EKSPERTYZA KONSTRUKCYJNA

OBIEKT: Gimnazjum im. Króla Władysława Jagiełły w Niepołomicach

TEMAT: Ekspertyza konstrukcyjna określająca stan techniczny więźby dachowej nad najstarszą częścią budynku

Luty 2016

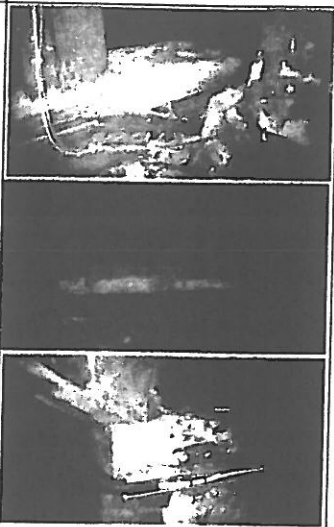
a)	ściany konstrukcyjne, słupy	dobry	brak widocznych wskazań uszkodzeń		
b)	wieżba dachowa	nad najstarszą częścią budynku stan wątpliwy, nad pozostałą częścią budynku zadawalający	wątpliwy stan techniczny wieżby dachowej nad najstarszą częścią budynku krytą dachówką ceramiczną, widoczne uszkodzenia biologiczne elementów drewnianych

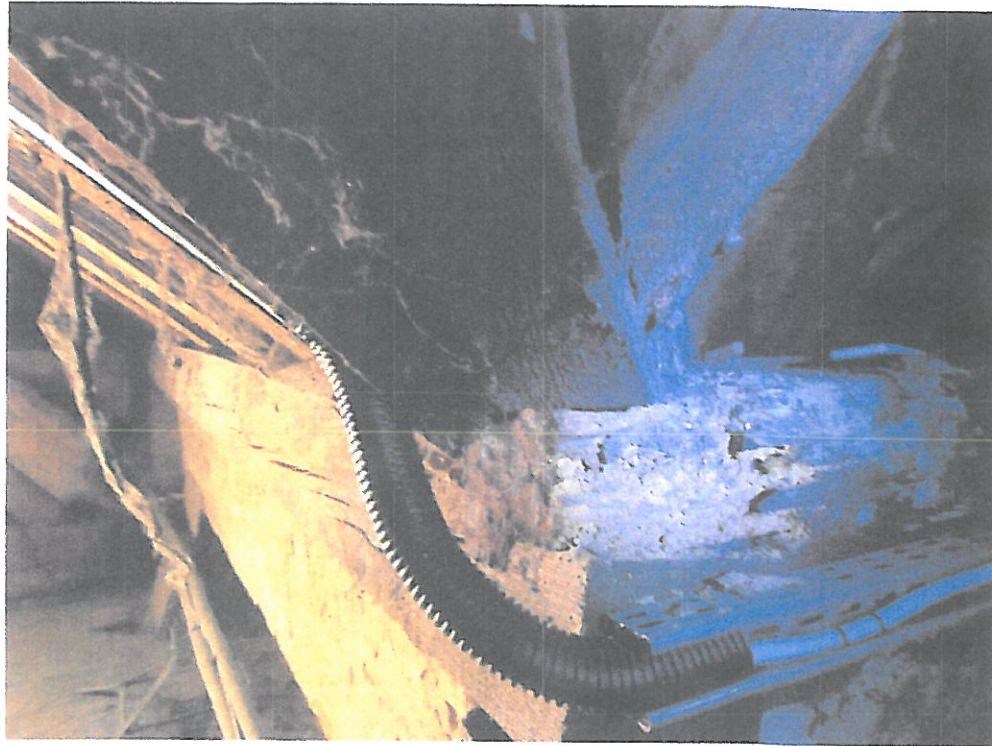
1. Zaciek na płatwi nad schodami.
2. Murlaty, belka koszowa i deska koszowa oraz krokiew w węźle koszowym – z widocznymi porażeniami i ubytkami, powstałymi na skutek wielokrotnego zamakania. Elementy do wymiany częściowej lub w całości.

② narożnik belki koszowej i murlat

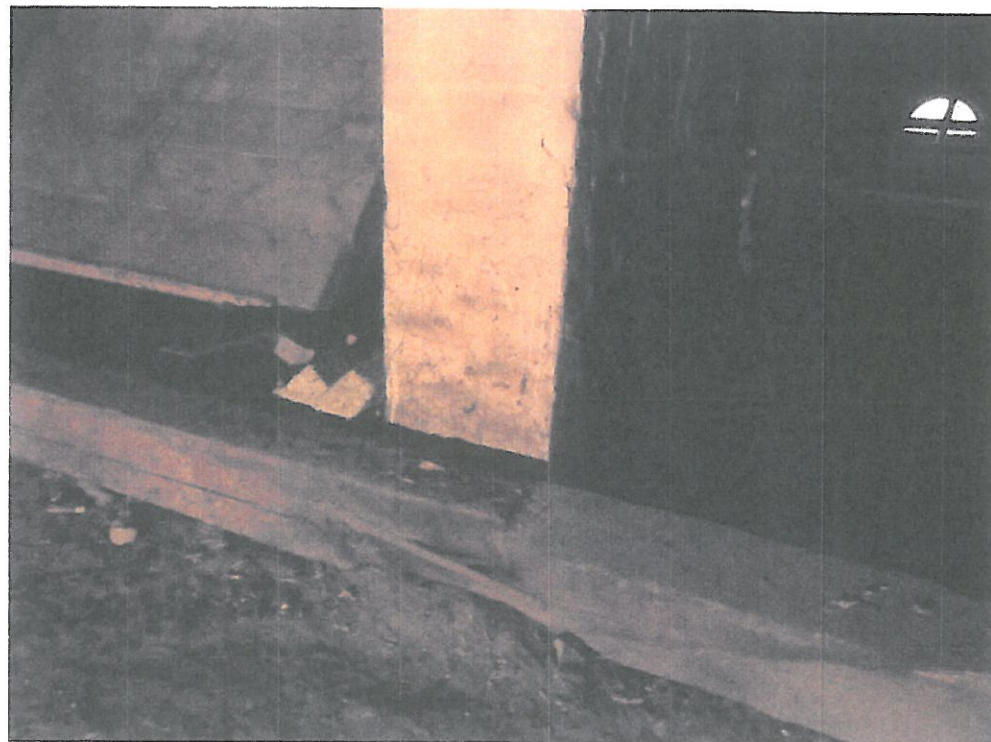
5. Tram porażony na powierzchni górnej i bocznych – do wymiany.
6. Krokiew przy kominie zupełnie przegniła w wyniku zamakania – do wymiany.
7. Tram uszkodzony i skrzywiony – do wymiany.

⑦ uszkodzenie i wychylenie z pionu tramu

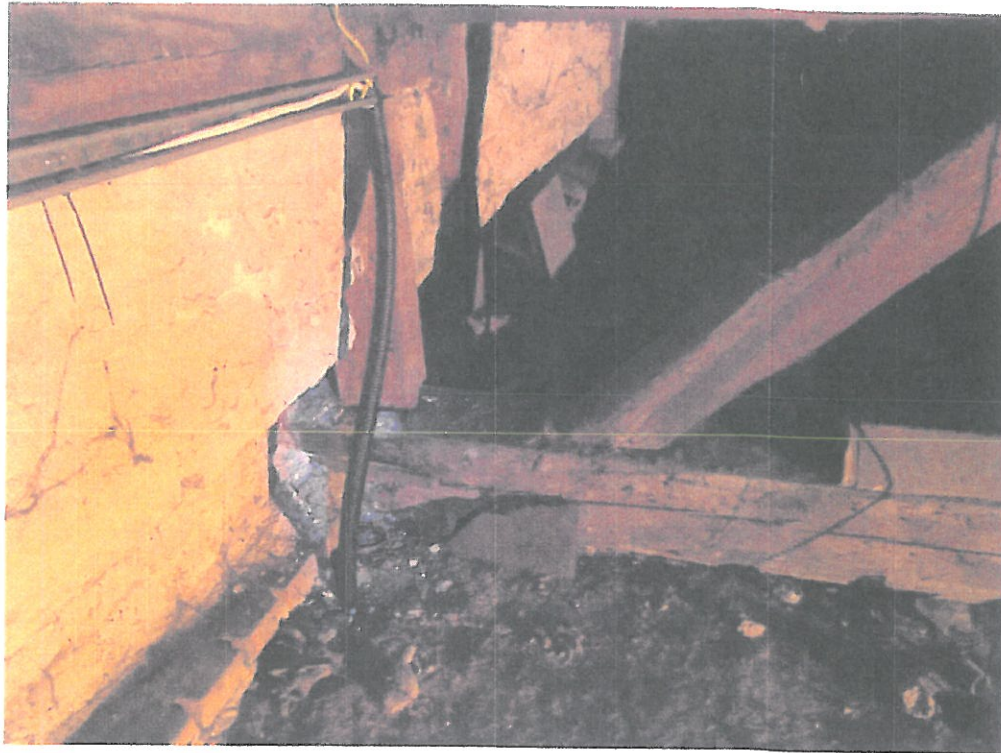
8. Poluzowane elementy węzła tram – słup pod murlatę.
9. Belki koszowe zniszczone przez zamakanie.
10. Tramy porażone przez wilgoć – do wymiany.
11. Płatew pomiędzy słupami za kominem i krokiew przy kominie - przegniłe – do wymiany.

8 – poluzowany węzeł tramu i słupka przy ścianie

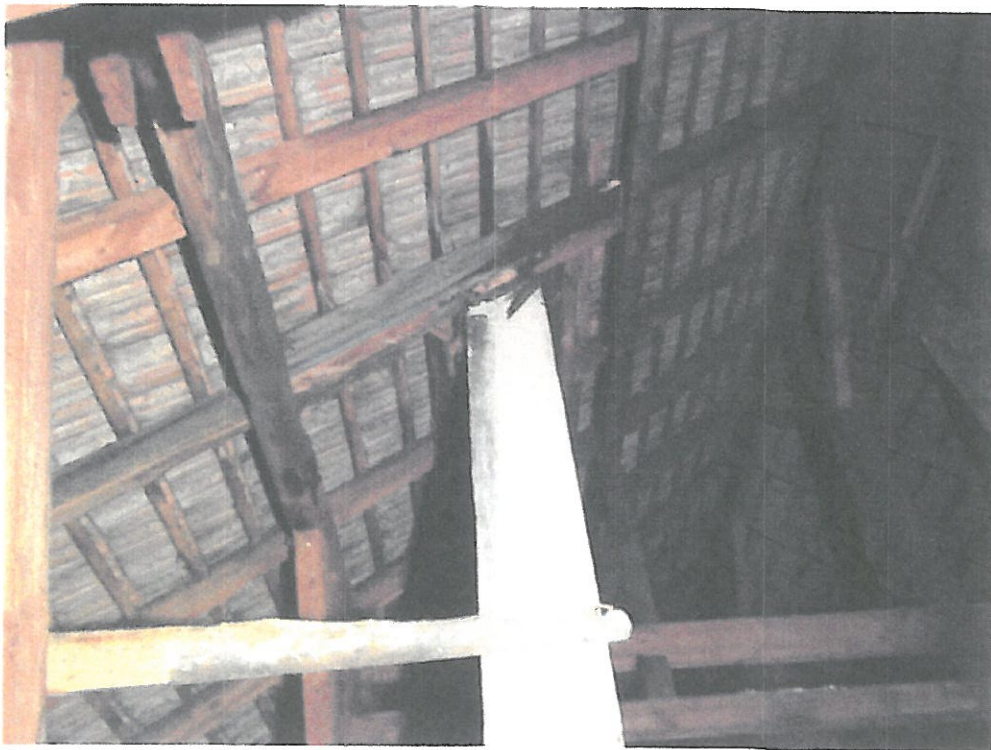
12. Krokiew oraz wymian za kominem –zupełnie przegniłe. Dołożono fragment krokwi. Cała kwalifikuje się do wymiany. Podparto krokwie powyżej komina dodatkową płatwią na słupach, stojących na belce rozporowej i płatwi poprzecznej równoległej do okna frontowego.

11 – zniszczone płatwie i krokwie przy kominie, podparcie dodatkowe krokwi nad kominem

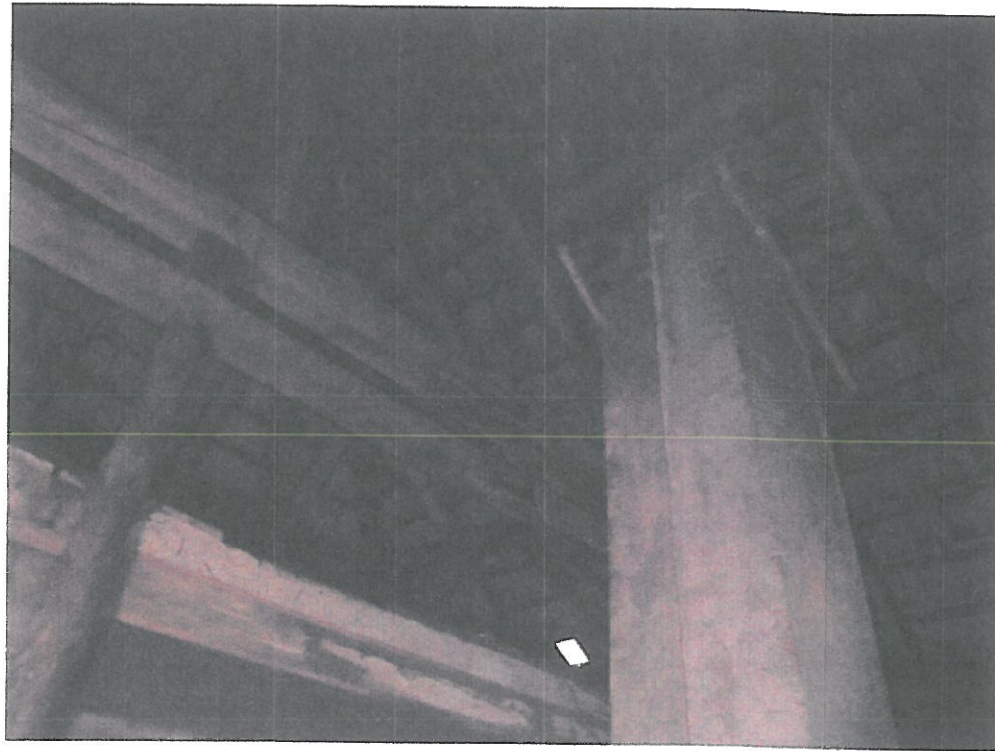
15. Płatew za kominem i kleszcze słupów – porażone w całości – do wymiany.
16. Podparte słupami dodatkowymi belki rozporowe, niosące słupy do kalenicy frontowej.

16 – dodatkowe podparcie pod słupem górnym płatwi kalenicowej

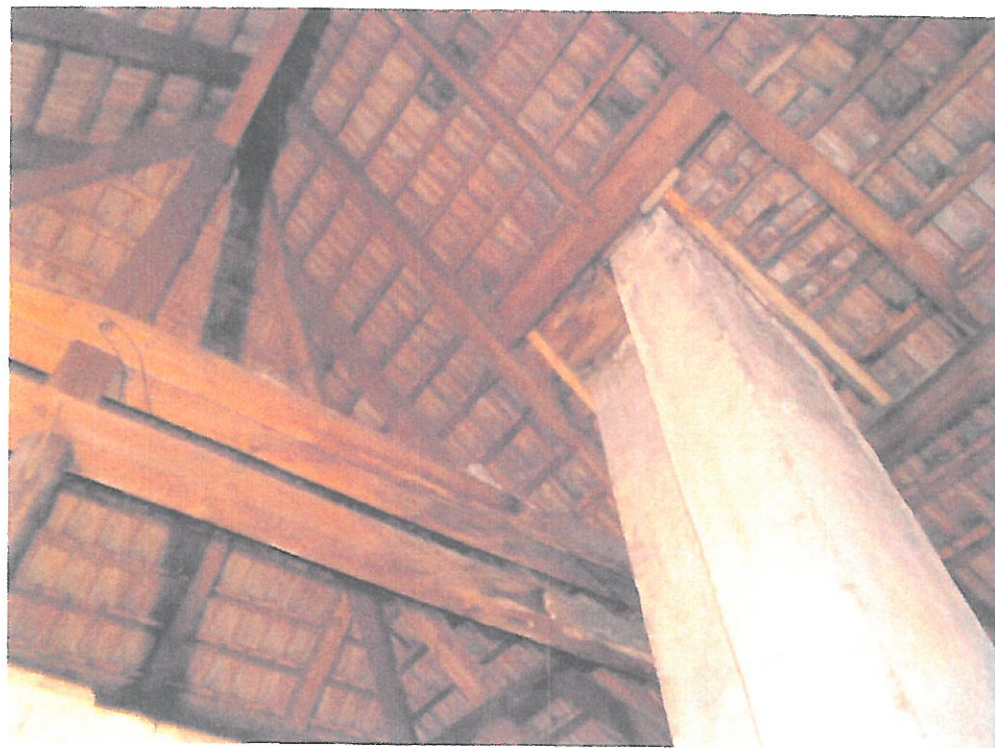
15 – belka rozporowa, kleszcze uszkodzone

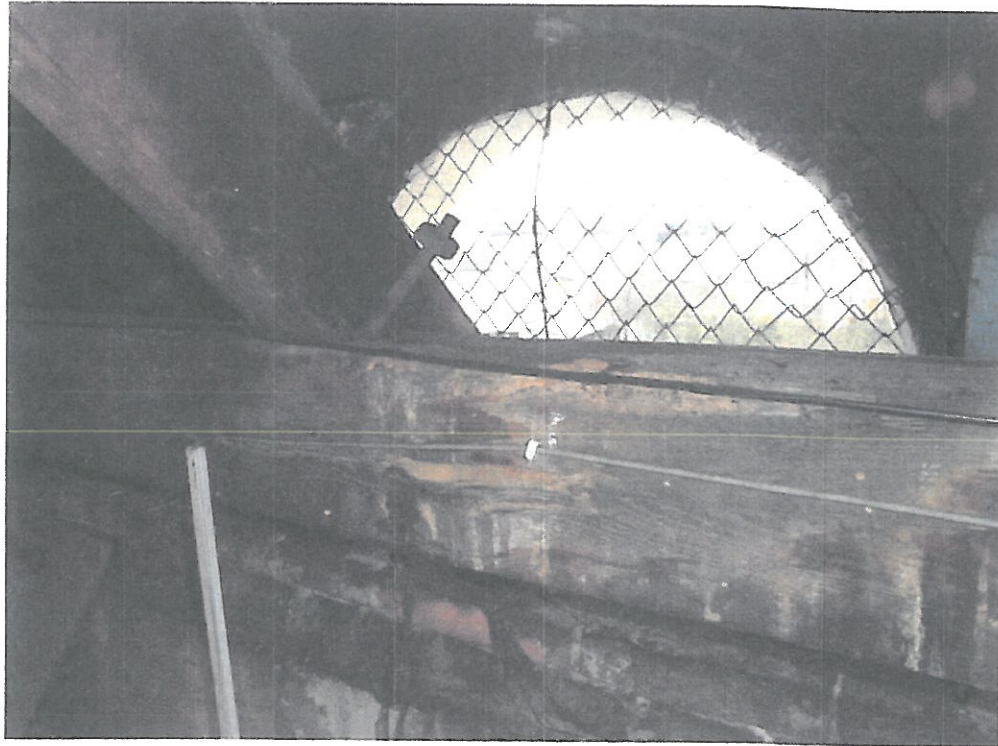
17. Płatew podokienna pod krokwie frontowe – porażona i ugięta – do wymiany.
18. Płatew kalenicowa – mokra – do zbadania i ew. do wymiany.

$$\sigma_{myd}/f_{myd}=2,30 \gg 1 \quad \text{przekrój nieprawidłowy}$$

17 – patew pod oknem uszkodzona i ugięta

Należy zmniejszyć rozpiętość płatwi przez zastosowanie mieczy.

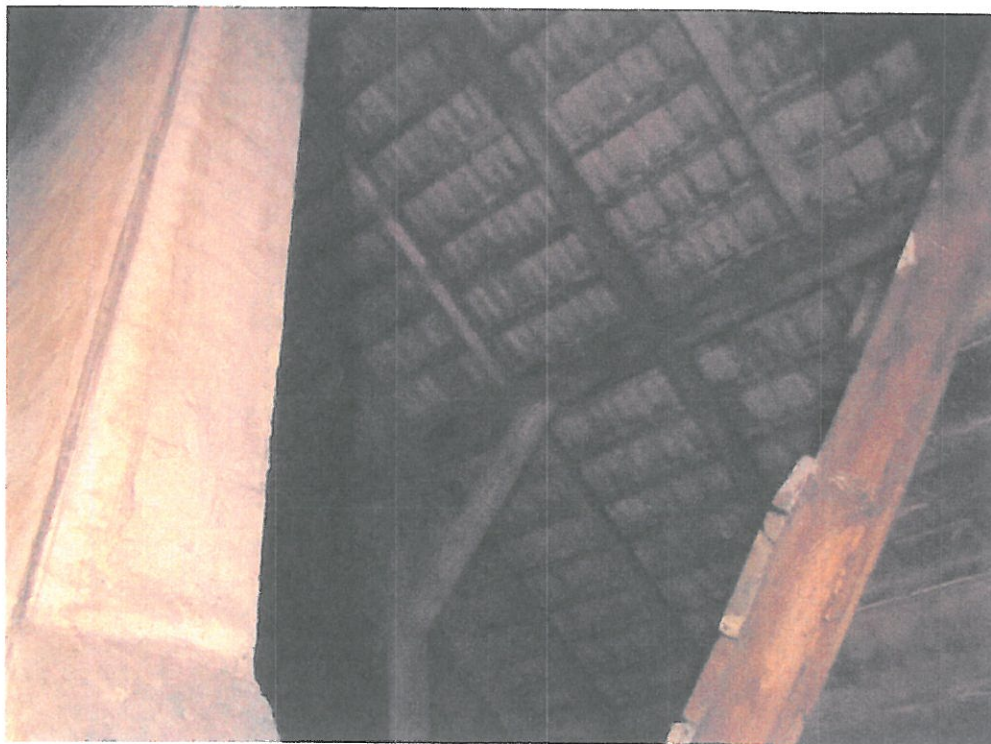
13. Belka podwalinowa przyścienna wzdłuż ściany południowo-wschodniej jest wychylona z pionu – do przełożenia lub wymiany.
14. Miecz skorodowany – do wymiany.

14 – patew i miec mokre
