ELEMENT 2 EKSPOZYCJI „NIEMCY W WARSZAWIE”

ELEWACJA 5a

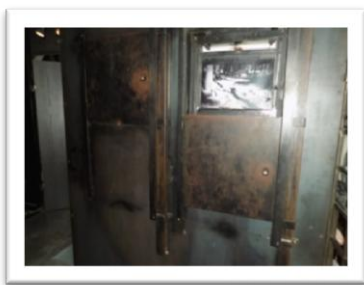
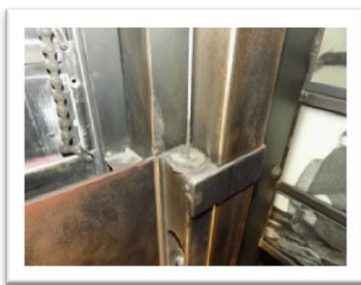
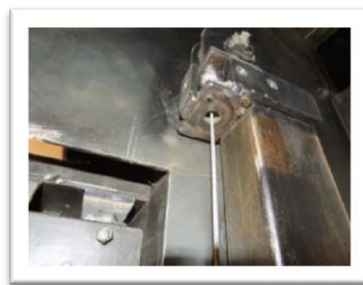
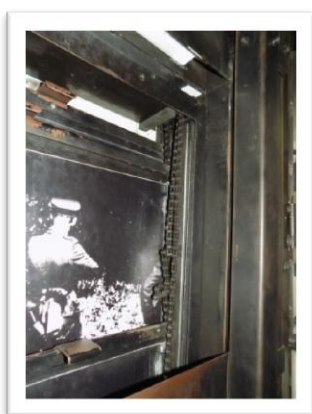
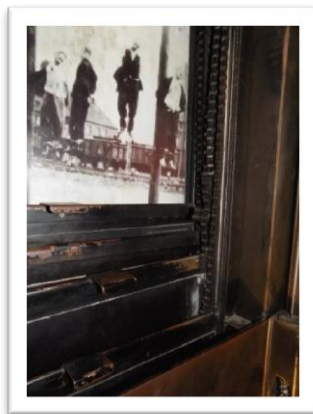
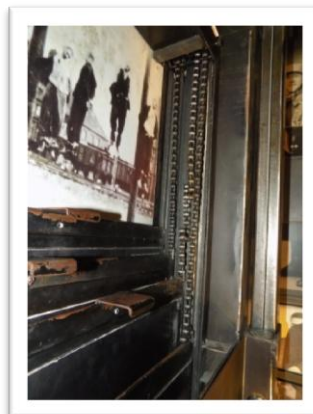
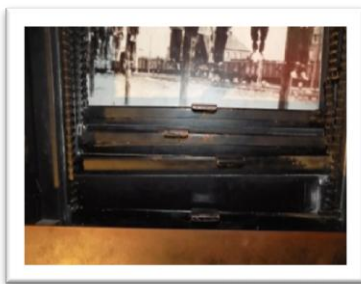
- łańcuch po stronie prawej pierwszej planszy ruchomej jest zerwany
- łańcuch po stronie prawej drugiej planszy ruchomej jest zerwany
- łańcuch po stronie prawej trzeciej planszy ruchomej jest zablokowany
- wszystkie łańcuchy od strony lewej plansz ruchomych spadły z kół łańcuchowych
- wszystkie zdjęcia na planszach ruchomych są porysowane
- w blasze czołowej wykonano szlifierką kątową dwa pionowe nacięcia
- blachy były wyginane, aby można było wykonać czynności naprawcze
- oświetlenie nie działa

- wykonać konieczne czynności obsługowe mechanizmu planszy zewnętrznej
- zamontować mechanizmy o zaproponowanej konstrukcji wewnętrznych plansz ruchomych
- wymienić fotografie / dokumenty o wymiarach 42 cm x 42 cm, szt. 5

- wykonać otwory rewizyjne / serwisowe
- wykonać konieczne czynności obsługowo- naprawcze mechanizmów
- naprawić uszkodzone oświetlenie

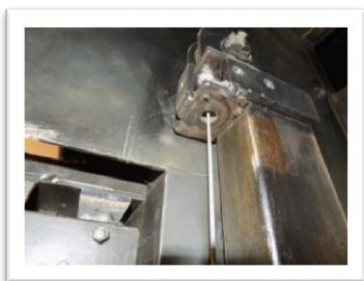
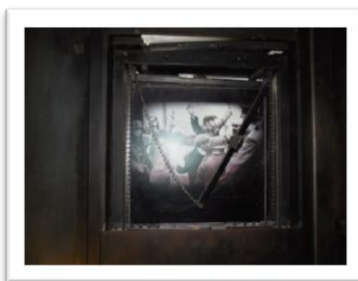
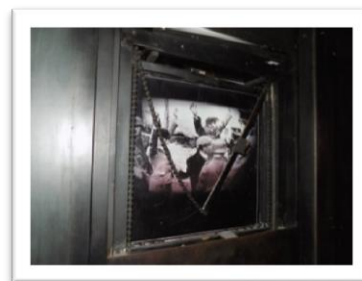
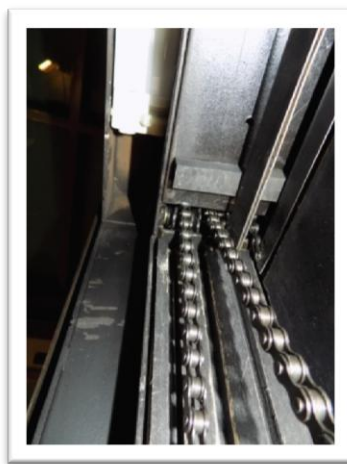
- z powodu złego stanu mechanizmów łańcuchowych plansz ruchomych przysłona zewnętrzna została zablokowana za pośrednictwem widocznego od strony zewnętrznej blachowkrętu
- wszystkie mechanizmy (strona lewa i prawa) plansz ruchomych są uszkodzone i nie pracują poprawnie
- była wykonywana naprawa bieżąca – jeden z łańcuchów się zerwał i był dodatkowo nitowany do planszy ruchomej
- wszystkie zdjęcia na planszach ruchomych są porysowane
- w blasze czołowej wykonano szlifierką kątową dwa pionowe nacięcia
- blachy osłonowe były wyginane, aby można było wykonać czynności naprawcze
- oświetlenie nie działa

- wykonać konieczne czynności obsługowo-naprawcze mechanizmu planszy zewnętrznej
- zamontować mechanizmy o zaproponowanej konstrukcji wewnętrznych plansz ruchomych

- wykonać klapy rewizyjne / serwisowe
- naprawić uszkodzone oświetlenie
- wykonać konieczne czynności obsługowo-naprawcze mechanizmów
- trzeba wymienić fotografie / dokumenty o wymiarach 42 cm x 42 cm, szt. 5
