POWIAT GRYFINO
NADLEŚNICTWO GRYFINO

OCENA STANU TECHNICZNEGO

KŁADKA DLA PIESZYCH NAD CIEKIEM WODNYM

MIEJSCOWOŚĆ: GLINNA

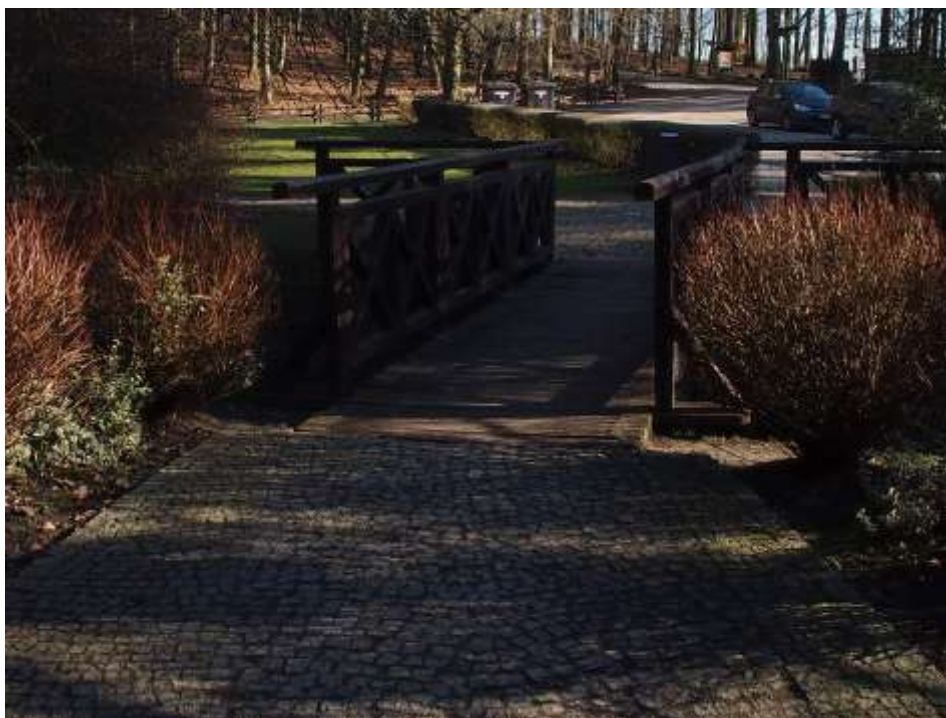
Fot. 1. Widok dojścia do obiektu od strony Punktu Informacyjnego:
- nawierzchnia z kostki kamiennej,
- miejscowe lokalne deformacje w nawierzchni

4.	Na dojazdach: <u>W ramach remontu kapitalnego wykonać:</u> - przebudować dojskie do obiektu, dostosować do poziomu chodnika kładki. - wykonać stożki skarpowe

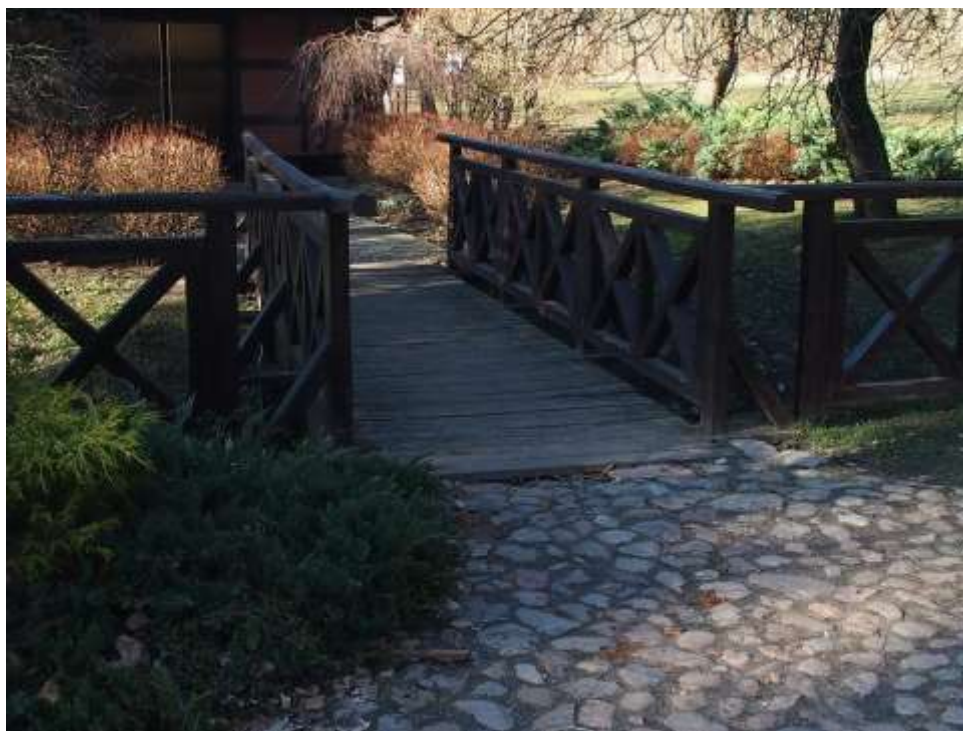
Fot. 2. Widok dojścia do obiektu od strony parkingu :
- nawierzchnia z kostki nieregularnej .
- widoczne zaniżenie nawierzchni, nierówności nawierzchni na dojściu do obiektu.

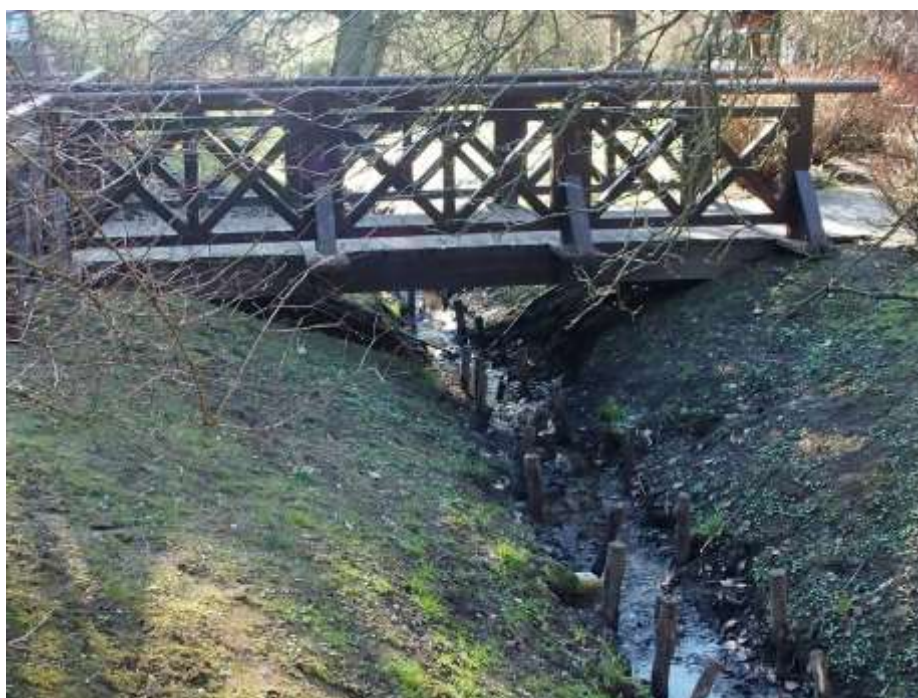
Fot. 3. Widok boczny obiektu od strony wysokiej wody:
- ubytki zasypki na stożkach skarpowych.
- brak umocnienia koryta cieku płótkiem faszynowym.

1.	W podporach: <u>W ramach prac utrzymaniowych wykonać:</u> - umocnić brzegi rzeki na dopływach od strony wysokiej i niskiej wody <u>W ramach remontu kapitalnego wykonać:</u> - betonowe podpory skrajne – przyczółki. - wykonać ścieki skarpowe

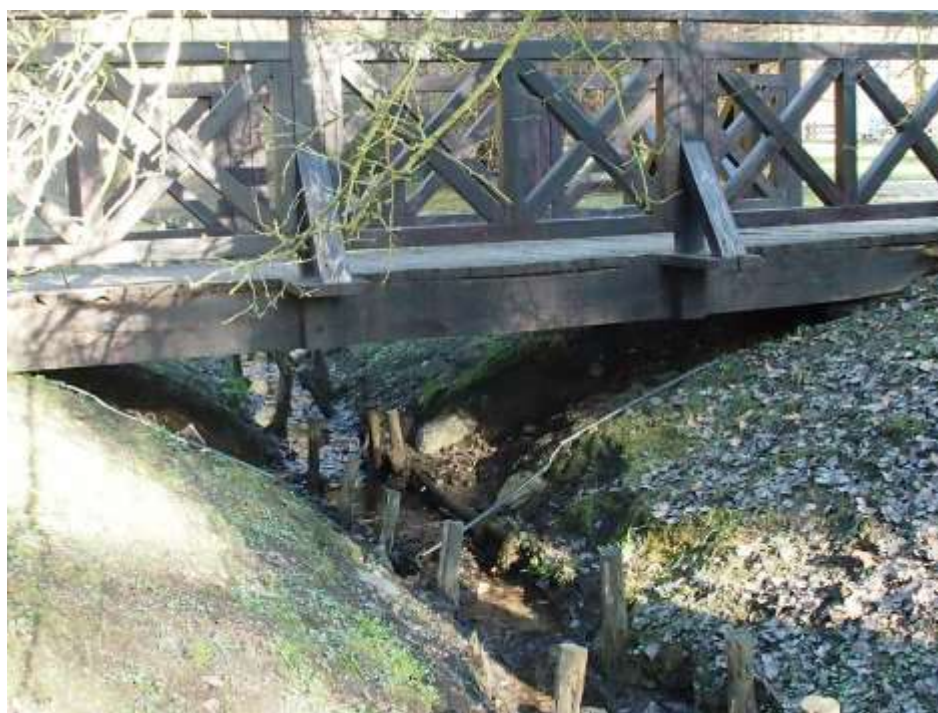
Fot. 4. Widok boczny od strony niskiej wody:
- ubytki zasypki na stożkach skarpowych.
- konstrukcja balustrady niezgodna z wymogami W.T.
(dla ruchu pieszo – rowerowego $h_{\min} = 120 \text{ cm}$)

6.	<p>Stan urządzenia obcego: zły</p> <p><i>Kabel energetyczny nie zamocowany do konstrukcji obiektu, uszkodzony przepust kablowy z PCV.</i></p> <p><i>Stan techniczny fot. nr 4, 11.</i></p>

5.	W wyposażeniu mostu: <i>brak zaleceń</i>	
6.	W urządzeniach obcych: <u>W ramach remontu kapitalnego wykonać:</u> - kabel energetyczny przenieść poza obiekt.

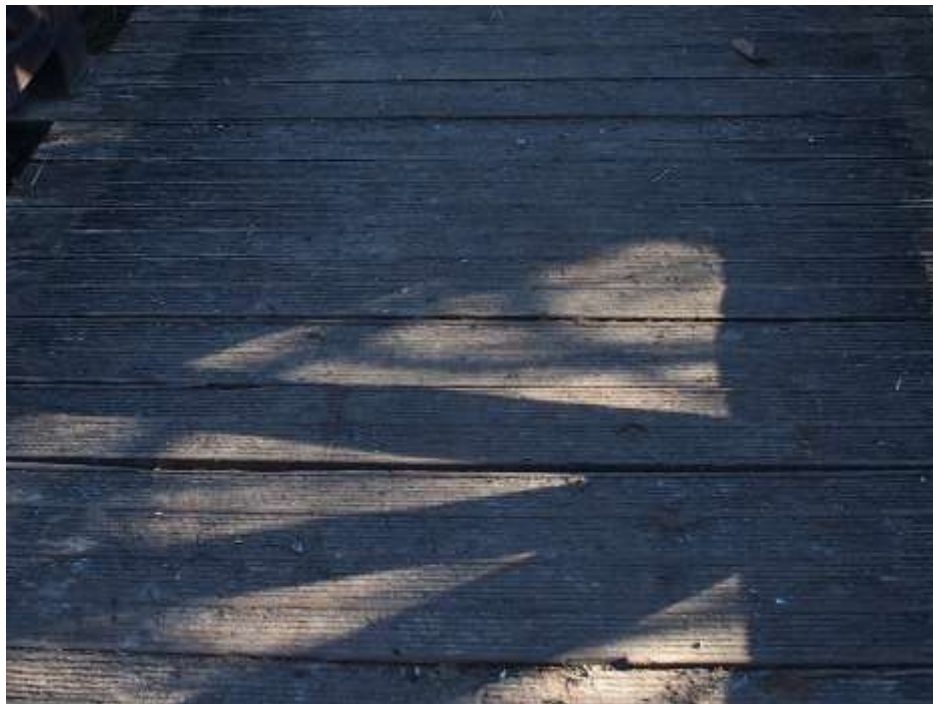
Fot. 5. Nawierzchnia na obiekcie :
- nawierzchnie stanowi dyłina drewniana,
- widoczne lokalne uszkodzone elementy drewniane .

2.	<p>Stan nawierzchni: niedostateczny</p> <p><i>Nawierzchnia – dyłina drewniana, deski sosnowe. Lokalne ubytki, spękania, zawilgocenia oraz postępująca korozja biologiczna elementów. Zanieczyszczenia, w strefie krawędziowej. Szerokość chodnika dla pieszych 1,64 m. Deski sosnowe o grubości 4,5 cm.</i></p> <p><i>Stan techniczny fot. nr 5, 7, 9, 10.</i></p>

4.	<p>Stan odwodnienia obiektu: zły</p> <p><i>Odwodnienie powierzchniowe spadkami podłużnymi i poprzecznymi. Woda opadowa w skutek nie odprowadzenia z powierzchni spowodowała postępującą degradację elementów pomostu drewnianego. Brak ścieków skarpowych uniemożliwia sprawny spływ wody ze stref przyczółkowych</i></p> <p><i>Stan techniczny fot. nr 5, 7, 9.</i></p>

2.	W ustroju nośnym: <u>W ramach remontu kapitalnego wykonać:</u> - wymiana uszkodzonych dźwigarów głównych o konstrukcji drewnianej.	
3.	W pomoście: <u>W ramach remontu kapitalnego wykonać:</u> - wymienić uszkodzone elementy konstrukcji drewnianej pomostu (dylina drewniana) - wymienić uszkodzone elementy konstrukcji balustrady drewnianej.(słupki) - wykonać zabezpieczenie dźwigarów głównych podkładkami z papy bitumicznej.

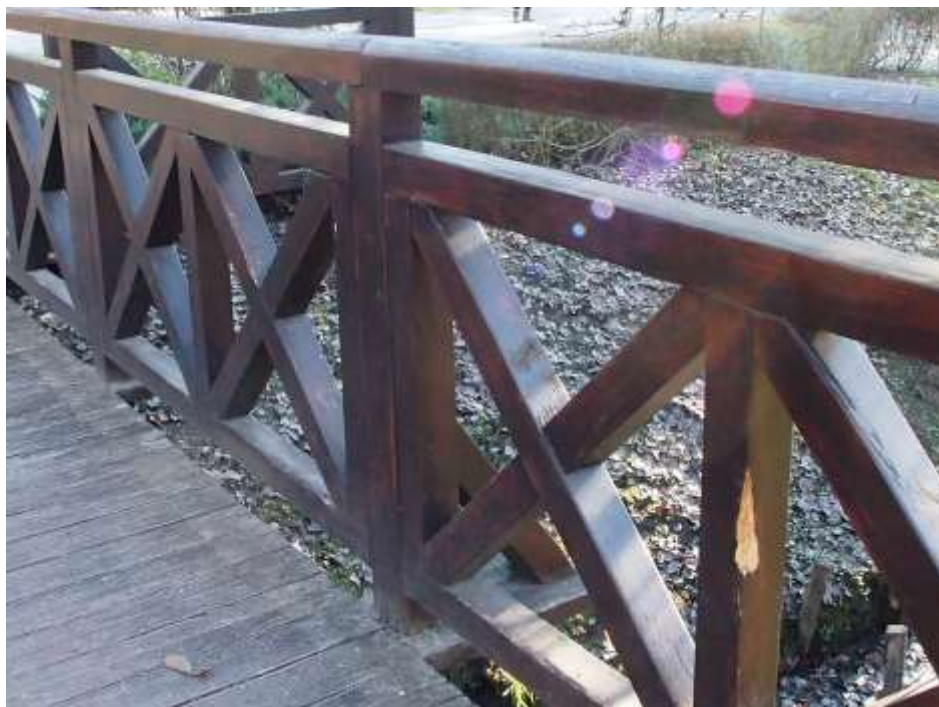
Fot. 6. Balustrada drewniana:
- lokalne ubytki materiału, ślady korozji.
- konstrukcja balustrady niezgodna z wymogami Warunków Technicznych

5.	<p>Stan balustrady ochronnej: dostateczny</p> <p><i>Na konstrukcji pomostu drewnianego zamontowana jest balustrada drewniana ochronna. Obustronne balustrady z pochwytem drewnianym 80 mm x 90 mm, słupki 120 mm x 80 mm</i></p> <p><i>Wysokość balustrady h = 112 cm.</i></p> <p><i>Stan techniczny fot. nr 6, 14.</i></p>

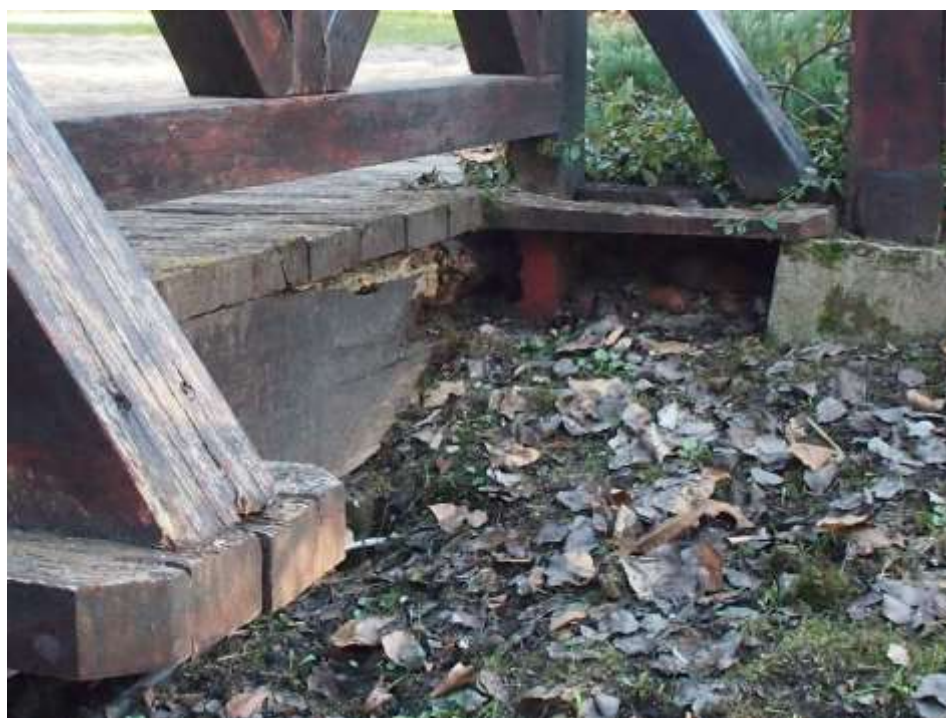
Fot. 7. Widok boczny obiektu:

- przebarwienia elementów drewnianych pomostu, osady, wykwity elementy ulegają korozji biologicznej

KARTA STANU TECHNICZNEGO		Karta 3.1.
Arkusz spostrzeżeń ciąg dalszy		
7.	Stan przęseł: awaryjny <i>Stan dźwigarów głównych (bale drewniane $h = 25\text{ cm}$ o rozpiętości $5,26\text{ m}$) liczne ubytki materiału, ślady korozji. Konstrukcja pomostu – poprzecznice sosnowe wykazują widoczne przebarwienia i osady świadczące o korozji biologicznej elementów drewnianych. Stan techniczny fot. nr 7, 9.</i>

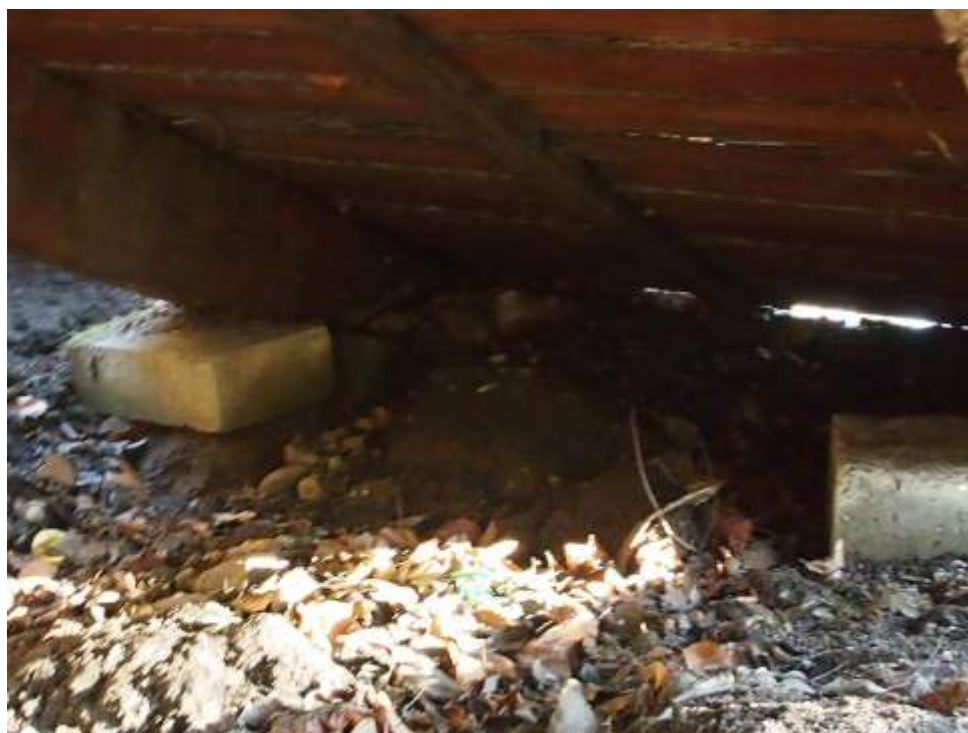
Fot. 8. Stan przyczółków z kostki betonowej:

- **stan awaryjny** – przemieszczenia elementów betonowych,
 - ubytki zasypki przyczółków.

8.	Stan przyczółków : awaryjny <i>Posadowienie bezpośrednio bez płyt przejściowych. Podpory skrajne z bloczków betonowych, deformacje elementów betonowych oraz ubytki zasypki przyczółków. Brak ścieków skarpowych powoduje wymywanie stożków skarpowych. Stan techniczny fot. nr 8, 11.</i>	
9	Stan dylatacji: <i>brak</i> <i>Obiekt jest bezdylatacyjny.</i>	
10	Stan dojazdu do obiektu: dostateczny <i>Nierówności, zapadnięcia, deformacje nawierzchni z kostki kamiennej nieregularnej. Stan techniczny fot. nr 1, 2.</i>	
I	<u>Wnioski:</u> Na podstawie przeprowadzonego przeglądu uznaje się, że obiekt w stanie aktualnym wymaga remontu kapitalnego polegającego na remoncie przyczółków i wymianie dźwigarów głównych.

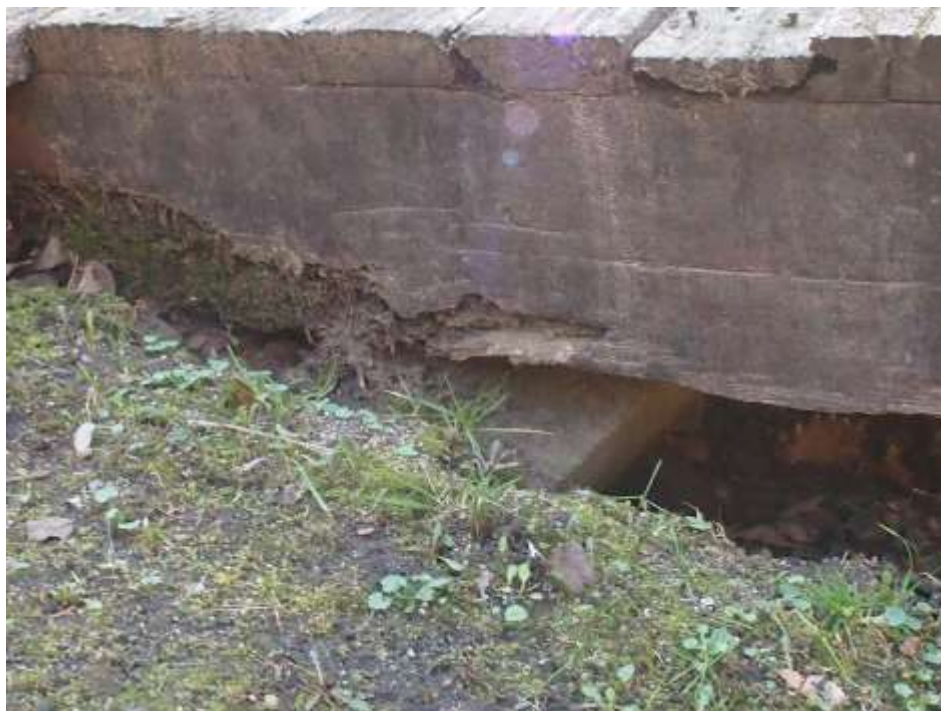
Fot. 9. Stan dźwigarów głównych i dyliny drewnianej:

- stan awaryjny – znaczne ubytki konstrukcji dźwigara głównego ,
- gnicie, starzenie spowodowane korozją biologiczną materiału.

3.	<p>Stan izolacji: niedostateczny</p> <p><i>Lokalne ślady przekładki z papy w pomoście pomiędzy podkładem dyłiny pomostu o konstrukcji drewnianej zabezpieczając elementy dźwigarów głównych w stopniu niedostatecznym</i></p> <p><i>Stan techniczny fot. nr 9, 10, 13.</i></p>

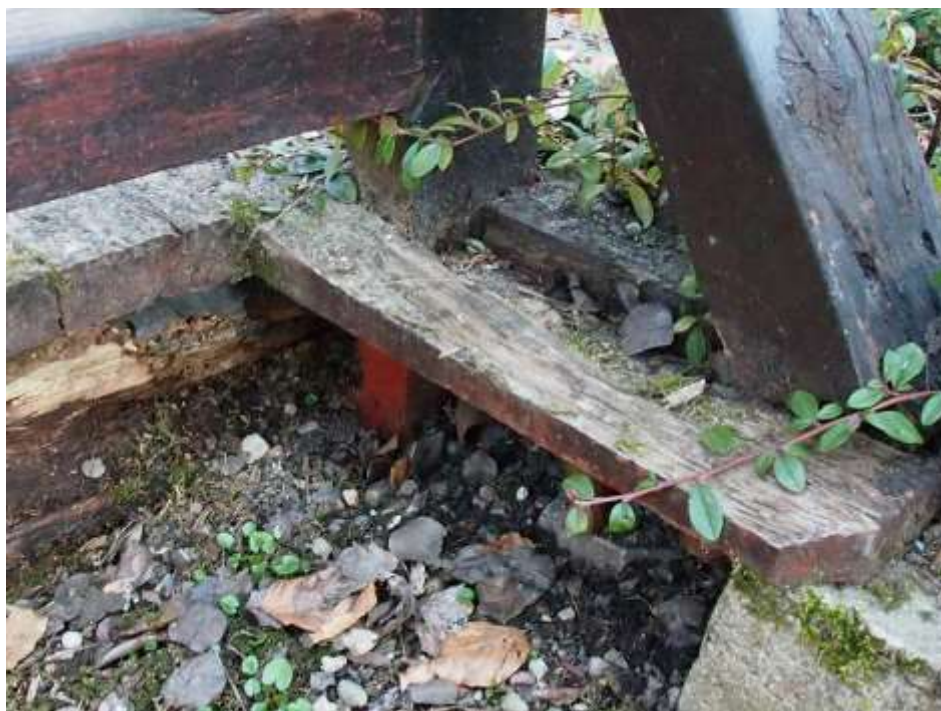
Fot. 10. Konstrukcja drewniana mocująca słupki balustrady:

- osady i wykwyty elementów konstrukcji pomostu – korozja biologiczna materiału

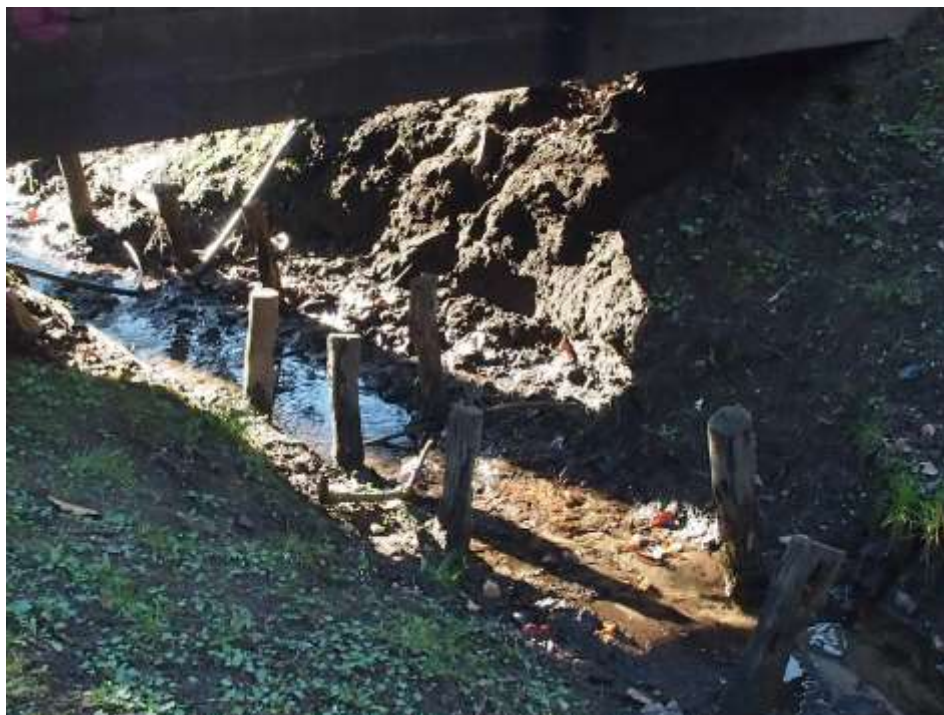
Fot. 11. Strefa podmostowa:

- widoczne ubytki zasypki przyczółła,
- uszkodzone umocnienie koryta cieku, brak ciągłego przepływu wody.

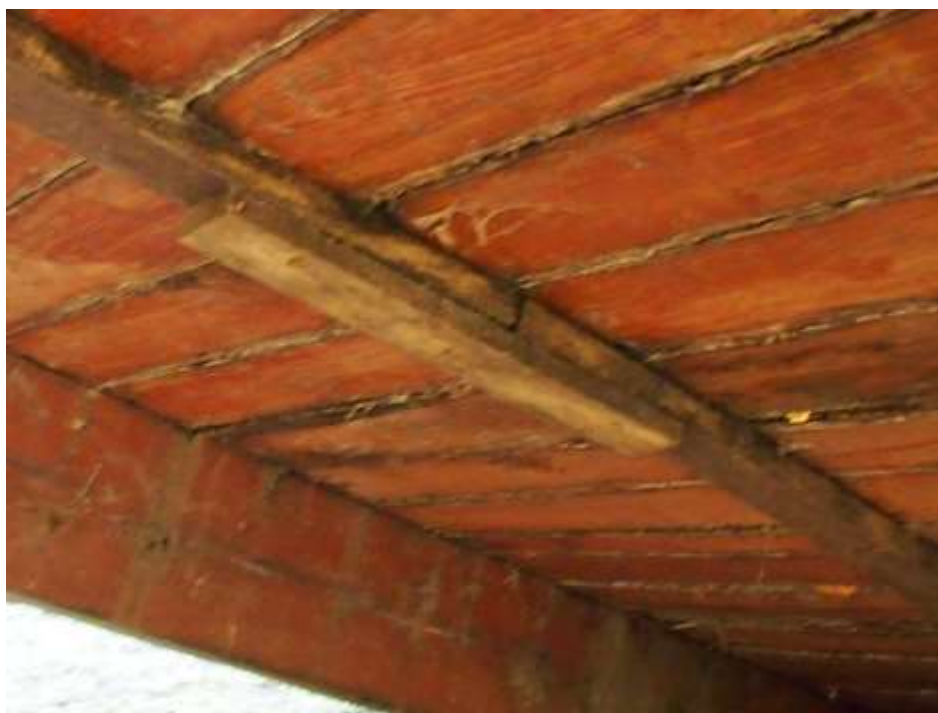
Fot. 13. Widok spodu pomostu drewnianego:

- postępujący efekt korozji, gnicia, starzenia drewna,

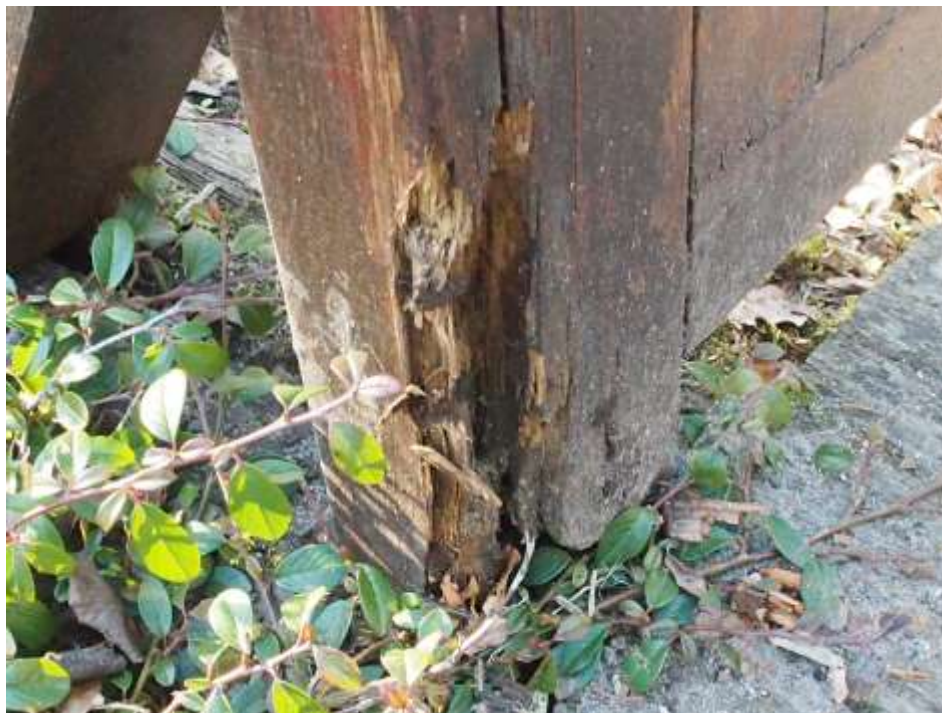
Fot. 14. Widok konstrukcji słupka balustrady :
- znaczne ubytki materiału drewnianego.
- widoczne zacieki i wykwyty na konstrukcji drewnianej

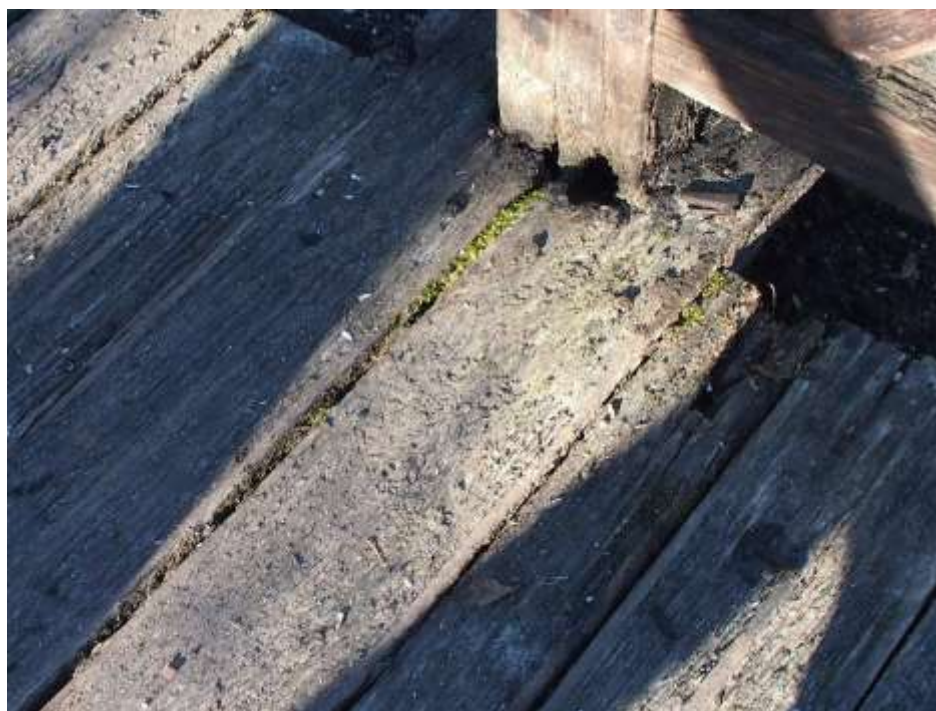
Fot. 15. Widok połączenia słupka balustrady do konstrukcji pomostu :
- znaczne ubytki materiału drewnianego na połączeniu elementów.
