E K S P E R T Y Z A T E C H N I C Z N A

**DOTYCZĄCA STANU TECHNICZNEGO
BUDYNKU USŁUGOWO - MIESZKALNEGO
usytuowanego w Trzemeśni nr 256, gm. Myślenice**

INWESTOR: Gmina Myślenice

sierpień 2018r.

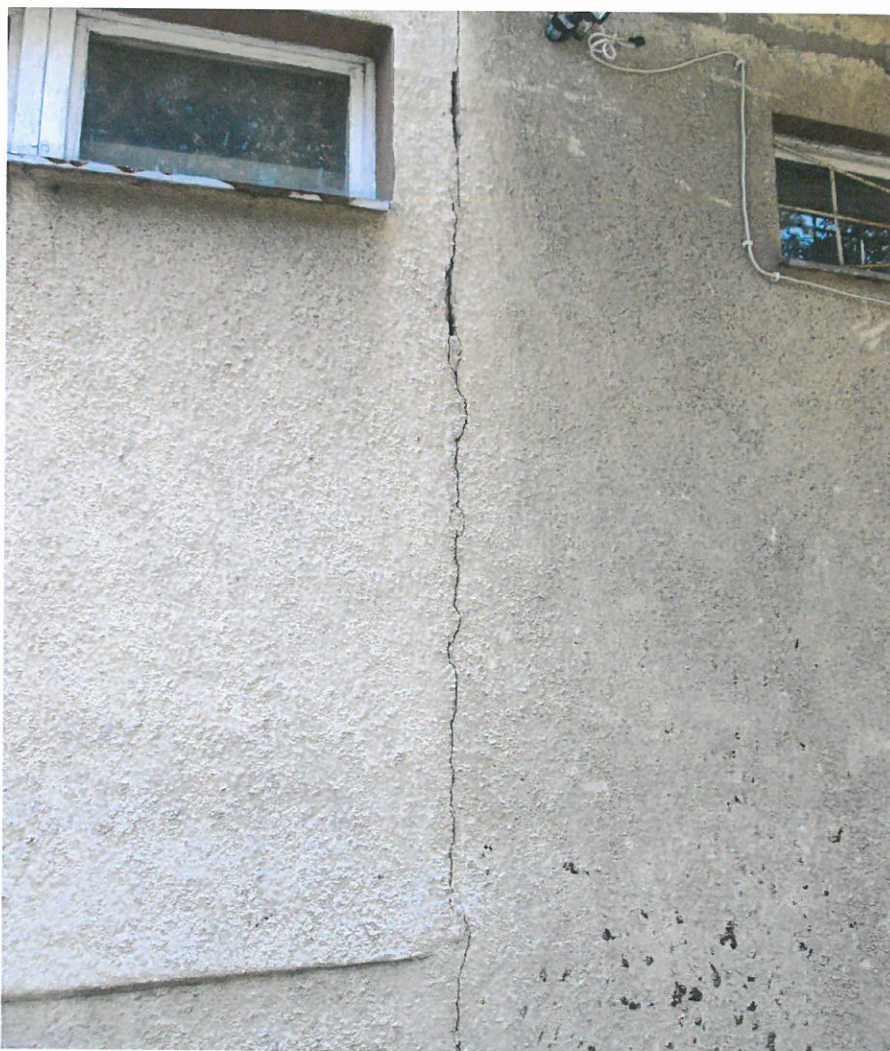
Ściany nośne kondygnacji naziemnych wykonane są z pustaków żużlobetonowych, pustaków pianowych oraz cegły ceramicznej na zaprawie cementowo – wapiennej o zróżnicowanej szerokości od 30-45cm. Stan techniczny ścian zadawalający. Stwierdzono zarysowanie pionowe w elewacji frontowej i tylnej przebiegające od gzymsu górnego do fundamentu na styku dwóch ścian mające cechy typowe dla dylatacji – związane jest etapowym charakterem powstawania poszczególnych fragmentów budynku (dobudowane części) – ścian wybudowane z różnych materiałów budowlanych.

Fot. 2. Fragment elewacji od strony potoku –widoczna rysa pionowa

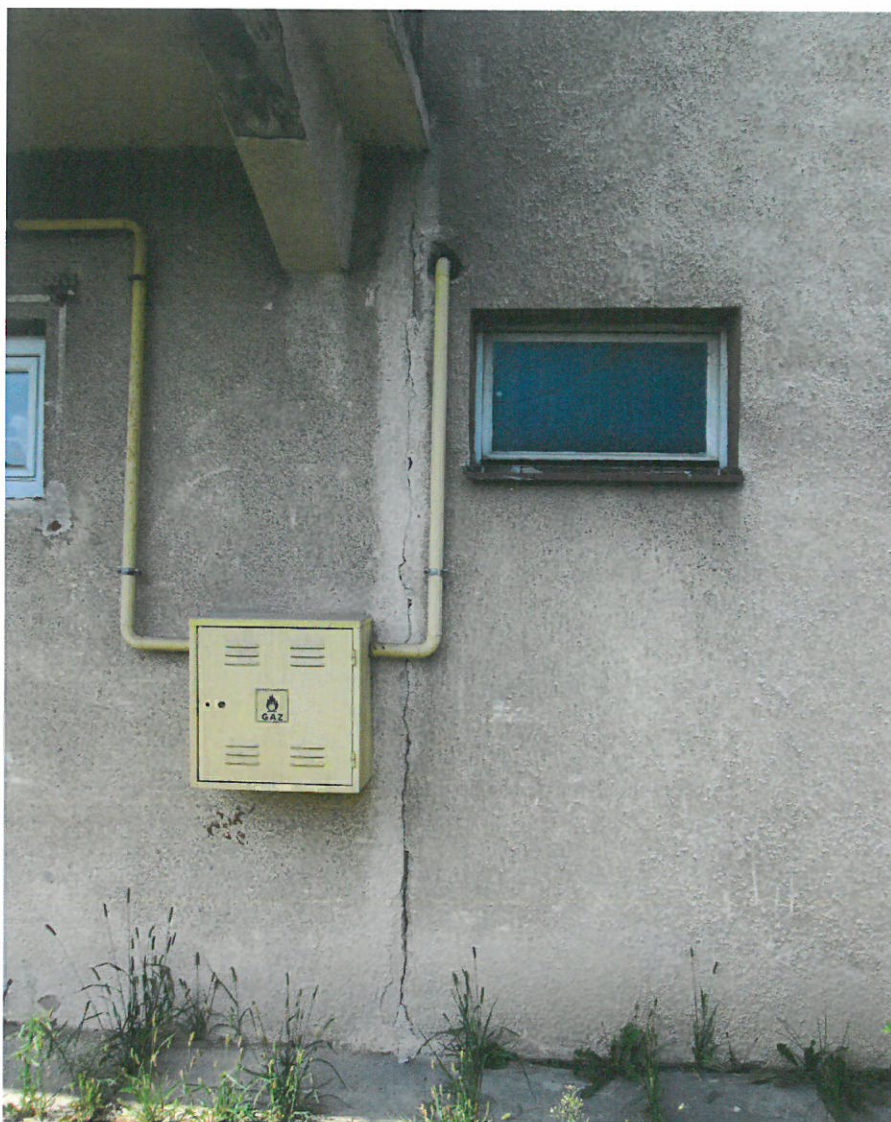
Fot. 3. Fragment elewacji frontowej –widoczna rysa pionowa

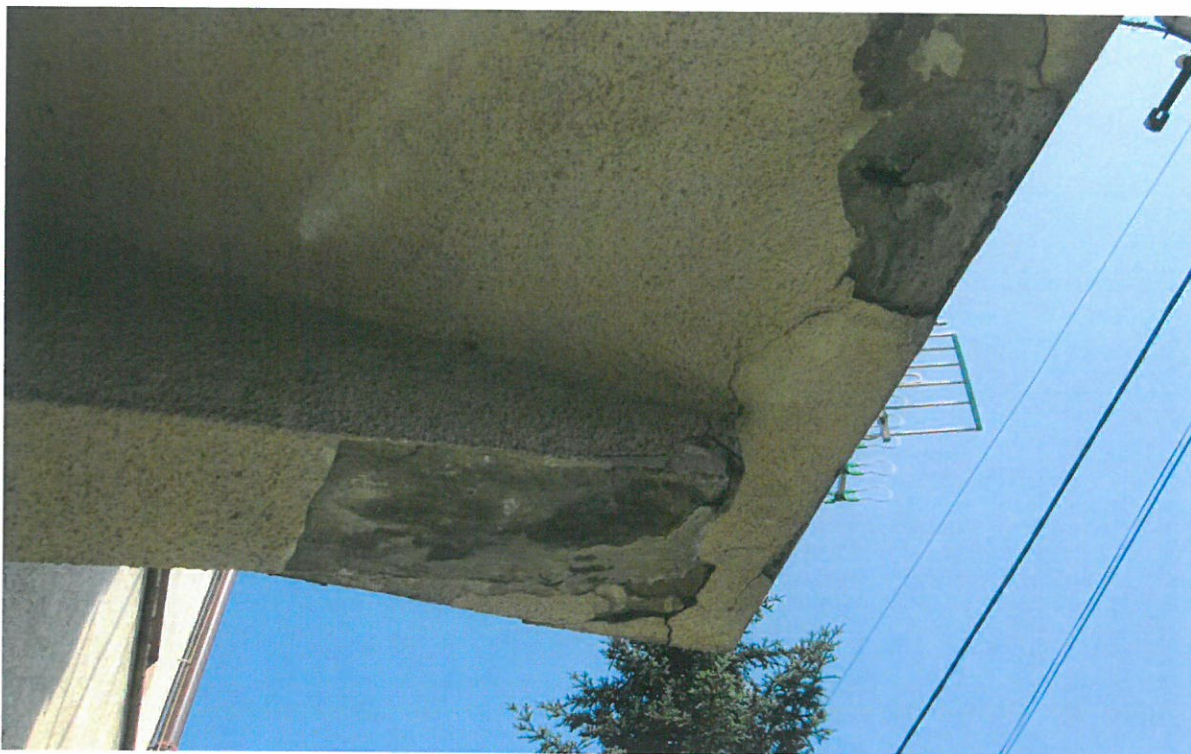
Stan techniczny elewacji budynku można uznać za mierny, liczne uszkodzenia w postaci odprysków tynku na ścianach zewnętrznych elewacji frontowej i tylnej oraz zacieki i zabrudzenia świadczą o braku jakichkolwiek działań remontowych na przestrzeni kilku lat. Brak wykonanego docieplenia zewnętrznego ścian. Stwierdzono liczne odspojenia tynków i otulenia prętów zbrojeniowych w rejonie balkonów zewnętrznych. Zaobserwowano również ślady zacieków w częściach podbalkonowych. W rejonie wejścia głównego nad drzwiami do budynku usytuowany jest daszek stalowy – jego konstrukcja nie spełnia wymogów w zakresie nośności i użytkowania konstrukcji. Stwierdzono duże odkształcenie blachy, oraz nadmierne ugięcie elementów stalowych.

Fot.3 Fragment balkonu od strony elewacji frontowej – widoczne odpryski tynków

8. Uzupełnieniu ubytków balkonów (odspojen i odprysków) – oczyszczenie i zabezpieczenie istniejącego zbrojenia – zaprawą naprawczą do powierzchni betonowych np. Sika REP – stopień pilności II
9. Wykonaniem termomodernizacji pozostałej części budynku poprzez wykonanie docieplenia zewnętrznego ścian oraz tynku elewacyjnego – stopień pilności II
10. Wykonanie oczyszczenia i malowania połaci dachowych wraz z dociepleniem i okuciem blacha istniejących kominów – stopień pilności II

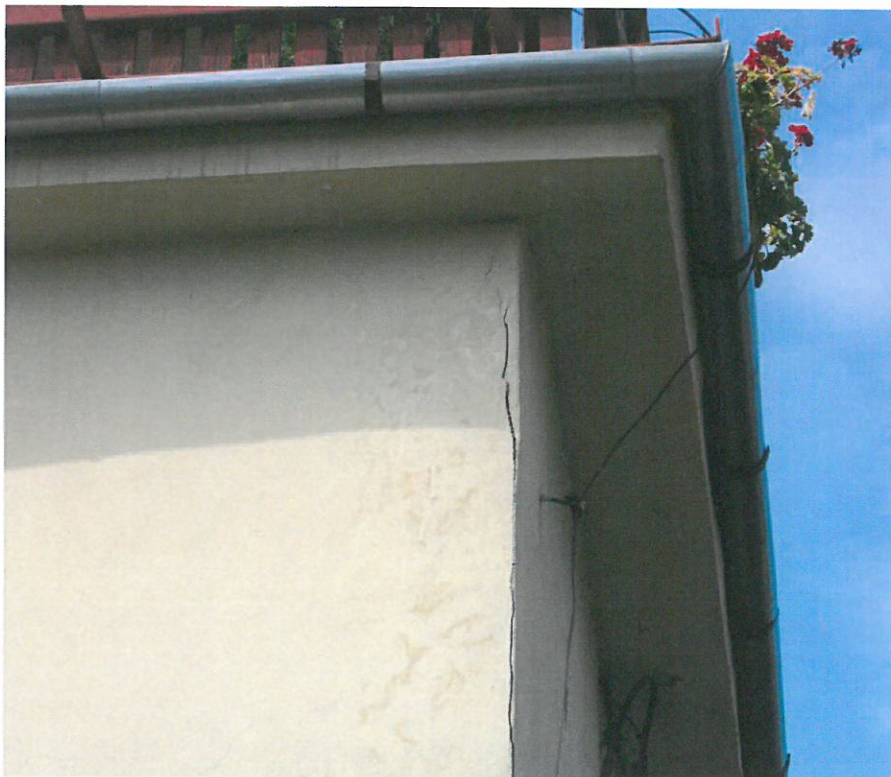
Fot.5 Narożnik południowo-wschodni (gzyms) – widoczne zacieki i odspojenia tynku

Podczas oględzin stwierdzono liczne ślady zawilgocenia ścian z odpadającymi fragmentami tynku i powłoki malarskiej w rejonie narożnika południowo-wschodniego oraz zacieki w strefie sufitu i nadokiennej od strony południowej. Potwierdzono występowanie ognisk pleśni – miejsca rozwoju korozji biologicznej, oraz zawilgocenia aktywne – potwierdzające możliwość ingerencji wód opadowych. W trakcie oględzin stwierdzono również występowanie złuszczeń powłoki malarskiej w przedpokoju, mające charakter powierzchniowy.

2. Wymianie istniejących barierek drewnianych (wymiana na elementy z profili stalowych lub aluminiowych) –stopień pilności I
 3. Wykonaniu docieplenia ścian zewnętrznych w rejonie istniejącego tarasu warstw styropianu gr. min 15cm wraz z wykonaniem tynku elewacyjnego – stopień pilności I

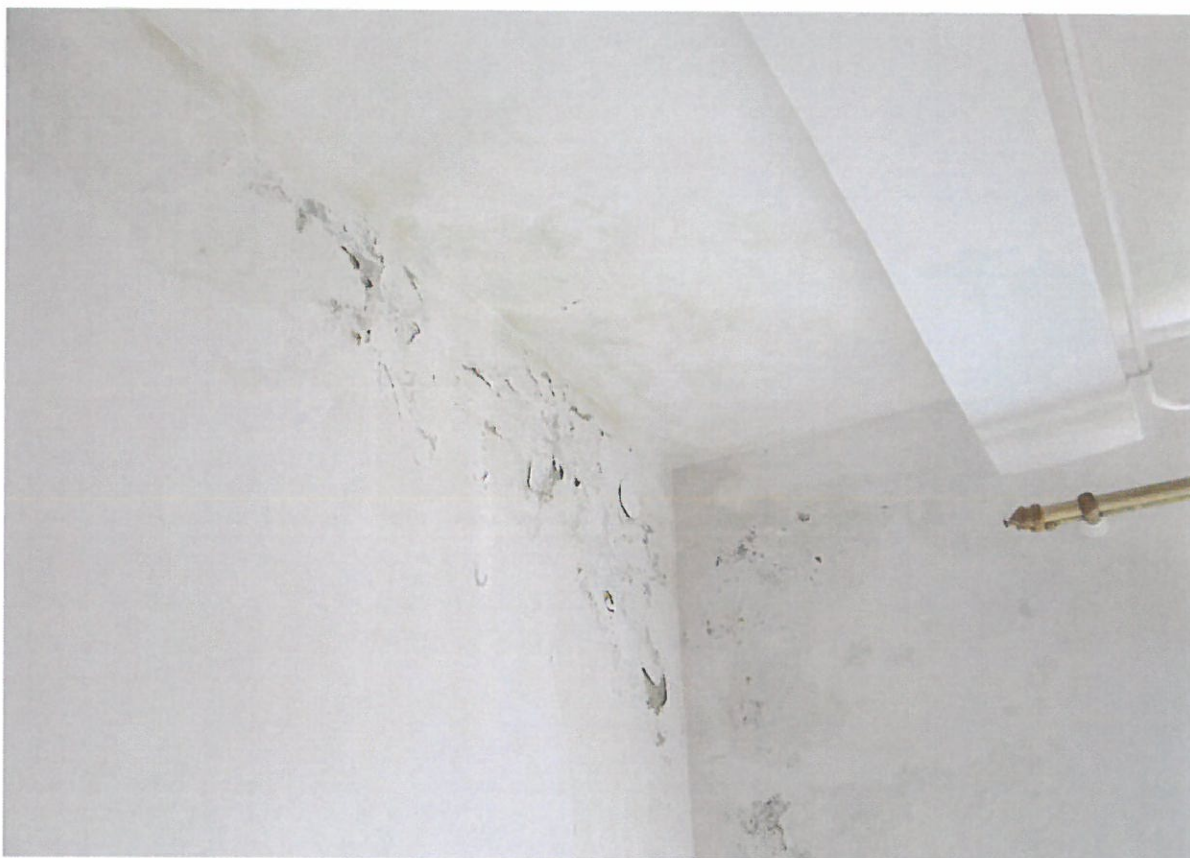
Fot.6 Narożnik wewnętrzny z zaciekami i odpryskami w części sufitu i ścian w narożu

- 6.3. Głównym powodem powstania zawilgoceń w pomieszczeniach mieszkalnych na I piętrze - są istniejące nieszczelności w poszczególnych warstwach posadzkowych tarasu, szczególnie w części górnej w strefie styku pomiędzy płytkami lastrykowymi (fugi), oraz zły stan techniczny warstw znajdujących się poniżej (wylewka cementowa), a także niewystarczająca grubość warstwy izolacji termicznej poziomej i całkowity brak izolacji pionowej (docieplenia zewnętrznego ścian).

4. Osuszeniu i malowaniu pomieszczeń wewnętrznych (lokal mieszkalny nr 3 i 4) z użyciem środków przeciwegzystycznych dopuszczonych do użycia i stosowania w budownictwie – wykonanie tych robót uzależnione jest od uszczelnienia tarasu oraz wykonania docieplenia zewnętrznego ścian (nie jest możliwe prawidłowe osuszenie i malowanie pomieszczeń bez wykonania robót wymienionych w pkt. 1 i 3)

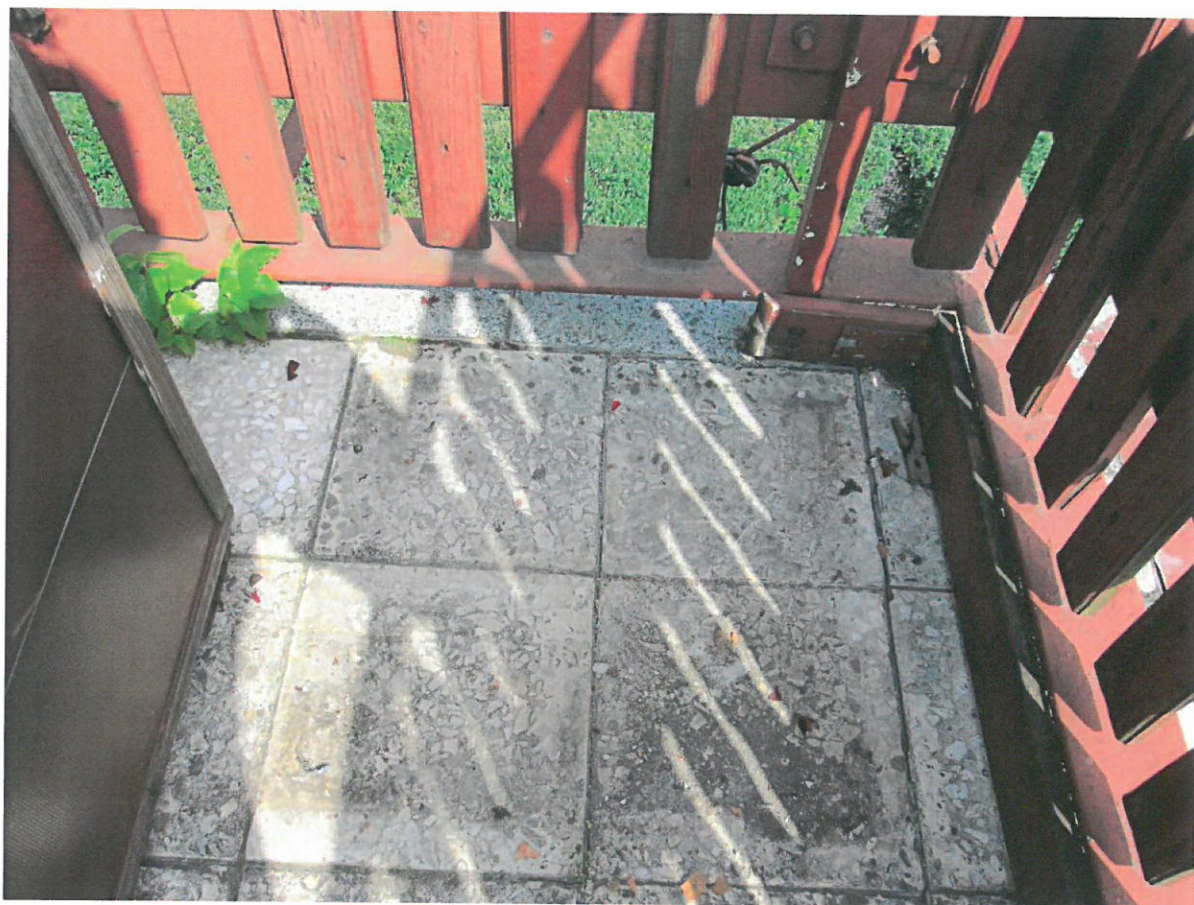
Fot.7 Widok narożnika tarasu z góry – widoczne nieszczelności –rozwarstwienia spoin

Podczas wykonywania odkrywek i badań, stwierdzono bardzo niską wytrzymałość spoin pomiędzy płytkami lastrykowymi szczególnie w strefie brzegowej (po obrysie balustrady zewnętrznej i cokołu. W wielu miejscach istniejące odspojenia i „luzy” pomiędzy poszczególnymi płytkami wynoszą od 2-5mm. Na podstawie odkrywki stwierdzono również bardzo złą jakość wylewki betonowej, element ten rozsypuje się i kruszą przy użyciu małej siły. Można stwierdzić, że jakość materiałów użytych do wykonania konstrukcji warstw wykończeniowych była i jest bardzo zła. W wielu miejscach stwierdzono popękania faktury zewnętrznej płytek posadzkowych oraz powierzchniowe odspojenia i ślady zacieków, które stanowiły potencjalne strefy przecieków oraz ingerencji wód opadowych. Miało to duże znaczenie dla zapewnienia odpowiedniej szczelności istniejącego stropodachu. Niezależną kwestą jest brak wystarczającej ilości izolacji termicznej która dla stropodachów niewentylowanych powinna się wahać w granicach 15-20cm.

1. Wykonanie naprawy istniejących warstw posadzkowych tarasu zewnętrznego poprzez usunięcie istniejącego układu warstw, zastąpienie go nowym układem w postaci:

- Warstwy izolacji termicznej grubości min 15cm z wylewką betonową min.5cm i membraną dachową w systemie izolacji przeciwwodnej dla tarasów przy użyciu membrany typu EPDM wraz z wykonaniem nowej okładziny zewnętrznej (płytki gresowe mrozoodporne z zastosowaniem fugi elastycznej np. Sopro DF10)
–stopień pilności I

- **(uwaga:** dopuszcza się wykonanie tymczasowego uszczelnienia tarasu przez wymianę istniejących fug w strefie skrajnej na szerokości ok. 1m od krawędzi zewnętrznej i zastąpienie ich klejami uszczelniającymi typu Sikaflex 11FC -do czasu wyboru odpowiedniego wykonawcy robót remontowych)

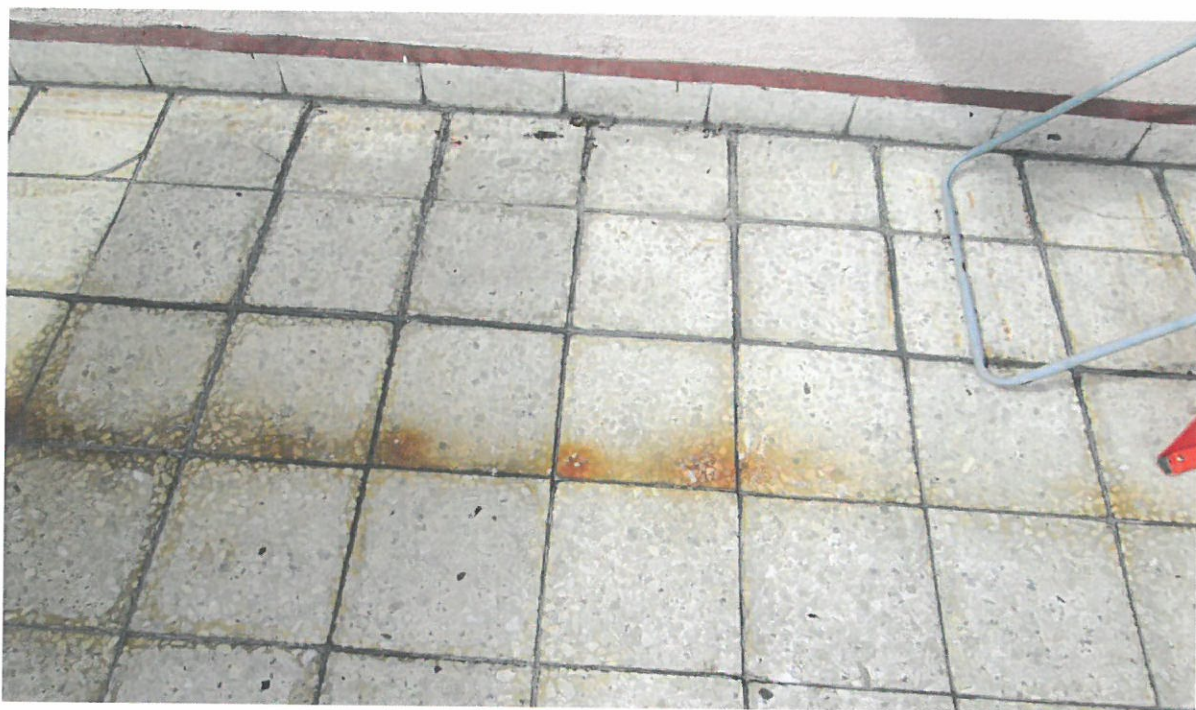
Fot.8 Widoczne ślady zacieków na tarasie w strefie pod rynnowej (stare zacieki).

System rynien i rur spustowych – po wykonaniu robót remontowych. Rynny z blachy stalowej powlekanej nie zapewniają odpowiedniego odprowadzenia wód opadowych z połaci. W strefie okapu -części nad tarasem płaskim istniejące rynny nie spełniają należycie swojej funkcji (na podstawie rozmowy z lokatorem mieszkania na II piętrze oraz przeprowadzonych pomiarów stwierdzono zbyt małą odległość pomiędzy krawędzią blachy połaci dachu i krawędzią rynny), co powoduje „przelewanie rynny”, a w konsekwencji nadmiar wód opadowych na tarasie użytkowym. Rury spustowe z PVC – drożne i szczelne. W ramach wcześniejszych robót nie zdemonutowano jednak wszystkich elementów pozostałych fragmentów „starego” systemu odprowadzenia wód opadowych.

- 6.4. Dodatkowym czynnikiem powodującym możliwość powstania zacieków i zawilgoceń był dotychczasowy nieszczelny system rynien i rur spustowych (aktualnie wymieniony, jednak w obecnej formie nie zapewniający prawidłowej drożności i szczelności).

- Malowanie i oczyszczenie istniejącej stolarki stalowej zewnętrznej
- Wymiana pozostałych elementów stolarki drewnianej (okna) – zalecana wymiana na stolarkę PVC
- Likwidację pozostałych fragmentów „starego systemu odprowadzenia wód opadowych”
- Naprawę schodów zewnętrznych i muru oporowego przy schodach do piwnicy przy użyciu – zapraw naprawczych do powierzchni betonowych np. Sika REP

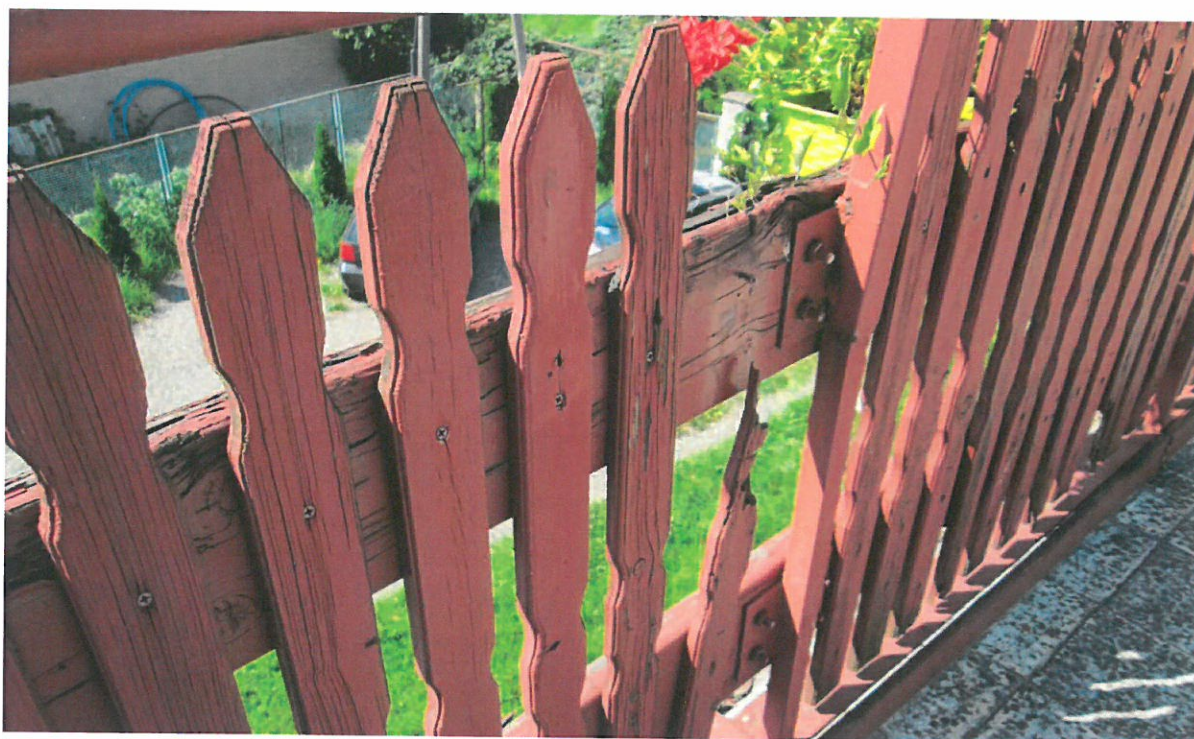
W trakcie szczegółowych oględzin stwierdzono również zły stan techniczny istniejących elementów drewnianych balustrady tarasu. W kilku miejscach stwierdzono uszkodzenia sztachet oraz zaobserwowano duże ogniska korozji biologicznej elementów poziomych (zbutwienia).

Fot.9 Balustrada tarasu – uszkodzenia elementów drewnianych (desek i sztachli)

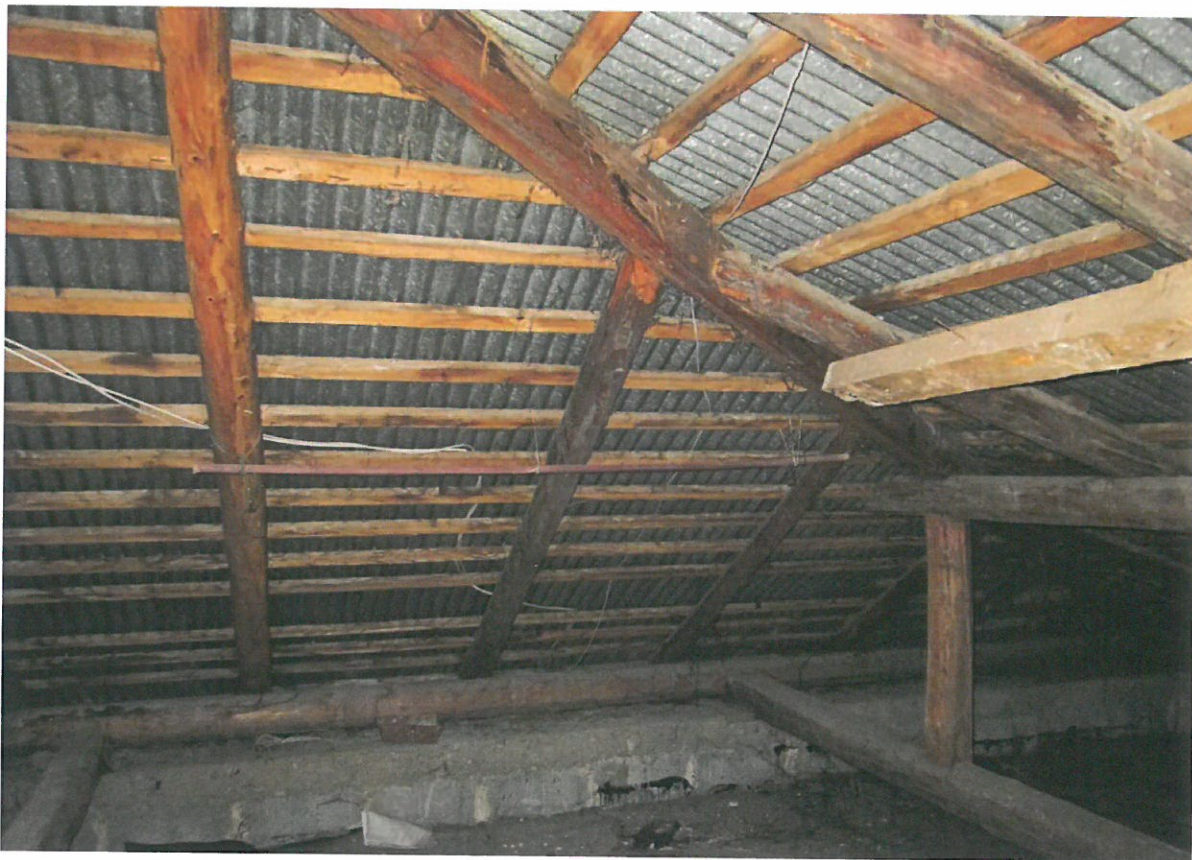
Więżba dachowa drewniana, ciesielska, krokwiowo-płatwiowa. Słupy konstrukcji dachowej oparte są na drewnianych belkach tramowych. Elementy konstrukcyjne więźby dachowej, ze śladami naturalnego zużycia technicznego w zadawalającym stanie technicznym, nie wykazują cech przeciążenia i nadmiernego ugięcia. Nie stwierdzono dużych ognisk korozji biologicznej. Trzony kominowe w części podstrychowej otynkowane.

Fot.10 Więżba dachowa –widok fragmentu w części krokwi narożnej

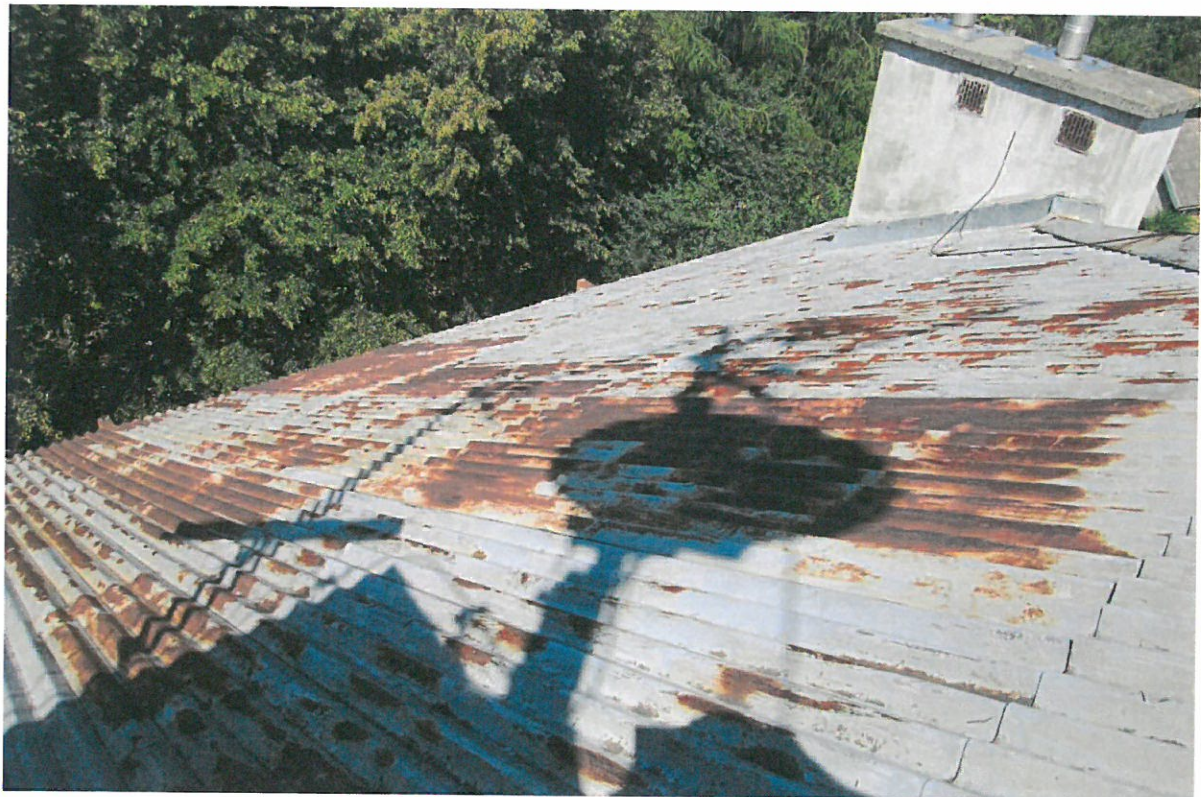
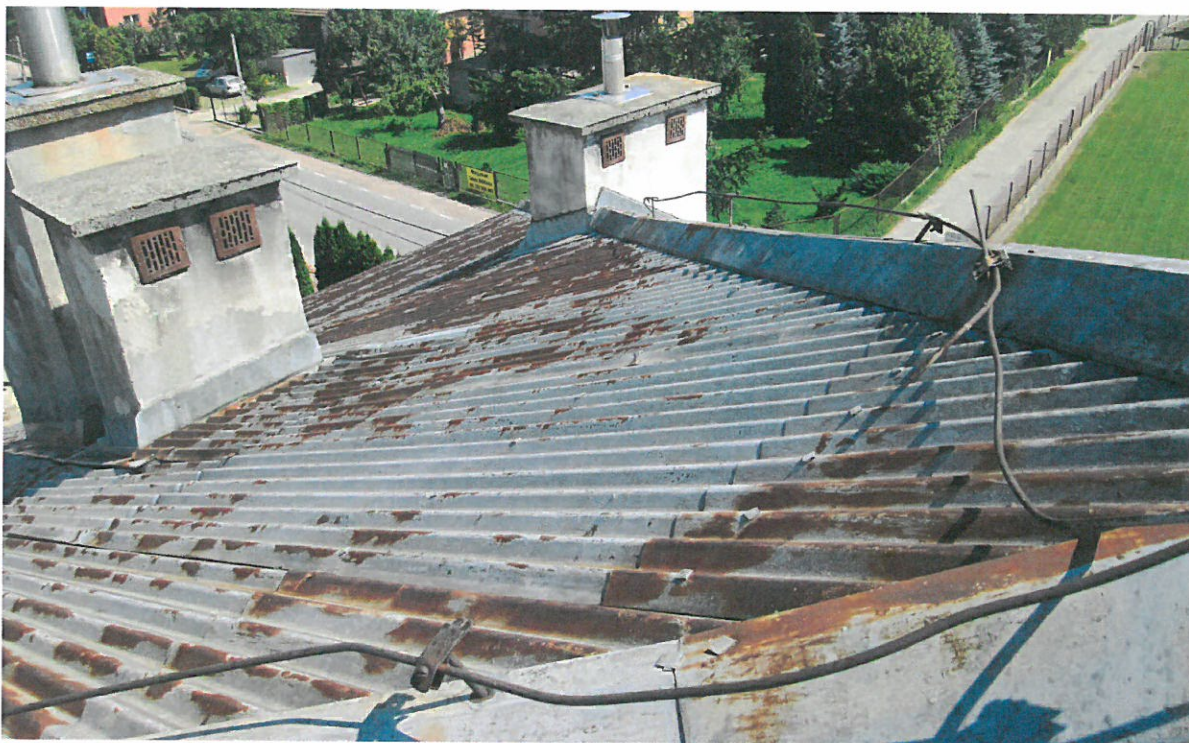
Pokrycie dachowe z blachy falistej na łątach. Generalnie pokrycie dachowe jest szczelne jednak z uwagi na stwierdzoną korozję powierzchniową zostało uznane jako znajdujące się w miernym stanie technicznym, wymagające podjęcia pilnych działań remontowych (oczyszczenia i malowania zewnętrznego). Na dużych fragmentach połaci dachu stwierdzono ślady korozji powierzchniowej.

Fot.11/12 Połąc dachu – korozja powierzchniowa pokrycia dachowego

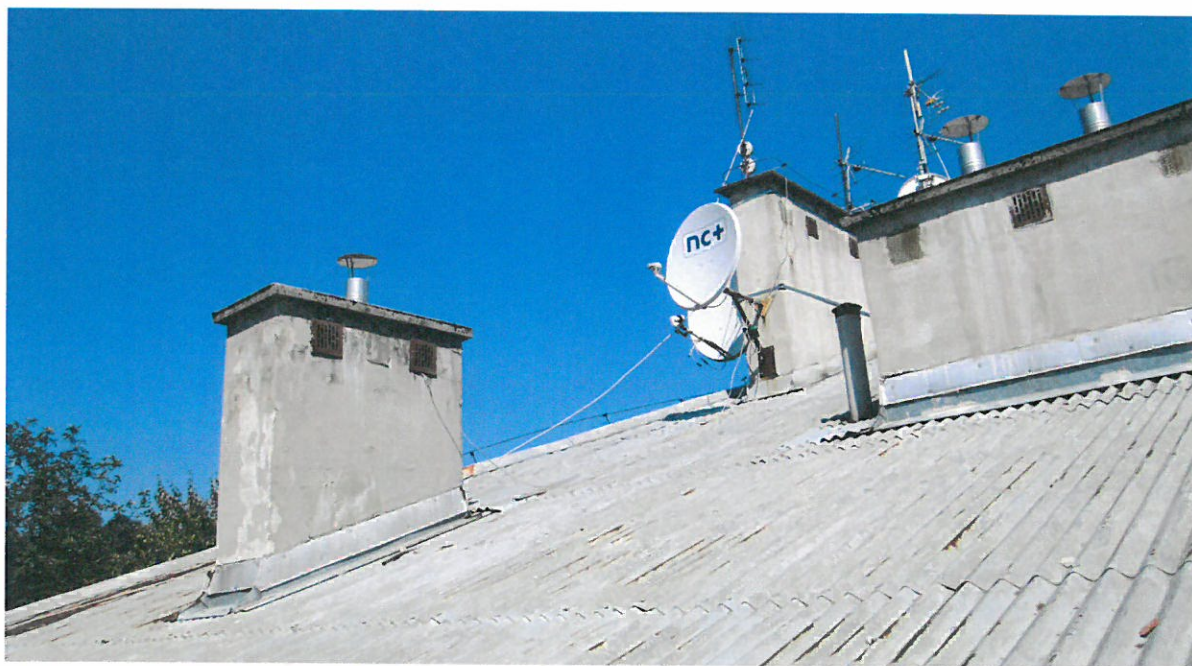
Trzony kominowe murowane z cegły ceramicznej z wkładami z rur (przewody spalinowe) - po wykonaniu tymczasowych robót remontowych (otynkowane, brak docieplenia zewnętrznego, po wymianie części obróbek blacharskich) -stan ogólny zadowalający.

Fot.13 Połąc dachu – aktualny stan techniczny kominów

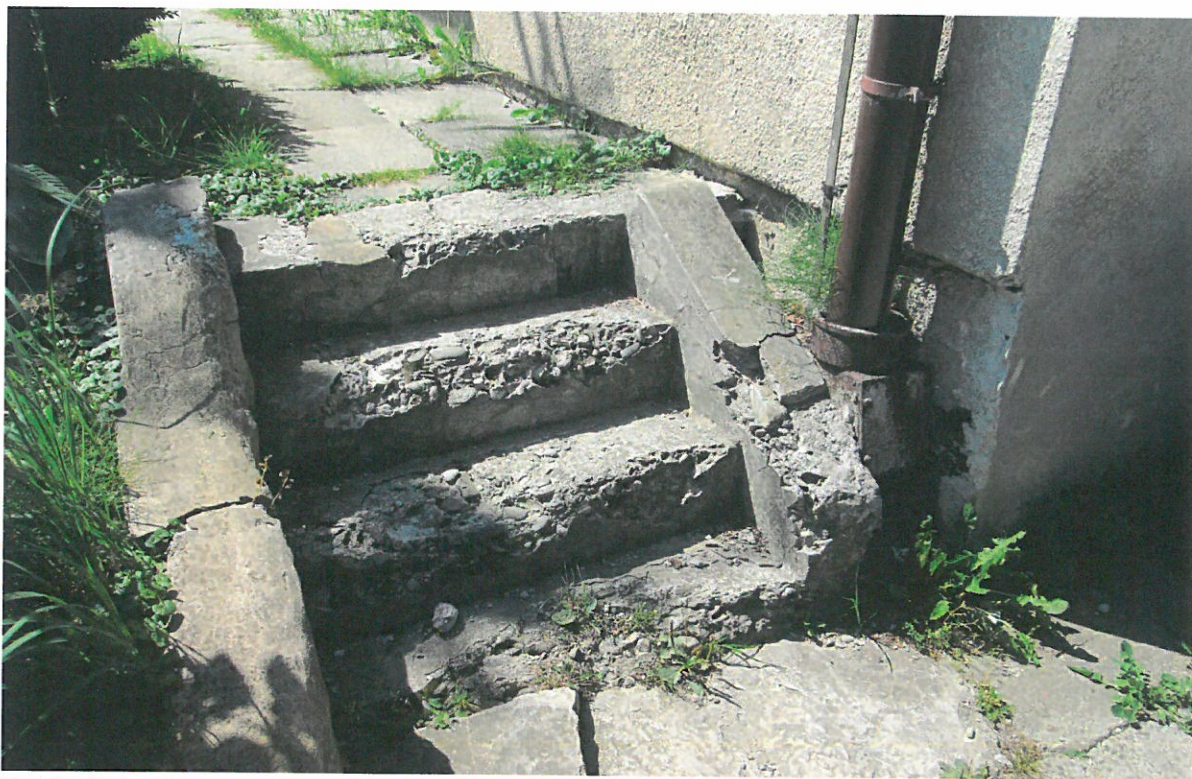
W ramach przeprowadzonych oględzin dokonano ocenę elementów zewnętrznych przylegających bezpośrednio do przedmiotowego budynku. Stwierdzono zły stan techniczny schodów betonowych w rejonie narożnika północno-wschodniego oraz muru

oporowego przy schodach do piwnicy w elewacji tylnej. Zaobserwowano duże ubytki w strukturze betonu oraz liczne ślady odprysków otulenia.

Fot.14 Schody zewnętrzne betonowe w rejonie narożnika

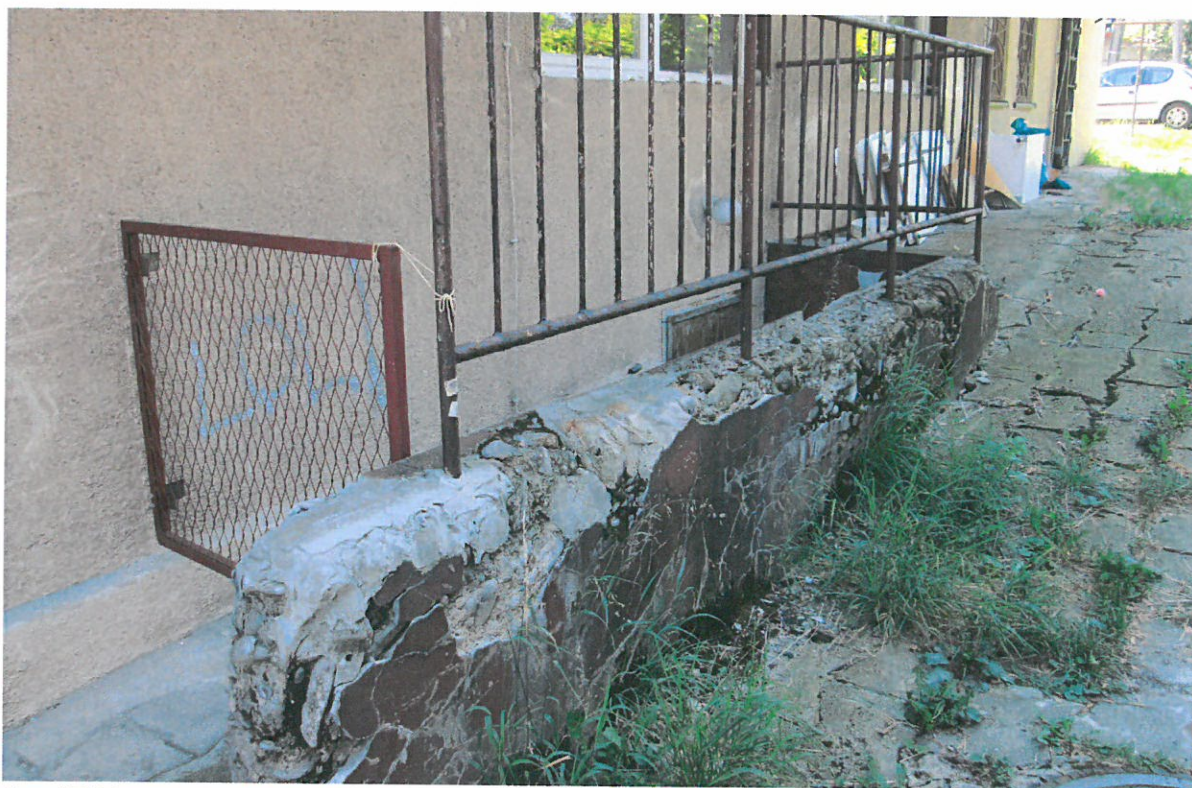
Fot.15 Mur oporowy przy schodach zewnętrznych do piwnicy.

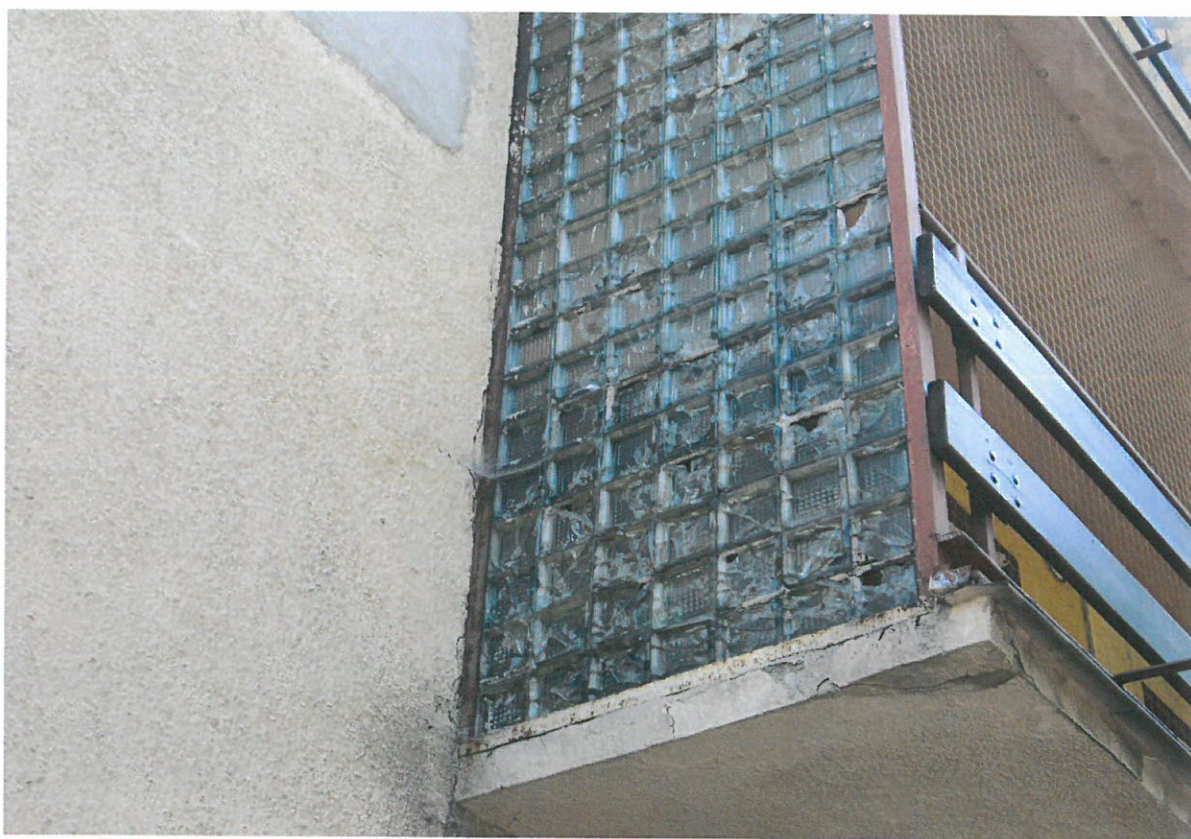
Duże zastrzeżenia związane są z istniejącymi ściankami osłonowymi balkonów z pustaków szklanych (luksferów). Część tych elementów została naprawiona w ramach wcześniejszych prac remontowych za pomocą okładzin cementowych na siatce, jednak pozostałe fragmenty mają zły stan techniczny – liczne spękania i uszkodzenia poszczególnych fragmentów mogą być powodem powstania zagrożenia życia lub zdrowia mieszkańców, z uwagi na możliwość postania ryzyka upadku wysokości. Należy w trybie pilnym przewidzieć likwidację (demontaż) lub naprawę przez określone we wnioskach zabezpieczenie tych elementów.

Fot.16 Fragment ścianki osłonowej balkonów z pustaków szklanych – „luksferów”

5. Naprawie pozostałych uszkodzonych fragmentów osłon balkonów – ścianek pustaków szklanych, przez wymianę na inny rodzaj osłon (np. płyty poliwęglanowe komorowe) lub zabezpieczenie przez otynkowanie obustronne zaprawą na siatce stalowej wraz z wykonaniem tynku zewnętrznego elewacyjnego –stopień pilności I
