**EKSPERTYZA TECHNICZNA STANU KONSTRUKCJI
Z UWZGLĘDNIENIEM STANU PODŁOŻA GRUNTOWEGO
DLA POTRZEB ROZBUDOWY
PAWILONU C1 SZPITALA SPECJALISTYCZNEGO IM. S.
ŻEROMSKIEGO W KRAKOWIE
O ZEWNĘTRZNY DŹWIG WINDOWY**

dz. nr 246/56, obr. 47, jedn. ewid. Nowa Huta w Krakowie

Inwestor: Szpital Specjalistyczny im. Stefana Żeromskiego,
os. Na Skarpie 66, 31-913 Kraków

Kraków, grudzień 2017 r.

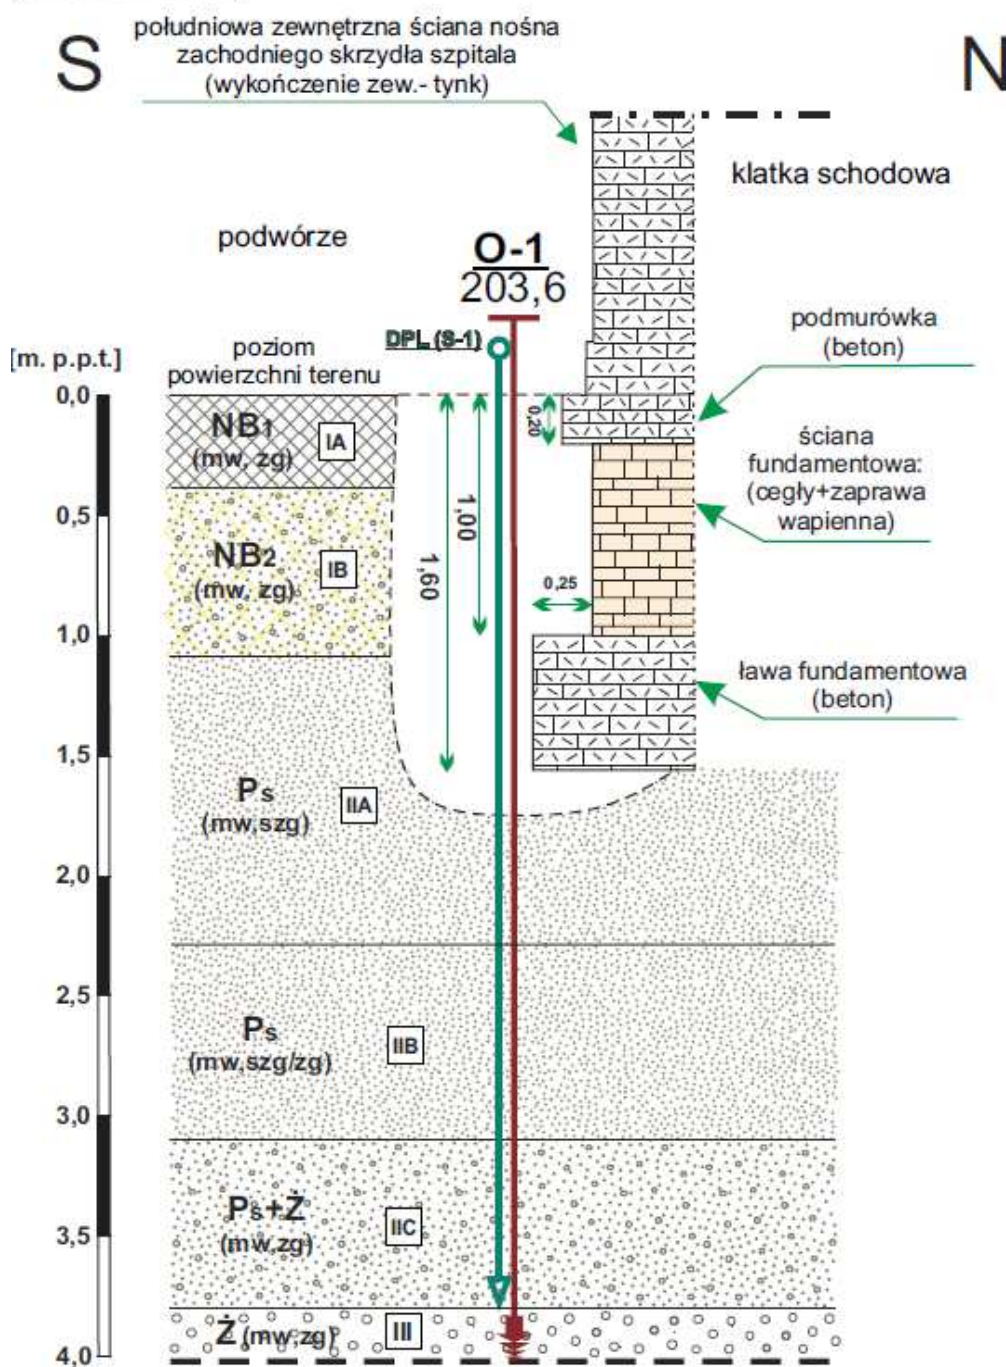
Schemat 2: Szkic odkrywki [wg. 4].

W ramach opracowania [4] wykonana została odkrywka fundamentów istniejącego budynku w miejscu projektowanego szybu windowego. Potwierdza ona, że fundamenty budynku wykonane są w postaci ściany fundamentowej, murowanej z cegieł na zaprawie wapiennej, opartej na betonowej ławie fundamentowej. Głębokość posadowienia fundamentu wynosi ok. 1.6 m poniżej istniejącego poziomu terenu. Bezpośrednio pod fundamentem zalegają nośne grunty warstwy IIA – piaski średnie w stanie średnio zagęszczonym.

W ramach opracowania [4] i wykonanej odkrywki fundamentu stwierdzono, że otynk warstwy powierzchniowej ściany fundamentowej posiada z punktów ubytki i zarysowania. Podmurówka w dniu wykonania odkrywki fundamentu była sucha, stan techniczny dobry. Cegły ławy fundamentowej w dniu wykonania odkrywki fundamentu były suche, twarde, scalone zaprawą wapienną - stan techniczny bardzo dobry. Powierzchnia odsadzki ławy fundamentowej, oraz cała ława fundamentowa była sucha, twarda, bez widocznych ubytków – stan techniczny bez uwag. Stwierdzono brak izolacji pionowej i poziomej.

2. Nie ma potrzeby wzmacniania i podbijania istniejących fundamentów, pod warunkiem posadowienia nowoprojektowanych elementów tj szybu windowego, schodów na tym samym poziomie co budynek istniejący.

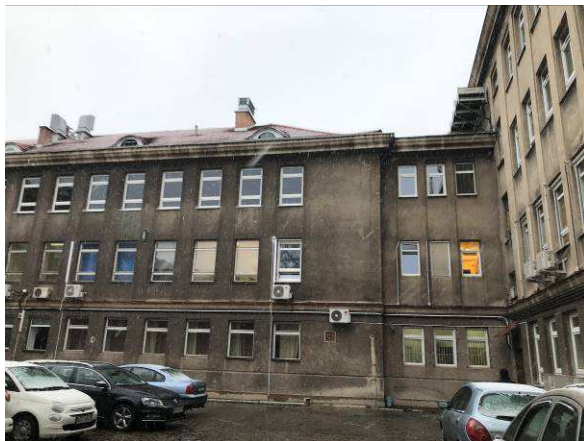
Pawilon C1 – miejsce lokalizacji
projektowanego szybu windowego | 3

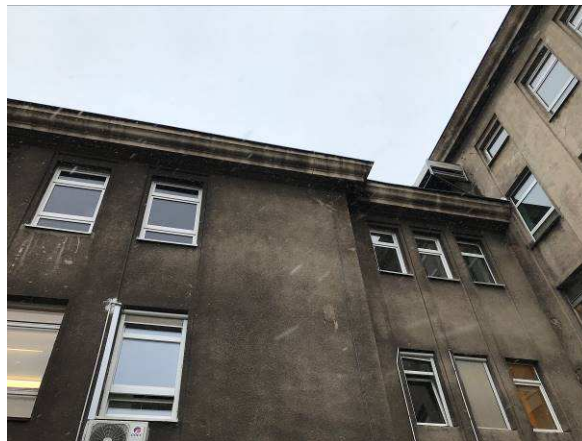
4 | Ściana w której zlokalizowane zostaną
otwory drzwiowe – przystanki windy

6. **W ramach planowanej rozbudowy oraz przebudowy należy wykonać projekty nowego szybu windowego oraz potrzebnych wzmocnień stropu (w miejscu przebicia) oraz ściany (w miejscu nowych otworów drzwiowych), ja również uzyskać wymagane przepisami prawa decyzje i uzgodnienia.**

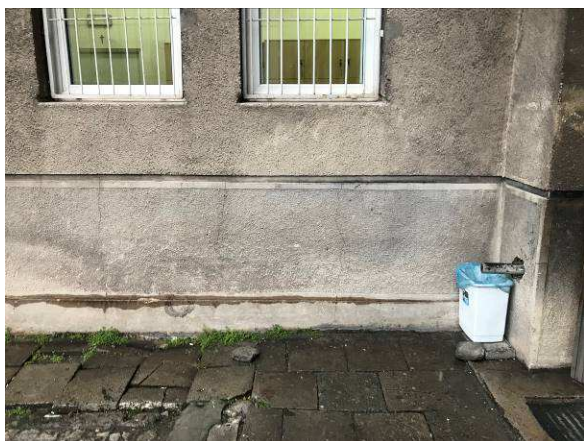
Od zewnątrz na elewacji widoczne są również drobne aczkolwiek liczne rysy pochodzenia termicznego. Ponadto widocznych jest kilka miejsc uszkodzeń mechanicznych, w których zerwane zostały wyprawy (tynk) okrywające ściany. Cokoły przykrywające ściany zewnętrzne na styku z podłożem są wyraźnie bardziej popękane i w dniu przeprowadzenia wizji lokalnej widoczne były na nich ślady zawilgocenia spowodowanego opadami deszczu i śniegu. Elewację zewnętrzną można określić jako znacząco zużytą oraz zabrudzoną – widoczne są skutki oddziaływań atmosferycznych oraz braku prac renowacyjnych w przeciągu ostatnich co najmniej kilkunastu lat.

Miejsce lokalizacji projektowanego szybu
windowego – widoczne uszkodzenia tynków
zewnątrznych | 5

3. W przypadku powstania w trakcie rozbudowy i przebudowy rys na ścianach zewnętrznych i wewnętrznych, należy je naprawić przez rozkucie, założenie siatki i wykonanie na nowo wyprawy tynkarskiej.

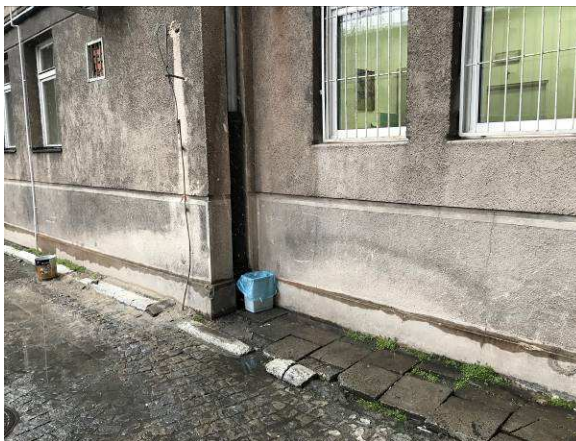
6 | Miejsce lokalizacji projektowanego szybu
windowego – widoczne uszkodzenia tynków
zewnątrznych

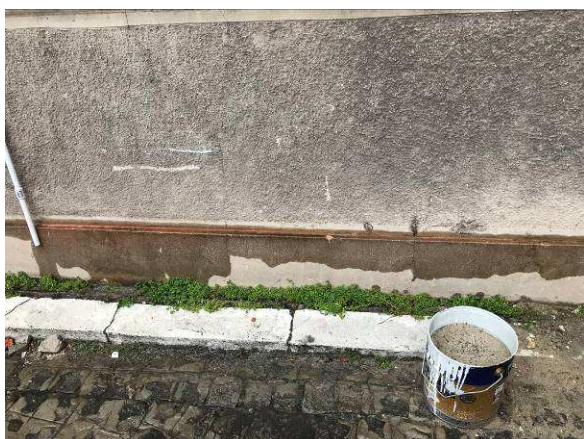
Miejsce lokalizacji projektowanego szybu
windowego – widoczne uszkodzenia tynków
zewnątrznych | 7

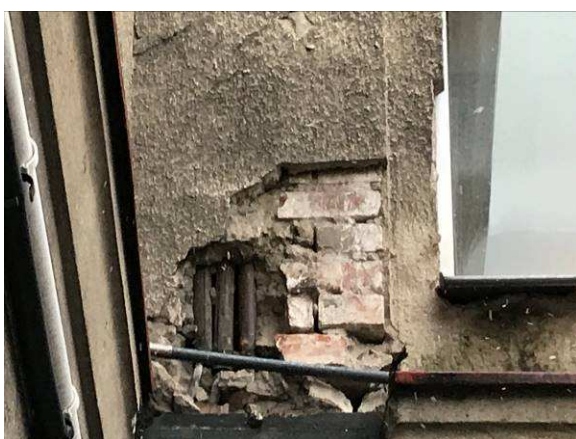
8 | Miejsce lokalizacji projektowanego szybu
windowego – widoczne uszkodzenia
mechaniczne ściany

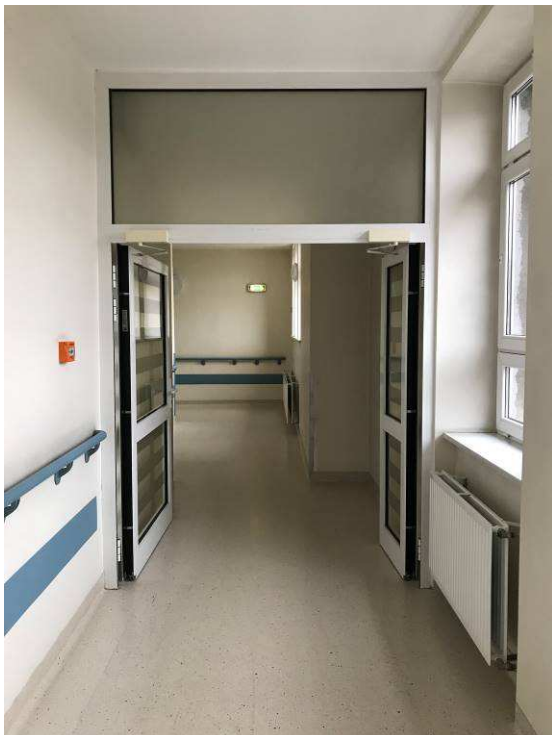
9

Korytarz – miejsce połączenia komunikacyjnego z projektowanym szymbem

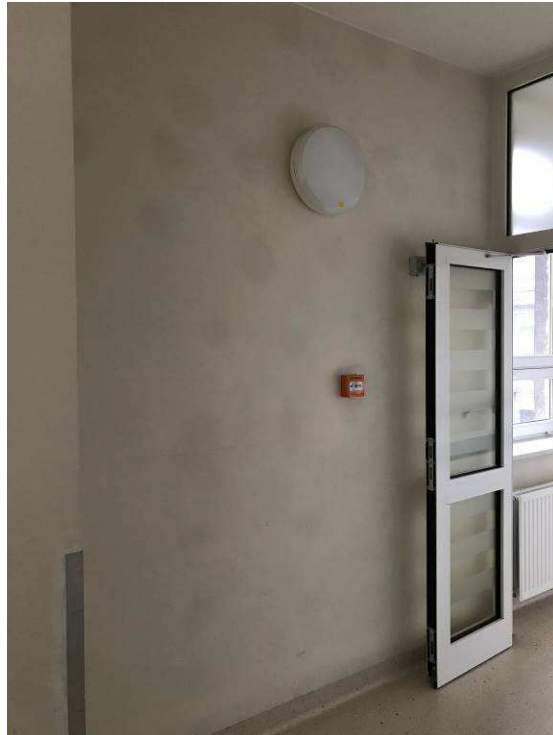
10

Ściana – widok od wewnątrz – w której zlokalizowane zostaną otwory drzwiowe – przystanki windy

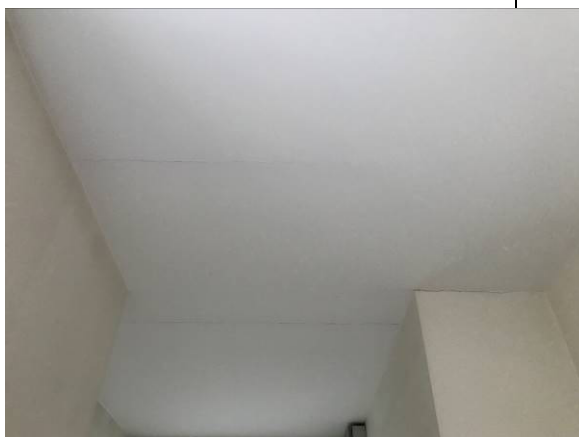
11

Budynek obecnie jest użytkowany. Wewnątrz budynku na ścianach w rejonie planowanej przebudowy zaobserwowano drobne rysy i pęknięcia występujące w obrębie obudowy z płyt G-K oraz odspojenia na styku mur-obudowa G-K. Uszkodzenia te nie stanowią zagrożenia dla konstrukcji. Ich przyczyną jest użytkowanie budynku oraz różne właściwości termiczne materiałów takich jak cegła i płyty G-K. Podobne rysy widoczne są na suficie podwieszanym oraz w obrębie klatki schodowej. W pomieszczeniach gdzie nie ma wykonanej zabudowy G-K rysy na elementach stropów nie występują.

Pęknięcia na styku płyta G-K

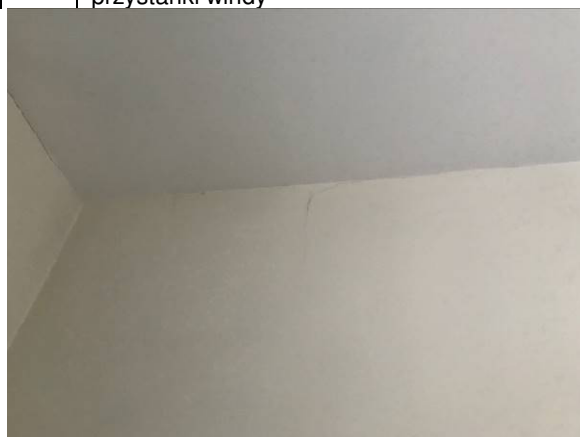
12

Rysa i pęknięcie na styku ściana murowana – obudowa z płyt G-K

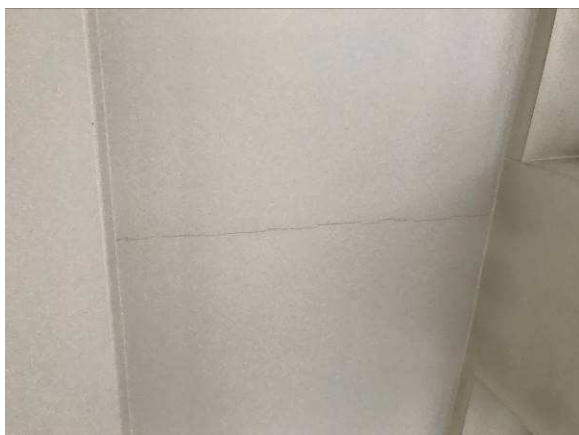
13

Pęknięcia na styku płyta G-K - sufit

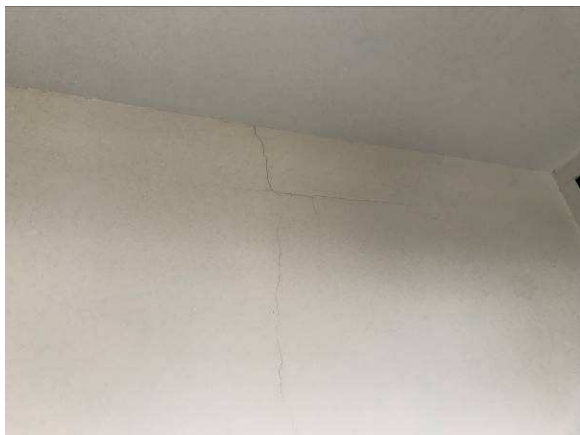
14

Rysa i pęknięcie na ścianie murowanej klatki schodowej

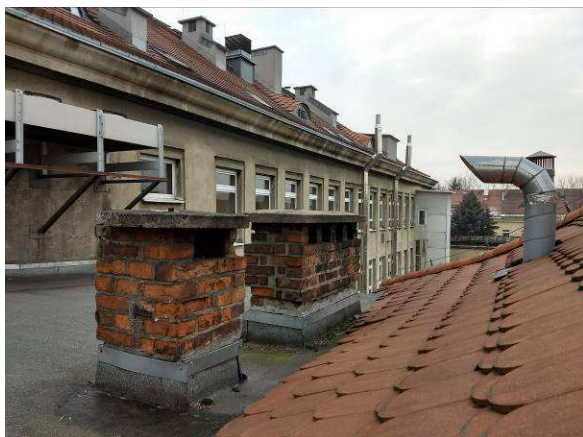
Kominy wentylacyjne na dachu, pokrycie dachu | 15

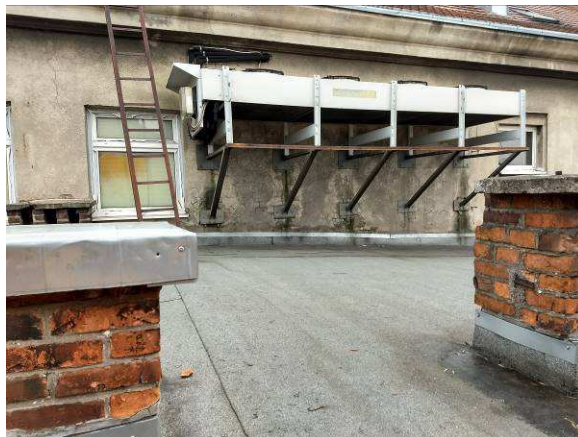
16 | Centrala wentylacyjna mocowana na podkonstrukcji do ściany, obróbka kominów

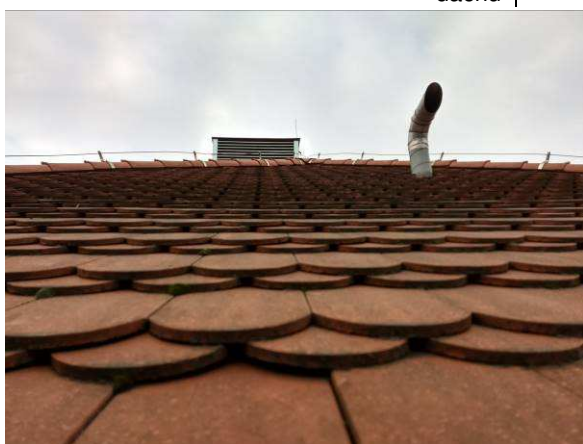
Dach - dachówka | 17

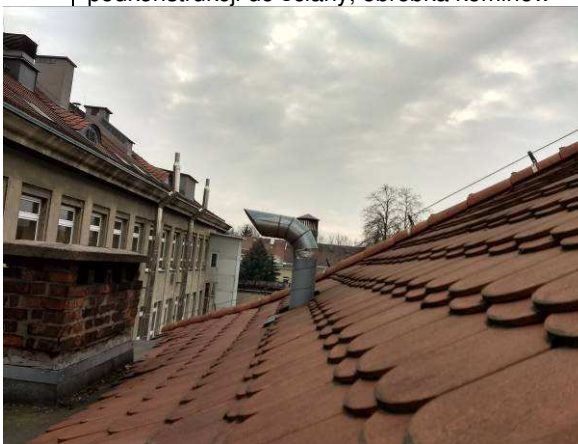
18 | Dach – widok na komin wentylacyjny

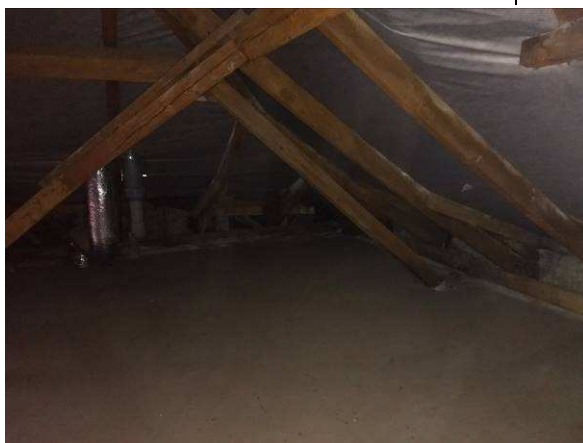
Elementy konstrukcji więźby drewnianej są dobrze zabezpieczone przed wpływem czynników atmosferycznych, ich stan jest dobry, nie wykazują śladów zużycia lub przeciążenia.

Poddasze – konstrukcja więźby | 19

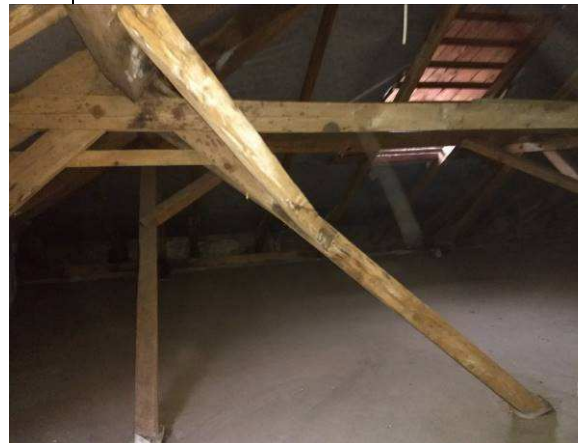
20 | Poddasze – konstrukcja więźby

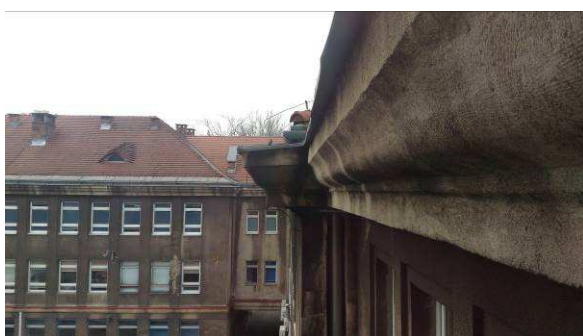
Gzyms | 21

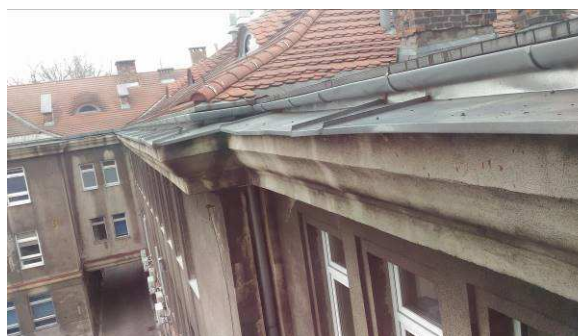
22 | Widok gzymsu i obróbek blacharskich

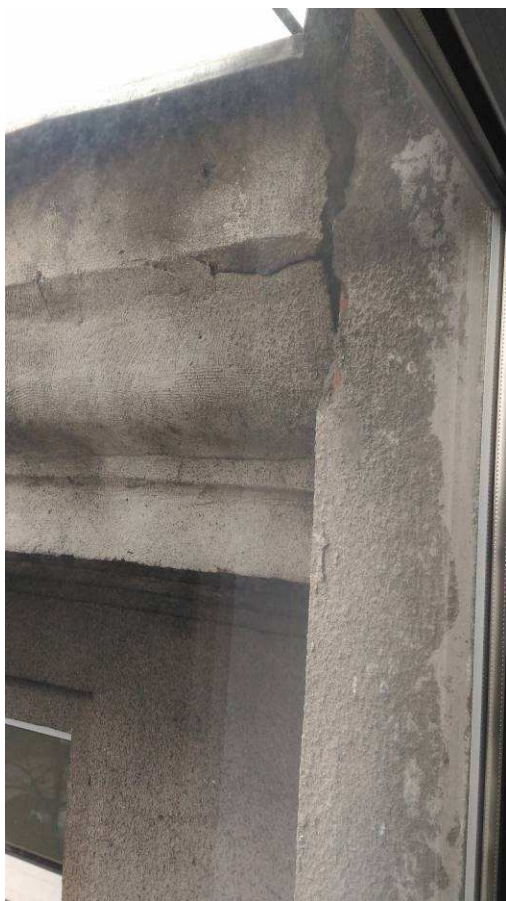
Gzyms – widoczna rysa

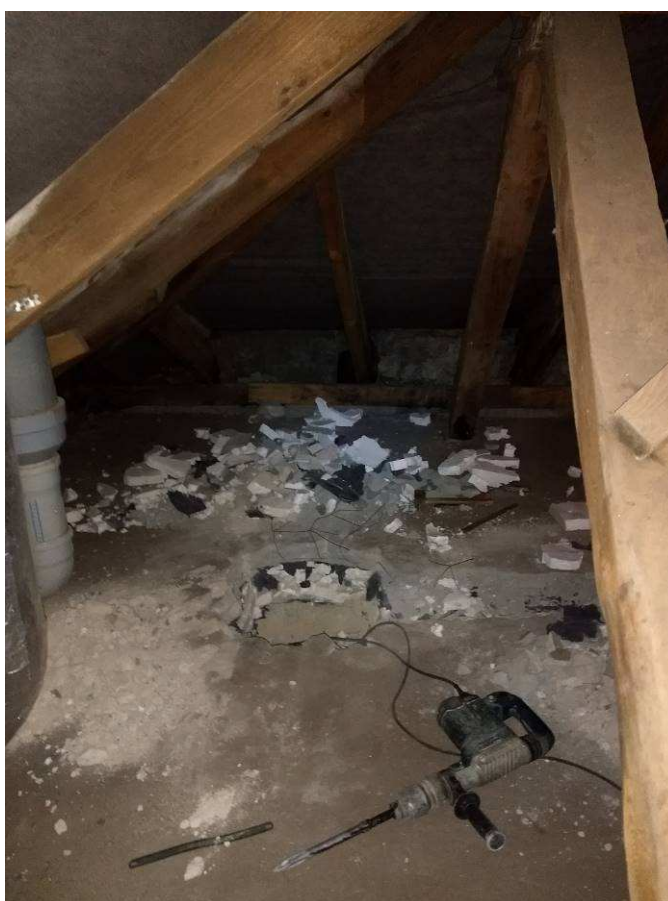
Odkrywka stropu na poddaszu – usunięta warstwa termoizolacji

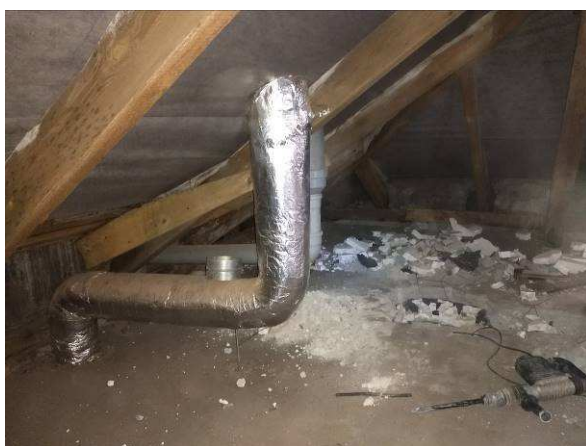
Odkrywka stropu na poddaszu – usunięta warstwa termoizolacji

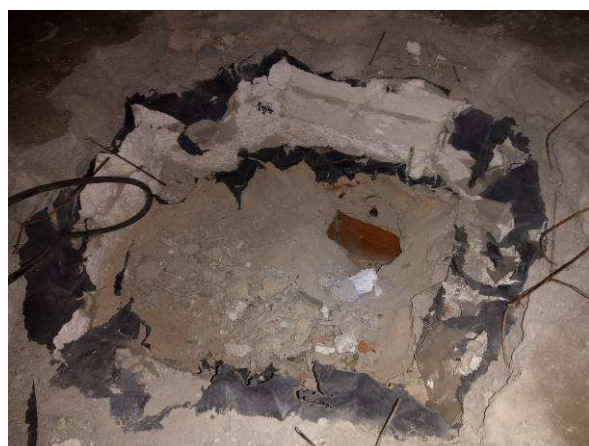
Odkrywka stropu na poddaszu – usunięta warstwa termoizolacji
