Agata Mamoń-Prokop  
ARTEL KONSERWACJA ZABYTEKÓW  
32-010 Luborzyca 95  
tel. 604451127

**Program prac konserwatorskich  
dla elewacji willi "Stara Polana"  
przy ul.Nowotarskiej 59 w Zakopanem**

Kraków, czerwiec 2015

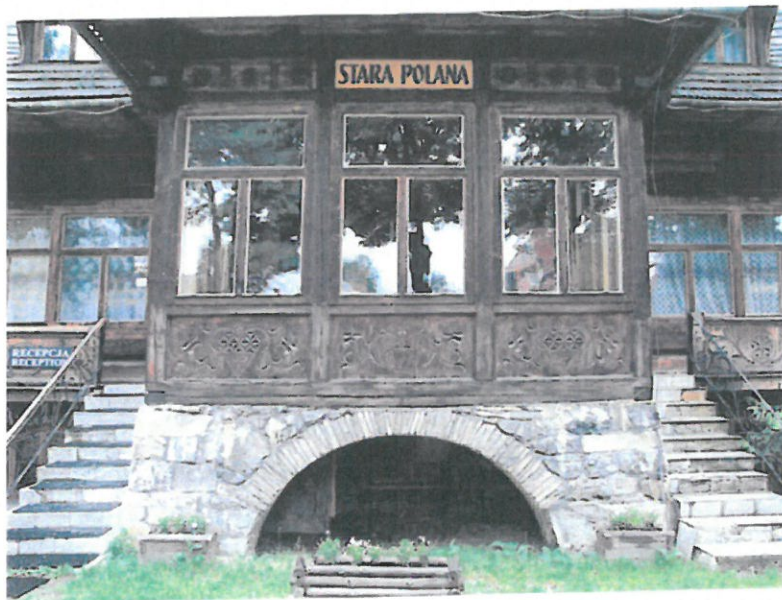
5. Zakopane, ul. Nowotarska 59, willa "Stara Polana", elewacja wschodnia. Weranda w poziomie parteru. Po bokach widoczne wtórne betonowe ciągi schodów.

Zakłada się usunięcie istniejących schodków betonowych z okładziną ceramiczną i zastąpienie ich nowo zaprojektowanymi na podstawie istniejących w podobnych budynkach. Proponuje się odbudowanie schodów w drewnie, ewentualnie obłożenie istniejących schodów kamieniem nawiązującym do podmurówki. Obecnie istniejącą balustradę metalową w obu wariantach należy zastąpić balustradą drewnianą powtarzającą formę i dekorację balustrad tarasu i balkonów. Zagadnienie to należy rozwiązać na etapie projektowym.

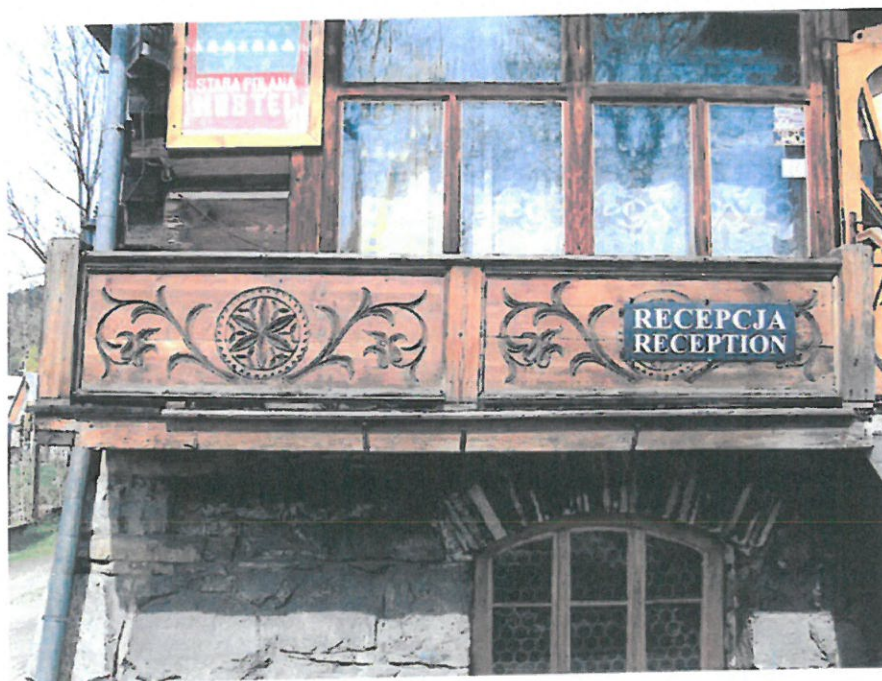
6. Zakopane, ul. Nowotarska 59, willa "Stara Polana", elewacja wschodnia, tzw. chodnik południowy. Ubytki obróbek blacharskich.

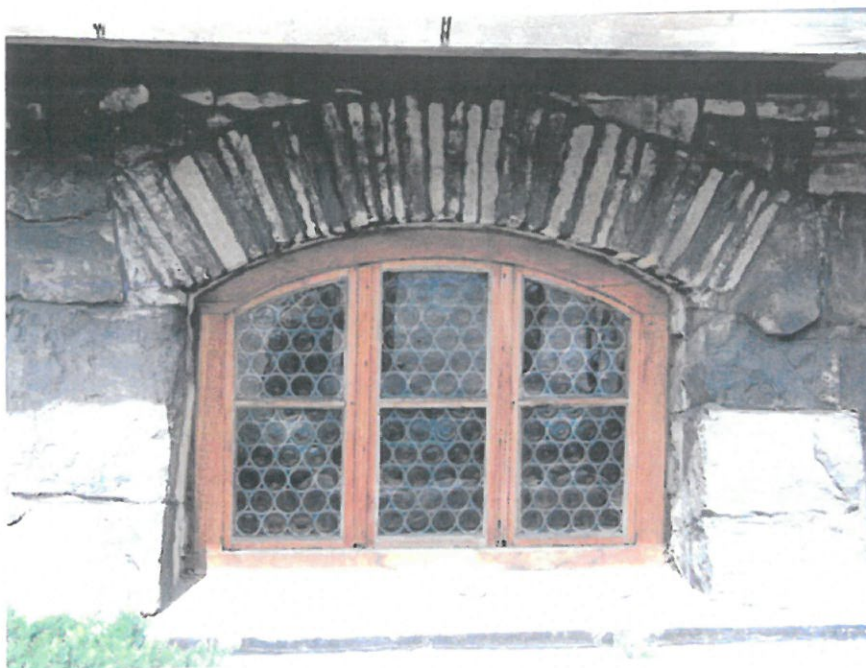
9. Zakopane, ul.Nowotarska 59, willa "Stara Polana", elewacja wschodnia, okno w przyziemiu. Widoczne zabrudzenie ciosów kamiennych.

Kamienną podmurówkę należy oczyścić z nawarstwień, usunąć wtórne, wadliwe technologicznie uzupełnienia oraz zdegradowane spoinowania. Pojedyncze ubytki ciosów należy uzupełnić podobnym kamieniem łamanym.

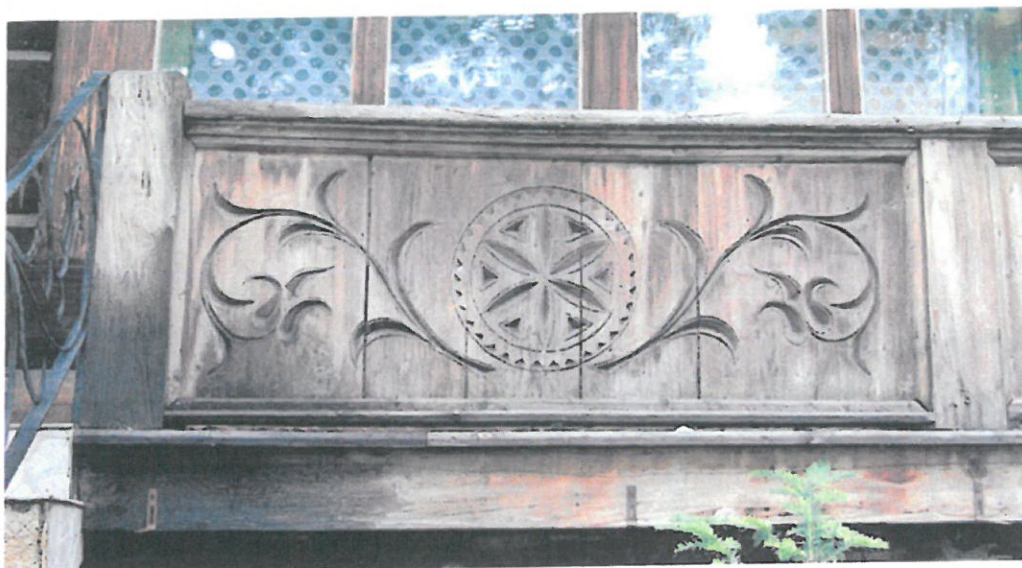
13. Zakopane, ul.Nowotarska 59, willa "Stara Polana", elewacja wschodnia, tzw.chodnik północny. Widoczne rozległe strefy zawilgocone, drewno zaplamione, deski balustrady spękanne.

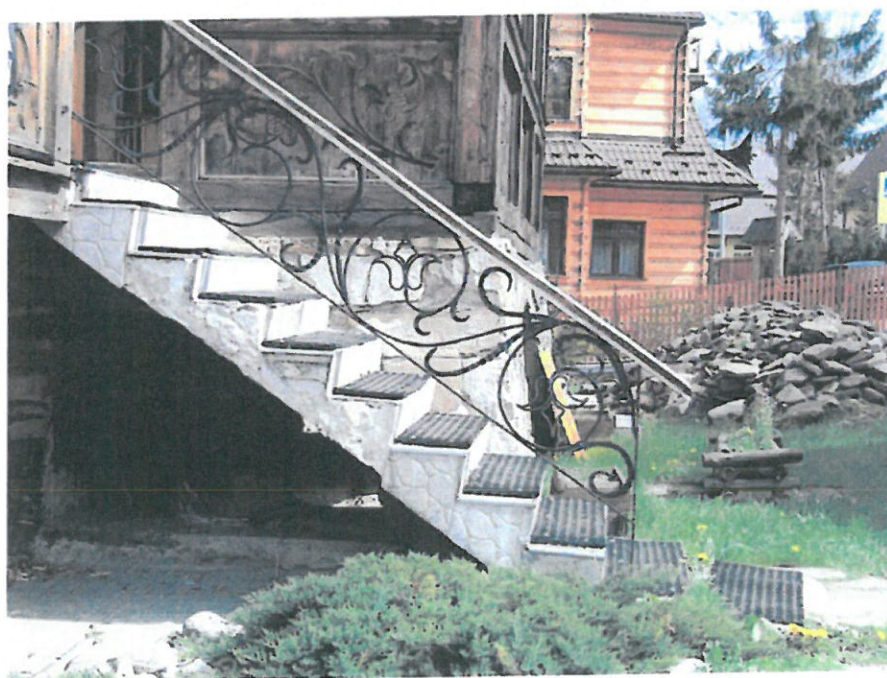
Współczesna, ceramiczna okładzina schodków uszkodzona, płytki poodpadane.

14. Zakopane, ul.Nowotarska 59, willa "Stara Polana" elewacja wschodnia, wtórne schody południowe. Zniszczona ceramiczna okładzina schodów.

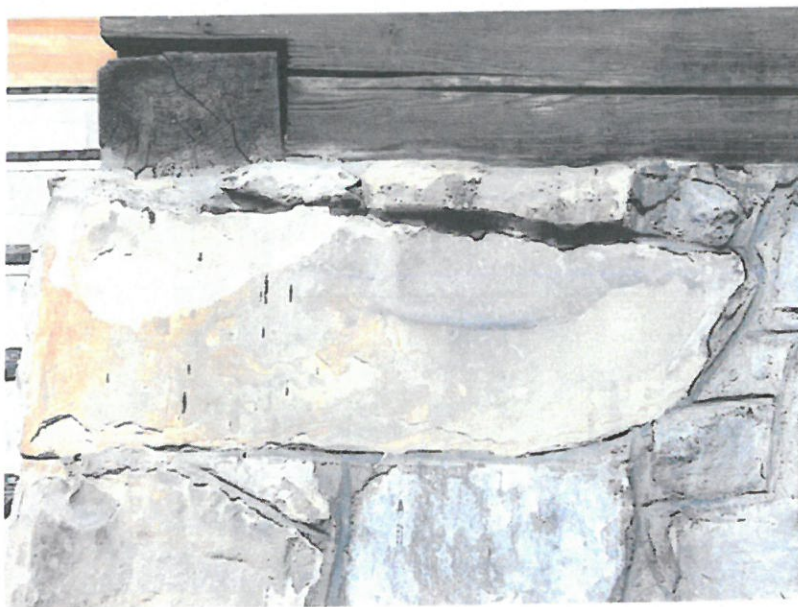
17. Zakopane, ul.Nowotarska 59, willa "Stara Polana" elewacja wschodnia.  
Rozwarstwiony i złuszczony cios w cokole.

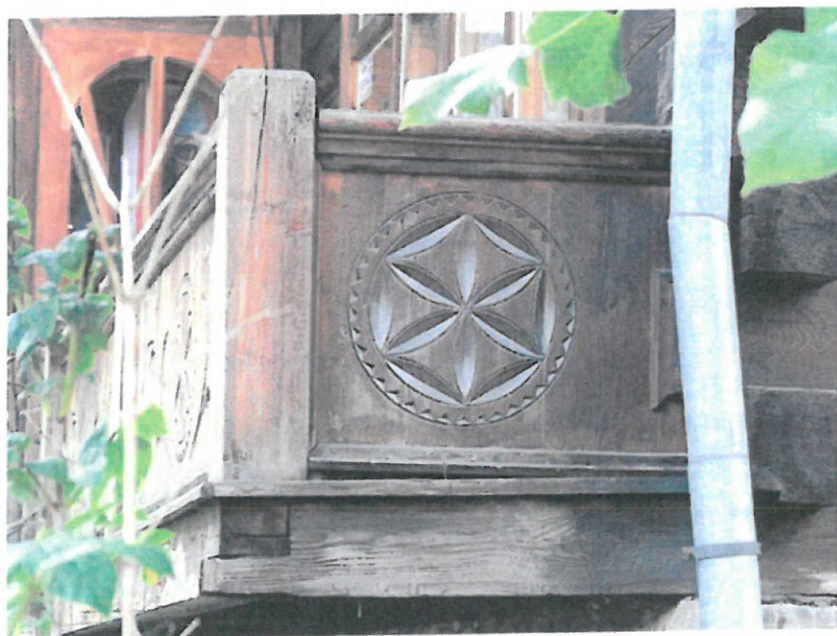
18. Zakopane, ul.Nowotarska 59, willa "Stara Polana", elewacja wschodnia, chodnik północny. Widoczne rozluźnienie konstrukcji objawiające się rozsunięciem elementów składowych.

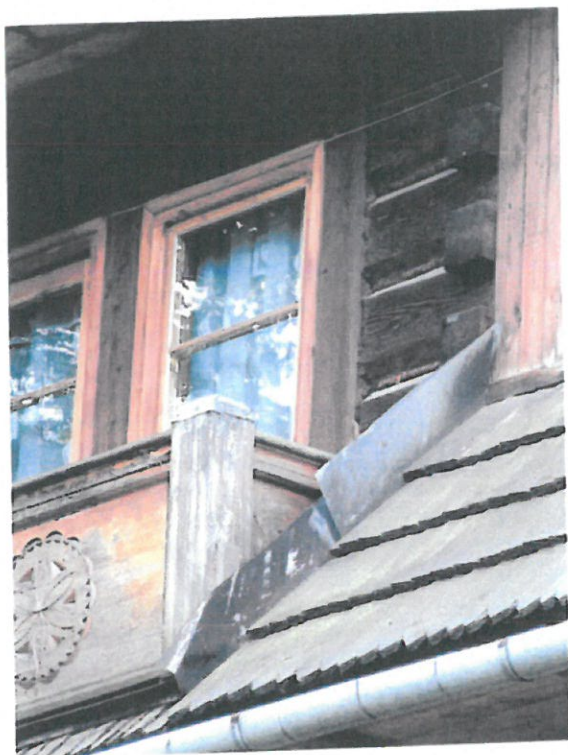
21. Zakopane, ul.Nowotarska 59, willa "Stara Polana", elewacja północna, balkon w szczycie, Widoczne niestaranne obróbki blacharskie na łączeniu balkonu z dachem oraz na słupku, które nie spełniają swojej funkcji.

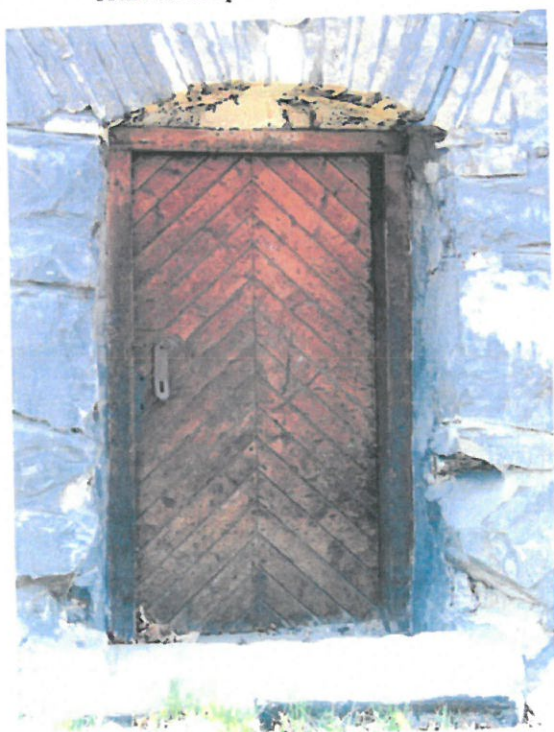
22. Zakopane, ul.Nowotarska 59, willa "Stara Polana", elewacja północna. Ubytki i zabrudzenie wątków w strefie podmurówki.

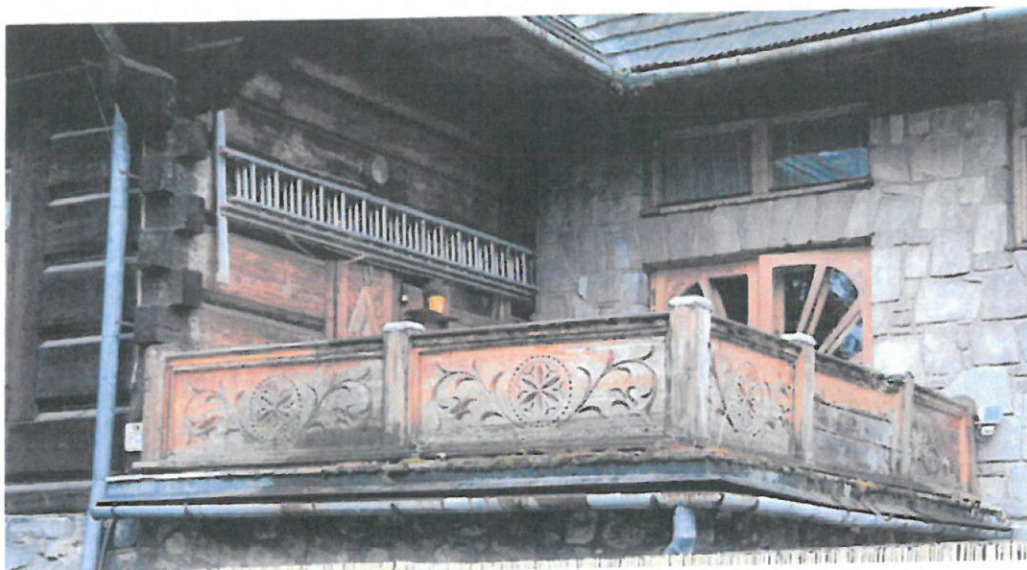
25. Zakopane, ul.Nowotarska 59, willa "Stara Polana", taras przy elewacji północnej. Widoczne zwłaszcza w dolnych rejonach balustrad strefy zawilgocone i uszkodzone wskutek korozji biologicznej.

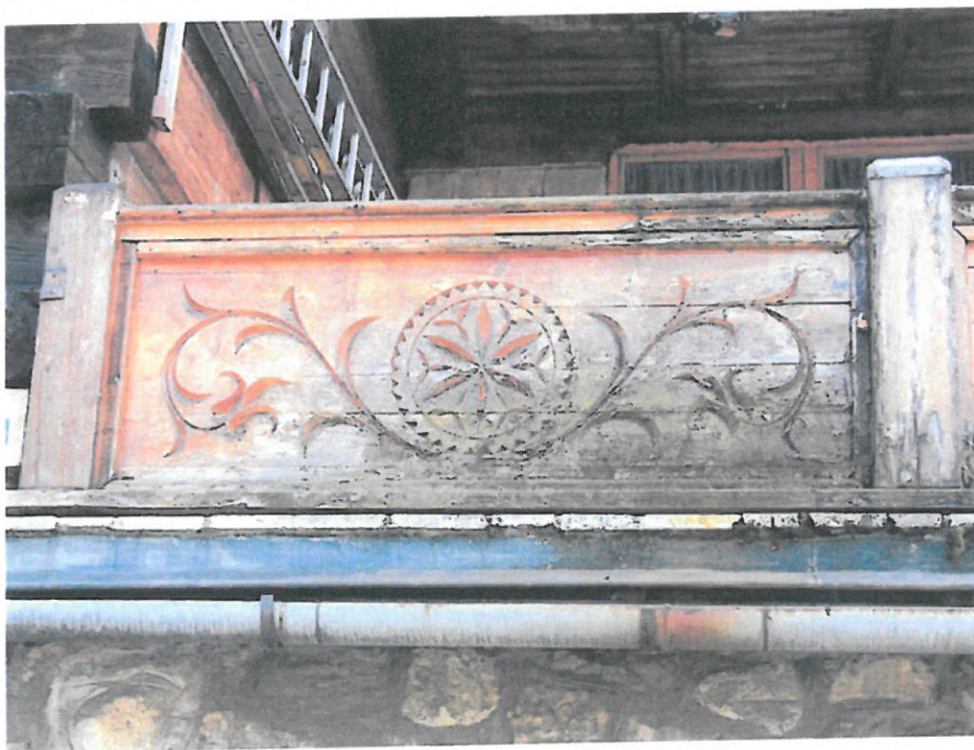
26. Zakopane, ul.Nowotarska 59, willa "Stara Polana", elewacja północna. Widoczny zły stan zachowania balustrady tarasu. Drewno zaatakowane przez mikroorganizmy, obróbki blacharskie zdegradowane..

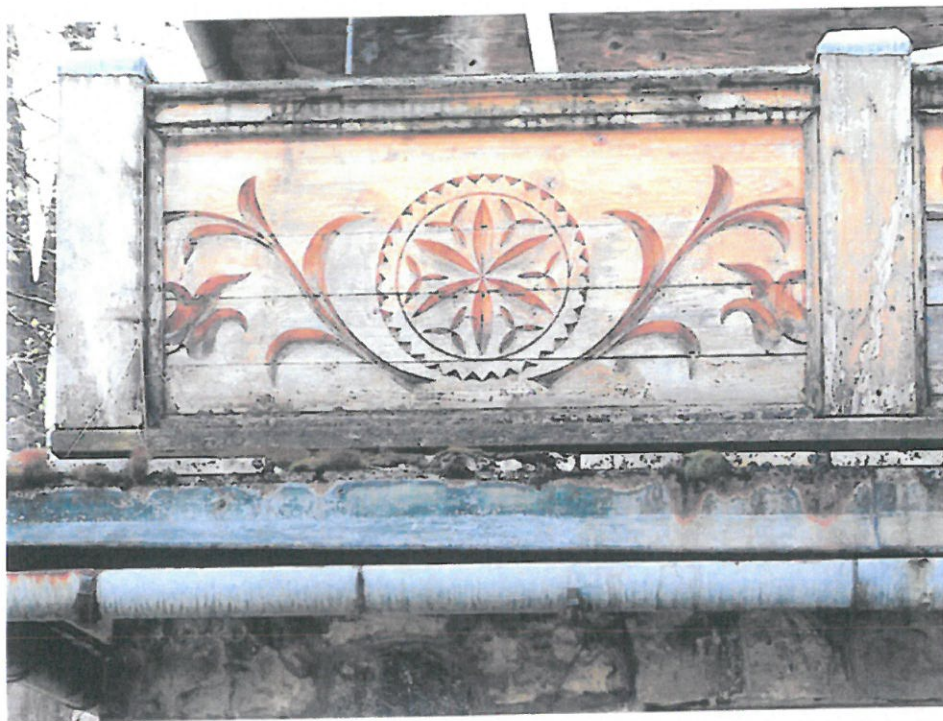
29. Zakopane, ul.Nowotarska 59, willa "Stara Polana", elewacja zachodnia. Widoczny zły stan zachowania balustrady tarasu.

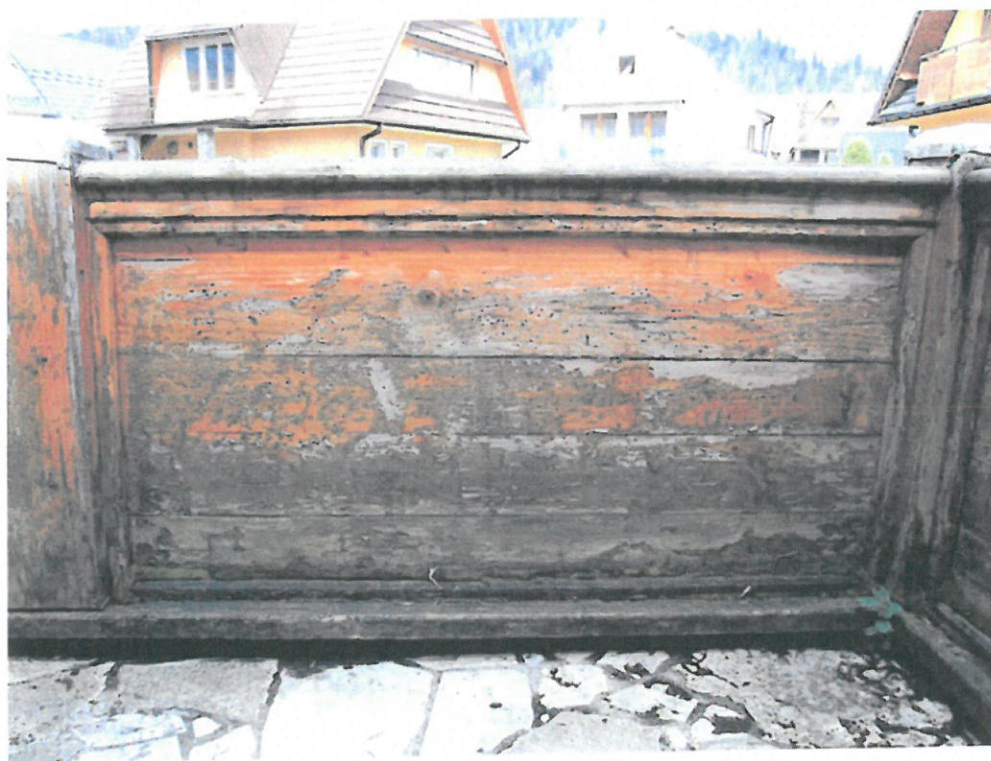
30. Zakopane, ul.Nowotarska 59, willa "Stara Polana", balustrada tarasu od strony wewnętrznej. Widoczne pociemniałe, zdegradowane drewno w dolnej części oraz łuszczące się warstwy lakieru bezbarwnego.

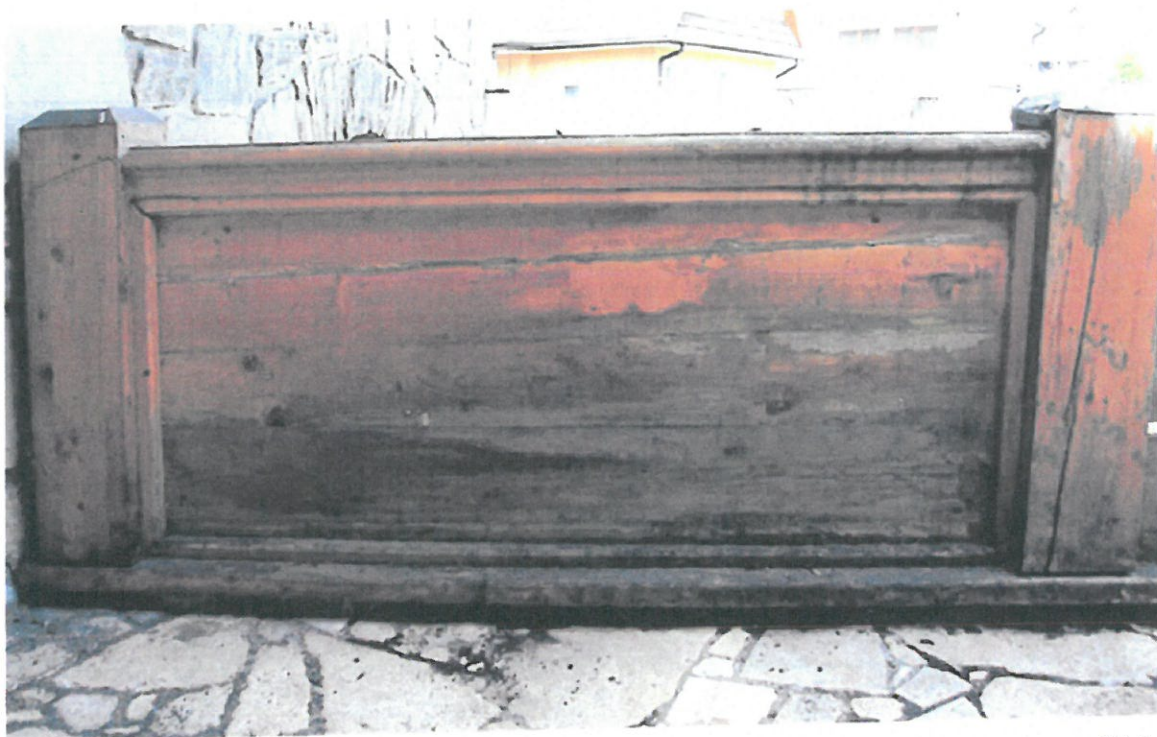
33. Zakopane, ul. Nowotarska 59, willa "Stara Polana", balustrada zachodnia tarasu, widok od strony wschodniej. Widoczne wtórne łuszczące się powłoki lakierów oraz uszkodzenia wskutek długotrwałego zawilgocenia.

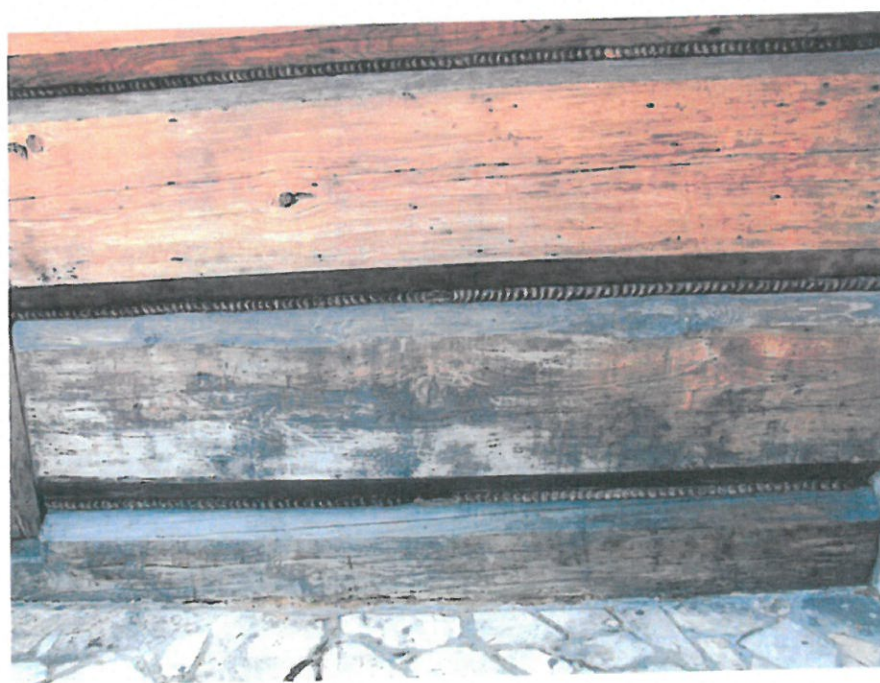
Odbijające się od nawierzchni tarasu wody opadowe uderzają w najniżej położone belki powodując ich niszczenie. Zamakanie dolnych belek w ścianie zachodniej doprowadziło do częściowego rozpadu drewna na styku z posadzką, a także na uszkodzeniu i wypadnięciu w tym rejonie mszenia. Mszenie było uzupełniane (widoczne dwa rodzaje). W szczelinach tarasu zakorzeniła się roślinność wyższa i mchy. Wskutek odbijania się wód opadowych od tarasu nastąpiło także znaczne niszczenie dolnych części drzwi zarówno w starej, jak i dobudowanej części willi.

34. Zakopane, ul. Nowotarska 59, willa "Stara Polana", elewacja zachodnia, zaplamienia i przebarwienia drewna w wyniku zawilgocenia, ubytki mszenia.

Należy dobić zachowane mszenia, a jego braki uzupełnić za pomocą welnianki (wiór świerkowych produkowanych z wyselekcjonowanego drewna pozbawionego sęków). Budynek będzie wymagał w następnych latach systematycznej kontroli polegającej m.in. na dobijaniu mszenia w sytuacji, gdyby utraciło ono po pewnym czasie właściwości izolacyjne i uszczelniające wskutek wysuszenia.

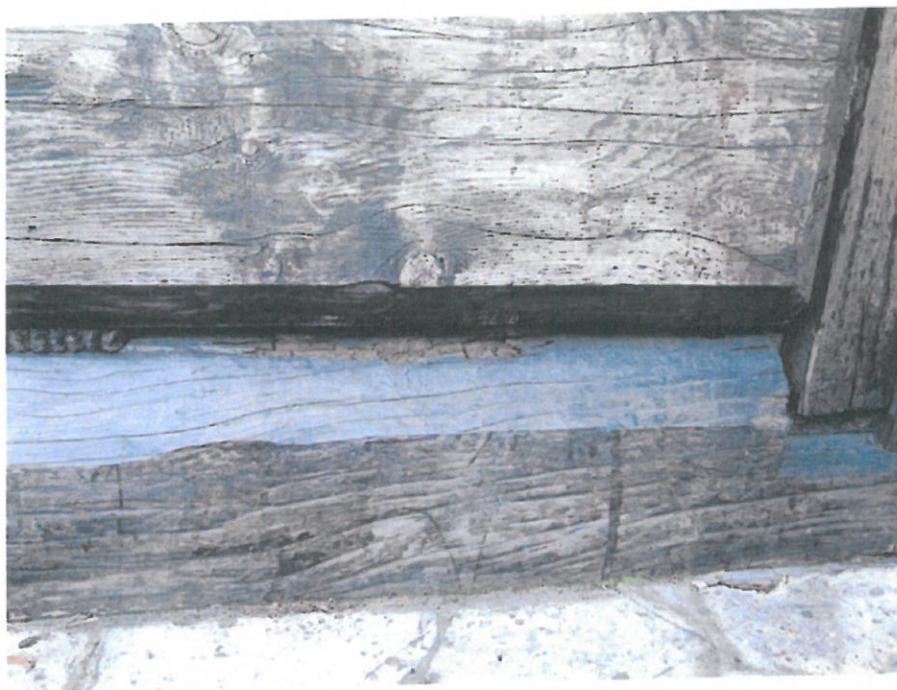
37. Zakopane, ul.Nowotarska 59, willa "Stara Polana", elewacja zachodnia. Widoczne braki w mszeniu.

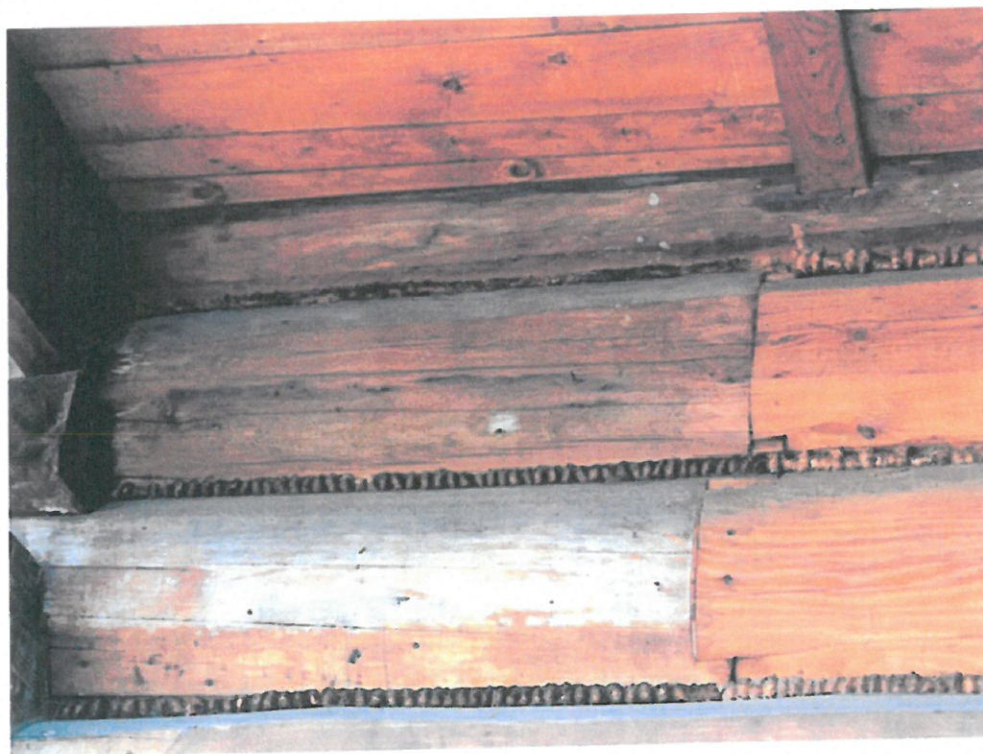
38. Zakopane, ul.Nowotarska 59, willa "Stara Polana", elewacja zachodnia. Widoczne uzupełnienia belek.

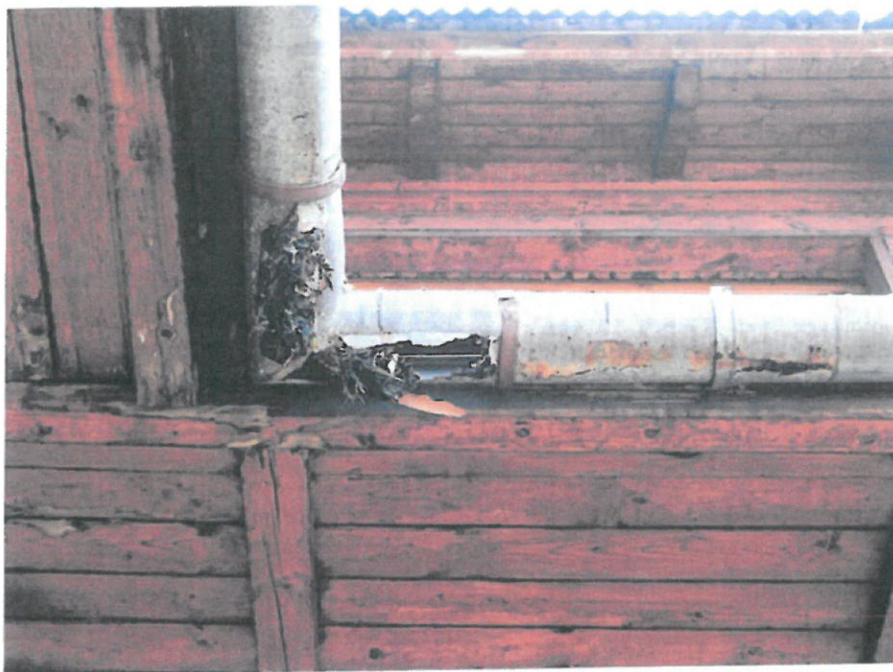
41. Zakopane, ul.Nowotarska 59, willa "Stara Polana", narożnik dachu nad elewacją północną i zachodnią. Rozległe uszkodzenia rynien w rejonie tarasu.

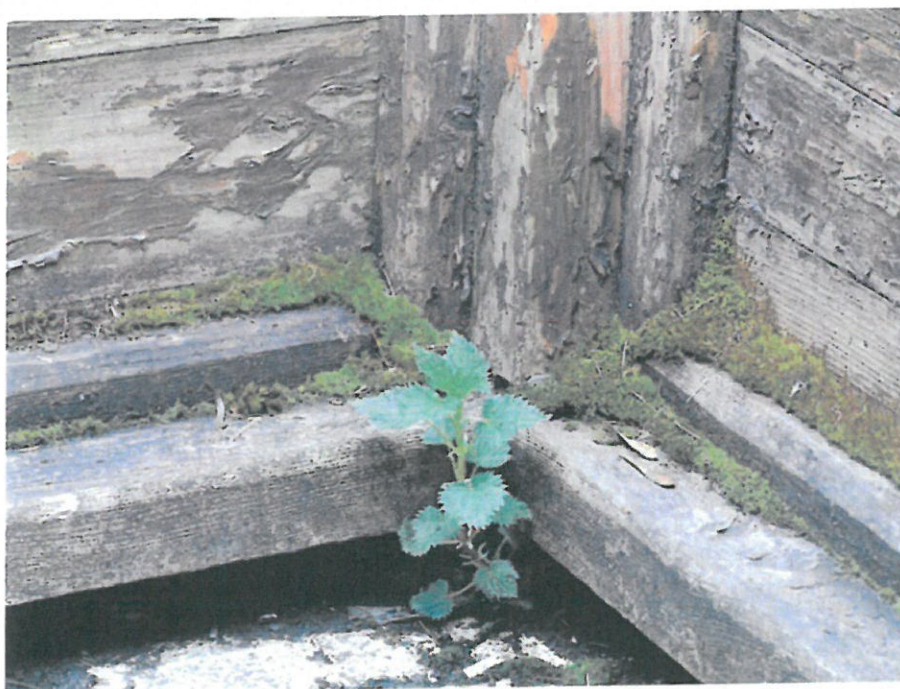
42. Zakopane, ul.Nowotarska 59, willa "Stara Polana", balustrada tarasu przy elewacji północnej, widok od strony wewnętrznej. Widoczne skupiska mchów porastające zawilgocone, pociemniałe i pokryte resztkami lakieru drewno.

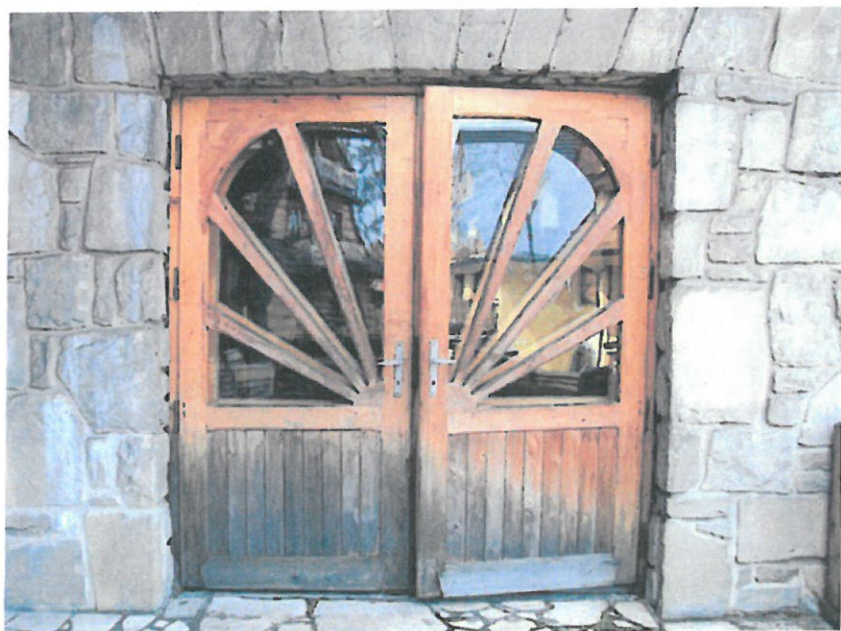
46. Zakopane, ul.Nowotarska 59, willa "Stara Polana", część dobudowana, elewacja zachodnia, drzwi wejściowe na taras. Widoczna degradacja drewna w dolnych częściach skrzydeł.

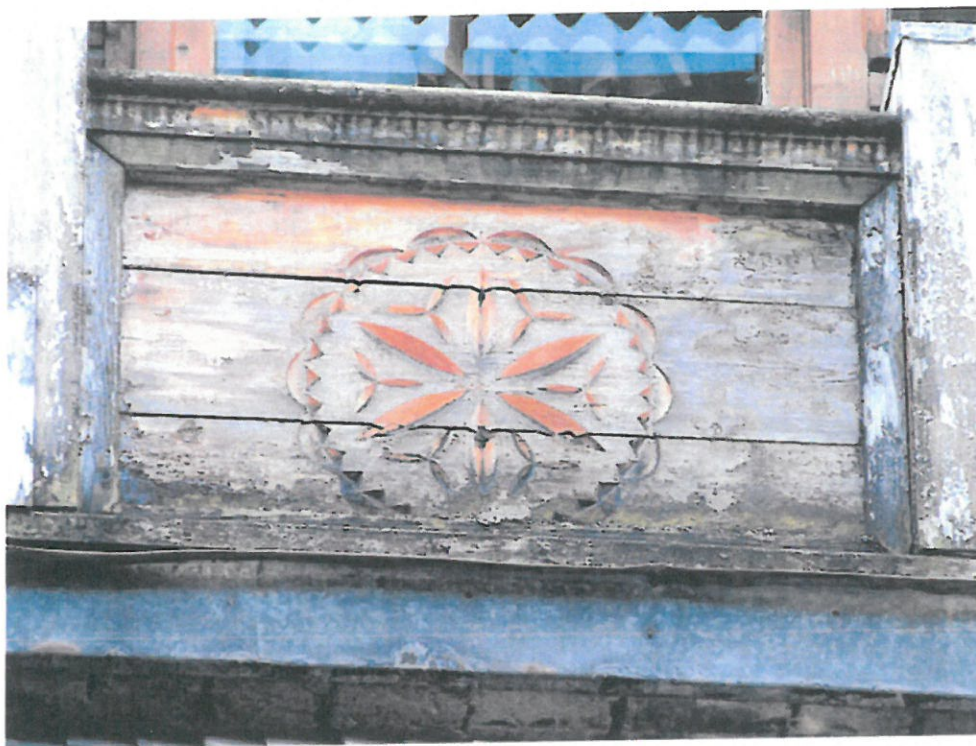
49. Zakopane, ul.Nowotarska 59, willa "Stara Polana", elewacja zachodnia, tzw.wygląd z balkonem. Widoczne rozległe zniszczenia elementów drewnianych balustrady balkonu.

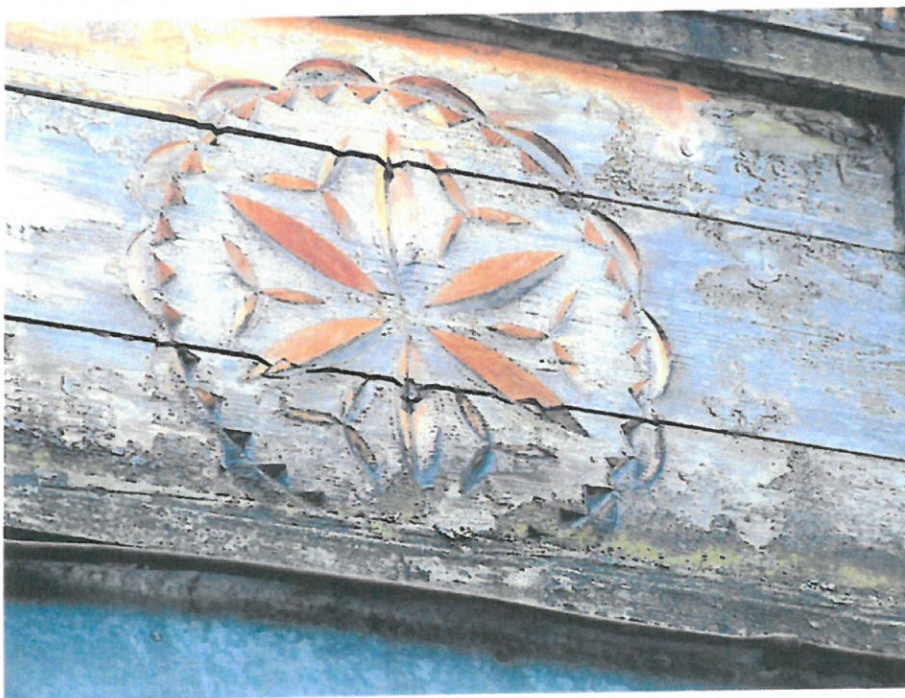
50. Zakopane, ul.Nowotarska 59, willa "Stara Polana", elewacja zachodnia, tzw.wygląd z balkonem, fragment balustrady. Widoczna korozja biologiczna drewna i resztki lakierów bezbarwnych.

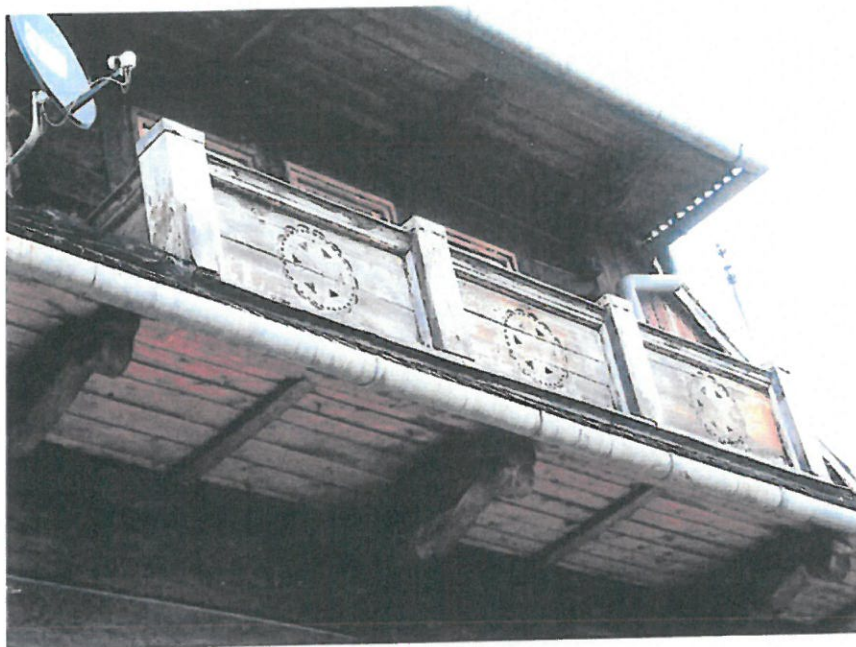
57. Zakopane, ul.Nowotarska 59, willa "Stara Polana", elewacja południowa. Widoczny zły stan zachowania balustrady balkonu.

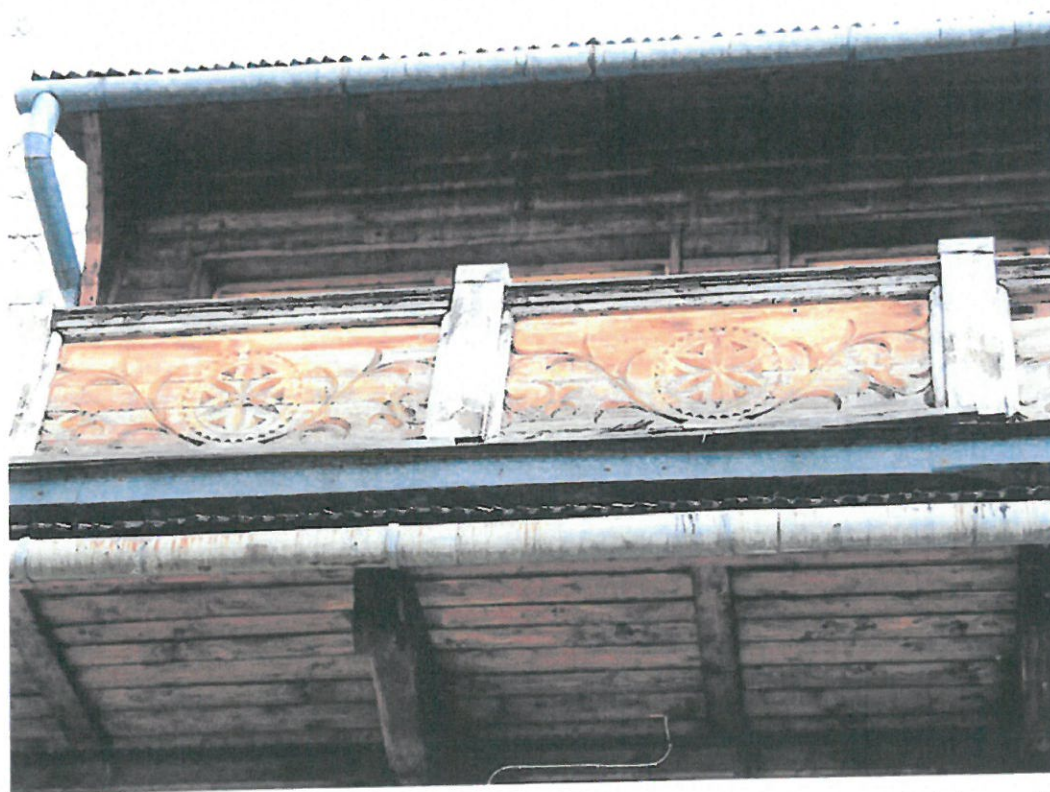
58. Zakopane, ul.Nowotarska 59, willa "Stara Polana", elewacja południowa. Widoczny zły stan zachowania balustrady balkonu.

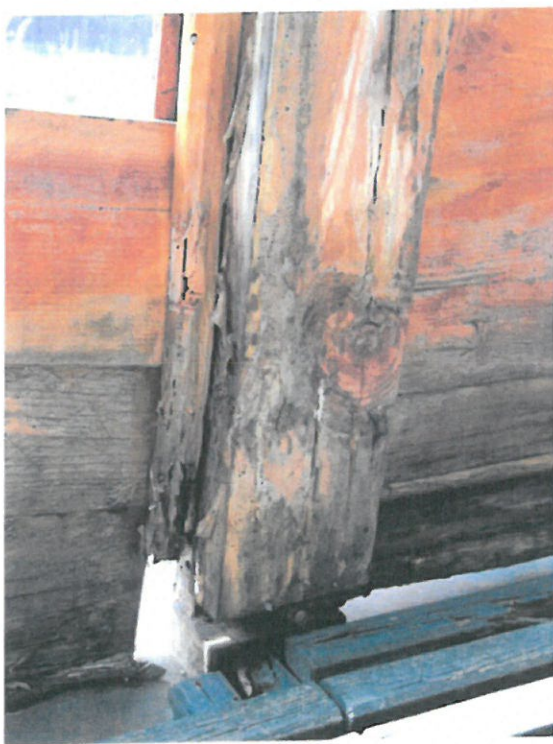
62. Zakopane, ul.Nowotarska 59, willa "Stara Polana" elewacja południowa, strona północna balustrady balkonu. Bardzo zły stan zachowania drewna słupka i ramy balustrady.

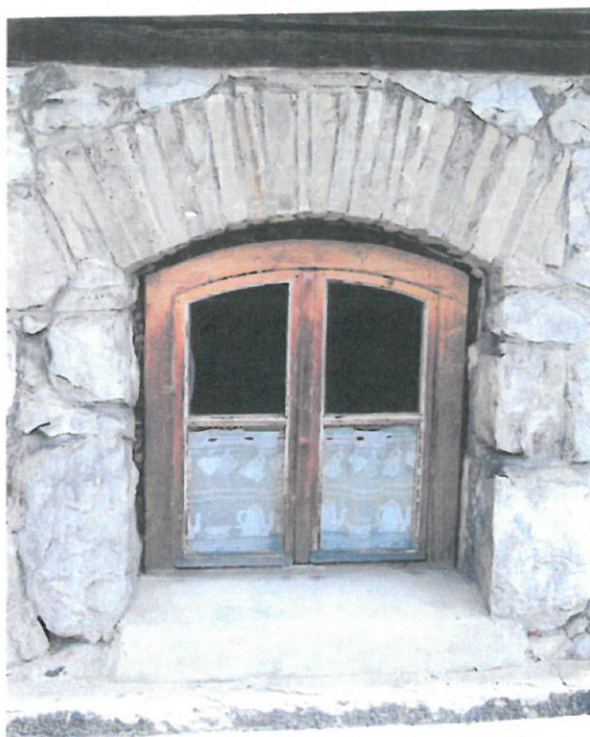
65. Zakopane, ul. Nowotarska 59, willa "Stara Polana", elewacja południowa. Zabrudzenie wątków kamiennych, lokalne wykruszenie spoin.

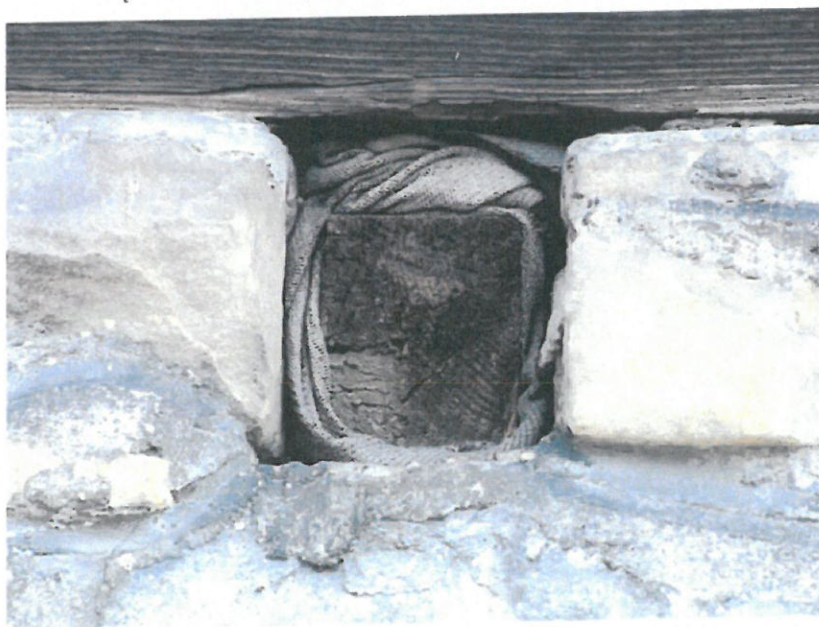
66. Zakopane, ul. Nowotarska 59, willa "Stara Polana", elewacja południowa. Wadliwe technologicznie wypełnienia łączń kamienia z drewnem.

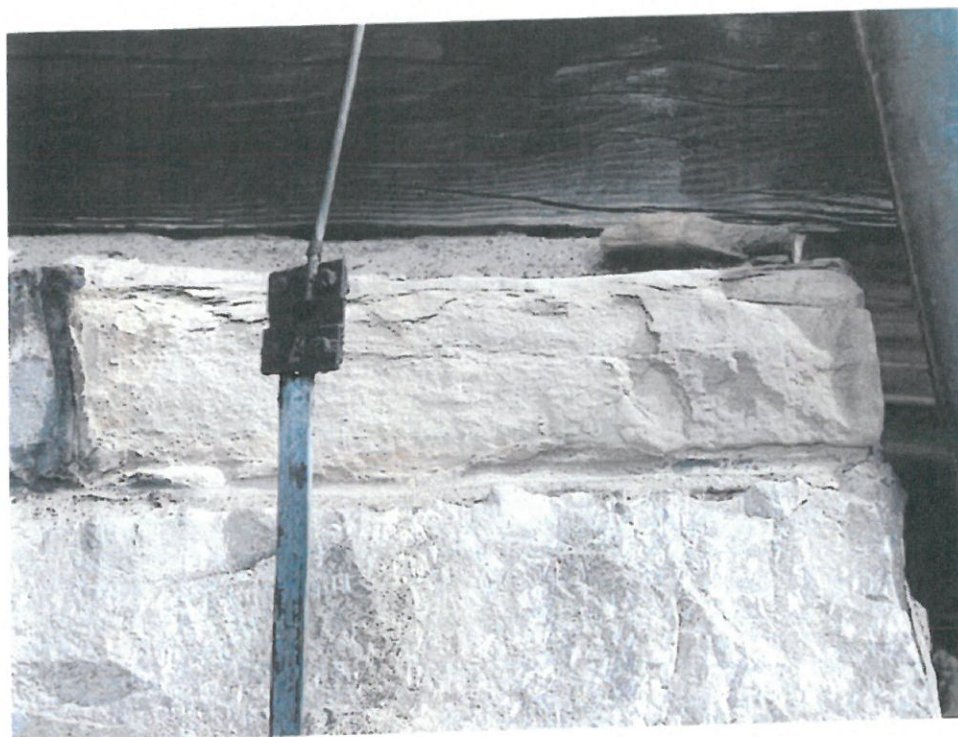
69. Zakopane, ul. Nowotarska 59, willa "Stara Polana", elewacja południowa.  
Rozwarstwienia i złuszczenia kamienia.

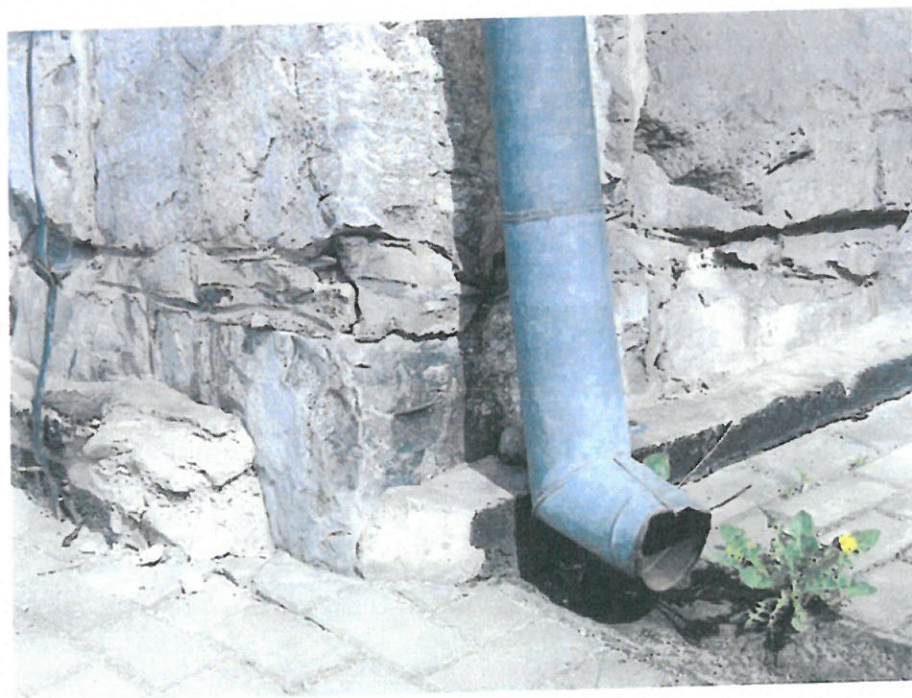
70. Zakopane, ul. Nowotarska 59, willa "Stara Polana", narożnik elewacji południowej i  
wschodniej. Wykruszenia spoinowania i zapraw w rejonie rury spustowej.
