## **ORZECZENIE TECHNICZNE NR 13/2021**

**Szpital Wojewódzki w Poznaniu przy ul. Juraszów 7/19**

Orzeczenie techniczne wykonanych robót budowlanych w ramach Inwestycji pn: Przebudowa Szpitala Wojewódzkiego w Poznaniu przy ul. Juraszów 7/19, polegająca na dostosowaniu obiektu do obowiązujących przepisów pożarowych – ETAP IV.

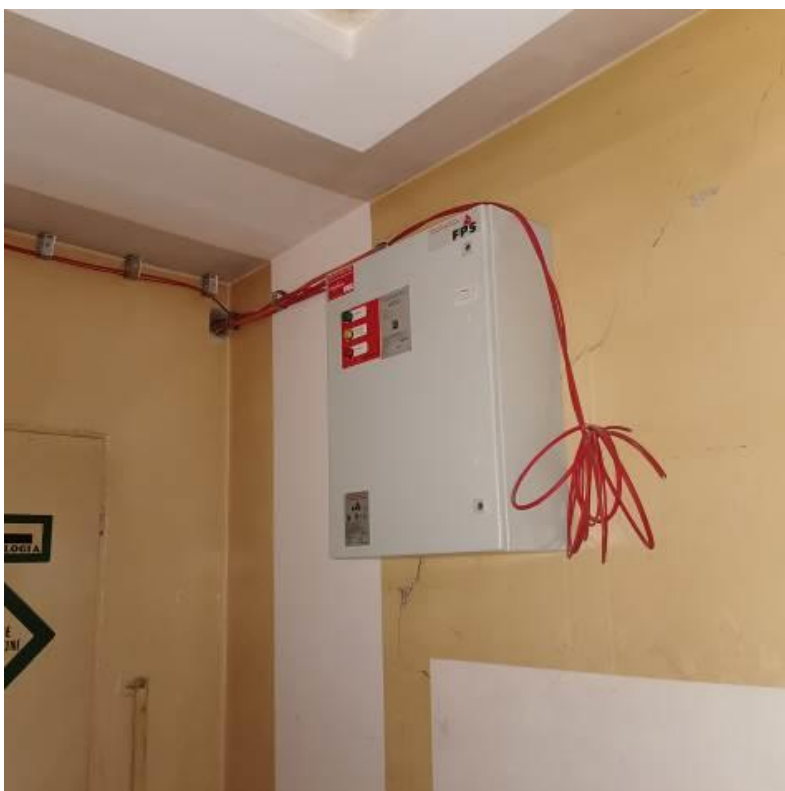
Fot. nr I.27. Brak obudowy instalacji systemowych. BUD.C.

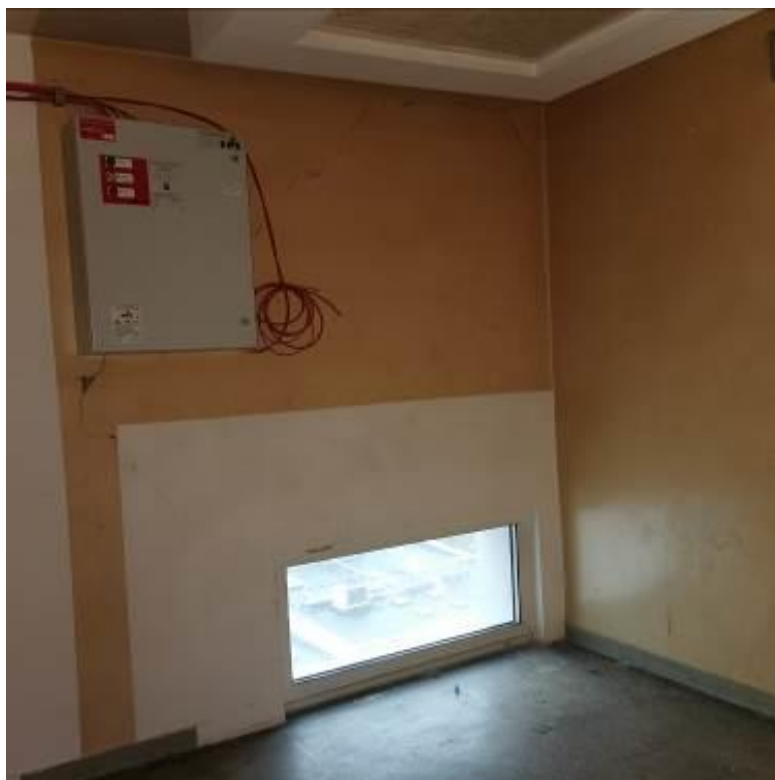
Fot. nr I.28. Uszkodzona ściana podurządzeniem instalacyjnym. BUD.C.

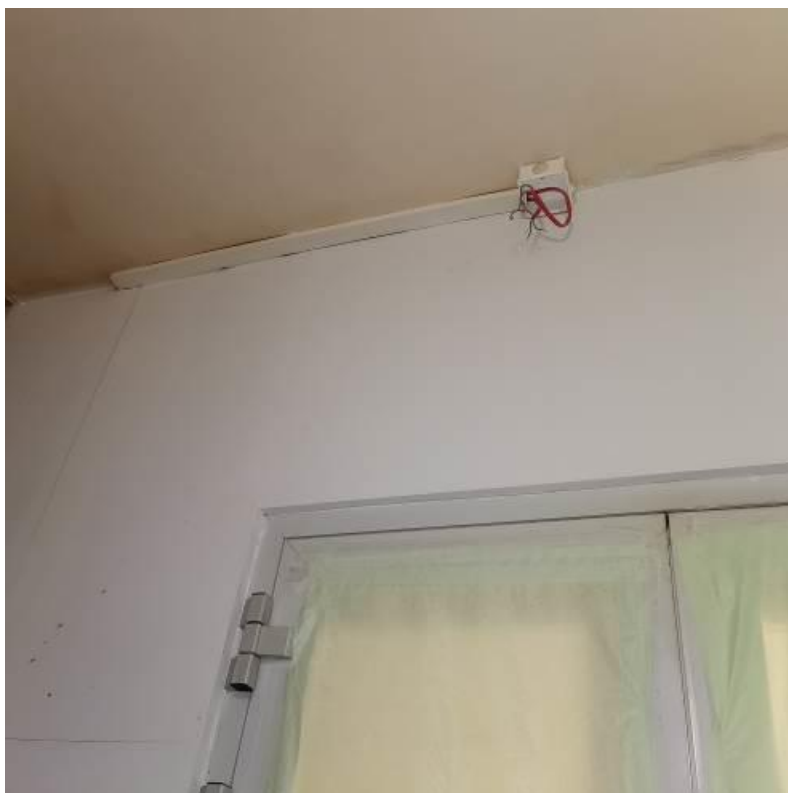
Fot. nr I.29. Uszkodzona ścian pod urządzeniem instalacyjnym. BUD.C.

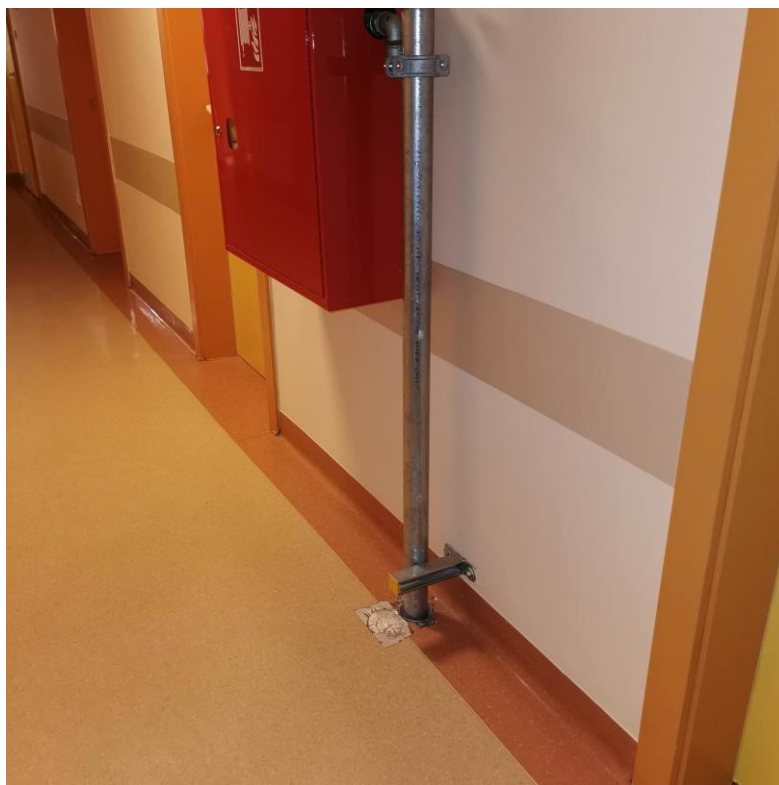
Fot. nr I.70. Brak zabudowy instalacji hydrantowej i uzupełnienia sufitu podwieszonego powoduje migrację zanieczyszczonego powietrza. BUD.C.

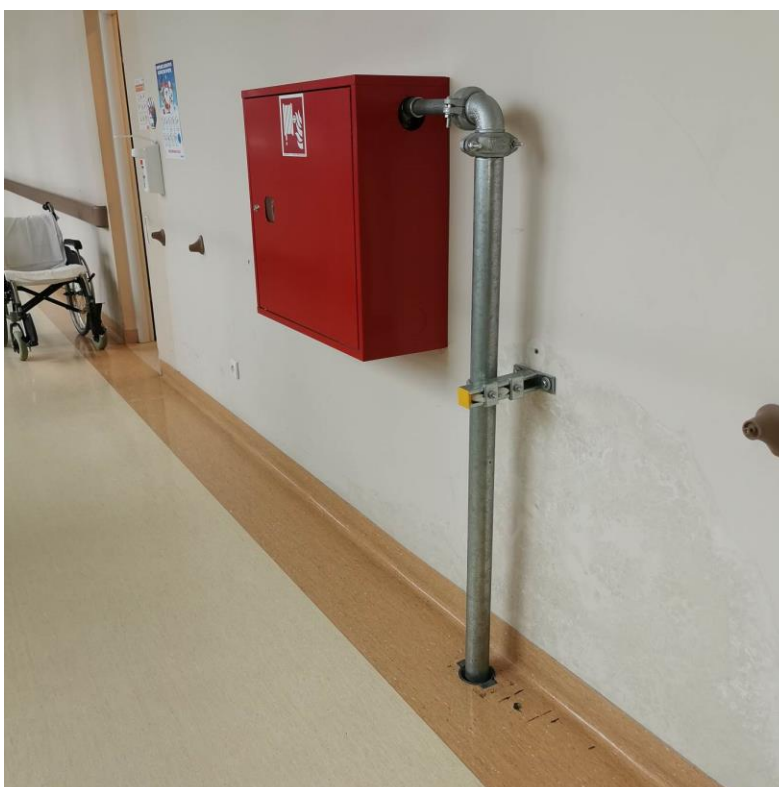
Fot. nr I.71. Uszkodzona posadzka podczas prac instalacyjnych. BUD.C.

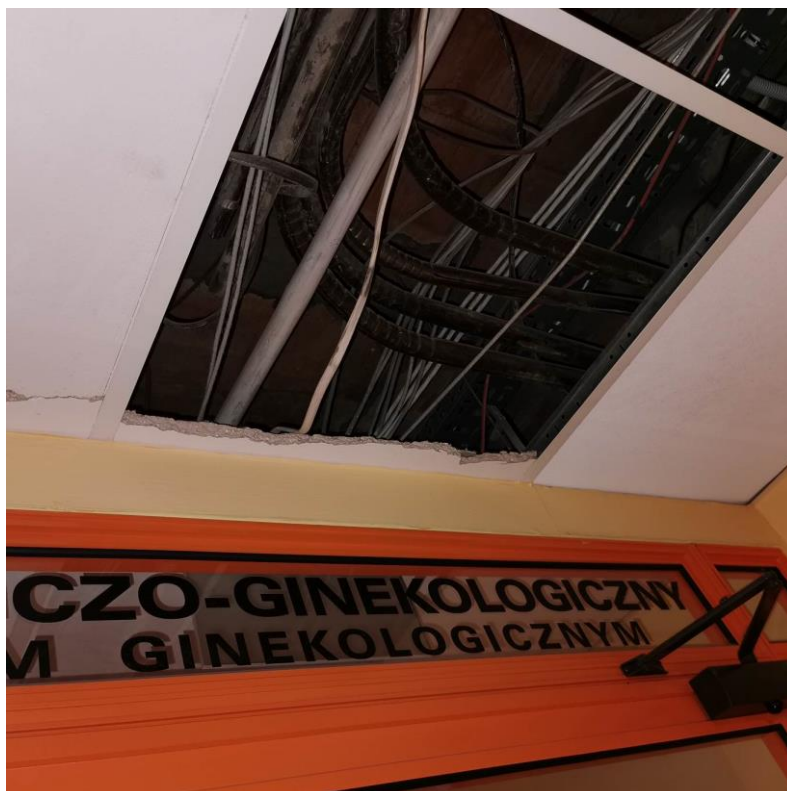
Fot. nr I.82. Uszkodzony element sufitu systemowego.

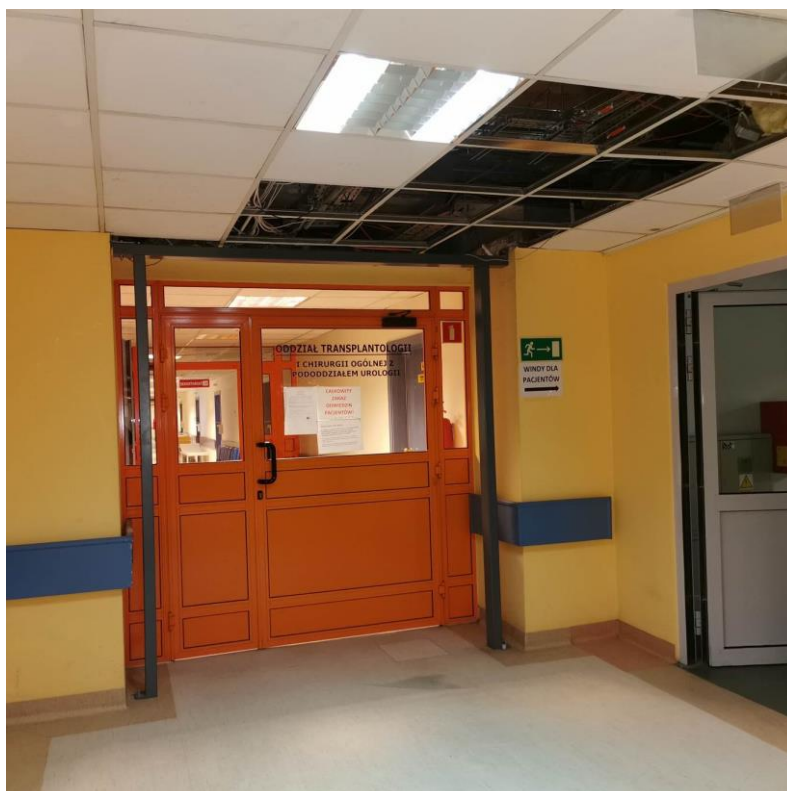
Fot. nr I.83. Uszkodzone i usunięte elementy sufitu systemowego. BUD.C.

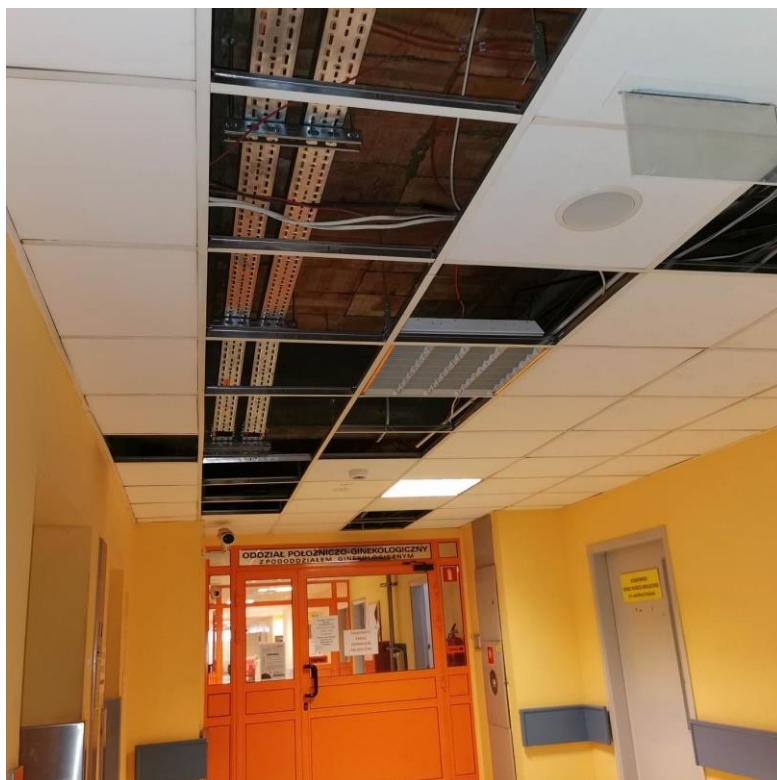
Fot. nr I.84. Ubytki elementów sufitu podwieszonego oraz brak zamontowania drzwi p. pożarowych.  
BUD.C.

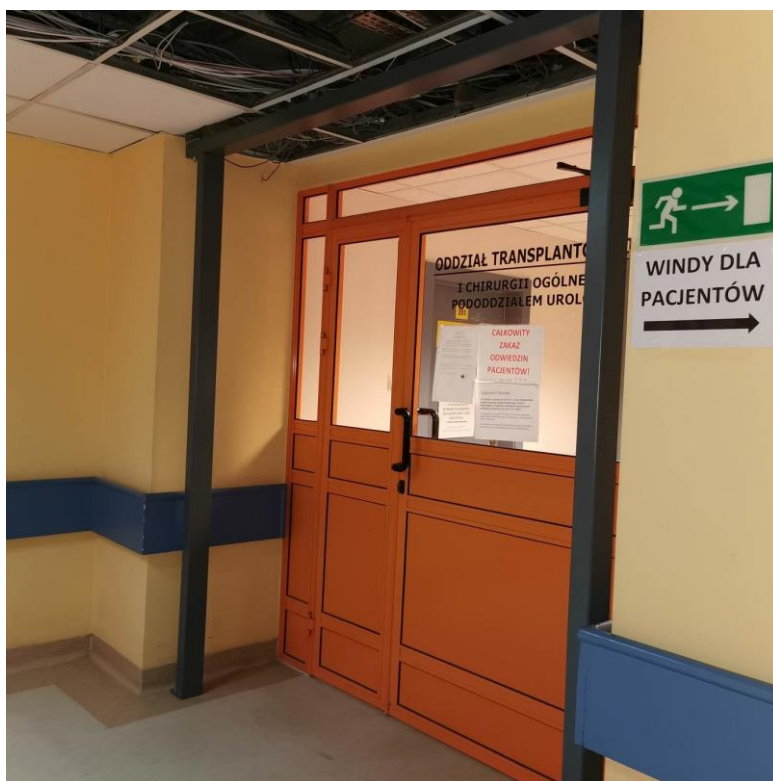
Fot. nr I.85. Ubytki sufitu powodujące swobodną migrację zanieczyszczonego powietrza pomiędzy pomieszczeniami. BUD.C.

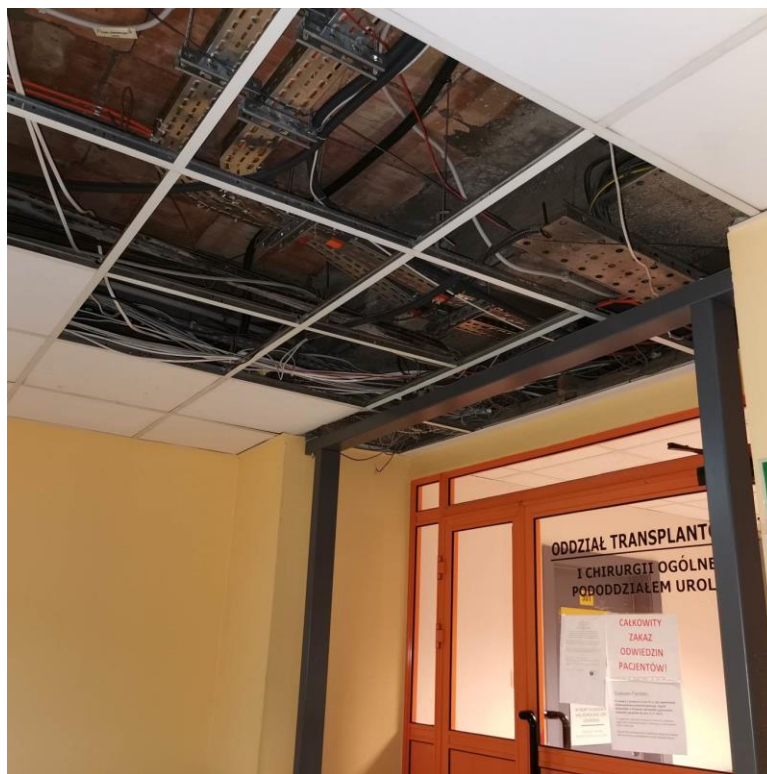
Fot. nr I.86. Ubytki sufitu powodujące swobodną migrację zanieczyszczonego powietrza pomiędzy pomieszczeniami. BUD.C.

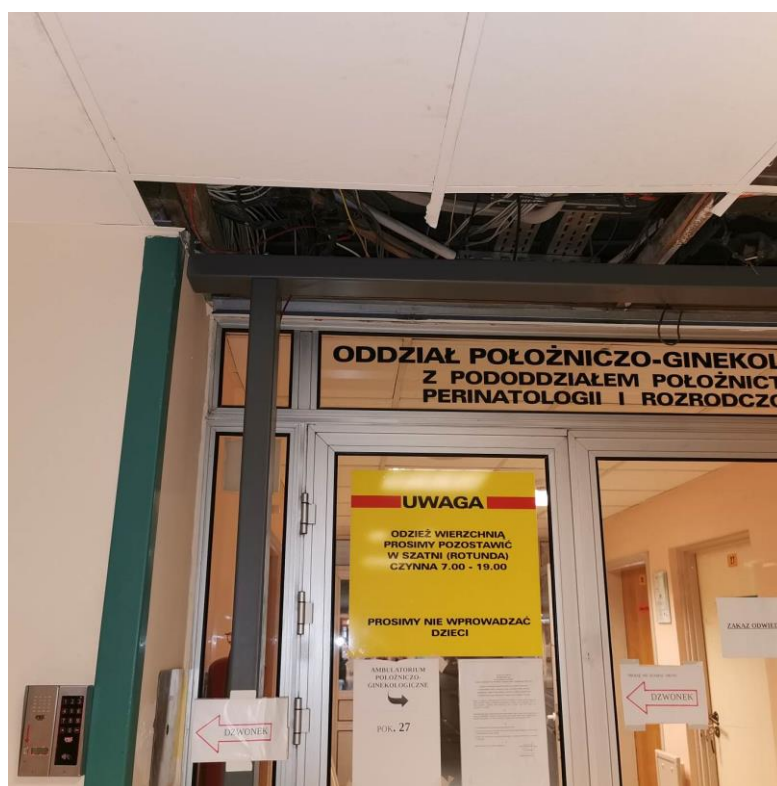
Fot. nr I.87. Ubytki sufitu powodujące swobodną migrację zanieczyszczonego powietrza pomiędzy pomieszczeniami. Brak zamontowanej stolarki drzwiowej – elementu ochrony przeciwpożarowej. BUD.C.

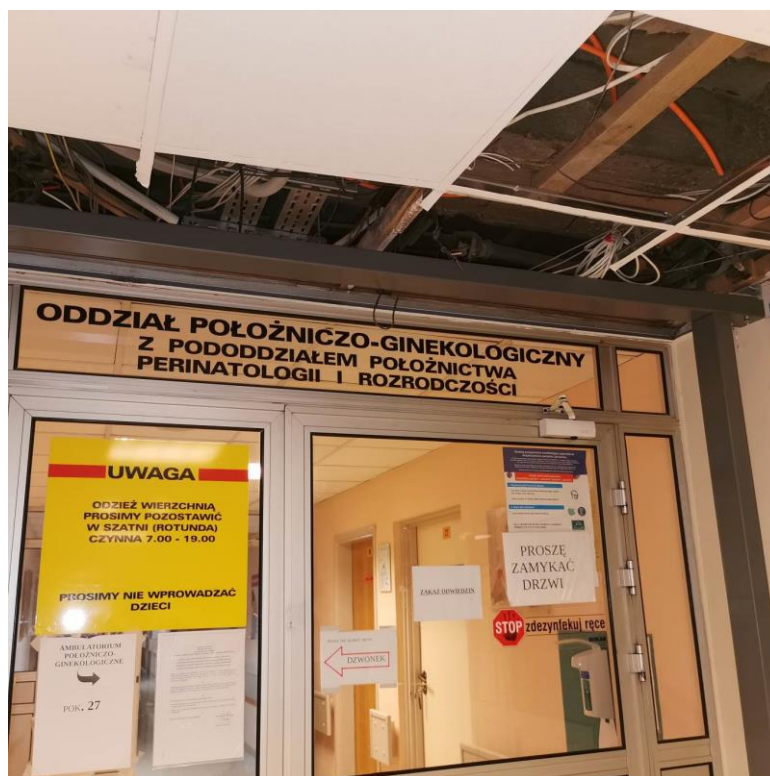
Fot. nr I.88. Ubytki sufitu powodujące swobodną migrację zanieczyszczonego powietrza pomiędzy pomieszczeniami. Brak zamontowanej stolarki drzwiowej – elementu ochrony przeciwpożarowej. BUD.B.

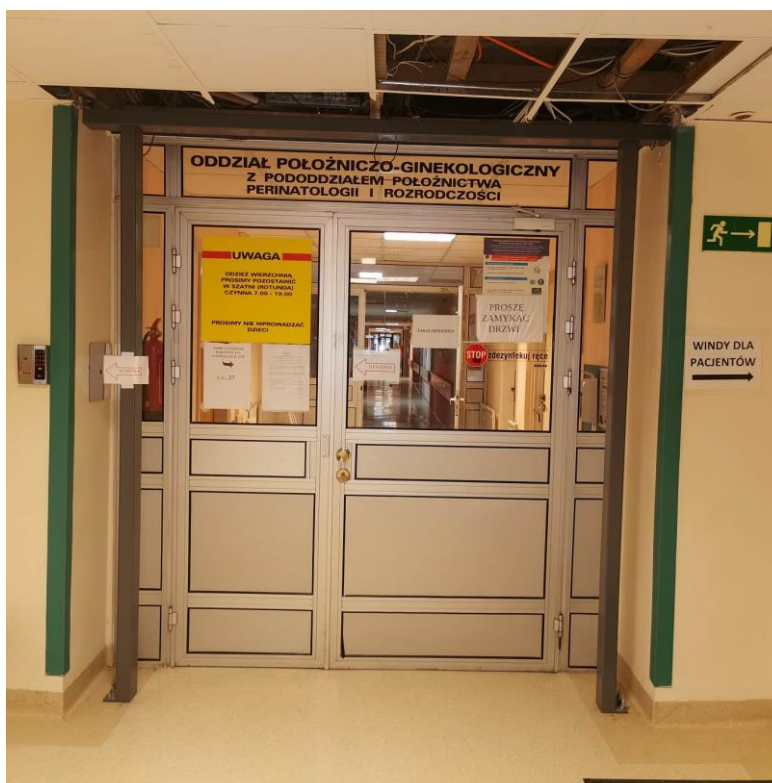
Fot. nr I.89. Ubytki sufitu powodujące swobodną migrację zanieczyszczonego powietrza pomiędzy pomieszczeniami. Brak zamontowanej stolarki drzwiowej -elementu ochrony przeciwpożarowej. BUD.B.

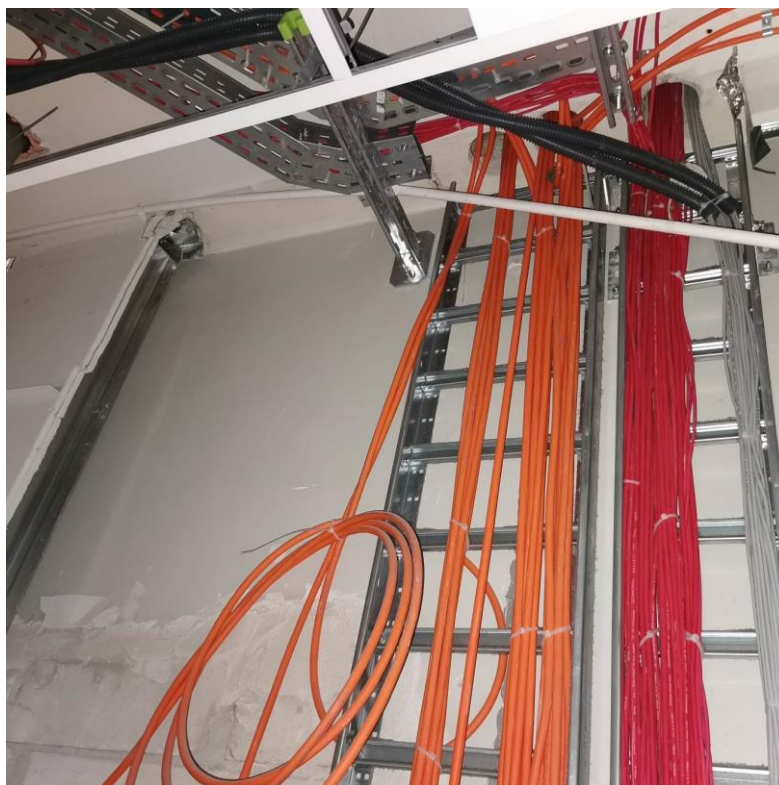
Fot. nr I.90. Ubytki sufitu powodujące swobodną migrację zanieczyszczonego powietrza pomiędzy pomieszczeniami. Brak zamontowanej stolarki drzwiowej -elementu ochrony przeciwpożarowej. BUD.B.

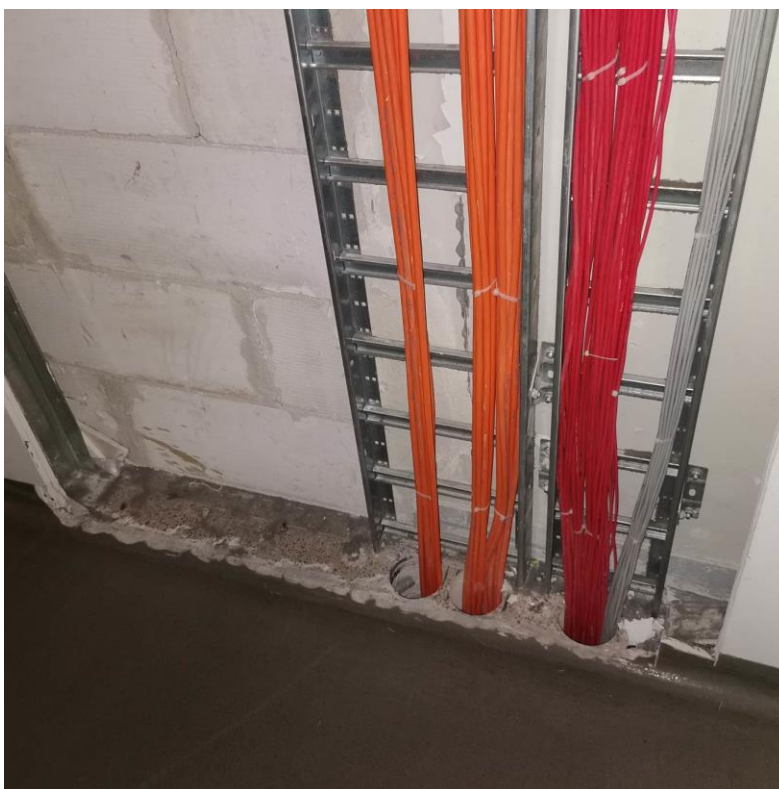
Fot. nr I.91. Ubytki sufitu powodujące swobodną migrację zanieczyszczonego powietrza pomiędzy pomieszczeniami. Brak budowy „szachtów instalacyjnych”. BUD.B.

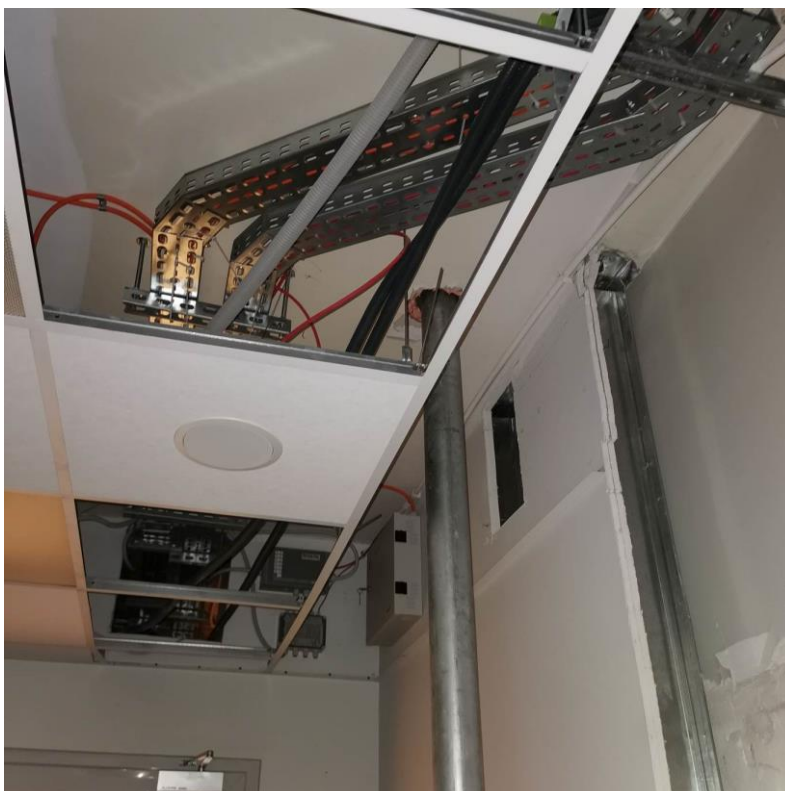
Fot. nr I.92. Brak zabudowy „szachtów instalacyjnych”. BUD.B.

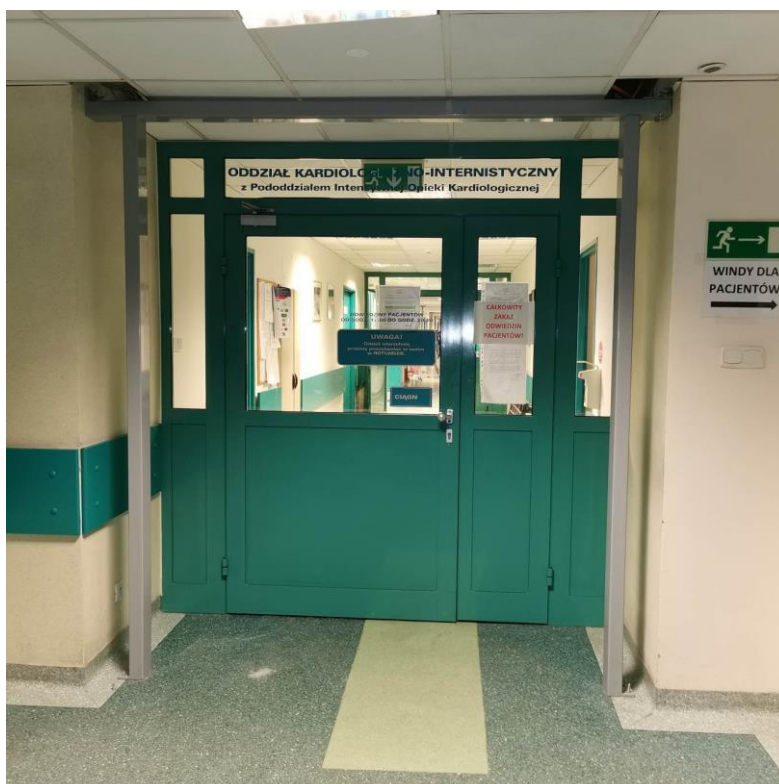
Fot. nr I.93. Ubytki sufitu powodujące swobodną migrację zanieczyszczonego powietrza pomiędzy pomieszczeniami. Brak zabudowy „szachtów instalacyjnych”. BUD.B.

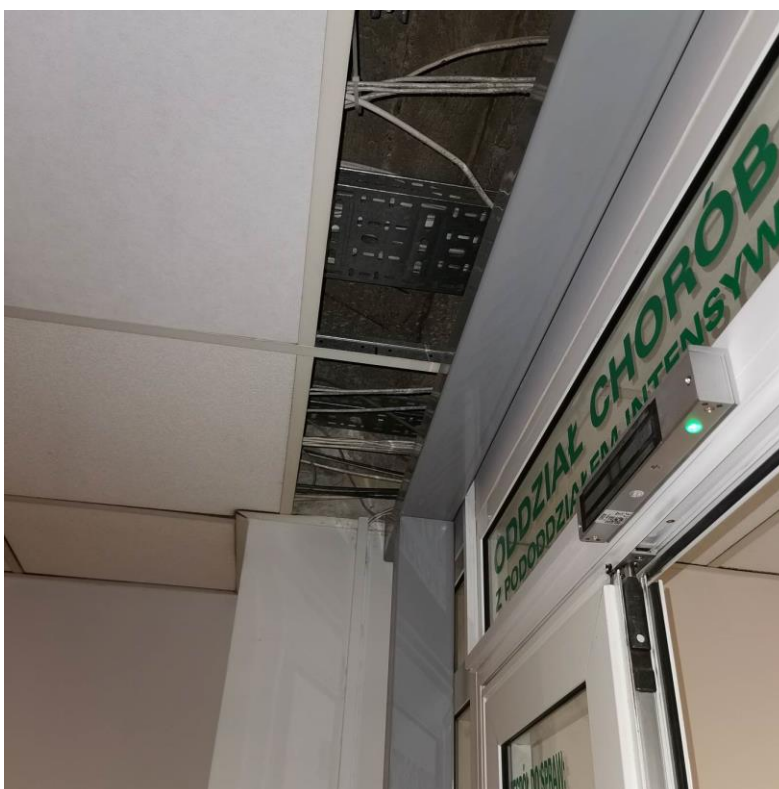
Fot. nr I.101. Ubytki sufitu powodujące swobodną migrację zanieczyszczonego powietrza pomiędzy pomieszczeniami. BUD.B.

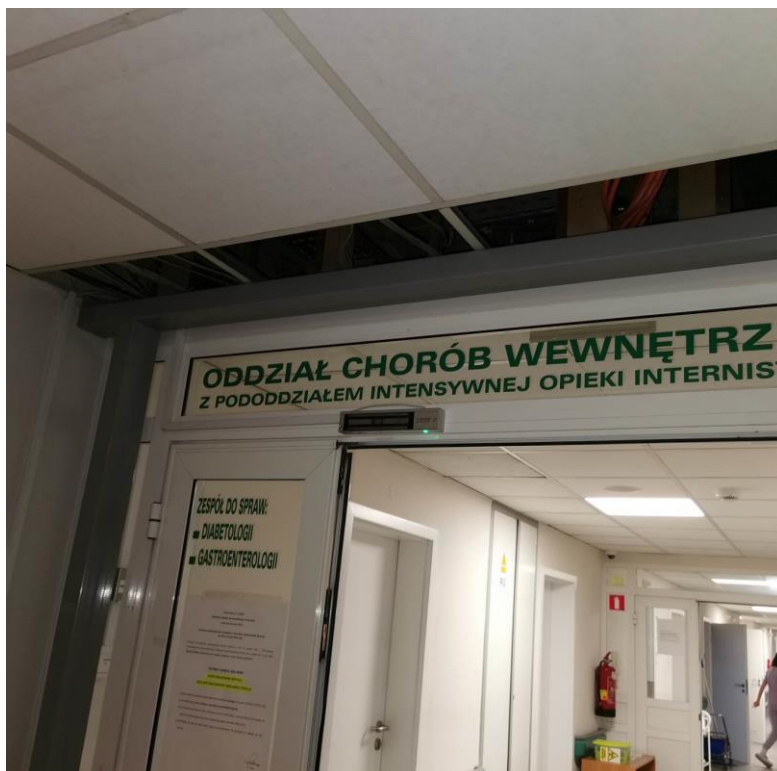
Fot. nr I.102. Ubytki sufitu powodujące swobodną migrację zanieczyszczonego powietrza pomiędzy pomieszczeniami. Brak zamontowanej stolarki drzwiowej – elementu ochrony przeciwpożarowej na granicy stref pożarowych. BUD.B.

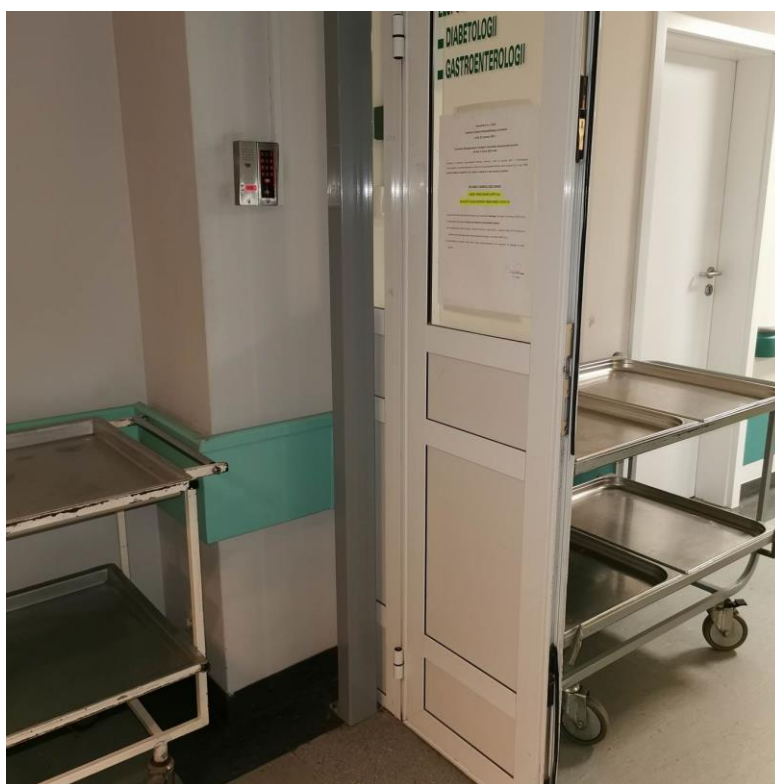
Fot. nr I.103. Ubytki sufitu powodujące swobodną migrację zanieczyszczonego powietrza pomiędzy pomieszczeniami. Brak zamontowanej stolarki drzwiowej- elementu ochrony przeciwpożarowej. BUD.B.

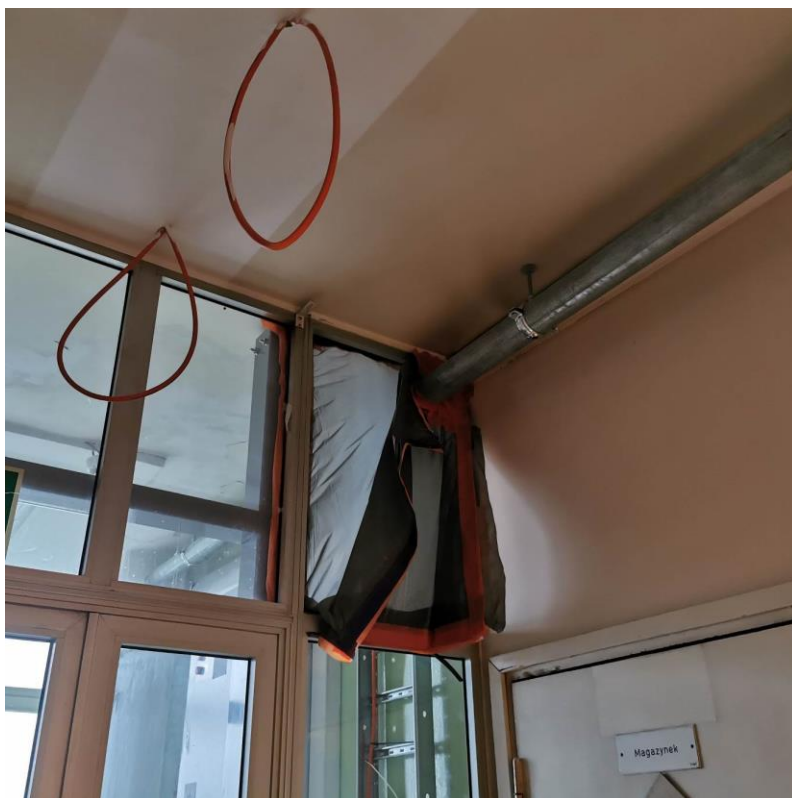
Fot. nr I.110. Brak zabezpieczenie tworów w stropie międzykondygnacyjnym. BUD.B.

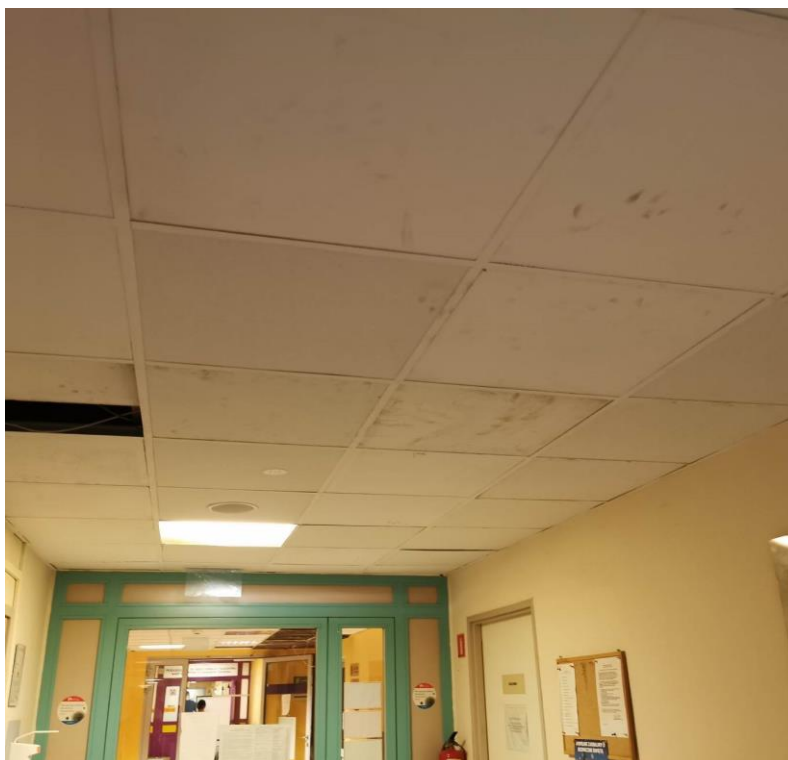
Fot. nr I.112. Ubytki sufitu powodujące swobodną migrację zanieczyszczonego powietrza pomiędzy pomieszczeniami. Pion instalacji hydrantowej utrudniający komunikację na korytarzu. BUD.D.

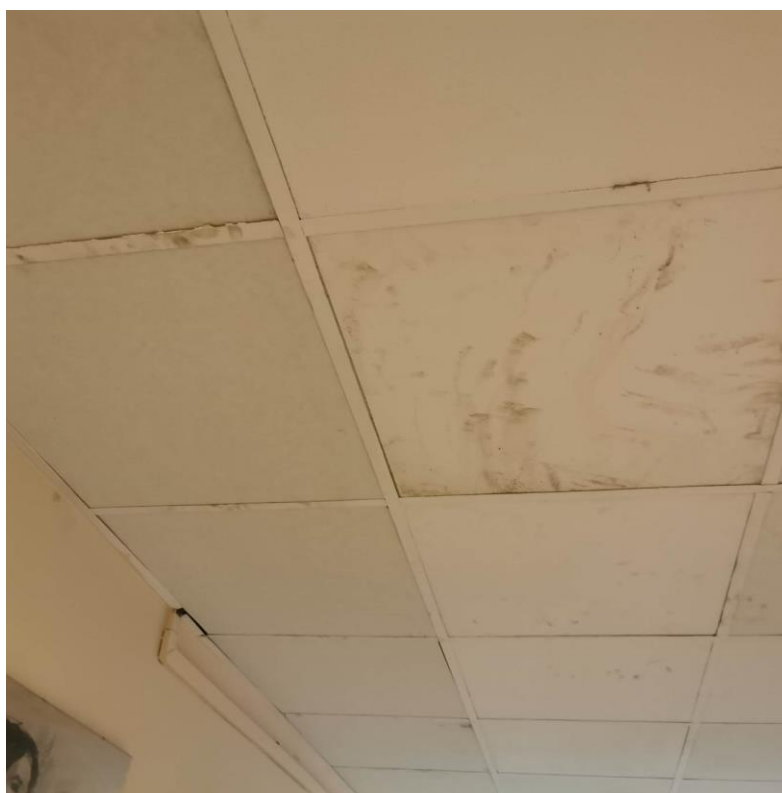
Fot. nr I.113. Ubytki sufitu powodujące swobodną migrację zanieczyszczonego powietrza pomiędzy pomieszczeniami. Brak zamontowanej stolarki drzwiowej – elementu ochrony przeciwpożarowej. BUD.D.

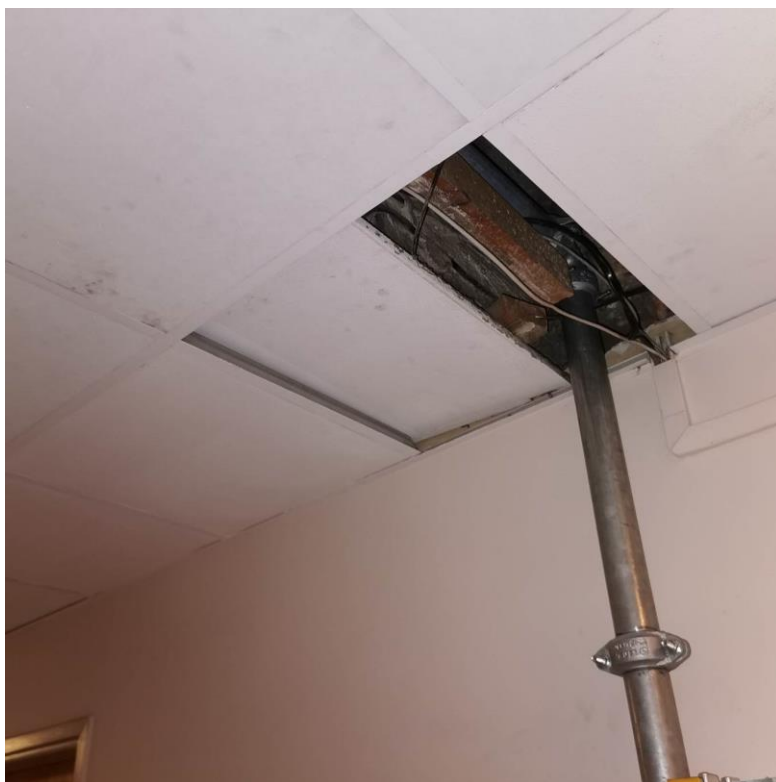
Fot. nr I.114. Uszkodzone elementy sufitu systemowego. BUD.D.

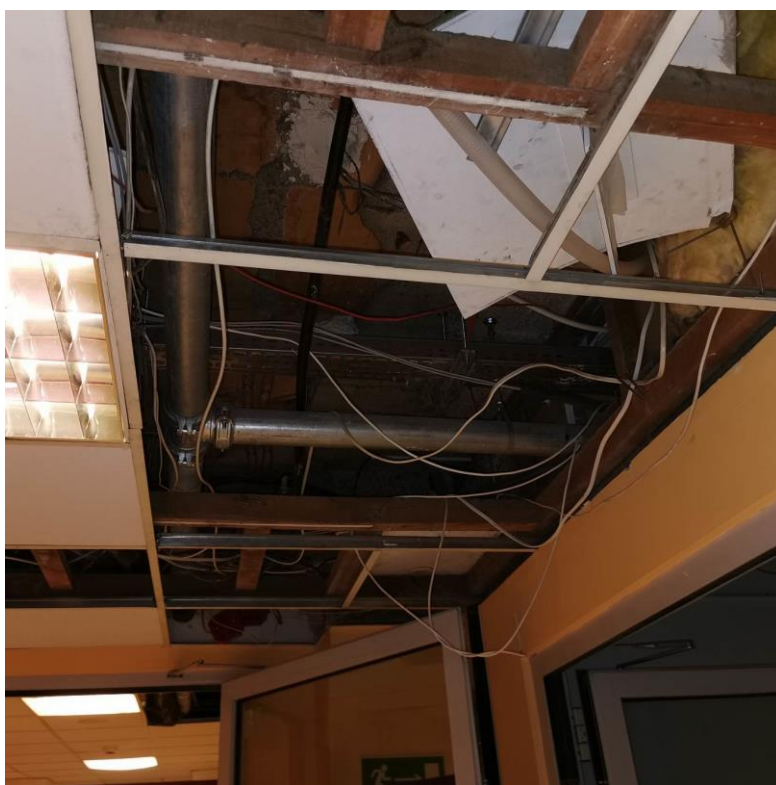
Fot. nr I.115. Ubytki sufitu powodujące swobodną migrację zanieczyszczonego powietrza pomiędzy pomieszczeniami. BUD.D.

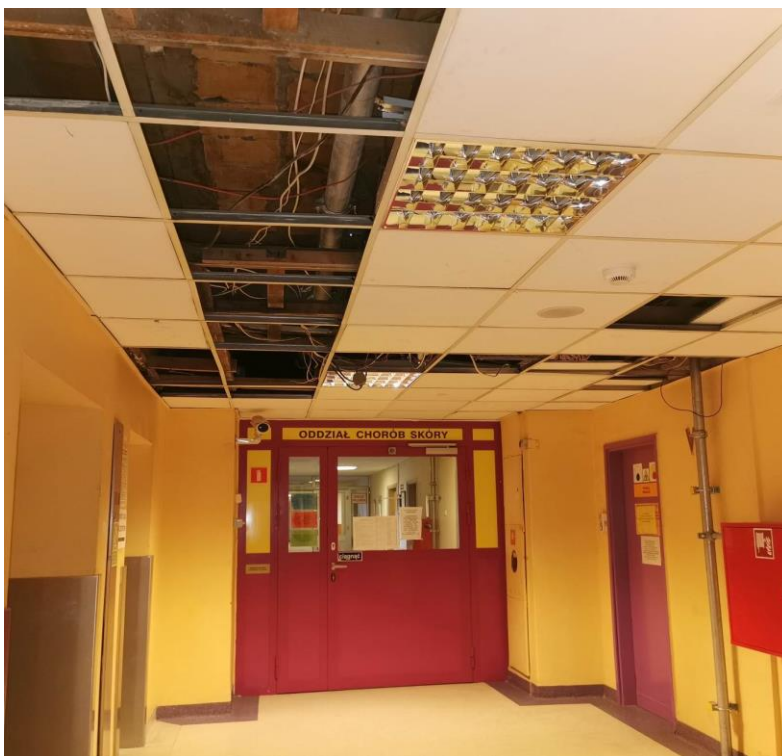
Fot. nr I.116. Ubytki sufitu powodujące swobodną migrację zanieczyszczonego powietrza pomiędzy pomieszczeniami. Brak zamontowanej stolarki drzwiowej – elementu ochrony przeciwpożarowej. BUD.C.

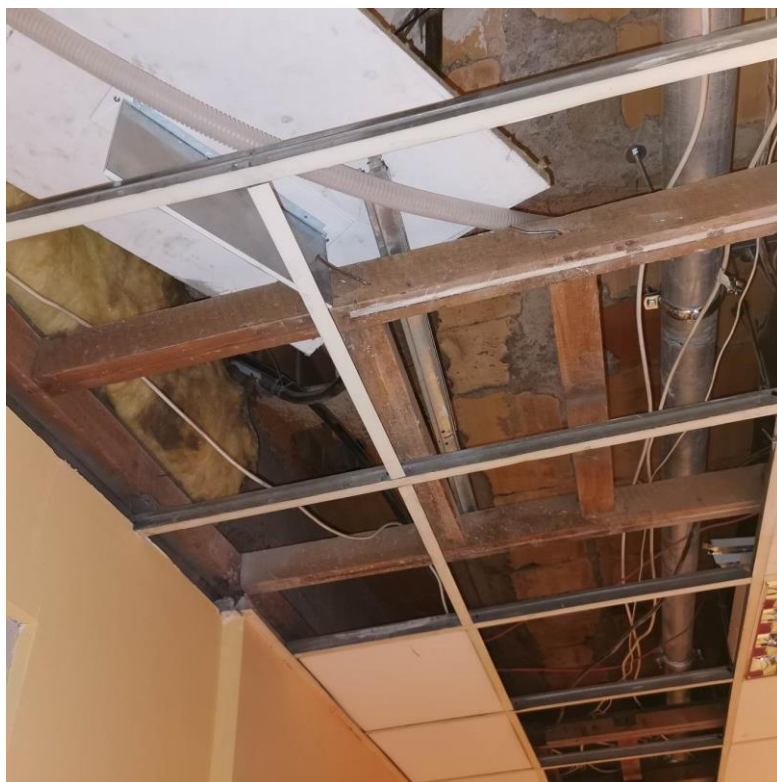
Fot. nr I.117. Ubytki sufitu powodujące swobodną migrację zanieczyszczonego powietrza pomiędzy pomieszczeniami. Brak zamontowanej stolarki drzwiowej – elementu przeciwpożarowej. BUD.C.

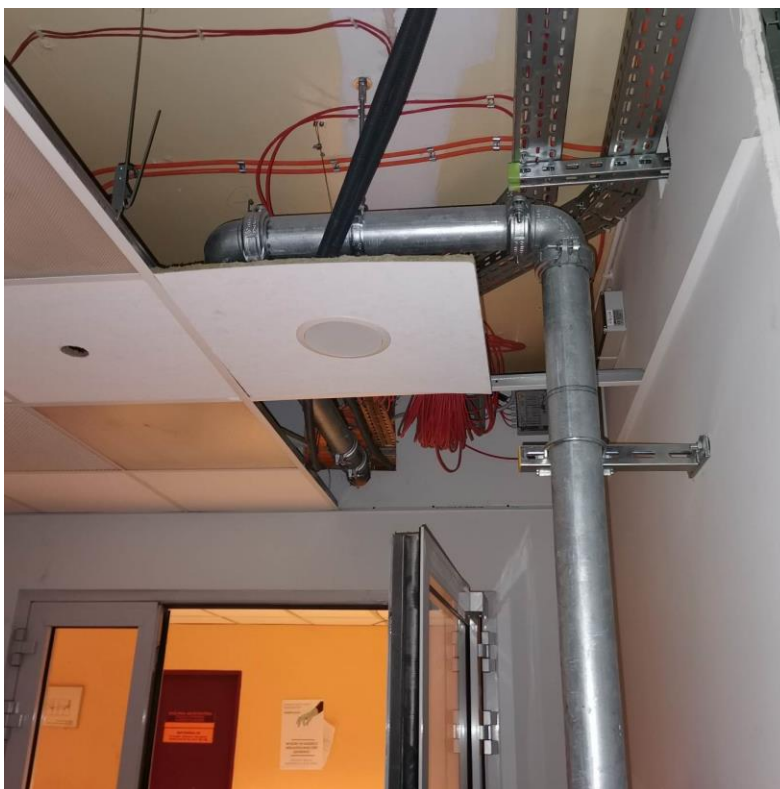
Fot. nr I.118. Ubytki sufitu powodujące swobodną migrację zanieczyszczonego powietrza pomiędzy pomieszczeniami. BUD.C.

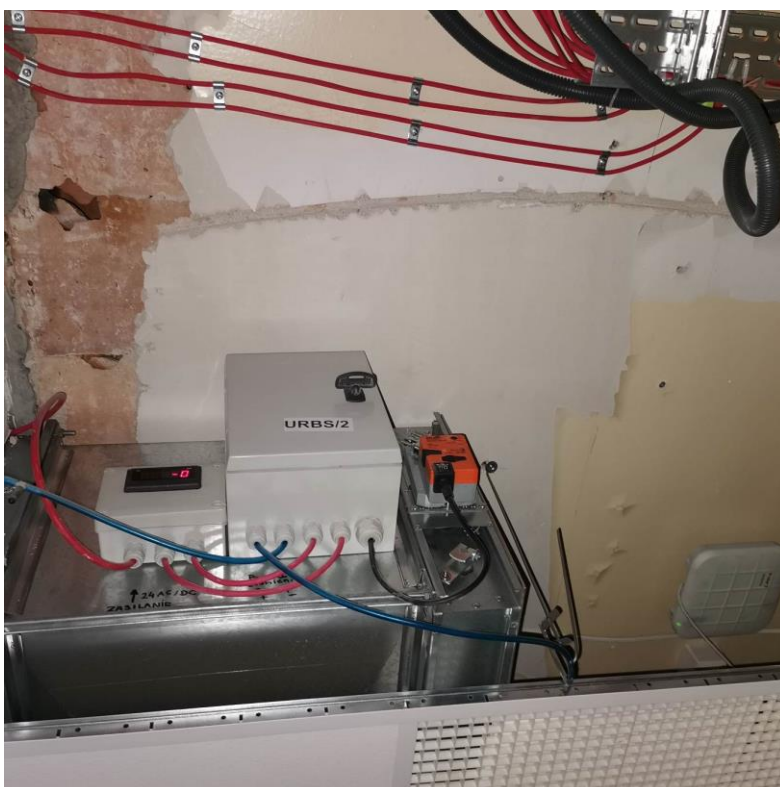
Fot. nr I.119. Ubytki sufitu powodujące swobodną migrację zanieczyszczonego powietrza pomiędzy pomieszczeniami. Brak zabudowy instalacji hydrantowej. BUD.C.

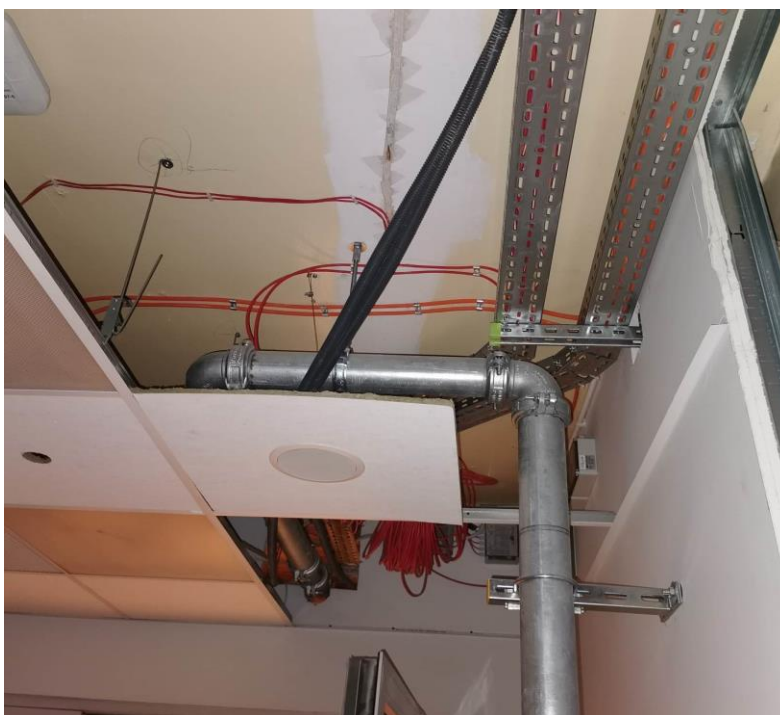
Fot. nr I.120. Ubytki sufitu powodujące swobodną migrację zanieczyszczonego powietrza pomiędzy pomieszczeniami. BUD.C.

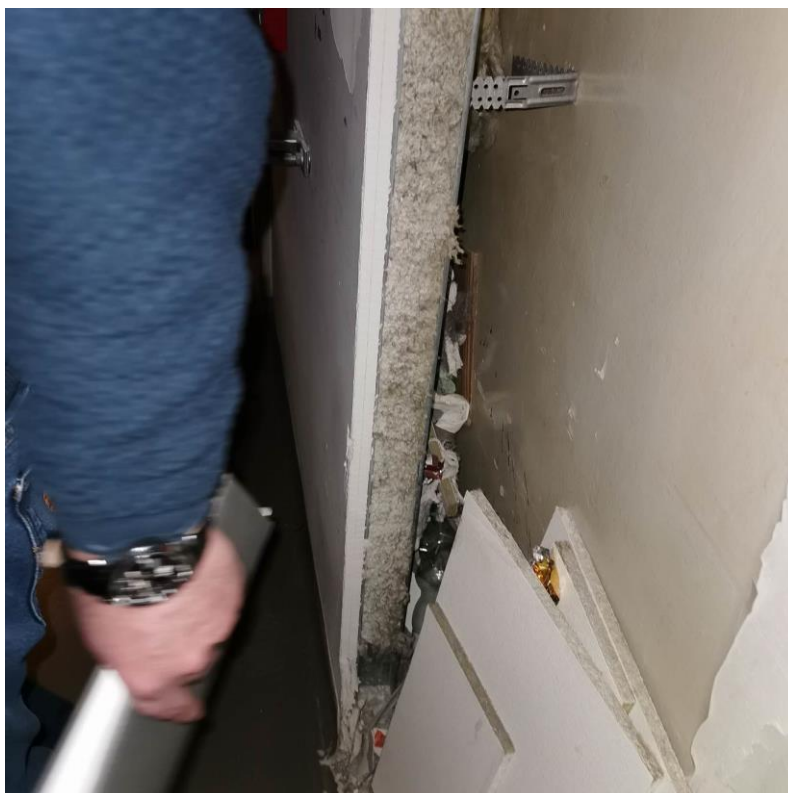
Fot. nr I.121. Ubytki sufitu powodujące swobodną migrację zanieczyszczonego powietrza pomiędzy pomieszczeniami. BUD.B,

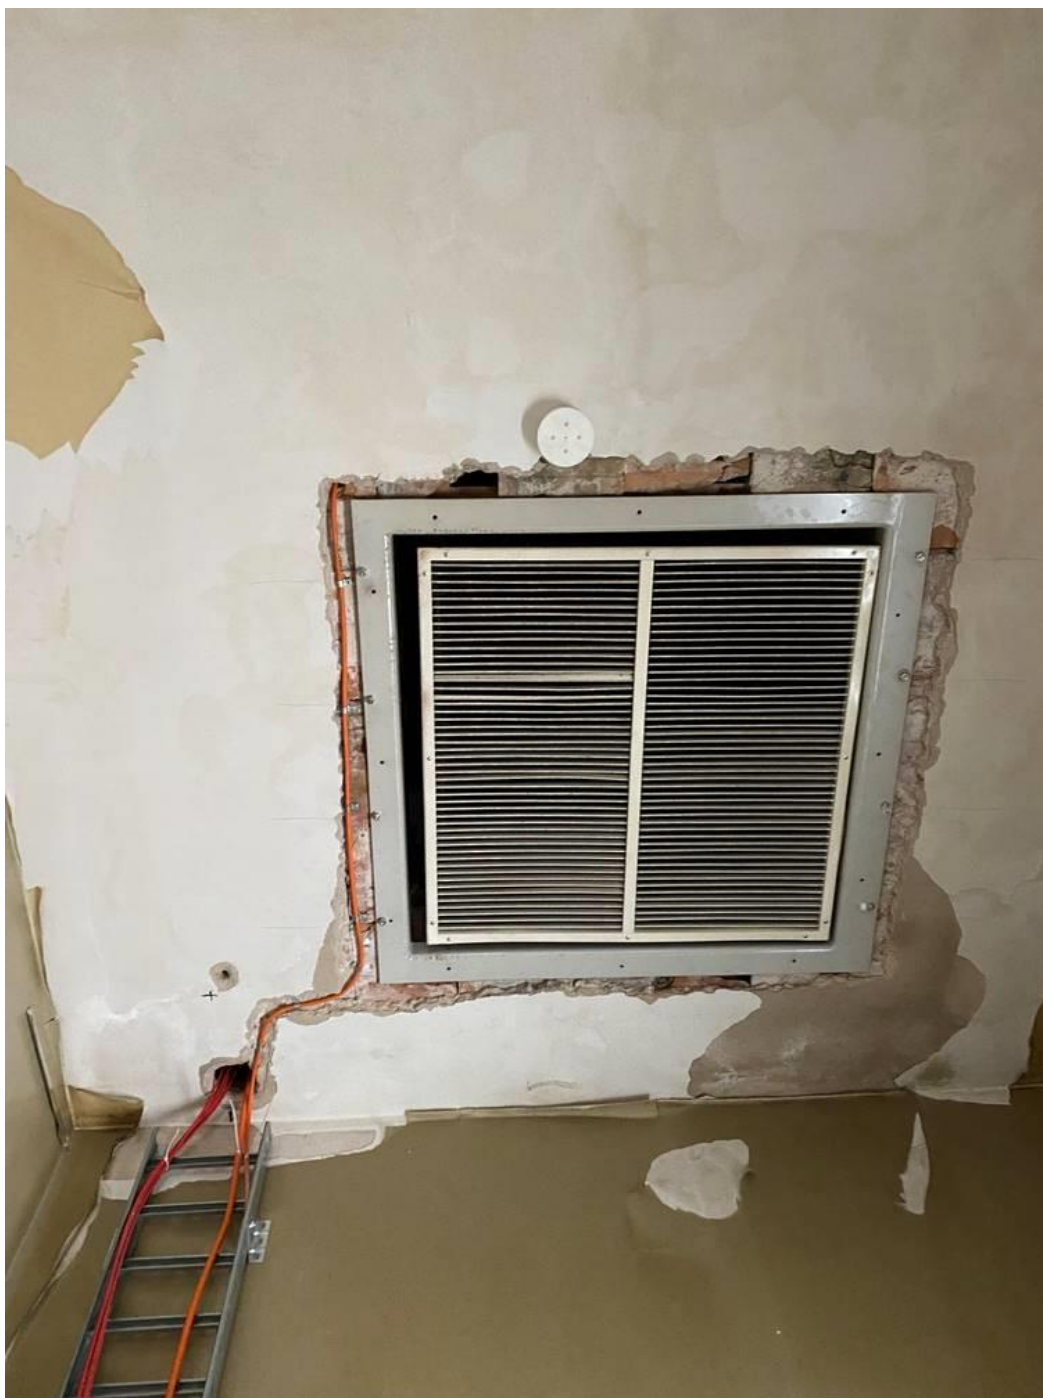
Fot. II.18. Klatka schodowa budynku łózkowego C- Niepodłączone centrale oddymiające. Brak możliwości weryfikacji wydajności instalacji oddymienia.

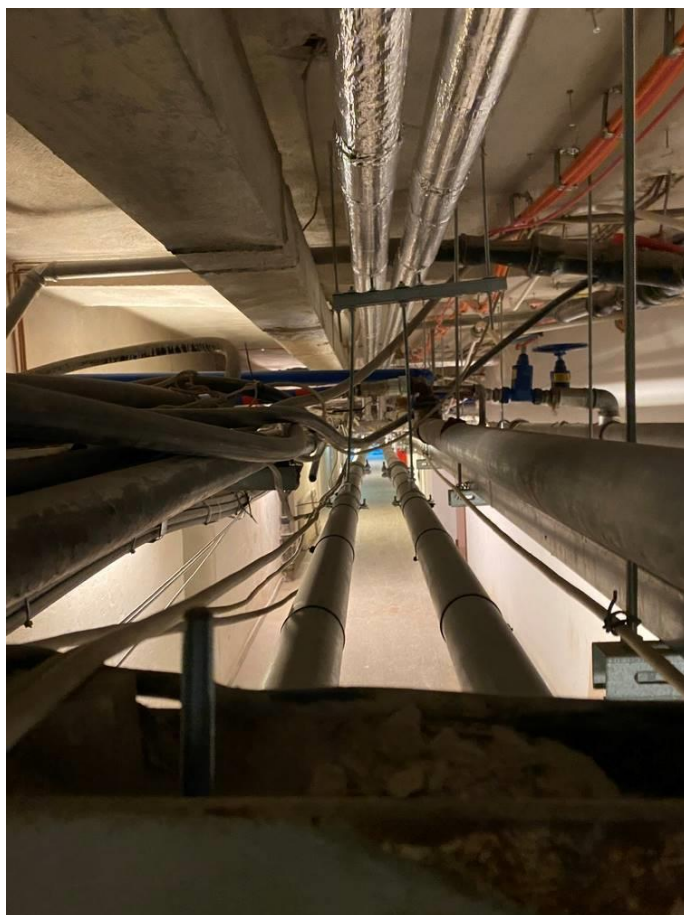
Fot. II.20. Piwnica budynku diagnostycznego B - Nieprostolinijne i zbyt niskie prowadzenie przewodów. Instalacja pofalowana. Wymaga poprawy. Prowadzenia zbyt niskie wymaga przebudowania w sposób niekolidujący z drogą ewakuacyjną.

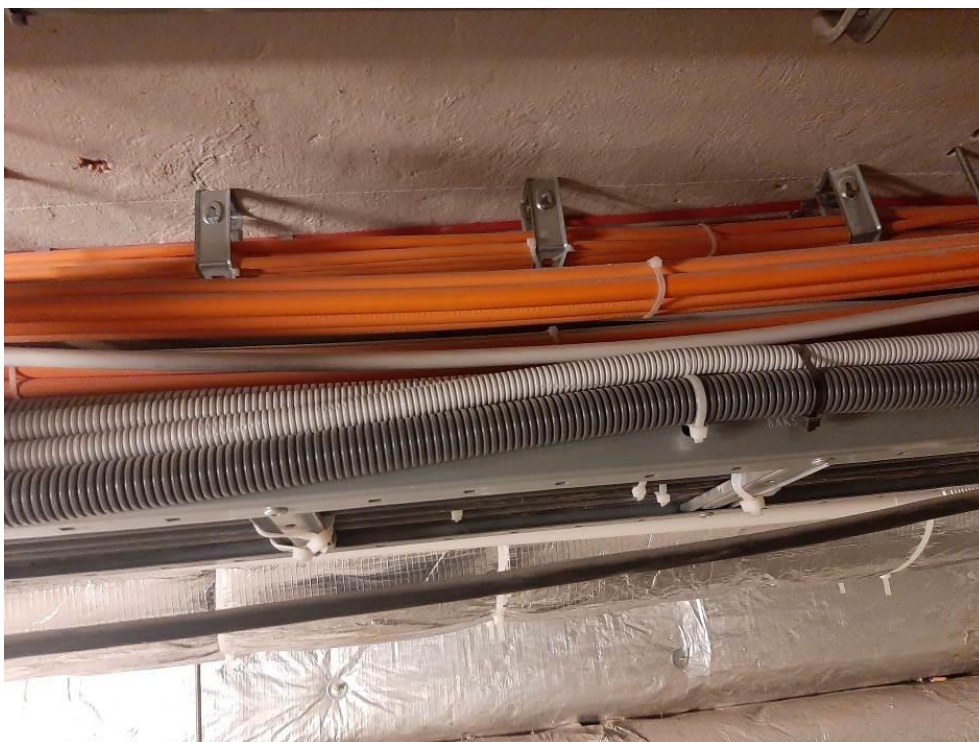
Fot.III.195. Stan techniczny instalacji systemów przeciwpożarowych piwnicy łącznika „II”  
Brak uchwytów kablowych dla części instalacji.
