## **ORZECZENIE TECHNICZNE NR 13/2021**

**Szpital Wojewódzki w Poznaniu przy ul. Juraszów 7/19**

Orzeczenie techniczne wykonanych robót budowlanych w ramach Inwestycji pn: Przebudowa Szpitala Wojewódzkiego w Poznaniu przy ul. Juraszów 7/19, polegająca na dostosowaniu obiektu do obowiązujących przepisów pożarowych – ETAP IV.

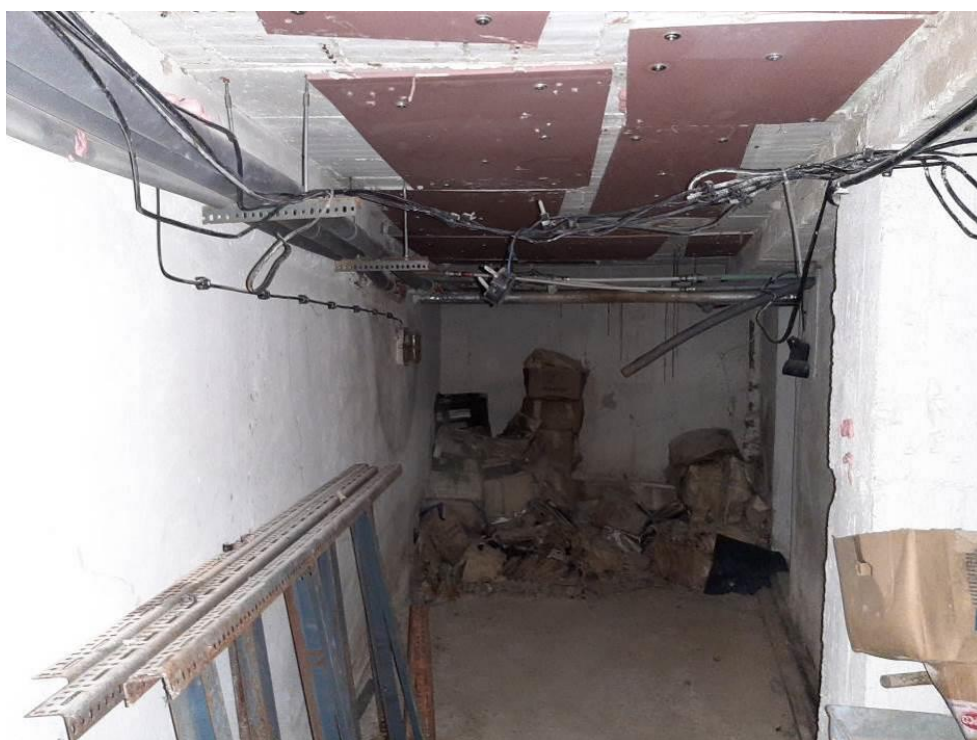
Fot. III.206. Stan techniczny instalacji systemów przeciwpożarowych piwnicy rotundy  
Brak wyposażenia systemu SSP.

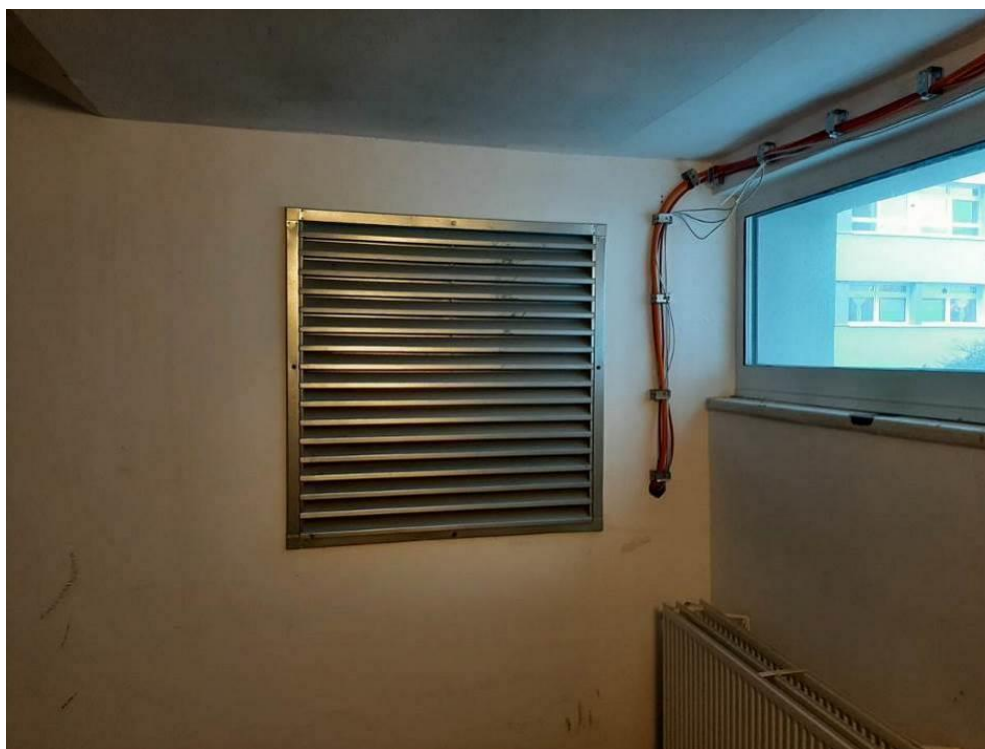
Fot. III.332. System oddymiania. Klatka c. Brak odpowiednich przepustów kablowych.

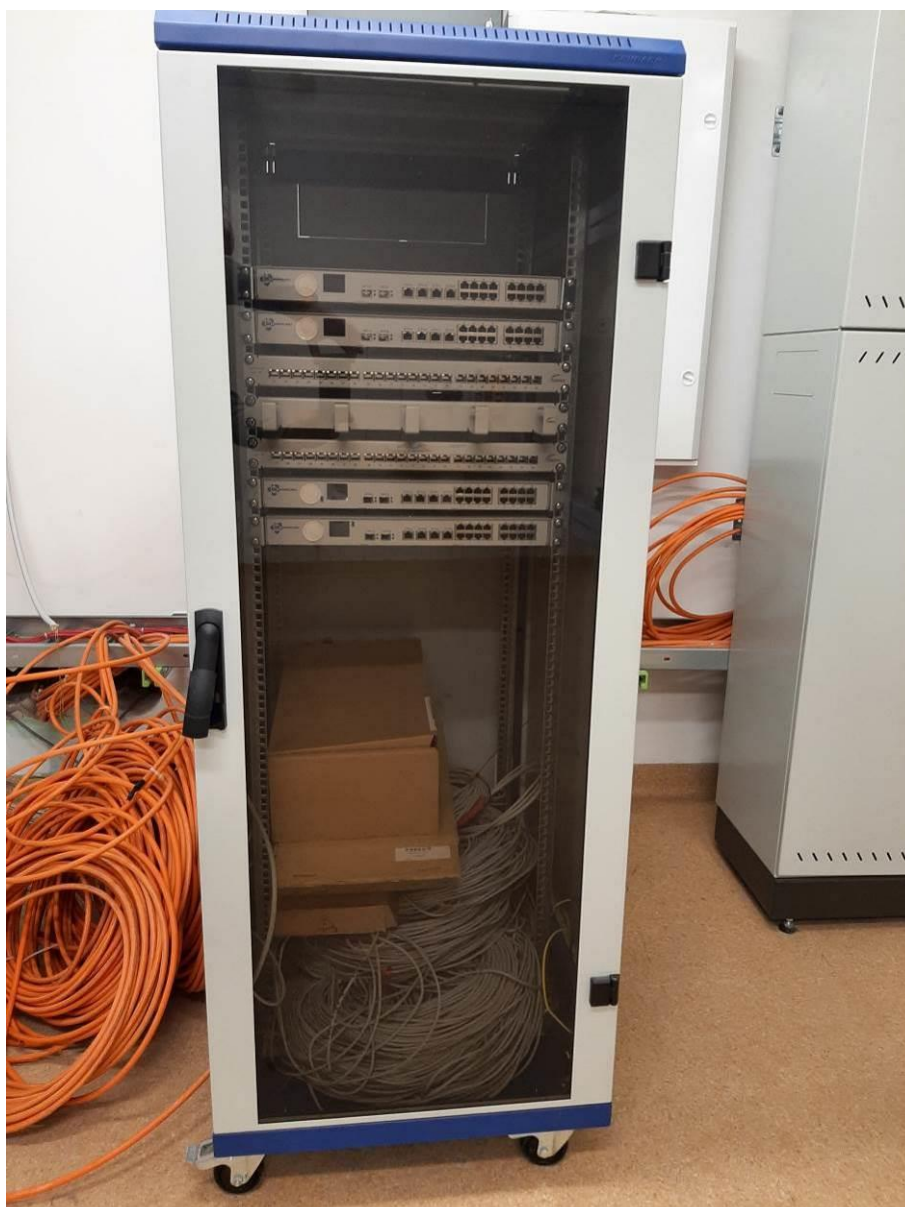
Fot. III.367. Pomieszczenie techniczne. Szafa systemu optycznej detekcji pożaru. Niepodłączone okablowanie systemu do urządzeń nadzorujących w szafie.

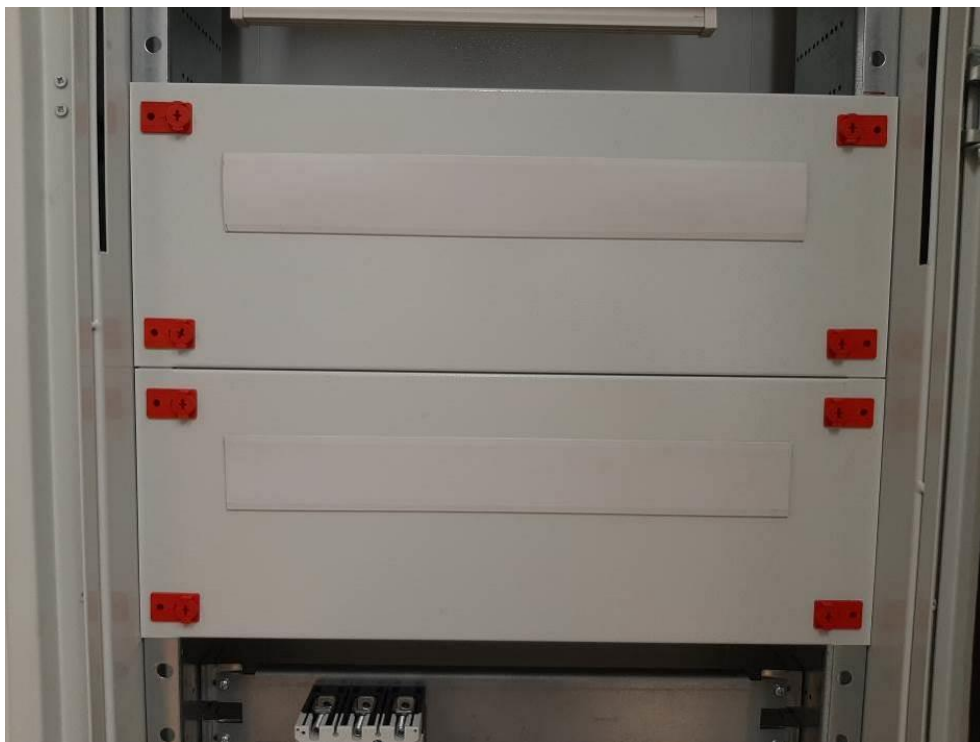
Fot.III.397. Pomieszczenie techniczne. Szafa rozdzielnic elektrycznej.  
Brak okablowania szafy.
