K B - PROJEKTY KONSTRUKCYJNE

EKSPERTYZA KONSTRUKCYJNA DACHU RATUSZA W NIEPOŁOMICACH

Gmina Niepołomice
Plac Zwycięstwa 13,
32-005 Niepołomice

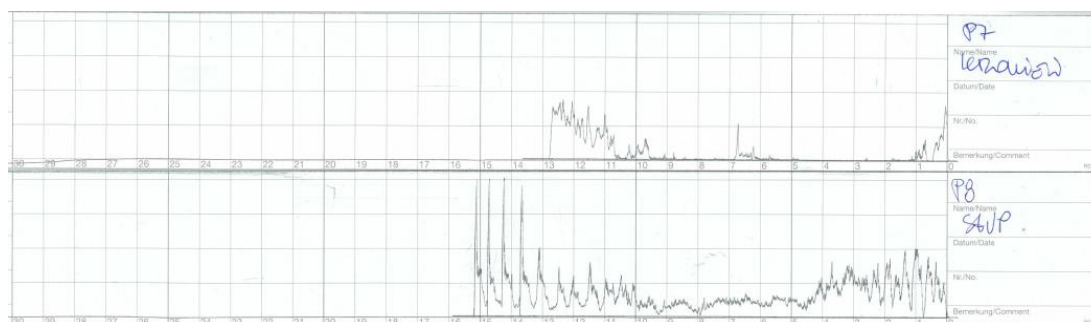
Ryc. 5 Przykładowe wykresy z uzyskanych wyników badań

W przypadku większości badanych elementów więźby dachowej badanie wykazuje znacznie zaniżone parametry wytrzymałościowe drewna. Ma to związek z postępującą korozją biologiczną oraz występowaniem śladów świadczących o żerowaniu szkodników technicznych drewna.

Dla jednej z porażonych krokwi opory skrawania prawie wzdłuż całego przekroju wynosiły „0”, co świadczy o całkowitym uszkodzeniu struktury elementu. W załączniku Z-2 przedstawiono dokładne wyniki badań

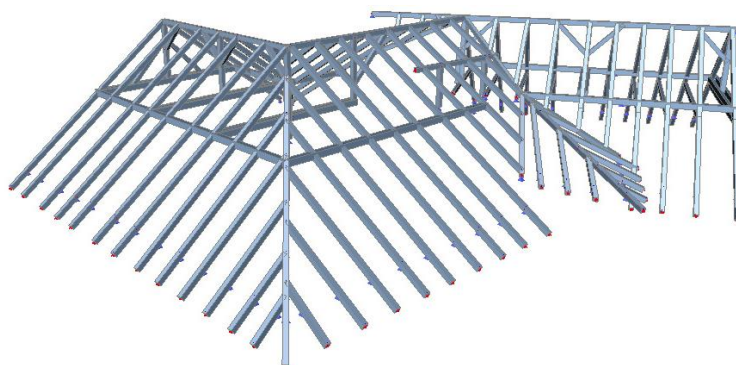
Ryc. 8 Widok 3D modelu obliczeniowego

W celu weryfikacji aktualnego układu nośnego wykonano przestrzenne modele obliczeniowe – dla wieży drewnianej oraz dla pozostałej części dachu. Przeprowadzone analizy zgodne z aktualnymi normami wykazały, iż znaczna część elementów nie spełnia zarówno stanów granicznych nośności jak i użytkowości w sytuacji wystąpienia obciążeń klimatycznych (śnieg, wiatr). Szczegółowe wyniki przedstawiono w załączniku Z-3.

- d) Na podstawie oceny stanu technicznego obiektu połączonej z badaniami specjalistycznymi oraz analizą obliczeniową zaleca się pełną wymianę substancji więźby dachowej. Próba zachowania elementów drewnianych zarówno pod względem konstrukcyjnym jak i ekonomicznym jest niezasadna.
