ZAŁĄCZNIK Z-1

FOTOGRAFICZNA INWENTARYZACJA USZKODZEŃ

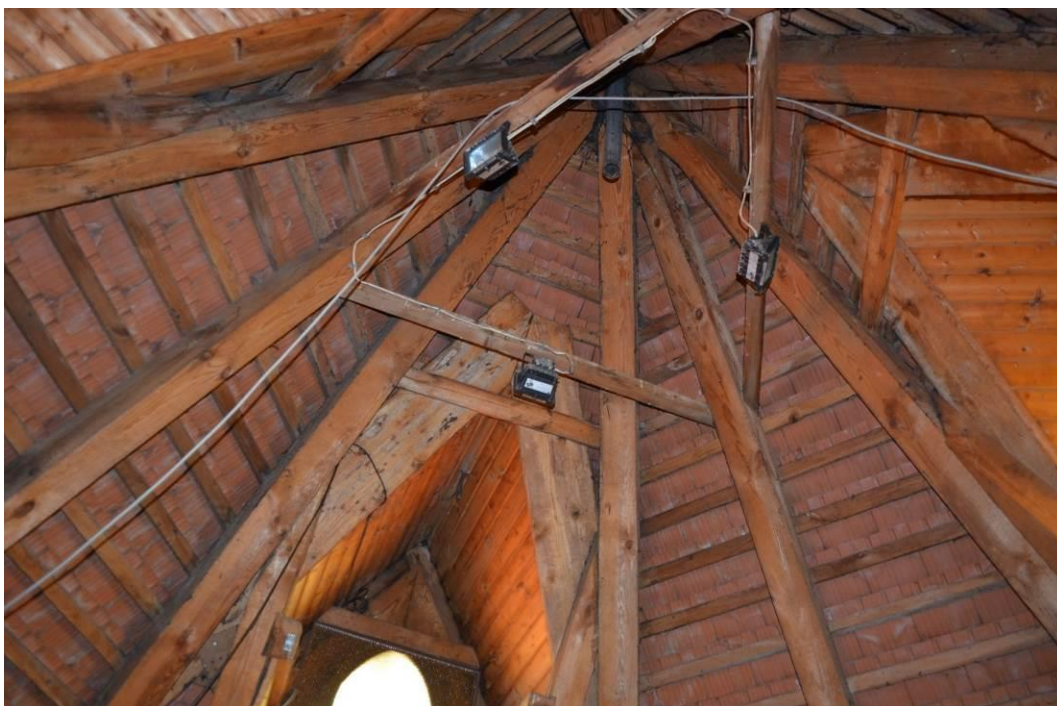
fot.2.1. Widok konstrukcji wieżyczki

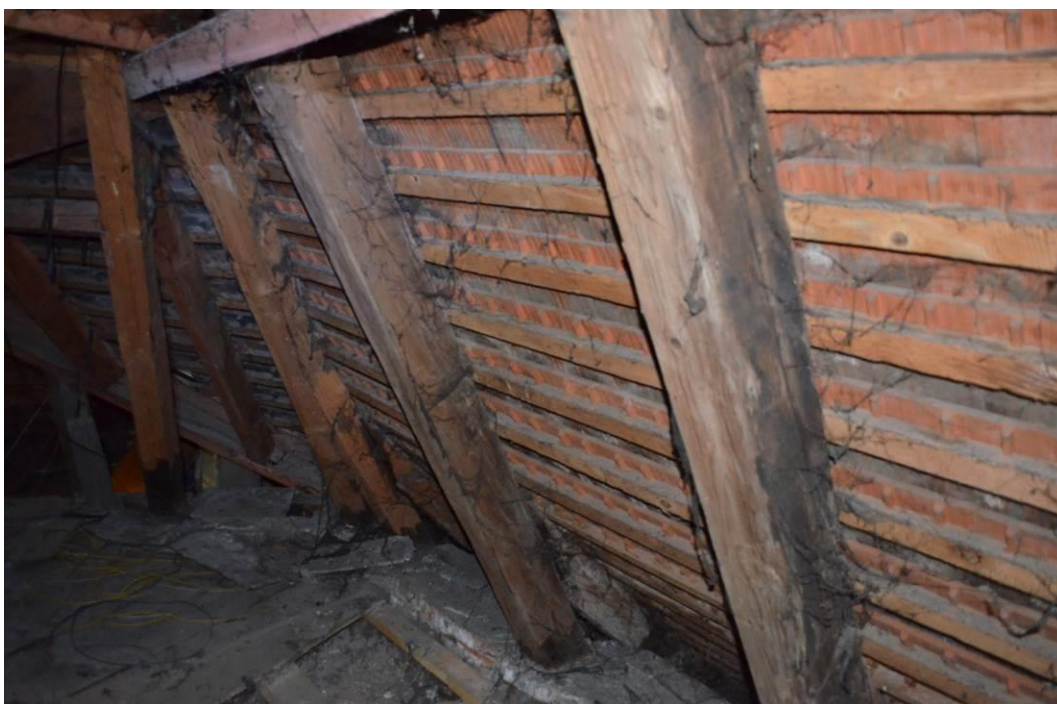
fot.2.2. Korozja krokwi wieżyczki

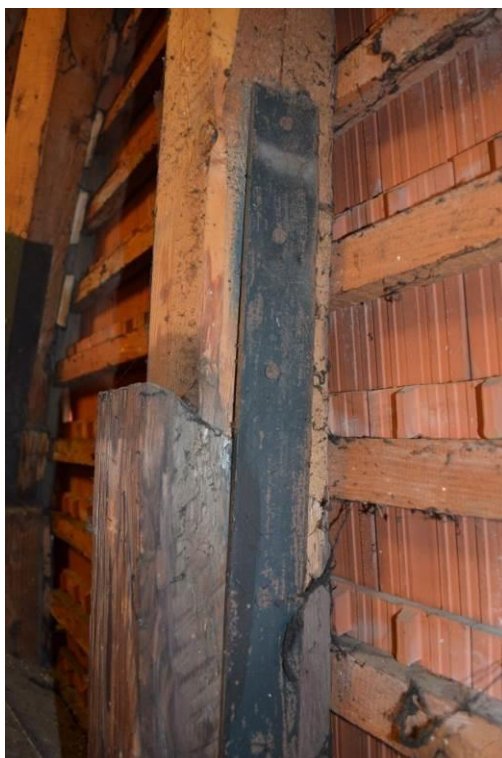
fot.2.3. Połączenie elementów pierwotnych krokwi z wymienianymi

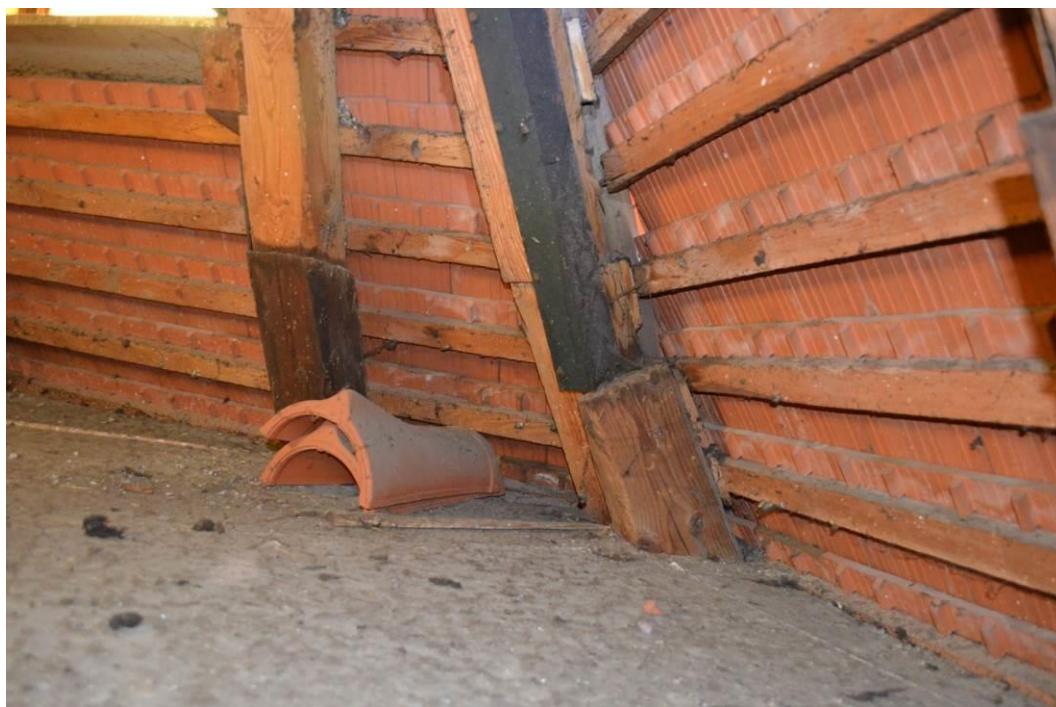
fot.2.4. Połączenie elementów pierwotnych krokwi z wymienianymi

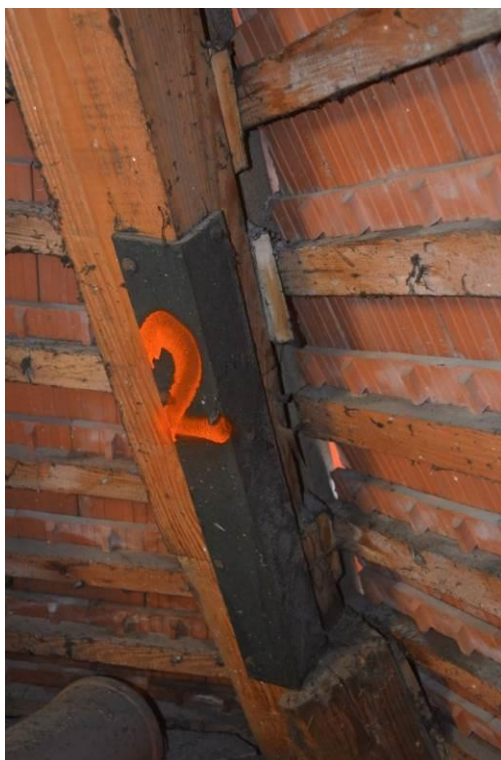
fot.2.5. Połączenie elementów pierwotnych krokwi z wymienianymi

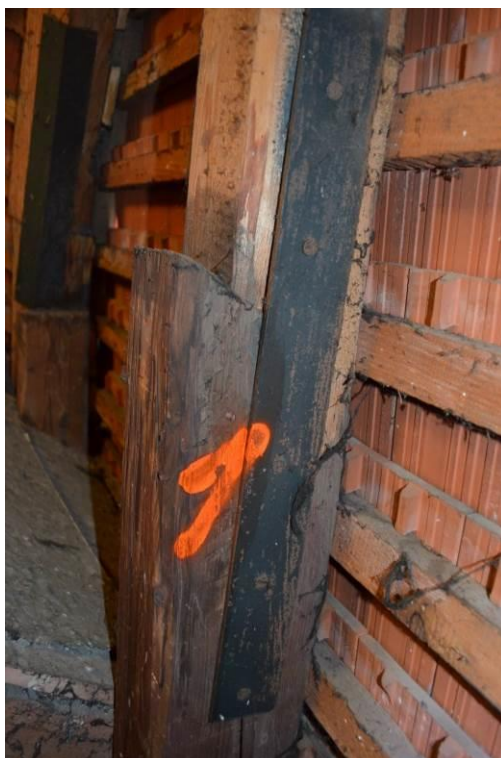
fot.2.6. Połączenie elementów pierwotnych krokwi z wymienianymi

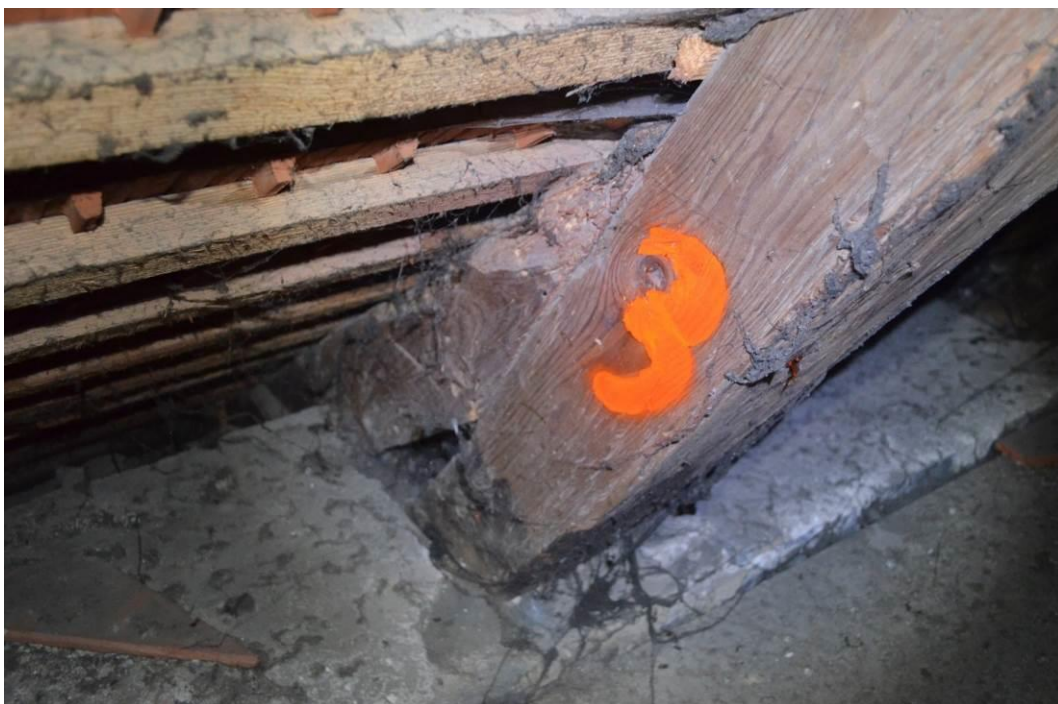
fot.2.7. Korozja przypustnic

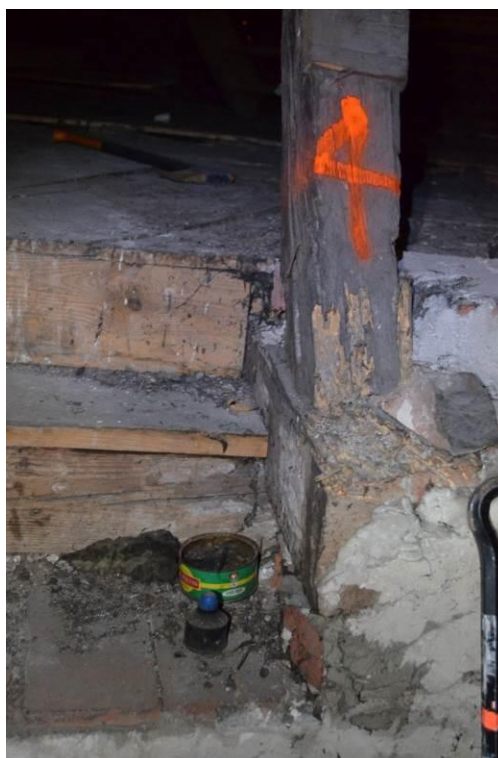
fot.2.8. Korozja krokwi i belki stropowej

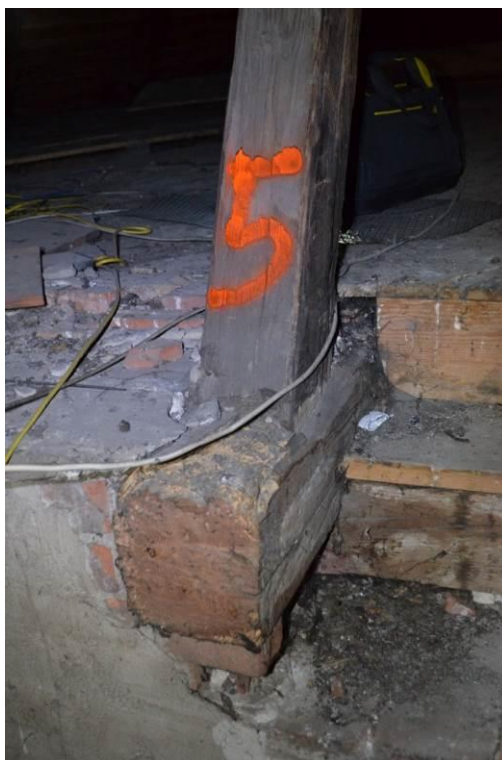
fot.2.9. Korozja krokwi i belki stropowej

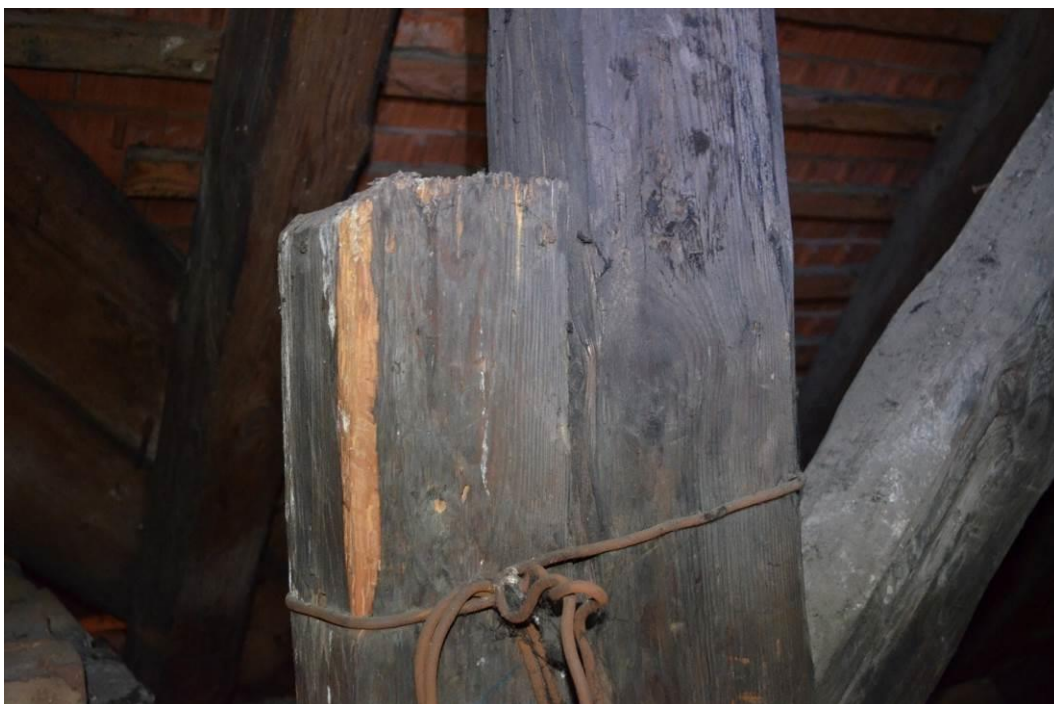
fot.2.10. Wadliwe wzmocnienie jednego ze słupów

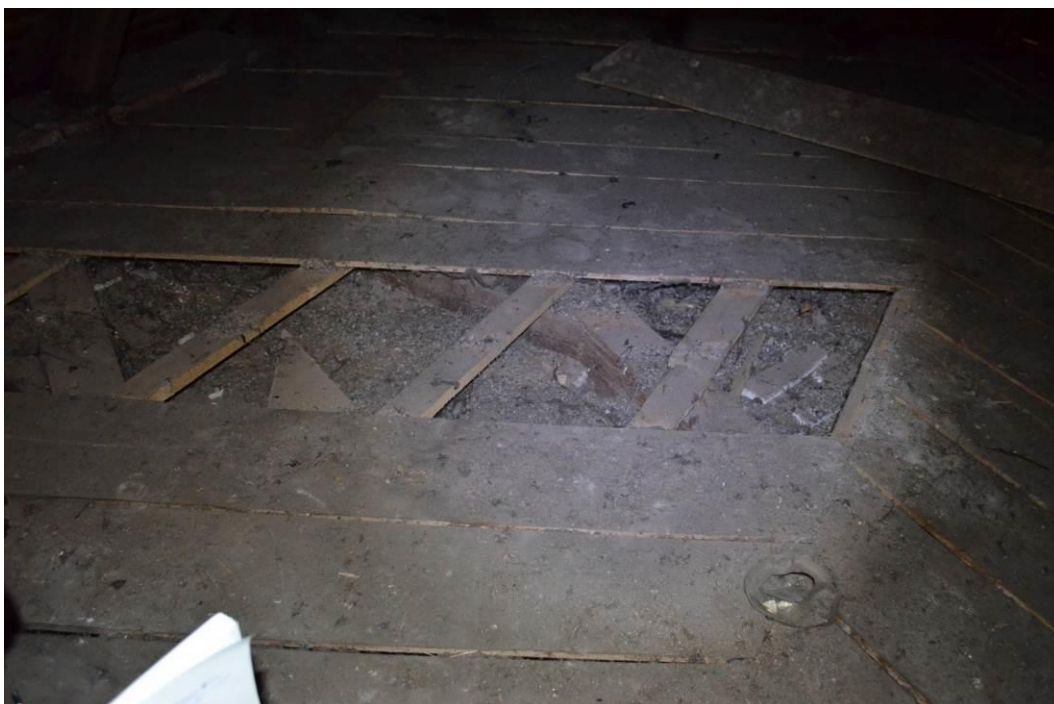
fot.2.11. Odkrywka stropu strychowego wieżyczki

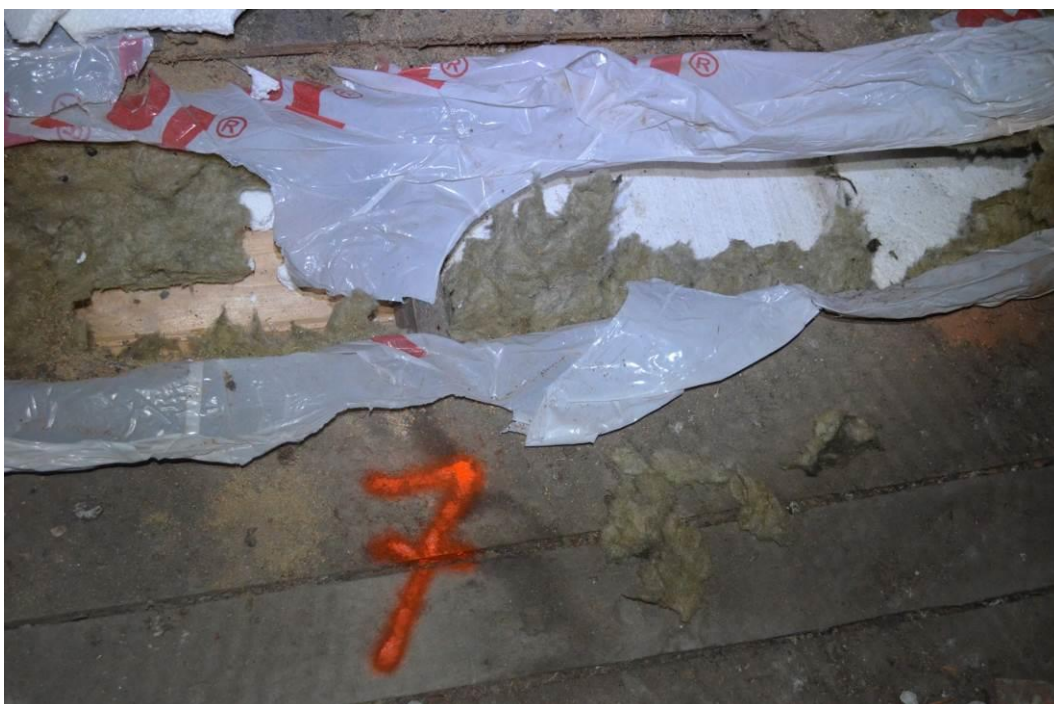
fot.2.12. Odkrywka stropu strychowego części południowo - zachodniej

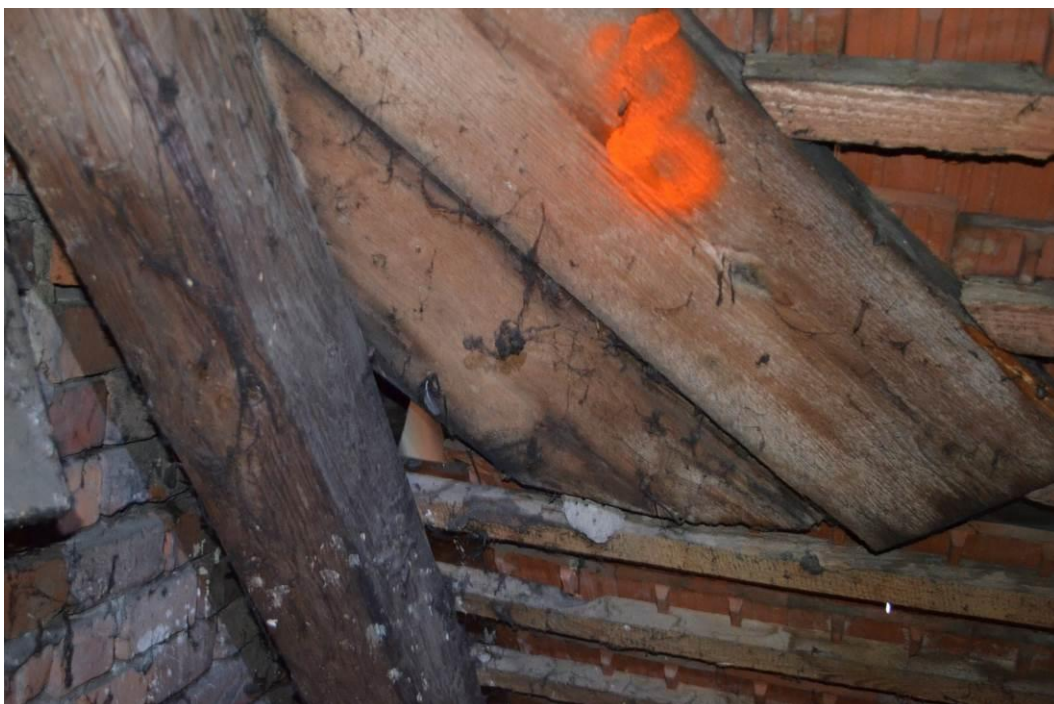
fot.2.13. Korozja krokwi i elementów deskowania kosza przy wieżyczce

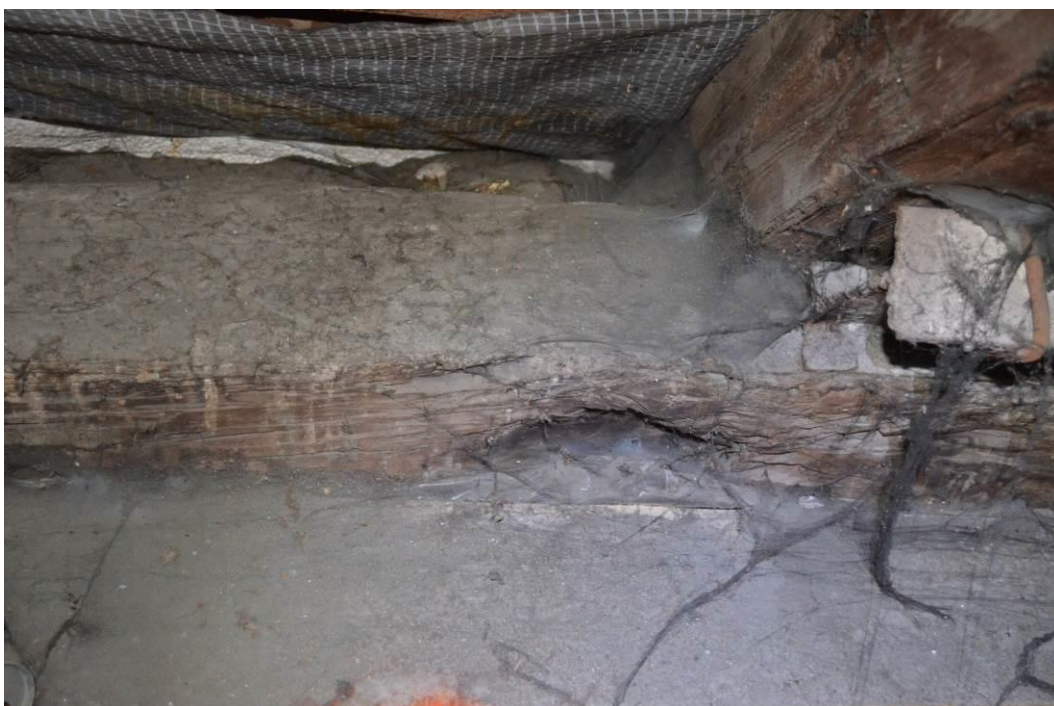
fot.2.14. Korozja płatwi pośredniej w poziomie sufitu

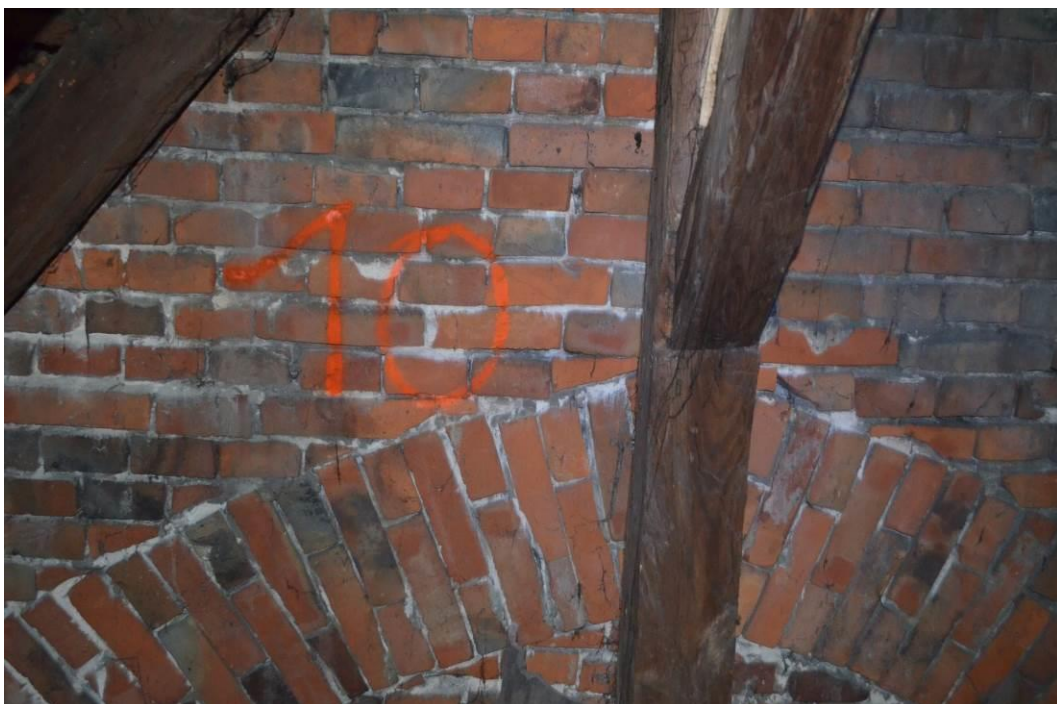
fot.2.15. Ścianka szczytowa z cegły pełnej

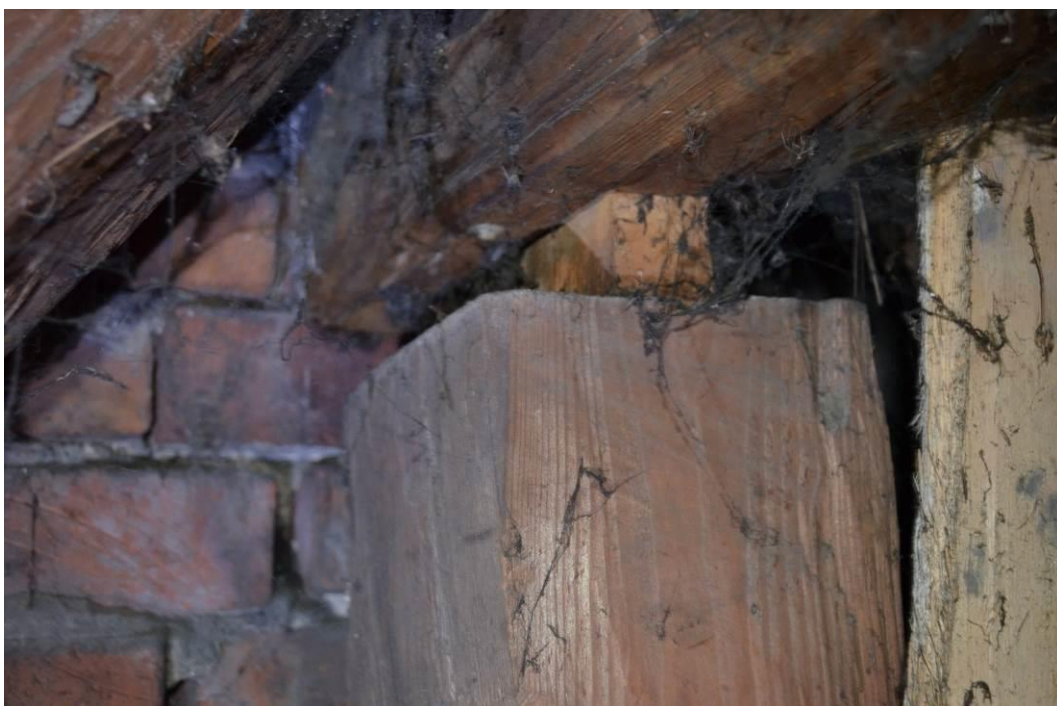
fot.2.16. Rozszczelnienie połączenia słup - platew

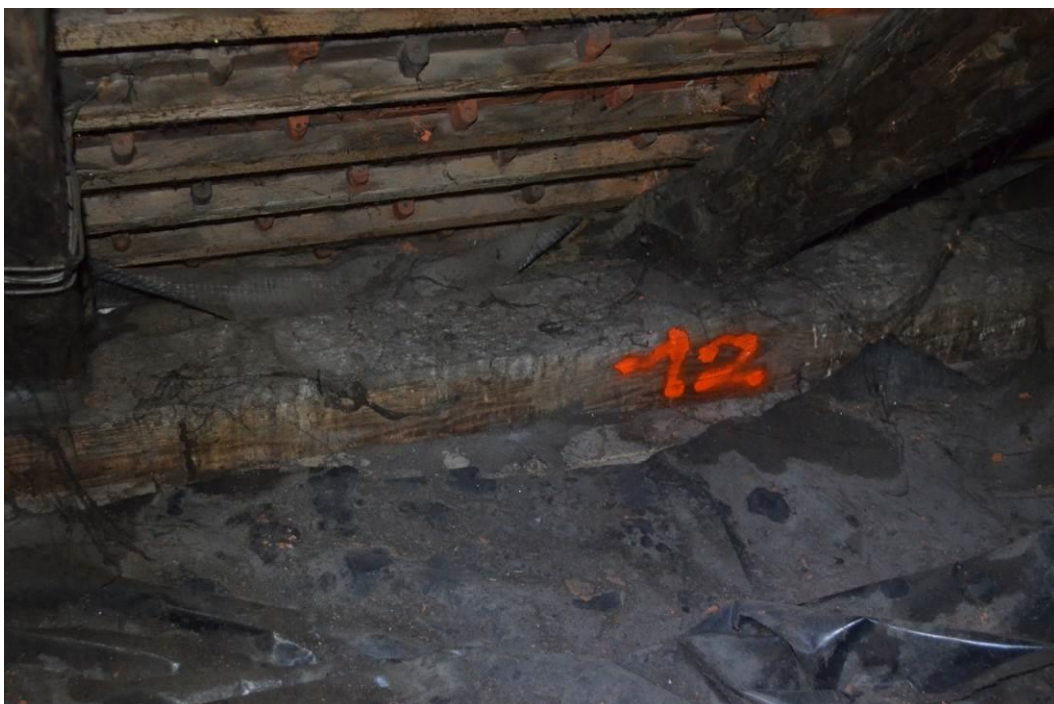
fot.2.17. Korozja płatwi pośredniej w poziomie sufitu

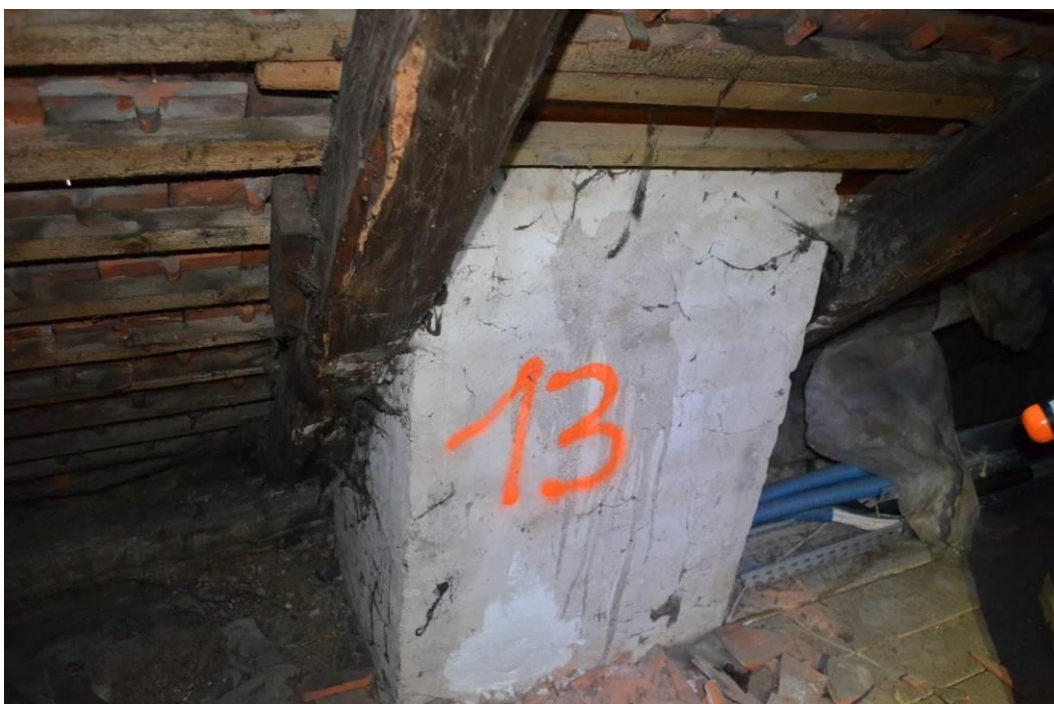
fot.2.18. Korozja krokwi przy kominie. Widoczne ślady przecieków obróbek blacharskich

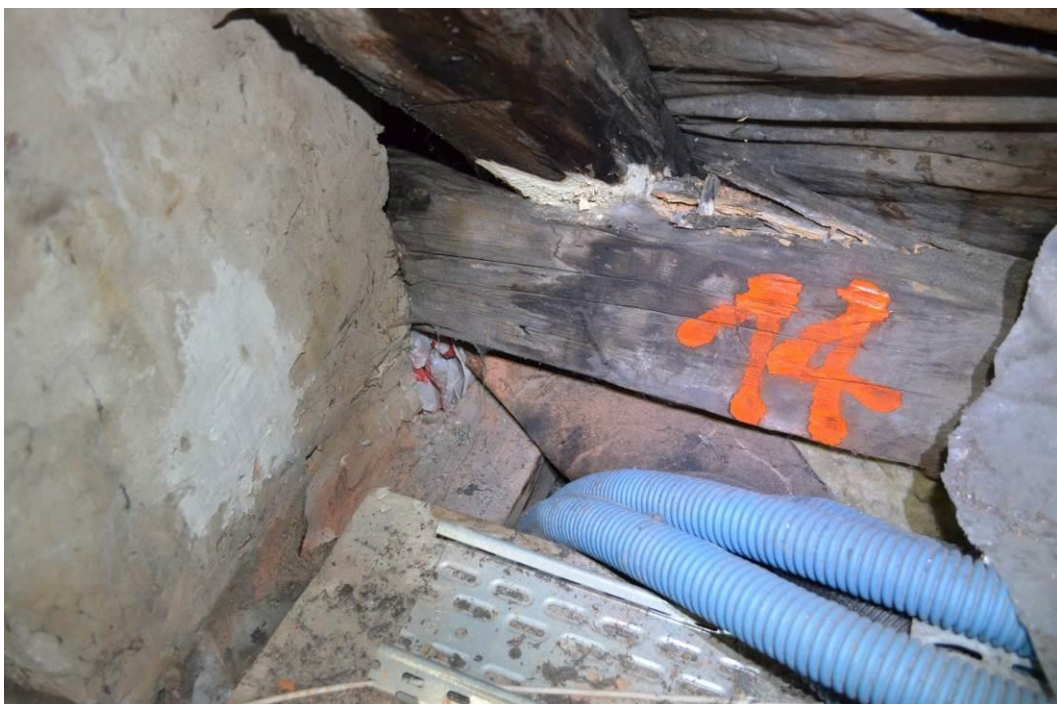
fot.2.19. Korozja płatwi pośredniej w poziomie sufitu

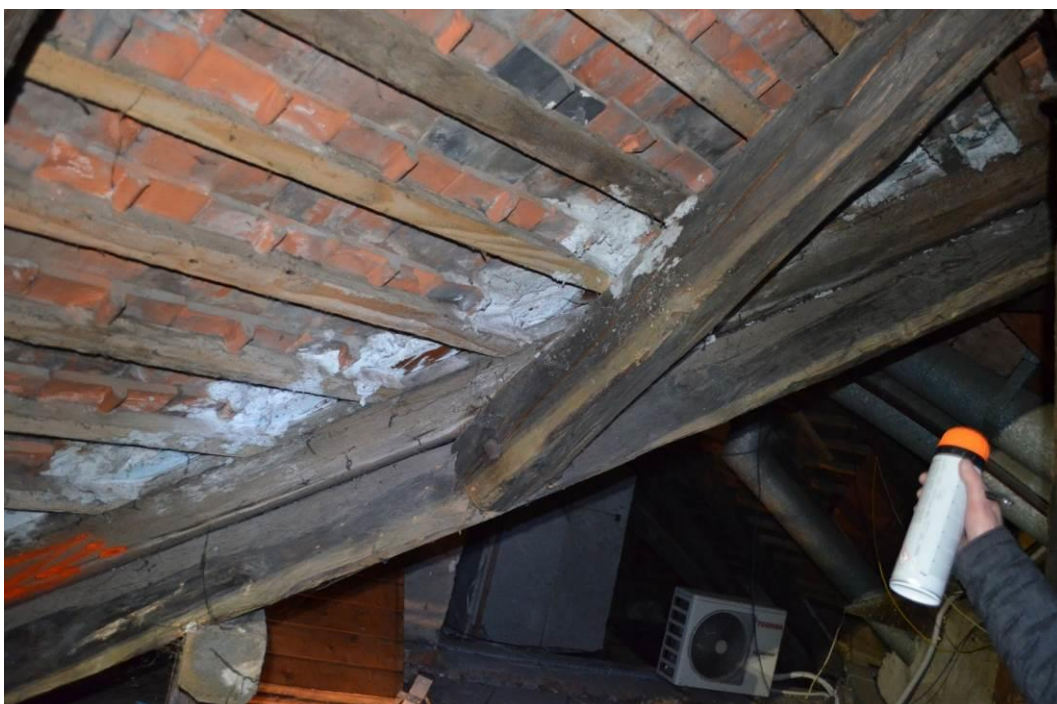
fot.2.20. Korozja krokwi koszowej

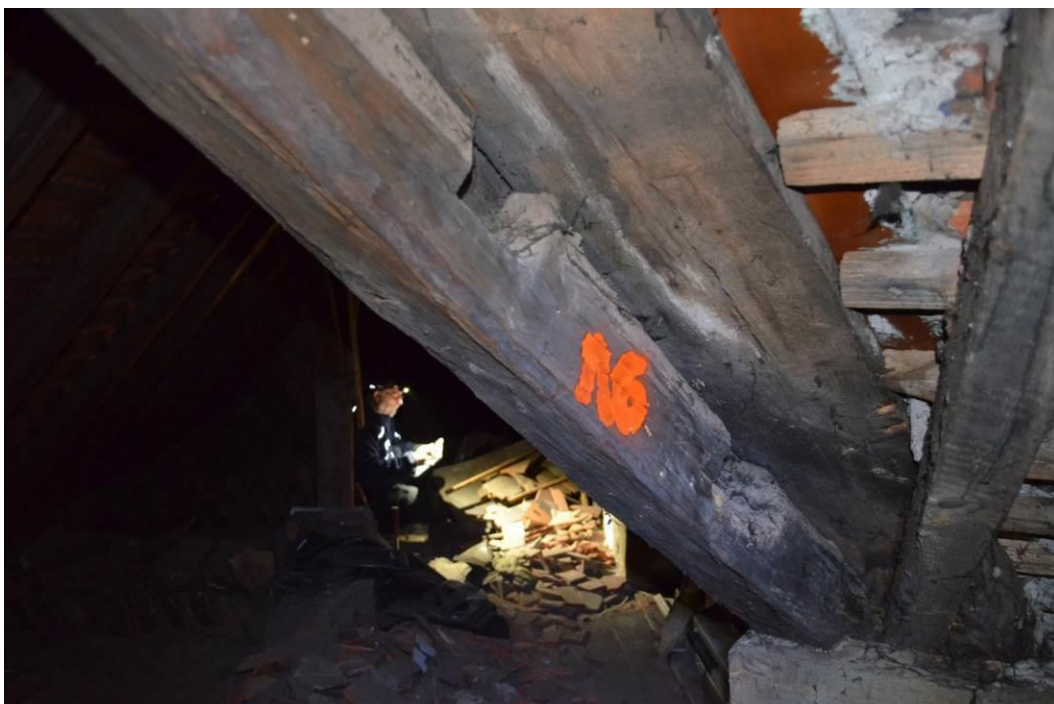
fot.2.21. Korozja oraz osłabienie zaciosami krokwi koszowej

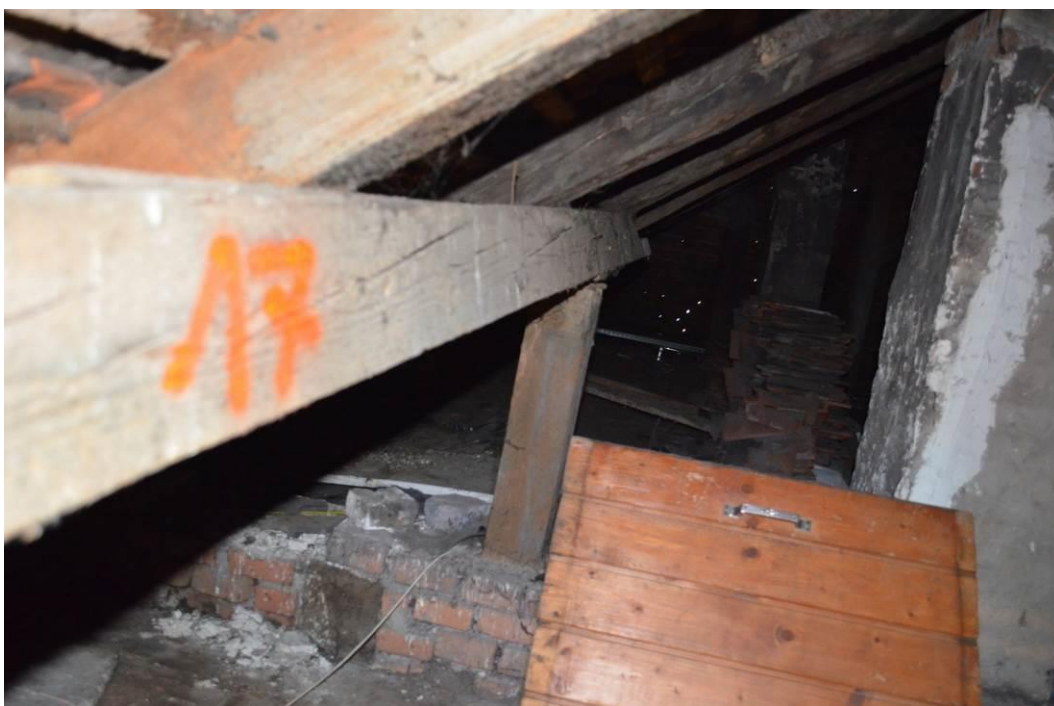
fot.2.22. Skręcenie płatwi pośredniej na słupie

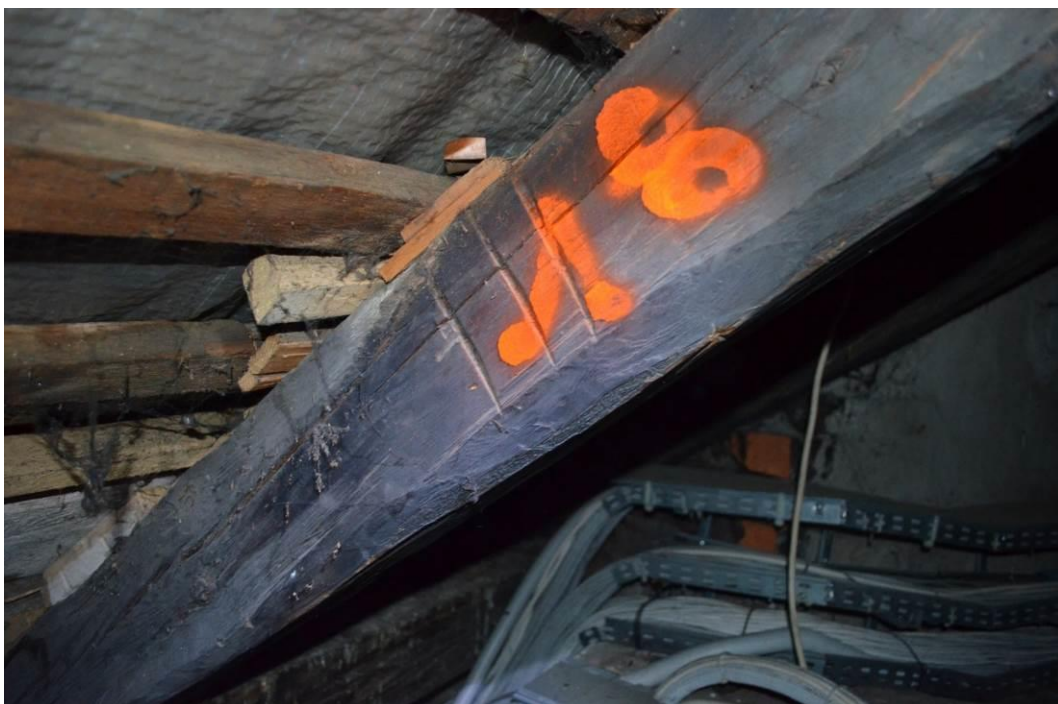
fot.2.23. Wadliwe oparcie lat na ugiętej krokwi

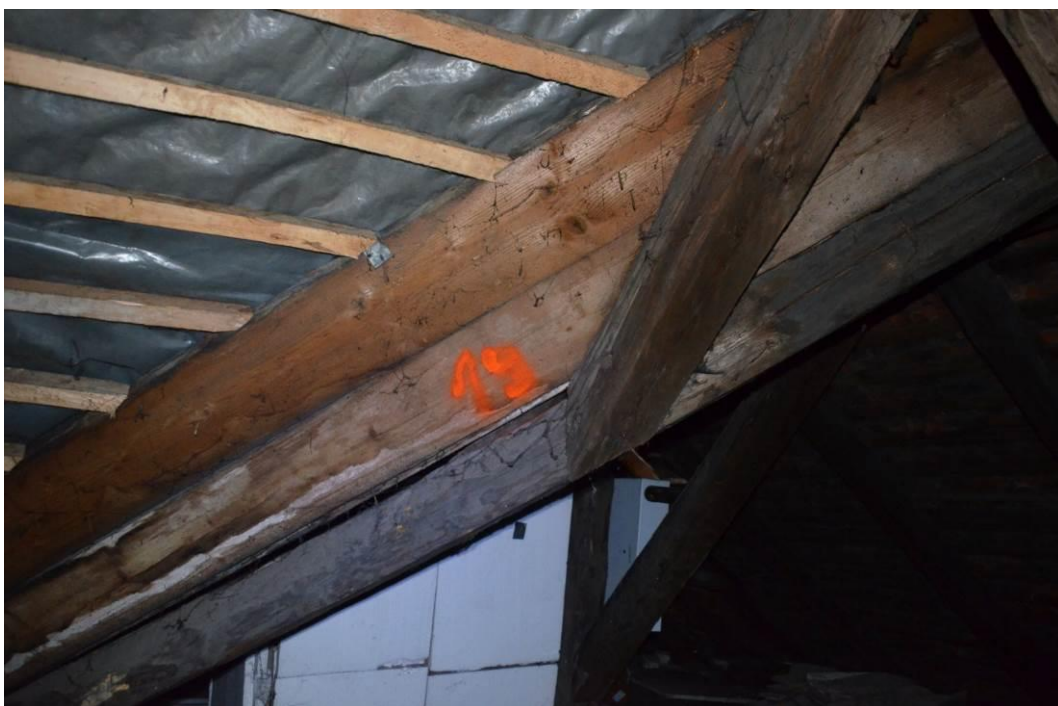
fot.2.24. Nieszczelność obróbek blacharskich w koszu. Korozja krokwi koszowej

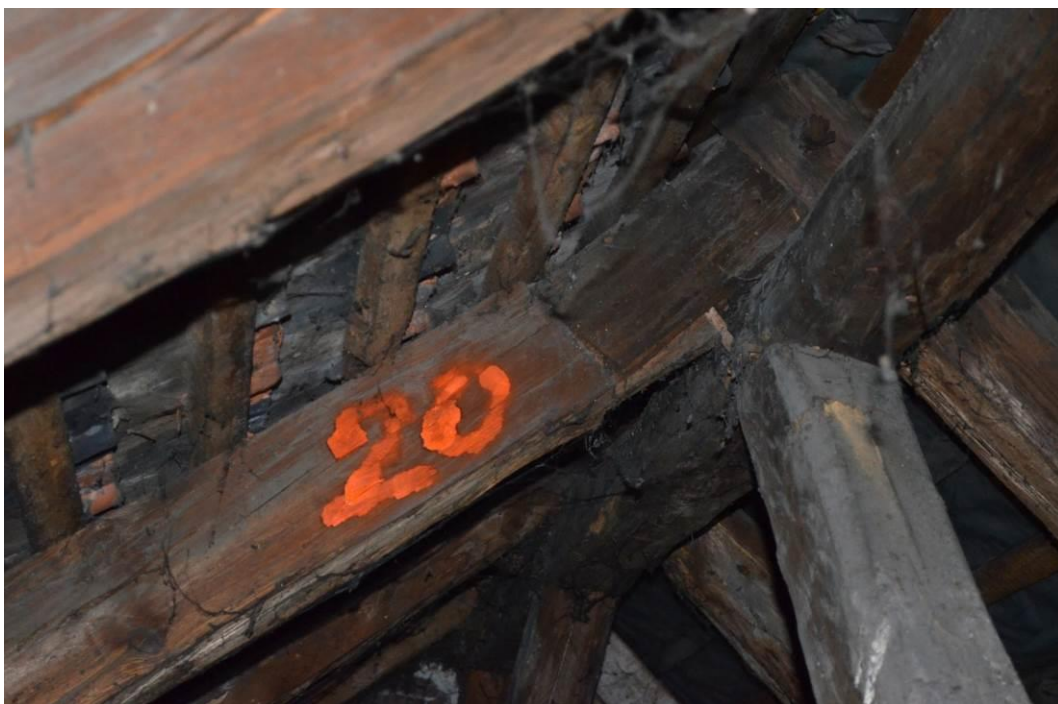
fot.2.25. Korozja węzła w kalenicy

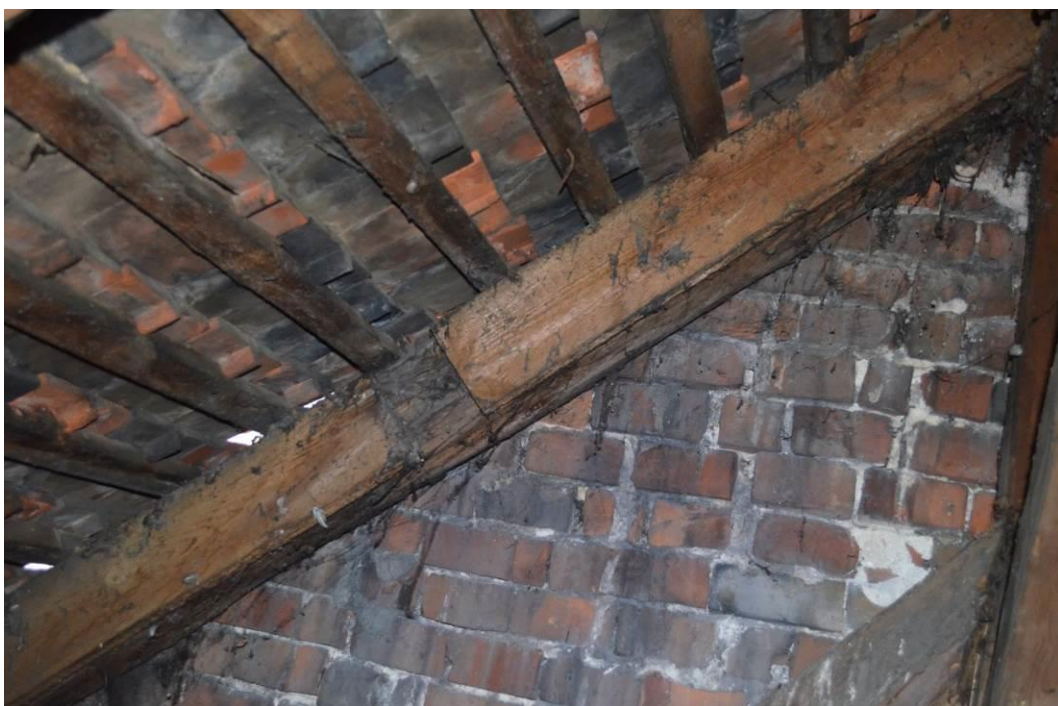
fot.2.26. Wadliwe wzmocnienie krokwi przy ścianie szczytowej

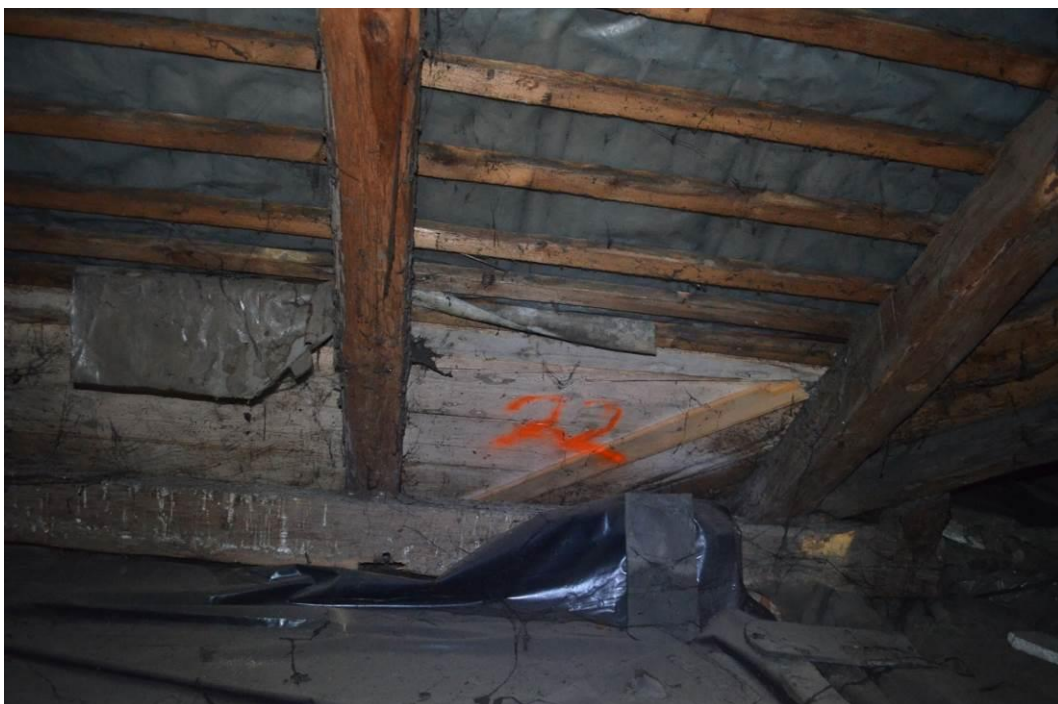
fot.2.27. Korozja płatwi pośredniej. Nieszczelności pokrycia

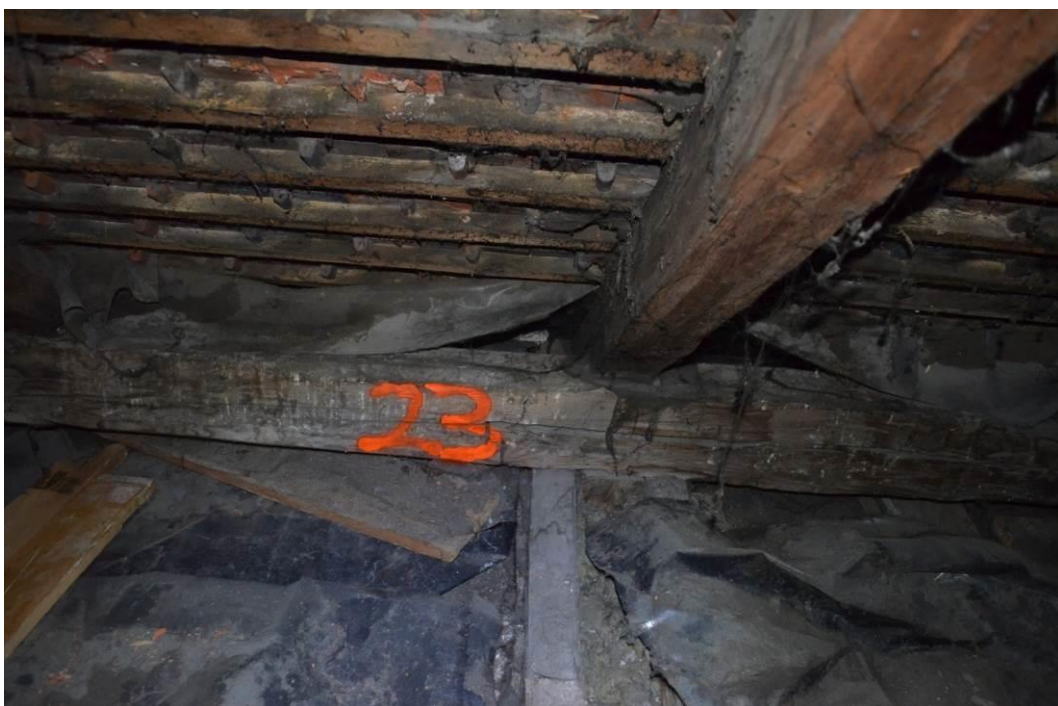
fot.2.28. Korozja płatwi pośredniej. Nieszczelności pokrycia

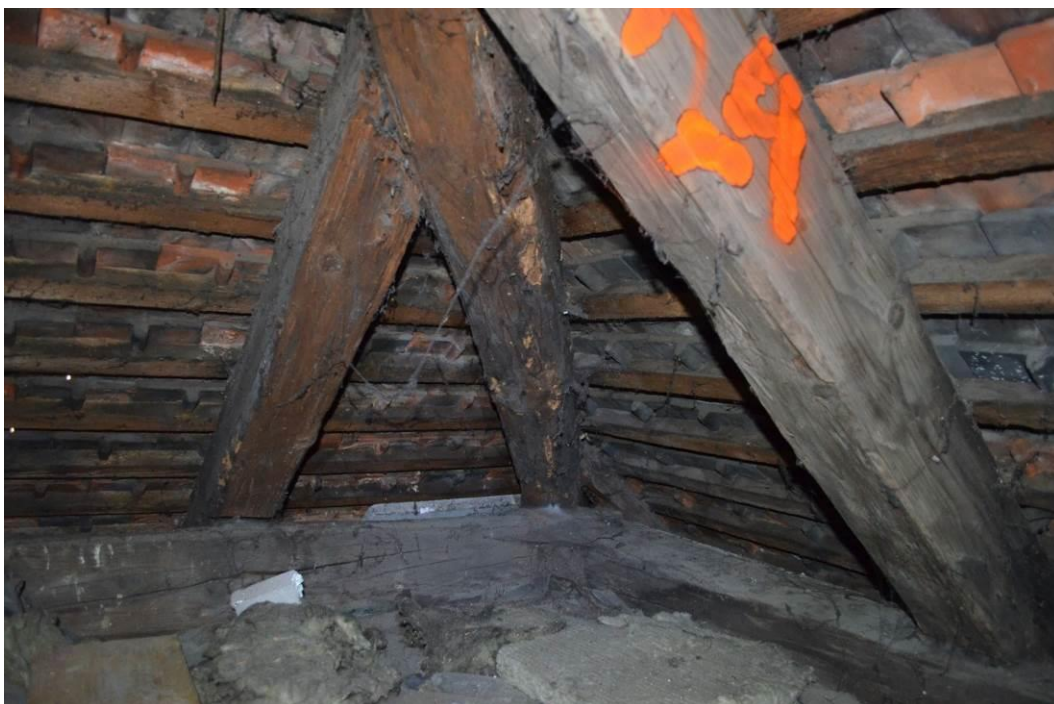
fot.2.29. Korozja krokwi narożnej. Nieszczelności pokrycia

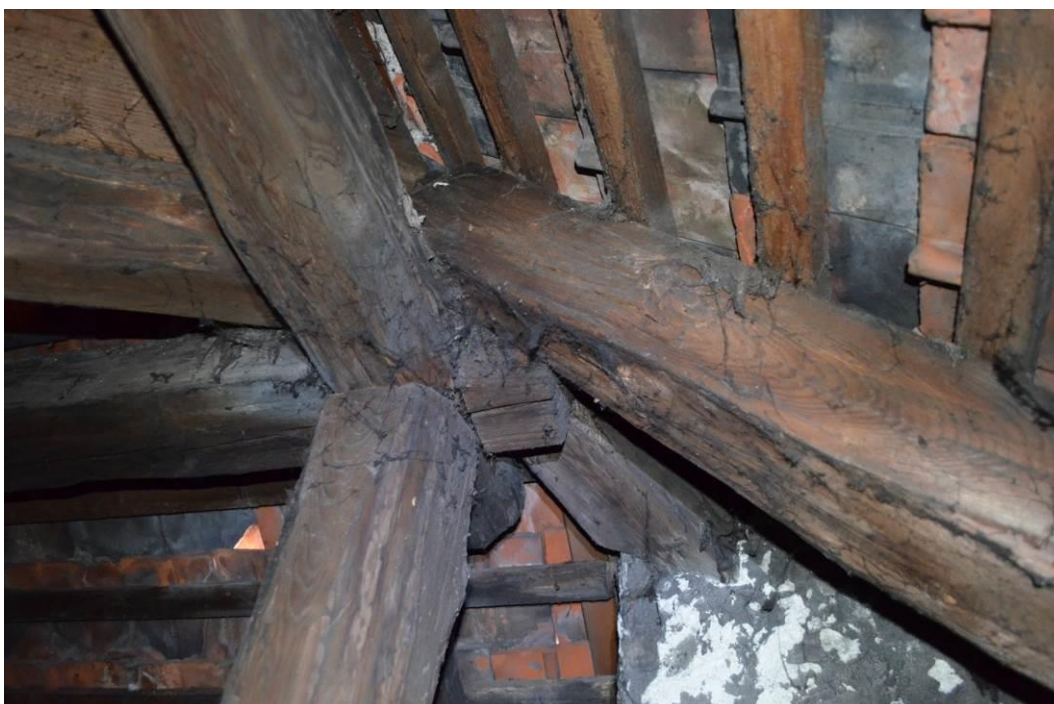
fot.2.30. Korozja elementów drewnianych przy kominie

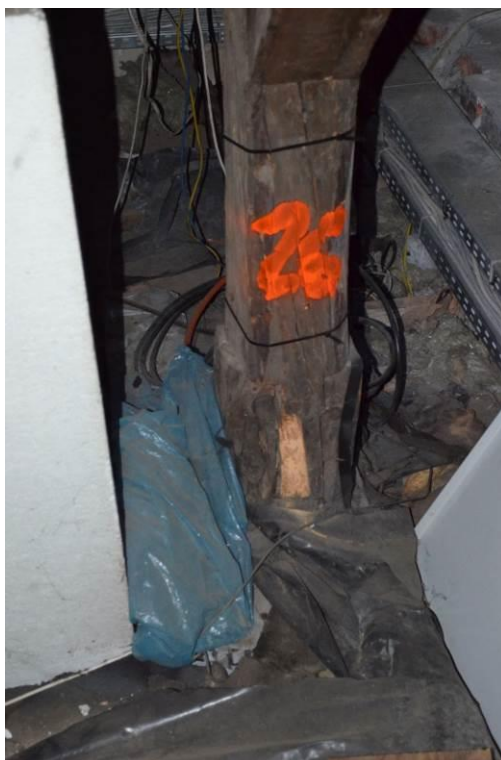
fot.2.31. Wadliwe przedłużenie słupa

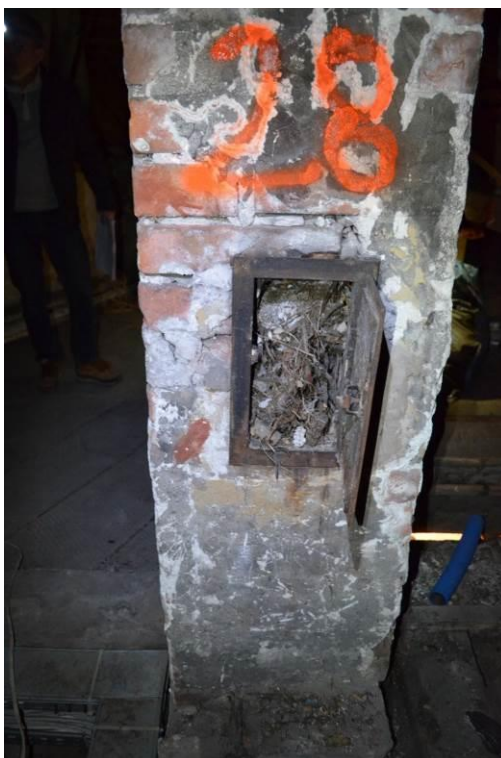
fot.2.32. Uszkodzenia spoin komina murowanego. Zatkany przewód wentylacyjny

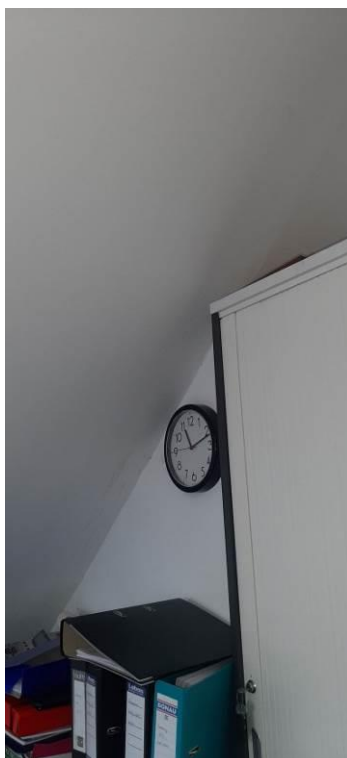
fot.3.1. Zacieki na suficie w pomieszczeniu nr 2.1

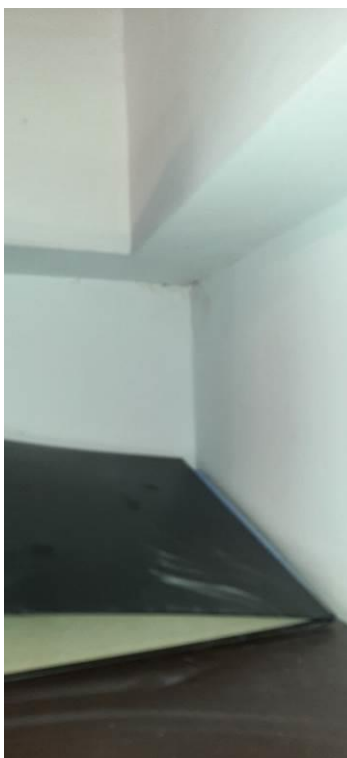
fot.3.2. Zacieki na ścianie w pomieszczeniu nr 2.2

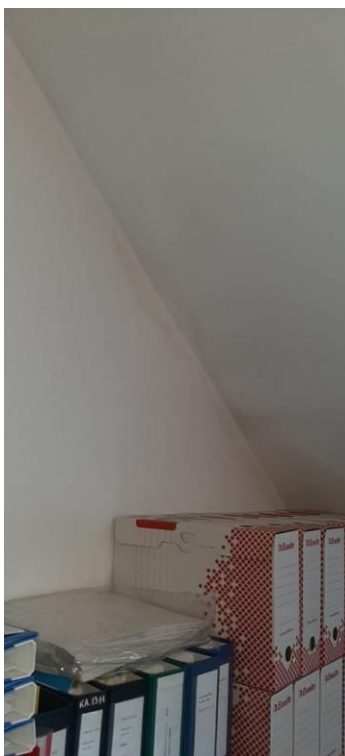
fot.3.3. Zacieki na suficie w pomieszczeniu nr 2.2. Widoczne objawy przemarzania

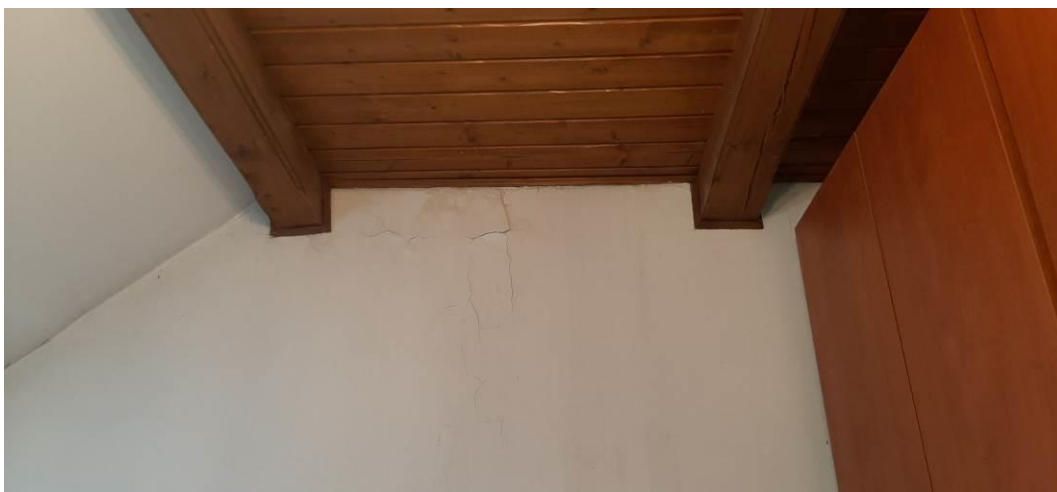
fot.3.4. Zacieki na suficie i ścianie w pomieszczeniu nr 2.3. Widoczne objawy przemarzania
