ZAŁĄCZNIK Z-1

FOTOGRAFICZNA INWENTARYZACJA USZKODZEŃ

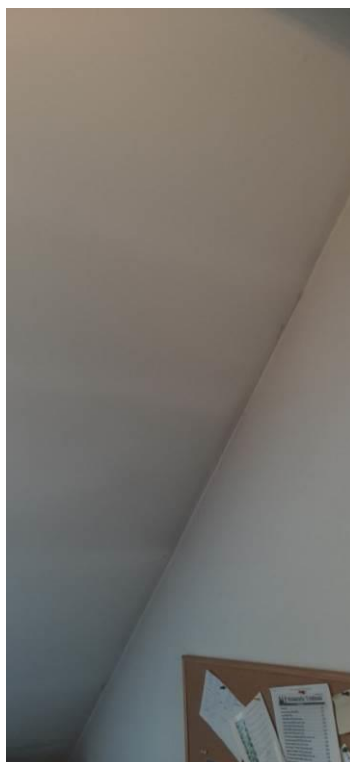
fot.3.5.Widoczne objawy przemarzania w pomieszczeniu nr 2.3.

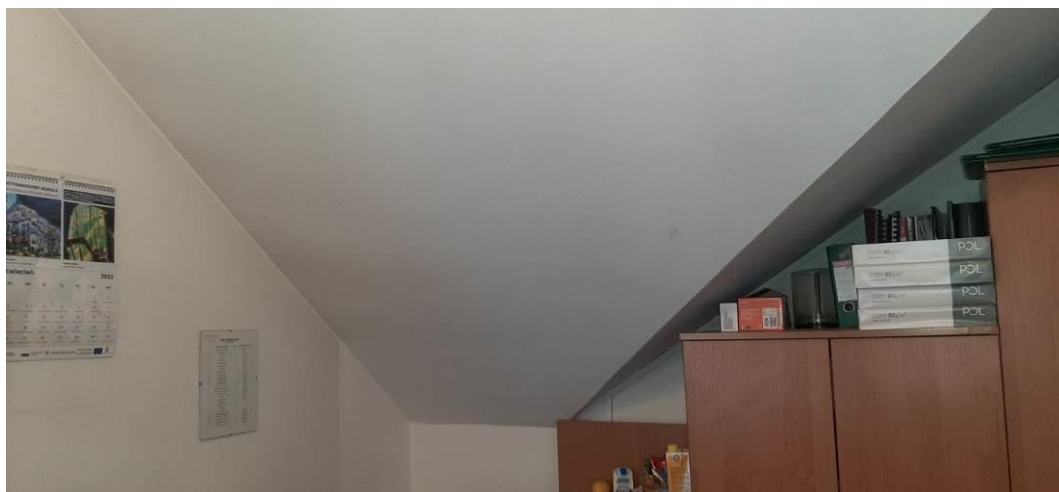
fot.3.6.Pomieszczenie nr 2.4. Miejsce silnych przecieków z kosza dachu pogrążonego. Zdjęci wykonane po remoncie

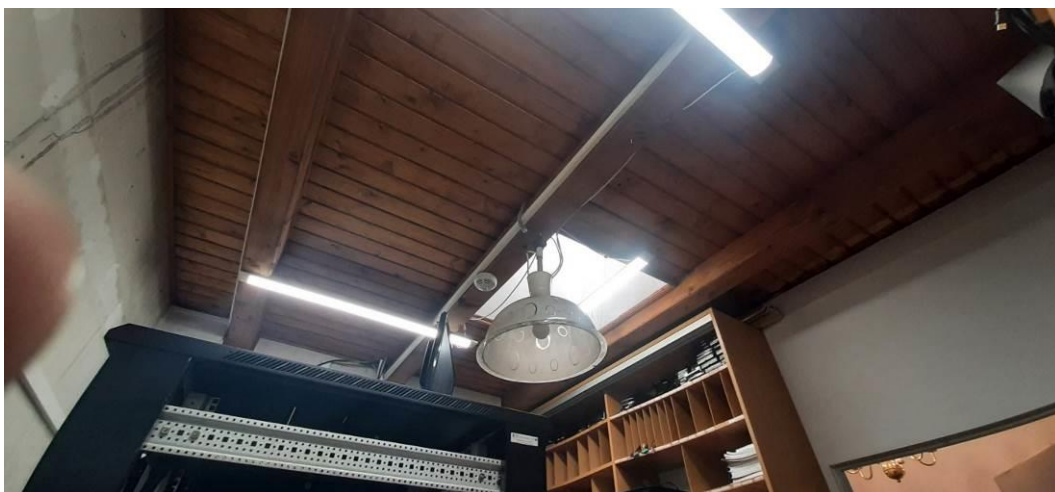
fot.3.8.Zacieki i przemarzanie ścian w górnej strefie

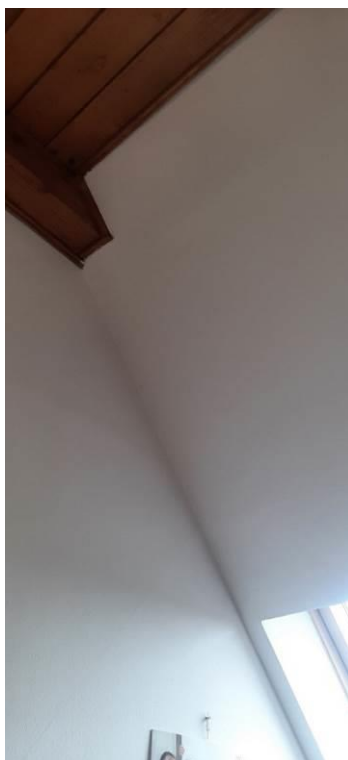
fot.3.11.Zacieki w pomieszczeniu nr 2.10

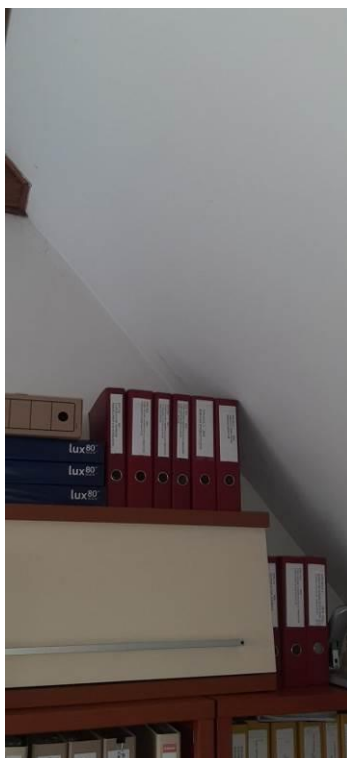
fot.3.13. Zacieki na suficie przy ścianie zewnętrznej w pomieszczeniu nr 2.11

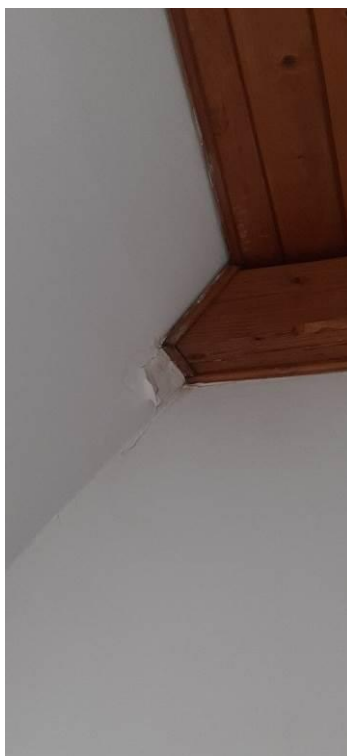
fot.3.14. Zacieki na suficie przy ścianie zewnętrznej w pomieszczeniu nr 2.11

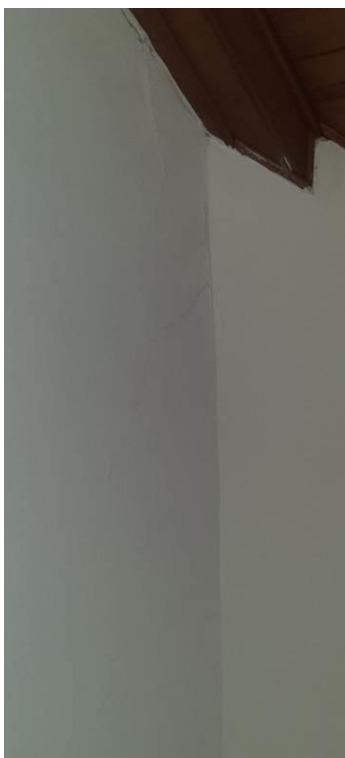
fot.3.16. Zarysowanie ściany w górnej strefie pod sufitem nad schodami
