EKSPERTYZA TECHNICZNA

dotycząca stanu technicznego łącznika pomiędzy nowym i starym magazynem książek Biblioteki Głównej UAM w Poznaniu przy ul Ratajczaka 38/40 w Poznaniu pod kątem możliwości dalszego użytkowania

Obiekt: Budynek Biblioteki Głównej UAM w Poznaniu przy ul. Ratajczaka 38/40

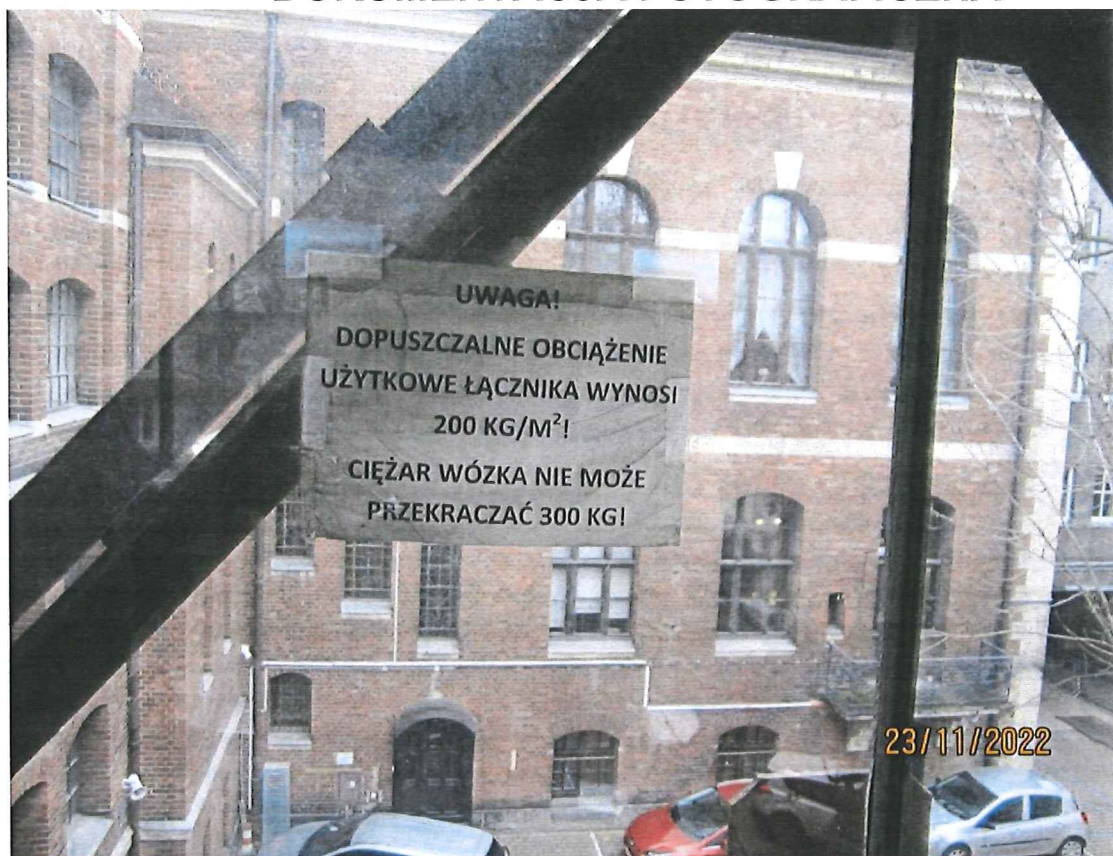
Fot. 1. Informacja o dopuszczalnych obciążeniach łącznika

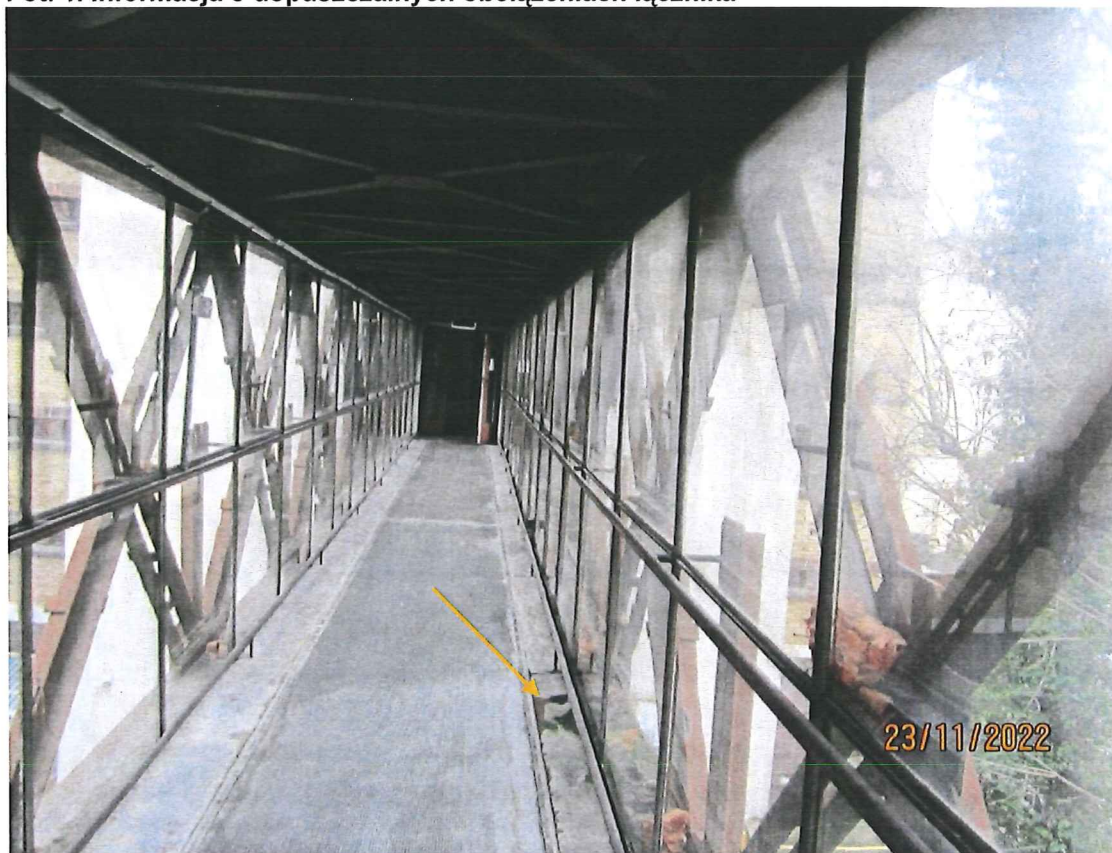
Niezmienne widoczne są ślady długotrwałych zawilgoceń i rozwoju glonów wzdłuż dolnego styku przeszklenia ściany obudowy z posadzką. Niemal na całej długości brak jakiegokolwiek uszczelnienia styku.

Nieszczelność tego styku ten jest kluczowa w powstaniu większości uszkodzeń spowodowanych przez wody deszczowe. Po osuszeniu i usunięciu starego uszczelnienia należy w najbliższym czasie wykonać naprawę styku.

Fot. 2. Ogólny widok wnętrza łącznika. Zaciek na posadzce na skutek nieuszczelności szklenia

- Niezbędne jest w najbliższym czasie uszczelnienie styku obudowy szklanej i posadzki łącznika
- Podczas przeglądów rocznych i doraźnej obserwacji należy monitorować stan pęknięć szyb w obudowie łącznika. Szyby grożące wypadaniem należy wymienić.

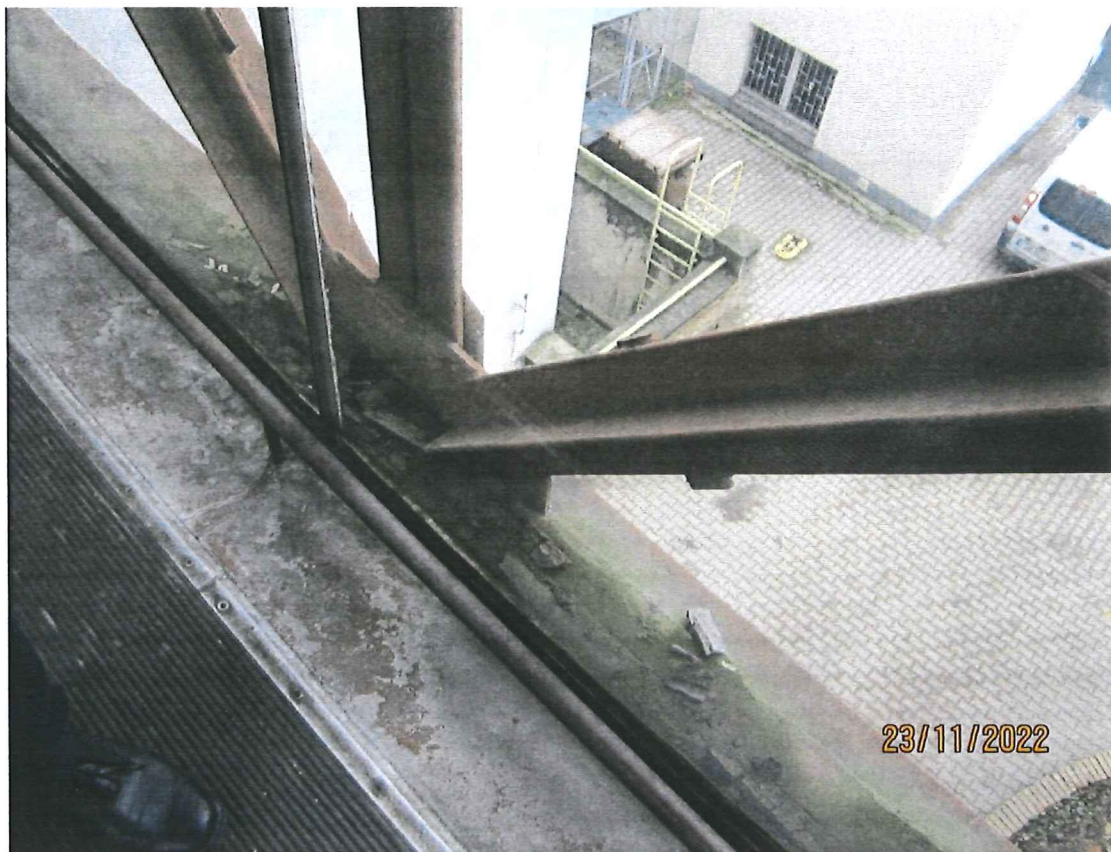
Fot. 3. Węzeł kratownicy nośnej. Widoczne ślady korozji. Zalegające śmieci zatrzymują wilgoć i przyspieszają korozję

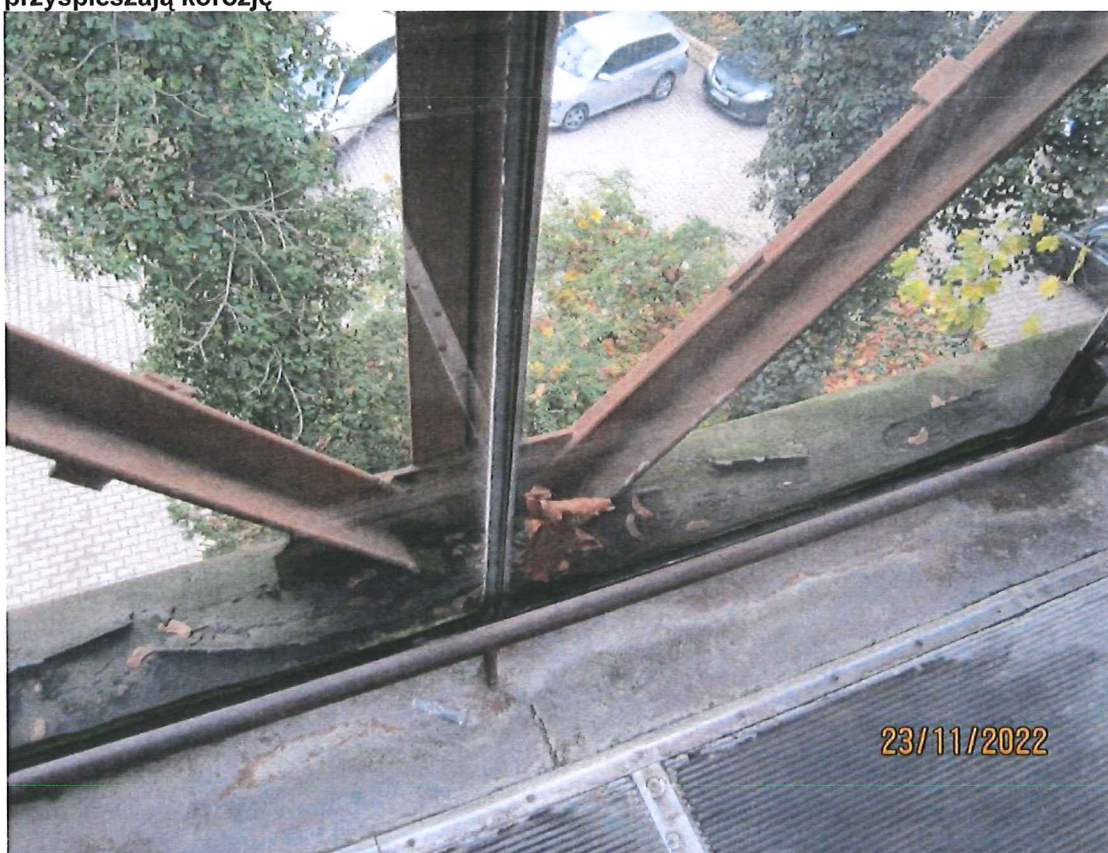
Fot. 4. Węzeł kratownicy nośnej. Widoczne ślady korozji. Zalegające śmieci zatrzymują wilgoć i przyspieszają korozję

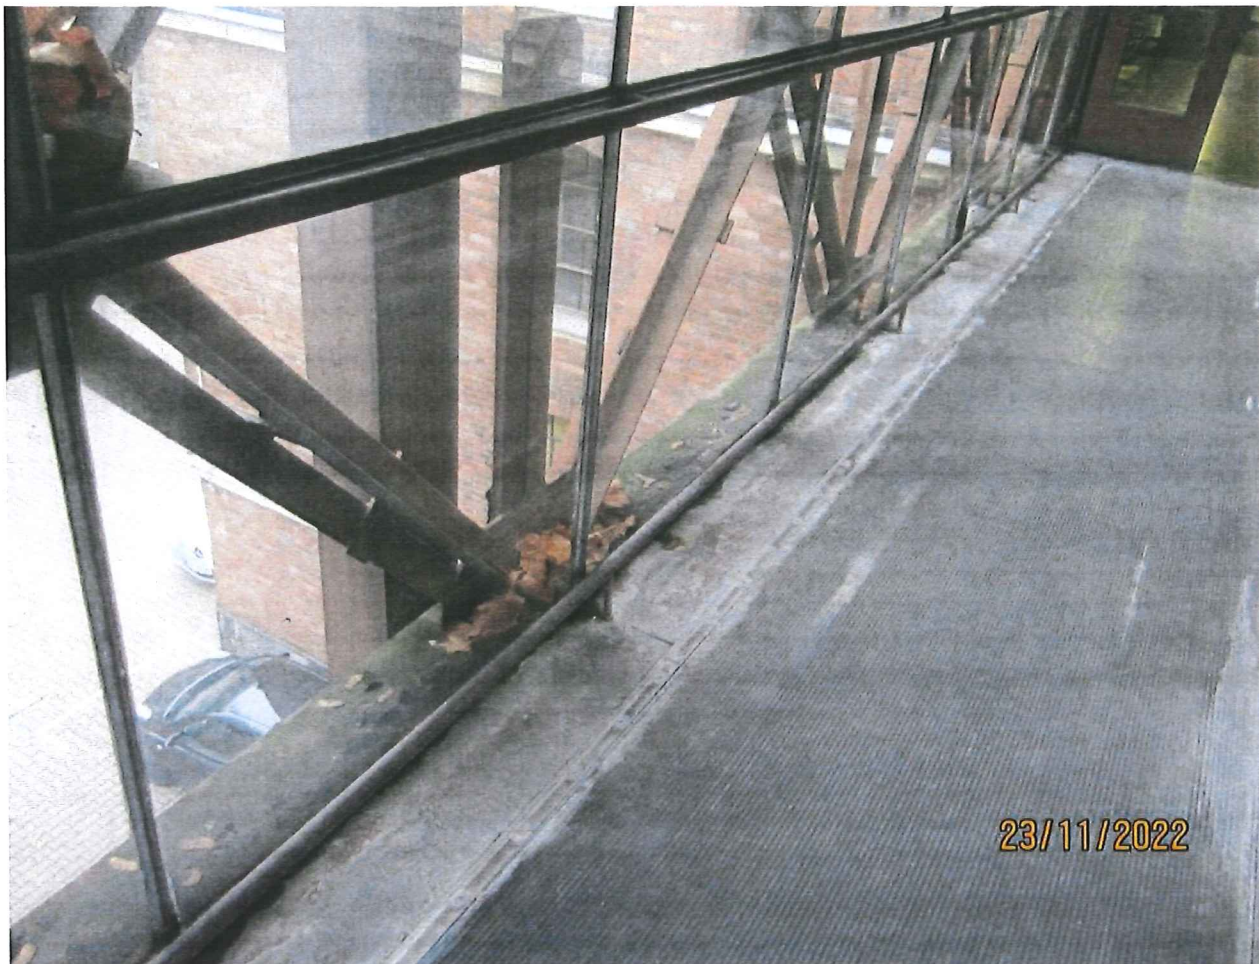
Fot. 5. Węzeł kratownicy nośnej. Widoczne ślady korozji. Zalegające śmieci zatrzymują wilgoć i przyspieszają korozję. Widoczne niewielkie zawilgocenia posadzki na styku ze szkleniem

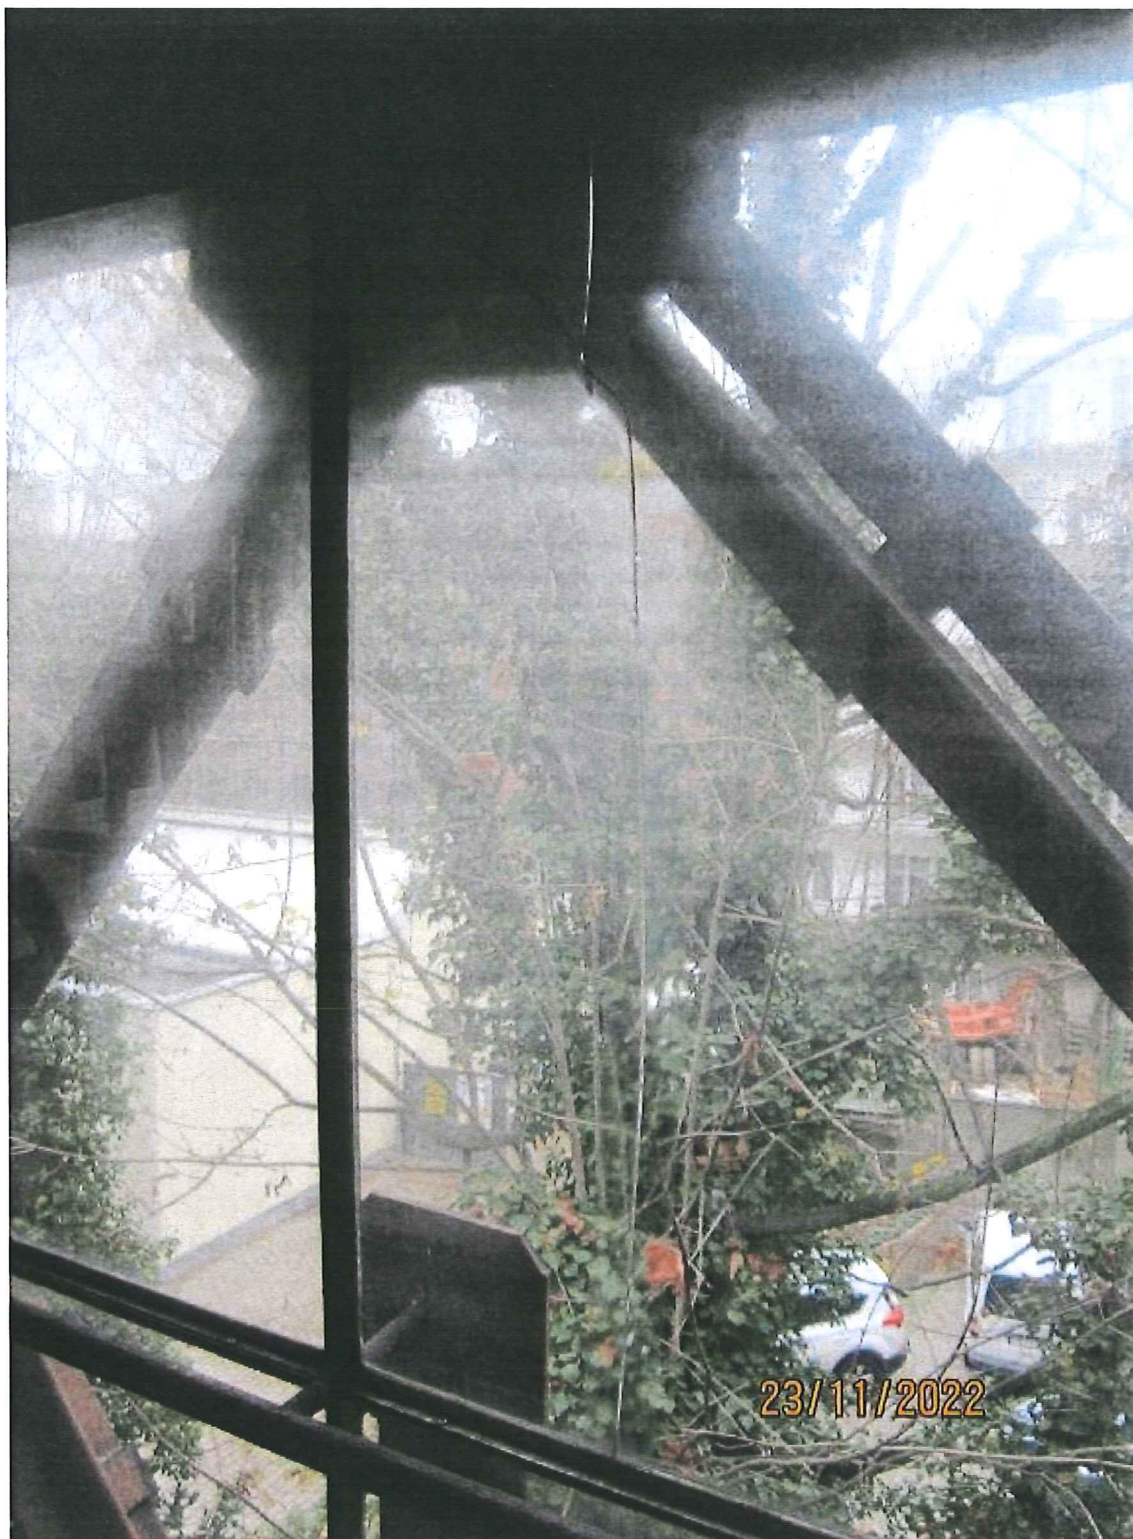
Pęknięcia kilku szyb obudowy łącznika są zdaniem autorów niniejszego opracowania głównie efektem ich sztywnego osadzenia w ramach stalowych (brak uszczelek gumowych, szyby doszczelniane są kitem). W tej sytuacji nawet niewielkie, mieszczące się w dopuszczalnych odkształcenia konstrukcji nośnej mogą spowodować uszkodzenia. Nieszczelności na styku szklenia łącznika z budynkiem biblioteki uszczelniono pianką poliuretanową.

Fot. 6. Pęknięta tafla szkła

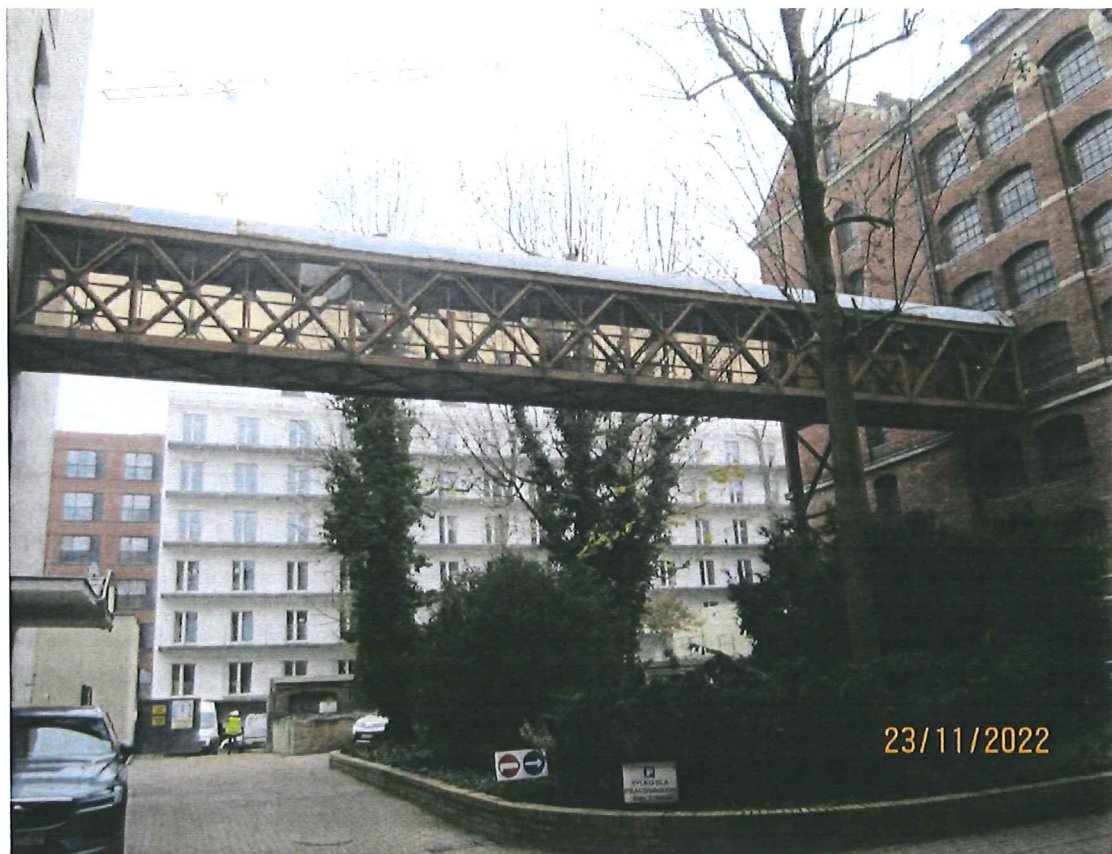
Fot. 7. Widok ogólny łącznika

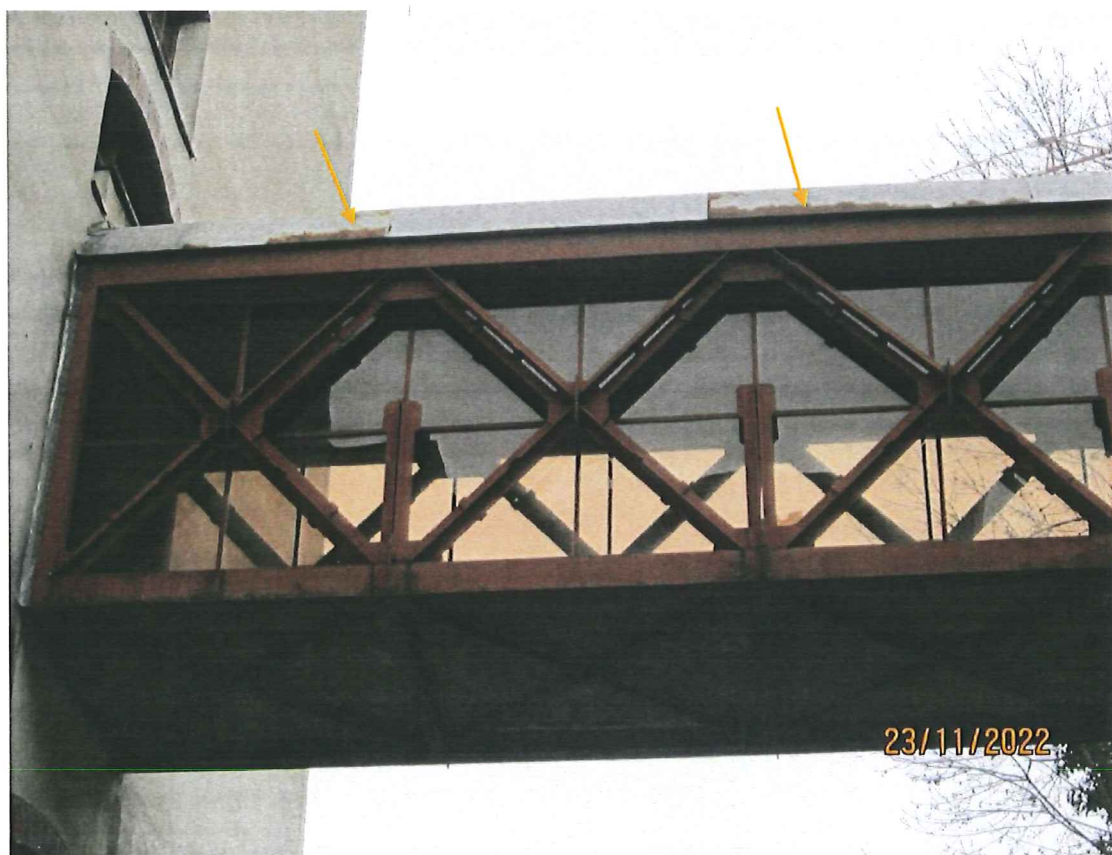
Fot. 8. Łącznik na styku z magazynem książek. Korodujące pokrycie z blachy

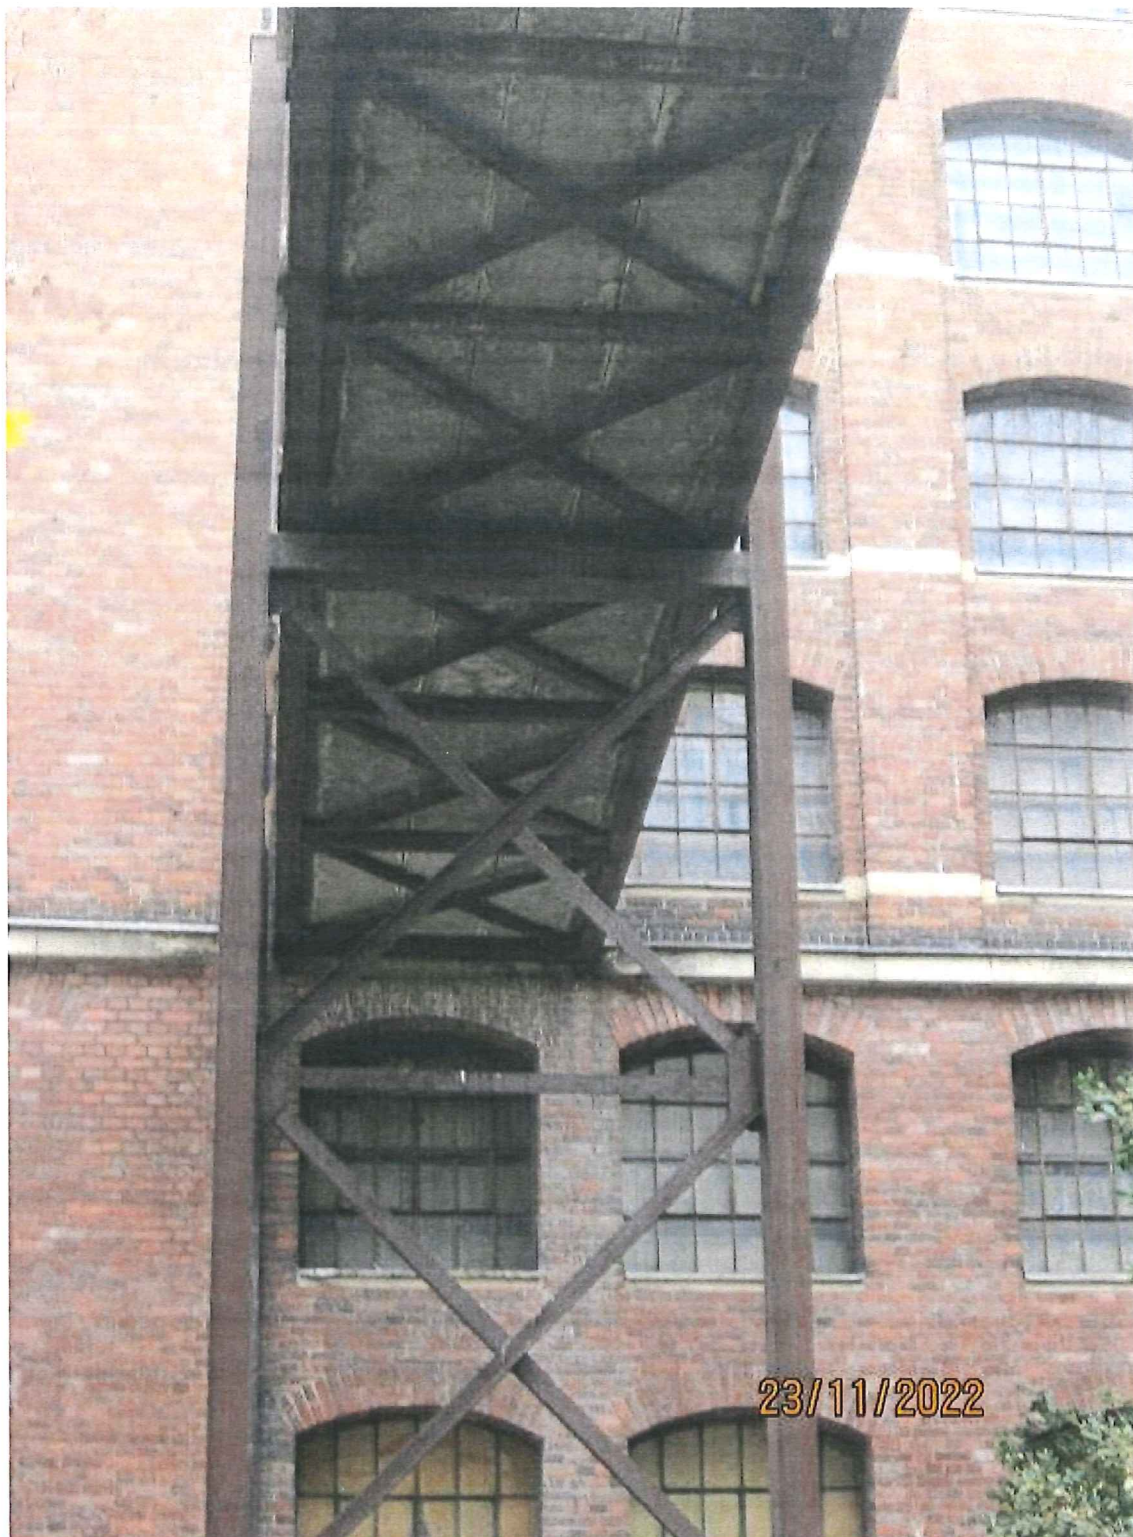
Fot. 9. Widok od spodu – oparcie na budynku biblioteki. Podłoga łącznika nie jest izolowana termicznie

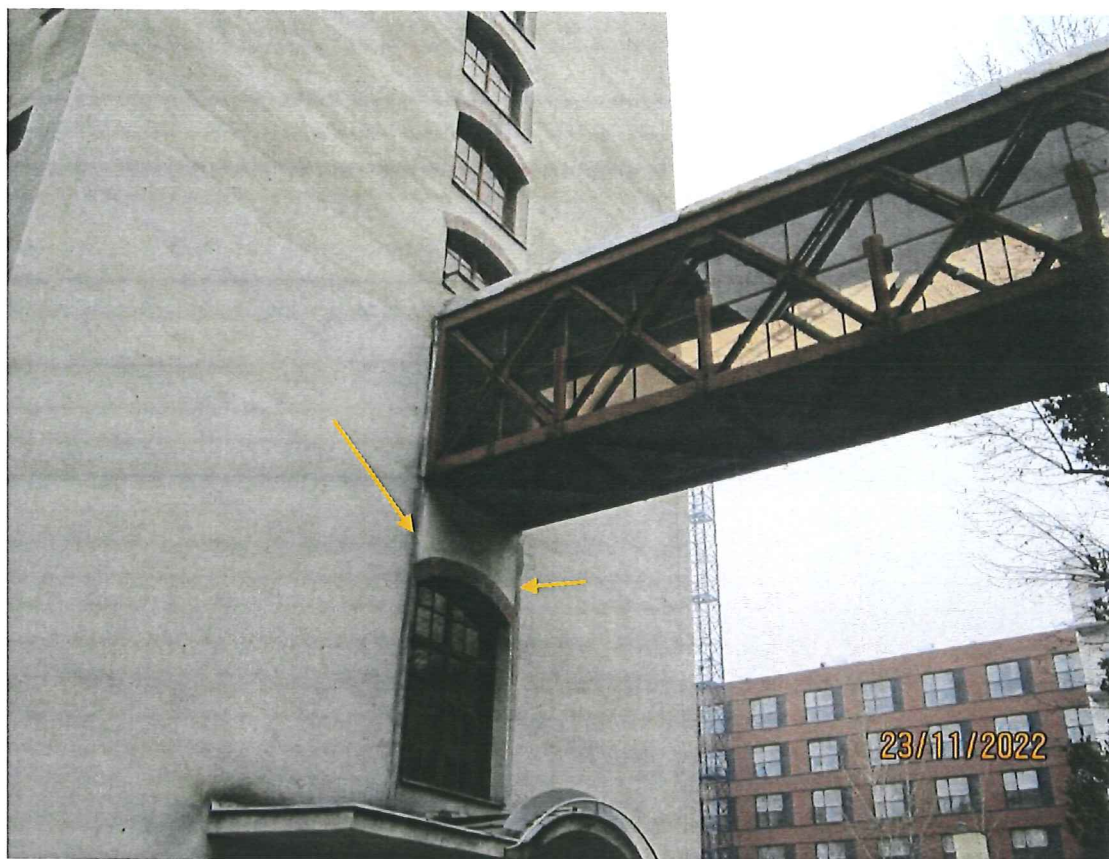
Fot. 10. Oparcie łącznika na magazynie książek. Widoczne zacieki na elewacji.

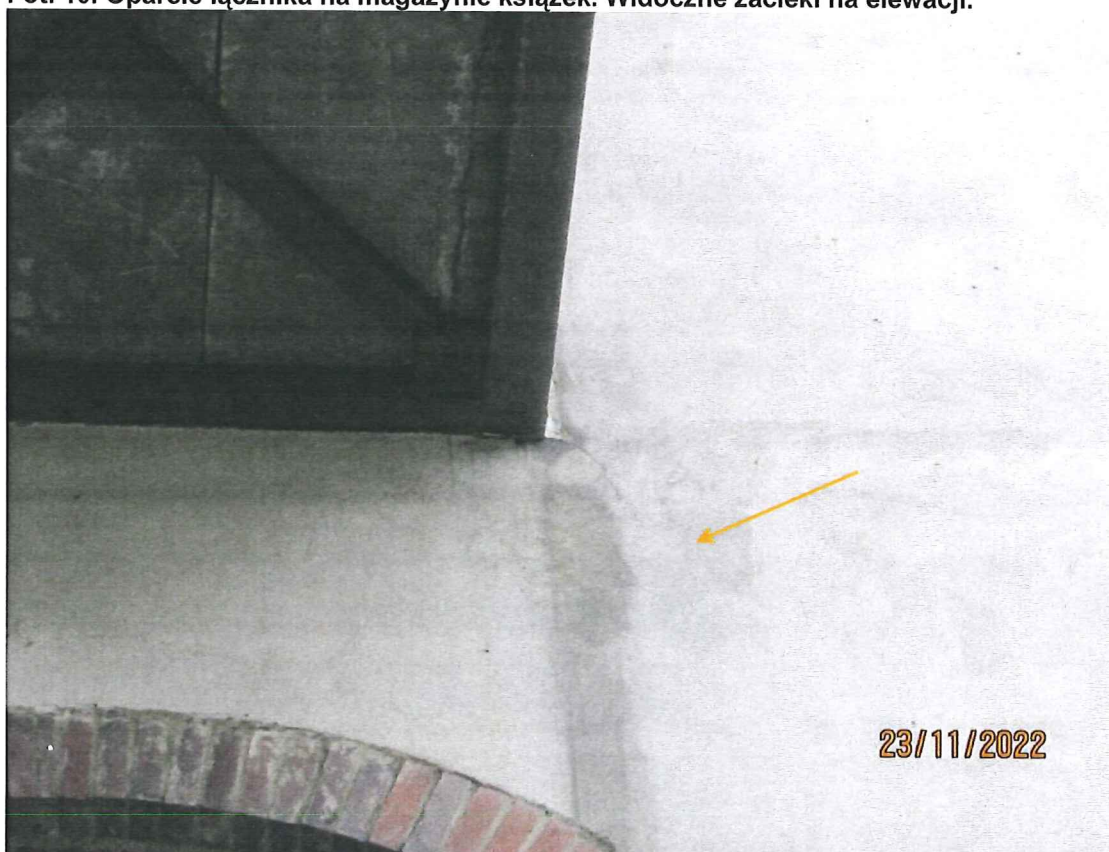
Fot. 11. Oparcie łącznika na magazynie książek. Widoczne zacieki na elewacji (brak obróbki blacharskiej). Widoczna rysa na murze.
