**OCENA STANU TECHNICZNEGO BUDYNKU „B” -ZWIERZĘTARNI
W POZNANIU PRZY UL. WIENIAWSKIEGO 3
PO DOKONANIU ROZBIÓREK ŚCIAN DZIAŁOWYCH I SKUCIU TYNKÓW
ORAZ ROZBIÓREK POMIESZCZEŃ PIWNICZNYCH**

TEMAT	OCENA STANU TECHNICZNEGO BUDYNKU „B” -ZWIERZĘTARNI			
ADRES	ul. Wieniawskiego 1, 61-712 Poznań			
INWESTOR	UAM w Poznaniu, ul. Wieniawskiego 1, 61-712 Poznań			
KATEGORIA	JEDN. EWID.	OBRĘB	NR DZIAŁKI	ARK.
		Poznań

EGZ. NR 1
DATA OPRACOWANIA PROJEKTU: IV 2026

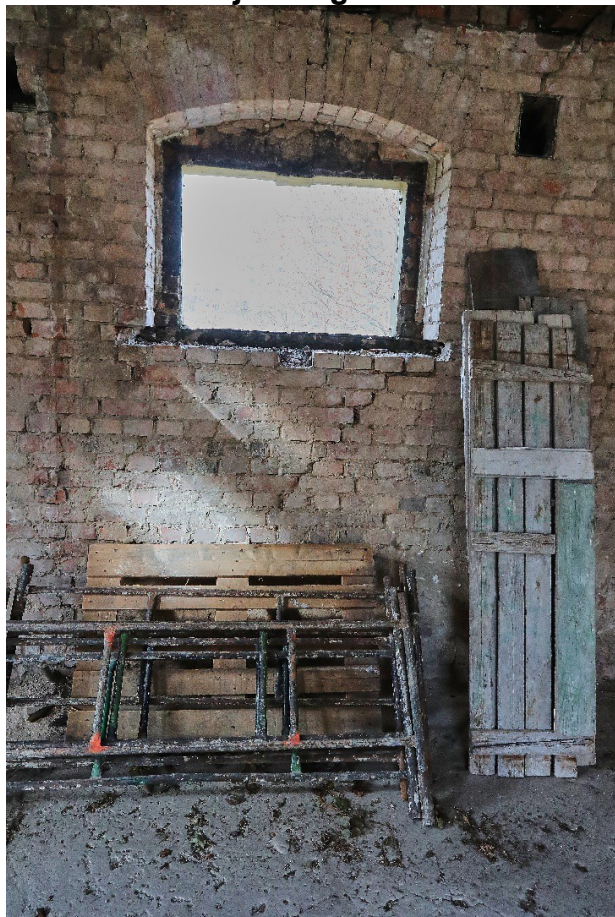
przedmiotem nie używając dużej siły wysypują się. W ścianach są ubytki spoin. Spękania ścian spowodowane są posadowieniem budynku w nasypie niebudowlanym oraz możliwe drganiem od linii kolejowej znajdującej się w pobliżu budynku.

fot. Nr 1 – spękania ściany pod oknem

Istniejące fundamenty (w miejscu pozostawionych ścian) należy podbić do gruntu nośnego- Pd piasku drobnego w stanie średniozagęszczonym. Spękania ścian należy wzmocnić systemem naprawy murów np. HELIFIX- prętami stalowymi. Na wszystkich ścianach wykonać nowy wieńiec żelbetowy oraz nowe nadproża łukowe żelbetowe.

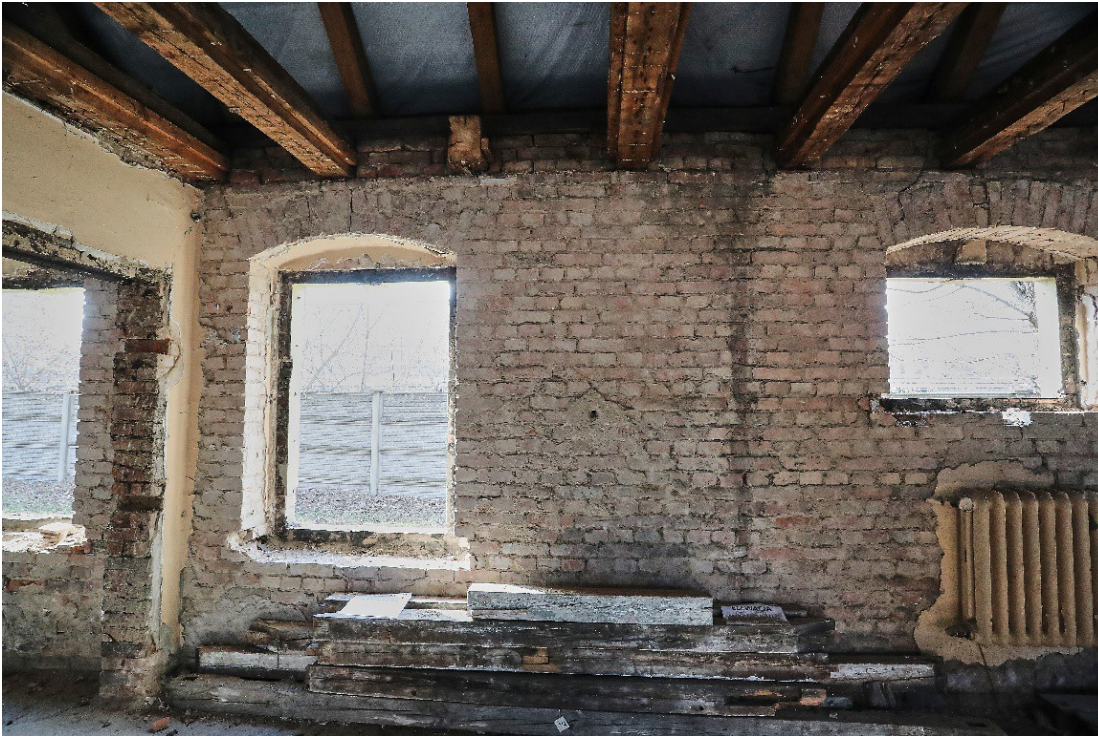
Po skuciu tynków i odstonięciu ścian okazało się, że budynek -ściany są w bardzo złym stanie technicznym. W ścianach są liczne spękania, rysy. Większość ceglanych nadproży łukowych jest spękana- nadproża te nie przenoszą obciążeń z dachu. Stan spoin jest niepokojący. Spoiny w ścianach zewnętrznych po zarysowaniu ich metalowym

fot. Nr 2 – widok spękań nadproży od wnętrza budynku

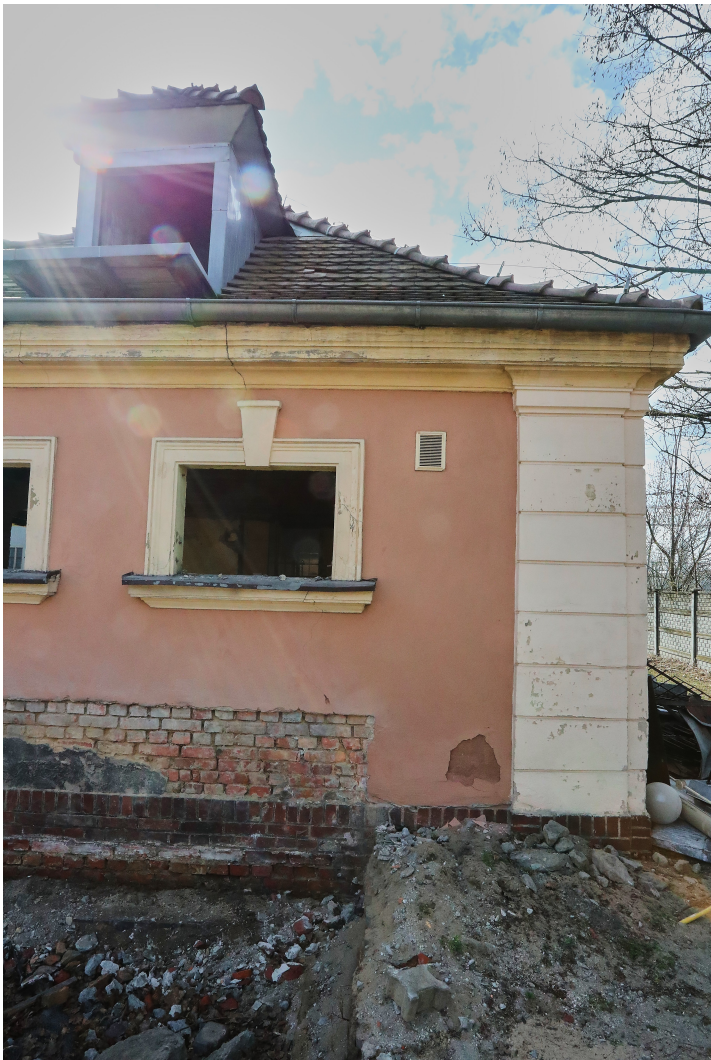
fot. Nr 3 – spękania nadproży od zewnątrz budynku

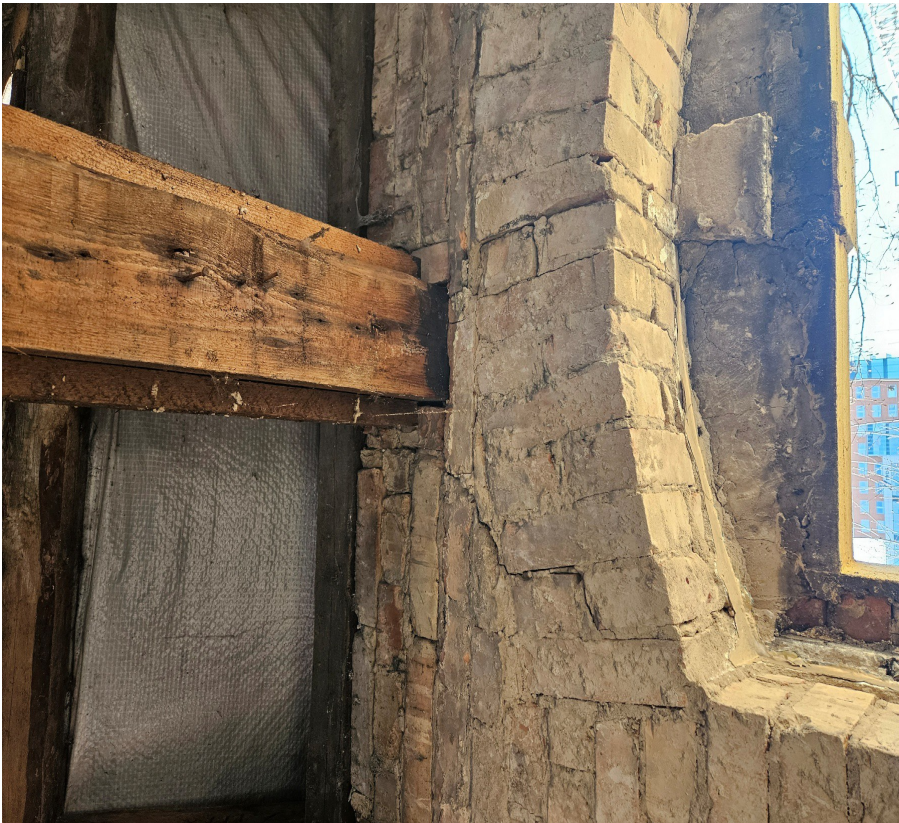
fot. Nr 4 – widok spękanego nadproża od wnętrza budynku

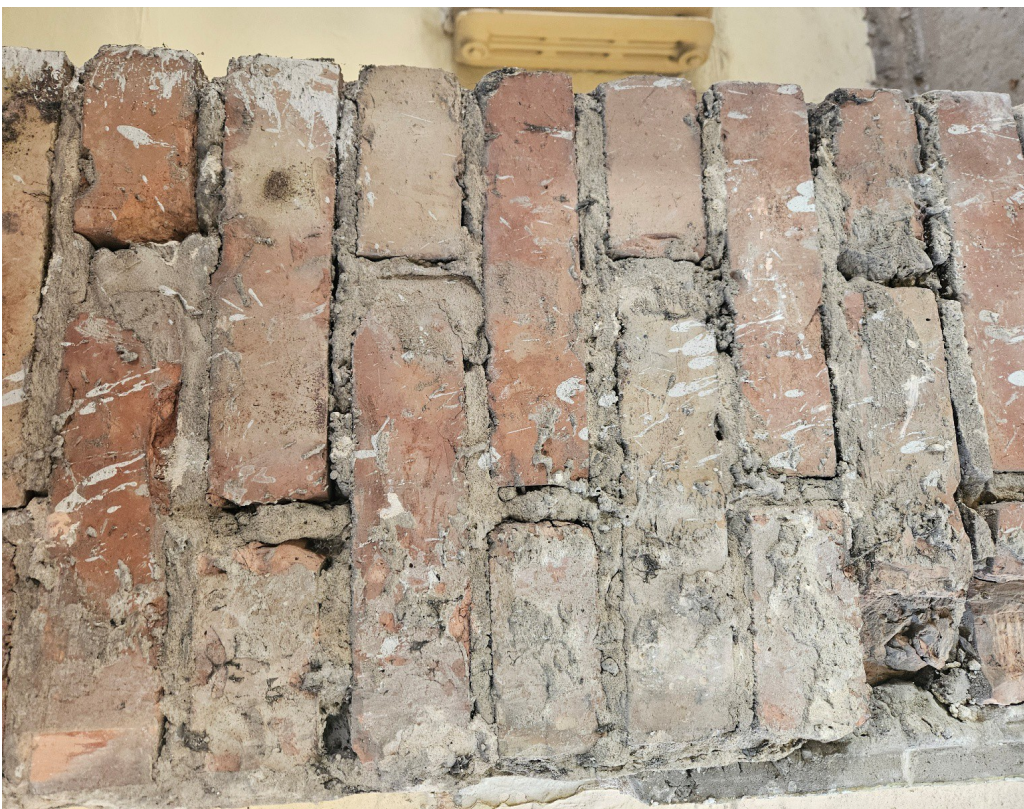
ubytków spoin w ścianach

fot. Nr 5 – widok
