## Budynek C Akademii Morskiej w Gdyni

<b>Nazwa obiektu:</b>	Gmach budynku C Akademii Morskiej w Gdyni
<b>Zamawiający:</b>	Akademia Morska w Gdyni
<b>Adres:</b>	ul. Morska 81 - 87 81 – 225 Gdynia

## KARTA IDENTYFIKACYJNA DOKUMENTACJI KONSERWATORSKIEJ

Przedmiotem opracowania jest gmach C Akademii Morskiej w Gdyni. Badaniom poddano substancję zabytkową obiektu z zewnątrz: ściany, elementy artykulacji elewacji i detale architektoniczne oraz kraty.

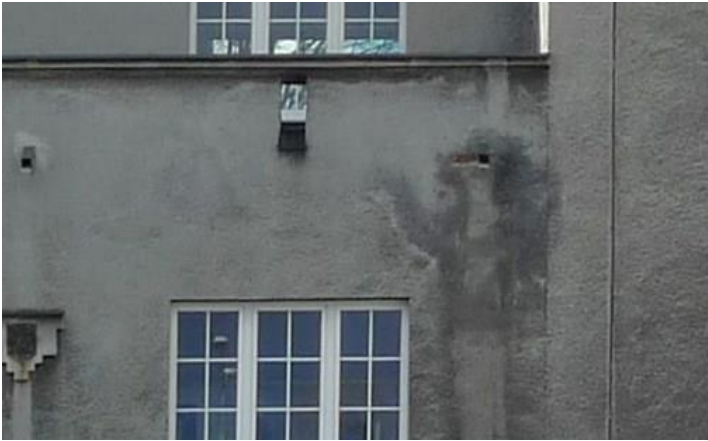
Fot. 22. Zaciek na attyce niższej części przejazdu bramnego elew. pn. świadczy o niewłaściwym (wcześniej ?) odprowadzaniu wody z tarasu.

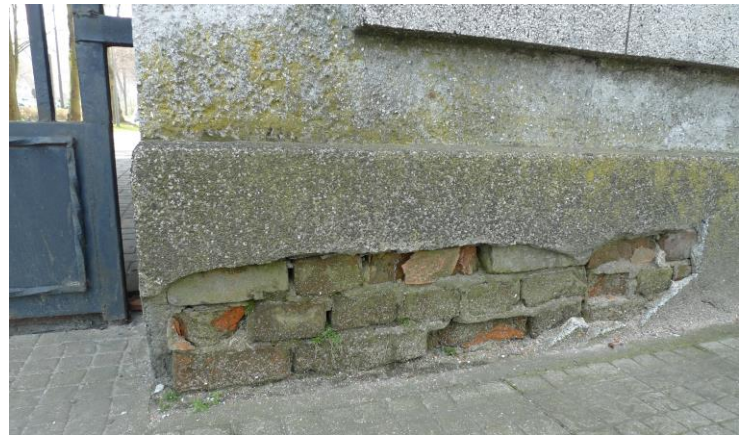
Wtórny cokół z lastrico jest w stanie średnim i złym. Jest on zdecydowanie zbyt mocny i szczelny dla partii murowych budynku, co powoduje powstawanie na powierzchni silnych napięć. Cokół jest także miejscami spękany na skutek zawilgocenia ścian fundamentowych. Porastają go glony oraz porosty.

Fot. 23. Uszkodzenia lastrykowego cokołu, powstałe na skutek zawilgocenia muru, objawiającego się także rozwojem mikroflory, narożnik skrzydła wsch., widok od płu..

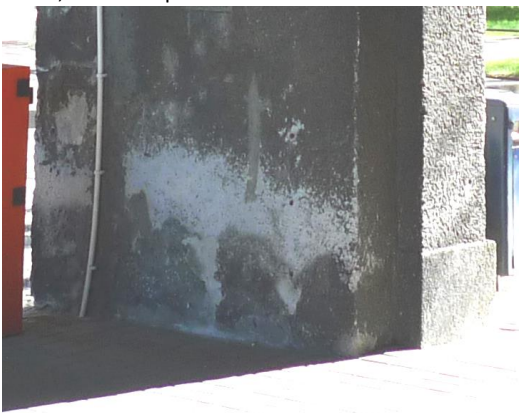
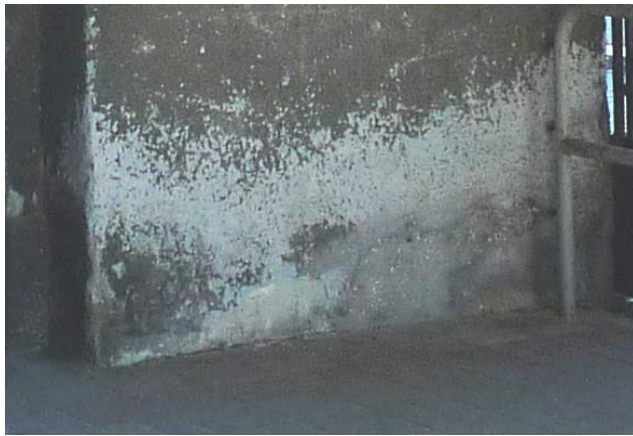
Fot. 24., 25. Wykwity solne w dolnych partiach filarów przejazdu bramnego.

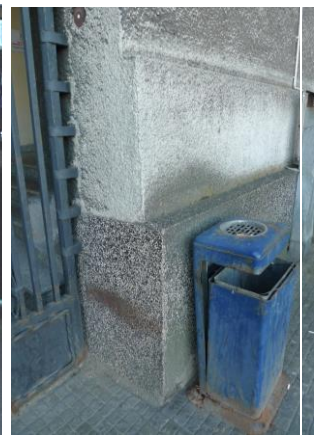
Fot. 26. Podwójny cokół elew. pn. skrzydła wschodniego.

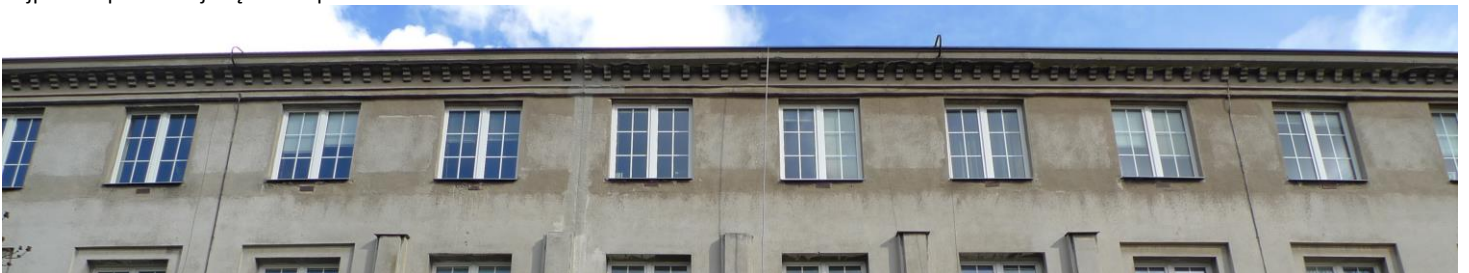
Fot. 29. Widoczna różnica tynku wokół okien najwyższej kondygnacji związana z przemurowaniem otworów okiennych, elew. zach. skrzydła zach.

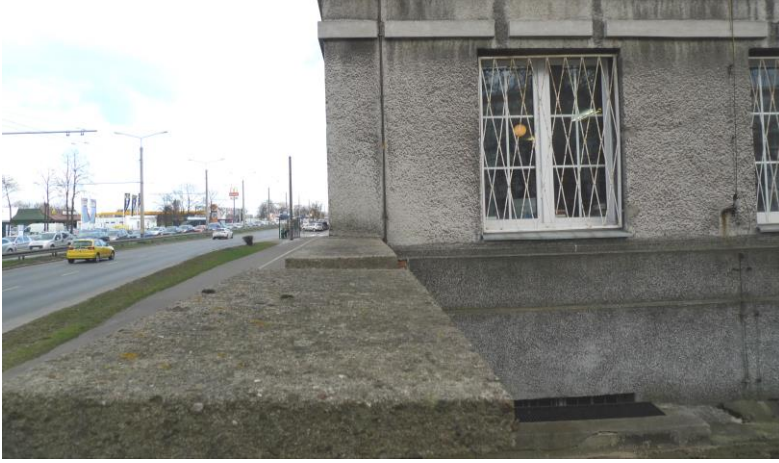
Fot. 30. Brak spadku na czapach słupków ogrodzenia budynku od strony zach.

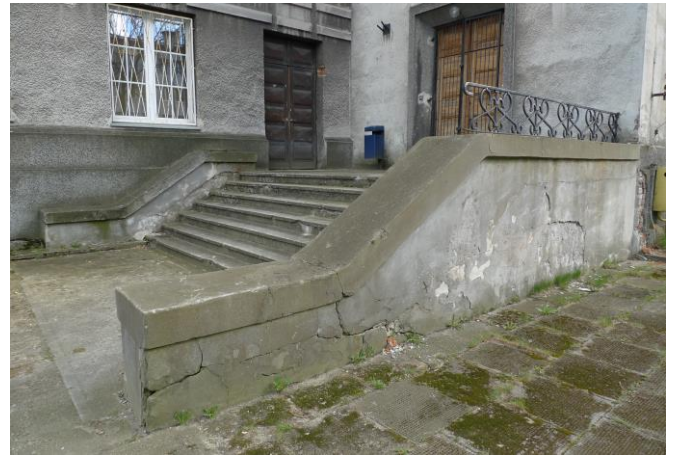
Fot. 31. Zawilgocony mur balustrady schodów z odpadającym tynkiem i śladami działalności mikroflory, widok od pn.-zach..

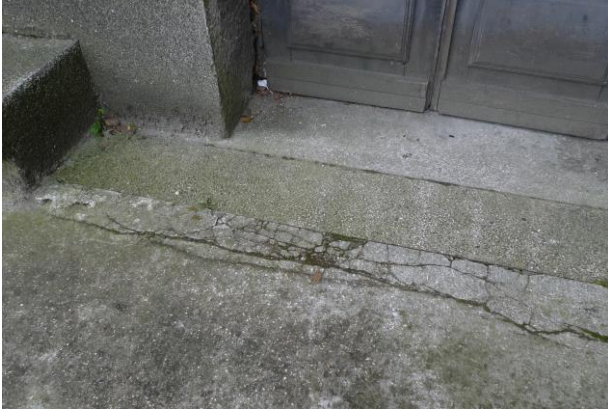
Fot. 32. Pęknięcie płyty spocznika schodów zewnętrznych w pn.-zach. narożniku między budynkami C2 i C3.

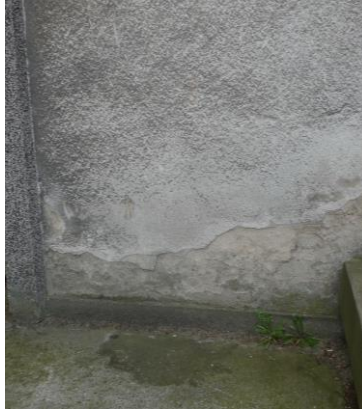
Fot. 33. Odpadający tynk w zawilgoconym narożniku muru budynku C3 i balustrady wywołany przez brak właściwego spadku spocznika schodów.

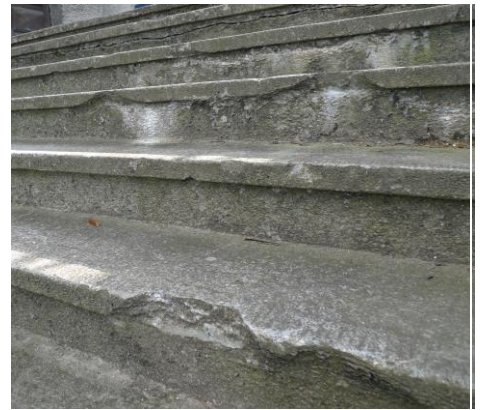
Fot. 34. Uszkodzenia stopnic schodów z lastrico o ryflowanych brzegach, wykwit solny oraz glony na podstopnicach, zewnętrzne schody w pn.-zach. narożniku między budynkami C2 i C3.

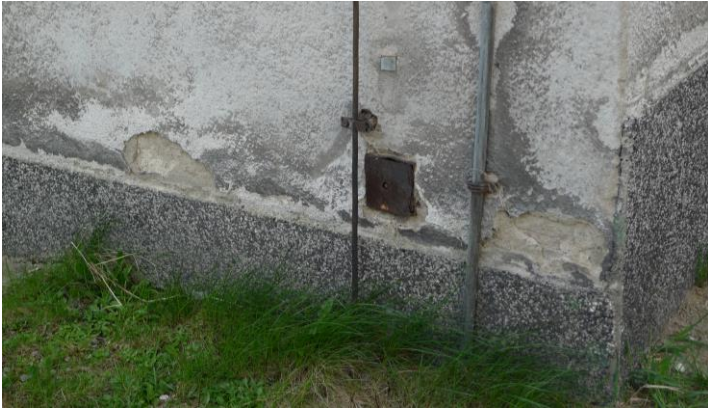
Fot. 35. Uszkodzenia tynku powyżej cokołu związane z zawilgoceniem ścian, widoczne zasolenia, elew. zach. skrzydła zach..(narożnik zach.-pd.)

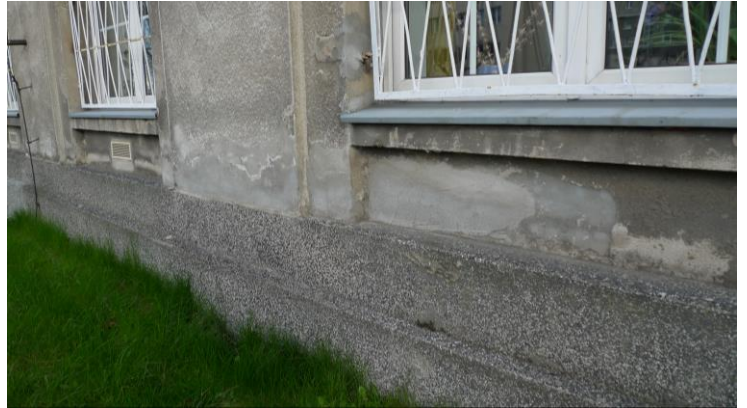
Fot. 36. Zacieki, ślady zasoleń, łaty uzupełnień tynku uszkodzonego na skutek zawilgocenia ścian, elew. zach. skrzydła zach..

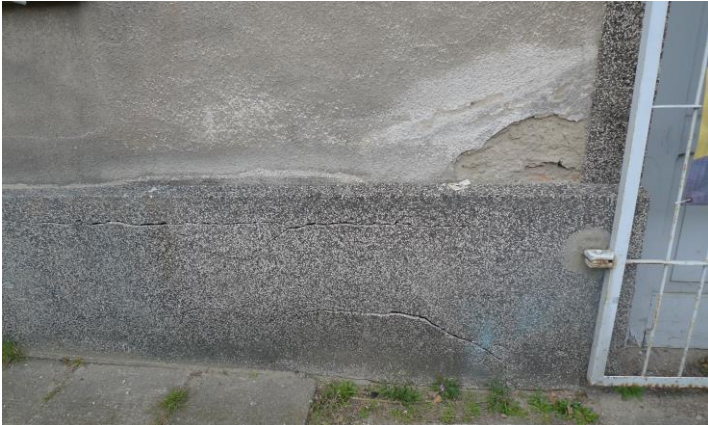
Fot. 37. Uszkodzenia tynku powyżej cokołu związane z zawilgoceniem ścian, widoczne zasolenia, elew. wsch. skrzydła zach.

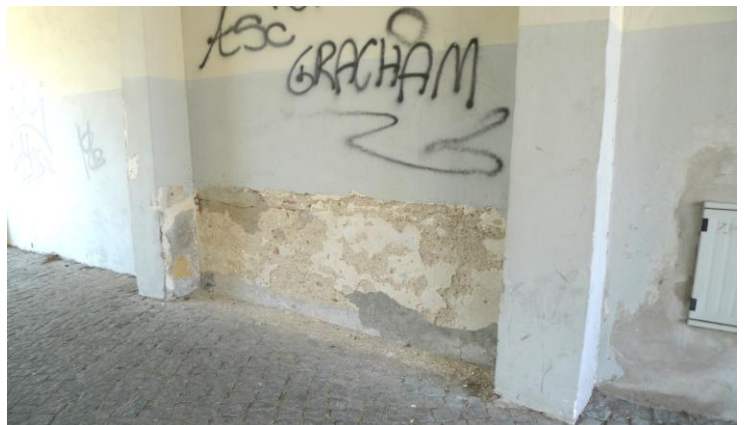
Fot. 38. Uszkodzenia tynku oraz graffiti w przejeździe pod budynkiem C3, ściana pn.

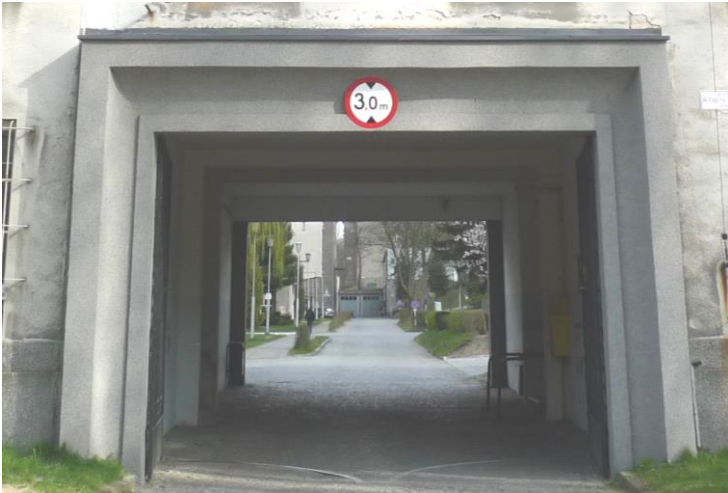
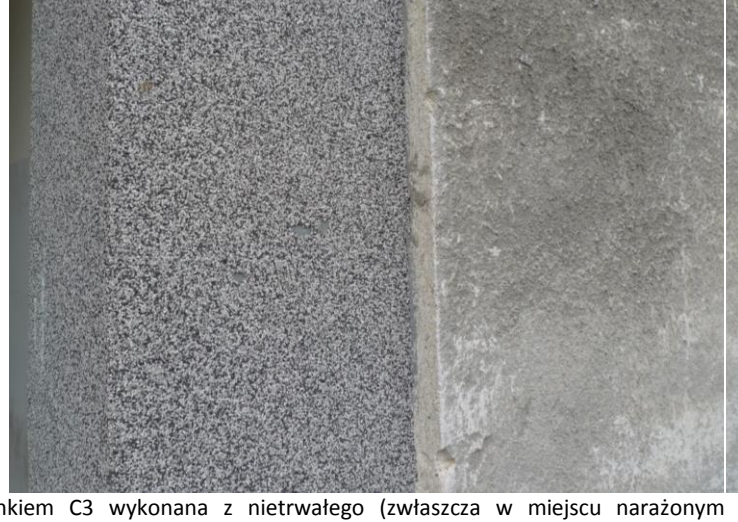
Fot. 39, 40. Profilowana opaska wokół otworu przejazdu pod budynkiem C3 wykonana z nietrwałego (zwłaszcza w miejscu narażonym otarcia tj. przejazd) marmurowego tynku mozaikowego widok od zach./wsch.

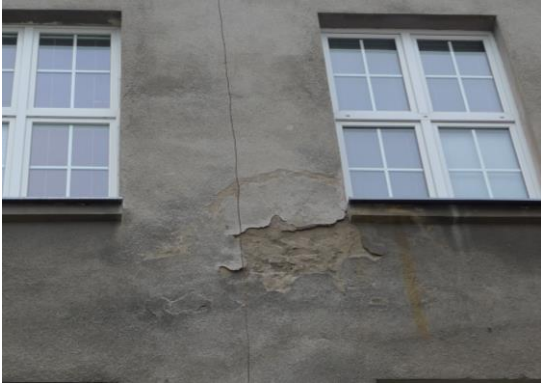
Fot. 41. Ubytek tynku w okolicy parapetu okna trzeciej kondygnacji związany z zaciekaniami wody opadowej, elewacja wschodnia skrzydła zach.

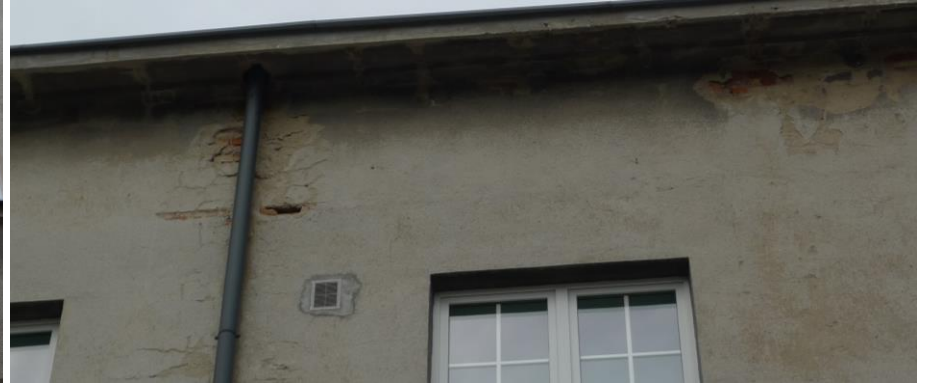
Tynk występujący pod gzymsami elewacji wewnętrznych (od dziedzińca) został uszkodzony przez ściekającą z dachu wodę, która zimą zwiększając swojej objętości w większych porach i szczelinach powodowała jego pękanie.

Fot. 42. Ubytki tynku pod gzymssem i wzdłuż rynny związane z wadami w systemie odprowadzania wody opadowej przed jego naprawą, ściana C/E7.

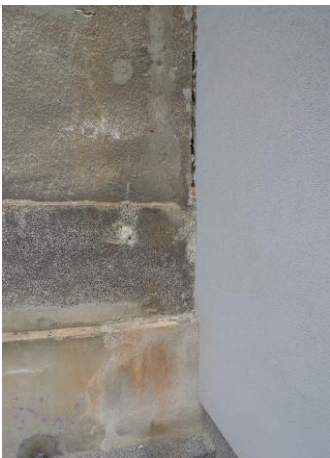
Fot. 43. Niewypełniona szczelina między budynkiem C1 a przylegającą do niego od pd. przybudówką, ściana C/E8, oś środkowa.

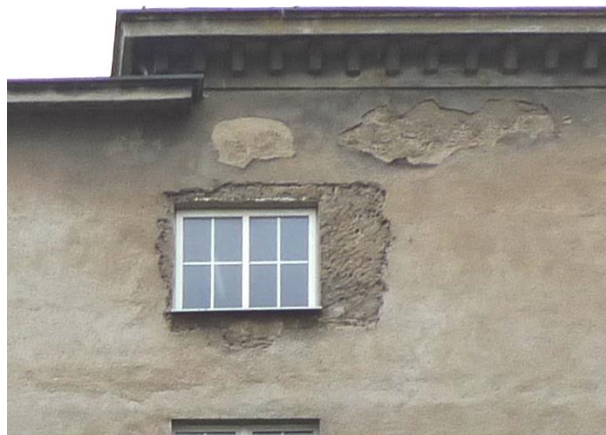
Fot. 44. Uszkodzenia tynku pod gzymssem i wokół okna czwartej kondygnacji, elew. pd. budynku C1, ściana C/E8.

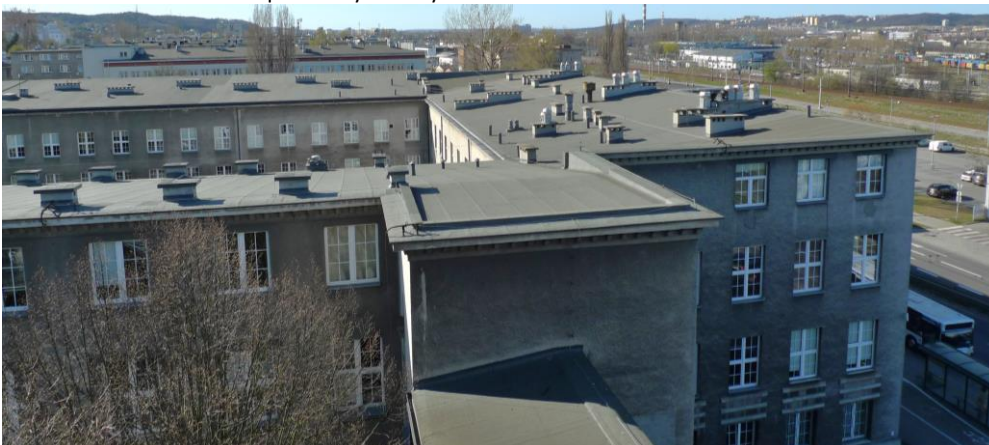
Fot. 46. Dach budynku C2 oraz północne partie C1 i C3 – pokrycie w dobrym stanie, po niedawnym remoncie.
