OPINIA O WARUNKACH GRUNTOWO-WODNYCH

**realizacji (modernizacji) boiska sportowego w Słubicach
przy ul. Piłsudskiego 13 (w obrębie działki nr ewid. 458/8)**

Poznań, maj 2024 r.

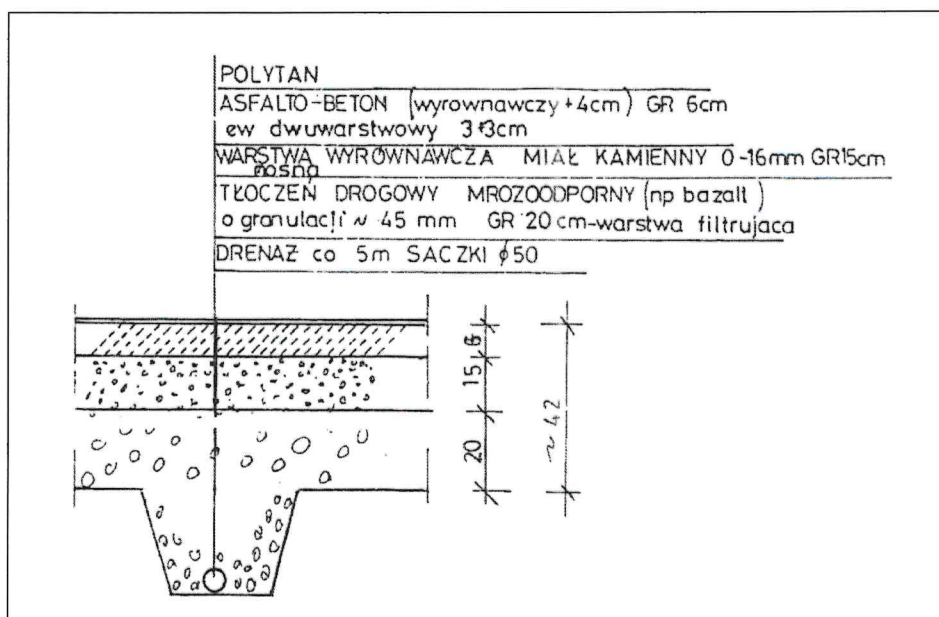
Ryc. 2 Struktura nasypu przewidywanego do realizacji wg projektu budowlanego z 1997 r.

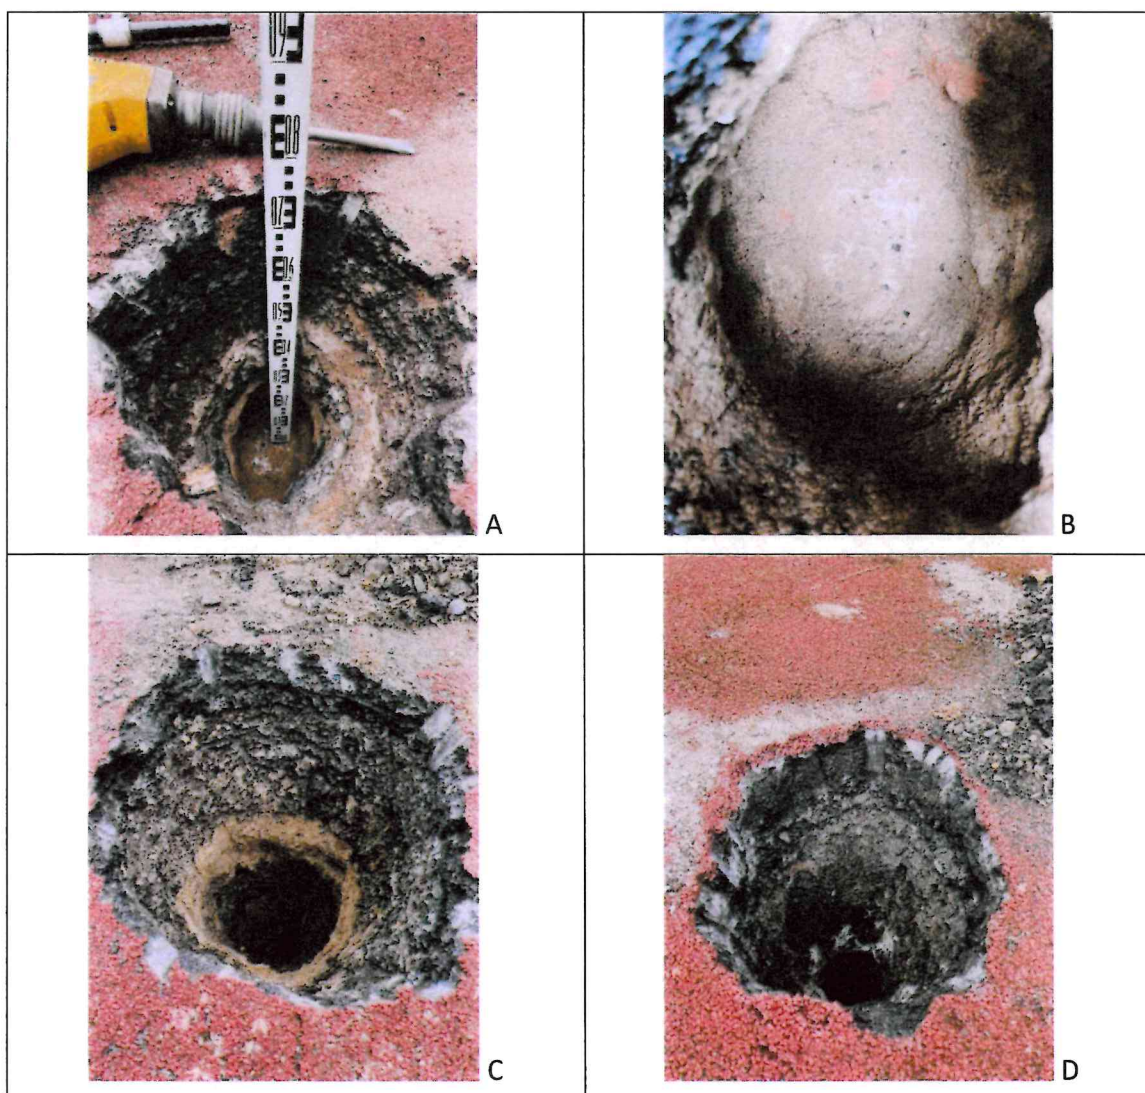
Niepełna zgodność budowy badanego nasypu z założeniami jego projektu wynika z przestrzennej zmienności rodzaju materiału wbudowanego w nasyp i odstępstw od zakładanych grubości poszczególnych warstw, a także z niedokumentowego w czasie robót ziemnych systemu drenażu. Może to oczywiście wynikać, z faktu, że nie natrafiono na jego elementy z uwagi na punktowy charakter zrealizowanych badań, ale też może to świadczyć o zupełnym jego braku. W strukturze nasypu lokalnie występują duże elementy betonowe (płyty?), przy czym występują one na zróżnicowanych głębokościach: 0.1 – 1,6 m, 0.3 – 0,9 m. W otworach: 0.2 oraz 0.4 nie stwierdzono obecności takich płyt w ogóle (co umożliwiło przewiercenie nasypu w całości). Pozwala to wykluczyć, braną wcześniej pod uwagę, ewentualną hipotezę o wykonaniu jednolitej płyty betonowej pod obrysem całej powierzchni boiska, która mogłaby potencjalnie stanowić rodzaj „szczelnej wanny”, uniemożliwiając infiltrację wód opadowych i w konsekwencji ich stagnację na powierzchni boiska. Fotografie przedstawiające profil przypowierzchniowy nasypu prezentuje rycina 3.

Ryc. 3 Fotografie ilustrujące wierzchnie warstwy nasypu: A i B – w 0.3, C – 0.4 oraz D – 0.2

4. Infiltrację wód opadowych utrudniają, ograniczają do płytkich stref, a być może częściowo nawet uniemożliwiają zupełnie, przypowierzchniowe warstwy nasypu, które są bardzo silnie zagęszczone, uszczelnione („scementowane”) miazem betonowym i asfaltobetonem. Zakłada się więc, że to te warstwy stanowią przede wszystkim barierę dla wód opadowych powodując ich okresową stagnację na powierzchni boiska i w płytkiej strefie pod jego nawierzchnią.

5. Stagnujące na powierzchni i w górnej części nasypu wody opadowe/roztopowe w okresach ujemnych temperatur powietrza zamarzają i powodują pękanie powierzchni boiska wykonanej w tworzywa sztucznego. Zjawiska mrozowe powodują przy tym, poza pęknięciami nawierzchni również jej miejscowe wypychanie ku górze i pofalowanie.

Modernizując badany obiekt, wydaje się zasadne zebranie istniejącego nasypu, który generuje problemy, a przy tym nie musi być ze względu na rodzaj konstrukcji (boisko sportowe) tak „pancerny” jak obecnie, i zastąpienie go nasypem z gruntu mineralnego, najlepiej piasku grubego /żwiru, zagęszczonego do wartości I_D ok 0,65. Konieczne jest przy tym zapewnienie dobrego drenażu wód opadowych z powierzchni boiska.

Alternatywą dla wskazywanego wyżej rozwiązania mogłaby teoretycznie być wymiana jedynie ok. 1 m miąższości obecnego nasypu, ale w tym przypadku należy liczyć się z niejednorodną strukturą wymienianego nasypu i możliwym występowaniem w jego głębszych strefach szczelnych elementów – np. betonowych, które lokalnie zmieniałyby przepływ wody, lub ją podpiętrzały.

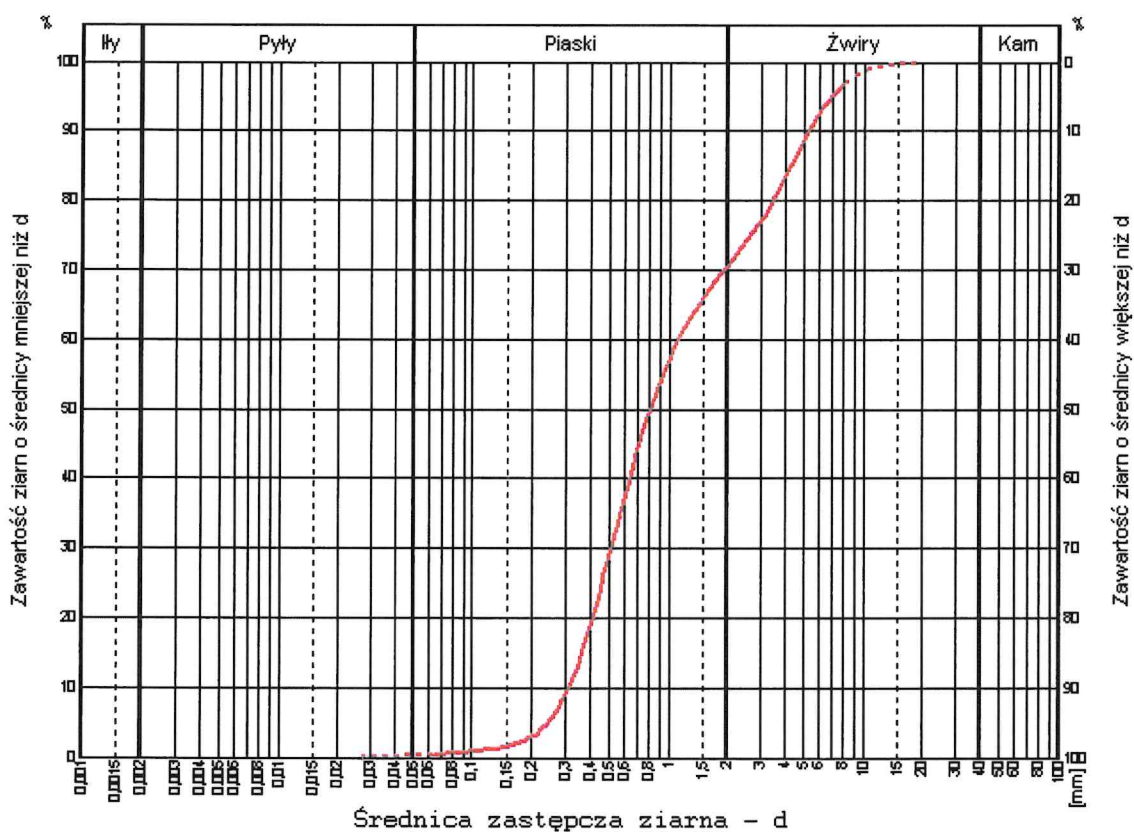
**POSPÓŁKA (Po)** (wg PN EN ISO 14688: grSa)**PARAMETRY** (metoda graficzna):

C_u (d60/d10) : **3,6** [-] C_c (d30²/(d10xd60)) : **0,72** [-] k_{USBS}^{1} : **4,38*10⁻⁴** m/s¹ wzór: $0,36 \cdot d_{20}^{2,3}$
