KARTA DOKUMENTACYJNA OSUWISKA

1	2	-	1	9	-	0	4	5	-						
															1

1. Miejscowość: Ochmanów	2. Gmina: Niepołomice	3. Powiat: wielicki	4. Województwo: małopolskie
5. Mapa topograficzna 1:10 000 : „1992” M 34-77-A-b-1	6. Arkusz SMGP 1:50 000: Wieliczka (997)	7. Współrzędne geograficzne: 20°08'6.85"E 49°59'56.06"N	
8. Kraina geograficzna: Podgórze Bocheńskie	9. Jednostka tektoniczna: Zapadlisko Przedkarpackie	10. Zlewnia: p. Zakrzówek	11. Inne dane lokalizacyjne Ochmanów

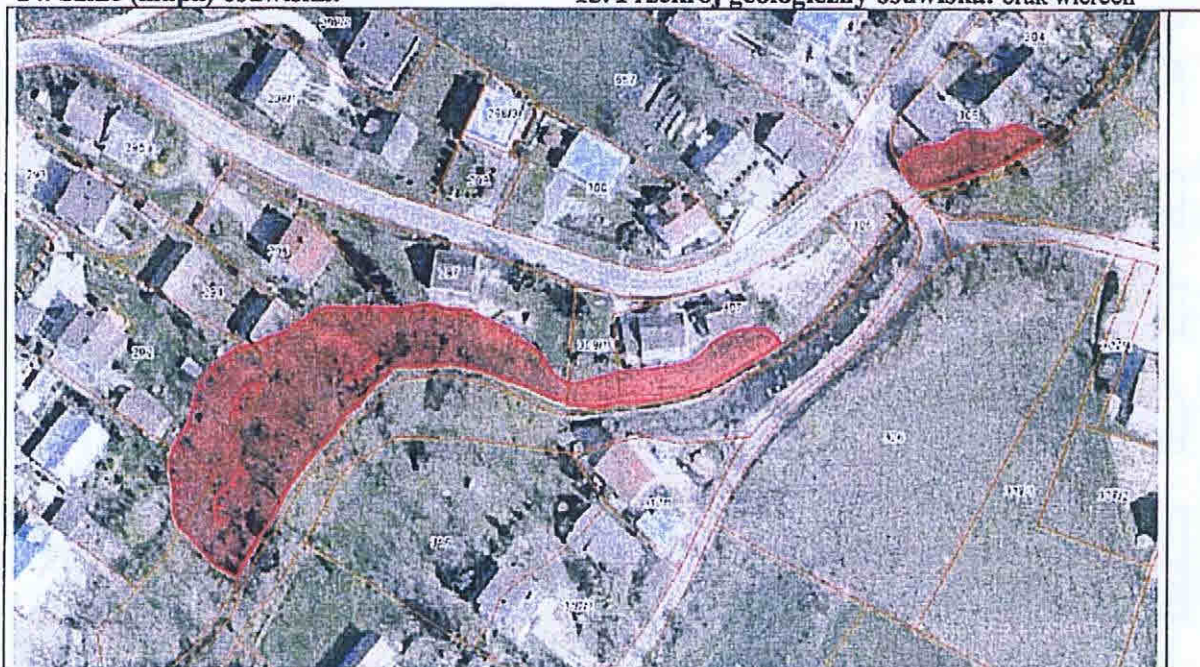
14. Szkic (mapa) osuwiska:	15. Przekrój geologiczny osuwiska: brak wierceń
-----------------------------------	--

Kolorem zaznaczono obszary współczesnej aktywności osuwisk

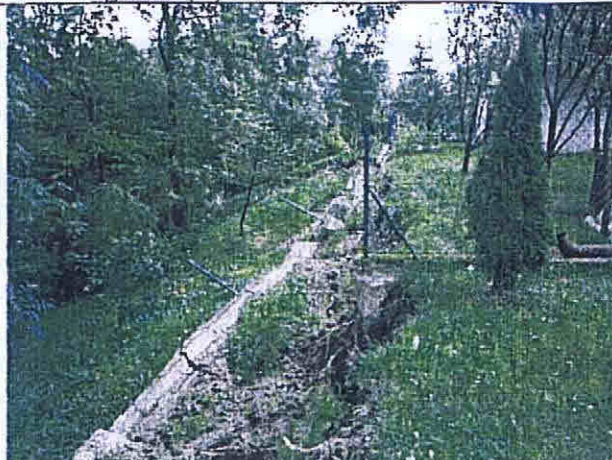
Południowozachodnia część skarpy głównej (dz. nr 292)

6. W obrębie działki nr 292, posesja nr 12, zniszczeniu, na skutek oderwania niszy głównej osuwiska, uległo południowo-wschodnie ogrodzenie posesji oraz częściowo uszkodzony został budynek gospodarczy. Budynek ten położony jest w strefie bezpośredniego oddziaływania czynnej części osuwiska. Brak zagrożenia dla budynku mieszkalnego.

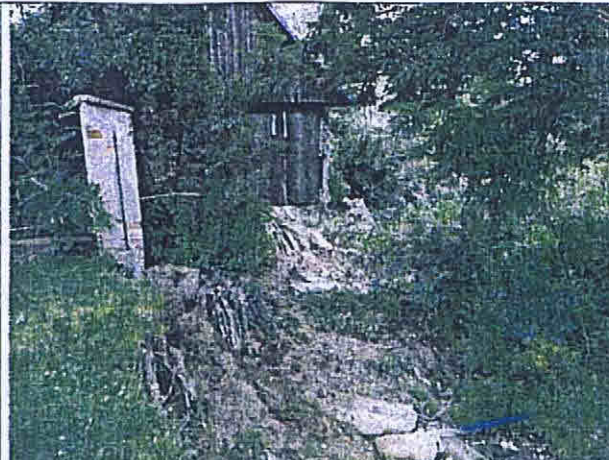
Centralna część skarpy głównej pod zniszczonym budynkiem nr 24 (dz. nr 294)

5. Na działce nr 294, pod budynkiem nr 24, rozwinięta jest główna część skarpy osuwiska, a zsuw materiału koluwalnego doprowadził do znaczących uszkodzeń budynku mieszkalnego i pęknięć (szczelin) ponad nim stwarzając zagrożenie dla budynku gospodarczego. Brak jest możliwości trwałego zabezpieczenia budynku mieszkalnego. Istnieje więc konieczność rozbiórki uszkodzonego budynku mieszkalnego i prawdopodobnie gospodarczego (decyzja PINB).

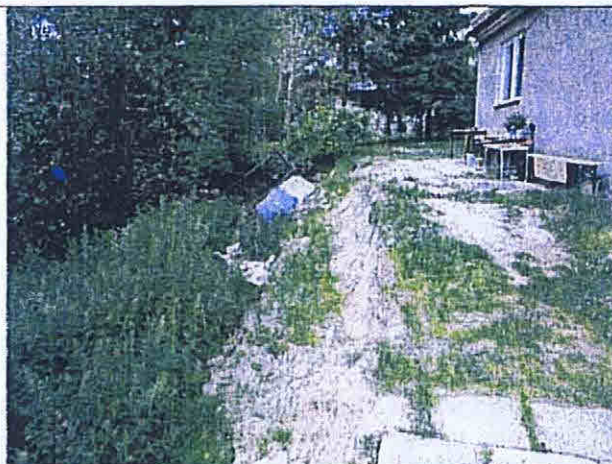
Wschodnia krawędź niszy przed posesją nr 84 (dz. nr 297)

3. Podobnie budynek nr 84 położony na działce nr 297 znajduje się poza obszarem objętym aktywnym osuwiskiem. Uszkodzenia powstałe w jego obrębie związane są z przemieszczeniem gruntu na terenie bezpośrednio przyległym do jego południowej granicy. Teren ten podlegał już ruchom osuwiskowym w latach poprzednich i był prowizorycznie zabezpieczany.

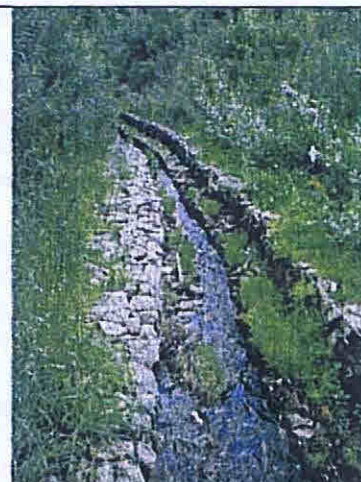
Kosze kamienno-siatkowe zaciśnięte przez jęzor osuwiska w korycie p. Zakrzowiec (wysokość dz. nr 307)

2. Budynek nr 45 położony na działce nr 307 znajduje się poza obszarem objętym aktywnym osuwiskiem. Uszkodzenia powstałe w jego obrębie związane są z przemieszczeniem gruntu na terenie bezpośrednio przyległym do jego południowej granicy. Przemieszczenia powyższe doprowadziły do zaciśnięcia, ubezpieczonego kosztami siatkowo-kamiennymi, koryta potoku. W celu zabezpieczenia w/w posesji należy przeprowadzić prace stabilizacyjne skarpy przykorytowej.

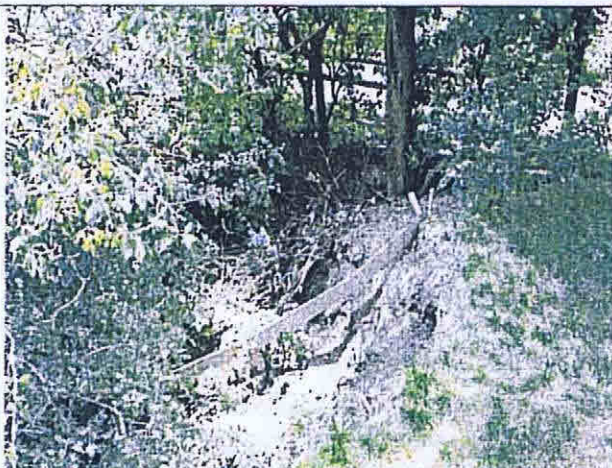
Wschodni fragment skarpy w obrębie dz. nr 305

1. W obrębie działki nr 305 (dom nr 35) silny zsuw materiału koluwalnego doprowadził do znaczących uszkodzeń budynku mieszkalnego i zagrożenia budynku gospodarczego. Ze względu na bezpośrednie sąsiedztwo potoku oraz górną krawędź niszy przebiegającą pod południowo-wschodnim narożnikiem domu, brak jest możliwości trwałego zabezpieczenia budynku. Istnieje więc konieczność przesiedlenia osób z tej posesji oraz rozbiórki uszkodzonego budynku.

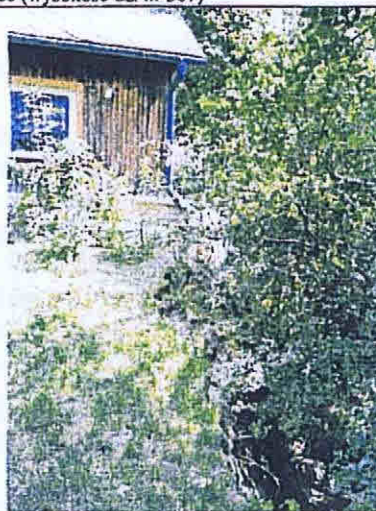
Fragm. górnej krawędzi niszy dochodzącej pod narożnik budynku nr 35
