ELEMENT 1 EKSPOZYCJI „NIEMCY W WARSZAWIE”

ELEWACJA 2

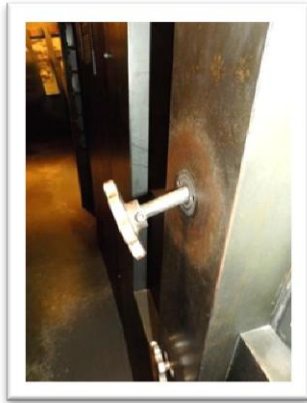
Fot. DSCN 3181

- pokrętło napędowe mechanizmu A₁ z wałkiem jest wysunięte i niepołączone z mechanizmem nożycowym (uszkodzenia eksploatacyjne)
- niemocowana tuleja łożyskująca wał pokrętła (brak wkrętów)
- uszkodzone połączenie wałka pokrętła z przekładnią zębatą podnośnika
- wypracowane połączenie mechanizmu nożycowego z rynienką, do której przymocowana jest plansza ruchoma
- rozkalibrowane otwory śrub mocujących podnośnik do korpusu szafy

- zniszczone sprężyny spiralne podnośnika
- wypracowana przekładnia zębata podnośnika
- ruchoma plansza A₁ wymontowana - znajduje się wewnątrz szafy
- dokument naklejony na planszę ruchomą A₁ jest porysowany

- należy zaprojektować, wykonać i zamontować nowy mechanizm napędowy z wykorzystaniem listwy zębatej i przekładni łańcuchowej (patrz schemat kinematyczny niżej)
- wykonać potrzebne regulacje i czynności obsługowe
- wymienić fotografie / dokumenty o wymiarach 20 cm x 30 cm, szt. 2

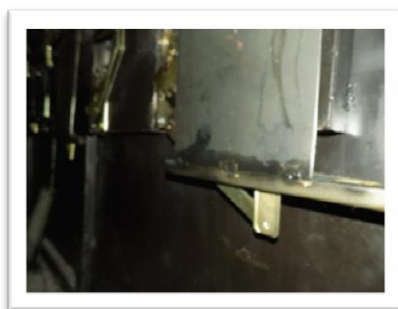
Fot. DSCN 3247

- pokrętło napędowe jest połączone z mechanizmem w sposób nie wykluczający rozłączenia podczas intensywnej eksploatacji
- ruchoma plansza samoczynnie opada
- wypracowane połączenie mechanizmu nożycowego z rynienką, do której przymocowana jest plansza ruchoma
- rozkalibrowane otwory śrub mocujących podnośnik do korpusu szafy (łączniki gwintowe nie były skutecznie zabezpieczone przed odkręceniem)
- zniszczone sprężyny spiralne podnośnika
- wypracowana przekładnia zębata podnośnika

- należy zaprojektować, wykonać i zamontować nowy mechanizm napędowy z wykorzystaniem listwy zębatej i przekładni łańcuchowej (patrz schemat kinematyczny niżej)
- wykonać potrzebne regulacje i czynności obsługowe
- wymienić fotografię / dokument o wymiarach 20 cm x 30 cm, szt. 1

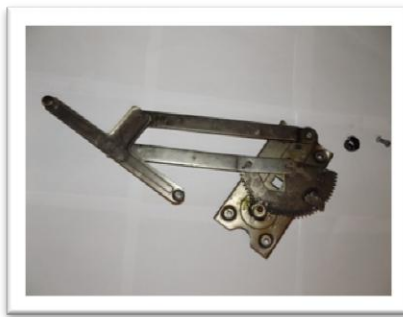
Fot. DSCN 3212

- pokrętło napędowe nie obraca się (jest zablokowane)
- ruchoma plansza samoczynnie opada
- wypracowane połączenie mechanizmu nożycowego z rynienką, do której przymocowana jest plansza ruchoma
- rozkalibrowane otwory śrub mocujących podnośnik do korpusu szafy (łączniki gwintowe nie były skutecznie zabezpieczone przed odkręceniem)

- zniszczone sprężyny spiralne podnośnika
- wypracowana przekładnia zębata podnośnika

- należy zaprojektować, wykonać i zamontować nowy mechanizm napędowy z wykorzystaniem listwy zębatej i przekładni łańcuchowej (patrz schemat kinematyczny niżej)
- wykonać potrzebne regulacje i czynności obsługowe
- wymienić fotografie / dokumenty o wymiarach 20 cm x 30 cm, szt. 2

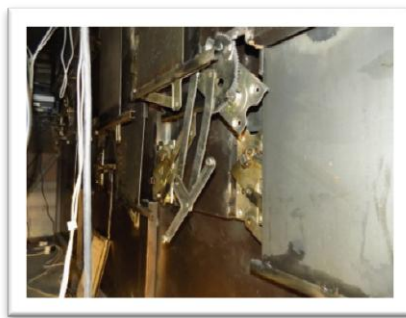
Fot. DSCN 3210

- pokrętko napędowe i plansza nie poruszają się (są zablokowane)
- wypracowane połączenie mechanizmu nożycowego z rynienką, do której przymocowana jest plansza ruchoma
- rozkalibrowane otwory śrub mocujących podnośnik do korpusu szafy (łączniki gwintowe nie były skutecznie zabezpieczone przed odkręceniem)
- zniszczone sprężyny spiralne podnośnika
- wypracowana przekładnia zębata podnośnika

- należy zaprojektować, wykonać i zamontować nowy mechanizm napędowy z wykorzystaniem listwy zębatej i przekładni łańcuchowej (patrz schemat kinematyczny niżej)
- wykonać potrzebne regulacje i czynności obsługowe
- wymienić fotografię / dokument o wymiarach 20 cm x 30 cm, szt. 1

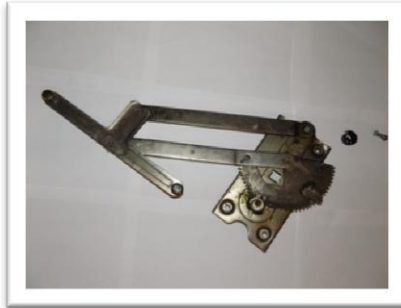
Fot. DSCN 3212

- mimo że pokrętło się obraca, plansza ruchoma się nie porusza
- wypracowane połączenie mechanizmu nożycowego z rynienką, do której przymocowana jest plansza ruchoma
- rozkalibrowane otwory śrub mocujących podnośnik do korpusu szafy (łączniki gwintowe nie były skutecznie zabezpieczone przed odkręceniem)

- zniszczone sprężyny spiralne podnośnika
- wypracowana przekładnia zębata podnośnika

- należy zaprojektować, wykonać i zamontować nowy mechanizm napędowy z wykorzystaniem listwy zębatej i przekładni łańcuchowej (patrz schemat kinematyczny niżej)
- wykonać potrzebne regulacje i czynności obsługowe
- wymienić fotografie / dokumenty o wymiarach 20 cm x 30 cm, szt. 2

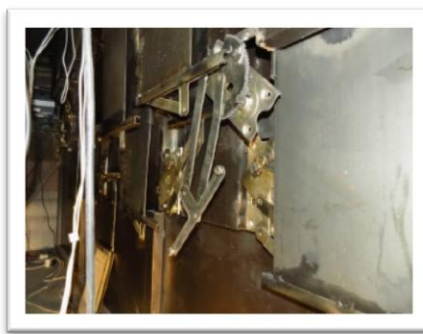
Fot. DSCN 3210

- pokrętko napędowe obraca się z bardzo dużym oporem
- ruchoma plansza porusza się, ale jest przekrzywiona
- wypracowane połączenie mechanizmu nożycowego z rynienką, do której przymocowana jest plansza ruchoma
- rozkalibrowane otwory śrub mocujących podnośnik do korpusu szafy (łączniki gwintowe nie były skutecznie zabezpieczone przed odkręceniem)
- zniszczone sprężyny spiralne podnośnika
- wypracowana przekładnia zębata podnośnika

- należy zaprojektować, wykonać i zamontować nowy mechanizm napędowy z wykorzystaniem listwy zębatej i przekładni łańcuchowej (patrz schemat kinematyczny niżej)
- wykonać potrzebne regulacje i czynności obsługowe
- wymienić fotografię / dokument o wymiarach 20 cm x 30 cm, szt. 1

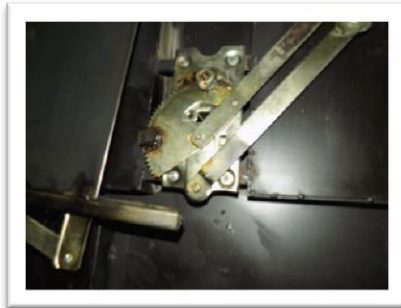
Fot. DSCN 3251

- pokrętło się obraca
- plansza ruchoma nie jest napędzana i jest zablokowana
- wypracowane jest połączenie mechanizmu nożycowego z rynienką, do której przymocowana jest plansza ruchoma
- rozkalibrowane otwory śrub mocujących podnośnik do korpusu szafy (łącznie gwintowe nie były skutecznie zabezpieczone przed odkręceniem)

- zniszczone sprężyny spiralne podnośnika
- wypracowana przekładnia zębata podnośnika

- należy zaprojektować, wykonać i zamontować nowy mechanizm napędowy z wykorzystaniem listwy zębatej i przekładni łańcuchowej (patrz schemat kinematyczny niżej)
- wykonać potrzebne regulacje i czynności obsługowe
- wymienić fotografie / dokumenty o wymiarach 20 cm x 30 cm, szt. 2

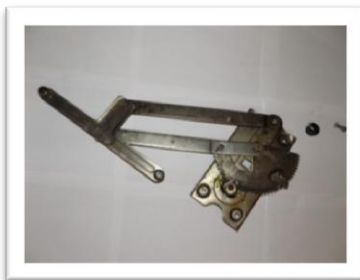
Fot. DSCN 3212

- pokrętko napędowe się obraca
- plansza ruchoma jest wymontowana (znajduje się wewnątrz szafy)
- wypracowane połączenie mechanizmu nożycowego z rynienką, do której przymocowana jest plansza ruchoma
- rozkalibrowane otwory śrub mocujących podnośnik do korpusu szafy (łączniki gwintowe nie były skutecznie zabezpieczone przed odkręceniem)
- zniszczone sprężyny spiralne podnośnika
- wypracowana przekładnia zębata podnośnika

- należy zaprojektować, wykonać i zamontować nowy mechanizm napędowy z wykorzystaniem listwy zębatej i przekładni łańcuchowej (patrz schemat kinematyczny niżej)
- wykonać potrzebne regulacje i czynności obsługowe
- wymienić fotografię / dokument o wymiarach 20 cm x 30 cm, szt. 1

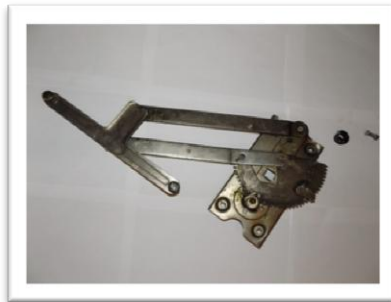
Fot. DSCN 3212

- pokrętło napędowe obraca się z bardzo dużym oporem
- plansza ruchoma jest wymontowana (znajduje się wewnątrz szafy)
- nie działa oświetlenie
- wypracowane połączenie mechanizmu nożycowego z rynienką, do której przymocowana jest plansza ruchoma
- rozkalibrowane otwory śrub mocujących podnośnik do korpusu szafy (łączniki gwintowe nie były skutecznie zabezpieczone przed odkręceniem)

- zniszczone sprężyny spiralne podnośnika
- wypracowana przekładnia zębata podnośnika

- należy zaprojektować, wykonać i zamontować nowy mechanizm napędowy z wykorzystaniem listwy zębatej i przekładni łańcuchowej (patrz schemat kinematyczny niżej)
- wykonać potrzebne regulacje i czynności obsługowe
- naprawić oświetlenie
- wymienić fotografie / dokumenty o wymiarach 20 cm x 30 cm, szt. 2

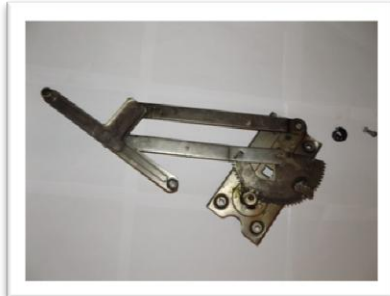
Fot. DSCN 3212

- pokrętło napędowe się obraca
- plansza się podnosi i opuszcza, ale jest przekrzywiona
- wypracowane połączenie mechanizmu nożycowego z rynienką, do której przymocowana jest plansza ruchoma
- rozkalibrowane otwory śrub mocujących podnośnik do korpusu szafy (łączniki gwintowe nie były skutecznie zabezpieczone przed odkręceniem)
- zniszczone sprężyny spiralne podnośnika
- wypracowana przekładnia zębata podnośnika

- należy zaprojektować, wykonać i zamontować nowy mechanizm napędowy z wykorzystaniem listwy zębatej i przekładni łańcuchowej (patrz schemat kinematyczny niżej)
- wykonać potrzebne regulacje i czynności obsługowe
- wymienić fotografię / dokument o wymiarach 20 cm x 30 cm, szt. 1

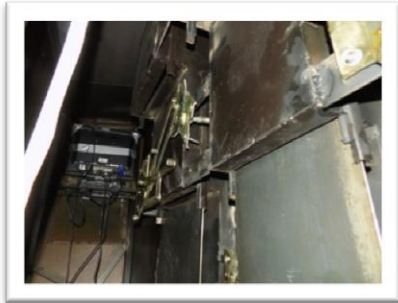
Fot. DSCN 3262

- pokrętło się obraca
- plansza ruchoma jest wymontowana (znajduje się wewnątrz szafy)
- oświetlenie nie działa
- wypracowane połączenie mechanizmu nożycowego z rynienką, do której przymocowana jest plansza ruchoma

- rozkalibrowane otwory śrub mocujących podnośnik do korpusu szafy (łączniki gwintowe nie były skutecznie zabezpieczone przed odkręceniem)
- zniszczone sprężyny spiralne podnośnika
- wypracowana przekładnia zębata podnośnika

- należy zaprojektować, wykonać i zamontować nowy mechanizm napędowy z wykorzystaniem listwy zębatej i przekładni łańcuchowej (patrz schemat kinematyczny niżej)
- wykonać potrzebne regulacje i czynności obsługowe
- naprawić oświetlenia
- wymienić fotografie / dokumenty o wymiarach 20 cm x 30 cm, szt. 2

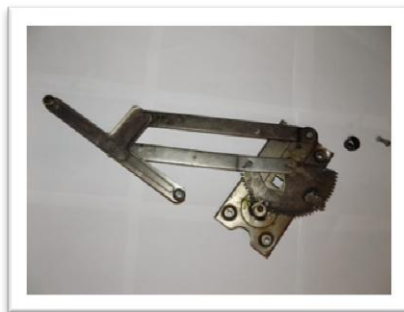
Fot. DSCN 3212

- pokrętło napędowe się obraca
- plansza ruchoma nie jest napędzana
- wypracowane połączenie mechanizmu nożycowego z rynienką, do której przymocowana jest plansza ruchoma
- rozkalibrowane otwory śrub mocujących podnośnik do korpusu szafy (łączniki gwintowe nie były skutecznie zabezpieczone przed odkręceniem)
- zniszczone sprężyny spiralne podnośnika
- wypracowana przekładnia zębata podnośnika

- należy zaprojektować, wykonać i zamontować nowy mechanizm napędowy z wykorzystaniem listwy zębatej i przekładni łańcuchowej (patrz schemat kinematyczny niżej)
- wykonać potrzebne regulacje i czynności obsługowe
- wymienić fotografię / dokument o wymiarach 20 cm x 30 cm, szt. 1

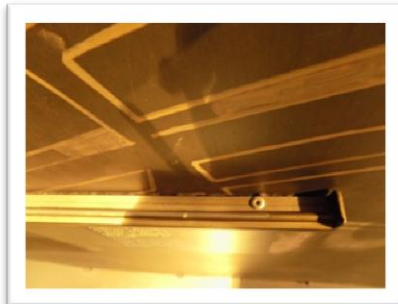
Fot. DSCN 3311

- plansza porusza się ze zbyt dużym oporem – nie obracają się kółka prowadzące

- wykonać konieczne naprawy
- wykonać konieczne regulacje i czynności obsługowe
