ELEMENT 4 EKSPOZYCJI „NIEMCY W WARSZAWIE”

ELEWACJA 1a

ELEWACJA 3a

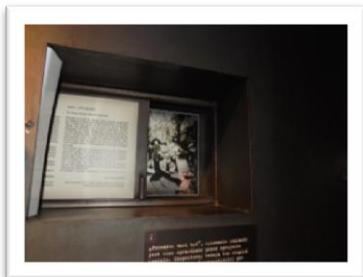
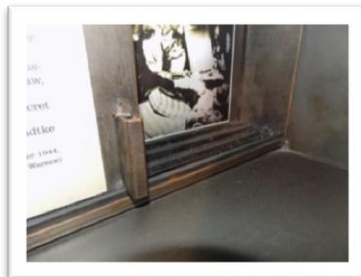
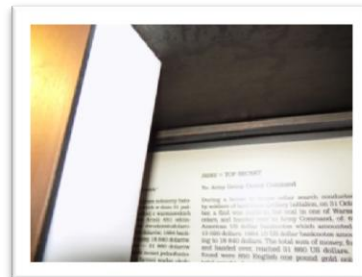
- zdeformowana osłona mlecznobiała lampy oświetlenia wnęki

- umocować poprawnie osłony lampy
- wykonać konieczne czynności obsługowe

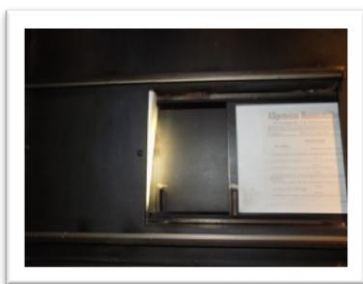
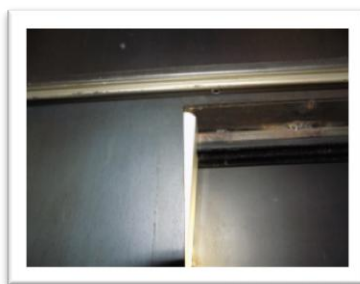
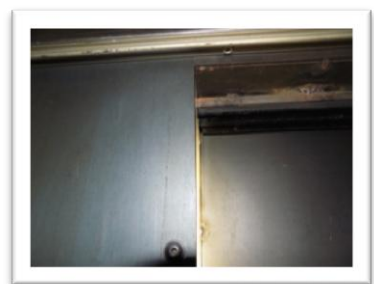
- plansza zewnętrzna została wyrwana i znajduje się na podłodze
- brak zdjęcia na tylnej ścianie wnęki

- naprawić i zamontować zewnętrzną planszę
- wykonać konieczne czynności obsługowe i regulacje mechanizmu
- wymienić fotografie / dokumenty o wymiarach 20 cm x 30 cm, szt. 2

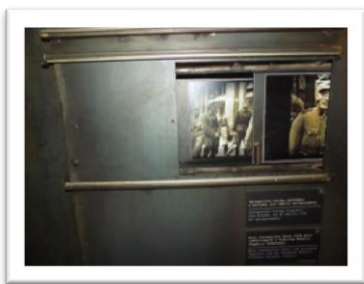
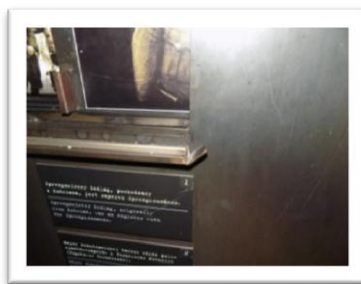
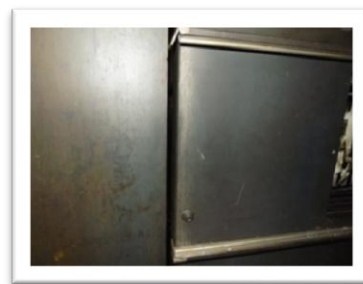
- brak planszy zewnętrznej
- skrzywiony ogranicznik lewy prowadnicy górnej
- skrzywiony ogranicznik lewy prowadnicy dolnej
- skrzywiony ogranicznik prawy prowadnicy dolnej

- wykonać brakującą planszę
- wyprostować skrzywione ograniczniki prowadnic
- zamontować poprawnie planszę zewnętrzną
- wykonać konieczne obsługi i regulacje mechanizmu
- wymienić fotografię / dokument o wymiarach 20 cm x 30 cm, szt. 1

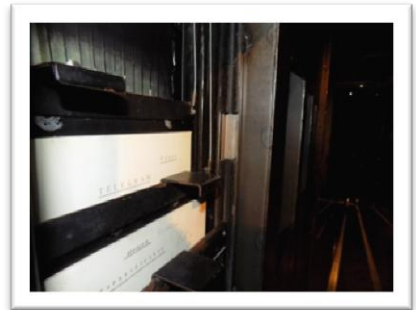
- urwana linka pierwszej planszy ruchomej
- odklejona i przesunięta prowadnica pierwszej planszy
- podrapane zdjęcie na planszy pierwszej
- uszkodzone zdjęcie na ścianie tylnej

- zaprojektować i wykonać mechanizm napinania linek przeciwwagami
- wykonać niezbędne naprawy mechanizmów linkowych
- wymienić uszkodzoną prowadnicę
- wykonać niezbędne czynności obsługowe
- wymienić fotografie / dokumenty o wymiarach 20 cm x 30 cm, szt. 2

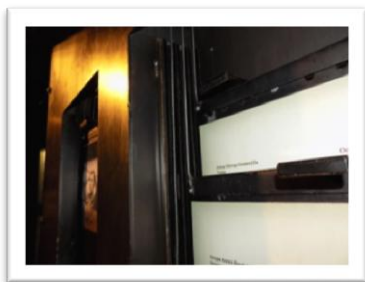
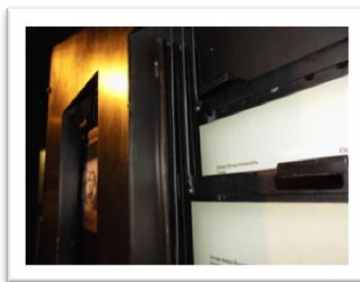
- plansze ruchome samoczynnie opadają

- zaprojektować, wykonać i zainstalować mechanizm napinania linek i przeciwwagami
- wykonać niezbędne czynności obsługowo-naprawcze

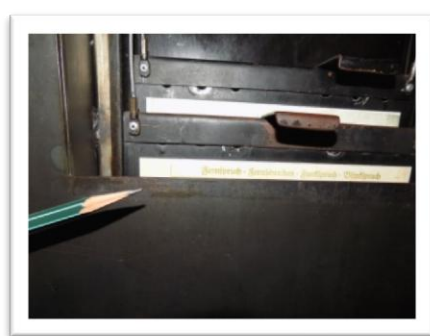
Fot. DSCN 3521

- odklejone i brakujące zdjęcie na trzeciej planszy ruchomej
- plansze ruchome samoczynnie opadają (mechanizm nie jest samohamowny)
- brak uszczelki na krawędzi blachy zewnętrznej w części górnej i dolnej
- brak zdjęcia na ścianie tylnej o wymiarach 20 cm x 30 cm, szt. 1

- zaprojektować, wykonać i zainstalować mechanizm napinania linek oraz przeciwwagi
- uzupełnić brakujące uszczelki
- wykonać niezbędne naprawy
- wykonać niezbędne czynności obsługowo-naprawcze
- wkleić brakującą fotografię / dokument o wymiarach 20 cm x 30 cm, szt. 1

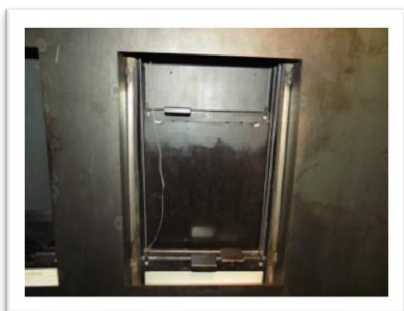
Fot. DSCN 3522

- urwana linka planszy drugiej od strony lewej
- brak uszczelki krawędzi dolnej blachy zewnętrznej
- brak fotografii / dokumentu na planszy trzeciej ruchomej oraz na ścianie tylnej

- zaprojektować, wykonać i zainstalować mechanizm napinania linek oraz przeciwwagi
- uzupełnić brakujące uszczelki
- wykonać niezbędne czynności obsługowo-naprawcze
- uzupełnić brakujące fotografie / dokumenty o wymiarach 20 cm x 30 cm, szt. 2

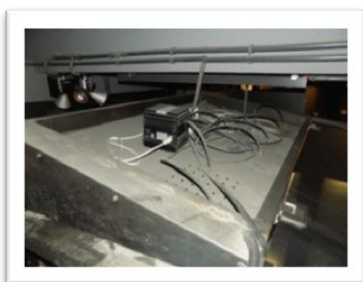
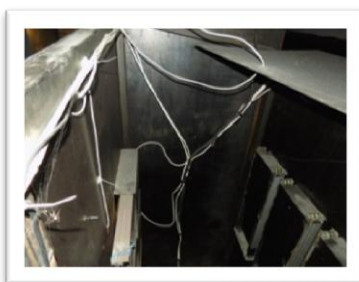
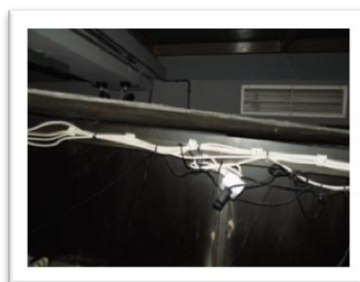
1. Poszczególne złącza i przewody nie są należycie umocowane i zwisają luźno „(dziki montaż)”

1. Instalacja elektryczna została wykonana nieprawidłowo i stanowi duże zagrożenie
