PROBUD mgr inż. Tomasz Graf FIRMA PROJEKTOWO – BUDOWLANA		71-468 SZCZECIN, ul.Sosnowa 6/2 tel./fax. (91)453-67-07 e-mail: probud-projekt@o2.pl	
NUMER UMOWY	ZP/104/255/U/20 z dnia 19.05.2020r.		
INWESTOR	Uniwersytet im. Adama Mickiewicza ul. Wieniawskiego 1, 61-712 Poznań		
NAZWA ZADANIA	Przebudowa i adaptacja budynku „Koszarowca” przy al. Niepodległości 53 w Poznaniu na potrzeby Wydziału Prawa i Administracji UAM w Poznaniu”		
ADRES OBIEKTU	al. Niepodległości 53, 61-714 Poznań dz. ew. 105/4, obręb 0051 POZNAŃ		
OBIEKT	BUDYNEK „KOSZAROWCA”		
STADIUM	OPRACOWANIE PRZEDPROJEKTOWE		
OPRACOWANIE	INWENTARYZACJA		
BRANŻA	ARCHITEKTURA		
ZESPÓŁ PROJEKTOWY		DATA	07.2020
PROJEKTANT:	mgr inż. arch. Tomasz Graf 7/ZPOIA/OKK/2018		
OPRACOWAŁA:	inż. arch. Iga Brózda

Przedmiotem inwestycji jest przebudowa i adaptacja budynku „Koszarowca” wraz z zagospodarowaniem terenu zabytkowego budynku magazynowego przy al. Niepodległości 53 w Poznaniu na potrzeby Wydziału Prawa i Administracji Uniwersytetu im. Adama Mickiewicza w Poznaniu.

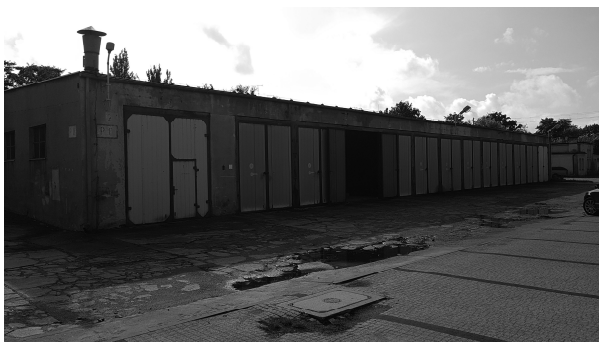
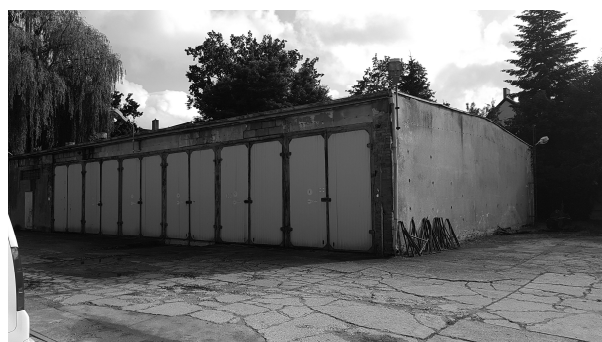
2.2.2 Budynki techniczne i magazynowe

Od strony zachodniej budynku „Koszarowca” zlokalizowane są trzy budynki jednokondygnacyjne techniczne i magazynowe. W konstrukcji murowanej.

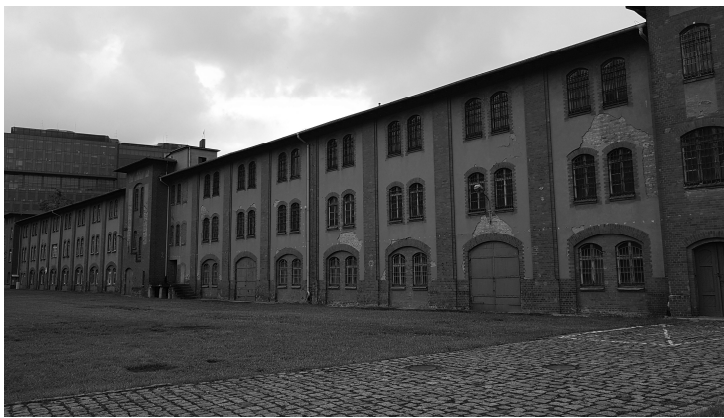
- **Elewacja wschodnia**

Fasadę wschodnią podzielono na dwadzieścia przęseł, przy czym dwa skrajne oraz jedenaste (licząc od północy) zostały wyróżnione trzema ryzalitami mieszczącymi klatki schodowe. W kondygnacji parterowej ryzalitu środkowego znajdują się dwuskrzydłowe drzwi zakończone łukiem odcinkowym. Po ich prawej stronie umieszczono wąskie prostokątne okno z kratami. Powyżej w części środkowej znajduje się płytka nisz zakończona dwoma uskokami w dolnej części, a od góry ceglanym łukiem odcinkowym. Zawiera ona cztery wąskie, prostokątne, zamknięte ceglanymi odcinkowymi łukami okna, o różnej wysokości. Dwa dolne okna są tej samej wysokości, umieszczone schodkowo. Okna drugiej kondygnacji są wyższe. Zamykające je ceglane łuki ulgowe umieszczono na tym samym poziomie, natomiast ich dolne krawędzie odpowiadają rozmieszczeniu położonych niżej okien. Niszę ujmują dwie płaszczyzny wykończone tynkiem o wysokości pary okien umieszczonych w 12 przęśle. Ponad nimi znajdują się trzy otynkowane płaszczyzny tej samej wysokości i szerokości analogicznej do podziałów niższych partii ściany. Ryzality są nieco szersze niż pozostałe przęsła. Północny w przyziemiu mieści dwuskrzydłowe drzwi zakończone odcinkowym łukiem odciążającym, wykonanym

w cegle. Po prawej stronie drzwi znajduje się wąskie, prostokątne okno zamknięte prosto wraz z kratą. Ceglaną ścianę kondygnacji pierwszej i drugiej dzielą w pionie na trzy części, lekko zagłębione płaszczyzny wyprawione tynkiem wapiennym:

Od północy najszersza o kształcie prostokąta ponad nią kwadratowa; środkowa również prostokąta węższa o szerokości ok. 1/3 krótszego boku płaszczyzny północnej, ponad nią odpowiadająca jej proporcjami płaszczyzna prostokątna.

Od południa w miejscu płaszczyzn umieszczono dwa okna dolne szersze trójdzielne, trójskrzydłowe, górne węższe dwuskrzydłowe. Oba okna zamykają ceglane łuki ulgowe. Pod parapetem górnego okna znajduje się otynkowana płaszczyzna odpowiadająca mu szerokością. Ponad oknami umieszczono płaszczyznę zbliżoną kształtem do kwadratu. Ryzalit południowy stanowi lustrzane odbicie północnego z tą różnicą, że w miejscu drzwi znajduje się wypełniona cegłą wnęką o wymiarach zbliżonych do okna z pierwszego piętra zwieńczona ceglanym odcinkowym łukiem odciążającym, w którą wprawiono prostokątne, dwuskrzydłowe okno zamknięte łukiem odcinkowym. Dwuosiove przęsła pomiędzy ryzalitami powtarzają w zasadzie ten sam schemat, z różnicą kilku centymetrów zależnie od przęsła. W części przyziemia znajdują się płytkie nisze ujęte bokami ramami utworzonymi z cegieł ułożonych naprzemiennie wozówka-główka i pół wozówki tworząc schodkowy wzór. Wnęki zamyka ceglany odcinkowy łuk odciążający. Ich wnętrza zajmują pary prostokątnych, dwuskrzydłowych zamkniętych łukami odcinkowymi okien. Nieco wyższe okna rozmieszczono na pierwszej i drugiej kondygnacji. Każde z nich ujmuje ceglane obramienie ukształtowane identycznie jak

w przypadku wnęk oraz zamyka odcinkowy łuk ulgowy. W przęsłach trzecim i siódmym licząc od północy w miejscu par okien wstawiono dwuskrzydłowe drzwi. Przęsło dziewiąte ukształtowano w zupełnie inny sposób. W dolnej części na lewo od umieszczonego po północnej stronie zamurowanego i otynkowanego otworu okiennego, przekuto otwór drzwiowy kształtem zbliżony do kwadratu i zakończony prosto. Wejście to ulokowano na podwyższeniu, do którego prowadzą sześciostopniowe schody. Wyższe kondygnacje są trójosiowe. Otwory okienne obramione ceglaną dekoracją jak w pozostałych przęsłach są węższe i wtórnie zamurowane. W przęśle jedenastym zamiast okna po północnej stronie umieszczono jednoskrzydłowe drzwi. W przęśle szesnastym na pierwszym piętrze zamiast pary okien wstawiono jedno cztero-skrzydłowe okno odpowiadające szerokością okien na drugiej kondygnacji. Okno ujęte ceglaną ramą, ale zamknięte prosto. W przęśle dziewiętnastym w części parteru brakuje wnęki, a wtórne ceglane wypełnienie zajmuje całą szerokość przęsła. Okna umieszczono na osi jak w kondygnacjach wyżej z tym, że po północnej stronie wstawiono jedynie nadświetle powtarzalnego w budynku okna.

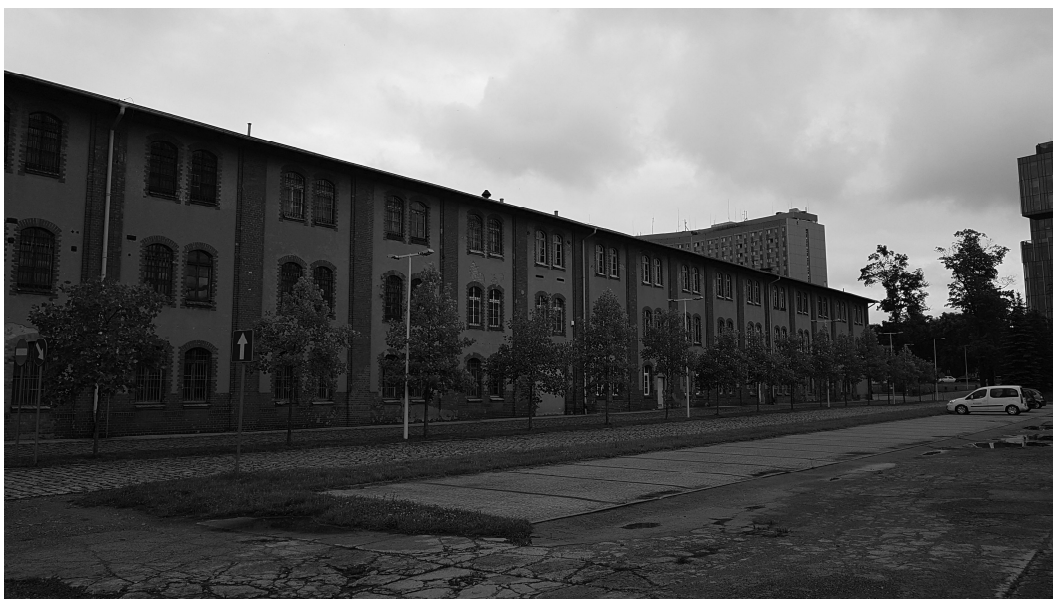
- **Elewacja zachodnia**

Elewacja zachodnia powtarza dwudziestoprzęsłowy układ fasady, z dwiema zasadniczymi różnicami: pozbawiono ją ryzalitów, i nisz w przyziemiu, okna tej części są obramione tak jak w wyższych kondygnacjach. Podobnie jak od wschodu, tak i tu wprowadzono modyfikacje do zasadniczego schematu. W pierwszym przęśle licząc od strony Alei Niepodległości wyraźne ślady po zamuiowaniu wejścia do budynku. Linia zarysowania tynku uwidacznia kształt i wielkość pierwotnego otworu, umieszczonego wewnątrz klinkierowego, niestety również zasłoniętego tynkiem, łukowego cofnięcia ściany. U podnóża nieistniejącego obecnie otworu znajduje się wystający powyżej poziomu kostki betonowej granitowy próg. W piątym przęśle kolejne zamuiowanie. Świadczy o tym przebarwienie tynku powyżej łukowych sklepień oraz cegła użyta do wykonania ściany podokiennej. Pierwotny duży otwór wrót zastąpiono oknami powtarzającymi dwuosiove rozmieszczenie otworów pierwszej i drugiej kondygnacji. U podnóża nieistniejącego obecnie otworu znajduje się wystający powyżej poziomu kostki betonowej granitowy próg. Szóste przęsło zachowane w pierwotnym stanie. W dziewiątym przęśle (licząc od półudnia) w miejscu okien parteru znajdują się jednoskrzydłowe zamknięte ceglany łukiem odcinkowym drzwi. U podstawy otworu znajduje się kamienny próg. W przyziemiu jedenastego przęsła wykonano zamuiowanie pierwotnego dużego otworu.

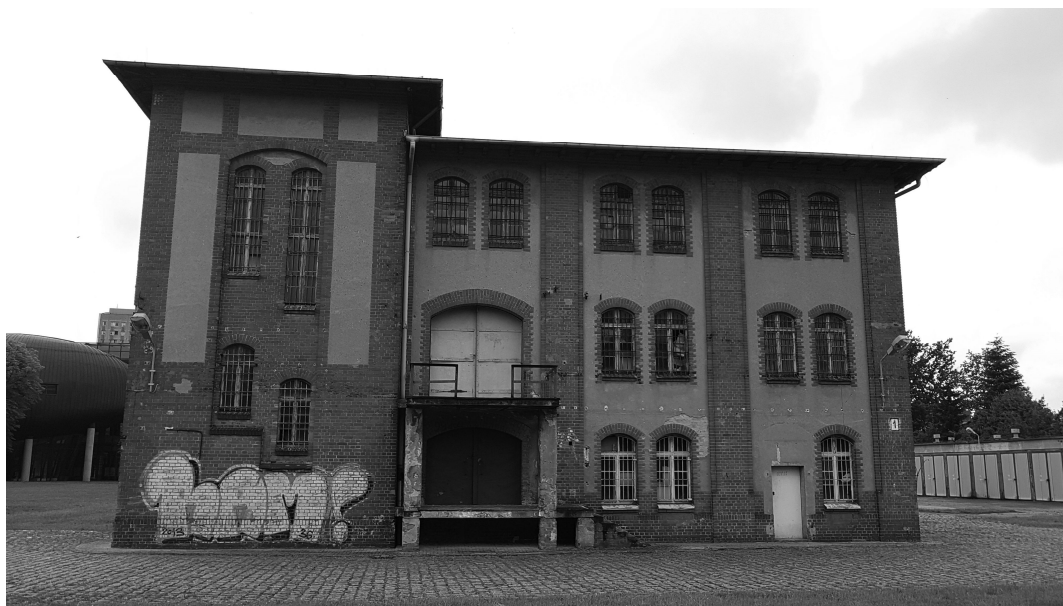
- **Elewacja północna**

Elewacja północna podzielona jest na cztery przęsła. Z lewej strony elewacji umieszczono ryzalit, którego trójosiowa kompozycja powtarza podziały ryzalitu środkowego fasady wschodniej, jednak część parterowa pozbawiona jest drzwi i okien.

W drugim przęśle (licząc od lewej strony), w partii przyziemia znajdują się niskie i szerokie drzwi umieszczone na sześciostopniowej rampie. Nad nimi umieszczono wsparty na filarach balkon oraz kolejne drzwi tej samej szerokości, ale nieco wyższe.

W najwyższej kondygnacji, zgodnie z przyjętym w budynku schematem kompozycyjnym, znajduje się obramiona ceglana ramą i zamknięta odcinkowym łukiem odciażającym para okien. Dwa pozostałe przęsła rozwiązano analogicznie do przęseł elewacji zachodniej.

W skrajnym przęśle zamiast okna znajdują się jednoskrzydłowe prosto zakończone drzwi. Różnicę w wysokościach między typowymi, prostokątnymi drzwiami a starym oknem zamurowano i otynkowano, zakrywając klinkierowe nadproże.

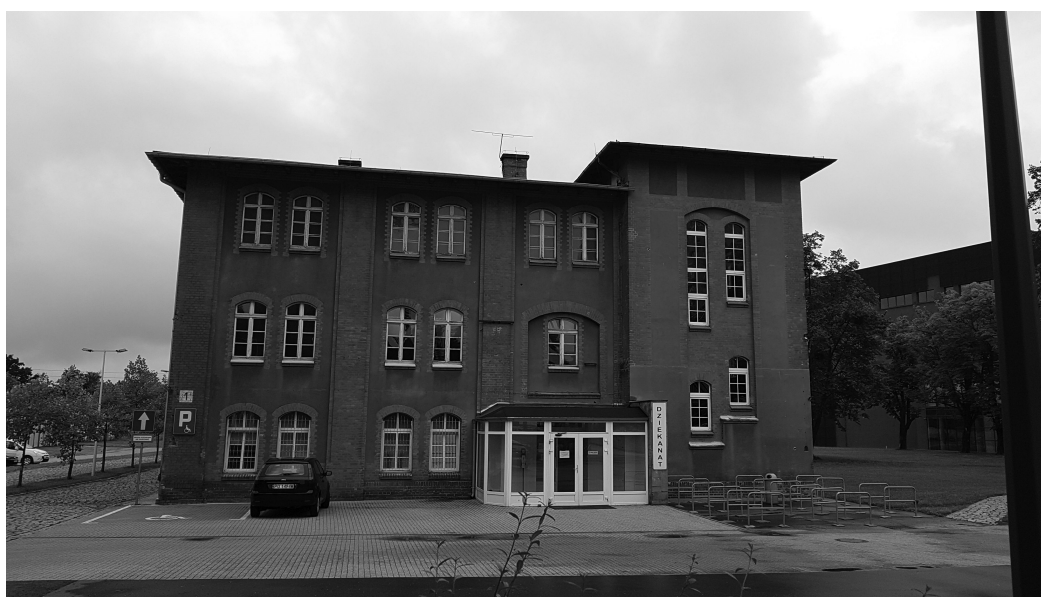
• Elewacja południowa

Elewacja południowa powtarza artykulację elewacji północnej. Wyróżnia się jedynie przeszło trzecie licząc od lewej strony. W partii przyziemia dobudowano wiatrolap, skonstruowany z profili PCV wypełnionych szkleniem i nakryty niskim dwuspadowym dachem. Ponad nim znajduje się płytka wnęka obramiona ceglana dekoracją i zamknięta odcinkowym łukiem ulgowym. Wewnątrz niej, na jej osi, wstawiono jedno ograniczone ceglana ramą i łukiem okno. Ponad nim umieszczono parę otworów okiennych dekorowanych jak w pozostałych częściach budynku. W elewacji dokonano wielu zmian w stosunku do pierwowzoru. Oprócz współcześnie wykonanego wiatrolapu, którego wykonanie wiązało się ze zniszczeniem oryginalnego, łukowego nadproża, cegłę klinkierową pokryto farbą której zacieki widoczne są na częściach tynkowanych ścian. Zarówno prostokątny otwór wejścia jak również forma wiatrolapu rażąco odbiegają od zachowanej elewacji. Elewacja południowa nosi ślady licznych napraw. Widoczne są uzupełnienia zaprawą cementowo wapienną, którą pokryto powierzchnię ryzalitu do wysokości pierwszego piętra.

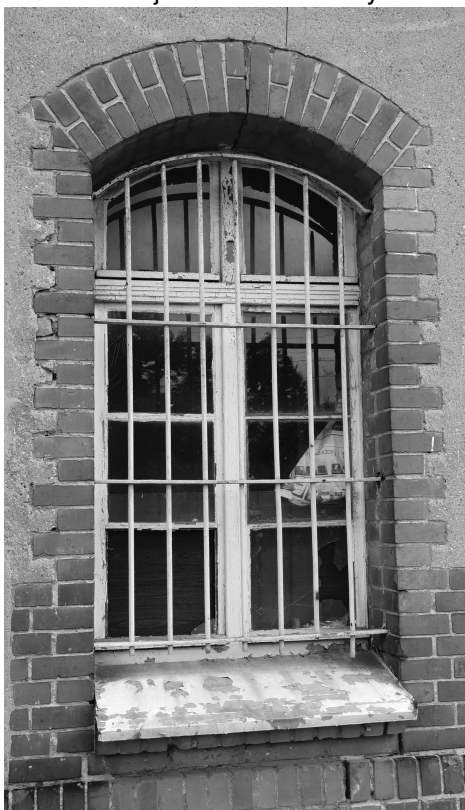
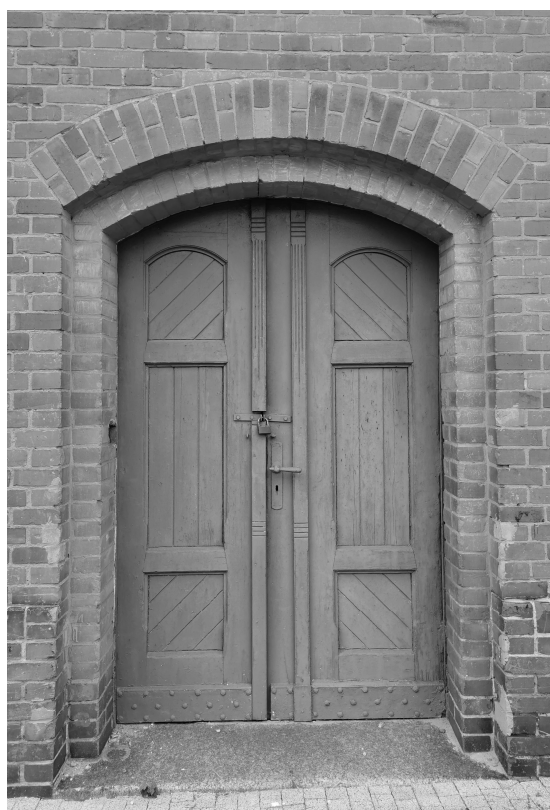
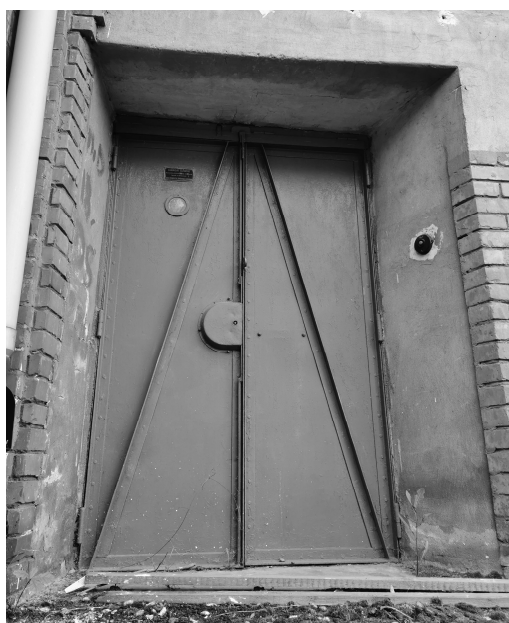
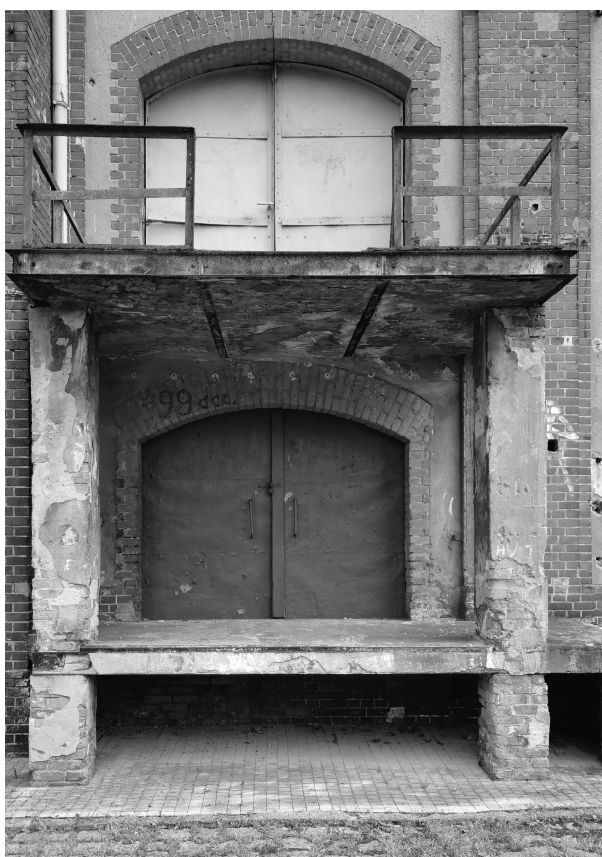
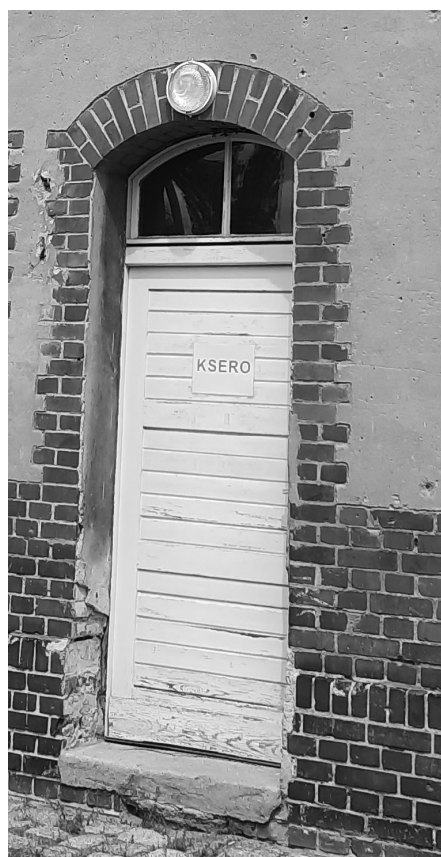
2.4.4 Stolarka okienna i drzwiowa, wyniki badań stratygraficznych.

W obrębie płaszczyzn wykończonych tynkiem wapiennym umieszczono po trzy poziomy okien, których otwory przesklepiono ceglany, odcinkowymi łukami ulgowymi. Pionowe krawędzie otworów ujęto ramami z cegły klinkierowej, ułożonej naprzemiennie w układzie główka - 2/3 wozówki. W ryzalitach, ściany przecinają okna o zmiennej wysokości, wymiarami dostosowane do potrzeb doświetlania umieszczonych w nich biegów schodów. Ławy okienne wykonane są z cegły klinkierowej kładzonej główką na sztorc, pokrytej wtórnie blachą ocynkowaną. Najliczniejszą grupę stolarki stanowią okna w złym stanie technicznym. Dotyczy to przede wszystkim części nieużytkowanej budynku. Szczególnie słabo zachowały się okna na drugim piętrze, znajdujące się tuż poniżej okapu dachu. Stan ten można wyjaśnić niszczącym wpływem wody opadowej oraz długim okresem użytkowania przed remontem systemu odwadniającego połacie. Wiele okien wtórnie zakratowano. Zaniedbania oraz wielokrotne i nieumiejętne próby prac renowacyjnych na przestrzeni wielu lat skutkowały koniecznością stopniowej wymiany stolarki na nową wykonaną z tworzywa PCV. Dotyczy to 47 spośród 254 okien. Większość wymienionej stolarki, znajduje się w przyziemiu budynku. Zachowana drewniana stolarka okienna jest typowa dla okresu VI, klasyfikacji przeprowadzonej przez prof. J. Tajchmana. Okna są dwupoziomowe, dwudzielne, czterokwaterowe w konstrukcji

podwójnej, skrzynkowej dwukrosnowej z półkolistym nadślemieniem. Dolne kwatery okien są trójpoziomowe, sześciopodziałowe. Zasadniczym podziałem poziomym jest wysunięte przed lico, profilowane ślemię znajdujące się na około 3/4 wysokości otworu. Podziały pionowe artykułowane przez oszczędnie zdobione słupki. Dolne skrzydła sześciopodziałowe, zakończone podobnie jak górne, drewnianymi, o trapezowym przekroju, ściekwami z kapinosami. Oboknia wykonane w postaci dwóch krosien i żłobionej w progu ościeżnicy. Warstwy malarskie pokrywające zachowaną stolarkę w całym ich przekroju są zniszczone i odpadają. Stwierdzono obecność zazielenień i głębokich spękań w wielu miejscach odkrytego drewna. Wyparzenia konstrukcji okien spowodowały w wielu miejscach ubytki w szkleniu. Zwichrowane ramiaki oraz zły stan powłok malarskich są przyczyną trudności w otwieraniu i zamykaniu skrzydeł okiennych, których spora ilość w części nieużytkowanej pozostaje na stałe uchylona powodując ich dalszą degradację. W budynku wykonano badania stratygraficzne stolarki okiennej i drzwiowej na jej wybranych elementach. Na ościeżnicach i skrzydłach okien widoczne jest wiele nawarstwień monochromatycznych farb olejnych w różnych odcieniach bieli. Pozostałości warstw malarskich są słabo zespolone z drewnianym podłożem. Widoczne są liczne ubytki drewna, oraz kitu szklarskiego ramiaków i szczelin krzyżowych. Najwcześniejsza warstwa powłoki malarskiej znajdującej się na drewnianej ramie okien jest w kolorze szaro – popielatym, natomiast wszystkie kolejne w różnych odcieniach koloru białego. Ponieważ do końca XIX w. stosowano zwykle wybarwienia inne niż biel, prawidłowość odczytu z inwentaryzacji stratygraficznej wydaje się bardzo prawdopodobna. Biorąc jednak pod uwagę wiek (datowany na początek XX wieku) oraz użytkowników budynku (LWP) nie można wykluczyć prowadzenia w przeszłości, kompleksowych robót po roku 1945, które mogły doprowadzić do usunięcia pierwotnie zastosowanej w 1904 roku farby.

- Należy zachować zabytkową, zewnętrzną stolarkę drzwiową i poddać ją konserwacji,
- Nowoprojektowana stolarka okienna i drzwiowa powinna zostać wykonana na wzór zabytkowej,
