# INWENTARYZACJA

BUDYNKU PIEKARNI W NIEPOŁOMICACH  
UL. SPÓŁDZIELCZA, 32-005 NIEPOŁOMICE

STADIUM: INWENTARYZACJA

### **INWENTARYZACJA ARCHITEKTONICZNO-BUDOWLANA BUDYNKU PIEKARNI W NIEPOŁOMICACH**

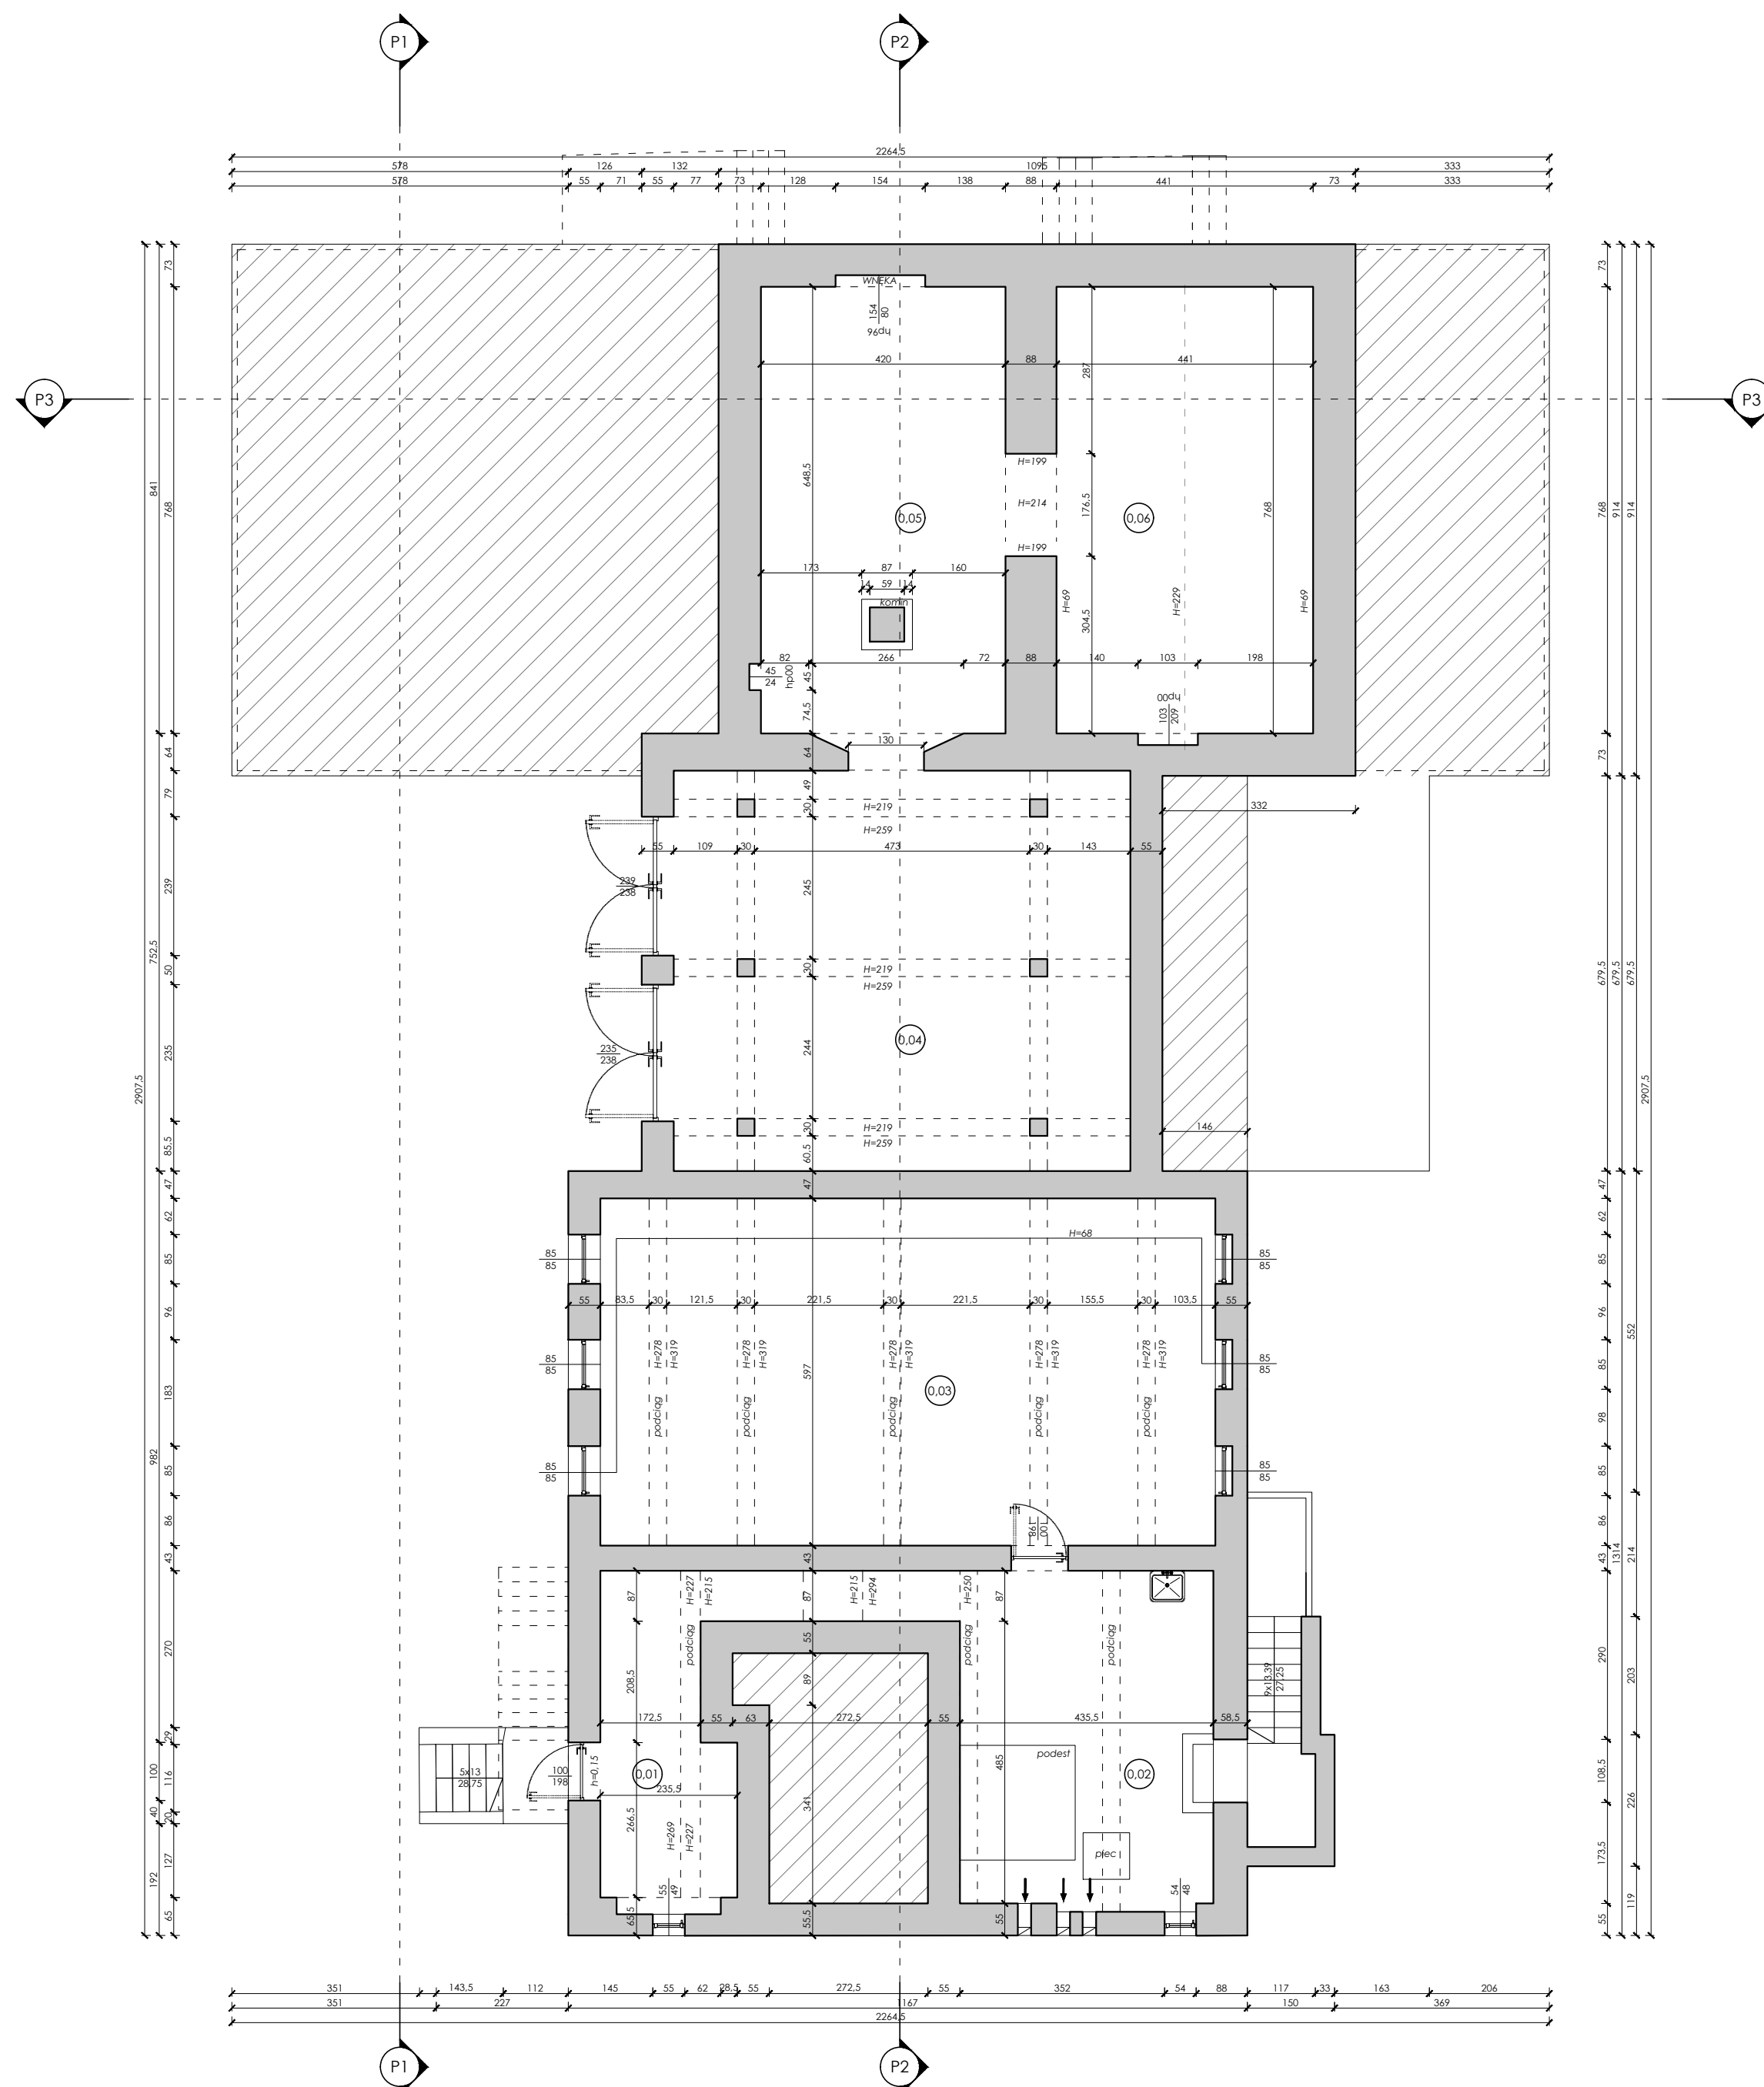
INWESTOR	URZĄD MIASTA I GMINY Plac Zwycięstwa 13, 32-005 Niepolomice	BRANŻA	ARCHITEKTURA
LOKALIZACJA	ul. Spółdzielcza, 32-005 Niepolomice	STADIUM	PROJEKT BUDOWLANI
NAZWA RYS.	RZUT PIONWICY <i>stan istniejący</i>		RYS. NR A1 SKALA 1:100 LUTY 2018
PROJEKTANT	mgr inż. arch. Artur Grodzki nr upr. MPORIA/07/6/2016, spec. arch.		
OPRACOWAŁA	mgr inż. arch. Anna Łączyńska

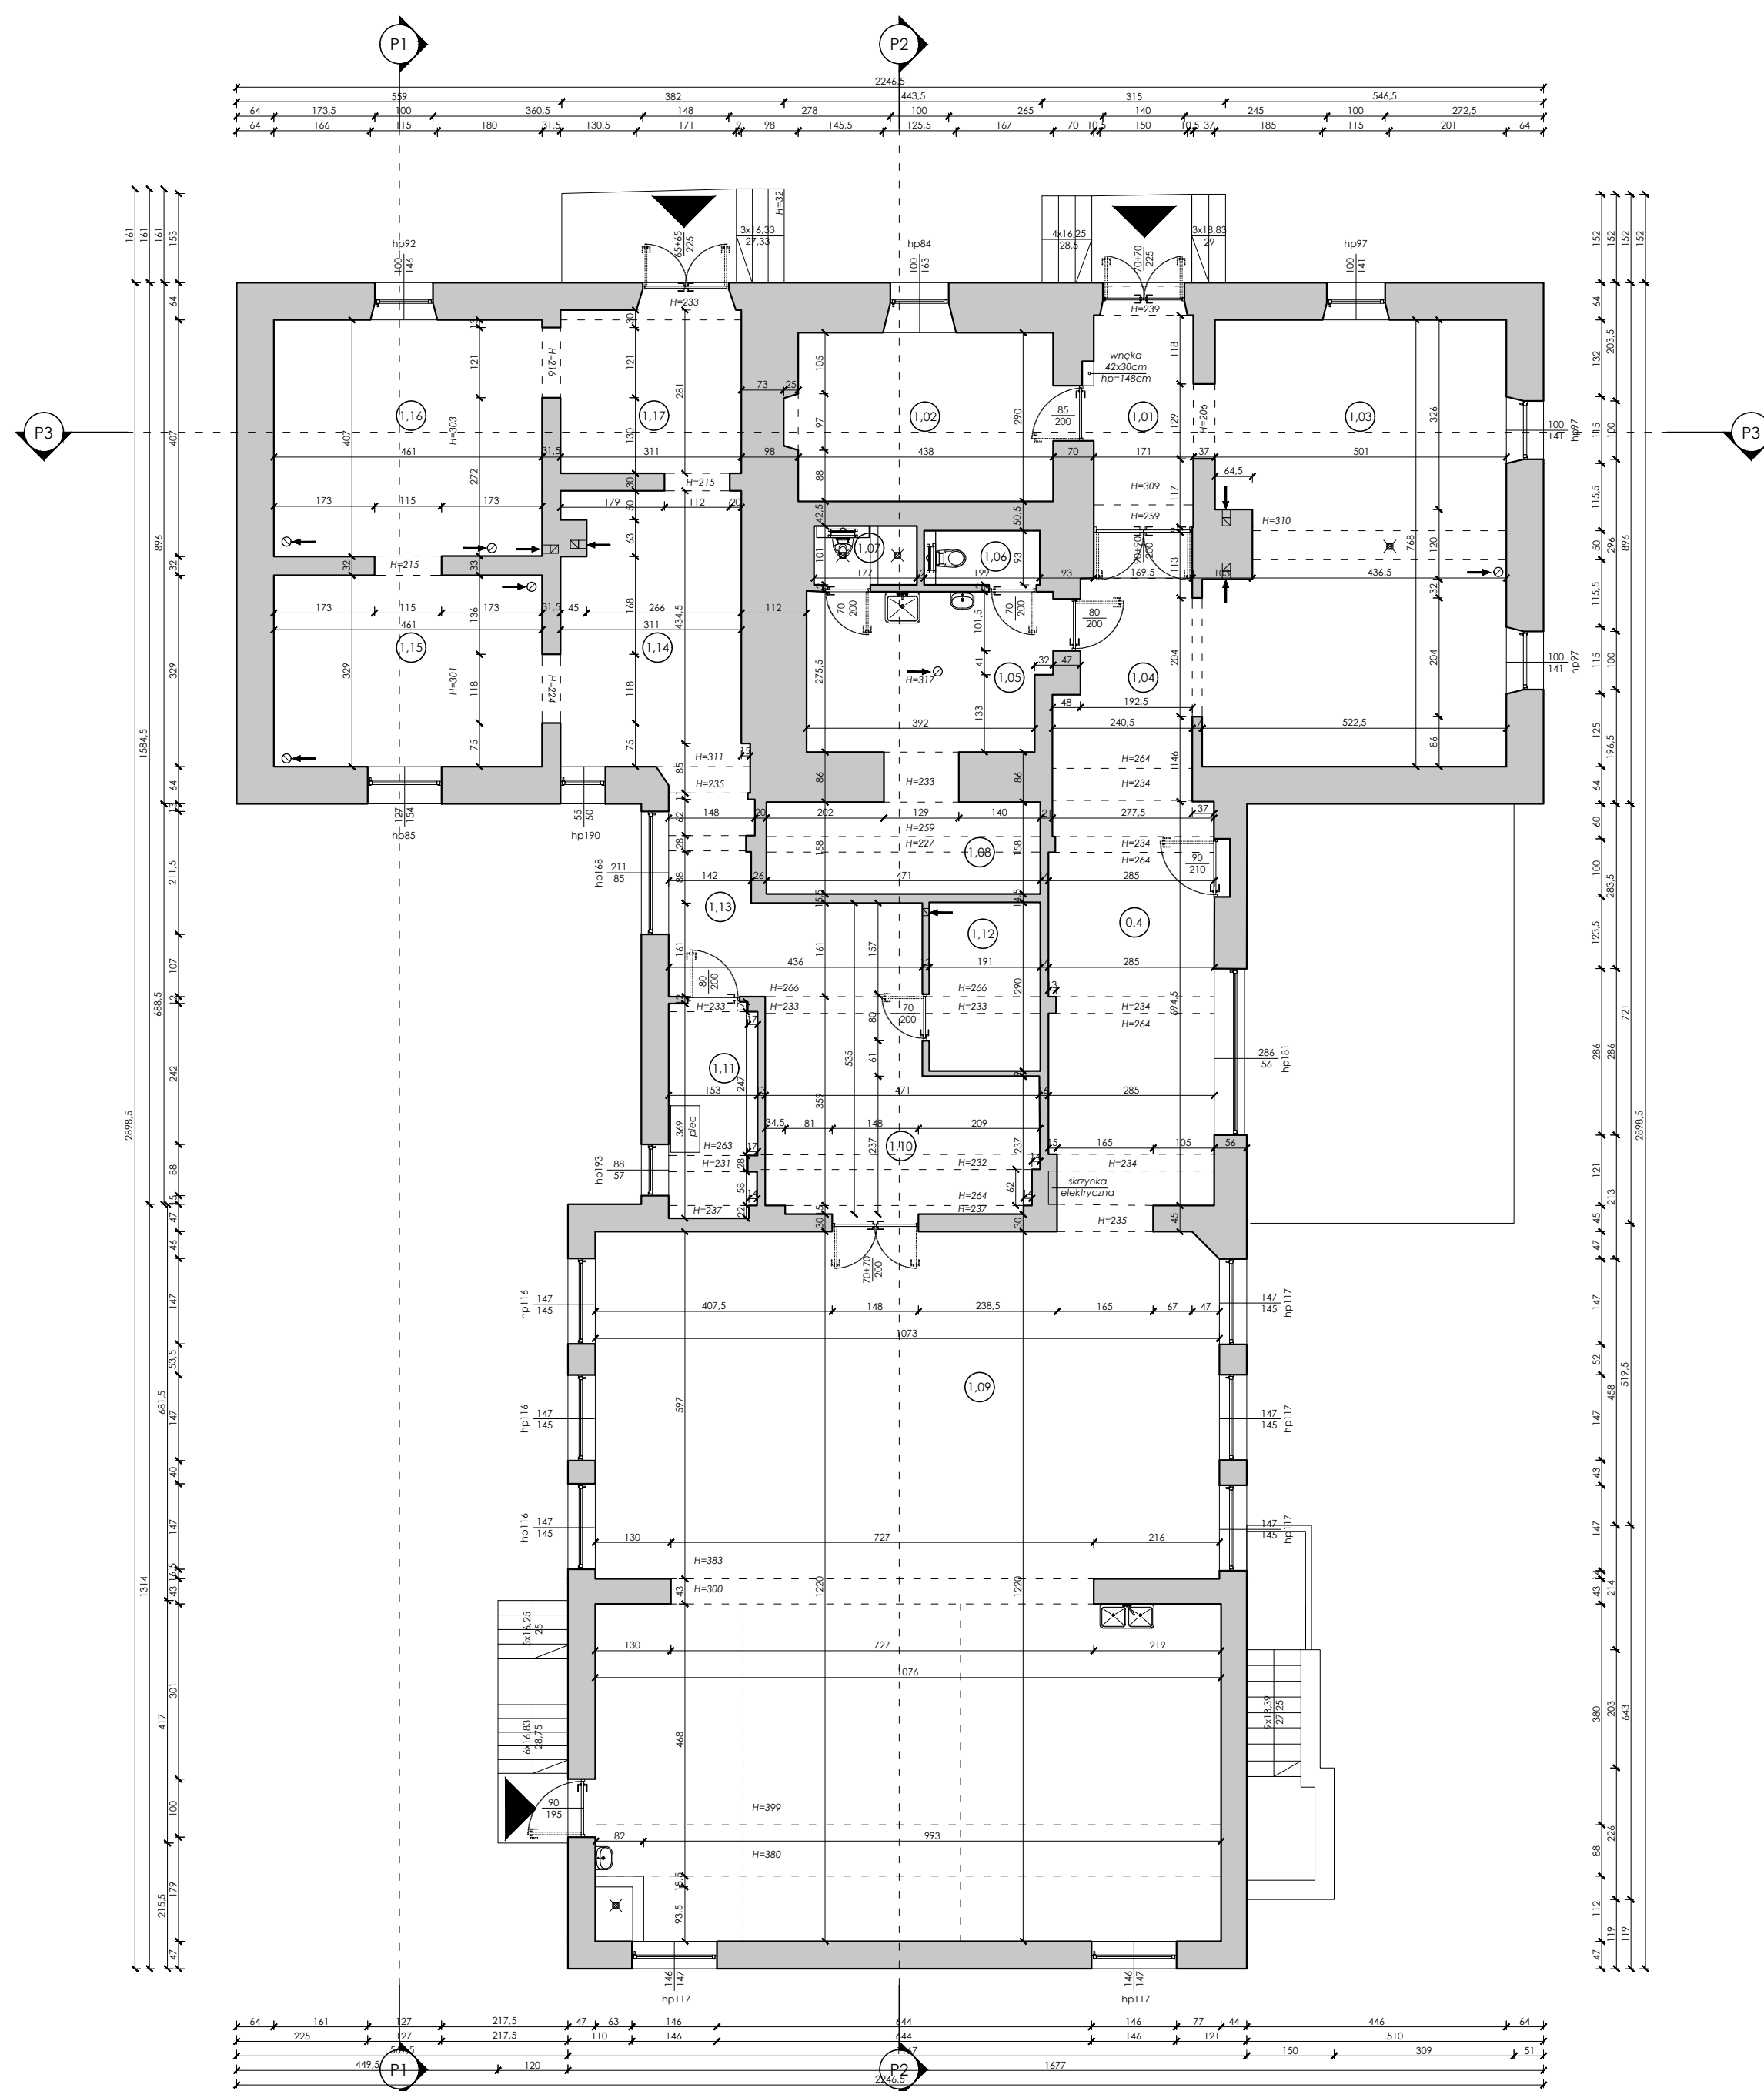
INWESTOR	URZĄD MIASTA I GMINY Plac Zwycięstwa 13, 32-005 Niepolomice	BRANŻA	ARCHITEKTURA
LOKALIZACJA	ul. Spółdzielcza, 32-005 Niepolomice	STADIUM	PROJEKT BUDOWLANY
NAZWA RYS.	RZUT PARTERU <i>stan istniejący</i>		RYS. NR A2 SKALA 1:100 LUTY 2018
PROJEKTANT	mgr inż. arch. Artur Grodzki nr upr. MP/04A/076/2016, spec. arch.		
OPRACOWAŁA	mgr inż. arch. Anna Łęczyńska

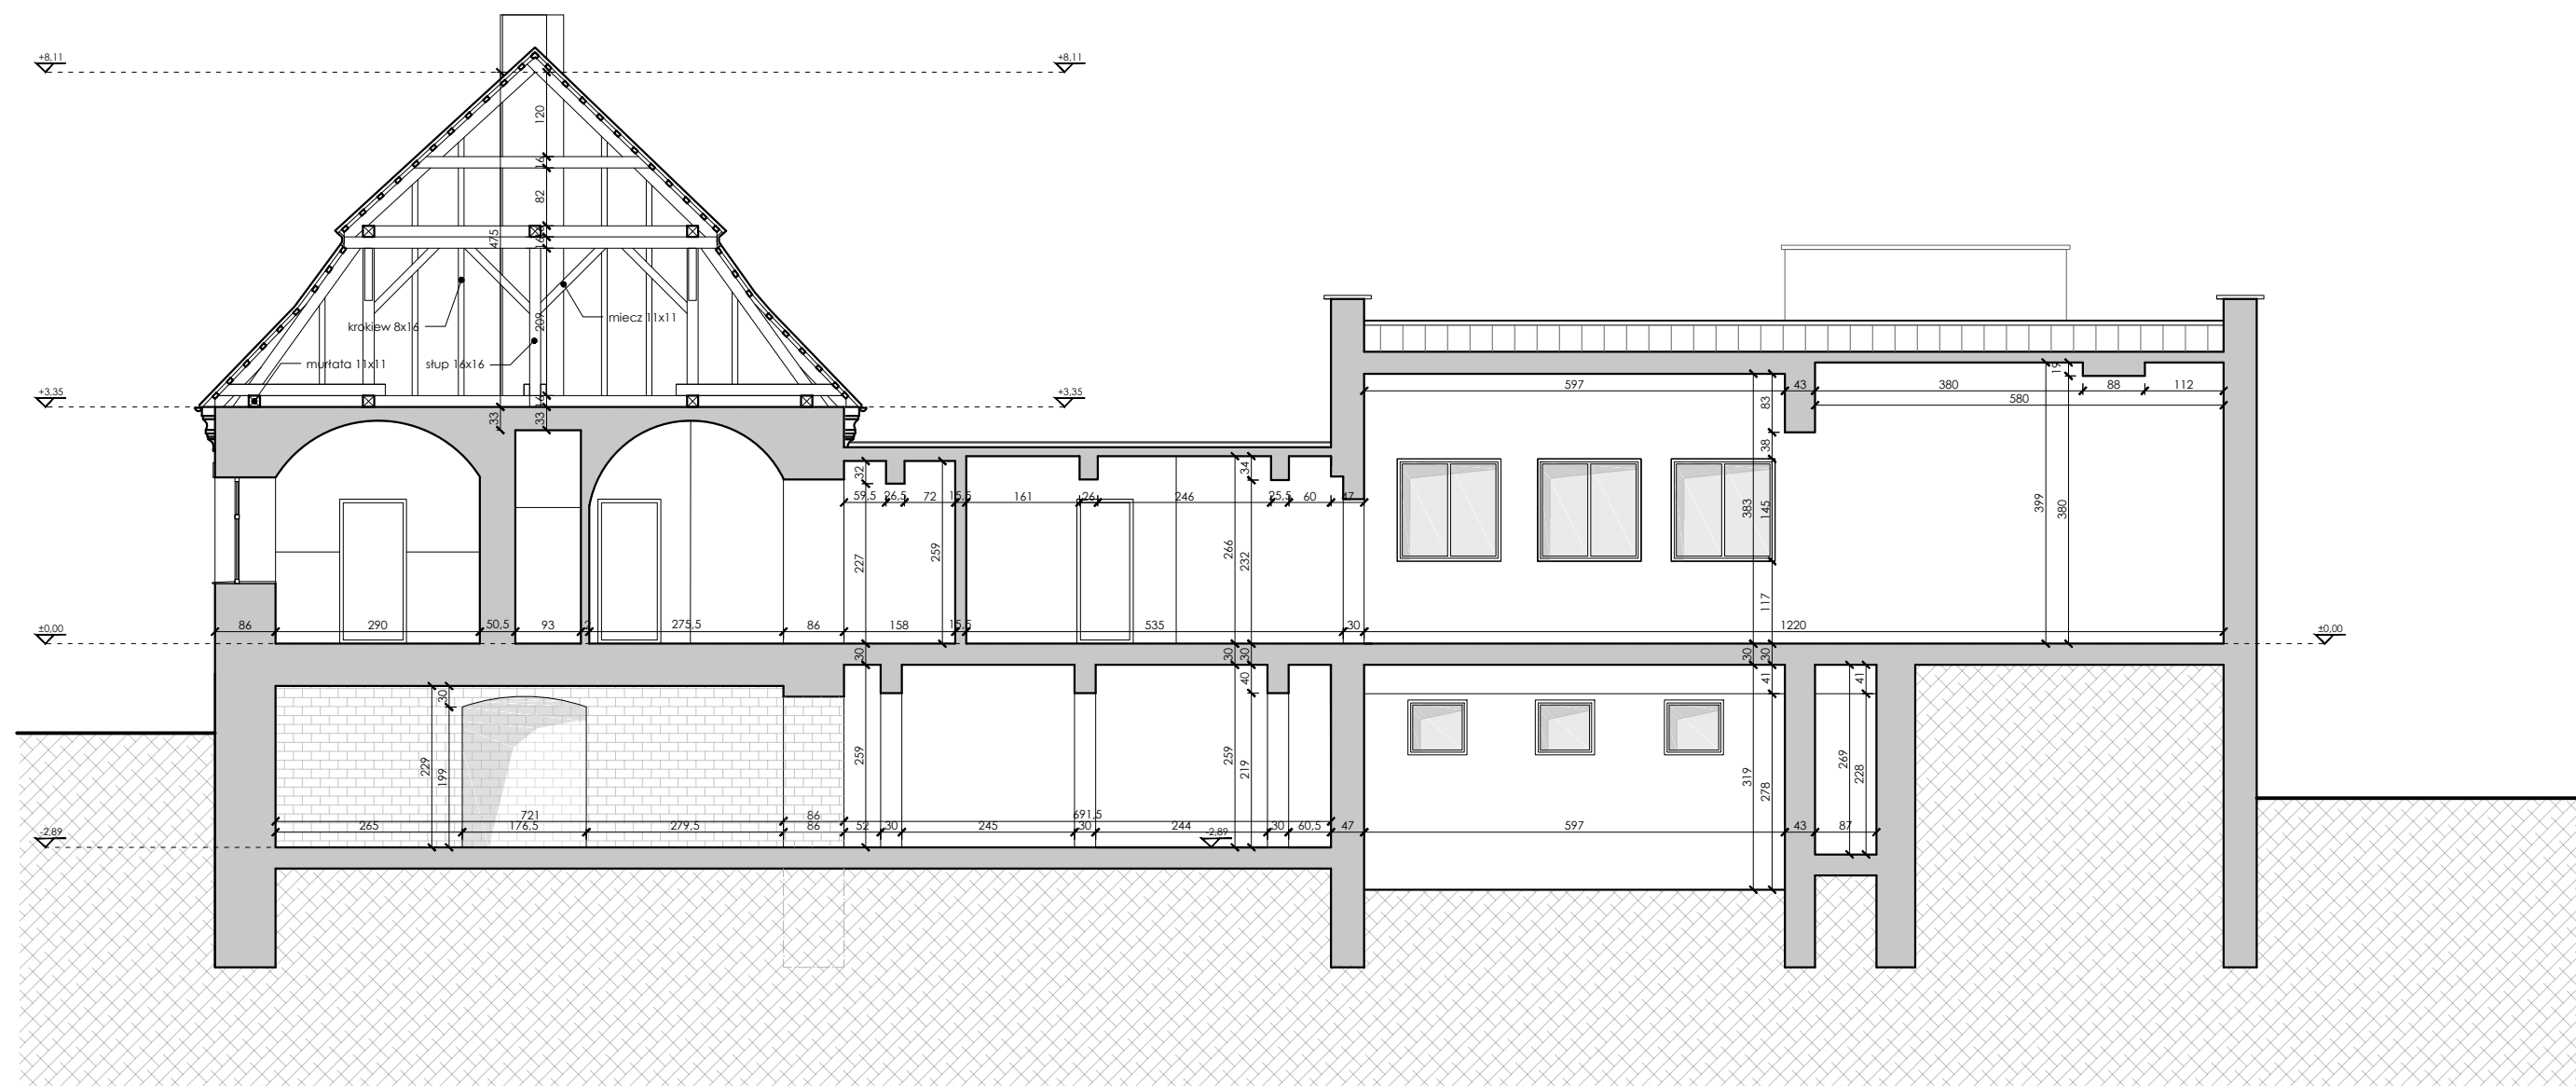
INWESTOR	URZĄD MIASTA I GMINY Plac Zwycięstwa 13, 32-005 Niepołomice	BRANŻA	ARCHITEKTURA
LOKALIZACJA	ul. Spółdzielcza, 32-005 Niepołomice	STADIUM	PROJEKT BUDOWLANY
NAZWA RYS.	PRZEKRÓJ P1-P1 <i>stan istniejący</i>		RYS. NR A5
			SKALA 1:100
			LUTY 2018
PROJEKTANT	mgr inż. arch. Artur Grodziński nr upr. MPOIA/076/2016, spec. arch.		PODPIS
OPRACOWAŁA	mgr inż. arch. Anna Łączyńska

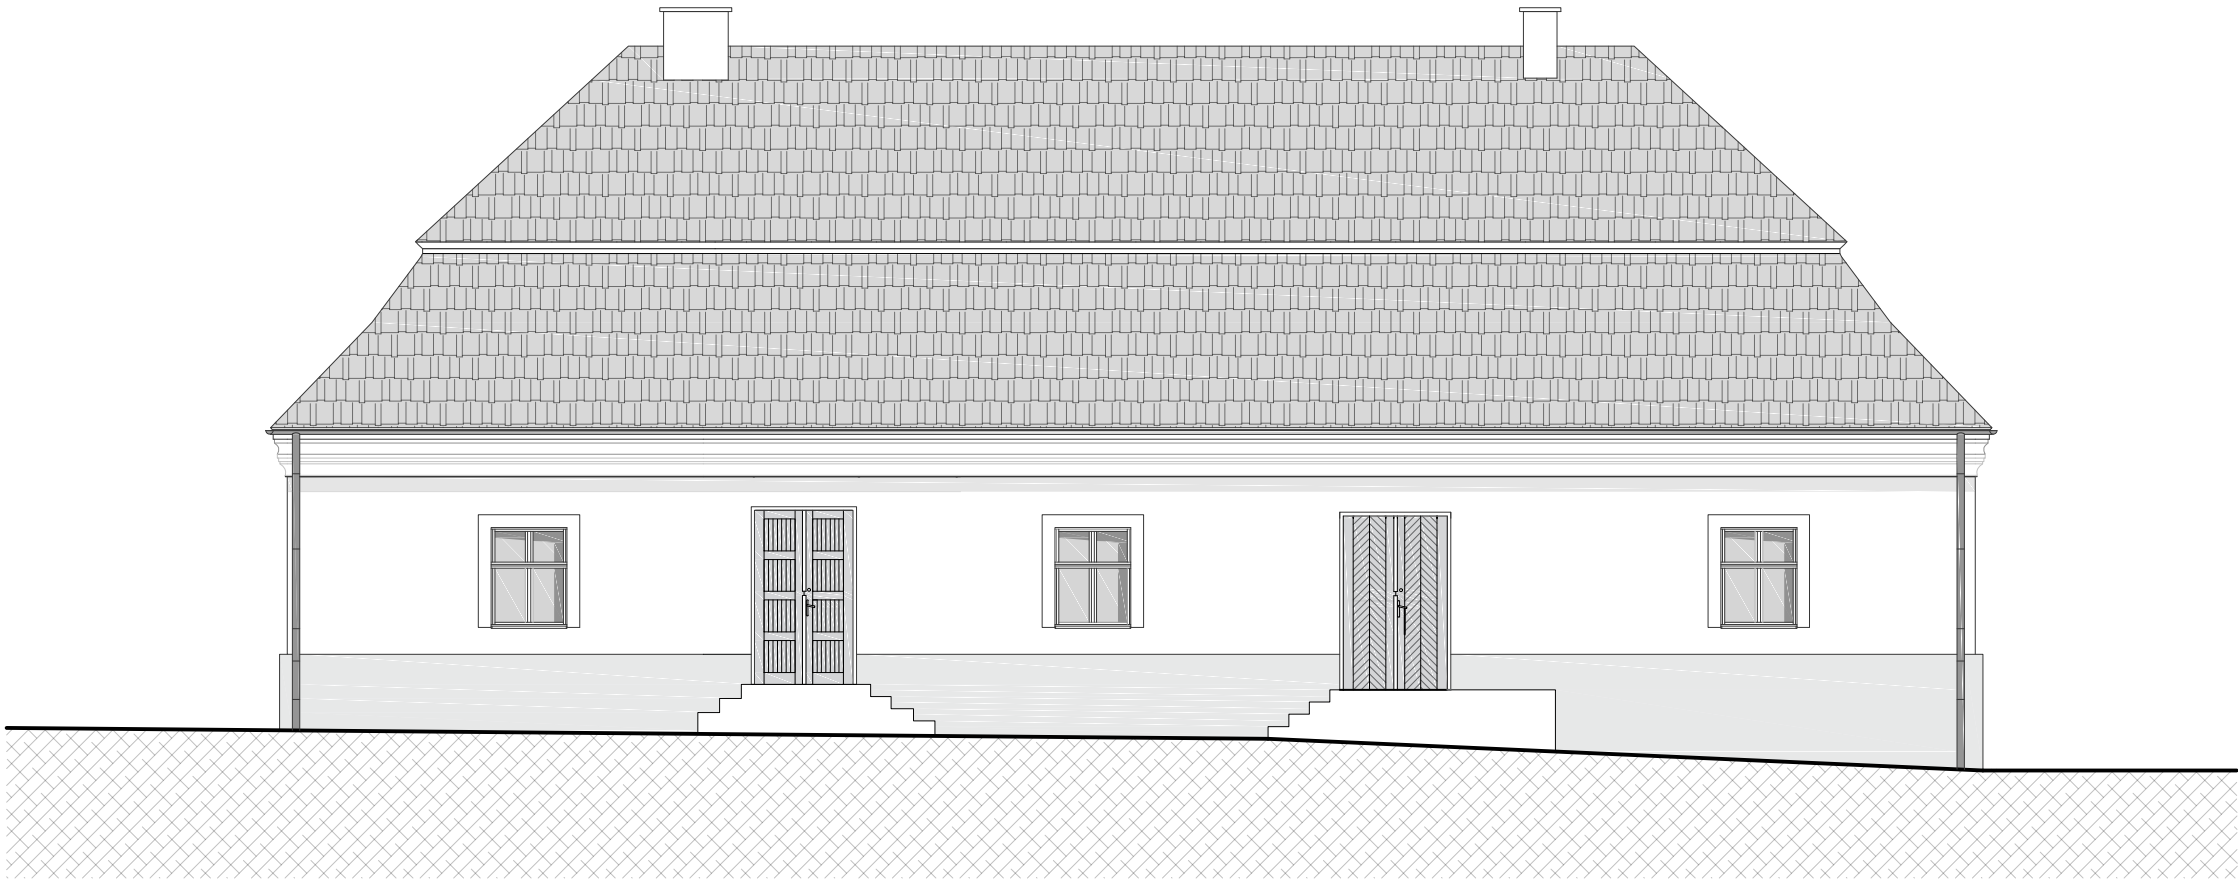
INWESTOR	URZĄD MIASTA I GMINY Plac Zwycięstwa 13, 32-005 Niepołomice	BRANŻA	ARCHITEKTURA
LOKALIZACJA	ul. Spółdzielcza, 32-005 Niepołomice	STADIUM	PROJEKT BUDOWLANY
NAZWA RYS.	ELEWACJA PÓŁNOCNA <i>stan istniejący</i>	RYS. NR A8	
		SKALA 1:100	
		LUTY 2018	
PROJEKTANT	mgr inż. arch. Artur Grodziński nr upr. MPOIA/076/2016, spec. arch.		PODPIS
OPRACOWAŁA	mgr inż. arch. Anna Łączyńska

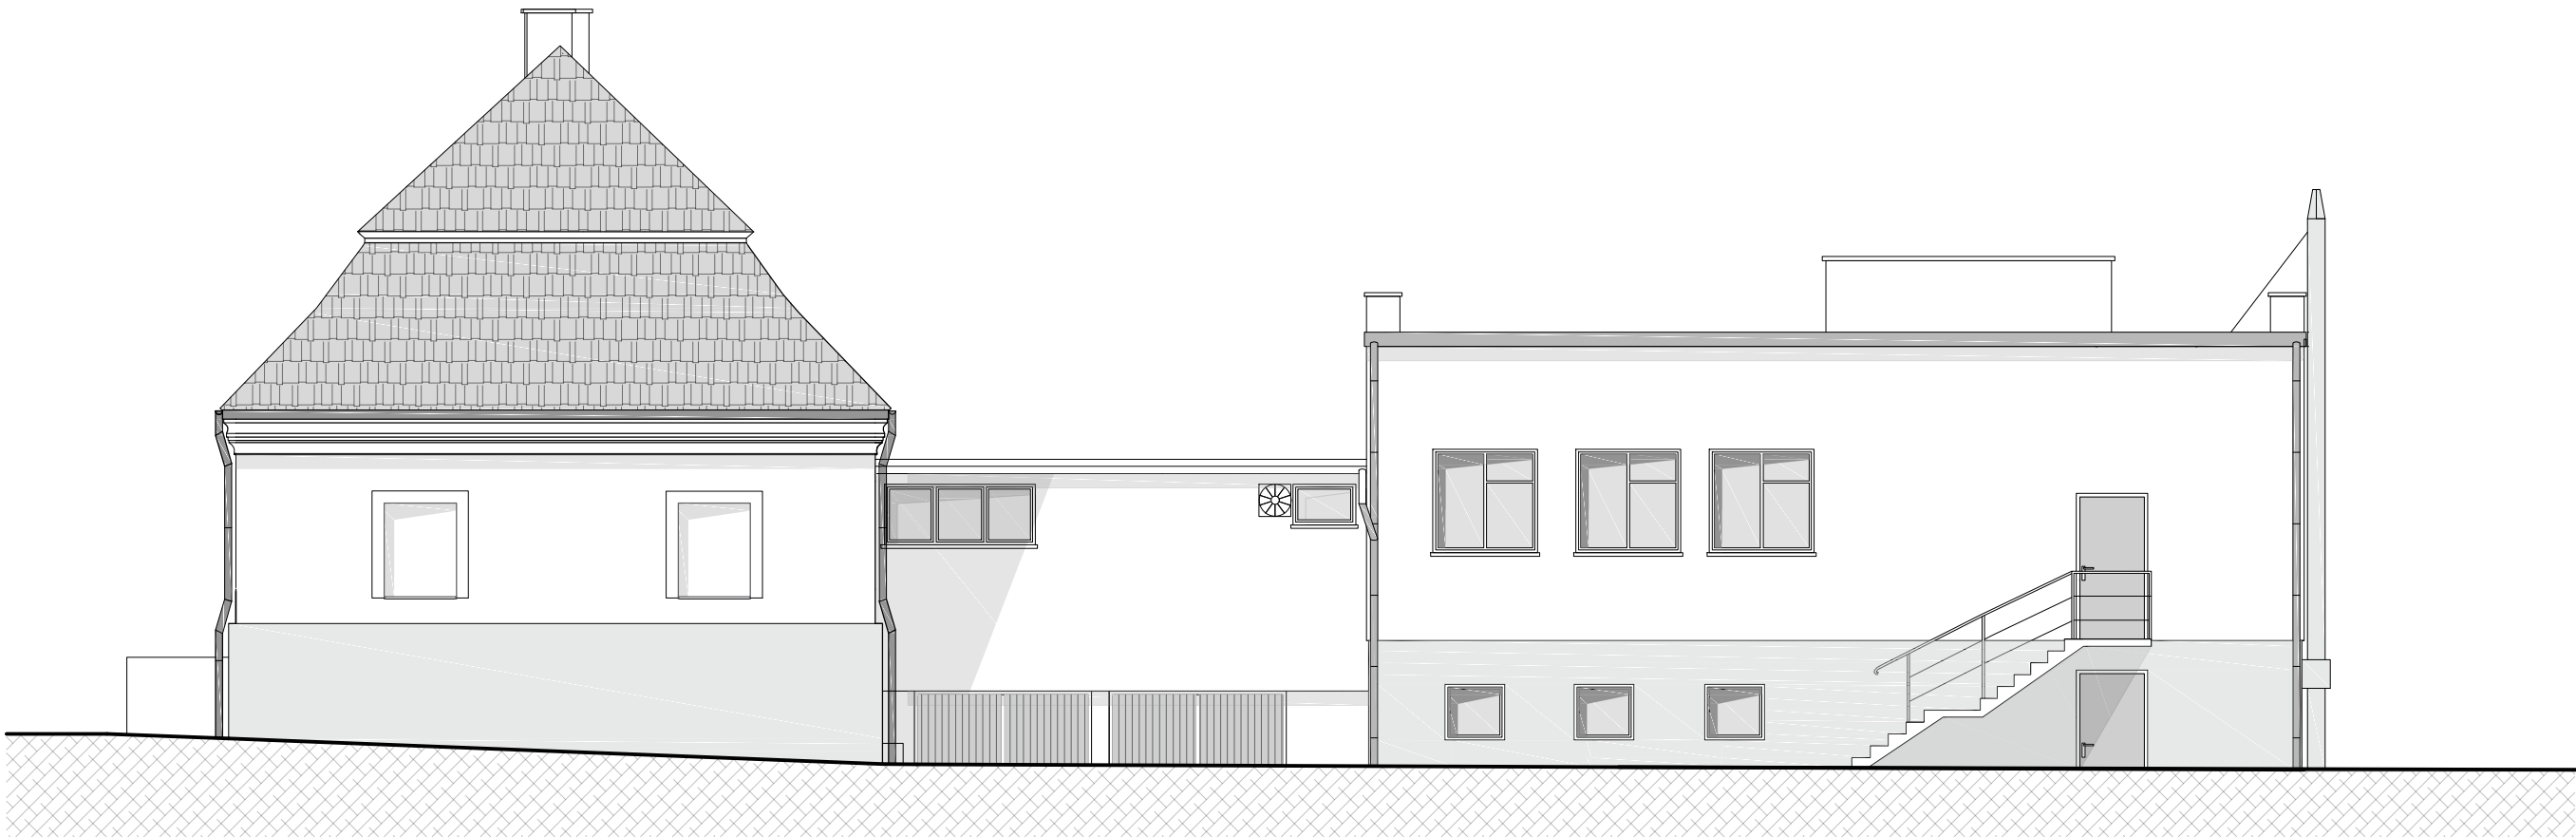
PROJEKT BUDOWLANY "INWENTARYZACJA BUDYNKU PIEKARNI"			
INWESTOR	URZĄD MIASTA I GMINY Plac Zwycięstwa 13, 32-005 Niepołomice	BRANŻA	ARCHITEKTURA
LOKALIZACJA	ul. Spółdzielcza, 32-005 Niepołomice	STADIUM	PROJEKT BUDOWLANY
NAZWA RYS.	ELEWACJA POŁUDNIOWA <i>stan istniejący</i>		RYS. NR A9
			SKALA 1:100
			LUTY 2018
PROJEKTANT	mgr inż. arch. Artur Grodziński nr upr. MPOIA/076/2016, spec. arch.		PODPIS
OPRACOWAŁA	mgr inż. arch. Anna Łączyńska
