## **PROGRAM PRAC KONSERWATORSKICH**

dla cokołu kamiennego budynku dawnego pałacu w Łobzowie,  
obecnie budynku Instytutu Fizyki, Wydziału Fizyki, Matematyki  
i Informatyki Politechniki Krakowskiej przy ul. Podchorążych 1

## **III. Stan zachowania obiektu wraz z dokumentacją fotograficzną:**

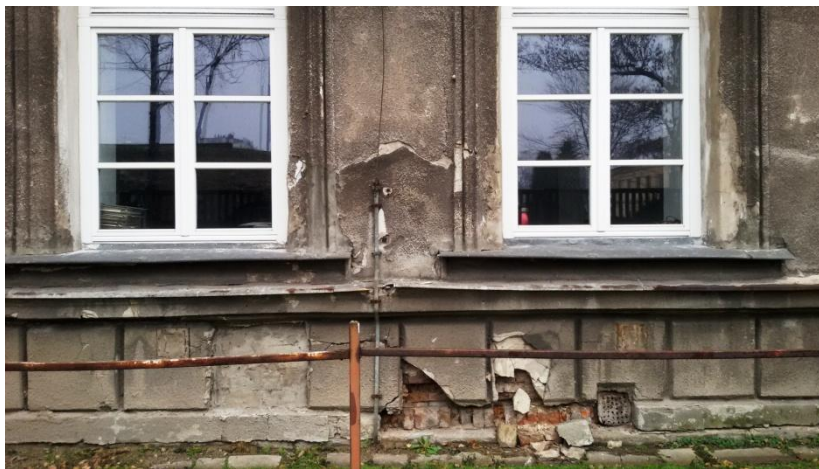
**Fot.1.** Fragment cokołu na zachodniej stronie budynku.

Budynek dawnego pałacu królewskiego obecnie Politechnika Krakowska jest bardzo dużych rozmiarów. Po remoncie jest elewacja południowa - frontowa oraz wschodnia, jednak cokół kamienny został pozostawiony. Na każdej elewacji jest mocno zagłębiony w ziemi, gdyż na przestrzeni lat teren uległ podwyższeniu.

W trakcie licznych doraźnych remontów, naruszony przez czas cokół był naprawiany metodą uzupełniania zaprawą, przeważnie cementową. Dla ujednolicenia powierzchni zakładano też cienką warstwę cementowej szlichty. Warstwa cementu blokująca „oddychanie” materiału pod spodem, spowodowała degradację kamienia, jego rozpad w postaci rozwarstwienia,

co widoczne jest w odkrywkach wykonanych po stronie południowej i zachodniej budynku.

1. Odkopanie cokołu na głębokość zaleconą w projekcie budowlanym.
2. Usunięcie z cokołu wszystkich wtórnych nawarstwień, w szczególności tych z zawartością cementu.

3. Usunięcie zdeintegrowanych fragmentów kamienia, aż do zachowanych twardych jego części.
4. Odczyszczenie metodą piaskowania agregatem typu Ce- Pe, ewentualnie ręcznie szczotkami.

5. Gruntowanie preparatem **Kiesol** rozcieńczonym w stosunku 1 : 1 wodą.
6. **Założenie za pomocą pędzla na wilgotno – matowe podłoże, odporny na sole ( siarczany) szlam izolacyjny o nazwie Sulfatexschlemme ( zużycie 2 kg/m<sup>2</sup>)**

8. Założenie drugiej warstwy szlamu izolacyjnego **Sulfatexschlemme** – w cieńszej warstwie niż za pierwszym razem, następnie w tę świeżą warstwę dołożyć zaprawę **Vorspritzmortel** i pozostawić do wyschnięcia na 3 dni.

9. Wykonanie tynku renowacyjnego z zaprawy **Sanierputz Alte Weiss** na grubość ok. 15 mm. Całość mocno zagąbkować lub nałożyć warstwę szpachlówki p.10.

10. Nałożenie warstw szpachlówki **Feinputz** .
11. Gruntowanie po 28 dniach sezonowania podkładu, preparatem **Hydrotiefengrund**.
12. Malowanie farbą silikonowa **Silikonharzfarbe LA**.
