# **ZAŁĄCZNIK Z-2**

## **RAPORT Z BADAŃ STRUKTURY DREWNA**

Badanie rezystografem oporowym			
Lokalizacja	Plac Zwycięstwa 13, 32-005 Niepołomice	Data pomiaru	13.04.2023
Nazwa obiektu	Wieżba dachowa Ratusza	Wykonali	mgr inż. Piotr Płoszczański mgr inż. Łukasz Bubula
Nazwa pomiaru	P1	Element	Miecz
<u>Diagram</u>

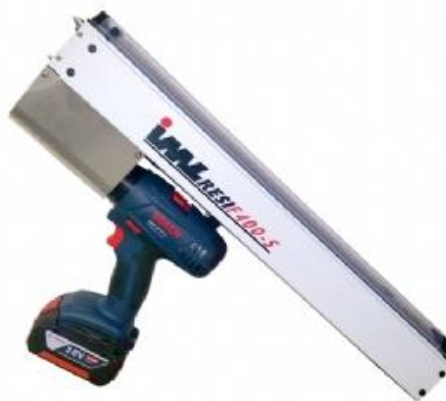
Badanie elementów drewnianych decydujących o bezpieczeństwie konstrukcji pozwala na określenie rzeczywistego stanu zachowania struktury materiału. Przeprowadzono badania weryfikacyjne drewna za pomocą rezystografu oporowego IML-RESI.

Technika ta jest wysoce efektywna w badaniu drewnianych konstrukcji zabytkowych. Metoda ta, oparta jest na pomiarze oporu skrawania podczas nawiercania elementu drewnianego. Pozwala to na ujawnienie zmiany gęstości drewna spowodowane destrukcją biologiczną lub wilgotnościową oraz kolejnych przyrostów rocznych. Umożliwia na badanym przekroju drewna wskazać strefy o zmniejszonej wytrzymałości oraz ewentualne ubytki, spękania, szczeliny w materiale. Otrzymane dane pozwalają na ocenę stanu zachowania tkanki drzewnej w przekroju analizowanego drewnianego elementu, skuteczne zdefiniowanie obszaru, który utracił swoją nośność i stateczność lokalną, osłabiając w ten sposób stateczność globalną konstrukcji.

Wiercenia urządzeniem wykonywane jest cienkim elastycznym wiertłem, obracającym się ze stałą prędkością wynoszącą ok. 1500 obrotów na minutę, o średnicy od 1,5 do 3 mm i długości do ok. 300 mm. W przypadku typowych konstrukcji z drewna jest to głębokość wystarczająca. Średnica otworu po wykonanym badaniu jest nie większa niż otwory wylotowe szkodników drewna i z tego względu można metodę tę uznać za quasi-nieniszczącą tj. niemającą wpływu na statykę konstrukcji oraz na estetykę powierzchni. Uzyskane wyniki zostają zapisane (osobno dla każdego punktu pomiarowego) na skalowanym milimetrowo pasku papieru w formie wykresów zależności amplitudy oporu od głębokości odwiertu.

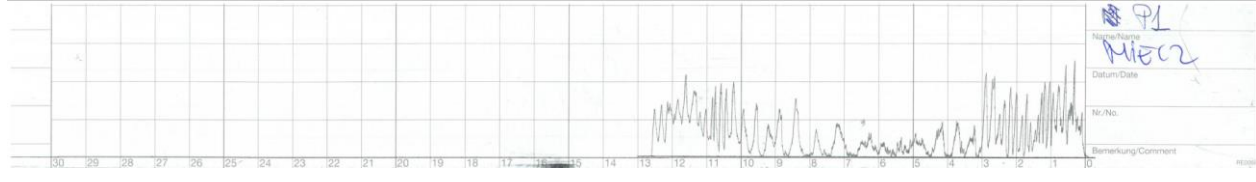
<u>Opis pomiaru</u>			
<p>Wykres przedstawia zależności amplitudy oporu od głębokości odwiertu. Głębokość odwiertu pokazano na osi poziomej w centymetrach.</p> <p>Diagram wskazuje na niejednorodną strukturę drewna na całej grubości badanego elementu. Na głębokościach 0-1cm oraz 11-12,5cm występują lokalne strefy drewna gdzie nie doszło do nadmiernego obniżenia parametrów wytrzymałościowych. Na głębokości od 3cm do 10cm charakter wykresu wskazuje na występowanie strefy nadmiernie zawilgoconego drewna o bardzo niskich parametrach wytrzymałościowych. Dodatkowo na odcinku tym zlokalizowano lokalne spadki oporów wiercenia do wartości zerowej, co może wskazywać na występowanie wewnętrznych pęknięć lub na ślady bytności szkodników technicznych drewna. W pozostałych strefach wykres charakteryzuje się występowaniem znacznych uskoków wartości oporu skrawania, co wskazuje na daleko posuniętą degradację tkanki drzewnej połączonej z rozwarstwieniem się drewna w obrębie słoików rocznych, co w konsekwencji powoduje znaczne obniżenie parametrów wytrzymałościowych elementu. Stan ten może wynikać z postępującej korozji biologicznej tkanki drzewnej.</p>

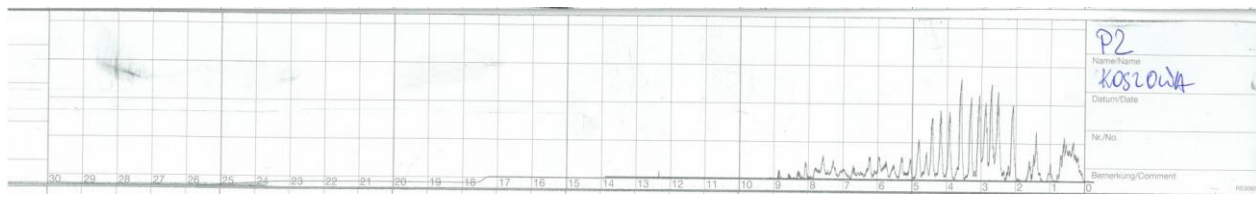
Badanie rezystografem oporowym			
Lokalizacja	Plac Zwycięstwa 13, 32-005 Niepołomice	Data pomiaru	13.04.2023
Nazwa obiektu	Wieżba dachowa Ratusza	Wykonali	mgr inż. Piotr Płoszczański mgr inż. Łukasz Bubula
Nazwa pomiaru	P2	Element	Krokiew koszowa
<u>Diagram</u>

<u>Opis pomiaru</u>			
<p>Wykres przedstawia zależności amplitudy oporu od głębokości odwiertu. Głębokość odwiertu pokazano na osi poziomej w centymetrach.</p> <p>Diagram wskazuje na niejednorodną strukturę drewna na całej grubości badanego elementu. W strefie przypowierzchniowej do głębokości około 2cm oraz na głębokościach od 5 do 9cm występują strefy, których charakter wskazuje na nadmierną wilgotność tkanki drzewnej, dodatkowo posiadającej bardzo słabe parametry wytrzymałościowe. W strefie rozciągającej się od 2 do 5cm wykres charakteryzuje się występowaniem znacznych uskoków wartości oporu skrawania sięgających wartości zerowej co wskazuje na daleko posuniętą degradację tkanki drzewnej połączonej z rozwarstwieniem się drewna w obrębie słojów rocznych, co powoduje znaczne obniżenie parametrów wytrzymałościowych elementu. Stan ten może wynikać z postępującej korozji biologicznej tkanki drzewnej oraz śladów żerowania szkodników technicznych drewna. Od głębokości 9cm charakter diagramu wskazuje na całkowite zniszczenie struktury drewna.</p>

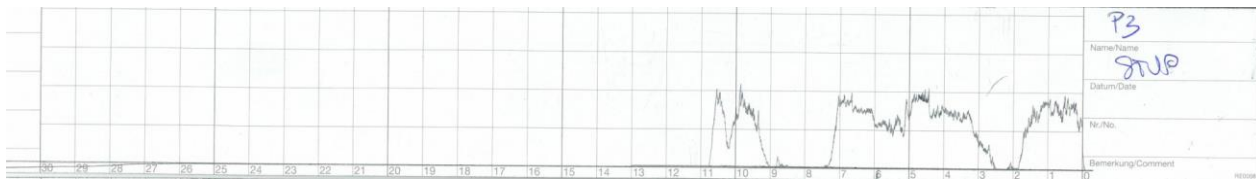
Badanie rezystografem oporowym			
Lokalizacja	Plac Zwycięstwa 13, 32-005 Niepołomice	Data pomiaru	13.04.2023
Nazwa obiektu	Wieżba dachowa Ratusza	Wykonali	mgr inż. Piotr Płoszczański mgr inż. Łukasz Bubula
Nazwa pomiaru	P3	Element	Słup
<u>Diagram</u>

<u>Opis pomiaru</u>			
<p>Wykres przedstawia zależności amplitudy oporu od głębokości odwiertu. Głębokość odwiertu pokazano na osi poziomej w centymetrach.</p> <p>Diagram wskazuje na niejednorodną strukturę drewna na całej grubości badanego elementu. Na głębokościach 2-3cm, 7-9cm oraz od 11cm do pełnej głębokości badania występują strefy o zerowym oporze wiercenia, co może wskazywać na całkowite zniszczenie struktury drewna. W pozostałych strefach wykres charakteryzuje się występowaniem stref nadmiernie zawilgoconego drewna, skąd może wynikać stosunkowo jednolity przebieg diagramu z oporami wiercenia wskazujący na podwyższone parametry wytrzymałościowe.</p>

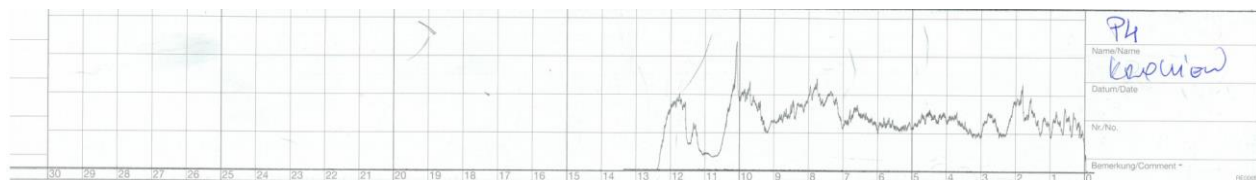
Badanie rezystografem oporowym			
Lokalizacja	Plac Zwycięstwa 13, 32-005 Niepołomice	Data pomiaru	13.04.2023
Nazwa obiektu	Wieżba dachowa Ratusza	Wykonali	mgr inż. Piotr Płoszczański mgr inż. Łukasz Bubula
Nazwa pomiaru	P4	Element	Krokiew
<u>Diagram</u>

<u>Opis pomiaru</u>			
<p>Wykres przedstawia zależności amplitudy oporu od głębokości odwiertu. Głębokość odwiertu pokazano na osi poziomej w centymetrach.</p> <p>Diagram wskazuje na stosunkowo jednolitą strukturę drewna na zbadanym fragmencie elementu. Na głębokości od 10,5cm do 11,5cm lokalnie występuje strefa o słabych parametrach wytrzymałościowych. Charakter pozostałej części wykresu wskazuje na nadmierne zawilgocenie badanego elementu, skąd może wynikać stosunkowo jednolity przebieg diagramu z oporami wiercenia wskazujący na podwyższone parametry wytrzymałościowe.</p>

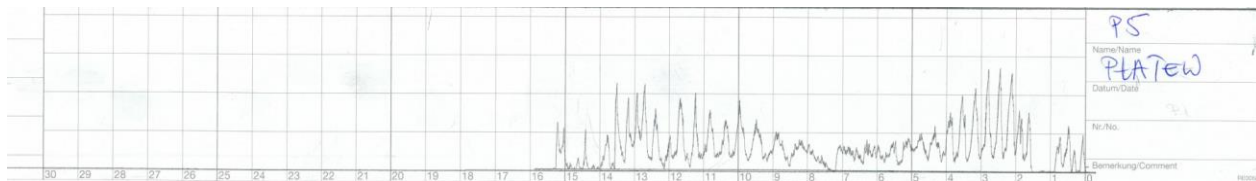
Badanie rezystografem oporowym			
Lokalizacja	Plac Zwycięstwa 13, 32-005 Niepołomice	Data pomiaru	13.04.2023
Nazwa obiektu	Wieżba dachowa Ratusza	Wykonali	mgr inż. Piotr Płoszczański mgr inż. Łukasz Bubula
Nazwa pomiaru	P5	Element	Płatew
<u>Diagram</u>

<u>Opis pomiaru</u>			
<p>Wykres przedstawia zależności amplitudy oporu od głębokości odwiertu. Głębokość odwiertu pokazano na osi poziomej w centymetrach.</p> <p>Diagram wskazuje na niejednorodną strukturę drewna na całej grubości badanego elementu. Na całej głębokości badania wykres charakteryzuje się występowaniem znacznych uskoków wartości oporu skrawania, lokalnie sięgających wartości zerowej, co wskazuje na daleko posuniętą degradację tkanki drzewnej połączonej z rozwarstwieniem się drewna w obrębie słoików rocznych, co powoduje znaczne obniżenie parametrów wytrzymałościowych elementu. Stan ten może wynikać z postępującej korozji biologicznej tkanki drzewnej oraz śladów żerowania szkodników technicznych drewna. Dodatkowo od głębokości od 4 do 12cm charakter wykresu wskazuje na występowanie strefy nadmiernie zawilgoconego drewna.</p>

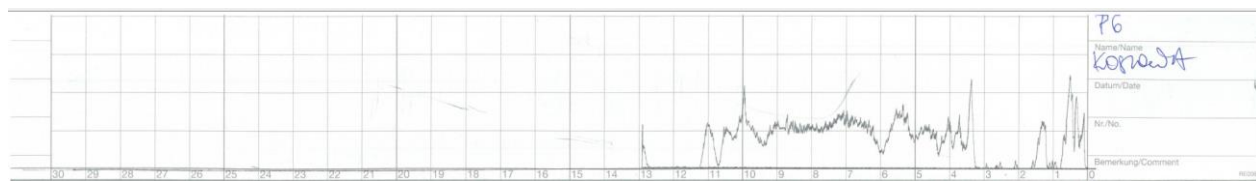
Badanie rezystografem oporowym			
Lokalizacja	Plac Zwycięstwa 13, 32-005 Niepołomice	Data pomiaru	13.04.2023
Nazwa obiektu	Wieżba dachowa Ratusza	Wykonali	mgr inż. Piotr Płoszczański mgr inż. Łukasz Bubula
Nazwa pomiaru	P6	Element	Krokiew koszoza
<u>Diagram</u>

<u>Opis pomiaru</u>			
<p>Wykres przedstawia zależności amplitudy oporu od głębokości odwiertu. Głębokość odwiertu pokazano na osi poziomej w centymetrach.</p> <p>Diagram wskazuje na niejednorodną strukturę drewna na zbadanym fragmencie elementu. Do głębokości 1cm występuje strefa o średnich oporach wiercenia, co sugeruje iż tkanka drewniana nie wykazuje wyraźnych oznak korozji. Na odcinku od około 3 do 11cm charakter diagramu wskazuje na nadmierne zawilgocenie badanego elementu, skąd może wynikać stosunkowo jednolity przebieg wykresu z oporami wiercenia, wskazujący na średnie parametry wytrzymałościowe. W pozostałych strefach diagram charakteryzuje się zerowymi oporami wiercenia, co może wskazywać na całkowite zniszczenie struktury drewna.</p>

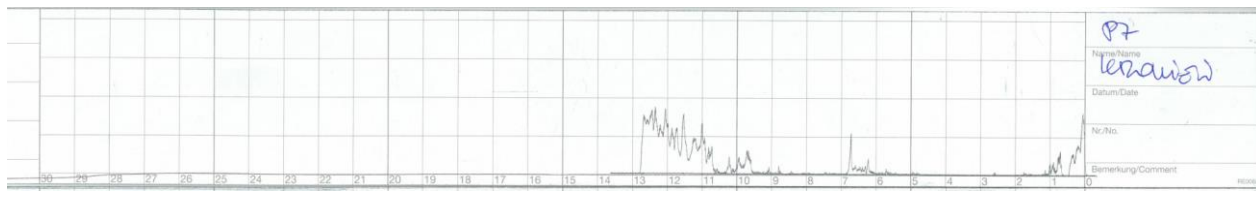
Badanie rezystografem oporowym			
Lokalizacja	Plac Zwycięstwa 13, 32-005 Niepołomice	Data pomiaru	13.04.2023
Nazwa obiektu	Wieżba dachowa Ratusza	Wykonali	mgr inż. Piotr Płoszczański mgr inż. Łukasz Bubula
Nazwa pomiaru	P7	Element	Krokiew
<u>Diagram</u>

<u>Opis pomiaru</u>			
<p>Wykres przedstawia zależności amplitudy oporu od głębokości odwiertu. Głębokość odwiertu pokazano na osi poziomej w centymetrach.</p> <p>Diagram wskazuje na niejednorodną strukturę drewna na całej grubości badanego elementu. W strefie przypowierzchniowej, do głębokości około 1,0cm występuje strefa o niskich oporach wiercenia, charakteryzująca się uskokiem do wartości zerowej co może wskazywać na występowanie naturalnego pęknięcia lub na bytność szkodników technicznych drewna. Na odcinku na głębokości od około 1cm do 11cm występuje strefa drewna o zerowych oporach wiercenia co wskazuje na całkowitą destrukcję tkanki drzewnej. Charakter odcinka rozpoczynającego się od 11cm i sięgającego do końca badania wskazuje na występowanie strefy nadmiernie zawilgoconego drewna, skąd może wynikać stosunkowo jednolity przebieg diagramu z oporami wiercenia sugerujący poprawę parametrów wytrzymałościowych elementu.</p>

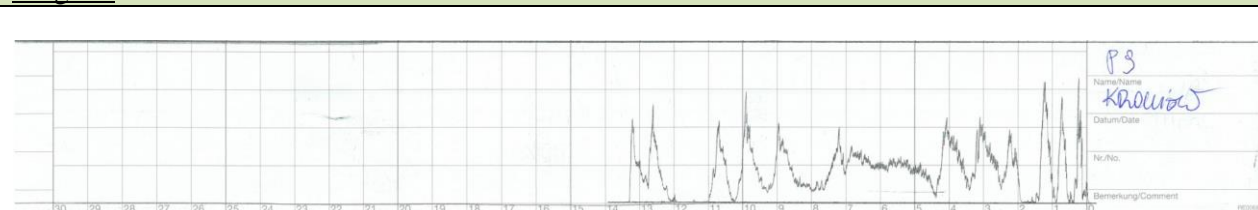
Badanie rezystografem oporowym			
Lokalizacja	Plac Zwycięstwa 13, 32-005 Niepołomice	Data pomiaru	13.04.2023
Nazwa obiektu	Wieżba dachowa Ratusza	Wykonali	mgr inż. Piotr Płoszczański mgr inż. Łukasz Bubula
Nazwa pomiaru	P9	Element	Krokiew

Wykres przedstawia zależności amplitudy oporu od głębokości odwiertu. Głębokość odwiertu pokazano na osi poziomej w centymetrach.

Diagram wskazuje na nadmiernie zawilgoconą, niejednorodną strukturę drewna na całej grubości badanego elementu. Na głębokości od 2 do 10cm występuje strefa o średnich, lokalnie niskich, parametrach wytrzymałościowych. Na głębokościach 0-2cm oraz 10-14cm występują lokalne spadki oporów wiercenia do wartości zerowej, co wskazuje na całkowitą destrukcję tkanki drzewnej lub na ślady bytności szkodników technicznych drewna.

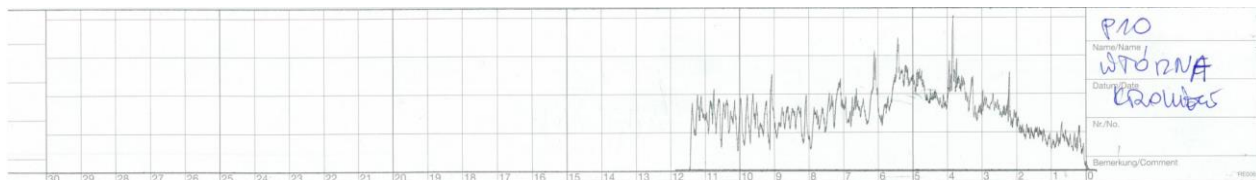
Badanie rezystografem oporowym			
Lokalizacja	Plac Zwycięstwa 13, 32-005 Niepołomice	Data pomiaru	13.04.2023
Nazwa obiektu	Więźba dachowa Ratusza	Wykonali	mgr inż. Piotr Płoszczański mgr inż. Łukasz Bubula
Nazwa pomiaru	P10	Element	Krokiew wtórna
<u>Diagram</u>

<u>Opis pomiaru</u>			
<p>Wykres przedstawia zależności amplitudy oporu od głębokości odwiertu. Głębokość odwiertu pokazano na osi poziomej w centymetrach.</p> <p>Diagram wskazuje na niejednorodną strukturę drewna na całej grubości badanego elementu. Do głębokości 7,5cm występuje strefa nadmiernie zawilgoconego drewna, skąd mogą wynikać stosunkowo wysokie i jednolite wartości oporów wiercenia. Na pozostałej części wykres charakteryzuje się występowaniem uskoków wartości oporu skrawania co wskazuje na rozpoczynającą się degradację tkanki drzewnej połączonej z rozwarstwieniem się drewna w obrębie słoików rocznych.</p>

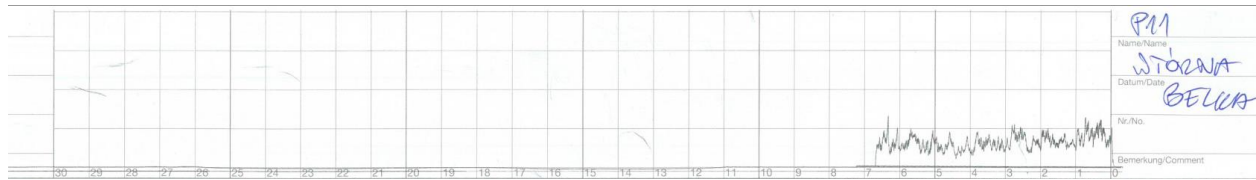
Badanie rezystografem oporowym			
Lokalizacja	Plac Zwycięstwa 13, 32-005 Niepołomice	Data pomiaru	13.04.2023
Nazwa obiektu	Więźba dachowa Ratusza	Wykonali	mgr inż. Piotr Płoszczański mgr inż. Łukasz Bubula
Nazwa pomiaru	P11	Element	Belka wtórna
<u>Diagram</u>

<u>Opis pomiaru</u>			
<p>Wykres przedstawia zależności amplitudy oporu od głębokości odwiertu. Głębokość odwiertu pokazano na osi poziomej w centymetrach.</p> <p>Diagram wskazuje na nadmiernie zawilgoconą, niejednorodną strukturę drewna na całej grubości badanego elementu. Dodatkowo charakter wykresu wskazuje na drewno o niskich parametrach wytrzymałościowych.</p>

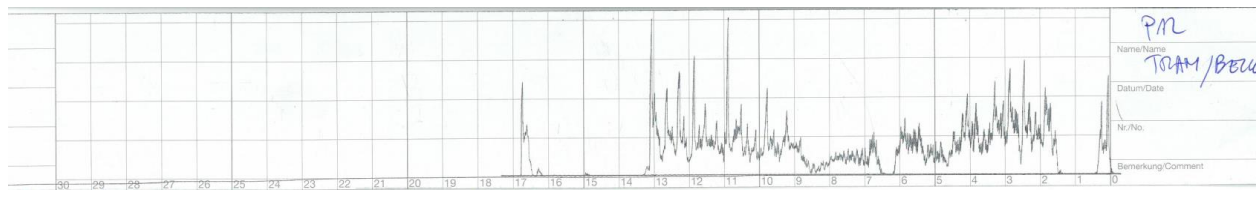
Badanie rezystografem oporowym			
Lokalizacja	Plac Zwycięstwa 13, 32-005 Niepołomice	Data pomiaru	13.04.2023
Nazwa obiektu	Więźba dachowa Ratusza	Wykonali	mgr inż. Piotr Płoszczański mgr inż. Łukasz Bubula
Nazwa pomiaru	P12	Element	Tram
<u>Diagram</u>

<u>Opis pomiaru</u>			
<p>Wykres przedstawia zależności amplitudy oporu od głębokości odwiertu. Głębokość odwiertu pokazano na osi poziomej w centymetrach.</p> <p>Diagram wskazuje na niejednorodną strukturę drewna na całej grubości badanego elementu. W strefie przypowierzchniowej do głębokości 2,5cm oraz na głębokości 13-17cm występują strefy, których charakter wskazuje na całkowite zniszczenie struktury drewna. Na pozostałej części wykres charakteryzuje się występowaniem znacznych uskoków wartości oporu skrawania, lokalnie sięgających wartości zerowej, co wskazuje na daleko posuniętą degradację tkanki drzewnej połączonej z rozwarstwieniem się drewna w obrębie słoików rocznych, co powoduje znaczne obniżenie parametrów wytrzymałościowych elementu. Stan ten może wynikać z postępującej korozji biologicznej tkanki drzewnej oraz śladów żerowania szkodników technicznych drewna. Dodatkowo charakter tego odcinka wskazuje na nadmiernie zawilgocenie tkanki drzewnej.</p>
