**INWENTARYZACJA DENDROLOGICZNA TERENU PRZY
UL. WIENIAWSKIEGO 3 W POZNANIU**

**PRZEBUDOWY BUDYNKU I OBIEKTÓW TOWARZYSZĄCYCH
WRAZ Z ZAGOSPODAROWANIEM TERENU DLA POTRZEB
INSTYTUTU HISTORII SZTUKI ORAZ WYDZIAŁU NAUK O
SZTUCE UNIWERSYTETU ADAMA MICKIEWICZA W POZNANIU**

Adres obiektu: ul. Henryka Wieniawskiego 3, 61-712 Poznań

Data wykonania: Styczeń 2024 r.

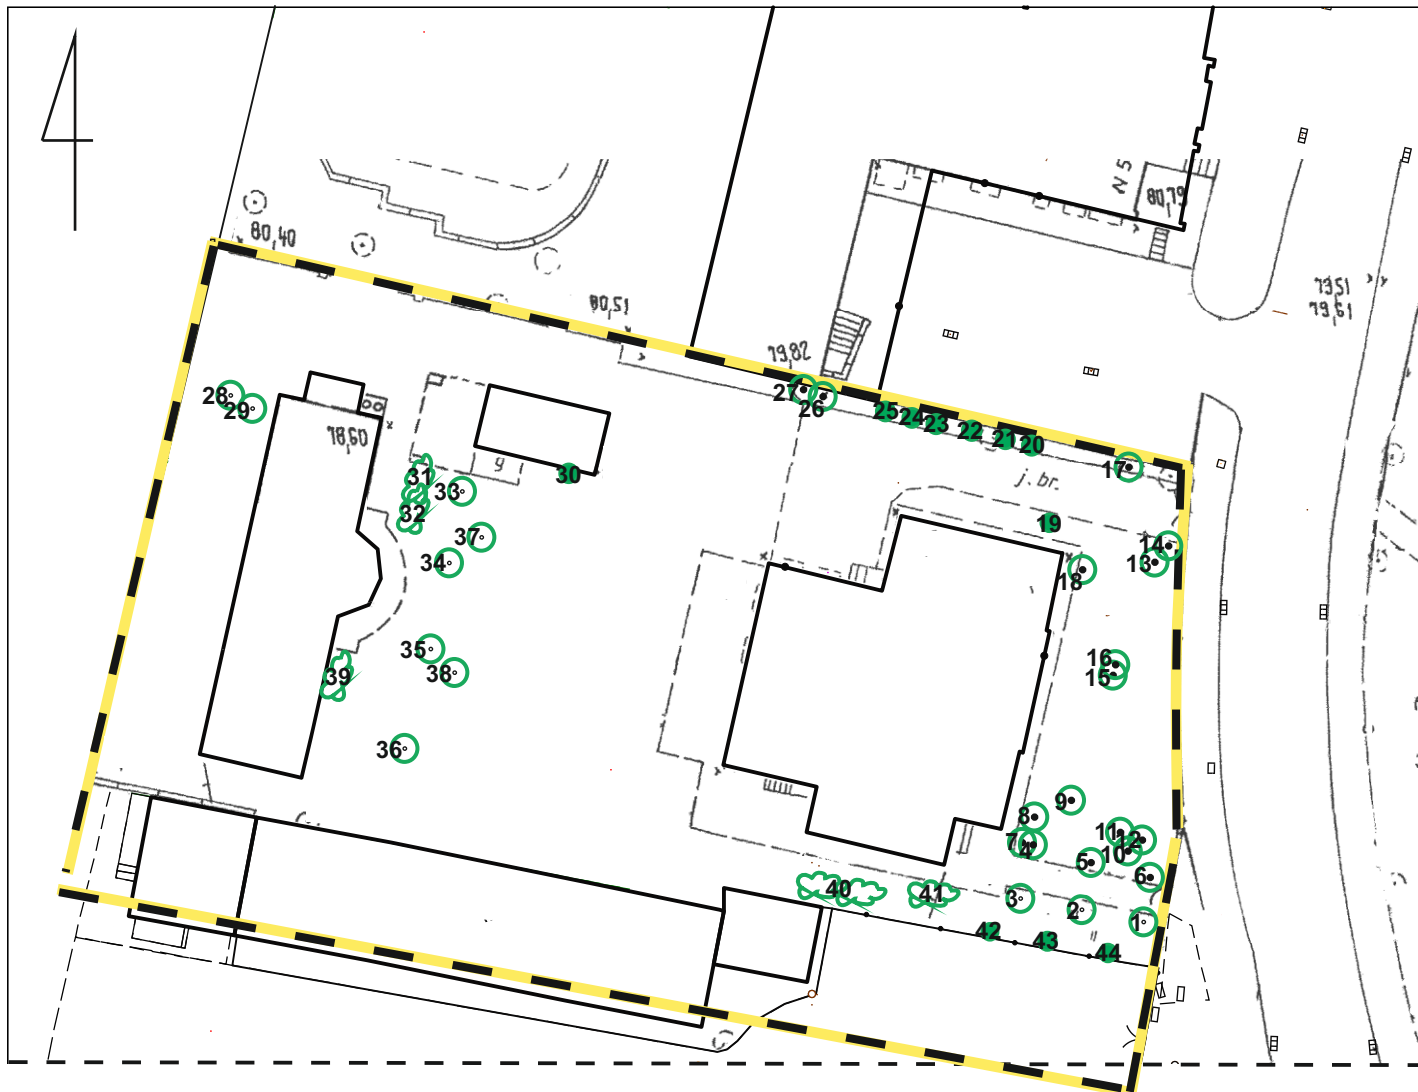
Inwentaryzacja zieleni - mapa poglądowa	
Nazwa i adres obiektu	UAM ul. Wieniawskiego 3, 61-712 Poznań
Opracowała:	mgr. inż. arch. kraj. Joanna Szadeberg
Data 15.01.2024	Skala 1:500

Istniejące drzewa z numerem wykazu inwentaryzacyjnego
-

Istniejące skupiny krzewów i drzew z nr wykazu inwentaryzacyjnego
-

Istniejące krzewy z numerem wykazu inwentaryzacyjnego
-

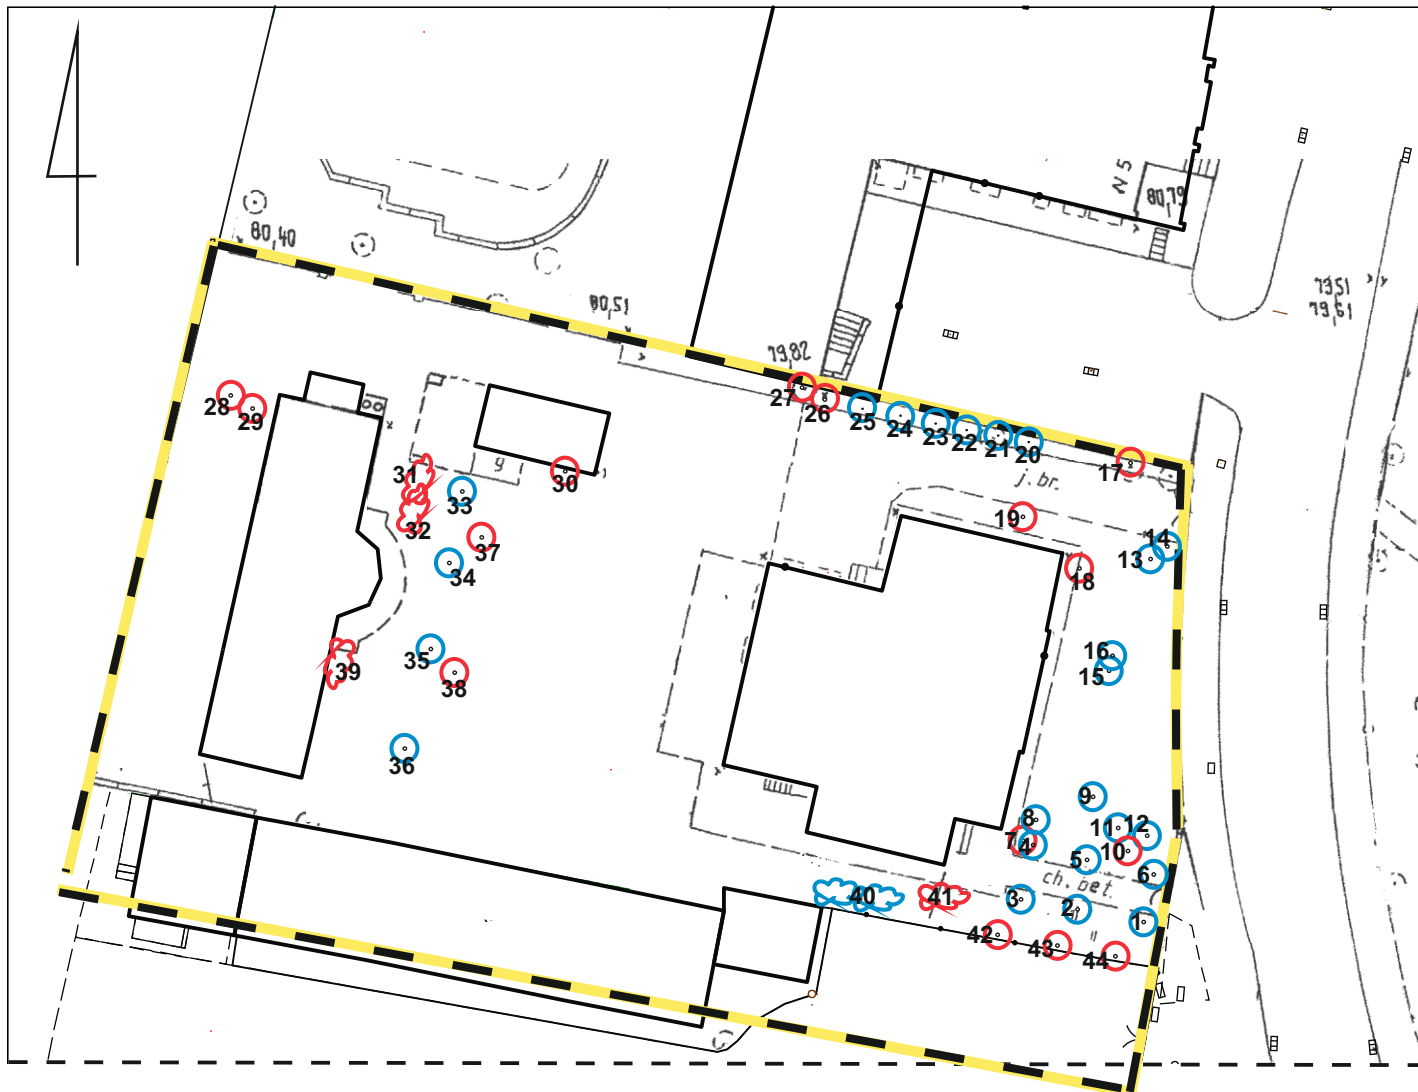
Inwentaryzacja zieleni - mapa poglądowa	
Nazwa i adres obiektu	UAM ul. Wieniawskiego 3, 61-712 Poznań
Opracowała:	mgr. inż. arch. kraj. Joanna Szadeberg
Data 15.01.2024	Skala 1:500

- Drzewa i krzewy wyznaczone do usunięcia
- Drzewa i krzewy wyznaczone do zabezpieczenia na czas prac budowlanych
- ☁ Skupiny krzewów i drzew wyznaczone do usunięcia
- ☁ Skupiny krzewów i drzew wyznaczone do zabezpieczenia na czas prac budowlanych
- 21** Numer rośliny z wykazu inwentaryzacyjnego
- Obszar objęty opracowaniem

Do zabezpieczenia na czas budowy wyznacza się drzewa, krzewy i skupiny o numerach: 1, 2, 3, 4, 5, 6, 8, 9, 11, 12, 13, 14, 15, 16, 20, 21, 22, 23, 24, 25, 33, 34, 35, 36, 40, 45.

Dodatkowo należy dokonać cięcia sanitarnego pasa zieleni, który znajduje się za ogrodzeniem terenu (wskazany w mapie inwentaryzacyjnej). Pas należy przyciąć w taki sposób aby gałęzie przechodzące za ogrodzenie nie zabierały słońca nowo nasadzonym rośliną. Zalecane cięcie radykalne.
