# PROGRAMY PRAC KONSERWATORSKICH

## COLLEGIUM IURIDICUM POZNAŃ UL. ŚW. MARCIN 90

ZAŁĄCZNIK DO PROJEKTU BUDOWLANEGO PRZEBUDOWA PRZYZIEMIA BUDYNKU COLLEGIUM IURIDICUM I ZAGOSPODAROWANIE PRZESTRZENI WRAZ Z ARANŻACJĄ EKSPOZYCJI MUZEUM UNIwersYTETU IM. ADAMA MICKIEWICZA W POZNANIU

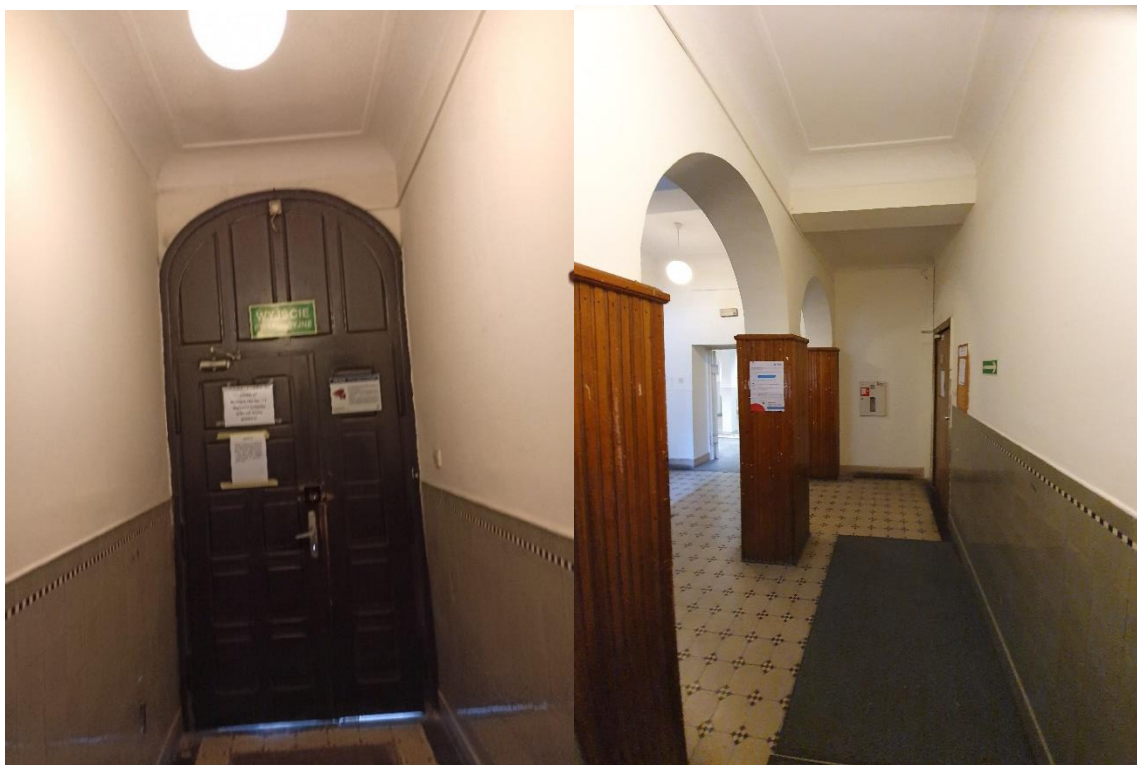
Na klatce schodowej, prowadzącej z parteru na poziom przyziemia, z południowej strony budynku zachowane są również boazerię kamienne bez widocznych uszkodzeń, poza tym na korytarzu przy wejściu wschodnim do budynku zachowane są okładziny ściennie (płytki kamienne), które są zakwalifikowane do zachowania i również nie posiadają widocznych uszkodzeń. *Należy realizować prace zg. z punktem 4.3 PPK dla elementów kamiennych.*

*Zdjęcie 1: Okładziny ścienne w pom. 0.01 przeznaczone do zachowania.*

#### **4.3. PROGRAM PRAC KONSERWATORSKICH DLA ELEMENTÓW Z KAMIENIA**

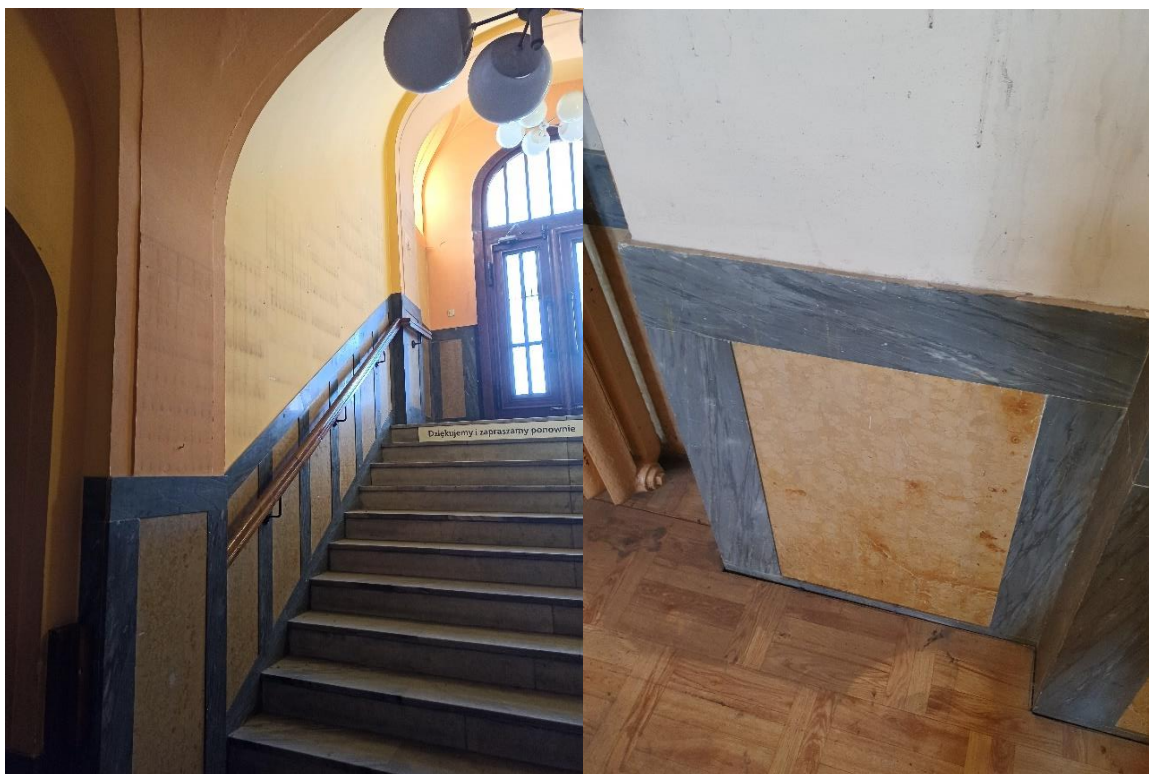
*Zdjęcia 2,3 : Boazeria w klatce schodowej - zejście do przyziemia budynku*

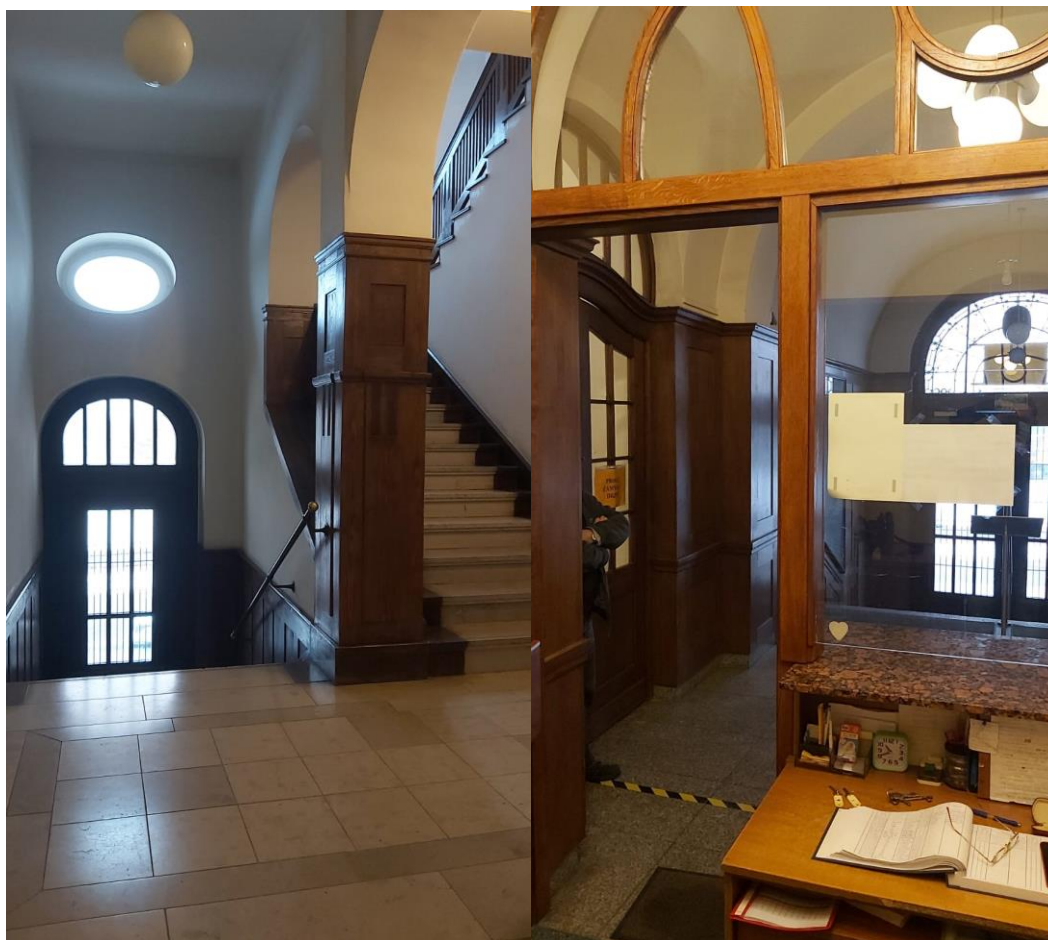
Na poziomie parteru (+1) w południowej części budynku w sieni są zachowane boazerie drewniane w dobrym stanie technicznym, bez widocznych uszkodzeń. *Należy realizować prace zg. z punktem 4.2 PPK dla elementów drewnianych.*

*Zdjęcia 4,5 : Boazeria w sieni*

- **Boazeria w sieni**

1. Oczyszczenie całej powierzchni z zanieczyszczeń, wypełnienie ewentualnych ubytków.

2. Impregnacja drewna środkiem wzmacniającym i uodparniającym drewno na działanie niekorzystnych czynników zewnętrznych (zastosowanie produktów – renomowanych producentów materiałów konserwatorskich).

3. Nałożenie warstwy lakieru zabezpieczającego (lakier trudnopalny, bezbarwny, półmat). Zabieg lakierowania należy powtórzyć zgodnie z zaleceniami producenta.

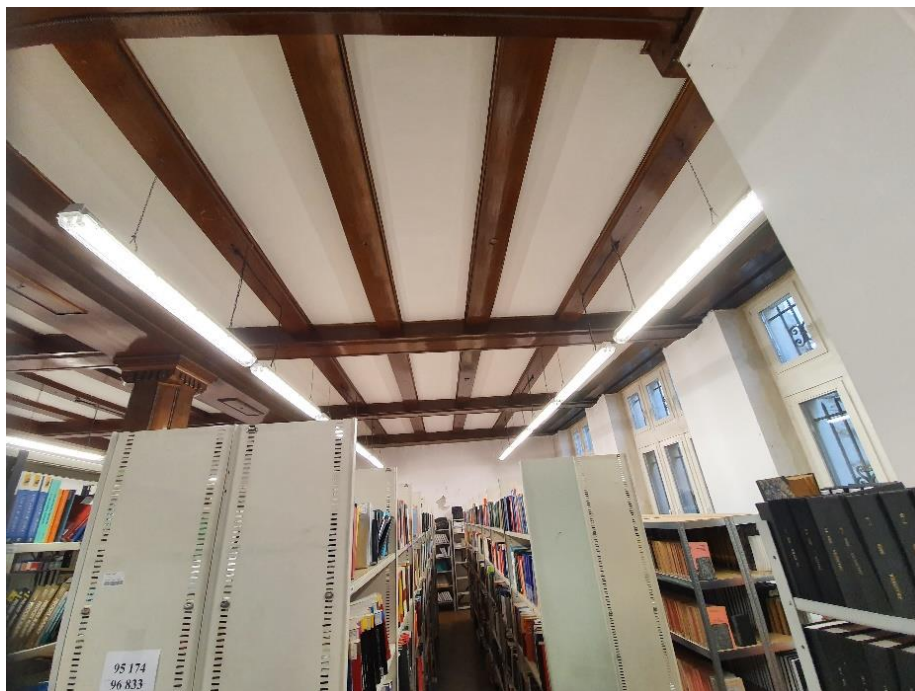
We wnętrzach pomieszczenia, w którym obecnie znajduje się biblioteka zachował się sufit dekoracyjny, wykonany z drewna oraz drewniane okładziny filarów. Projekt przewiduje pozostawienie ww. oryginalnych elementów w całości. *Należy realizować prace zg. z punktem 4.2 PPK dla elementów drewnianych.*

*Zdjęcie 6: Fragment sufitu w pom. 0.24*

- **Sufit drewniany**

1. Dezynfekcja elementów preparatem odkażającym działającym na grzyby, dopuszczonym do zastosowania w obiektach zabytkowych (np. roztwór Preventolu RI80, Biotinu R lub Lichenicidy 246).

2. W razie stwierdzenia obecności owadów-szkodników drewna należy wykonać dezynsekcję preparatem stosowanym w obiektach zabytkowych (gazowanie lub np. Altax Hylotox Q).

3. Usunięcie wtórnych przemalowań metodami chemicznymi, z wykorzystaniem rozpuszczalników organicznych, mieszanin tych rozpuszczalników lub gotowych preparatów do usuwania przemalowań. Dopuszcza się stosowanie metody termicznej pod warunkiem zachowania ostrożności i oczyszczania bez uszkodzania podłoża lub znalezionych warstw historycznych przeznaczonych do pozostawienia.

4. Strukturalne wzmocnienie drewna osłabionego rozpuszczalnikowym roztworem żywicy akrylowej, np. polimetakrylanu butylu.

5. Uzupełnienie ubytków w drewnie. Drobne ubytki uzupełnić szpachlą do drewna, nieco większe dwuskładnikowymi zaprawami do drewna. Dopuszcza się flekowanie.

7. Impregnacja drewna środkiem wzmacniającym i uodparniającym drewno na działanie niekorzystnych czynników zewnętrznych (zastosowanie produktów – renomowanych producentów materiałów konserwatorskich).

8. Nałożenie warstwy lakieru barwnego (kolor identyczny do istniejącego). Zabieg lakierowania należy powtórzyć dwu lub trzykrotnie.

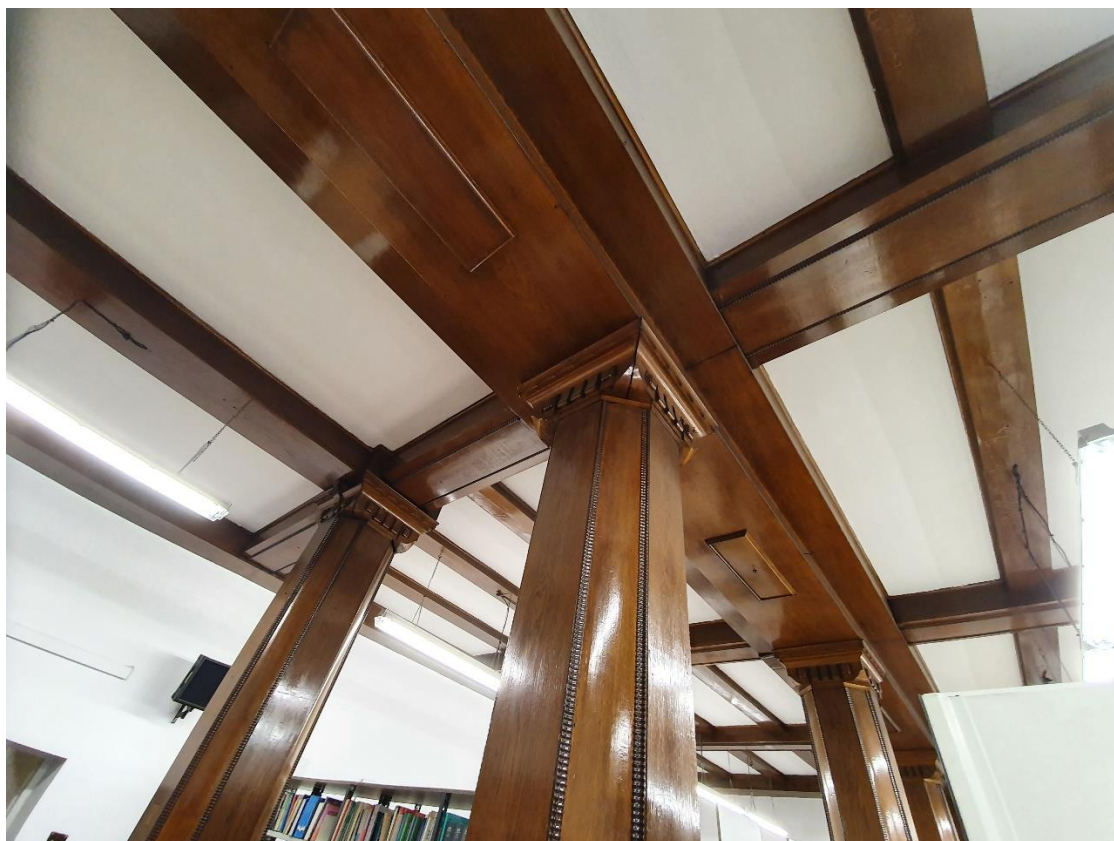
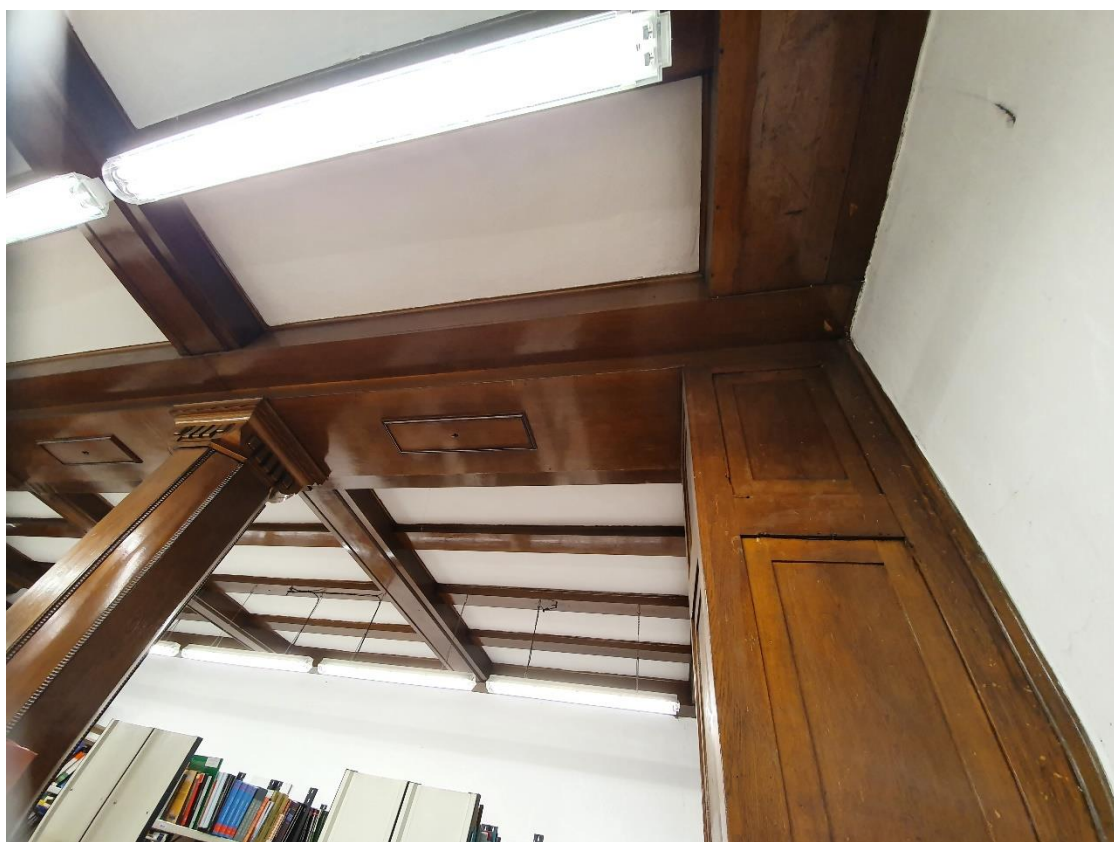
*Zdjęcia 7,8: Fragment sufitu wraz z filarami w pom. 0.24*

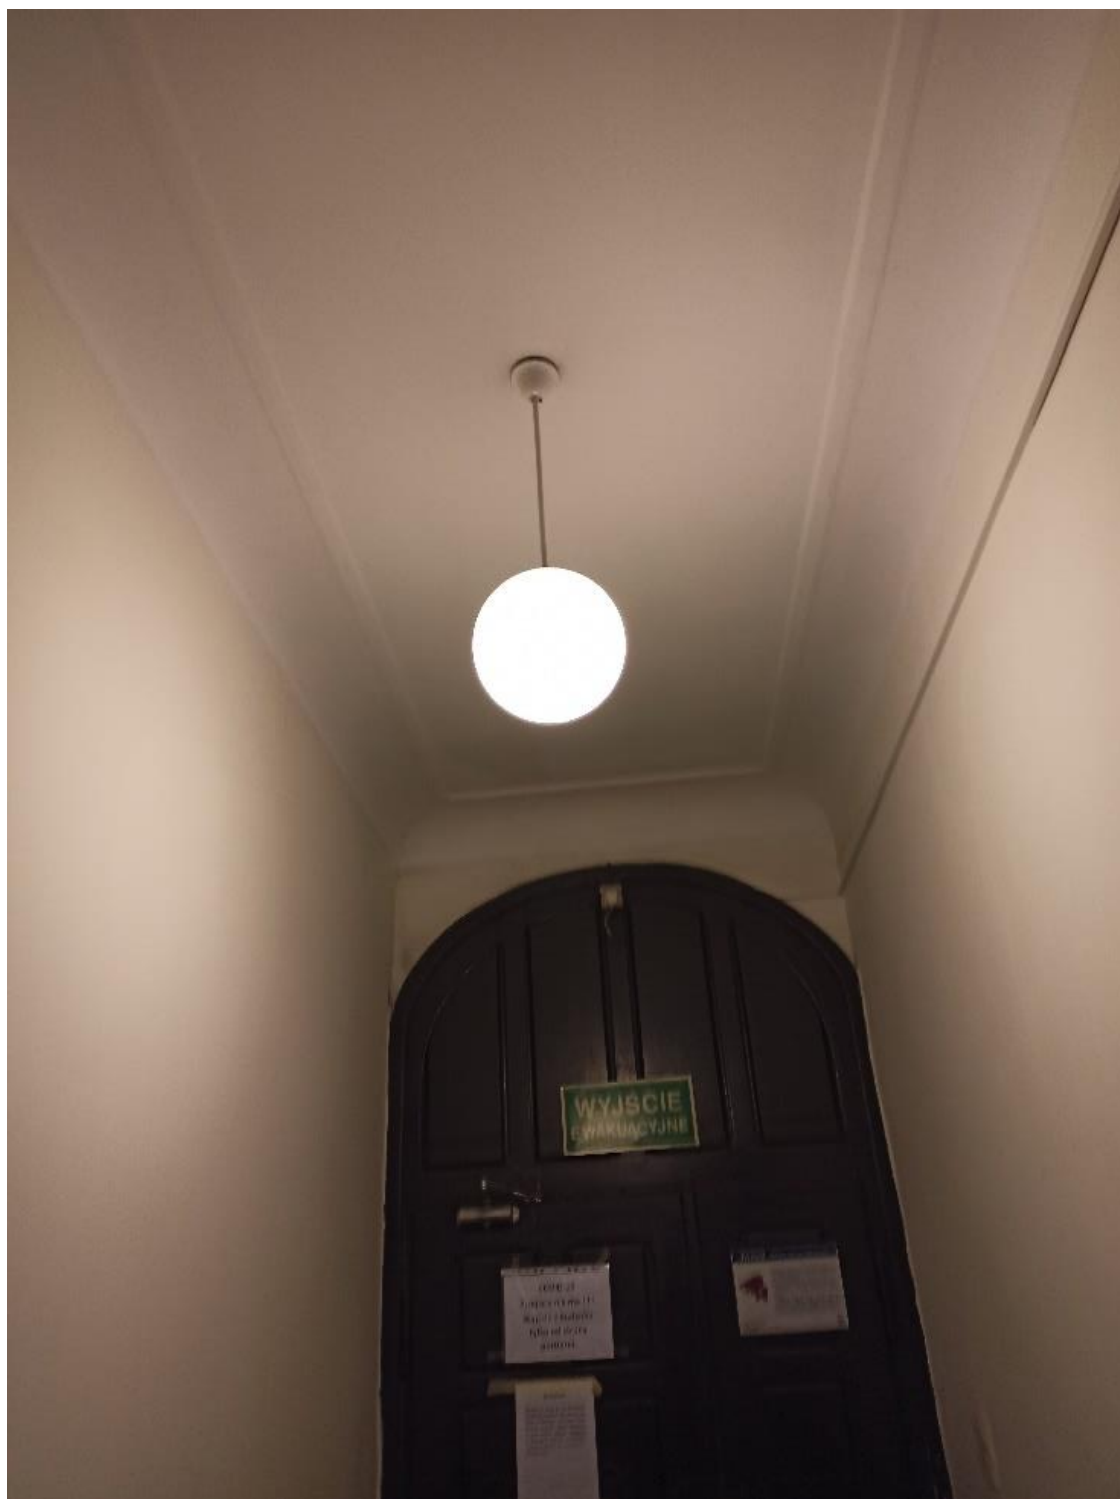
Przy wejściu ze wschodniej strony budynku, na korytarzu, zachowane są oryginalne sztukaterie sufitowe. *Należy realizować prace zg. z punktem 4.5 PPK dla sztukaterii.*

*Zdjęcie 9: Fragment sufitu w pom. 0.01*

#### **4.4. PROGRAM PRAC KONSERWATORSKICH DLA SZTUKATERII GIPSOWYCH**

UWAGA: Należy unikać prac murarskich z wykorzystaniem zapraw cementowych z szarego cementu w obszarach występowania zabytkowych sztukaterii.

1. Dezynfekcja preparatem odkażającym działającym na grzyby, stosowanym w obiektach zabytkowych, np. Remmers BFA, Lichenicida 264, Biotin R.

2. Wstępne wzmocnienie gipsu w miejscach osłabionych, preparatami hydrofilnymi na bazie czteroetoksylanu. Wzmacniać strukturalnie, unikać wzmocnienia powierzchniowego.

3. Podklejenie odspojeń dyspersją Primal AC33, wypełnienie pustek iniekcjami z gipsu (z ewentualną modyfikacją dyspersją Primal AC33 lub wapnem). Nie stosować preparatów zawierających szary cement portlandzki.

4. Usunięcie wtórnych przemalowań metodami chemicznymi, z wykorzystaniem rozpuszczalników organicznych, mieszanin tych rozpuszczalników lub gotowych preparatów do usuwania przemalowań. 5. Usunięcie wtórnych, niewłaściwie wykonanych uzupełnień metodami mechanicznymi, z zachowaniem należytej ostrożności.

6. Strukturalne, końcowe wzmocnienie zapraw w miejscach osłabionych preparatami hydrofilnymi na bazie czteroetoksylanu.

7. Uzupełnienie ubytków gipsem. Gips można modyfikować, np. dodatkiem wapna, w celu dopasowania twardości (ścieralności) do oryginału.

8. Rekonstruowanie lub uzupełnienie warstwy malarskiej, zgodnie z projektem.

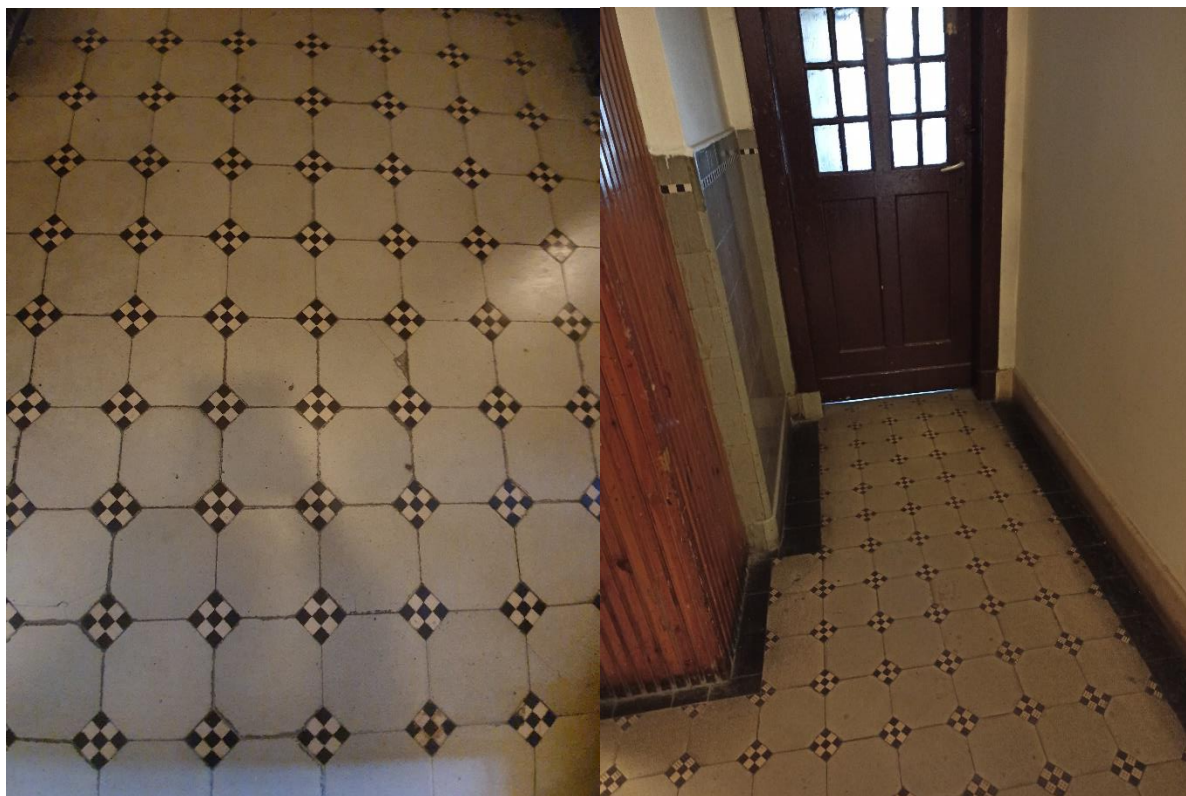
Na korytarzach oraz w Sali zachowano oryginalne okładziny ceramiczne. Są to płytki o kształcie oktagonalnym. Płytki są pokryte brudem, miejscami są widoczne postępujące destrukcje powierzchni, brakuje pojedynczych kafli w miejscach, gdzie dodano wtórne elementy (wycieraczki). Spoiny pomiędzy płytkami cementowe, wtórne. *Należy realizować prace zg. z punktem 4.1 PPK dla elementów ceramicznych.*

*Zdjęcia 10,11: Fragment posadzki w pom. 0.01*

### **4.1. PROGRAM PRAC KONSERWATORSKICH DLA ELEMENTÓW CERAMICZNYCH**

1. Dezynfekcja elementów preparatem odkażającym, dopuszczonym do zastosowania w obiektach zabytkowych. Można zastosować alkoholowy roztwór Preventolu RI80, Biotinu R lub Lichenicidy 246.
3. Umycie powierzchni ceramiki rozpuszczalnikami organicznymi lub parą wodną pod ciśnieniem.
4. Iniekcja spękań, łusek, szczelin, odspojień i rozwarstwień środkami konsolidującymi i klejącymi. Stosować dyspersje żywic sztucznych.
5. Osadzić nowe, uzupełniające płytki w miejscach ubytków. Należy stosować płytki wykonane na zamówienie, które swoim kształtem, wymiarami i barwą odpowiadają płytce istniejącym.

8. Ewentualna wymiana spoin wtórnych na inne, zbliżone kolorem i fakturą do oryginalnych. Dopuszcza się podmalowywanie spoin istniejących, jeśli ich usuwanie jest niebezpieczne i grozi uszkodzeniem powierzchni.

9. Zabezpieczyć spoiny impregnatem.

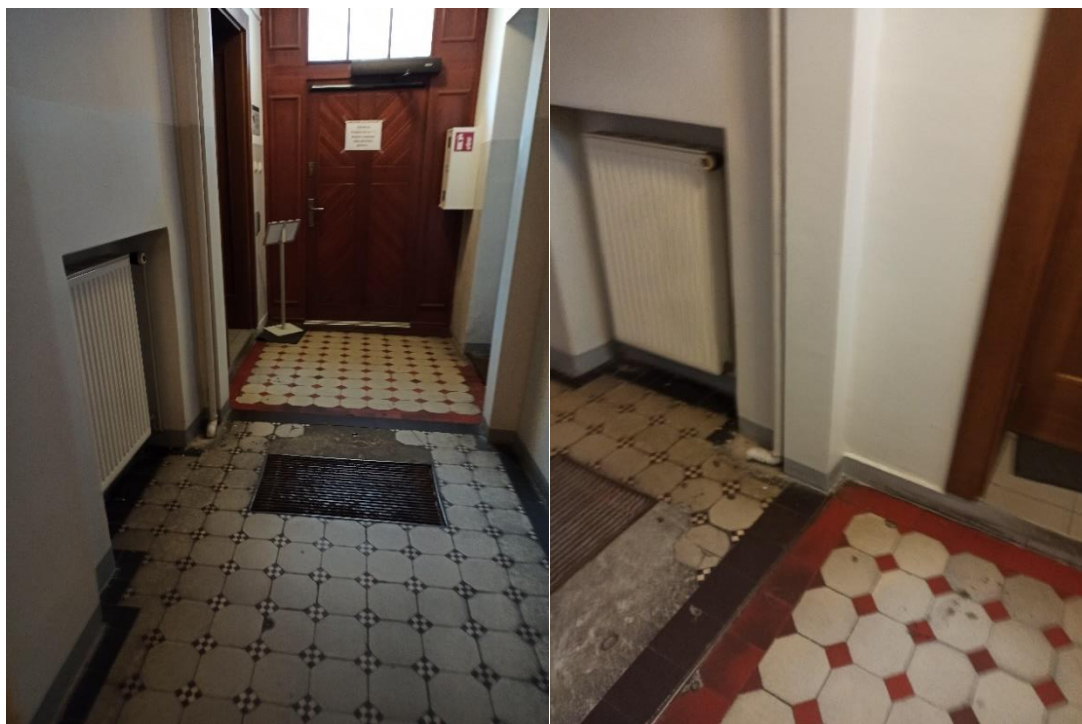
*Zdjęcia 12,13 : Fragment posadzki w pom. 0.33. Źródło: archiwum prywatne LS Projekt.*

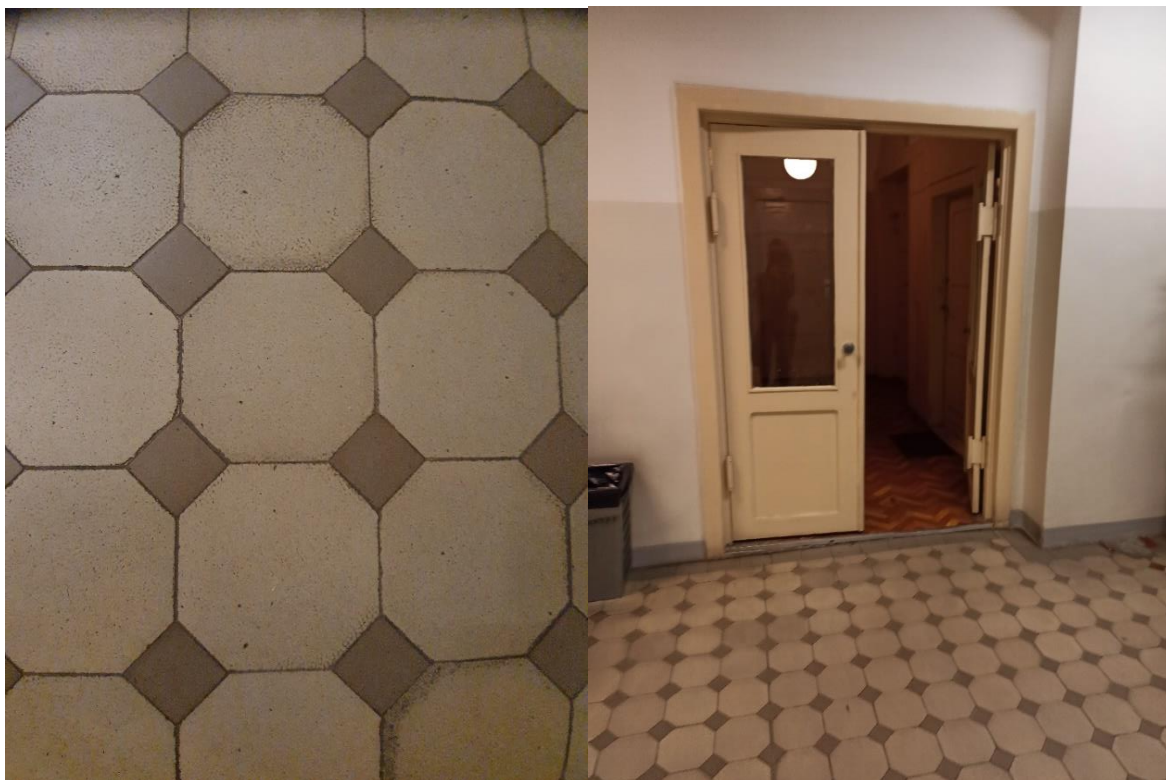
*Zdjęcia 13,14 : Fragment posadzki w pom. 0.35. Źródło: archiwum prywatne LS Projekt.*

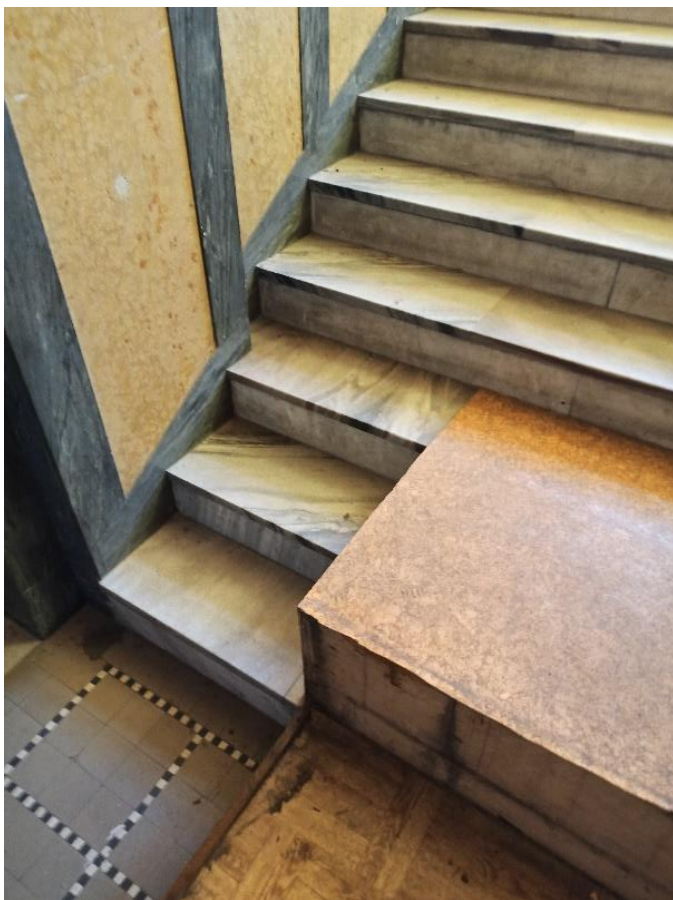
Na klatce schodowej, prowadzącej z parteru na poziom przyziemia, z południowej strony budynku zachowane są oryginalne marmurowe okładziny schodowe. Okładziny są w dobrym stanie technicznym, nie widać większych zniszczeń poza prawdopodobnymi ubytkami w miejscu, obecnie zasłoniętym drewnianym pomostem. *Należy realizować prace zg. z punktem 4.3 PPK dla elementów kamiennych.*

*Zdjęcie 15 Widok na schody w pom. 0.22*
