# OCENA STANU TECHNICZNEGO BUDYNKU „RATUSZ W NIEPOŁOMICACH”

- Obiekt :** Budynek Ratusza w Niepołomicach
- Adres :** Plac Zwycięstwa 13, 32-005 Niepołomice
- Działka:** nr ewid. grun. 2469
- Inwestor:** Urząd Miasta i Gminy Niepołomice, Plac Zwycięstwa 13,  
32-005 Niepołomice
- Branża:** Budowlana

Tarnów 18 sierpień 2017 r.

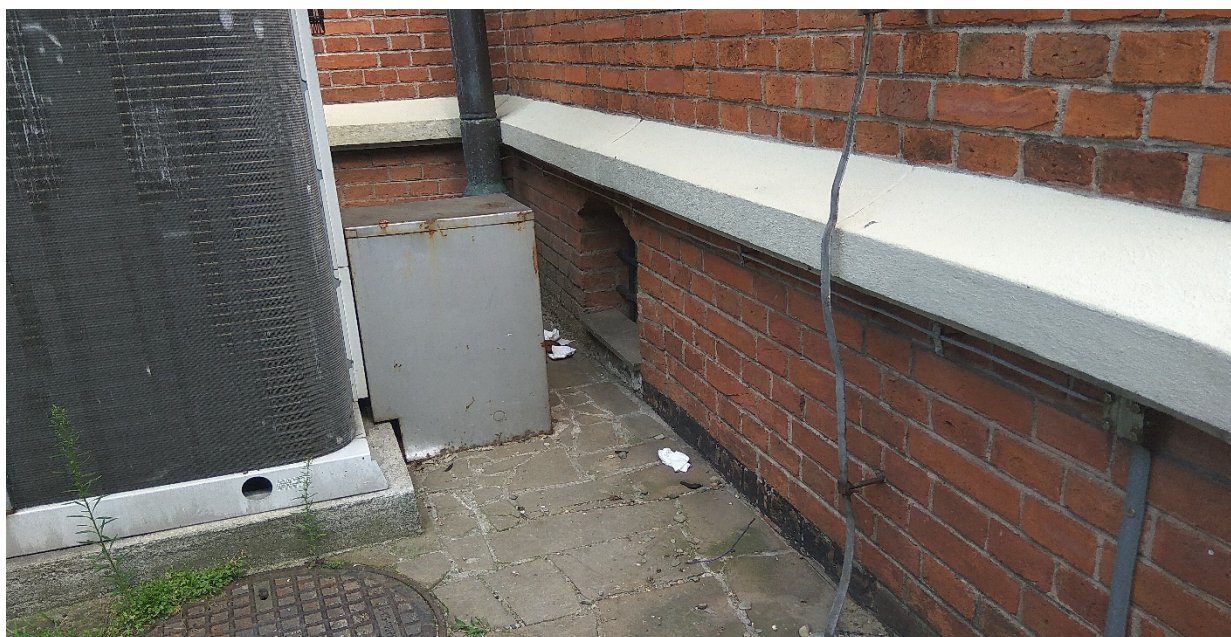
Ściany fundamentowe wykonane są z kamienia oraz cegły palonej. Ściany fundamentowe nie posiadają izolacji pionowej ani poziomej.

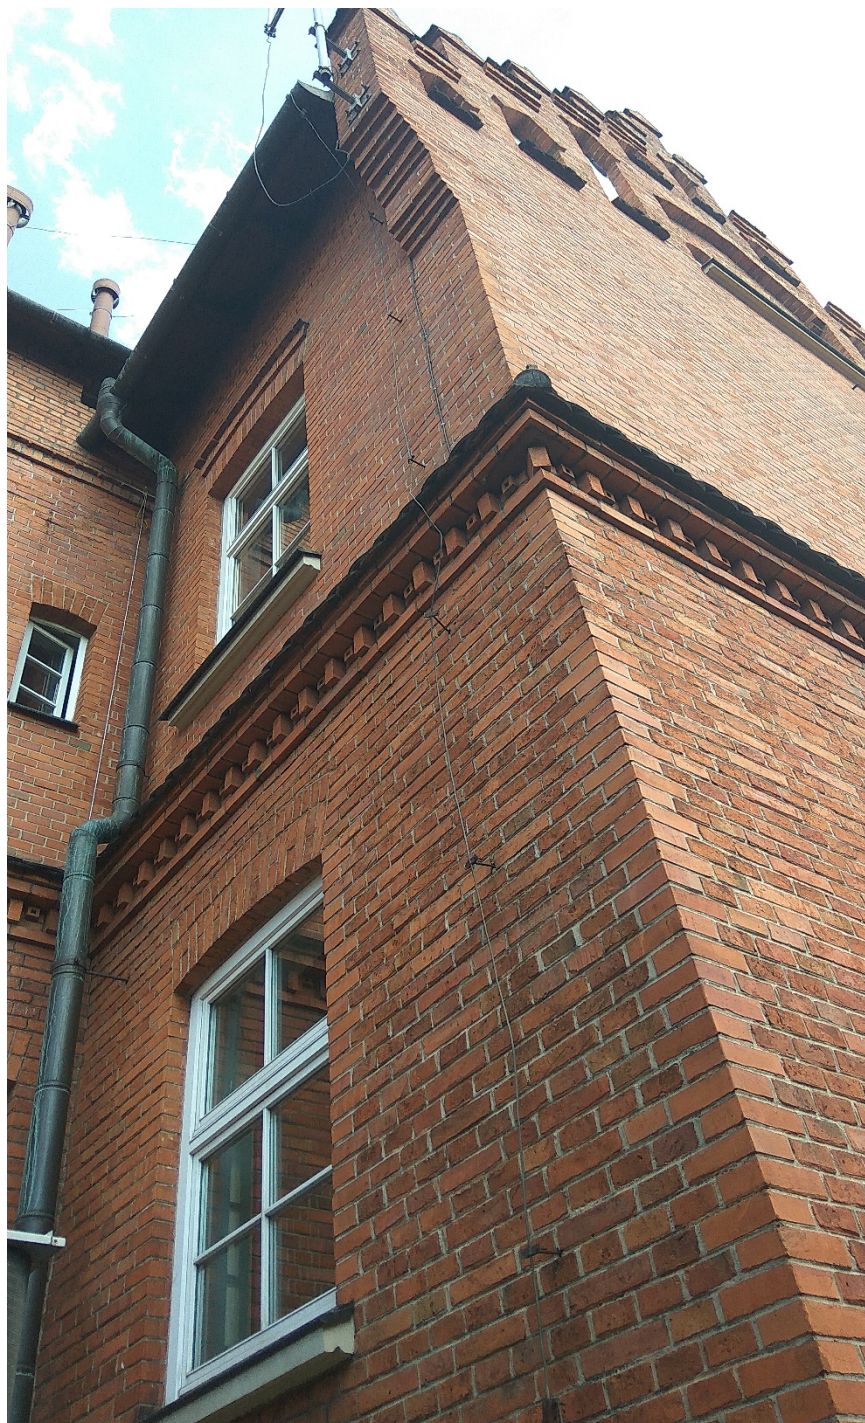
Wykonane są z cegły pełnej palonej. Ściany są w układzie podłużnym. Usztywnienie układu poprzecznego stanowią mury poprzeczne. Odcinki ścian pod oknami oraz naroża budynku w kondygnacji parteru wykonano z cegły.

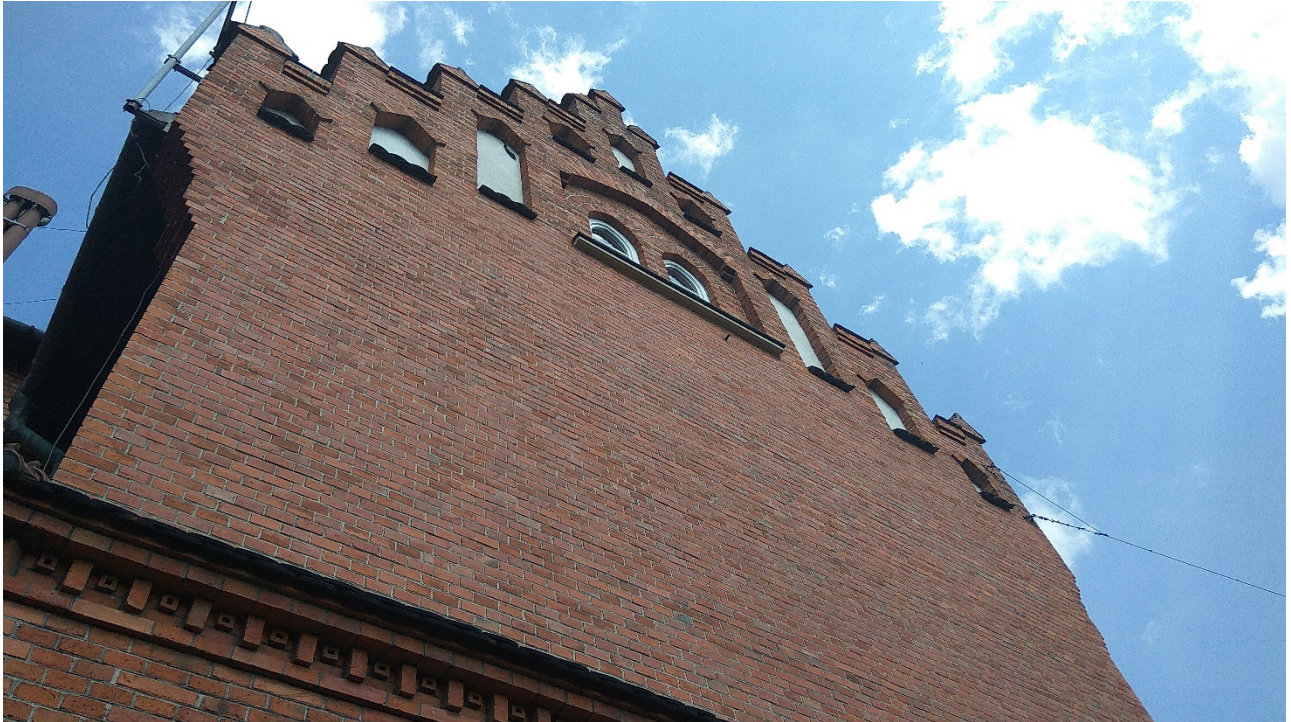
Wykonane są z cegły pełnej palonej. Ściany szczytowe są kontynuacją ścian parteru.

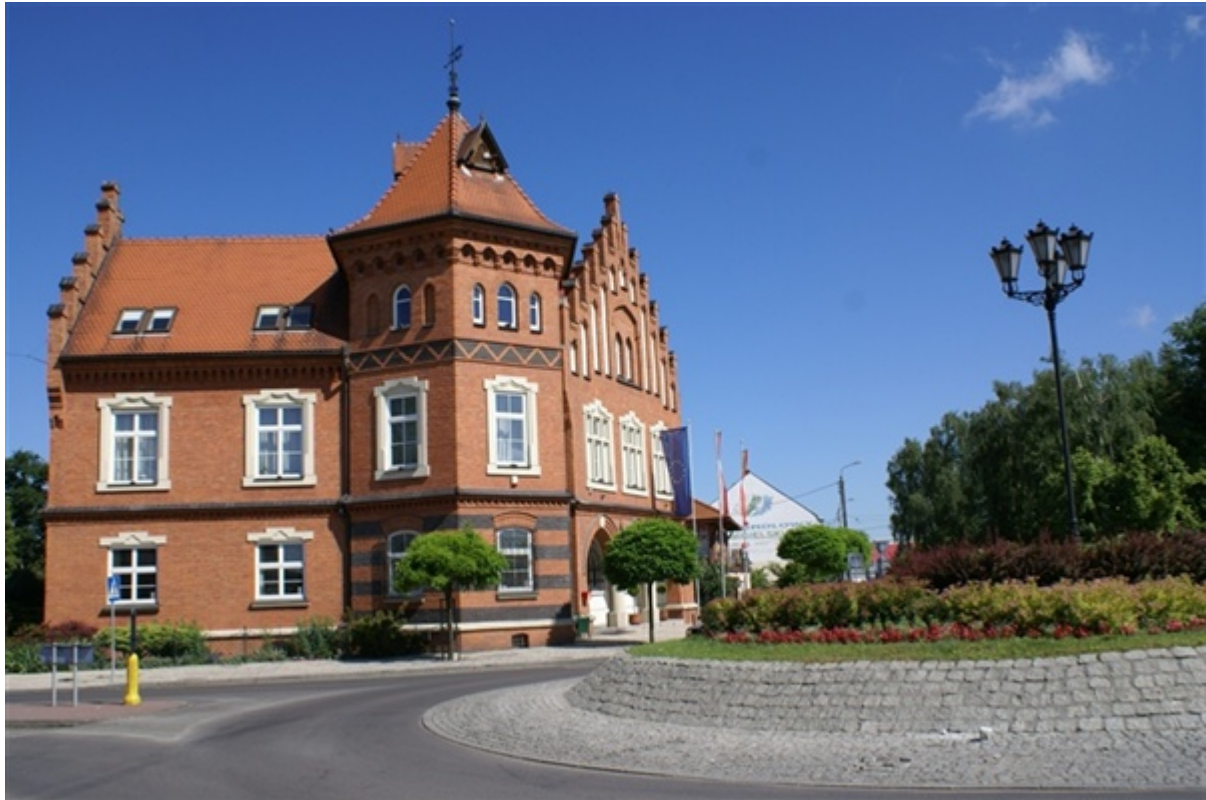
Więźba dachowa o konstrukcji krokwiowo – jętkowej. Do pokrycia dachu budynku zastosowano dachówkę ceramiczną. Dachówka ceramiczna mocowana do łąt. Elementy więźby dachowej łączone są za pomocą połączeń ciesielskich oraz gwoździ.

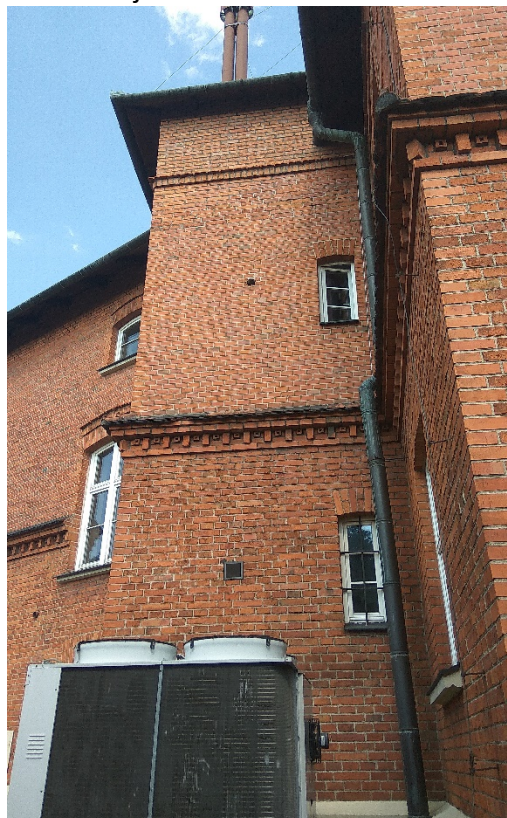
Budynek posiada odwodnienie w postaci zespołu rynien oraz rur spustowych. Rynny oraz rury spustowe wykonane są z blachy miedzianej. Rynny oraz rury spustowe zamocowane są do budynku za pomocą uchwytych obręczowych. Spadek rynien jest zachowany. Budynek posiada opaskę betonową zlokalizowaną wzdłuż budynku. Odprowadzenie wód deszczowych poprzez podłączenie do kanalizacji deszczowej.

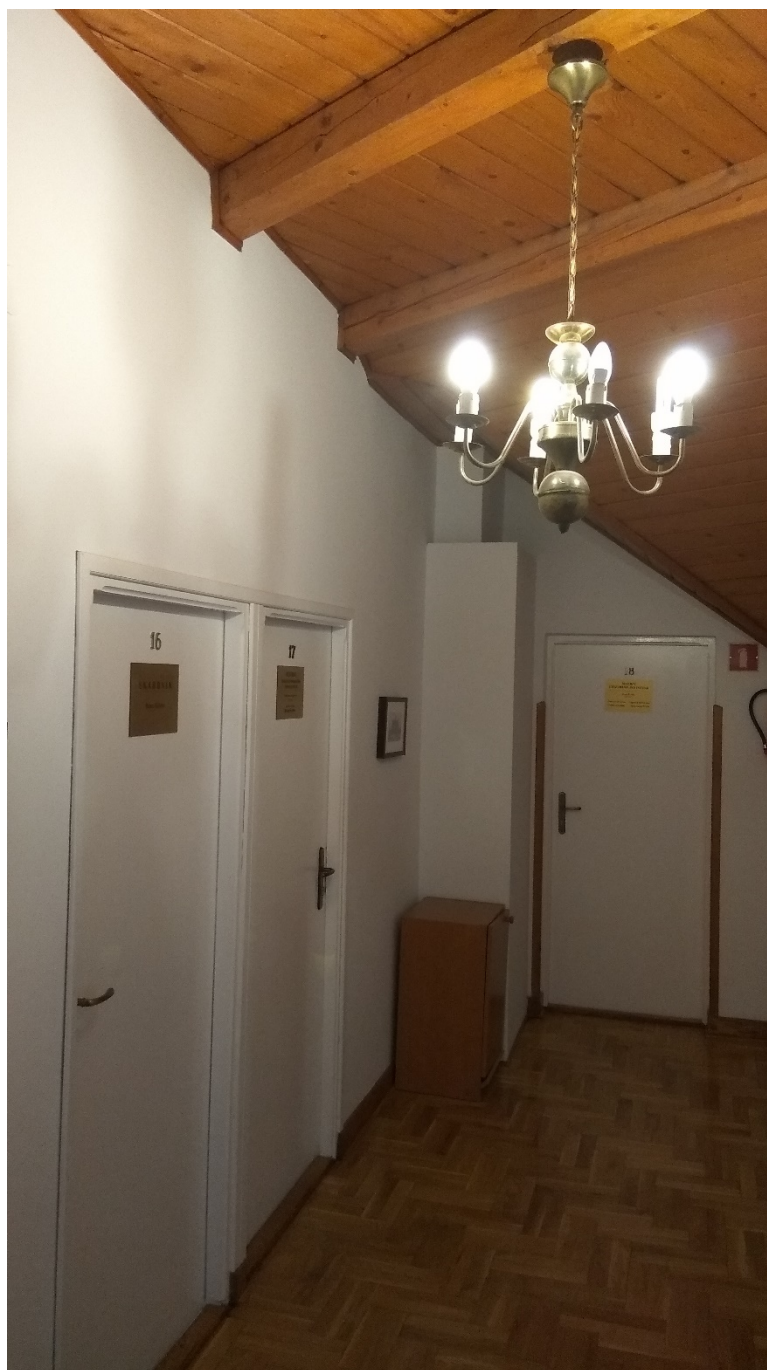
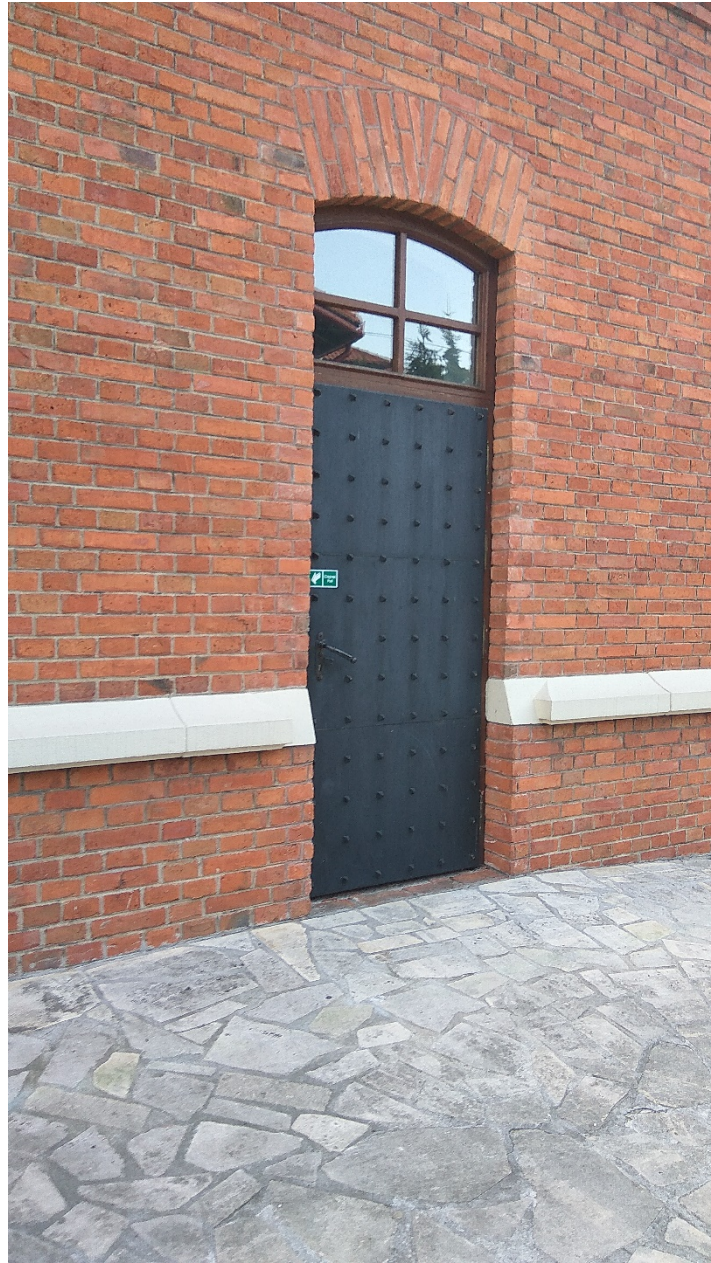
Okna drewniane z szybami zespolonymi. Pomiedzy szybami znajduja się szprosy. Drzwi wejściowe dwuskrzydłowe stalowe. Drzwi wewnętrzne drewniane jedno i dwuskrzydłowe.

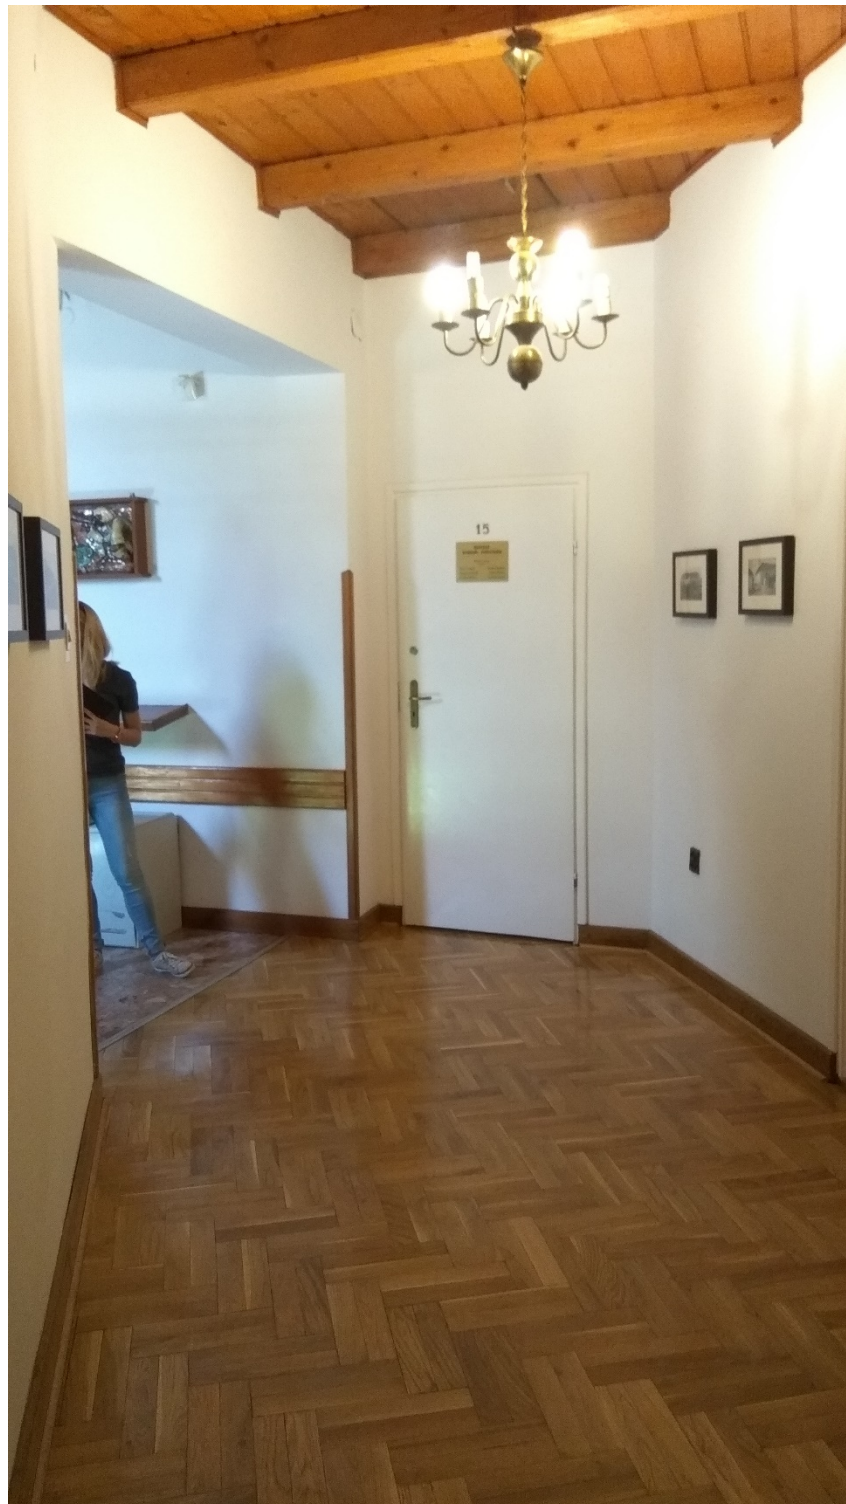
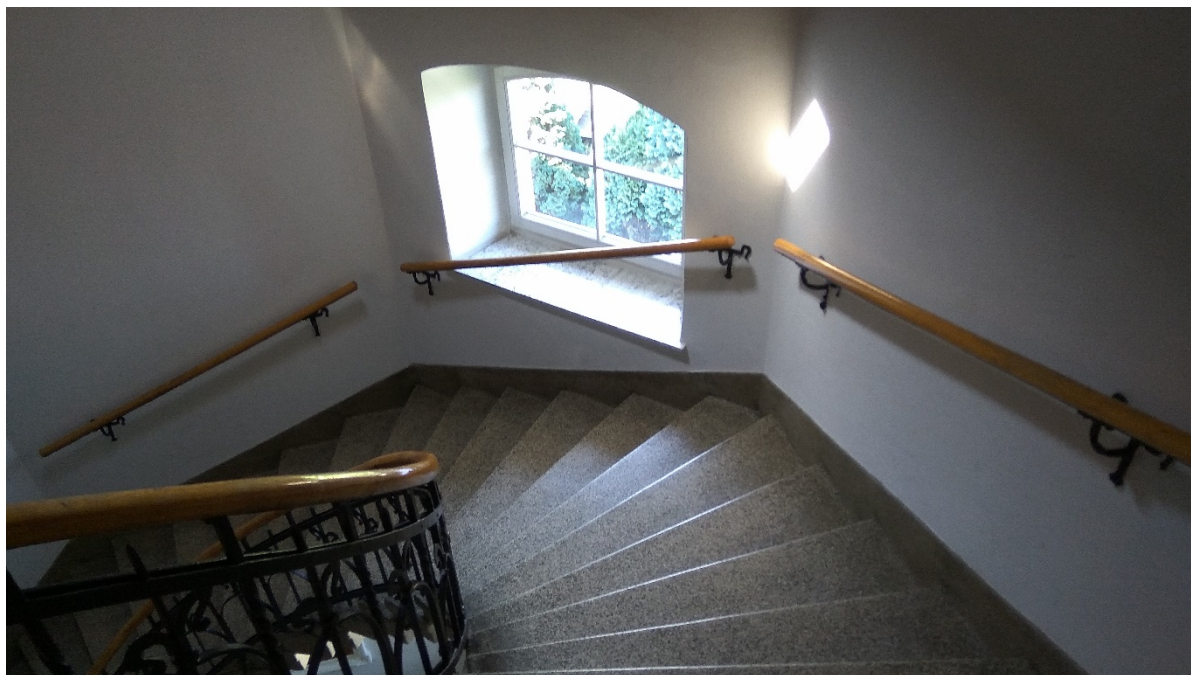
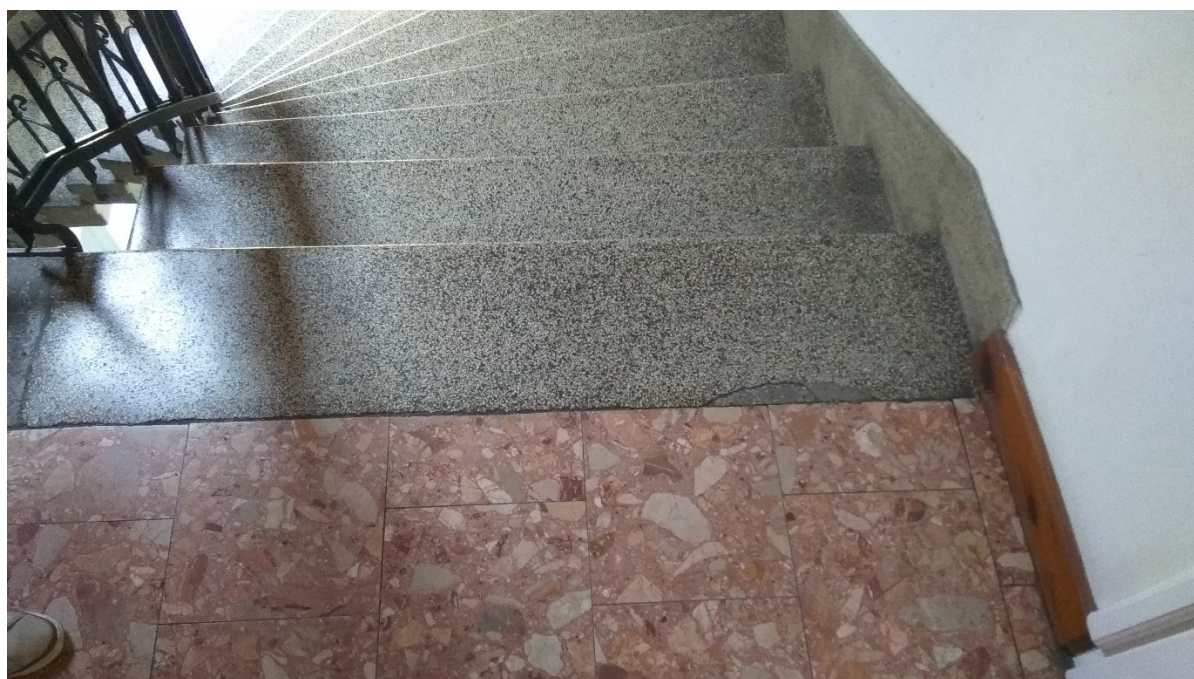
Posadzki w budynku betonowe wyłożone płytkami ceramicznymi, płytkami z kamieni, nawierzchnią typu lastriko. Tynki w pomieszczeniach wapienne i cementowo-wapienne. W pomieszczeniach wc na ściany wyłożone płytkami ceramicznymi.
