ELEMENT 2 EKSPOZYCJI „NIEMCY W WARSZAWIE”

ELEWACJA 5a

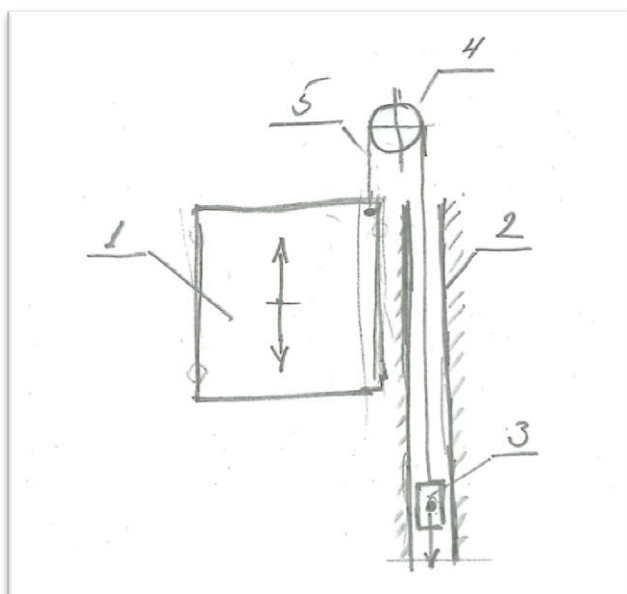
I – Mechanizm linkowy planszy zewnętrznej (rozwiązanie przed modernizacją)

- wykonać konieczne czynności obsługowe mechanizmu planszy zewnętrznej
- zamontować mechanizmy o zaproponowanej konstrukcji wewnętrznych plansz ruchomych
- wymienić fotografie / dokumenty o wymiarach 42 cm x 42 cm, szt. 5

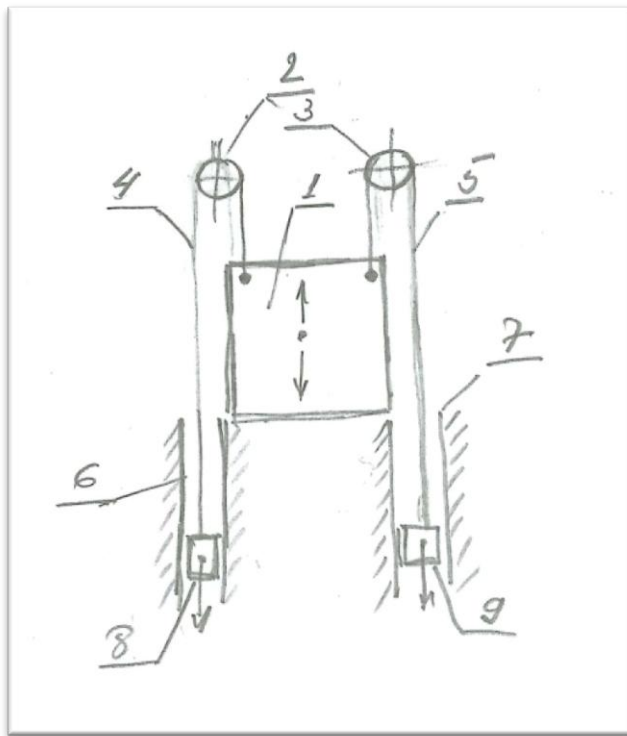
II – Mechanizm łańcuchowy plansz wewnętrznych ruchomych (rozwiązanie przed modernizacją)

- łańcuch po stronie prawej pierwszej planszy ruchomej jest zerwany
- łańcuch po stronie prawej drugiej planszy ruchomej jest zerwany
- łańcuch po stronie prawej trzeciej planszy ruchomej jest zablokowany
- wszystkie łańcuchy od strony lewej plansz ruchomych spadły z kół łańcuchowych
- wszystkie zdjęcia na planszach ruchomych są porysowane
- w blasze czołowej wykonano szlifierką kątową dwa pionowe nacięcia
- blachy były wyginane, aby można było wykonać czynności naprawcze
- oświetlenie nie działa

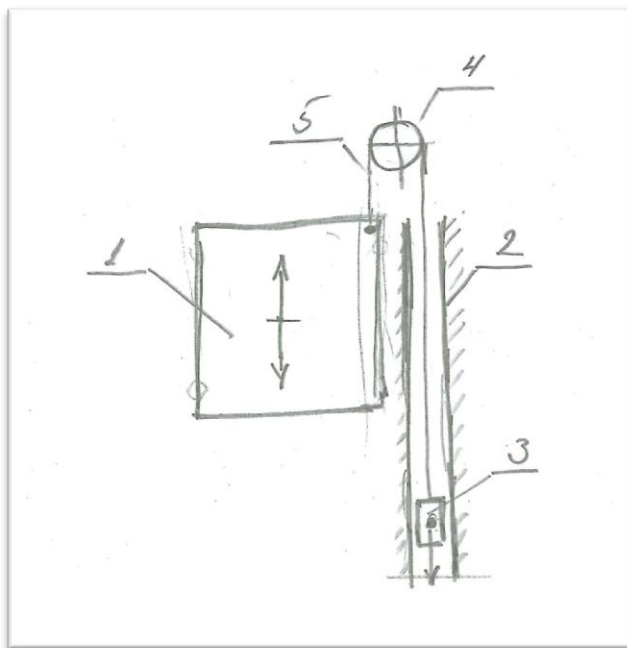
I – Mechanizm linkowy planszy zewnętrznej (przed modernizacją)

- z powodu złego stanu mechanizmów łańcuchowych plansz ruchomych przysłona zewnętrzna została zablokowana za pośrednictwem widocznego od strony zewnętrznej blachowkrętu
- wszystkie mechanizmy (strona lewa i prawa) plansz ruchomych są uszkodzone i nie pracują poprawnie
- była wykonywana naprawa bieżąca – jeden z łańcuchów się zerwał i był dodatkowo nitowany do planszy ruchomej
- wszystkie zdjęcia na planszach ruchomych są porysowane
- w blasze czołowej wykonano szlifierką kątową dwa pionowe nacięcia
- blachy osłonowe były wyginane, aby można było wykonać czynności naprawcze
- oświetlenie nie działa

- wykonać klapy rewizyjne / serwisowe
- naprawić uszkodzone oświetlenie
- wykonać konieczne czynności obsługowo-naprawcze mechanizmów
- trzeba wymienić fotografie / dokumenty o wymiarach 42 cm x 42 cm, szt. 5

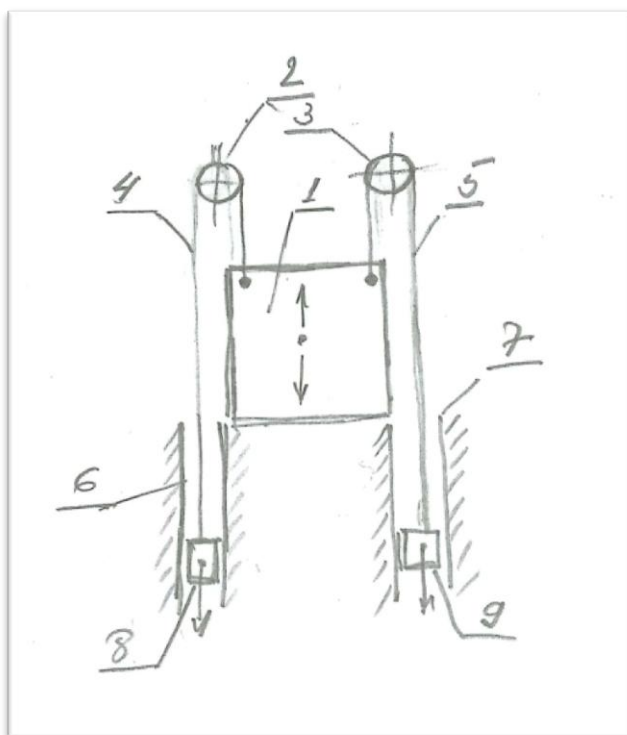
II – Mechanizm łańcuchowy plansz wewnętrznych ruchomych (przed modernizacją)
