E K S P E R T Y Z A T E C H N I C Z N A

**DOTYCZĄCA STANU TECHNICZNEGO
BUDYNKU USŁUGOWO - MIESZKALNEGO
usytuowanego w Trzemeśni nr 256, gm. Myślenice**

INWESTOR: Gmina Myślenice

sierpień 2018r.

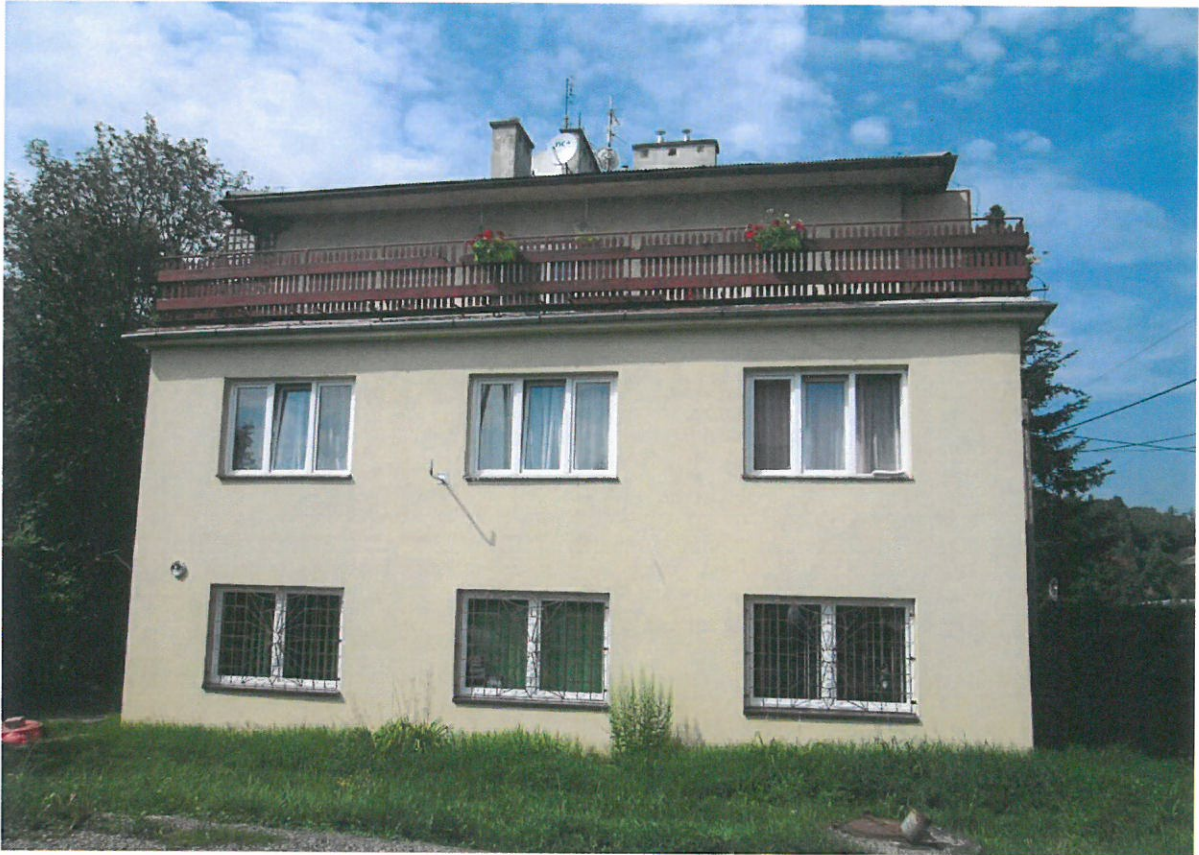
Fot.4 Elewacja południowa z tarasem użytkowym (stropodachem)

Podczas oględzin stwierdzono liczne ślady zawilgocenia ścian z odpadającymi fragmentami tynku i powłoki malarskiej w rejonie narożnika południowo-wschodniego oraz zacieki w strefie sufitu i nadokiennej od strony południowej. Potwierdzono występowanie ognisk pleśni – miejsca rozwoju korozji biologicznej, oraz zawilgocenia aktywne – potwierdzające możliwość ingerencji wód opadowych. W trakcie oględzin stwierdzono również występowanie złuszczeń powłoki malarskiej w przedpokoju, mające charakter powierzchniowy.
