## **ORZECZENIE TECHNICZNE NR 13/2021**

**Szpital Wojewódzki w Poznaniu przy ul. Juraszów 7/19**

Orzeczenie techniczne wykonanych robót budowlanych w ramach Inwestycji pn: Przebudowa Szpitala Wojewódzkiego w Poznaniu przy ul. Juraszów 7/19, polegająca na dostosowaniu obiektu do obowiązujących przepisów pożarowych – ETAP IV.

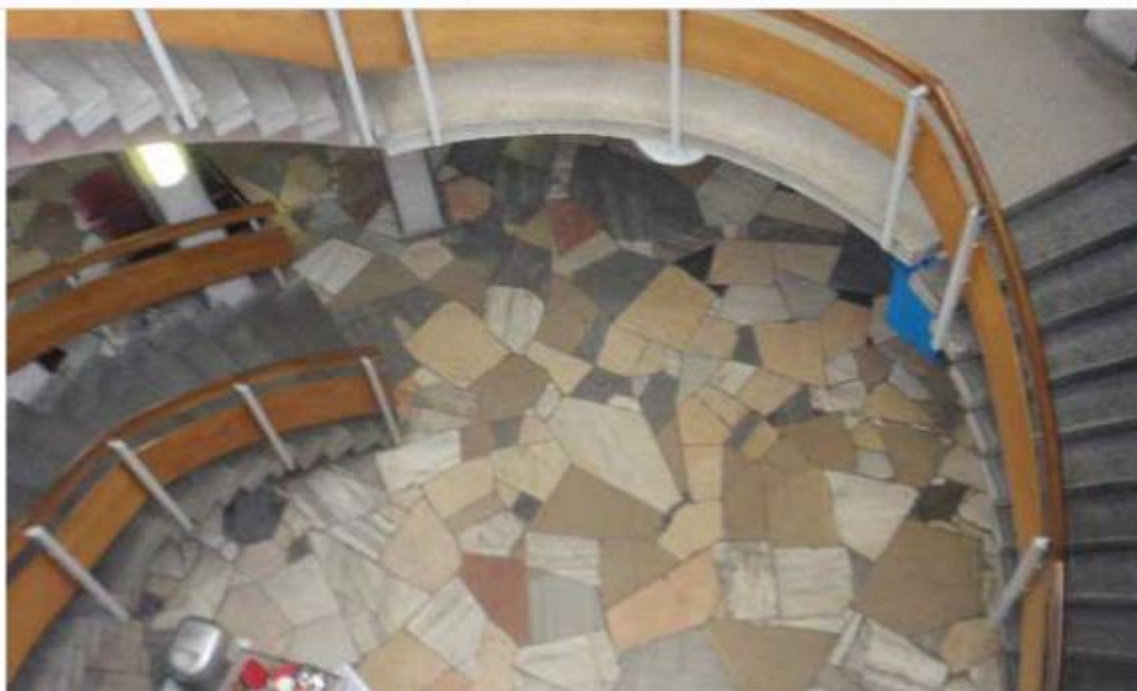
*Widok klatki schodowej z drewnianymi elementami poręczy.*

Rys nr I.4. Stwierdzona nieprawidłowość przed rozpoczęciem robót budowlanych zamieszczona w EKSPERTYZIE TECHNICZNEJ PRZECIWPÓŻAROWEJ.

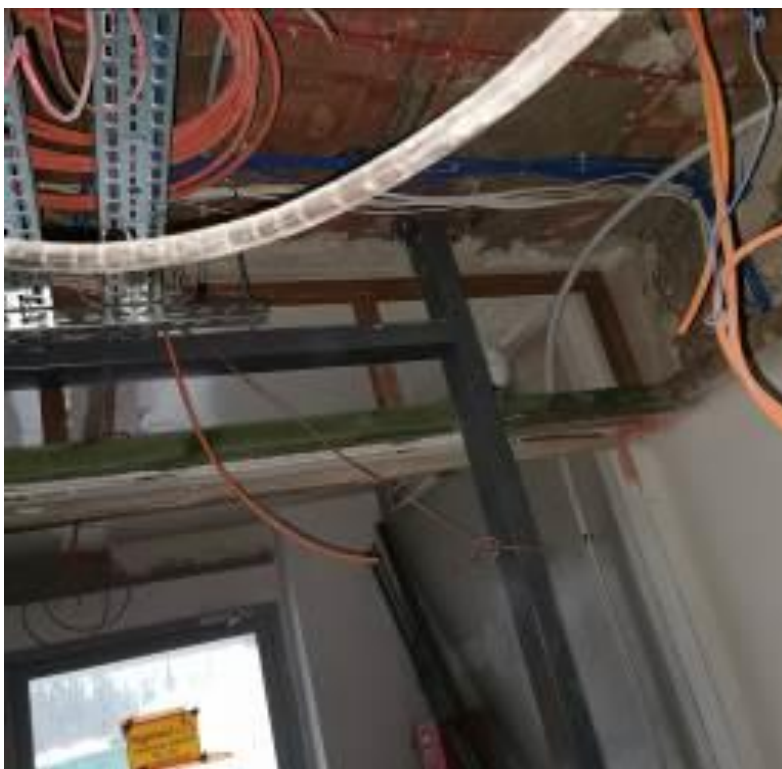
Fot. nr I.1. Wbudowana rama stalowa na potrzeby zamontowania drzwi p. poż.  
Brak wymaganych drzwi. Bud.C

- 9.2. Należy przeprowadzić przegląd sprawności technicznej zainstalowanych elementów konstrukcyjnych ram stalowych do zamocowania stolarki drzwiowej (wymiarów, sposób mocowania, sposób zabezpieczenia antykorozyjnego, zgodność z projektem wykonawczym). Podczas analiz przedłożonej dokumentacji projektowej przez Zamawiającego nie ustalono tego rodzaju opracowań projektowych w postaci detalu wykonawczego-warsztatowego).

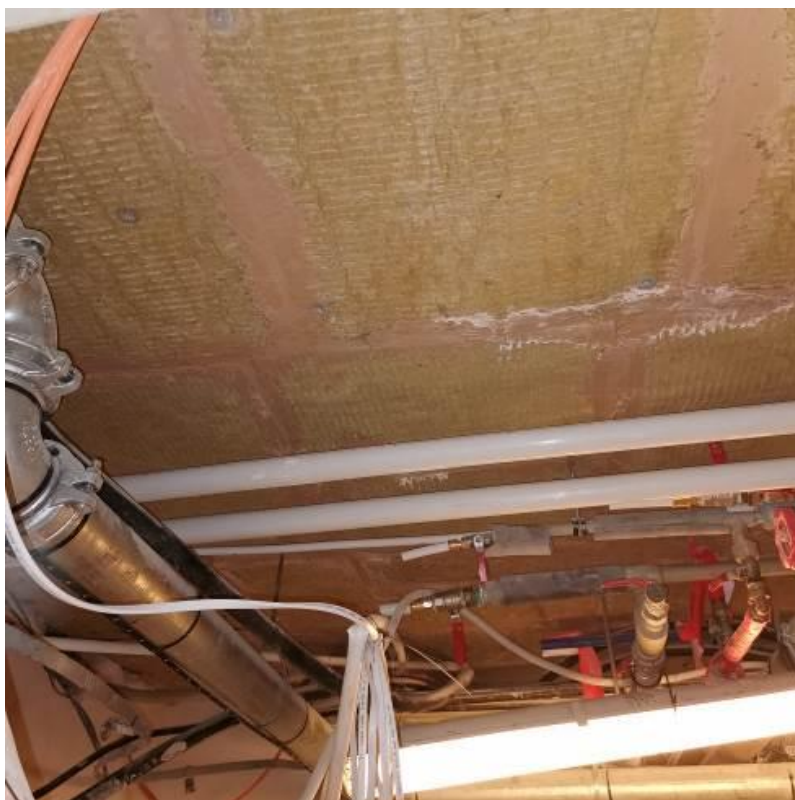
Fot. nr I.2. Widok izolacji z wełny mineralnej poprawiającej odporność ogniową stropu nad piwnicą.  
Bud.C

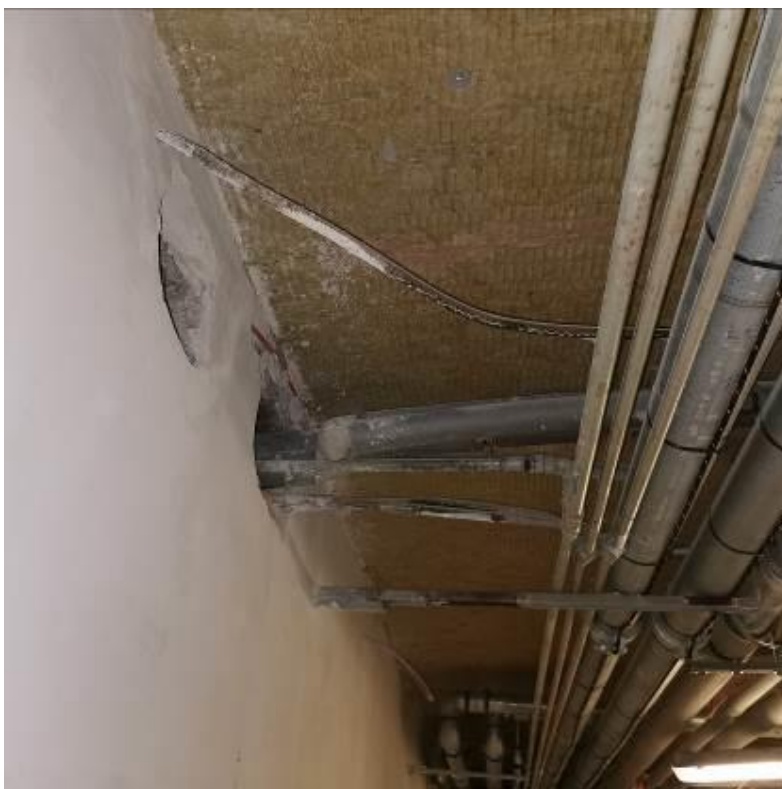
Fot. nr I.3. Niezabezpieczone otwory w ścianie wykonane dla prowadzenia instalacji. BUD.C.

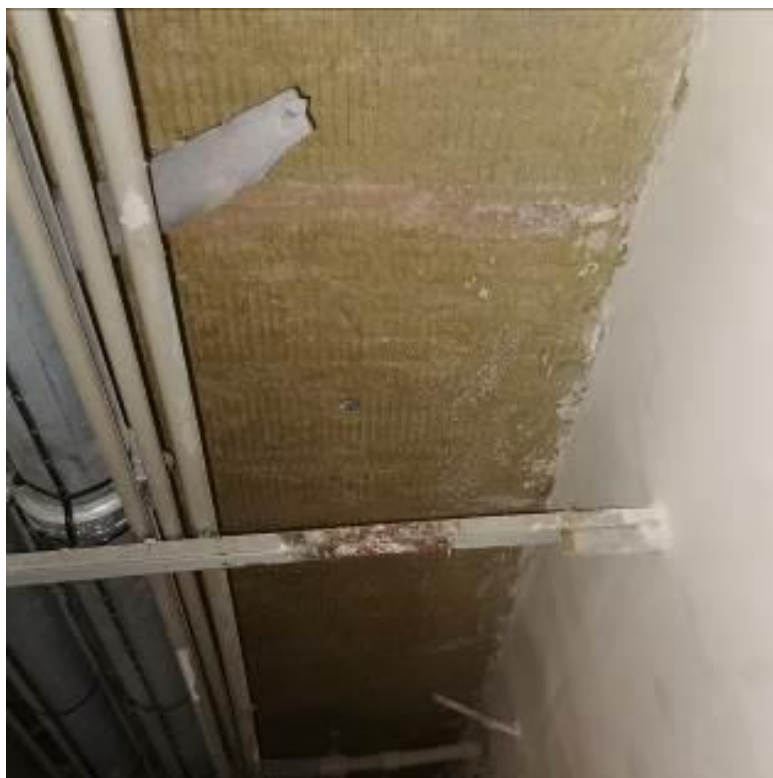
Fot. nr I.4. Widok izolacji z wełny mineralnej poprawiającej odporność ogniową stropu nad piwnicą. BUD.C.

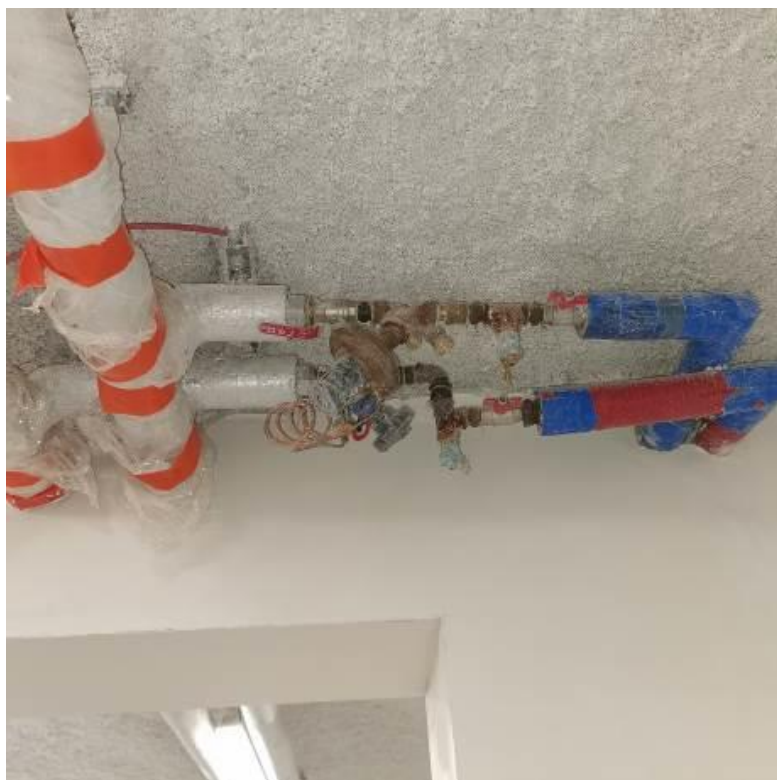
Fot. nr I.5. Widok izolacji natryskowej poprawiającej odporność ogniową stropu nad piwnicą. BUD.A.

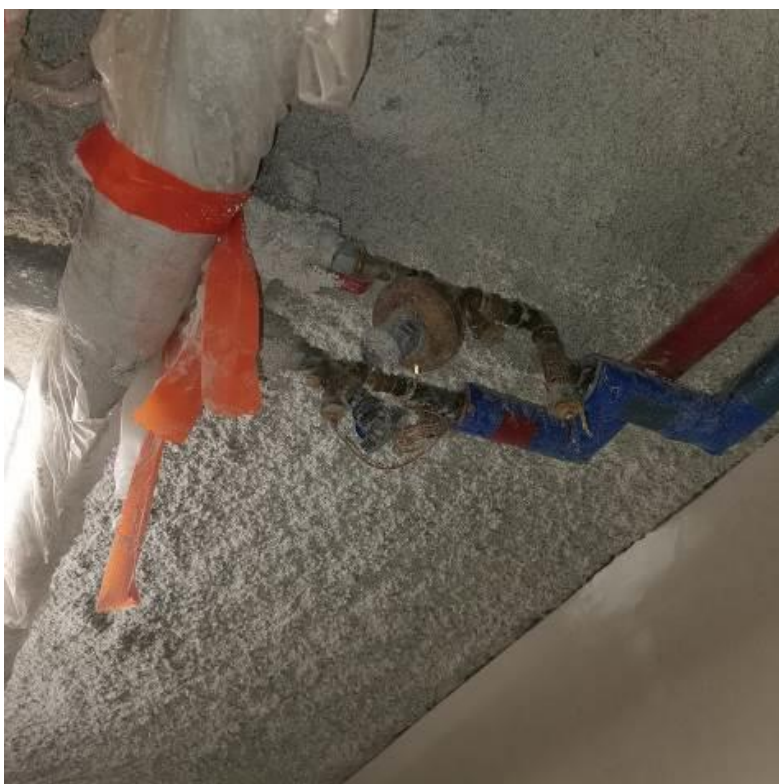
Fot. nr I.6. Widok izolacji natryskowej poprawiającej odporność ogniową stropu nad piwnicą. BUD.D.

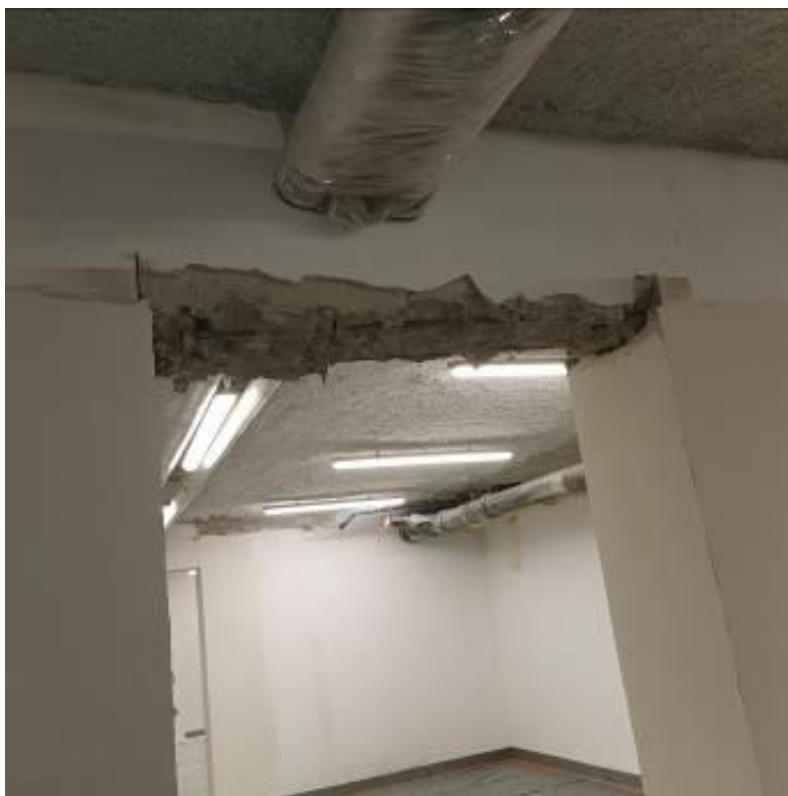
Fot. nr I.7. Widok wadliwie wykonanego otworu w ścianie konstrukcyjnej. BUD.D.

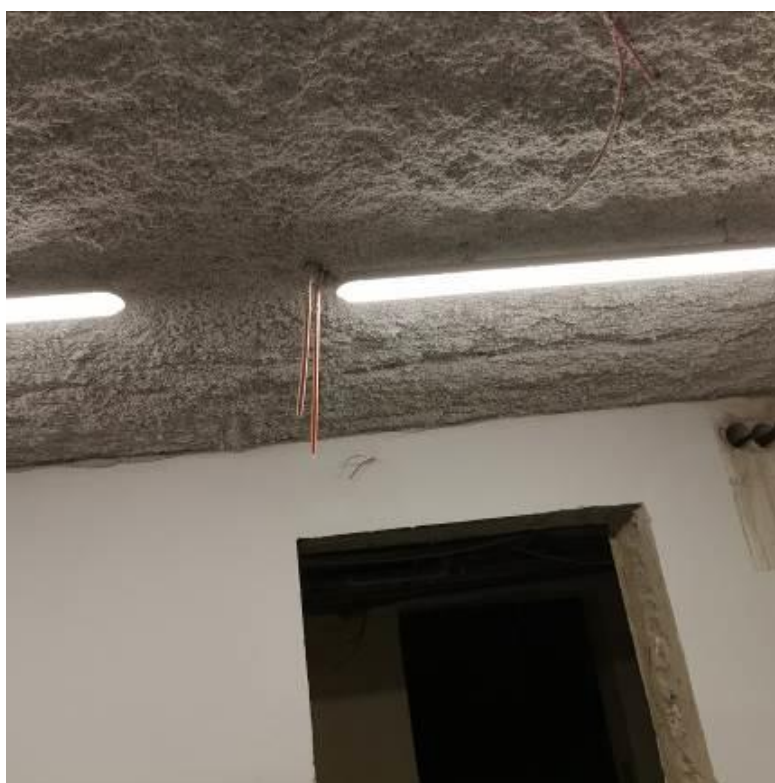
Fot. nr I.8. Widok izolacji natryskowej poprawiającej odporność ogniową stropu nad piwnicą. BUD.D

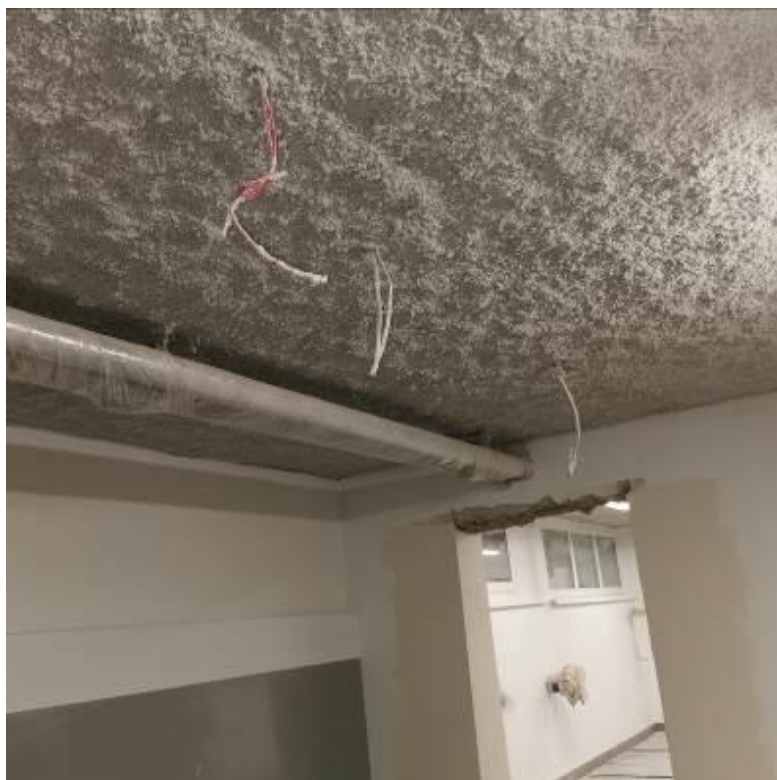
Fot. nr I.9. Widok izolacji natryskowej poprawiającej odporność ogniową stropu nad piwnicą. BUD.D.

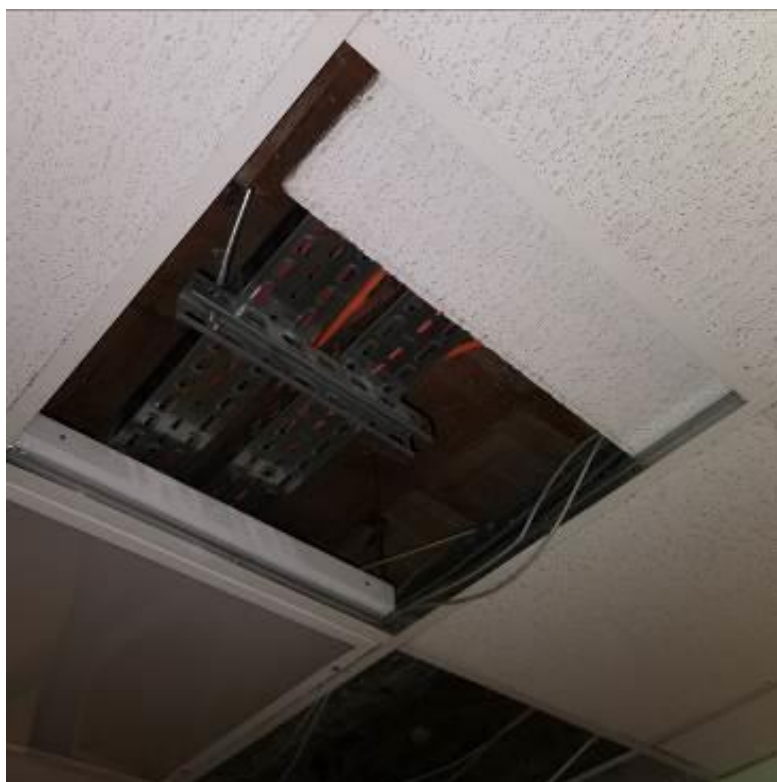
Fot. nr I.10. Brak uzupełnienia sufitu podwieszonego po realizacji prac w przestrzeni podstropowej. Miejsce swobodnego przepływu zanieczyszczonego powietrza pomiędzy pomieszczeniami. BUD.D

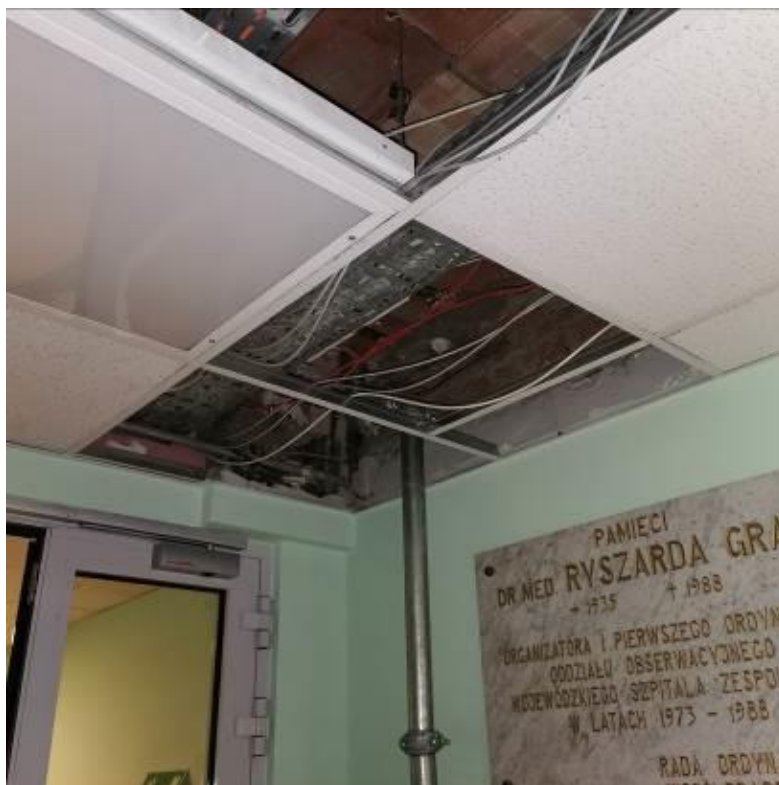
Fot. nr I.11. Brak uzupełnienia sufitu podwieszonego po realizacji prac w przestrzeni podstropowej.  
Miejsce swobodnego przepływu zanieczyszczonego powietrza pomiędzy pomieszczeniami. BUD.D.

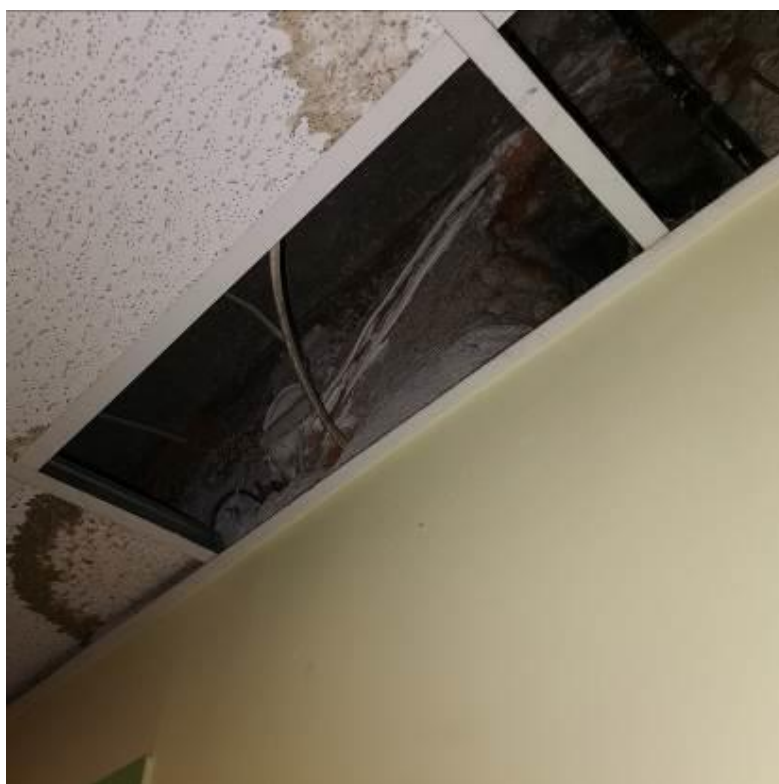
Fot. nr I.12. Brak uzupełnienia sufitu podwieszonego po realizacji prac w przestrzeni podstropowej.  
Miejsce swobodnego przepływu zanieczyszczonego powietrza pomiędzy pomieszczeniami.  
BUD.D.

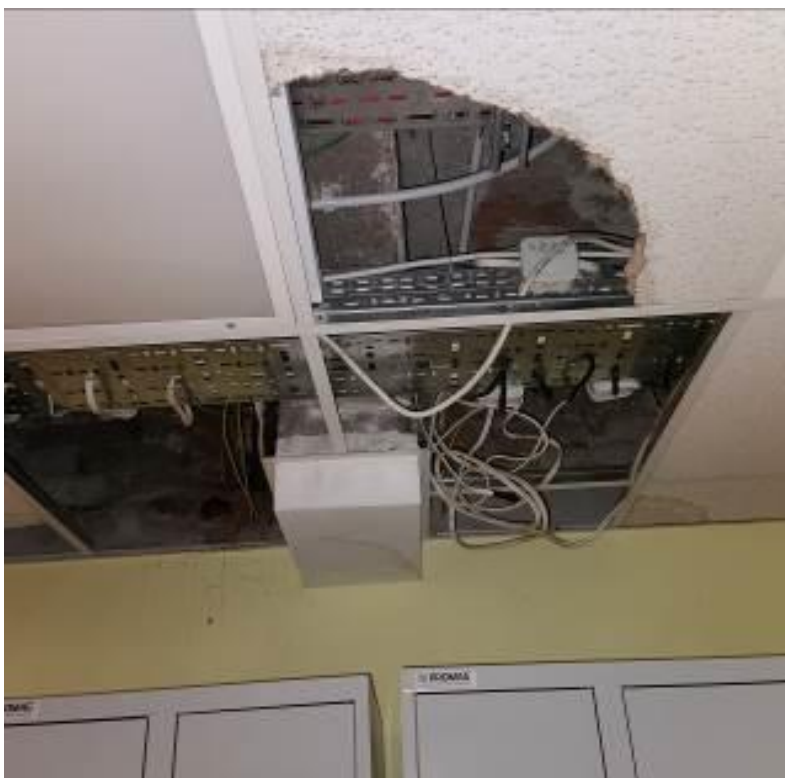
Fot. nr I.13. Brak uzupełnienia i naprawy sufitu podwieszonego po realizacji prac w przestrzeni podstropowej. Miejsce swobodnego przepływu zanieczyszczonego powietrza pomiędzy pomieszczeniami. BUD.D.

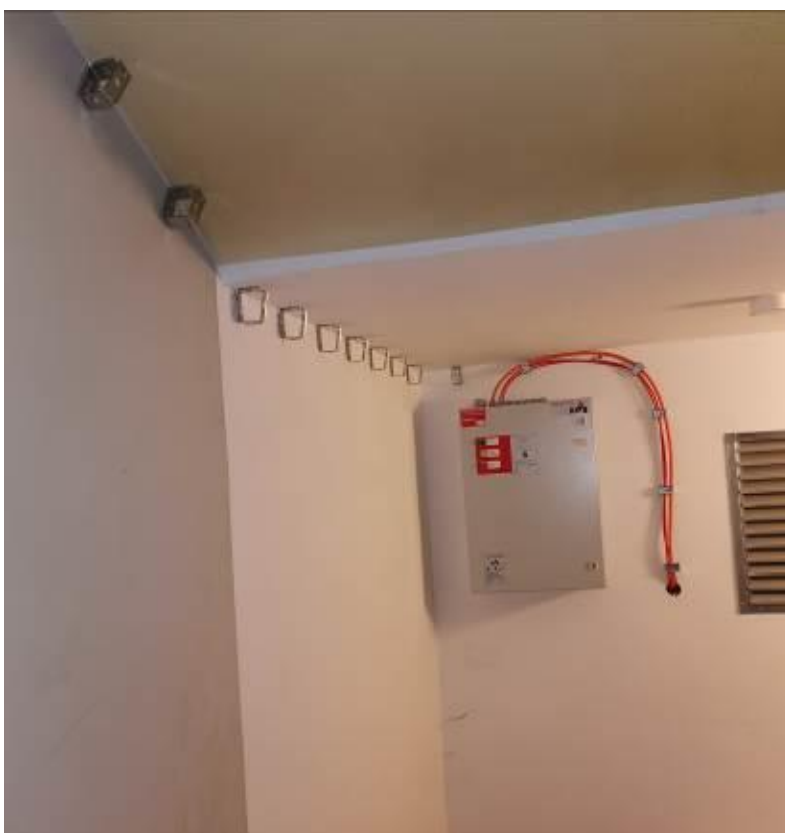
Fot. nr I.14. Brak zamocowania instalacji w przytwierdzonych elementach instalacyjnych. BUD.B

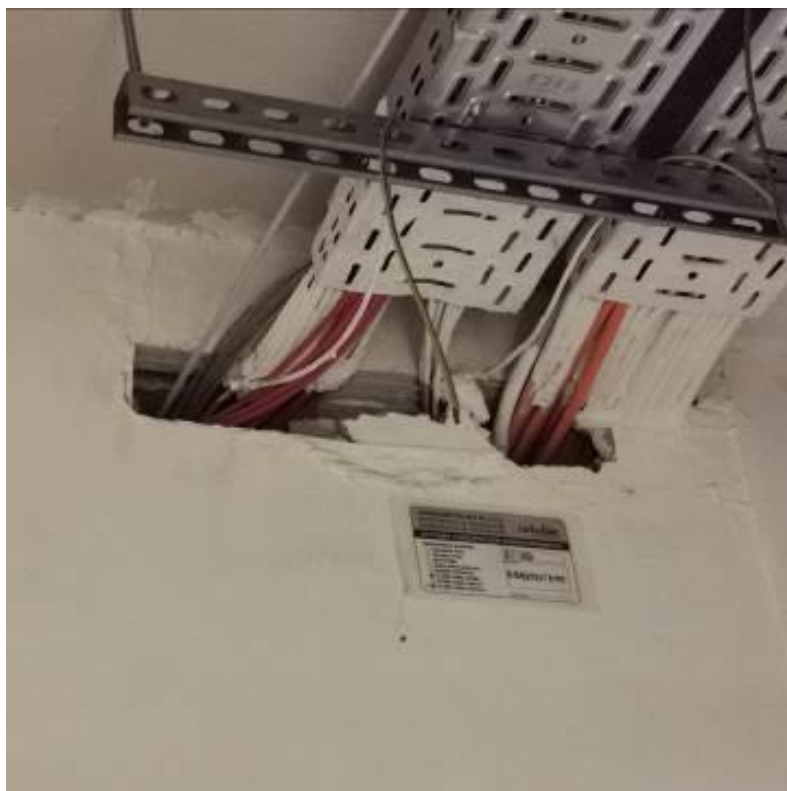
Fot. nr I.15. Brak prawidłowego wykonania zabezpieczeń przejść instalacyjnych przez ścianę. BUD.B

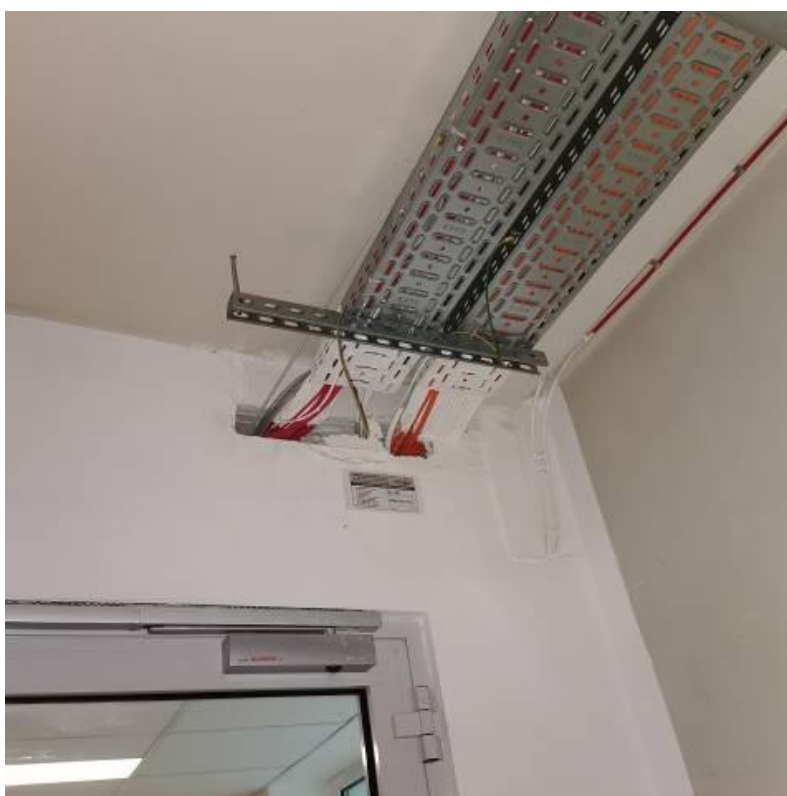
Fot. nr I.16. Brak prawidłowego wykonania zabezpieczeń przejść instalacyjnych przez ścianę. BUD.B

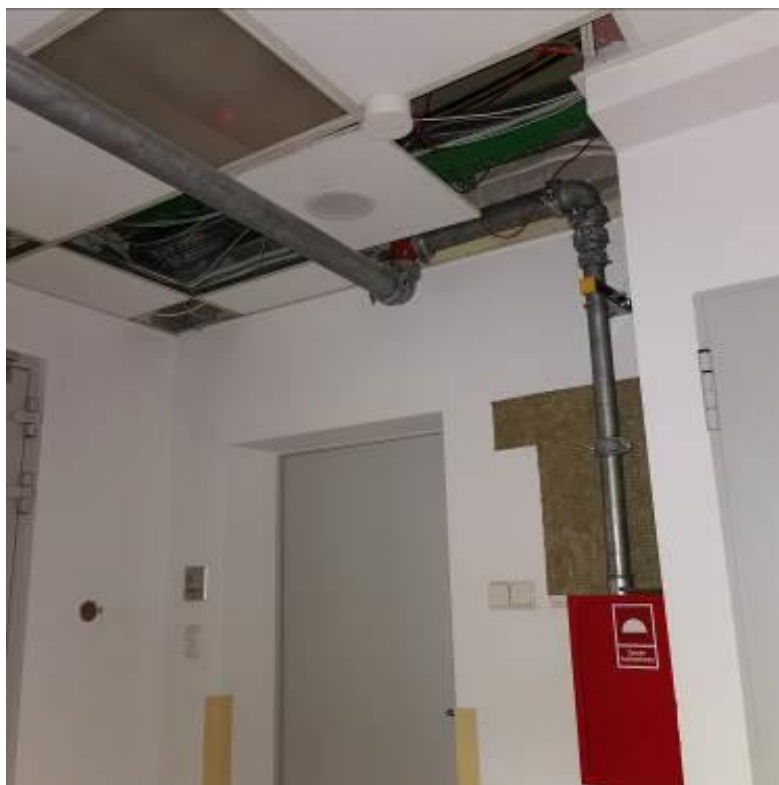
Fot. nr I.17. Brak uzupełnienia sufitu podwieszonego po realizacji prac w przestrzeni podstropowej. Miejsce swobodnego przepływu zanieczyszczonego powietrza pomiędzy pomieszczeniami. BUD.B

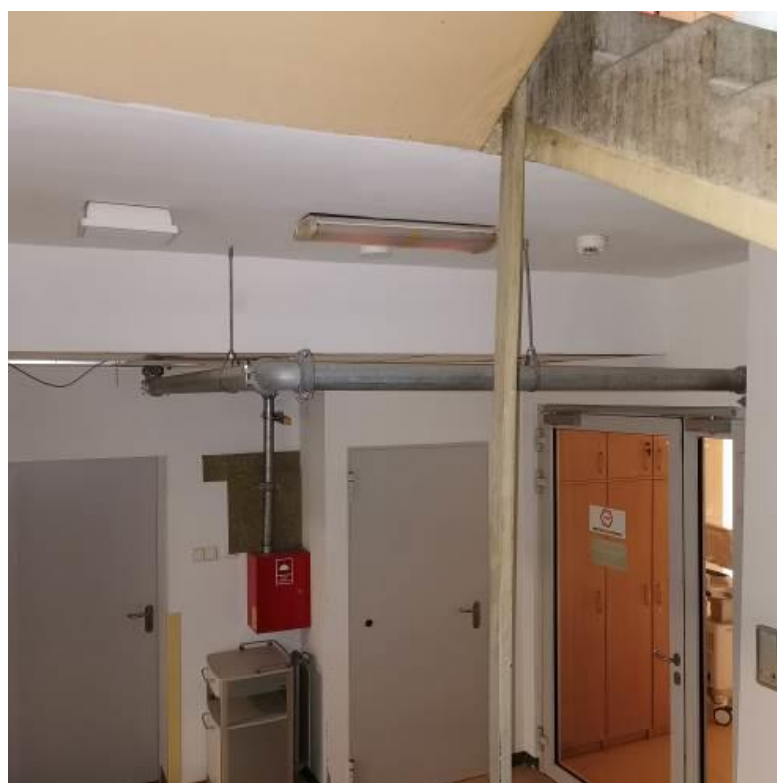
Fot. nr I.18. Instalacja hydrantowa stanowiąca utrudnienie użytkowe pomieszczenia. BUD.B

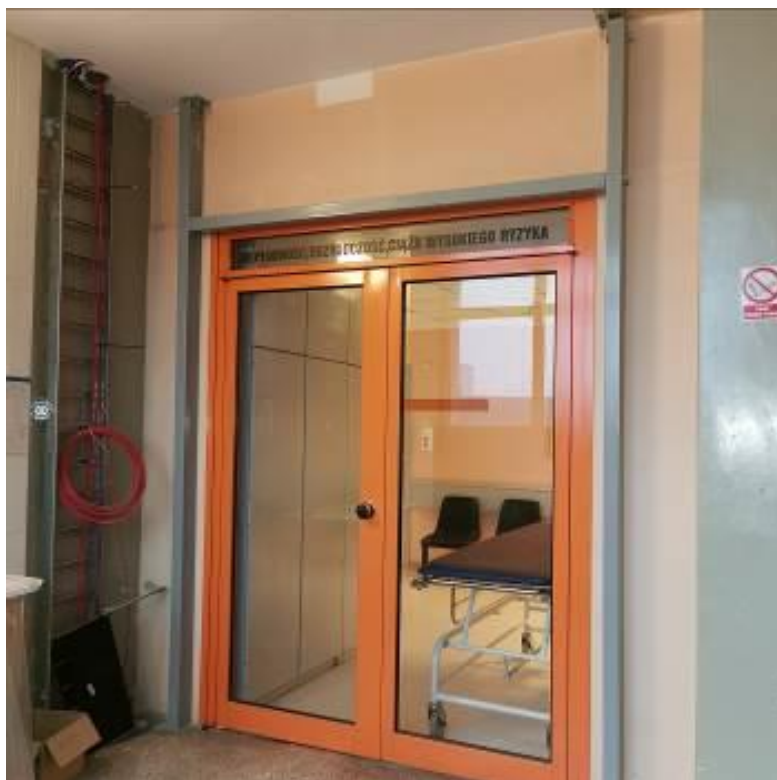
Fot. nr I.19. Wbudowana rama stalowa na potrzeby zamocowania drzwi p. poż. Brak wymaganych drzwi. BUD.B

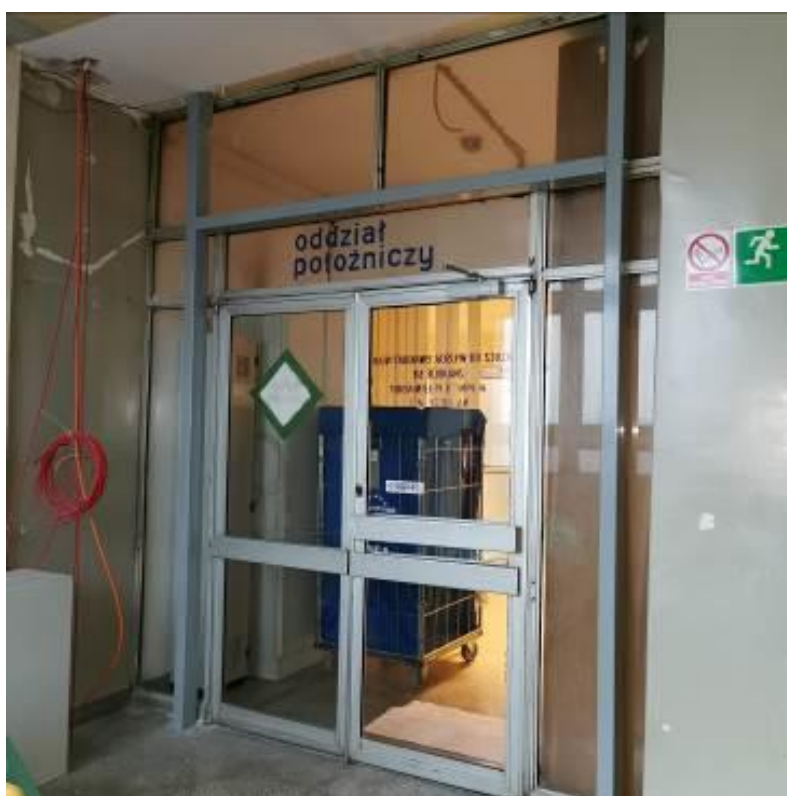
Fot. nr I.20. Wbudowana rama stalowa na potrzeby zamocowania drzwi p. poż. Brak wymaganych drzwi. BUD.B

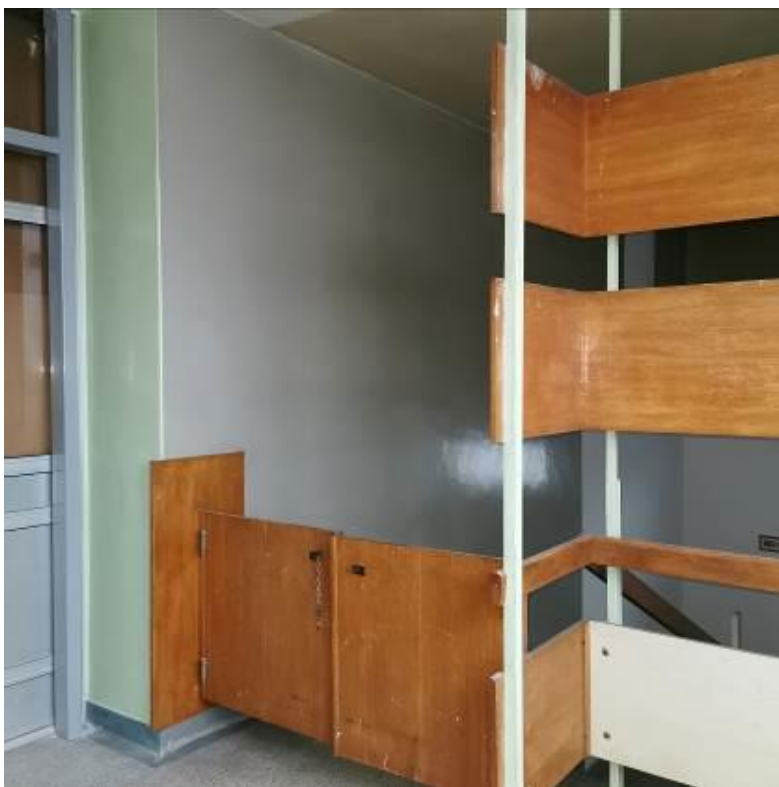
Fot. nr I.21. Elementy łatwopalne przewidziane do usunięcia, Brak realizacji założeń ekspertyzy P. poż. BUD.B

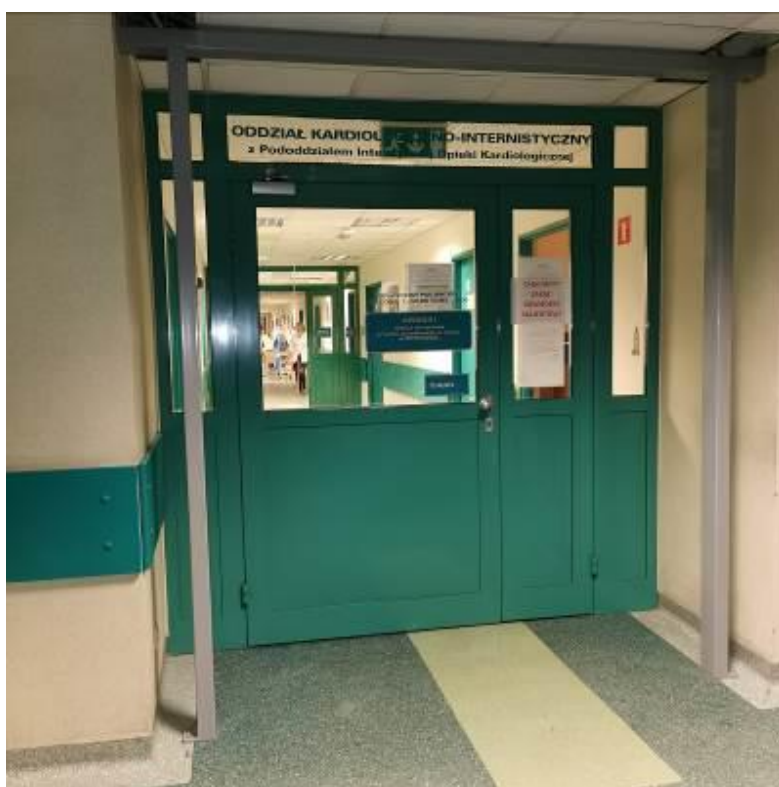
Fot. nr I.22. Wbudowana rama stalowa na potrzeby zamocowania drzwi p. poż. Brak wymaganych drzwi. BUD.C.

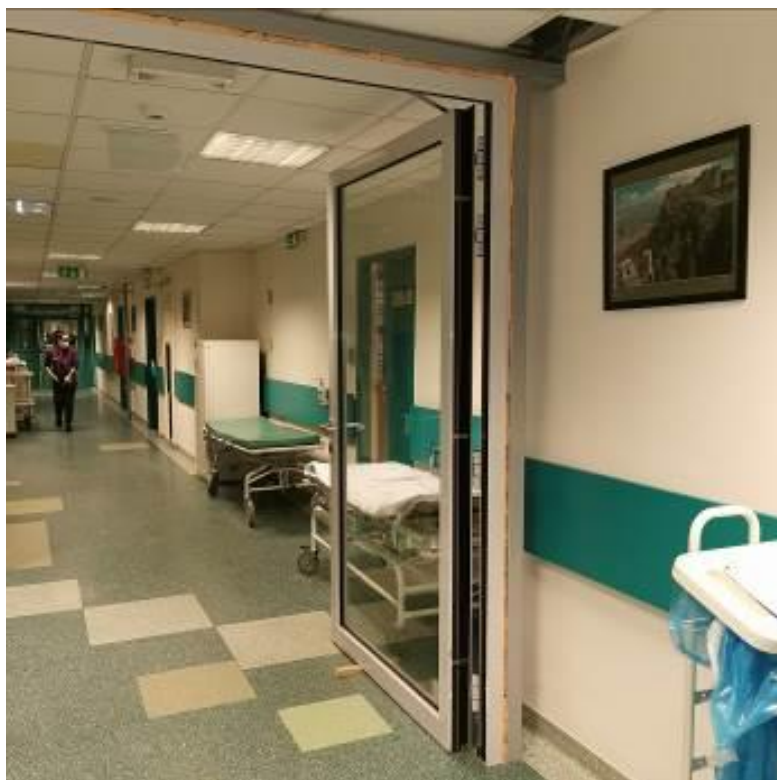
Fot. nr I.23. Wbudowane drzwi pożarowe. Brak realizowania robót wykończeniowych. BUD.C.

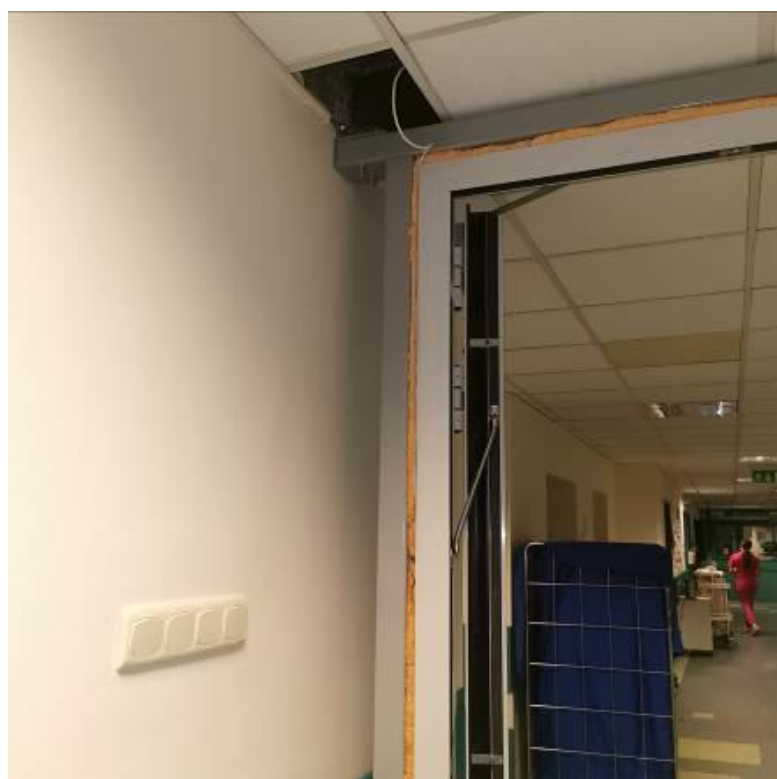
Fot. nr I.24. Wbudowane drzwi pożarowe. Brak realizowania robót wykończeniowych. BUD.C.

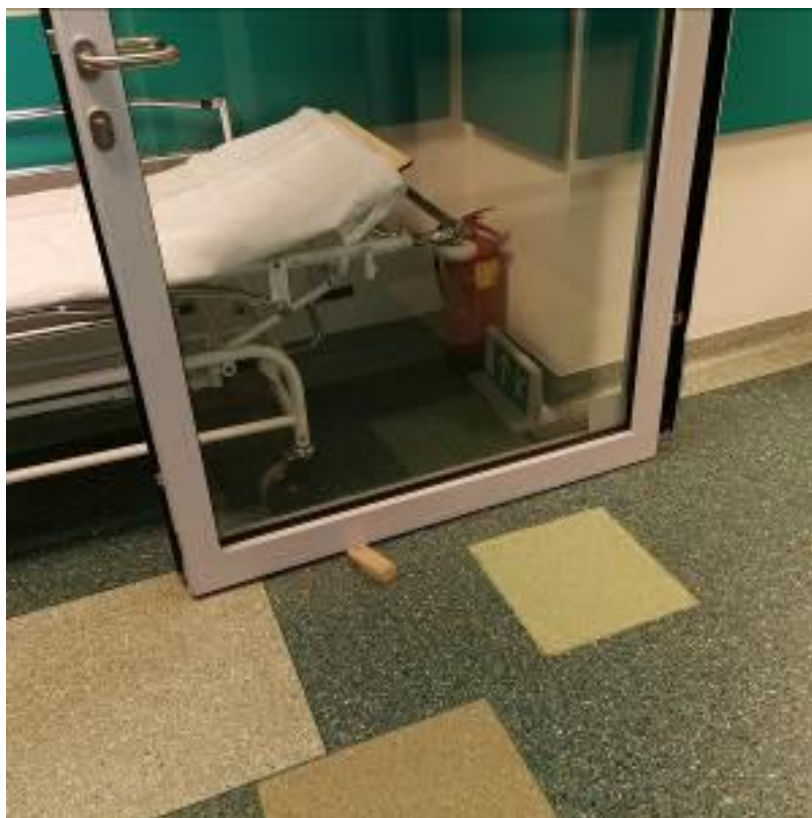
Fot. nr I.25. Wbudowane drzwi pożarowe. Brak realizowania robót wykończeniowych. BUD.C.

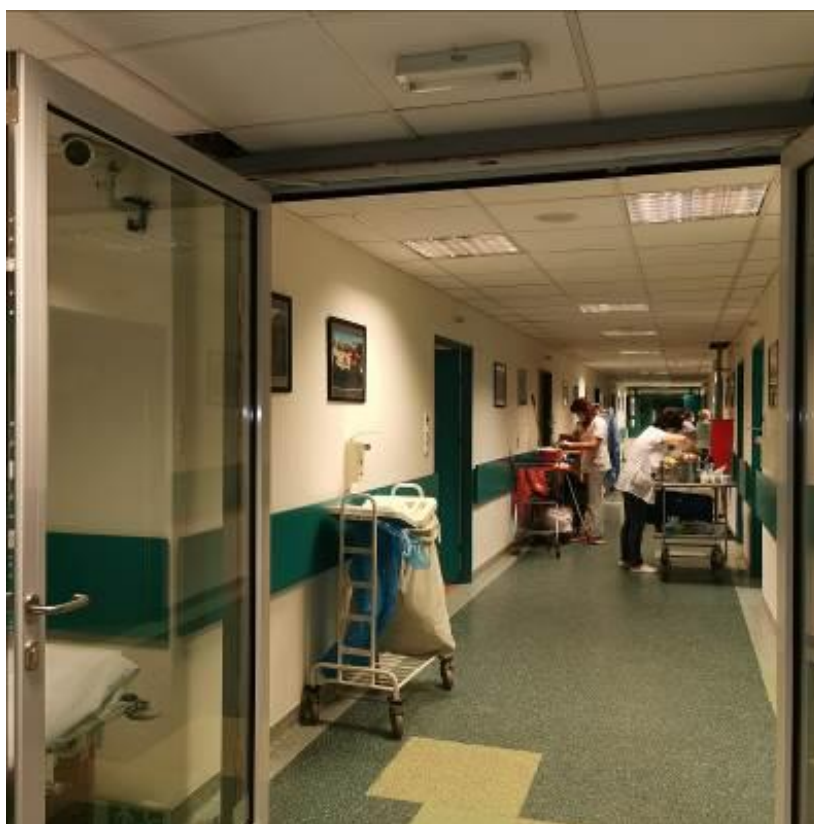
Fot. nr I.26. Wbudowane drzwi pożarowe. Brak realizowania robót wykończeniowych. BUD.C

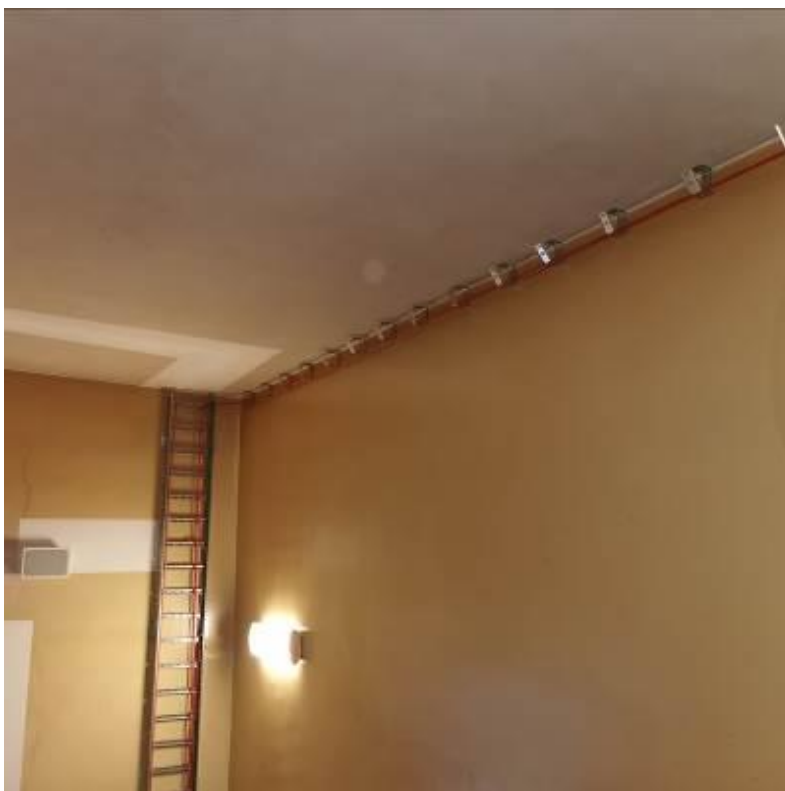
Fot. nr I.27. Brak obudowy instalacji systemowych. BUD.C.

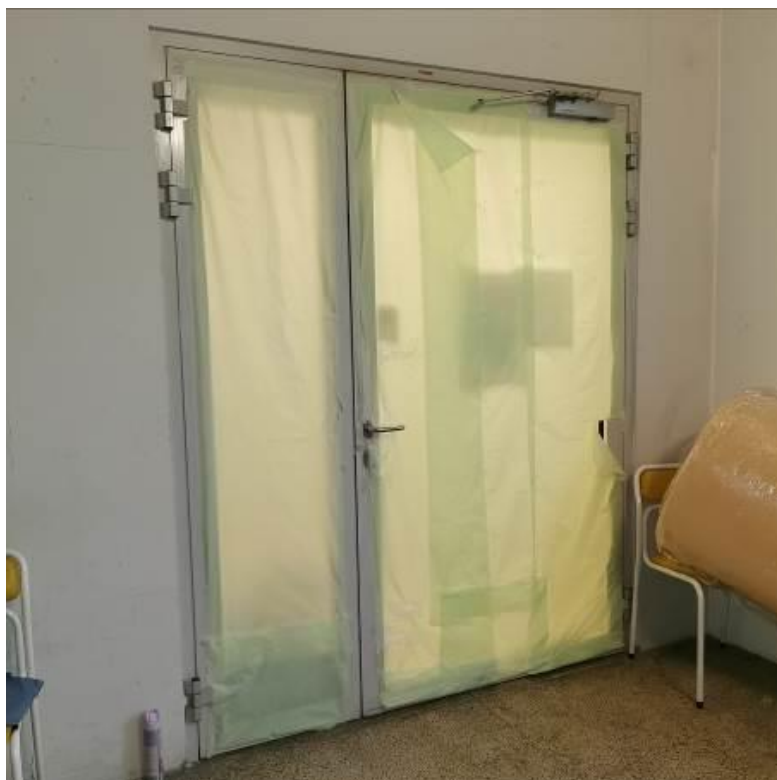
Fot. nr I.31. Brak wykończeniowych robót malarskich. BUD.B.

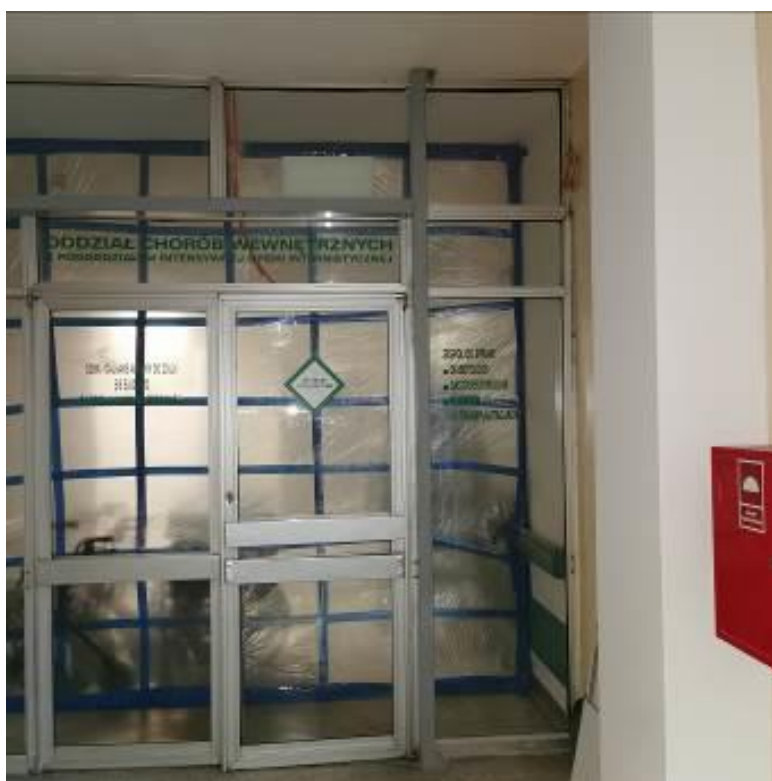
Fot. nr I.32. Zamocowana konstrukcja stalowa na potrzeby wymiany drzwi zgodnie z wytycznymi ekspertyzy przeciwpożarowej. Brak właściwych drzwi p. poż. BUD.B.

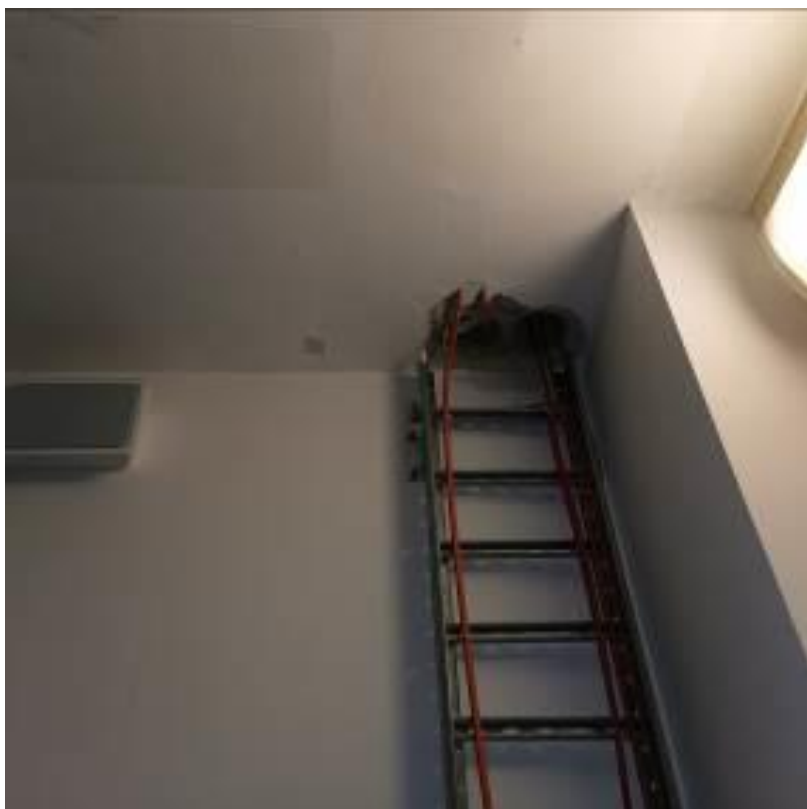
Fot. nr I.33. Brak wykonania prawidłowego przejścia przez strop na potrzeby prowadzenia instalacji.  
BUD.B.

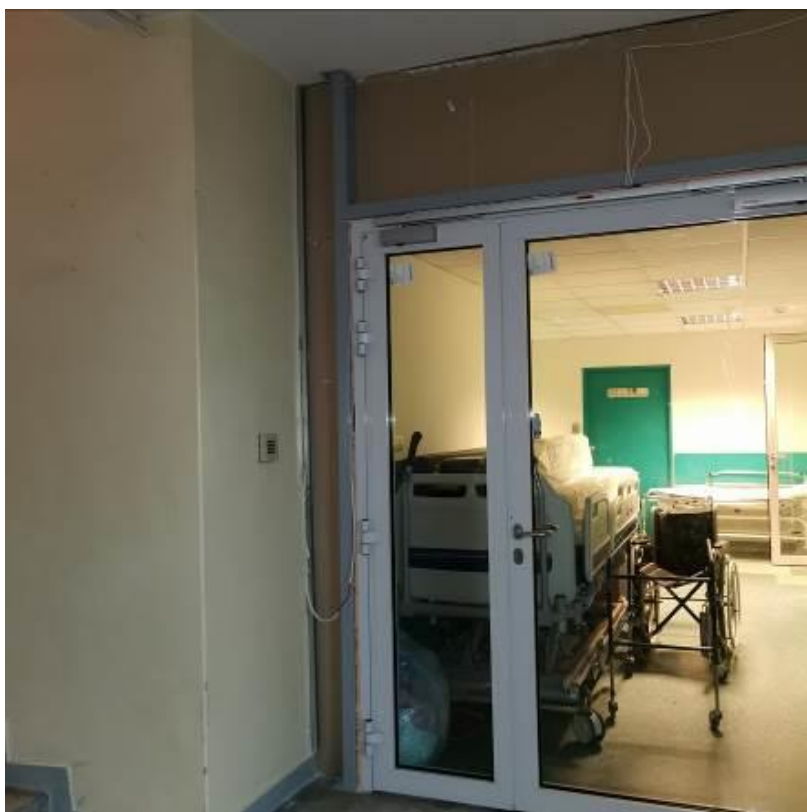
Fot. nr I.34. Brak ukończenia robót budowlanych wykończeniowych (ściana oddzielenia p. poż.)  
BUD.B.

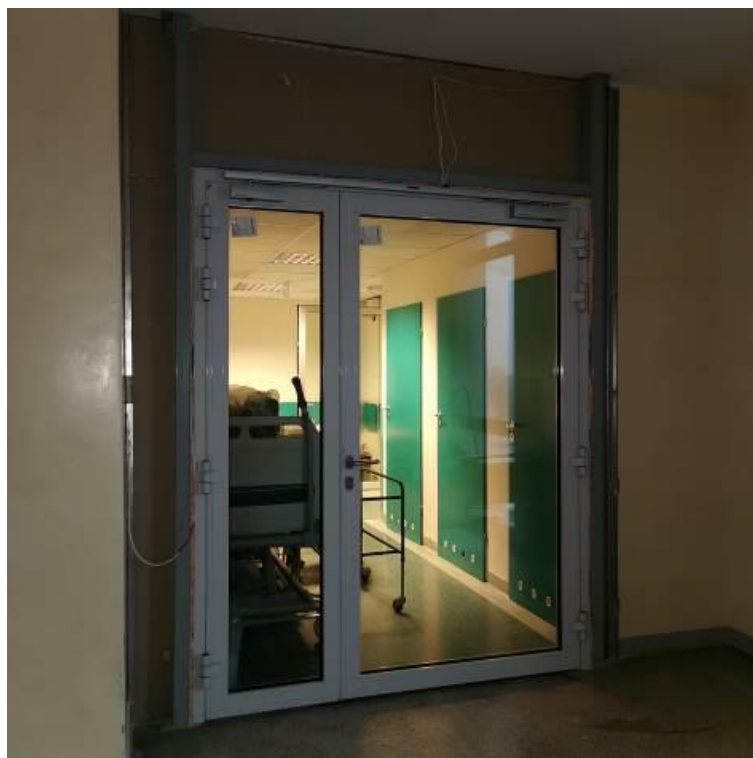
Fot. nr I.35. Brak wykończenia ściany z drzwiami P. Póz. BUD.B.

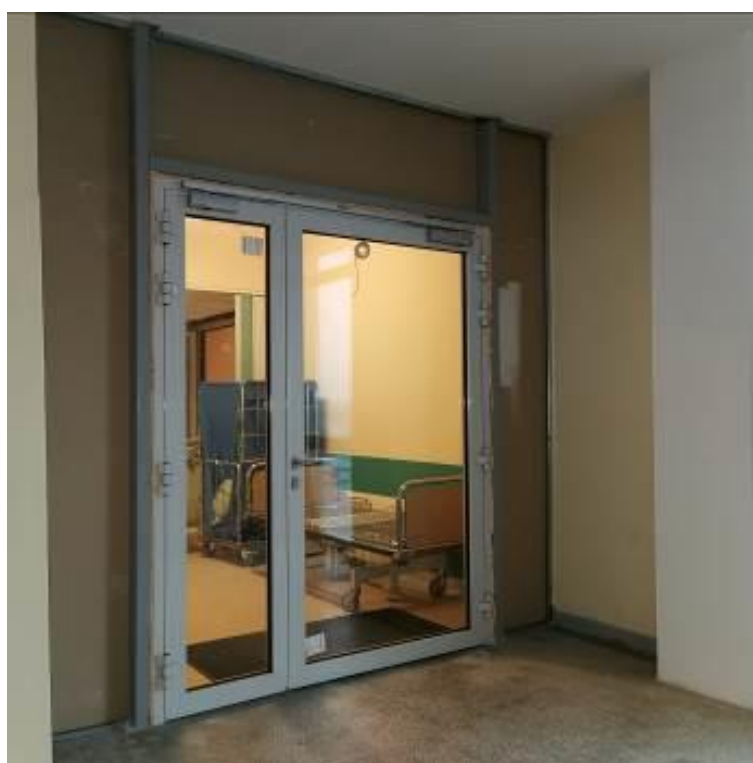
Fot. nr I.36. Brak robót wykończeniowych w miejscu powstania ściany oddzielającej strefy pożarowe. BUD.B.

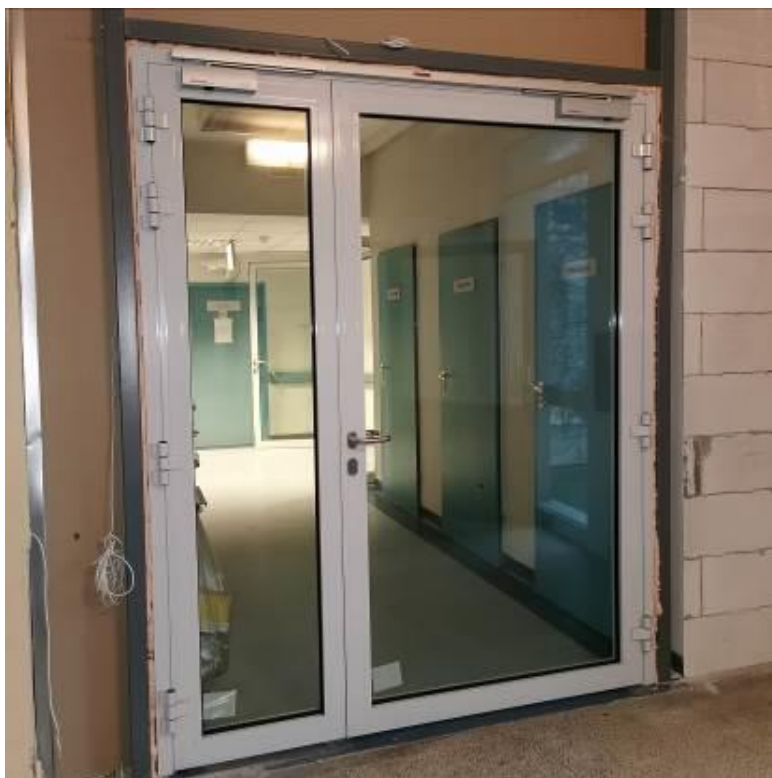
Fot. nr I.37. Brak ukończenia robót budowlanych wykończeniowych. BUD. B.
