## **ORZECZENIE TECHNICZNE NR 13/2021**

**Szpital Wojewódzki w Poznaniu przy ul. Juraszów 7/19**

Orzeczenie techniczne wykonanych robót budowlanych w ramach Inwestycji pn: Przebudowa Szpitala Wojewódzkiego w Poznaniu przy ul. Juraszów 7/19, polegająca na dostosowaniu obiektu do obowiązujących przepisów pożarowych – ETAP IV.

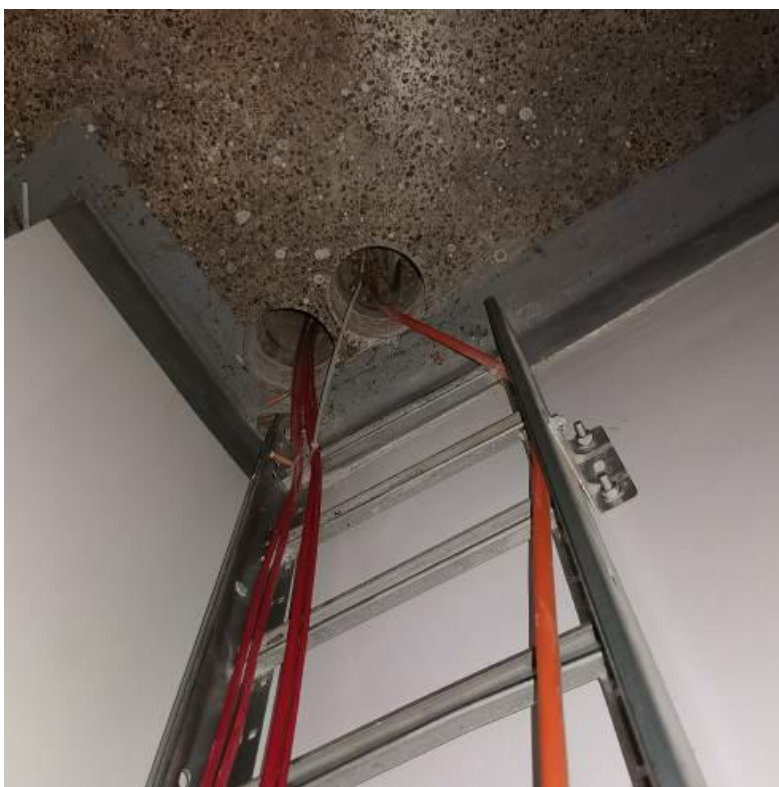
Fot. nr I.38. Brak wyposażenia przejść instalacyjnych przez strop międzykondygnacyjny. BUD.B.

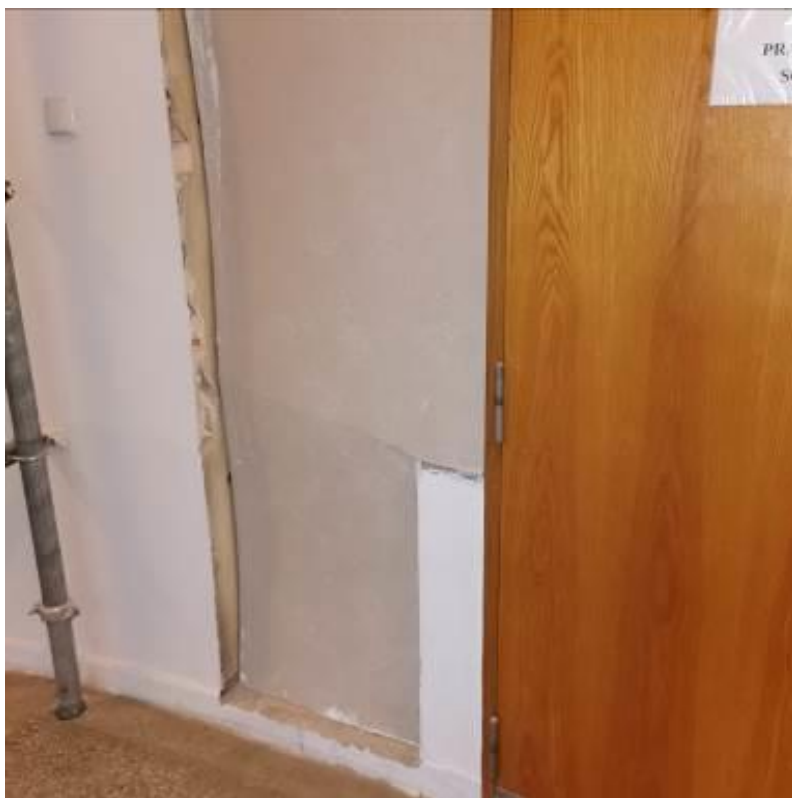
Fot. nr I.39. Brak stałej zabudowy „szachtów instalacyjnych”. BUD. B.

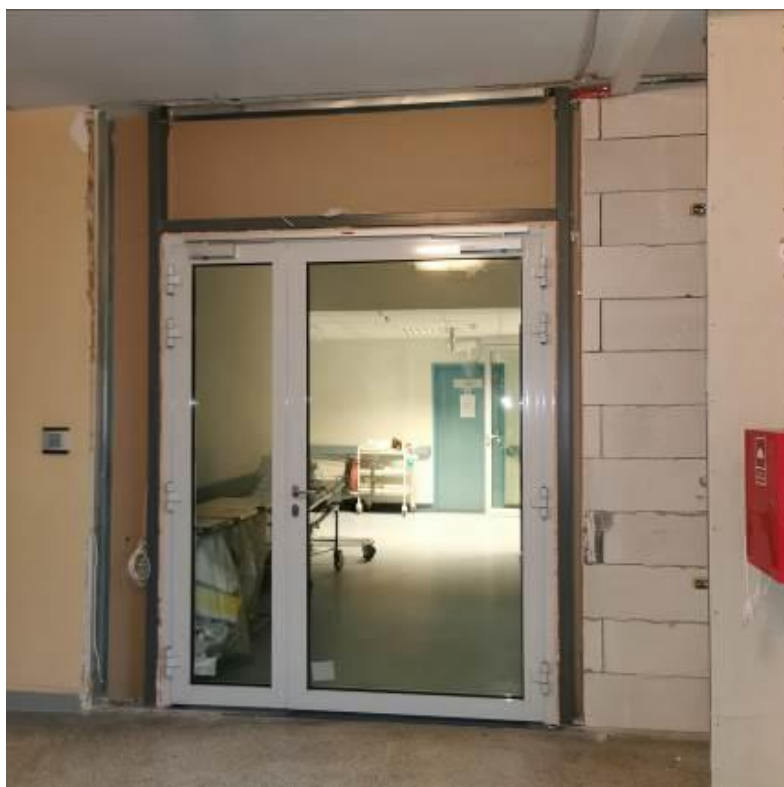
Fot. nr I.40. Brak wykonania robót wykończeniowych. BUD. B.

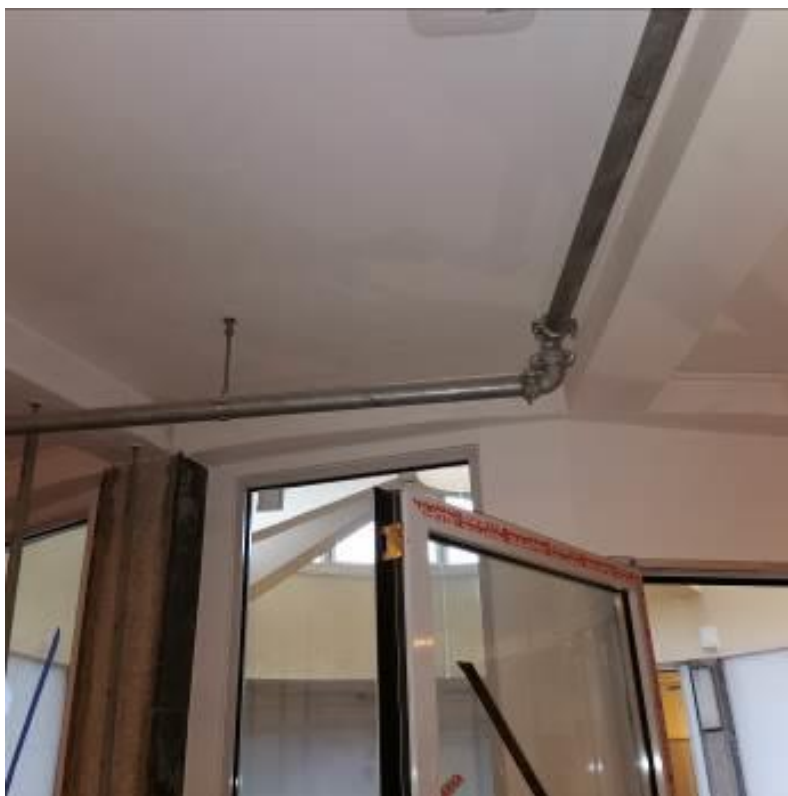
Fot. nr I.41. Instalacja hydrantowa zamontowana w strefie narażonej na działanie ognia. BUD.B.

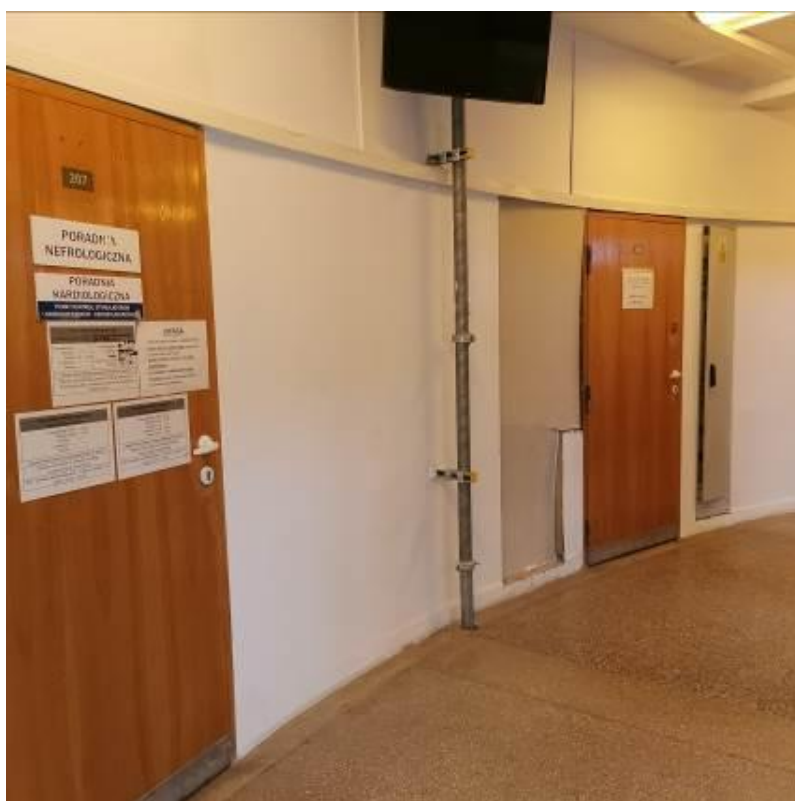
Fot. nr I.42. Lokalizacja pionu instalacyjnego stanowiąca utrudnienie komunikacyjne. BUD.C.

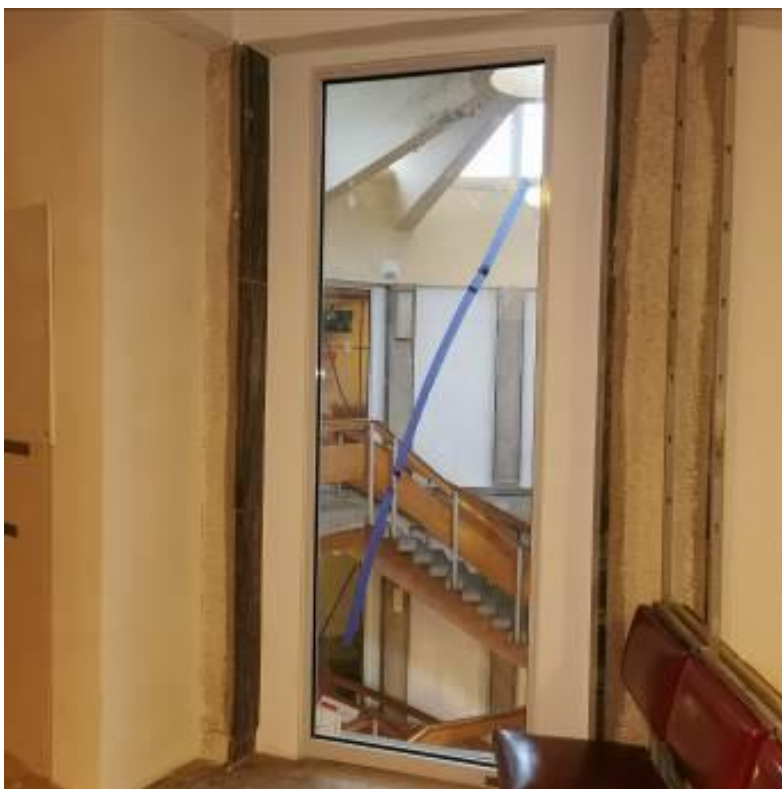
Fot. nr I.43.Brak wykonania robót budowlanych wykończeniowych. BUD.C.

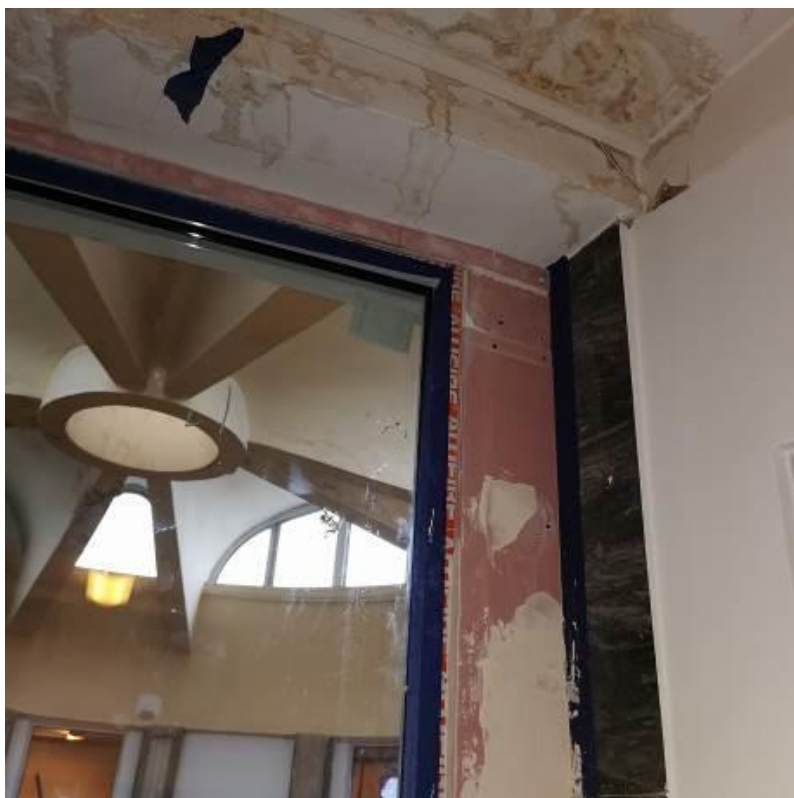
Fot. nr I.44.Brak wykonania robót budowlanych wykończeniowych. BUD.A.

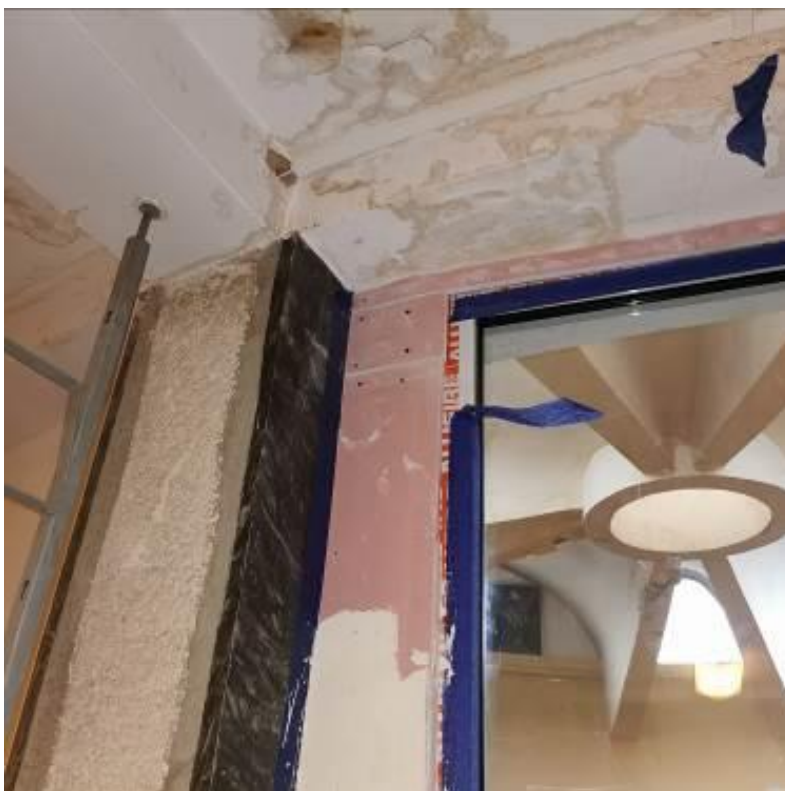
Fot. nr I.45. Brak wykonania budowlanych robót wykończeniowych. BUD.A.

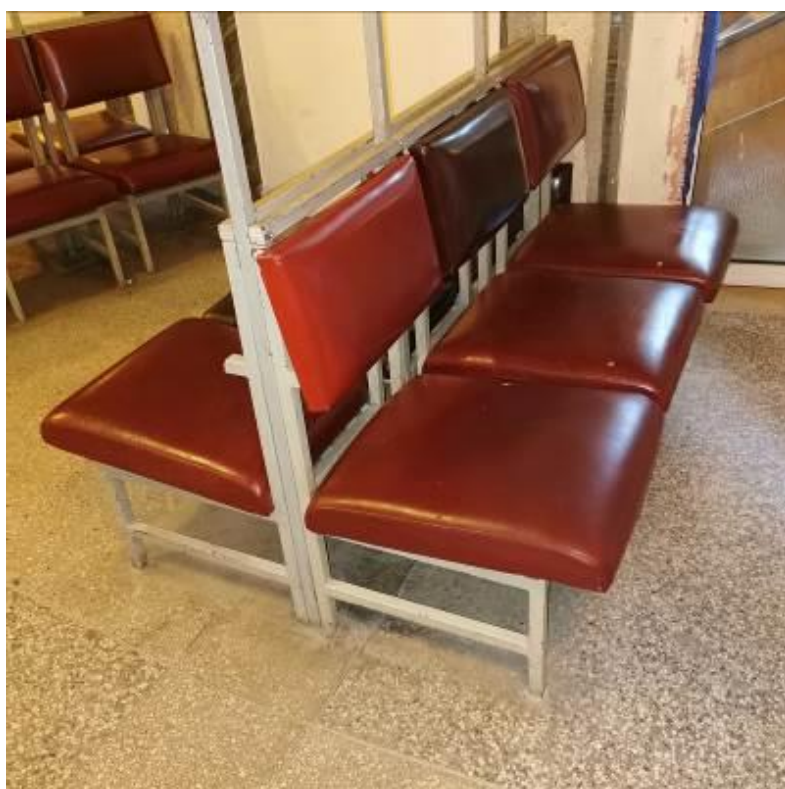
Fot. nr I.46. Brak usunięcia łatwopalnych elementów z przestrzeni komunikacyjnej .BUD.A.

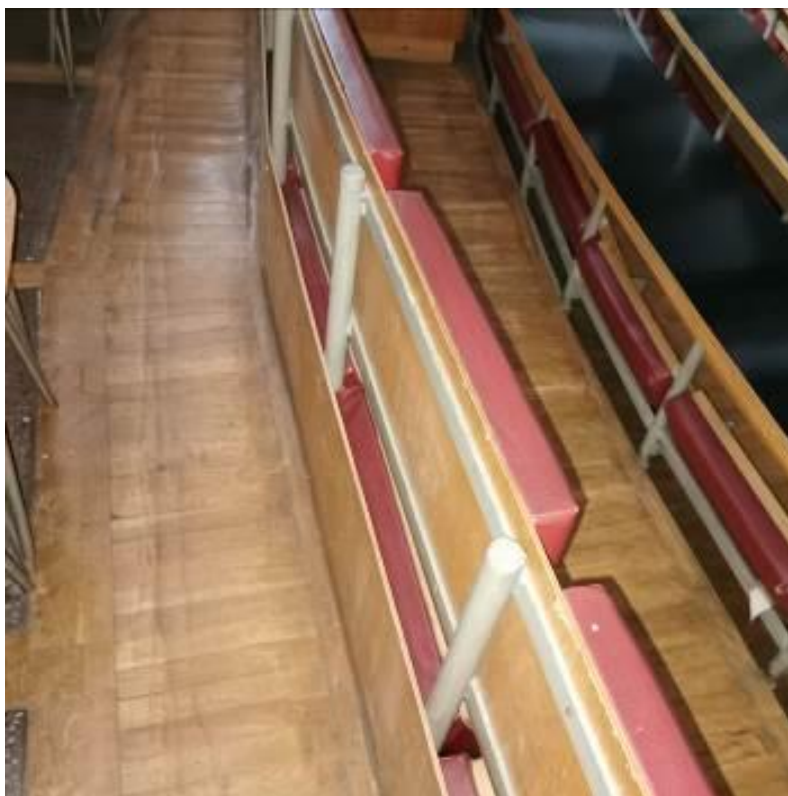
Fot. nr I.47. Brak usunięcia łatwopalnych elementów posadzki i wyposażenia z wnętrza pomieszczenia Sali wykładowej. BUD.A.

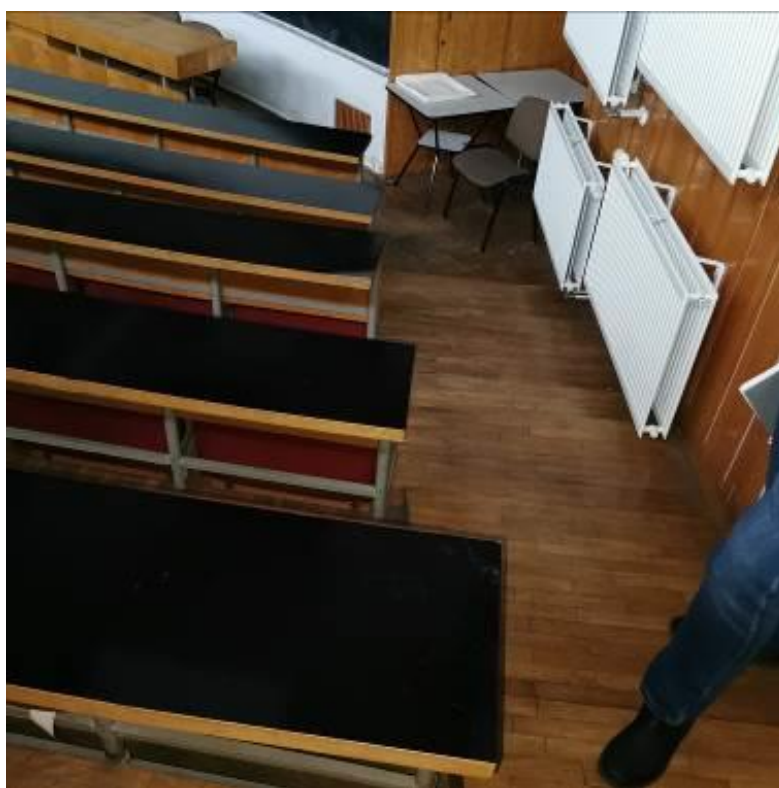
Fot. nr I.48. Brak usunięcia łatwopalnych elementów posadzki i wyposażenia z wnętrza pomieszczenia Sali wykładowej. BUD.A.

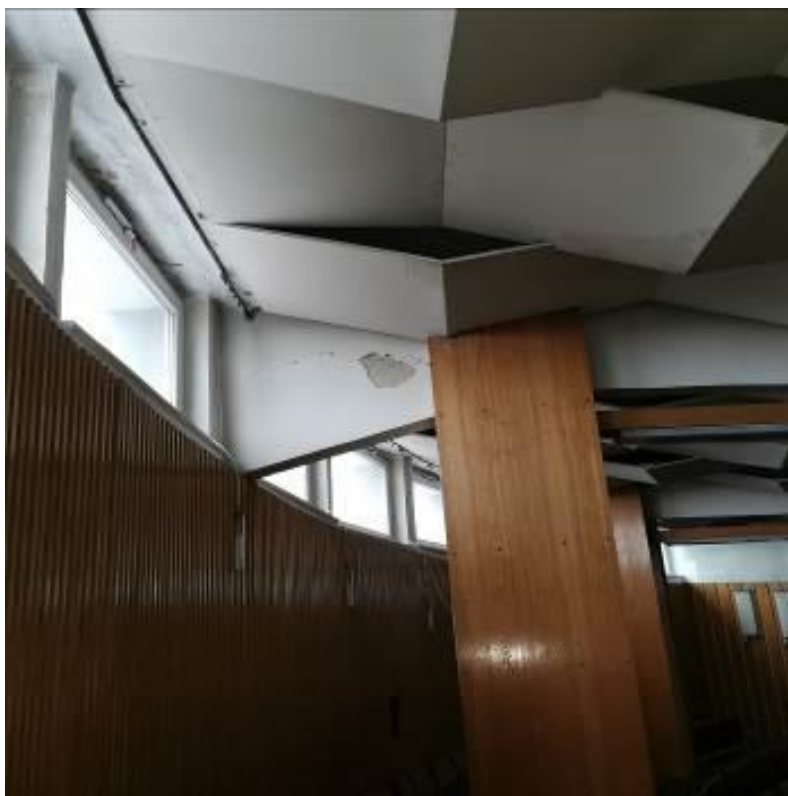
Fot. nr I.49. Brak usunięcia łatwopalnych elementów sufitowych i okładzin ściennych z wnętrza pomieszczenia Sali wykładowej. BUD.A.

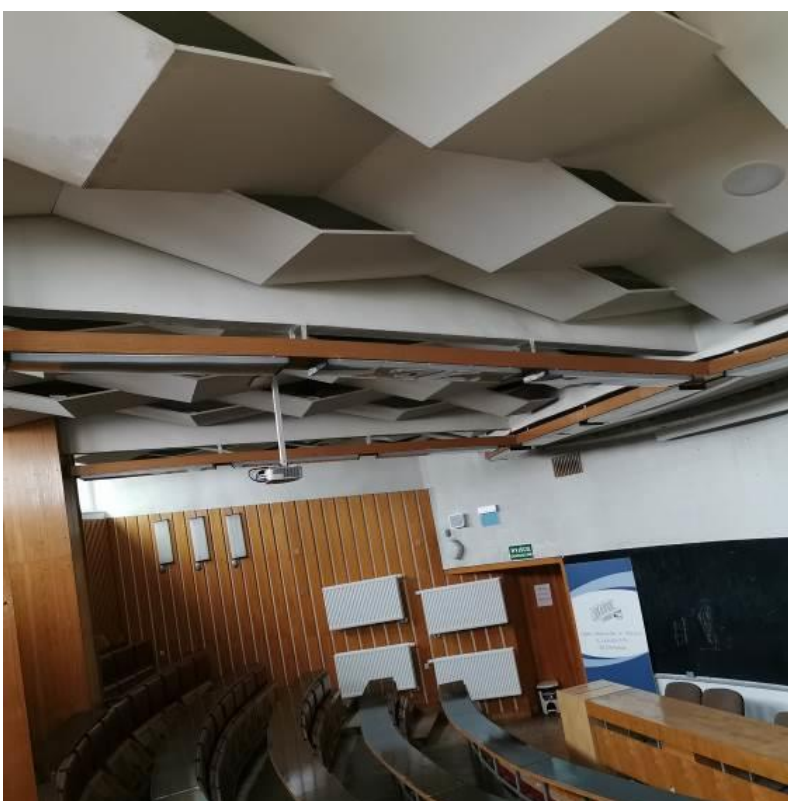
Fot. nr I.50. Brak usunięcia łatwopalnych elementów sufitowych i okładzin ściennych z wnętrza pomieszczenia Sali wykładowej. BUD.A.

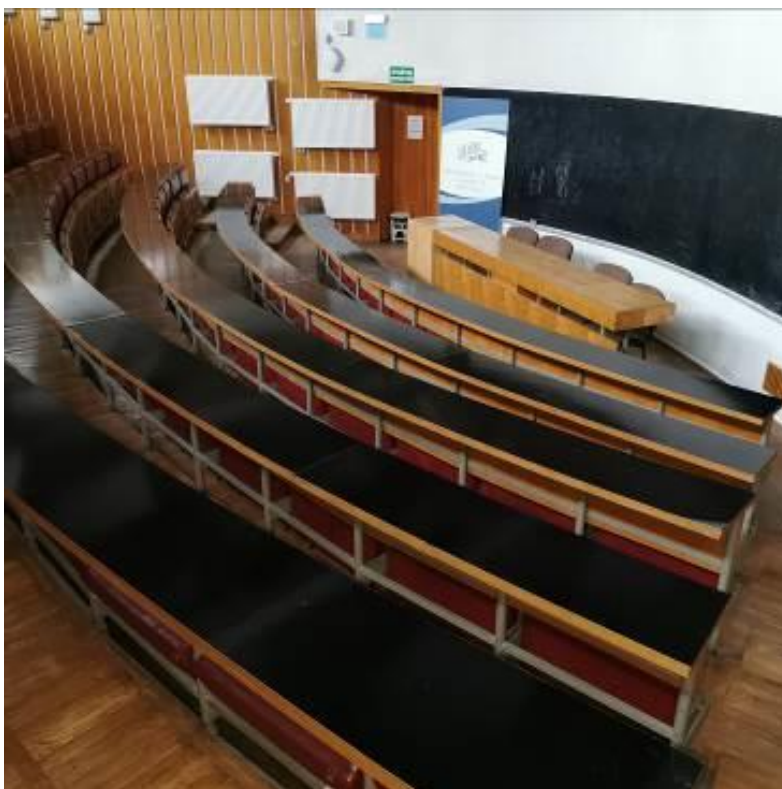
Fot. nr I.51. Brak usunięcia łatwopalnych elementów wyposażenia Sali wykładowej. BUD.A.

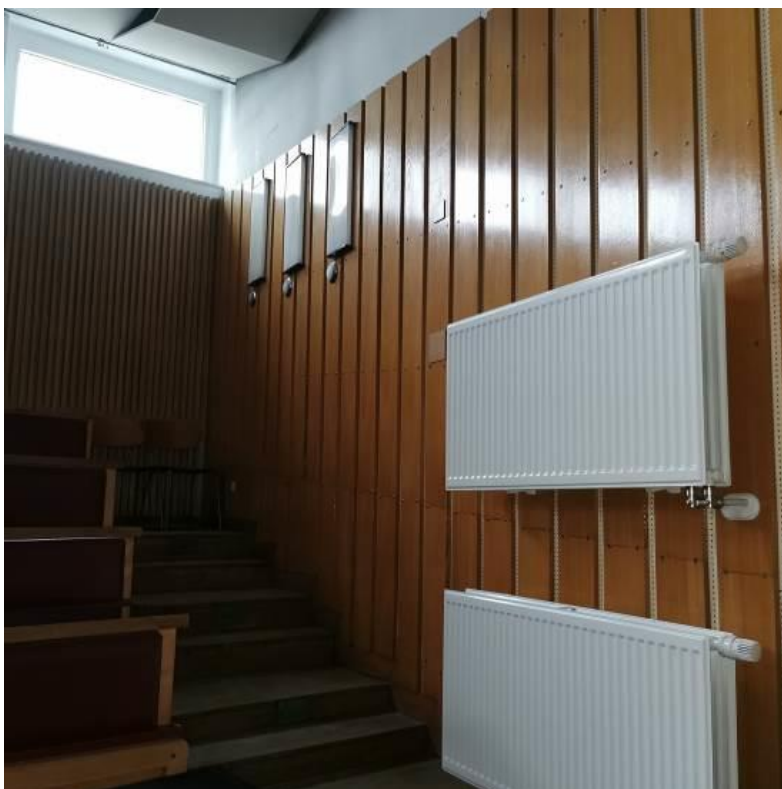
Fot. nr I.52. Brak usunięcia łatwopalnych elementów okładzin ściennych z wnętrza pomieszczenia Sali wykładowej. BUD.A.

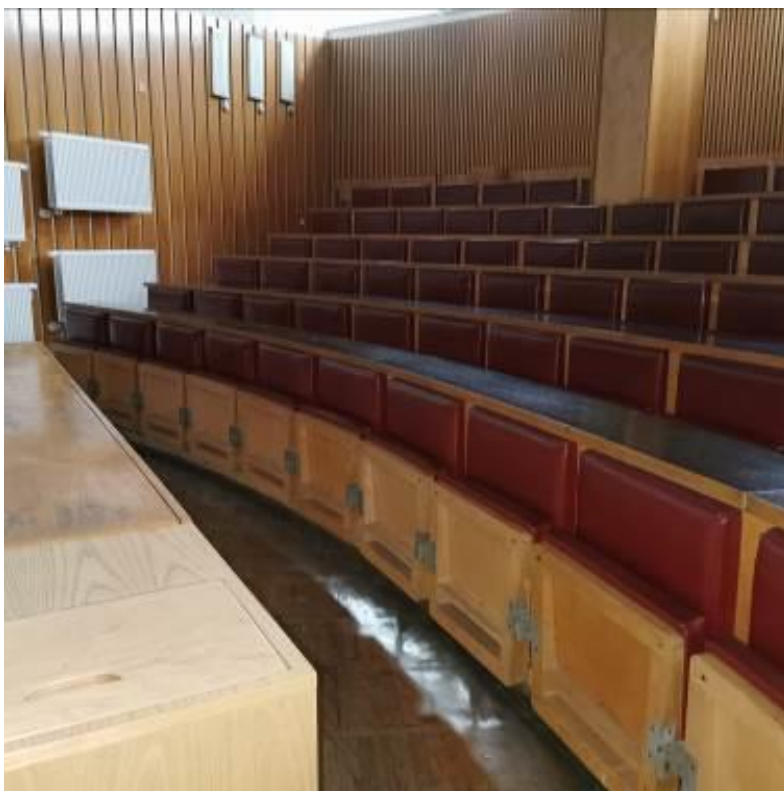
Fot. nr I.53. Brak usunięcia łatwopalnego wyposażenia Sali wykładowej. BUD.A.

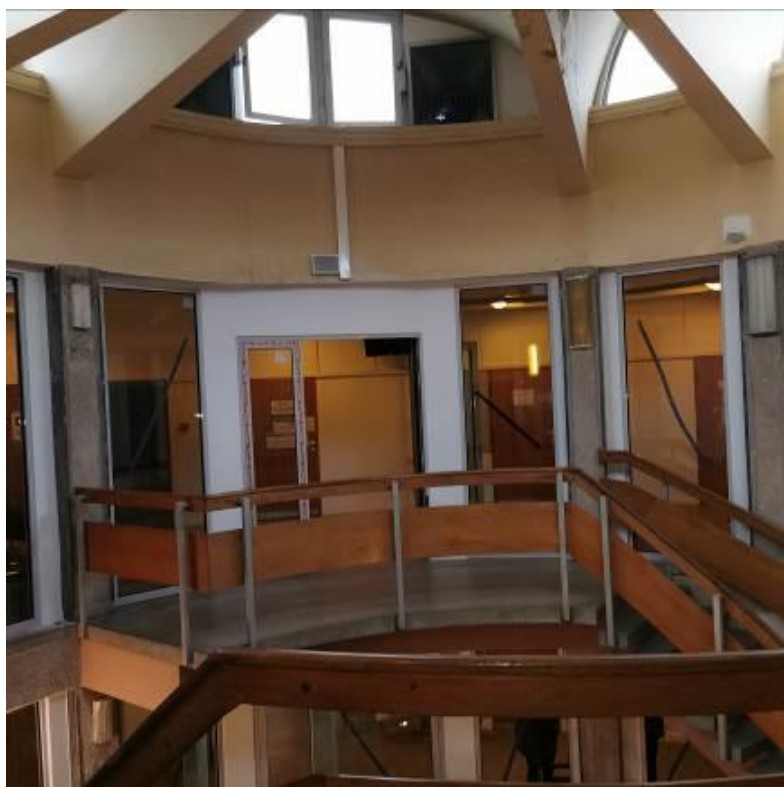
Fot. nr I.54. Brak usunięcia łatwopalnych elementów balustrad schodów wewnętrznych. BUD.A.

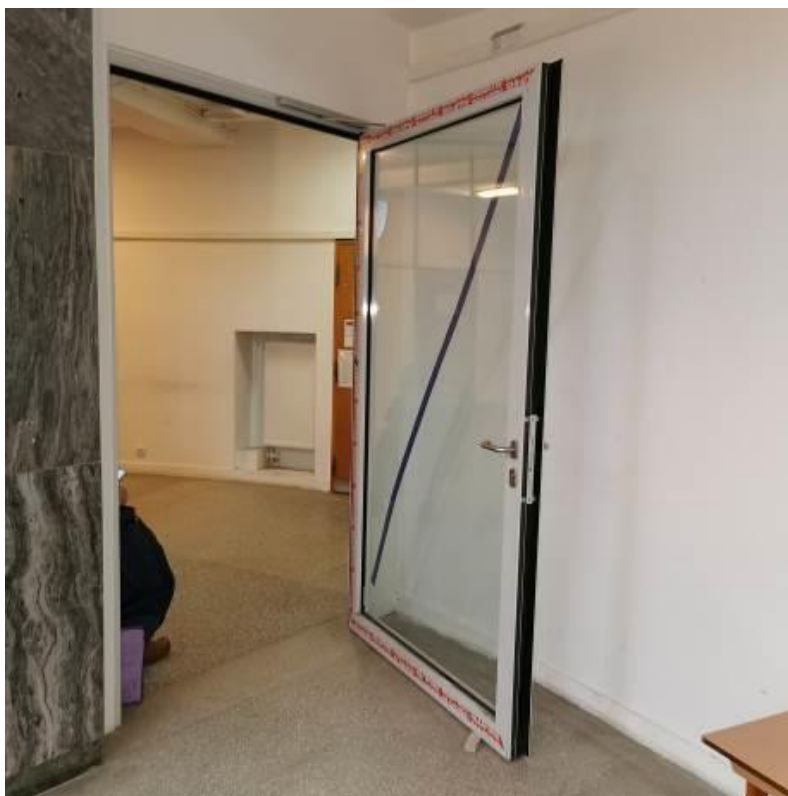
Fot. nr I.55. Brak wykonania robót malarskich wykończeniowych. BUD.A.

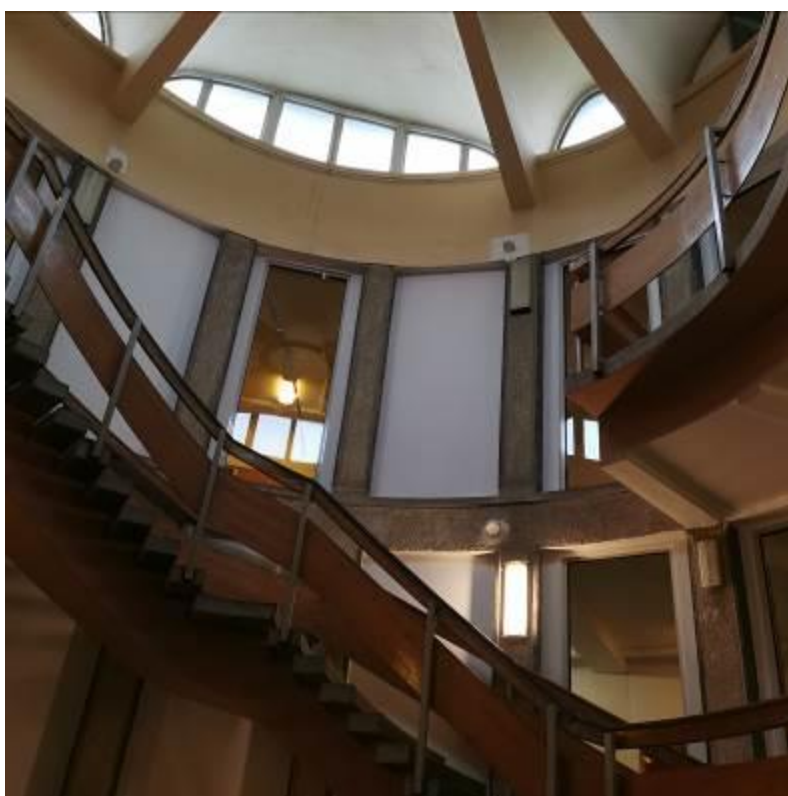
Fot. nr I.56. Brak usunięcia łatwopalnych elementów balustrad schodów wewnętrznych. BUD.A.

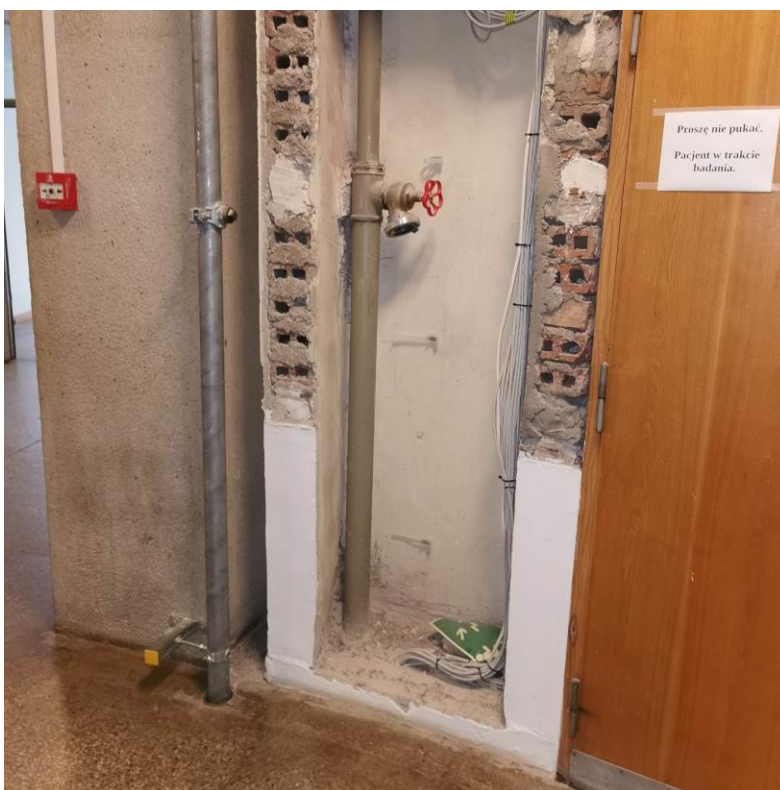
Fot. nr I.61. Lokalizacja instalacji (nowy pion wodociągowy) bez zabezpieczenia przed działaniem ognia. BUD.A.

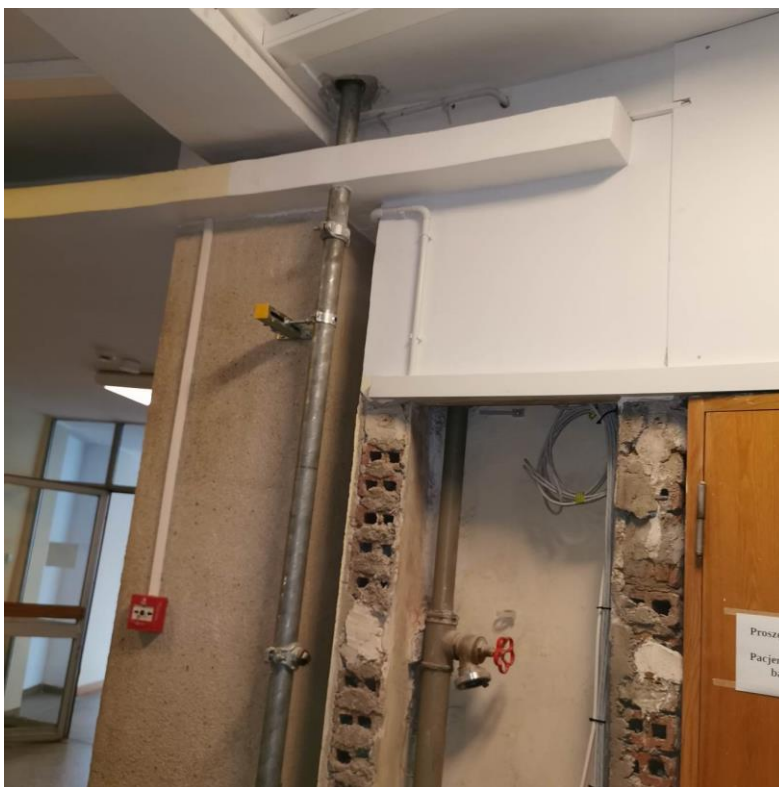
Fot. nr I.62. Lokalizacja pionu wodociągowego kolidująca z bezpiecznym korzystaniem z komunikacji. BUD.D.

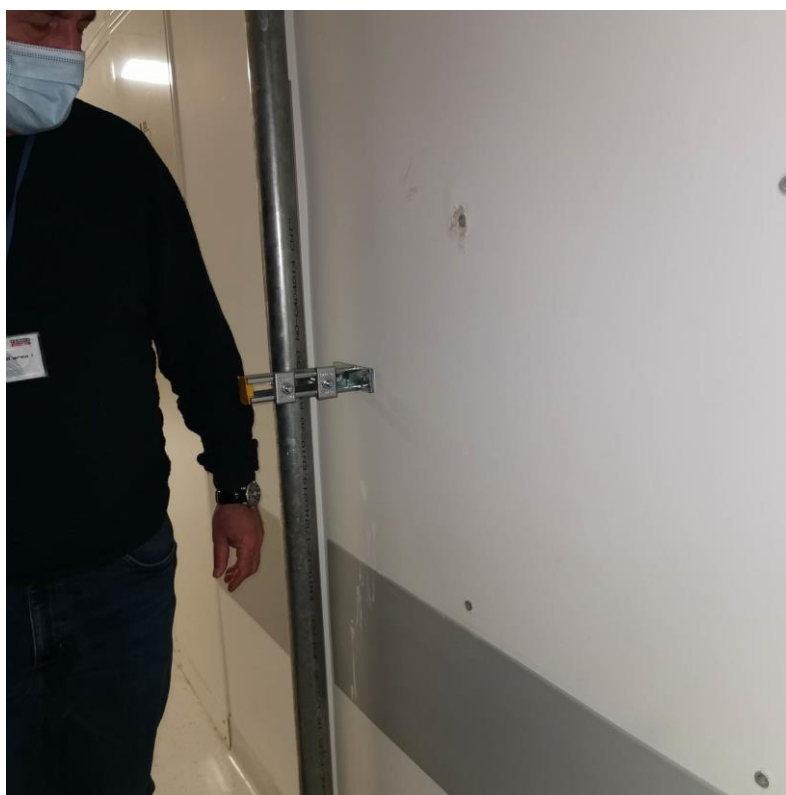
Fot. nr I.63. Lokalizacja pionu wodociągowego kolidująca z bezpiecznym korzystaniem z komunikacji. BUD.D.

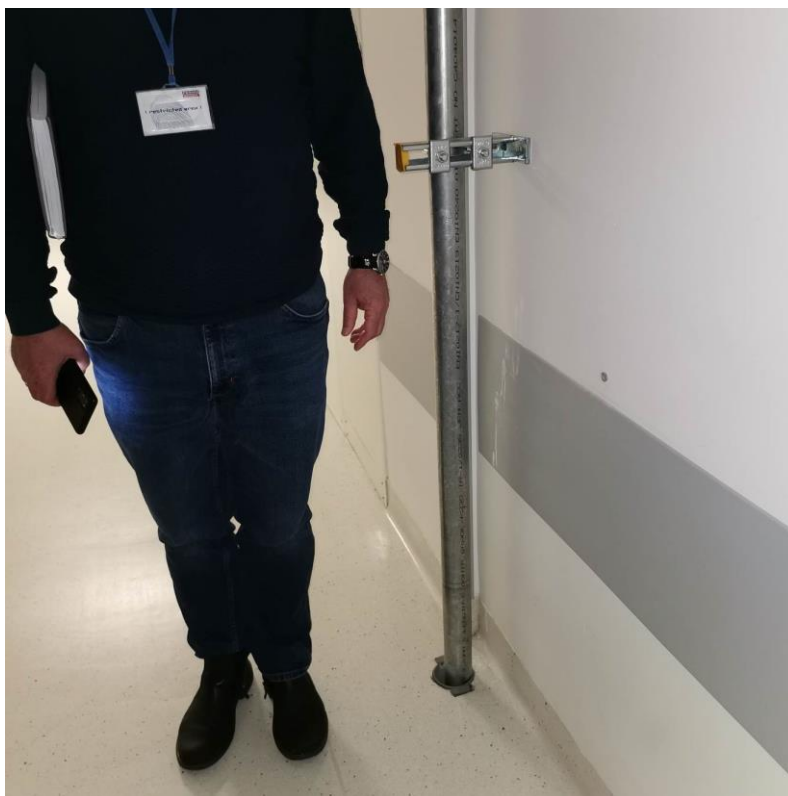
Fot. nr I.64. Brak zabudowy instalacji hydrantowej. BUD. B.

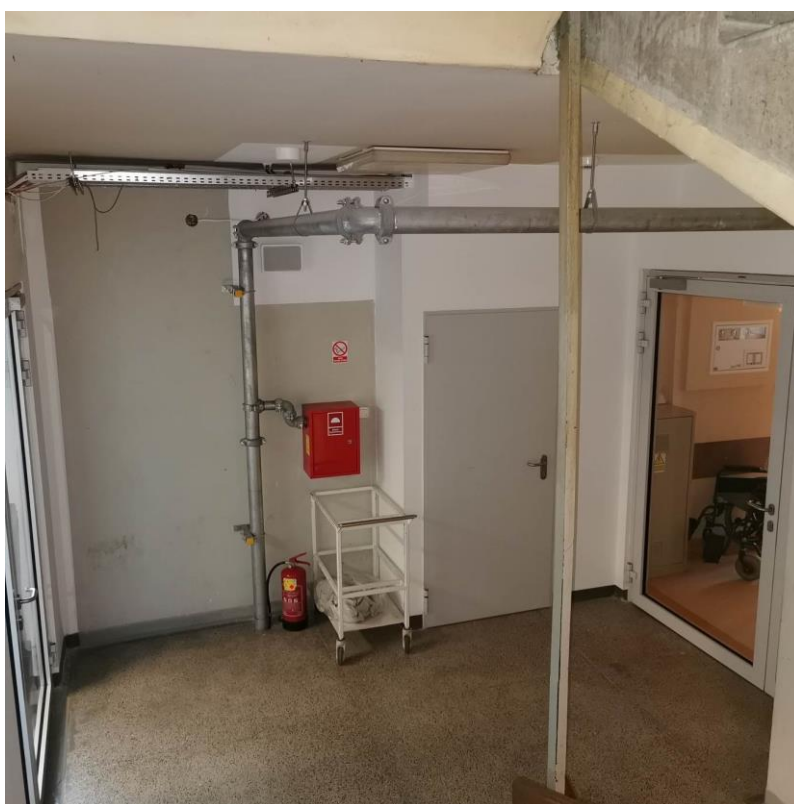
Fot. nr I.65. Brak zabudowy instalacji hydrantowej. BUD.B.

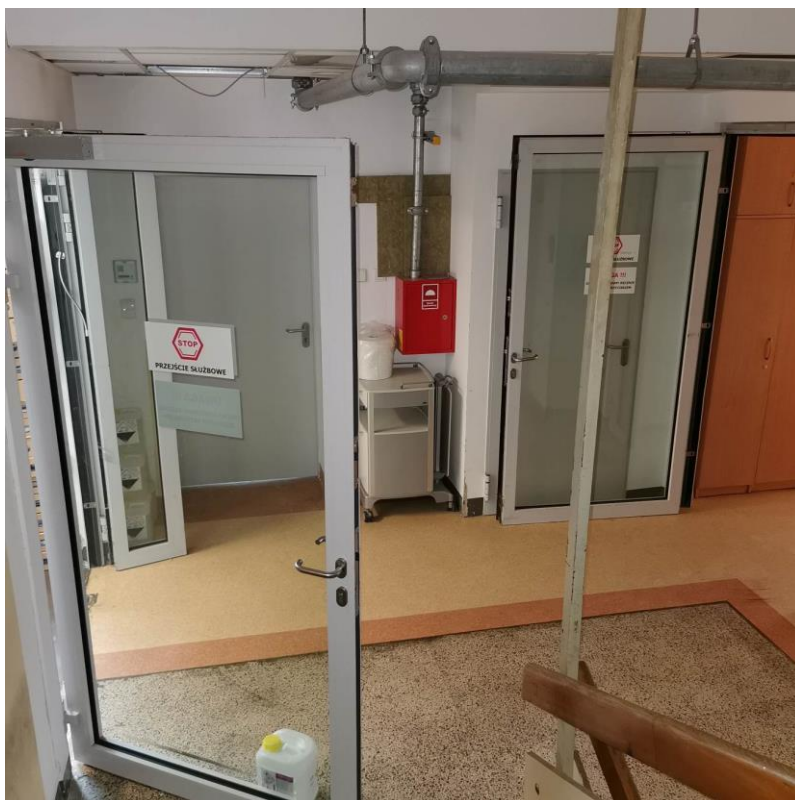
Fot. nr I.66. Brak zabudowy instalacji hydrantowej. BUD.C.

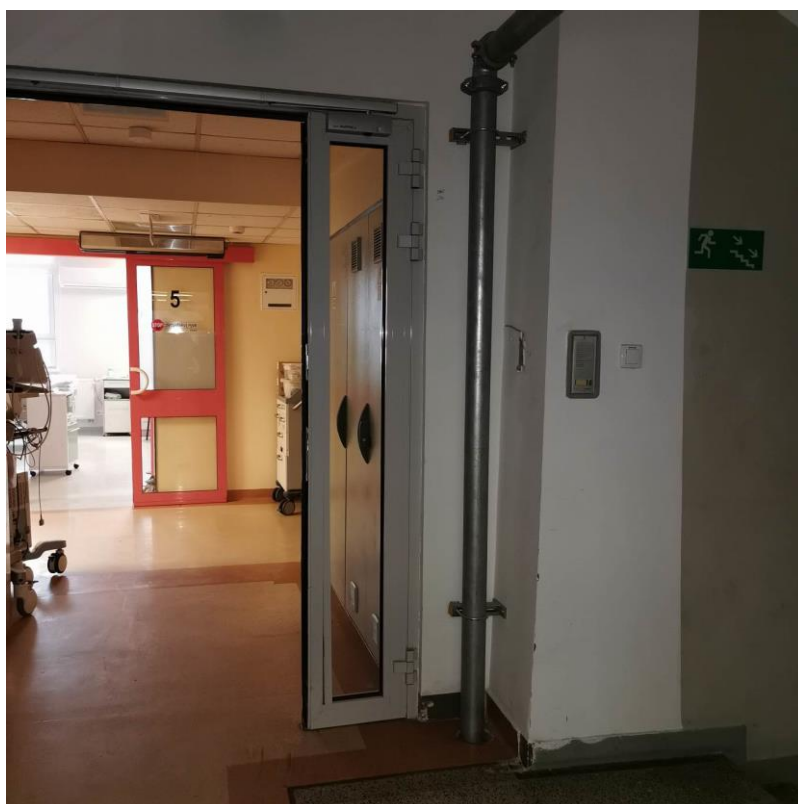
Fot. nr I.67. Brak zabudowy instalacji hydrantowej i uzupełnienia sufitu podwieszonego powoduje migrację zanieczyszczonego powietrza. BUD.C.

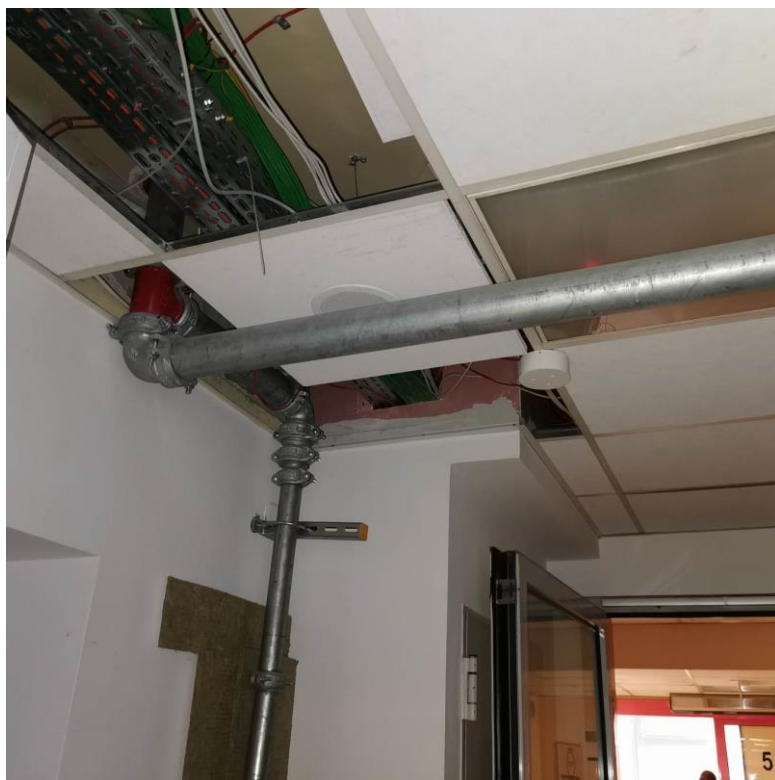
Fot. nr I.68. Brak zabudowy instalacji hydrantowej powoduje trudności w utrzymaniu warunków higienicznych. BUD.C.

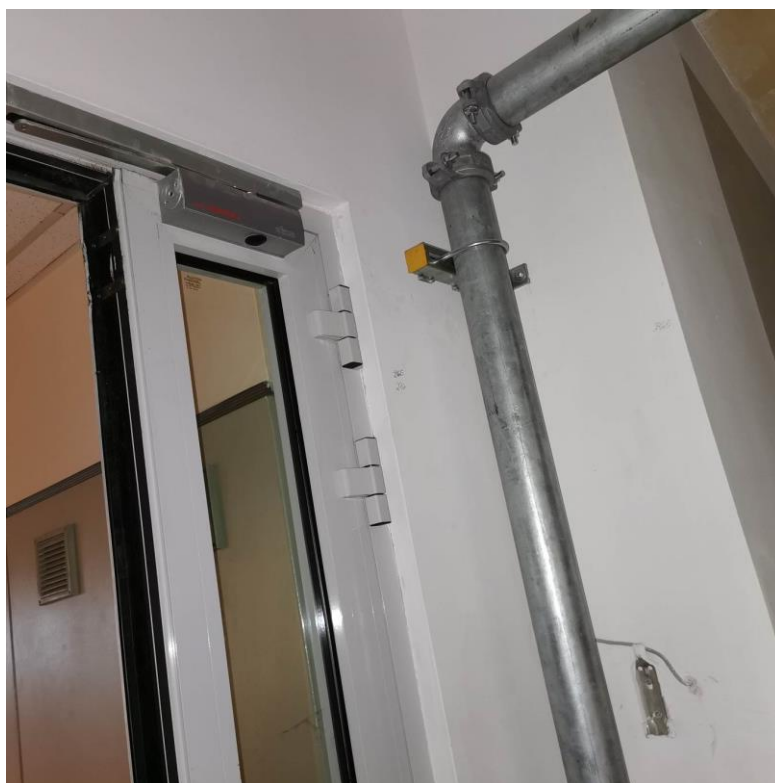
Fot. nr I.69. Brak zabudowy instalacji hydrantowej powoduje trudności w utrzymaniu warunków higienicznych. BUD.C.

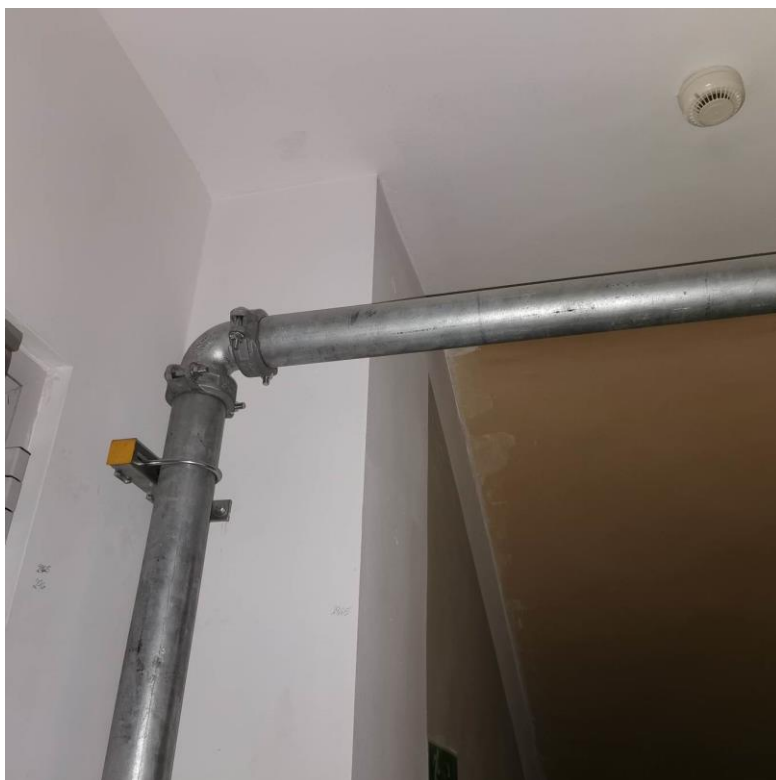
Fot. nr I.70. Brak zabudowy instalacji hydrantowej i uzupełnienia sufitu podwieszonego powoduje migrację zanieczyszczonego powietrza. BUD.C.

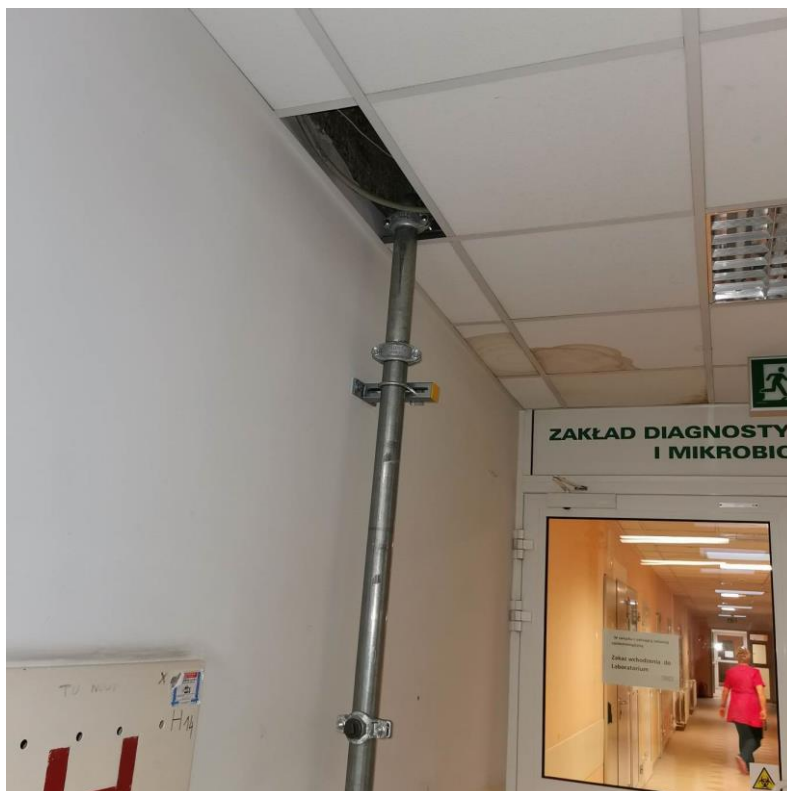
Fot. nr I.73. Brak zabudowy instalacji hydrantowej powoduje trudności w utrzymaniu warunków higienicznych. BUD.C.

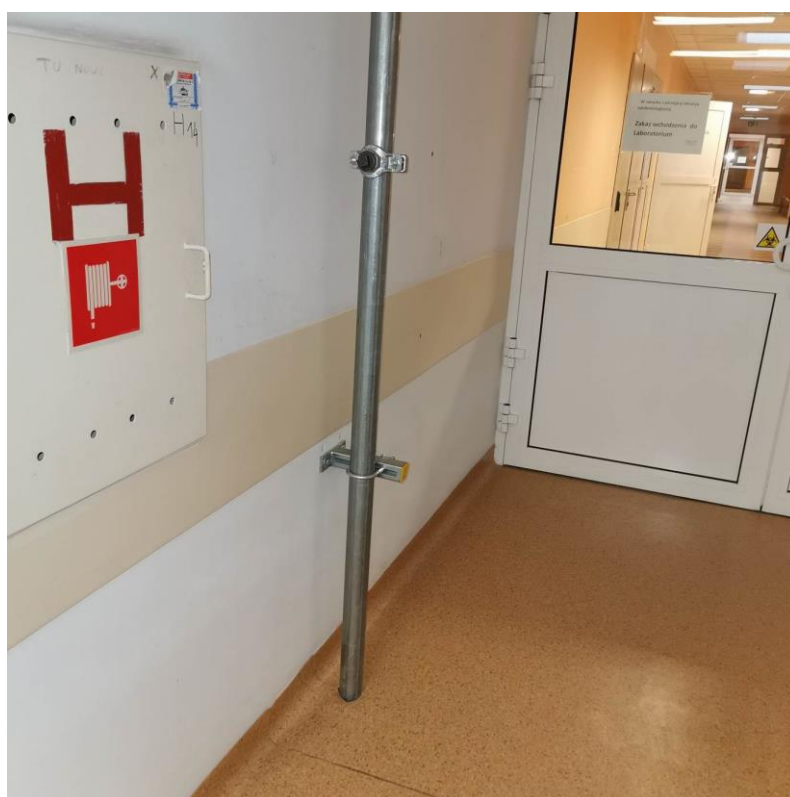
Fot. nr I.74. Brak zabudowy instalacji hydrantowej powoduje trudności w utrzymaniu warunków higienicznych. BUD.C.

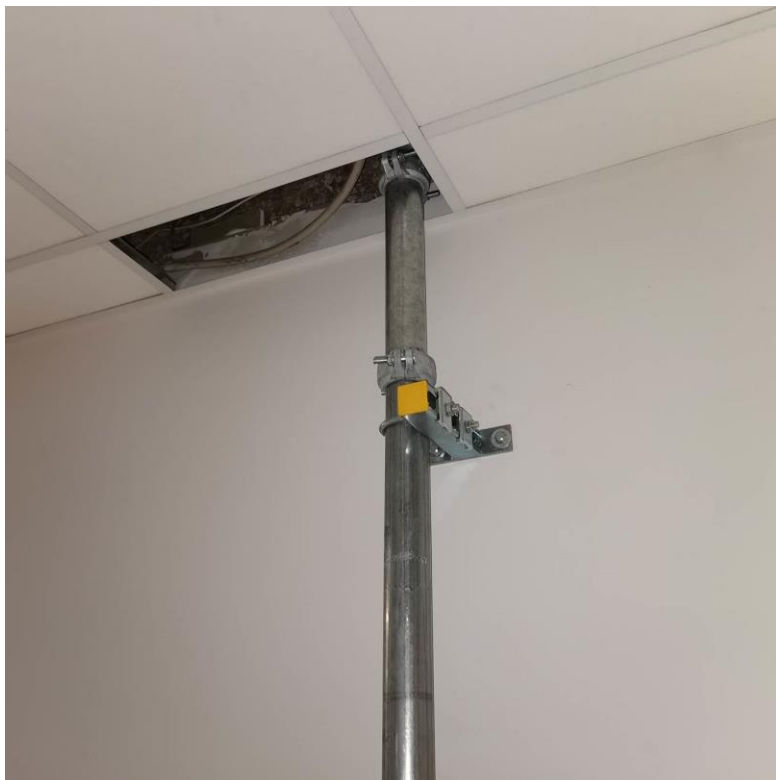
Fot. nr I.75. Brak zabudowy instalacji hydrantowej powoduje trudności w utrzymaniu warunków higienicznych. BUD.C.

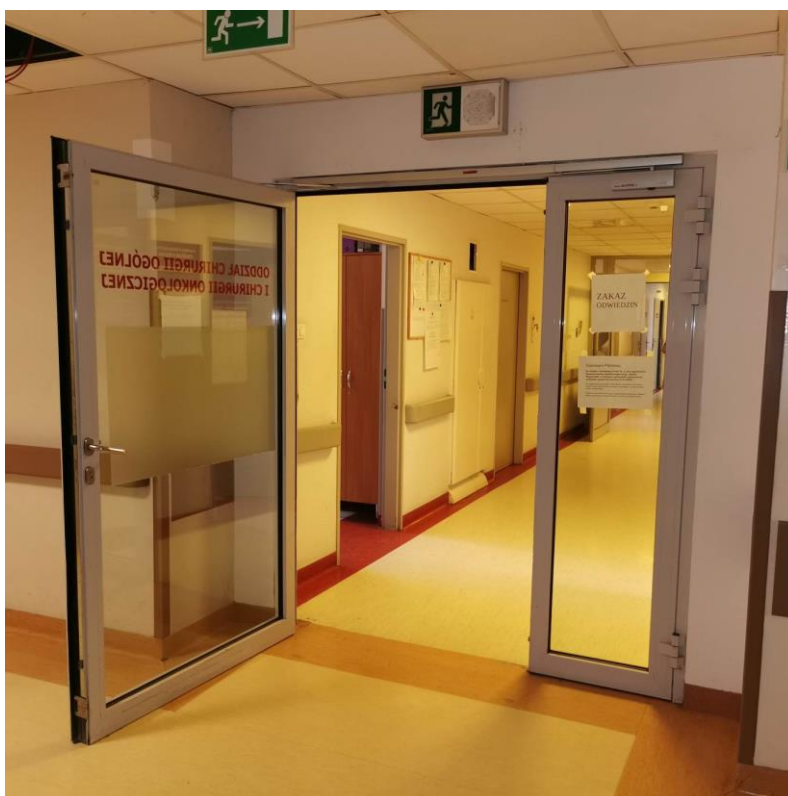
Fot. nr I.76. Drzwi na granicy stref pożarowych w budynku. BUD.C.

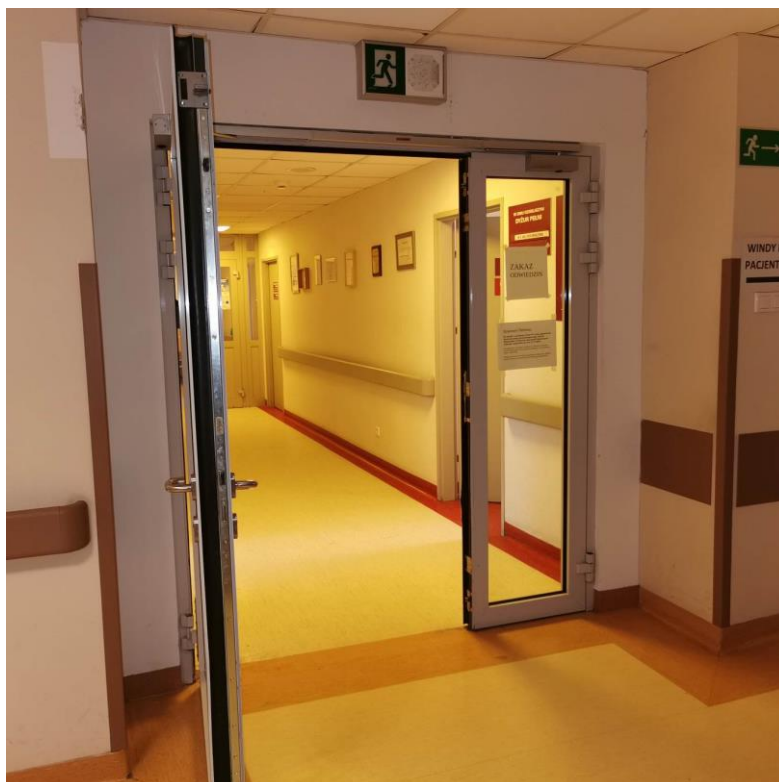
Fot. nr I.77. Drzwi na granicy stref pożarowych w budynku. BUD.C.

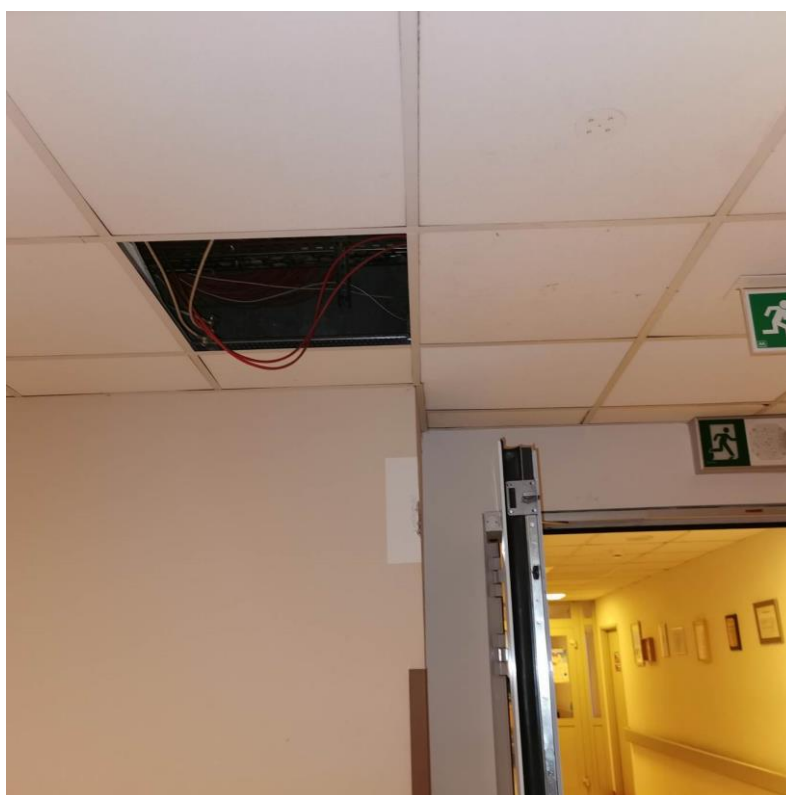
Fot. nr I.78. Brak uzupełnienia sufitu podwieszonego. BUD.B.
