## **ORZECZENIE TECHNICZNE NR 13/2021**

**Szpital Wojewódzki w Poznaniu przy ul. Juraszów 7/19**

Orzeczenie techniczne wykonanych robót budowlanych w ramach Inwestycji pn: Przebudowa Szpitala Wojewódzkiego w Poznaniu przy ul. Juraszów 7/19, polegająca na dostosowaniu obiektu do obowiązujących przepisów pożarowych – ETAP IV.

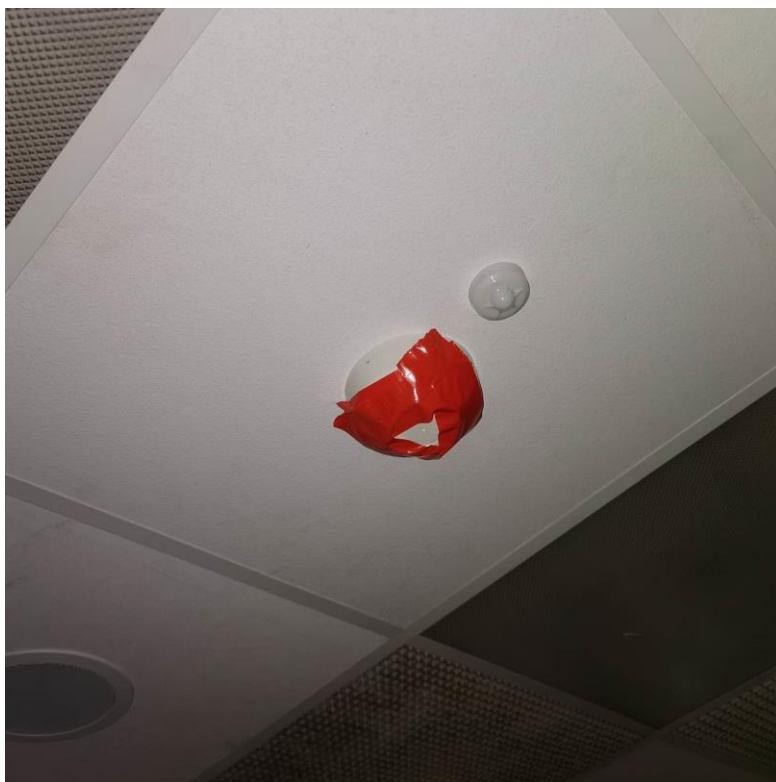
Fot. nr I.79. Brak możliwości działania instalacji ochrony przeciwpożarowej powoduje zagrożenie dla ludzi. BUD.D.

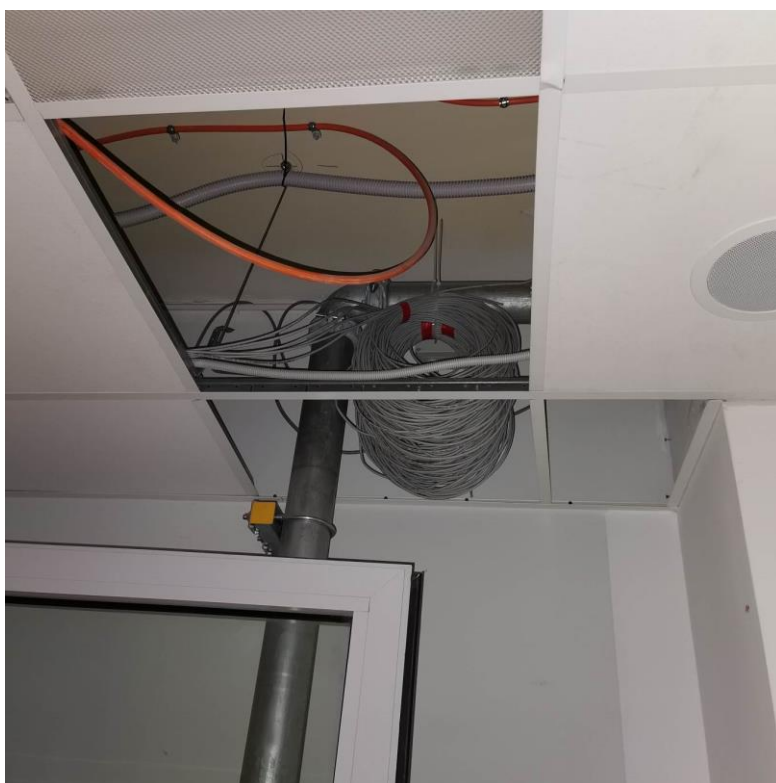
Fot. nr I.80. Brak uzupełnienia sufitu podwieszonego. Instalacja kablowa nie została rozprowadzona. BUD.D.

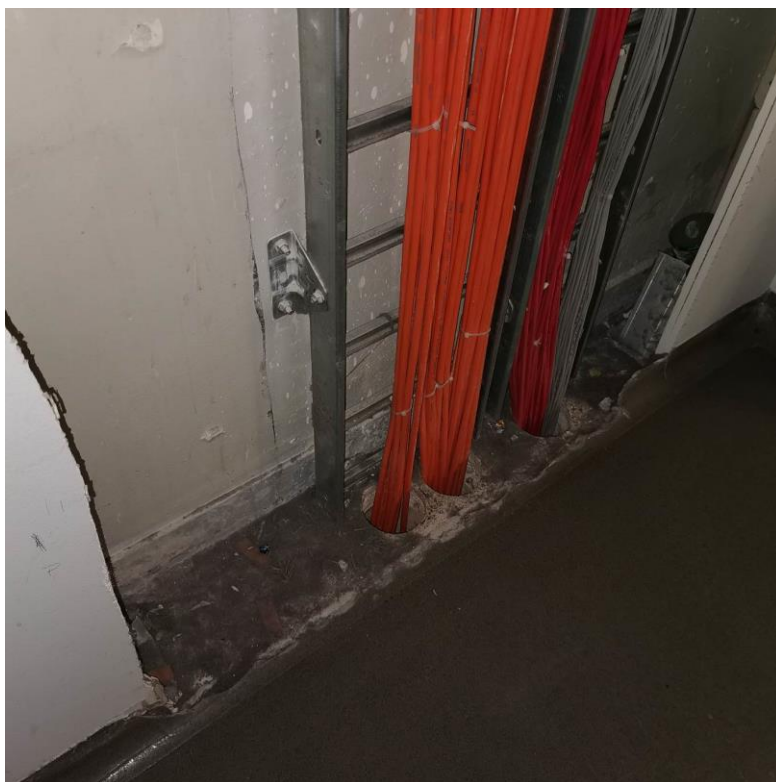
Fot. nr I.81. Brak zabudowy „szachtów instalacyjnych”. BUD.B.

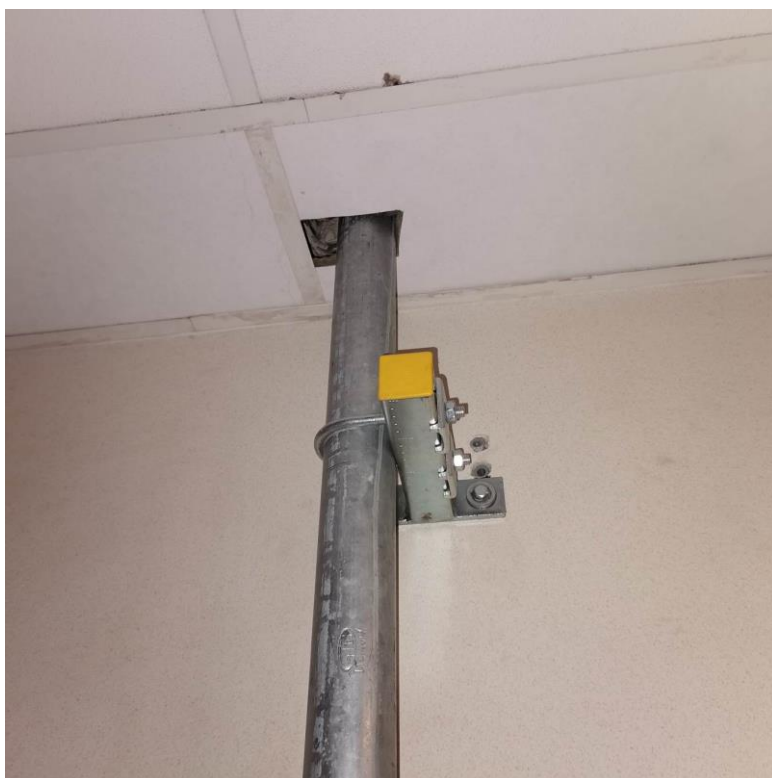
Fot. nr I.95. Brak szczelnego wykonania zabudowy instalacji w suficie. BUD.B.

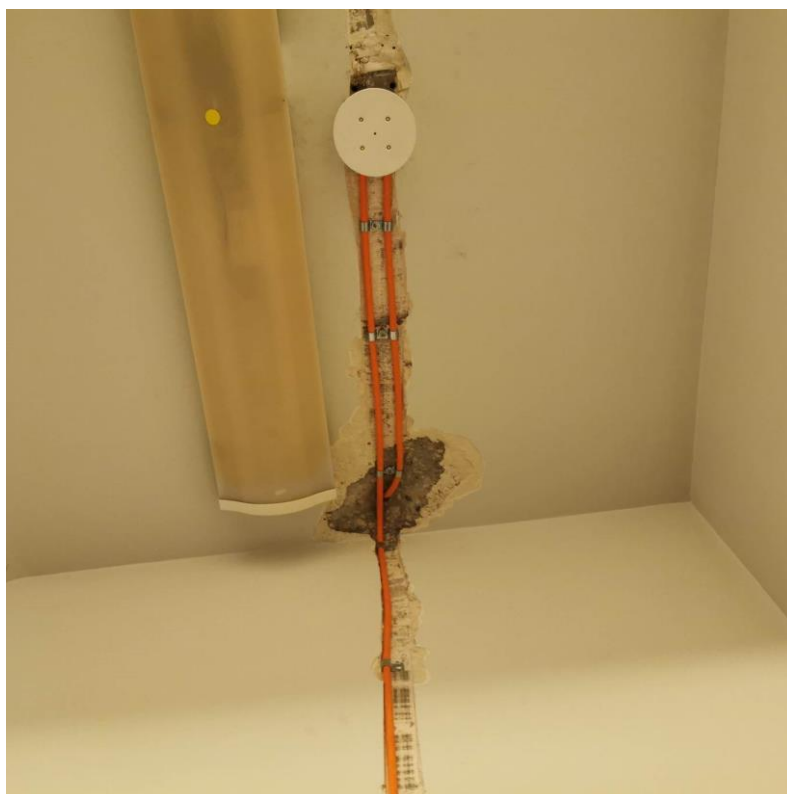
Fot. nr I.105. Brak uzupełnienia tynku ochraniającego instalacje oraz przejść przez strop międzykondygnacyjny. BUD.C.

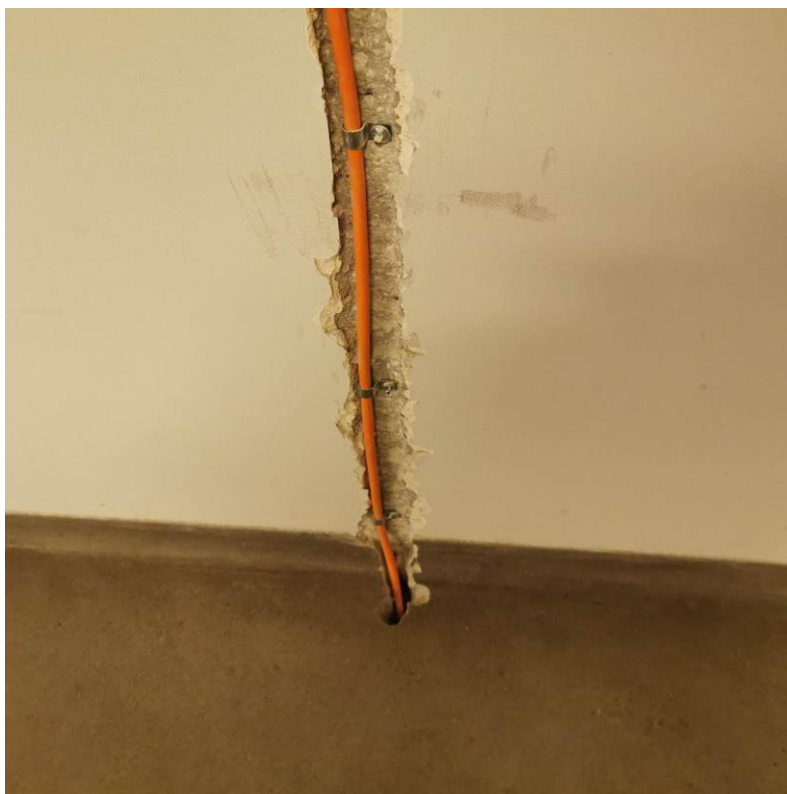
Fot. nr I.106. Brak uzupełnienia tynku ochronnego instalacji pożarowych. BUD.C.

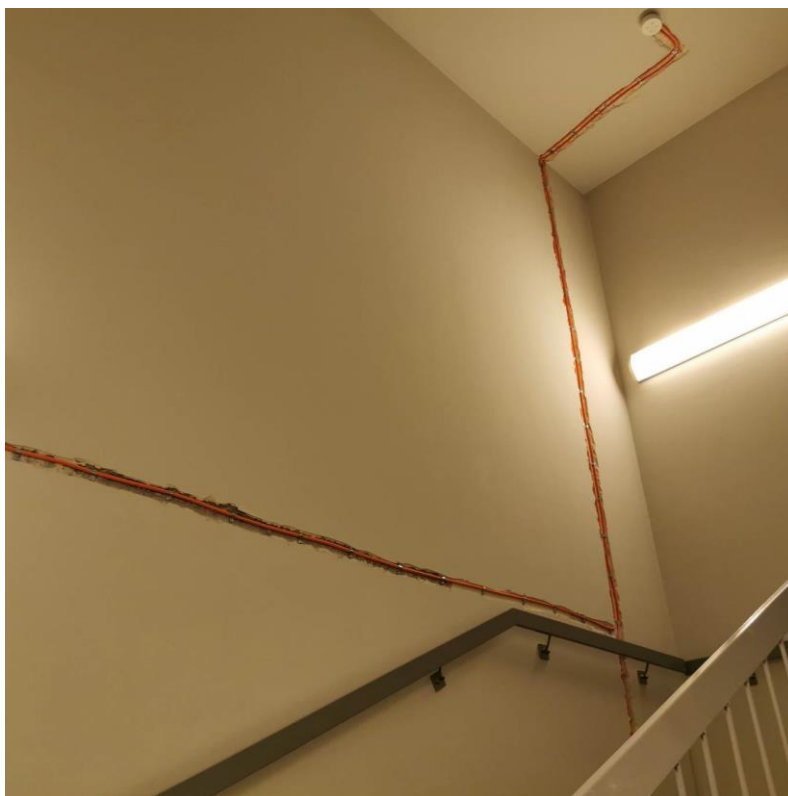
Fot. nr I.107. Brak uzupełnienie tynku ochronnego instalacji pożarowych. BUD.C.

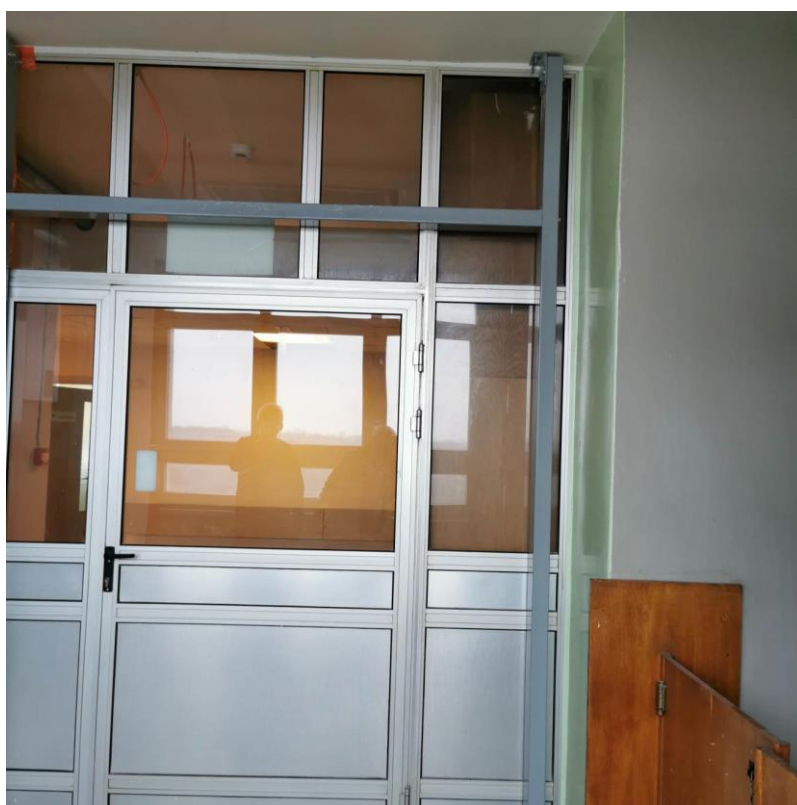
Fot. nr I.108. Brak wymiany drzwi – elementu ochrony przeciwpożarowej. BUD.B.

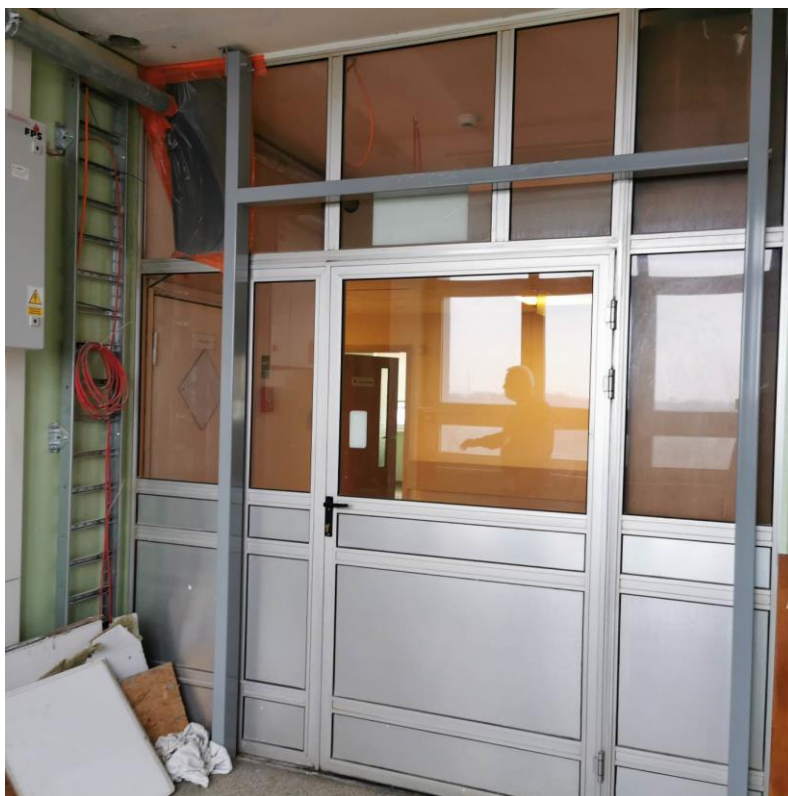
Fot. nr I.109. Brak zabudowy „szachtów instalacyjnych”. BUD.B.

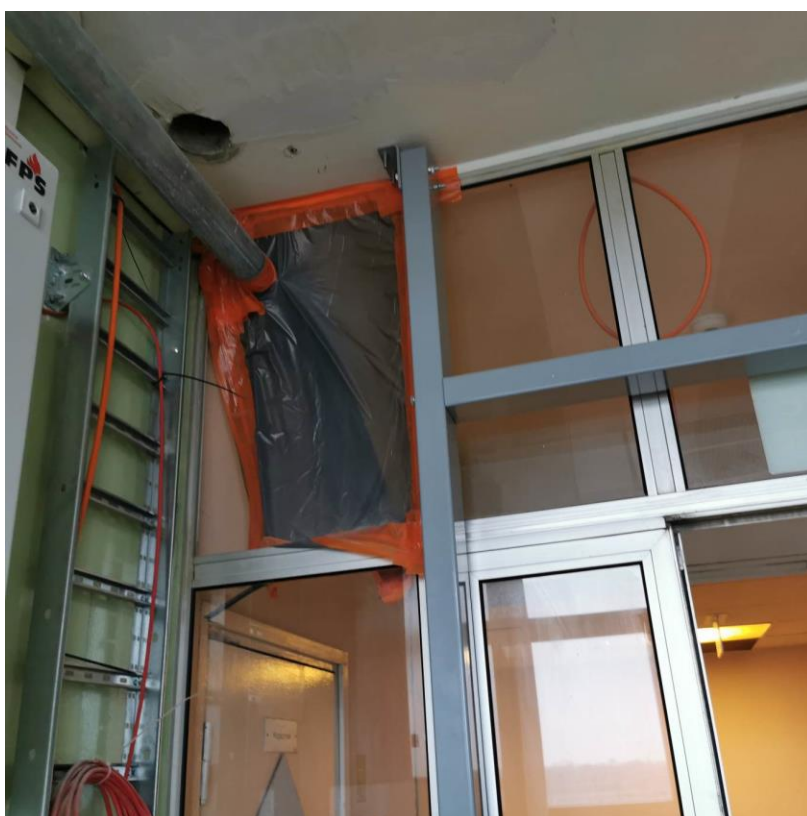
Fot. nr I.110. Brak zabezpieczenie tworów w stropie międzykondygnacyjnym. BUD.B.

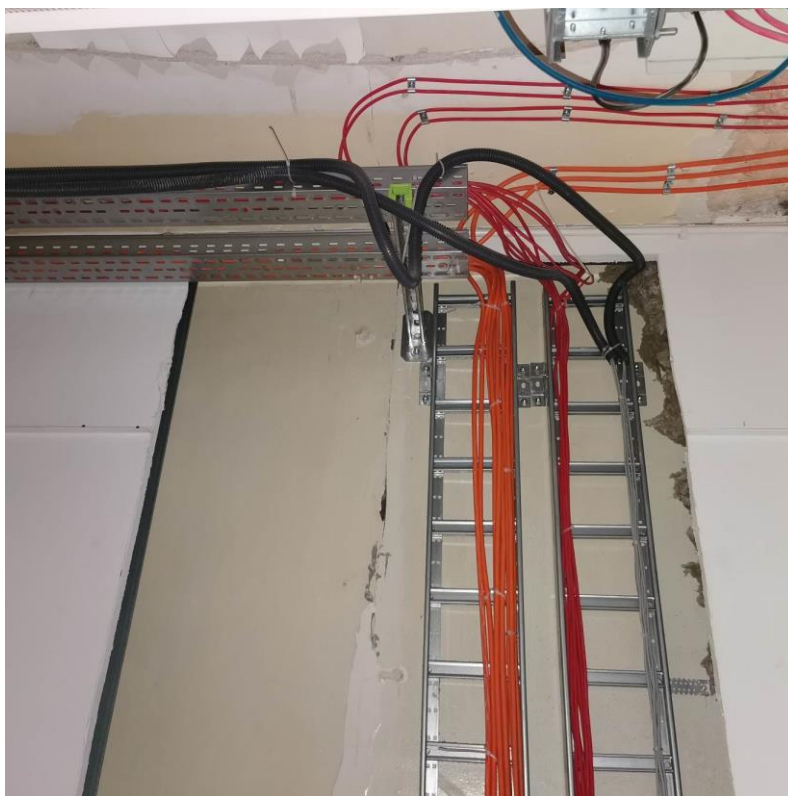
Fot. nr I.123. Brak zabudowy „szachtów instalacyjnych” BUD.D.

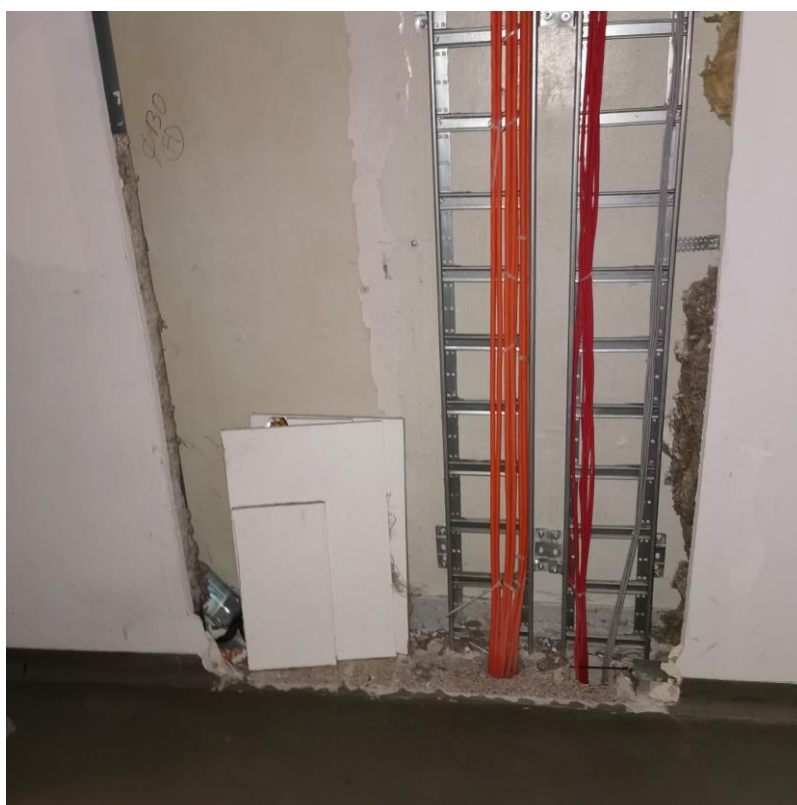
Fot. nr I.124. Brak zabudowy „szachtów instalacyjnych” BUD.D.

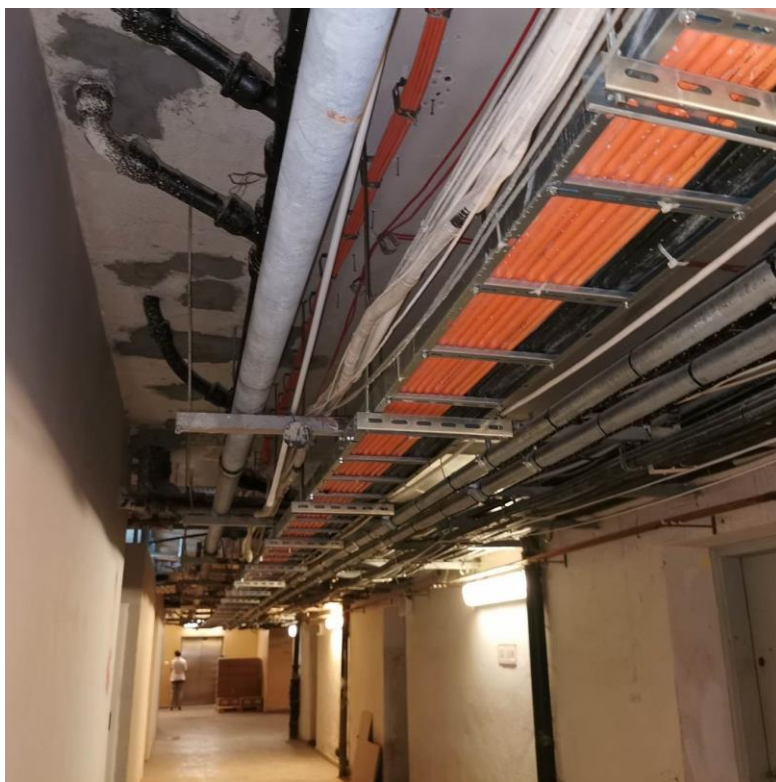
Fot. nr I.125. Brak wykonania zabezpieczenie – zwiększenia odporności pożarowej stropu w piwnicy.  
BUD.B.

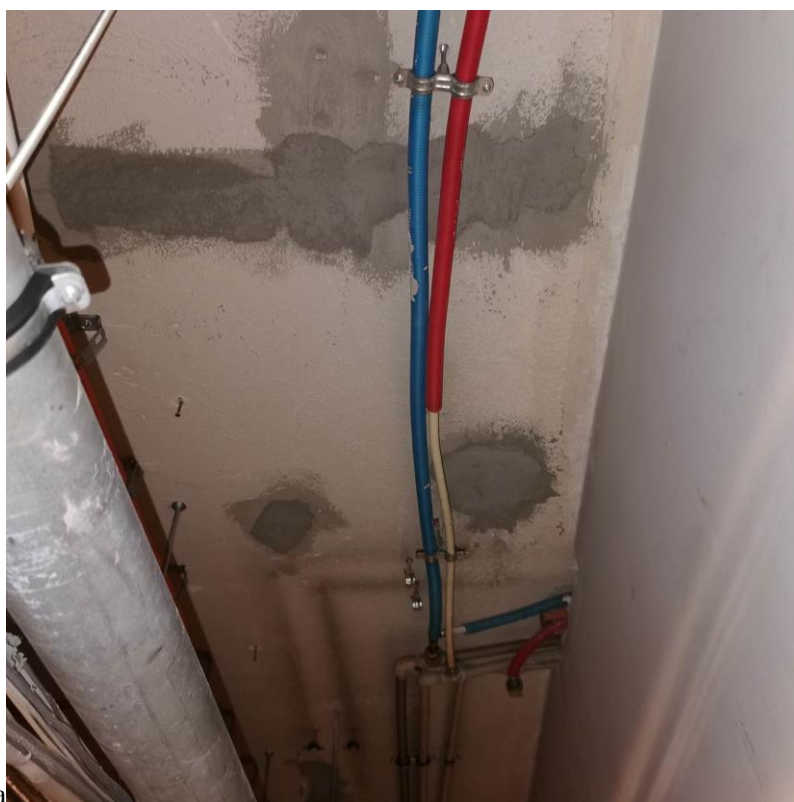
Fot. nr I.126. Brak wykonania zabezpieczenie – zwiększenia odporności pożarowej stropu w piwnicy  
BUD.B.

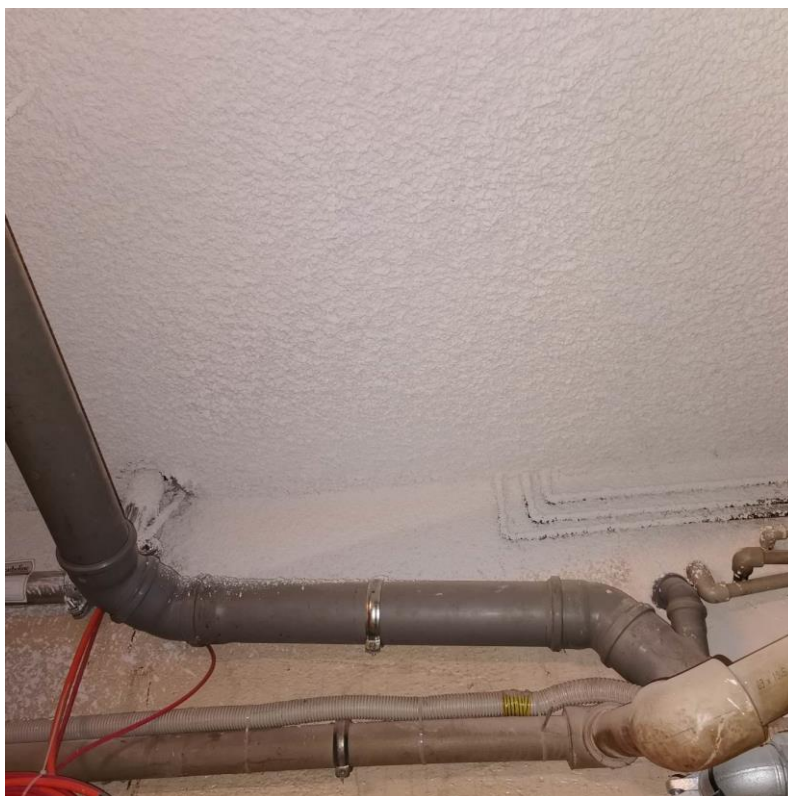
Fot. nr I.127. Izolacja natryskowa zwiększająca odporność ogniową stropu nad piwnicą. BUD.C.

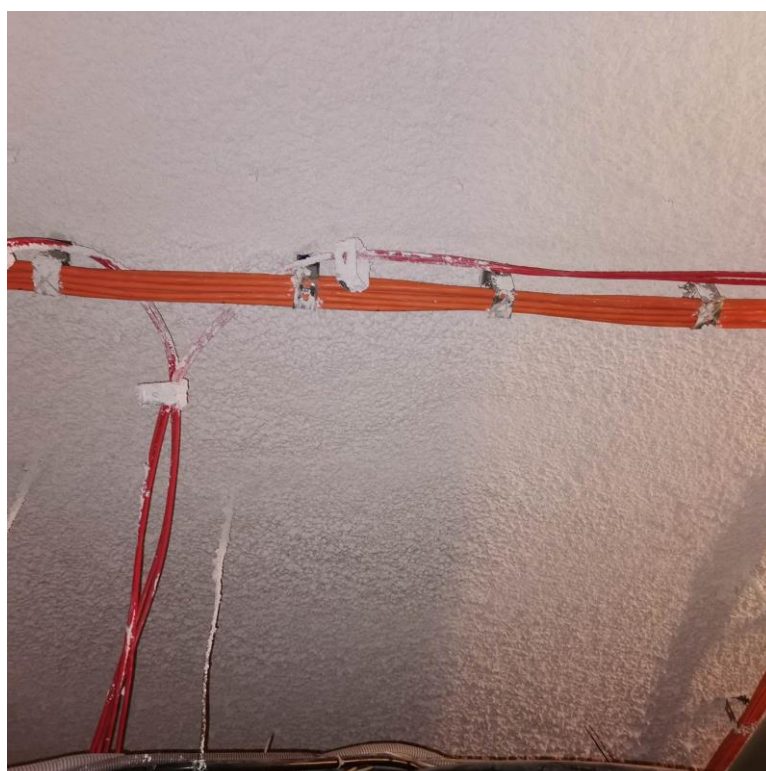
Fot. nr I.128. Izolacja natryskowa zwiększająca odporność ogniową stropu nad piwnicą. BUD.C.

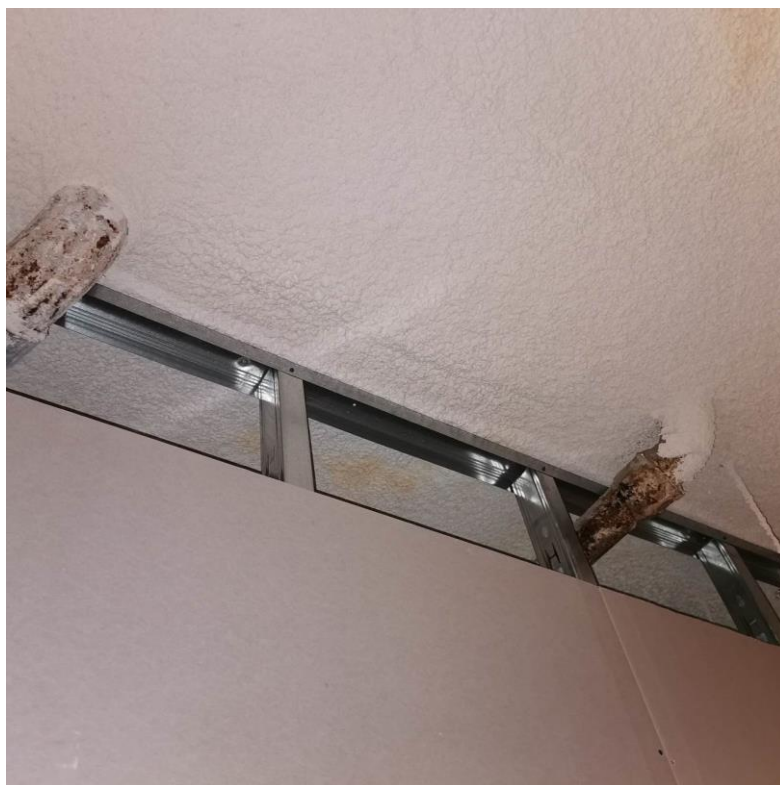
Fot. nr I.129. Otwory w ścianach pomiędzy pomieszczeniami na potrzeby prowadzenia instalacji podsufitowych. BUD.C.

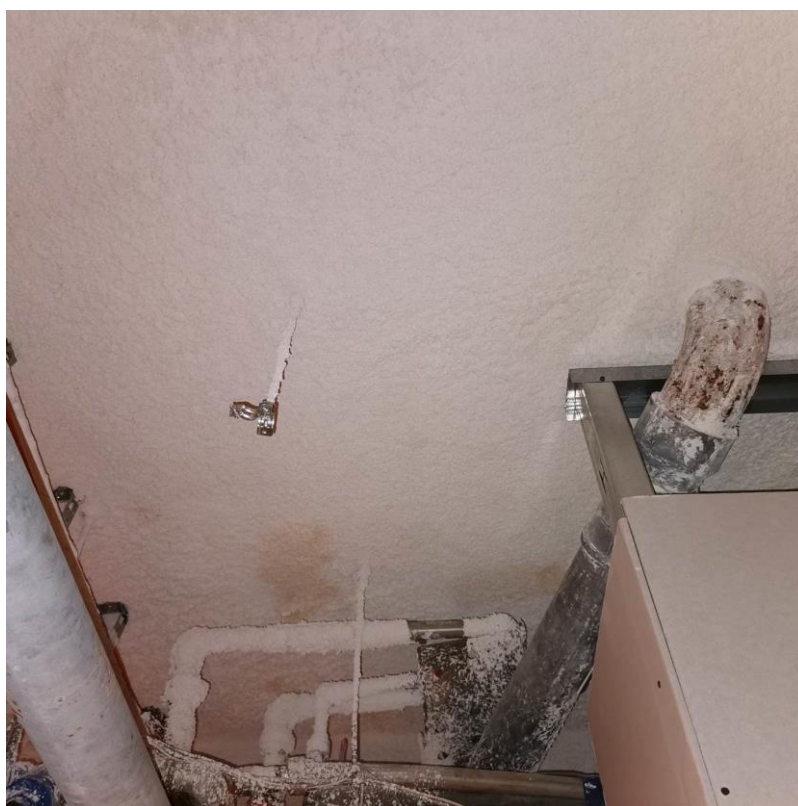
Fot. nr I.130. Izolacja natryskowa zwiększająca odporność ogniową stropu nad piwnicą. BUD.C.

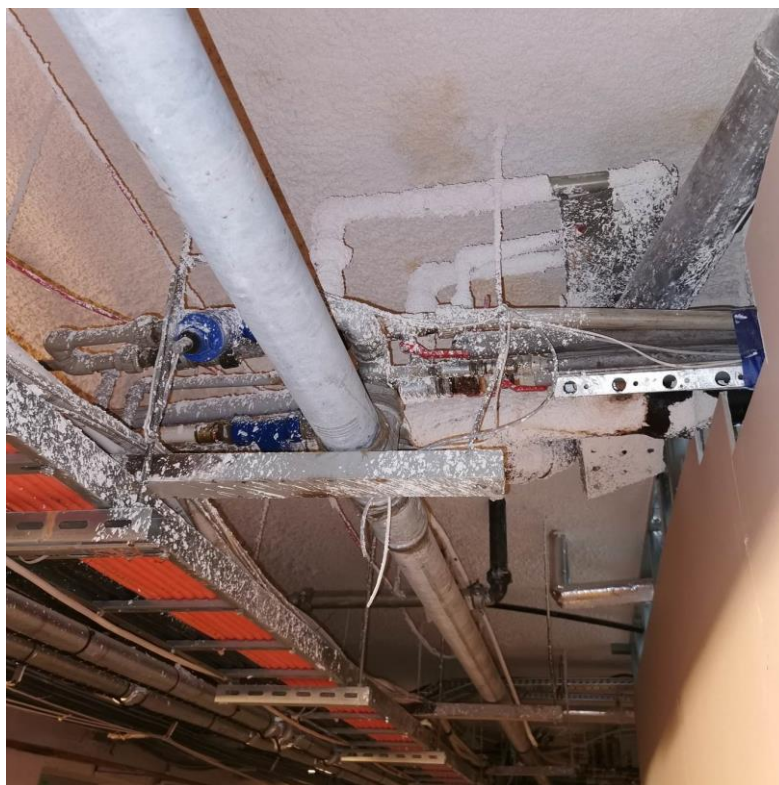
Fot. nr I.131. Izolacja natryskowa zwiększająca odporność ogniową stropu nad piwnicą.  
Brak zabezpieczenia przed zabrudzeniem i uszkodzeniem instalacji podczas robót  
natryskowych. BUD.C.

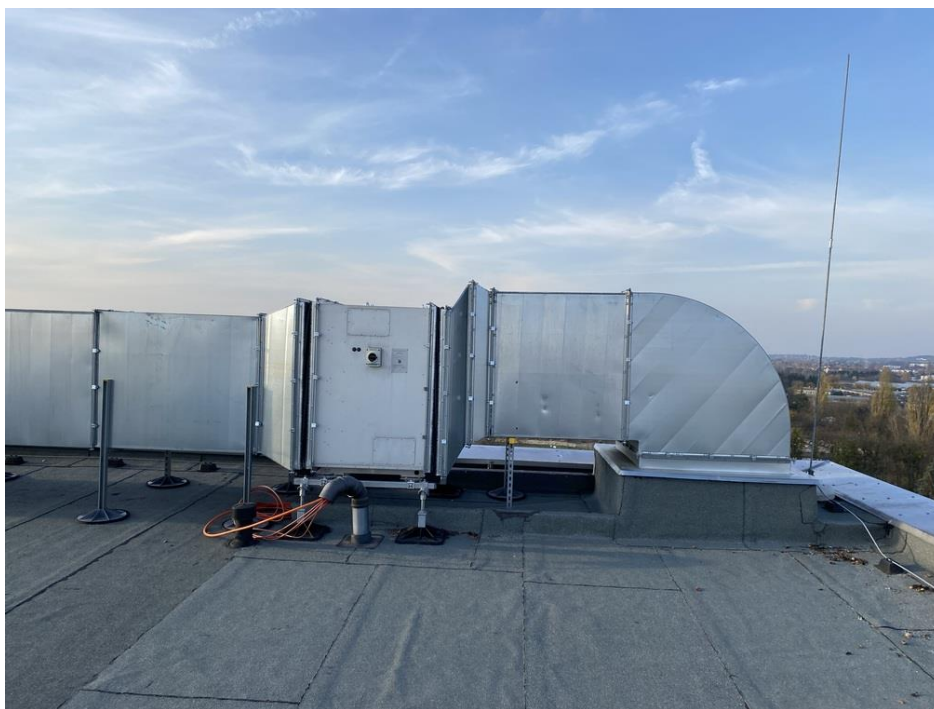
Fot. II.1. Dach budynku ŁóŹkowego C - Brak zasilania elektrycznego systemu oddymiania. Urzdzenia niepodlczane i nieruchome. Brak moŹliwosci sprawdzenia poprawnoŹci wykonania.

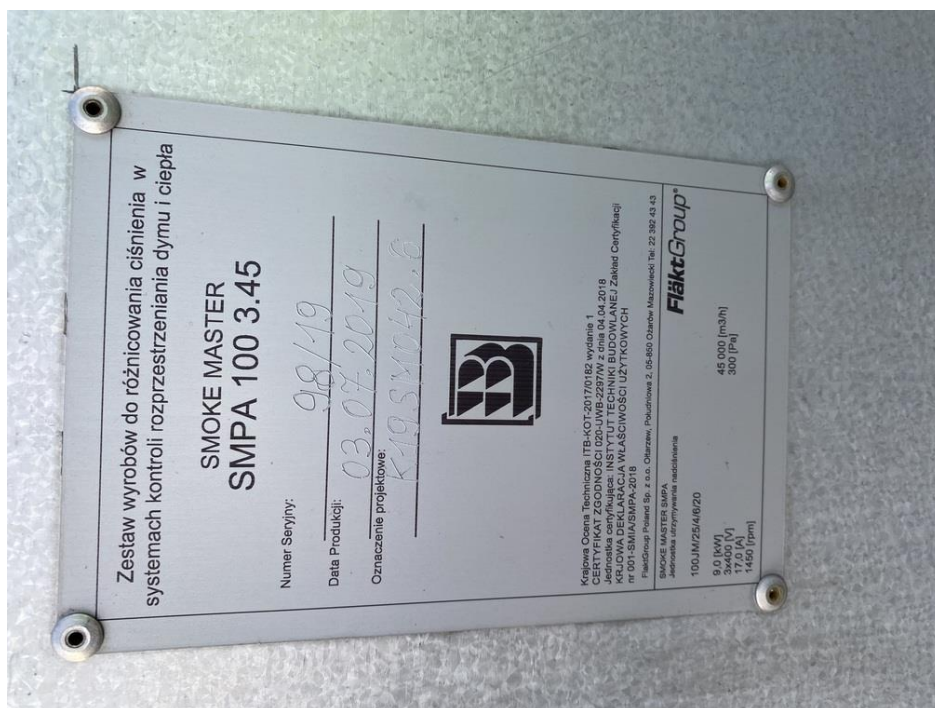
Fot. II.2. Dach budynku ŁóŹkowego C - Tabliczka znamionowa systemu oddymiania – brak dokumentacji powykonawczej. Nie wykonano symulacji. Nie wiadomo czy urzdzenia zamontowane s wystarczajce.

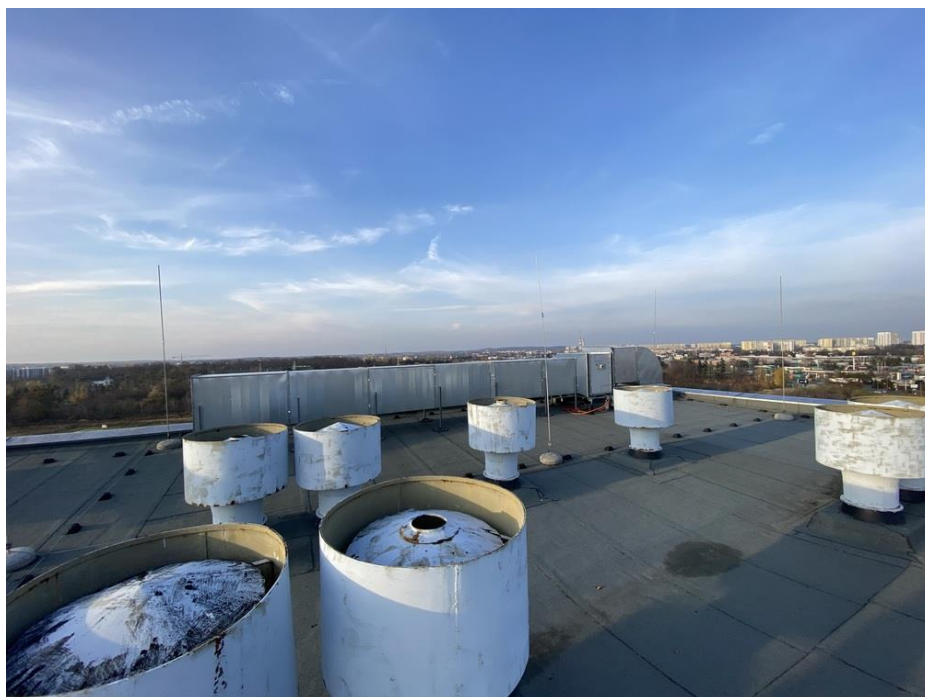
Fot. II.3. Dach budynku Łózkowego C - Wykonana instalacja oddymiania nie jest zgodna z projektem budowlanym. Brak projektu wykonawczego. Zmiany w prowadzeniu tras przewodów w stosunku do dokumentacji pierwotnej - budowlanej.

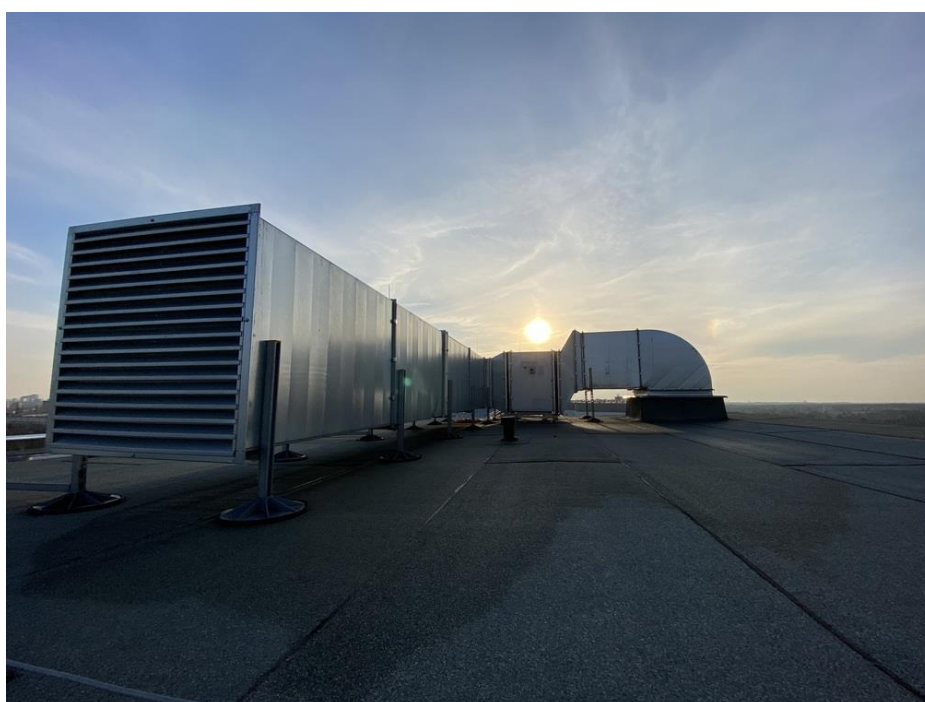
Fot. II.4. Dach budynku Łózkowego C Wykonana instalacja oddymiania nie została uruchomiona. Nie ma też takiej możliwości z uwagi na brak zasilania i sterowania. Brak uzgodnienia z rzeczoznawcą ds. przeciwpożarowych.

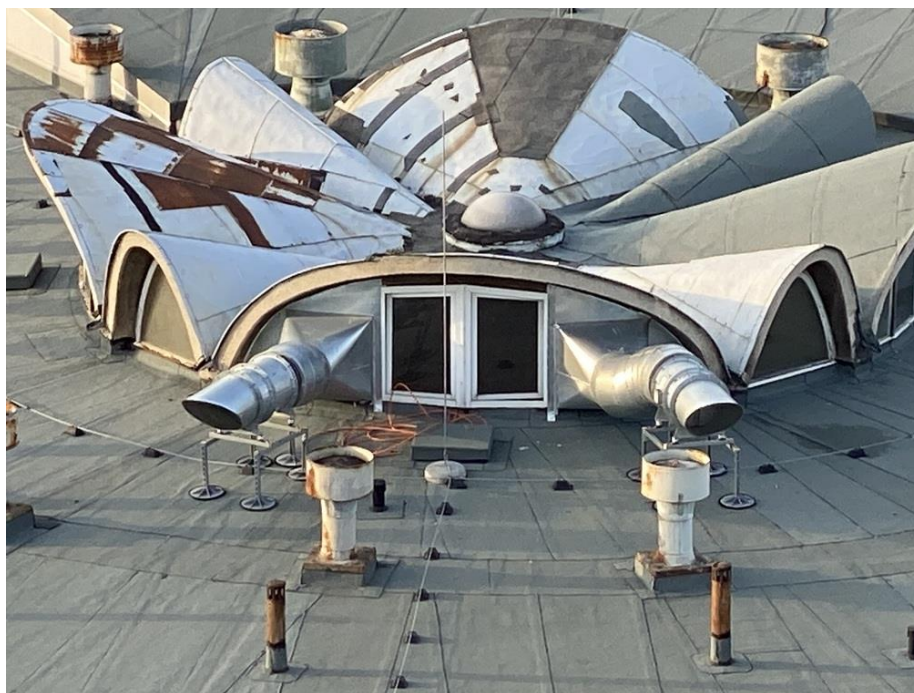
Fot. II.5. Dach Rotundy budynek A- W projekcie jest jeden wentylator centralnie. Wykonano dwa. Wykonanie niezgodne z projektem budowlanym. Brak symulacji.

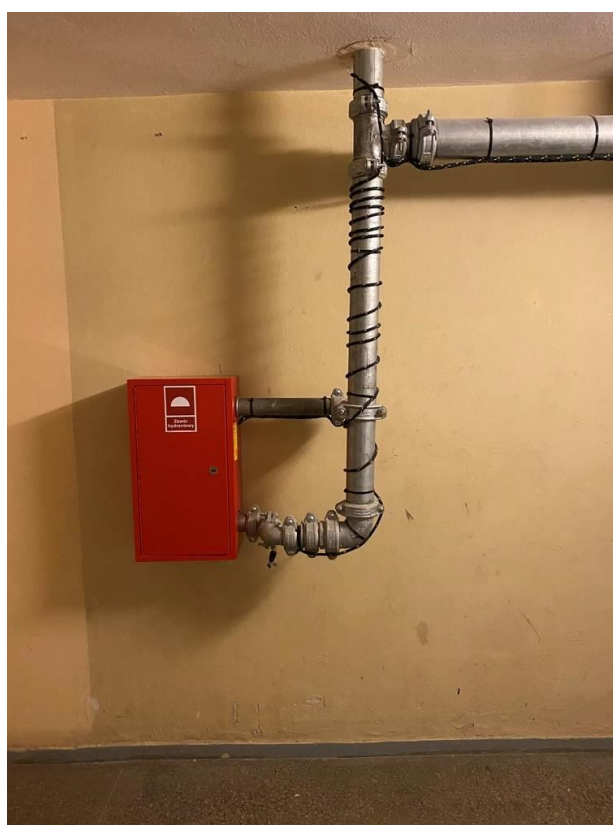
Fot. II.6. Piwnica budynku diagnostycznego B- Instalacja nie jest zaizolowana i nie jest prowadzona w pionie. Izolacja jest zapisana w projekcie. Odcinki bez pionu wymagają korekty.

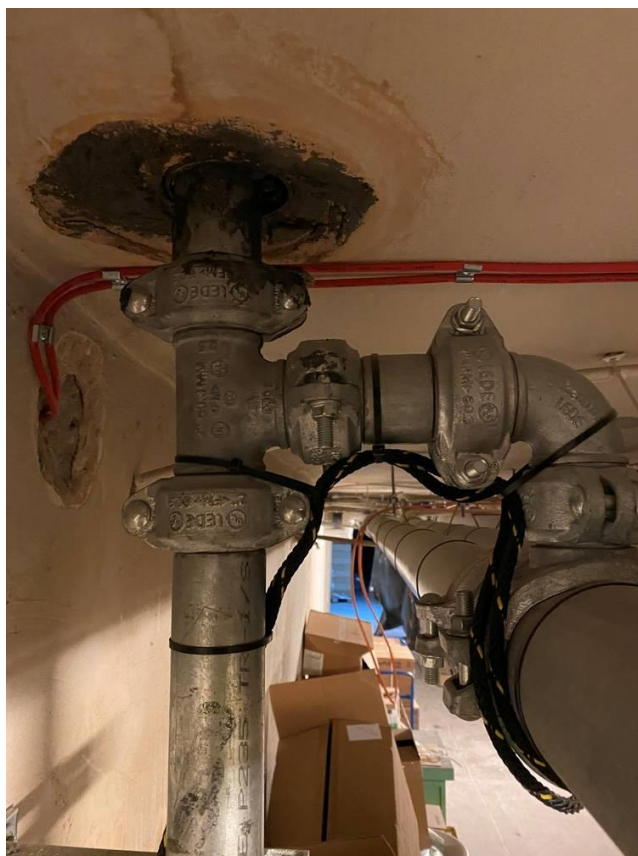
Fot. II.7. Piwnica budynku diagnostycznego B - Nieopisane/niewykonane przejścia pożarowe. Przejścia przez przegrody pożarowe powinny być zabezpieczone za pomocą przejść pożarowych opisanych na ścianie. Do tego należy wykonać dokumentację powykonawczą przejść pożarowych.

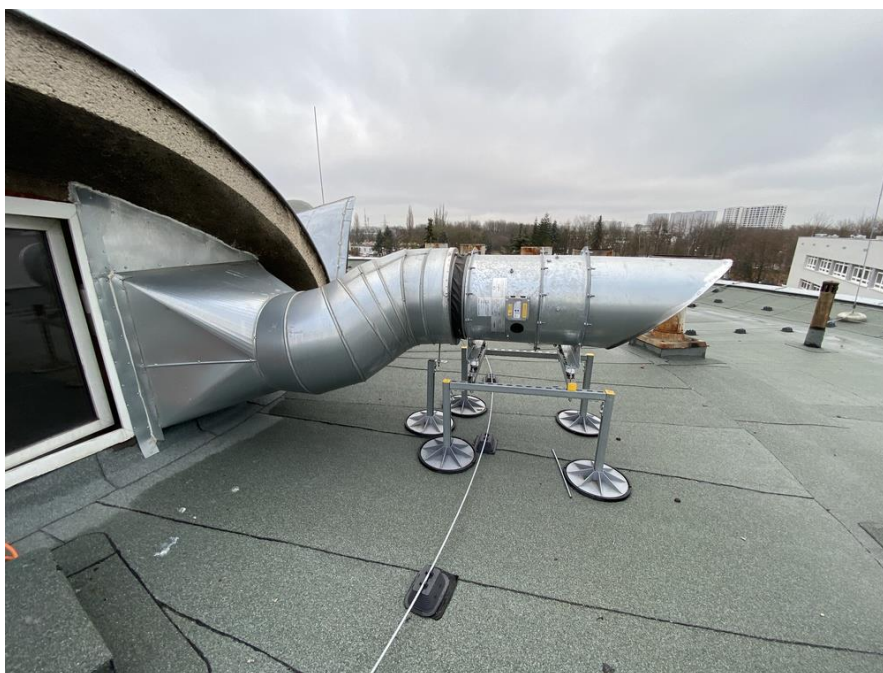
Fot. II.8. Dach Rotundy budynek A - Niepodłączone wentylatory oddymiające. Na rotundzie wentylacja pożarowa Również niepodłączona do zasilania. Brak weryfikacji poprawności działania.

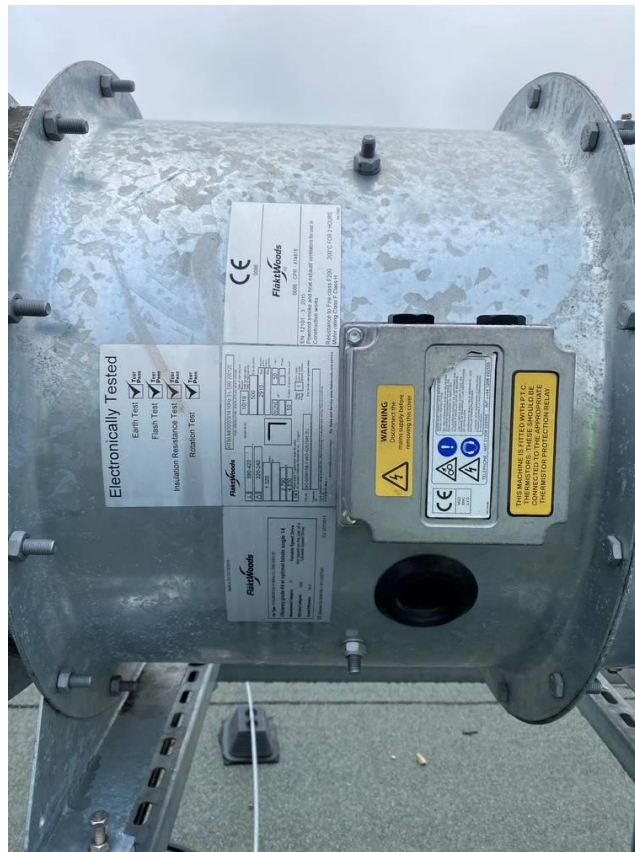
Fot. II.9. Dach Rotundy budynek A - Brak symulacji oddymiania dla zastosowanych urządzeń. Nie ma żadnej weryfikacji czy zamontowany system zadziała poprawnie w obiekcie.

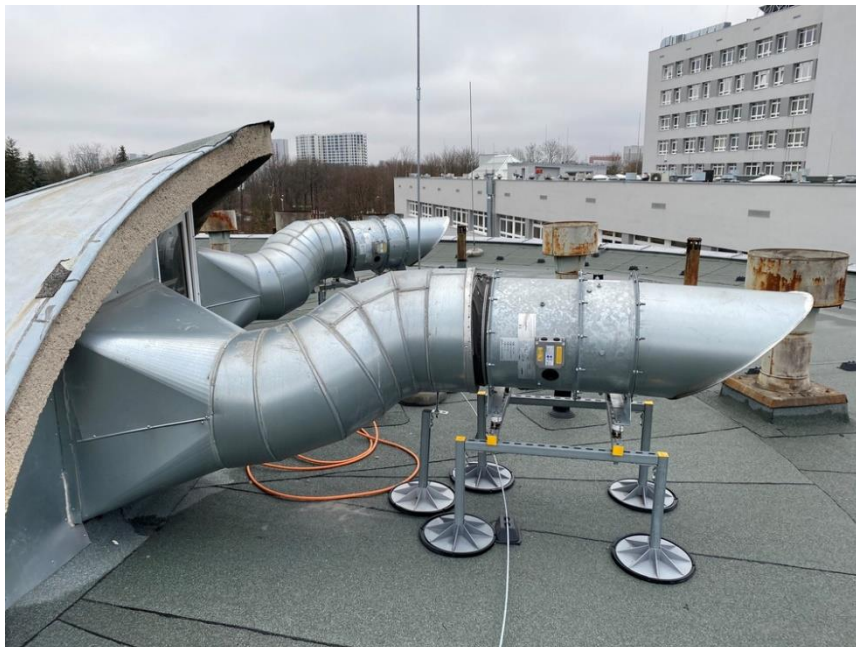
Fot. II.10. Dach Rotundy budynek A - Niepodłączone wentylatory oddymniające. Nie zweryfikowano głośności urządzeń i nie ma informacji o tłumieniu drgań. Czy zastosowane przekładki amortyzujące są wystarczające.

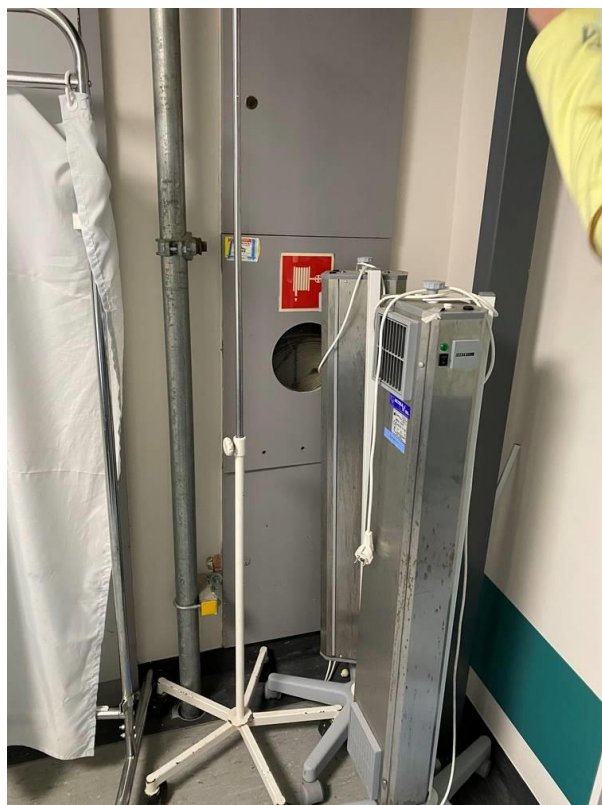
Fot. II.13. Piętro budynku łózkowego C- Brak Zaworu hydrantowego. Prowadzenie instalacji inne niż w projekcie budowlanym. W projekcie budowlanym instalację prowadzono w starych szachtach. Nie ma informacji dlaczego wykonano instalacje poza szachtami na ścianie korytarzy.

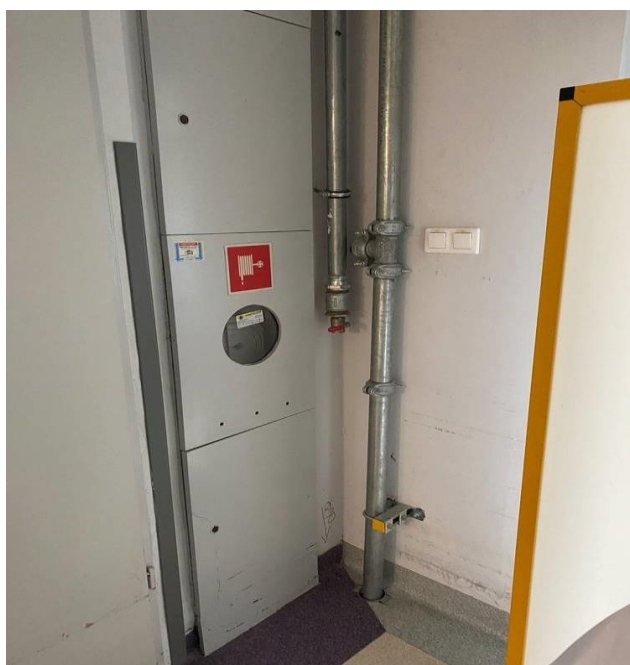
Fot. II.14. Piętro budynku łózkowego C- Kolejny brak zaworu. Kolizja instalacji. Brak możliwości zamontowania zaworu hydrantowego.

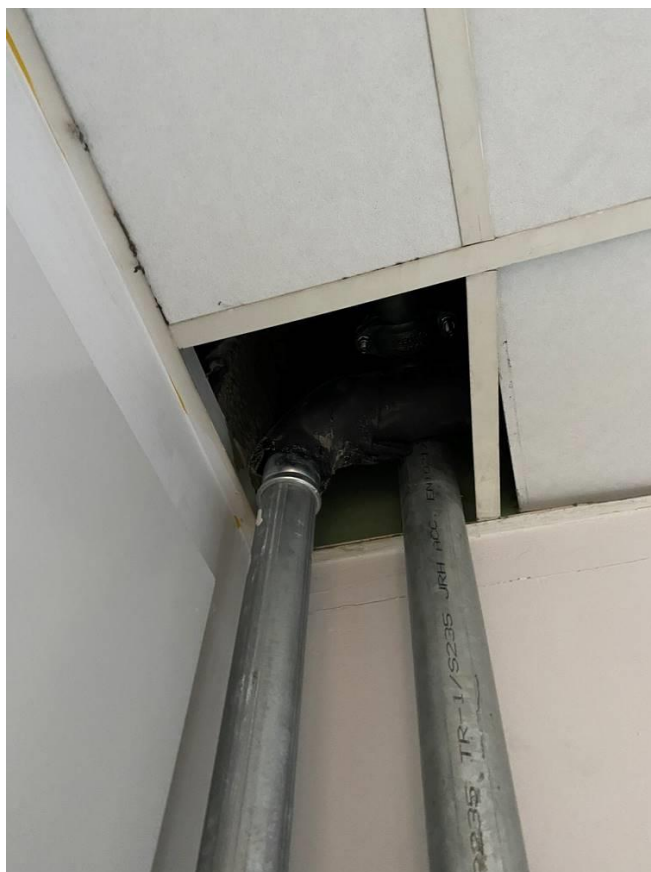
Fot. II.15. Piętro budynku łózkowego C- Nieobrobione przejścia przez sufity powieszane.  
W miejscach przejść zdemontowano sufit i tak pozostawiono. Wymaga dokończenia.

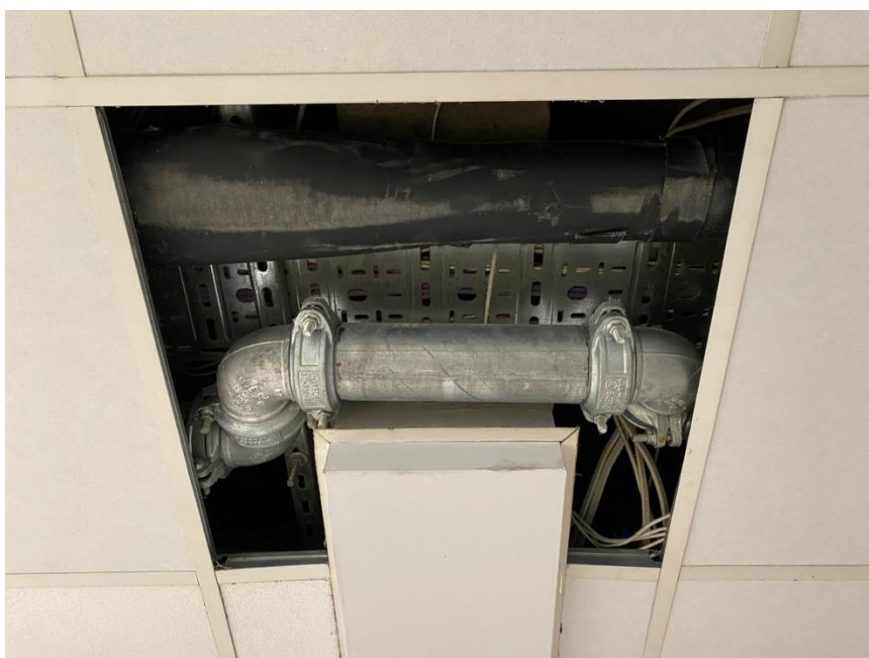
Fot. II.16. Korytarz w budynku łózkowym C– ostatnia kondygnacja. Instalacja miejscami wystaje z sufitów podwieszanych. Wymaga przebudowy. Niedopuszczalne jest pozostawienie wystającej instalacji z otwartymi sufitami.

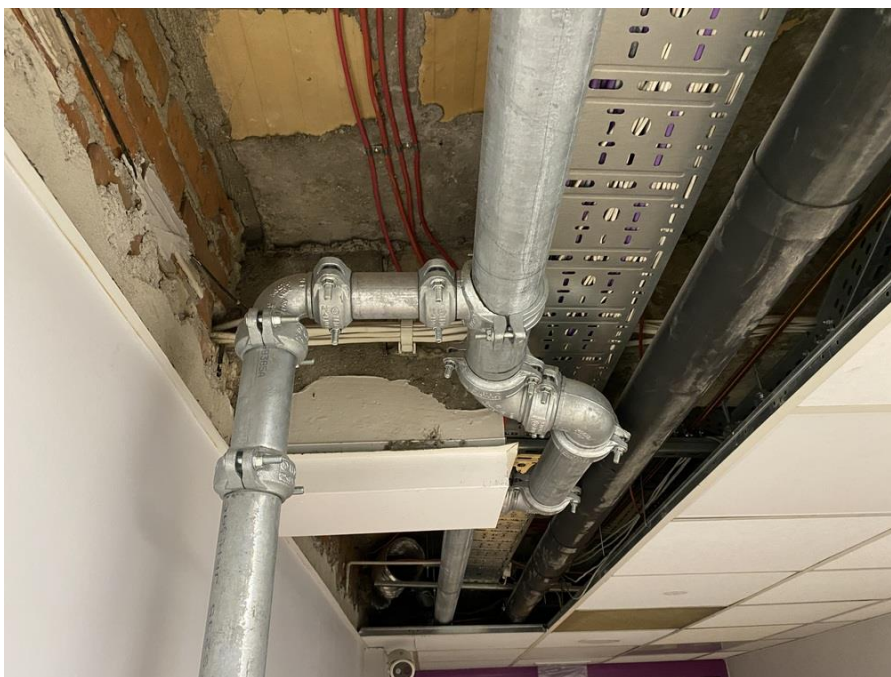
Fot. II.17. Korytarz budynku łózkowego C- Kolejny przykład wystającej instalacji z sufitu. Również wymaga przebudowy na całym wystającym odcinku. Brak możliwości zapewnienia czystości korytarzy przy takim wykonaniu.

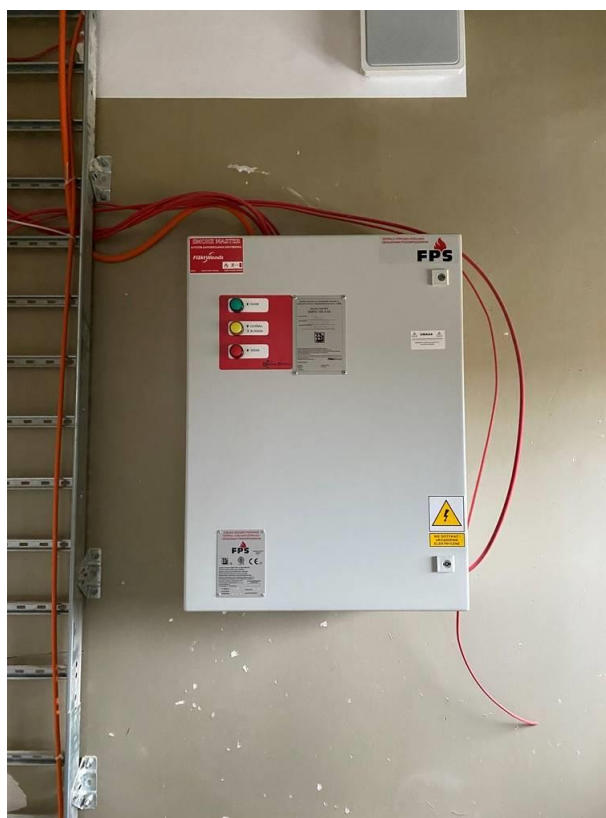
Fot. II.18. Klatka schodowa budynku łózkowego C- Niepodłączone centrale oddymiające. Brak możliwości weryfikacji wydajności instalacji oddymienia.

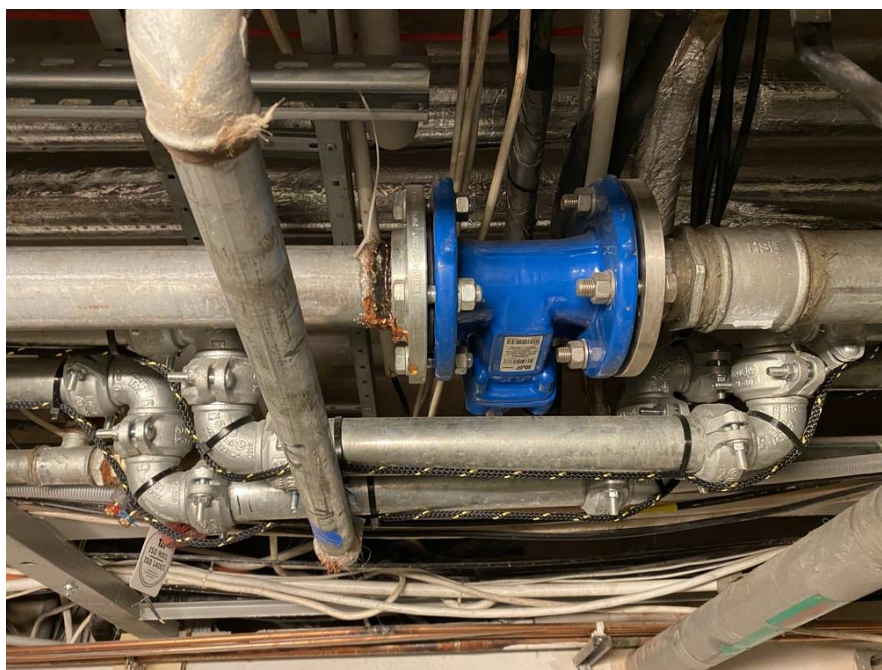
Fot. II.22. Piwnica budynku diagnostycznego B - Brak dostępu do armatury. Wykonana instalacja zasilania urządzenia zamontowane na innej instalacji. Wymaga to przebudowy i stworzenia dostępu do zaworu.
