## **ORZECZENIE TECHNICZNE NR 13/2021**

**Szpital Wojewódzki w Poznaniu przy ul. Juraszów 7/19**

Orzeczenie techniczne wykonanych robót budowlanych w ramach Inwestycji pn: Przebudowa Szpitala Wojewódzkiego w Poznaniu przy ul. Juraszów 7/19, polegająca na dostosowaniu obiektu do obowiązujących przepisów pożarowych – ETAP IV.

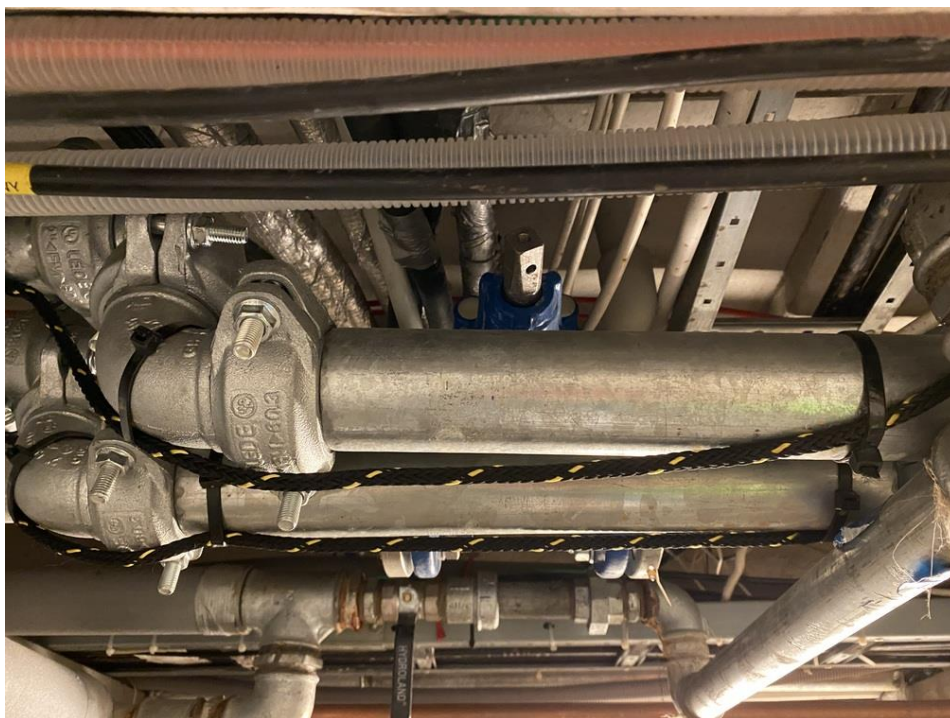
Fot. II.23. Piwnica budynku diagnostycznego B- Brak dostępu do armatury. Z uwagi na źle wykonaną instalację zdemonstrowano koło na zasuwie. Brak możliwości zamknięcia zawodu instalacji wody dla celów serwisowych.

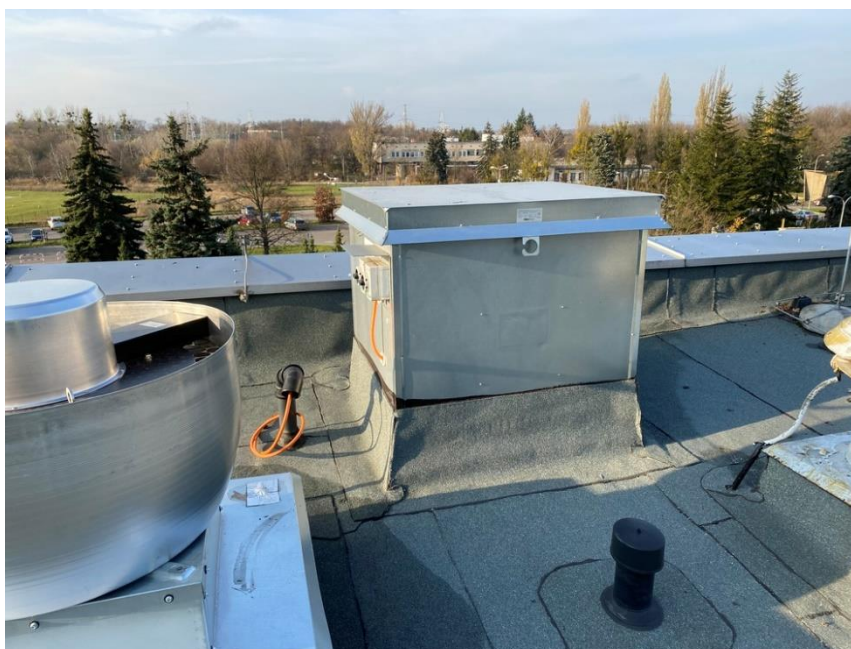
Fot.II.24. Dach budynku diagnostycznego B- Brak zasilania. Kable do urządzeń pozostawione na dachu bez podejścia do urządzenia. Brak koryt kablowych.

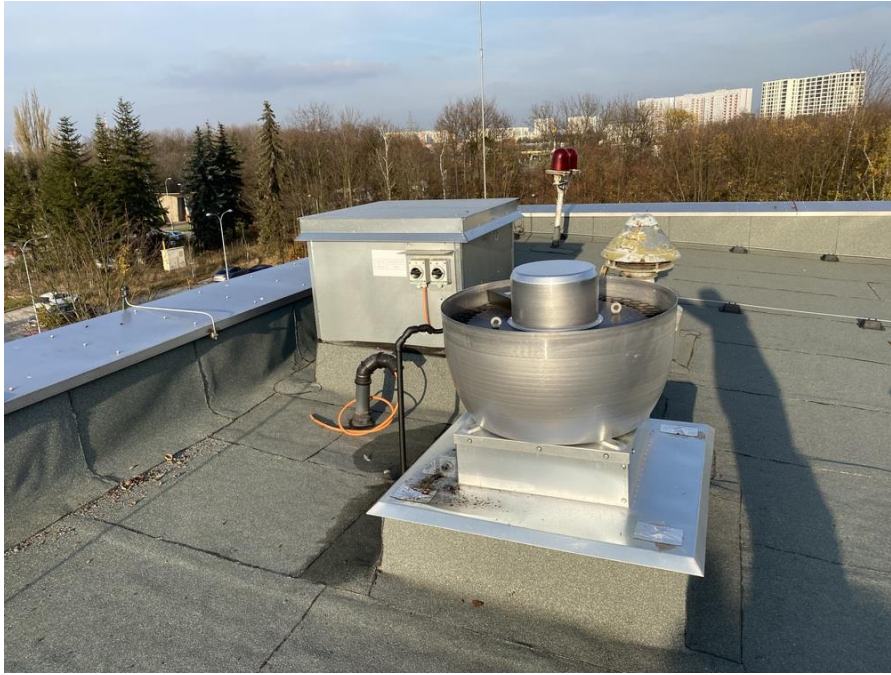
Fot. II.25. Dach budynku diagnostycznego B - Brak zasilania. Brak możliwości weryfikacji czy urządzenia jest sprawne i zgodne z projektem budowlanym. Brak też dokumentacji powykonawczej wraz z symulacją poprawności działania.

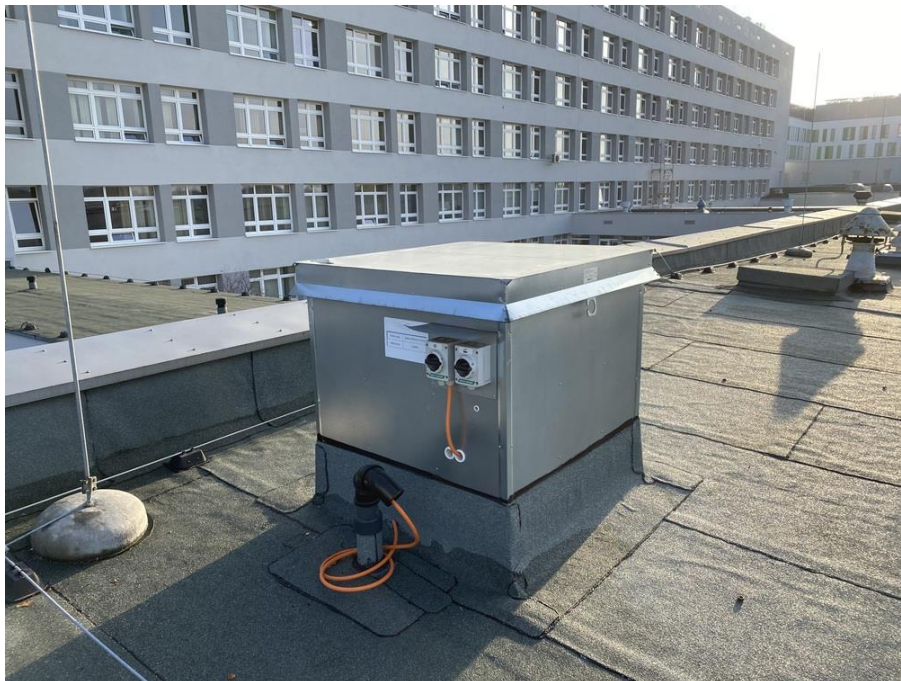
Fot. II.26. Dach budynku diagnostycznego B- Brak zasilania wentylatora oddymiającego.

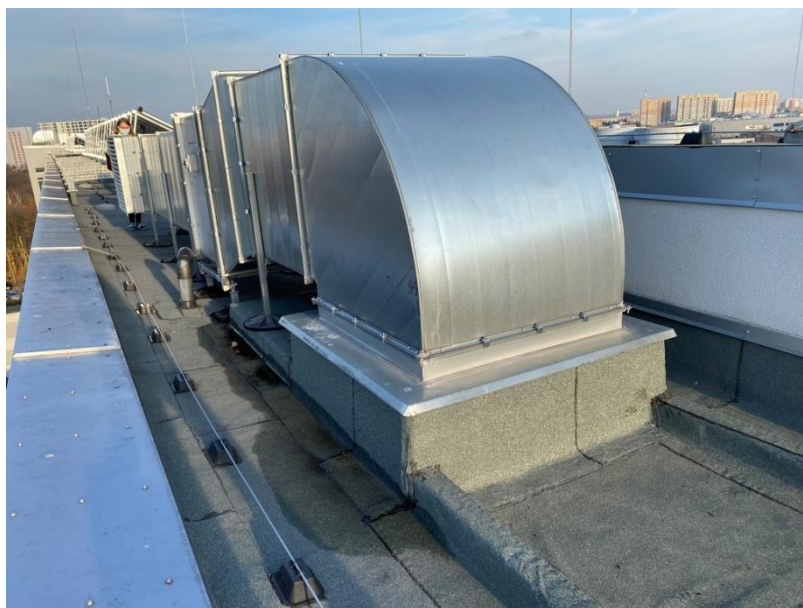
Fot. II.27. Dach budynku łózkowego C- Brak zasilania. Wykonanie instalacji wentylacji pożarowej nie pokrywa się z projektem budowlanym.

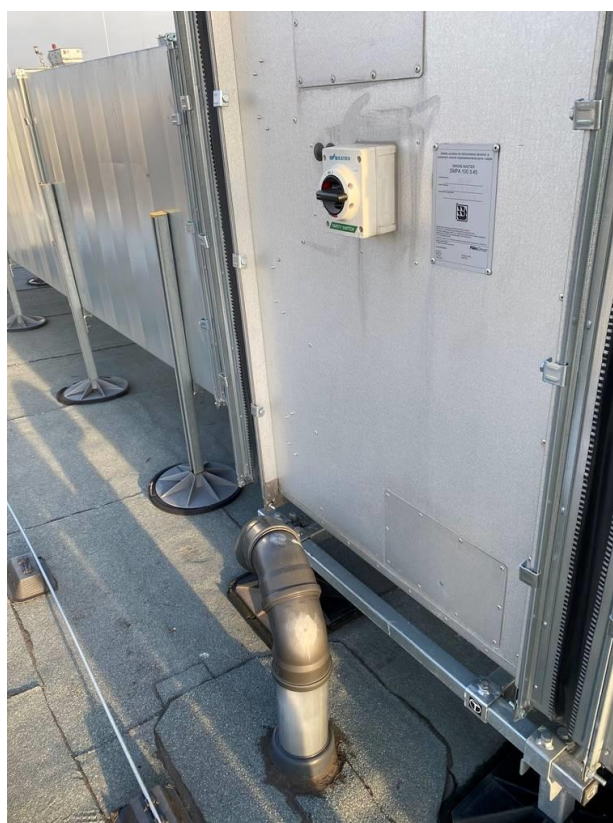
Fot. II.28. Dach budynku łózkowego C- Brak sprawdzenia amortyzacji wentylatorów. Koniecznie należy zweryfikować hałas i drgania przenoszone od instalacji wentylacji pożarowej.

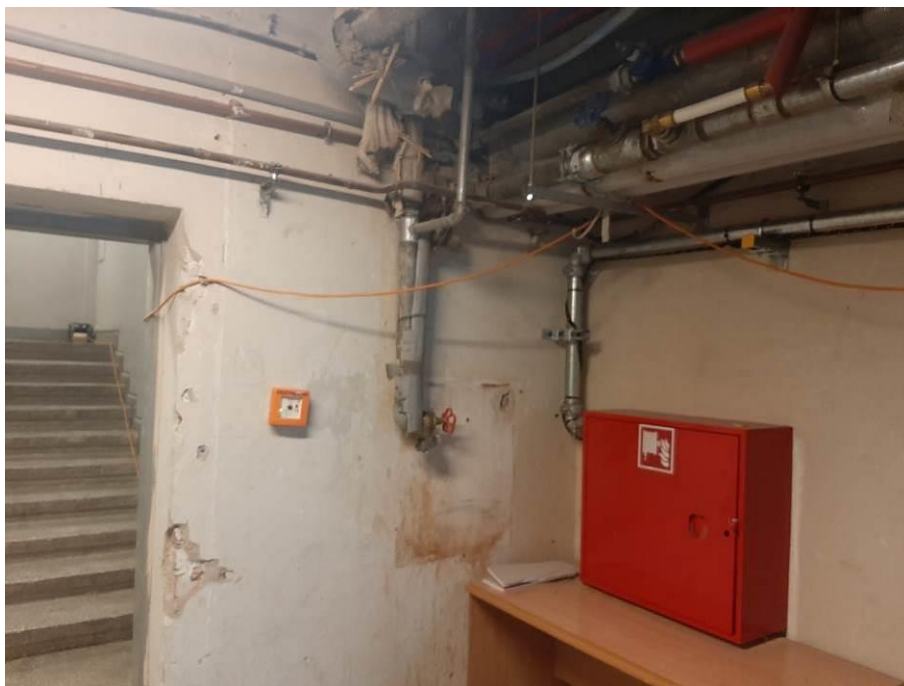
Fot. III.1. Stan techniczny instalacji systemów przeciwpożarowych piwnicy budynku „B”  
Prawidłowe ułożenie detektora wycieków na instalacji hydrantowej.  
Nieużywany przycisk ROP.

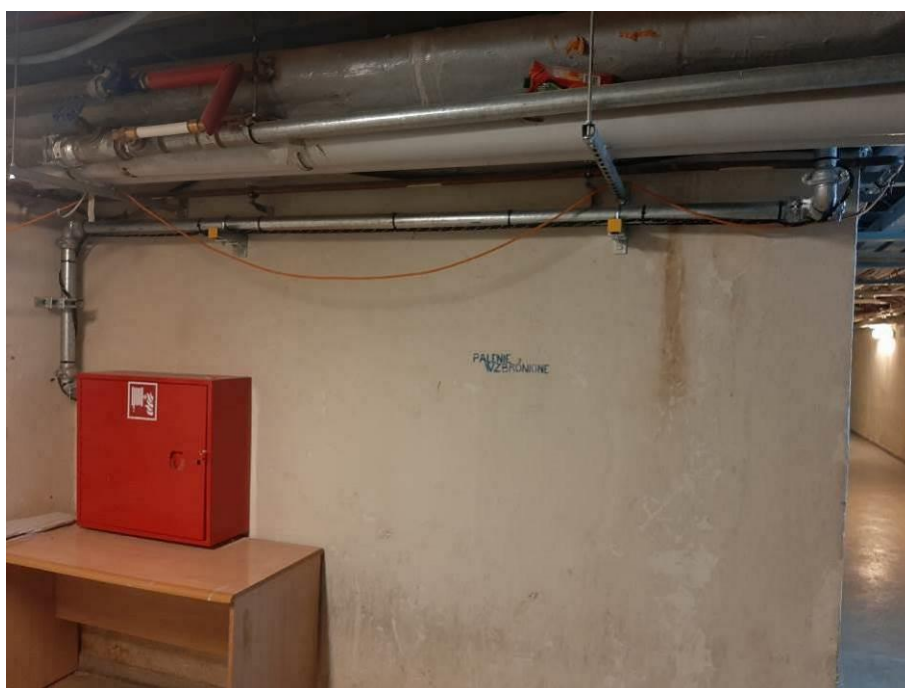
Fot. III.2. Stan techniczny instalacji systemów przeciwpożarowych piwnicy budynku „B”  
Prawidłowe ułożenie detektora wycieków na instalacji hydrantowej.

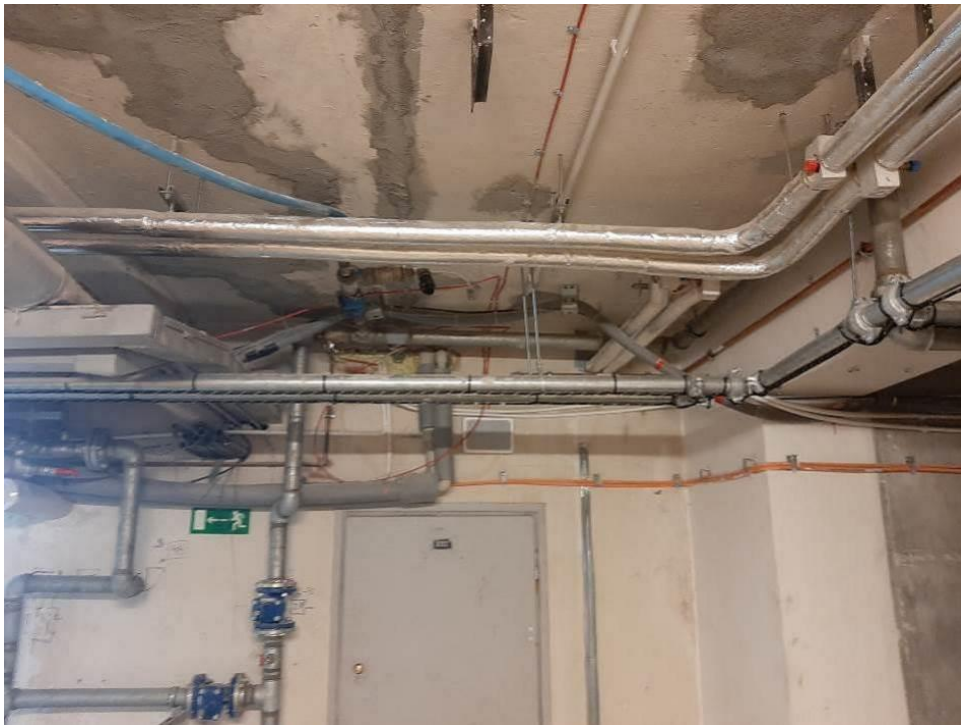
Fot. III.3. Stan techniczny instalacji systemów przeciwpożarowych piwnicy budynku „B”  
 Prawidłowe ułożenie detektora wycieków na instalacji hydrantowej.  
 Prawidłowe ułożenie zasilających przewodów elektrycznych (pomarańczowe) na uchwytych ściennych. Nieprawidłowe prowadzenie kabli sygnalizacyjnych (czerwone) – brak uchwytów.

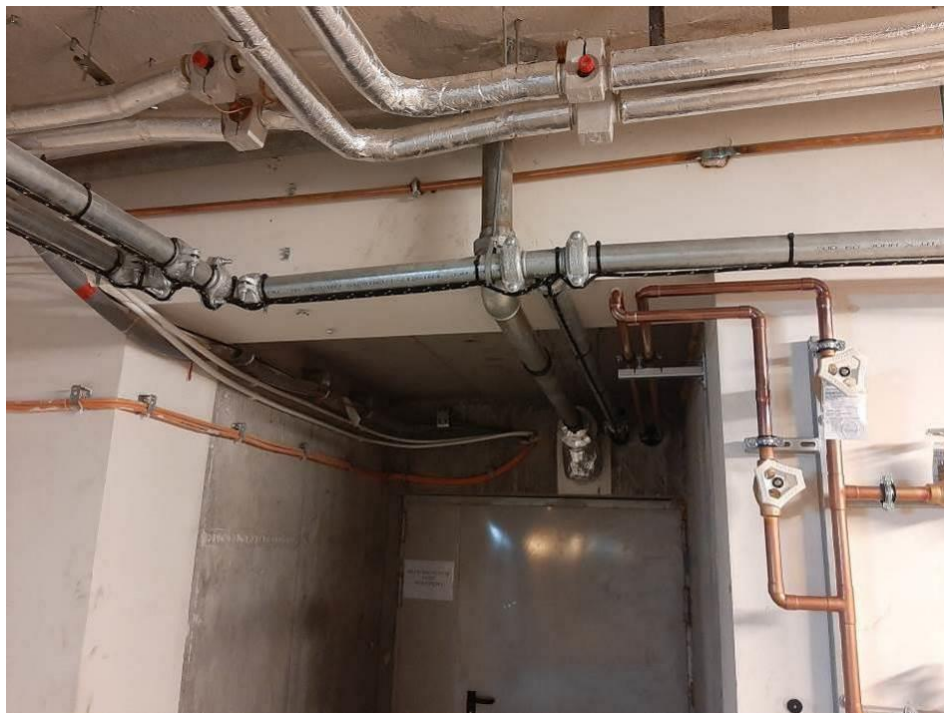
Fot. III.4. Stan techniczny instalacji systemów przeciwpożarowych piwnicy budynku „B”  
 Prawidłowe ułożenie zasilających przewodów elektrycznych (pomarańczowe) na uchwytych ściennych. Prawidłowe ułożenie detektora wycieków na instalacji hydrantowej.

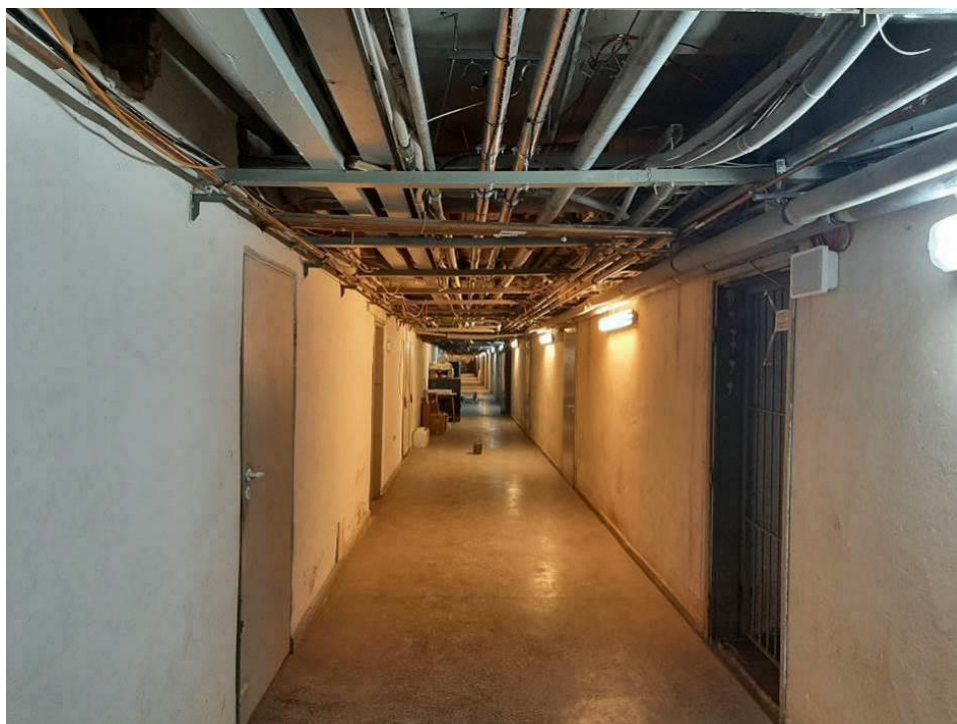
Fot. III.5. Stan techniczny instalacji systemów przeciwpożarowych piwnicy budynku „B”  
 Prawidłowe ułożenie detektora wycieków na instalacji hydrantowej.  
 Nieprawidłowe prowadzenie kabli zasilających (pomarańczowe) – brak uchwytów.  
 Nieprawidłowe prowadzenie kabli sygnalizacyjnych (czerwone) – brak uchwytów.

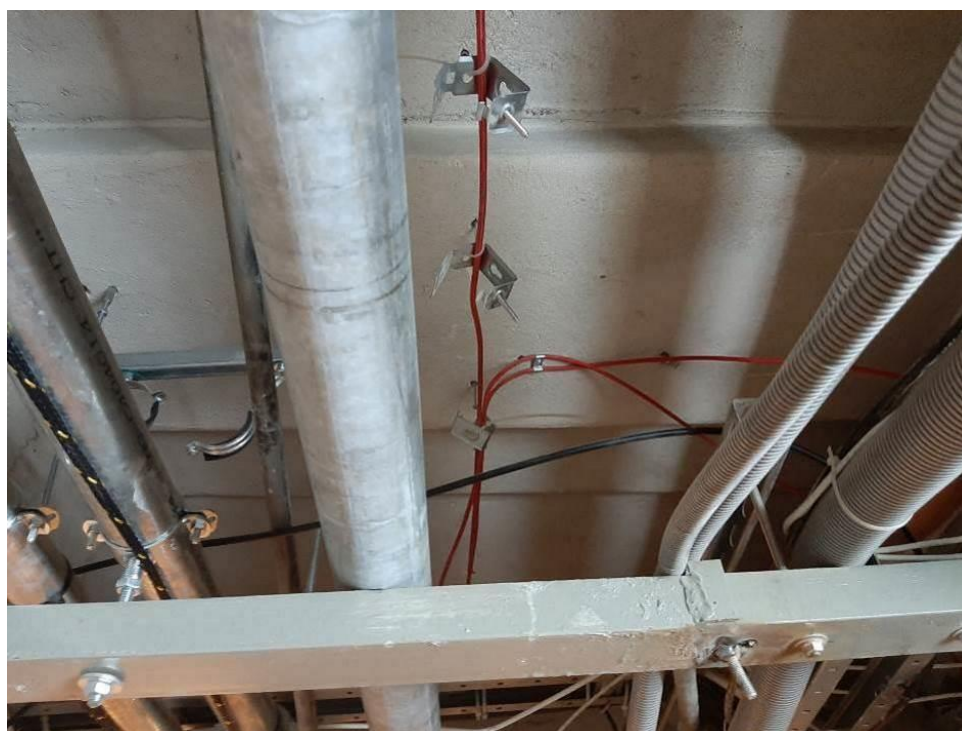
Fot.III.6. Stan techniczny instalacji systemów przeciwpożarowych piwnicy budynku „B”  
 Nieprawidłowe prowadzenie kabli sygnalizacyjnych (czerwone) – brak uchwytów, uchwyty niezamocowane w suficie.

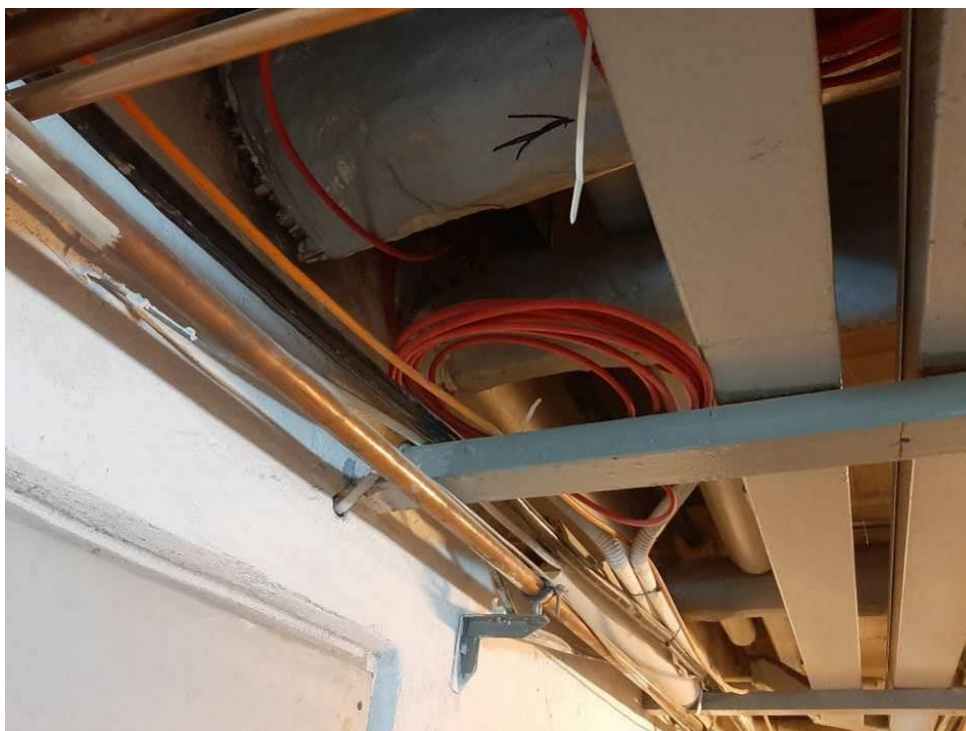
Fot. III.7. Stan techniczny instalacji systemów przeciwpożarowych piwnicy budynku „B”  
 Nieprawidłowe prowadzenie kabli zasilających (pomarańczowe) – brak uchwytów.  
 Nieprawidłowe prowadzenie kabli sygnalizacyjnych (czerwone) – brak uchwytów.

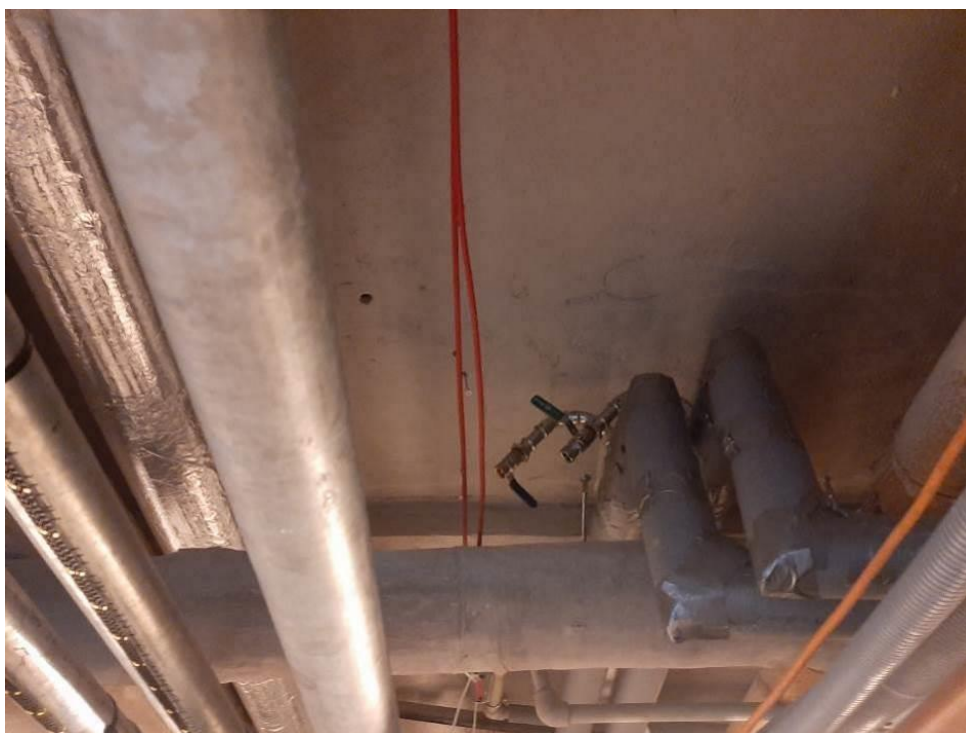
Fot. III.8. Stan techniczny instalacji systemów przeciwpożarowych piwnicy budynku „B”  
 Nieprawidłowe prowadzenie kabli zasilających (pomarańczowe) – brak uchwytów.  
 Nieprawidłowe prowadzenie kabli sygnalizacyjnych (czerwone) – brak uchwytów.

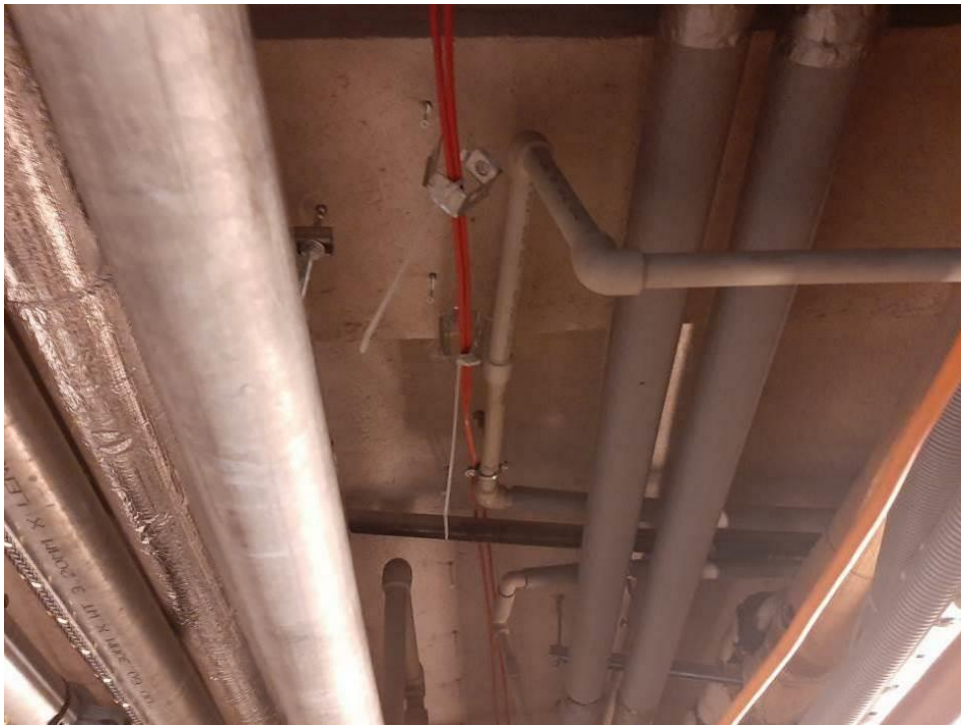
Fot.III.9. Stan techniczny instalacji systemów przeciwpożarowych piwnicy budynku „B”  
 Nieprawidłowe prowadzenie kabli zasilających (pomarańczowe) – brak uchwytów.  
 Nieprawidłowe prowadzenie kabli sygnalizacyjnych (czerwone) – brak uchwytów.

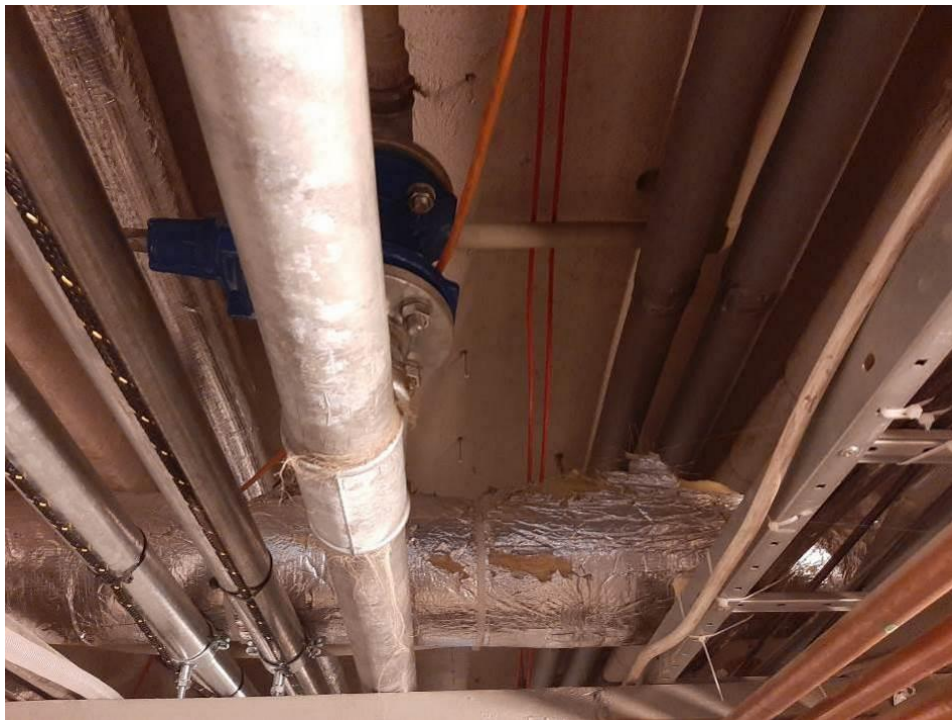
Fot.III.10. Stan techniczny instalacji systemów przeciwpożarowych piwnicy budynku „B”  
 Prawidłowe ułożenie detektora wycieków na instalacji hydrantowej.  
 Nieprawidłowe prowadzenie kabli zasilających (pomarańczowe) – brak uchwytów.  
 Nieprawidłowe prowadzenie kabli sygnalizacyjnych (czerwone) – brak uchwytów.

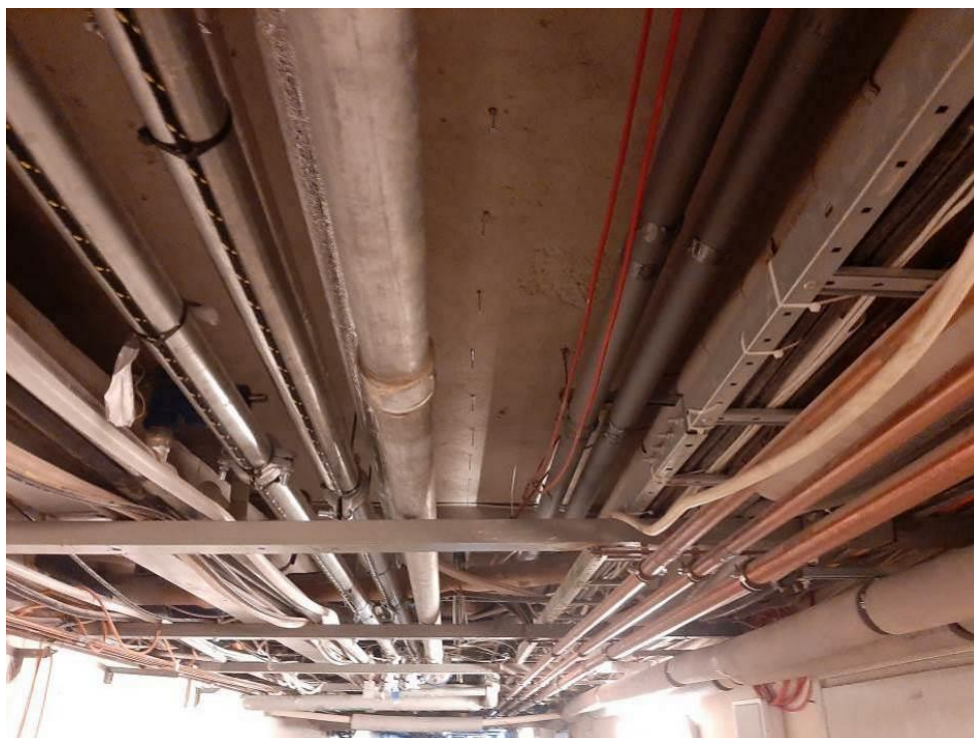
Fot. III.11. Stan techniczny instalacji systemów przeciwpożarowych piwnicy budynku „B”  
 Prawidłowe ułożenie detektora wycieków na instalacji hydrantowej.  
 Nieprawidłowe prowadzenie kabli zasilających (pomarańczowe) – brak uchwytyów.  
 Nieprawidłowe prowadzenie kabli sygnalizacyjnych (czerwone) – brak uchwytyów.

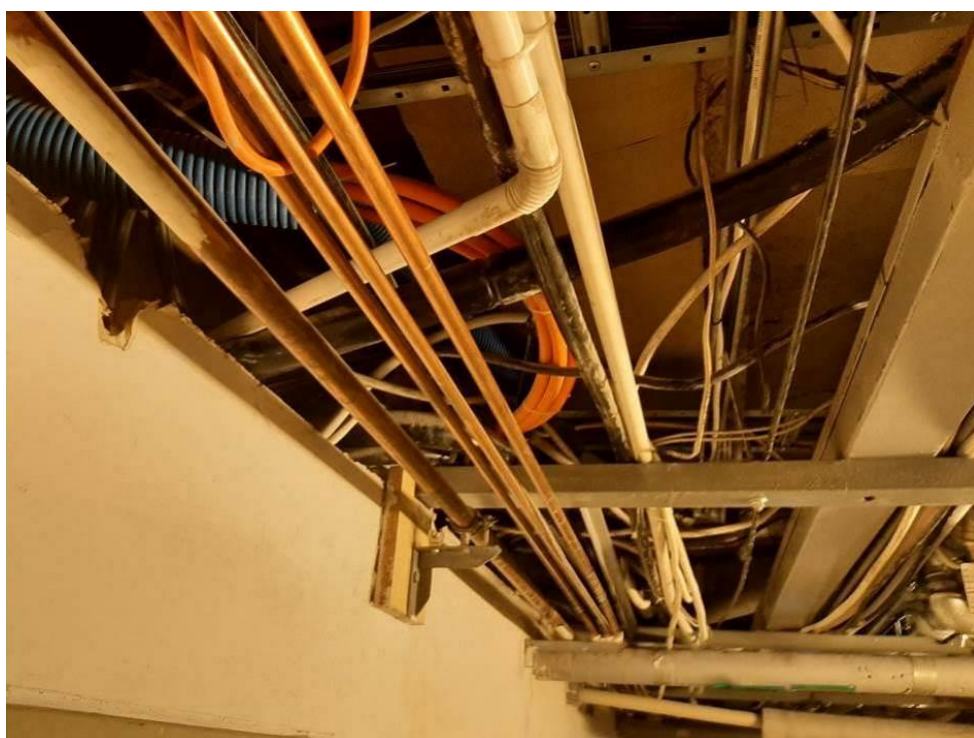
Fot. III.12. Stan techniczny instalacji systemów przeciwpożarowych piwnicy budynku „B”  
 Nieprawidłowe prowadzenie kabli zasilających (pomarańczowe) – brak uchwytyów.

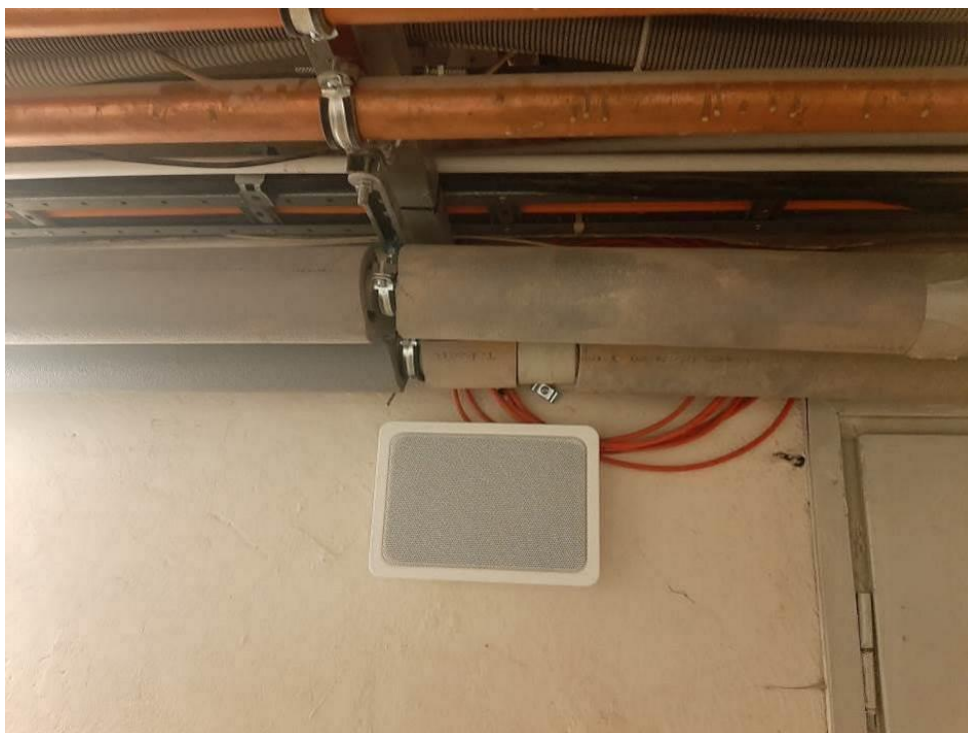
Fot. III.13. Stan techniczny instalacji systemów przeciwpożarowych piwnicy budynku „B”  
 Niepodłączony głośnik DSO.  
 Nieprawidłowe prowadzenie kabli sygnalizacyjnych (czerwone) – brak uchwytów.

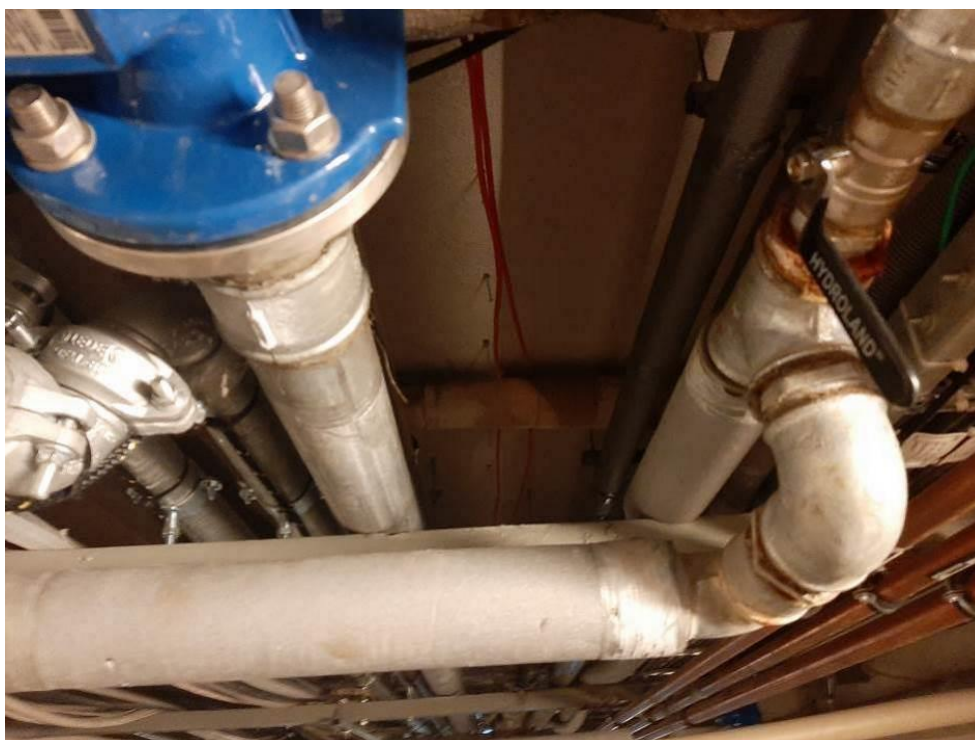
Fot. III.14. Stan techniczny instalacji systemów przeciwpożarowych piwnicy budynku „B”  
 Nieprawidłowe prowadzenie kabli sygnalizacyjnych (czerwone) – brak uchwytów.

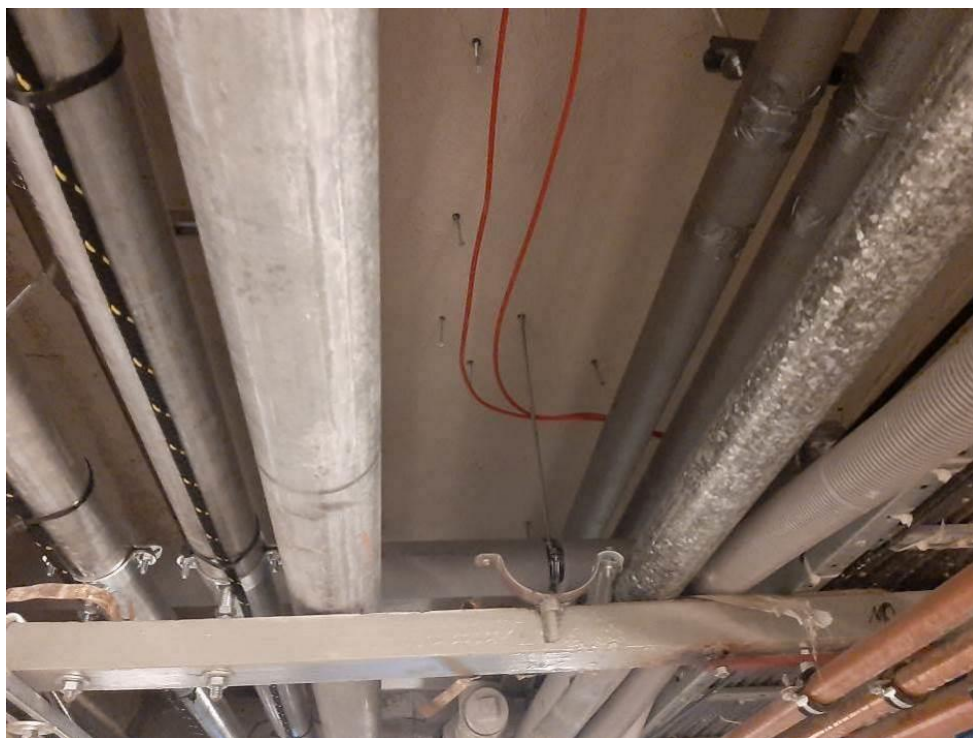
Fot. III.15. Stan techniczny instalacji systemów przeciwpożarowych piwnicy budynku „B”  
Nieprawidłowe prowadzenie kabli sygnalizacyjnych (czerwone) – brak uchwytów.

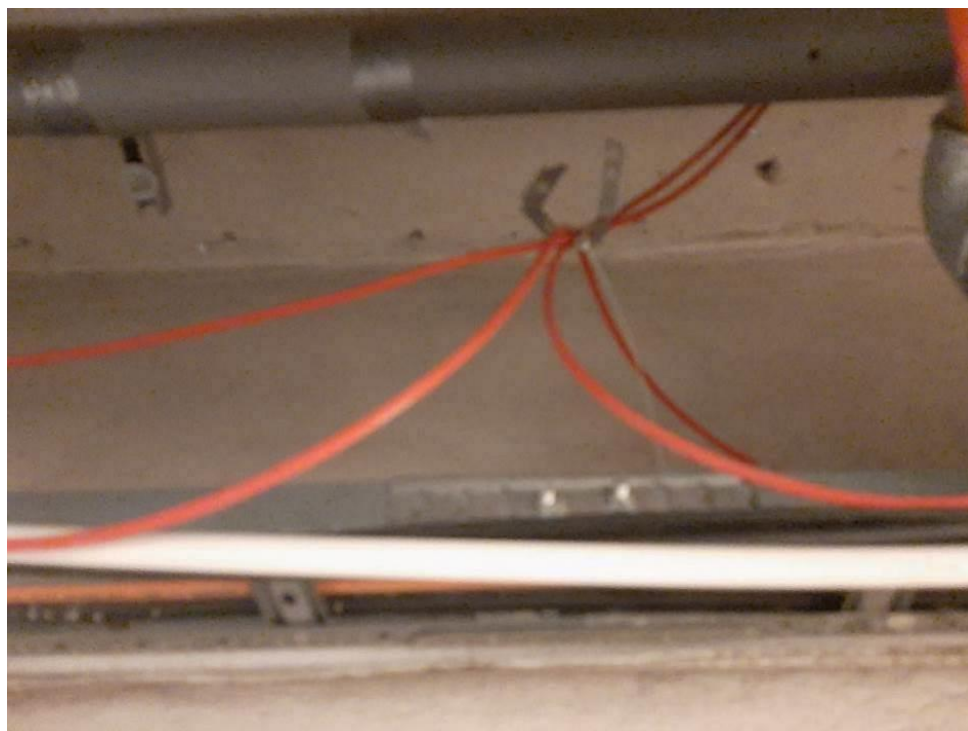
Fot. III.16. Stan techniczny instalacji systemów przeciwpożarowych piwnicy budynku „B”  
Nieprawidłowe prowadzenie kabli sygnalizacyjnych (czerwone) – brak uchwytów.

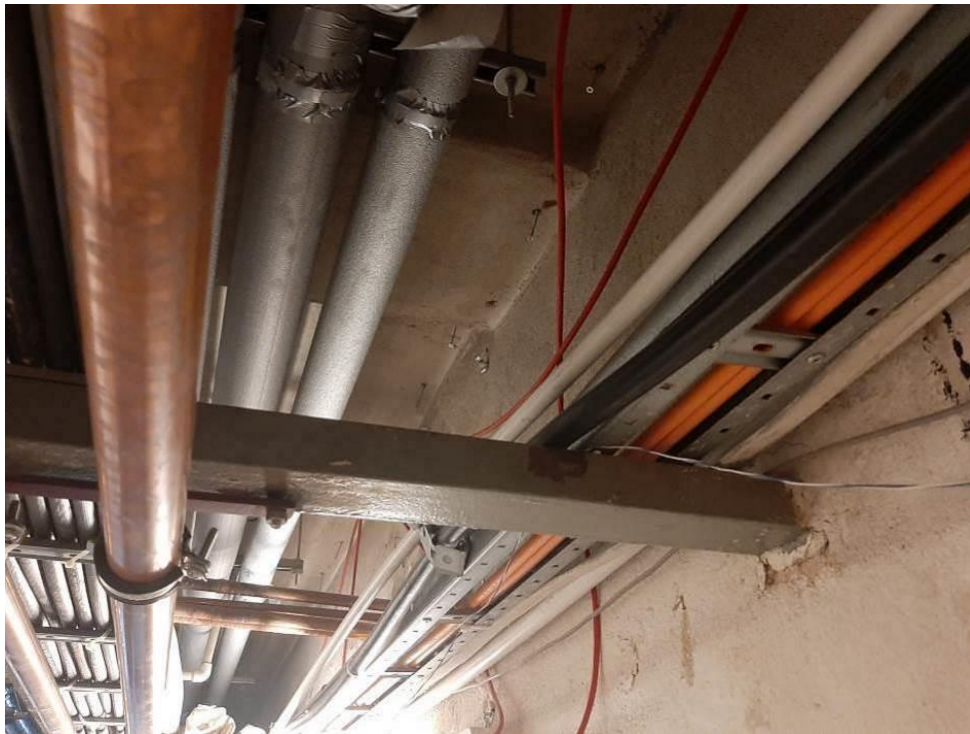
Fot. III.17. Stan techniczny instalacji systemów przeciwpożarowych piwnicy budynku „B”  
Nieprawidłowe prowadzenie kabli sygnalizacyjnych (czerwone) – brak uchwytów.

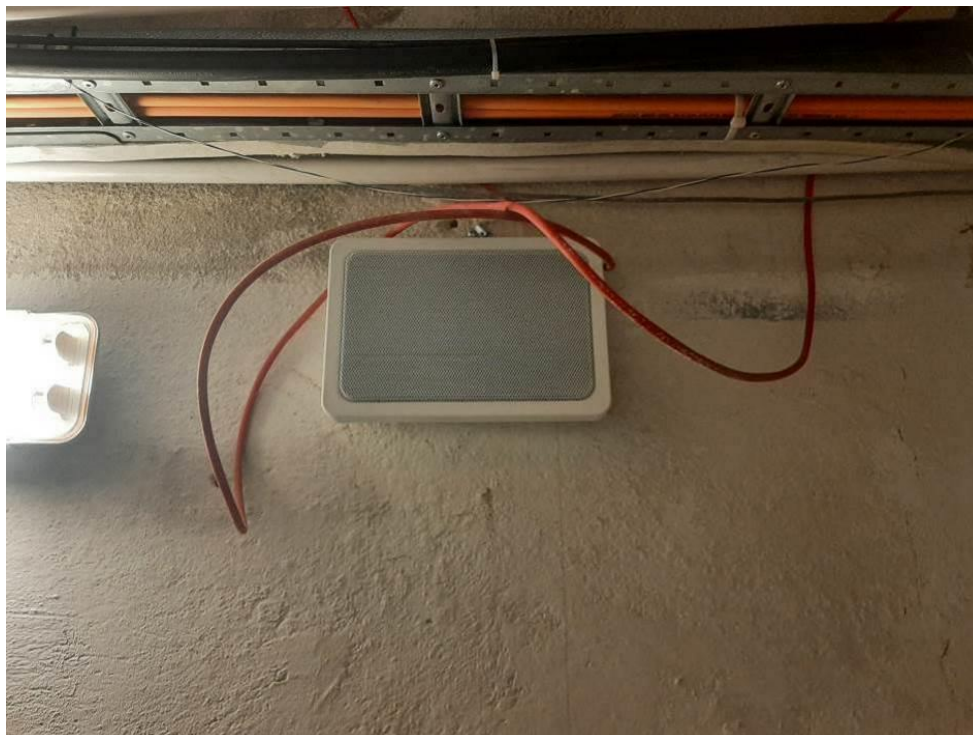
Fot. III.18. Stan techniczny instalacji systemów przeciwpożarowych piwnicy budynku „B”  
Nieprawidłowe prowadzenie kabli sygnalizacyjnych (czerwone) – brak uchwytów.  
Niepodłączony głośnik systemu DSO.

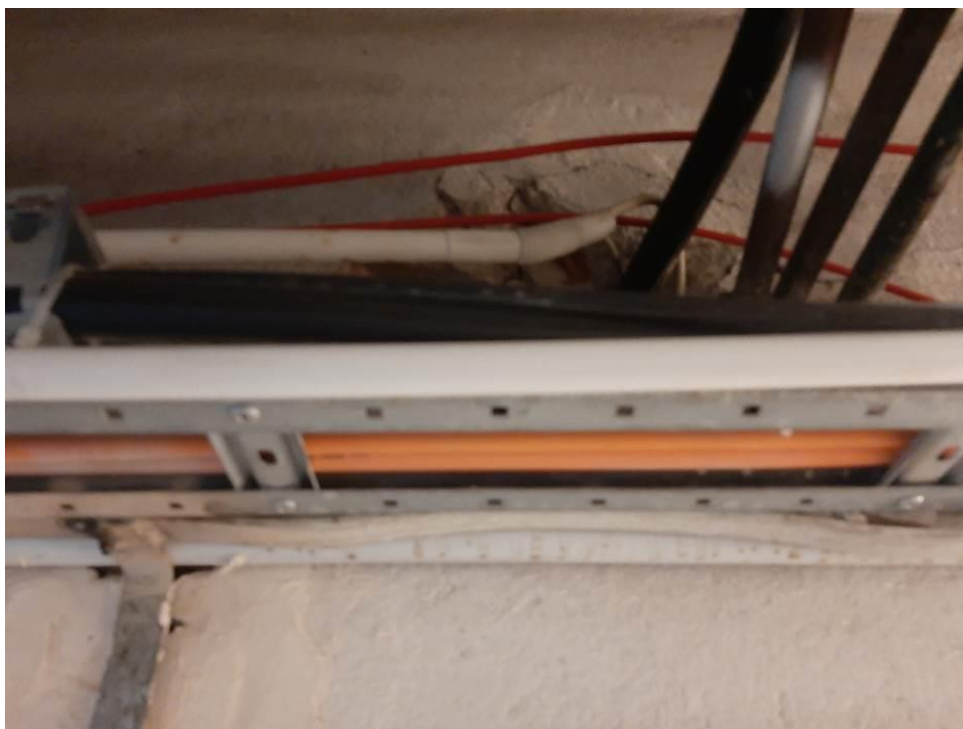
Fot. III.19. Stan techniczny instalacji systemów przeciwpożarowych piwnicy budynku „B”  
Nieprawidłowe prowadzenie kabli sygnalizacyjnych (czerwone) – brak uchwytów.

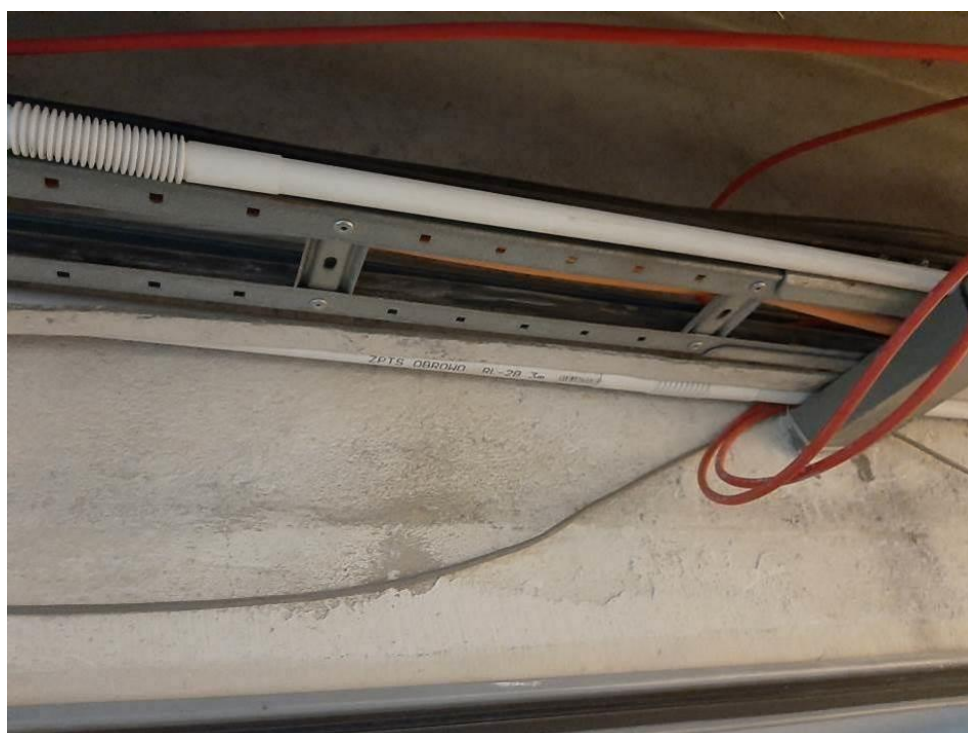
Fot. III.20. Stan techniczny instalacji systemów przeciwpożarowych piwnicy budynku „B”  
Nieprawidłowe prowadzenie kabli sygnalizacyjnych (czerwone) – brak uchwytów.

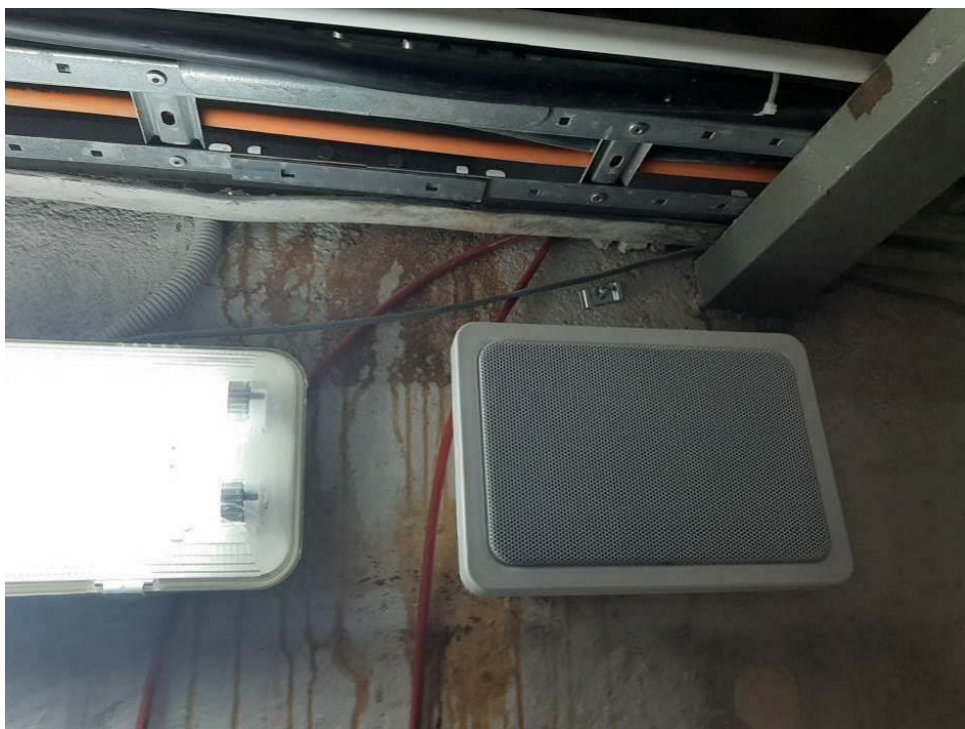
Fot. III.21. Stan techniczny instalacji systemów przeciwpożarowych piwnicy budynku „B”  
Nieprawidłowe prowadzenie kabli sygnalizacyjnych (czerwone) – brak uchwytów.  
Niepodłączony głośnik systemu DSO.

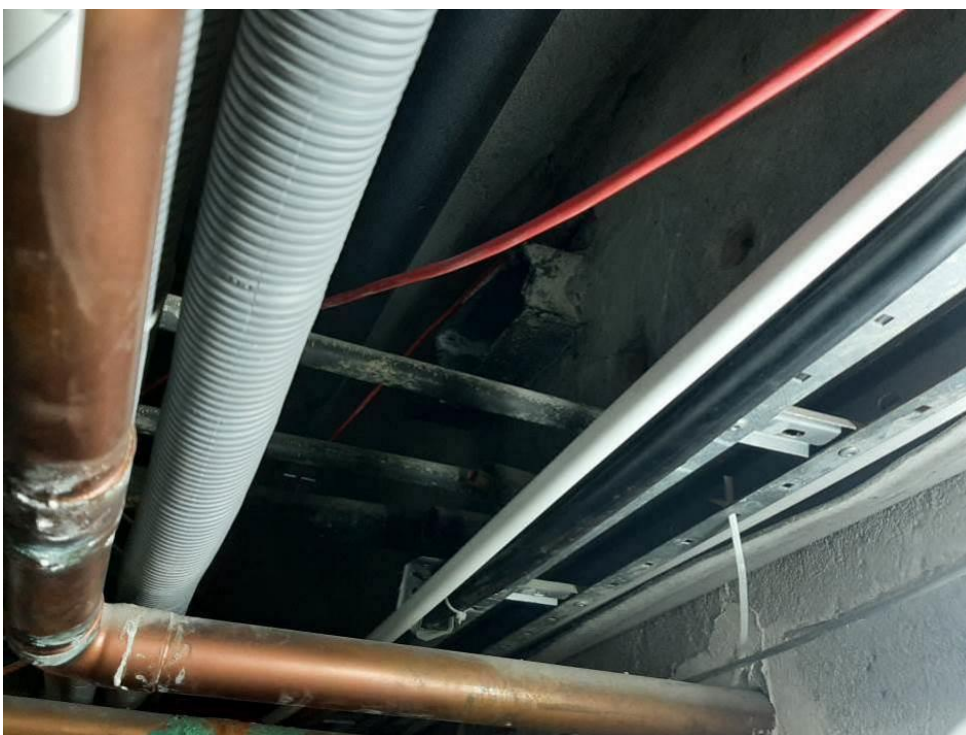
Fot. III.22. Stan techniczny instalacji systemów przeciwpożarowych piwnicy budynku „B”  
Nieprawidłowe prowadzenie kabli sygnalizacyjnych (czerwone) – brak uchwytów.

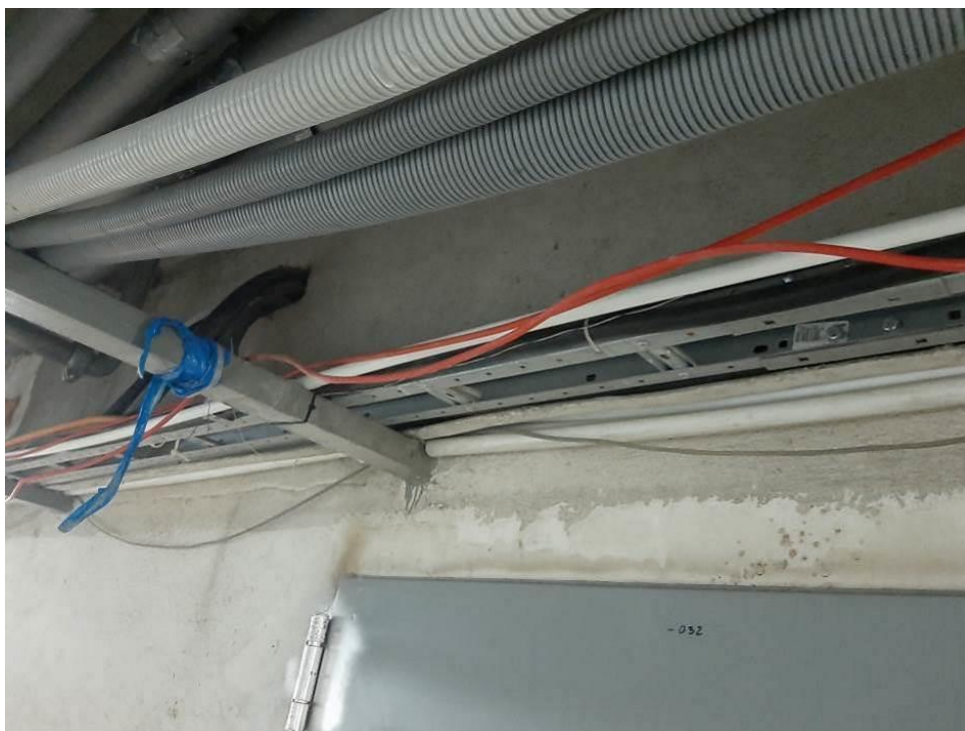
Fot. III.23. Stan techniczny instalacji systemów przeciwpożarowych piwnicy budynku „B”  
Nieprawidłowe prowadzenie kabli sygnalizacyjnych (czerwone) – brak uchwytów.

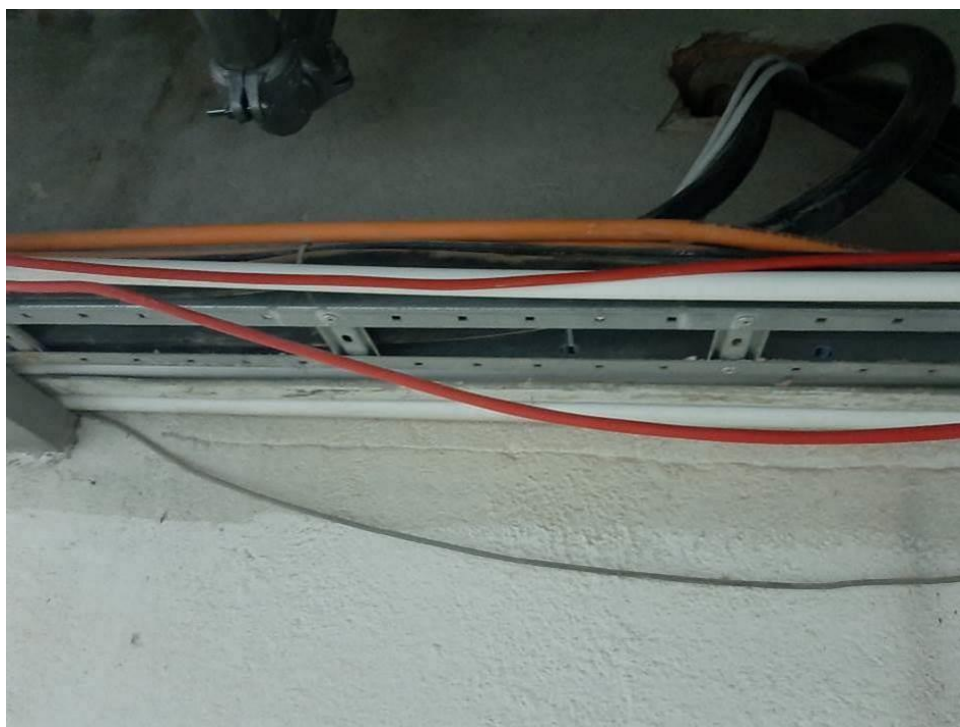
Fot. III.24. Stan techniczny instalacji systemów przeciwpożarowych piwnicy budynku „B”  
Nieprawidłowe prowadzenie kabli sygnalizacyjnych (czerwone) – brak uchwytów.  
Ułożenie kabli systemów przeciwpożarowych w sąsiedztwie normalnych.

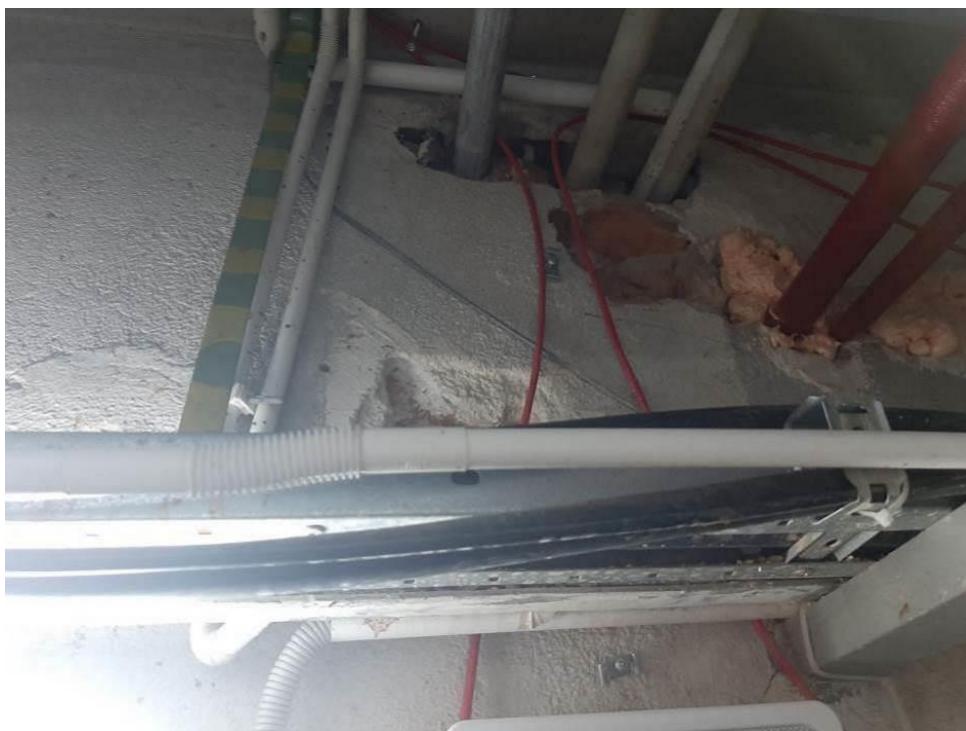
Fot. III.25. Stan techniczny instalacji systemów przeciwpożarowych piwnicy budynku „B”  
Nieprawidłowe prowadzenie kabli sygnalizacyjnych (czerwone) – brak uchwytów.
