## **ORZECZENIE TECHNICZNE NR 13/2021**

**Szpital Wojewódzki w Poznaniu przy ul. Juraszów 7/19**

Orzeczenie techniczne wykonanych robót budowlanych w ramach Inwestycji pn: Przebudowa Szpitala Wojewódzkiego w Poznaniu przy ul. Juraszów 7/19, polegająca na dostosowaniu obiektu do obowiązujących przepisów pożarowych – ETAP IV.

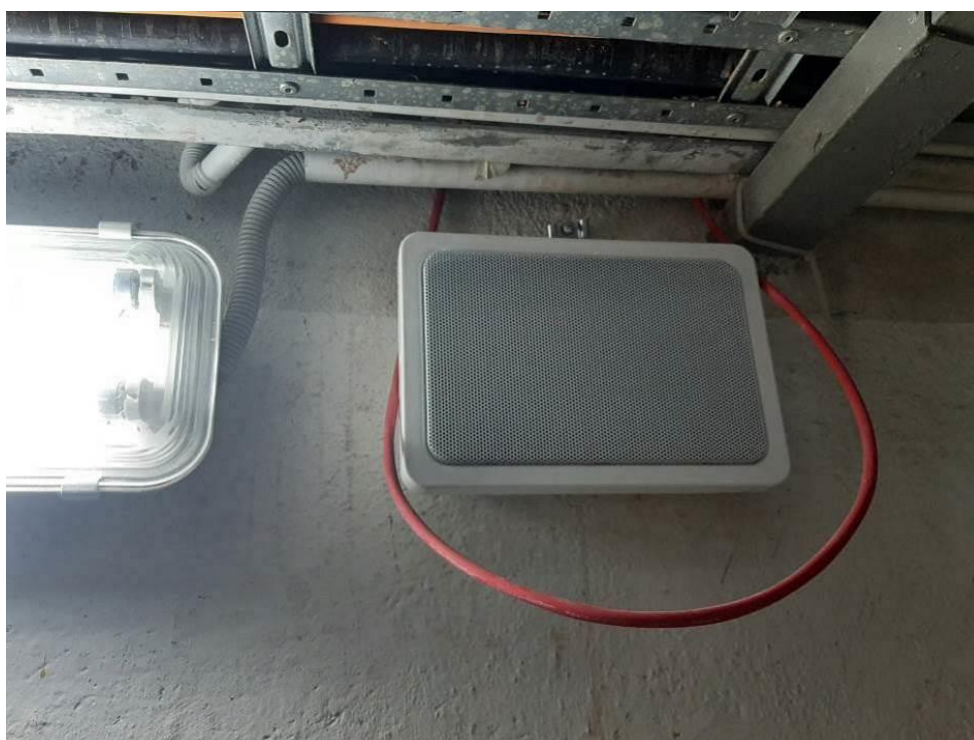
Fot. III.26. Stan techniczny instalacji systemów przeciwpożarowych piwnicy budynku „B”  
Nieprawidłowe prowadzenie kabli sygnalizacyjnych (czerwone) – brak uchwytów.  
Niepodłączony głośnik DSO.

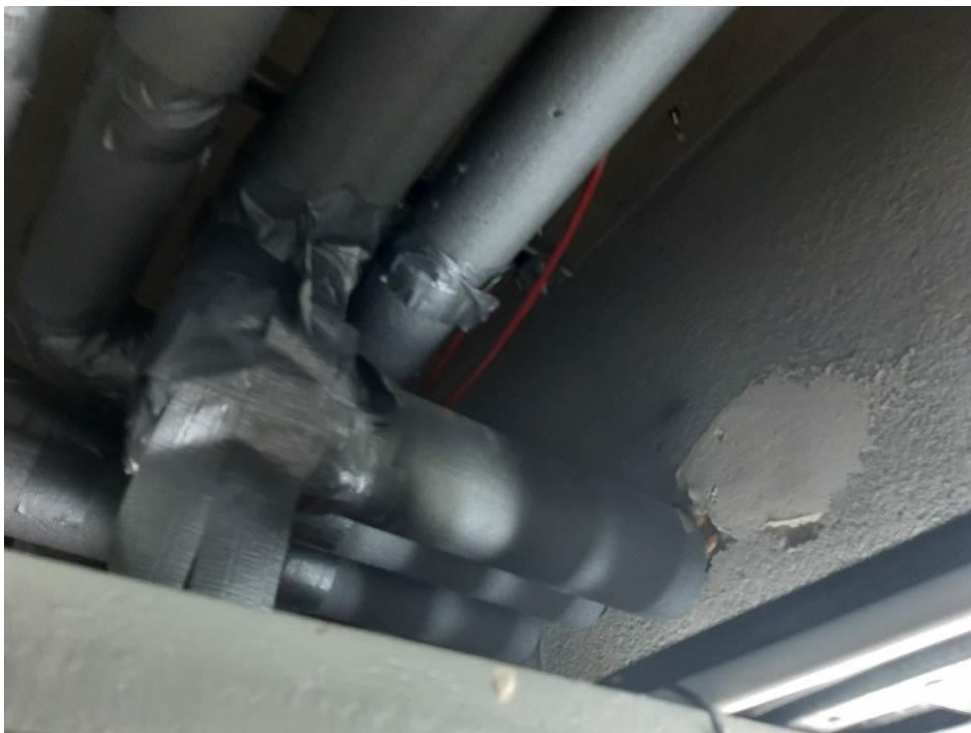
Fot. III.27. Stan techniczny instalacji systemów przeciwpożarowych piwnicy budynku „B”  
Nieprawidłowe prowadzenie kabli sygnalizacyjnych (czerwone) – brak uchwytów.

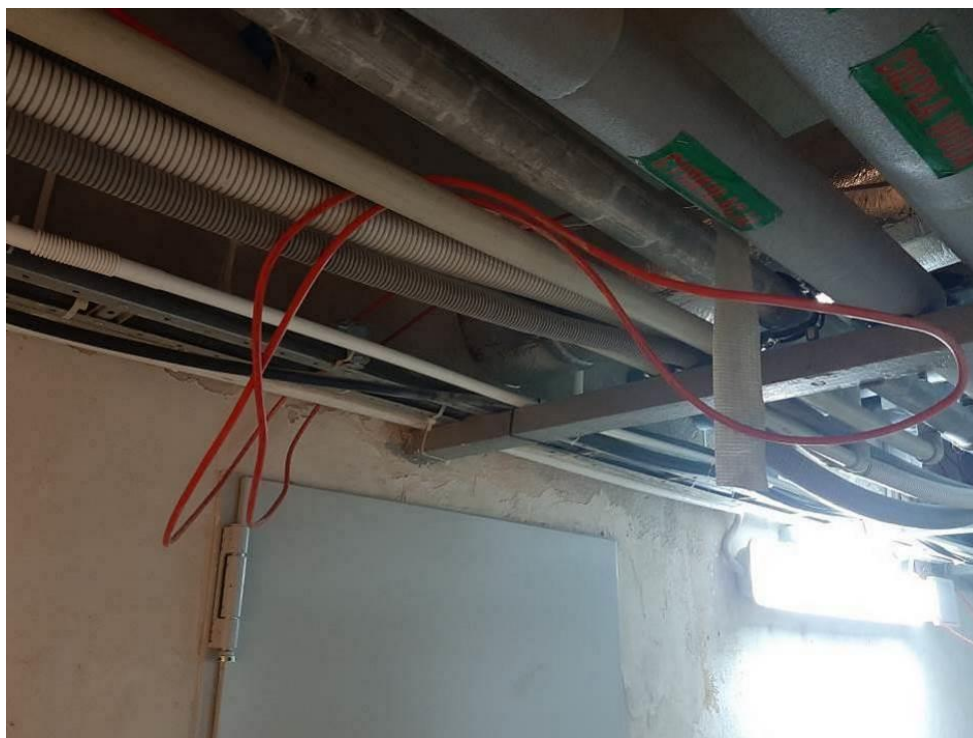
Fot. III.28. Stan techniczny instalacji systemów przeciwpożarowych piwnicy budynku „B”  
Nieprawidłowe prowadzenie kabli sygnalizacyjnych (czerwone) – brak uchwytów.

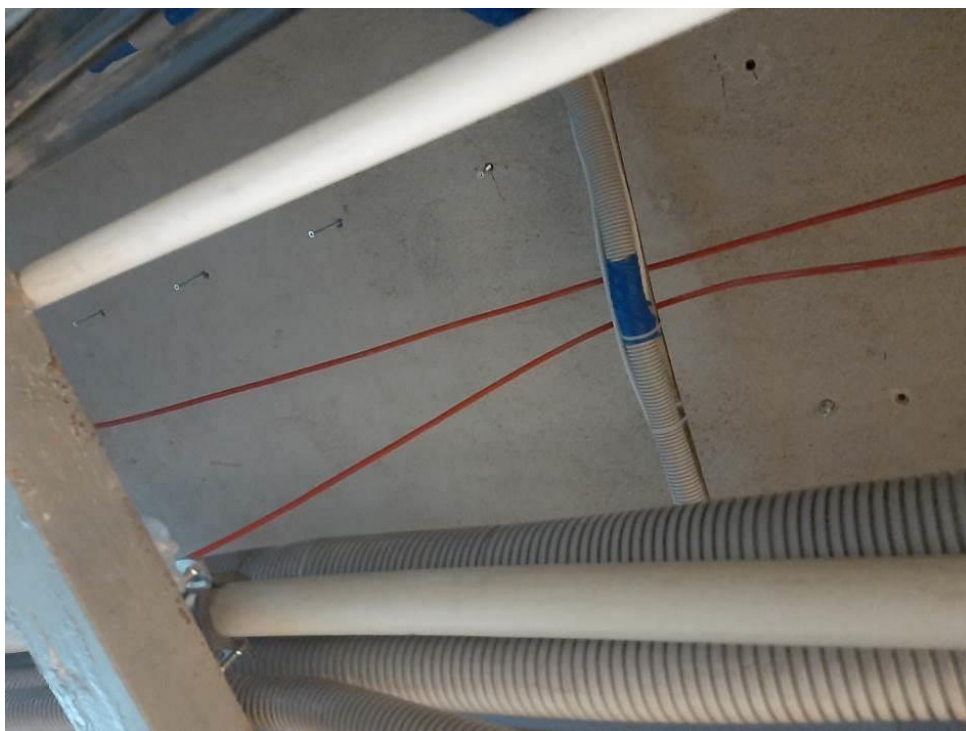
Fot. III.29. Stan techniczny instalacji systemów przeciwpożarowych piwnicy budynku „B”  
Nieprawidłowe prowadzenie kabli sygnalizacyjnych (czerwone) – brak uchwytów.

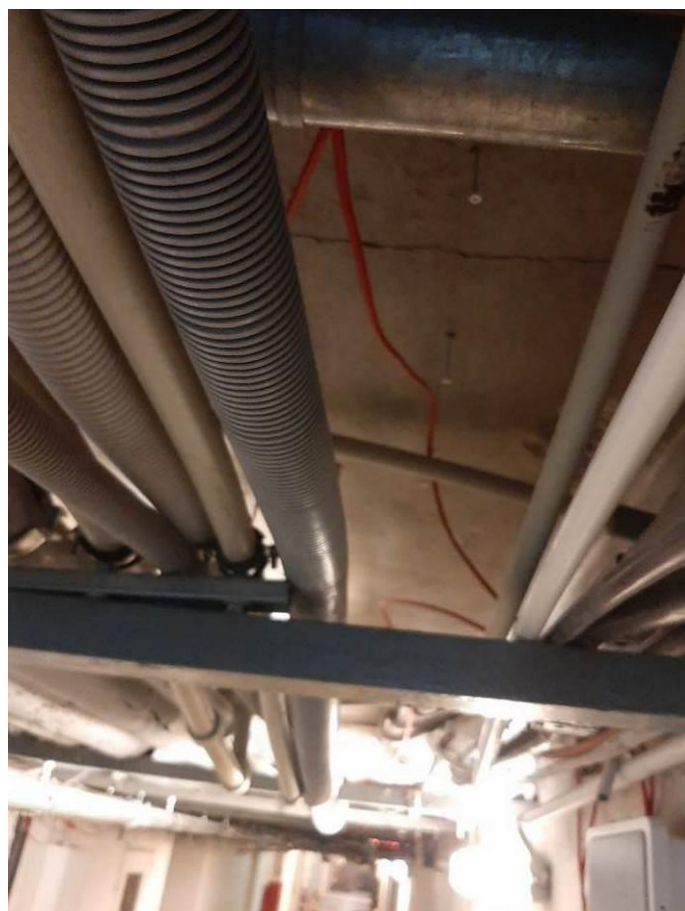
Fot. III.30. Stan techniczny instalacji systemów przeciwpożarowych piwnicy budynku „B”  
Nieprawidłowe prowadzenie kabli sygnalizacyjnych (czerwone) – brak uchwytów.

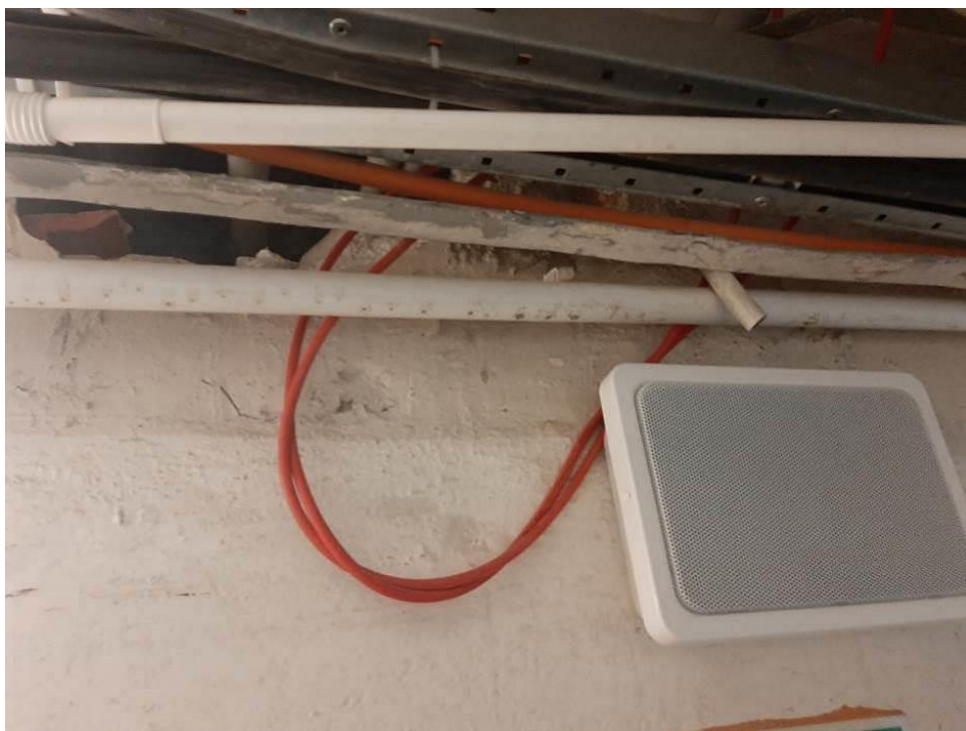
Fot. III.31. Stan techniczny instalacji systemów przeciwpożarowych piwnicy budynku „B”  
Nieprawidłowe prowadzenie kabli sygnalizacyjnych (czerwone) – brak uchwytów.

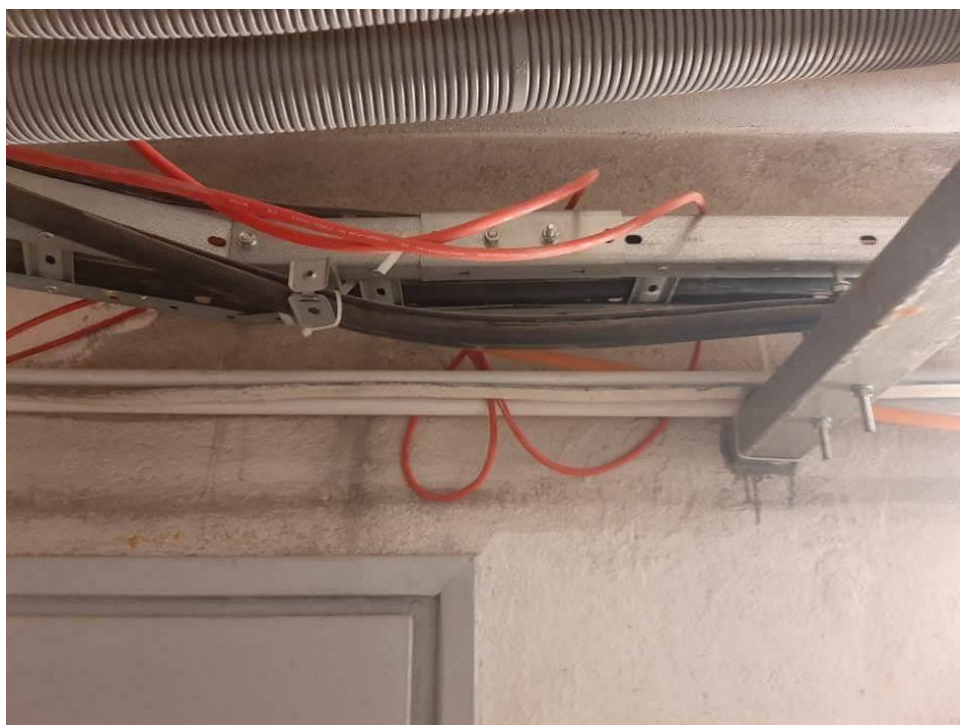
Fot. III.32. Stan techniczny instalacji systemów przeciwpożarowych piwnicy budynku „B”  
Nieprawidłowe prowadzenie kabli sygnalizacyjnych (czerwone) – brak uchwytów.

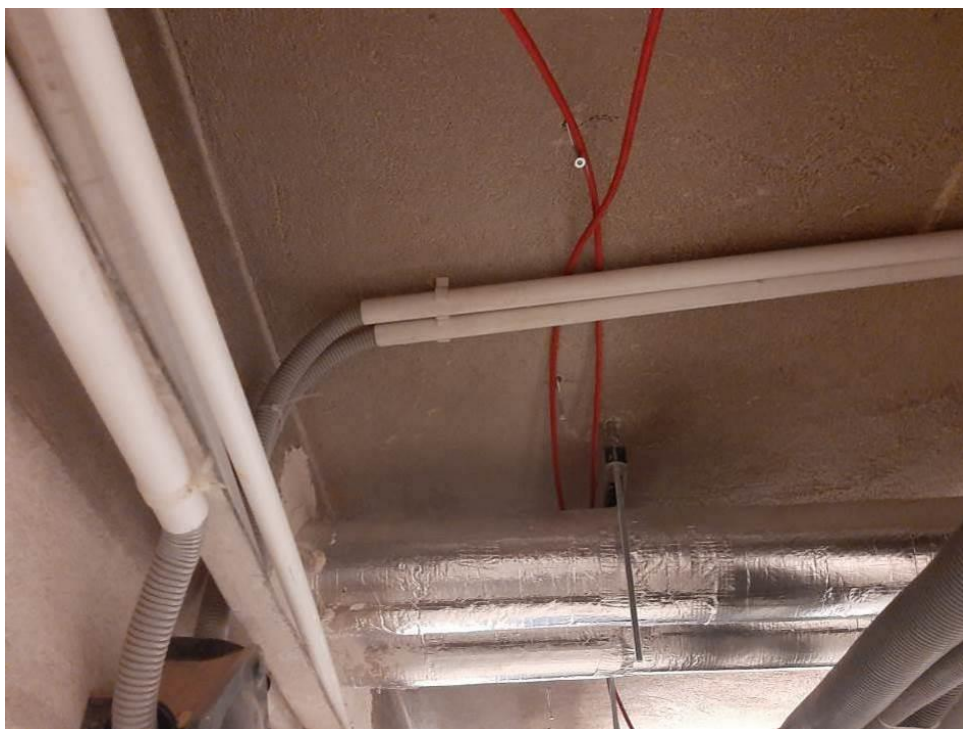
Fot. III.33. Stan techniczny instalacji systemów przeciwpożarowych piwnicy budynku „B”  
Nieprawidłowe prowadzenie kabli sygnalizacyjnych (czerwone) – brak uchwytów.

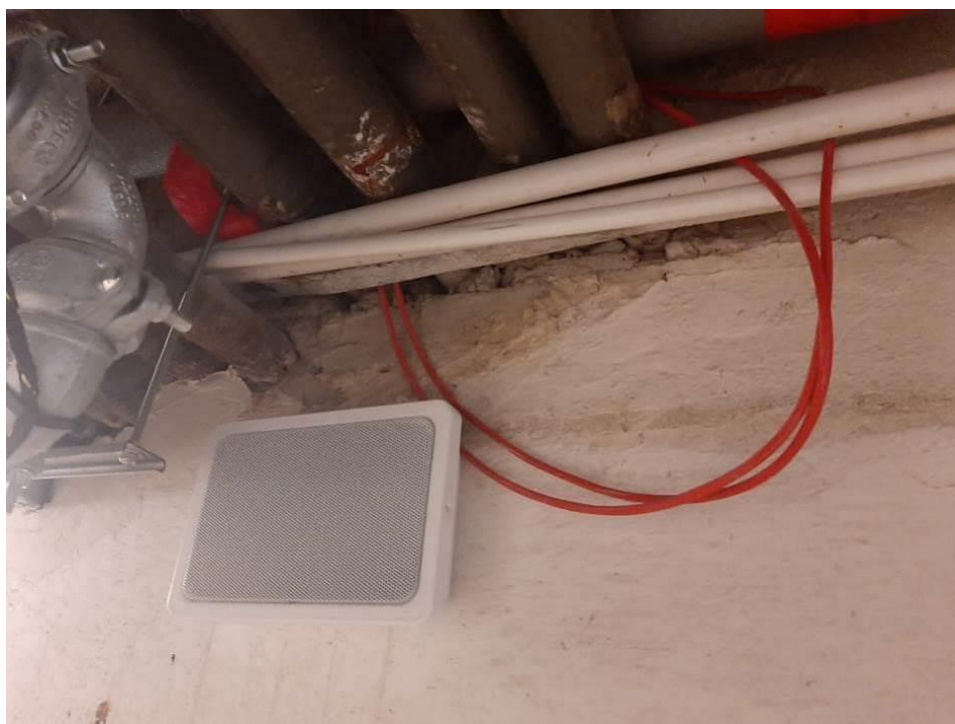
Fot. III.34. Stan techniczny instalacji systemów przeciwpożarowych piwnicy budynku „B”  
Nieprawidłowe prowadzenie kabli sygnalizacyjnych (czerwone) – brak uchwytów.  
Niepodłączony głośnik systemu DSO.

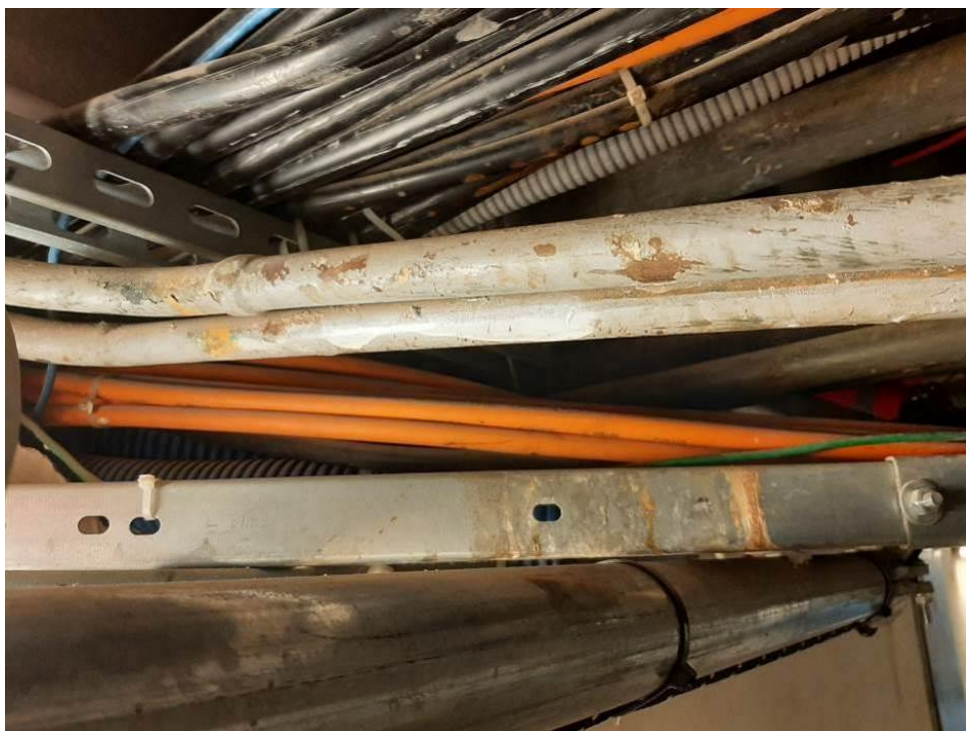
Fot. III.35. Stan techniczny instalacji systemów przeciwpożarowych piwnicy budynku „B”  
Nieprawidłowe prowadzenie kabli zasilających (pomarańczowe) – niezachowana odległość od innych instalacji.

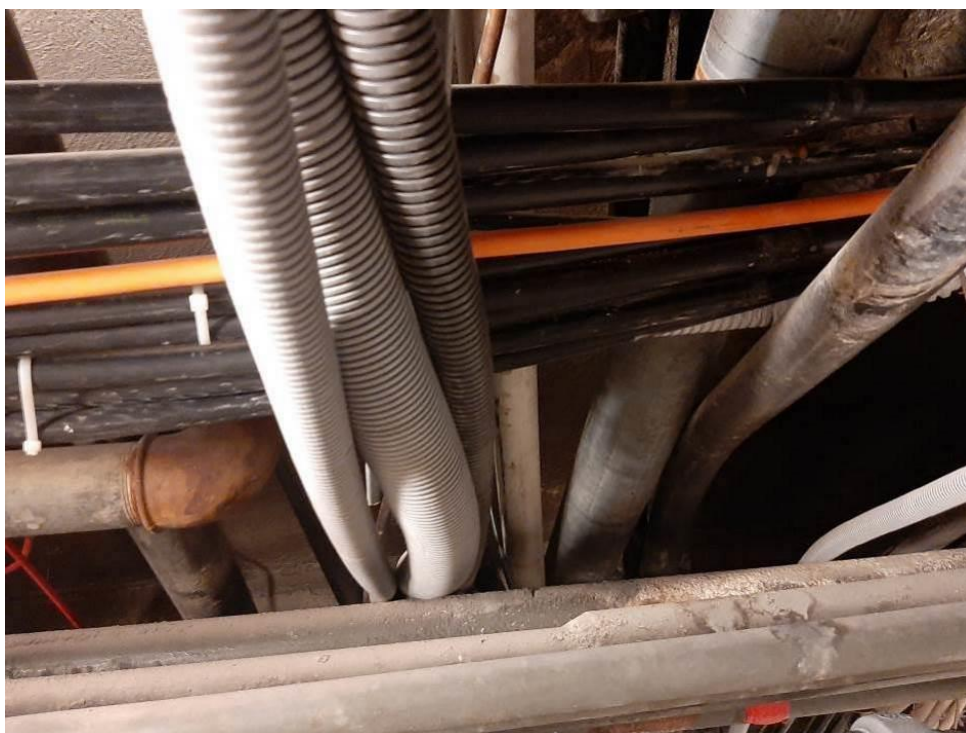
Fot. III.36. Stan techniczny instalacji systemów przeciwpożarowych piwnicy budynku „B”  
Nieprawidłowe prowadzenie kabli zasilających (pomarańczowe) – niezachowana odległość od innych instalacji.  
Nieprawidłowe prowadzenie kabli sygnalizacyjnych (czerwone) – brak uchwytów.

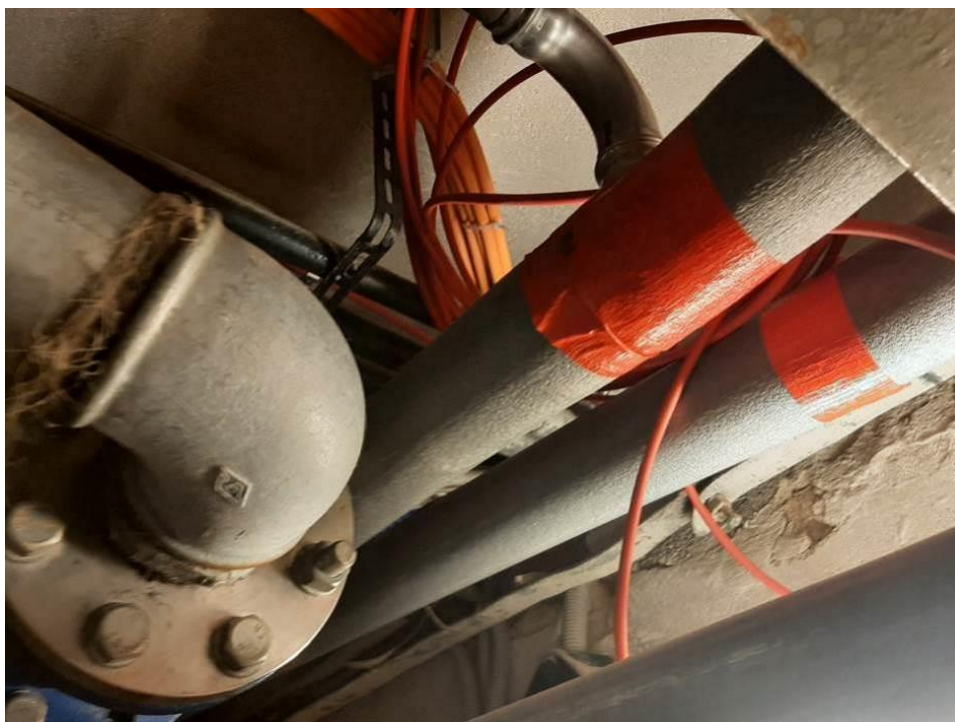
Fot. III.37. Stan techniczny instalacji systemów przeciwpożarowych piwnicy budynku „B”  
Nieprawidłowe prowadzenie kabli sygnalizacyjnych (czerwone) – brak uchwytów.

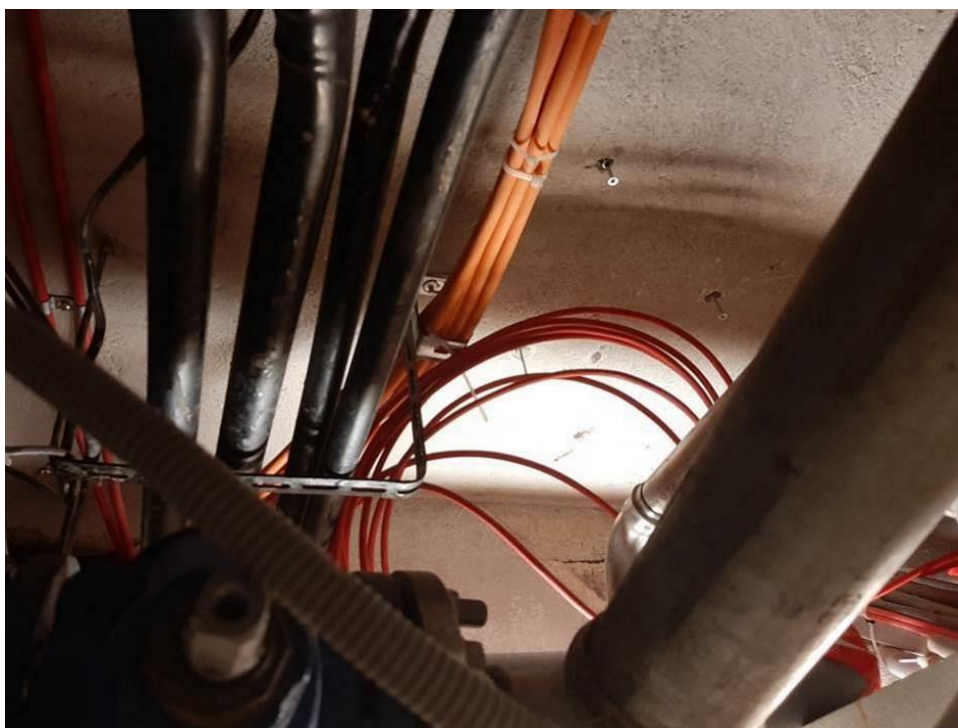
Fot. III.38. Stan techniczny instalacji systemów przeciwpożarowych piwnicy budynku „B”  
Nieprawidłowe prowadzenie kabli sygnalizacyjnych (czerwone) – brak uchwytów.

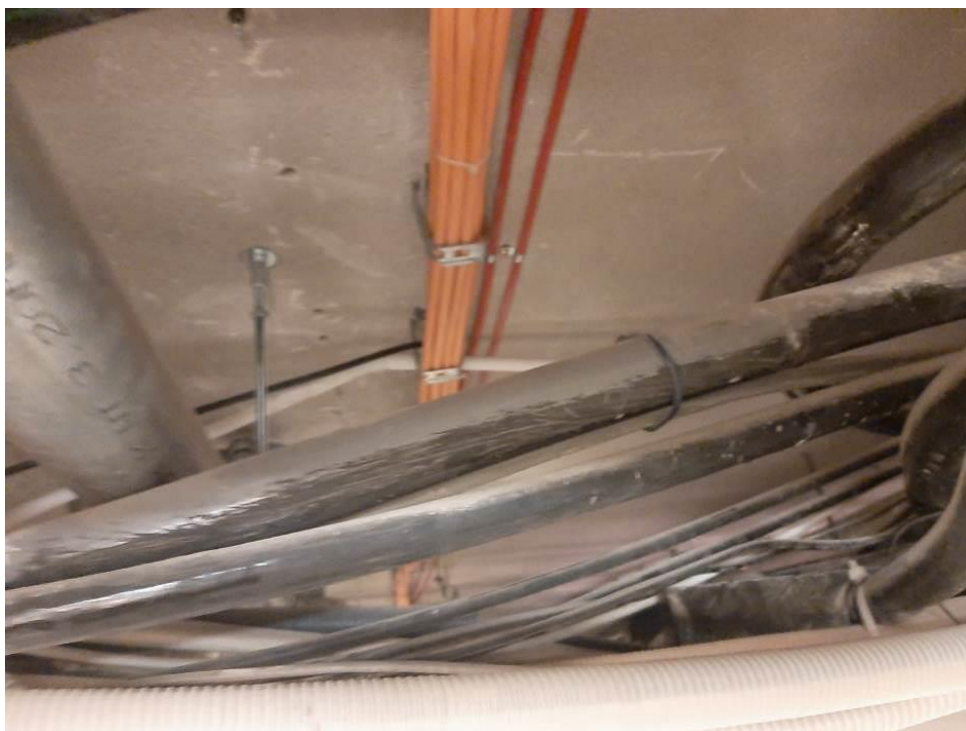
Fot.III.39. Stan techniczny instalacji systemów przeciwpożarowych piwnicy budynku „B”  
Nieprawidłowe prowadzenie kabli sygnalizacyjnych (czerwone) i zasilających (pomarańczowe) – skrzyżowanie z inną instalacją.

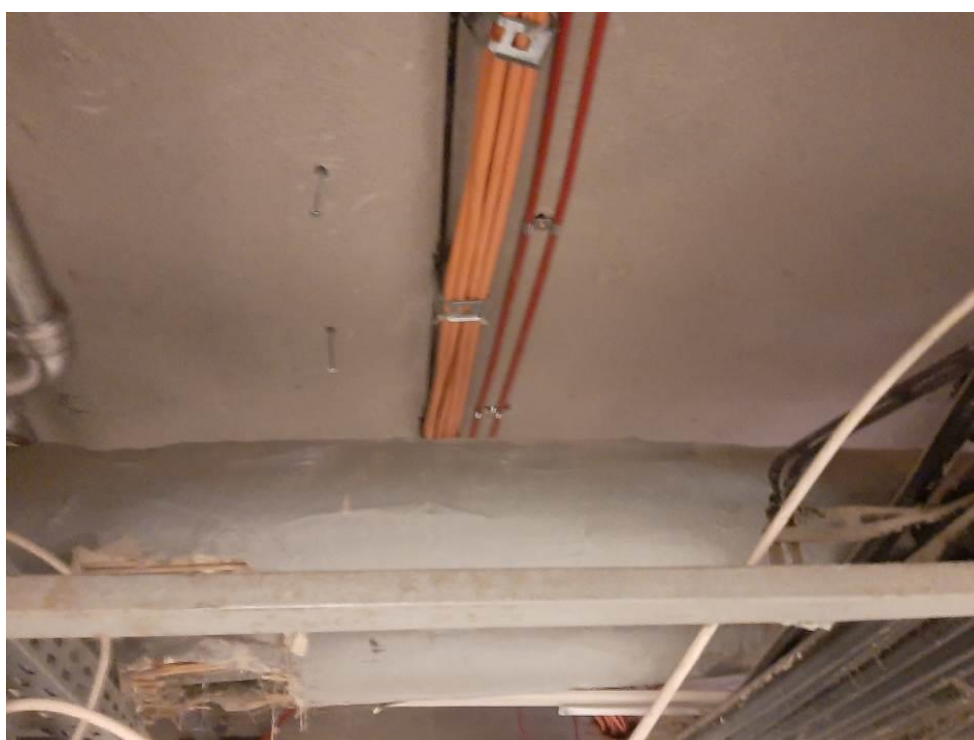
Fot.III.40. Stan techniczny instalacji systemów przeciwpożarowych piwnicy budynku „B”  
Nieprawidłowe prowadzenie kabli sygnalizacyjnych (czerwone) i zasilających (pomarańczowe) razem z inną instalacją.

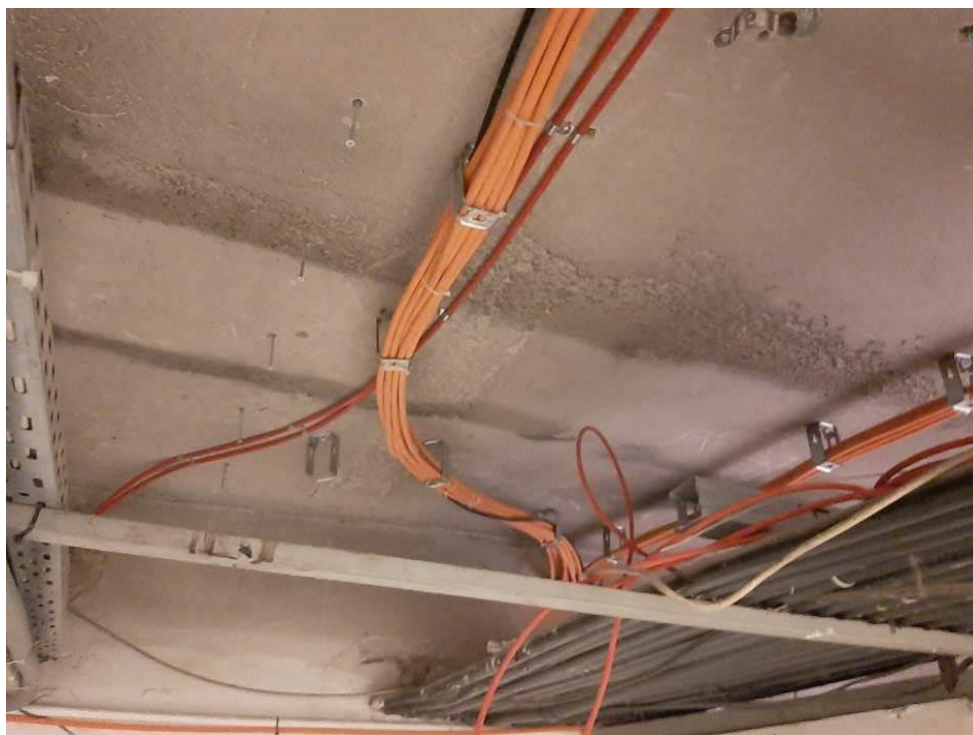
Fot.III.41. Stan techniczny instalacji systemów przeciwpożarowych piwnicy budynku „B”  
 Nieprawidłowe prowadzenie kabli zasilających (pomarańczowe) – razem i inną instalacją.  
 Nieprawidłowe prowadzenie kabli sygnalizacyjnych (czerwone) – brak uchwytów.

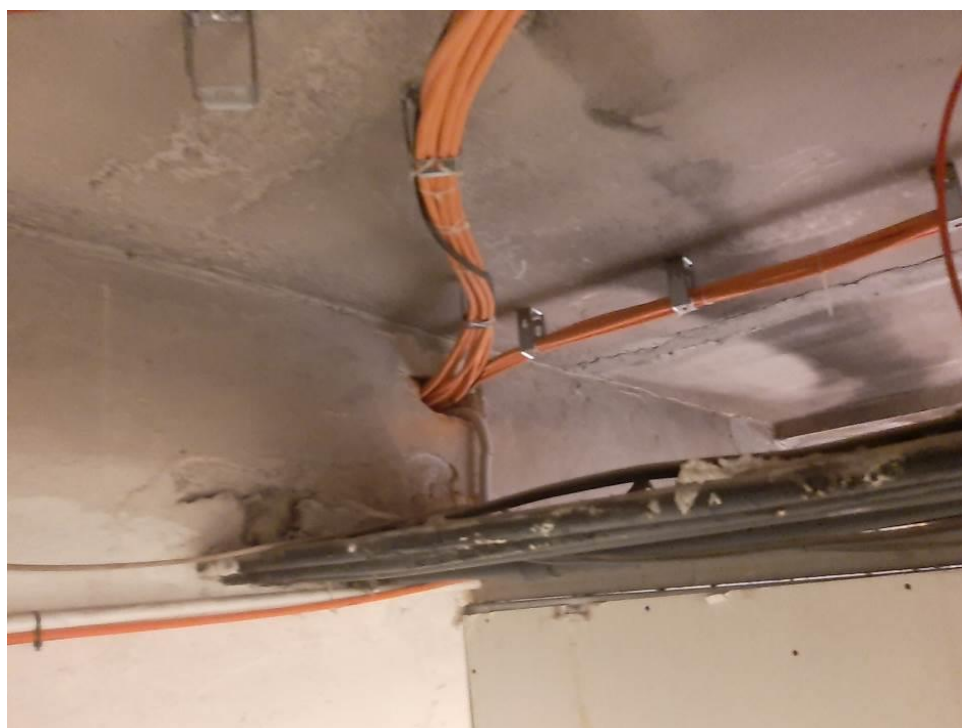
Fot.III.42. Stan techniczny instalacji systemów przeciwpożarowych piwnicy budynku „B”  
 Nieprawidłowe prowadzenie kabli zasilających (pomarańczowe) – razem i inną instalacją.  
 Nieprawidłowe prowadzenie kabli sygnalizacyjnych (czerwone) – brak uchwytów.

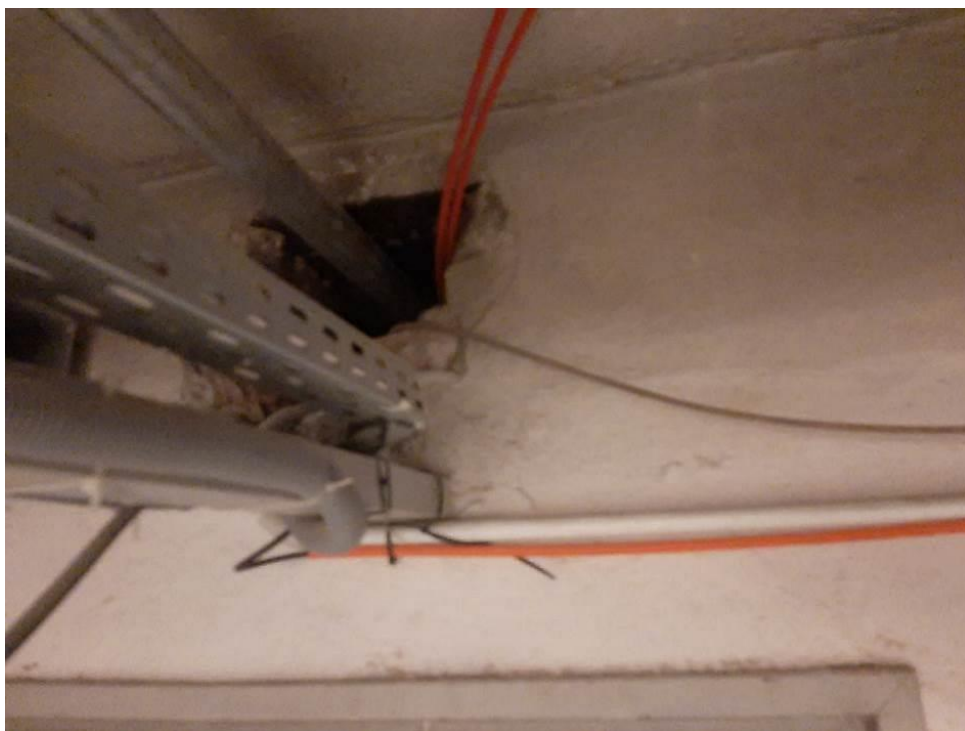
Fot.III.43. Stan techniczny instalacji systemów przeciwpożarowych piwnicy budynku „B”  
 Nieprawidłowe prowadzenie kabli zasilających (pomarańczowe) – razem i inną instalacją.  
 Nieprawidłowe prowadzenie kabli zasilających (pomarańczowe) – brak uchwytów.  
 Brak odpowiedniego przepustu kanałowego.

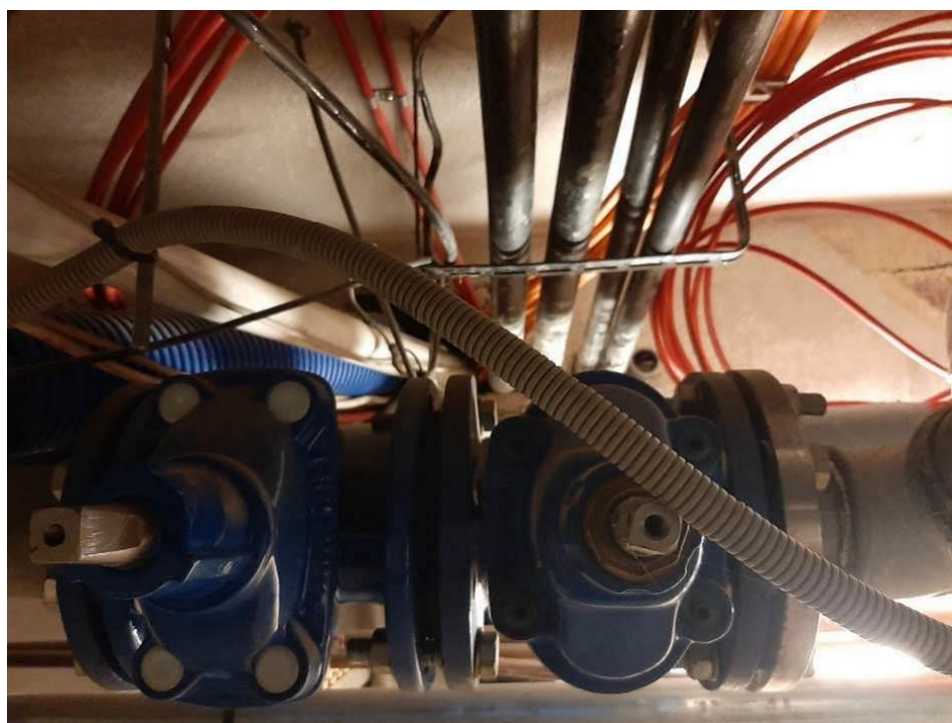
Fot.III.44. Stan techniczny instalacji systemów przeciwpożarowych piwnicy budynku „B”  
 Nieprawidłowe prowadzenie kabli zasilających (pomarańczowe) – razem z inną instalacją,  
 brak uchwytów. Nieprawidłowe prowadzenie kabli sygnalizacyjnych (czerwone) – brak  
 uchwytów.

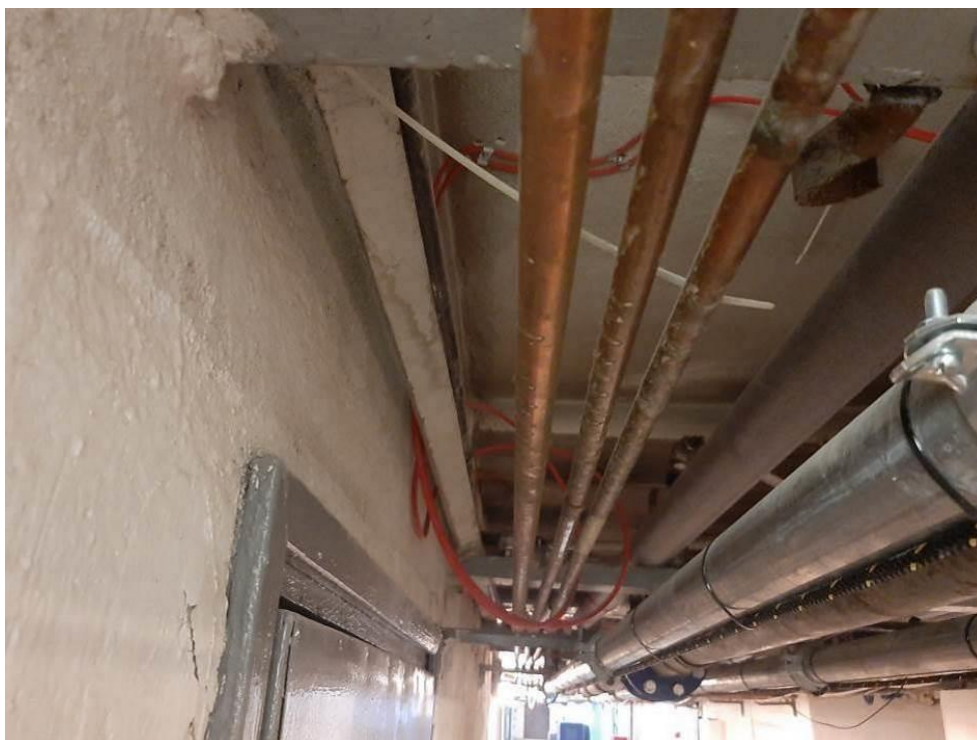
Fot.III.45. Stan techniczny instalacji systemów przeciwpożarowych piwnicy budynku „B”  
Nieprawidłowe prowadzenie kabli sygnalizacyjnych (czerwone) – brak uchwytów.

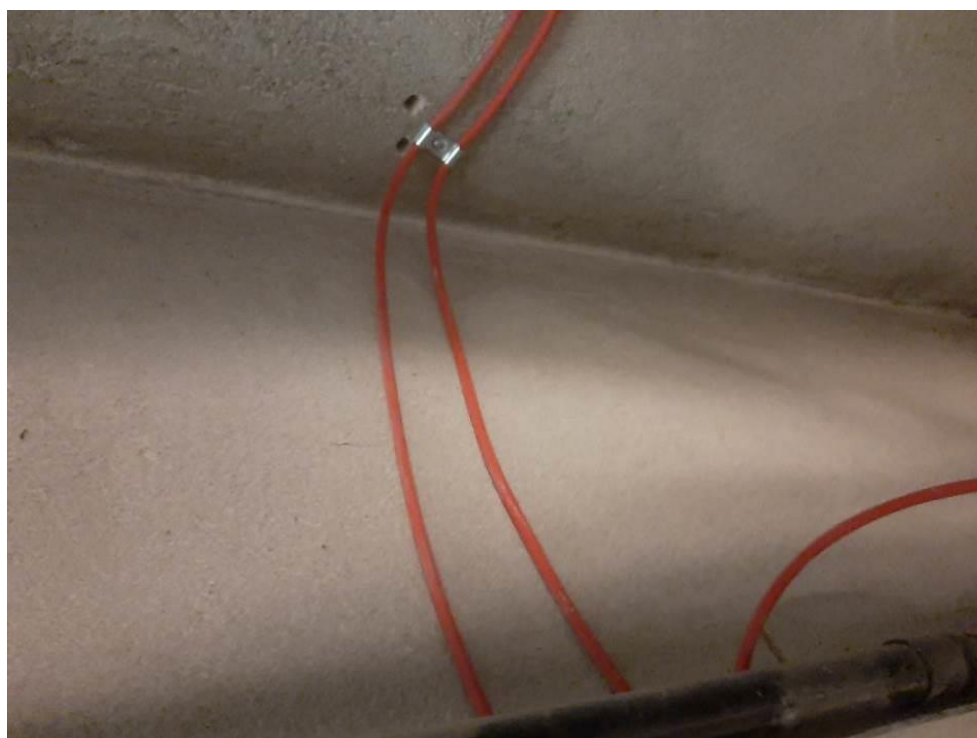
Fot.III.46. Stan techniczny instalacji systemów przeciwpożarowych piwnicy budynku „B”  
Nieprawidłowe prowadzenie kabli sygnalizacyjnych (czerwone) – brak uchwytów.

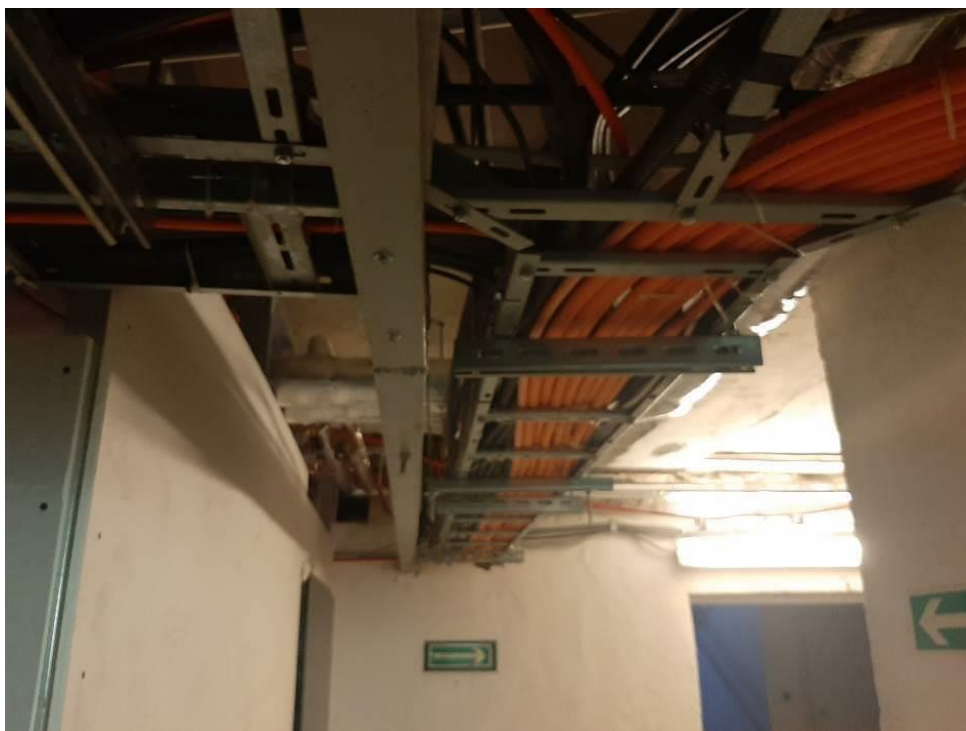
Fot. III.47. Stan techniczny instalacji systemów przeciwpożarowych piwnicy budynku „B”  
Nieprawidłowe prowadzenie kabli zasilających (pomarańczowe) – razem z innymi instalacjami.

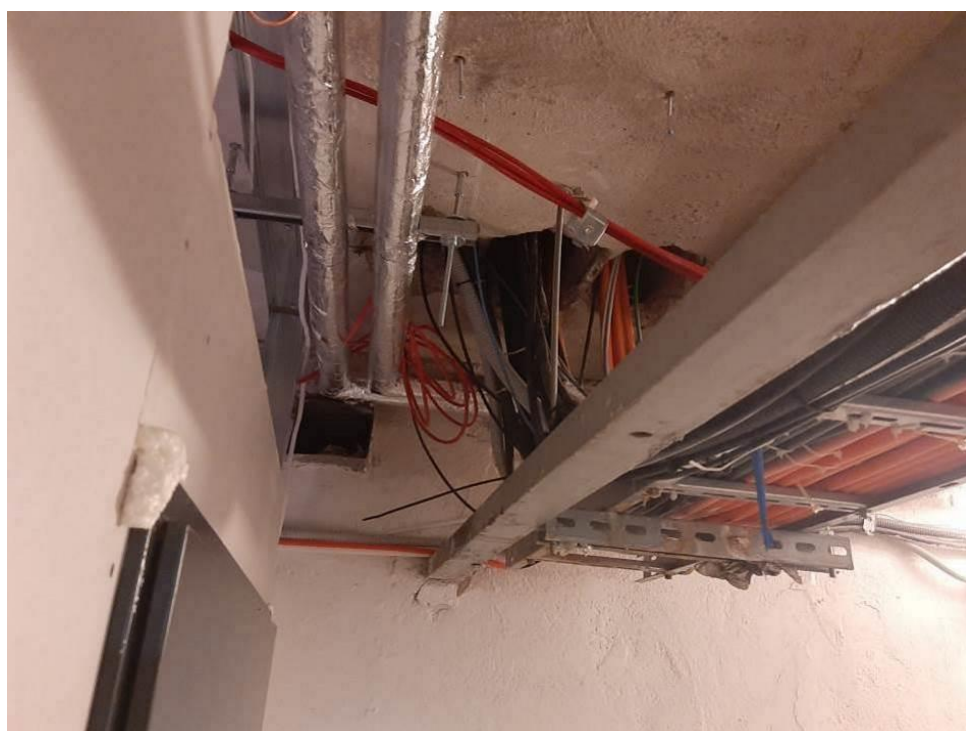
Fot. III.48. Stan techniczny instalacji systemów przeciwpożarowych piwnicy budynku „B”  
Nieprawidłowe prowadzenie kabli zasilających (pomarańczowe) – razem z innymi instalacjami. Nieprawidłowe prowadzenie kabli sygnalizacyjnych (czerwone) – brak uchwytów. Brak odpowiedniego przepustu kablowego.

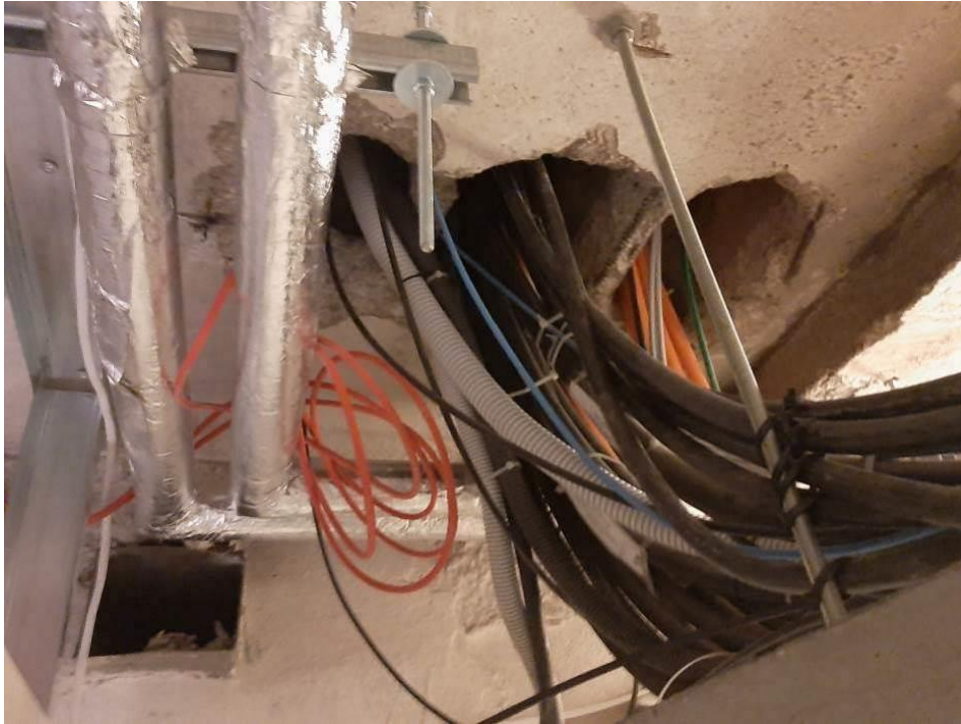
Fot. III.49. Stan techniczny instalacji systemów przeciwpożarowych piwnicy budynku „B”  
Nieprawidłowe prowadzenie kabli zasilających (pomarańczowe) – razem z innymi instalacjami. Nieprawidłowe prowadzenie kabli sygnalizacyjnych (czerwone) – brak uchwytów. Brak odpowiedniego przepustu kablowego.

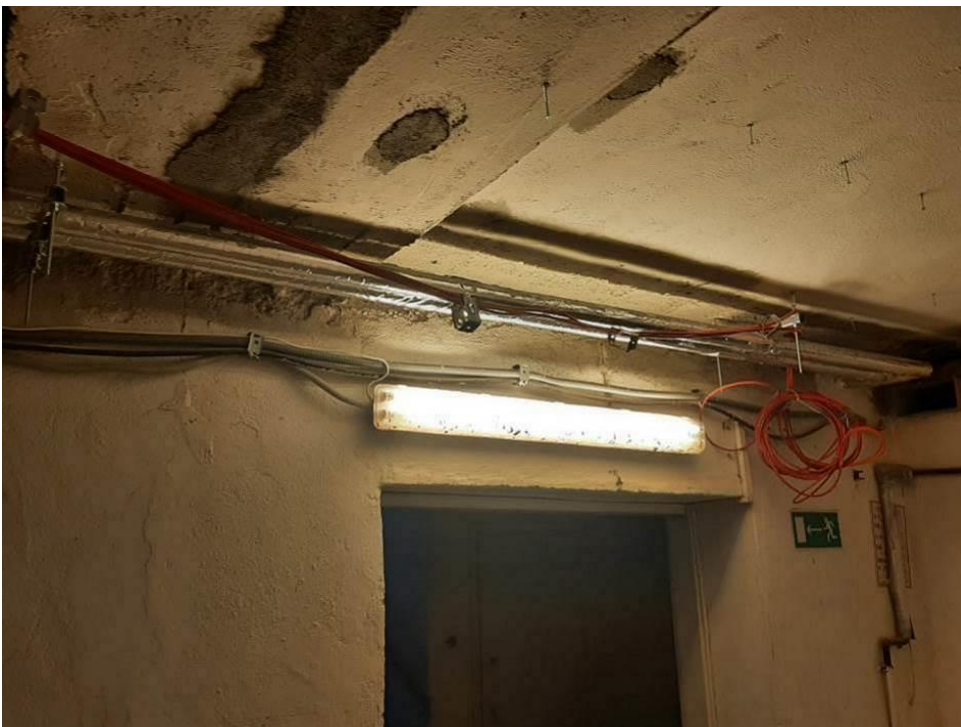
Fot. III.50. Stan techniczny instalacji systemów przeciwpożarowych piwnicy budynku „B”  
Nieprawidłowe prowadzenie kabli zasilających (pomarańczowe) – razem z innymi instalacjami. Nieprawidłowe prowadzenie kabli sygnalizacyjnych (czerwone) – brak uchwytów.

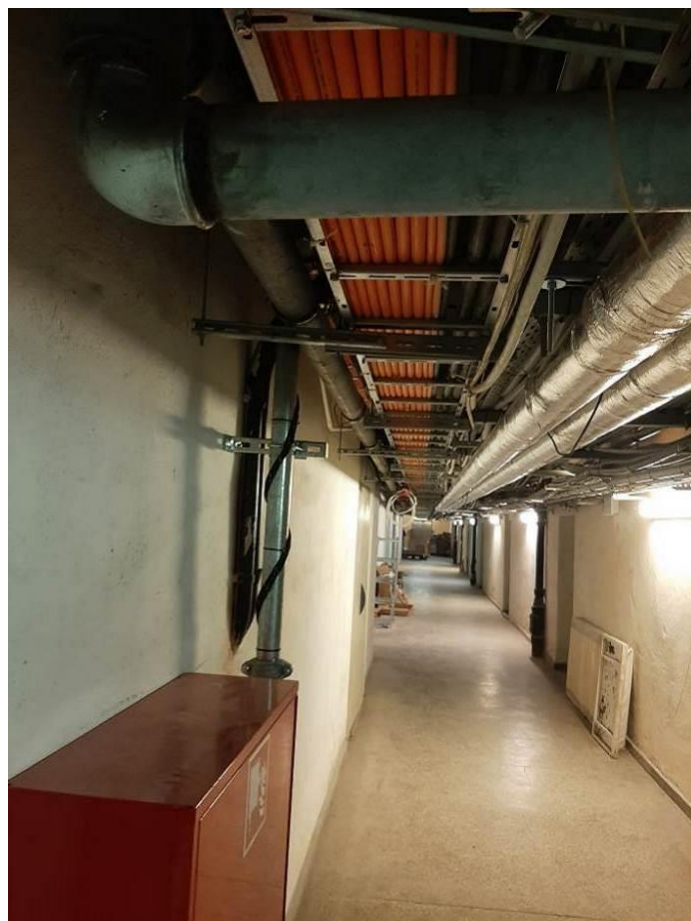
Fot. III.51. Stan techniczny instalacji systemów przeciwpożarowych piwnicy łącznika „IV”  
Nieprawidłowe prowadzenie kabli zasilających (pomarańczowe) – razem z innymi instalacjami. Prawidłowe prowadzenie detektora wycieków na instalacji hydrantowej.

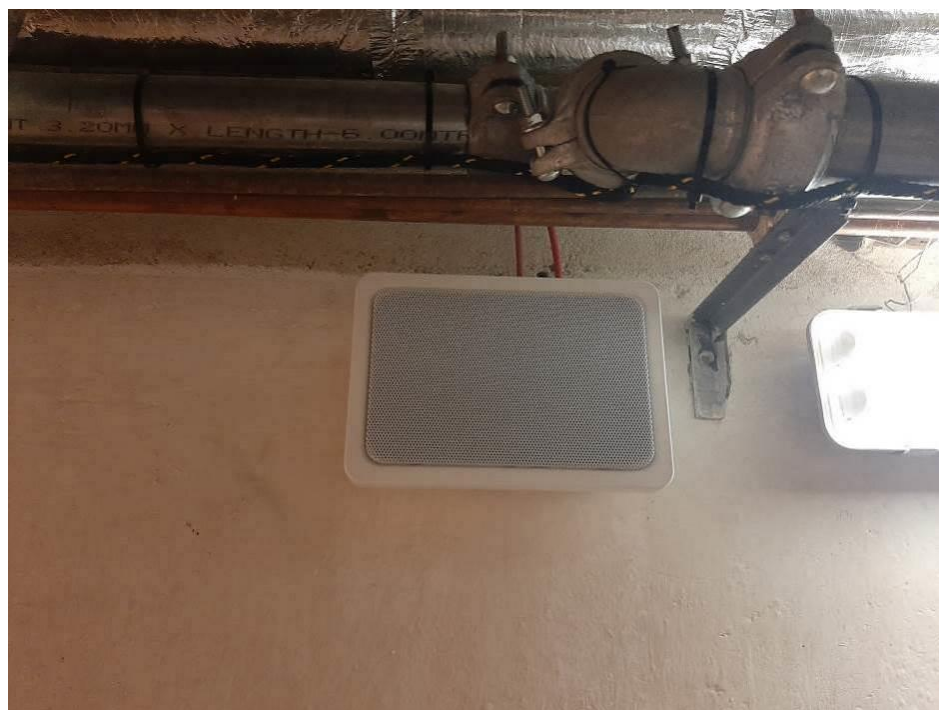
Fot. III.52. Stan techniczny instalacji systemów przeciwpożarowych piwnicy łącznika „IV”  
Prawidłowe prowadzenie detektora wycieków na instalacji hydrantowej.

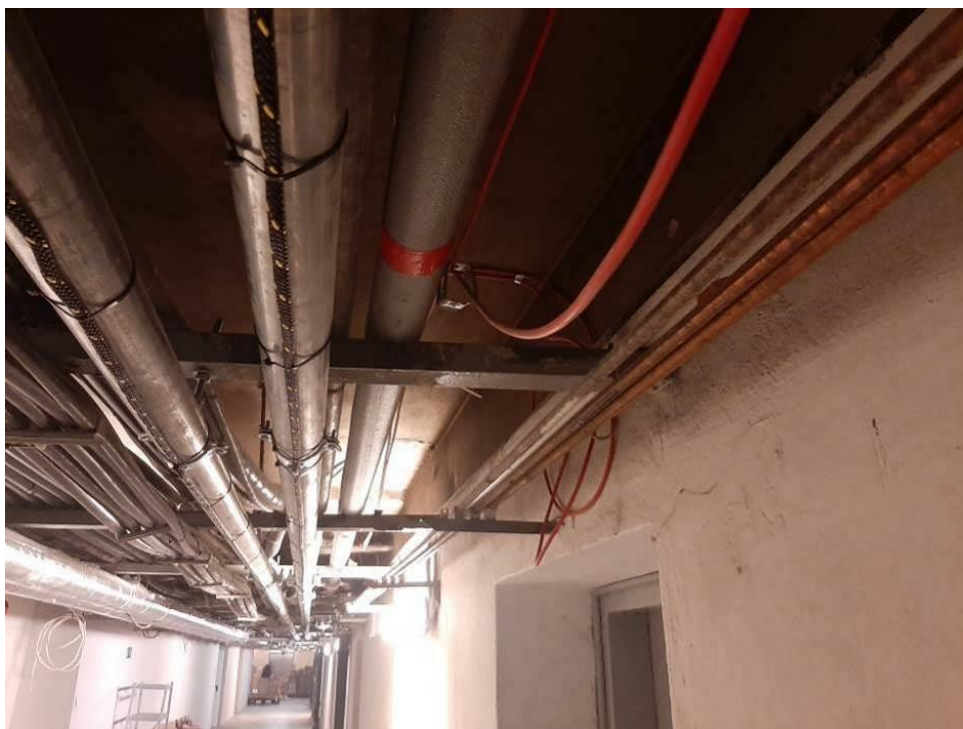
Fot.III.53. Stan techniczny instalacji systemów przeciwpożarowych piwnicy łącznika „IV”  
 Nieprawidłowe prowadzenie kabli zasilających (pomarańczowe) – brak uchwytów.  
 Nieprawidłowe prowadzenie kabli sygnalizacyjnych (czerwone) – brak uchwytów.

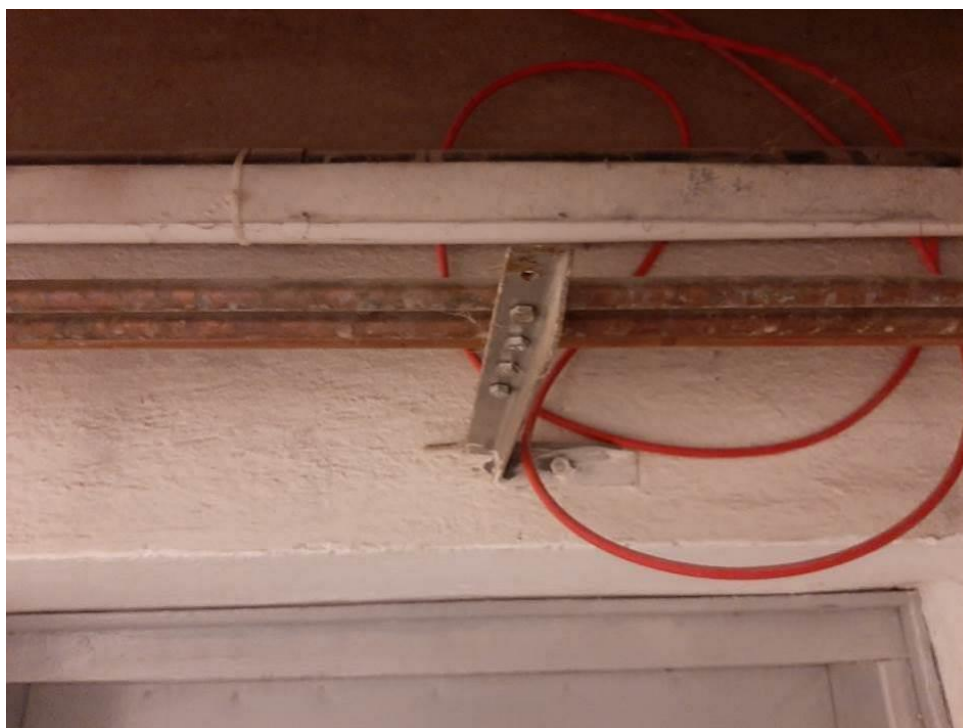
Fot.III.54. Stan techniczny instalacji systemów przeciwpożarowych piwnicy łącznika „IV”  
 Nieprawidłowe prowadzenie kabli sygnalizacyjnych (czerwone) – brak uchwytów.

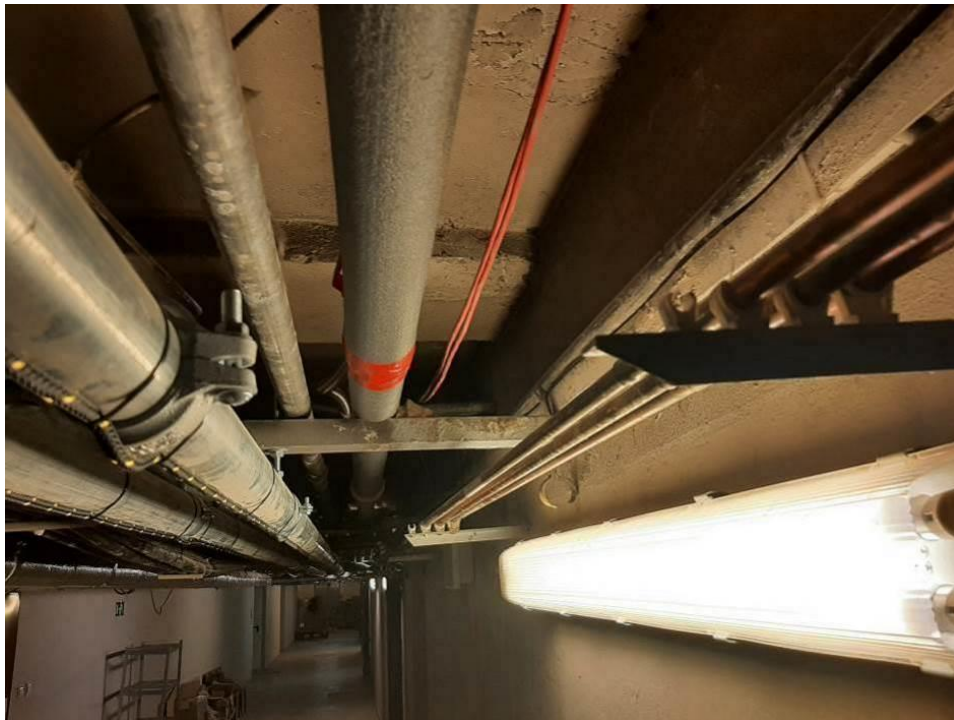
Fot.III.55. Stan techniczny instalacji systemów przeciwpożarowych piwnicy łącznika „IV”  
Nieprawidłowe prowadzenie kabli zasilających (pomarańczowe) – brak uchwytów.
