## **ORZECZENIE TECHNICZNE NR 13/2021**

**Szpital Wojewódzki w Poznaniu przy ul. Juraszów 7/19**

Orzeczenie techniczne wykonanych robót budowlanych w ramach Inwestycji pn: Przebudowa Szpitala Wojewódzkiego w Poznaniu przy ul. Juraszów 7/19, polegająca na dostosowaniu obiektu do obowiązujących przepisów pożarowych – ETAP IV.

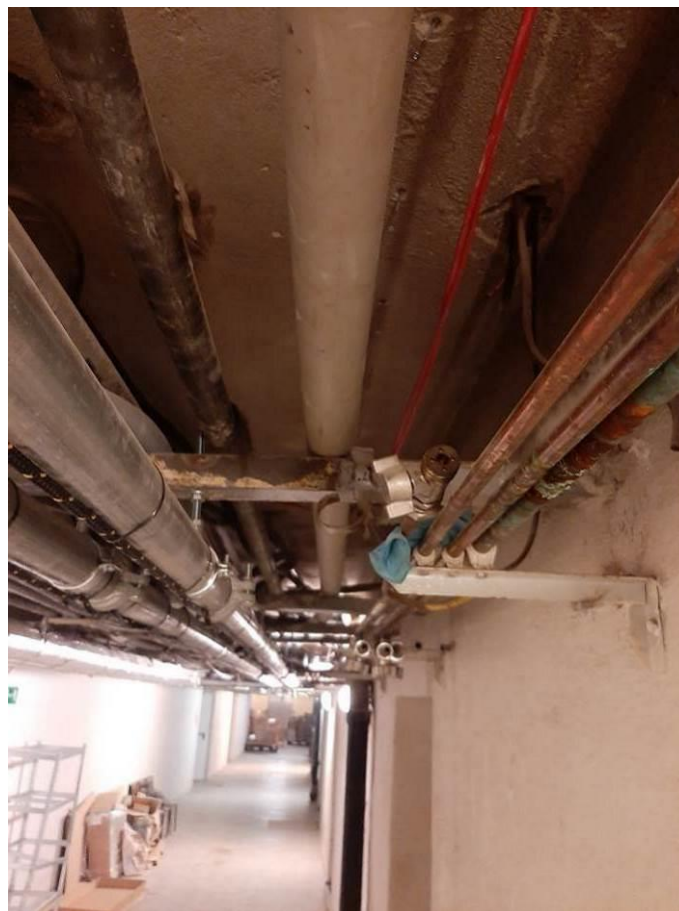
Fot.III.56. Stan techniczny instalacji systemów przeciwpożarowych piwnicy łącznika „IV”  
Nieprawidłowe prowadzenie kabli zasilających (pomarańczowe) – brak uchwytów.

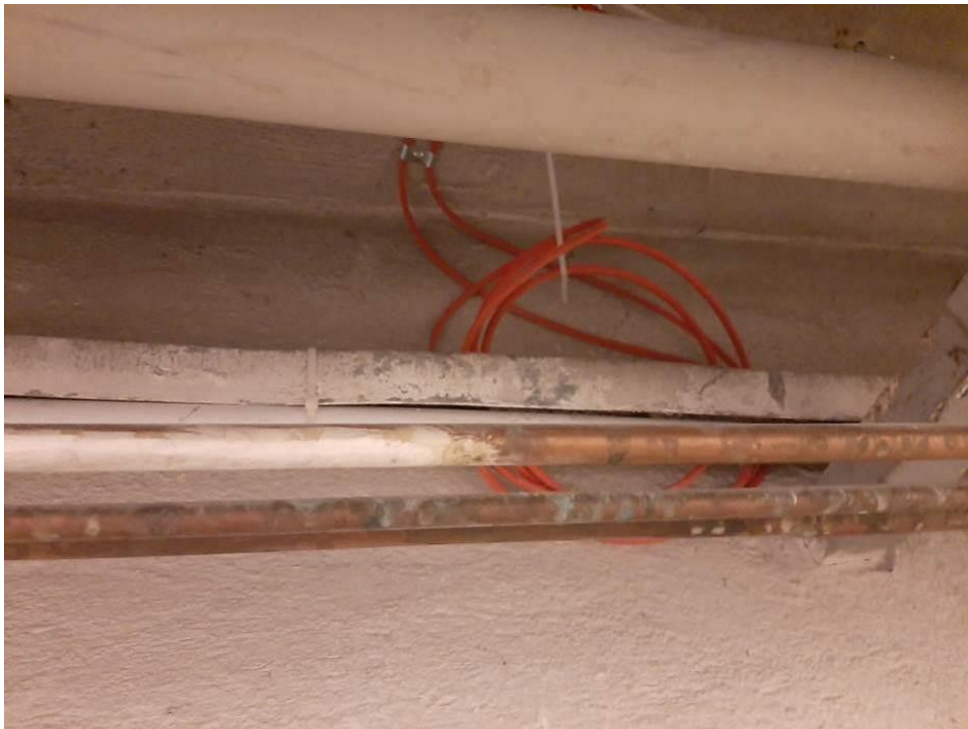
Fot.III.57. Stan techniczny instalacji systemów przeciwpożarowych piwnicy łącznika „IV”  
Nieprawidłowe prowadzenie kabli zasilających (pomarańczowe) – brak uchwytów.

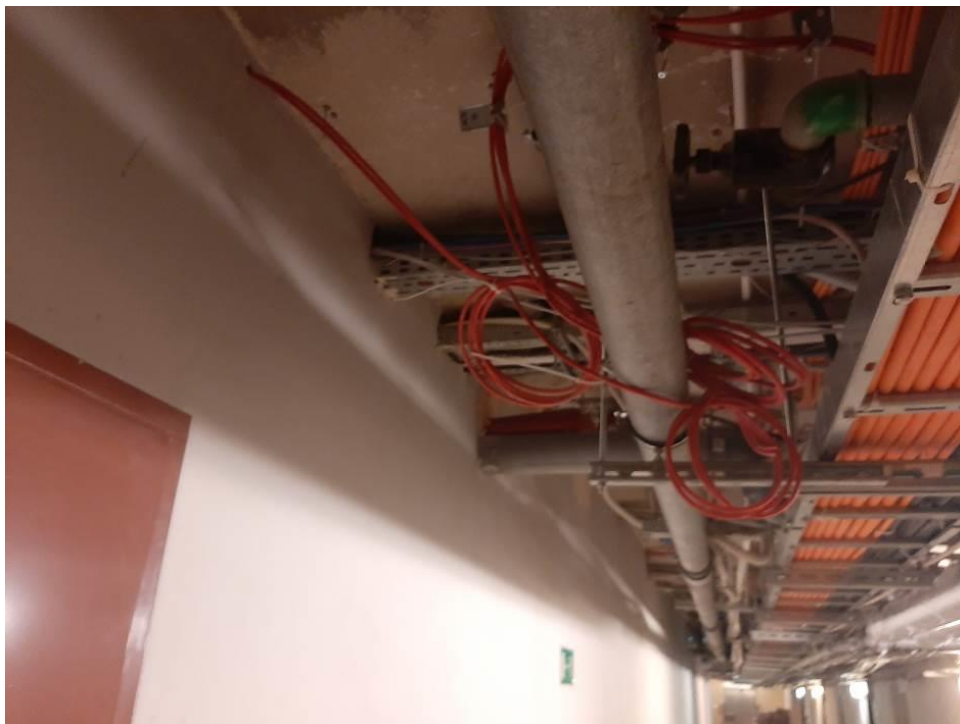
Fot.III.58. Stan techniczny instalacji systemów przeciwpożarowych piwnicy łącznika „IV”  
Nieprawidłowe prowadzenie kabli zasilających (pomarańczowe) – razem z innymi instalacjami. Nieprawidłowe prowadzenie kabli sygnalizacyjnych (czerwone) – brak uchwytów.

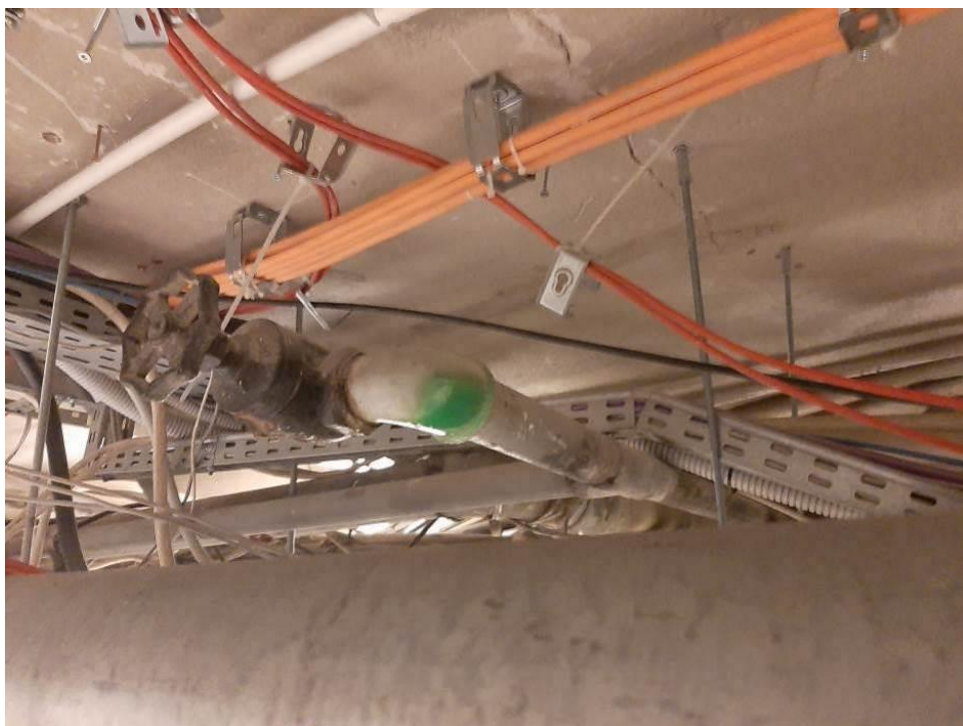
Fot. III.59. Stan techniczny instalacji systemów przeciwpożarowych piwnicy łącznika „IV”  
 Nieprawidłowe prowadzenie kabli zasilających (pomarańczowe) – skrzyżowanie z innymi instalacjami. Nieprawidłowe prowadzenie kabli sygnalizacyjnych (czerwone) – uchwyty nieprzykręcone do podłoża.

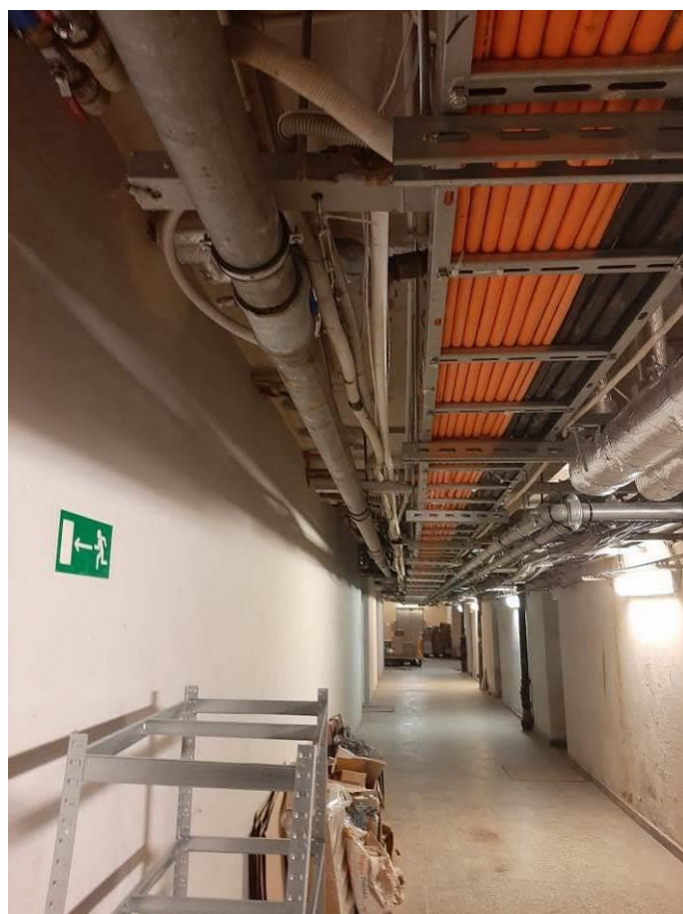
Fot. III.60. Stan techniczny instalacji systemów przeciwpożarowych piwnicy łącznika „IV”

Nieprawidłowe prowadzenie kabli zasilających (pomarańczowe) – razem z innymi instalacjami.

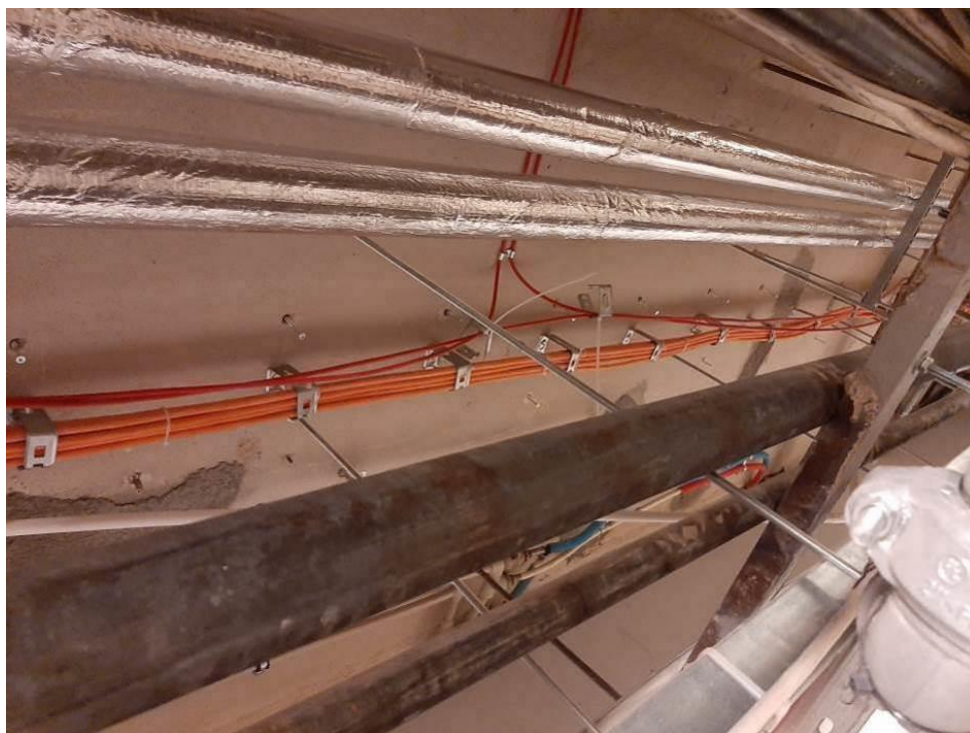
Fot. III.61. Stan techniczny instalacji systemów przeciwpożarowych piwnicy łącznika „IV”  
Nieprawidłowe prowadzenie kabli sygnalizacyjnych (czerwone) – brak uchwytów.

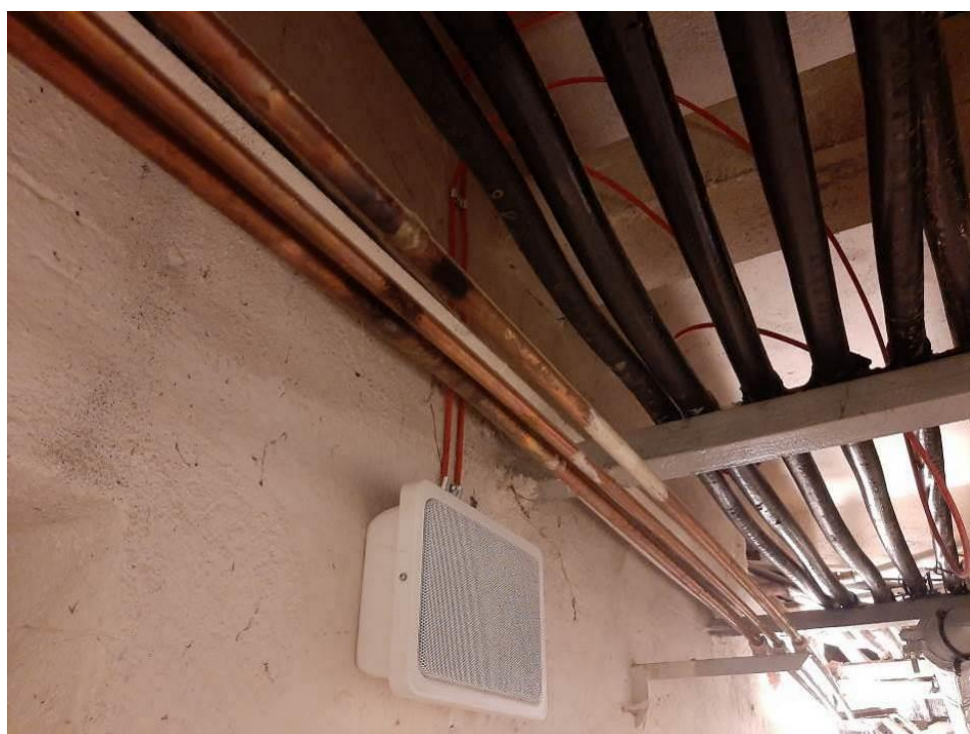
Fot. III.62. Stan techniczny instalacji systemów przeciwpożarowych piwnicy łącznika „IV”  
Nieprawidłowe prowadzenie kabli sygnalizacyjnych (czerwone) – brak uchwytów.

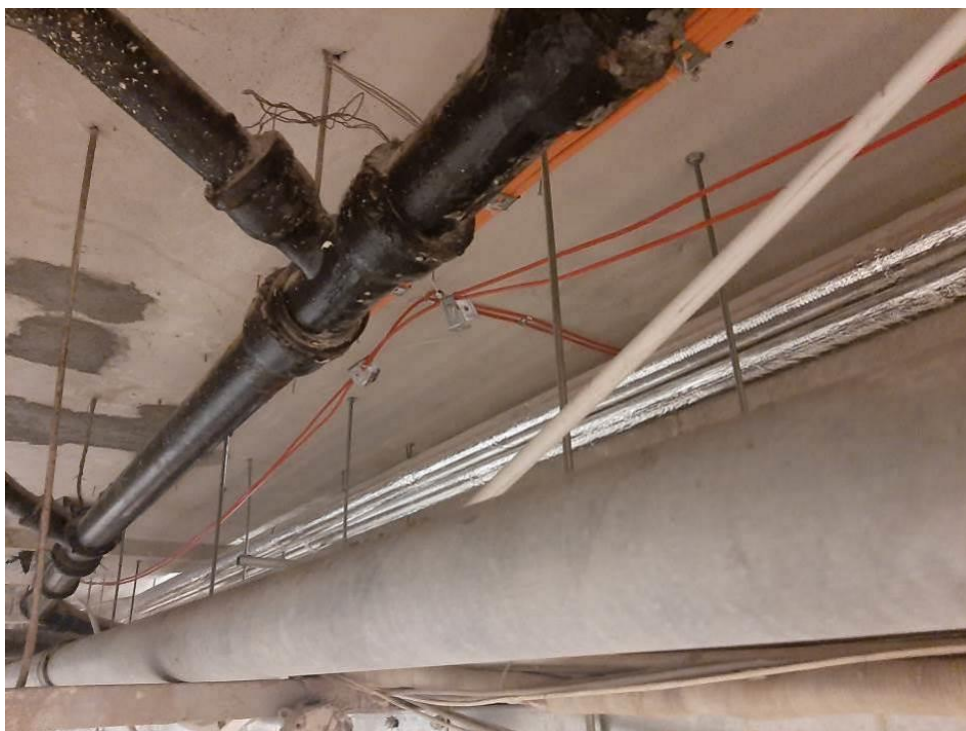
Fot. III.63. Stan techniczny instalacji systemów przeciwpożarowych piwnicy łącznika „IV”  
Nieprawidłowe prowadzenie kabli sygnalizacyjnych (czerwone) – brak uchwytów.

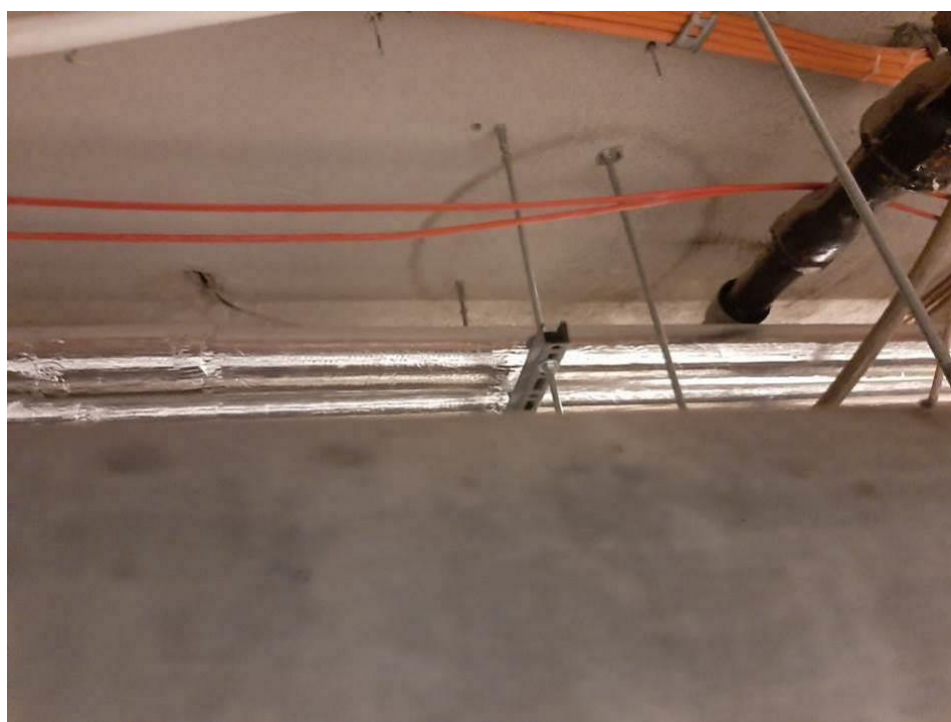
Fot.III.64. Stan techniczny instalacji systemów przeciwpożarowych piwnicy łącznika „IV”  
Nieprawidłowe prowadzenie kabli sygnalizacyjnych (czerwone) – brak uchwytów.

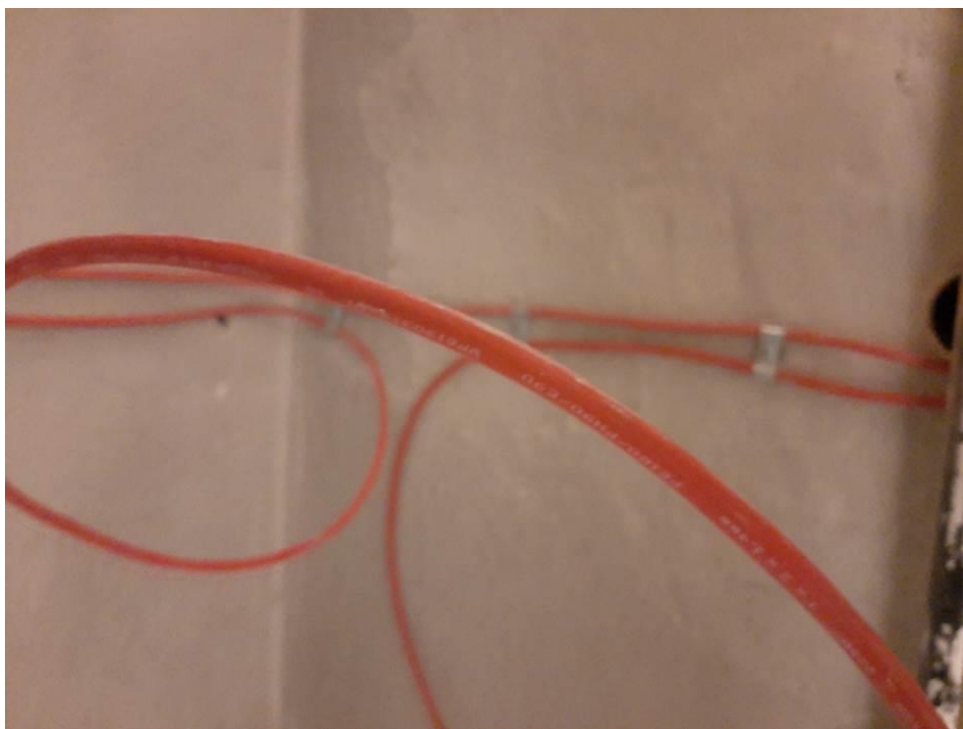
Fot.III.65. Stan techniczny instalacji systemów przeciwpożarowych piwnicy łącznika „IV”  
Nieprawidłowe prowadzenie kabli sygnalizacyjnych (czerwone) – brak uchwytów.

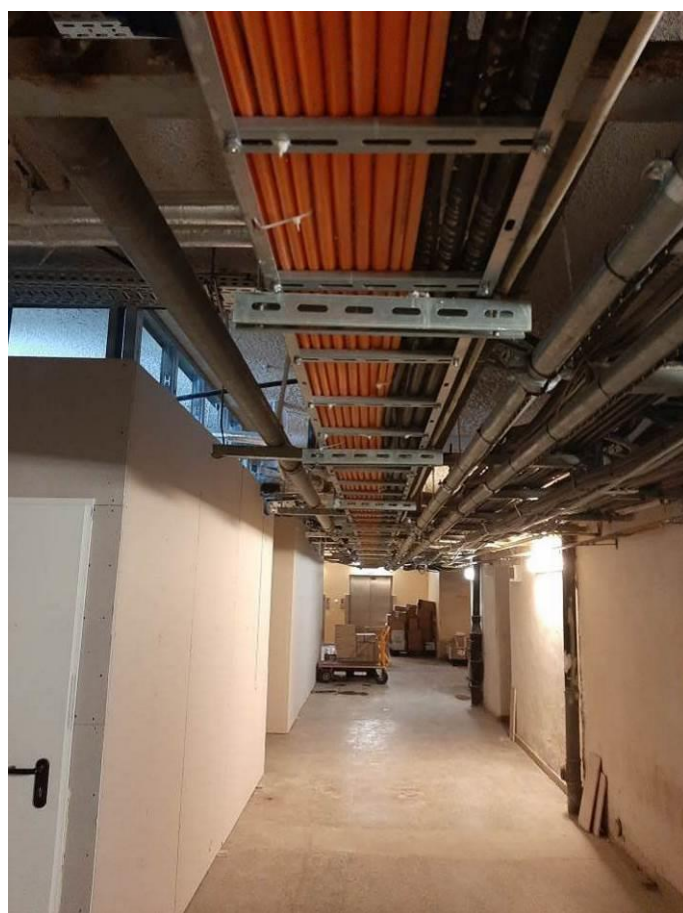
Fot.III.66. Stan techniczny instalacji systemów przeciwpożarowych piwnicy łącznika „IV”  
Nieprawidłowe prowadzenie kabli zasilających (pomarańczowe) – razem z innymi instalacjami.

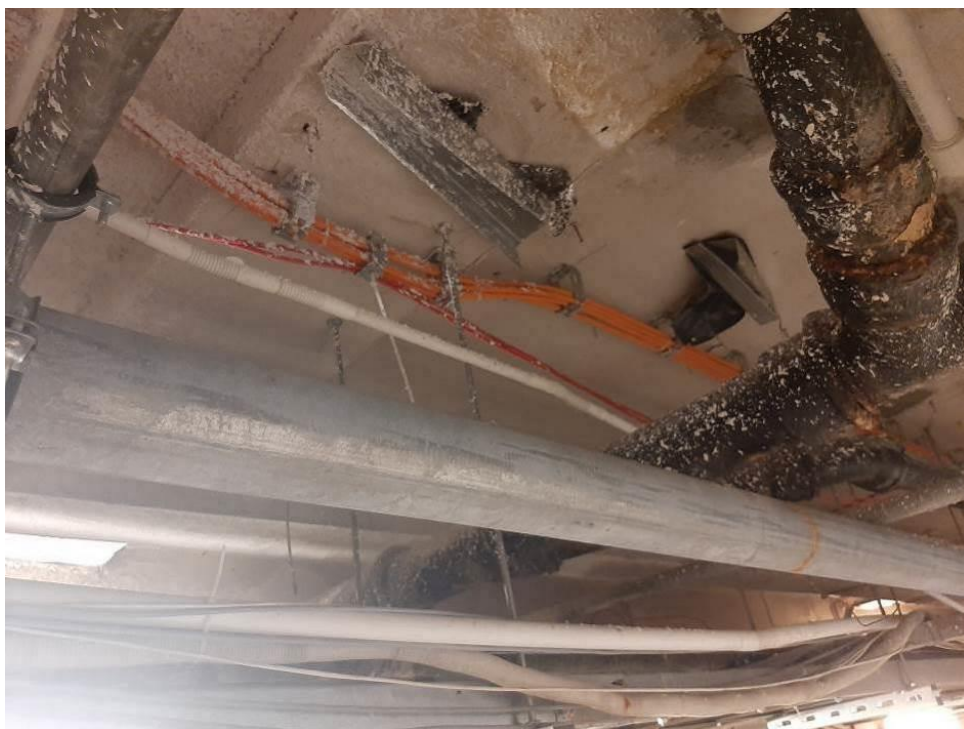
Fot. III.67. Stan techniczny instalacji systemów przeciwpożarowych piwnicy budynku „C”  
Nieprawidłowe prowadzenie kabli sygnalizacyjnych (czerwone) – brak uchwytów

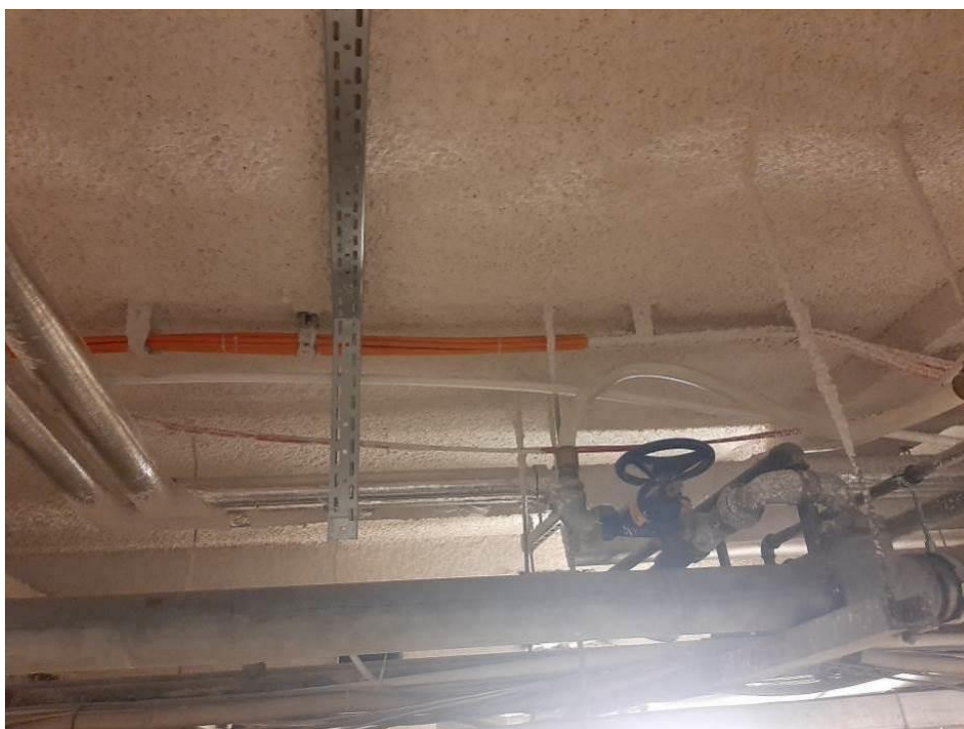
Fot. III.68. Stan techniczny instalacji systemów przeciwpożarowych piwnicy budynku „C”  
Nieprawidłowe prowadzenie kabli zasilających (pomarańczowe) – częściowo pokryte zabezpieczeniem pożarowym.  
Nieprawidłowe prowadzenie kabli sygnalizacyjnych (czerwone) – brak uchwytów

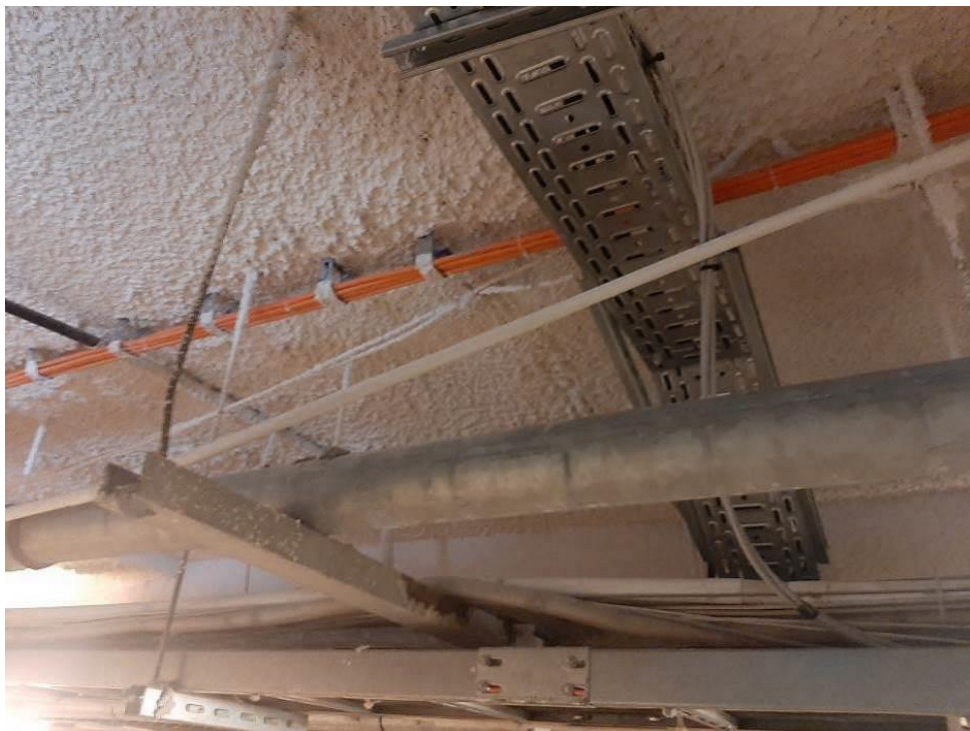
Fot. III.69. Stan techniczny instalacji systemów przeciwpożarowych piwnicy budynku „C”  
Nieprawidłowe prowadzenie kabli sygnalizacyjnych (czerwone) – brak uchwytów.

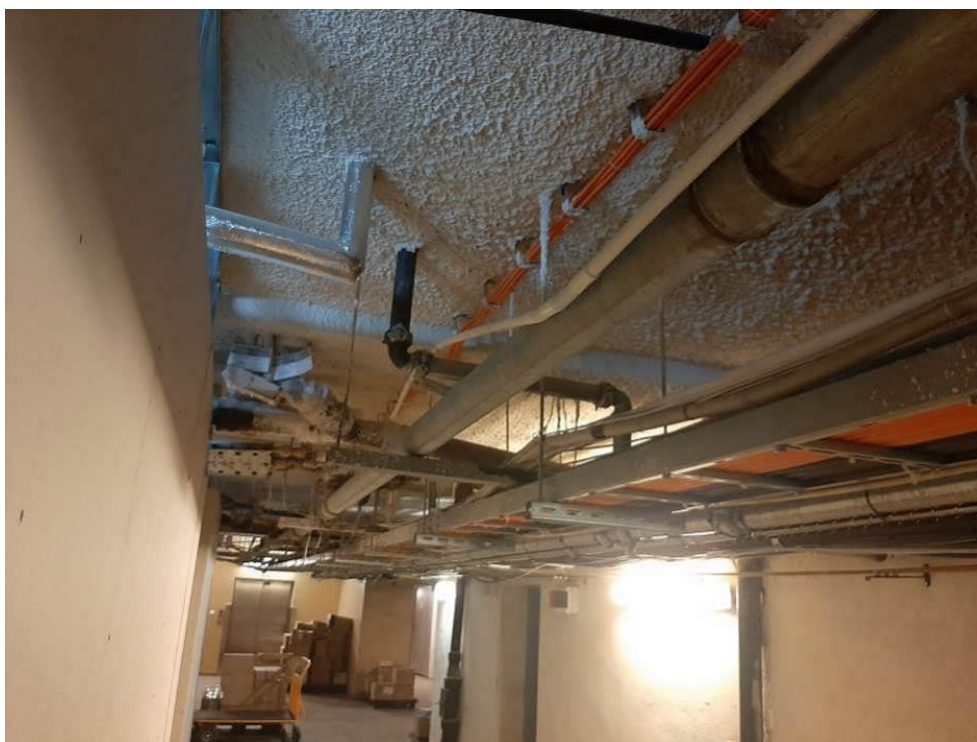
Fot. III.70. Stan techniczny instalacji systemów przeciwpożarowych piwnicy budynku „C”  
Nieprawidłowe prowadzenie kabli zasilających (pomarańczowe) – razem z innymi instalacjami.

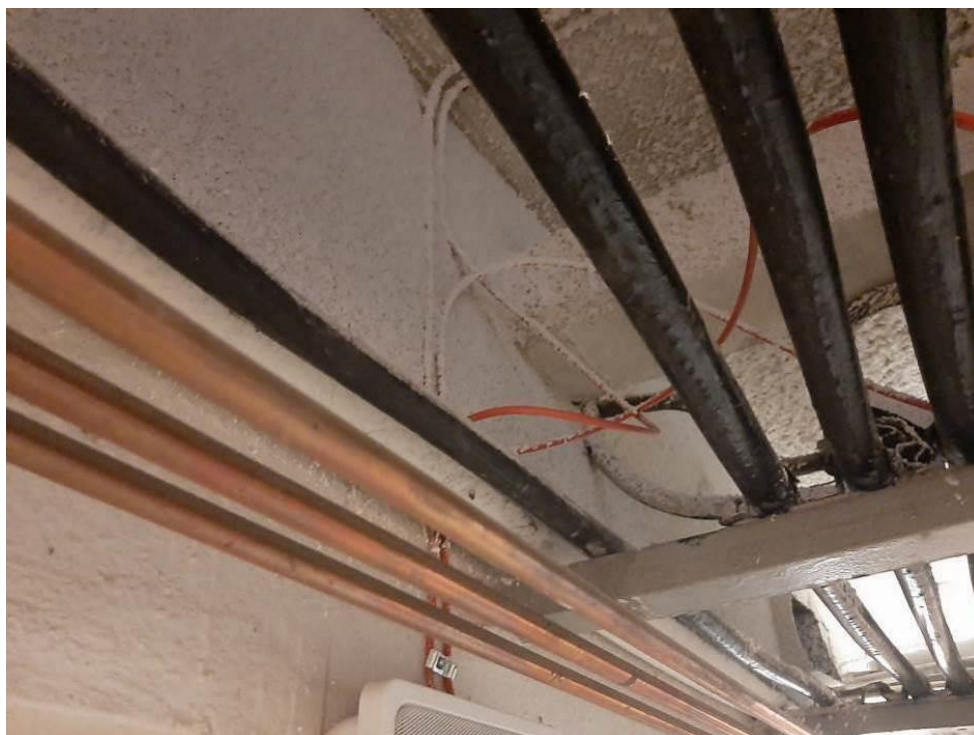
Fot. III.71. Stan techniczny instalacji systemów przeciwpożarowych piwnicy budynku „C”  
Nieprawidłowe prowadzenie kabli sygnalizacyjnych (czerwone) – brak uchwytów.

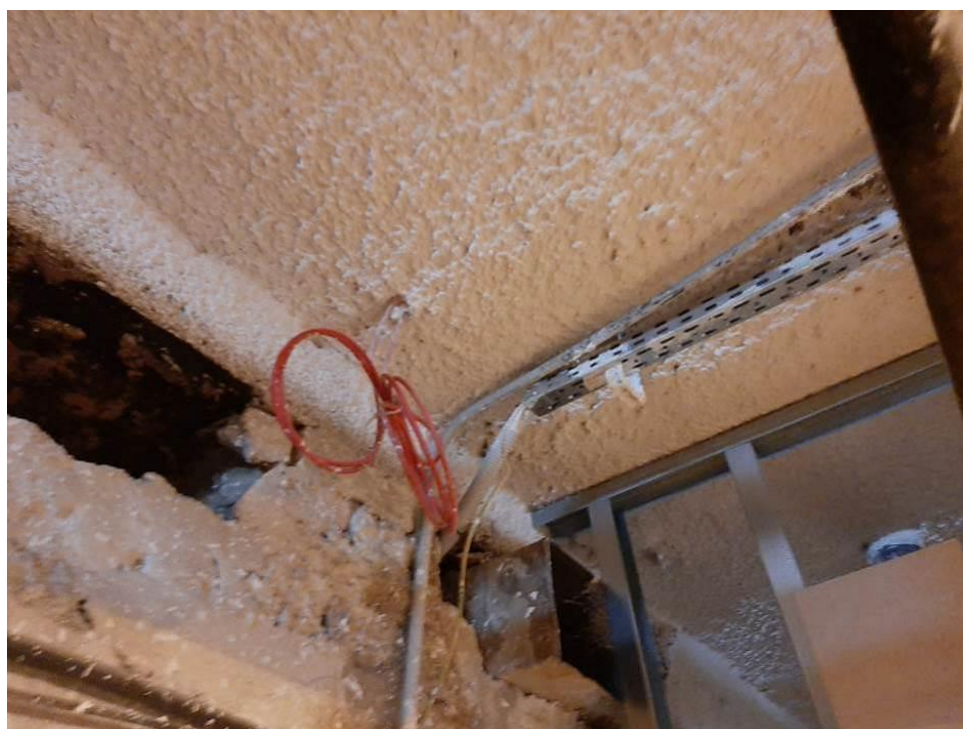
Fot. III.72. Stan techniczny instalacji systemów przeciwpożarowych piwnicy budynku „C”  
Nieprawidłowe prowadzenie kabli sygnalizacyjnych (czerwone) – brak uchwytów.  
Brak odpowiedniego przepustu kablowego.

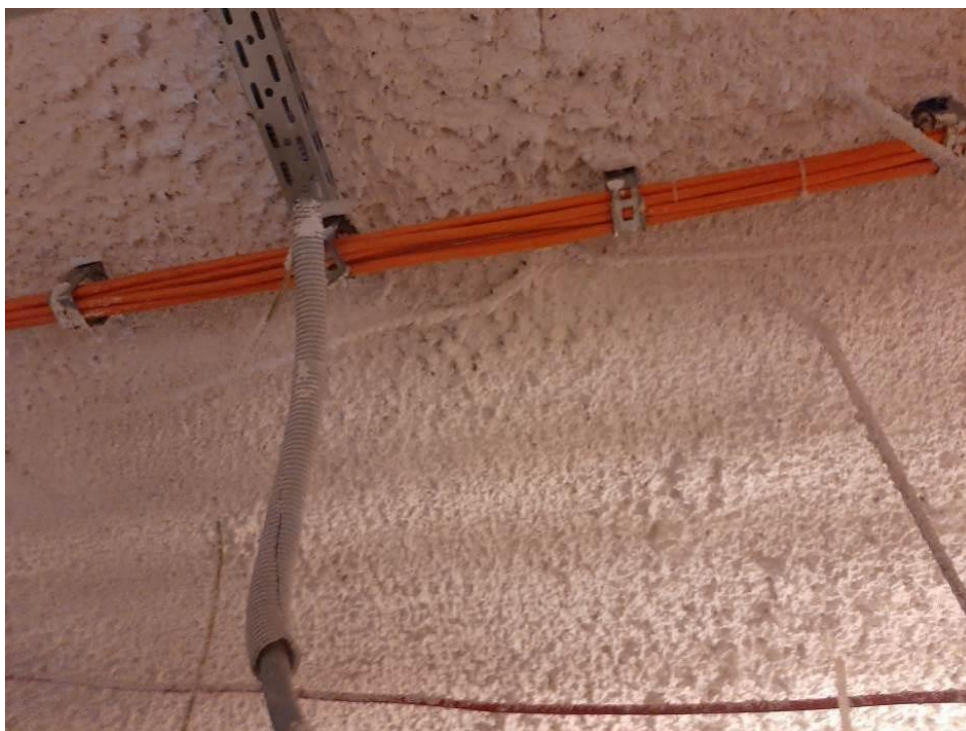
Fot. III.73. Stan techniczny instalacji systemów przeciwpożarowych piwnicy budynku „C”  
 Nieprawidłowe prowadzenie kabli sygnalizacyjnych (czerwone) – brak uchwytów.  
 Nieprawidłowe prowadzenie kabli zasilających (pomarańczowe) – zbliżenie do innych instalacji.

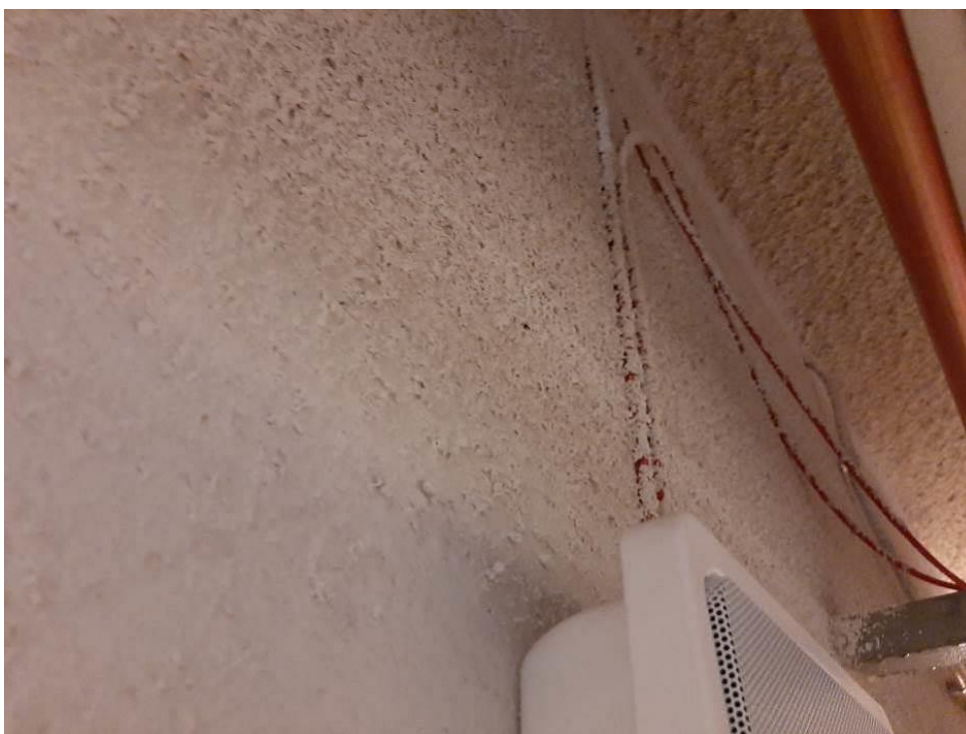
Fot. III.74. Stan techniczny instalacji systemów przeciwpożarowych piwnicy budynku „C”  
 Nieprawidłowe prowadzenie kabli sygnalizacyjnych (czerwone) – brak uchwytów.

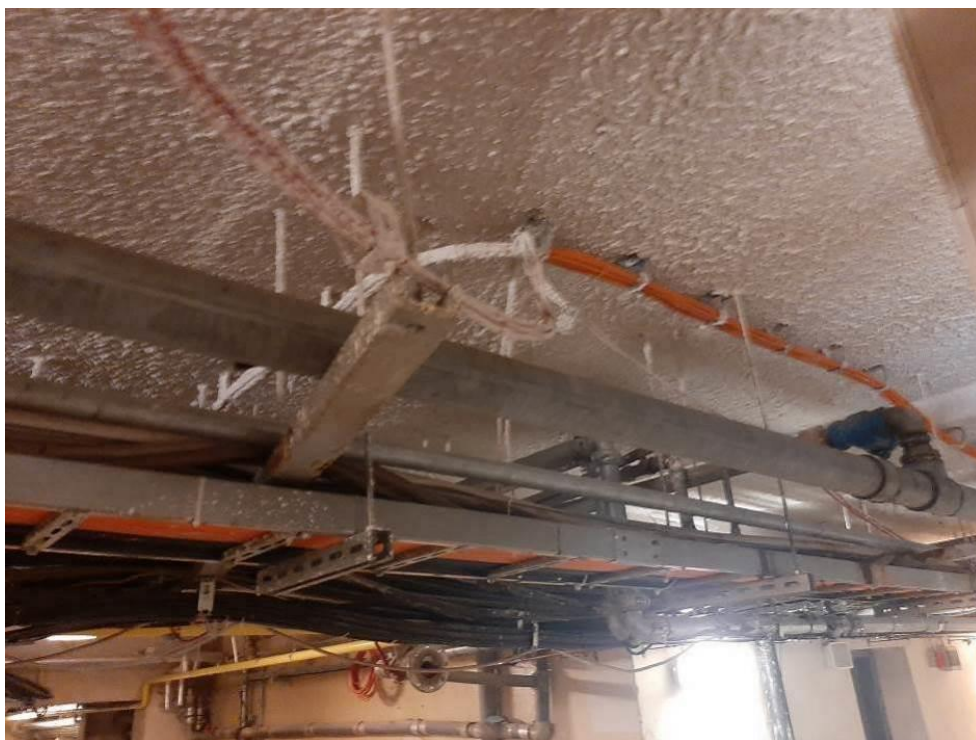
Fot. III.75. Stan techniczny instalacji systemów przeciwpożarowych piwnicy budynku „C”  
Nieprawidłowe prowadzenie kabli sygnalizacyjnych (czerwone) – brak uchwytów.

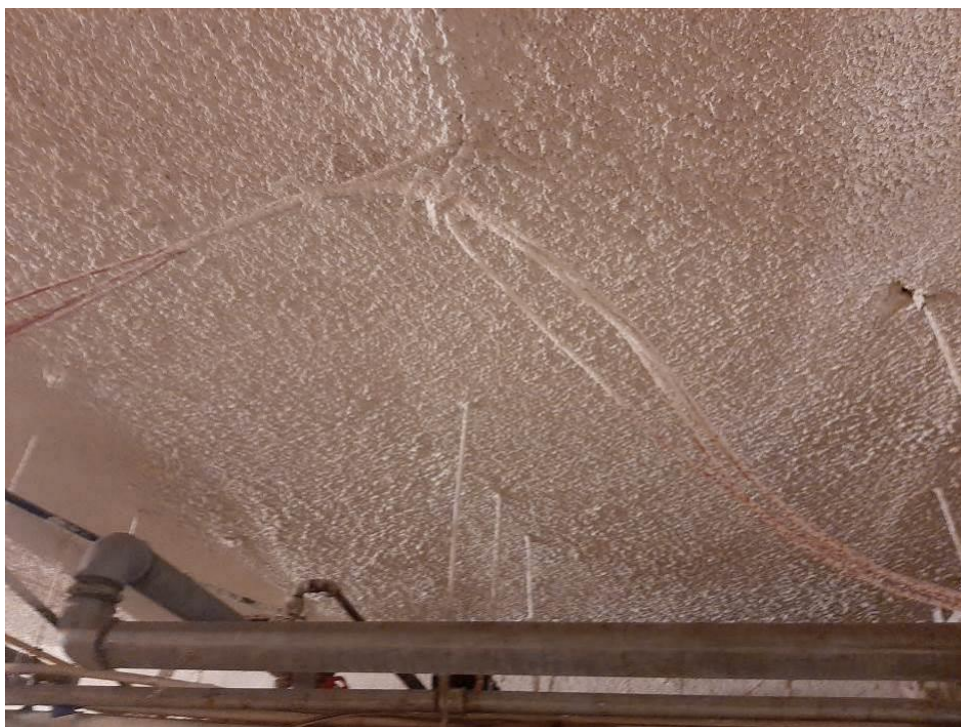
Fot. III.76. Stan techniczny instalacji systemów przeciwpożarowych piwnicy budynku „C”  
Nieprawidłowe prowadzenie kabli sygnalizacyjnych (czerwone) – brak uchwytów.

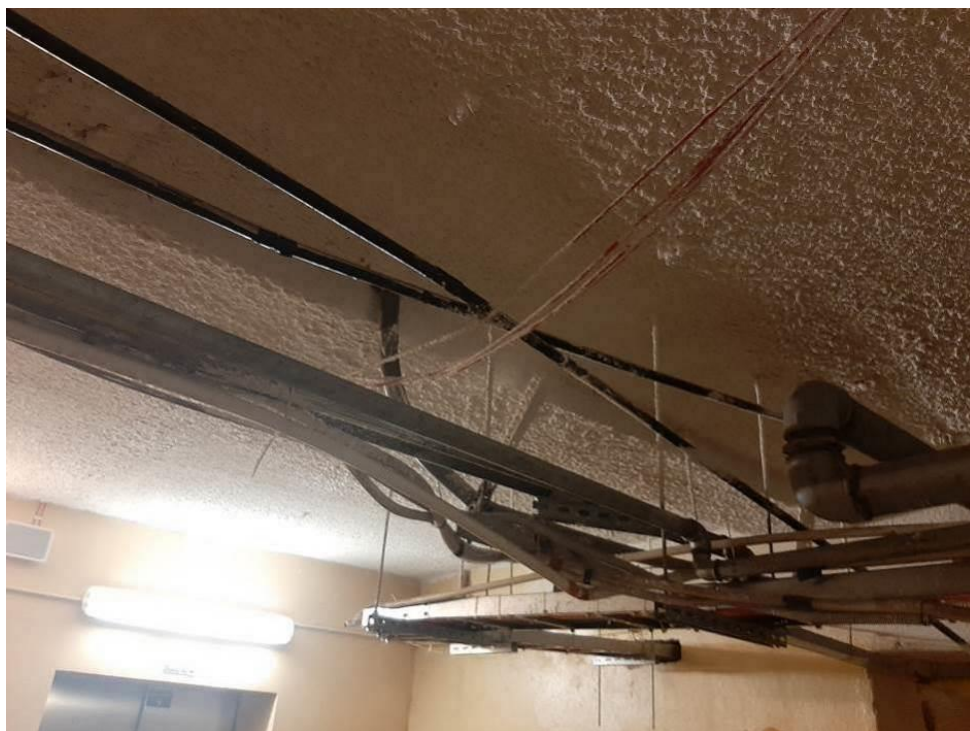
Fot. III.77. Stan techniczny instalacji systemów przeciwpożarowych piwnicy budynku „C”  
Nieprawidłowe prowadzenie kabli sygnalizacyjnych (czerwone) – brak uchwytów.

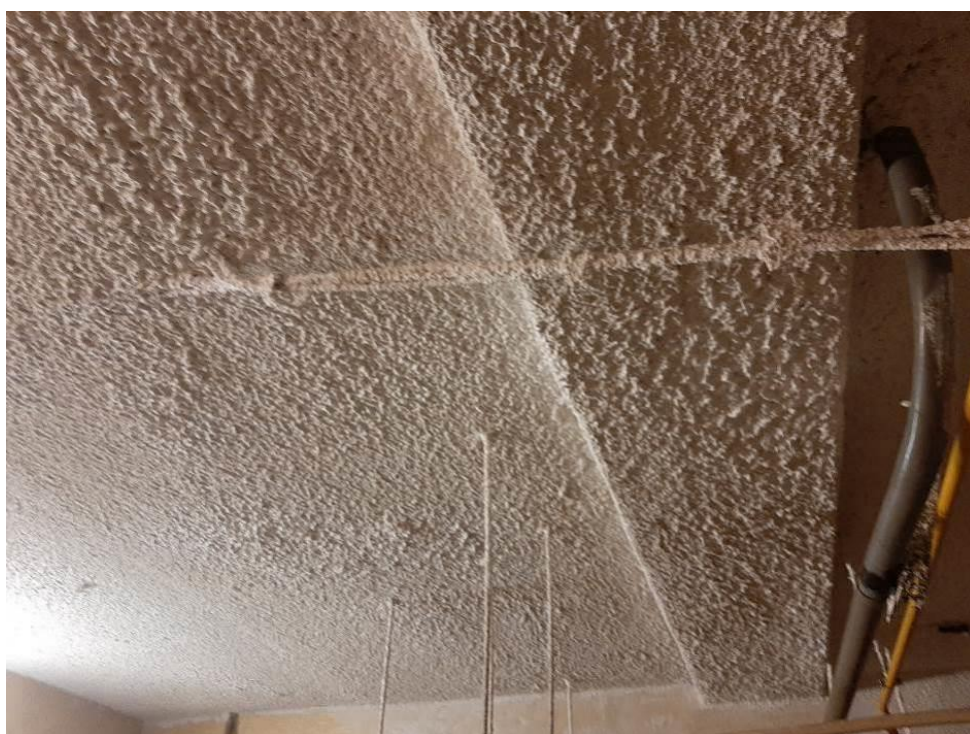
Fot. III.78. Stan techniczny instalacji systemów przeciwpożarowych piwnicy budynku „C”  
Nieprawidłowe prowadzenie kabli sygnalizacyjnych (czerwone) – brak uchwytów.

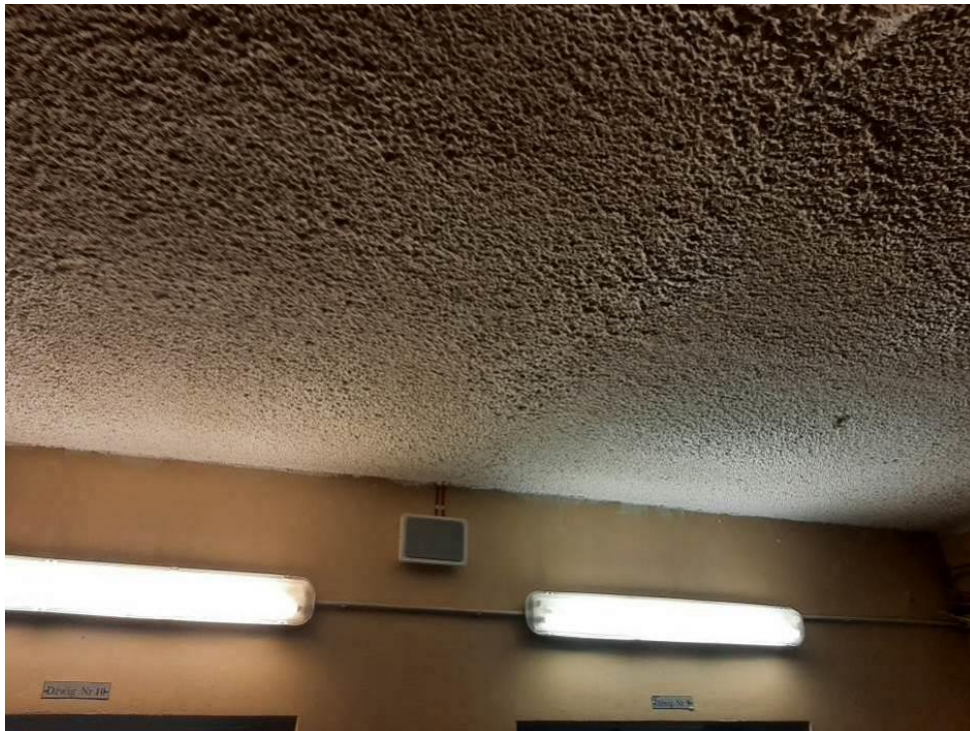
Fot. III.79. Stan techniczny instalacji systemów przeciwpożarowych piwnicy budynku „C”  
Nieprawidłowe prowadzenie kabli sygnalizacyjnych (czerwone) – przykrycie warstwą izolacji.

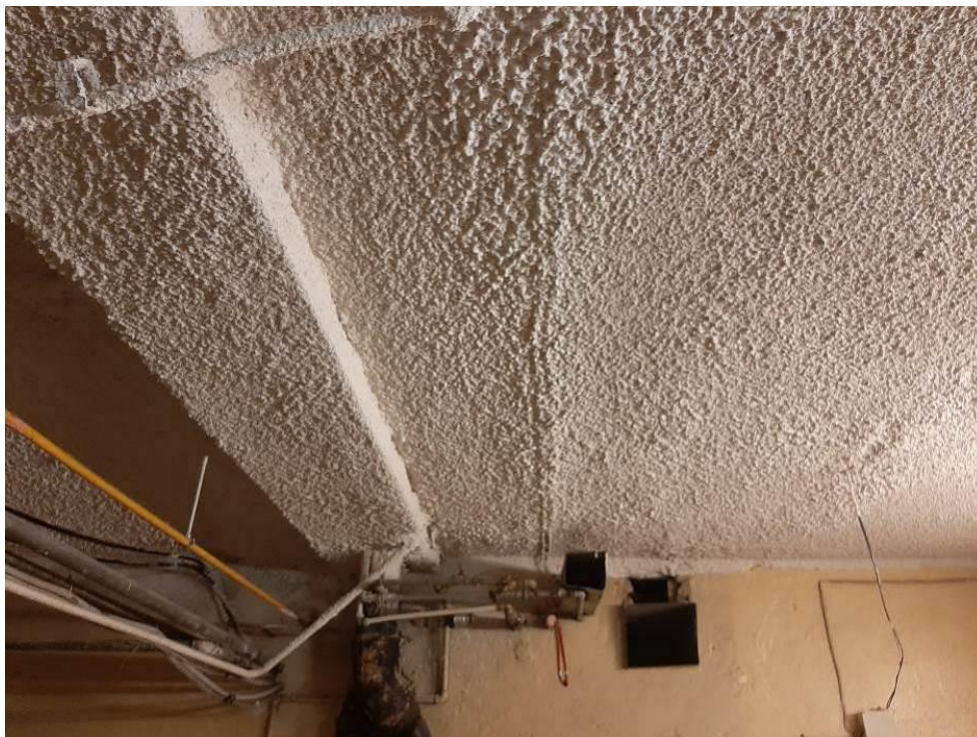
Fot. III.80. Stan techniczny instalacji systemów przeciwpożarowych piwnicy budynku „C”  
Nieprawidłowe prowadzenie kabli sygnalizacyjnych (czerwone) – przykrycie warstwą izolacji.

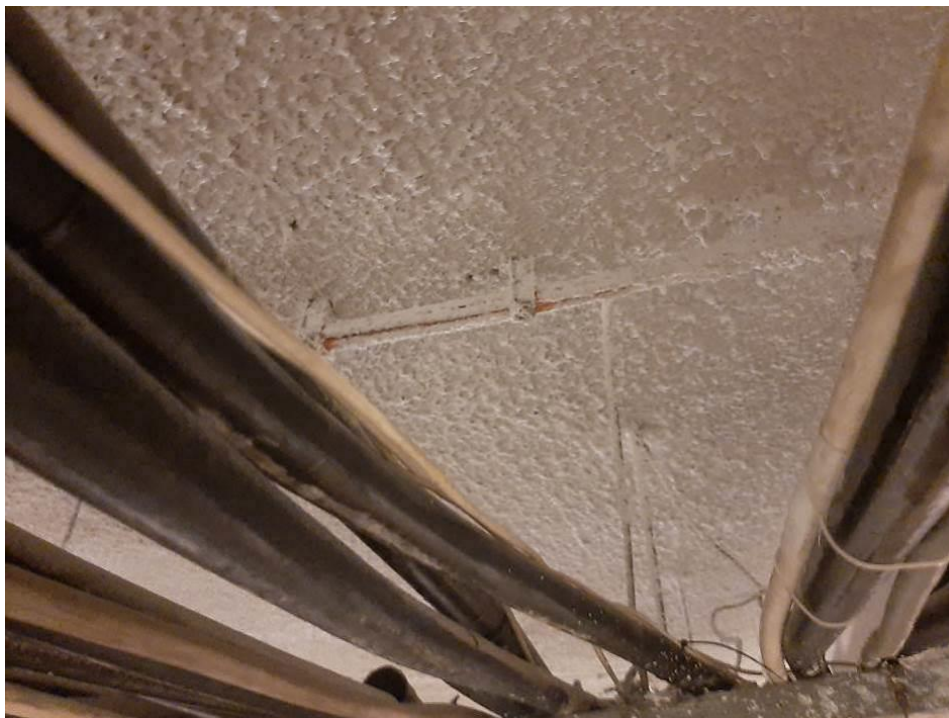
Fot. III.81. Stan techniczny instalacji systemów przeciwpożarowych piwnicy budynku „C”  
Nieprawidłowe prowadzenie kabli sygnalizacyjnych (czerwone) – przykrycie warstwą izolacji.

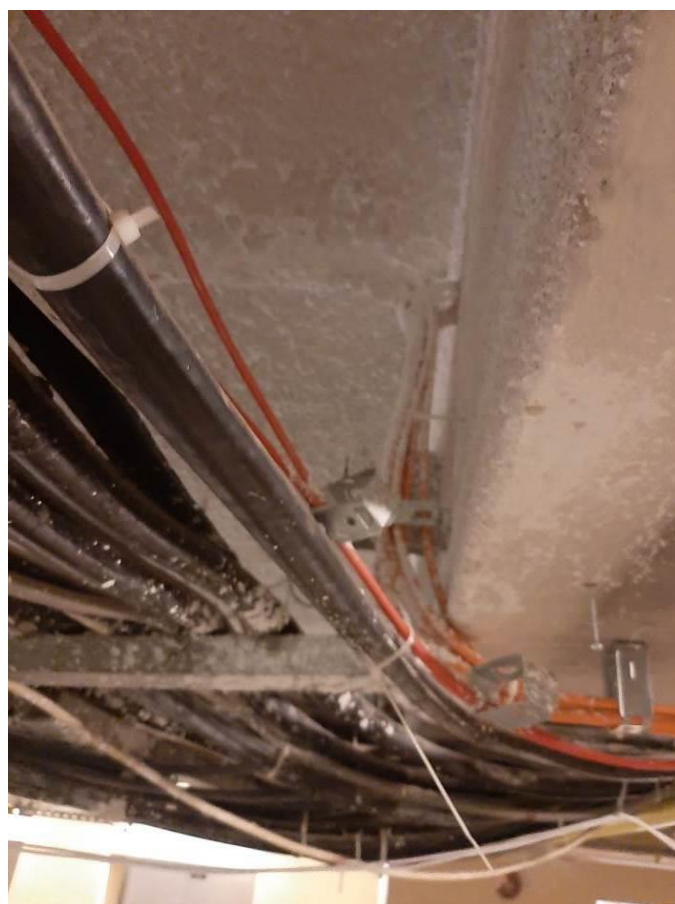
Fot. III.82. Stan techniczny instalacji systemów przeciwpożarowych piwnicy budynku „C”  
Nieprawidłowe prowadzenie kabli sygnalizacyjnych (czerwone) – nieprzykręcone uchwyty.

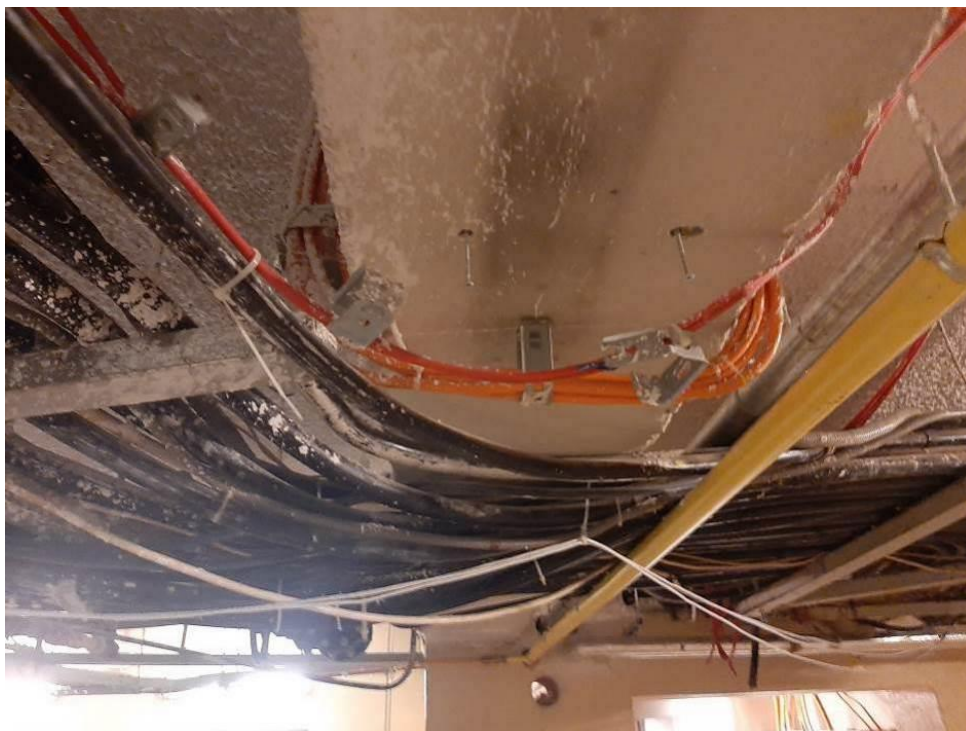
Fot. III.83. Stan techniczny instalacji systemów przeciwpożarowych piwnicy budynku „C”  
Nieprawidłowe prowadzenie kabli sygnalizacyjnych (czerwone) – nieprzykręcone uchwyty.

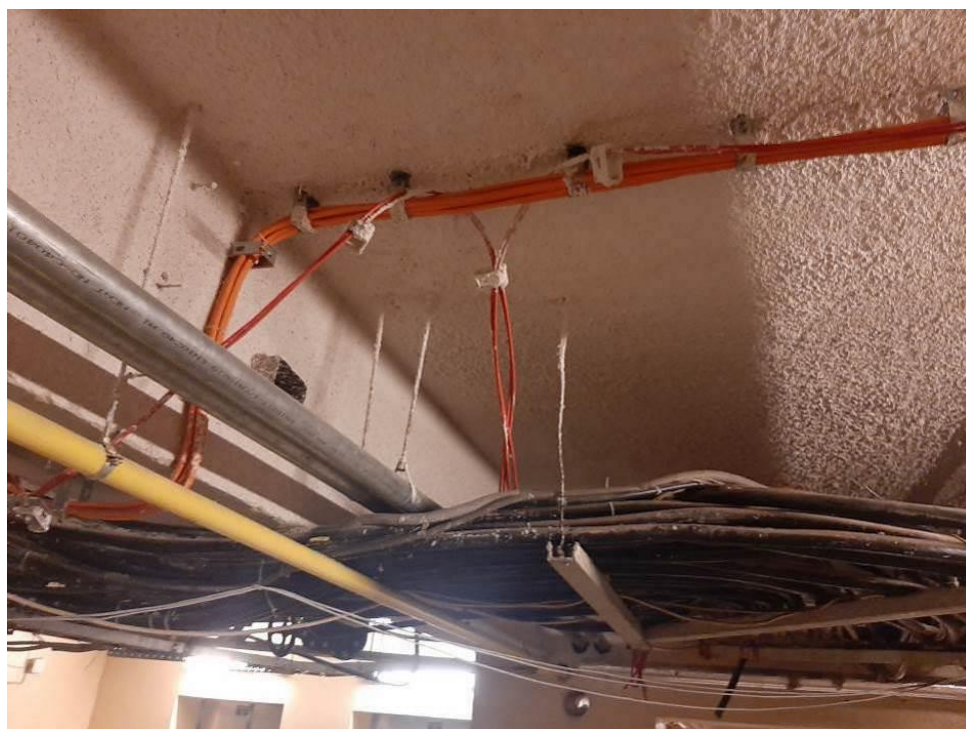
Fot. III.84. Stan techniczny instalacji systemów przeciwpożarowych piwnicy budynku „C”  
Nieprawidłowe prowadzenie kabli sygnalizacyjnych (czerwone) – nieprzykręcone uchwyty.

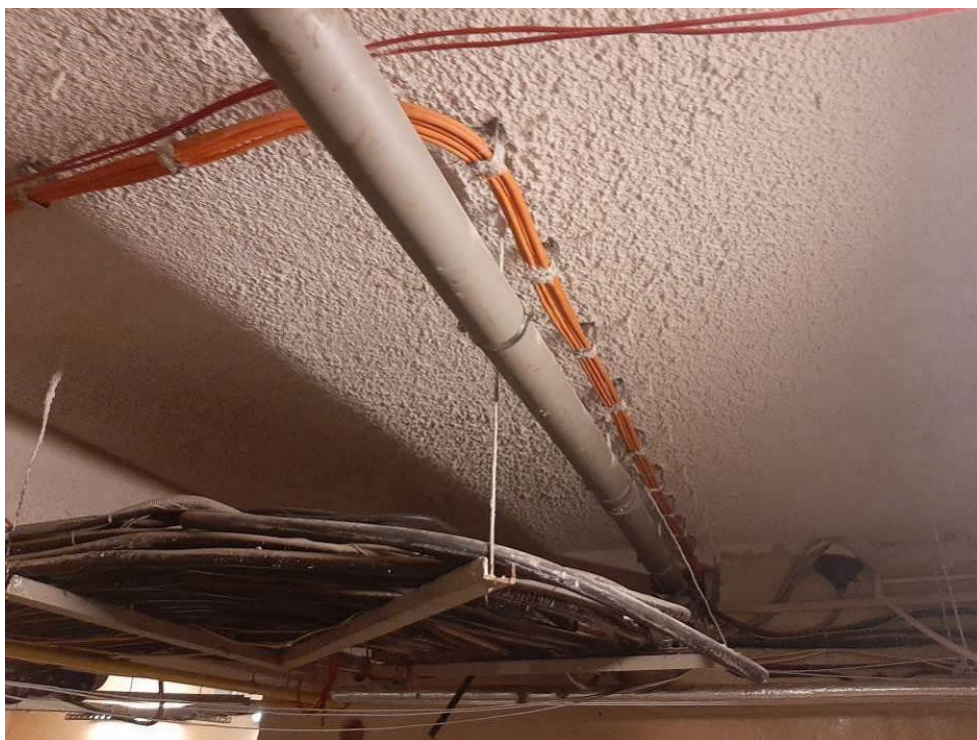
Fot. III.85. Stan techniczny instalacji systemów przeciwpożarowych piwnicy budynku „C”  
Nieprawidłowe prowadzenie kabli sygnalizacyjnych (czerwone) – brak uchwytów.

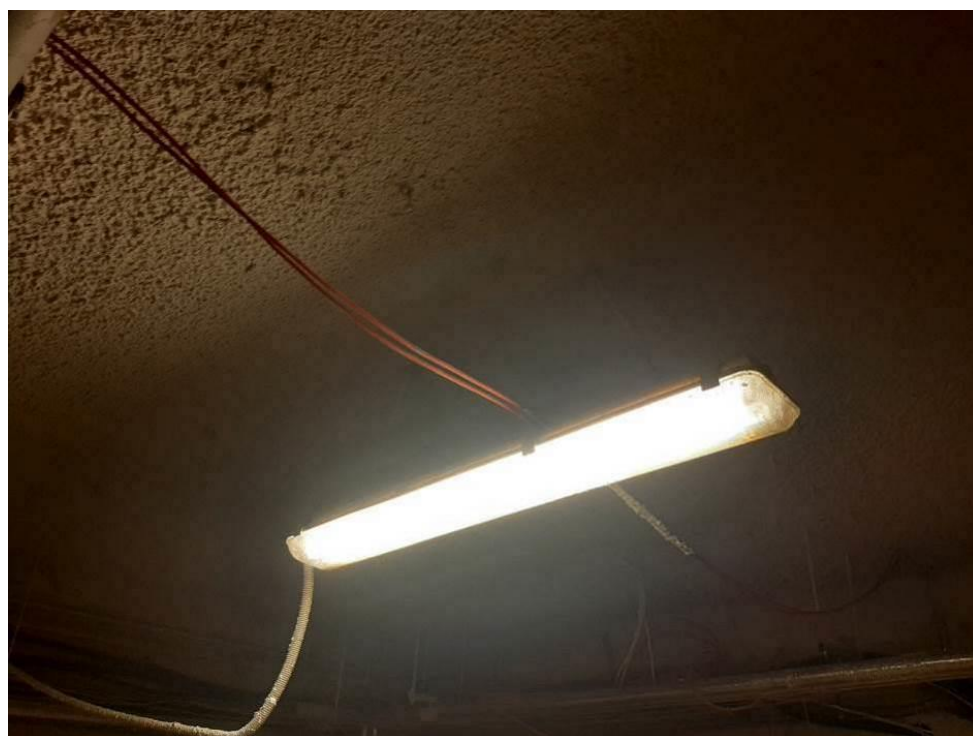
Fot. III.86. Stan techniczny instalacji systemów przeciwpożarowych piwnicy budynku „C”  
Nieprawidłowe prowadzenie kabli sygnalizacyjnych (czerwone) – brak uchwytów.
