## **ORZECZENIE TECHNICZNE NR 13/2021**

**Szpital Wojewódzki w Poznaniu przy ul. Juraszów 7/19**

Orzeczenie techniczne wykonanych robót budowlanych w ramach Inwestycji pn: Przebudowa Szpitala Wojewódzkiego w Poznaniu przy ul. Juraszów 7/19, polegająca na dostosowaniu obiektu do obowiązujących przepisów pożarowych – ETAP IV.

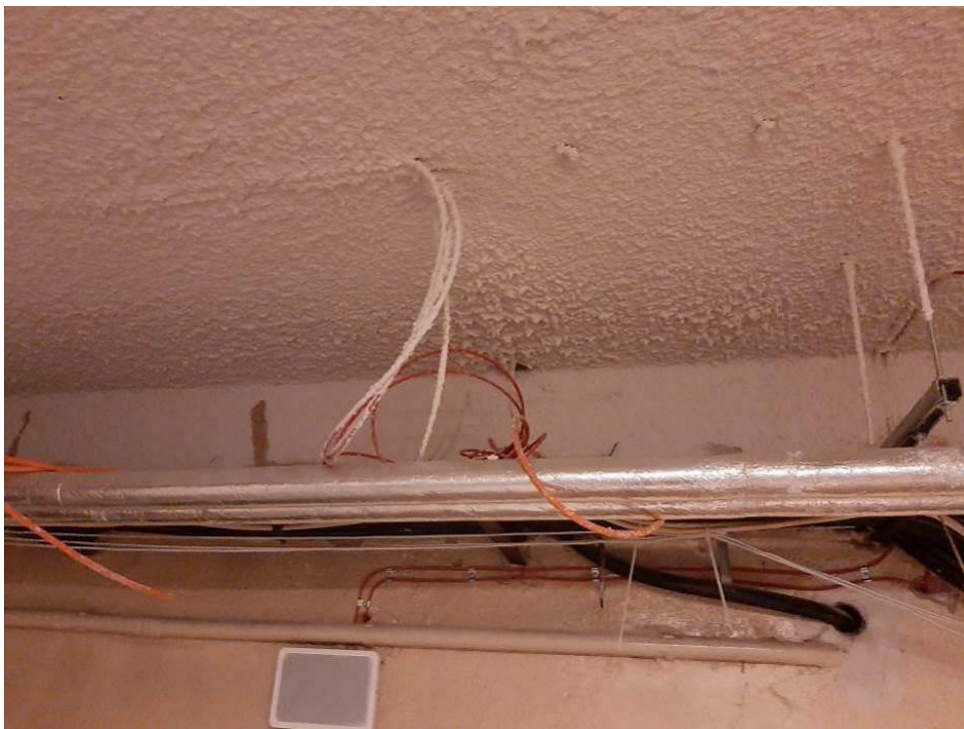
Fot. III.87. Stan techniczny instalacji systemów przeciwpożarowych piwnicy budynku „C”  
 Nieprawidłowe prowadzenie kabli sygnalizacyjnych (czerwone) – brak uchwytów.  
 Nieprawidłowe prowadzenie kabli sygnalizacyjnych (czerwone) – przykrycie izolacją.  
 Nieprawidłowe prowadzenie kabli zasilających (pomarańczowe) – brak uchwytów.

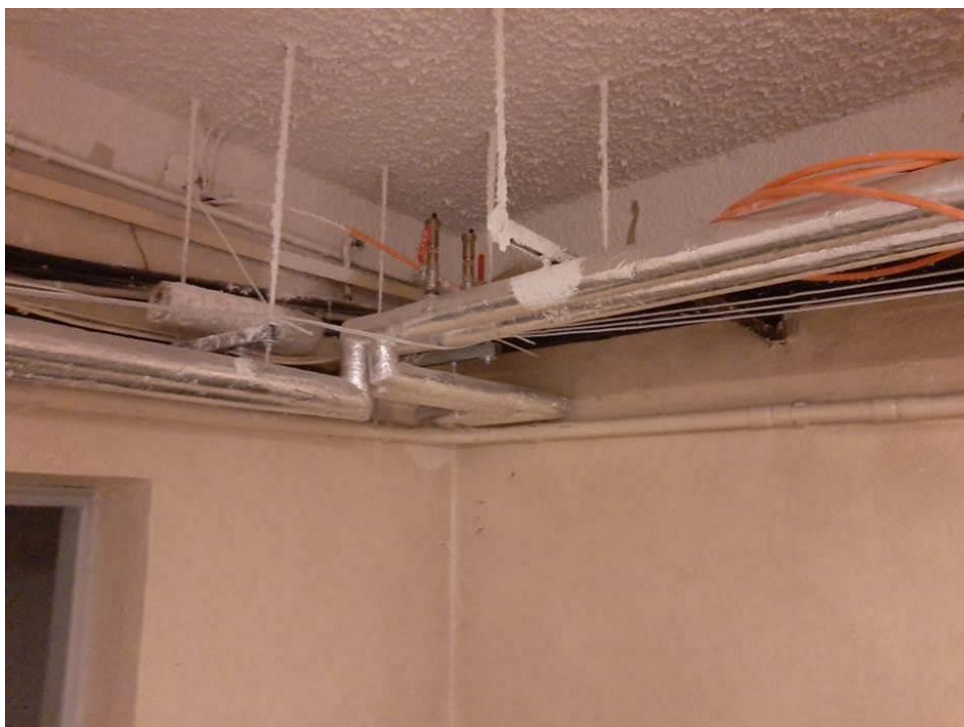
Fot. III.88. Stan techniczny instalacji systemów przeciwpożarowych piwnicy budynku „C”  
 Nieprawidłowe prowadzenie kabli zasilających (pomarańczowe) – brak uchwytów.  
 Nieprawidłowe prowadzenie kabli sygnalizacyjnych (czerwone) – przykrycie izolacją.

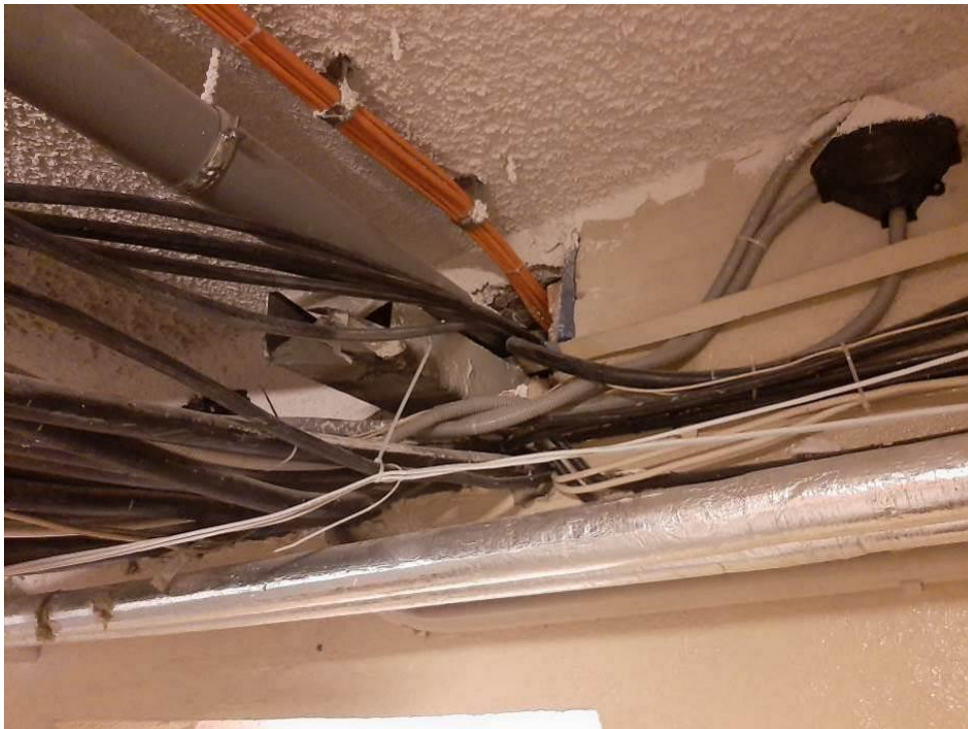
Fot. III.89. Stan techniczny instalacji systemów przeciwpożarowych piwnicy budynku „C”  
Nieprawidłowe prowadzenie kabli zasilających (pomarańczowe) – brak odpowiedniego przepustu kablowego.

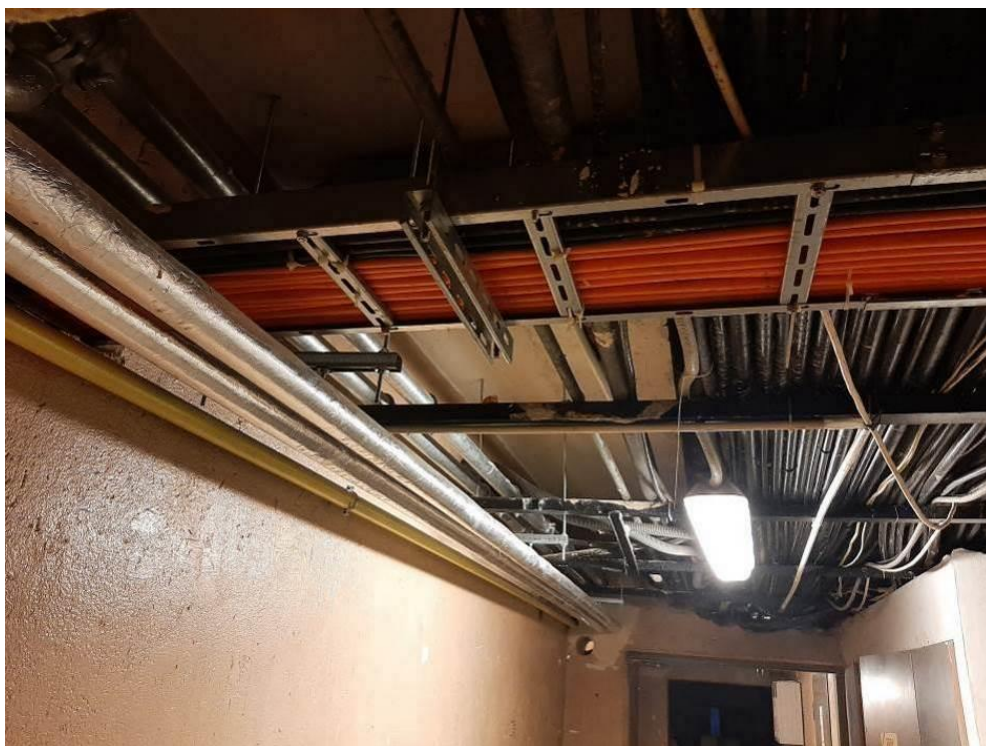
Fot. III.90. Stan techniczny instalacji systemów przeciwpożarowych piwnicy budynku „C”  
Nieprawidłowe prowadzenie kabli zasilających (pomarańczowe) – razem z innymi instalacjami.

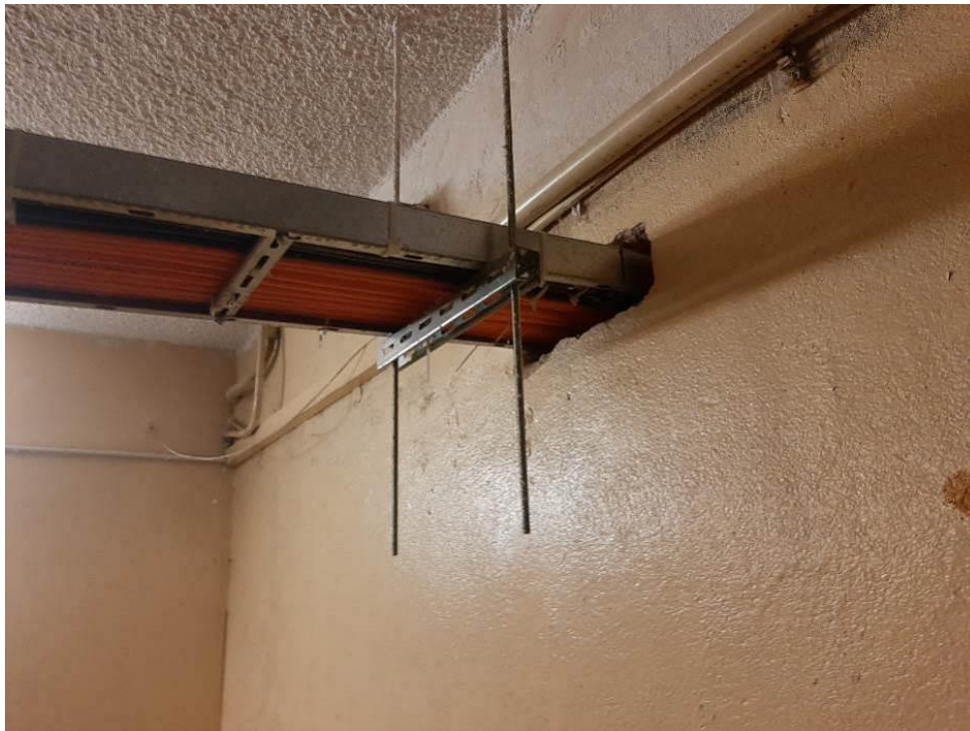
Fot. III.91. Stan techniczny instalacji systemów przeciwpożarowych piwnicy budynku „C”  
Nieprawidłowe prowadzenie kabli zasilających (pomarańczowe) – brak odpowiedniego przepustu kablowego. Nieprawidłowe prowadzenie kabli zasilających (pomarańczowe) – razem z innymi instalacjami.

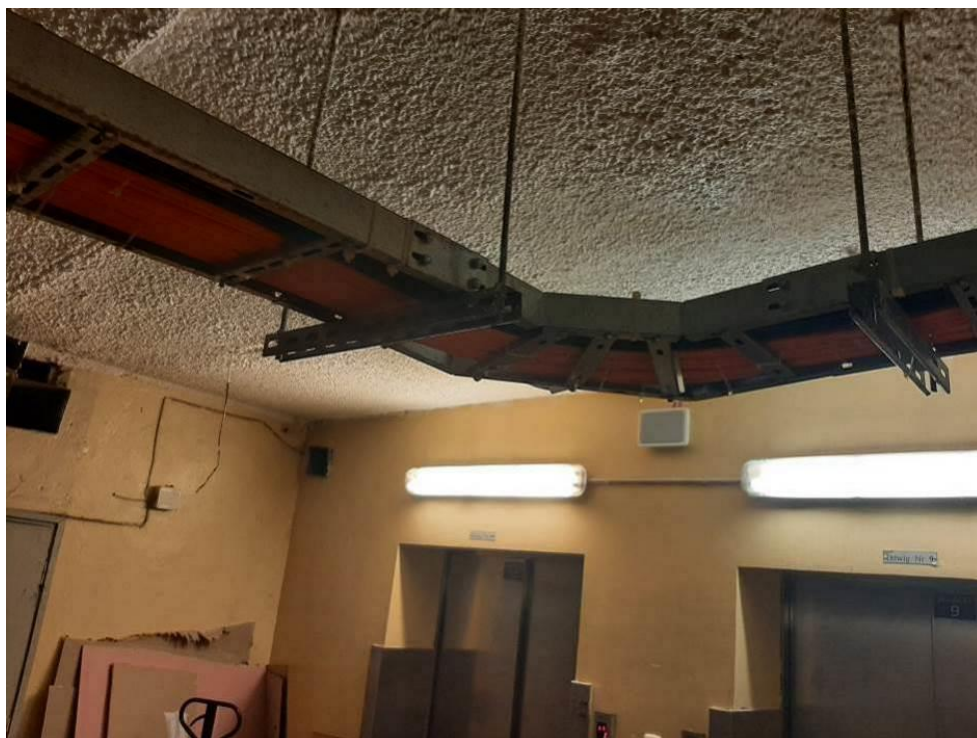
Fot.III.92. Stan techniczny instalacji systemów przeciwpożarowych piwnicy budynku „C”  
Nieprawidłowe prowadzenie kabli zasilających (pomarańczowe) – razem z innymi instalacjami.

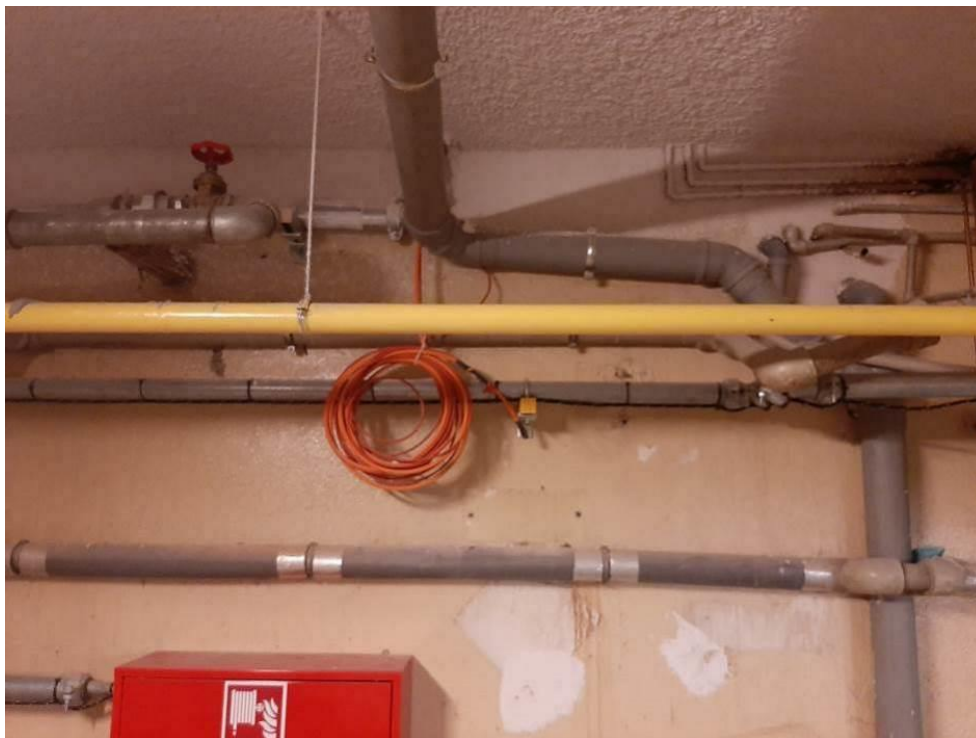
Fot.III.93. Stan techniczny instalacji systemów przeciwpożarowych piwnicy budynku „C”  
Nieprawidłowe prowadzenie kabli zasilających (pomarańczowe) – brak uchwytów, brak urządzenia końcowego.

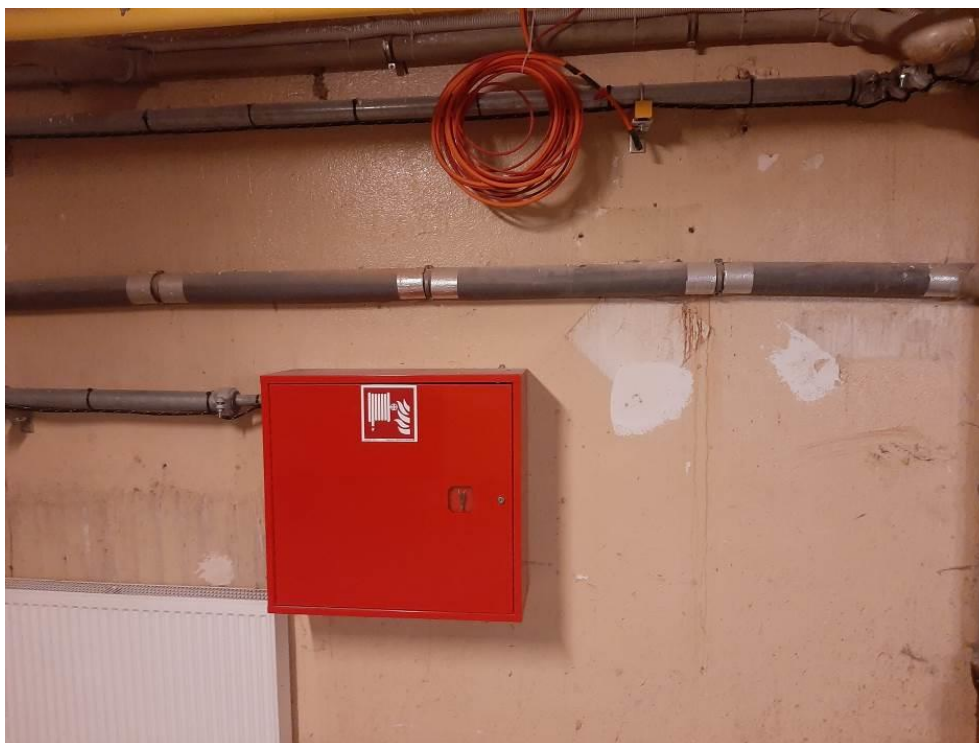
Fot. III.94. Stan techniczny instalacji systemów przeciwpożarowych piwnicy budynku „C”  
Nieprawidłowe prowadzenie kabli zasilających (pomarańczowe) – brak uchwytów, brak urządzenia końcowego.

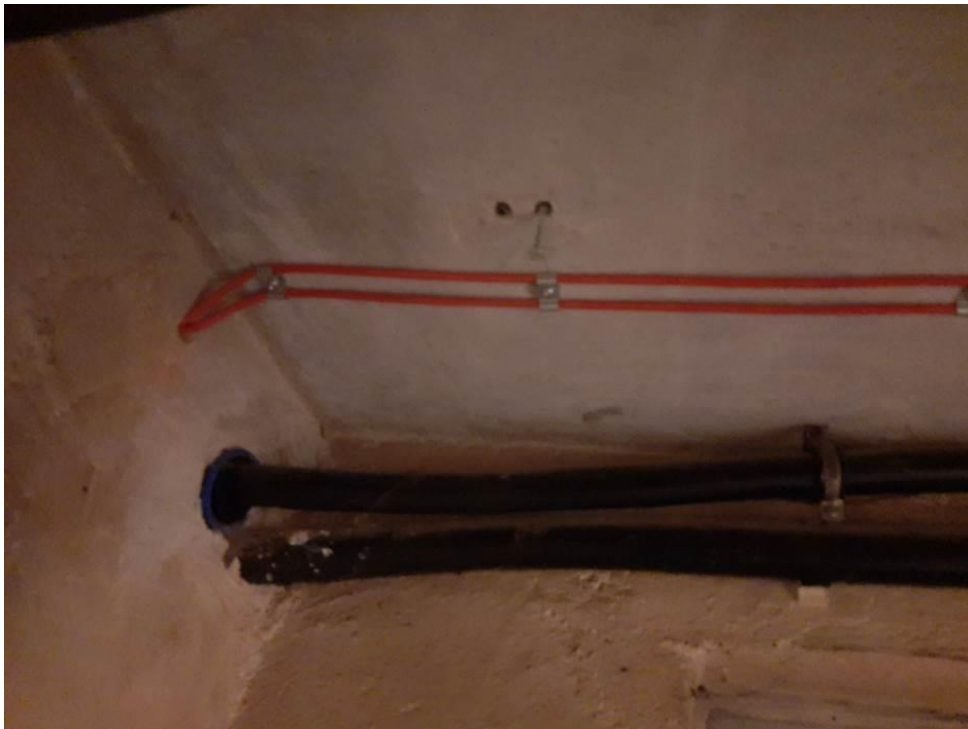
Fot. III.95. Stan techniczny instalacji systemów przeciwpożarowych piwnicy budynku „C”  
Nieprawidłowe prowadzenie kabli sygnalizacyjnych (czerwone) – brak odpowiedniego przepustu kablowego.

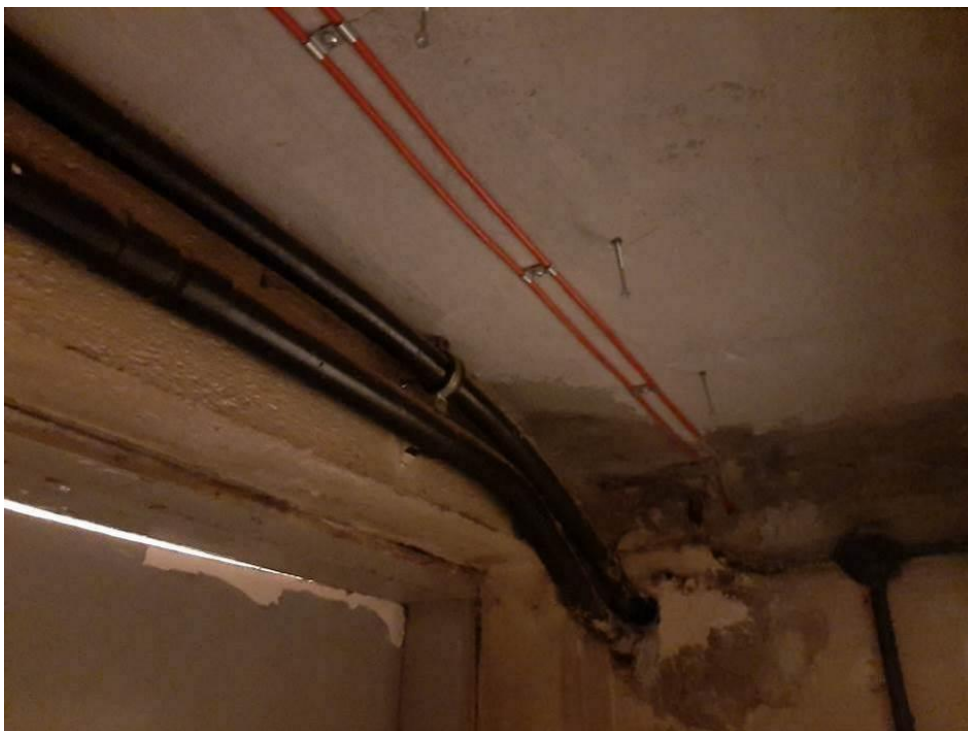
Fot. III.96. Stan techniczny instalacji systemów przeciwpożarowych piwnicy budynku „C”  
Nieprawidłowe prowadzenie kabli sygnalizacyjnych (czerwone) – brak odpowiedniego przepustu kablowego.

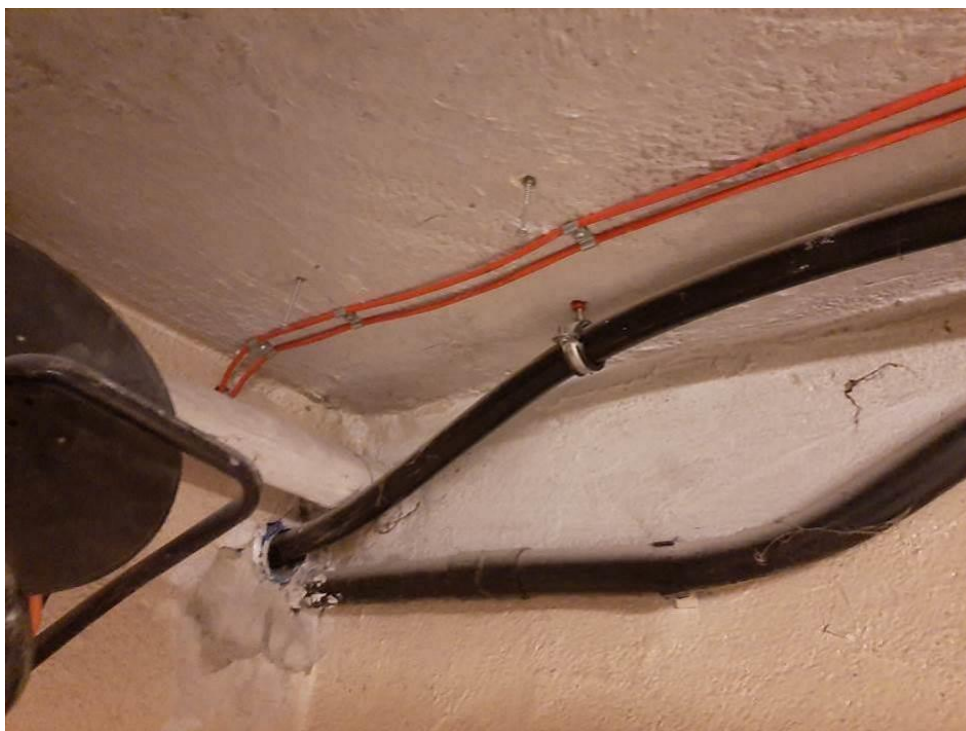
Fot. III.97. Stan techniczny instalacji systemów przeciwpożarowych piwnicy budynku „C”  
Nieprawidłowe prowadzenie kabli sygnalizacyjnych (czerwone) – brak odpowiedniego przepustu kablowego.

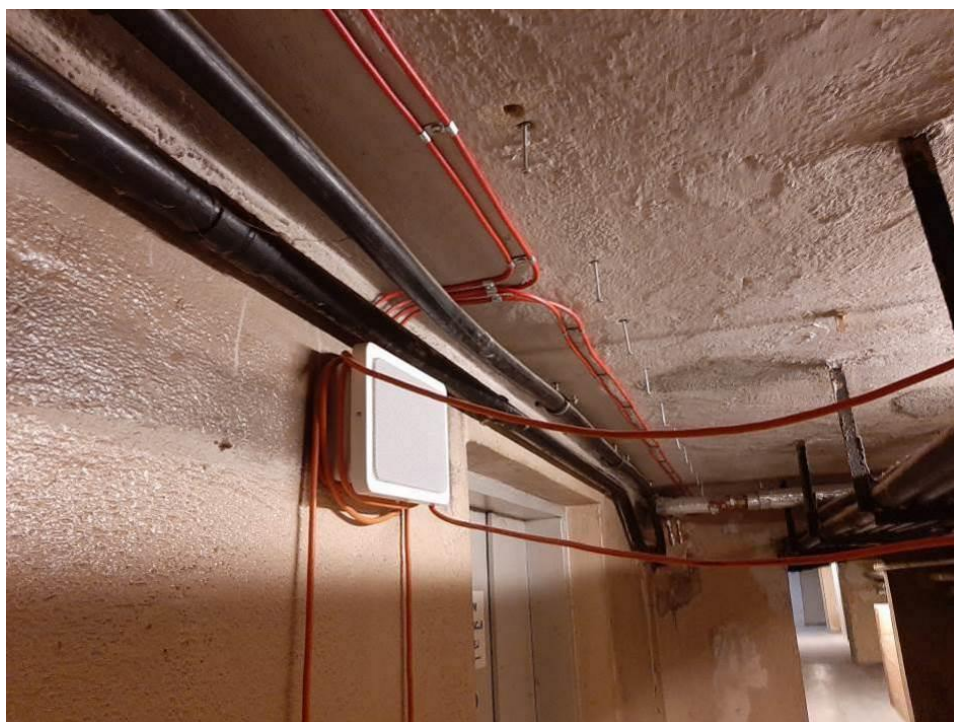
Fot. III.98. Stan techniczny instalacji systemów przeciwpożarowych piwnicy budynku „C”  
Nieprawidłowe prowadzenie kabli zasilających (pomarańczowe) – brak uchwytów, brak urządzenia końcowego.

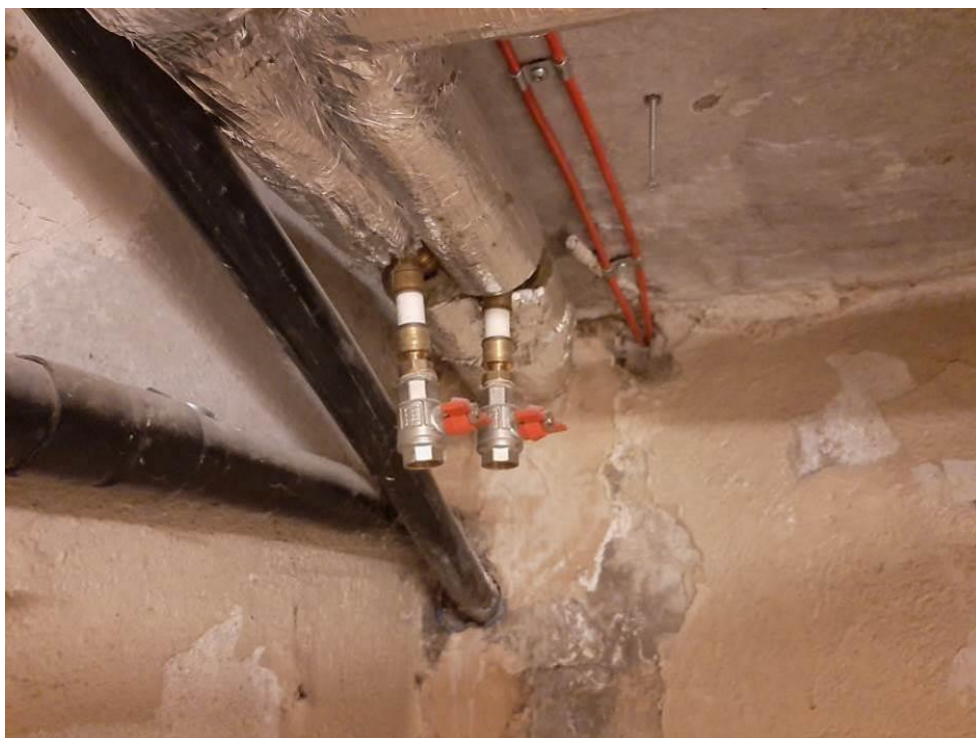
Fot. III.99. Stan techniczny instalacji systemów przeciwpożarowych piwnicy budynku „C”  
Nieprawidłowe prowadzenie kabli – brak odpowiedniego przepustu kablowego.

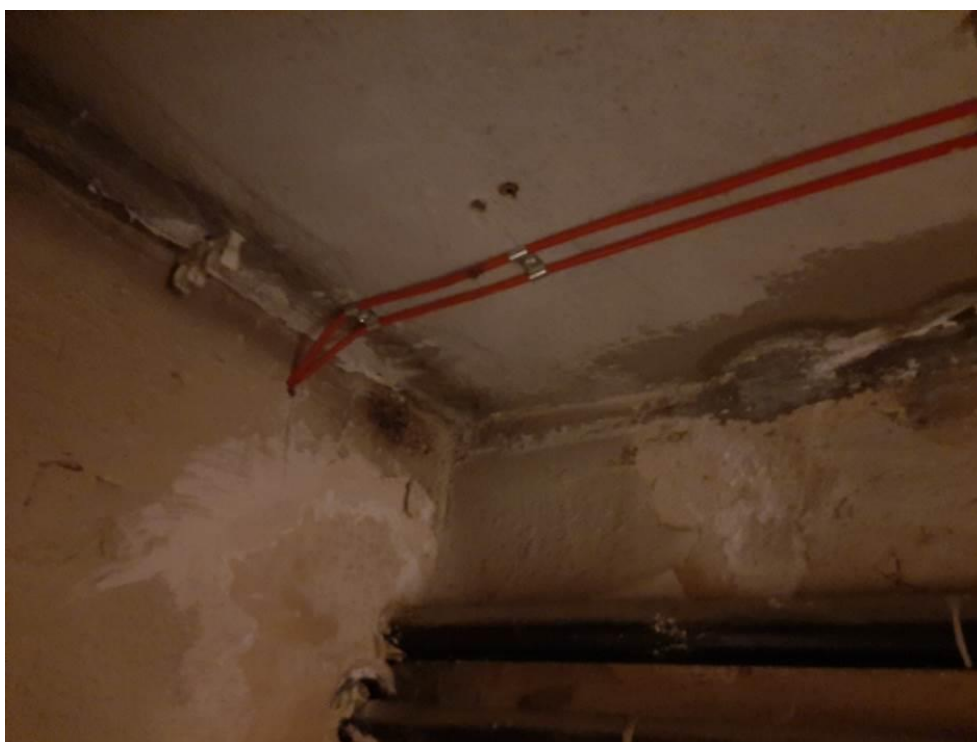
Fot. III.100. Stan techniczny instalacji systemów przeciwpożarowych piwnicy budynku „C”  
Nieprawidłowe prowadzenie kabli – brak odpowiedniego przepustu kablowego.

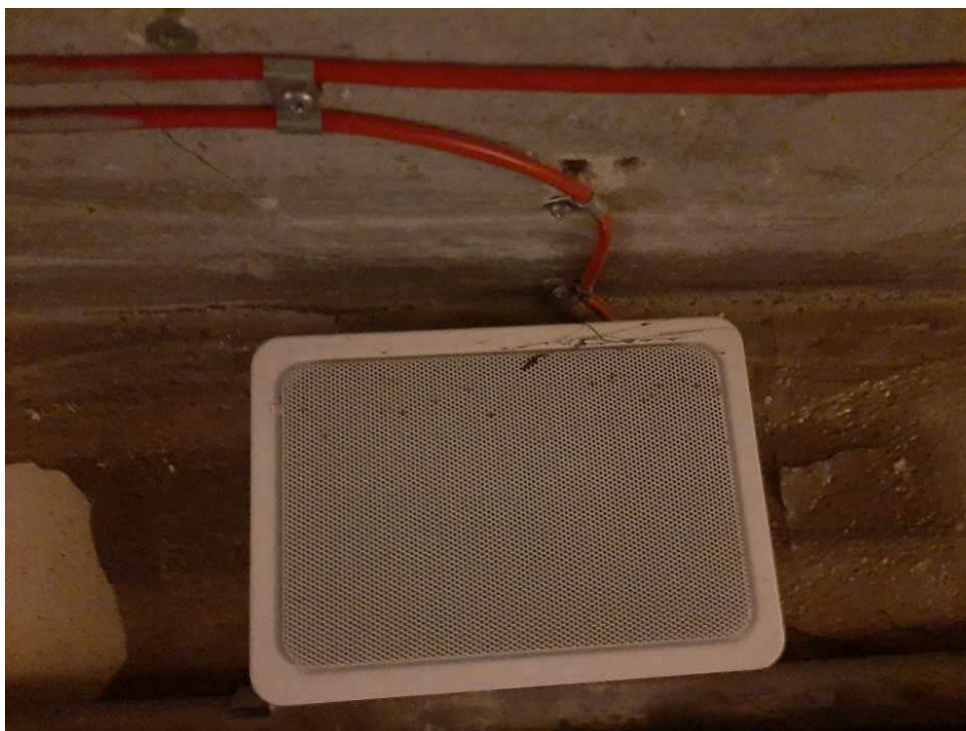
Fot. III.101. Stan techniczny instalacji systemów przeciwpożarowych piwnicy budynku „C”  
Nieprawidłowe zamontowanie głośnika systemu DSO.

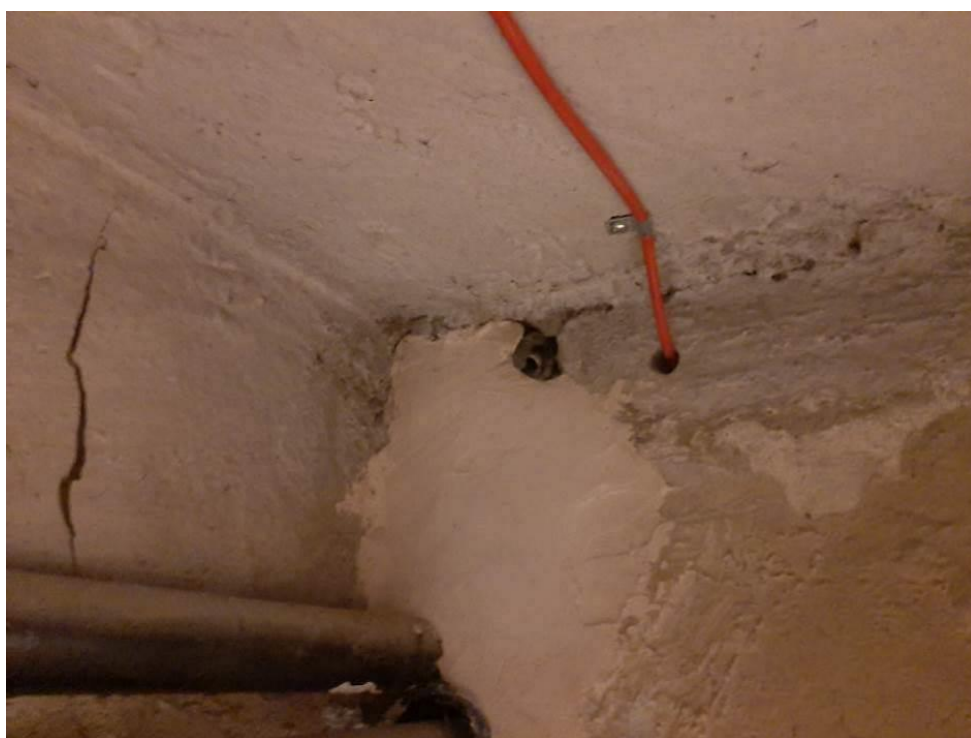
Fot. III.102. Stan techniczny instalacji systemów przeciwpożarowych piwnicy budynku „C”  
Nieprawidłowe prowadzenie kabli – brak odpowiedniego przepustu kablowego.

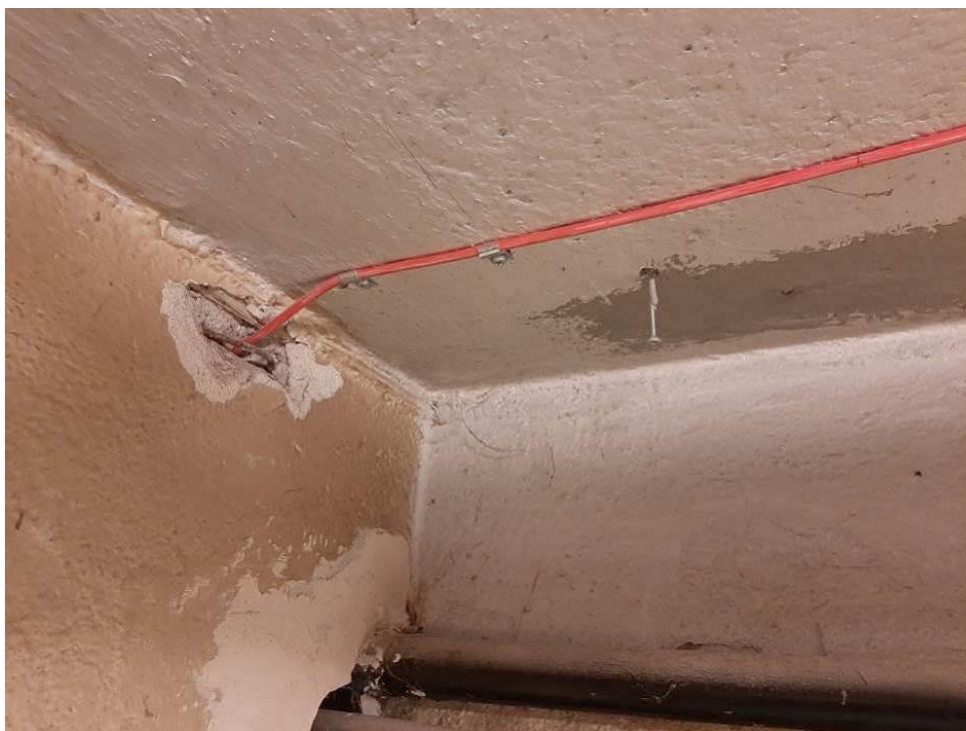
Fot. III.103. Stan techniczny instalacji systemów przeciwpożarowych piwnicy budynku „C”  
Nieprawidłowe prowadzenie kabli – brak odpowiedniego przepustu kablowego.

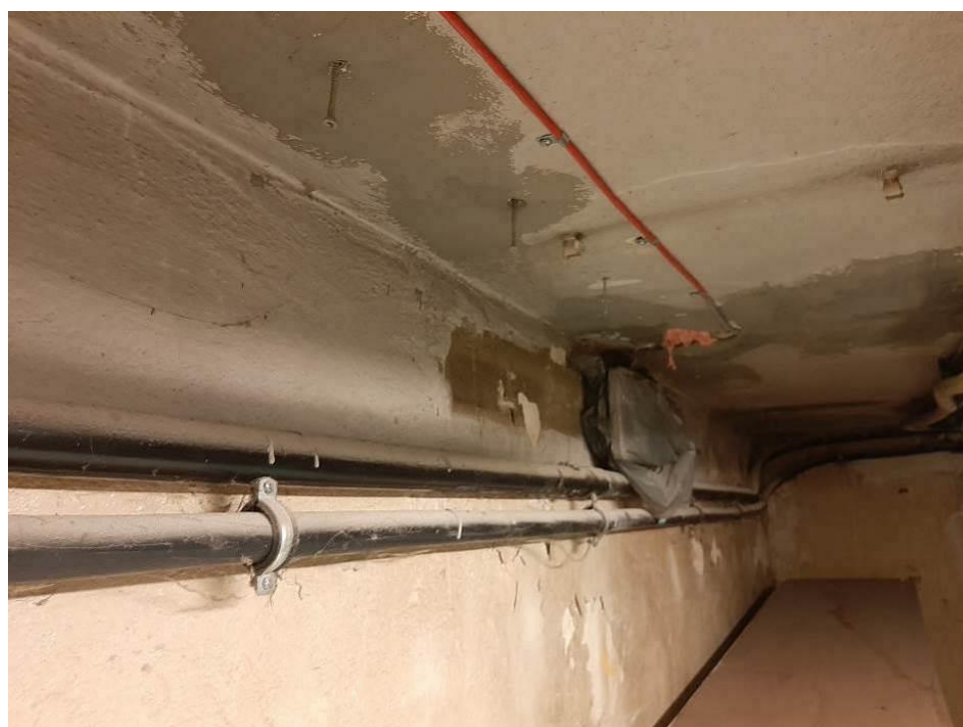
Fot. III.104. Stan techniczny instalacji systemów przeciwpożarowych piwnicy budynku „C”  
Nieprawidłowe prowadzenie kabli – brak odpowiedniego przepustu kablowego.

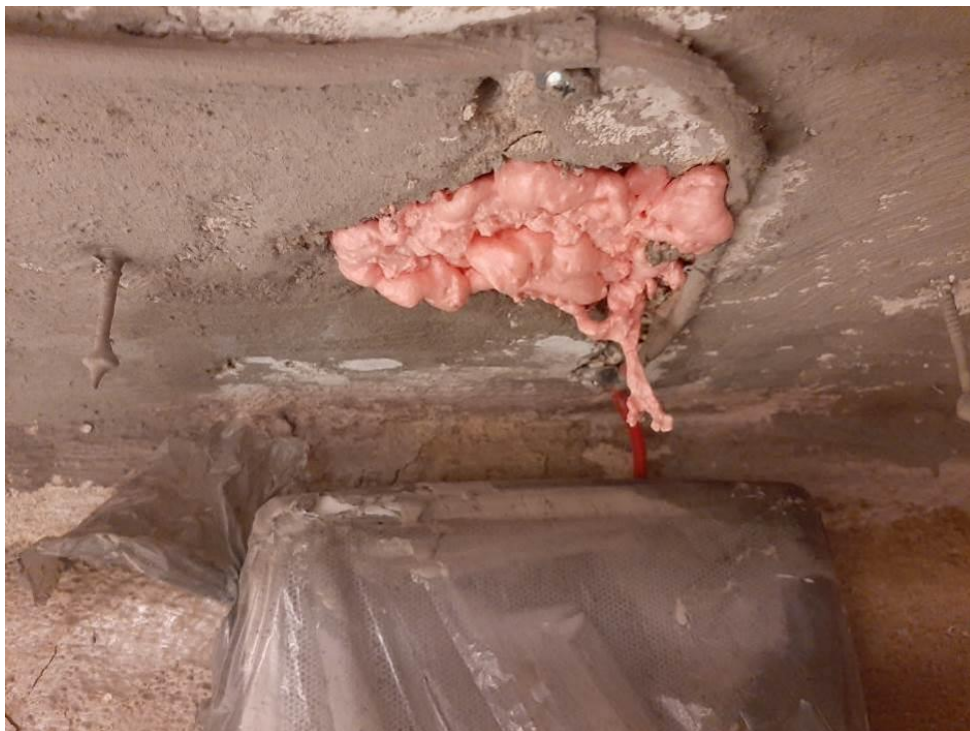
Fot. III.105. Stan techniczny instalacji systemów przeciwpożarowych piwnicy budynku „C”  
Nieprawidłowe prowadzenie kabli – brak odpowiedniego przepustu kablowego.

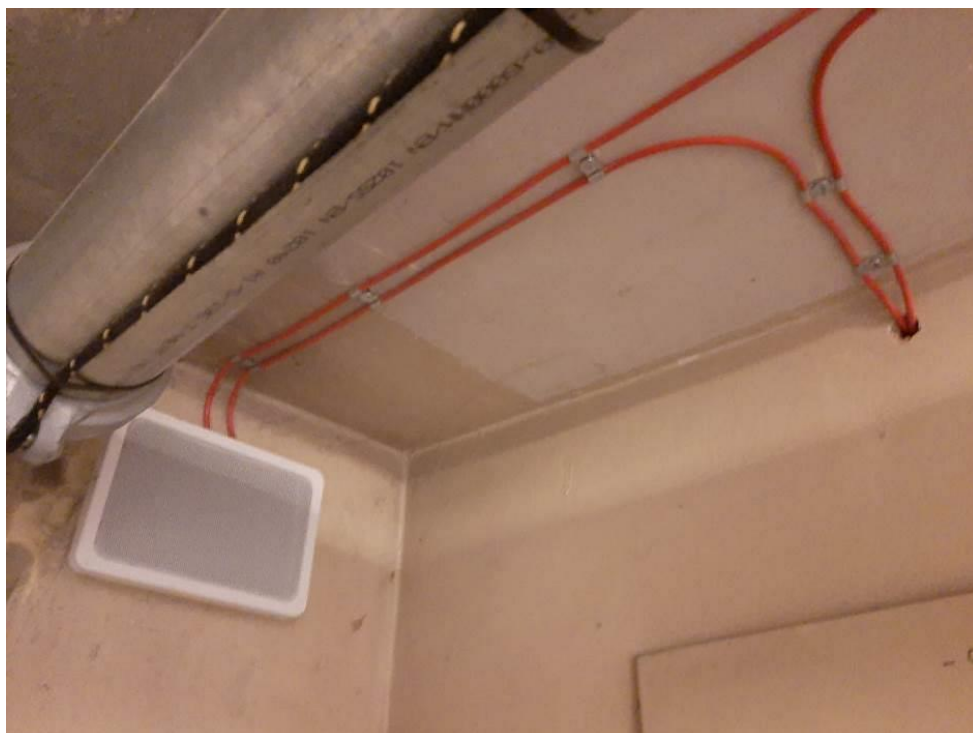
Fot. III.106. Stan techniczny instalacji systemów przeciwpożarowych piwnicy budynku „C”  
Nieprawidłowe prowadzenie kabli – brak odpowiedniego przepustu kablowego.

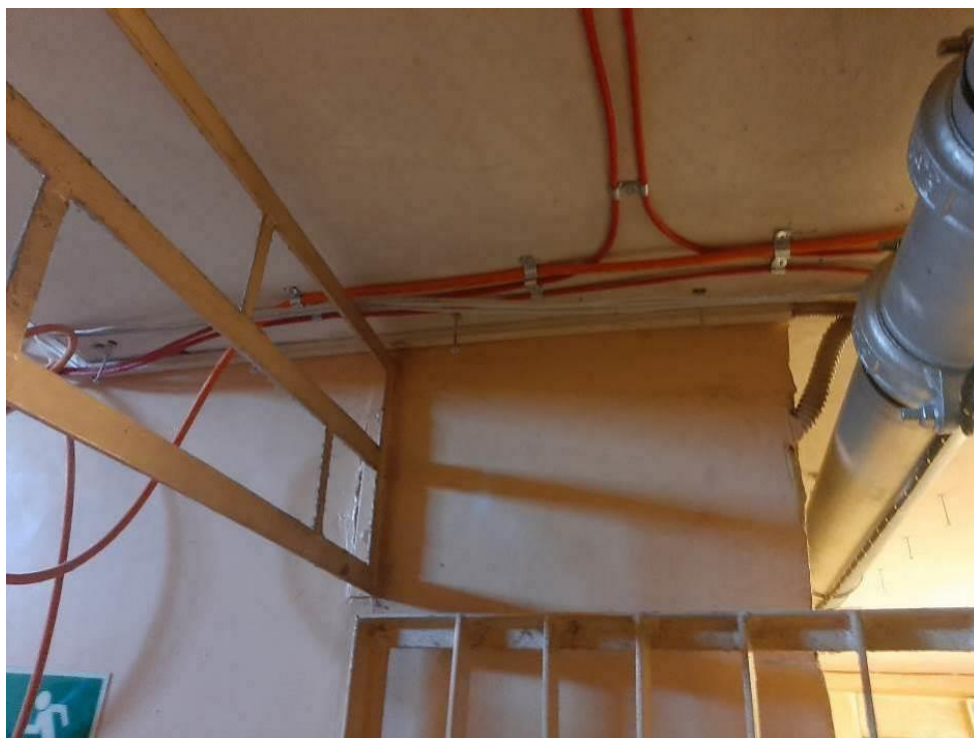
Fot. III.107. Stan techniczny instalacji systemów przeciwpożarowych piwnicy budynku „C”  
Nieprawidłowe prowadzenie kabli – brak uchwytów.

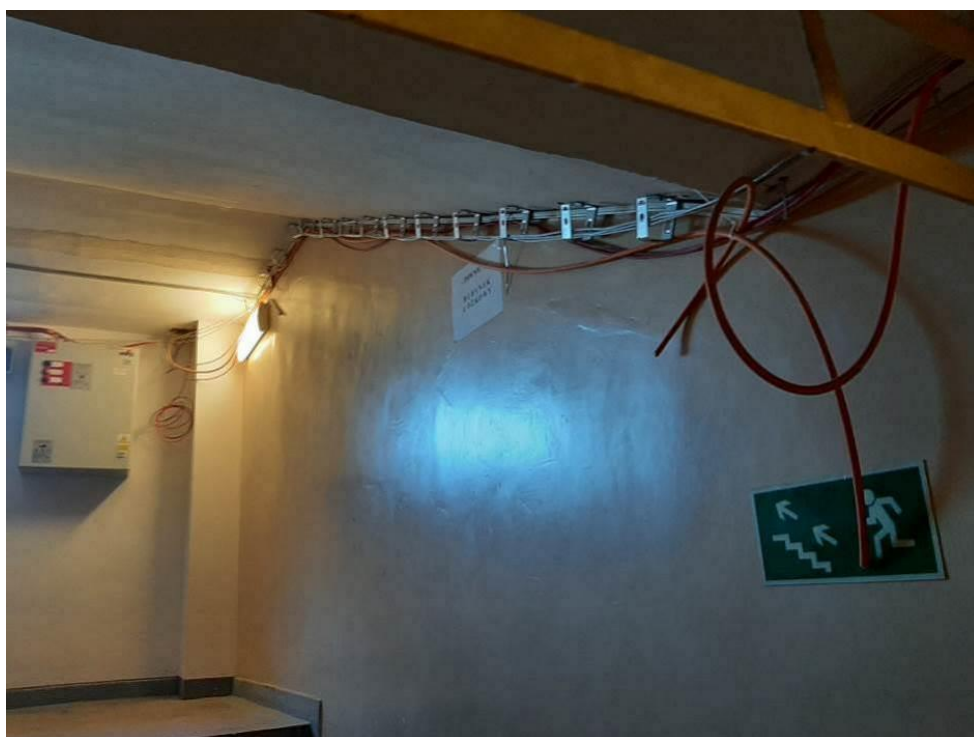
Fot. III.108. Stan techniczny instalacji systemów przeciwpożarowych piwnicy budynku „C”  
Nieprawidłowe prowadzenie kabli – brak uchwytów, niepodłączone urządzenie końcowe.

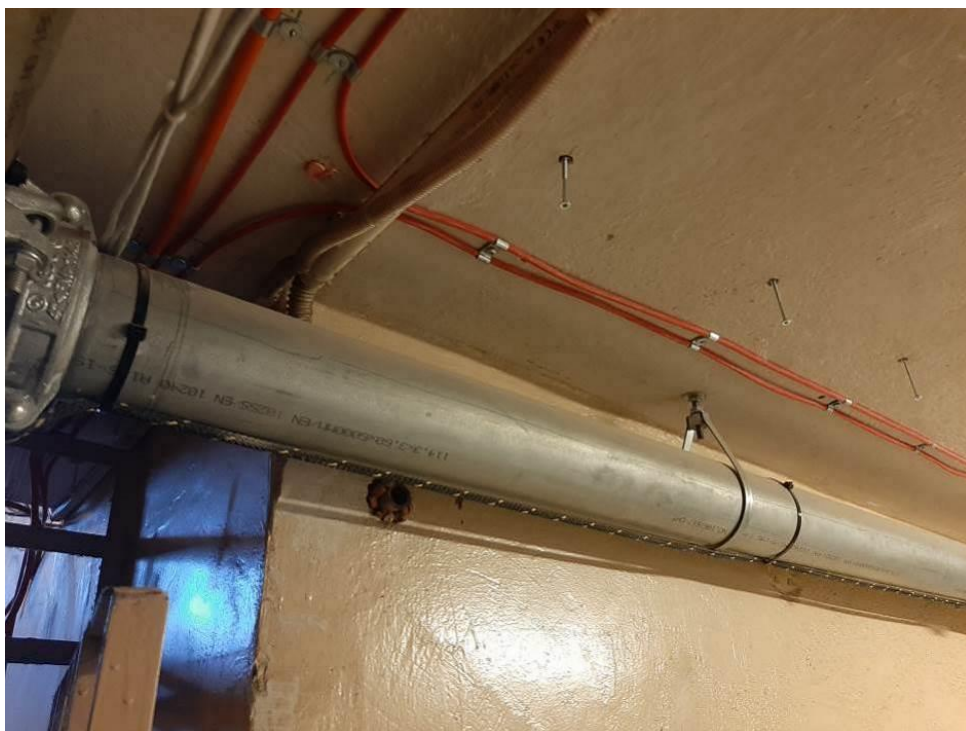
Fot. III.109. Stan techniczny instalacji systemów przeciwpożarowych piwnicy budynku „C”  
Prawidłowe wykonanie instalacji.

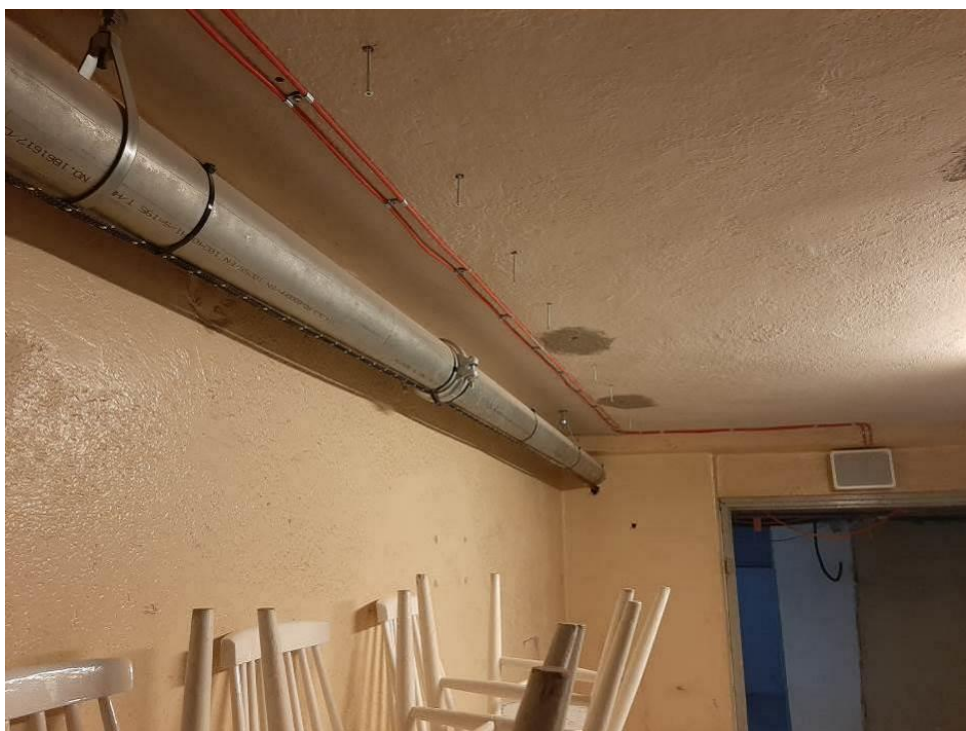
Fot. III.110. Stan techniczny instalacji systemów przeciwpożarowych piwnicy budynku „C”  
Prawidłowe wykonanie instalacji.

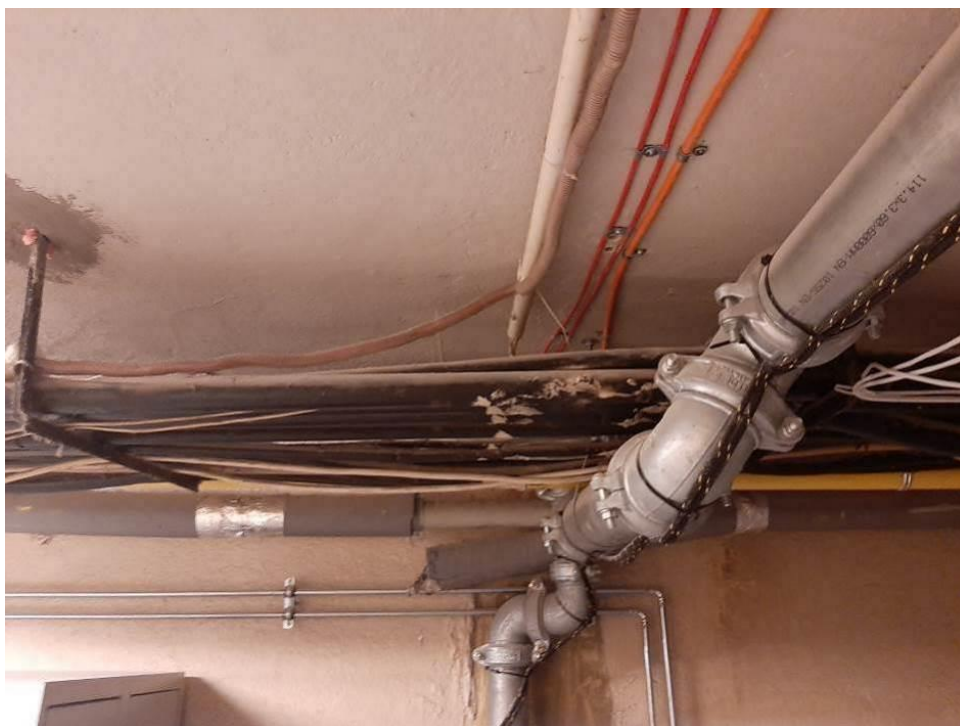
Fot. III.111. Stan techniczny instalacji systemów przeciwpożarowych piwnicy budynku „C”  
Prawidłowe wykonanie instalacji.

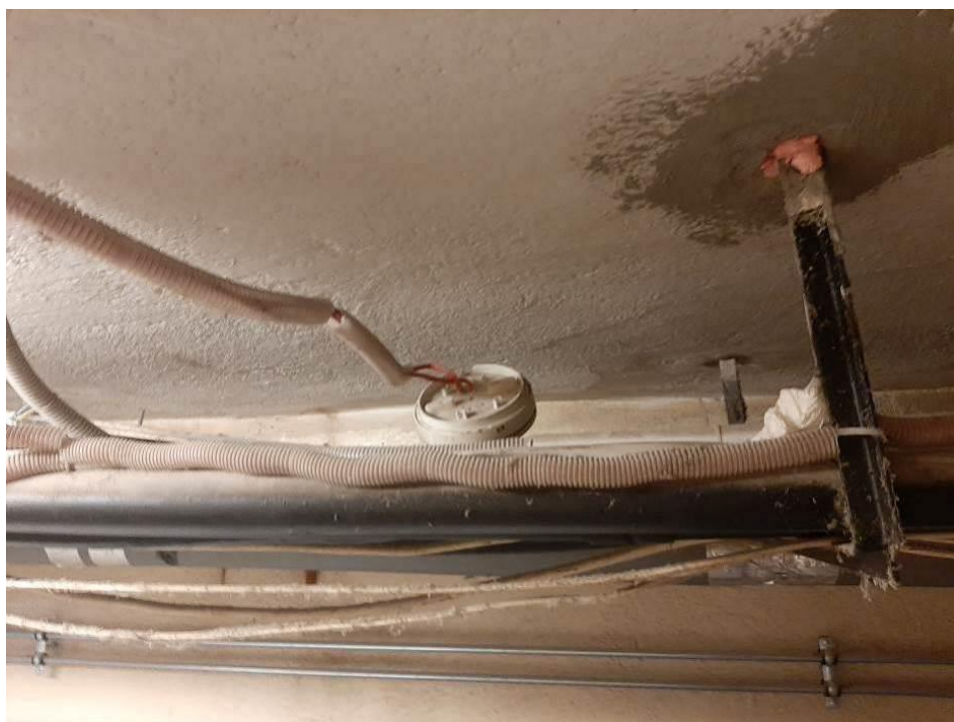
Fot. III.112. Stan techniczny instalacji systemów przeciwpożarowych piwnicy budynku „C”  
Niezamocowana czujka.

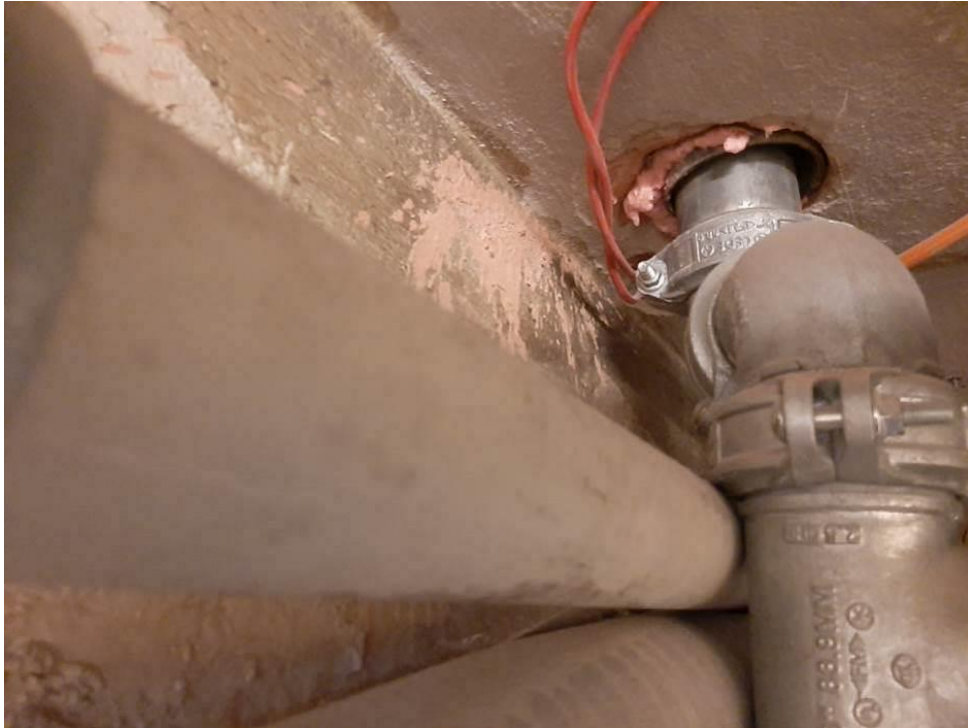
Fot. III.113. Stan techniczny instalacji systemów przeciwpożarowych piwnicy budynku „C”  
Nieprawidłowe prowadzenie kabli – brak uchwytów, brak odpowiedniego przepustu  
kablowego.

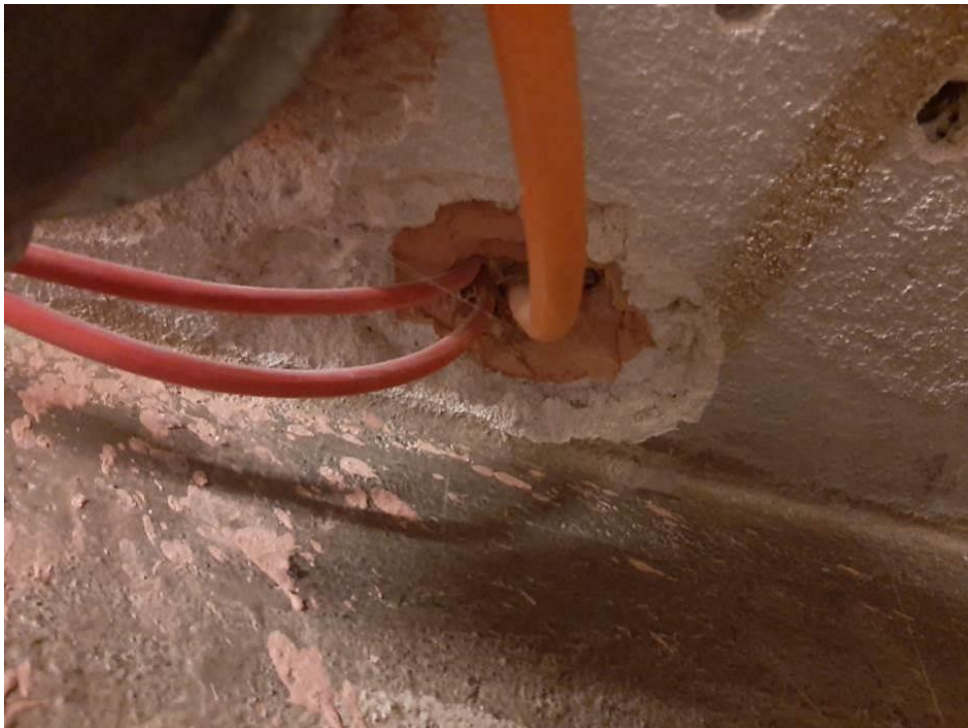
Fot. III.114. Stan techniczny instalacji systemów przeciwpożarowych piwnicy budynku „C”  
Nieprawidłowe prowadzenie kabli – brak uchwytów, brak odpowiedniego przepustu  
kablowego.

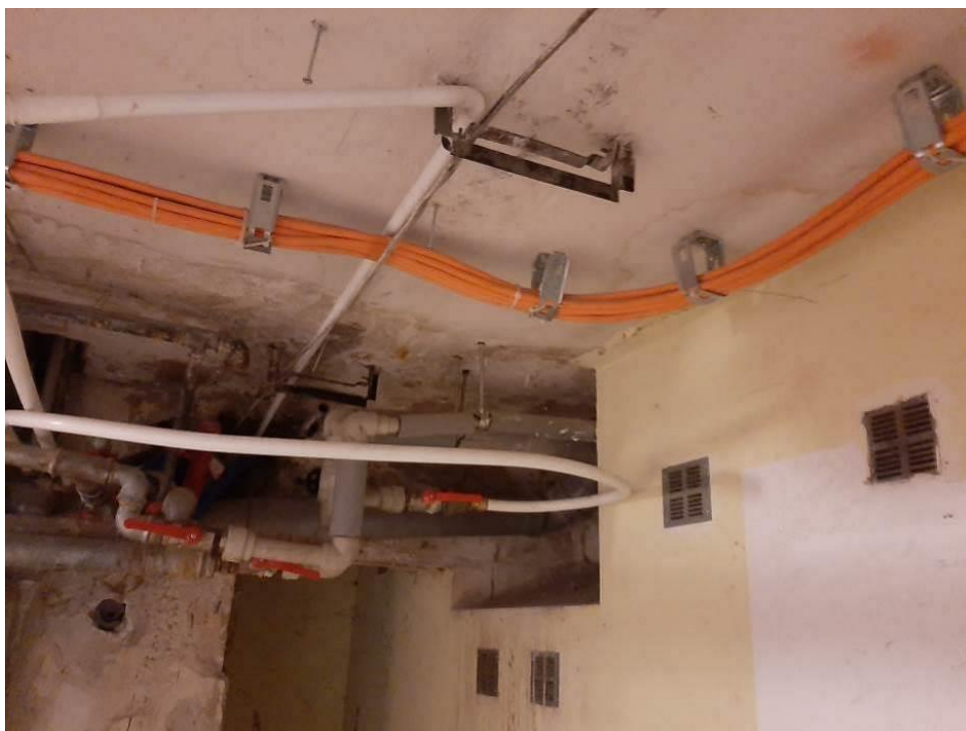
Fot. III.115. Stan techniczny instalacji systemów przeciwpożarowych piwnicy budynku „C”  
Nieprawidłowe skrzyżowanie instalacji zasilających.

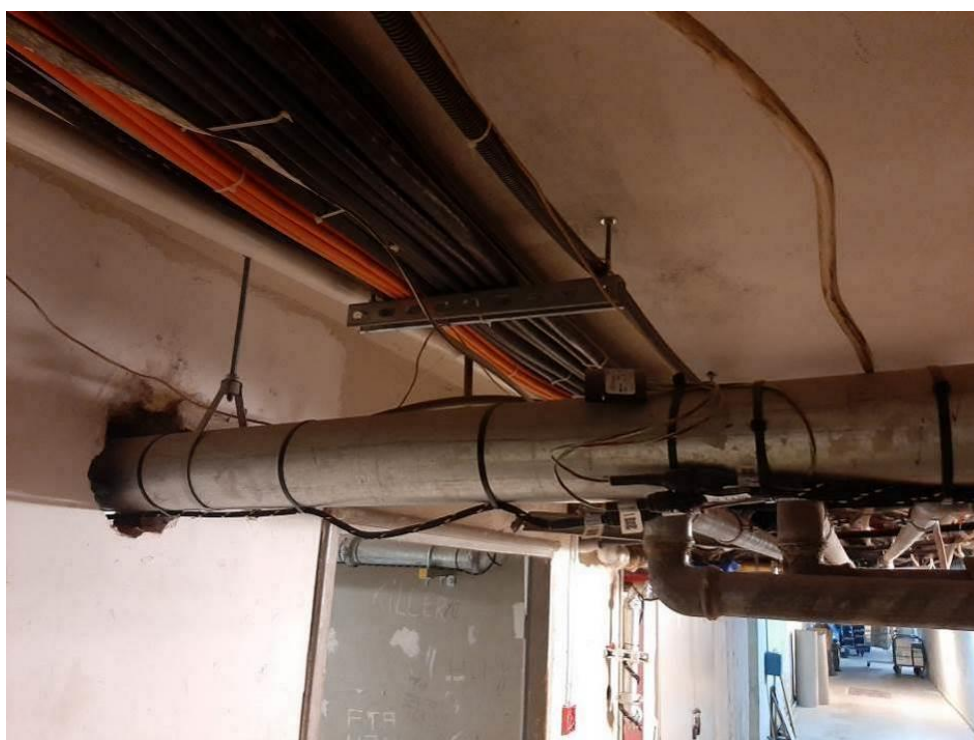
Fot. III.116. Stan techniczny instalacji systemów przeciwpożarowych piwnicy budynku „C”  
Nieprawidłowy montaż instalacji detektora wycieku instalacji hydrantowej.
