## **ORZECZENIE TECHNICZNE NR 13/2021**

**Szpital Wojewódzki w Poznaniu przy ul. Juraszów 7/19**

Orzeczenie techniczne wykonanych robót budowlanych w ramach Inwestycji pn: Przebudowa Szpitala Wojewódzkiego w Poznaniu przy ul. Juraszów 7/19, polegająca na dostosowaniu obiektu do obowiązujących przepisów pożarowych – ETAP IV.

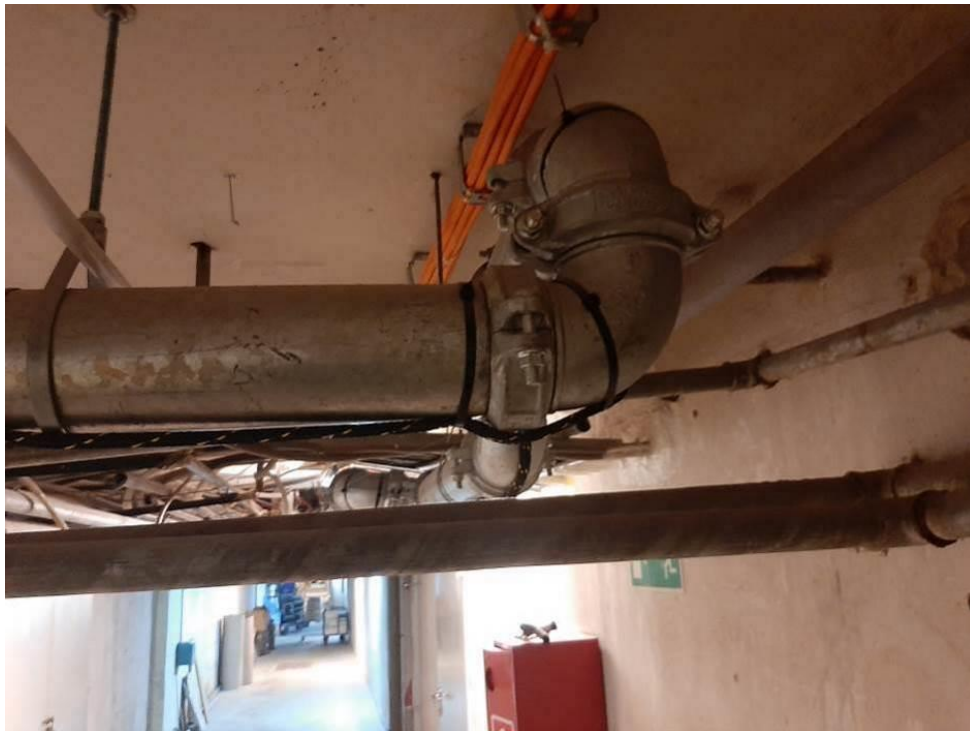
Fot. III.117. Stan techniczny instalacji systemów przeciwpożarowych piwnicy budynku „C”  
Poprawny montaż detektora wycieku instalacji hydrantowej.

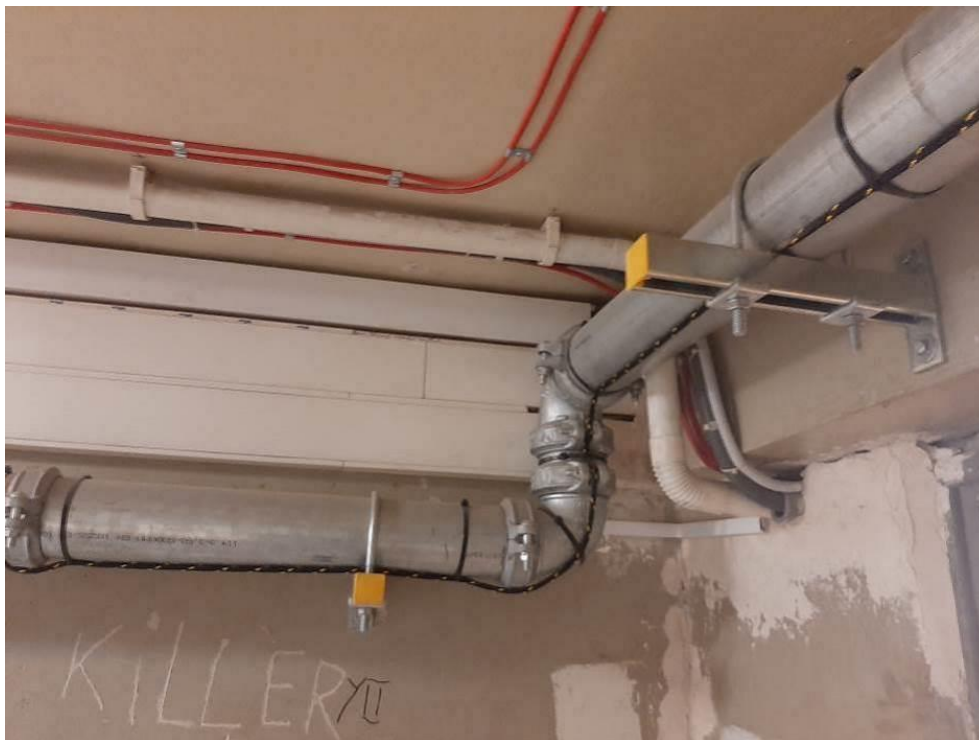
Fot. III.118. Stan techniczny instalacji systemów przeciwpożarowych piwnicy budynku „C”  
Prawidłowe prowadzenie instalacji. Brak odpowiedniego przepustu kablowego.

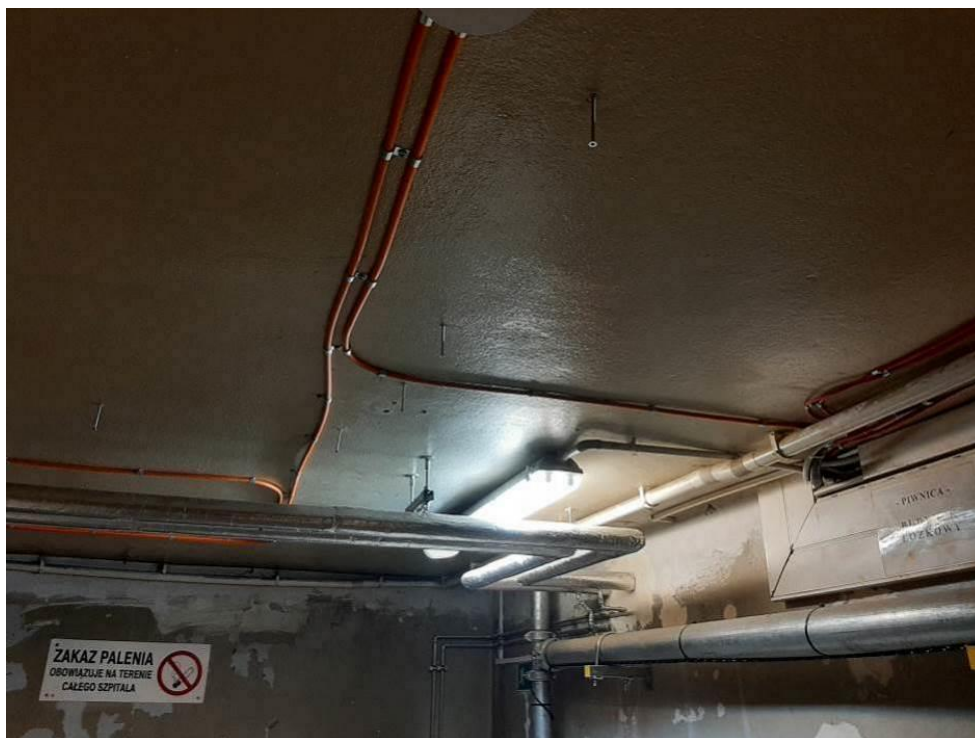
Fot. III.119. Stan techniczny instalacji systemów przeciwpożarowych piwnicy budynku „C”  
Prawidłowe prowadzenie instalacji. Brak odpowiedniego przepustu kablowego.

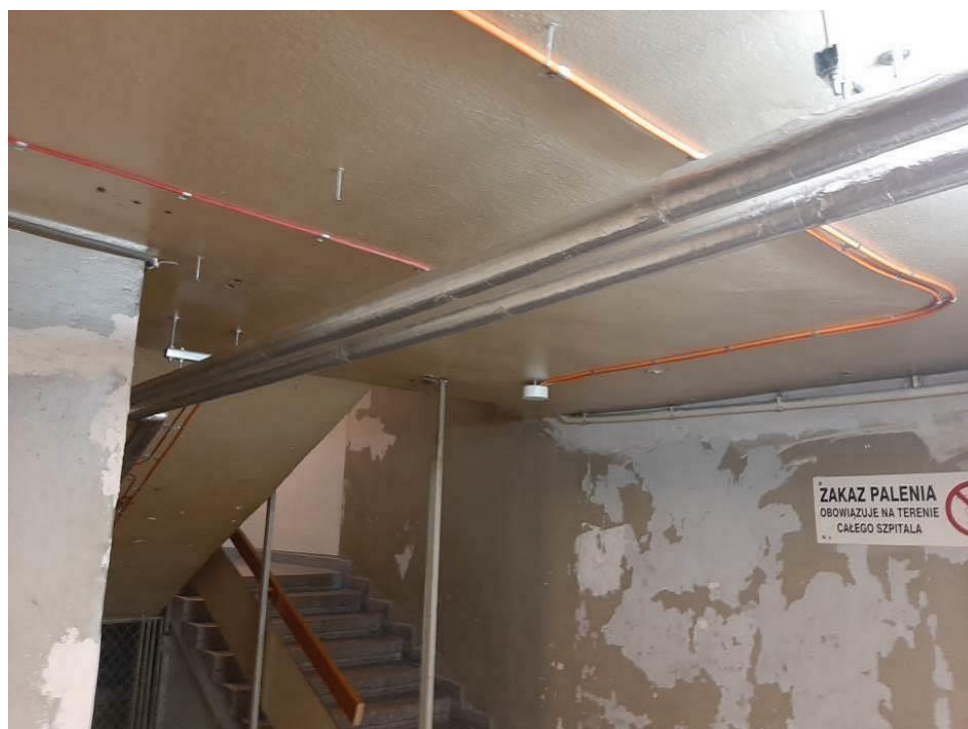
Fot. III.120. Stan techniczny instalacji systemów przeciwpożarowych piwnicy budynku „C”  
Prawidłowe prowadzenie instalacji.

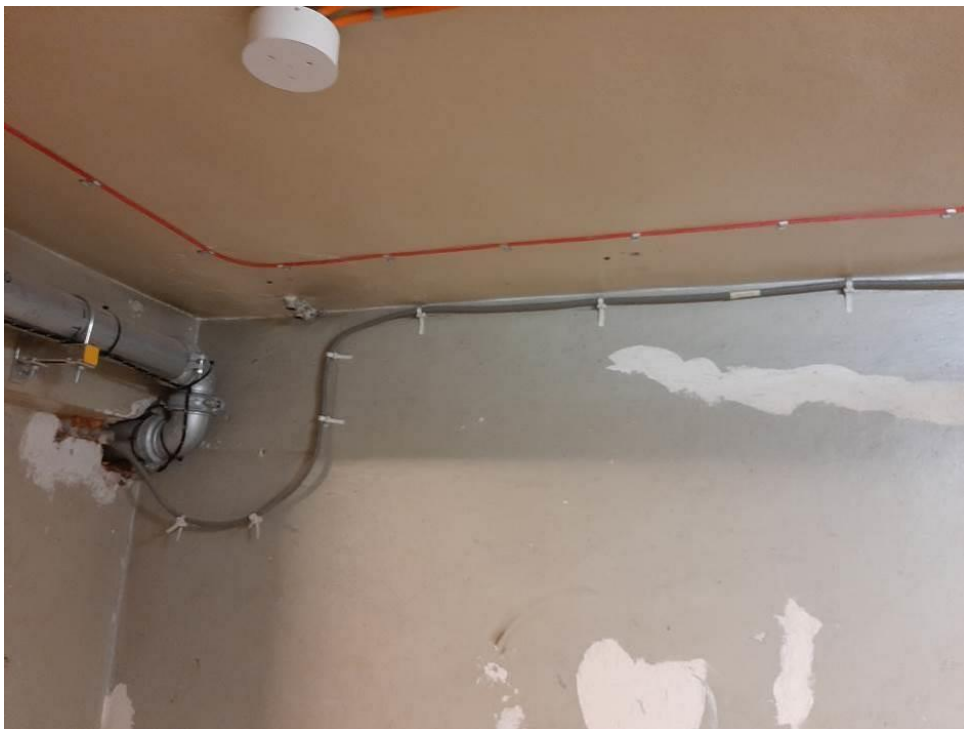
Fot.III.121. Stan techniczny instalacji systemów przeciwpożarowych piwnicy budynku „C”  
 Prawidłowe prowadzenie instalacji sygnalizacyjnej. Nieprawidłowy montaż liniowej czujki ciepła – niezamocowane uchwyty. Brak odpowiedniego przepustu kablowego.

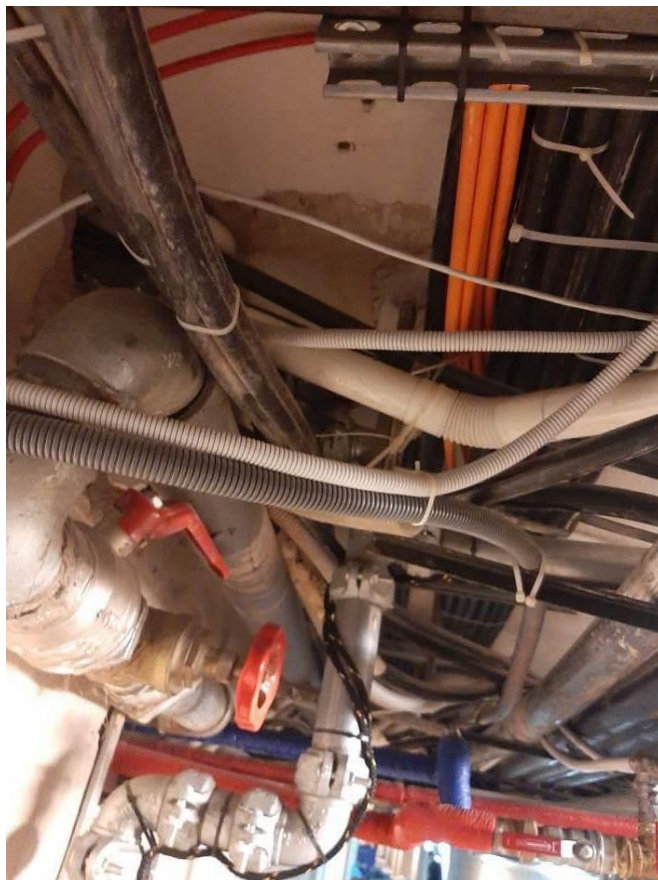
Fot. III.122. Stan techniczny instalacji systemów przeciwpożarowych piwnicy budynku „C”  
 Prawidłowe prowadzenie instalacji detektora wycieku instalacji hydrantowej.  
 Nieprawidłowe prowadzenie kabli – brak uchwytów.

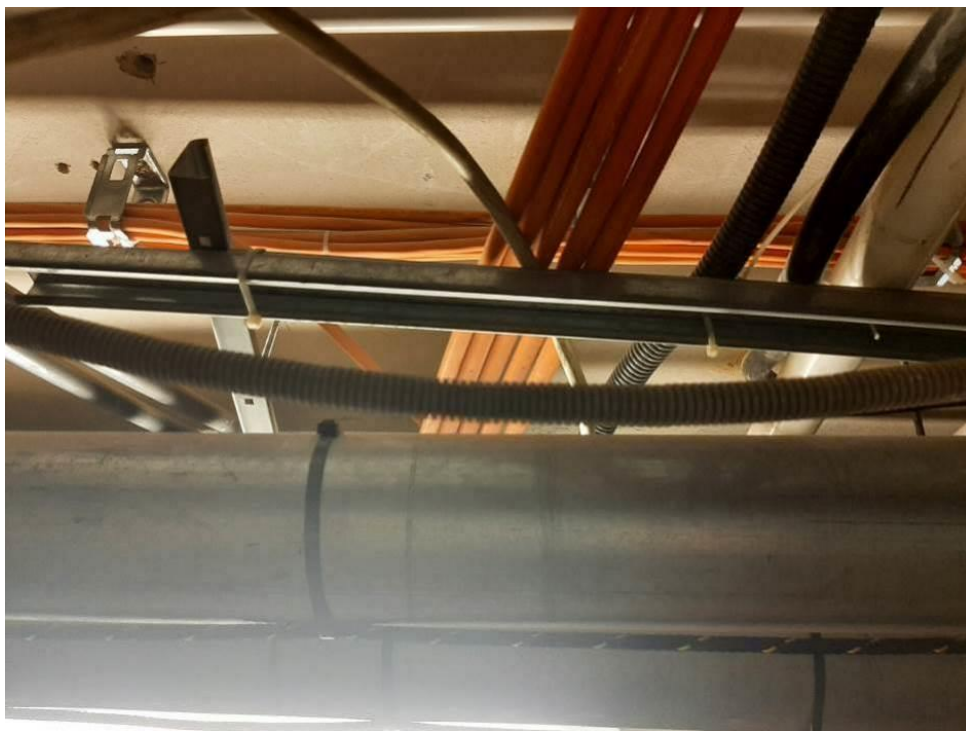
Fot. III.123. Stan techniczny instalacji systemów przeciwpożarowych piwnicy budynku „C”  
Nieprawidłowe prowadzenie kabli – skrzyżowanie z inną instalacją.

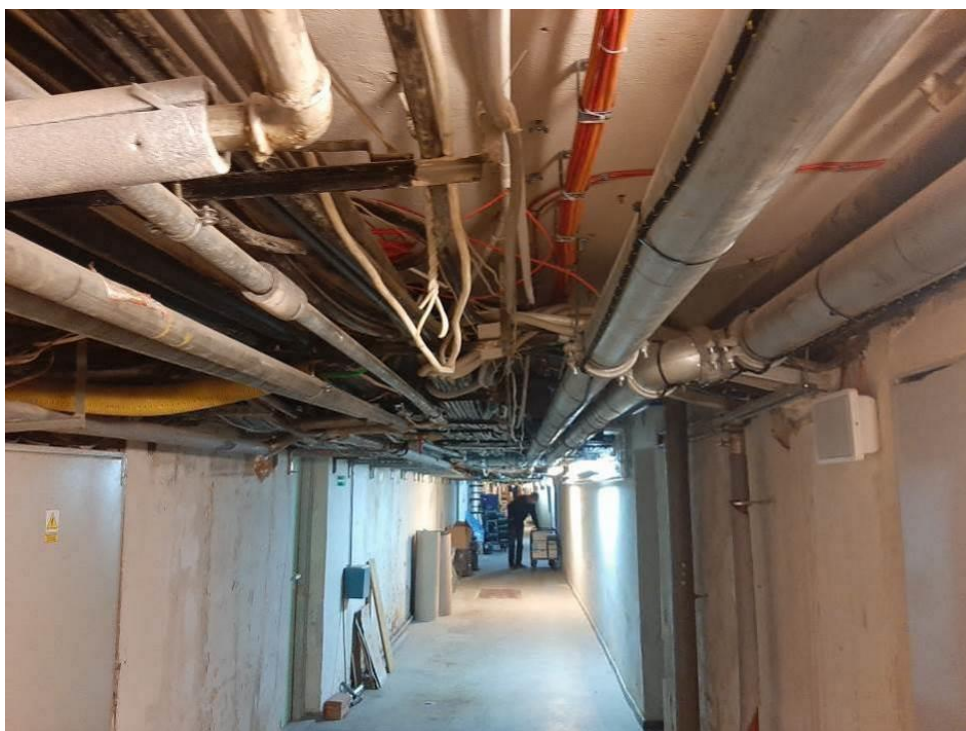
Fot. III.124. Stan techniczny instalacji systemów przeciwpożarowych piwnicy budynku „C”  
Nieprawidłowe prowadzenie kabli – brak uchwytów, niechlujne ułożenie instalacji.

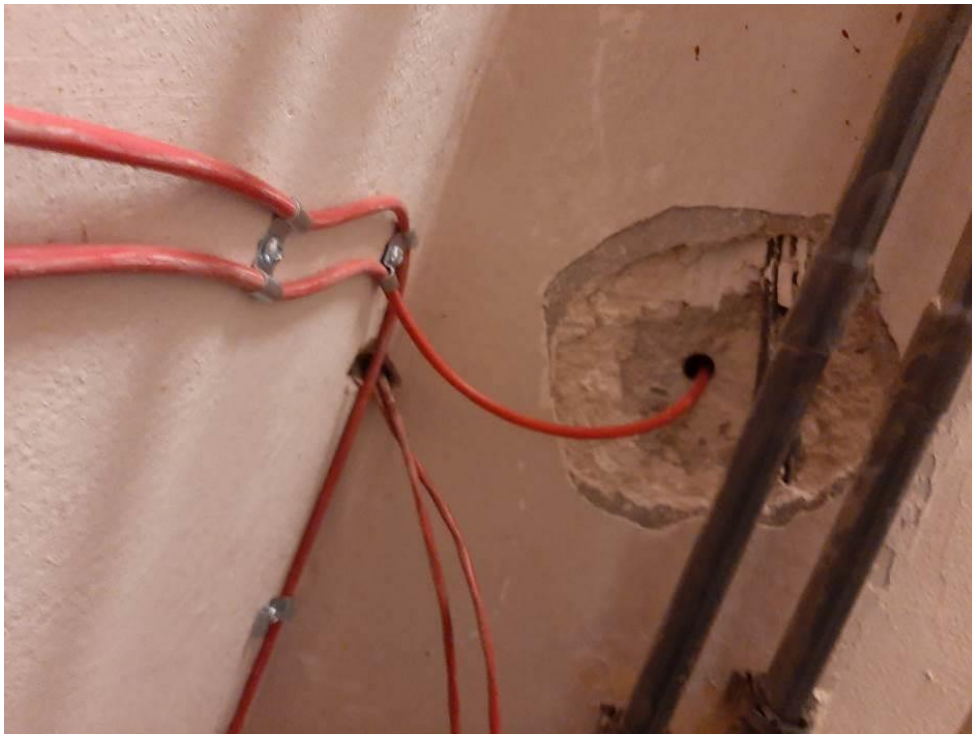
Fot. III.125. Stan techniczny instalacji systemów przeciwpożarowych piwnicy budynku „C”  
Nieprawidłowe prowadzenie kabli – brak uchwytów, brak odpowiedniego przepustu  
kablowego.

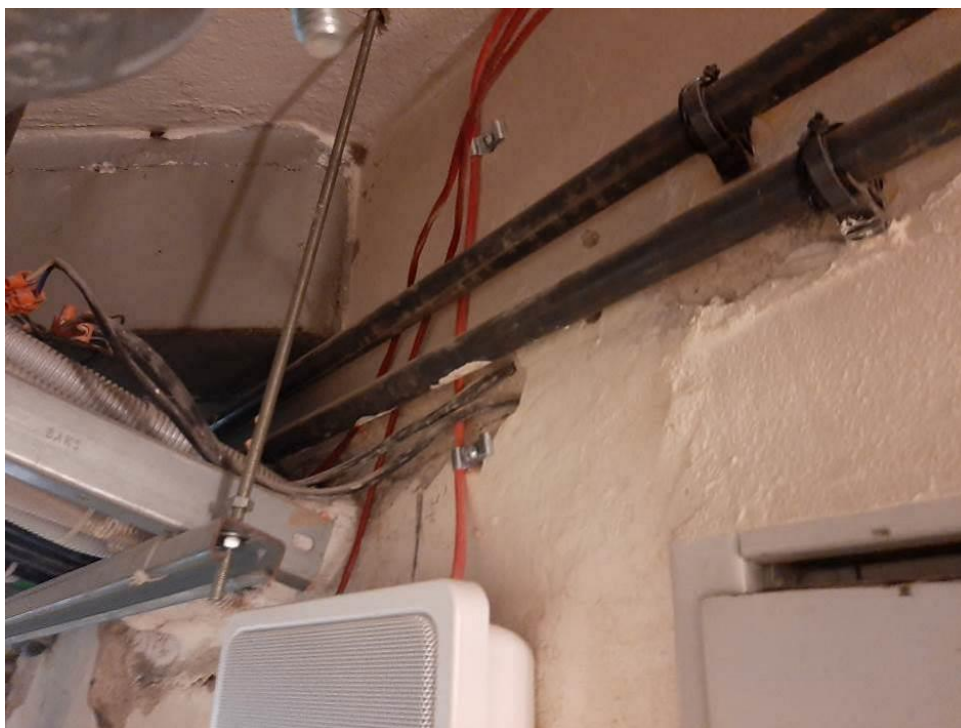
Fot. III.126. Stan techniczny instalacji systemów przeciwpożarowych piwnicy budynku „C”  
Nieprawidłowe prowadzenie kabli – brak uchwytów.

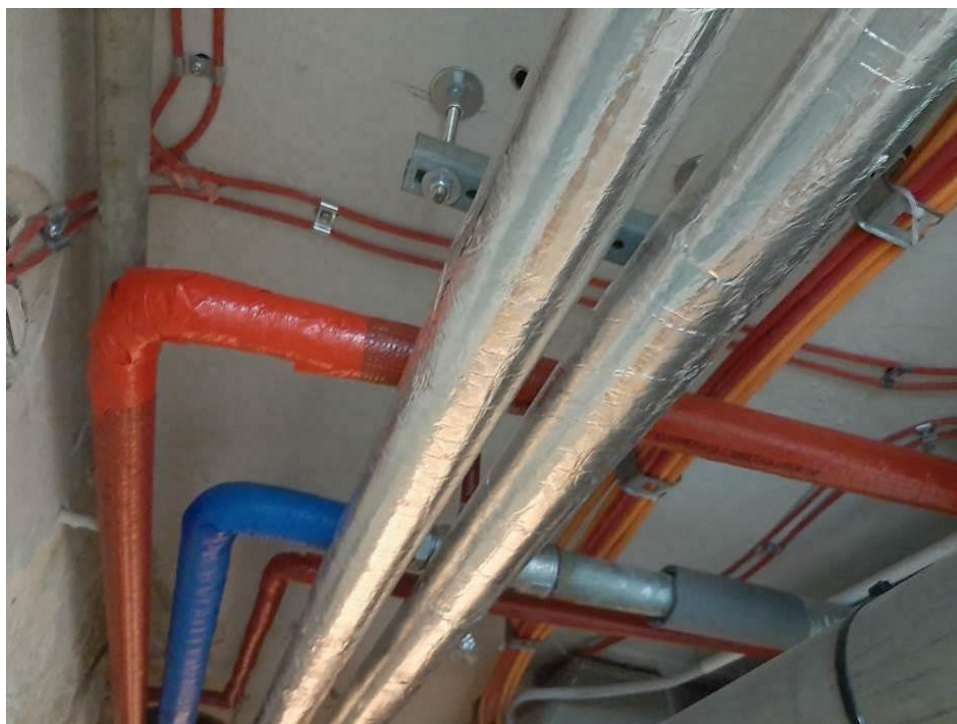
Fot. III.127. Stan techniczny instalacji systemów przeciwpożarowych piwnicy budynku „C”  
Nieprawidłowe prowadzenie kabli – brak odpowiedniego przepustu kablowego.

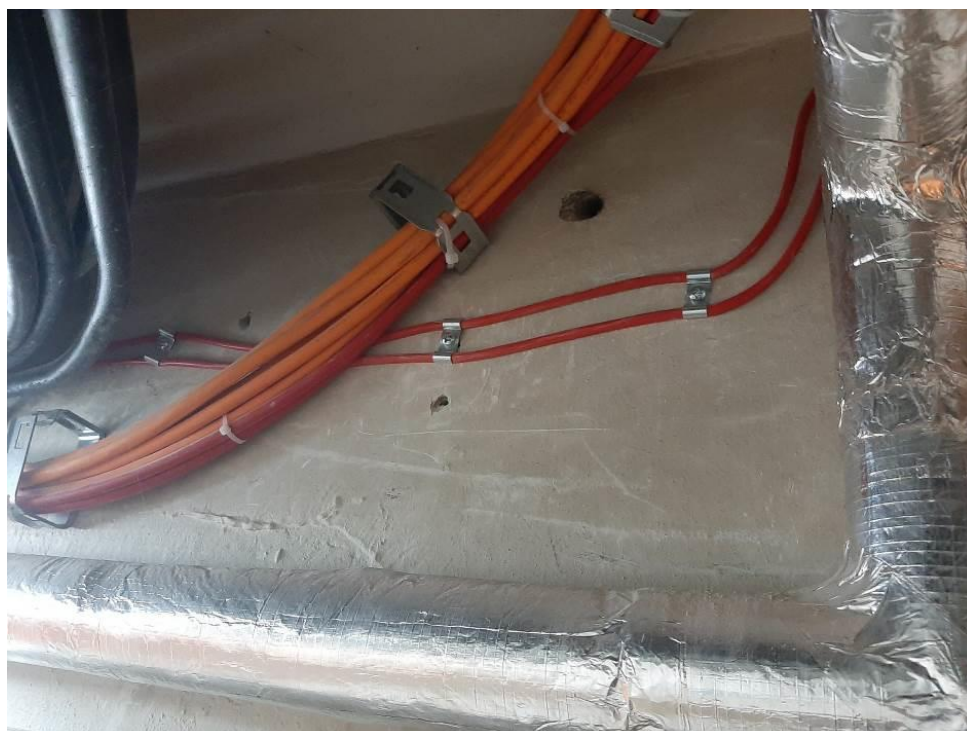
Fot. III.128. Stan techniczny instalacji systemów przeciwpożarowych piwnicy budynku „C”  
Nieprawidłowe prowadzenie kabli – niezamocowane uchwyty.

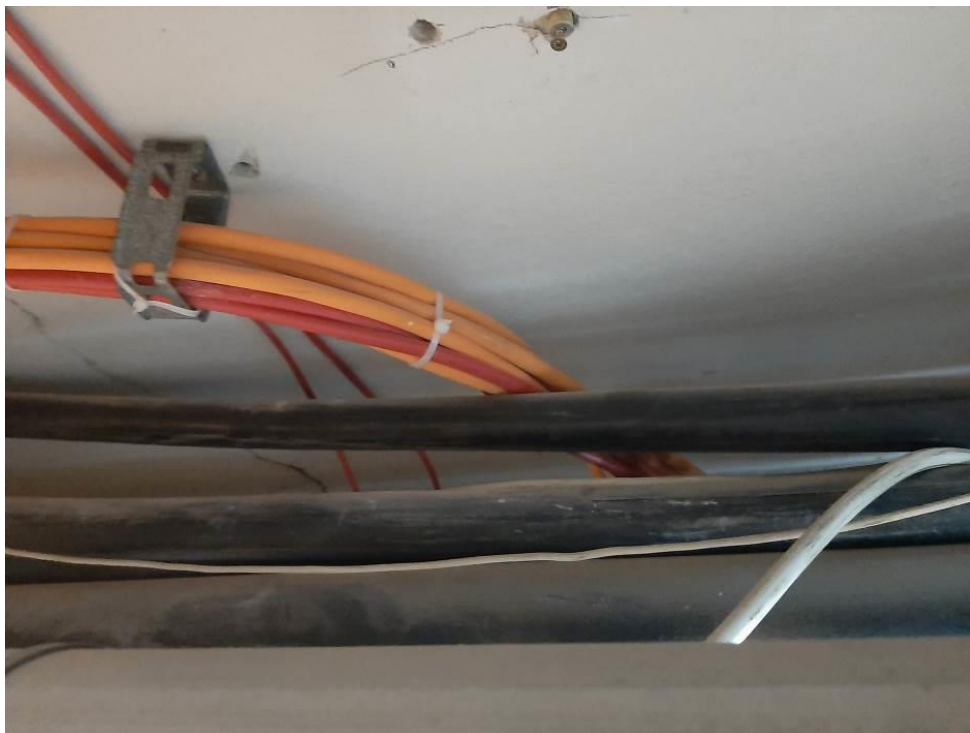
Fot.III.129. Stan techniczny instalacji systemów przeciwpożarowych piwnicy budynku „C”  
Nieprawidłowe prowadzenie kabli – brak uchwytów.

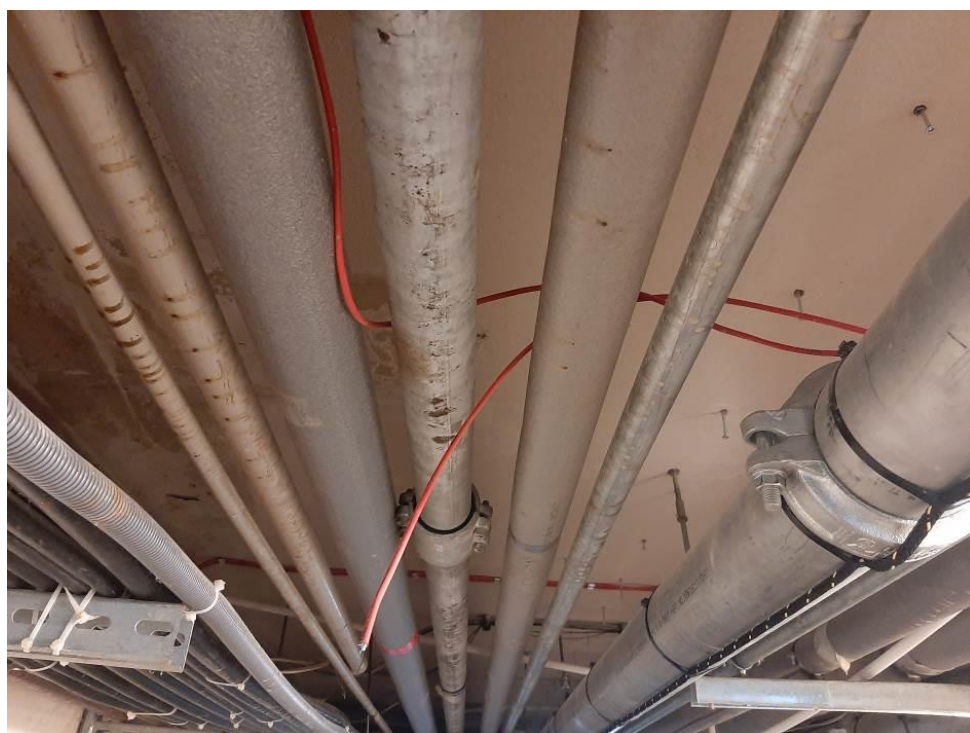
Fot.III.130. Stan techniczny instalacji systemów przeciwpożarowych piwnicy budynku „C”  
Nieprawidłowe prowadzenie kabli – brak uchwytów.

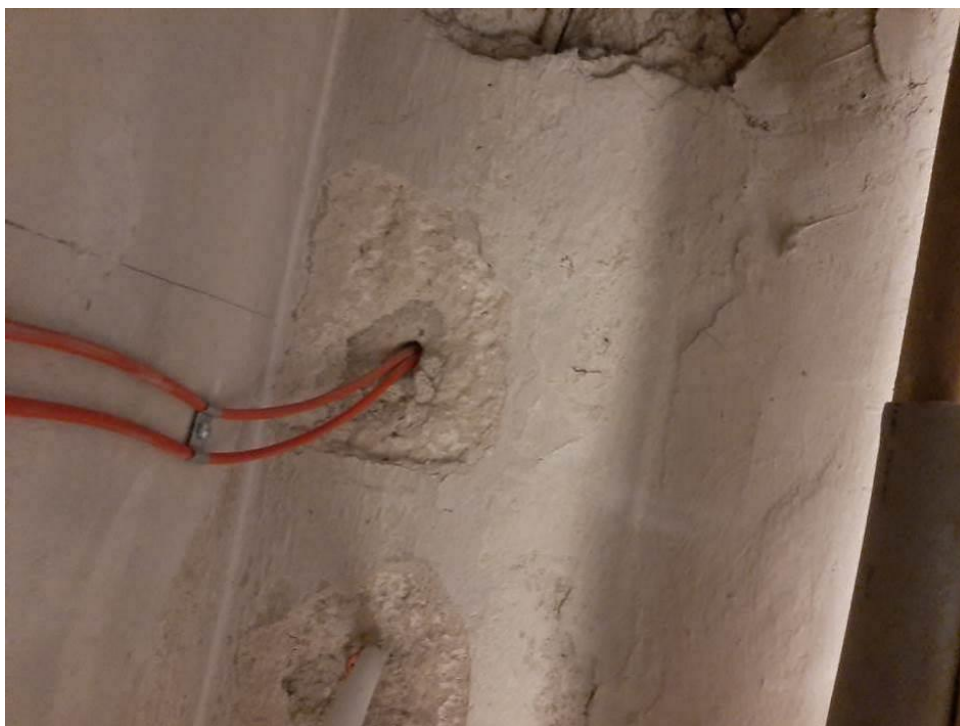
Fot.III.131. Stan techniczny instalacji systemów przeciwpożarowych piwnicy budynku „C”  
Nieprawidłowe prowadzenie kabli – brak odpowiedniego przepustu kablowego.

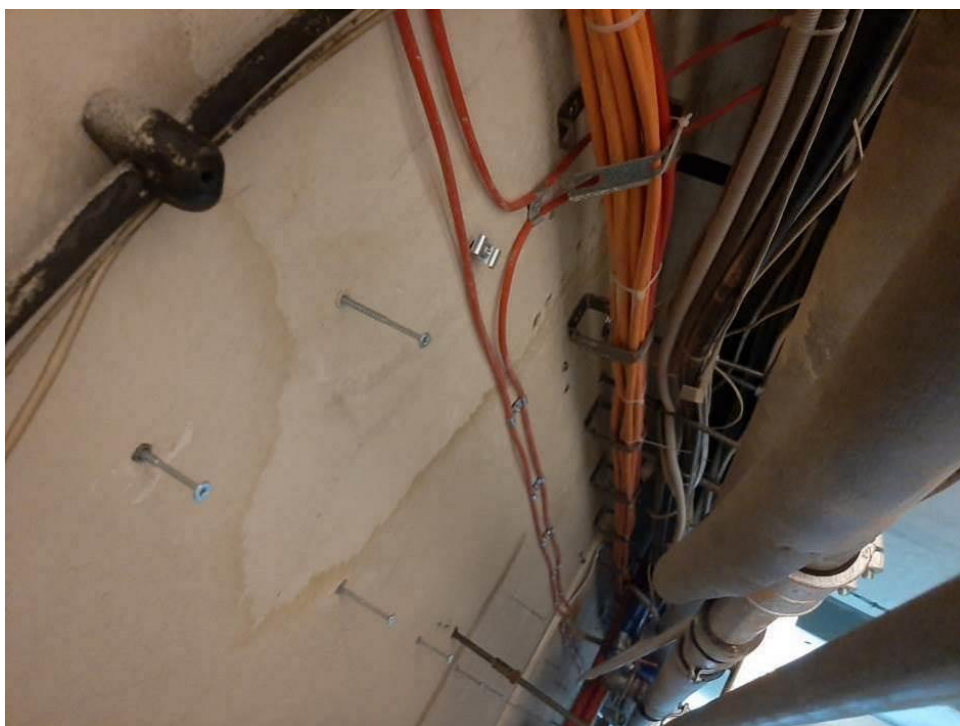
Fot.III.132. Stan techniczny instalacji systemów przeciwpożarowych piwnicy budynku „C”  
Nieprawidłowe prowadzenie kabli – niezamocowane przewody.

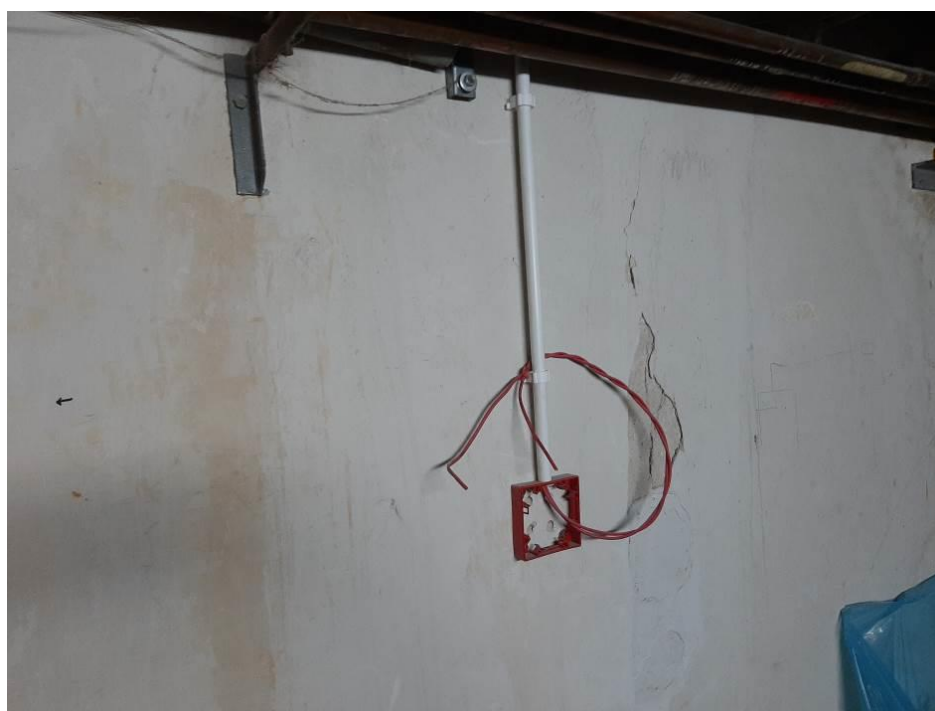
Fot.III.134. Stan techniczny instalacji systemów przeciwpożarowych piwnicy budynku „C”  
Brak zamontowanego urządzenia końcowego.

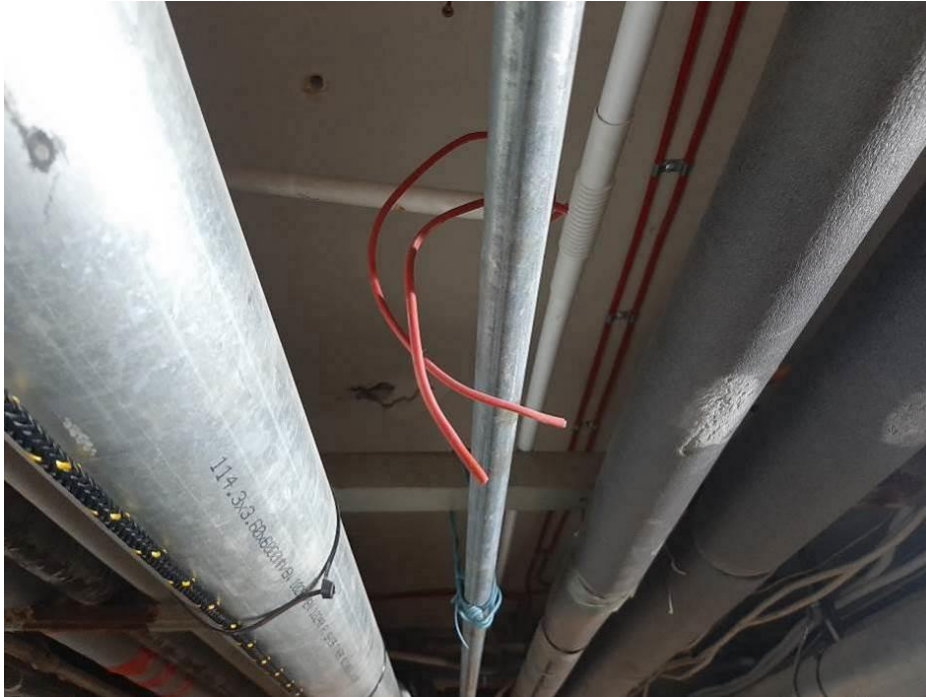
Fot. III.135. Stan techniczny instalacji systemów przeciwpożarowych piwnicy budynku „C”  
Brak zamontowanego urządzenia końcowego.

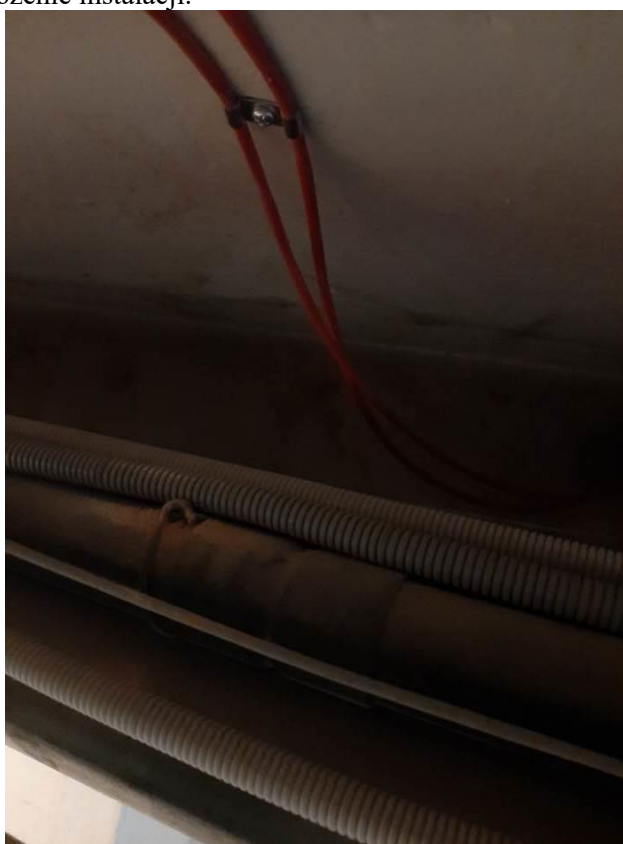
Fot. III.140. Stan techniczny instalacji systemów przeciwpożarowych piwnicy budynku „C”  
Nieprawidłowe prowadzenie kabli – brak uchwytów.

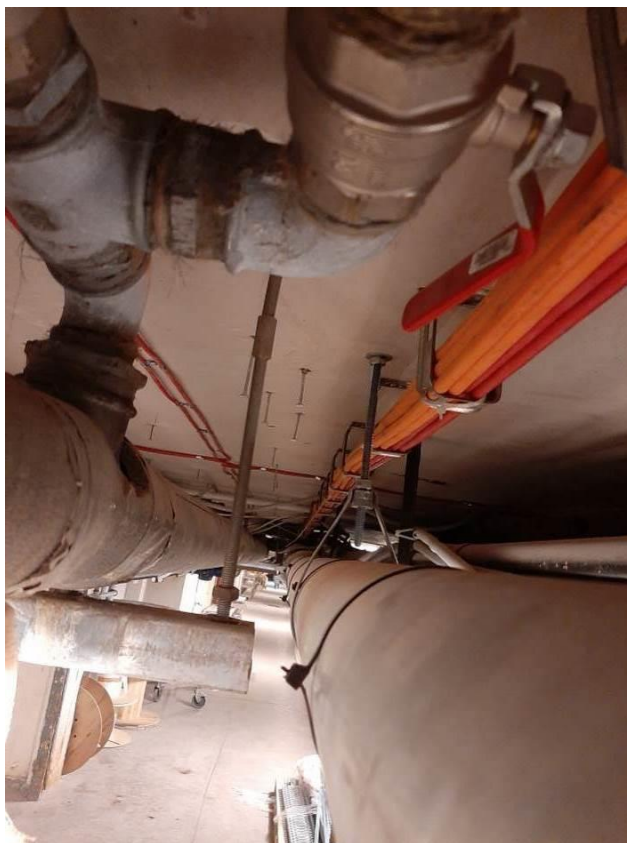
Fot. III.141. Stan techniczny instalacji systemów przeciwpożarowych piwnicy budynku „C”  
Nieprawidłowe prowadzenie kabli – kable sygnalizacyjne razem z zasilającymi.

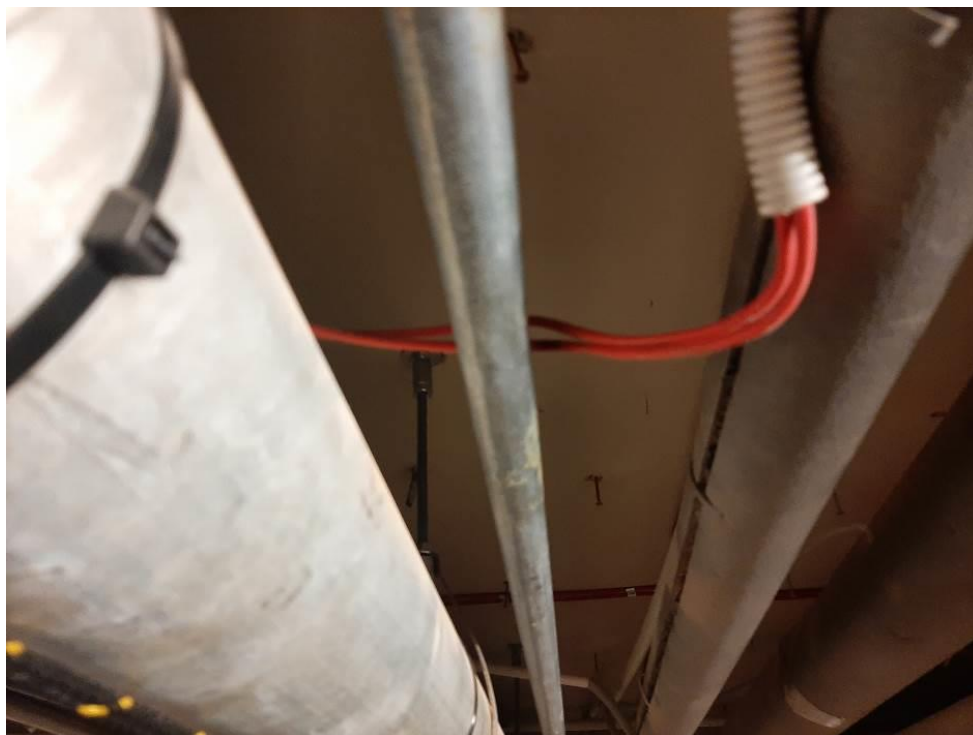
Fot. III.143. Stan techniczny instalacji systemów przeciwpożarowych piwnicy budynku „C”  
Nieprawidłowe prowadzenie kabli – brak uchwyty.

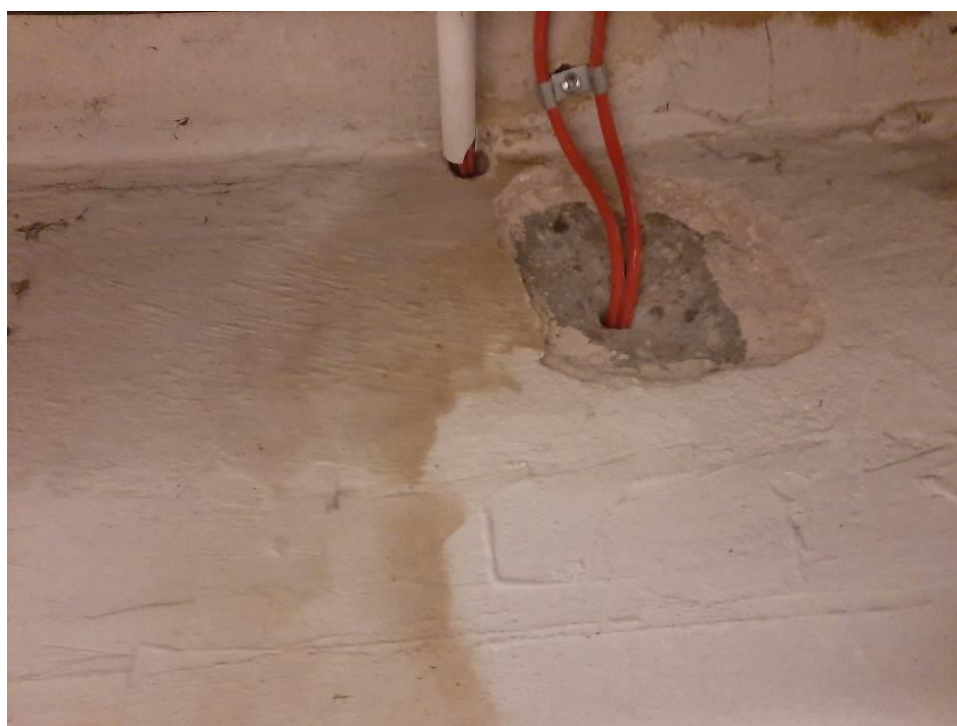
Fot. III.144. Stan techniczny instalacji systemów przeciwpożarowych piwnicy budynku „C”  
Nieprawidłowe prowadzenie kabli - brak odpowiedniego przepustu kablowego.

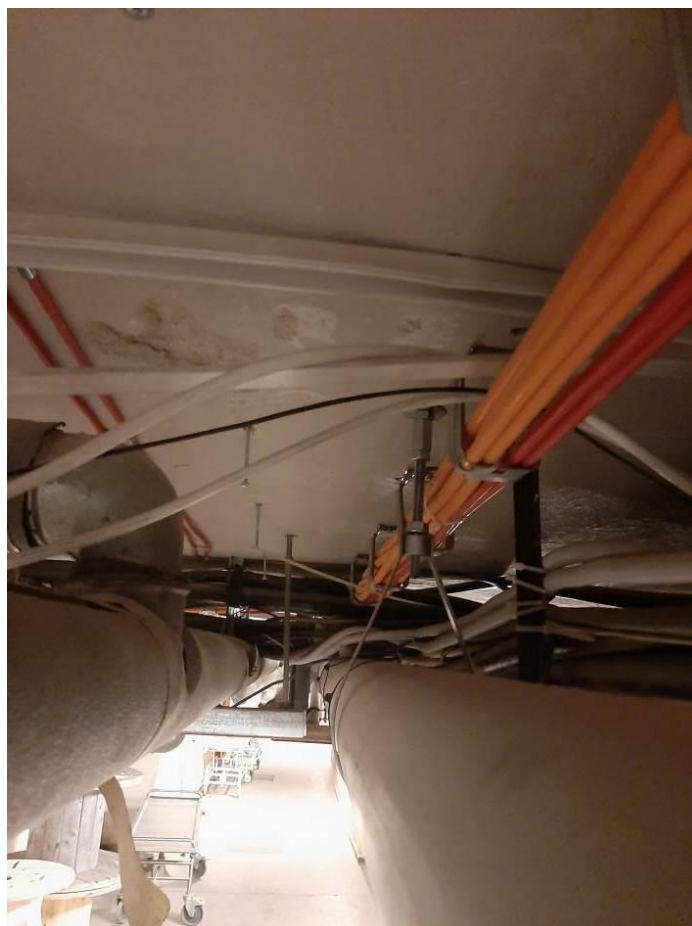
Fot. III.145. Stan techniczny instalacji systemów przeciwpożarowych piwnicy budynku „C”  
Nieprawidłowe prowadzenie kabli – kable sygnalizacyjne razem z zasilającymi.

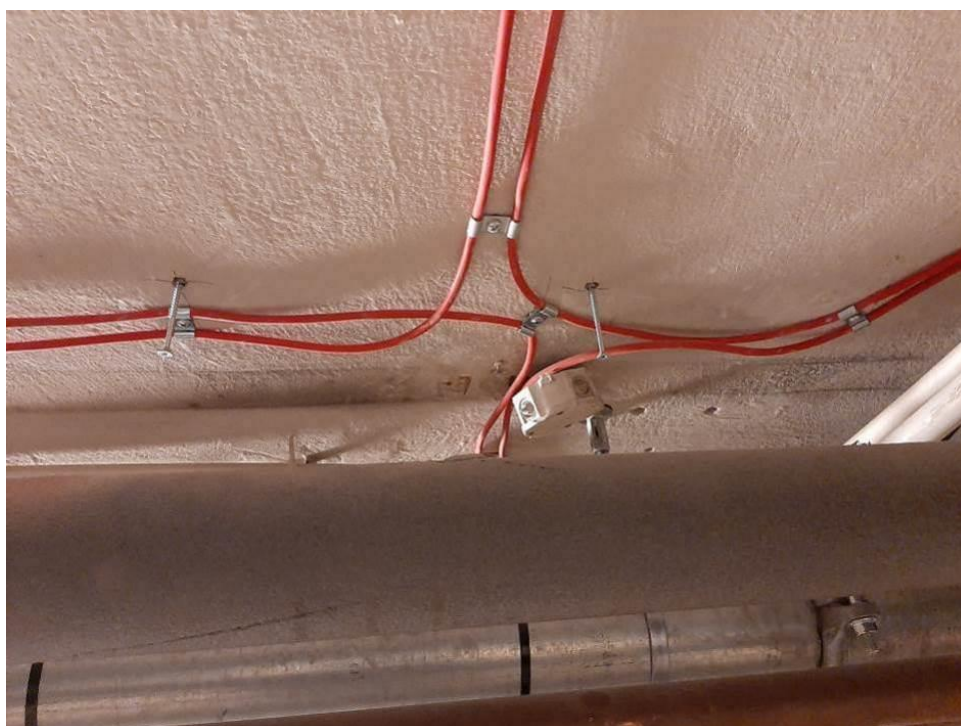
Fot. III.148. Stan techniczny instalacji systemów przeciwpożarowych piwnicy budynku „C”  
Nieprawidłowe wykonanie instalacji – zbliżenie z inną instalacją.

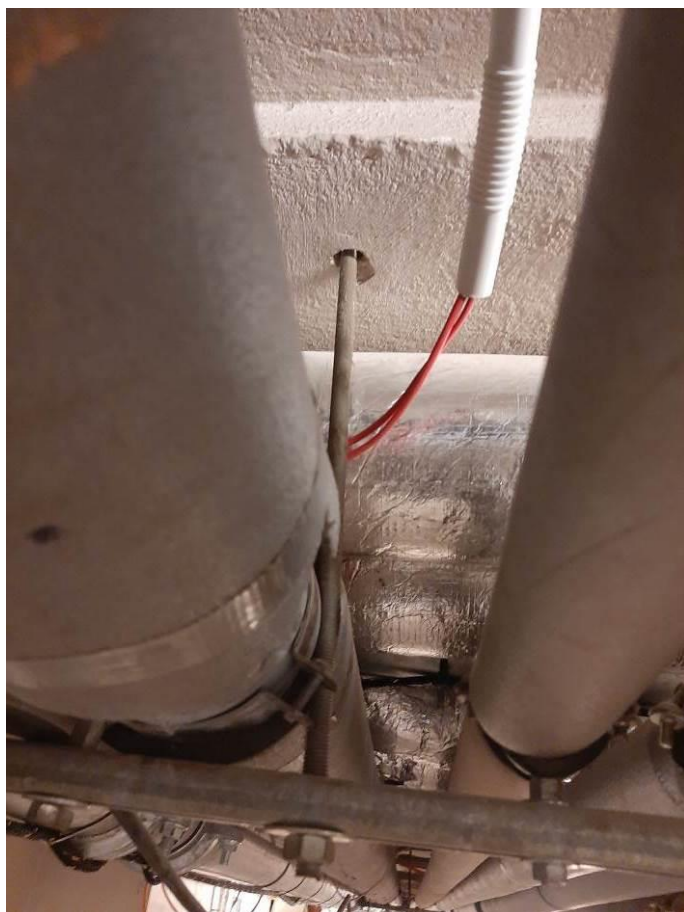
Fot. III.149. Stan techniczny instalacji systemów przeciwpożarowych piwnicy budynku „C”  
Nieprawidłowe prowadzenie kabli – brak uchwytów.

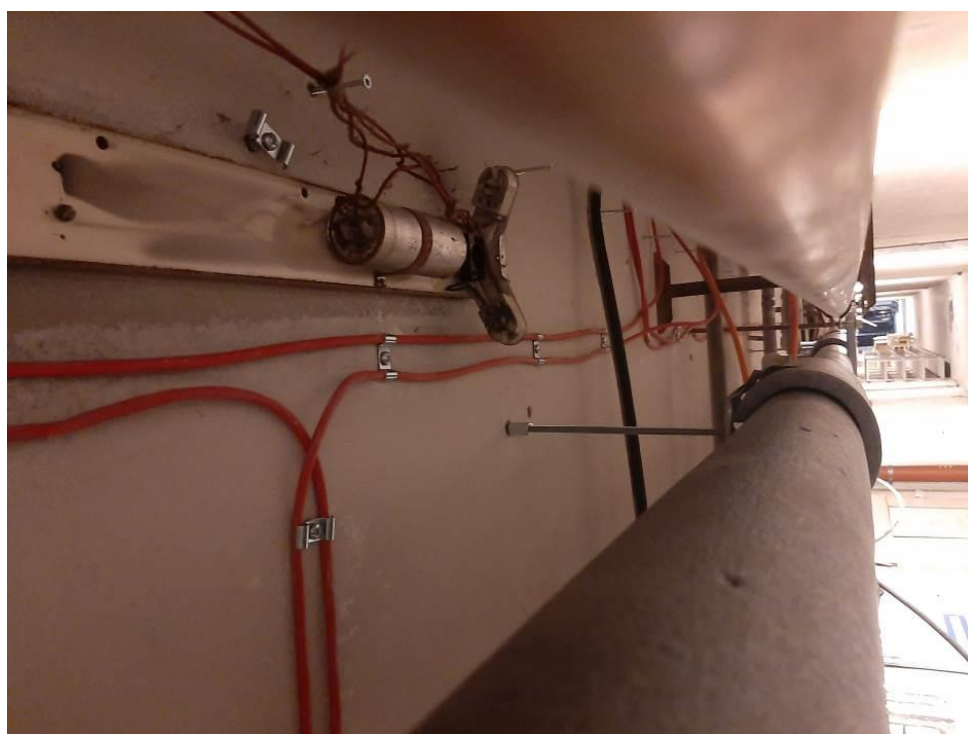
Fot. III.150. Stan techniczny instalacji systemów przeciwpożarowych piwnicy budynku „C”  
Nieprawidłowe prowadzenie kabli – brak uchwytów.

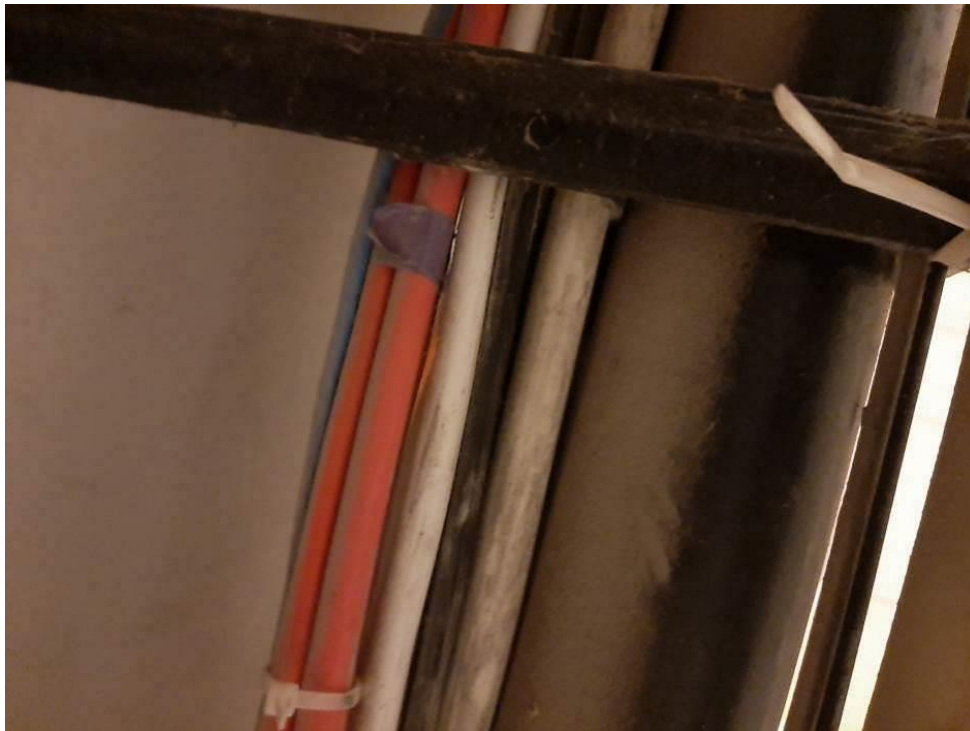
Fot. III.151. Stan techniczny instalacji systemów przeciwpożarowych piwnicy budynku „C”  
Nieprawidłowe prowadzenie kabli – razem z innymi instalacjami.

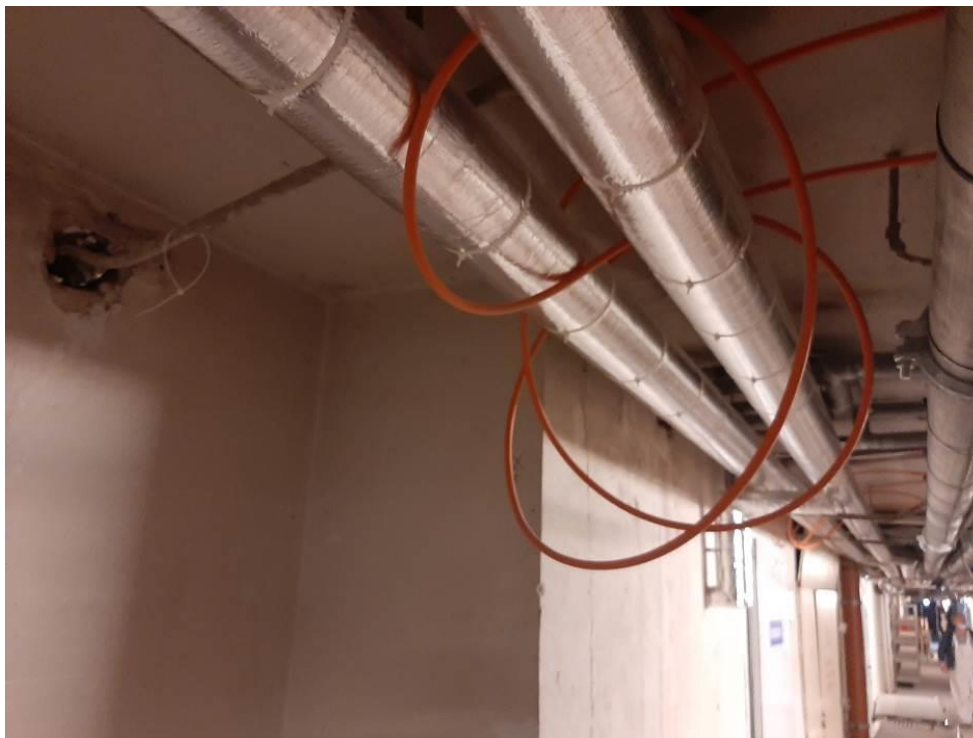
Fot. III.152. Stan techniczny instalacji systemów przeciwpożarowych piwnicy budynku „C”  
Nieprawidłowe prowadzenie kabli – brak uchwytów.

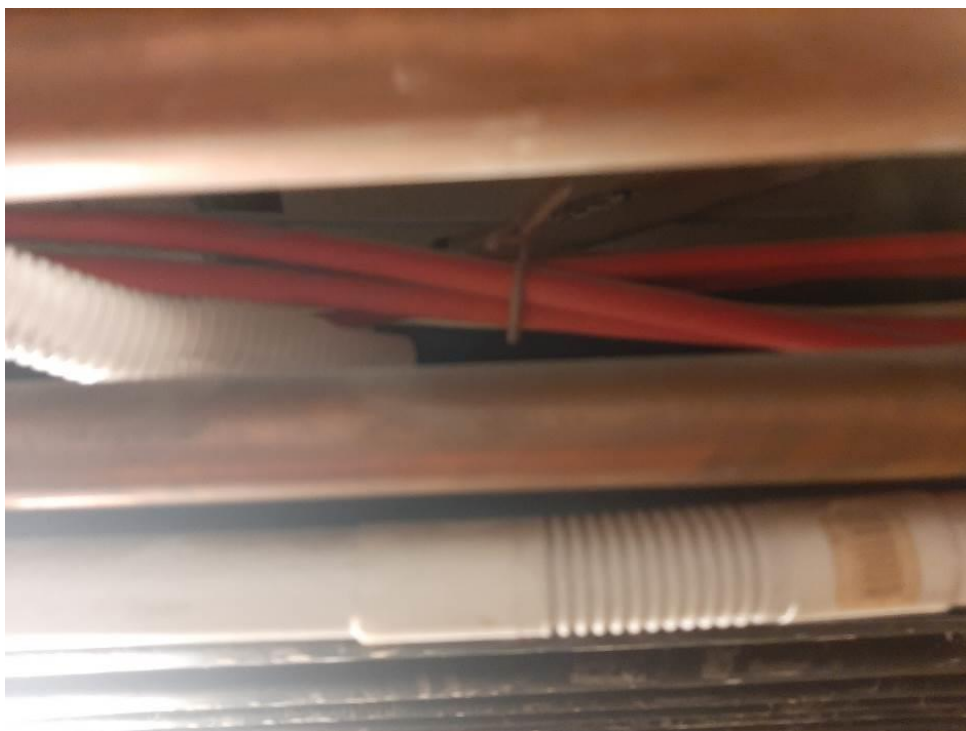
Fot. III.153. Stan techniczny instalacji systemów przeciwpożarowych piwnicy budynku „C”  
Nieprawidłowe prowadzenie kabli – brak uchwytów.

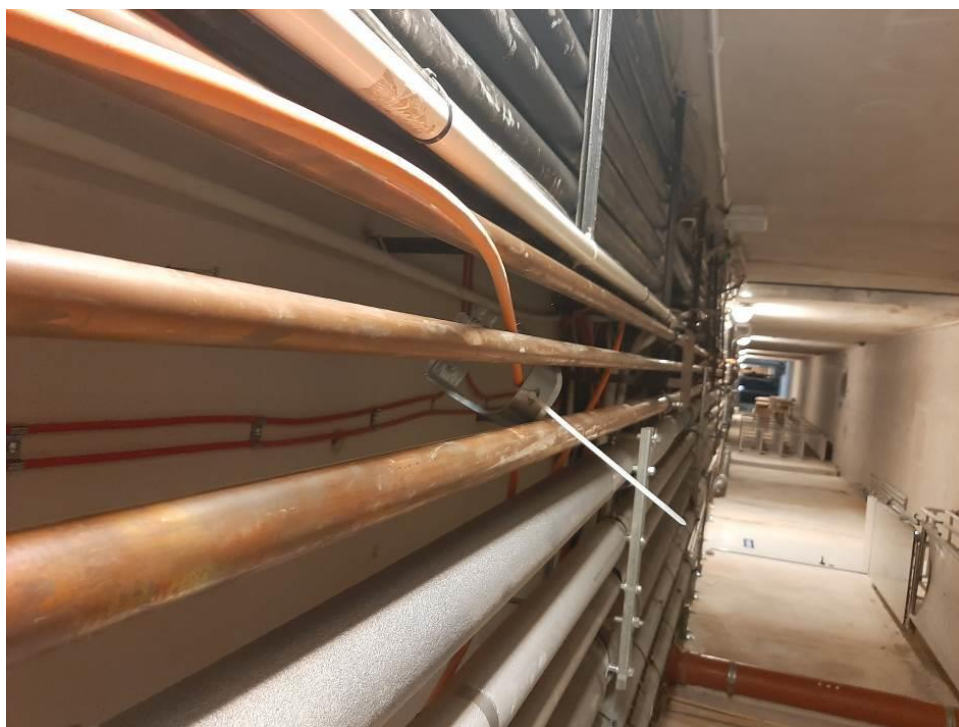
Fot. III.154. Stan techniczny instalacji systemów przeciwpożarowych piwnicy budynku „C”  
Nieprawidłowe prowadzenie kabli – brak uchwytów.

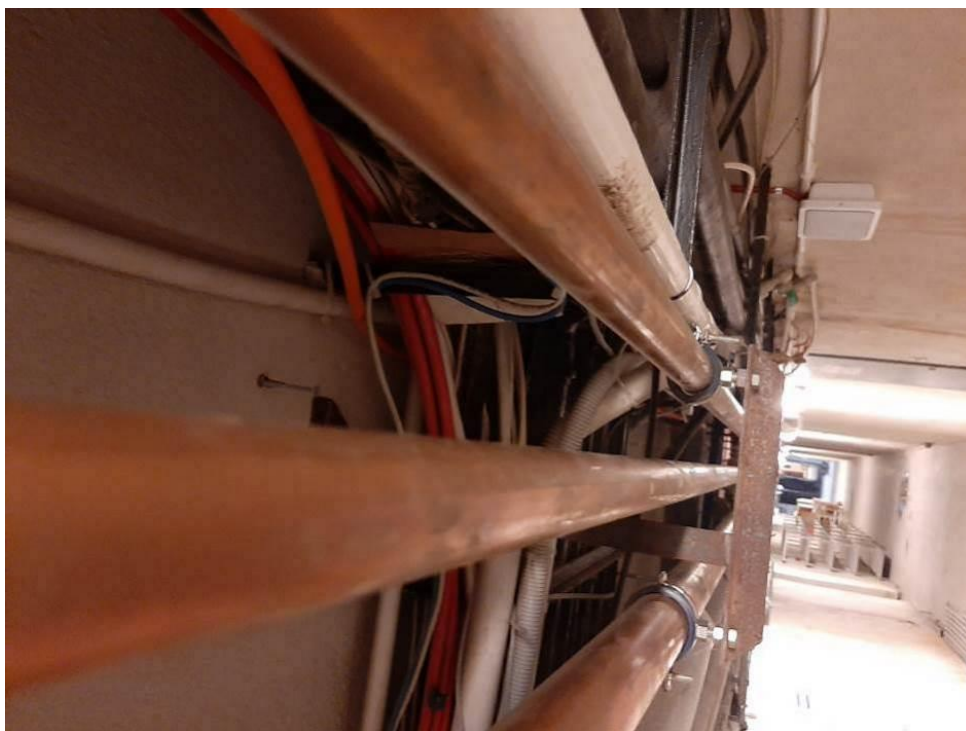
Fot. III.155. Stan techniczny instalacji systemów przeciwpożarowych piwnicy budynku „C”  
Nieprawidłowe prowadzenie kabli – brak uchwytów.
