## **ORZECZENIE TECHNICZNE NR 13/2021**

**Szpital Wojewódzki w Poznaniu przy ul. Juraszów 7/19**

Orzeczenie techniczne wykonanych robót budowlanych w ramach Inwestycji pn: Przebudowa Szpitala Wojewódzkiego w Poznaniu przy ul. Juraszów 7/19, polegająca na dostosowaniu obiektu do obowiązujących przepisów pożarowych – ETAP IV.

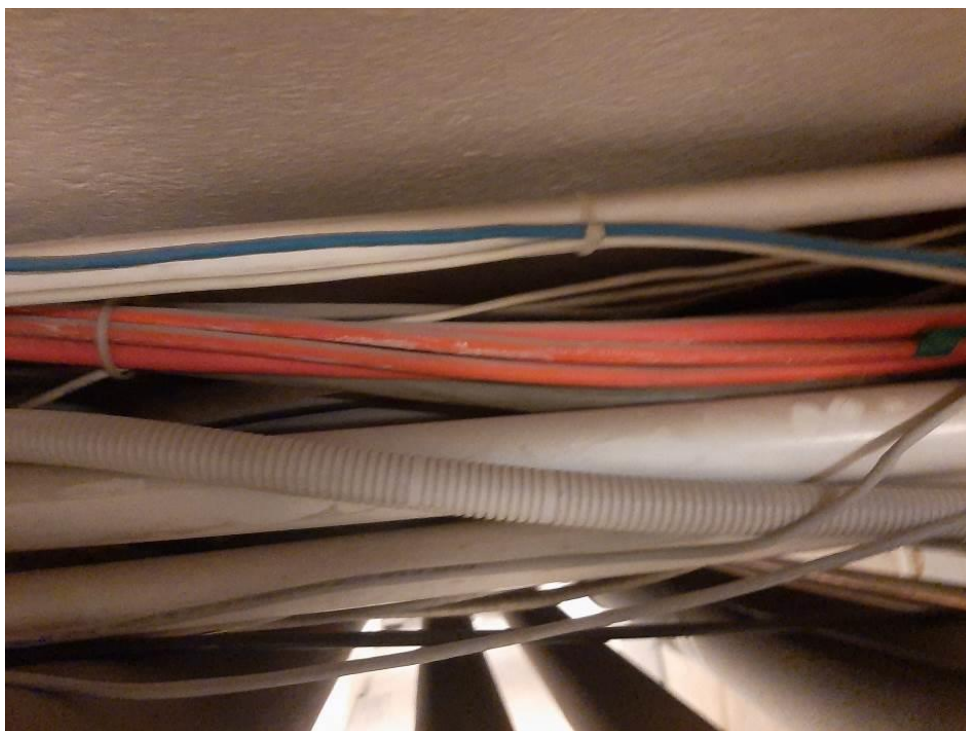
Fot. III.156. Stan techniczny instalacji systemów przeciwpożarowych piwnicy budynku „C”  
Nieprawidłowe prowadzenie kabli – brak uchwytów.

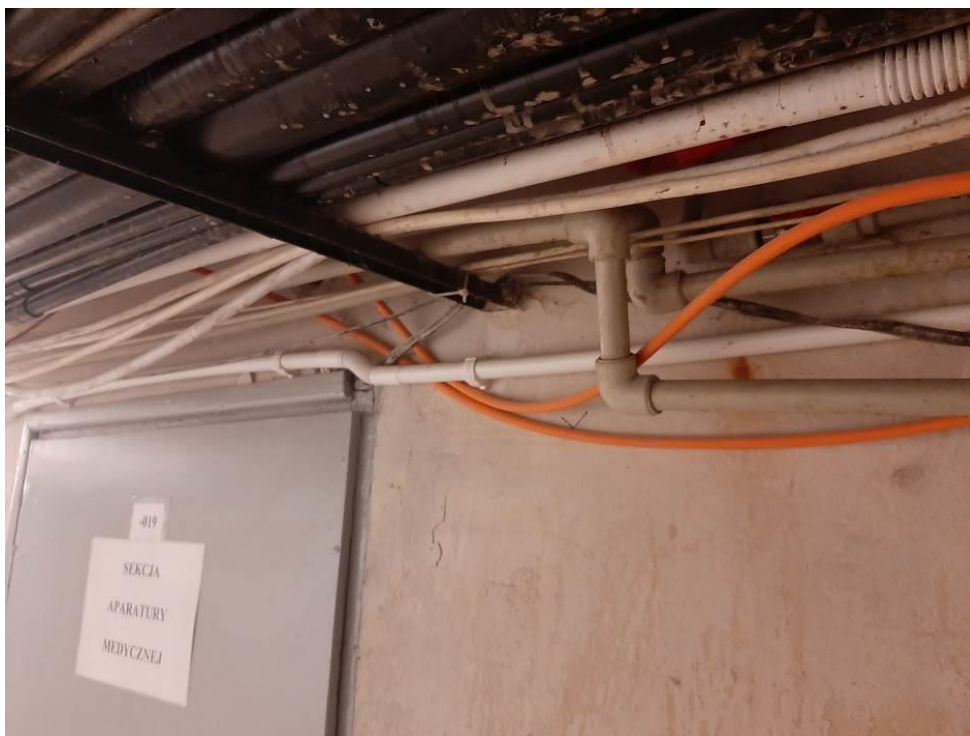
Fot. III.158. Stan techniczny instalacji systemów przeciwpożarowych piwnicy budynku „C”  
Nieprawidłowe prowadzenie kabli – brak uchwytów.

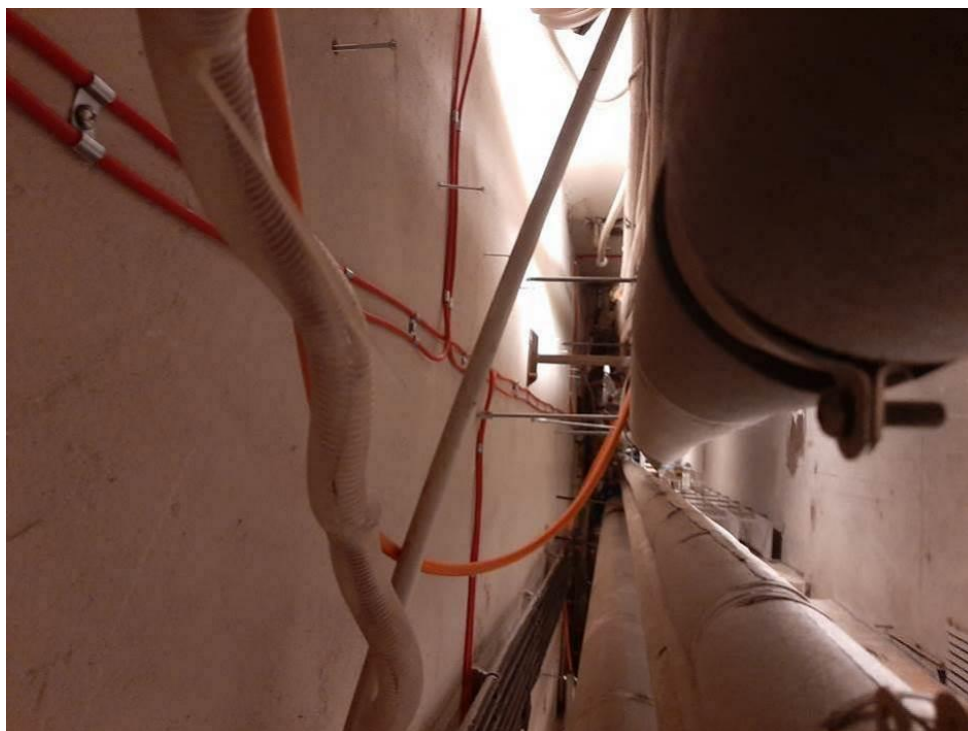
Fot. III.159. Stan techniczny instalacji systemów przeciwpożarowych piwnicy budynku „C”  
Nieprawidłowe prowadzenie kabli – brak uchwytów.

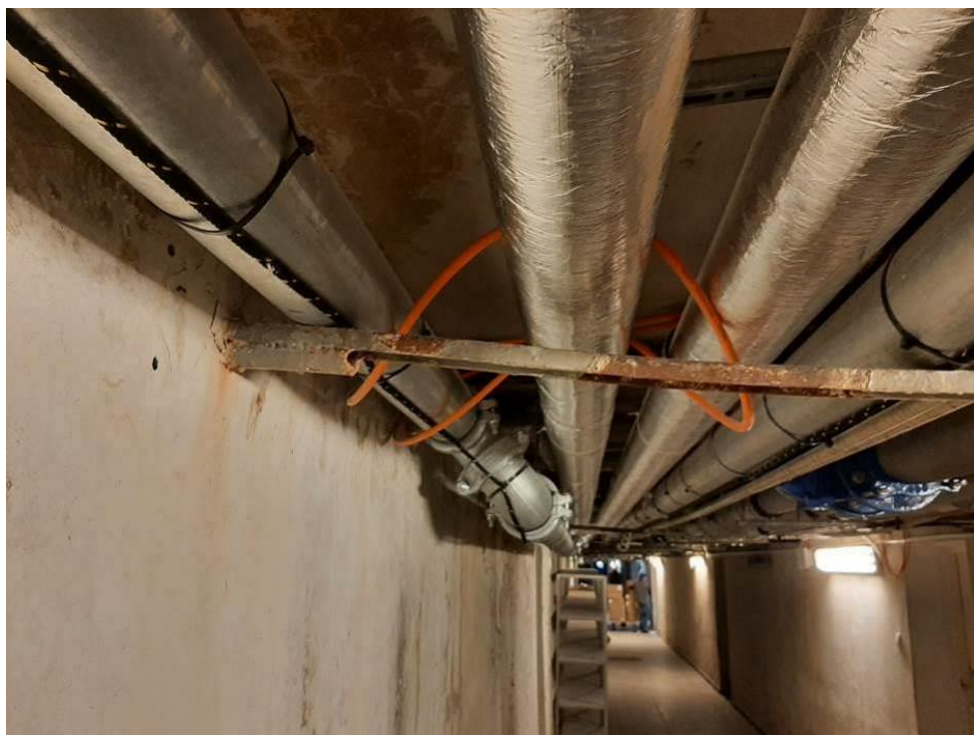
Fot. III.161. Stan techniczny instalacji systemów przeciwpożarowych piwnicy budynku „C”  
Nieprawidłowe prowadzenie kabli – brak uchwytów.

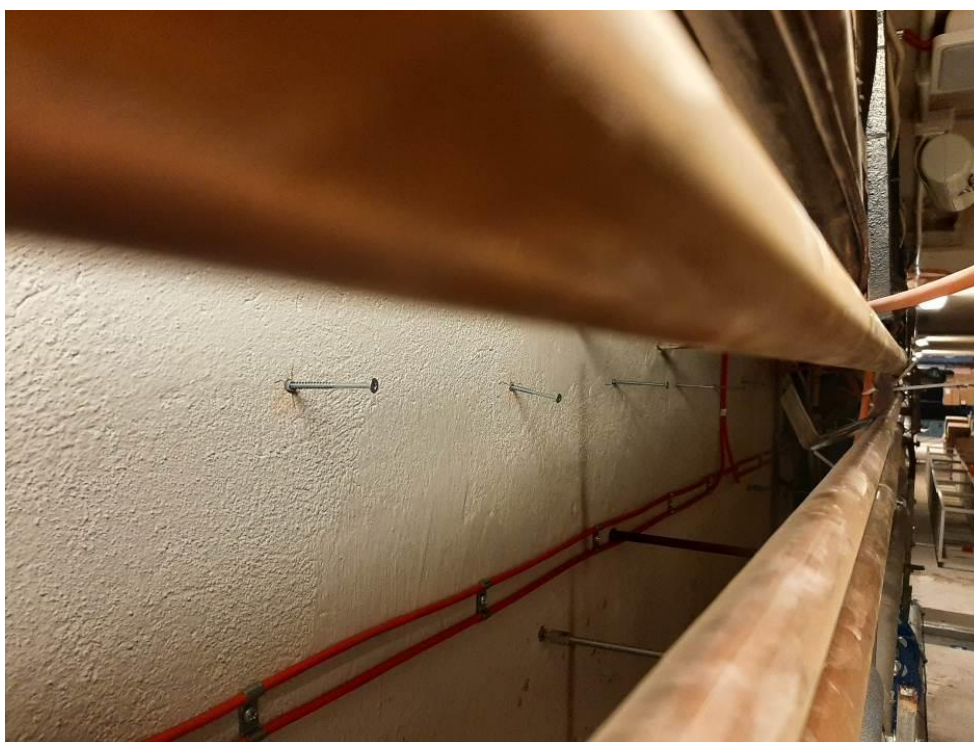
Fot. III.162. Stan techniczny instalacji systemów przeciwpożarowych piwnicy budynku „C”  
Nieprawidłowe prowadzenie kabli – brak uchwytów.

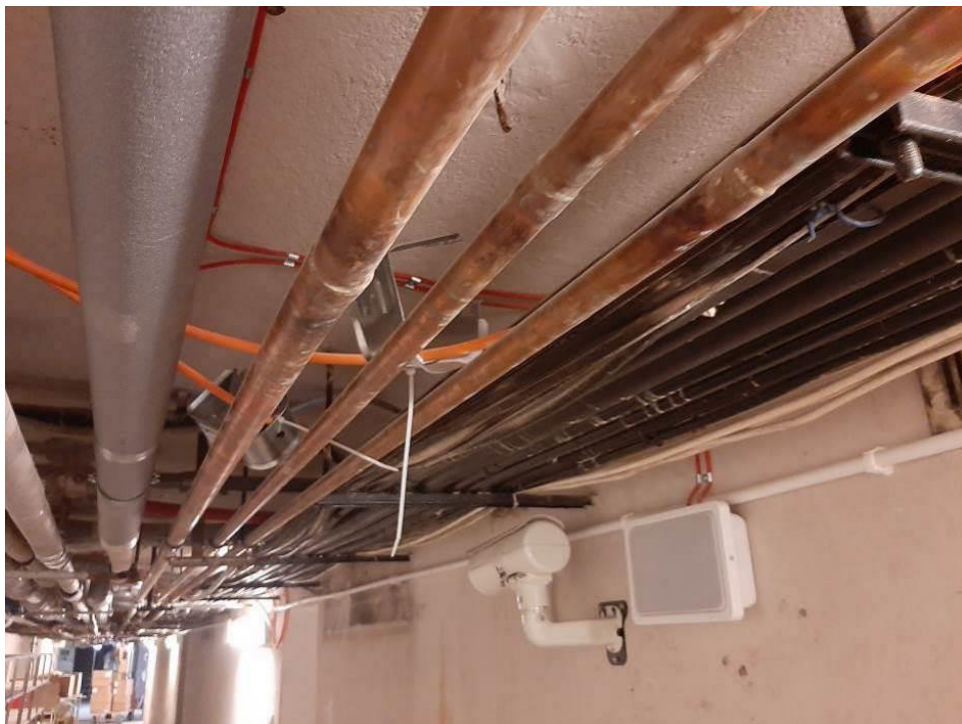
Fot. III.163. Stan techniczny instalacji systemów przeciwpożarowych piwnicy budynku „C”  
Nieprawidłowe prowadzenie kabli – brak uchwytów.

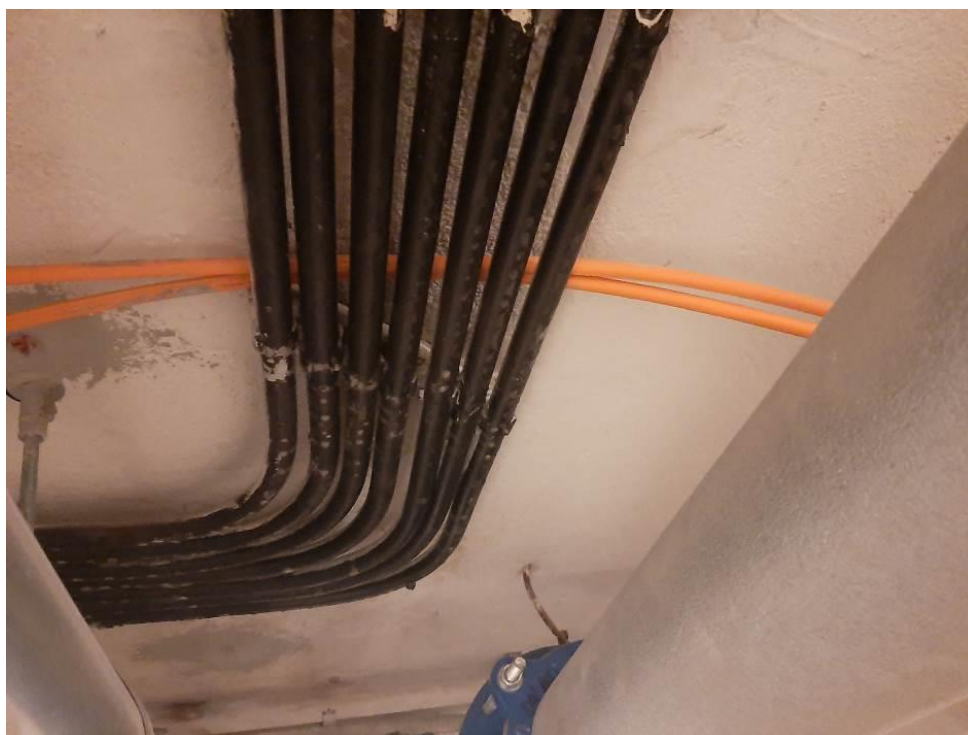
Fot.III.164. Stan techniczny instalacji systemów przeciwpożarowych piwnicy budynku „C”  
Nieprawidłowe prowadzenie kabli – brak uchwytów.

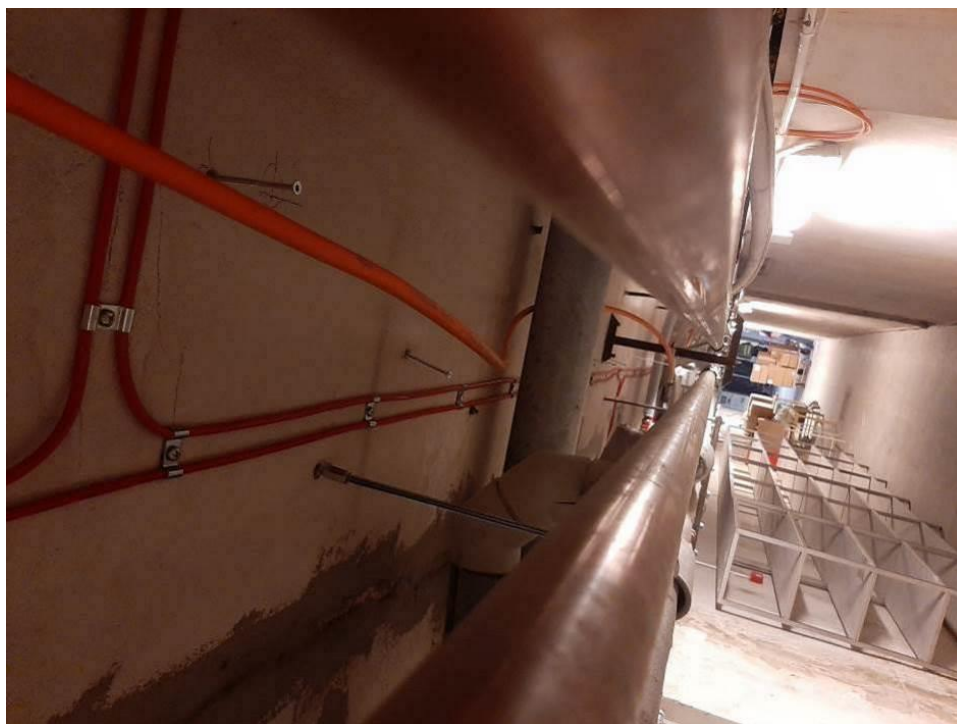
Fot. III.165. Stan techniczny instalacji systemów przeciwpożarowych piwnicy budynku „C”  
Nieprawidłowe prowadzenie kabli – brak uchwytów.

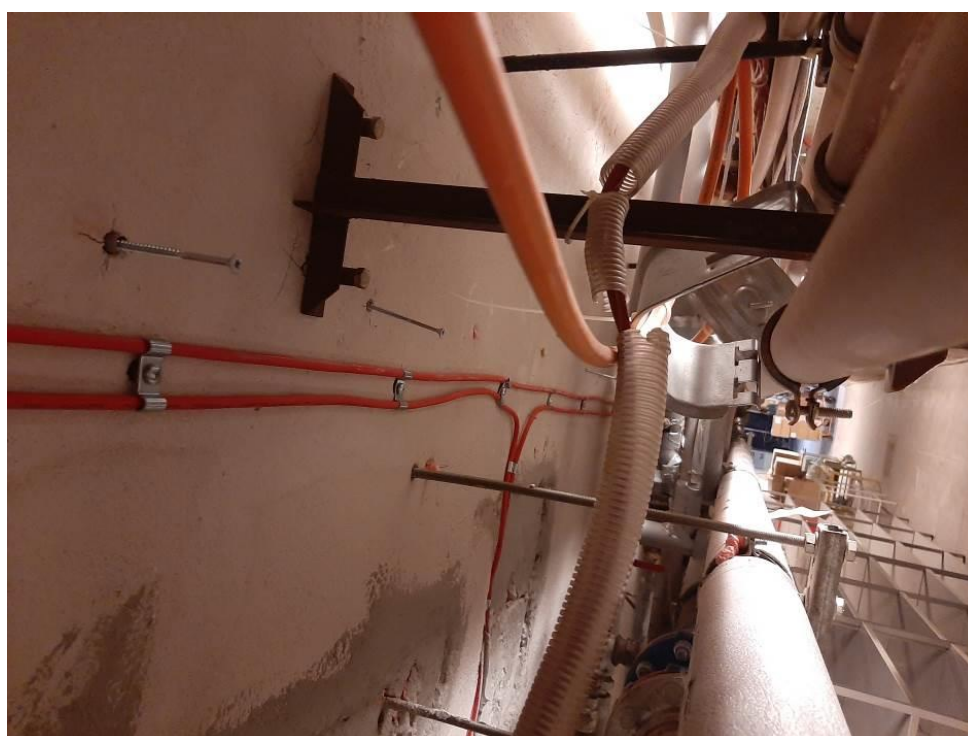
Fot.III.166. Stan techniczny instalacji systemów przeciwpożarowych piwnicy budynku „C”  
Nieprawidłowe prowadzenie kabli – brak uchwytów.

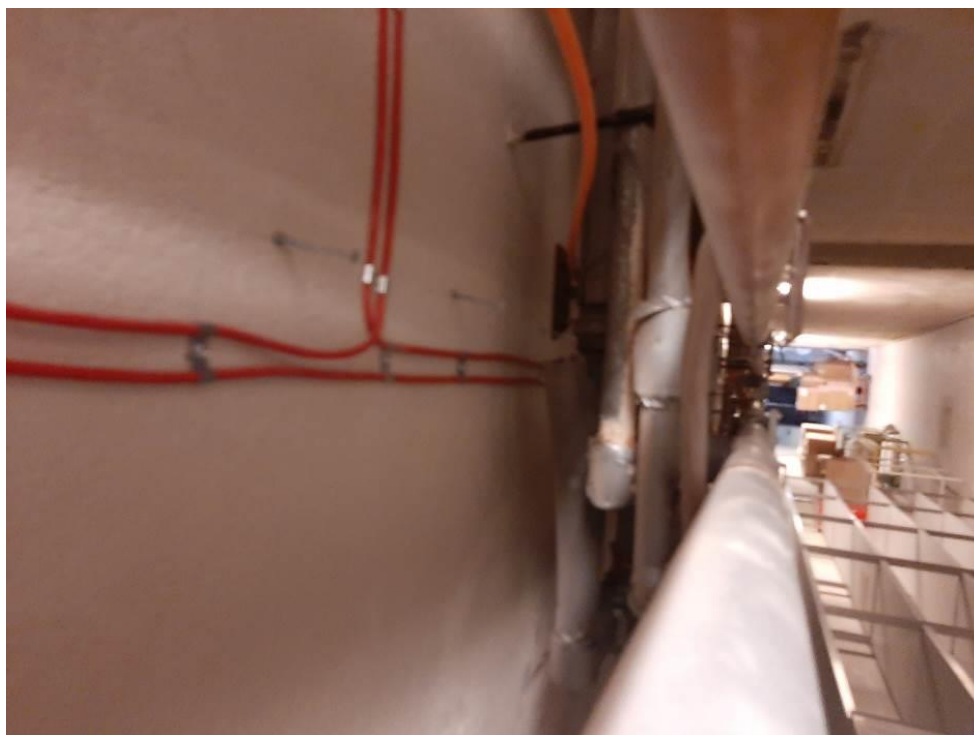
Fot. III.167. Stan techniczny instalacji systemów przeciwpożarowych piwnicy budynku „C”  
Nieprawidłowe prowadzenie kabli – brak uchwytów.

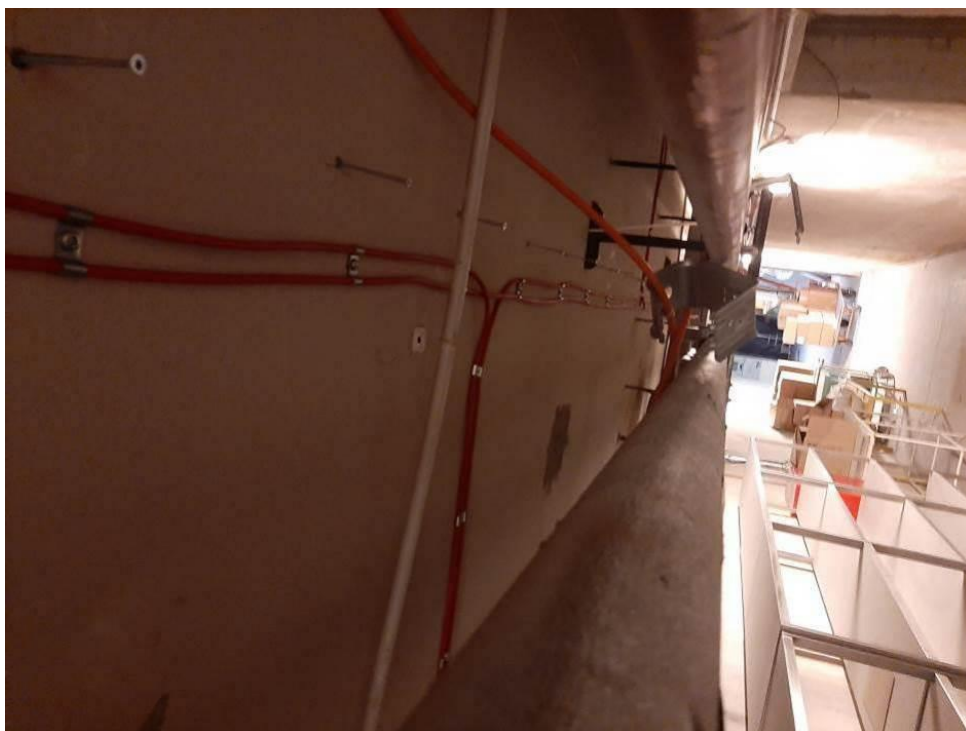
Fot. III.169. Stan techniczny instalacji systemów przeciwpożarowych piwnicy budynku „C”  
Nieprawidłowe prowadzenie kabli – brak uchwytów.

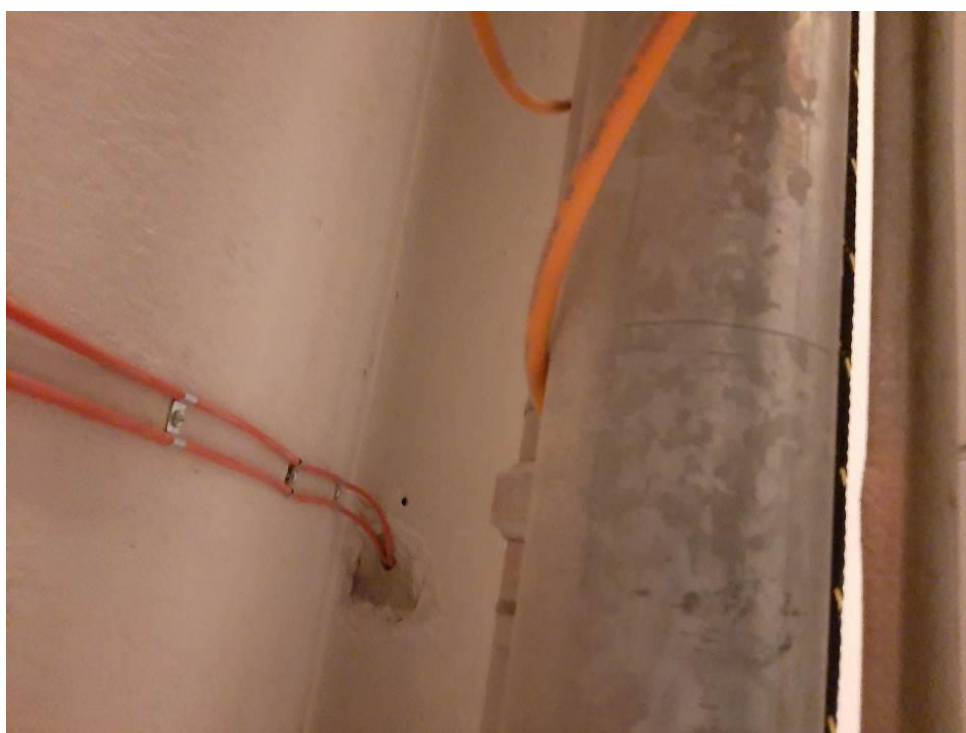
Fot. III.170. Stan techniczny instalacji systemów przeciwpożarowych piwnicy budynku „C”  
Nieprawidłowe prowadzenie kabli – brak uchwytów. Brak odpowiedniego przepustu kablowego.

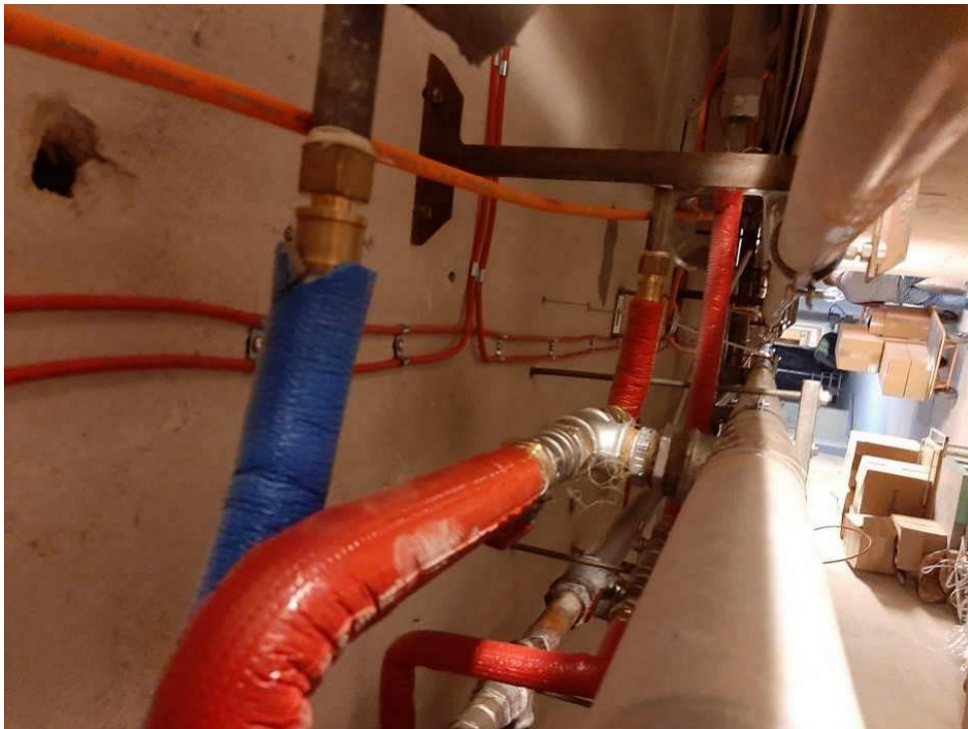
Fot. III.171. Stan techniczny instalacji systemów przeciwpożarowych piwnicy budynku „C”  
Nieprawidłowe prowadzenie kabli – brak uchwytów.

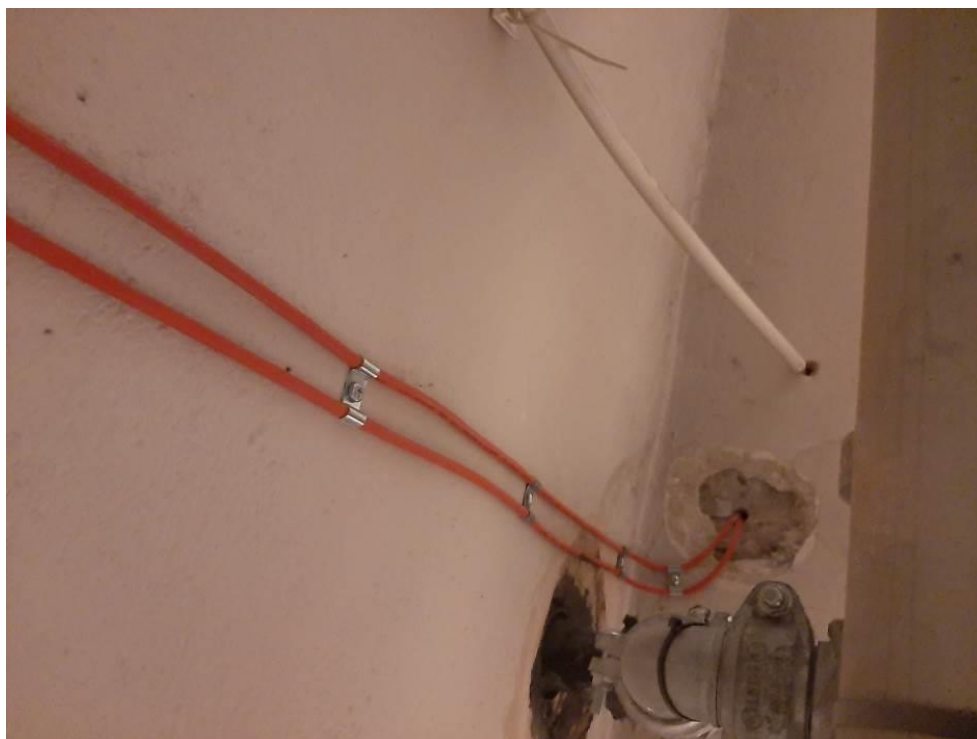
Fot. III.172. Stan techniczny instalacji systemów przeciwpożarowych piwnicy budynku „C”  
Nieprawidłowe prowadzenie kabli – brak odpowiedniego przepustu kablowego.

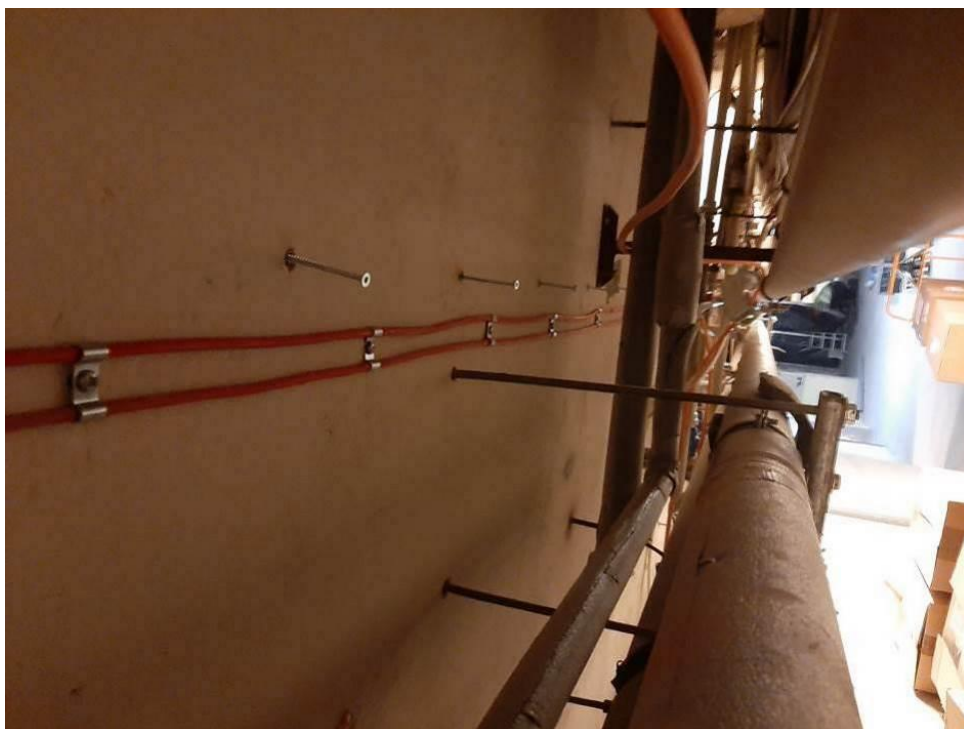
Fot.III.173. Stan techniczny instalacji systemów przeciwpożarowych piwnicy budynku „C”  
Nieprawidłowe prowadzenie kabli – brak uchwytów.

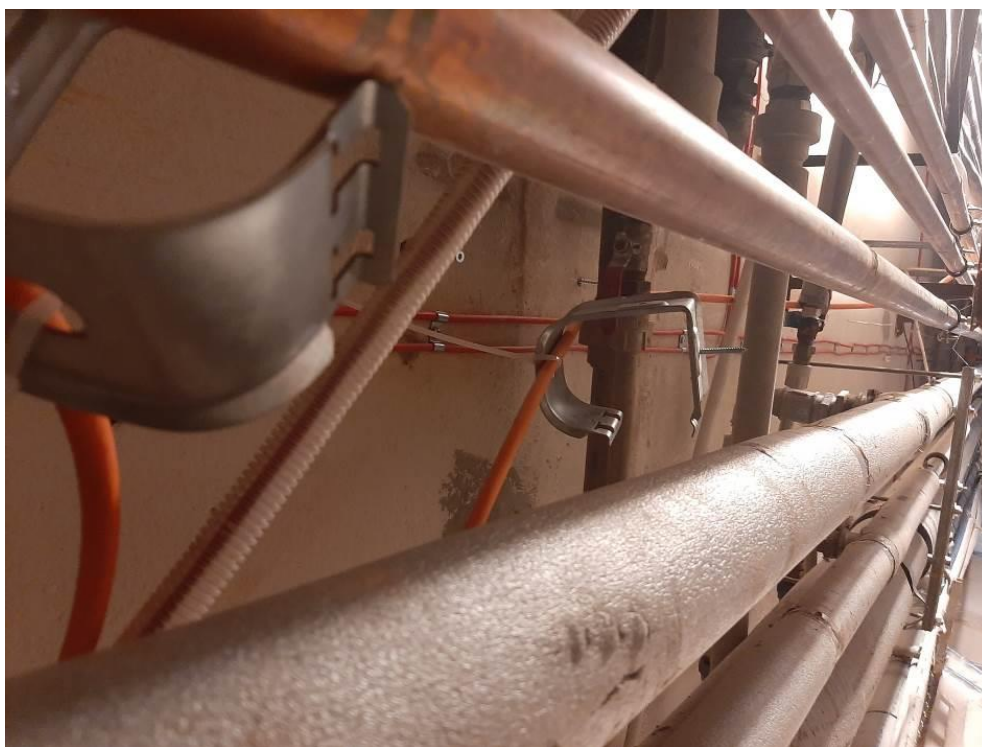
Fot.III.174. Stan techniczny instalacji systemów przeciwpożarowych piwnicy budynku „C”  
Nieprawidłowe prowadzenie kabli – brak uchwytów.

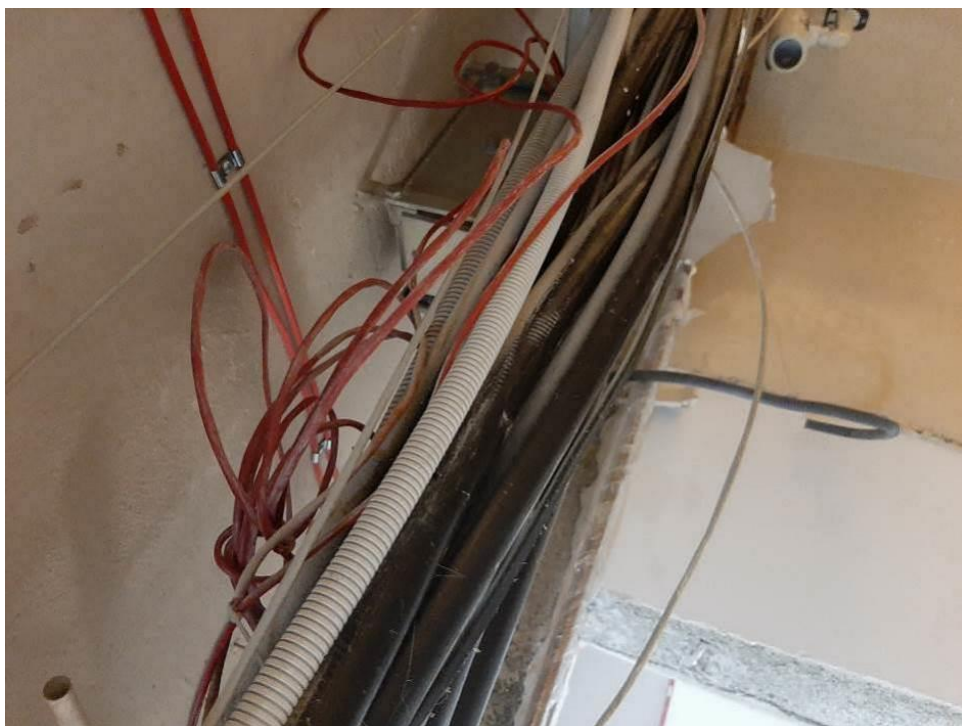
Fot. III.175. Stan techniczny instalacji systemów przeciwpożarowych piwnicy budynku „C”  
Nieprawidłowe prowadzenie kabli – brak uchwytów.

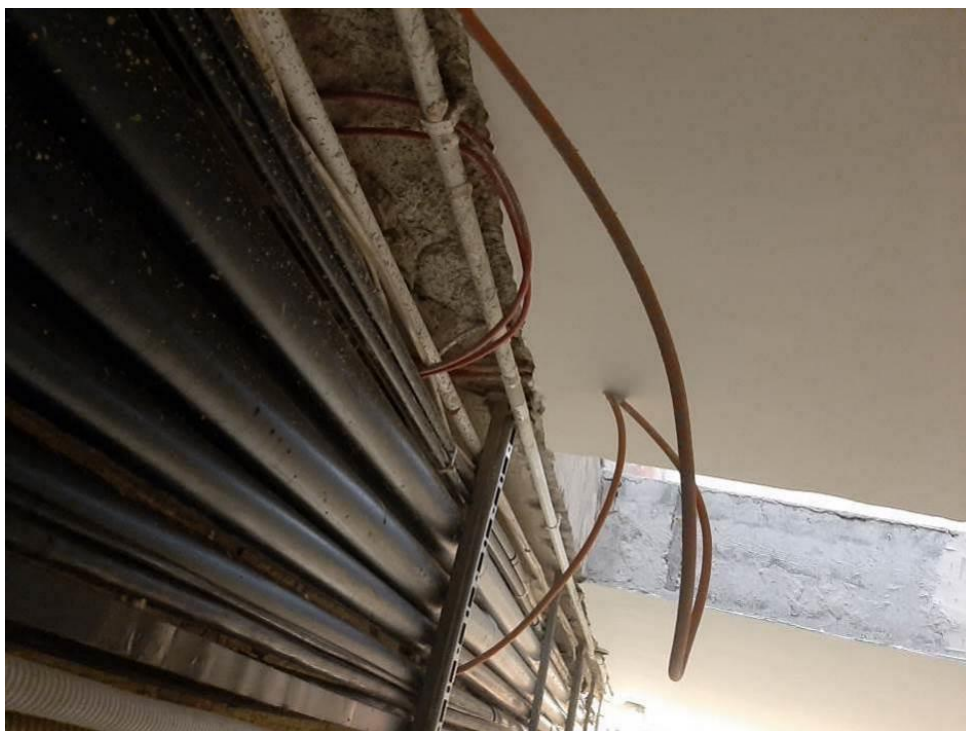
Fot. III.177. Stan techniczny instalacji systemów przeciwpożarowych piwnicy budynku „C”  
Nieprawidłowe prowadzenie kabli – brak uchwytów.

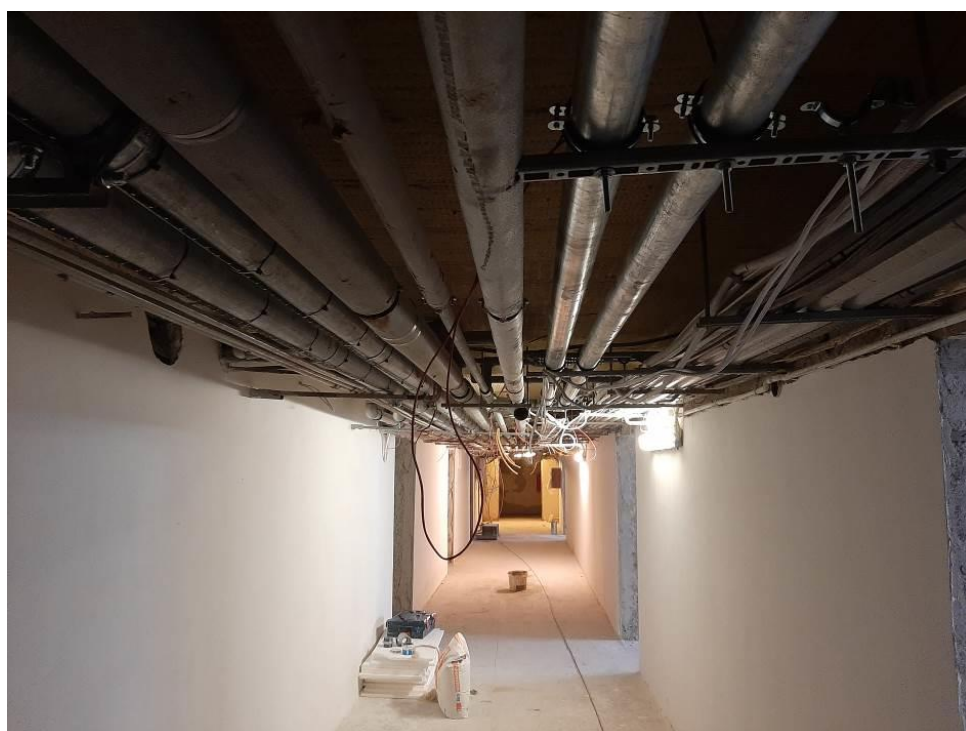
Fot. III.178. Stan techniczny instalacji systemów przeciwpożarowych piwnicy budynku „C”  
Nieprawidłowe prowadzenie kabli – brak uchwytów.

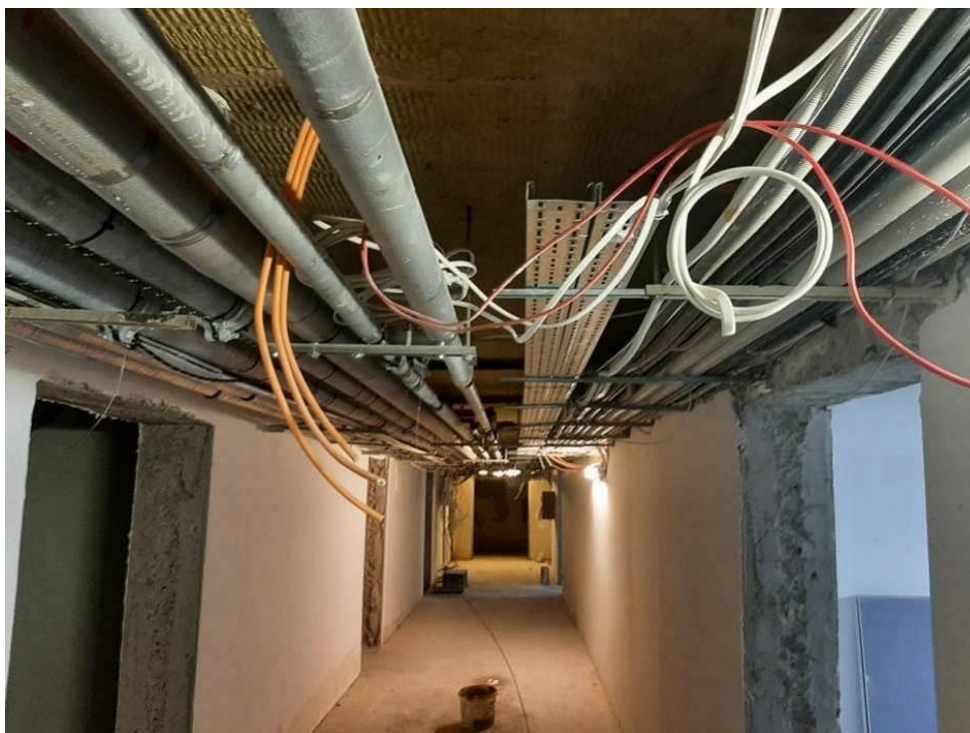
Fot. III.179. Stan techniczny instalacji systemów przeciwpożarowych piwnicy budynku „C”  
Nieprawidłowe prowadzenie kabli – brak uchwytów. Niedokończona instalacja.

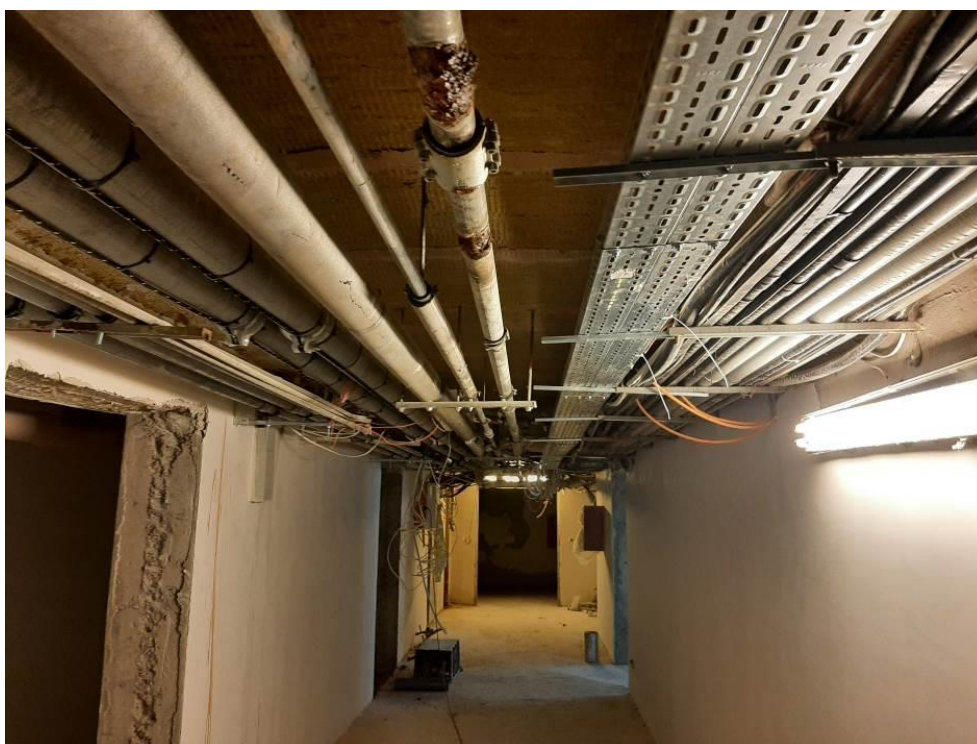
Fot. III.180. Stan techniczny instalacji systemów przeciwpożarowych piwnicy budynku „C”  
Nieprawidłowe prowadzenie kabli – brak uchwytów.

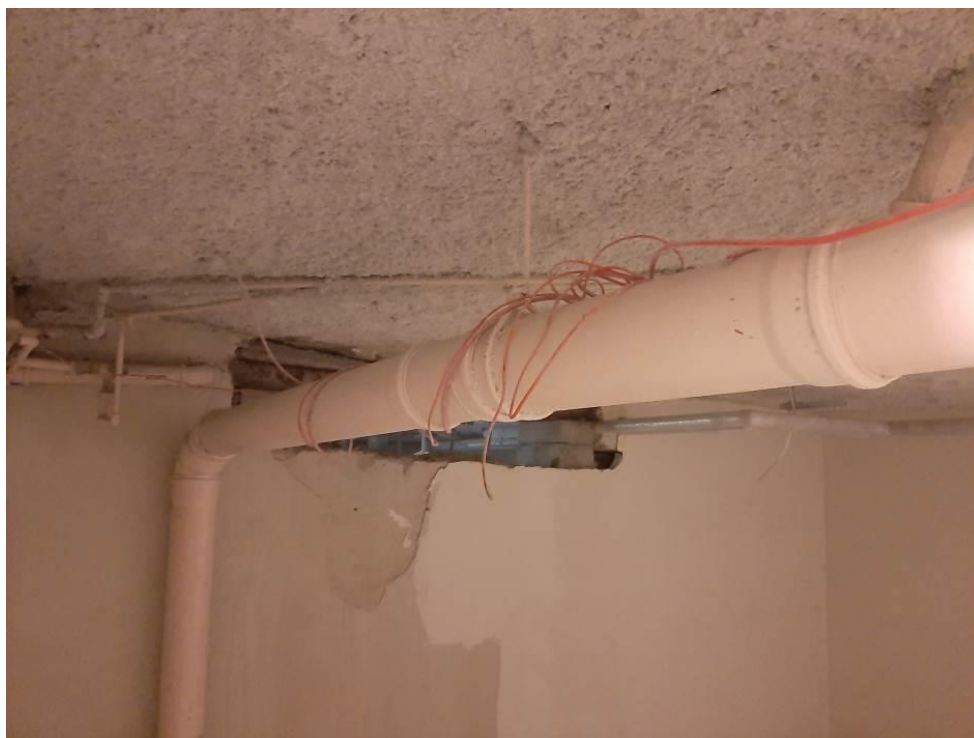
Fot. III.181. Stan techniczny instalacji systemów przeciwpożarowych piwnicy budynku „C”  
Nieprawidłowe prowadzenie kabli – brak uchwytów. Niezakończona instalacja.

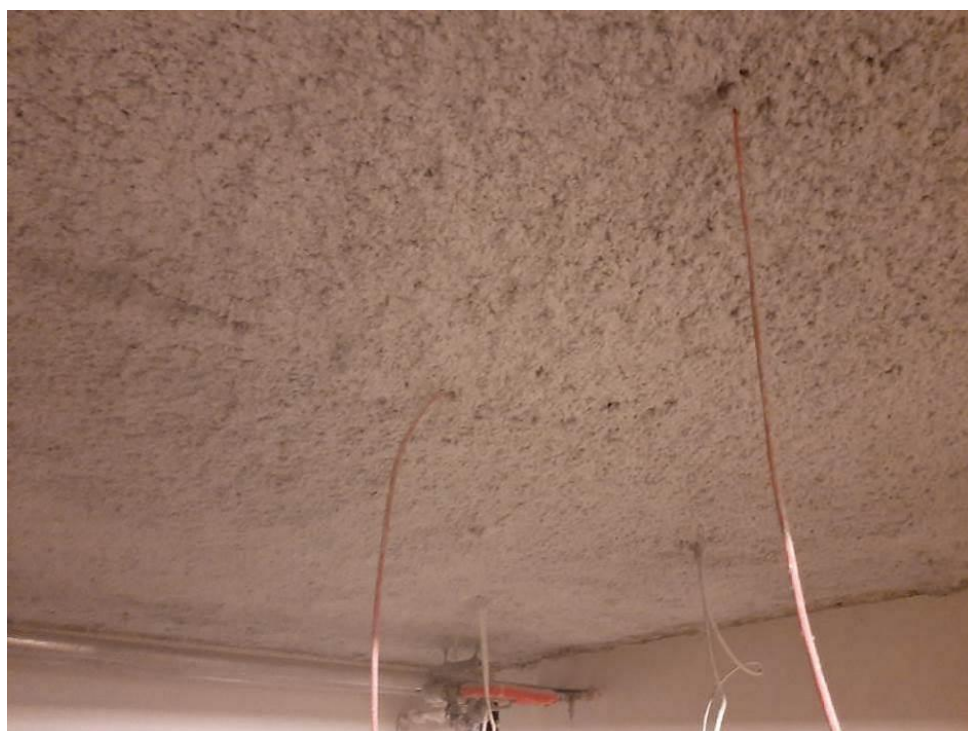
Fot. III.182. Stan techniczny instalacji systemów przeciwpożarowych piwnicy budynku „C”  
Nieprawidłowe prowadzenie kabli – brak uchwytów.

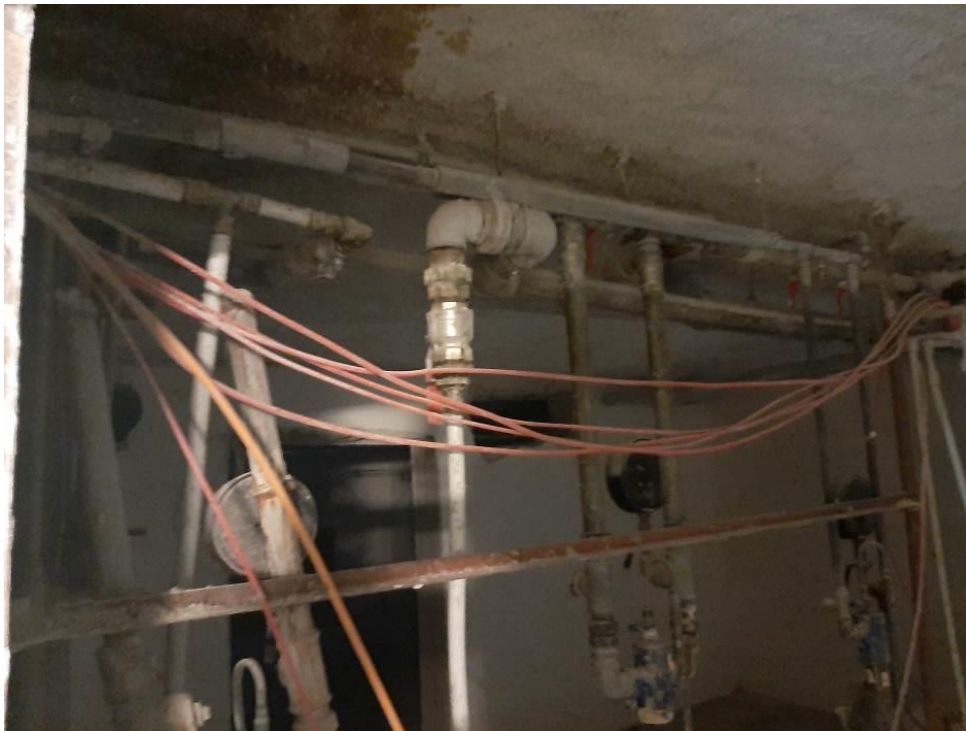
Fot. III.183. Stan techniczny instalacji systemów przeciwpożarowych piwnicy budynku „C”  
Nieprawidłowe prowadzenie kabli – brak uchwytów.

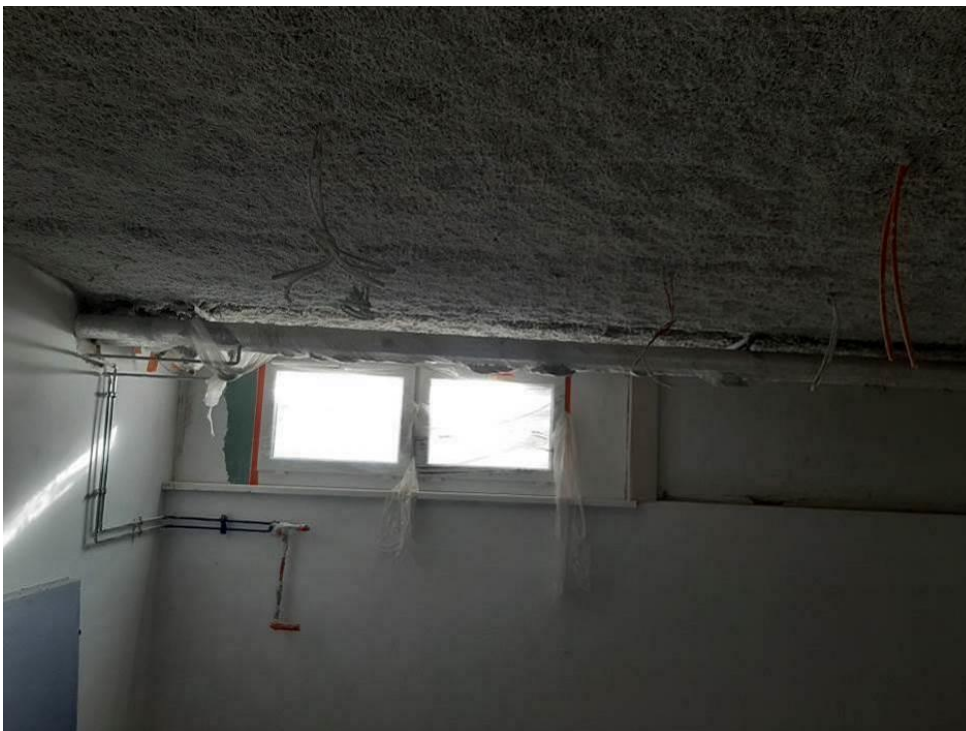
Fot. III.184. Stan techniczny instalacji systemów przeciwpożarowych piwnicy budynku „C”  
Nieprawidłowe prowadzenie kabli – brak uchwytów. Brak urządzeń końcowych.

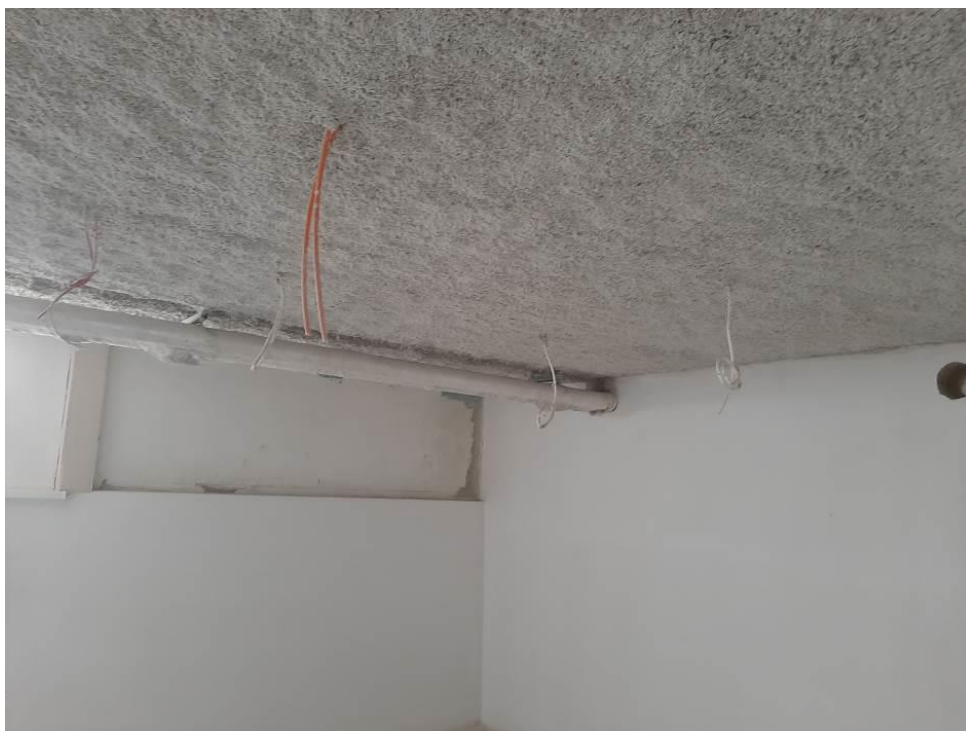
Fot. III.185. Stan techniczny instalacji systemów przeciwpożarowych piwnicy budynku „C”  
Brak urządzeń końcowych.

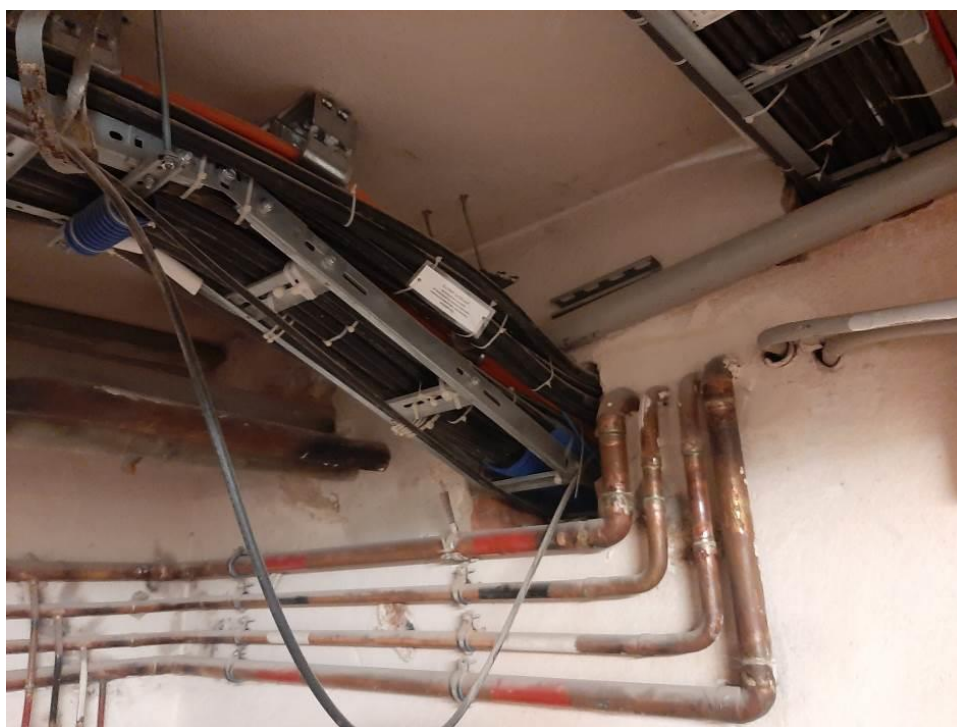
Fot. III.188. Stan techniczny instalacji systemów przeciwpożarowych piwnicy budynku „C”  
Brak stosownych przepustów kablowych.

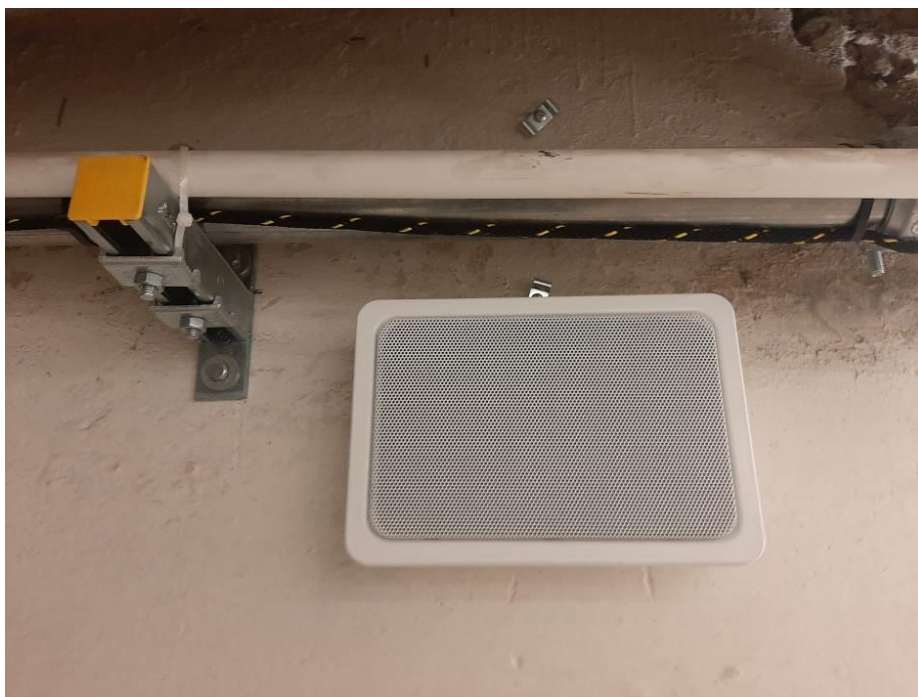
Fot. III.197. Stan techniczny instalacji systemów przeciwpożarowych piwnicy łącznika „II”  
Brak instalacji do głośnika systemu DSO.

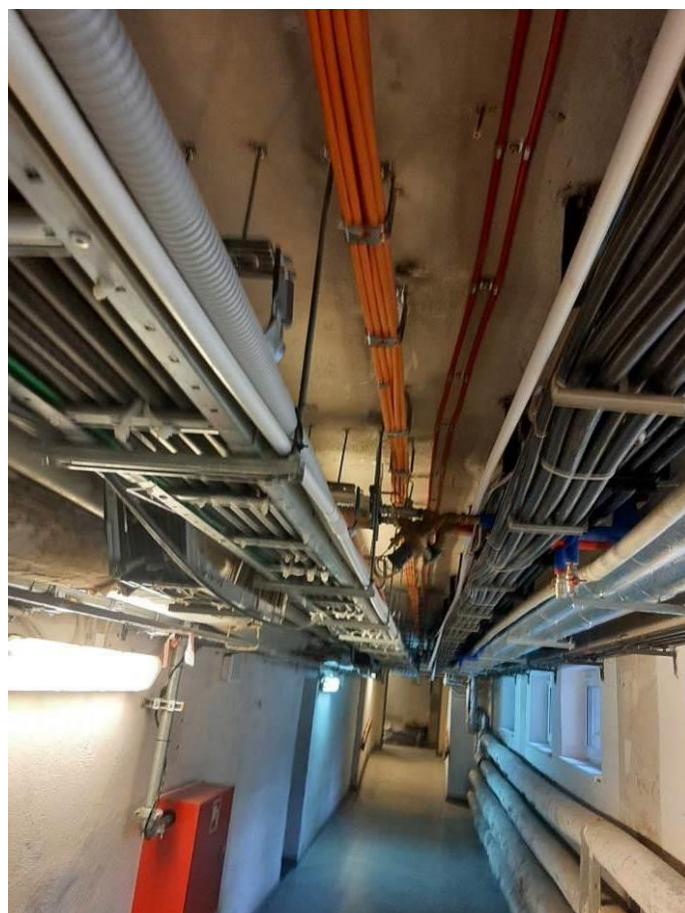
Fot. III.198. Stan techniczny instalacji systemów przeciwpożarowych piwnicy łącznika „II”  
Prawidłowe prowadzenie instalacji.

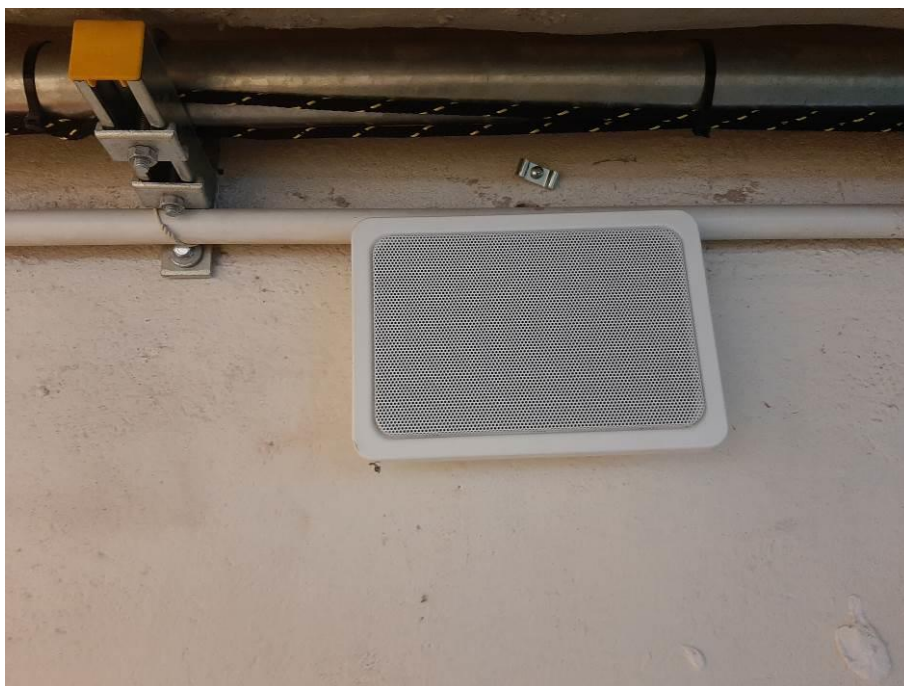
Fot. III.199. Stan techniczny instalacji systemów przeciwpożarowych piwnicy łącznika „II”  
Brak instalacji do głośnika systemu DSO.

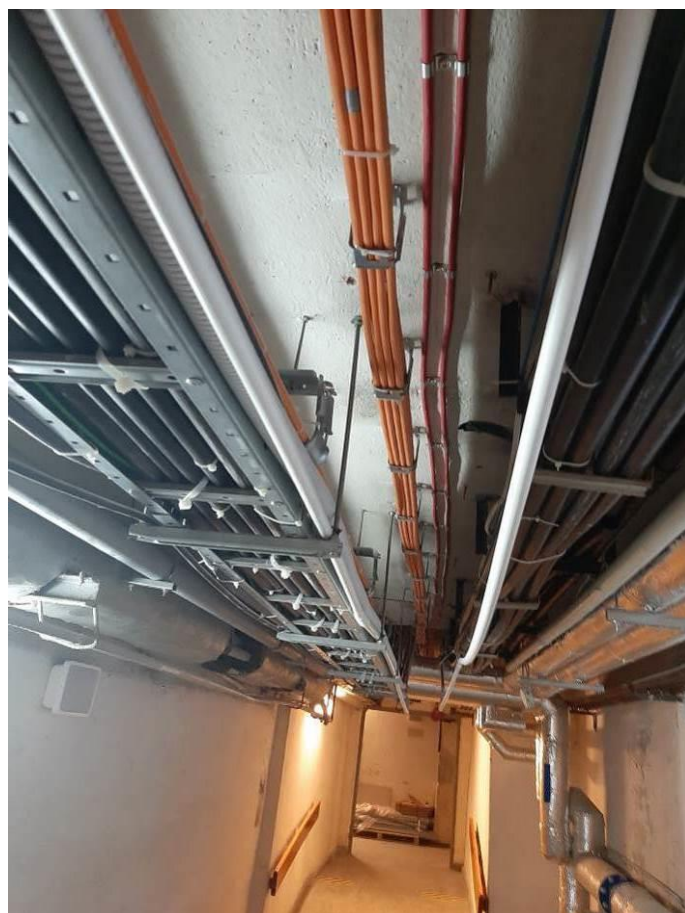
Fot. III.200. Stan techniczny instalacji systemów przeciwpożarowych piwnicy łącznika „II”  
Prawidłowe prowadzenie instalacji. Brak instalacji do głośnika systemu DSO.
