## **ORZECZENIE TECHNICZNE NR 13/2021**

**Szpital Wojewódzki w Poznaniu przy ul. Juraszów 7/19**

Orzeczenie techniczne wykonanych robót budowlanych w ramach Inwestycji pn: Przebudowa Szpitala Wojewódzkiego w Poznaniu przy ul. Juraszów 7/19, polegająca na dostosowaniu obiektu do obowiązujących przepisów pożarowych – ETAP IV.

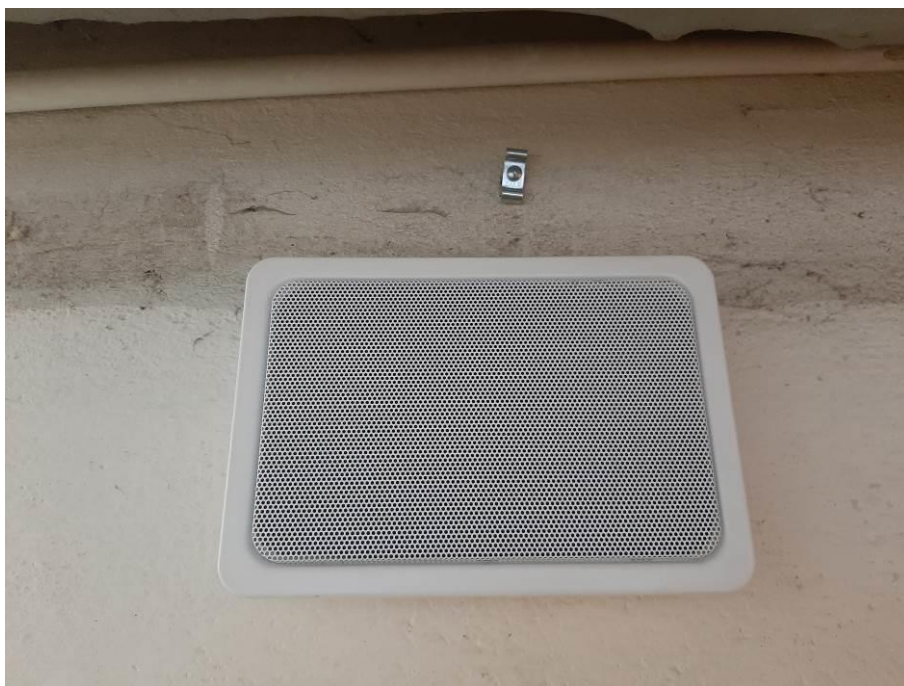
Fot. III.201. Stan techniczny instalacji systemów przeciwpożarowych piwnicy łącznika „II”  
Brak instalacji do głośnika systemu DSO.

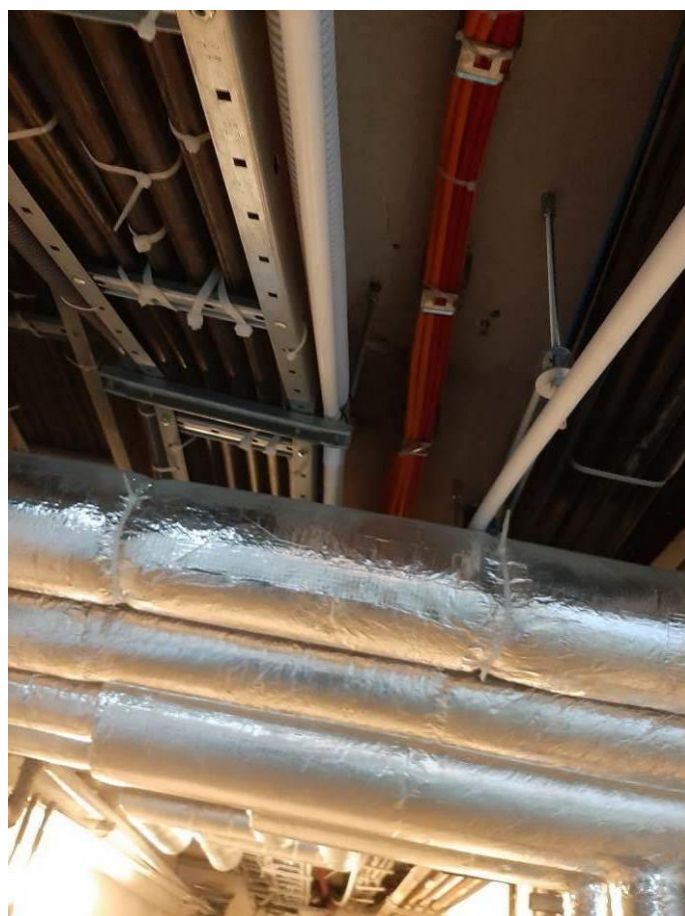
Fot. III.202. Stan techniczny instalacji systemów przeciwpożarowych piwnicy łącznika „II”  
Prawidłowe prowadzenie instalacji.

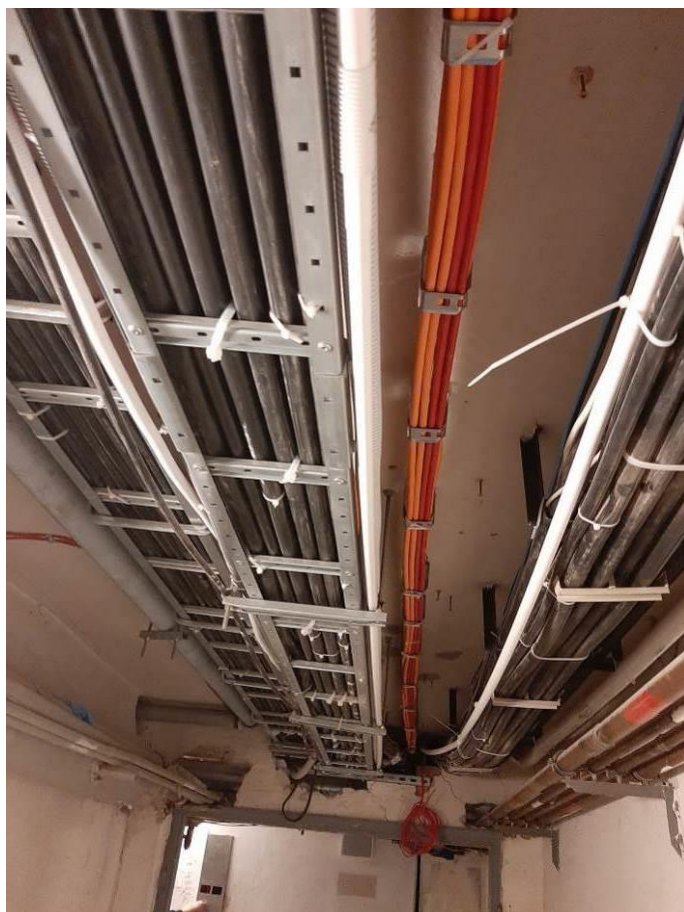
Fot. III.203. Stan techniczny instalacji systemów przeciwpożarowych piwnicy łącznika „II”  
Prawidłowe prowadzenie instalacji. Niezakończona instalacja.

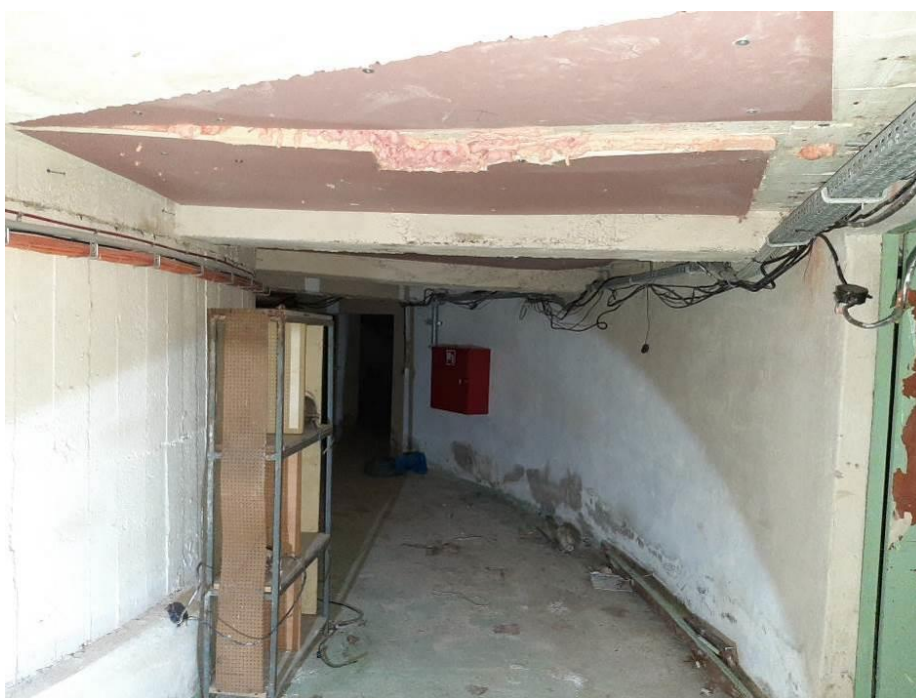
Fot.III.204. Stan techniczny instalacji systemów przeciwpożarowych piwnicy rotundy  
Prawidłowe prowadzenie instalacji. Brak wyposażenia systemu SSP.

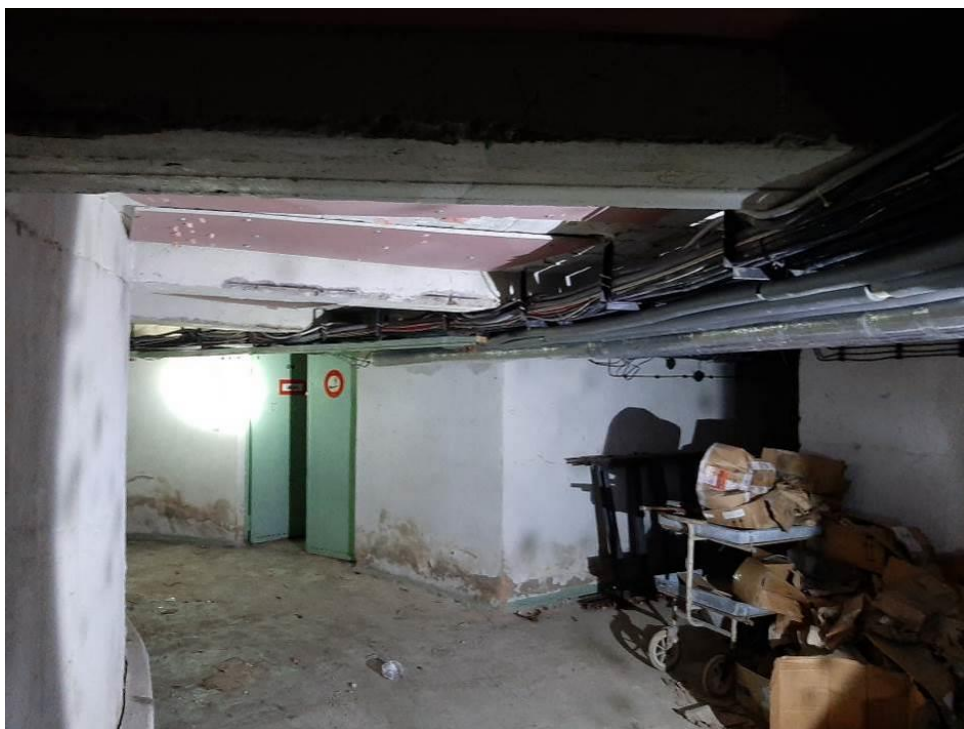
Fot. III.205. Stan techniczny instalacji systemów przeciwpożarowych piwnicy rotundy  
Brak wyposażenia systemu SSP.

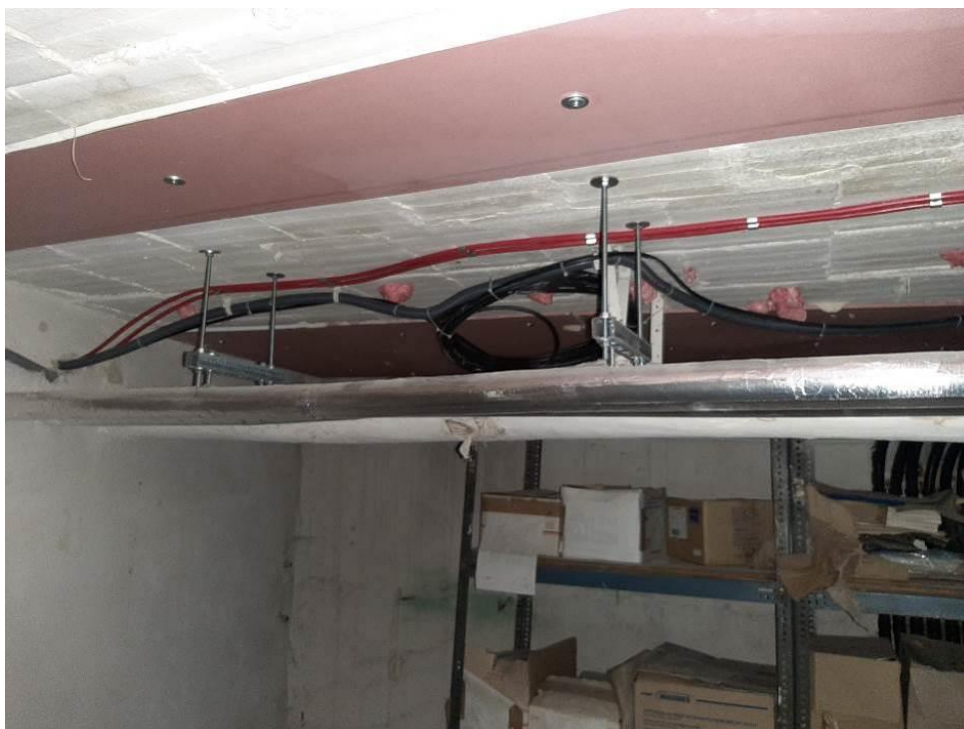
Fot. III.207. Stan techniczny instalacji systemów przeciwpożarowych piwnicy rotundy  
Brak stosownego przepustu kablowego. Prawidłowe prowadzenie instalacji. Brak wyposażenia systemu SSP.

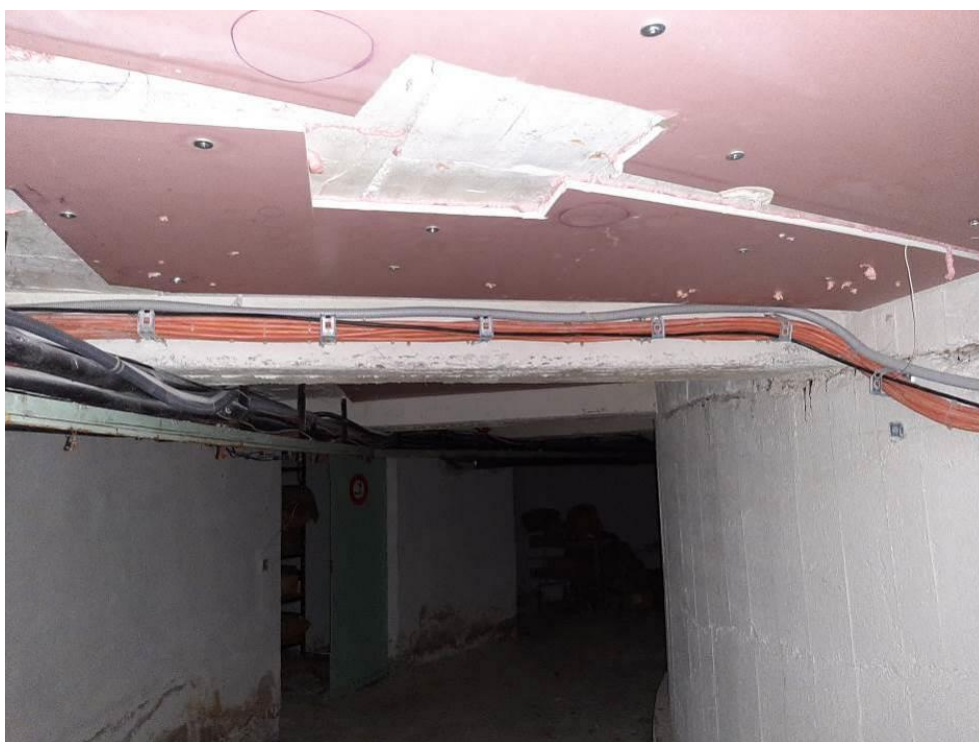
Fot. III.208. Stan techniczny instalacji systemów przeciwpożarowych piwnicy rotundy  
Prawidłowe prowadzenie instalacji. Brak wyposażenia systemu SSP.

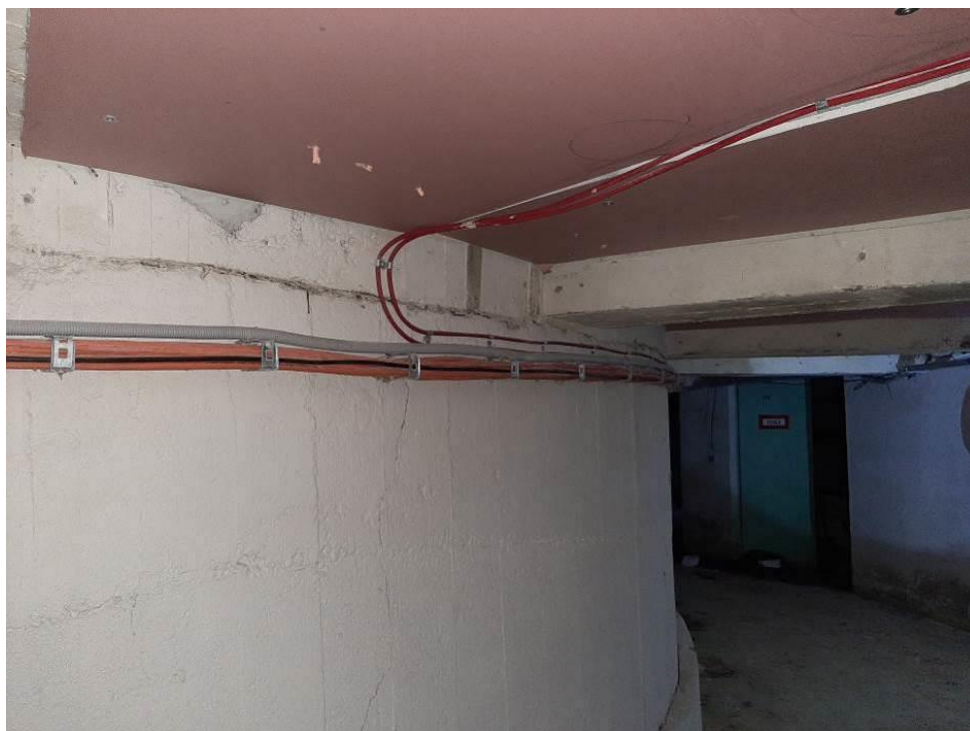
Fot. III.209. Stan techniczny instalacji systemów przeciwpożarowych piwnicy rotundy  
Prawidłowe prowadzenie instalacji. Brak wyposażenia systemu SSP.

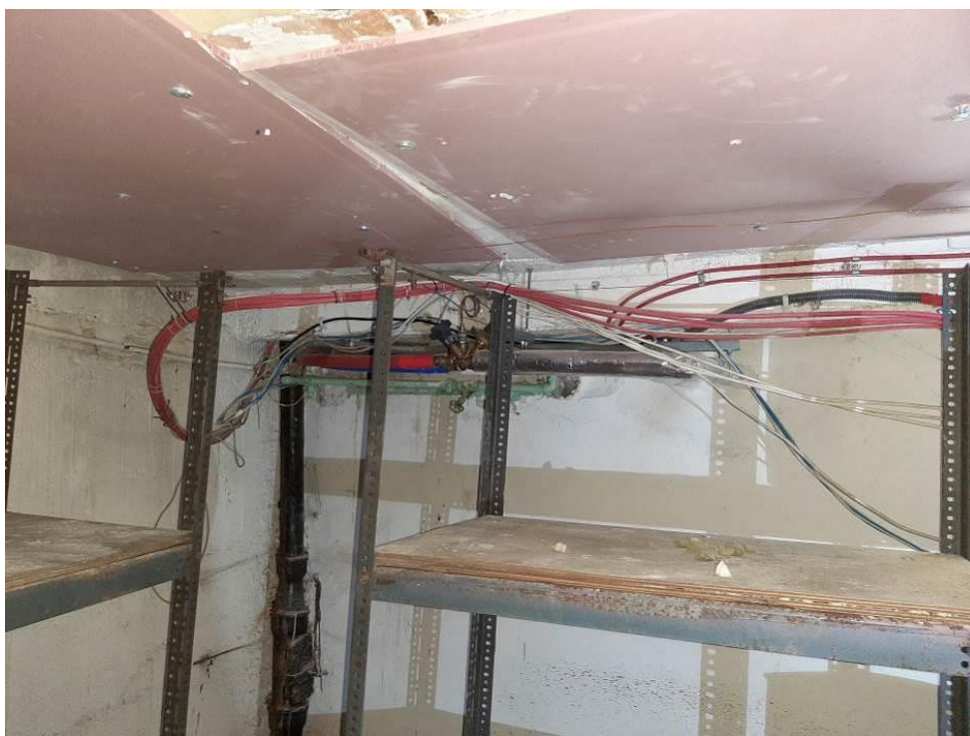
Fot. III.210. Stan techniczny instalacji systemów przeciwpożarowych piwnicy rotundy  
Brak uchwytów kablowych. Brak wyposażenia systemu SSP.

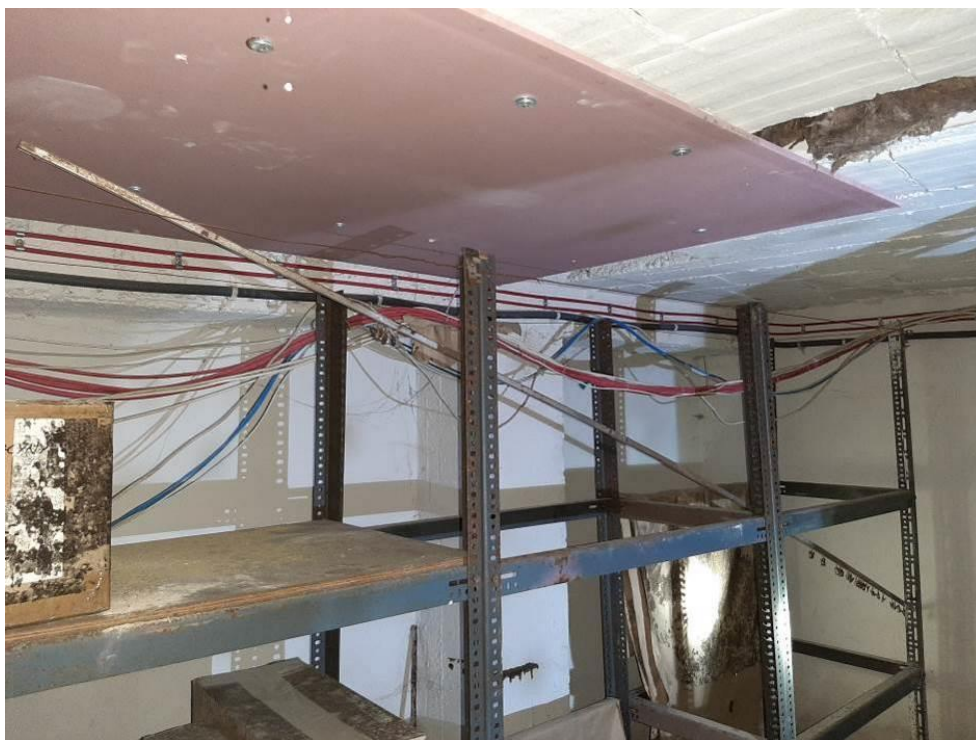
Fot. III.211. Stan techniczny instalacji systemów przeciwpożarowych piwnicy rotundy  
Brak uchwytów kablowych.

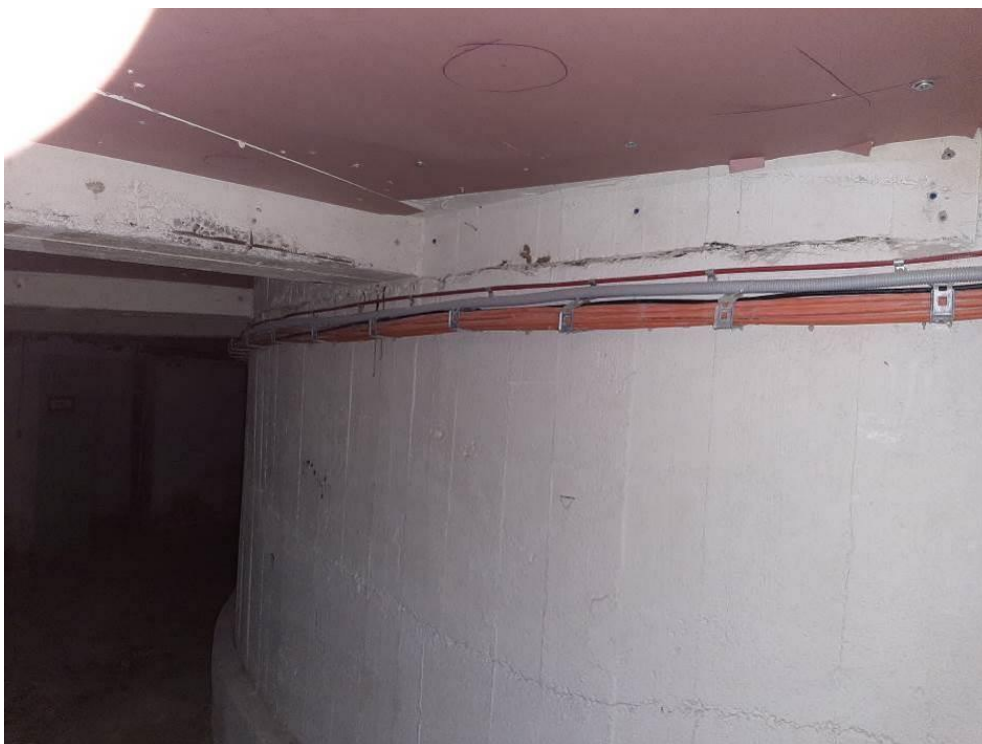
Fot. III.212. Stan techniczny instalacji systemów przeciwpożarowych piwnicy rotundy  
Prawidłowe prowadzenie instalacji. Brak wyposażenia systemu SSP.

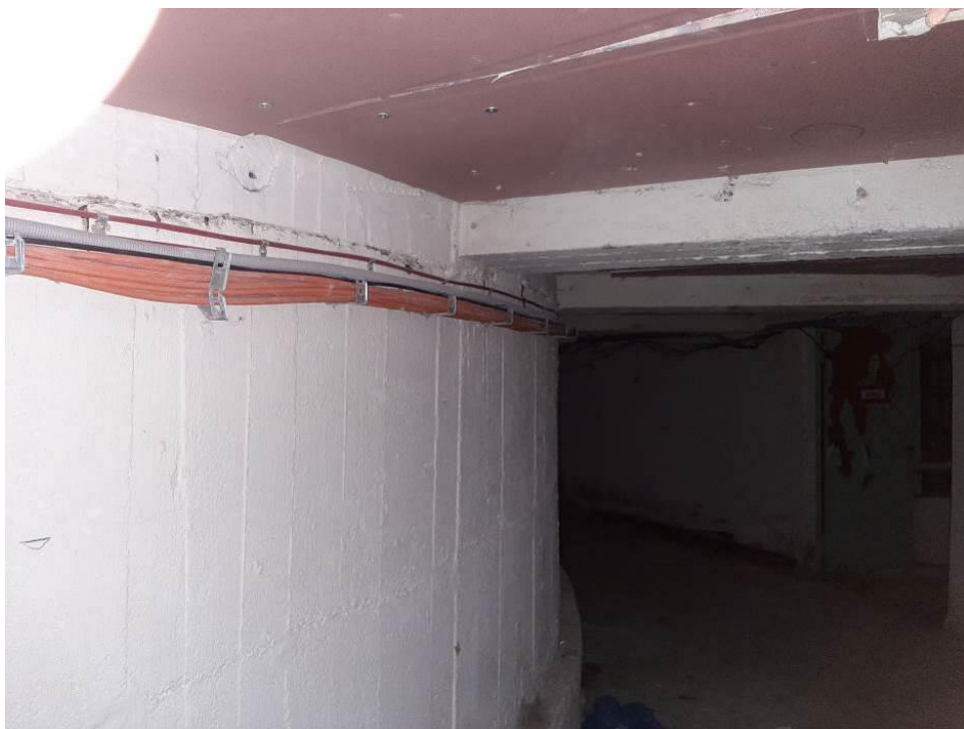
Fot. III.213. Stan techniczny instalacji systemów przeciwpożarowych piwnicy rotundy  
Prawidłowe prowadzenie instalacji. Brak wyposażenia systemu SSP.

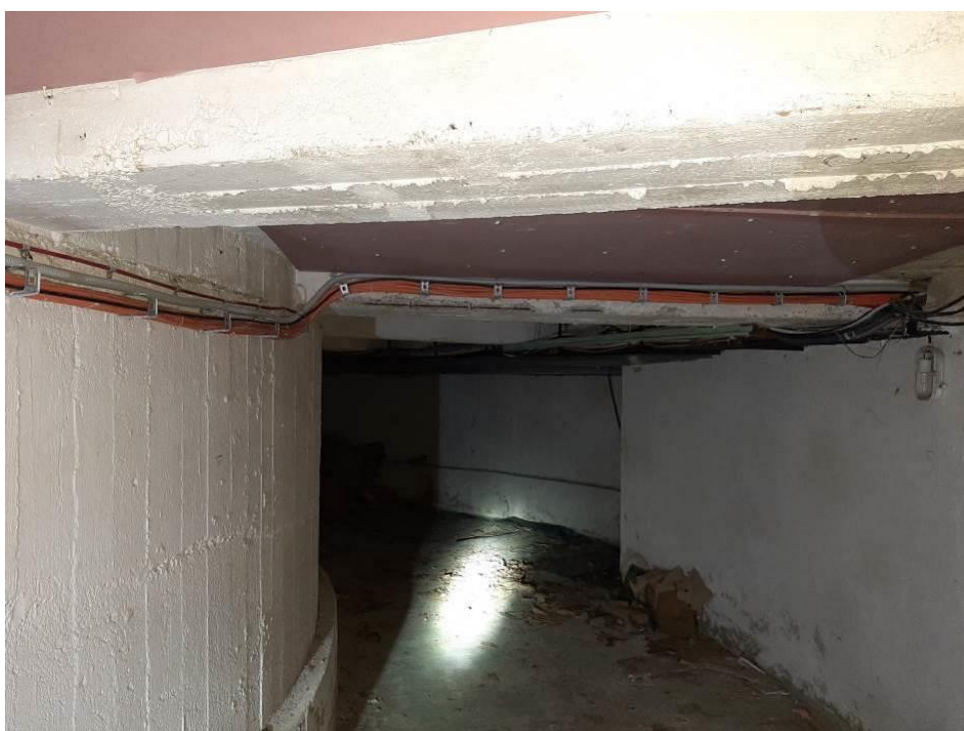
Fot. III.214. Stan techniczny instalacji systemów przeciwpożarowych piwnicy rotundy  
Prawidłowe prowadzenie instalacji. Brak wyposażenia systemu SSP.

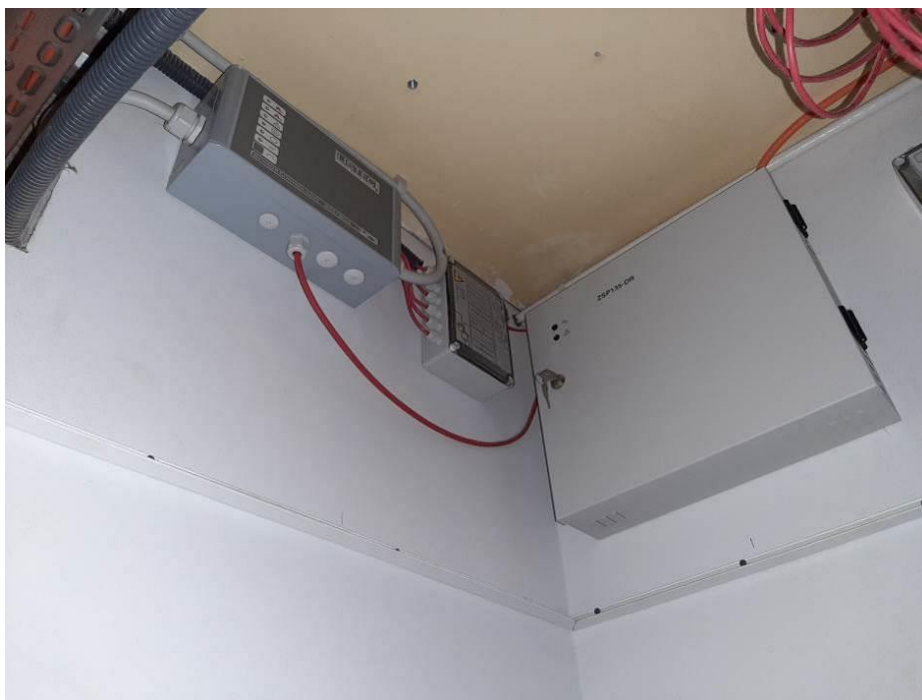
Fot. III.215. System detekcji ciepła LISTEC. Budynek „C”.  
Brak uchwytyów kablowych.

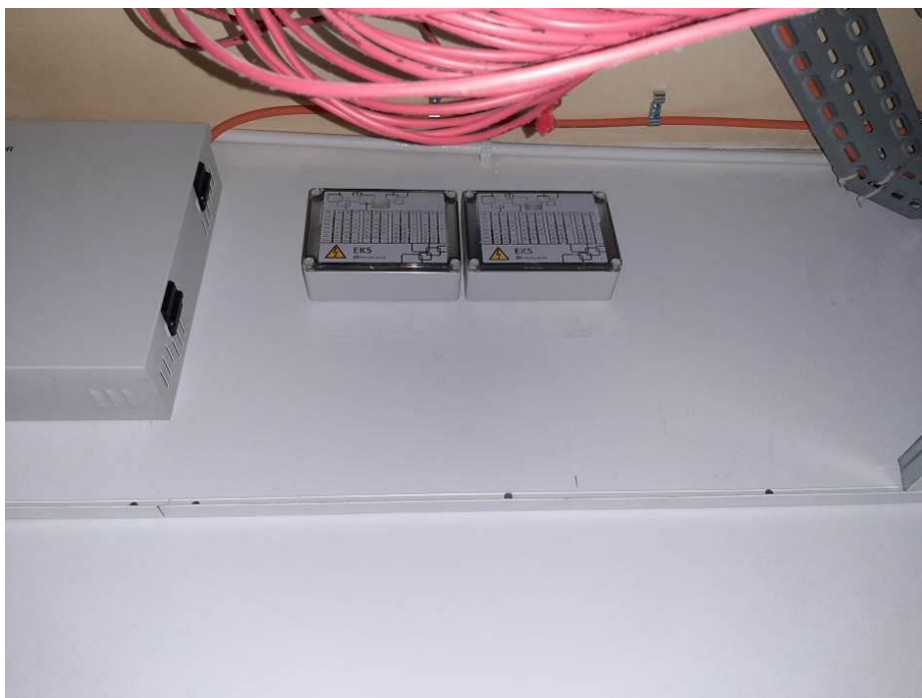
Fot. III.216. System detekcji ciepła LISTEC. Budynek „C”. Brak uchwytyów kablowych.  
Niepodłączone urządzenia.

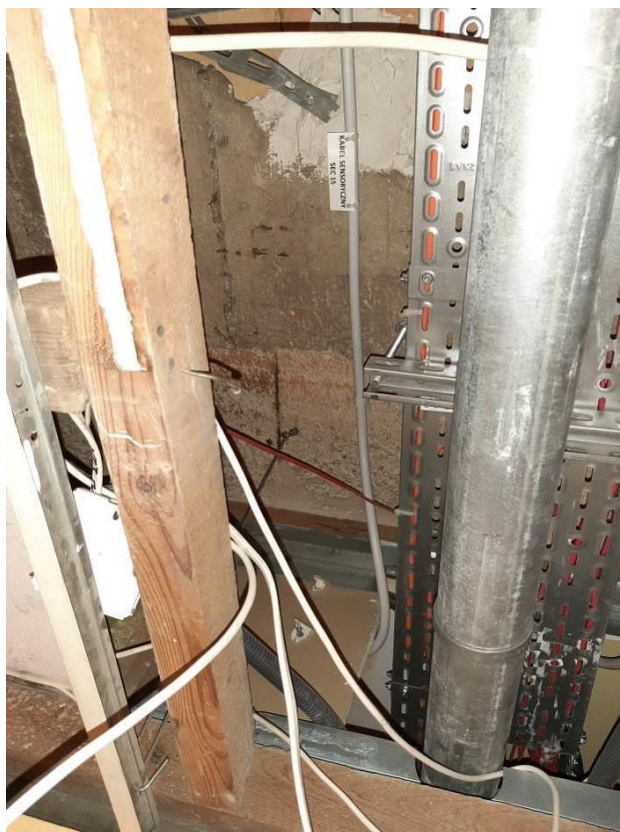
Fot. III.217. System detekcji ciepła LISTEC. Budynek „C”. Brak uchwyty.

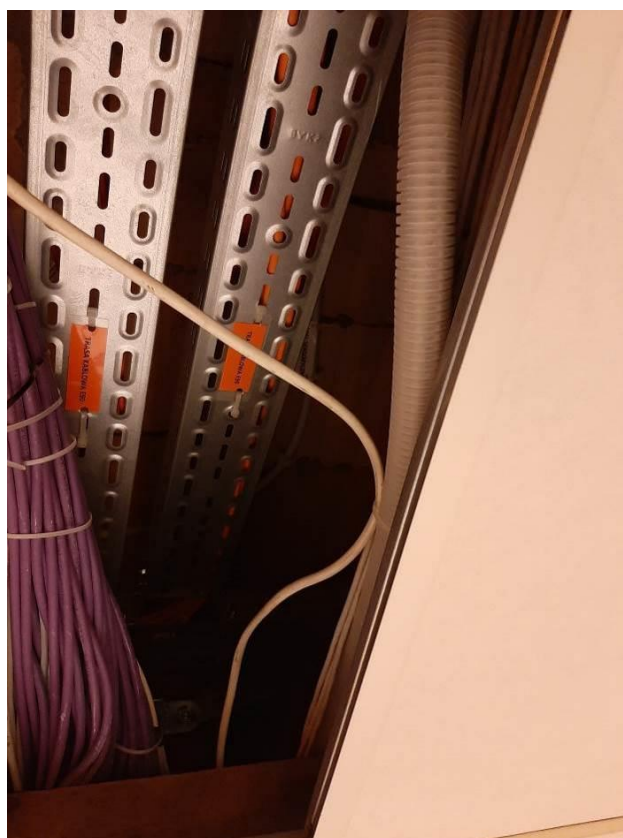
Fot.III.218. System detekcji ciepła LISTEC. Budynek „C”. Prawidłowo ułożona instalacja.

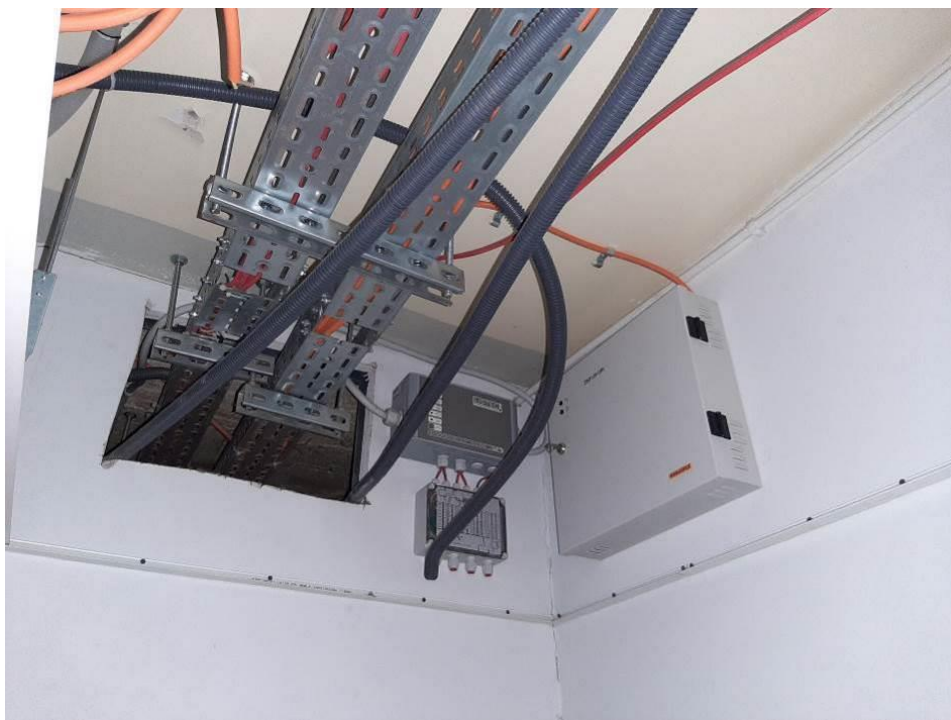
Fot. III.219. System detekcji ciepła LISTEC. Budynek „C”. Brak uchwytów kablowych.

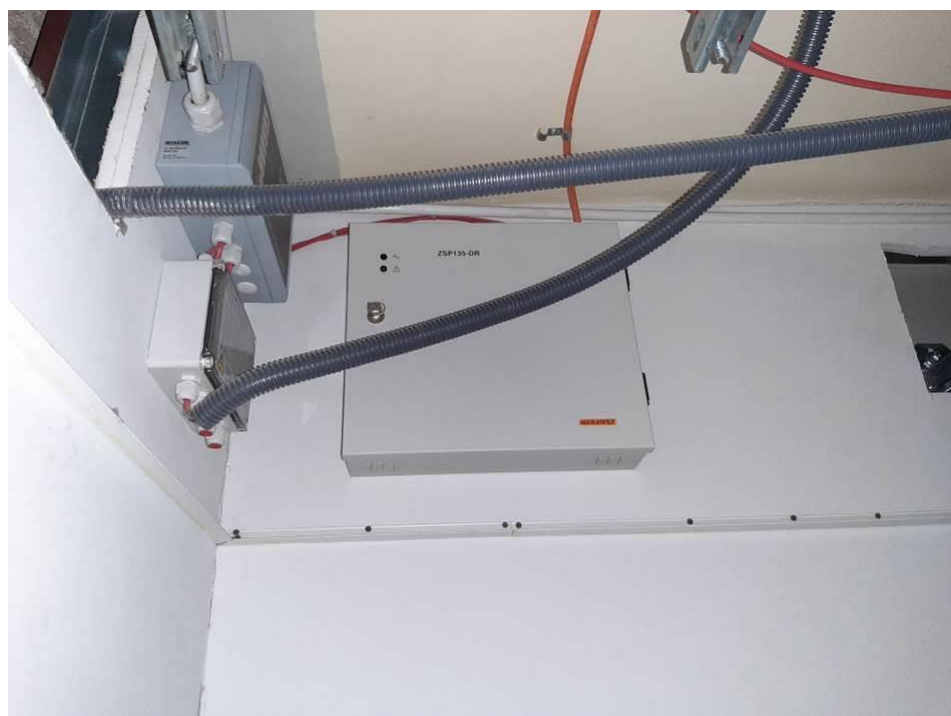
Fot. III.220. System detekcji ciepła LISTEC. Budynek „C”. Brak uchwytów kablowych.

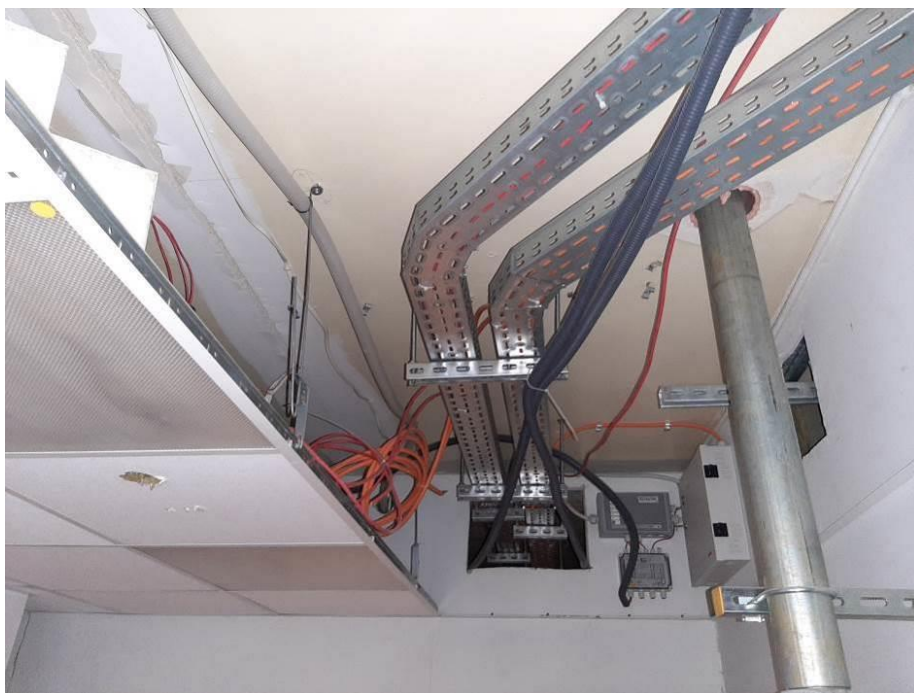
Fot. III.221. System detekcji ciepła LISTEC. Budynek „C”. Brak uchwytów kablowych. Niedokończona instalacja.

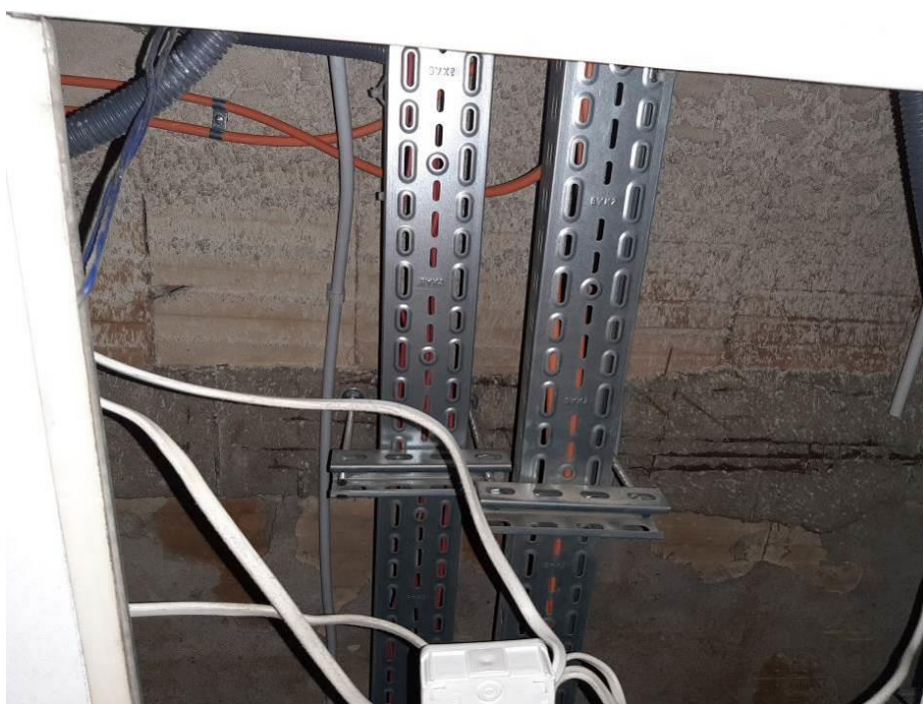
Fot. III.222. System detekcji ciepła LISTEC. Budynek „C”. Prawidłowo wykonana instalacja.

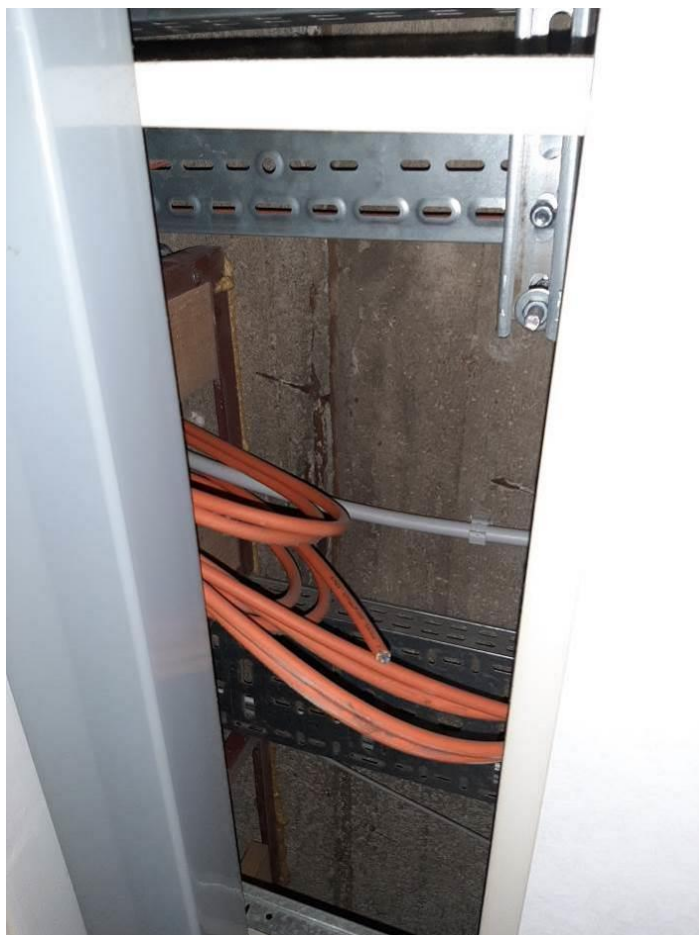
Fot. III.223. System detekcji ciepła LISTEC. Budynek „C”. Niezakończona instalacja.

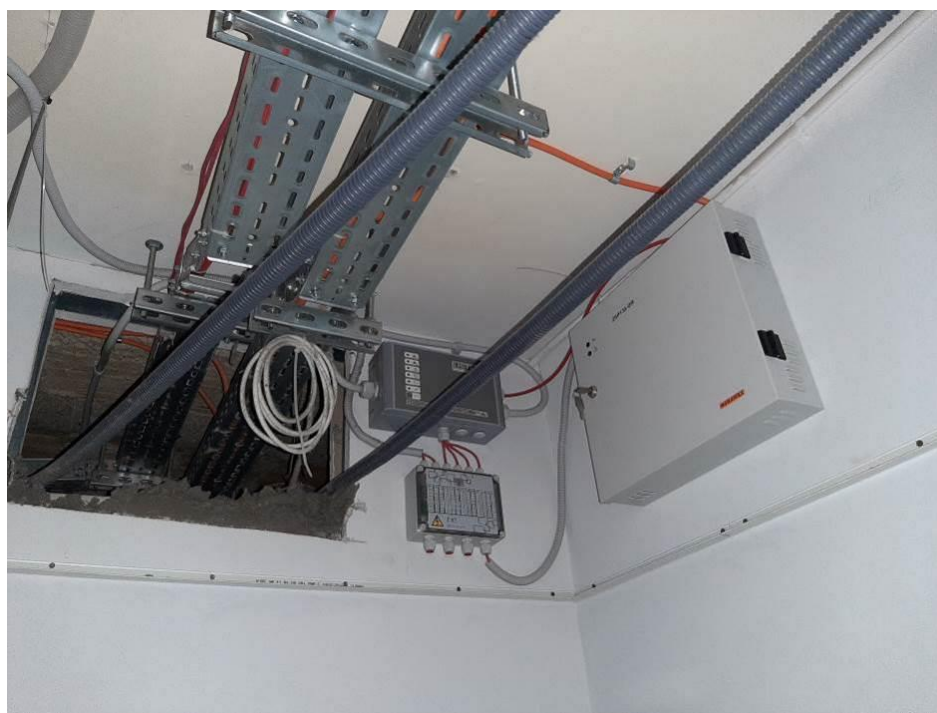
Fot. III.224. System detekcji ciepła LISTEC. Budynek „C”. Brak uchwytów kablowych.

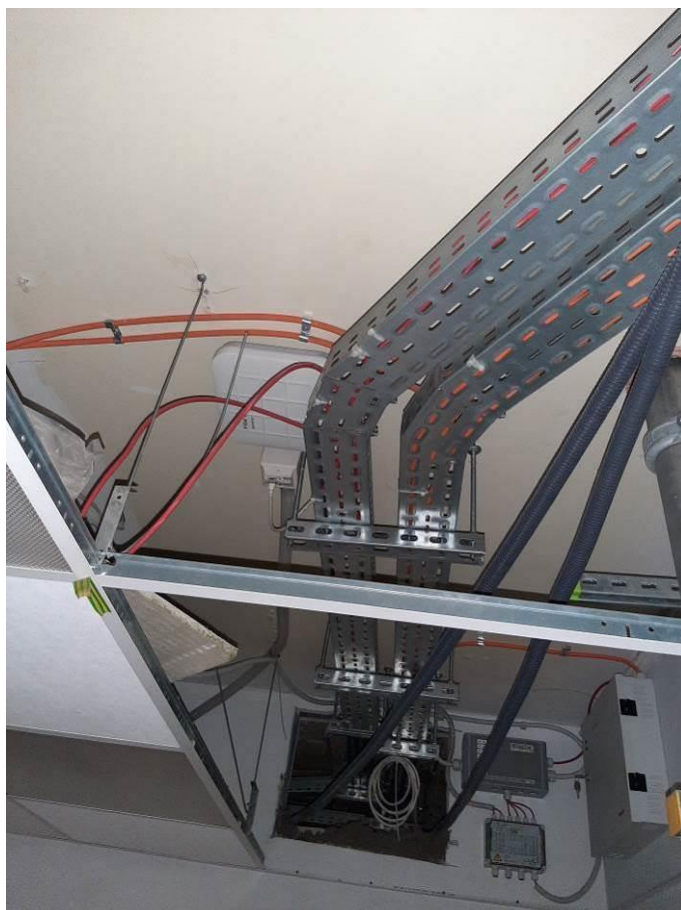
Fot. III.225. System detekcji ciepła LISTEC. Budynek „C”. Brak uchwytyów kablowych.

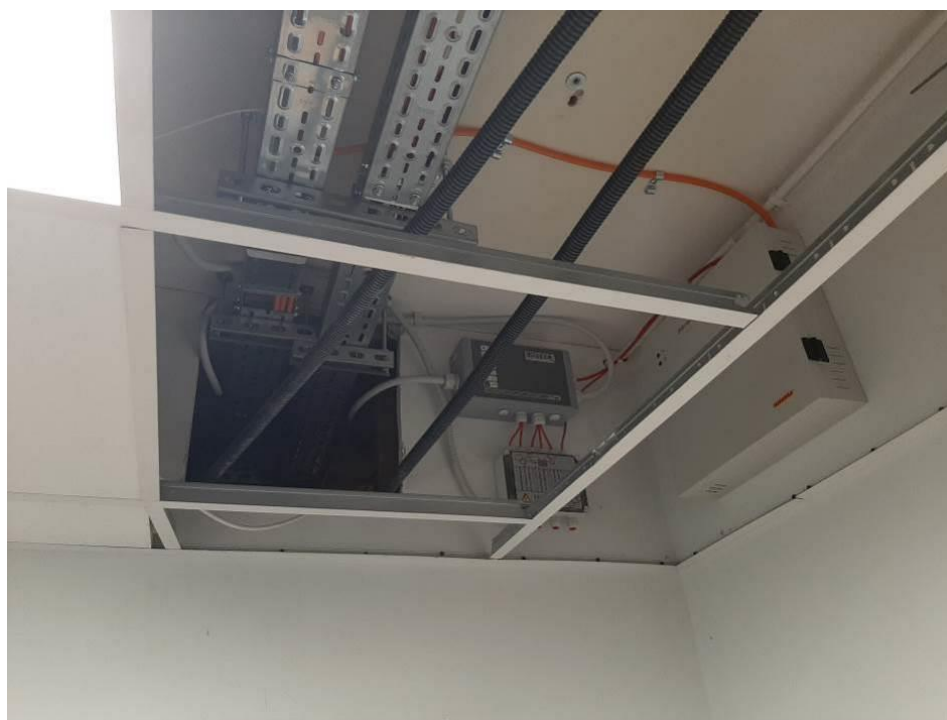
Fot. III.226. System detekcji ciepła LISTEC. Budynek „C”. Brak uchwytyów kablowych.

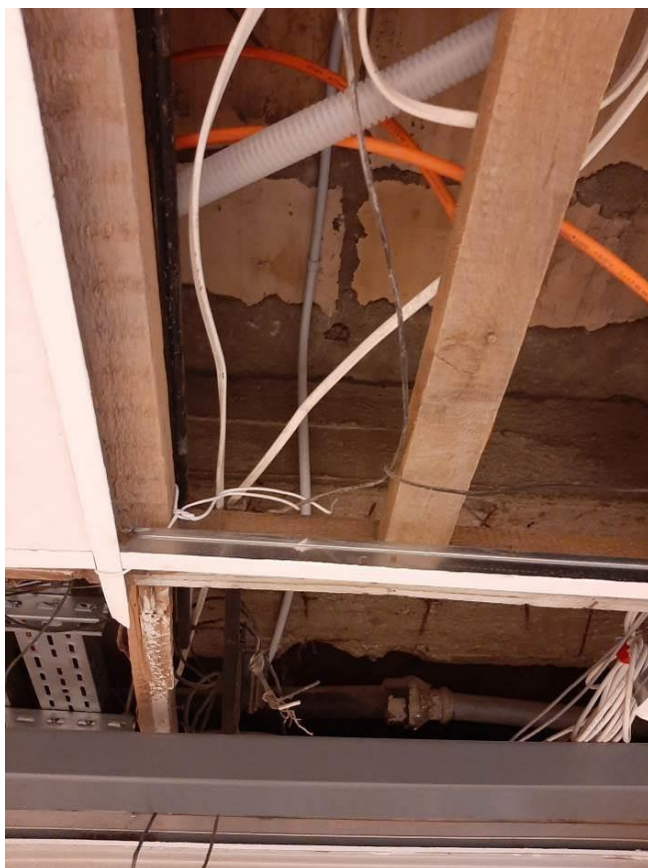
Fot. III.227. System detekcji ciepła LISTEC. Budynek „C”. Brak uchwytyów kablowych.

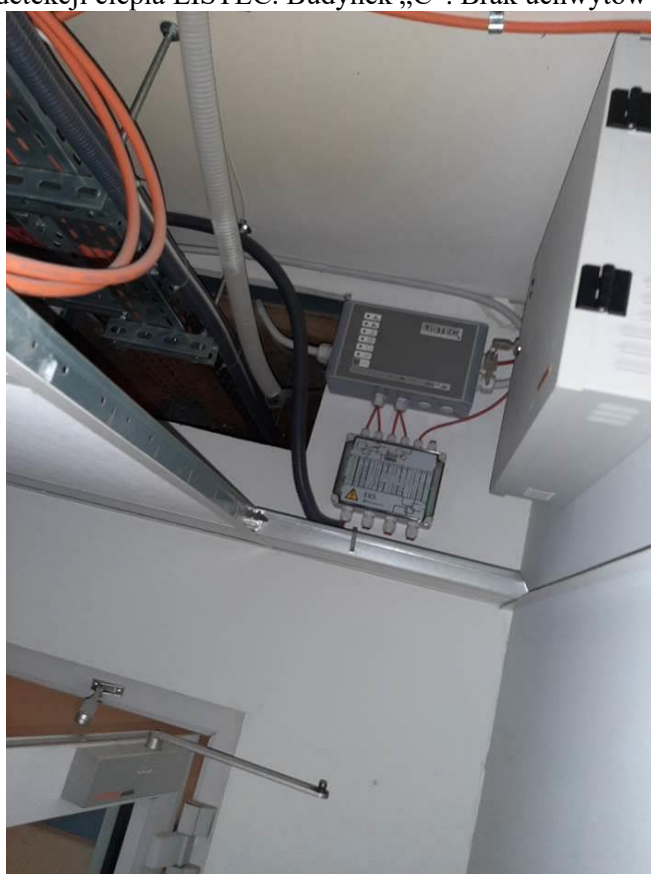
Fot. III.228. System detekcji ciepła LISTEC. Budynek „C”. Brak uchwytyów kablowych.

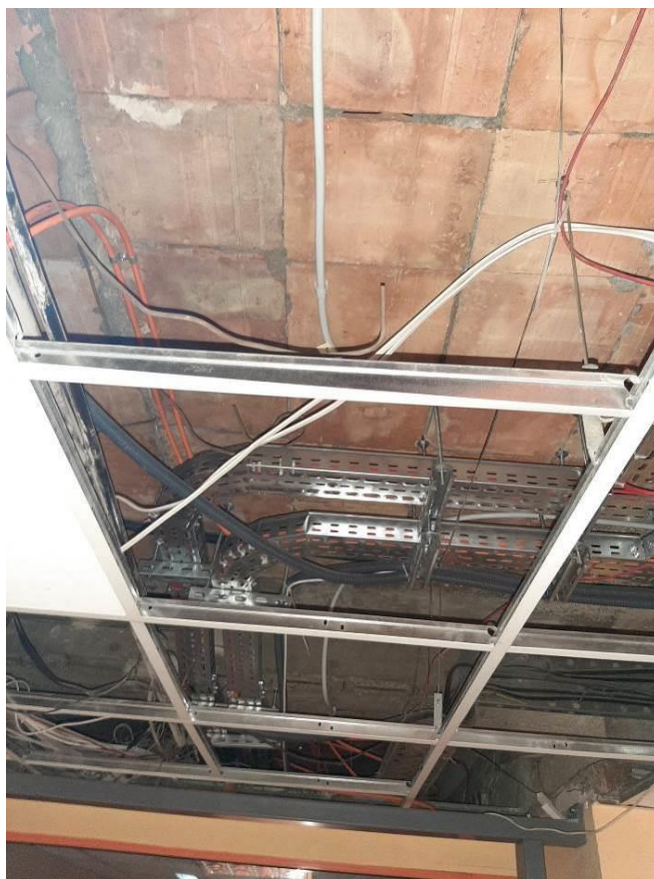
Fot. III.229. System detekcji ciepła LISTEC. Budynek „C”. Brak uchwytów kablowych.

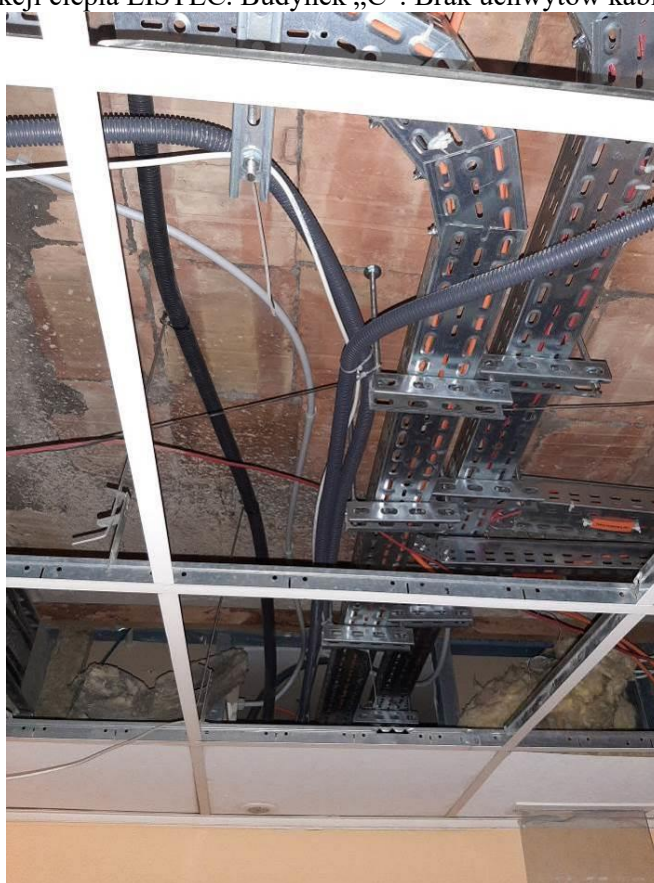
Fot. III.230. System detekcji ciepła LISTEC. Budynek „C”. Brak uchwytów kablowych.

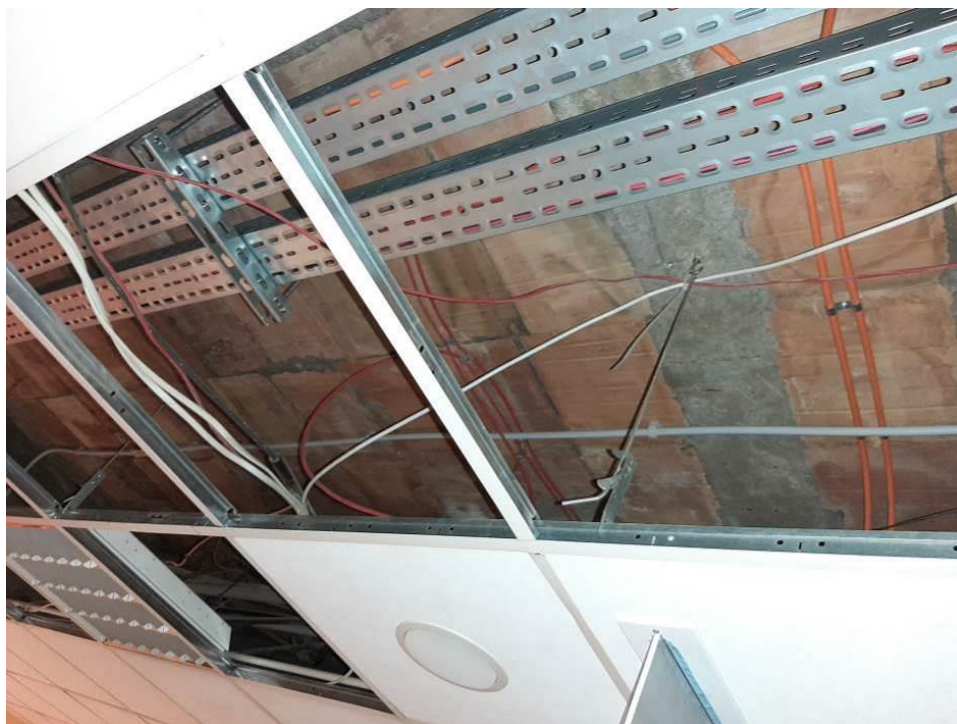
Fot. III.231. System detekcji ciepła LISTEC. Budynek „C”. Brak uchwytów kablowych.

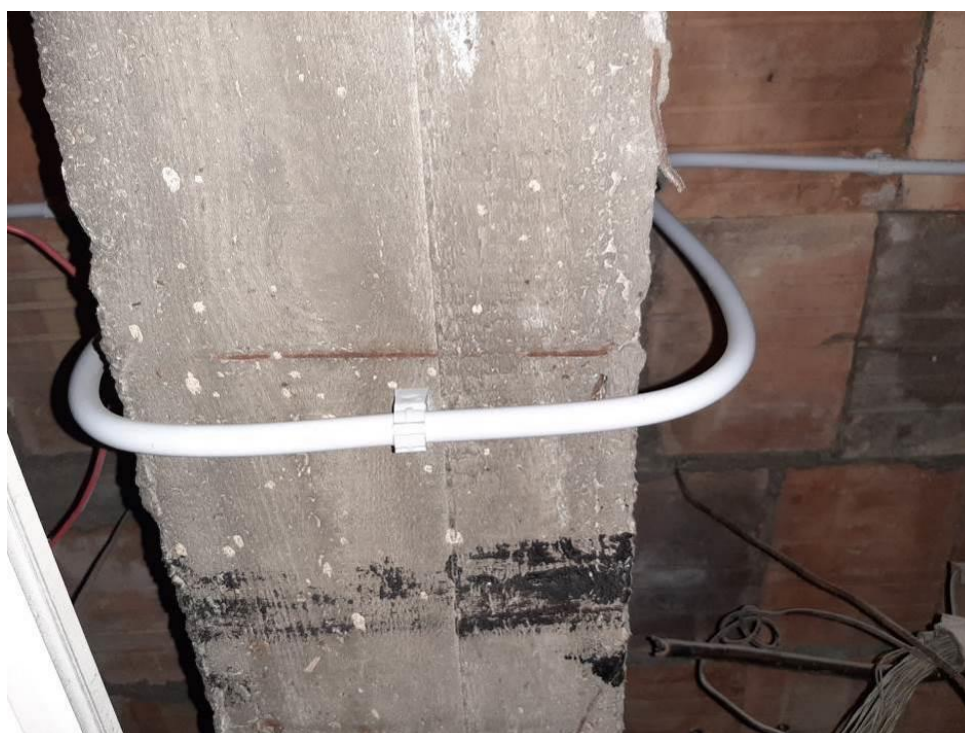
Fot. III.232. System detekcji ciepła LISTEC. Budynek „C”. Prawidłowo wykonana instalacja

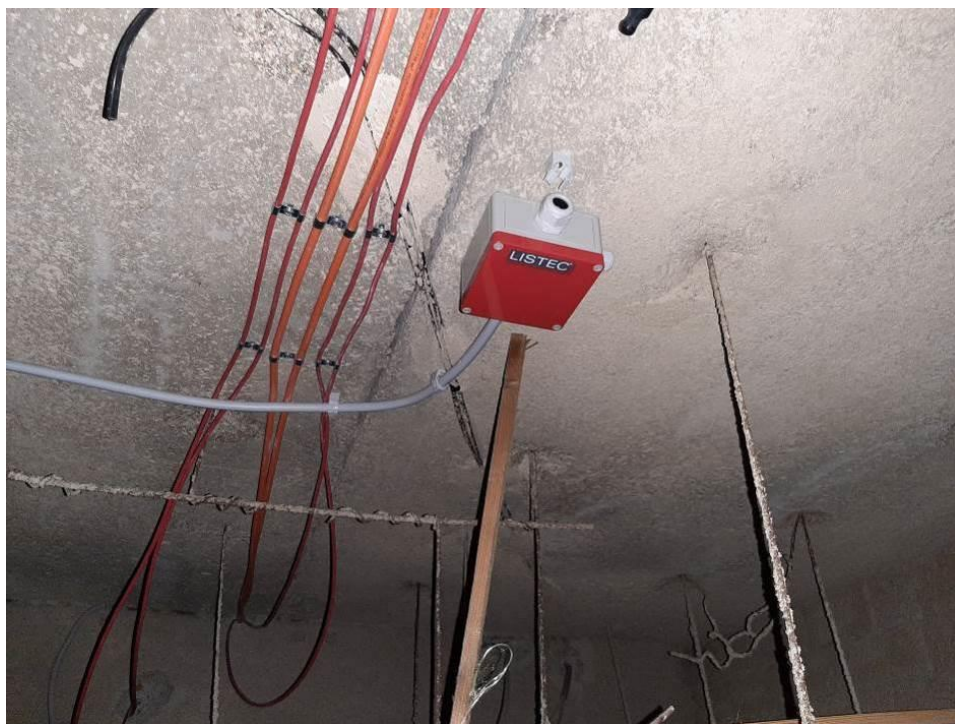
Fot. III.233. System detekcji ciepła LISTEC. Budynek „B” parter. Brak uchwytów kablowych.

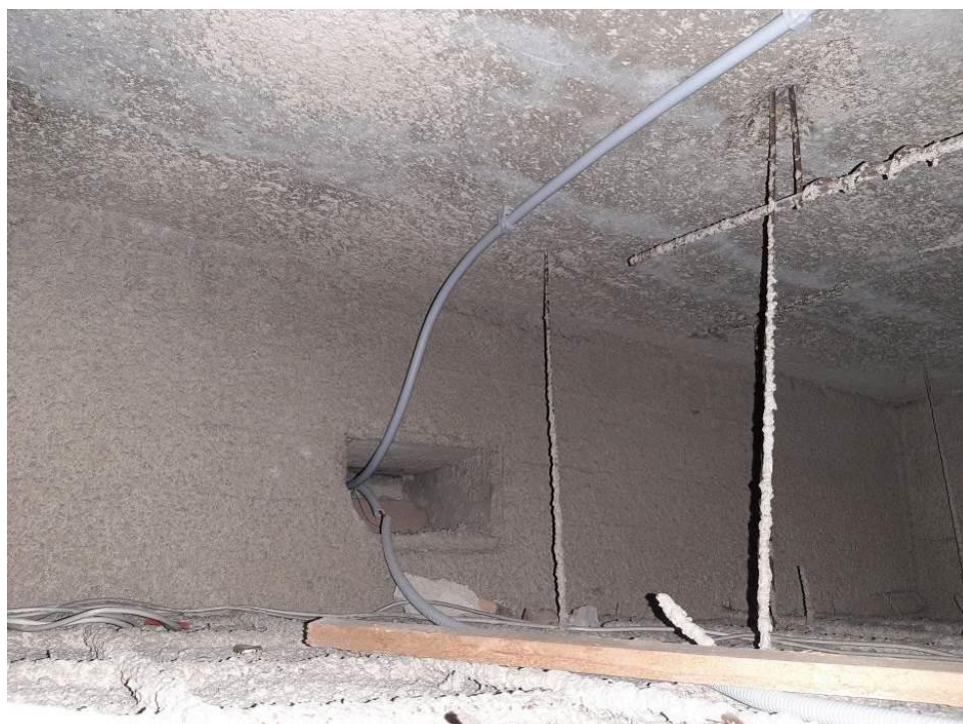
Fot. III.234. System detekcji ciepła LISTEC. Budynek „B” parter. Brak odpowiedniego przepustu kablowego.
