## **ORZECZENIE TECHNICZNE NR 13/2021**

**Szpital Wojewódzki w Poznaniu przy ul. Juraszów 7/19**

Orzeczenie techniczne wykonanych robót budowlanych w ramach Inwestycji pn: Przebudowa Szpitala Wojewódzkiego w Poznaniu przy ul. Juraszów 7/19, polegająca na dostosowaniu obiektu do obowiązujących przepisów pożarowych – ETAP IV.

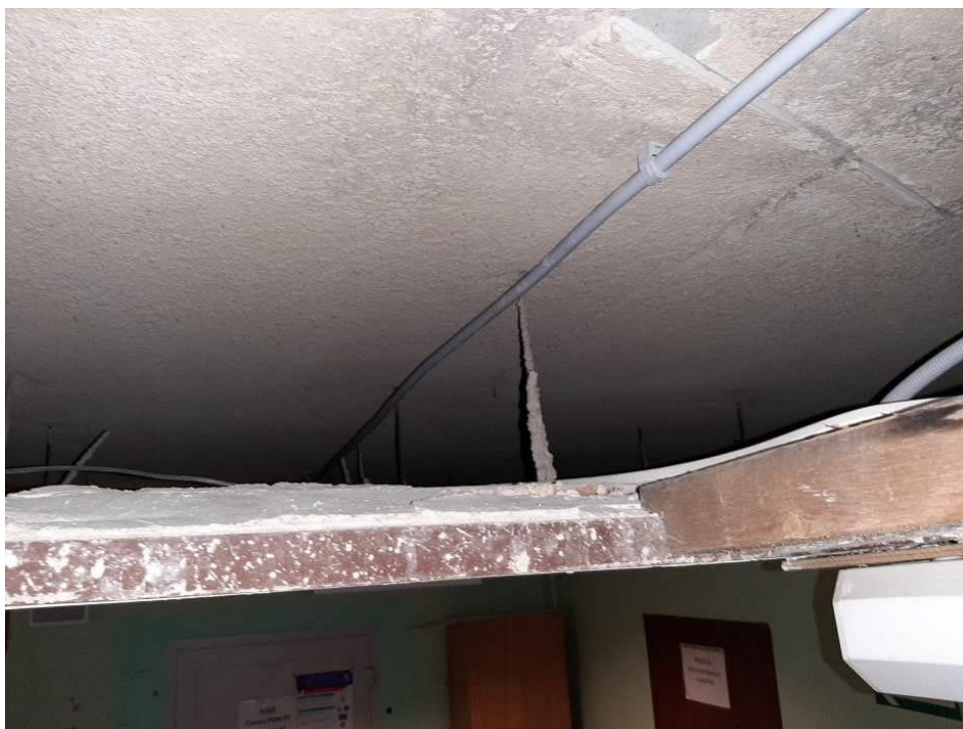
Fot. III.235. System detekcji ciepła LISTEC. Budynek „B” parter. Prawidłowo wykonana instalacja.

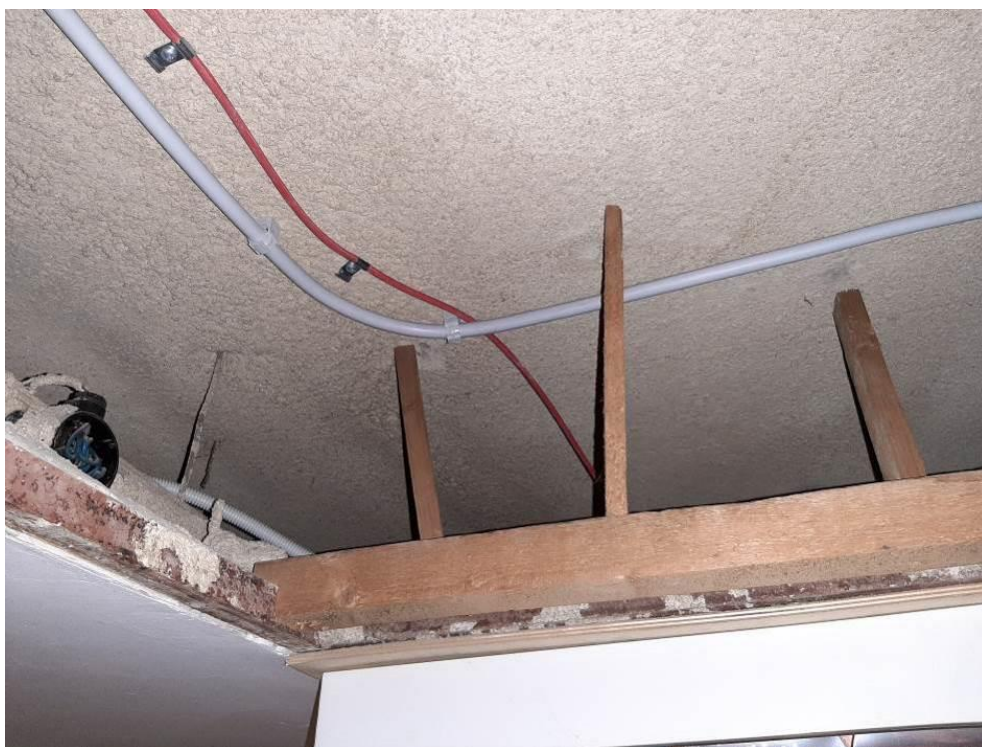
Fot. III.236. System detekcji ciepła LISTEC. Budynek „B” parter. Prawidłowo wykonana instalacja.

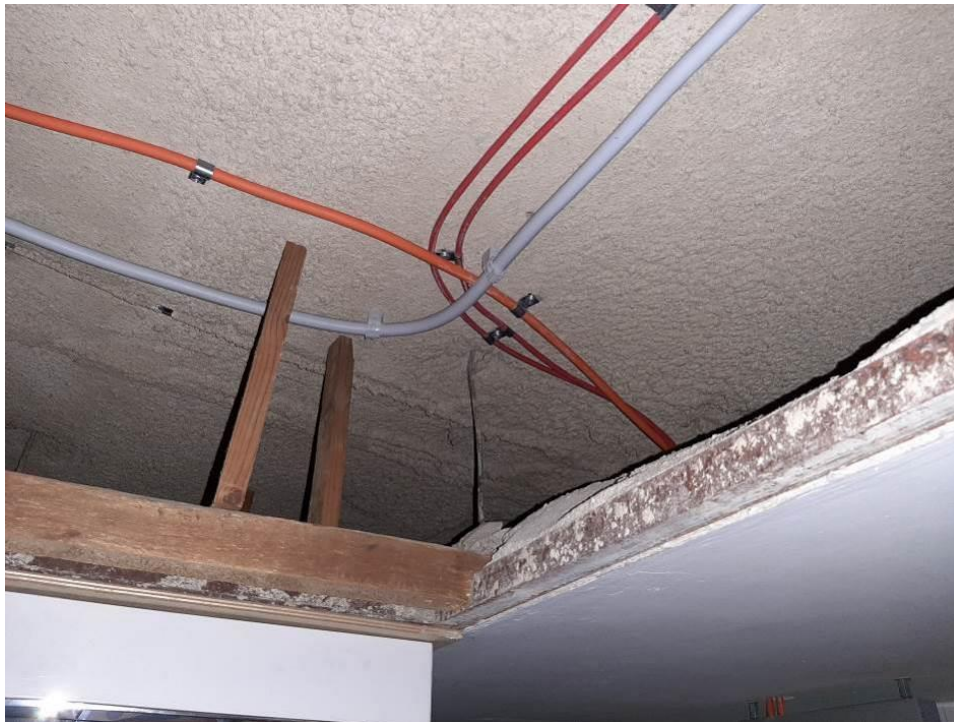
Fot. III.237. System detekcji ciepła LISTEC. Budynek „B” parter. Prawidłowo wykonana instalacja.

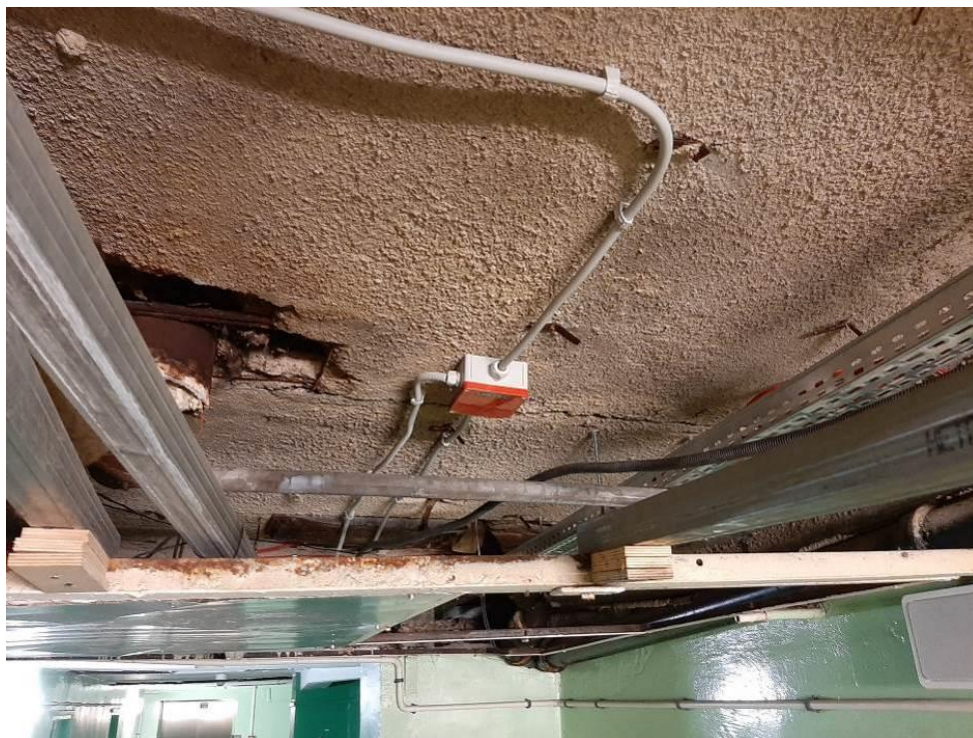
Fot. III.238. System detekcji ciepła LISTEC. Budynek „B” parter. Prawidłowo wykonana instalacja.

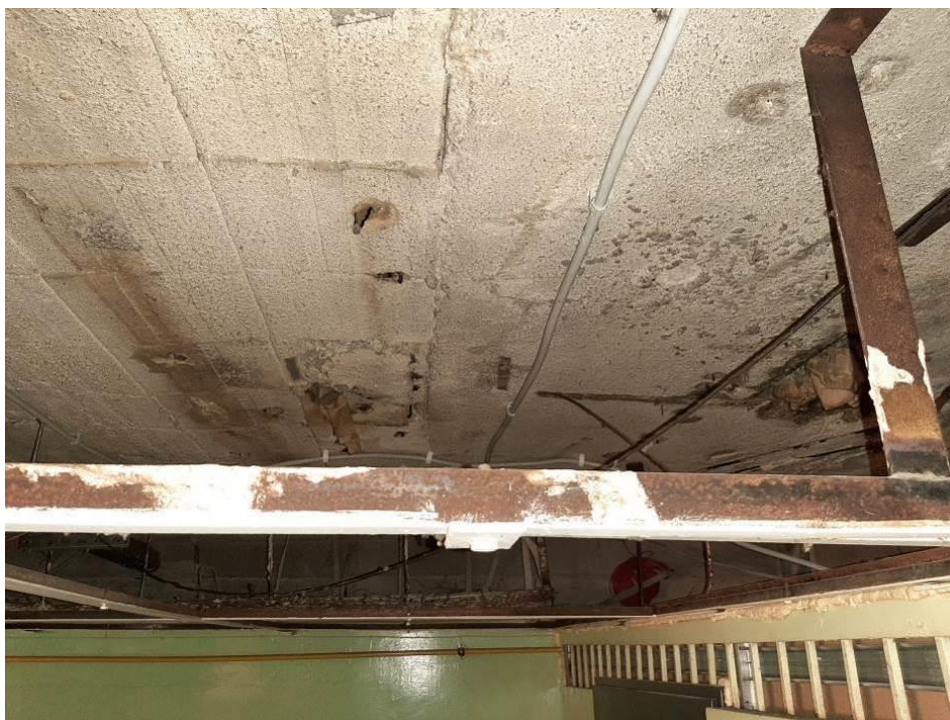
Fot. III.239. System detekcji ciepła LISTEC. Budynek „B” parter. Prawidłowo wykonana instalacja.

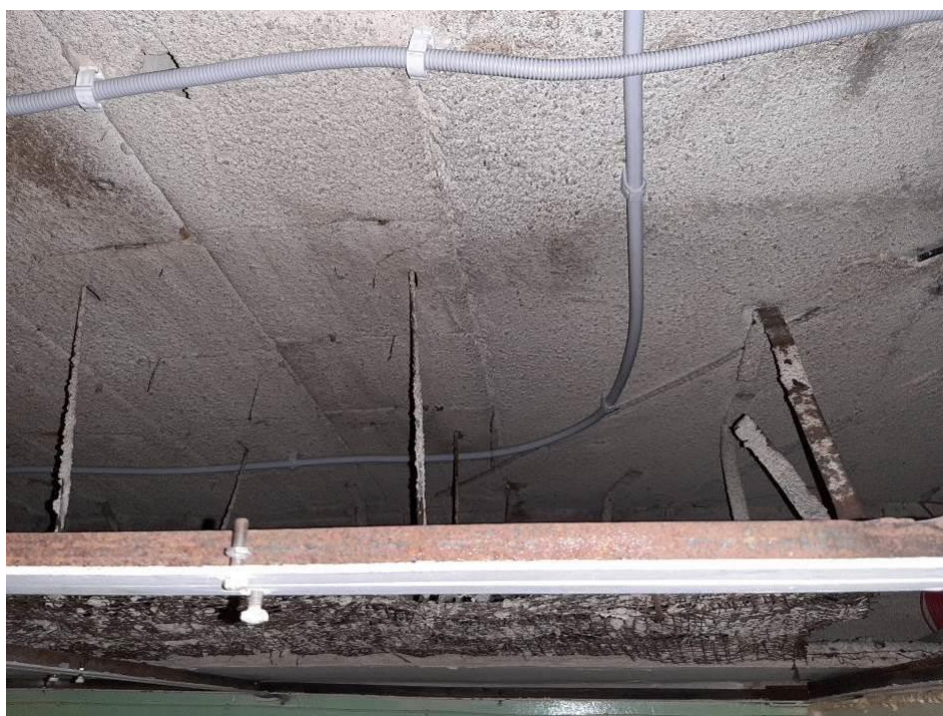
Fot.III.240. System detekcji ciepła LISTEC. Budynek „B” parter. Prawidłowo wykonana instalacja.

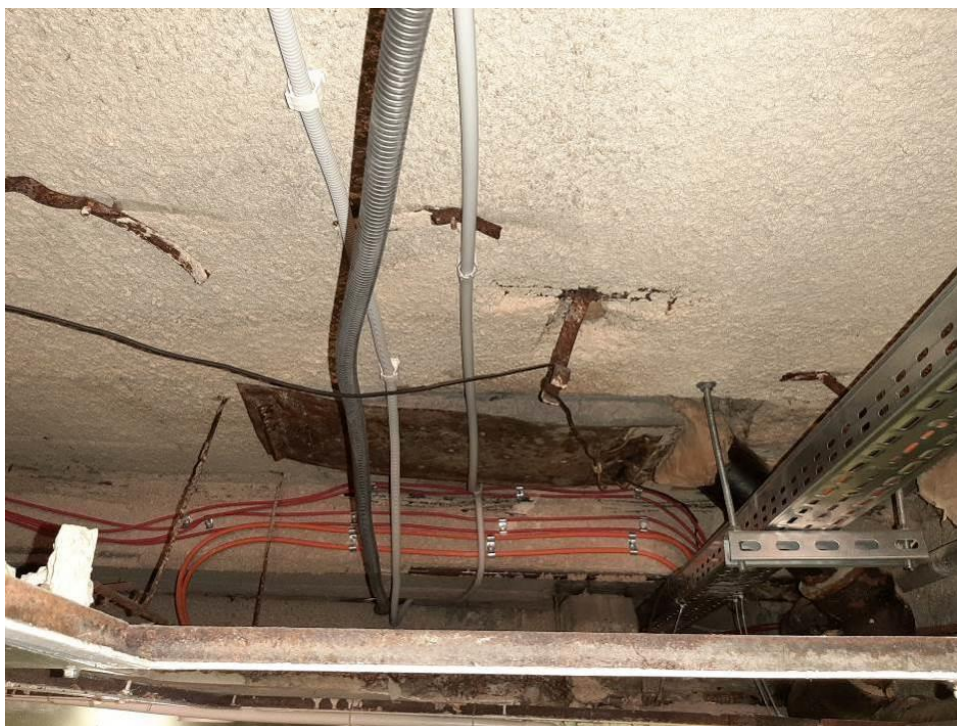
Fot. III.241. System detekcji ciepła LISTEC. Budynek „B” parter. Prawidłowo wykonana instalacja.

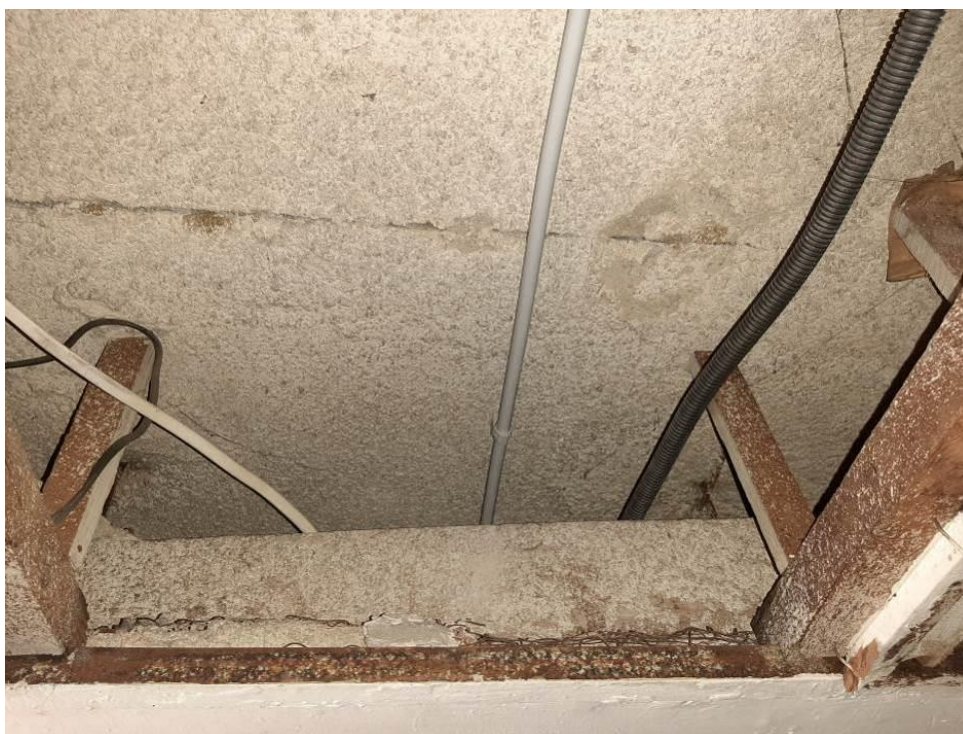
Fot. III.242. System detekcji ciepła LISTEC. Budynek „B” parter. Prawidłowo wykonana instalacja.

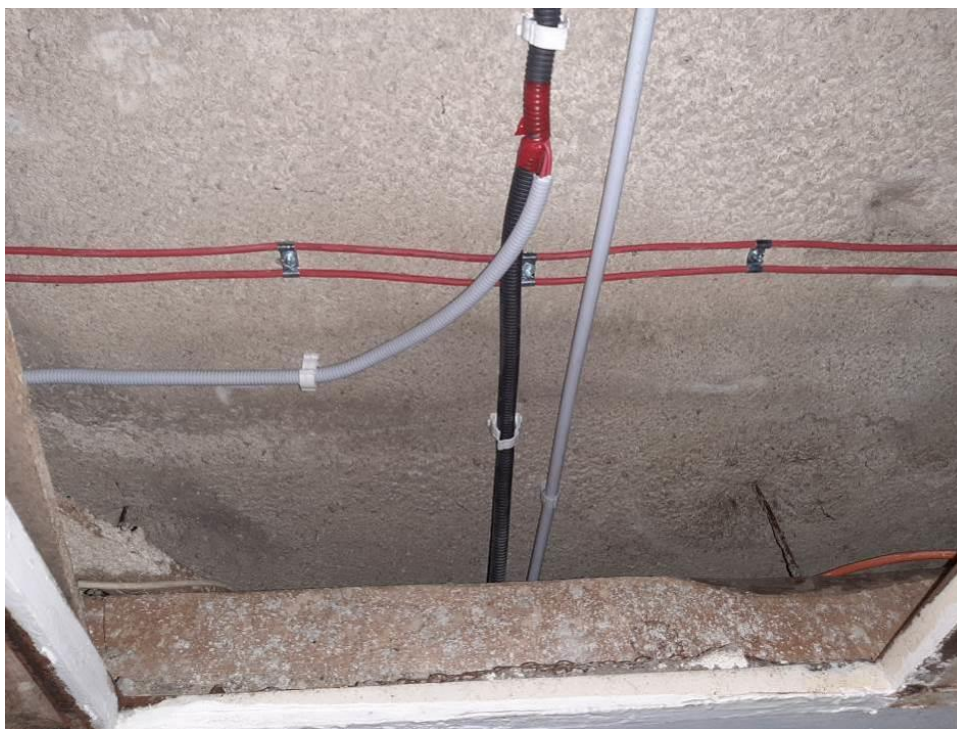
Fot. III.243. System detekcji ciepła LISTEC. Budynek „B” parter. Prawidłowo wykonana instalacja.

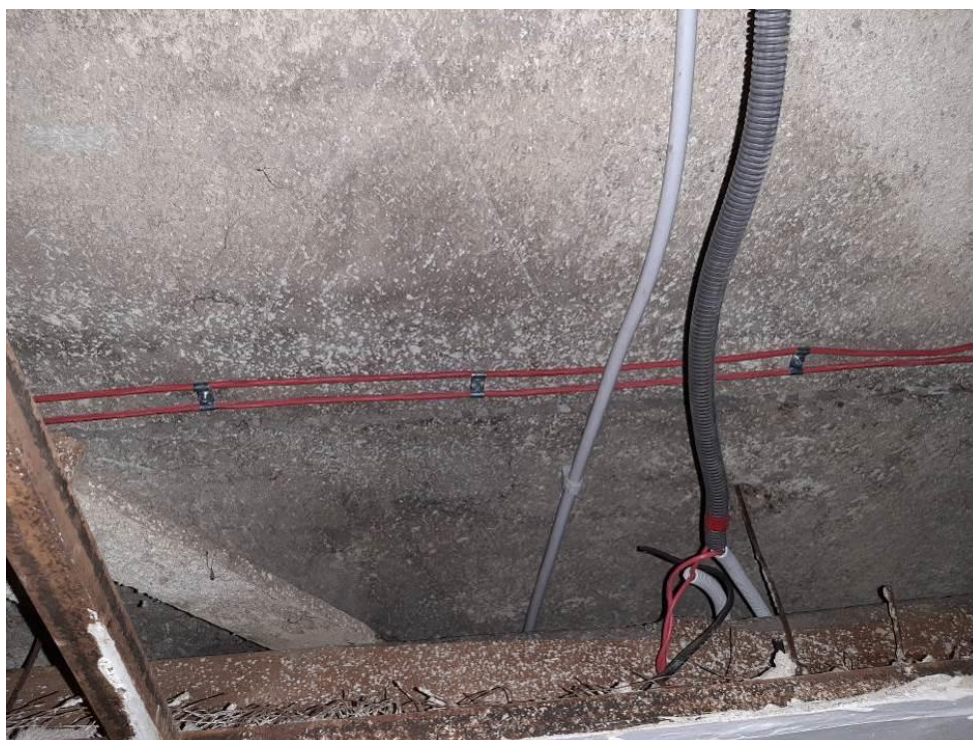
Fot. III.244. System detekcji ciepła LISTEC. Budynek „B” parter. Prawidłowo wykonana instalacja.

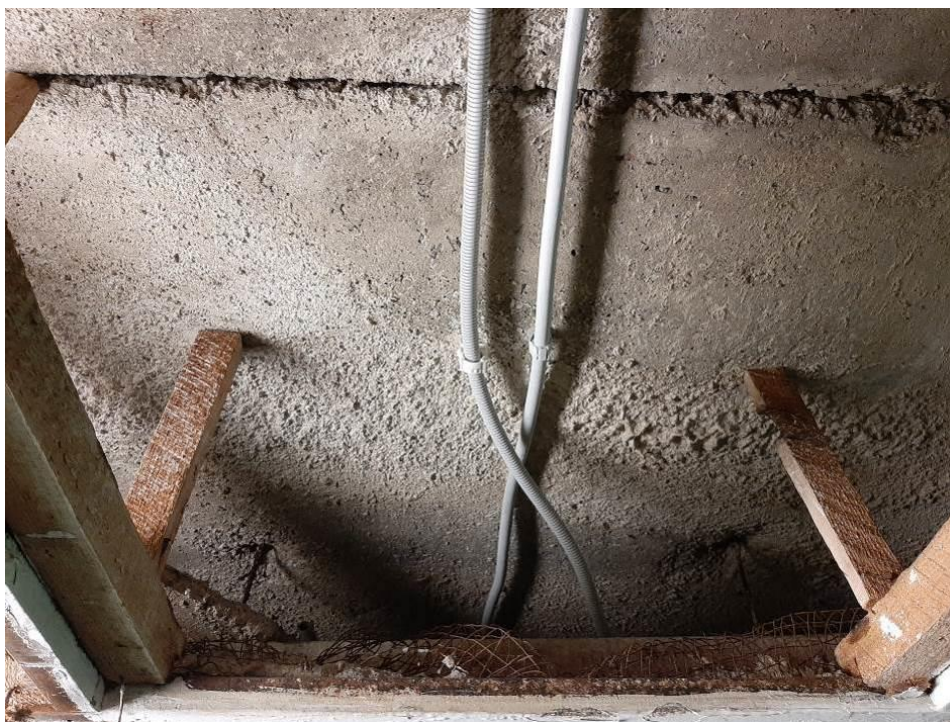
Fot. III.245. System detekcji ciepła LISTEC. Budynek „B” parter. Prawidłowo wykonana instalacja.

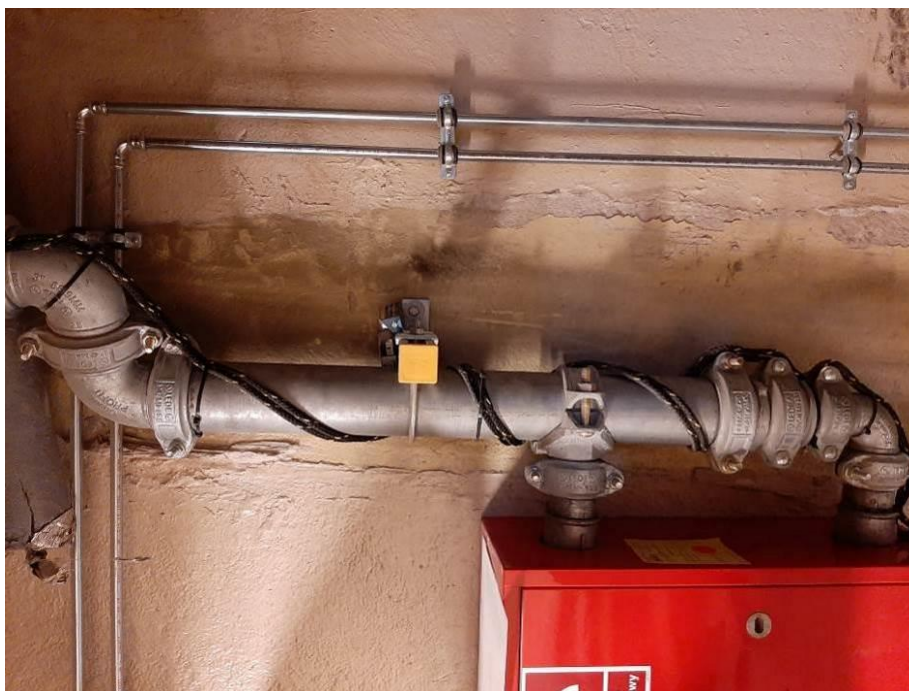
Fot. III.246. Montaż liniowego detektora wycieku na instalacji hydrantowej. Prawidłowo wykonana instalacja.

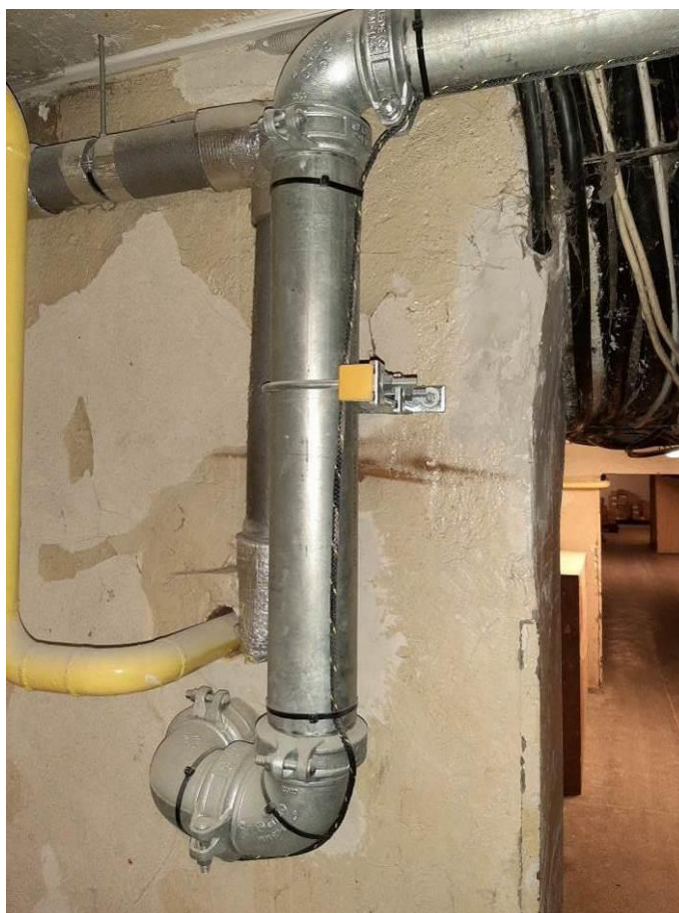
Fot.III.247. Montaż liniowego detektora wycieku na instalacji hydrantowej. Nieprawidłowa lokalizacja detektora – na rurociągu pionowym.

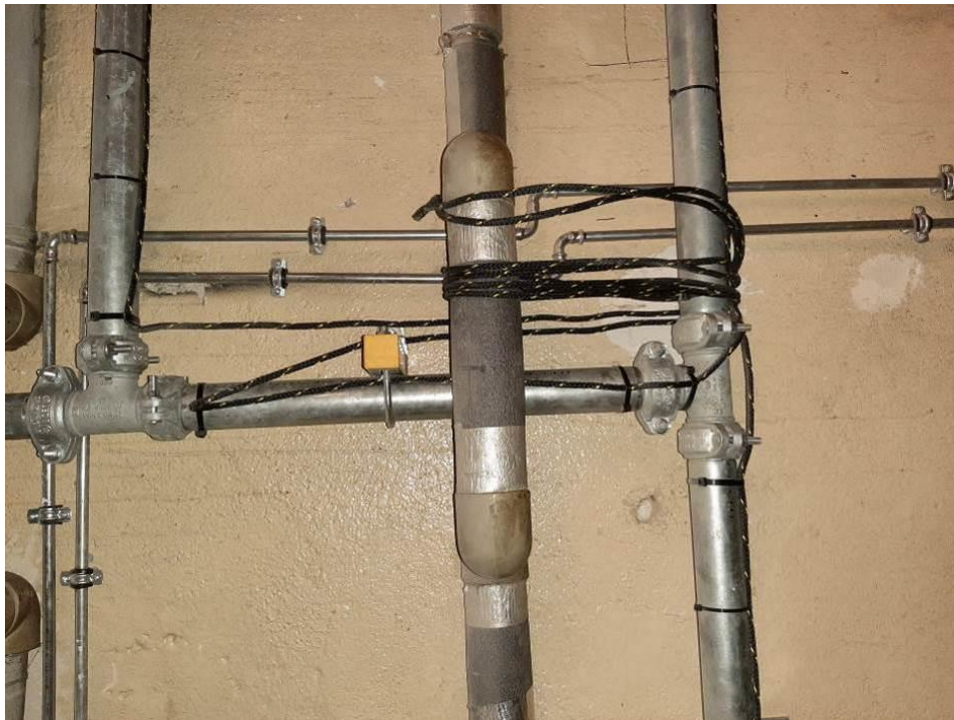
Fot.III.248. Montaż liniowego detektora wycieku na instalacji hydrantowej. Nieprawidłowe ułożenie detektora.

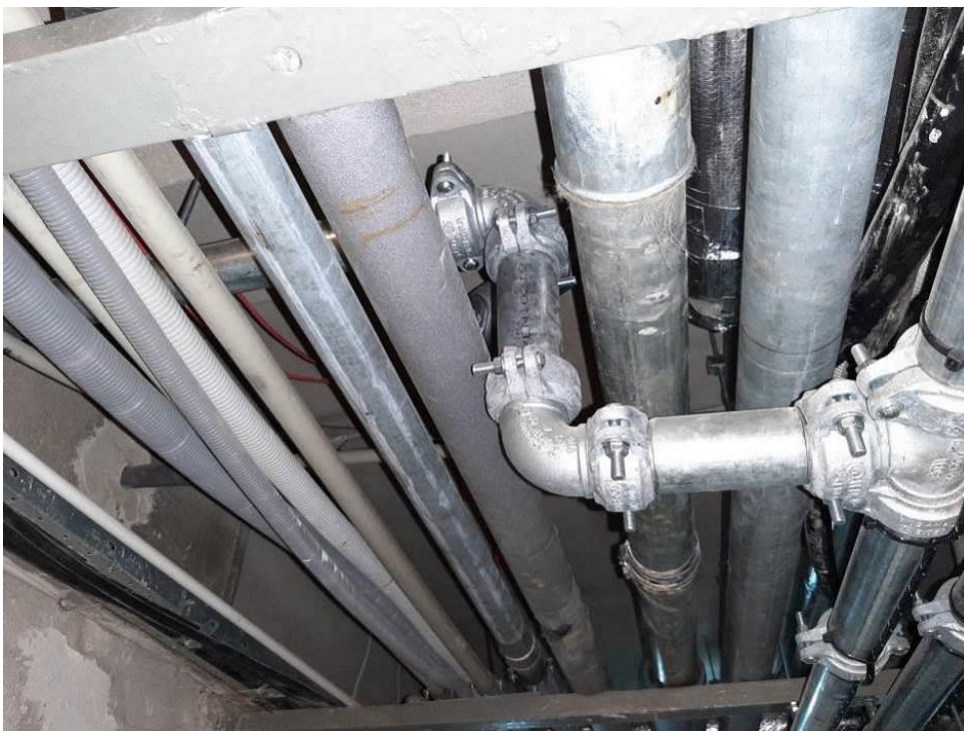
Fot.III.249. Montaż liniowego detektora wycieku na instalacji hydrantowej. Fragment instalacji nieobjętej detekcją wycieku.

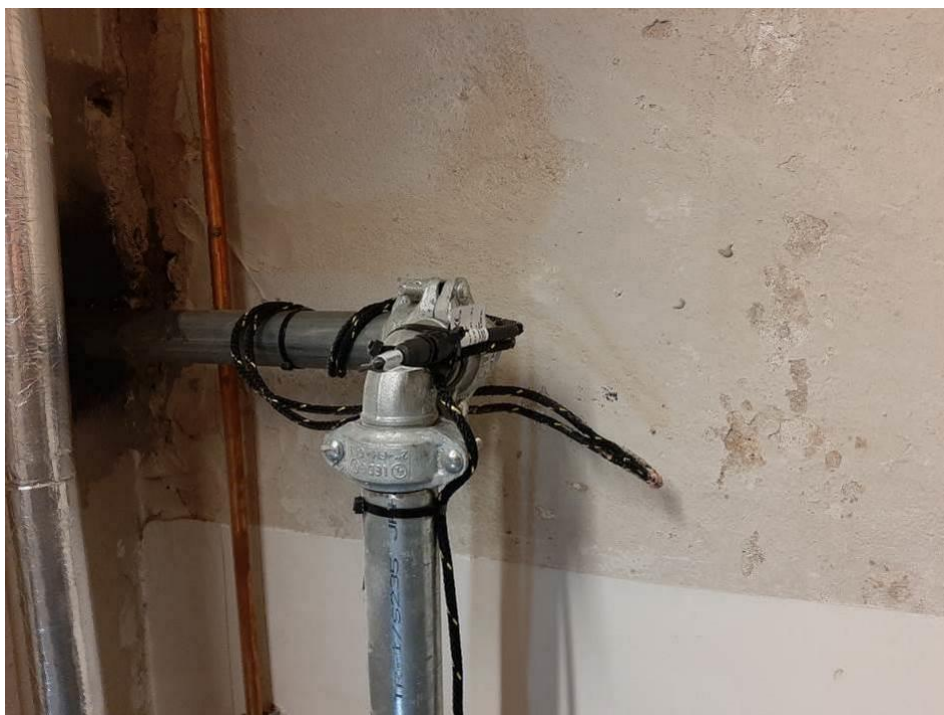
Fot. III.250. Montaż liniowego detektora wycieku na instalacji hydrantowej. Nieprawidłowe ułożenie detektora.

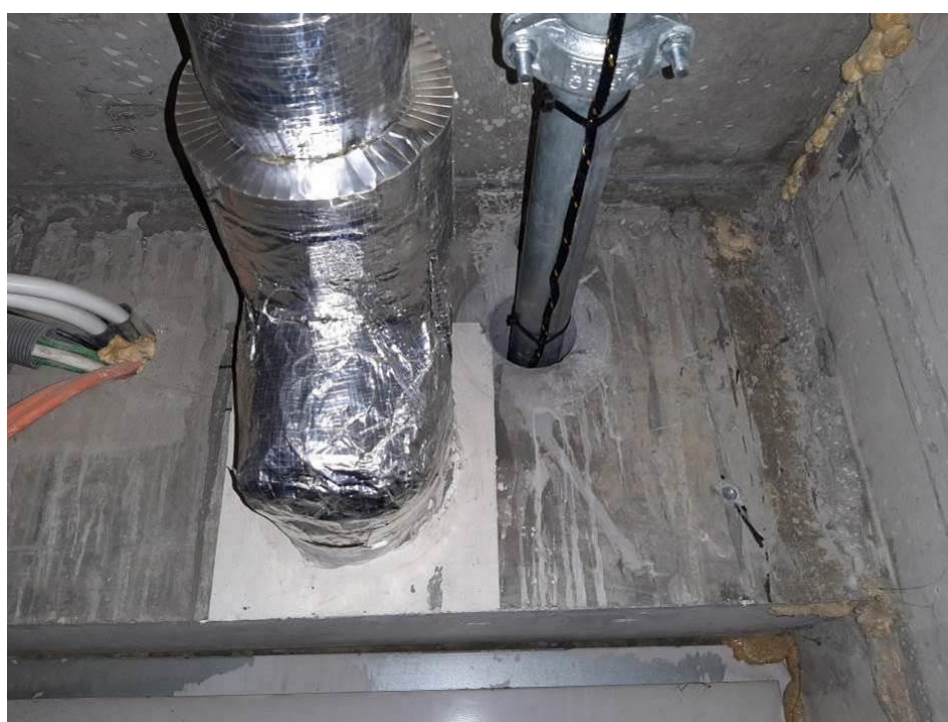
Fot. III.251. Montaż liniowego detektora wycieku na instalacji hydrantowej. Nieprawidłowe ułożenie detektora – powinien być ułożony spiralnie wokół rury.

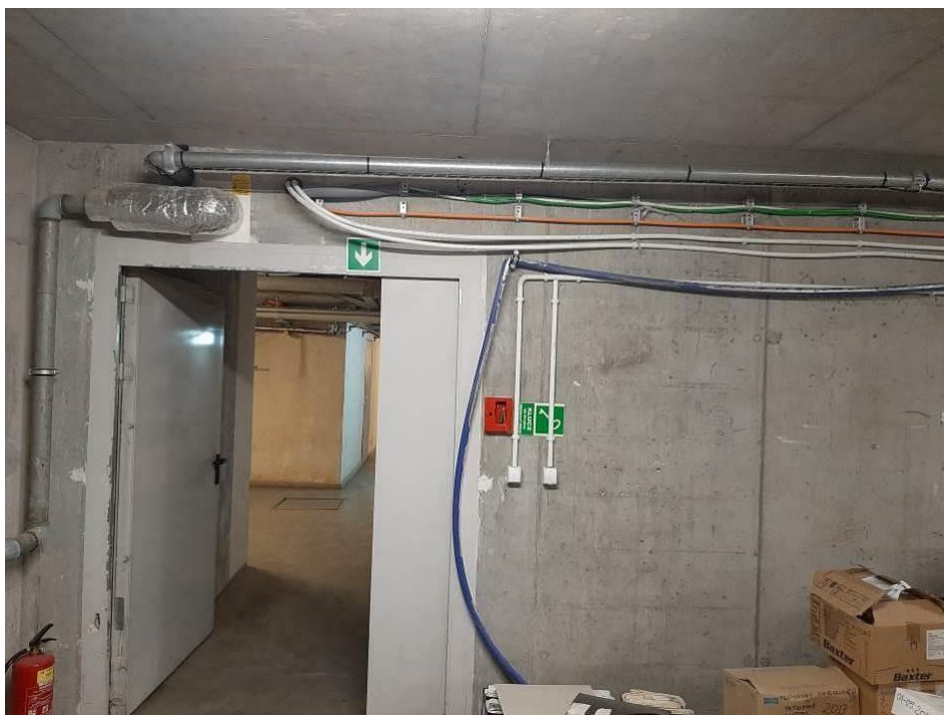
Fot. III.252. Montaż liniowego detektora wycieku na instalacji hydrantowej. Instalacja wykonana prawidłowo.

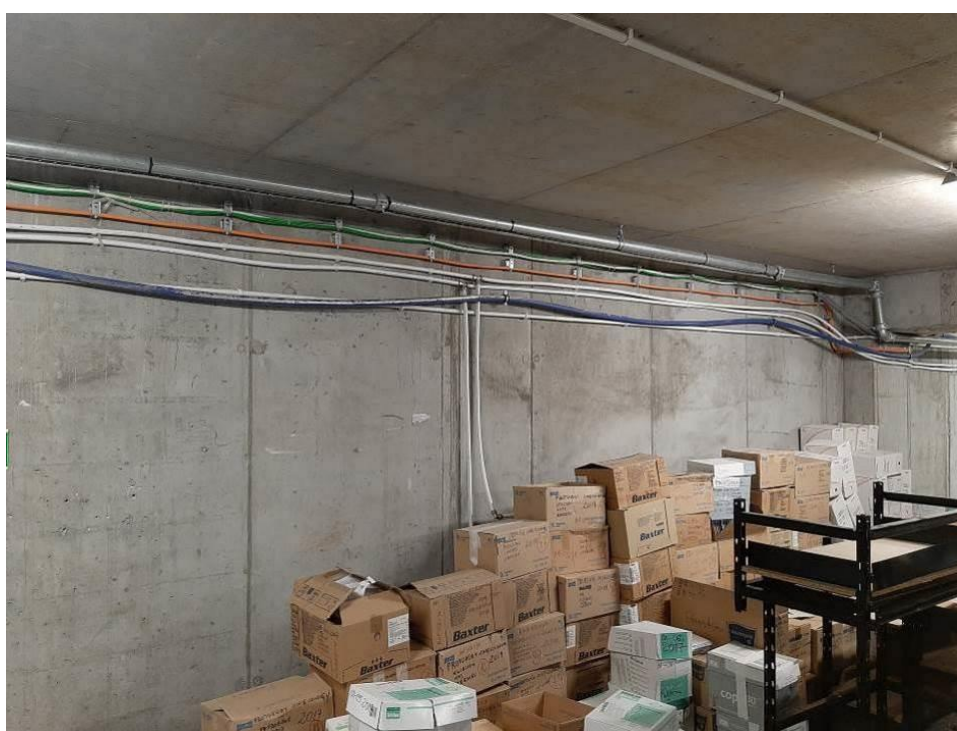
Fot. III.253. Montaż liniowego detektora wycieku na instalacji hydrantowej. Instalacja wykonana prawidłowo.

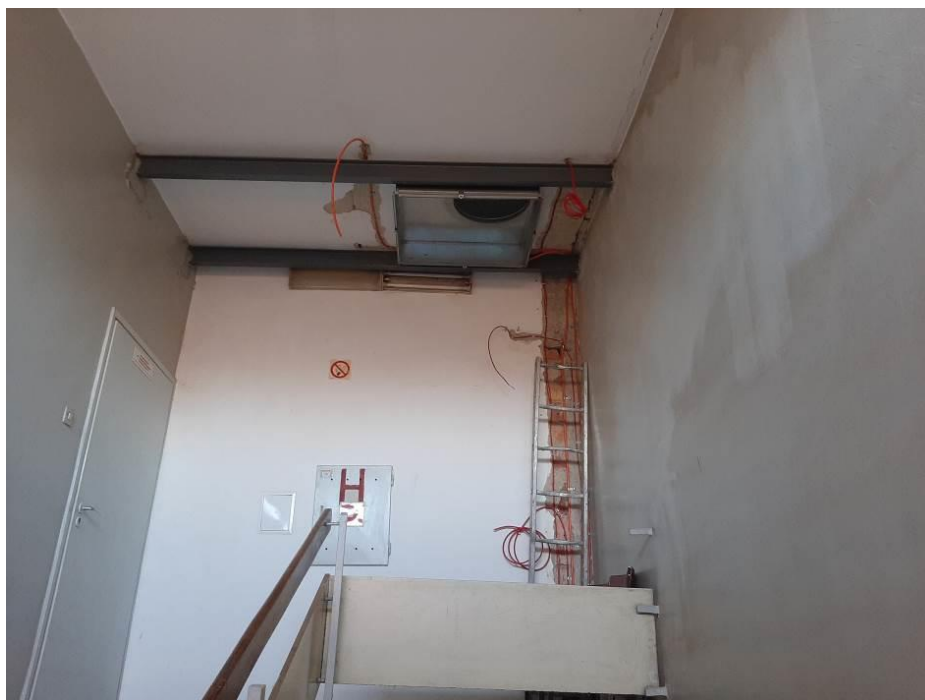
Fot. III.254. System oddymiania. Klatka h. Niedokończona instalacja. Brak urządzeń końcowych.

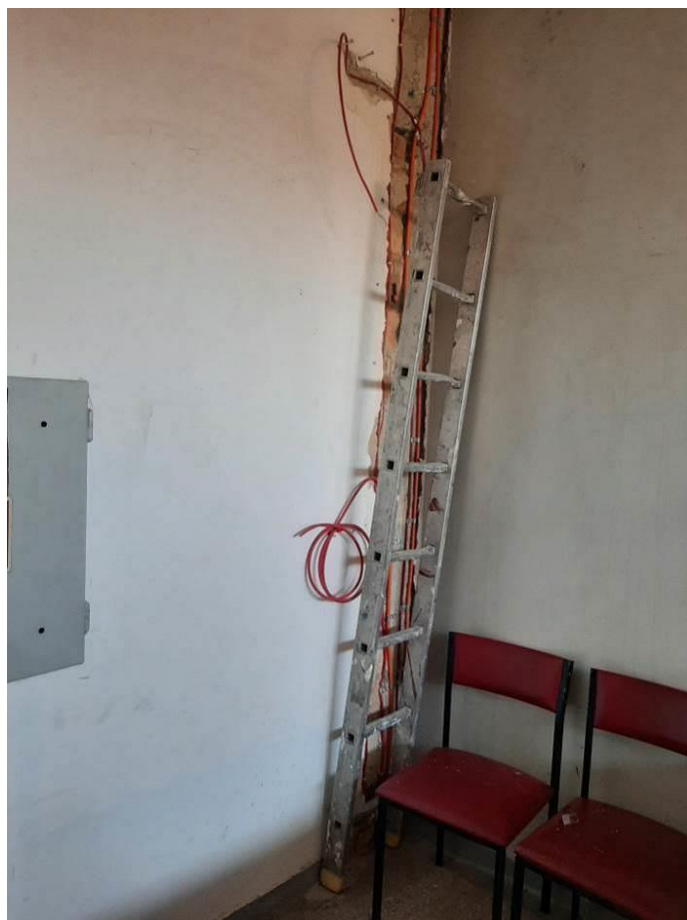
Fot. III.255. System oddymiania. Klatka h. Niedokończona instalacja. Brak urządzeń końcowych.

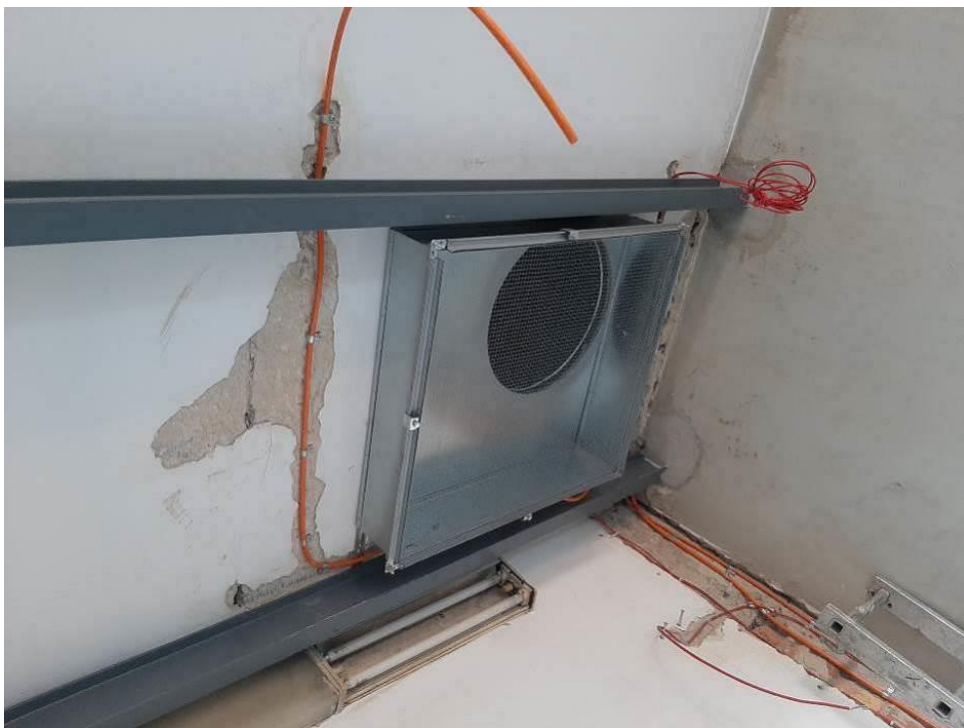
Fot. III.256. System oddymiania. Klatka h. Niedokończona instalacja. Brak urządzeń końcowych.

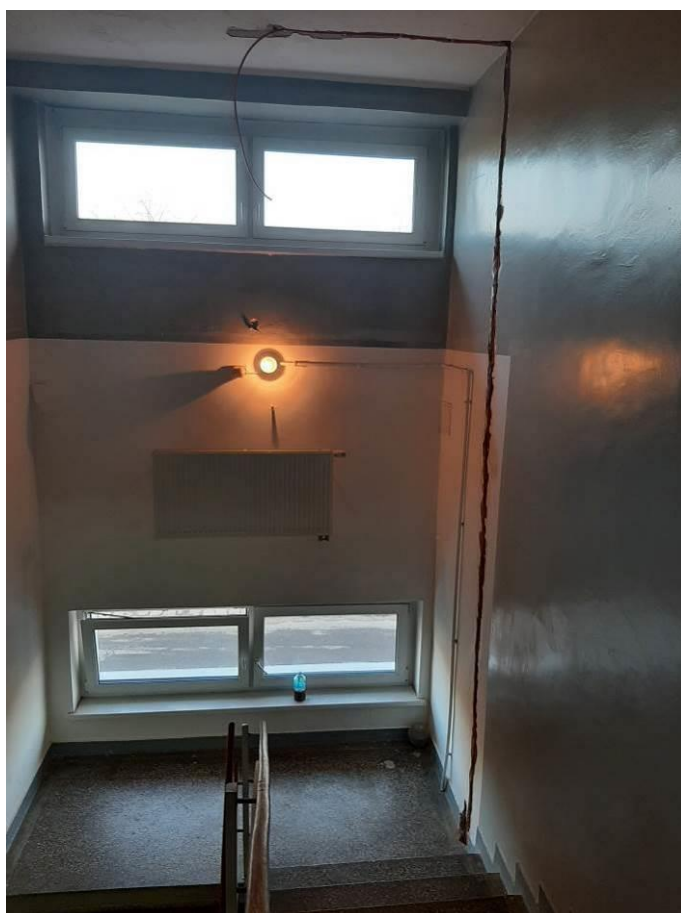
Fot. III.257. System oddymiania. Klatka h. Niedokończona instalacja. Brak urządzeń końcowych.

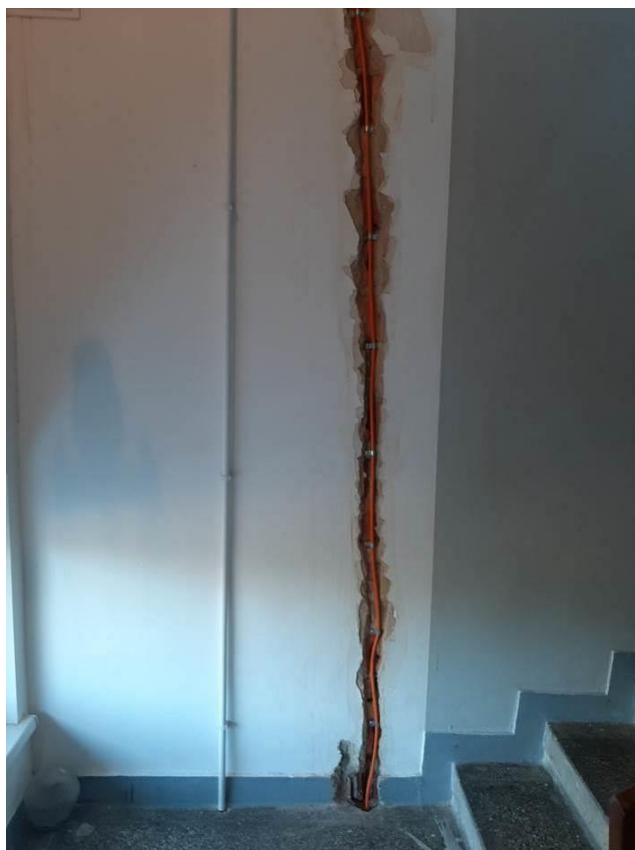
Fot. III.258. System oddymiania. Klatka h. Niedokończona instalacja.

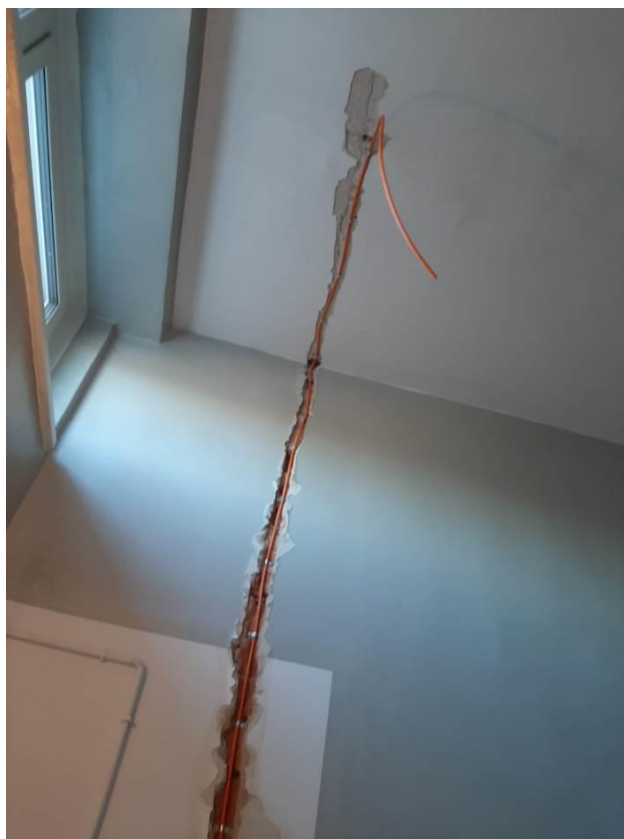
Fot. III.259. System oddymiania. Klatka h. Niedokończona instalacja. Brak urządzeń końcowych.

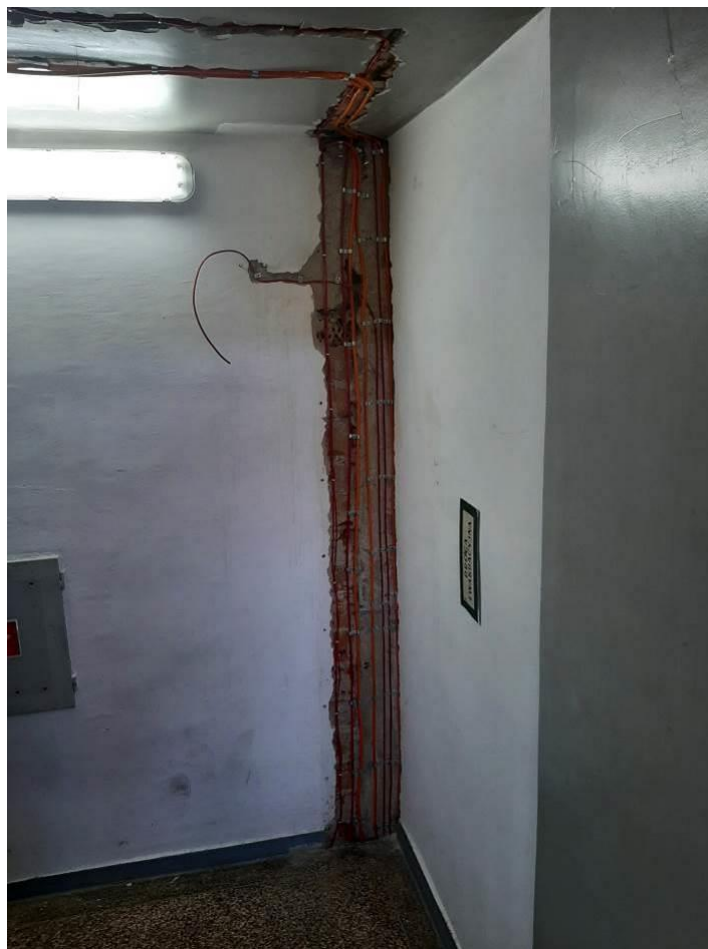
Fot.III.260. System oddymiania. Klatka h. Niedokończona instalacja. Brak urządzeń końcowych.

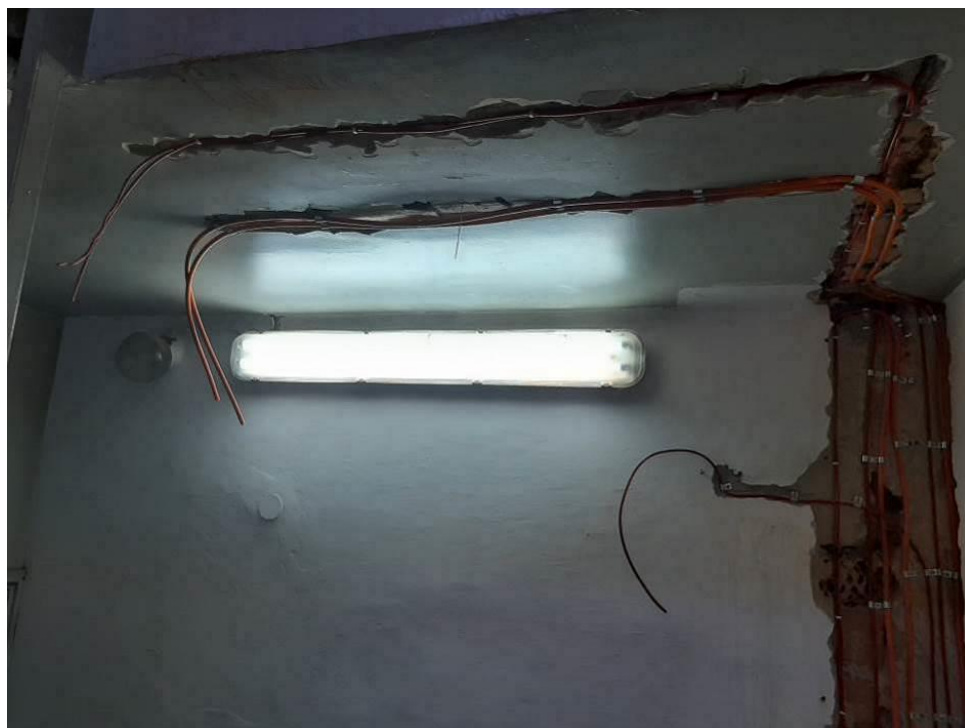
Fot.III.261. System oddymiania. Klatka h. Niedokończona instalacja. Brak urządzeń końcowych.

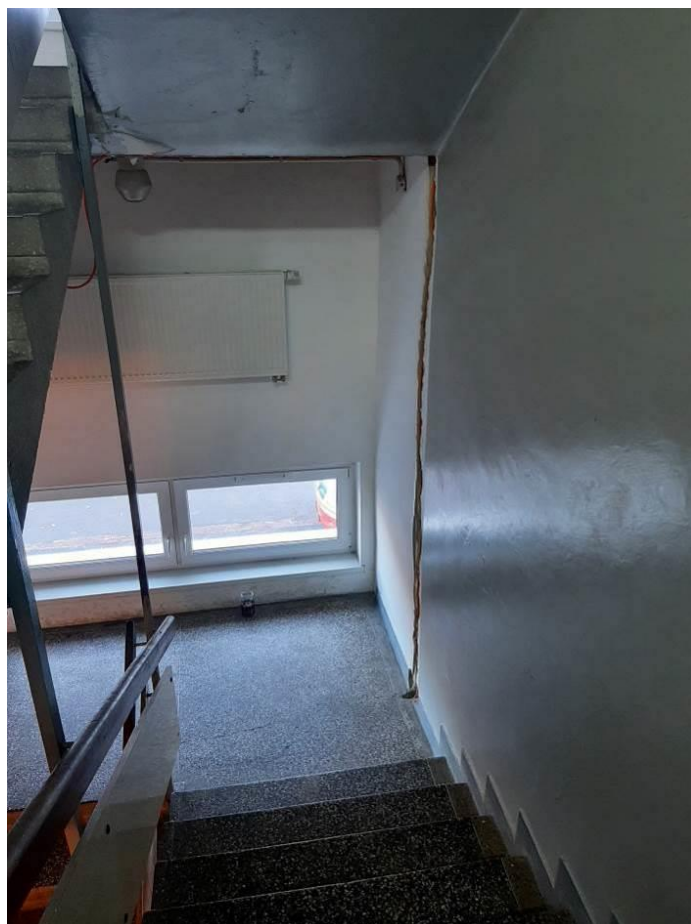
Fot. III.262. System oddymiania. Klatka h. Niedokończona instalacja. Brak urządzeń końcowych.

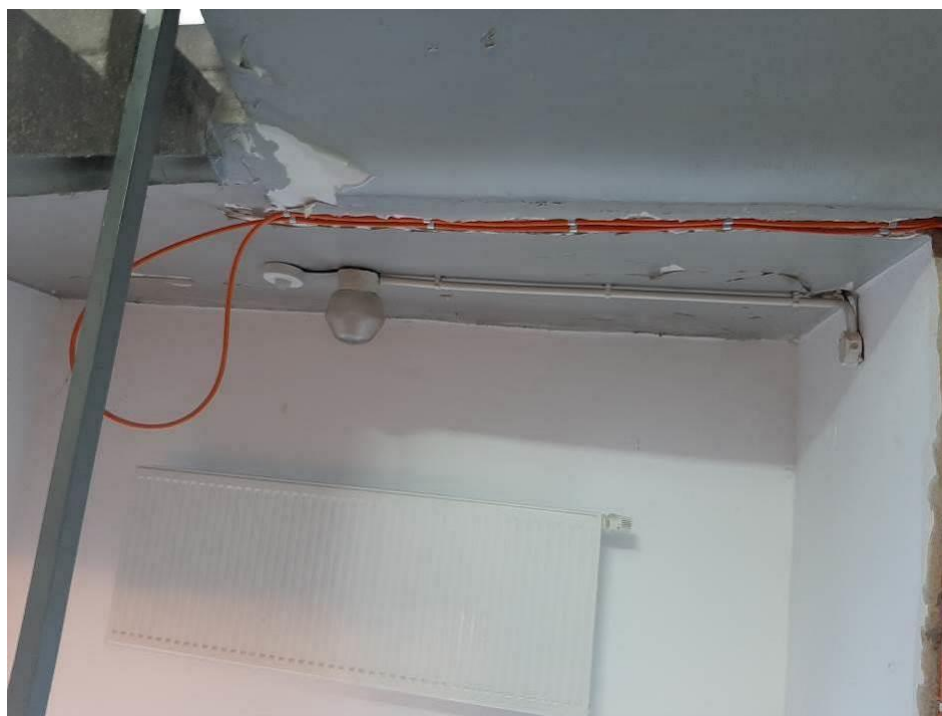
Fot. III.263. System oddymiania. Klatka h. Niedokończona instalacja. Brak urządzeń końcowych.

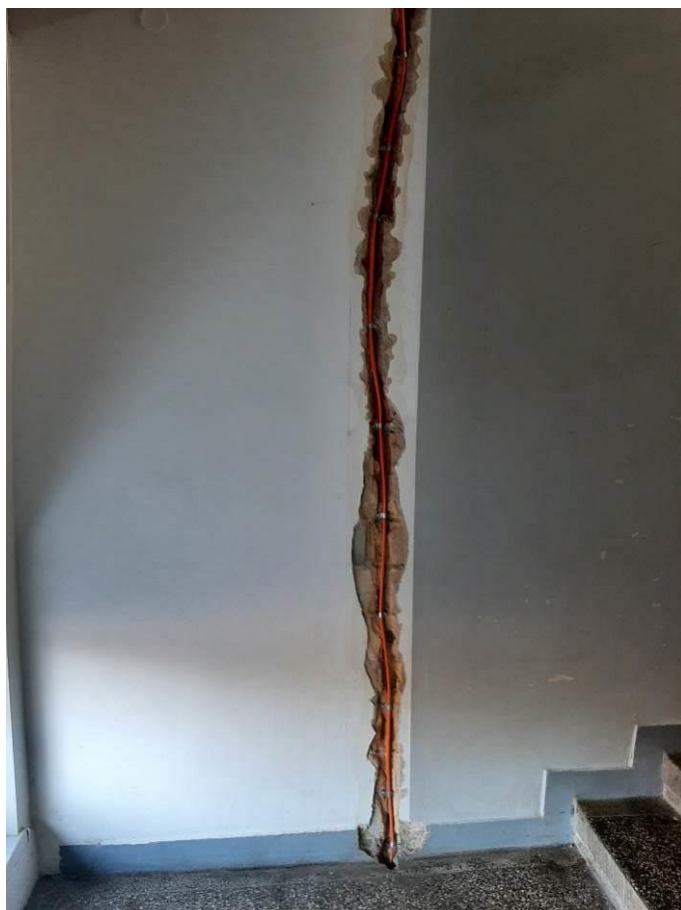
Fot. III.264. System oddymiania. Klatka h. Niedokończona instalacja.

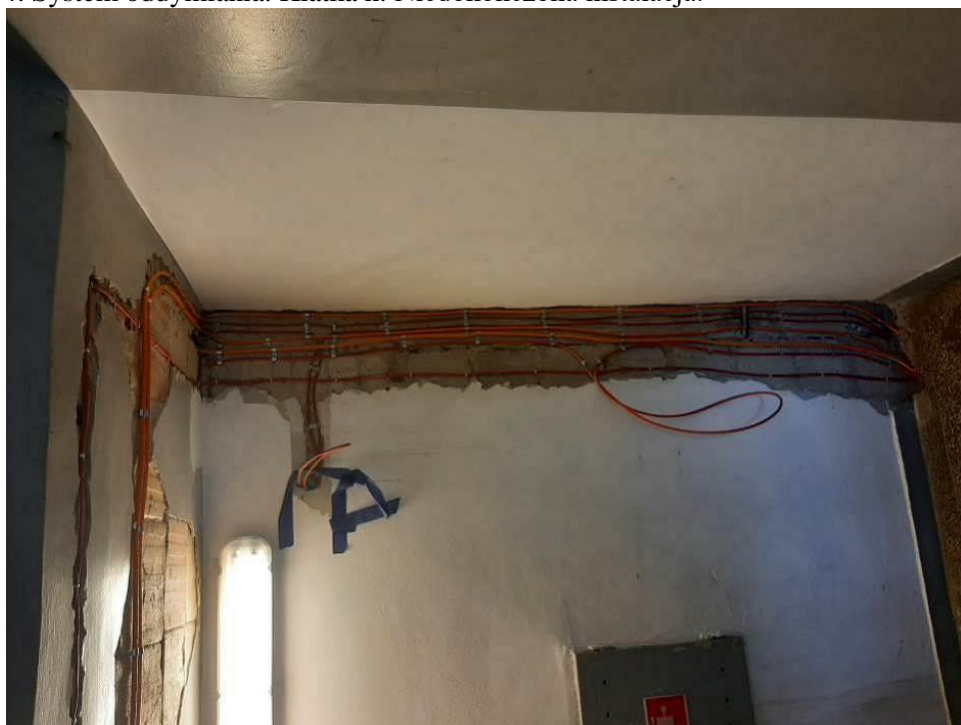
Fot. III.265. System oddymiania. Klatka h. Niedokończona instalacja. Brak urządzeń końcowych.

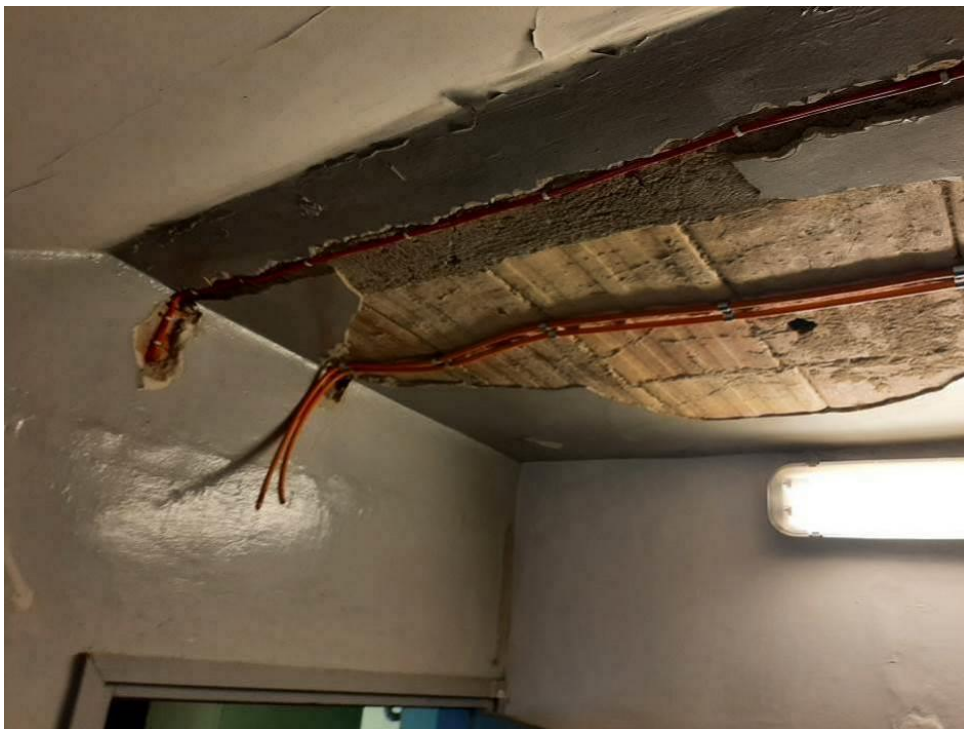
Fot. III.266. System oddymiania. Klatka h. Niedokończona instalacja. Brak urządzeń końcowych.

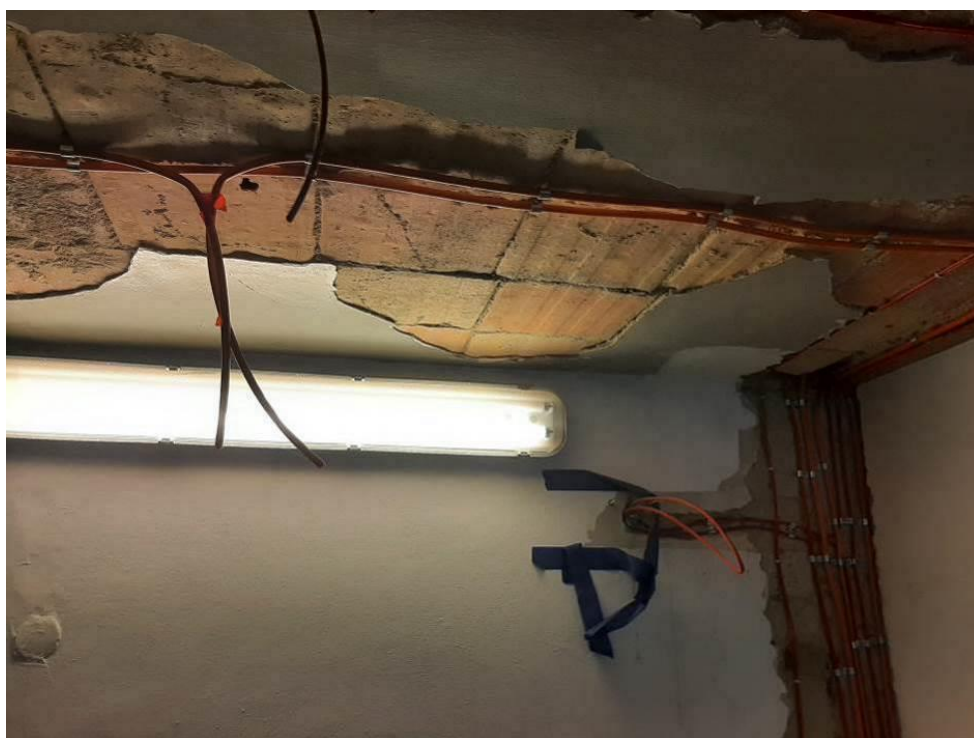
Fot. III.267. System oddymiania. Klatka h. Niedokończona instalacja. Brak urządzeń końcowych.
