## **ORZECZENIE TECHNICZNE NR 13/2021**

**Szpital Wojewódzki w Poznaniu przy ul. Juraszów 7/19**

Orzeczenie techniczne wykonanych robót budowlanych w ramach Inwestycji pn: Przebudowa Szpitala Wojewódzkiego w Poznaniu przy ul. Juraszów 7/19, polegająca na dostosowaniu obiektu do obowiązujących przepisów pożarowych – ETAP IV.

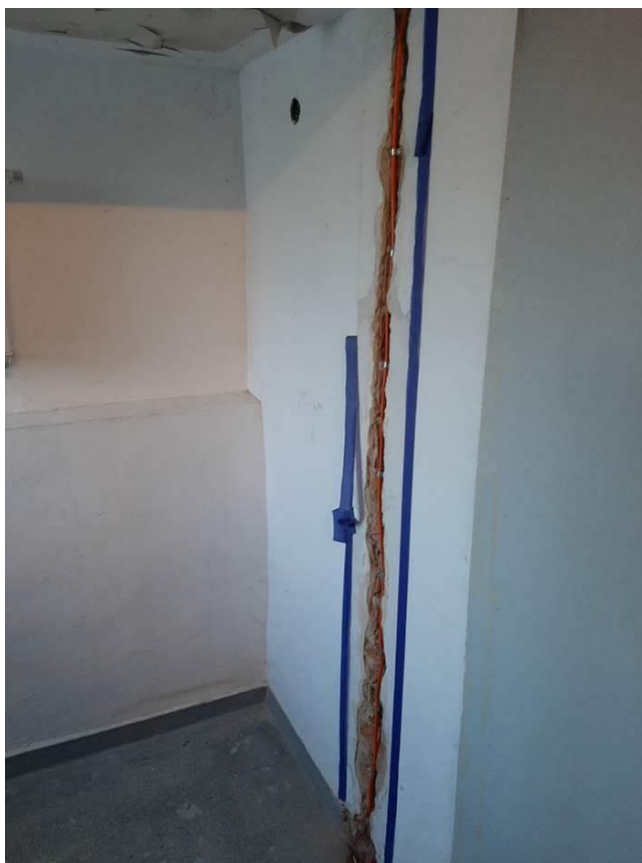
Fot. III.268. System oddymiania. Klatka h. Niedokończona instalacja.

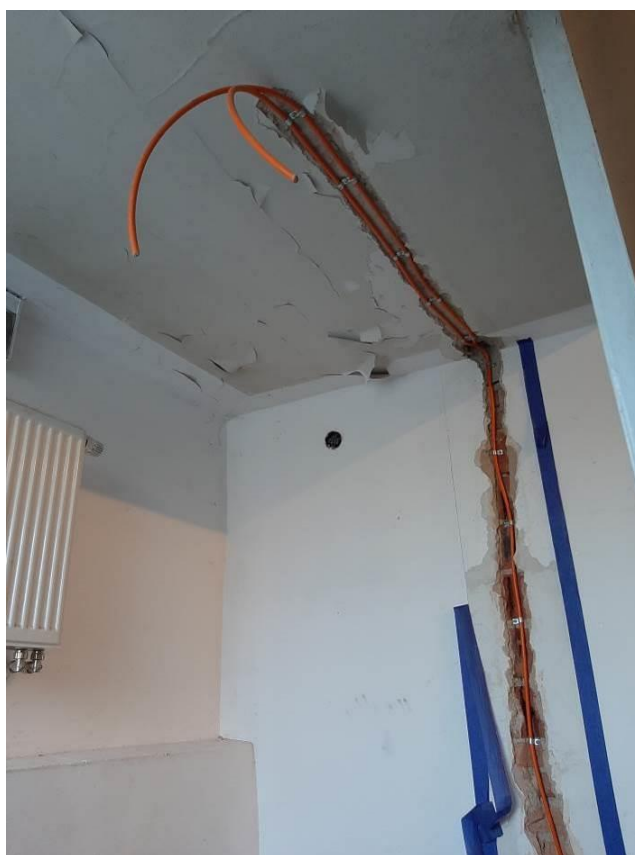
Fot. III.269. System oddymiania. Klatka h. Niedokończona instalacja. Brak urządzeń końcowych.

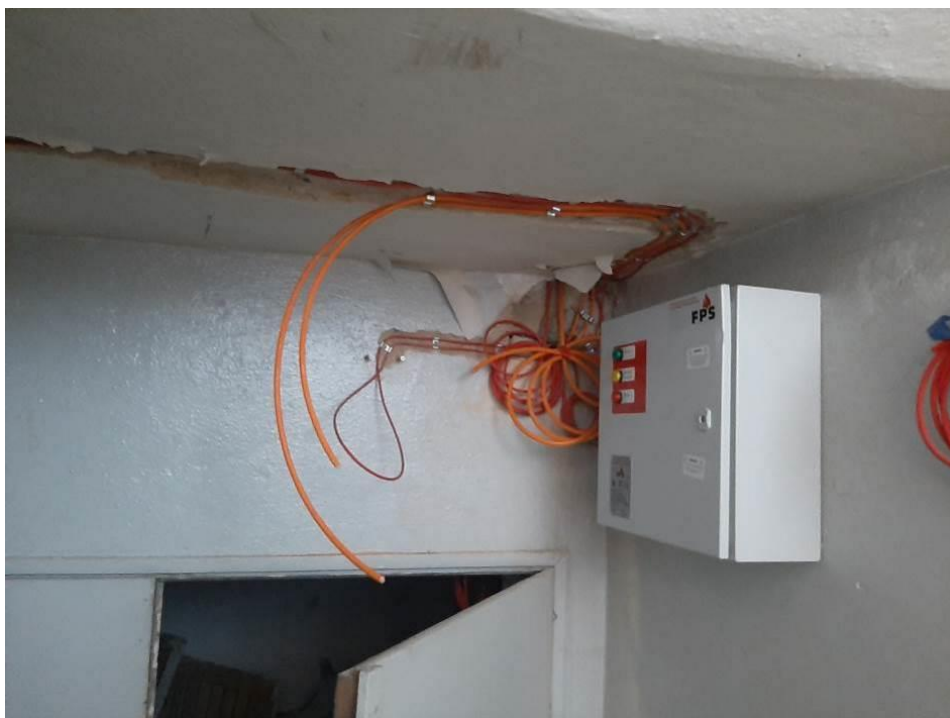
Fot. III.270. System oddymiania. Klatka h. Niedokończona instalacja. Brak urządzeń końcowych.

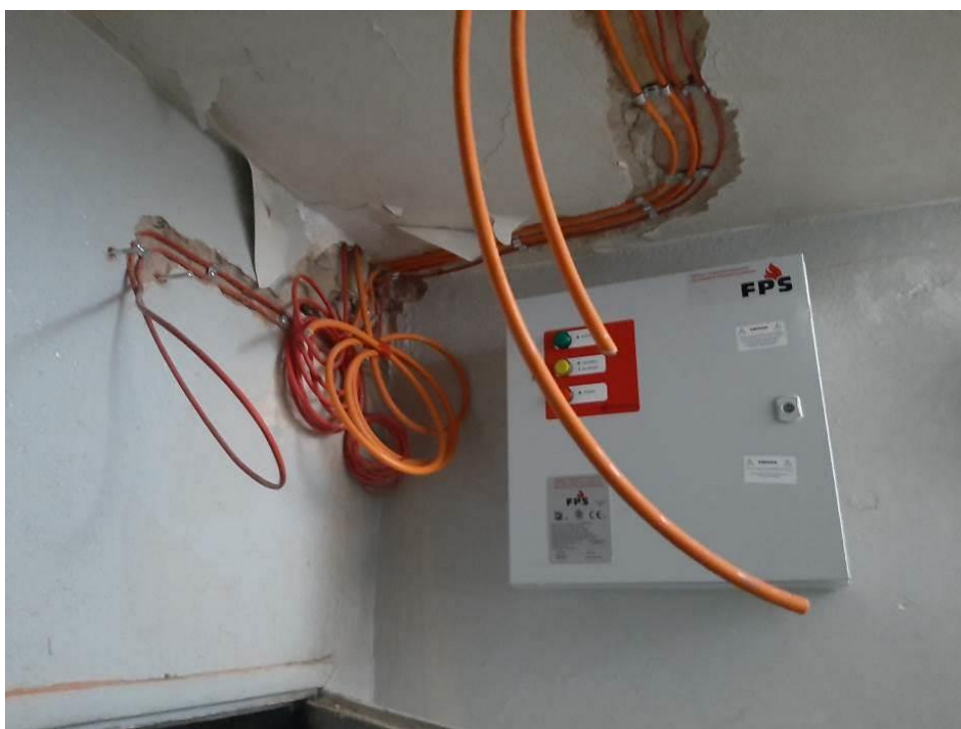
Fot. III.271. System oddymiania. Klatka h. Niedokończona instalacja. Brak urządzeń końcowych.

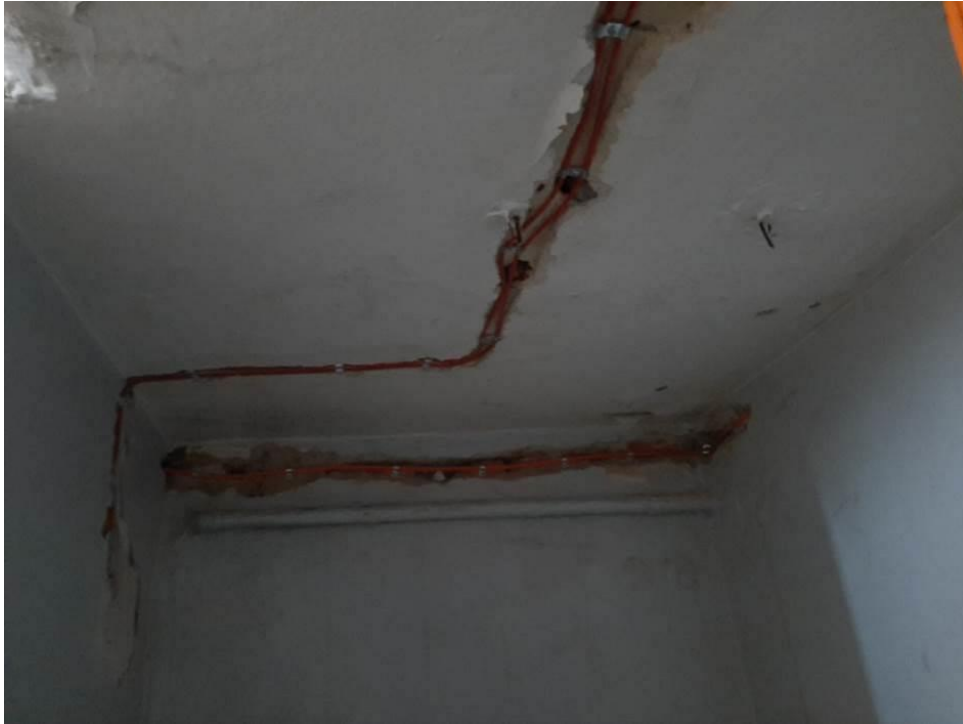
Fot. III.272. System oddymiania. Klatka h. Niedokończona instalacja. Brak urządzeń końcowych.

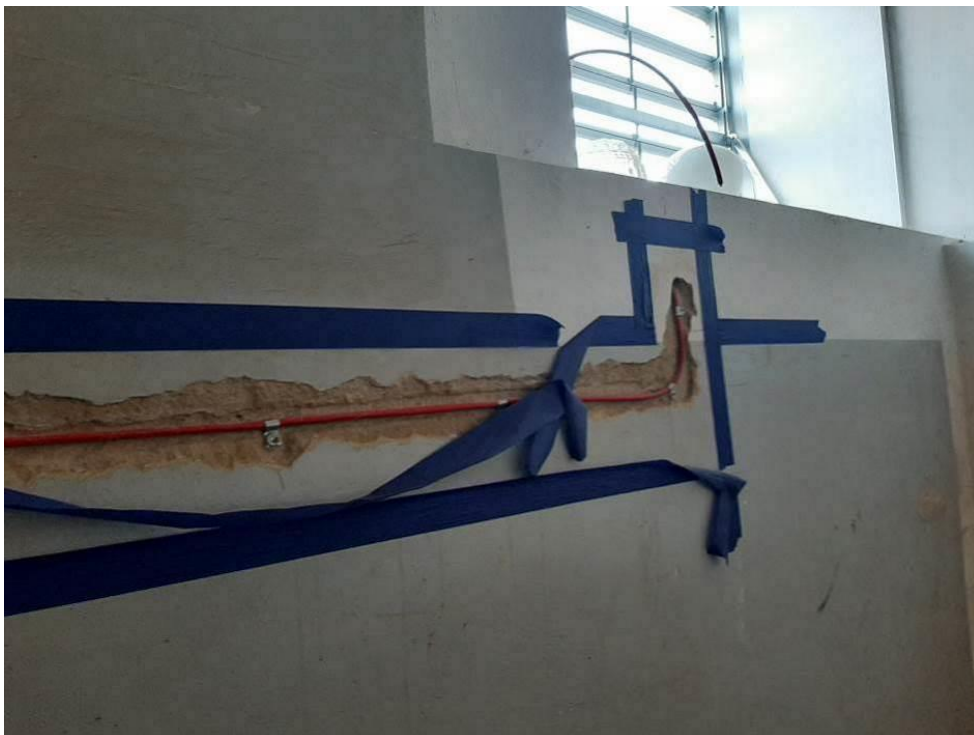
Fot. III.273. System oddymiania. Klatka h. Niedokończona instalacja.

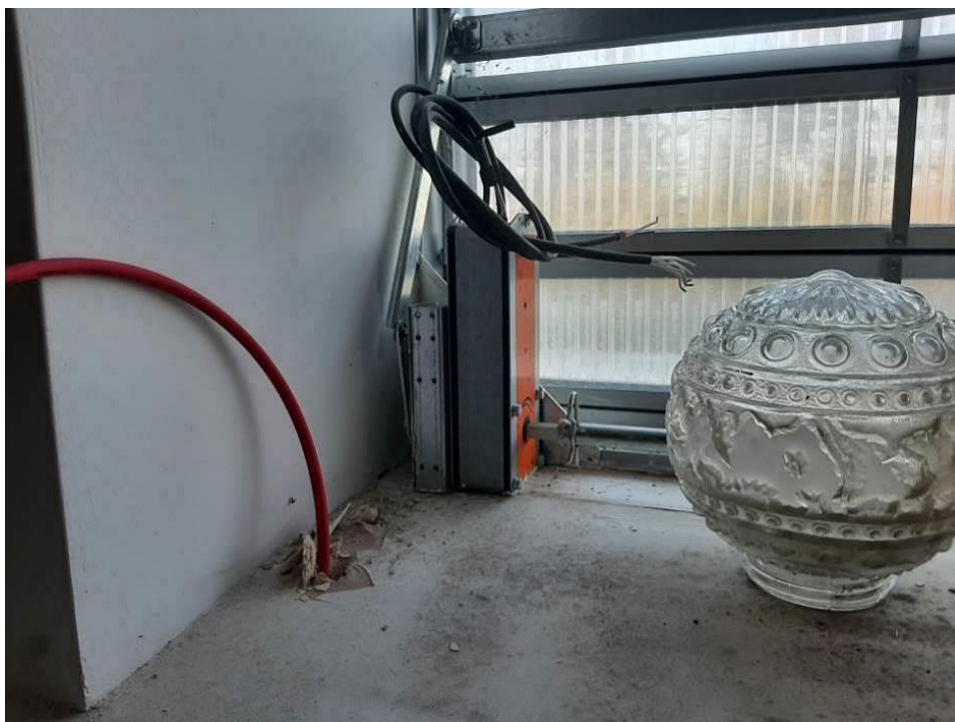
Fot. III.274. System oddymiania. Klatka h. Niedokończona instalacja. Brak urządzeń końcowych.

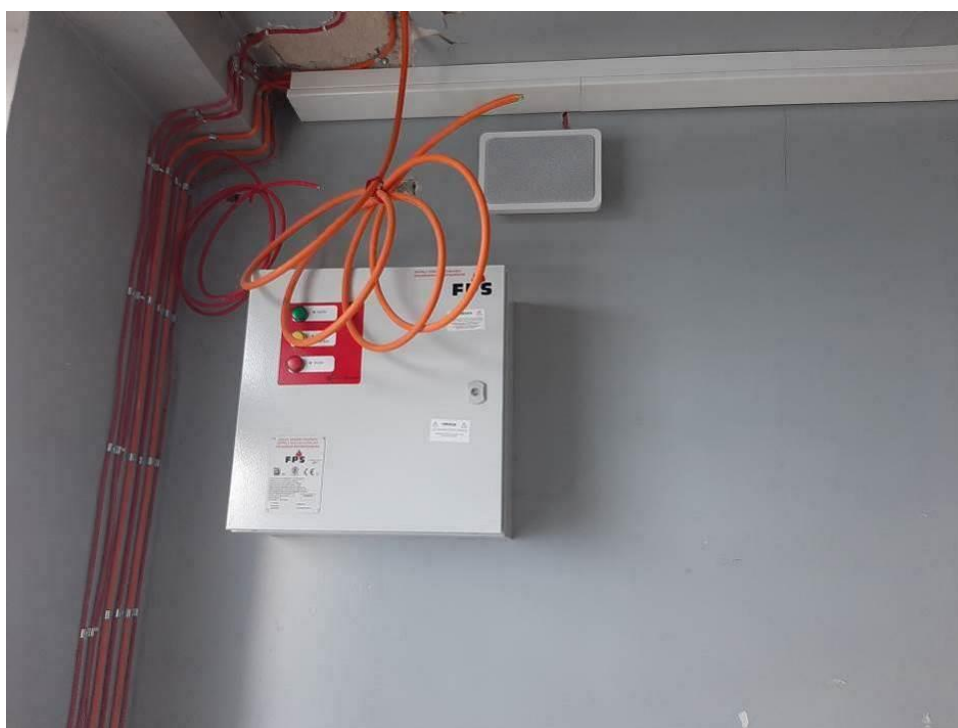
Fot. III.275. System oddymiania. Klatka g. Niedokończona instalacja.

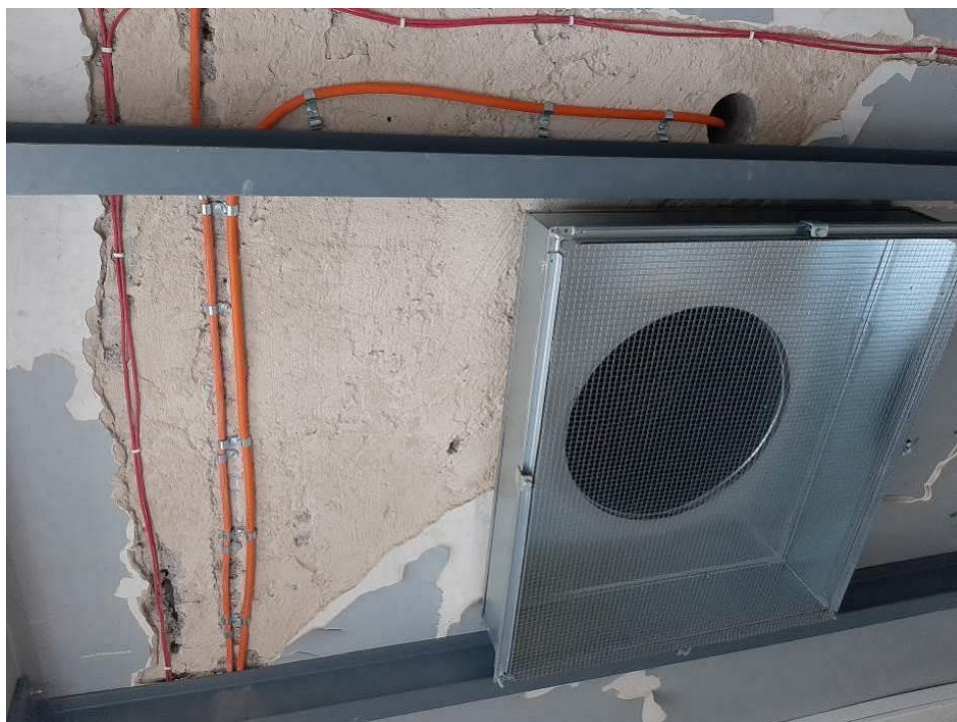
Fot. III.276. System oddymiania. Klatka g. Niedokończona instalacja. Brak odpowiedniego przepustu kablowego.

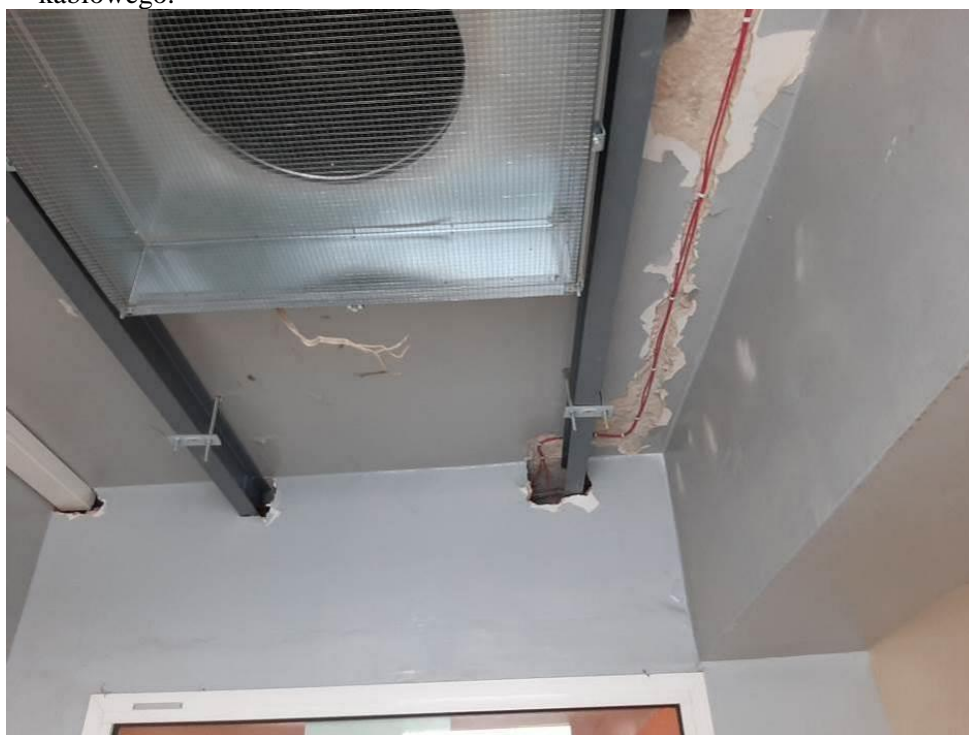
Fot. III.277. System oddymiania. Klatka g. Niedokończona instalacja. Brak odpowiedniego przepustu kablowego.

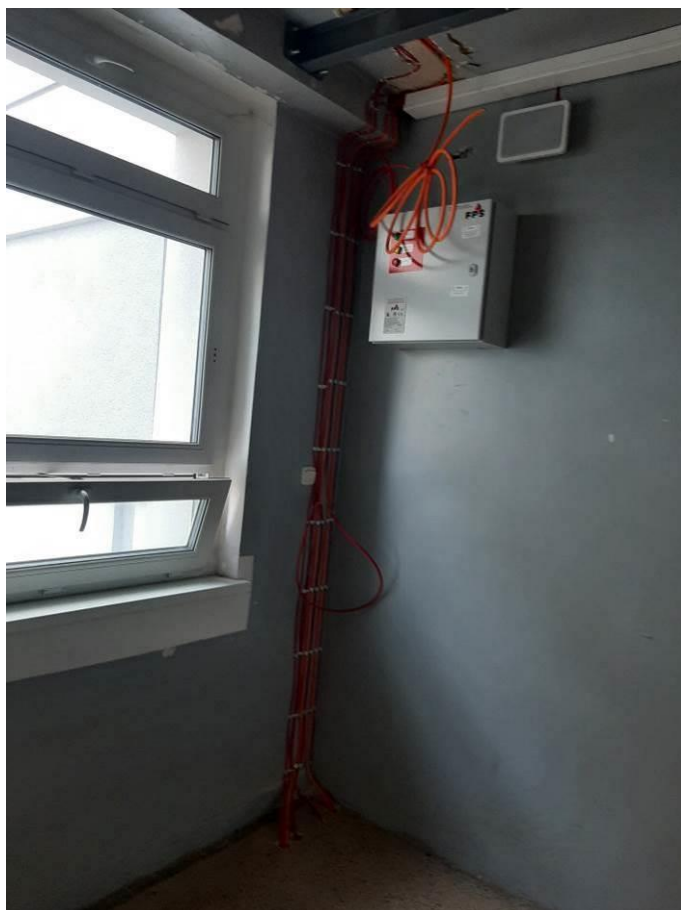
Fot. III.278. System oddymiania. Klatka g. Niedokończona instalacja. Brak odpowiedniego przepustu kablowego.

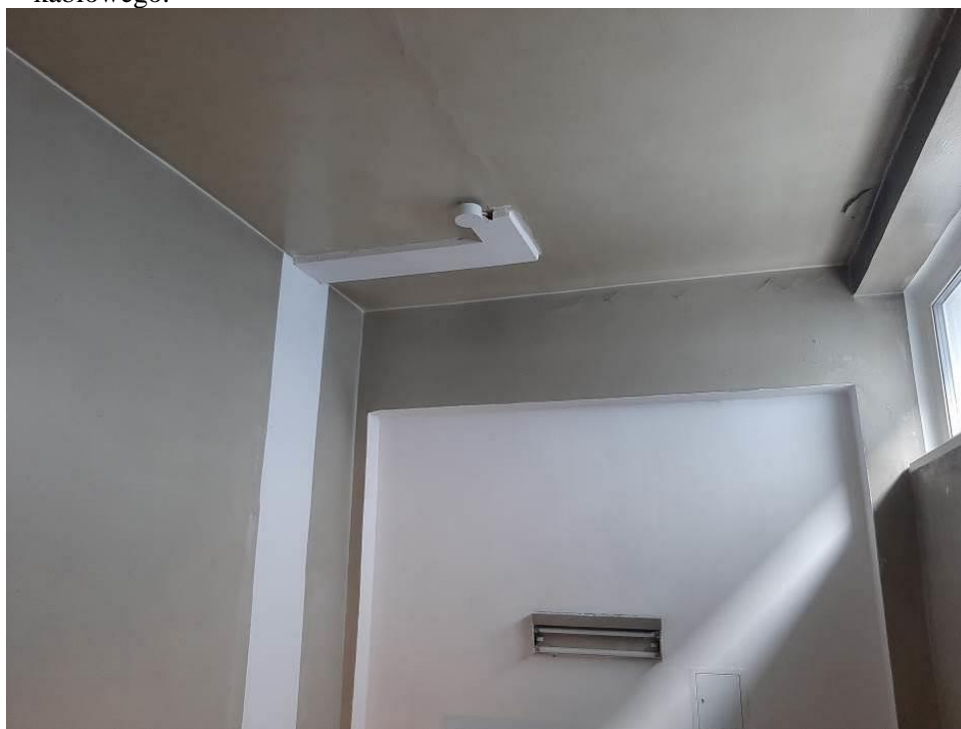
Fot. III.279. System oddymiania. Klatka g. Instalacja wykonana prawidłowo.

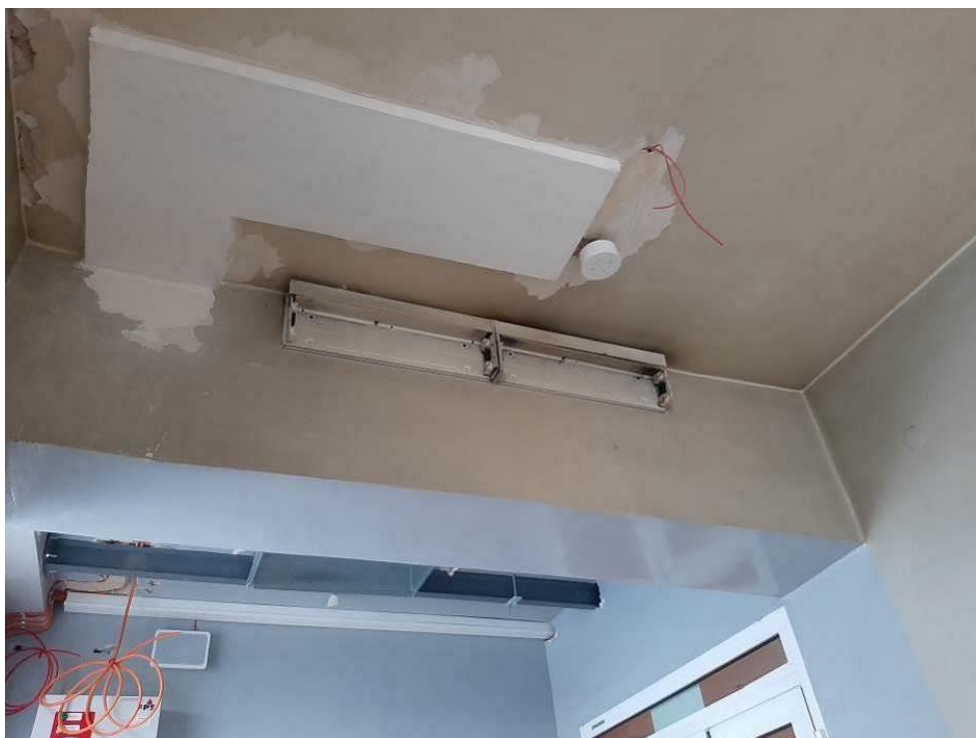
Fot. III.280. System oddymiania. Klatka g. Niedokończona instalacja. Brak urządzeń końcowych.

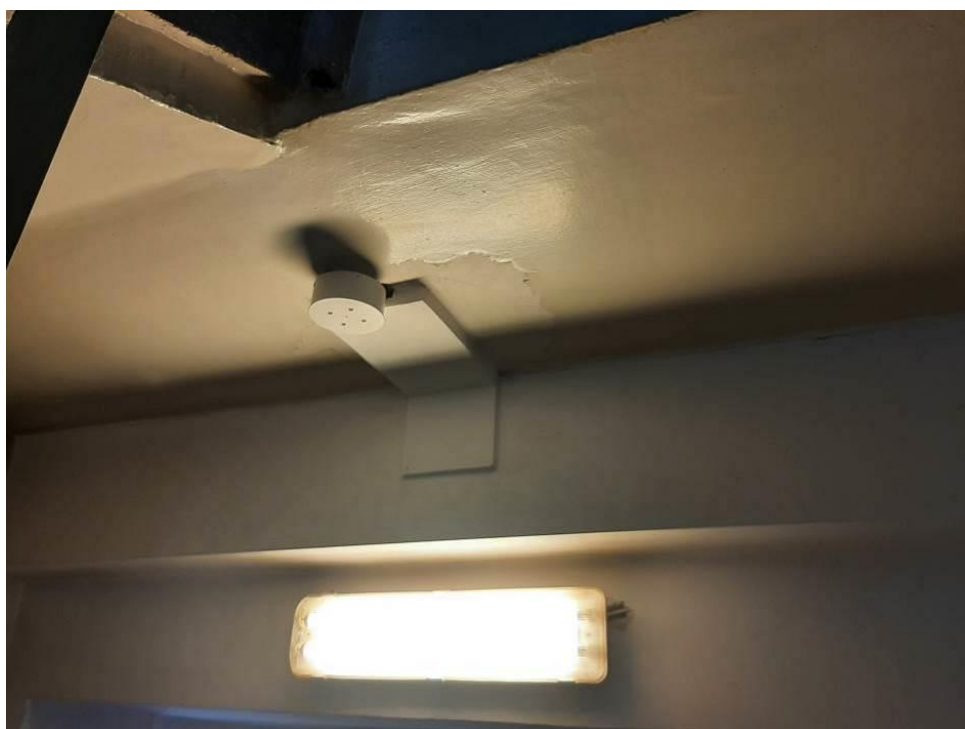
Fot. III.281. System oddymiania. Klatka g. Instalacja wykonana prawidłowo.

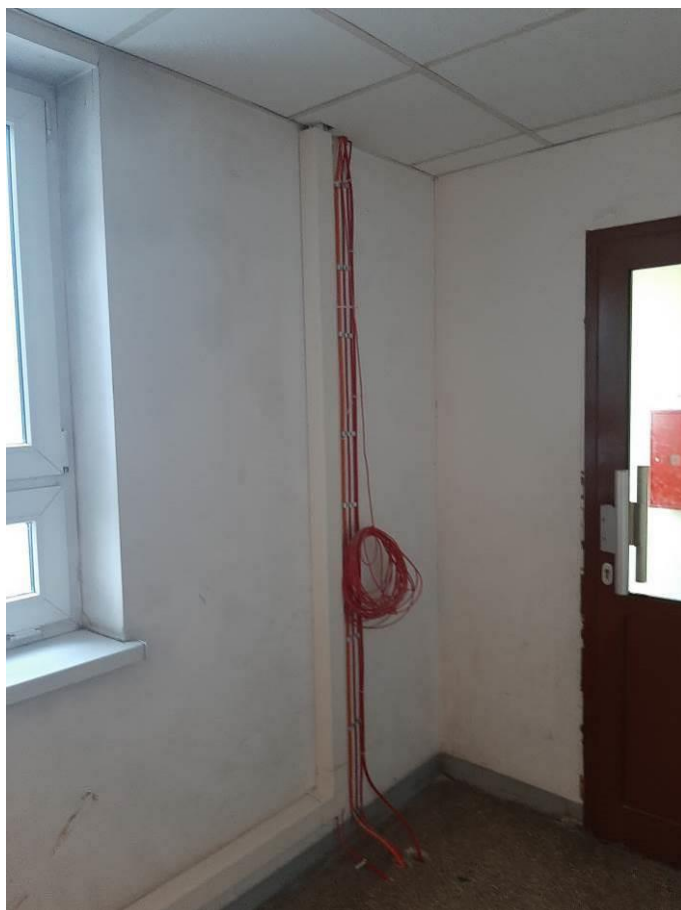
Fot. III.282. System oddymiania. Klatka g. Niedokończona instalacja. Brak odpowiedniego przepustu kablowego.

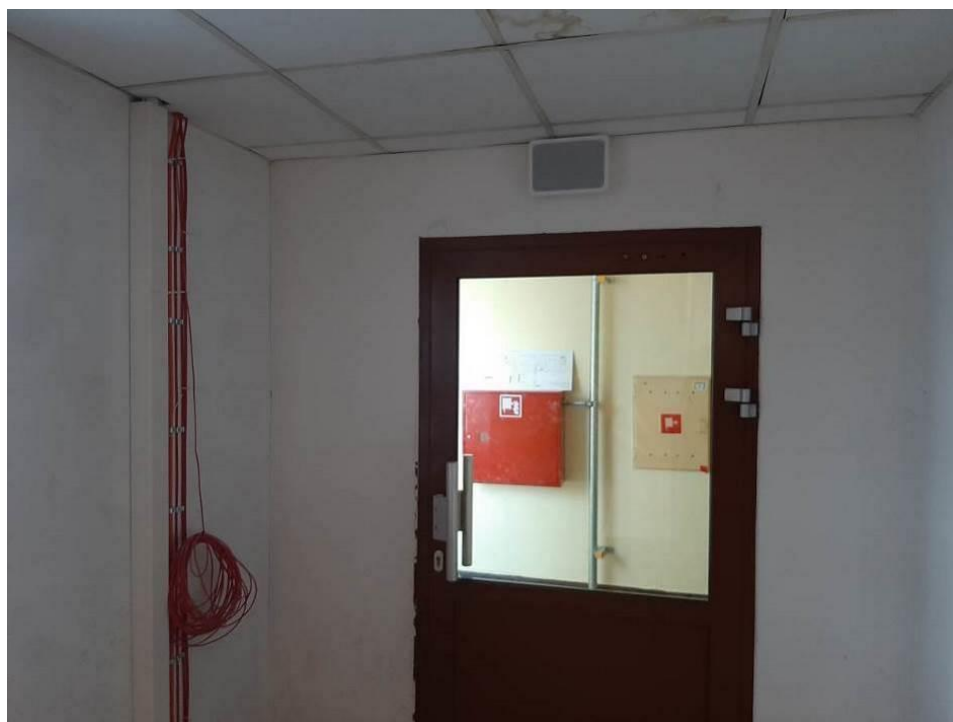
Fot. III.283. System oddymiania. Klatka g. Niedokończona instalacja. Brak odpowiedniego przepustu kablowego.

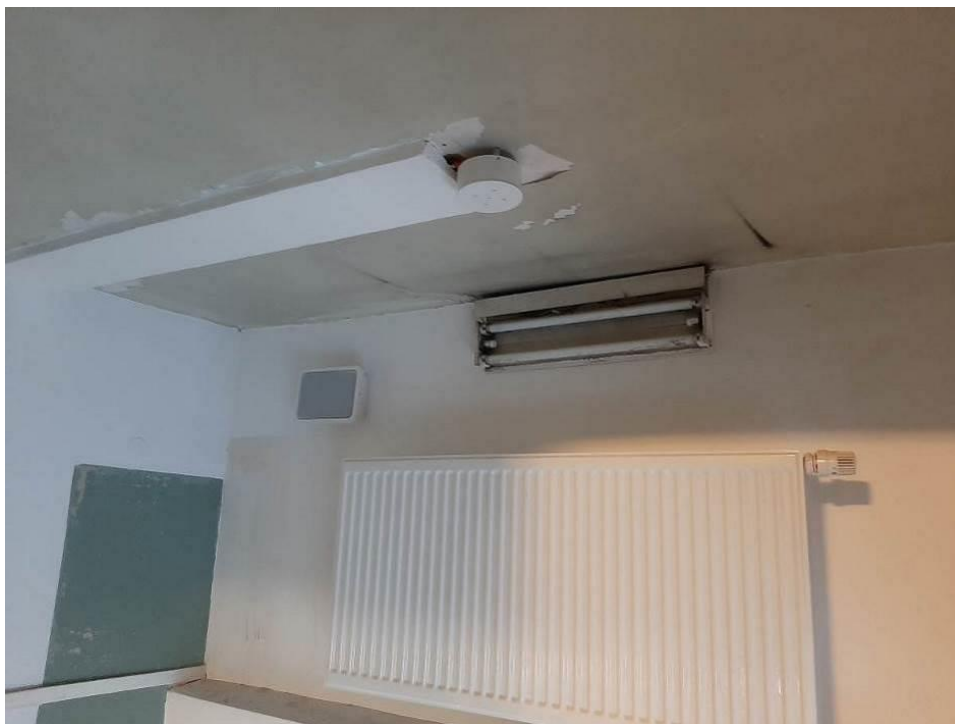
Fot. III.284. System oddymiania. Klatka g. Instalacja wykonana prawidłowo.

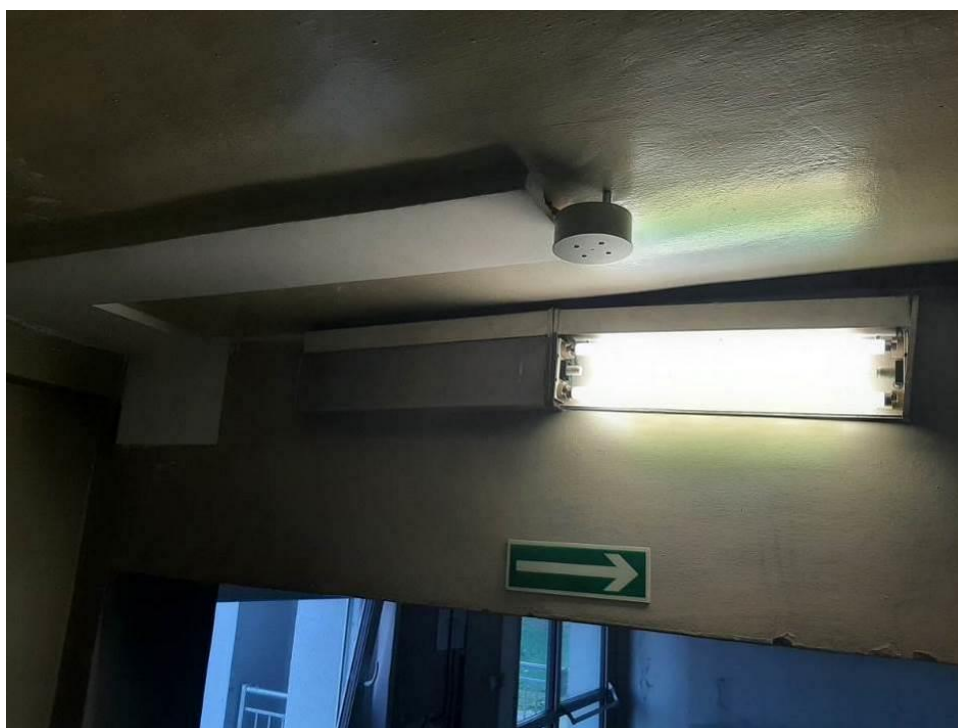
Fot. III.285. System oddymiania. Klatka g. Instalacja wykonana prawidłowo.

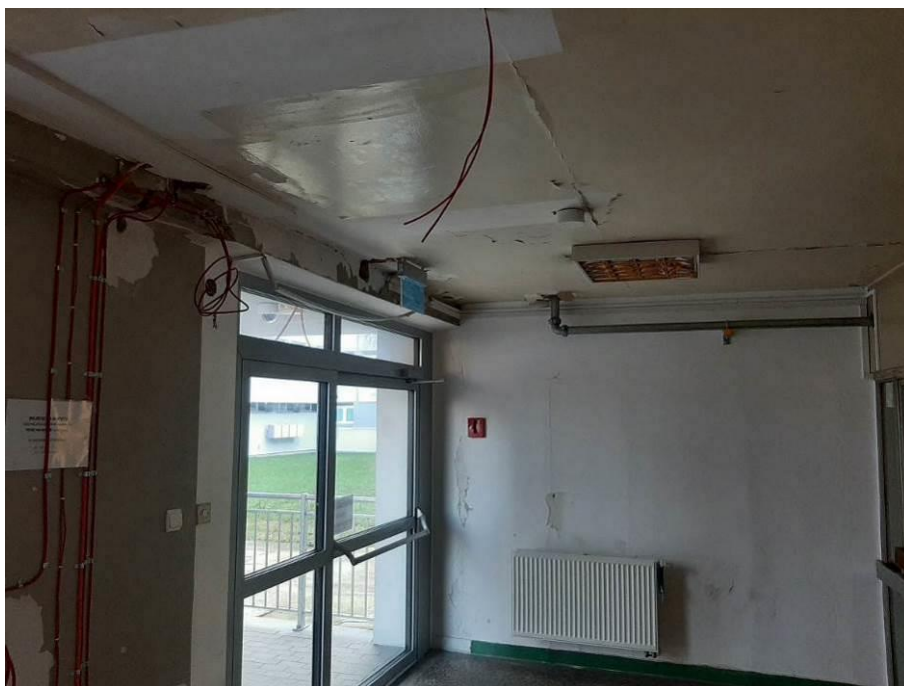
Fot. III.286. System oddymiania. Klatka g. Niedokończona instalacja. Brak urządzeń końcowych.  
Brak odpowiednich przepustów kablowych.

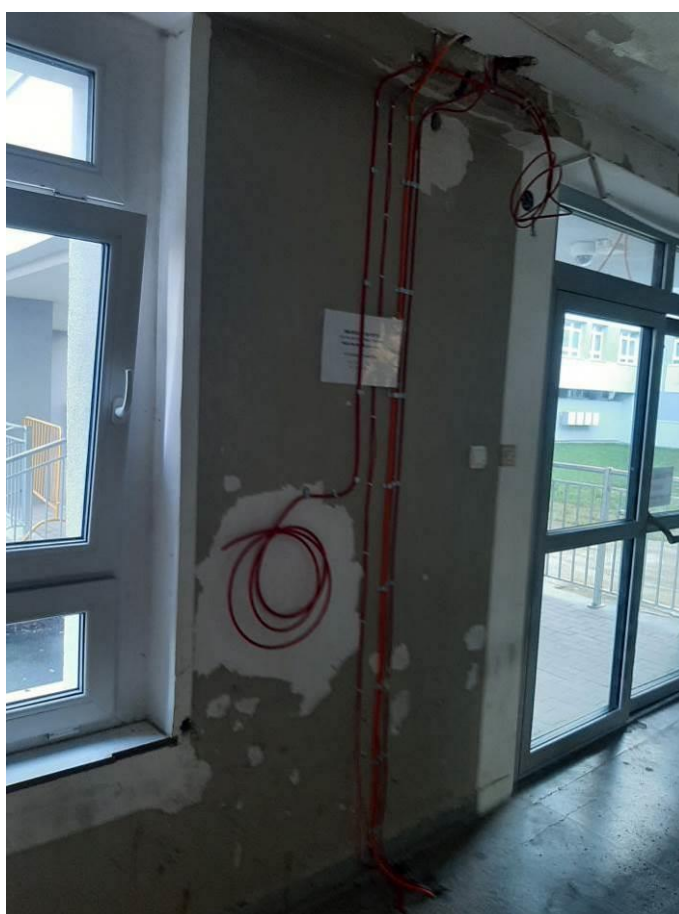
Fot. III.287. System oddymiania. Klatka g. Niedokończona instalacja. Brak urządzeń końcowych.  
Brak odpowiednich przepustów kablowych.

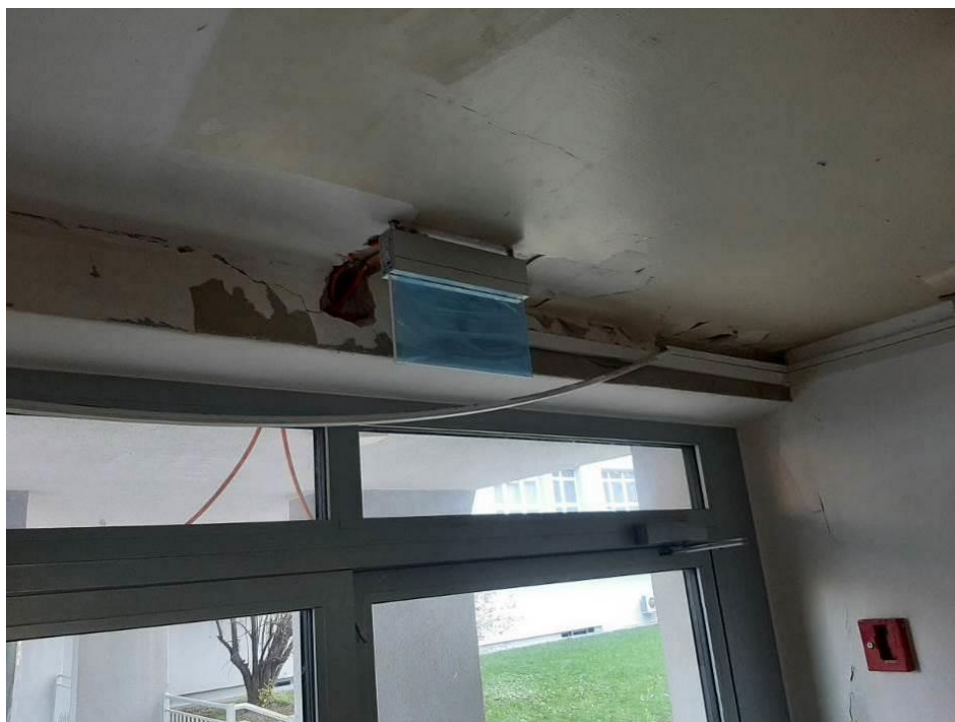
Fot. III.289. System oddymiania. Klatka g. Niedokończona instalacja. Brak odpowiednich przepustów kablowych.

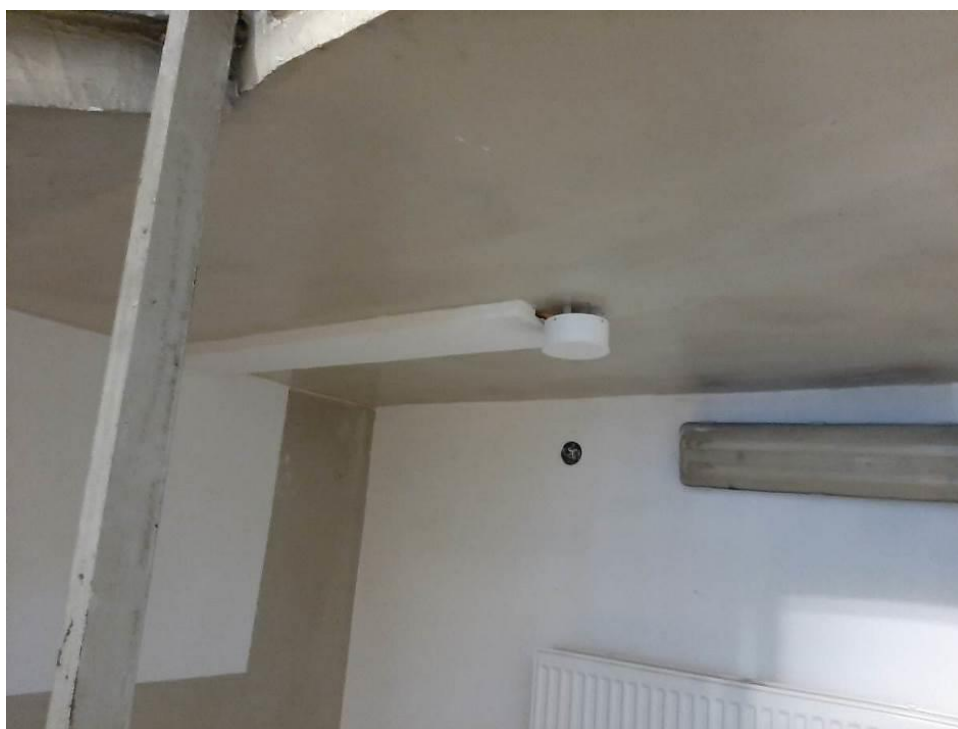
Fot.III.290. System oddymiania. Klatka g. Instalacja wykonana prawidłowo.

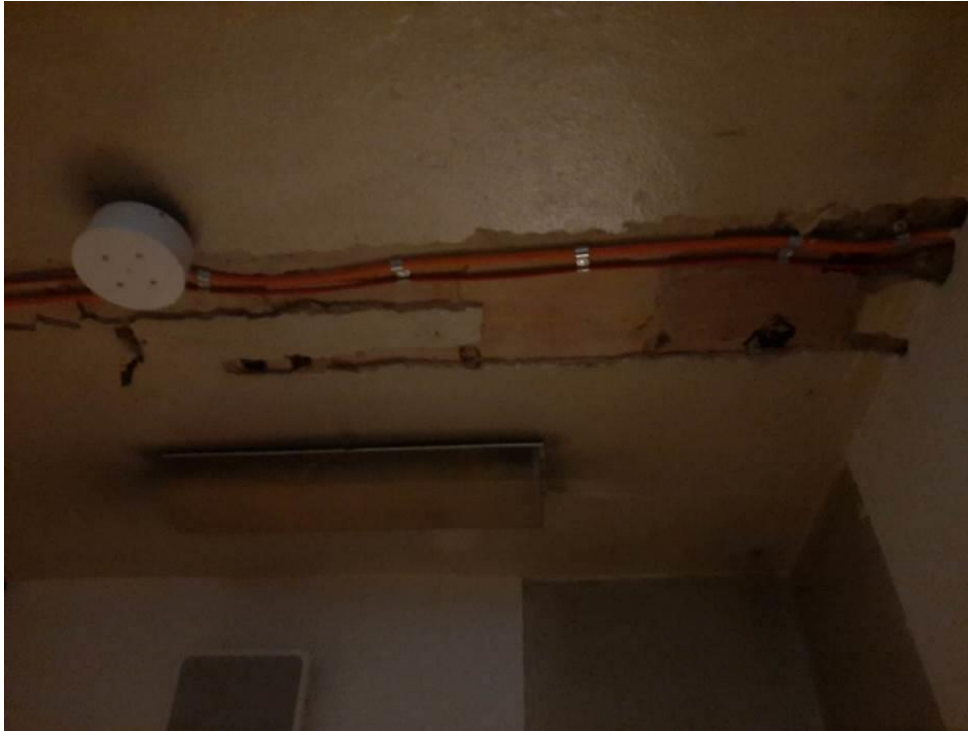
Fot. III.291. System oddymiania. Klatka g. Niedokończona instalacja. Brak odpowiednich przepustów kablowych.

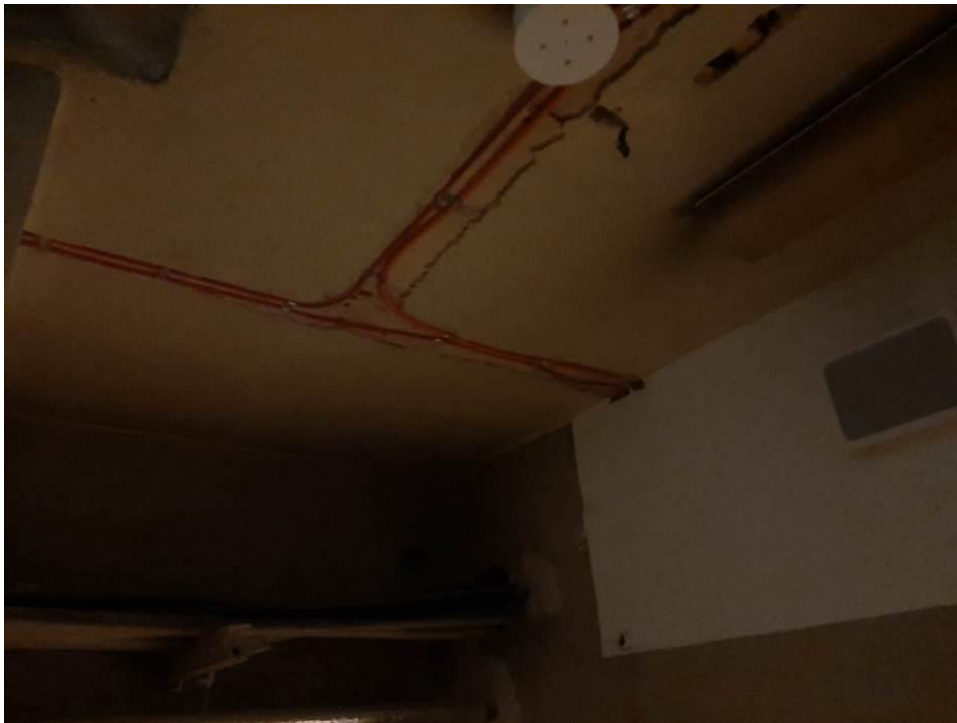
Fot. III.292. System oddymiania. Klatka g. Niedokończona instalacja. Brak odpowiednich przepustów kablowych.

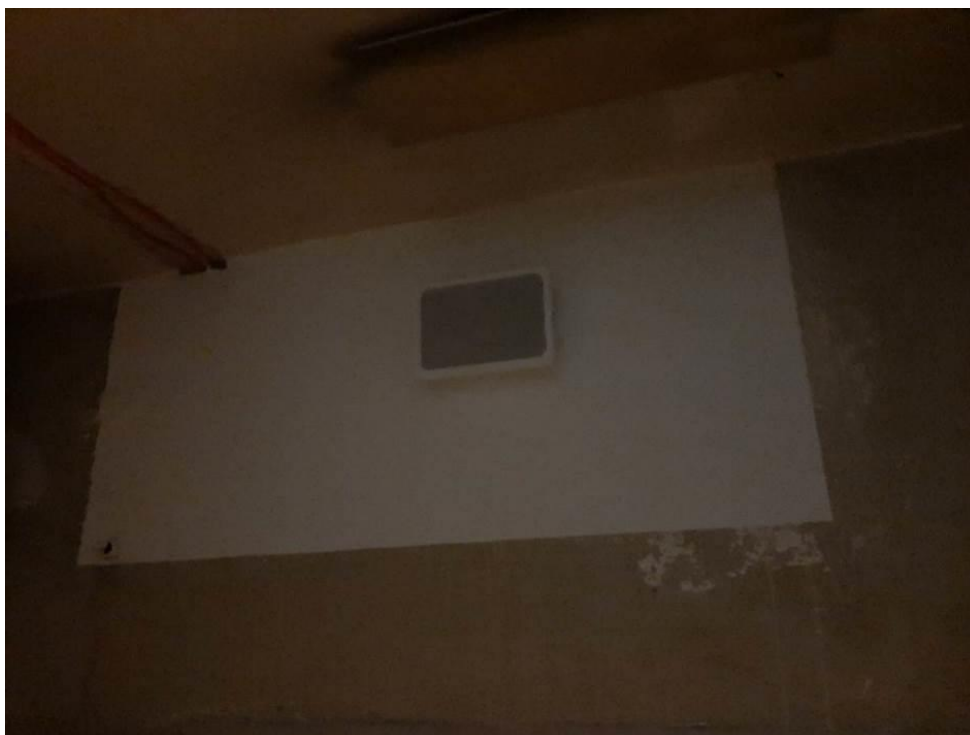
Fot. III.293. System oddymiania. Klatka g. Brak odpowiednich przepustów kablowych.

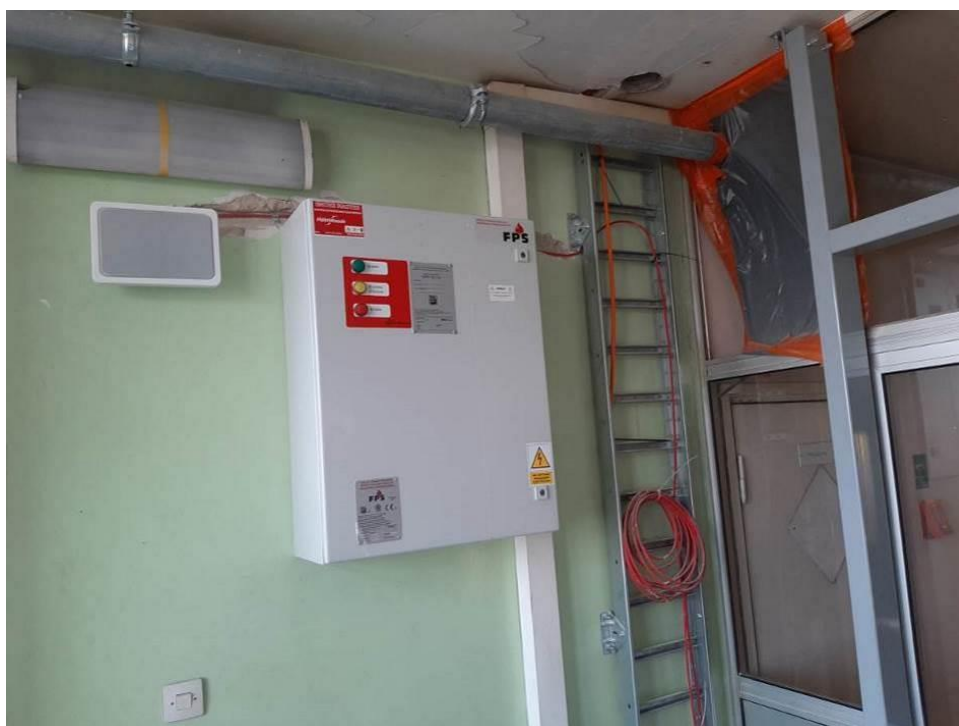
Fot. III.294. System oddymiania. Klatka a. Niedokończona instalacja. Brak urządzeń końcowych. Brak odpowiednich przepustów kablowych.

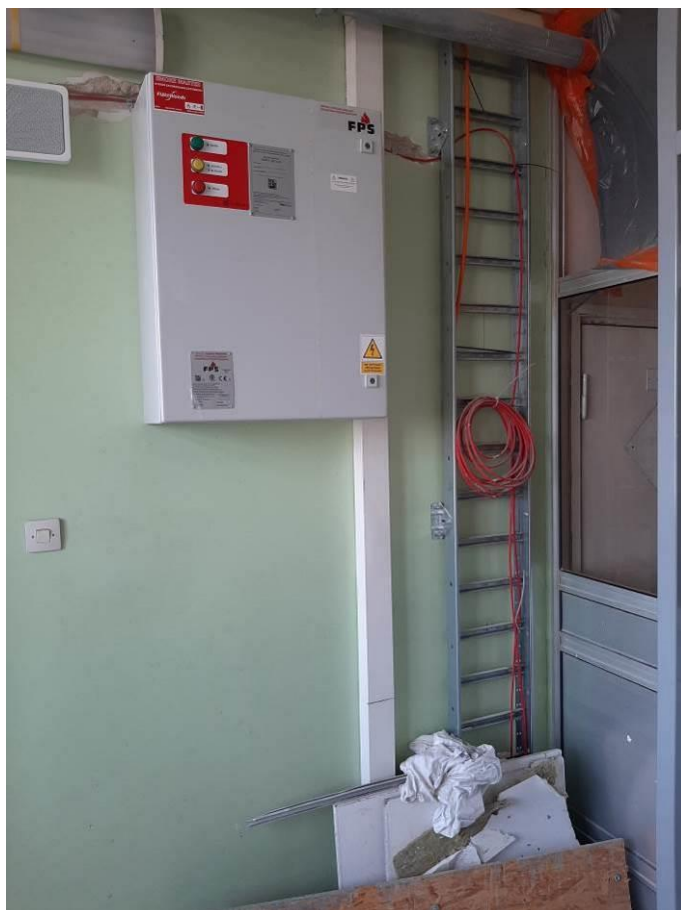
Fot. III.295. System oddymiania. Klatka a. Niedokończona instalacja. Brak urządzeń końcowych. Brak odpowiednich przepustów kablowych.

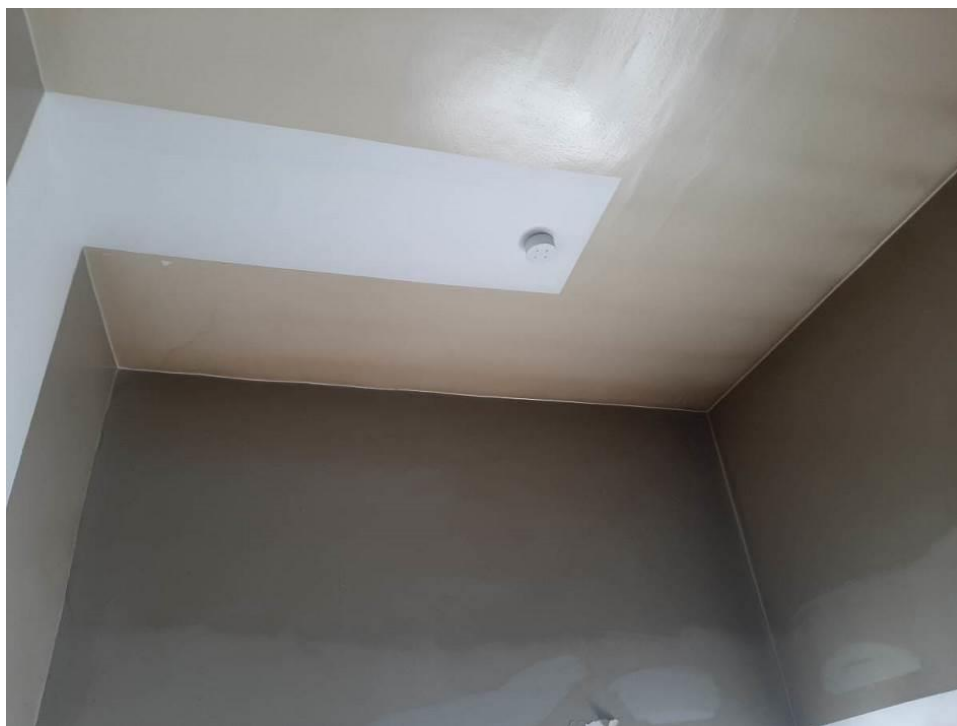
Fot. III.296. System oddymiania. Klatka a. Instalacja wykonana prawidłowo.

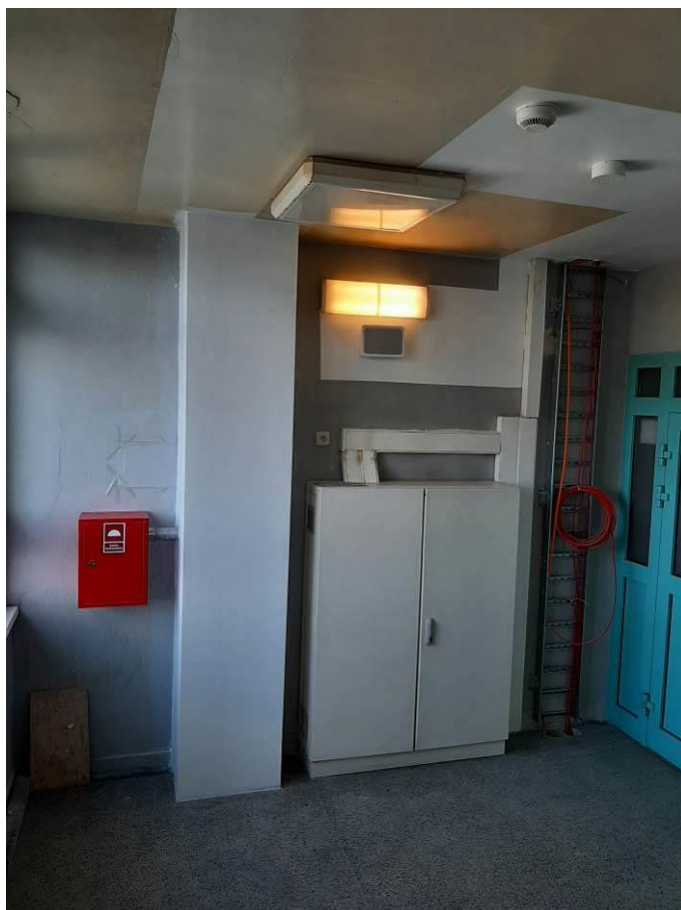
Fot. III.297. System oddymiania. Klatka a. Niedokończona instalacja.

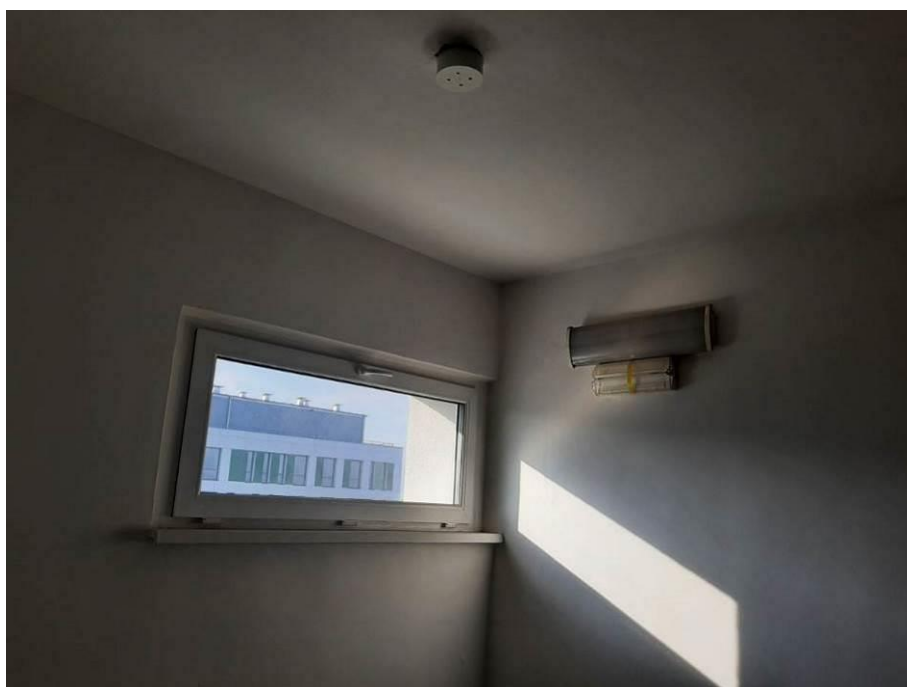
Fot. III.298. System oddymiania. Klatka a. Instalacja wykonana prawidłowo.

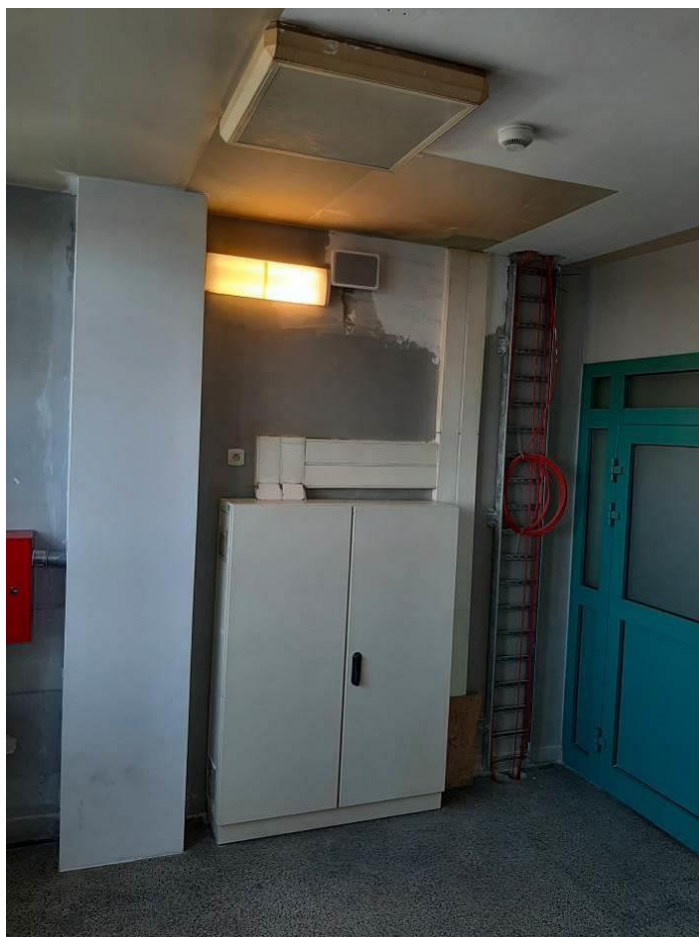
Fot. III.299. System oddymiania. Klatka a. Niedokończona instalacja.

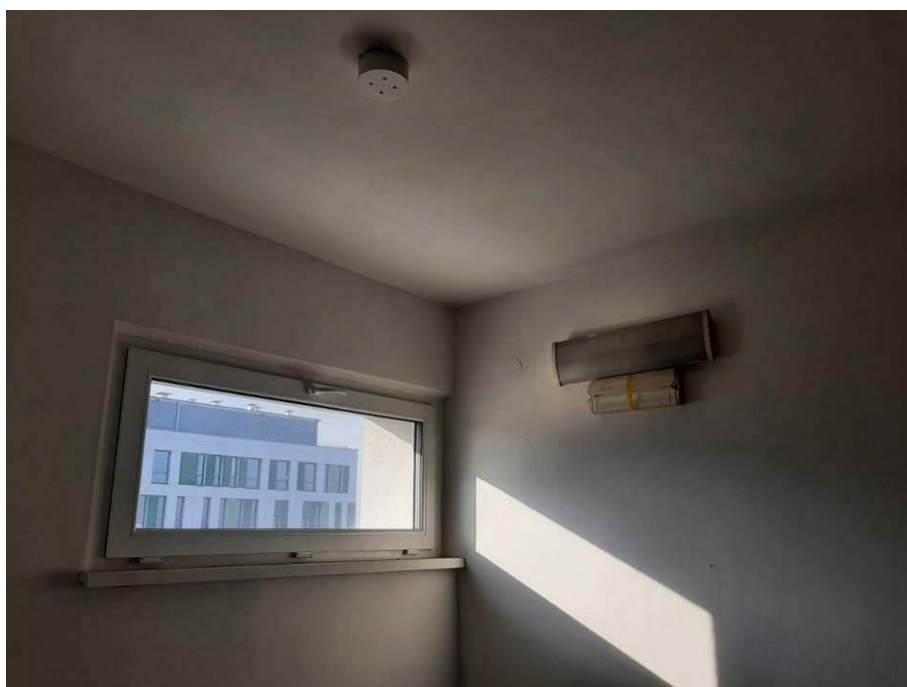
Fot. III.300. System oddymiania. Klatka a. Instalacja wykonana prawidłowo

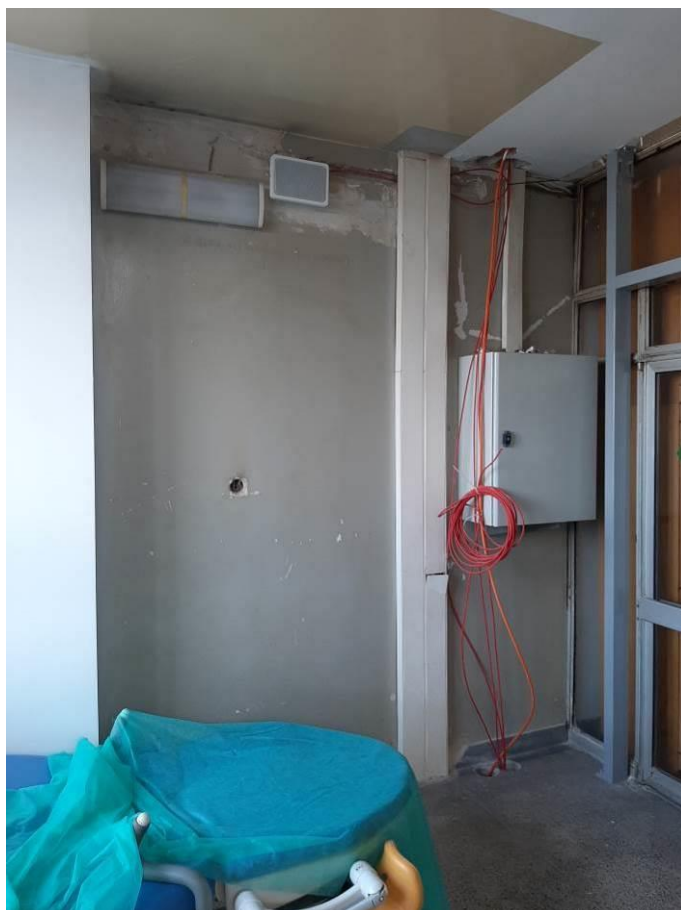
Fot. III.301. System oddymiania. Klatka a. Niedokończona instalacja. Brak odpowiednich przepustów kablowych.
