## **ORZECZENIE TECHNICZNE NR 13/2021**

**Szpital Wojewódzki w Poznaniu przy ul. Juraszów 7/19**

Orzeczenie techniczne wykonanych robót budowlanych w ramach Inwestycji pn: Przebudowa Szpitala Wojewódzkiego w Poznaniu przy ul. Juraszów 7/19, polegająca na dostosowaniu obiektu do obowiązujących przepisów pożarowych – ETAP IV.

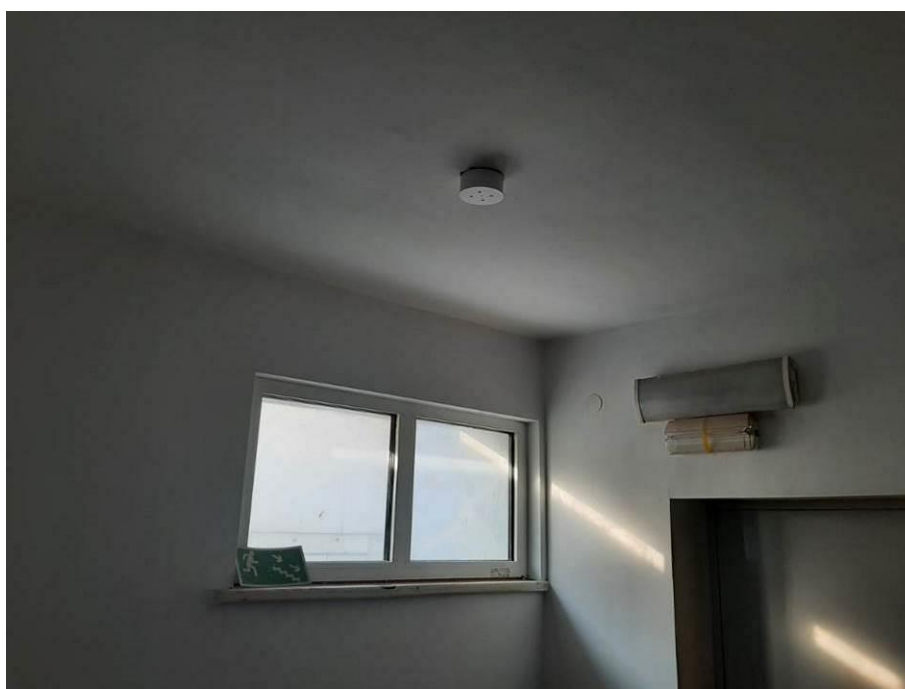
Fot. III.302. System oddymiania. Klatka a. Instalacja wykonana prawidłowo

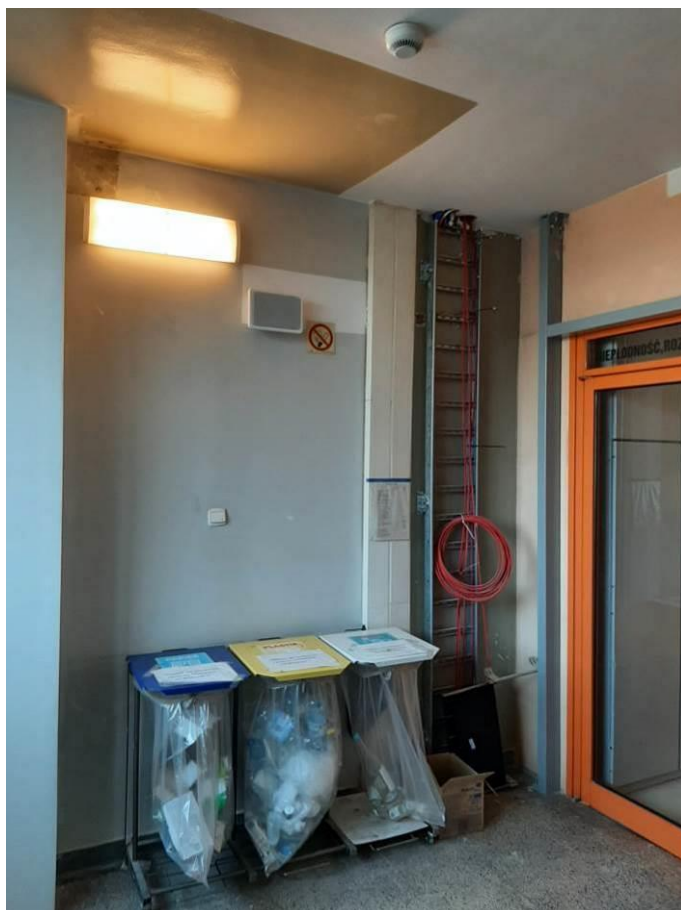
Fot. III.303. System oddymiania. Klatka a. Niedokończona instalacja. Brak odpowiednich przepustów kablowych.

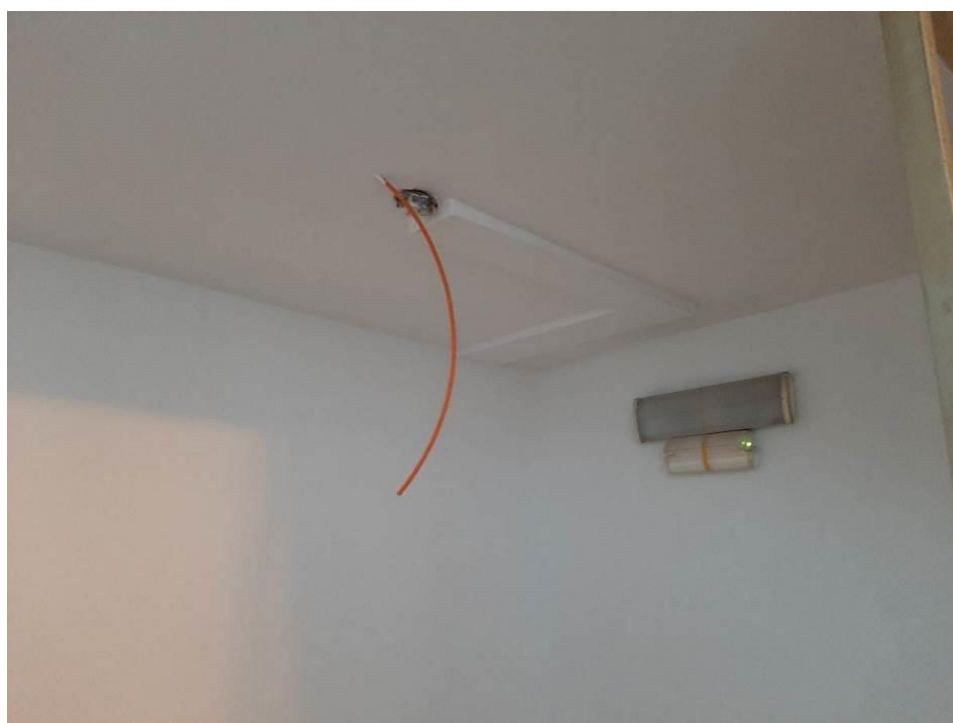
Fot. III.304. System oddymiania. Klatka a. Niedokończona instalacja. Brak urządzeń końcowych

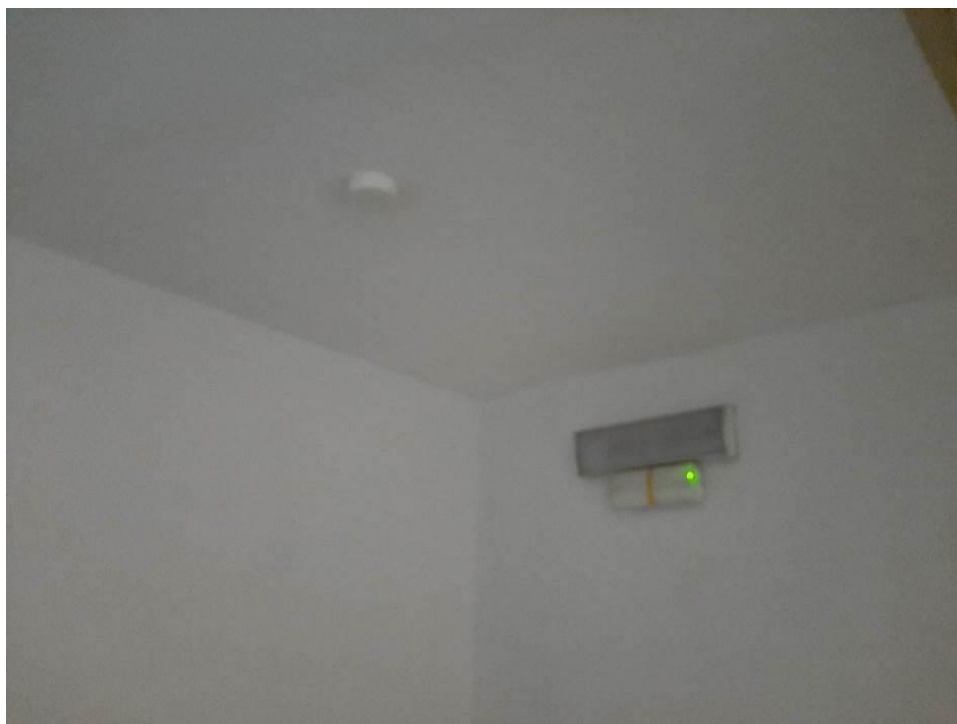
Fot.III.305. System oddymiania. Klatka a. Instalacja wykonana prawidłowo.

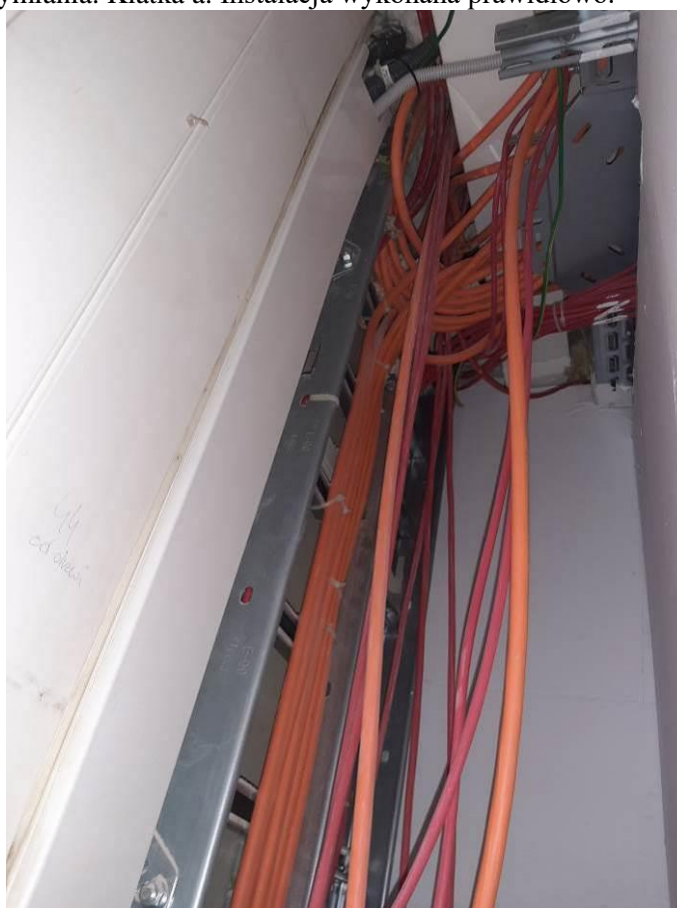
Fot.III.306. System oddymiania. Klatka a. Niedokończona instalacja. Brak odpowiednich przepustów kablowych.

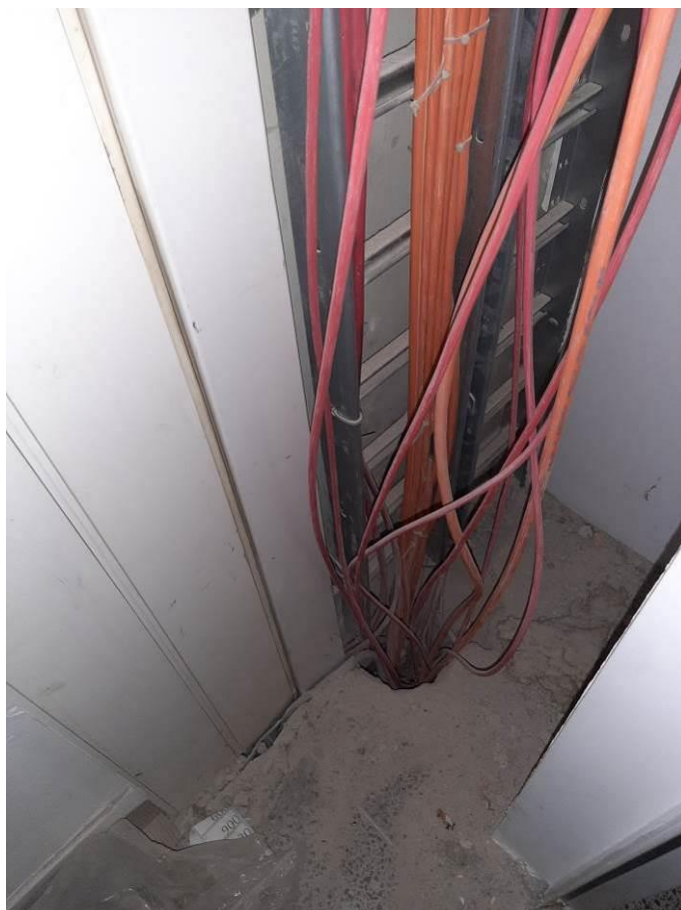
Fot.III.307. System oddymiania. Klatka a. Niedokończona instalacja. Brak odpowiednich przepustów kablowych.

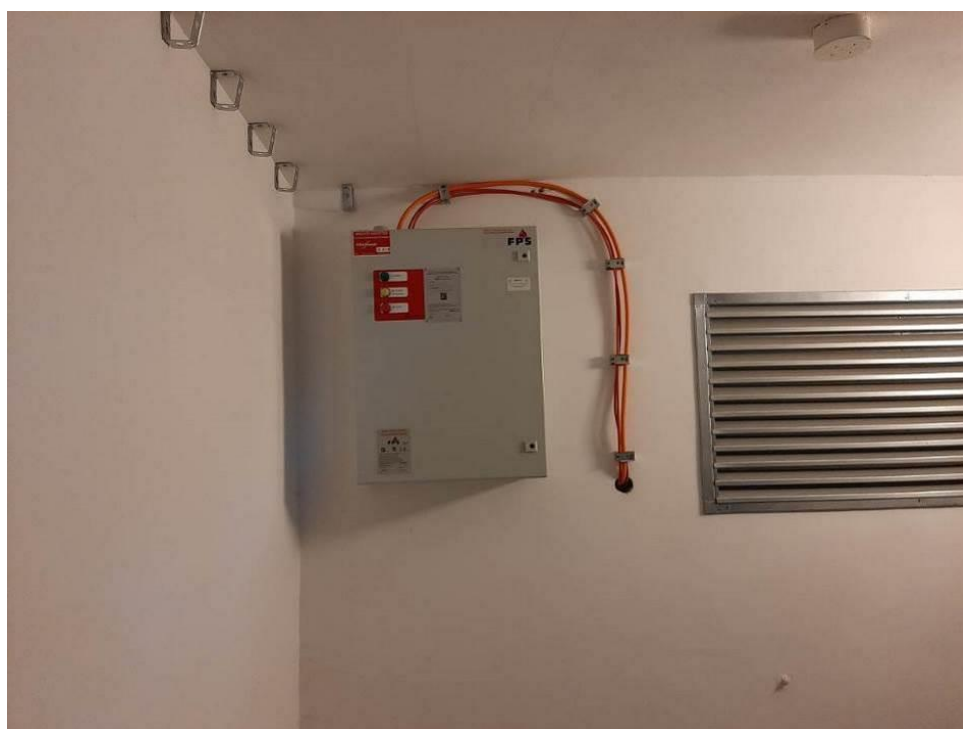
Fot.III.308. System oddymiania. Klatka a. Niedokończona instalacja. Brak odpowiednich przepustów kablowych.

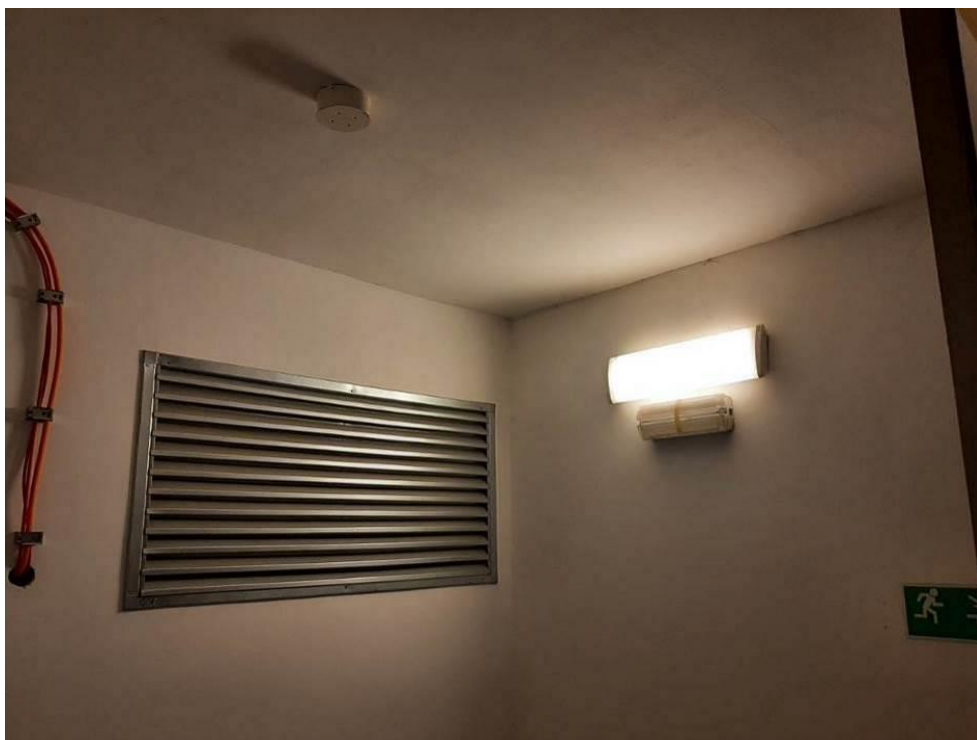
Fot. III.309. System oddymiania. Klatka a. Brak odpowiednich przepustów kablowych.

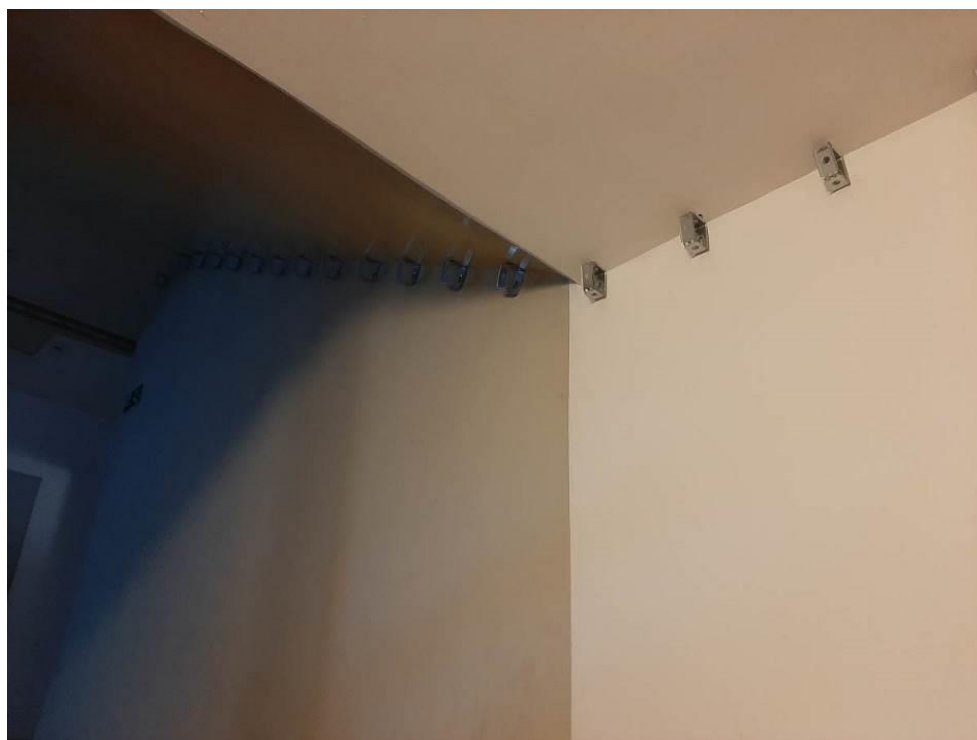
Fot. III.310. System oddymiania. Klatka a. Niedokończona instalacja. Brak kabli i przewodów.

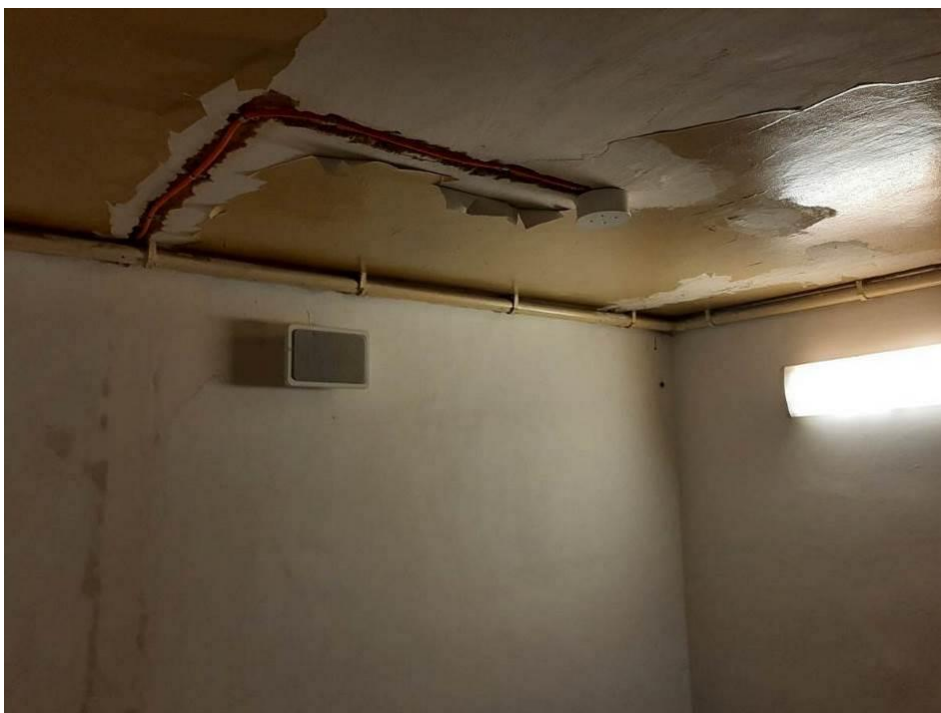
Fot.III.311. System oddymiania. Klatka a. Niedokończona instalacja. Brak odpowiednich przepustów kablowych.

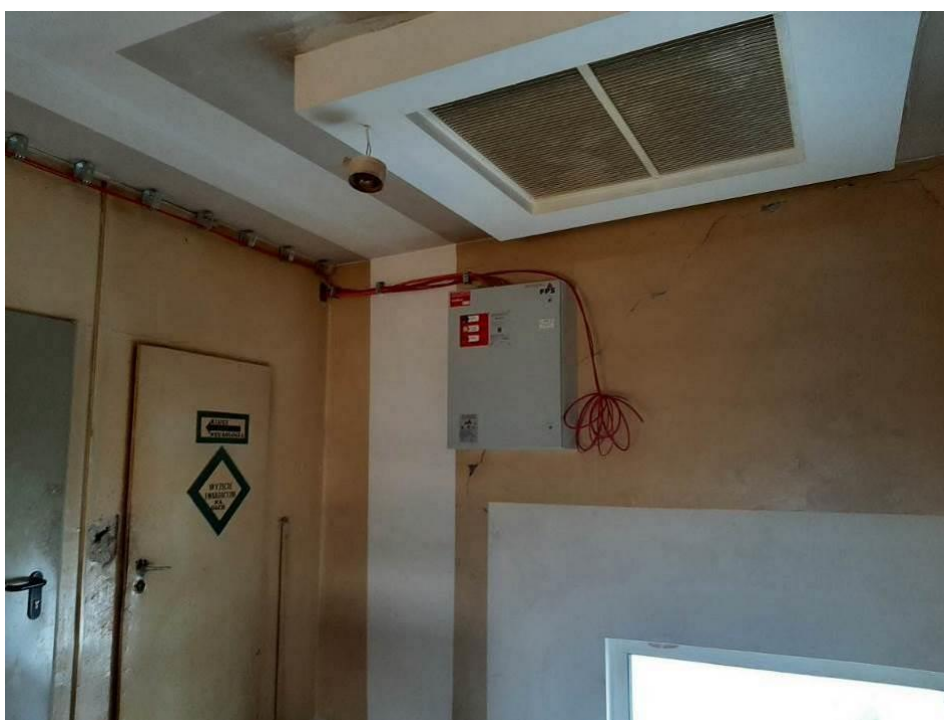
Fot. III.312. System oddymiania. Klatka c. Niedokończona instalacja. Brak urządzeń końcowych.

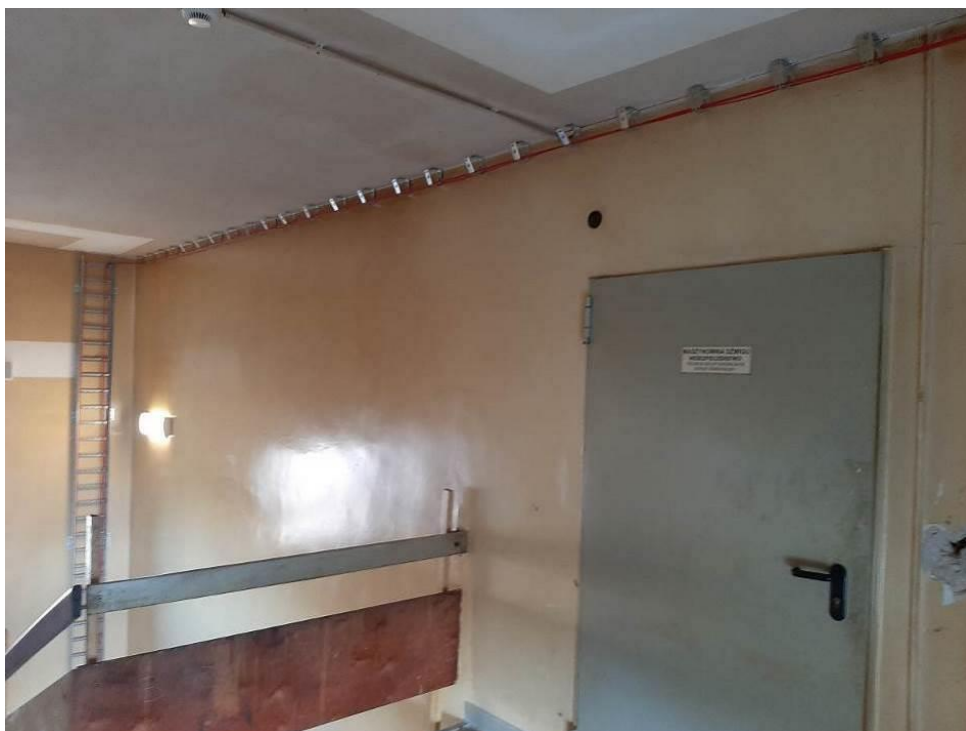
Fot. III.313. System oddymiania. Klatka c. Instalacja wykonana prawidłowo

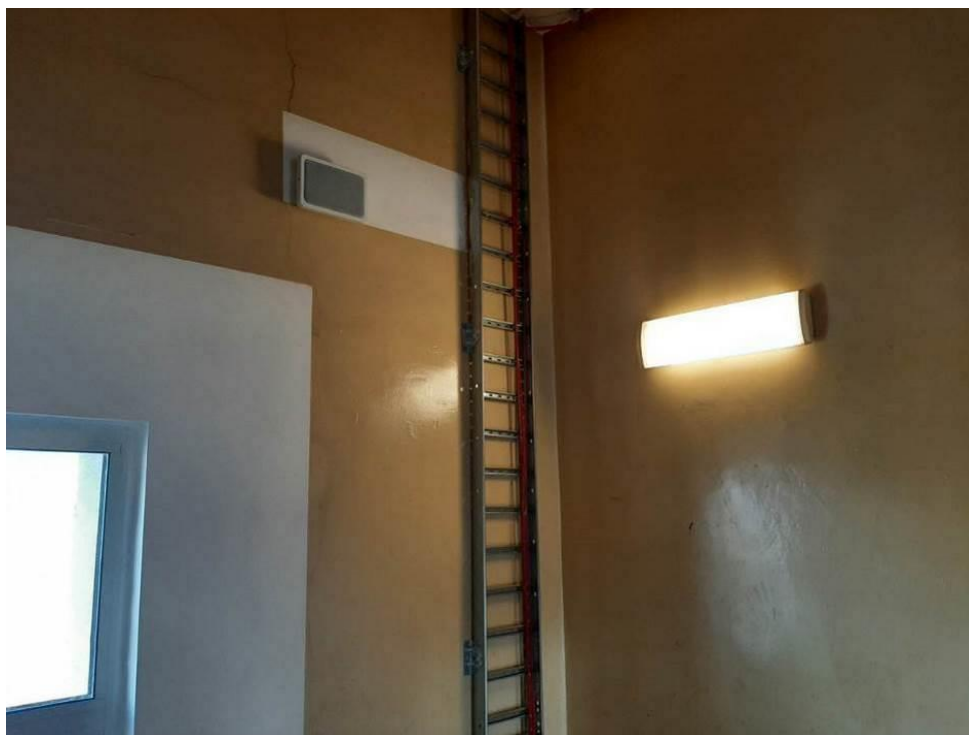
Fot. III.314. System oddymiania. Klatka c. Niedokończona instalacja.

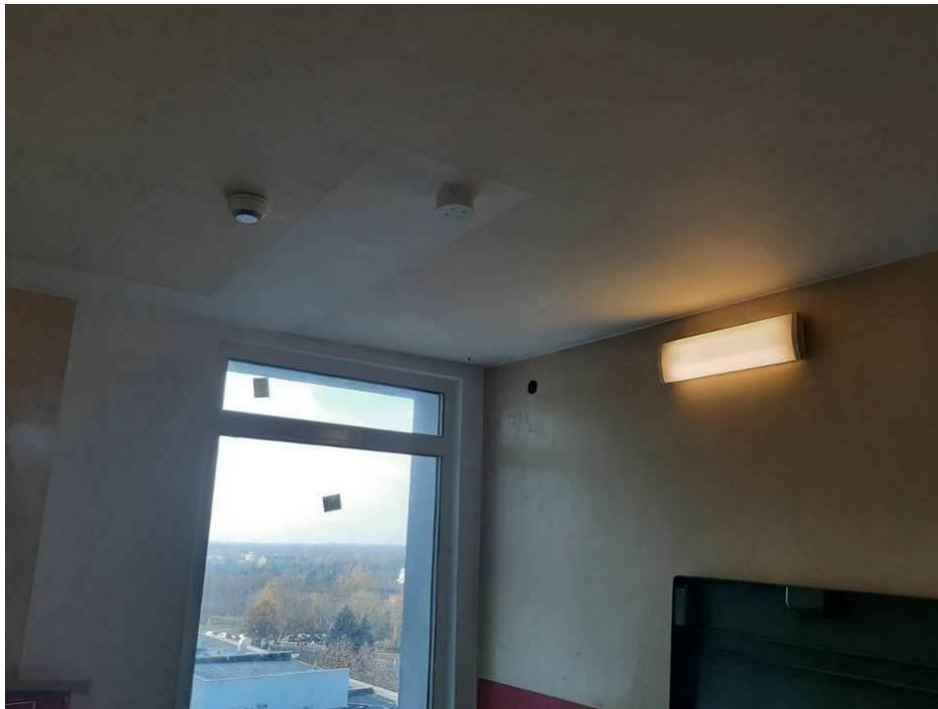
Fot. III.315. System oddymiania. Klatka c. Instalacja wykonana prawidłowo

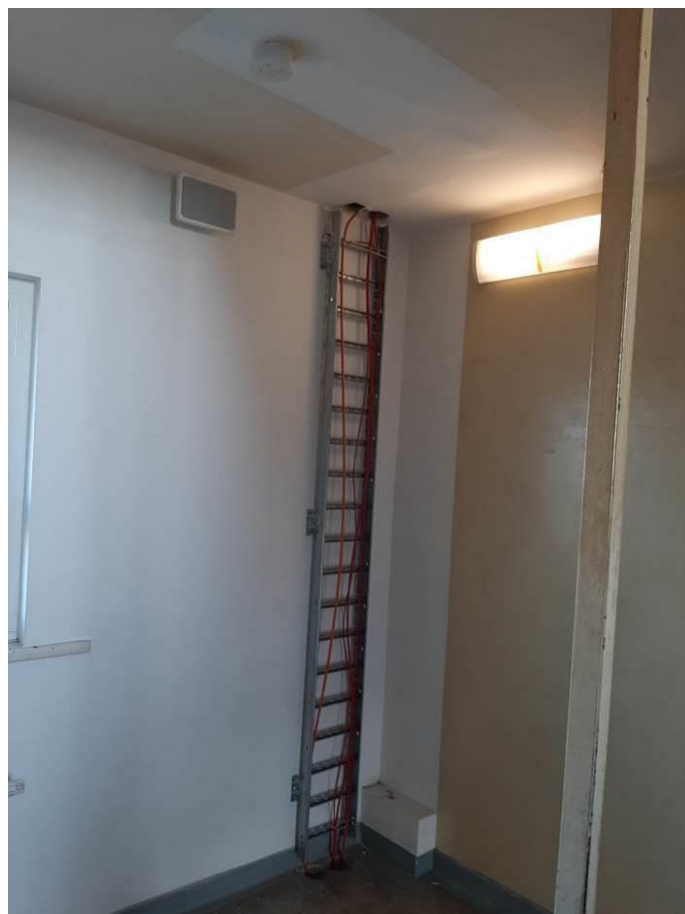
Fot.III.316. System oddymiania. Klatka c. Niedokończona instalacja. Brak odpowiednich przepustów kablowych.

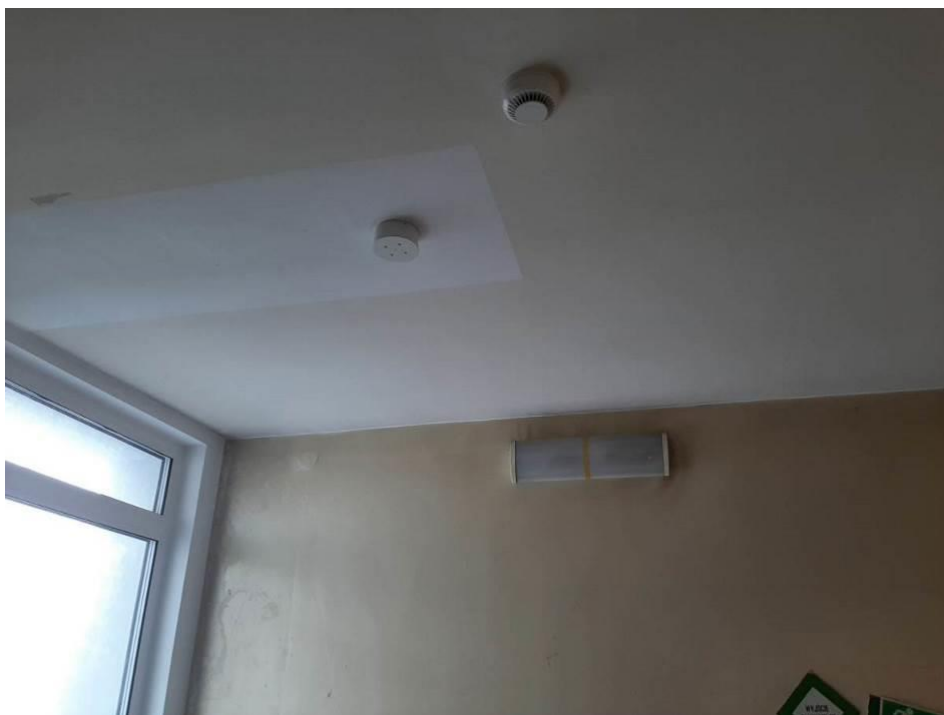
Fot. III.317. System oddymiania. Klatka c. Instalacja wykonana prawidłowo

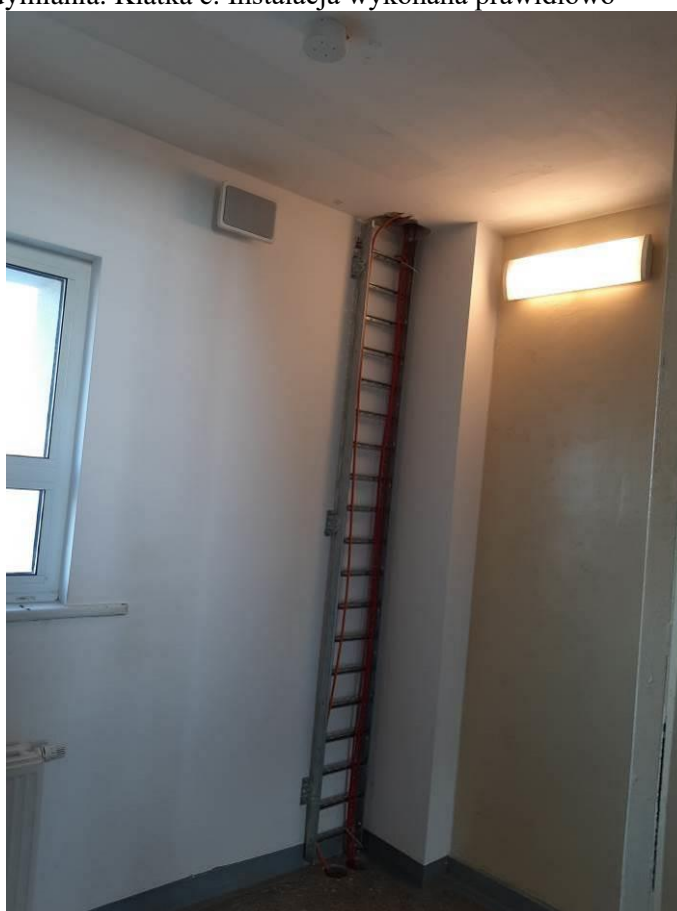
Fot. III.318. System oddymiania. Klatka c. Niedokończona instalacja. Brak odpowiednich przepustów kablowych.

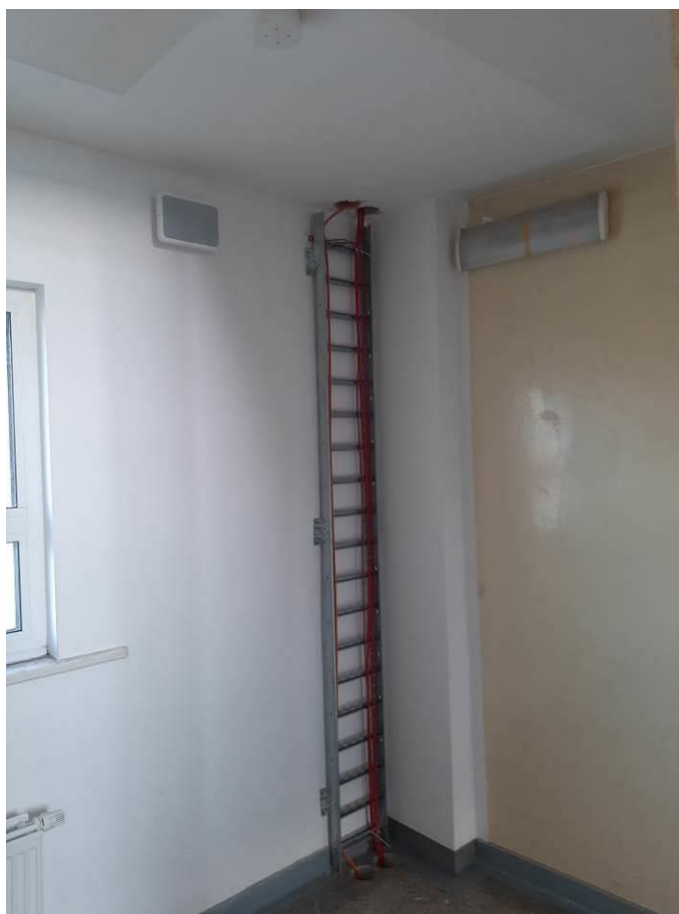
Fot. III.320. System oddymiania. Klatka c. Niedokończona instalacja. Brak odpowiednich przepustów kablowych.

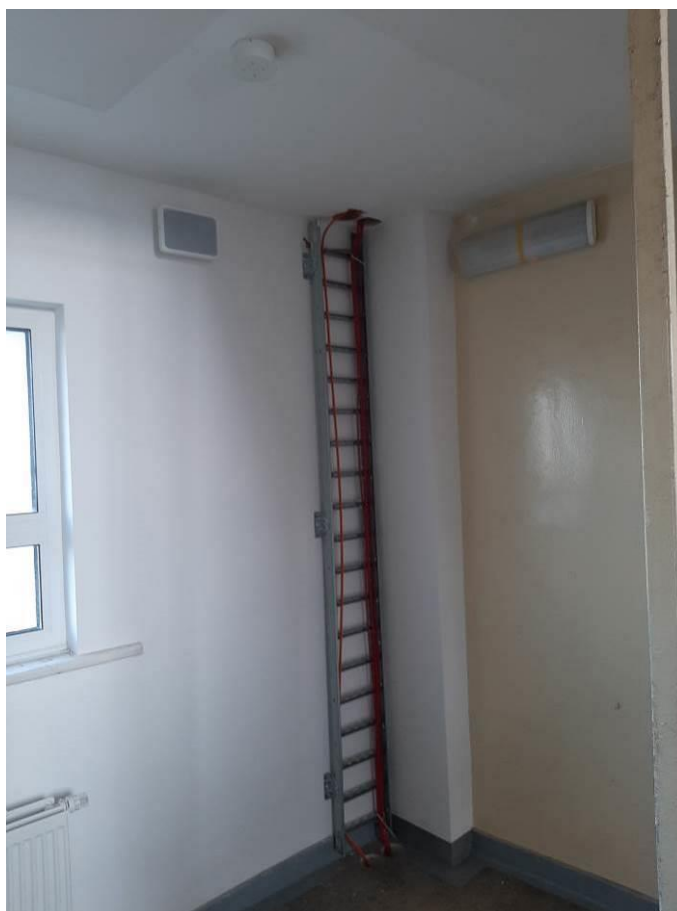
Fot. III.322. System oddymiania. Klatka c. Niedokończona instalacja. Brak odpowiednich przepustów kablowych.

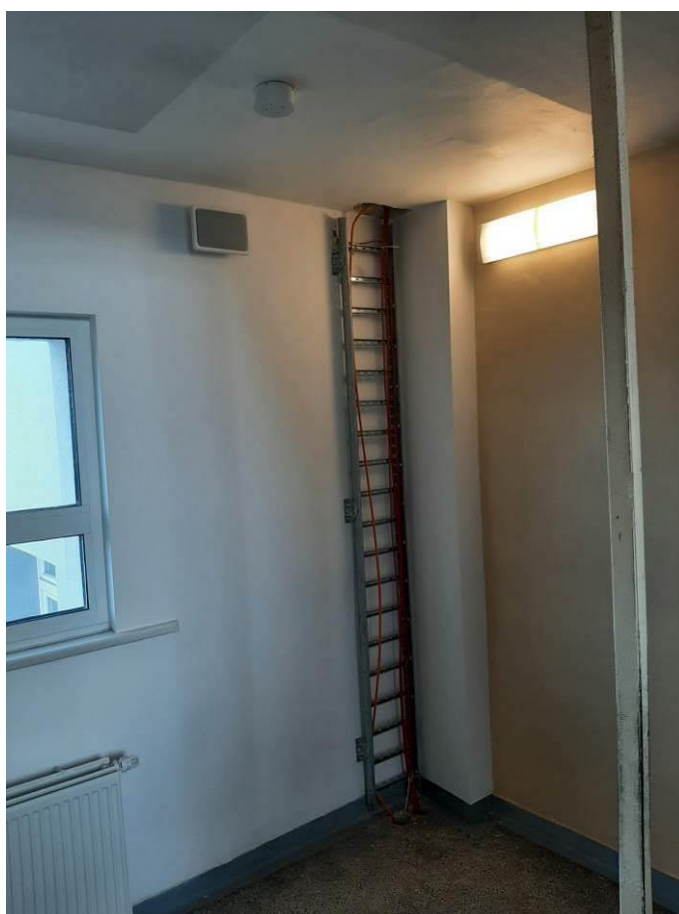
Fot.III.324. System oddymiania. Klatka c. Niedokończona instalacja. Brak odpowiednich przepustów kablowych.

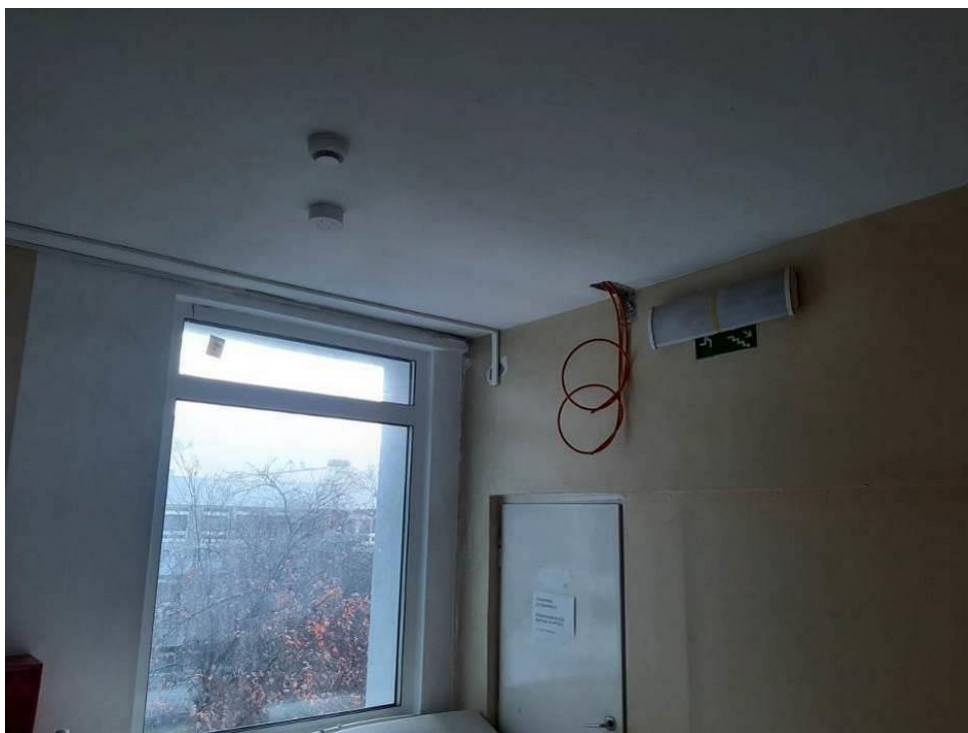
Fot. III.325. System oddymiania. Klatka c. Niedokończona instalacja. Brak urządzeń końcowych.  
Brak odpowiednich przepustów kablowych.

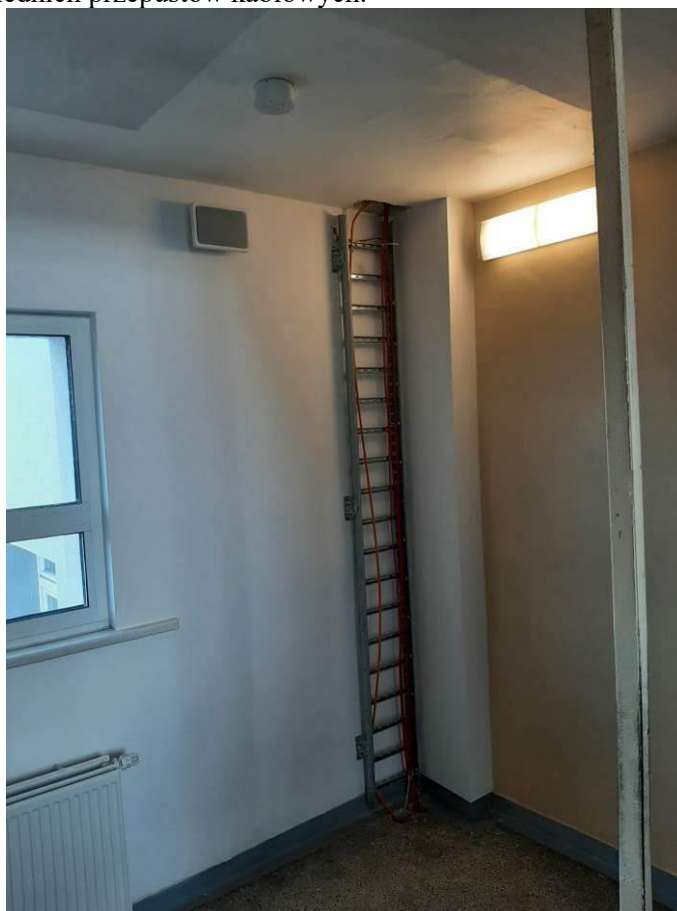
Fot. III.326. System oddymiania. Klatka c. Niedokończona instalacja. Brak odpowiednich przepustów kablowych.

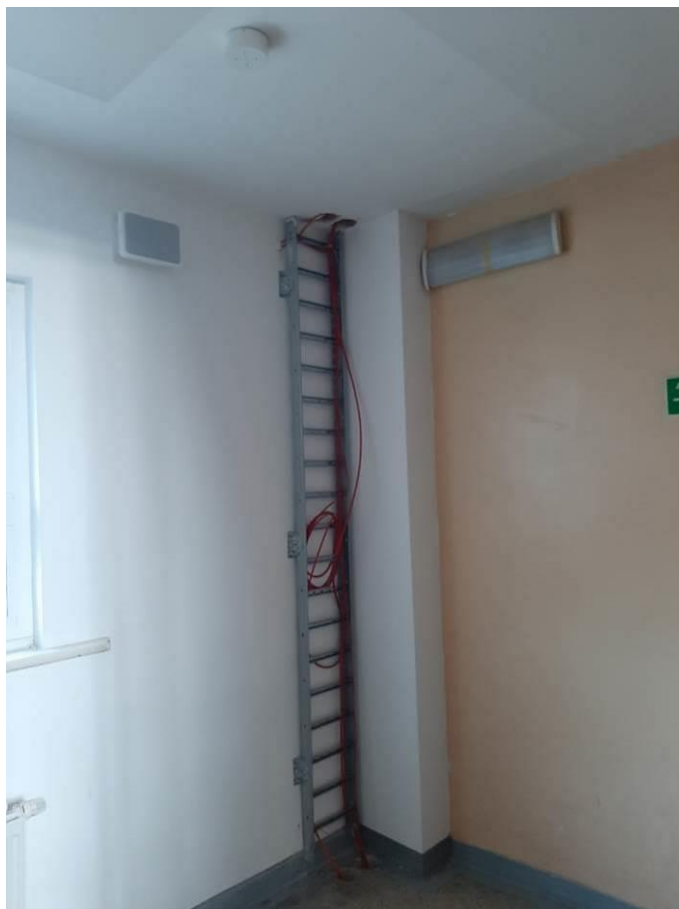
Fot. III.328. System oddymiania. Klatka c. Niedokończona instalacja. Brak odpowiednich przepustów kablowych.

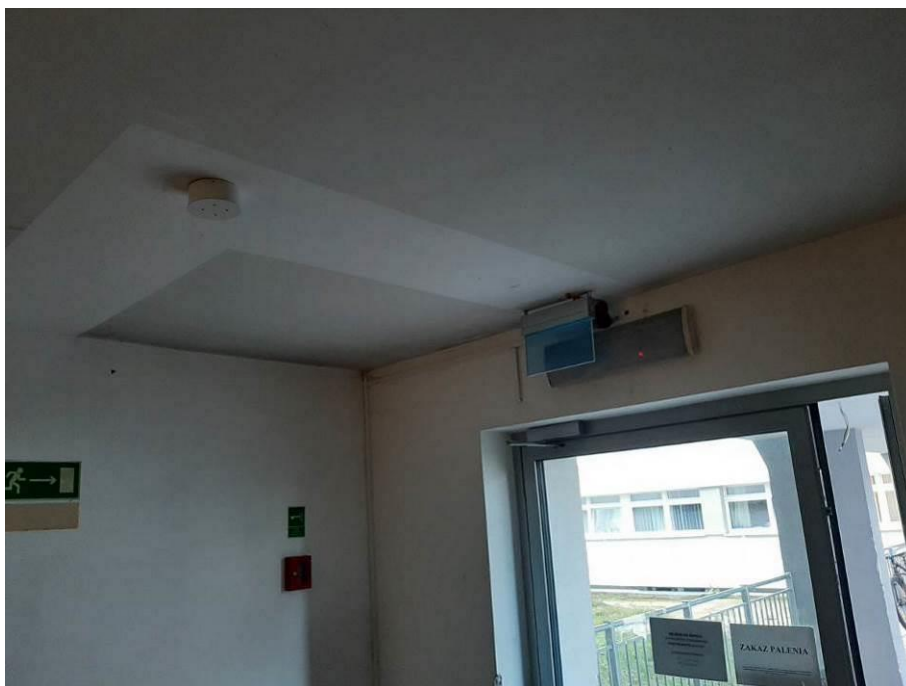
Fot. III.329. System oddymiania. Klatka c. Brak odpowiednich przepustów kablowych.

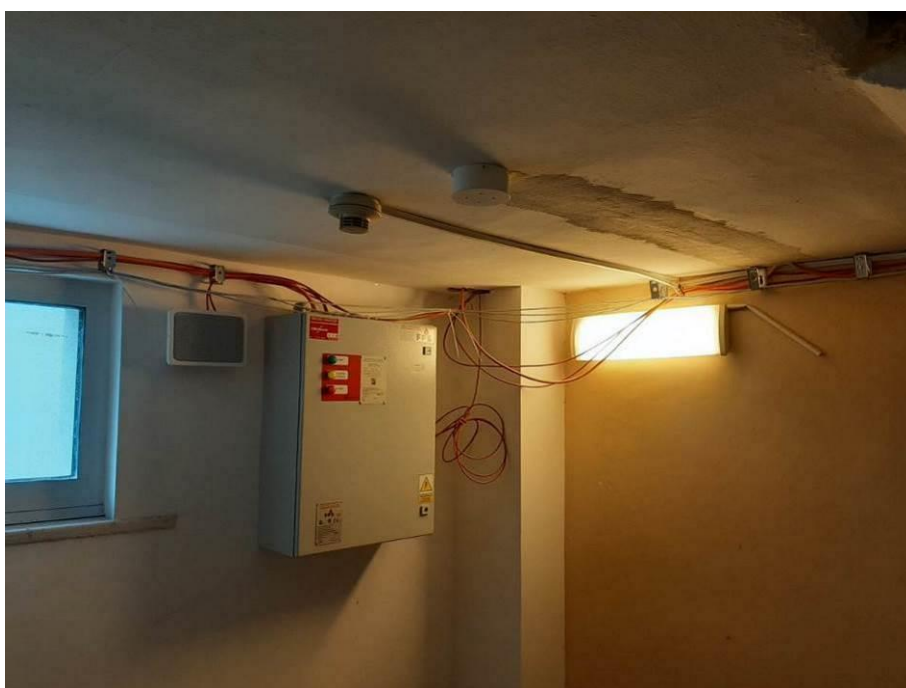
Fot. III.330. System oddymiania. Klatka c. Niedokończona instalacja. Brak odpowiednich przepustów kablowych.

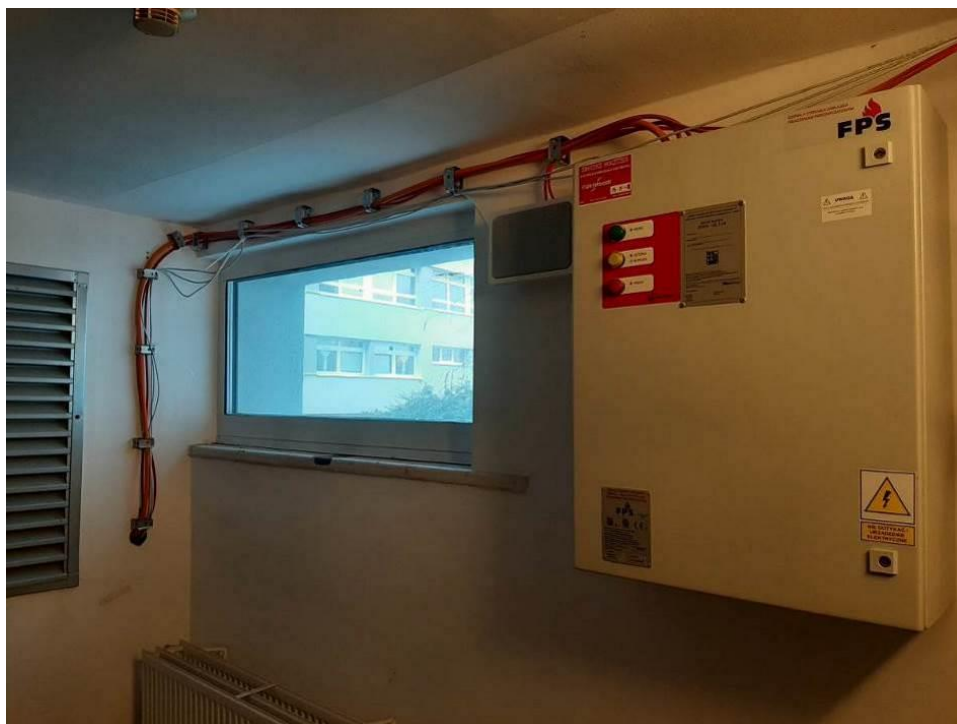
Fot. III.331. System oddymiania. Klatka c. Brak odpowiednich przepustów kablowych.

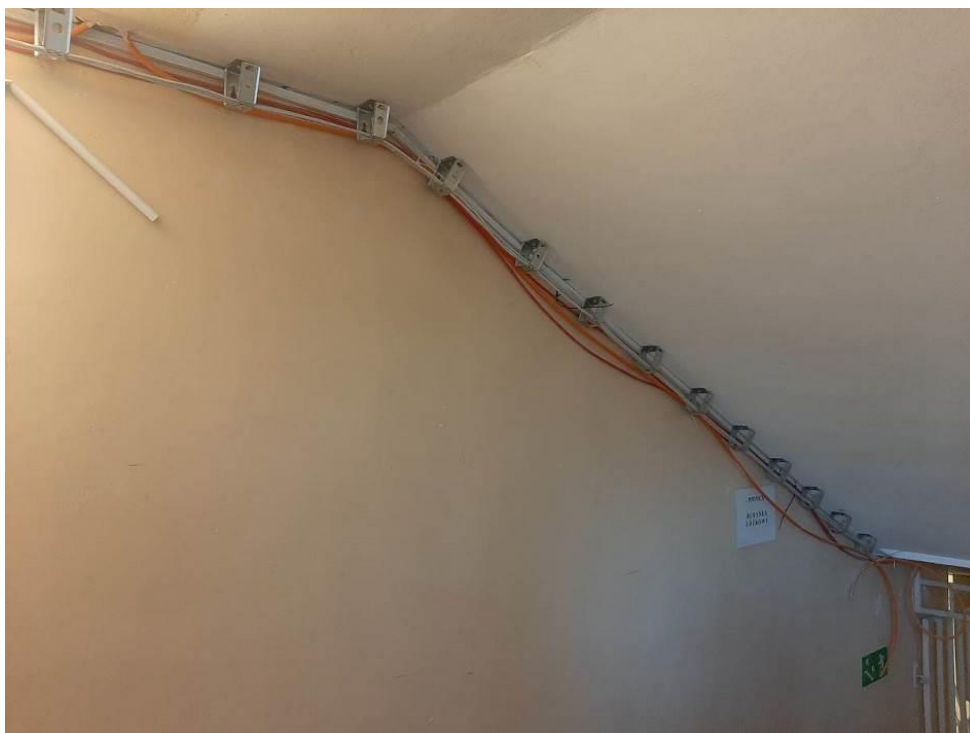
Fot. III.333. System oddymiania. Klatka c. Niedokończona instalacja. Brak urządzeń końcowych

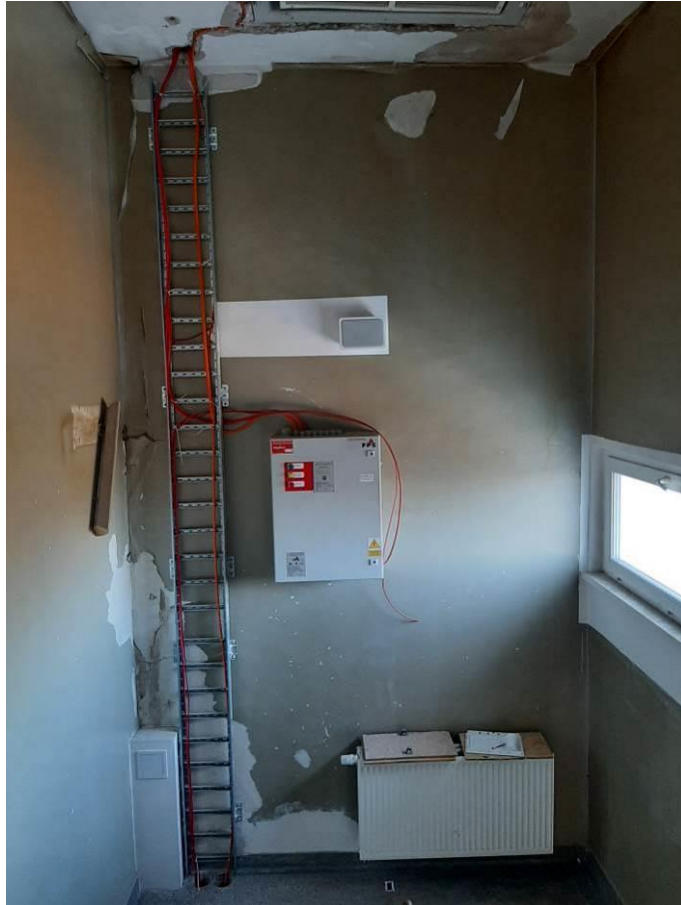
Fot.III.335. System oddymiania. Klatka d. Niedokończona instalacja. Brak urządzeń końcowych. Brak odpowiednich przepustów kablowych.

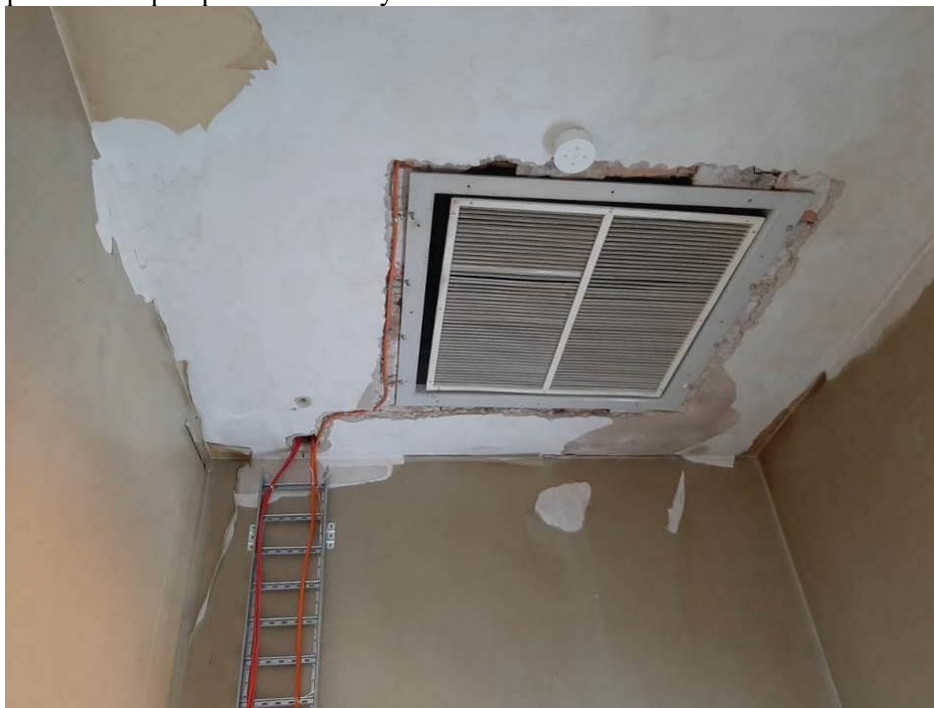
Fot. III.336. System oddymiania. Klatka d. Niedokończona instalacja. Brak odpowiednich przepustów kablowych.

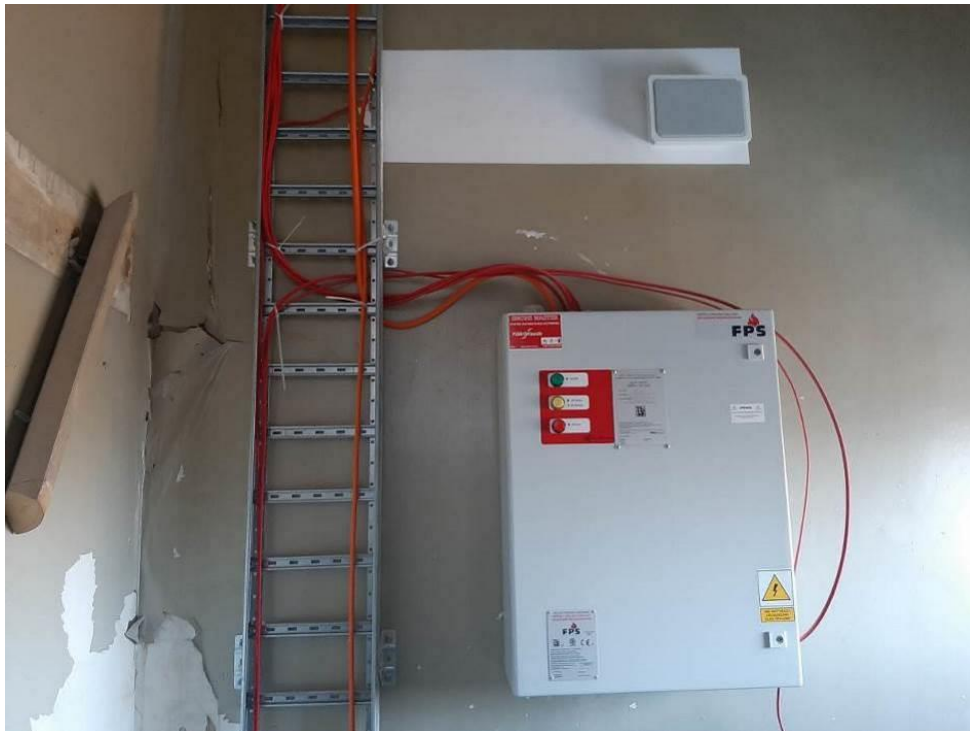
Fot. III.337. System oddymiania. Klatka d. Niedokończona instalacja.

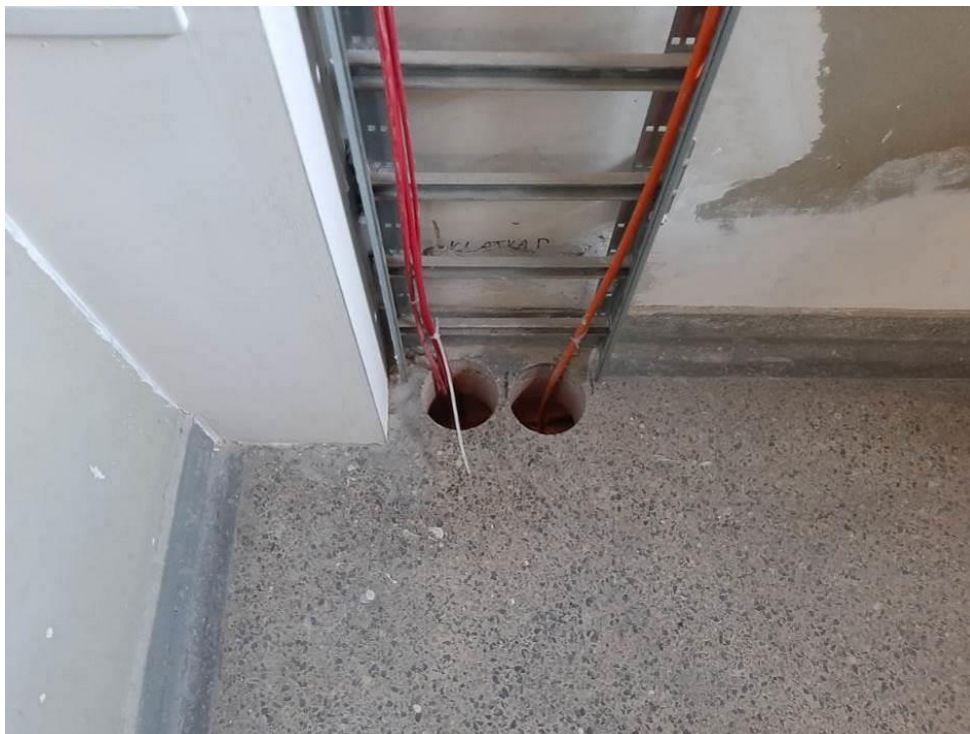
Fot.III.338. System oddymiania. Klatka d. Niedokończona instalacja. Brak odpowiednich przepustów kablowych.

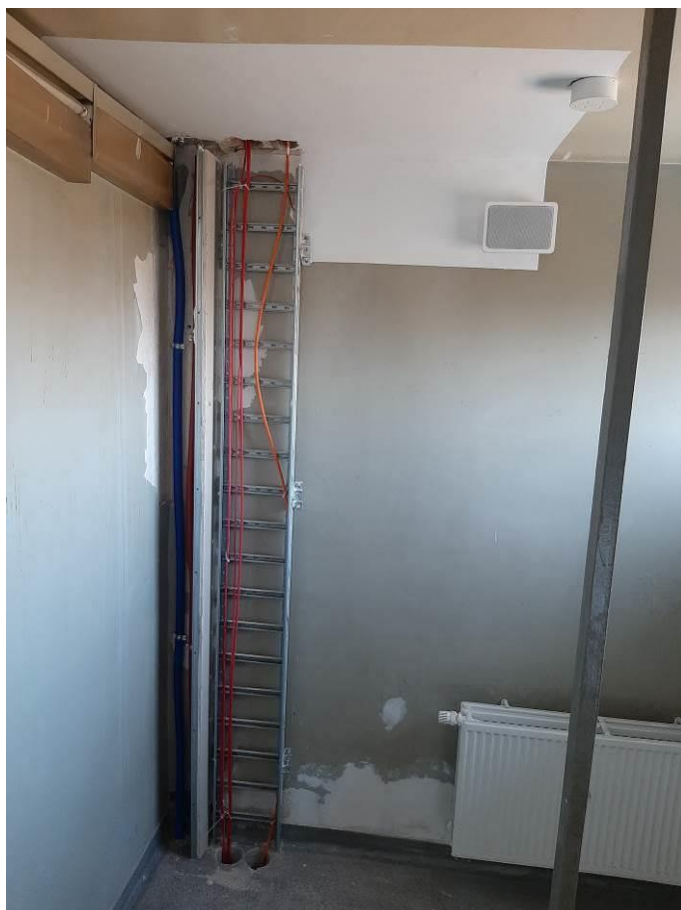
Fot. III.339. System oddymiania. Klatka d. Niedokończona instalacja. Brak odpowiednich przepustów kablowych.

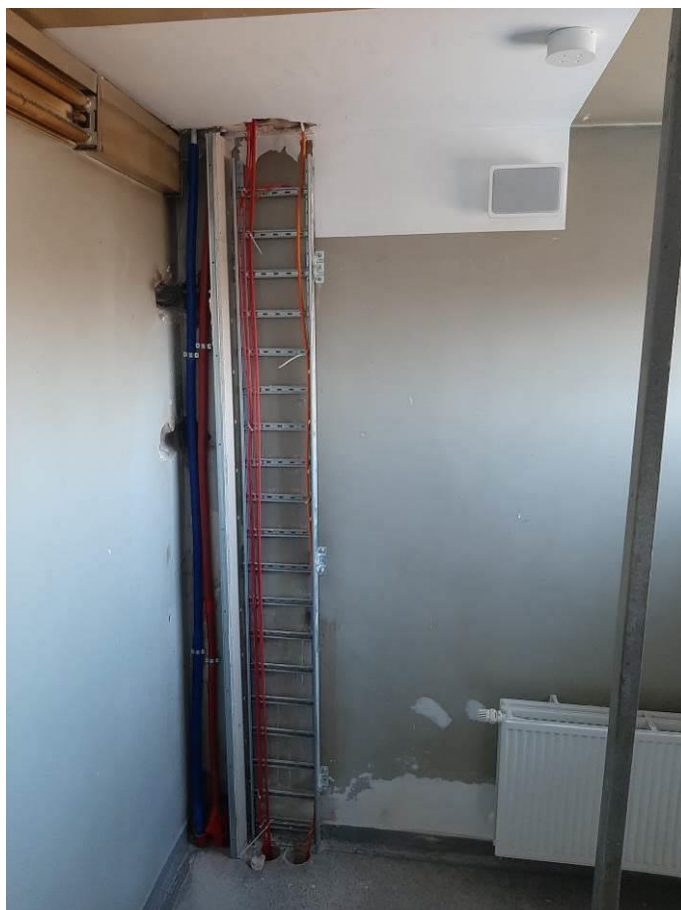
Fot. III.340. System oddymiania. Klatka d. Niedokończona instalacja. Brak odpowiednich przepustów kablowych.
