## **ORZECZENIE TECHNICZNE NR 13/2021**

**Szpital Wojewódzki w Poznaniu przy ul. Juraszów 7/19**

Orzeczenie techniczne wykonanych robót budowlanych w ramach Inwestycji pn: Przebudowa Szpitala Wojewódzkiego w Poznaniu przy ul. Juraszów 7/19, polegająca na dostosowaniu obiektu do obowiązujących przepisów pożarowych – ETAP IV.

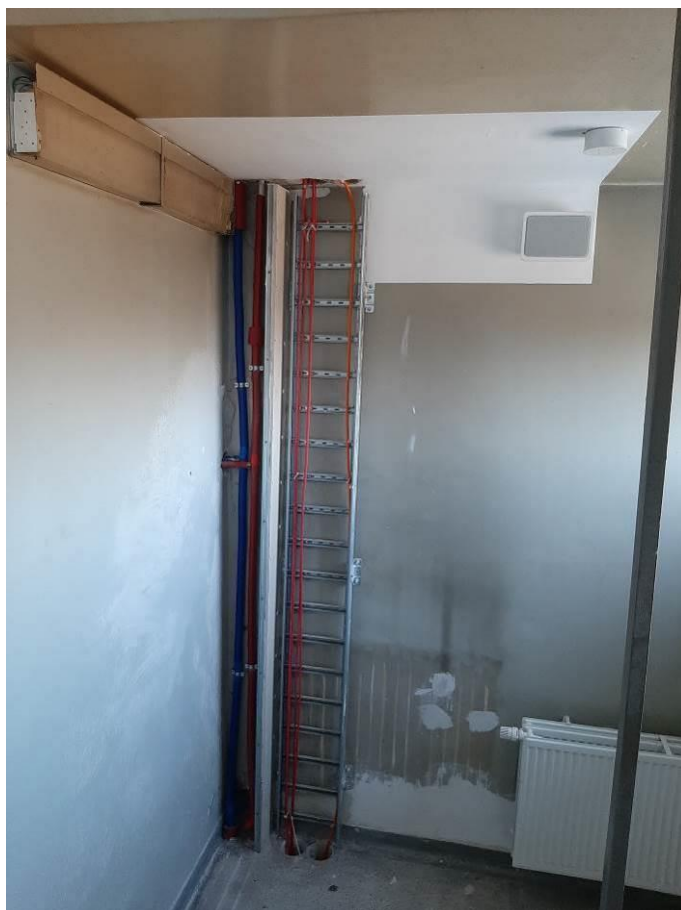
Fot. III.342. System oddymiania. Klatka d. Niedokończona instalacja. Brak odpowiednich przepustów kablowych.

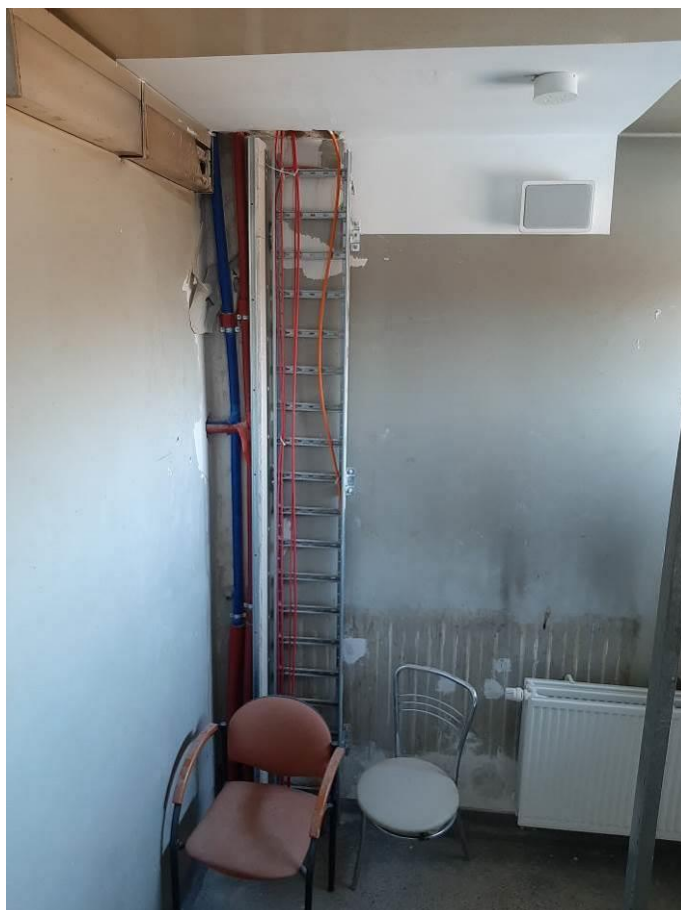
Fot. III.344. System oddymiania. Klatka d. Niedokończona instalacja. Brak odpowiednich przepustów kablowych.

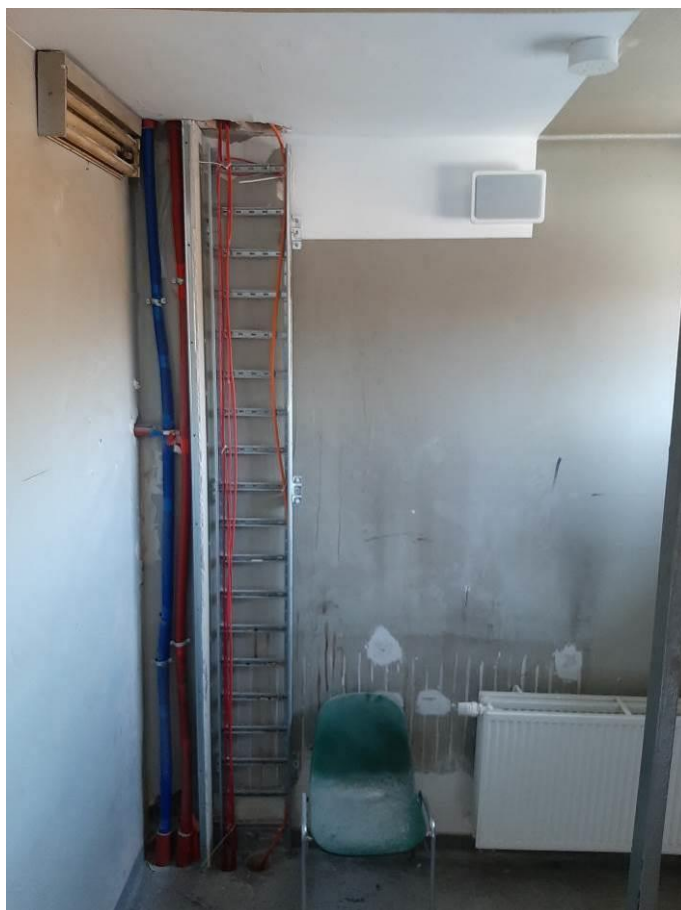
Fot. III.346. System oddymiania. Klatka d. Niedokończona instalacja. Brak odpowiednich przepustów kablowych.

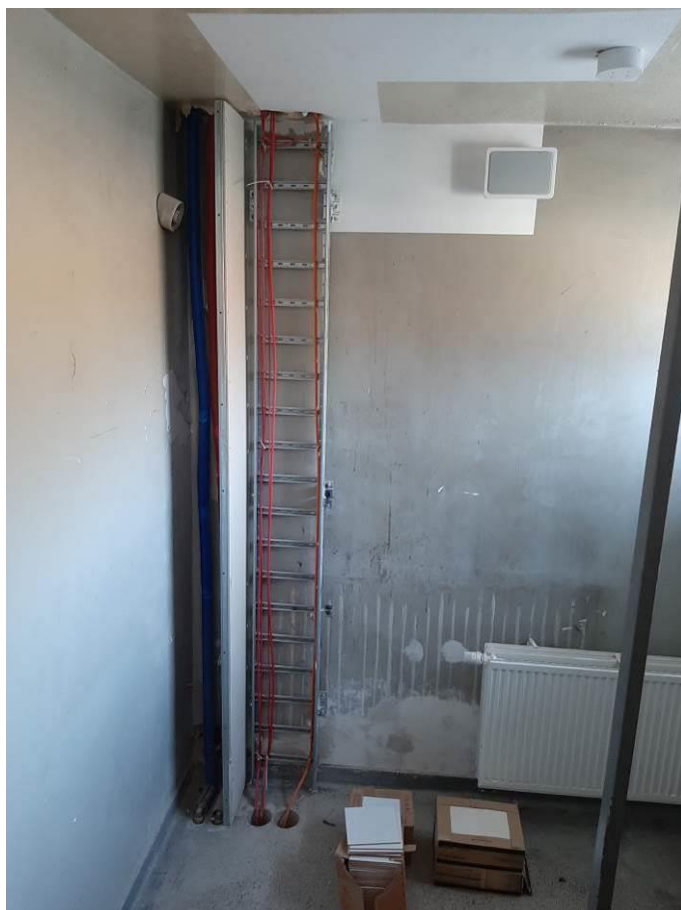
Fot. III.348. System oddymiania. Klatka d. Niedokończona instalacja. Brak odpowiednich przepustów kablowych.

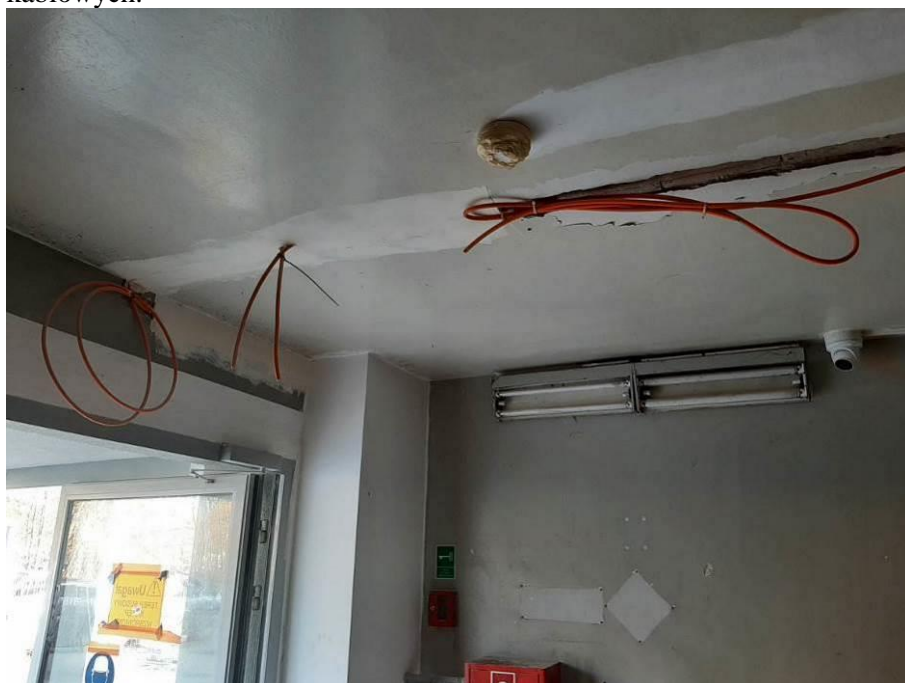
Fot. III.349. System oddymiania. Klatka d. Niedokończona instalacja. Brak urządzeń końcowych. Brak odpowiednich przepustów kablowych.

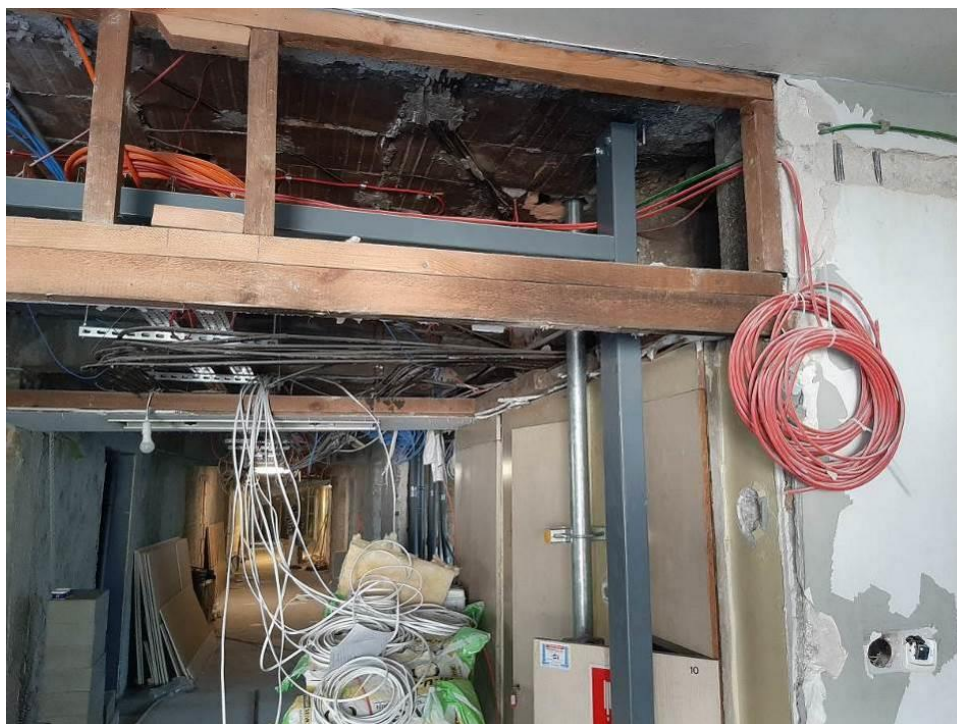
Fot. III.350. System oddymiania. Klatka d. Niedokończona instalacja. Brak urządzeń końcowych.

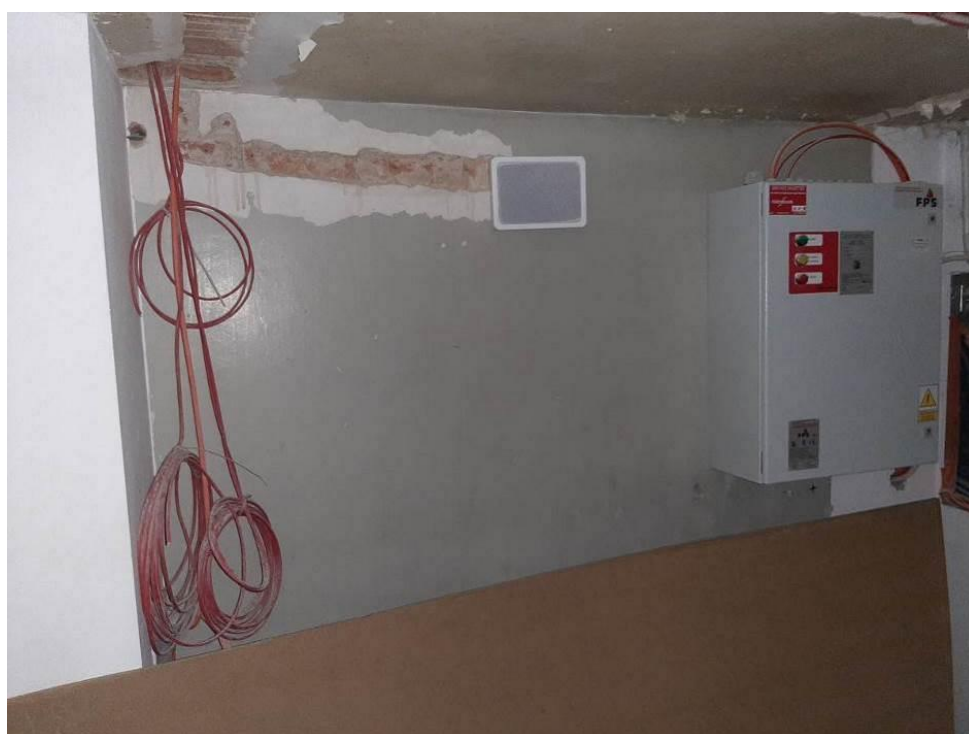
Fot. III.351. System oddymiania. Klatka d. Niedokończona instalacja. Brak urządzeń końcowych.  
Brak odpowiednich przepustów kablowych.

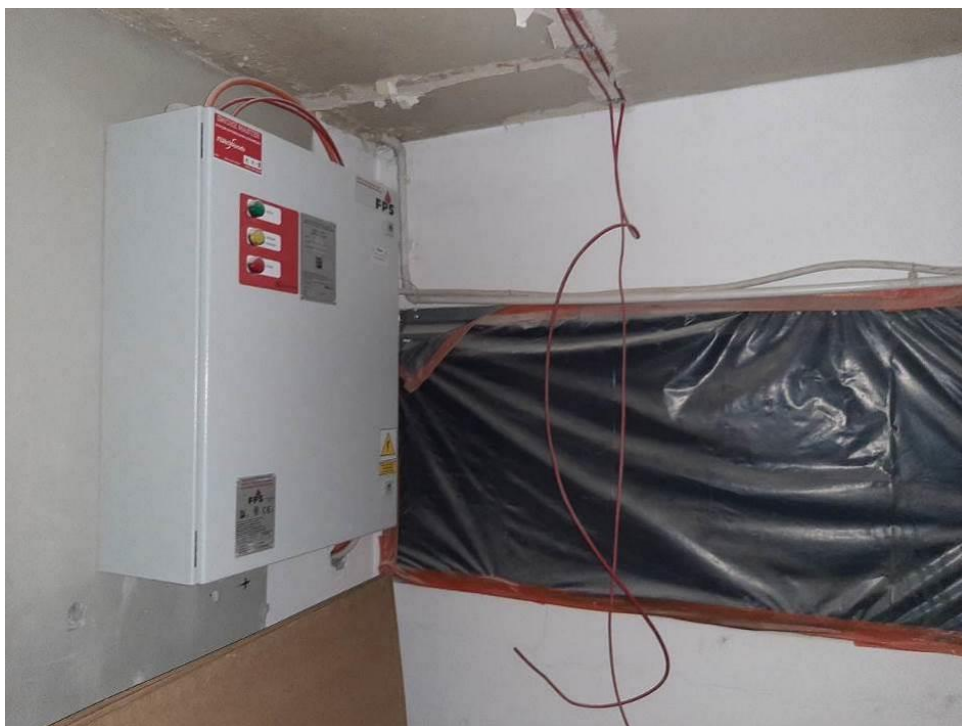
Fot. III.352. System oddymiania. Klatka d. Niedokończona instalacja. Brak urządzeń końcowych.  
Brak odpowiednich przepustów kablowych.

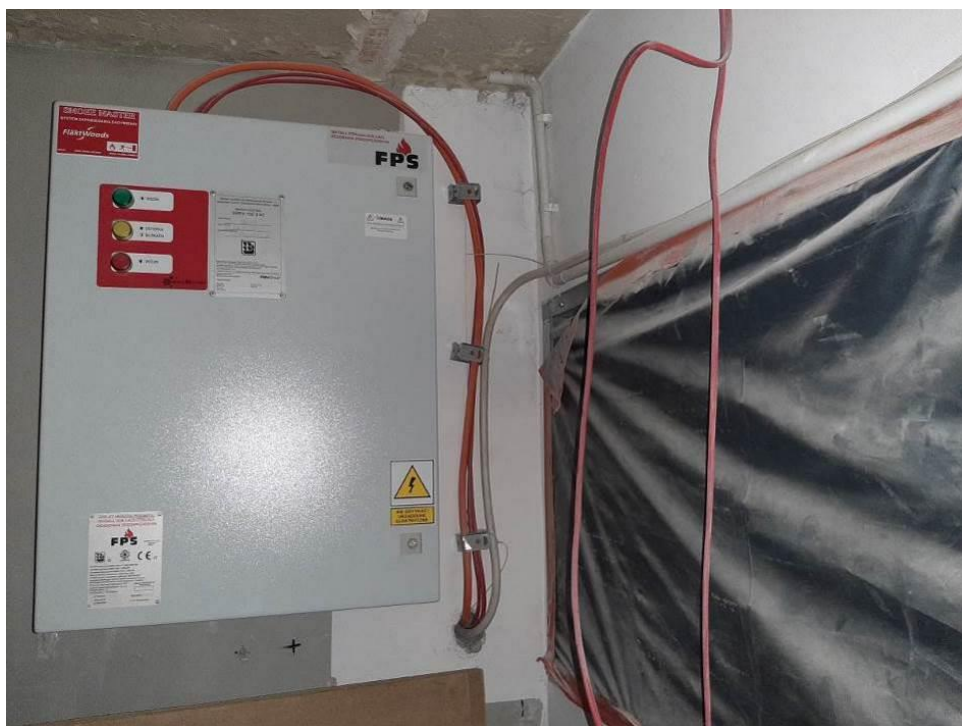
Fot. III.353. System oddymiania. Klatka d. Niedokończona instalacja. Brak urządzeń końcowych.  
Brak odpowiednich przepustów kablowych.

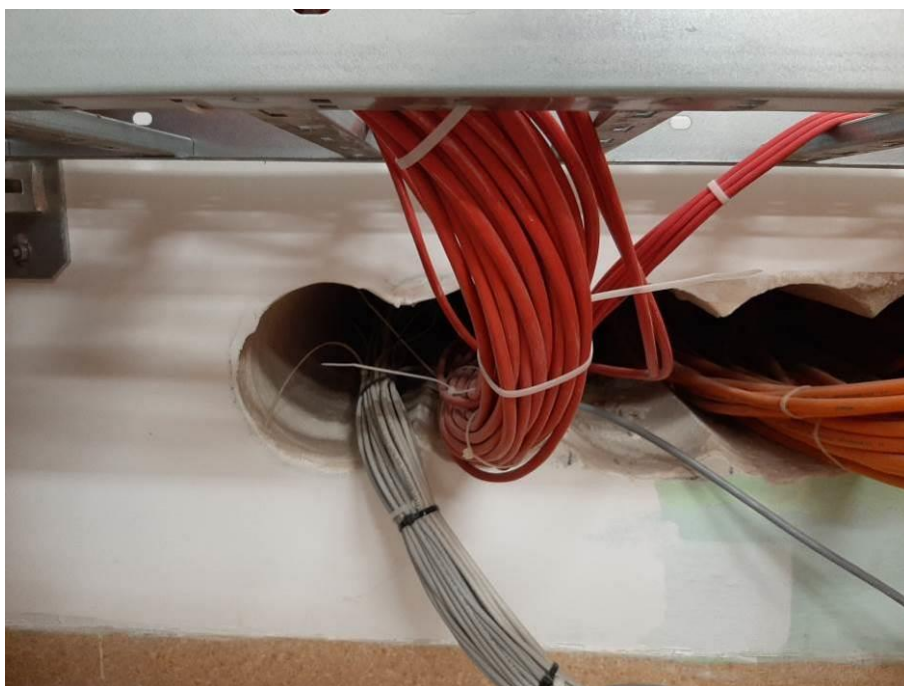
Fot. III.364. Pomieszczenie techniczne. Okablowanie DSO. Brak odpowiednich przepustów kablowych.

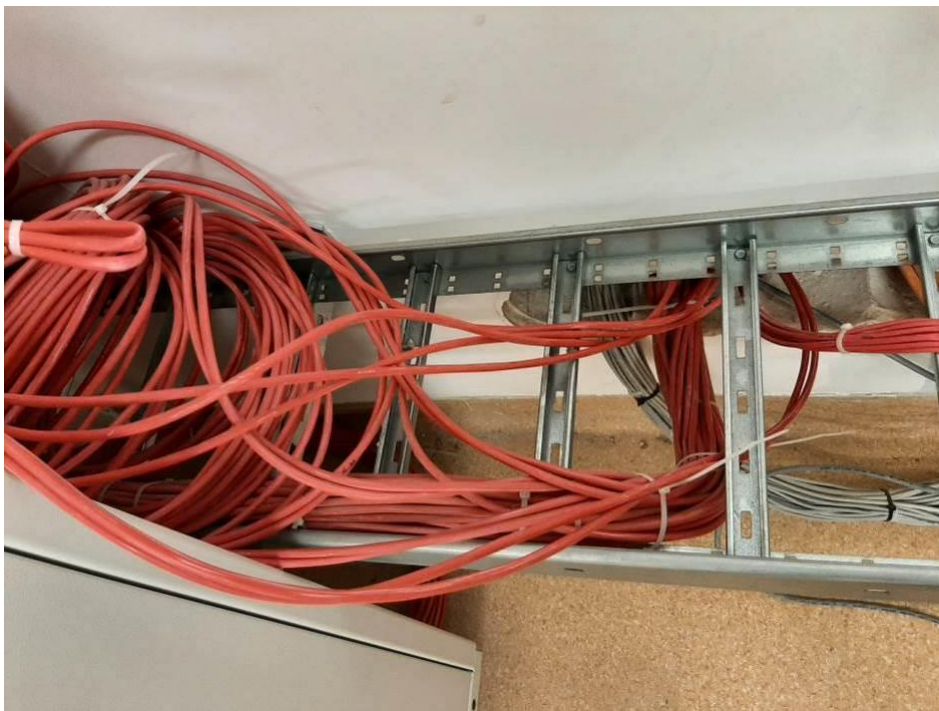
Fot. III.365. Pomieszczenie techniczne. Okablowanie DSO. Niedokończona instalacja.

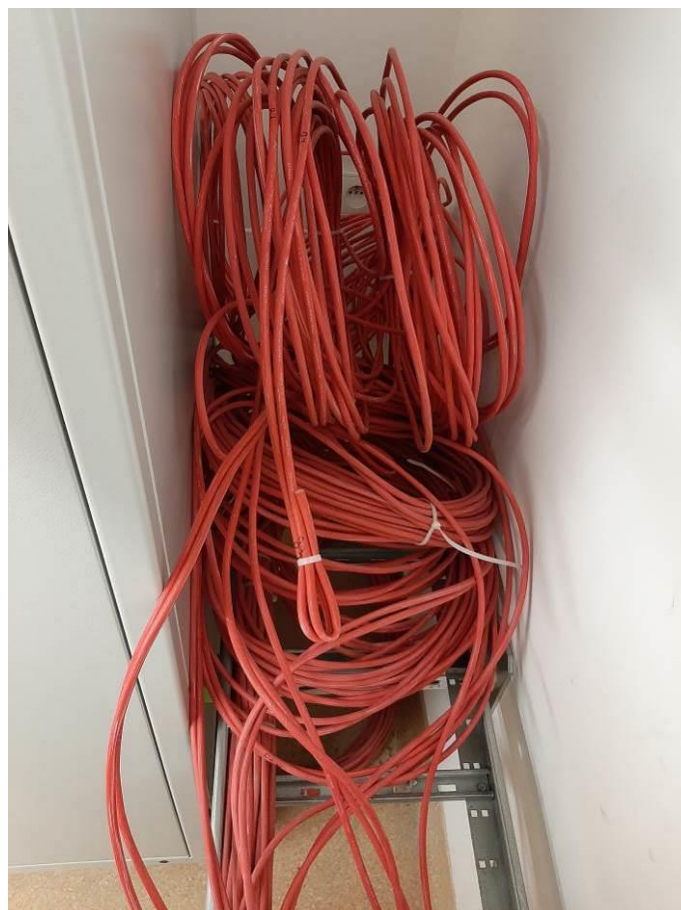
Fot. III.366. Pomieszczenie techniczne. Okablowanie DSO. Niedokończona instalacja. Przewody niepodłączone do urządzeń nadzorujących w szafie DSO.

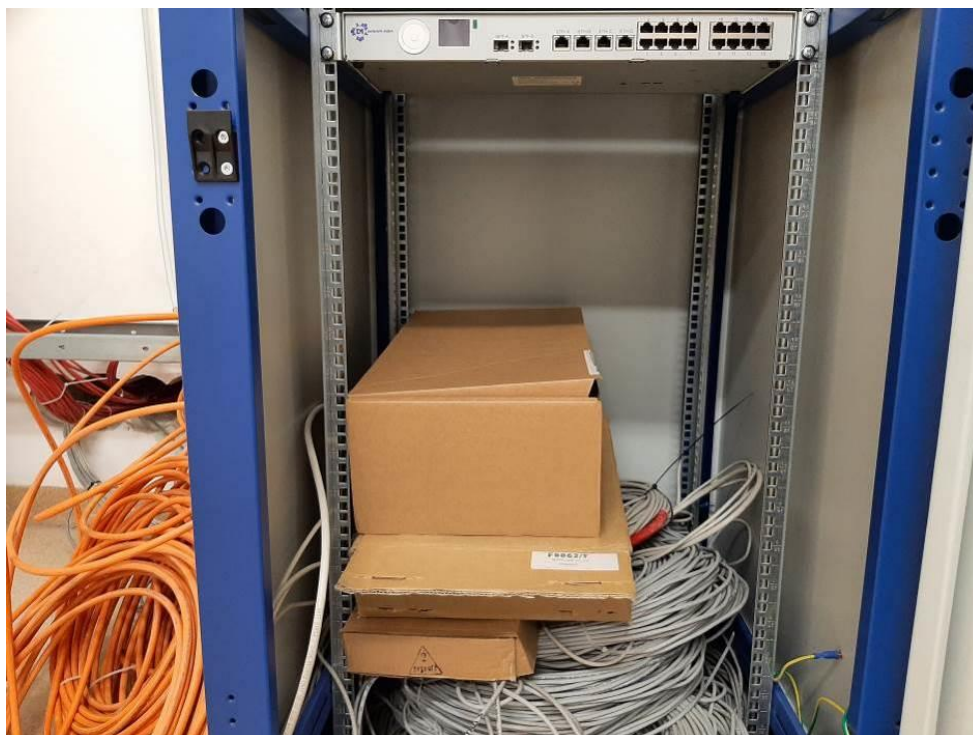
Fot. III.370. Pomieszczenie techniczne. Szafa systemu optycznej detekcji pożaru. Niepodłączone okablowanie systemu do urządzeń nadzorujących w szafie.

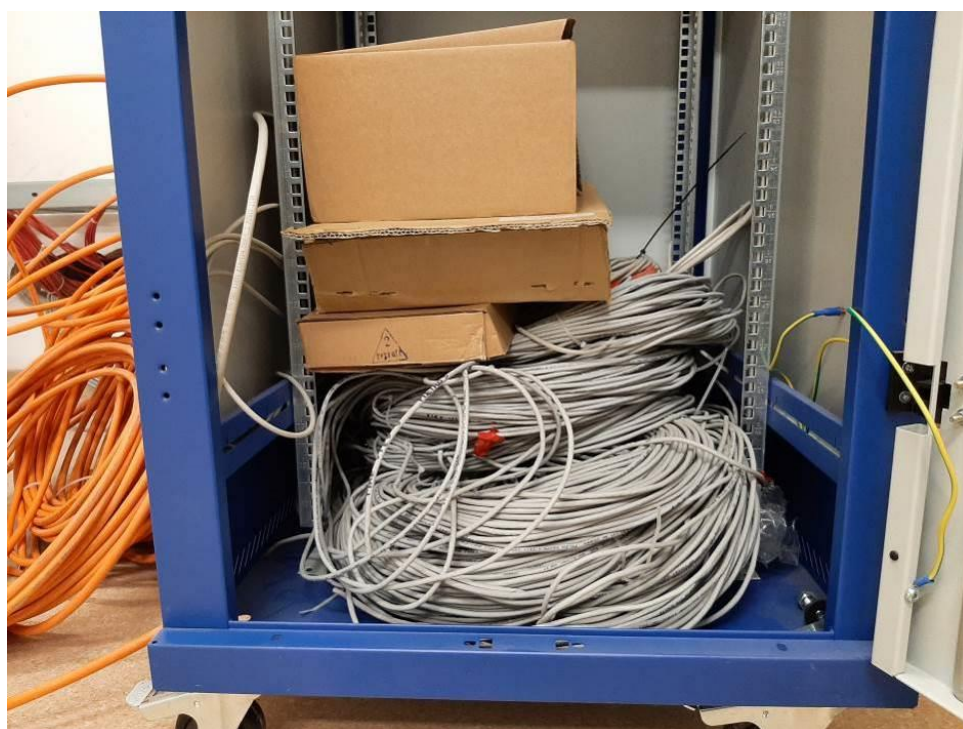
Fot. III.371. Pomieszczenie techniczne. Szafa systemu optycznej detekcji pożaru. Niepodłączone okablowanie systemu do urządzeń nadzorujących w szafie.

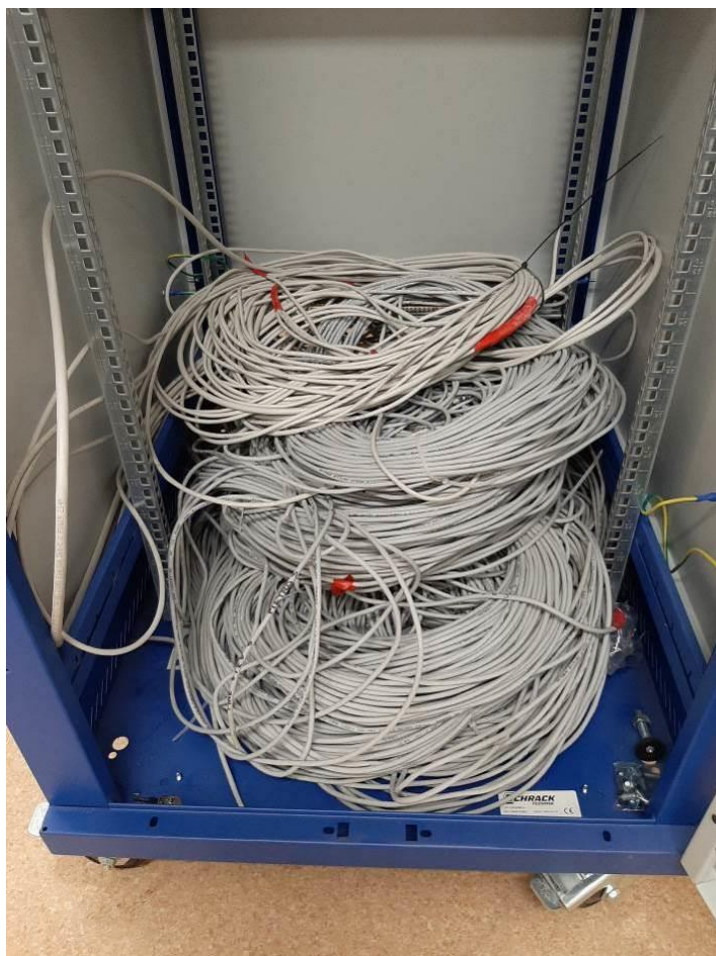
Fot. III.372. Pomieszczenie techniczne. Szafa systemu optycznej detekcji pożaru. Niepodłączone okablowanie systemu do urządzeń nadzorujących w szafie.

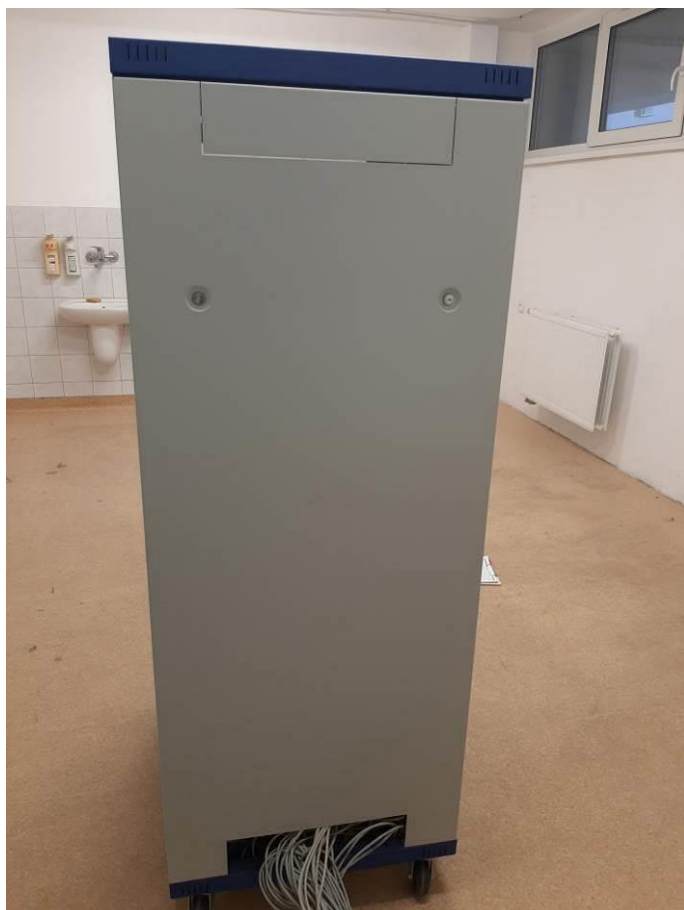
Fot. III.373. Pomieszczenie techniczne. Szafa systemu optycznej detekcji pożaru. Niepodłączone okablowanie systemu do urządzeń nadzorujących w szafie.

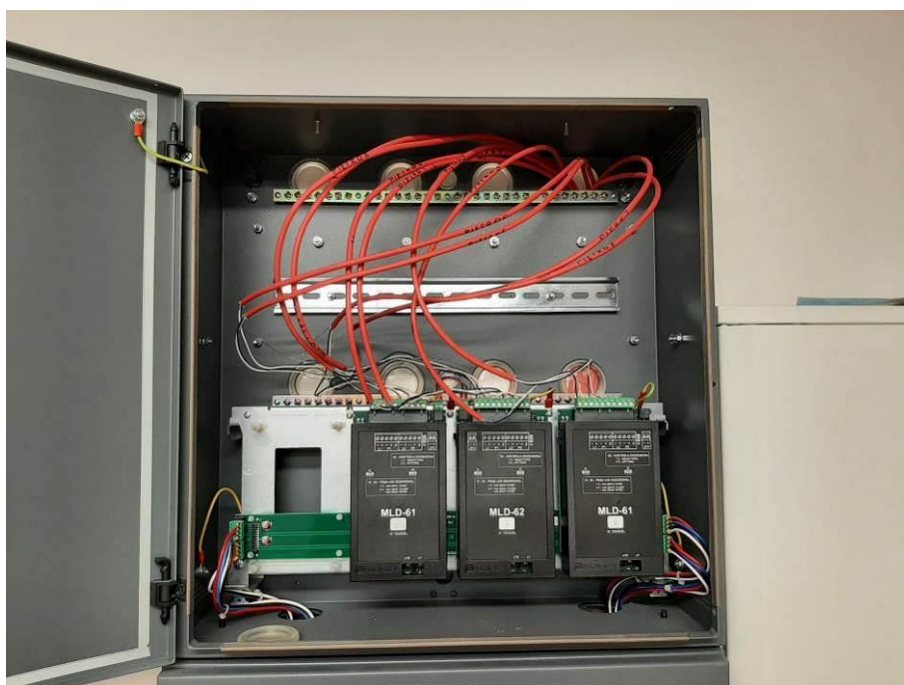
Fot. III.376. Pomieszczenie techniczne. Szafa systemu sygnalizacji pożaru. Częściowe okablowanie linii dozorowych.

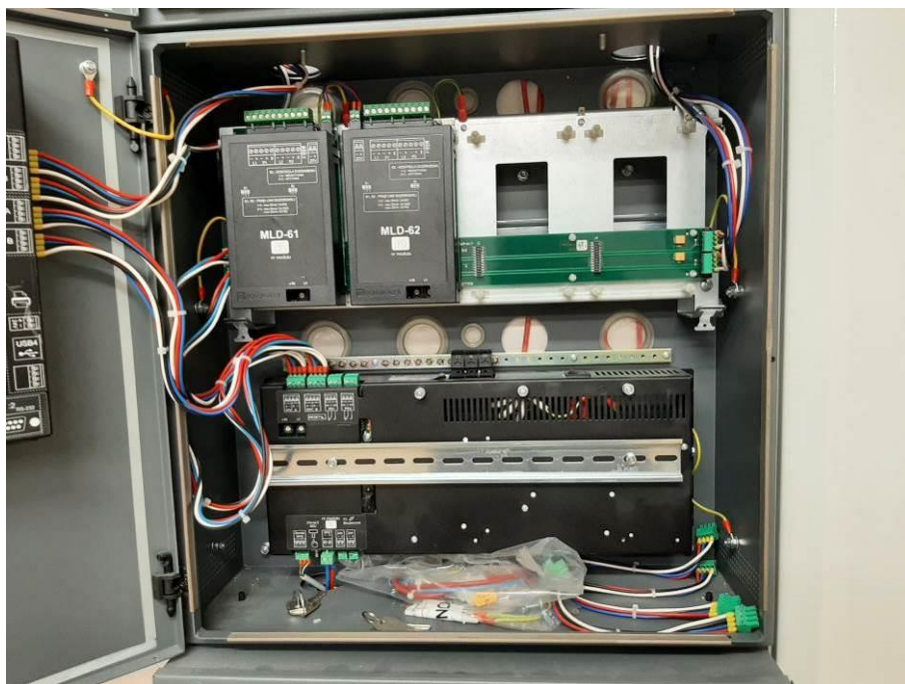
Fot.III.377. Pomieszczenie techniczne. Szafa systemu sygnalizacji pożaru. Niekompletne wyposażenie szafy.

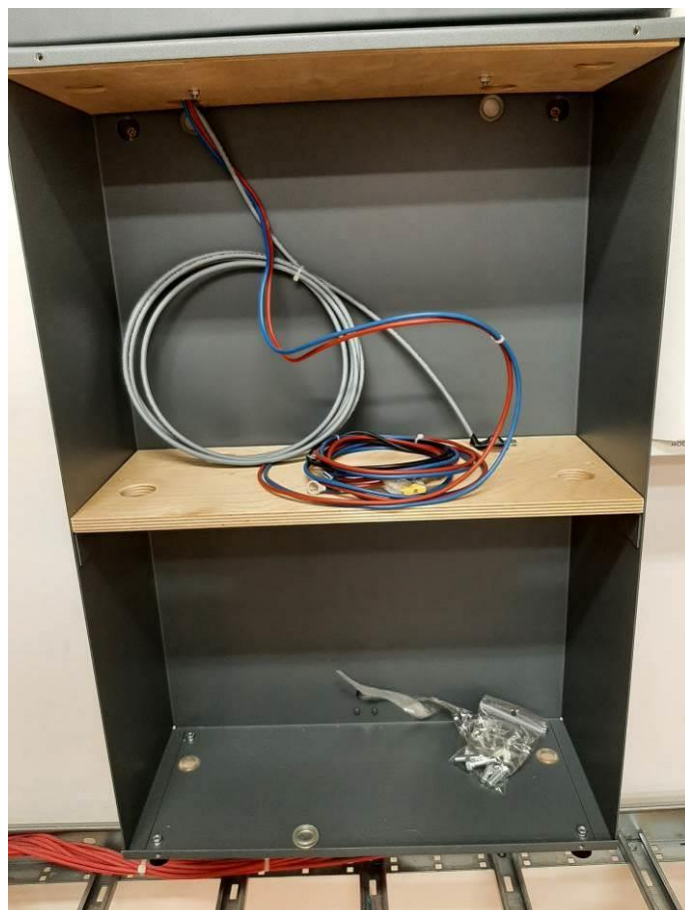
Fot. III.379. Pomieszczenie techniczne. Szafa systemu sygnalizacji pożaru. Brak akumulatorów buforowych.

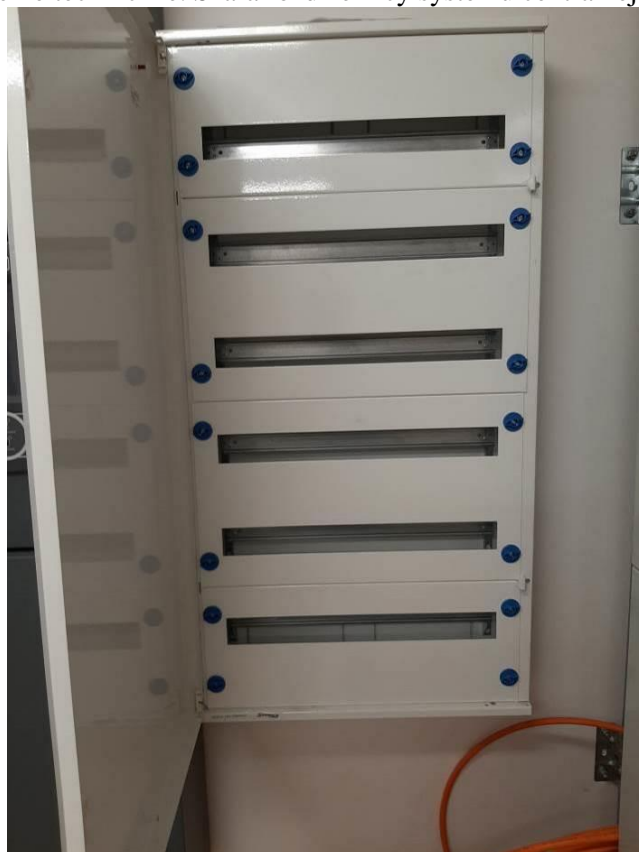
Fot. III.381. Pomieszczenie techniczne. Szafa rozdzielnic systemu centralnej baterii.  
Brak wyposażenia elektrycznego.

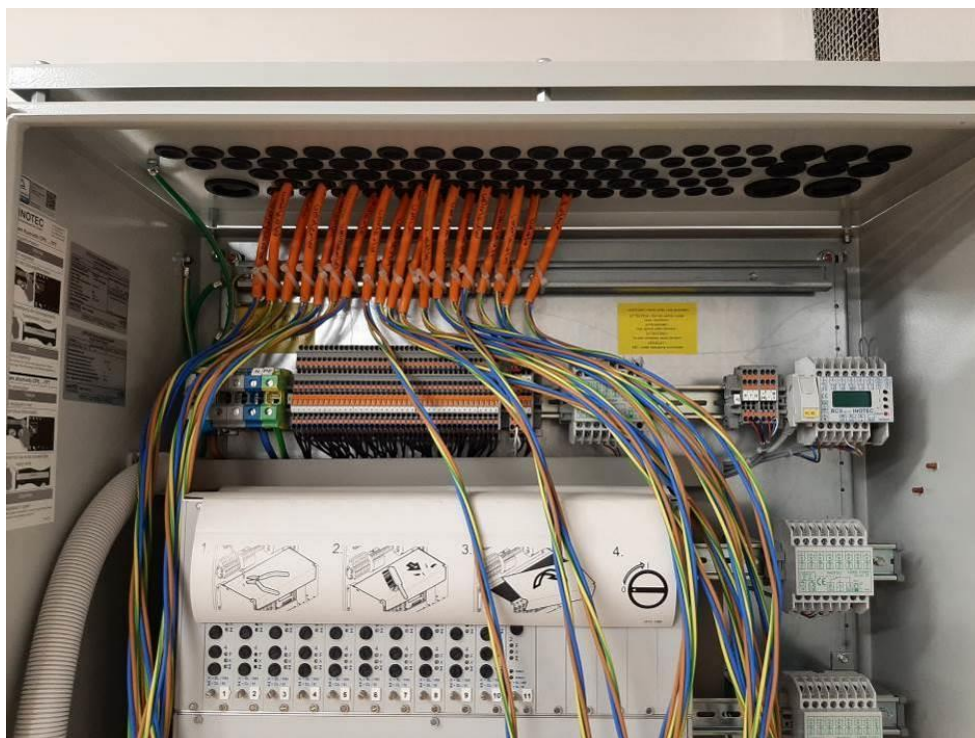
Fot. III.383. Pomieszczenie techniczne. Szafa systemu centralnej baterii.  
Częściowe okablowanie systemu.

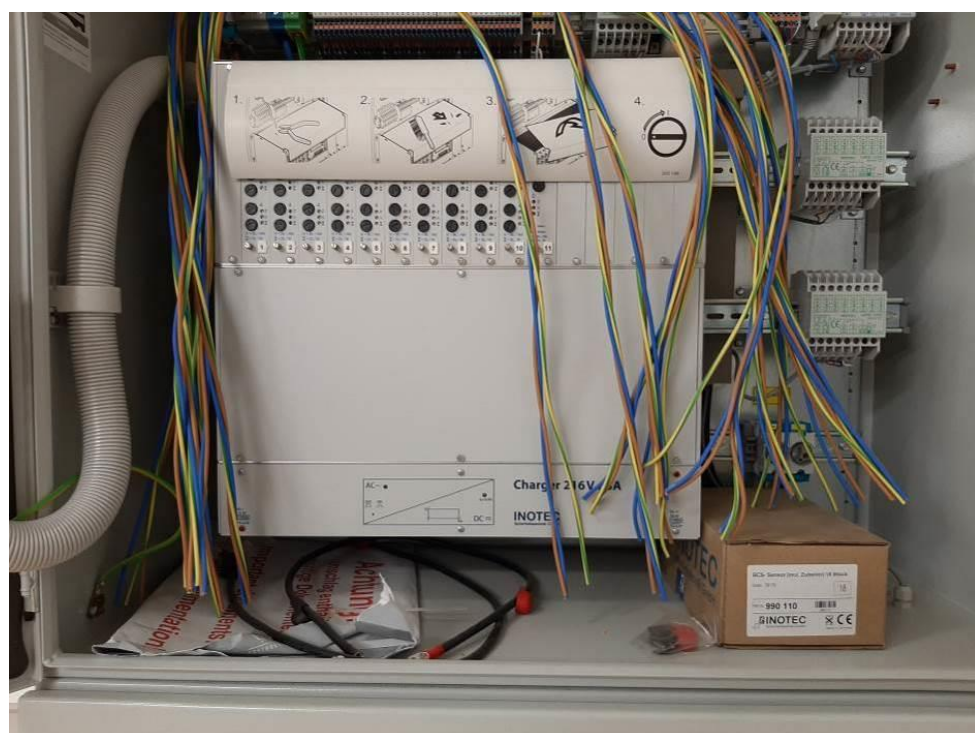
Fot. III.384. Pomieszczenie techniczne. Szafa systemu centralnej baterii. Niepodłączone okablowanie.

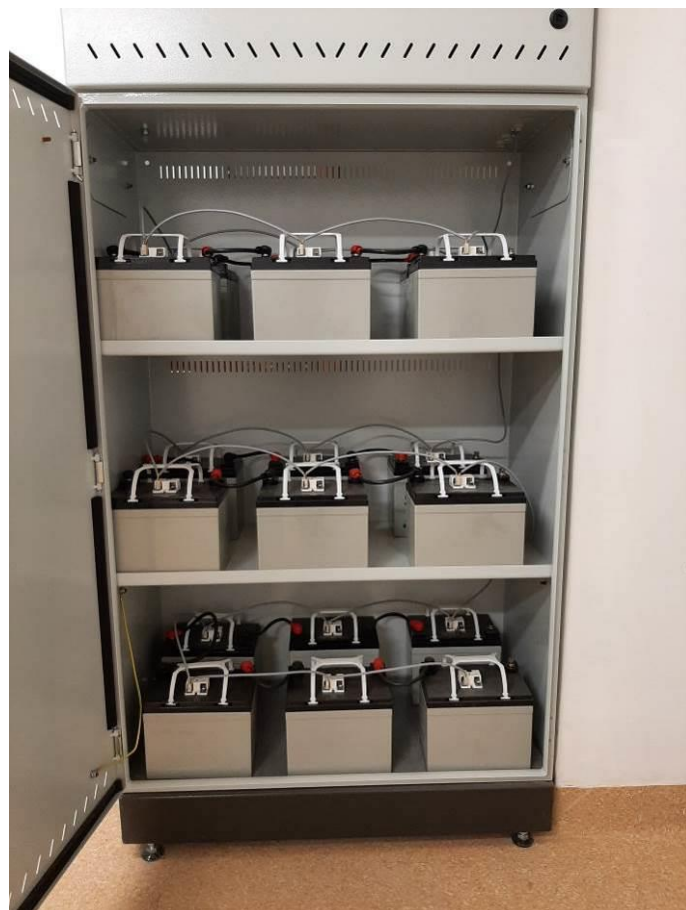
Fot.III.387. Pomieszczenie techniczne. Szafa systemu centralnej baterii.  
Niepodłączone akumulatory buforowe.

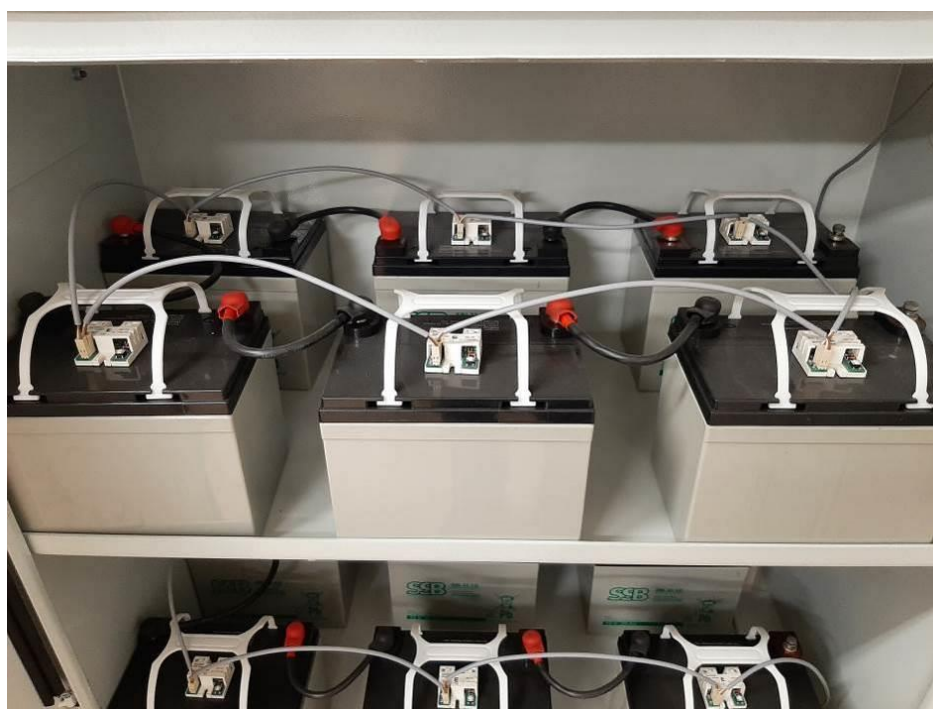
Fot.III.388. Pomieszczenie techniczne. Szafa systemu centralnej baterii.  
Niepodłączone akumulatory buforowe.

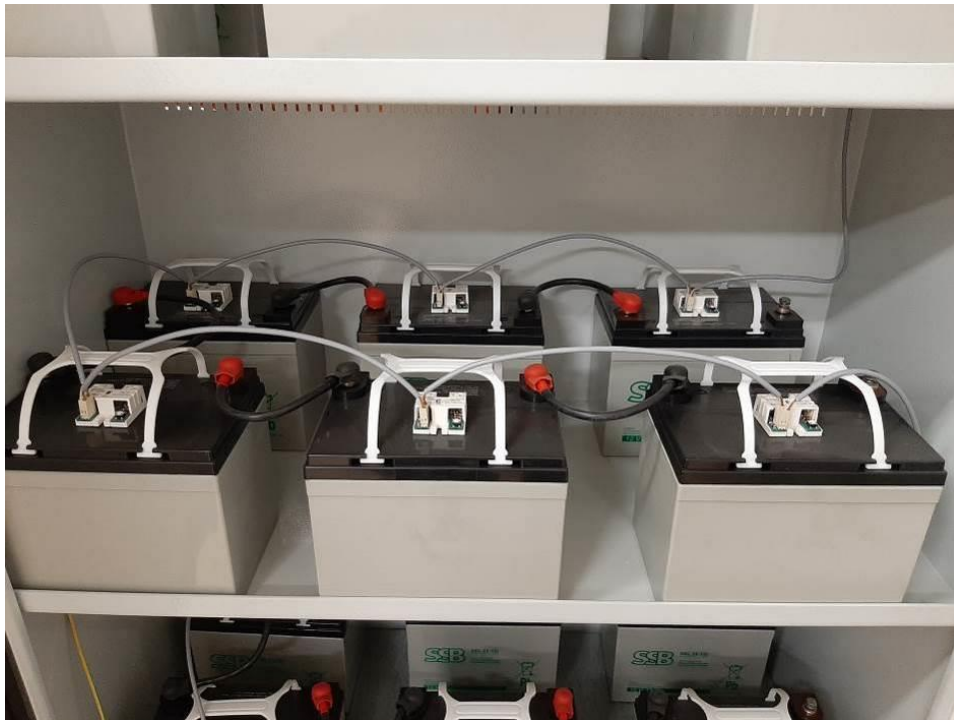
Fot. III.389. Pomieszczenie techniczne. Szafa systemu centralnej baterii.  
Niepodłączone akumulatory buforowe.

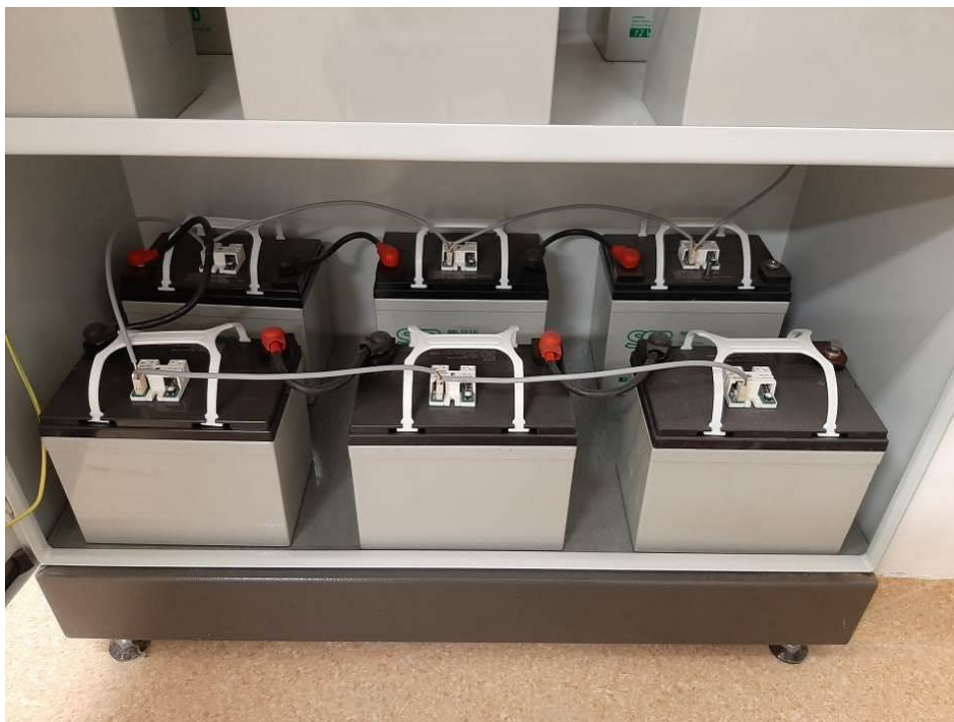
Fot. III.390. Pomieszczenie techniczne. Szafa systemu centralnej baterii. Niepodłączone akumulatory buforowe.

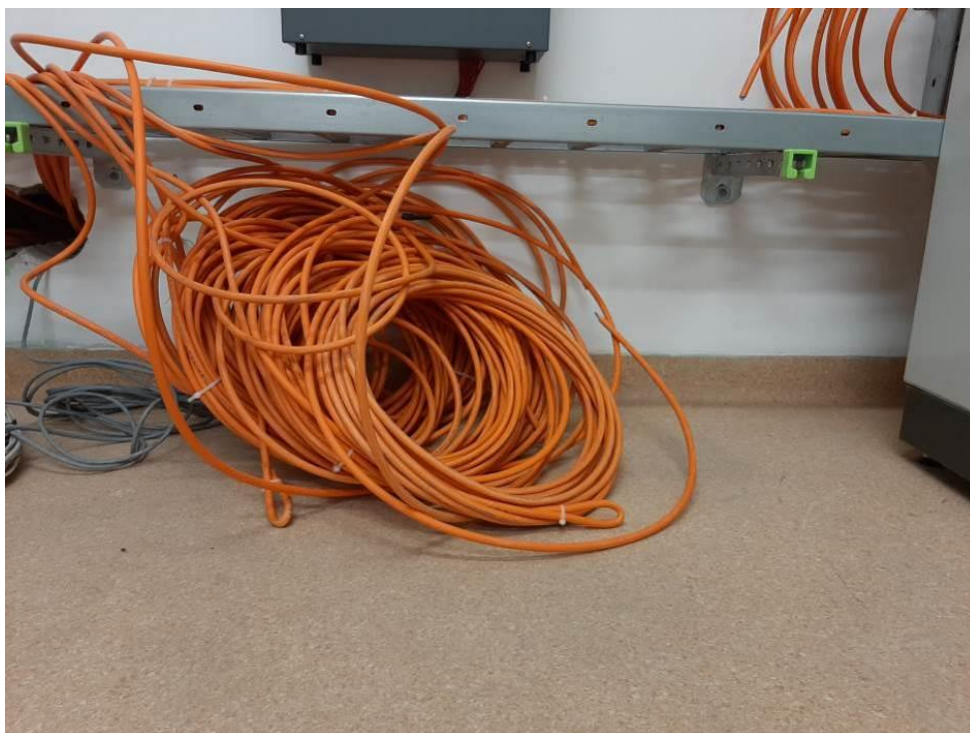
Fot.III.391. Pomieszczenie techniczne. Okablowanie systemu centralnej baterii.  
Niewprowadzone do szafy obwody zasilania.

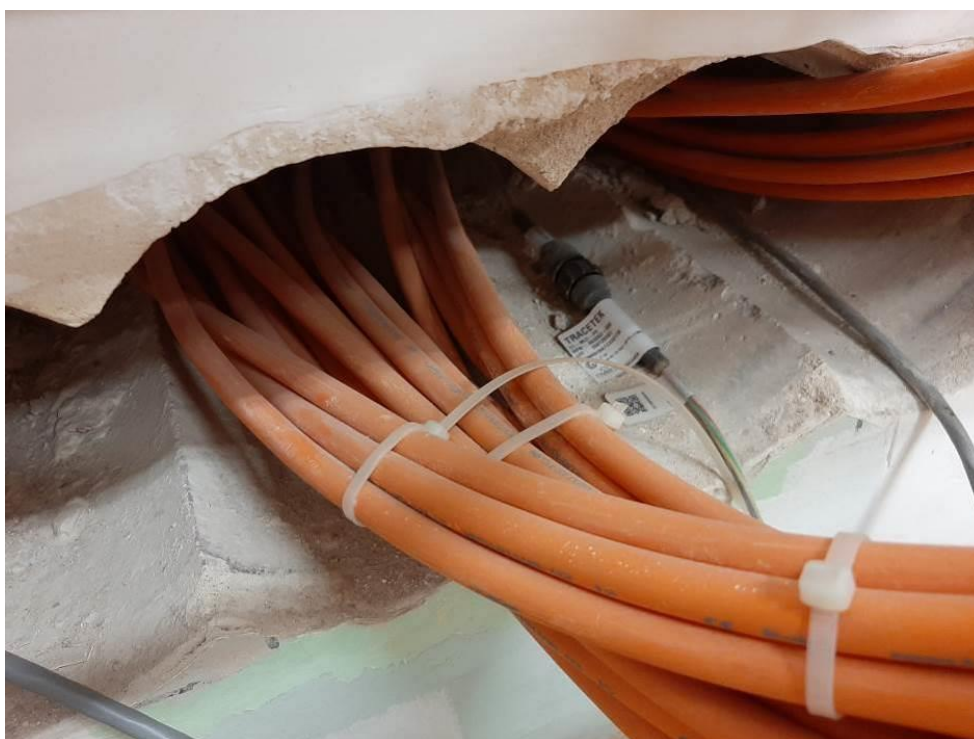
Fot.III.392. Pomieszczenie techniczne. Okablowanie systemu centralnej baterii.  
Brak odpowiedniego przepustu kablowego.

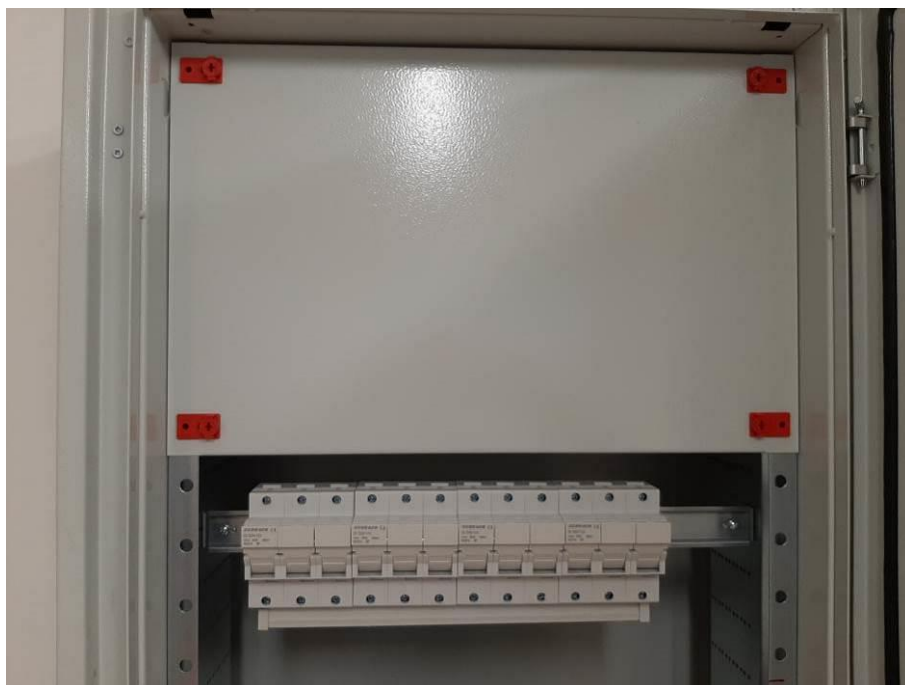
Fot. III.395. Pomieszczenie techniczne. Szafa rozdzielnic elektrycznej.  
Brak okablowania szafy.

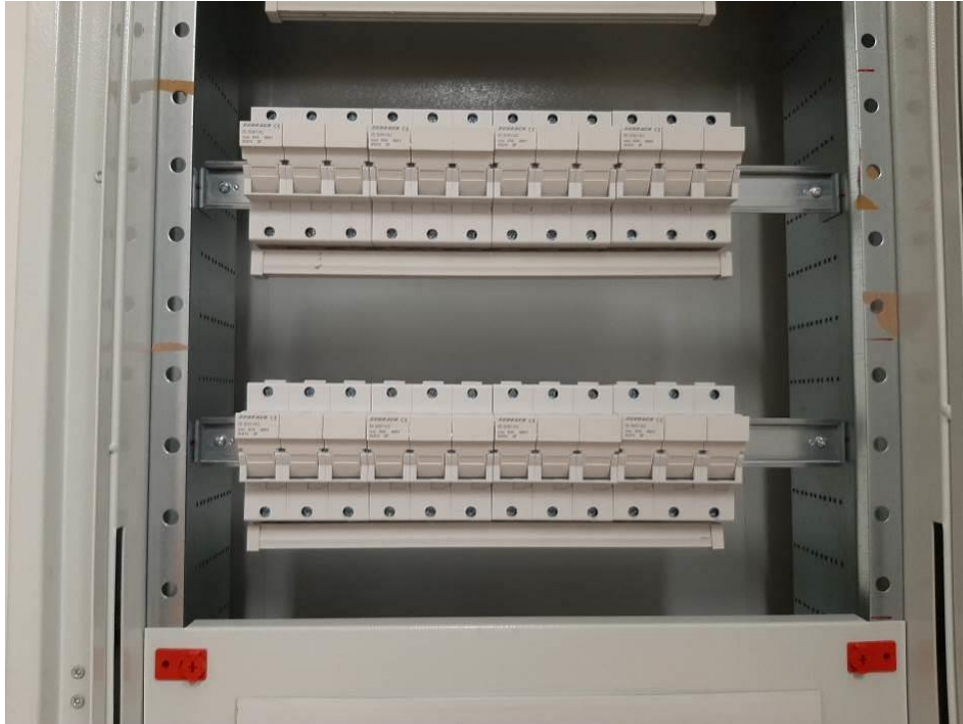
Fot. III.396. Pomieszczenie techniczne. Szafa rozdzielnic elektrycznej.  
Brak okablowania szafy.

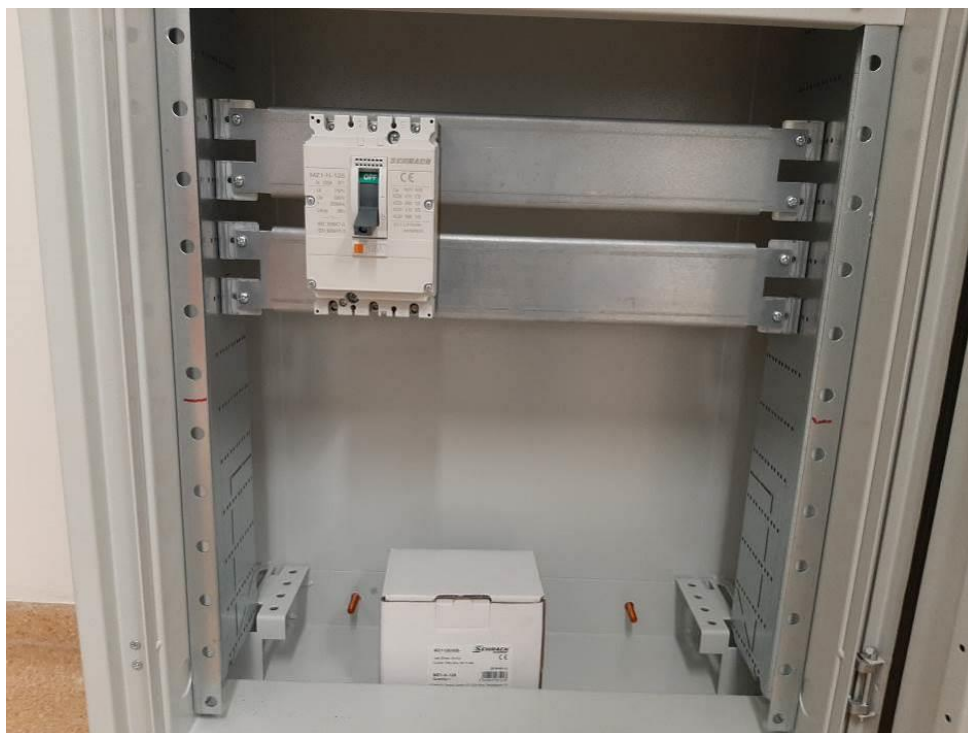
Fot. III.398. Pomieszczenie techniczne. Szafa rozdzielnicowa elektryczna.  
Brak okablowania szafy.

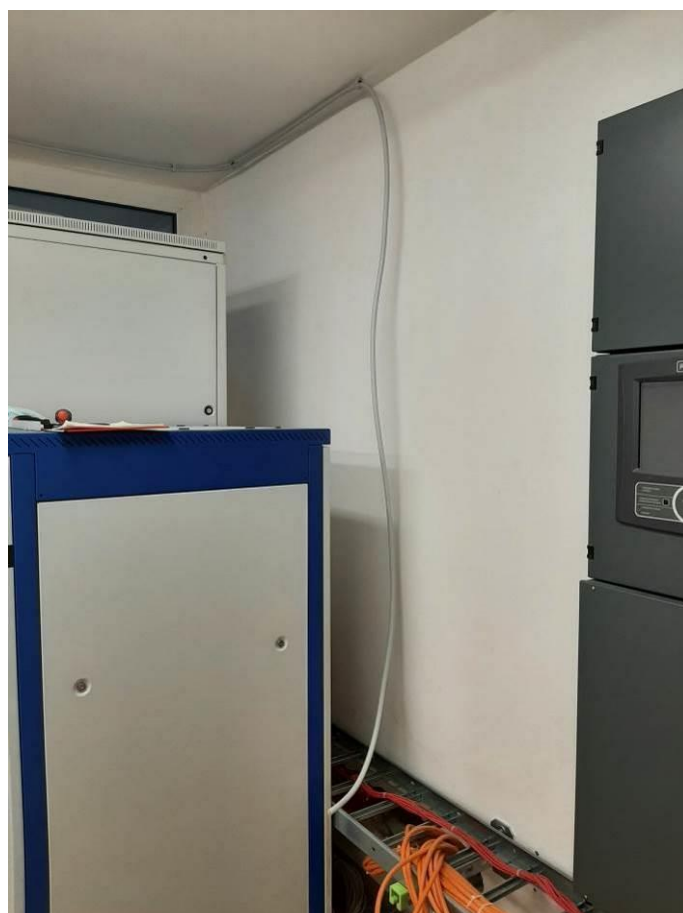
Fot. III.399. Pomieszczenie techniczne. Instalacja liniowa czujki ciepła.  
Niepodłączona instalacja.

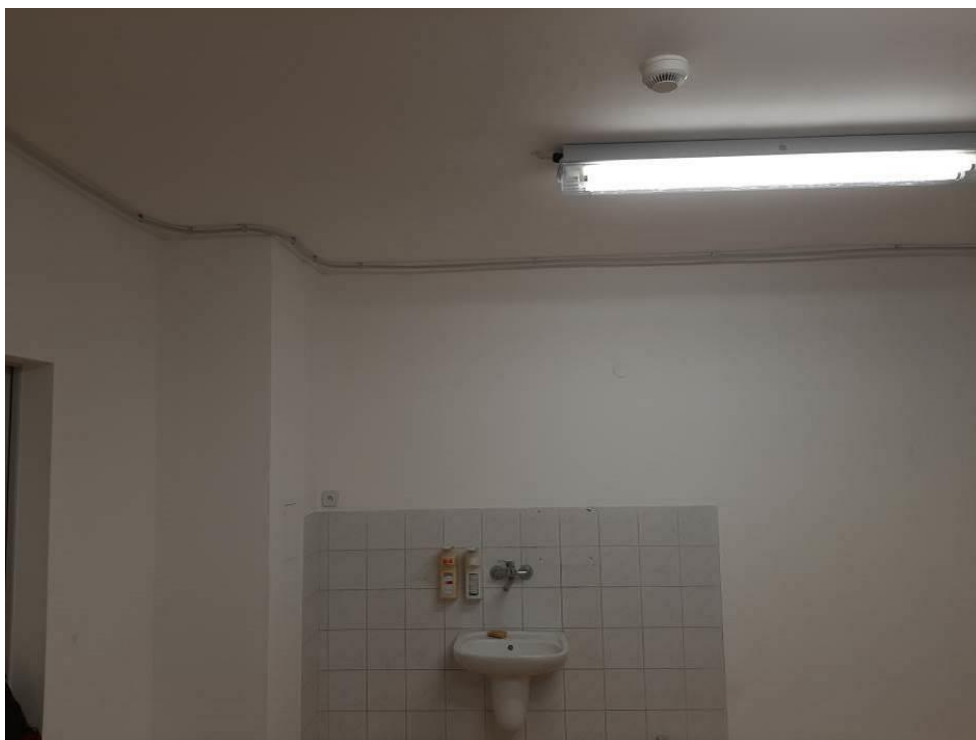
Fot. III.402. Pomieszczenie techniczne. Instalacja liniowej czujki ciepła.  
Prawidłowo ułożona instalacja
