## **ORZECZENIE TECHNICZNE NR 13/2021**

**Szpital Wojewódzki w Poznaniu przy ul. Juraszów 7/19**

Orzeczenie techniczne wykonanych robót budowlanych w ramach Inwestycji pn: Przebudowa Szpitala Wojewódzkiego w Poznaniu przy ul. Juraszów 7/19, polegająca na dostosowaniu obiektu do obowiązujących przepisów pożarowych – ETAP IV.

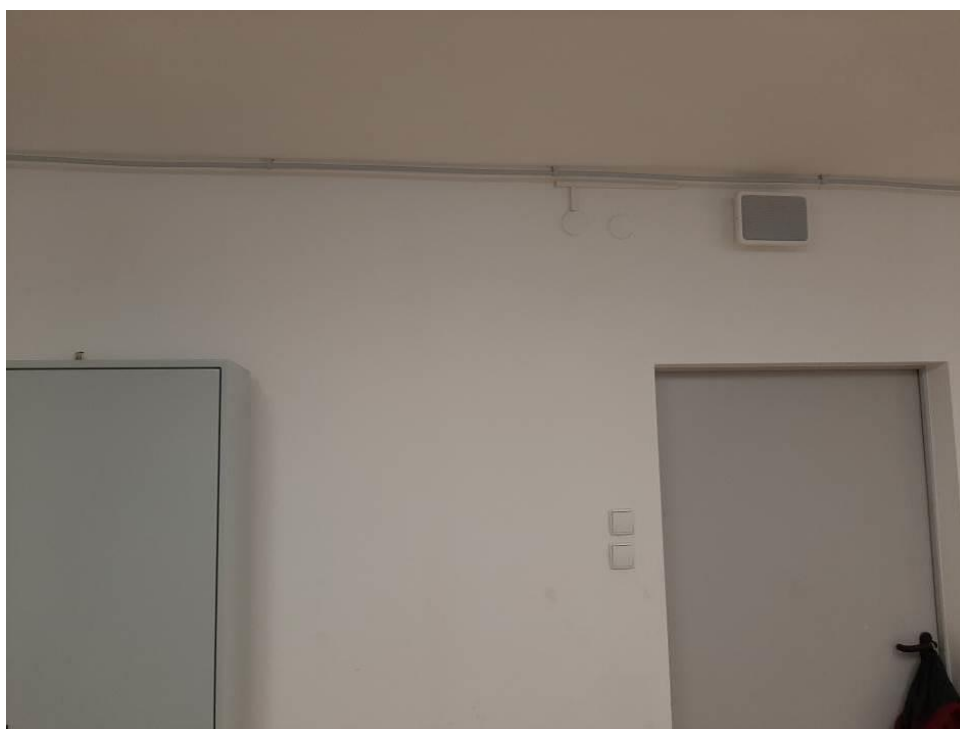
Fot. III.403. Pomieszczenie techniczne. Instalacja liniowej czujki ciepła.  
Prawidłowo ułożona instalacja

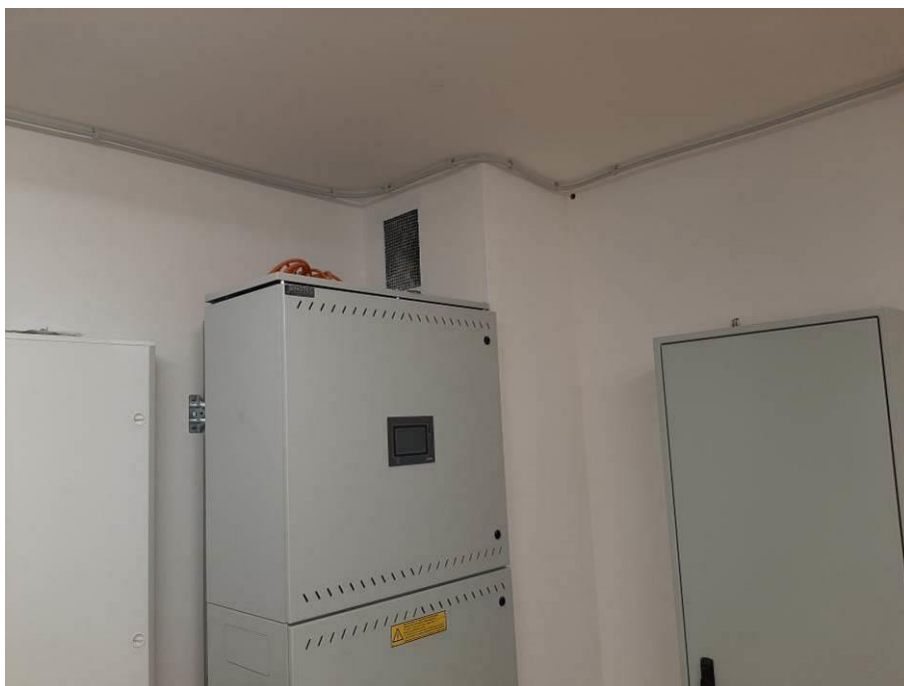
Fot. III.404. Pomieszczenie techniczne. Instalacja liniowej czujki ciepła. Prawidłowo ułożona instalacja

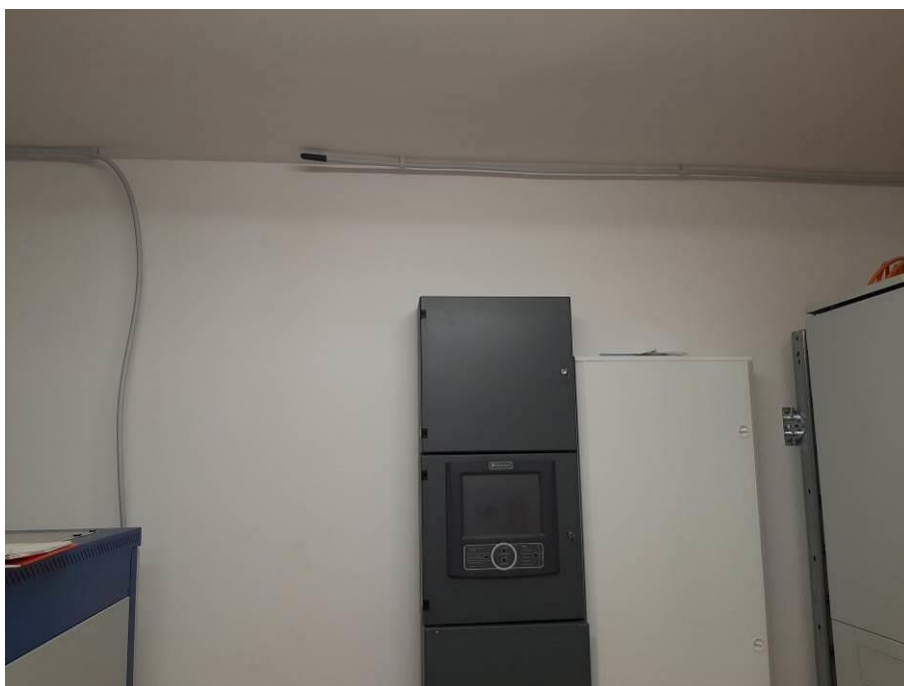
Fot. III.405. Pomieszczenie techniczne. Instalacja liniowej czujki ciepła. Prawidłowo ułożona instalacja
