K B - PROJEKTY KONSTRUKCYJNE

EKSPERTYZA KONSTRUKCYJNA DACHU RATUSZA W NIEPOŁOMICACH

Gmina Niepołomice
Plac Zwycięstwa 13,
32-005 Niepołomice

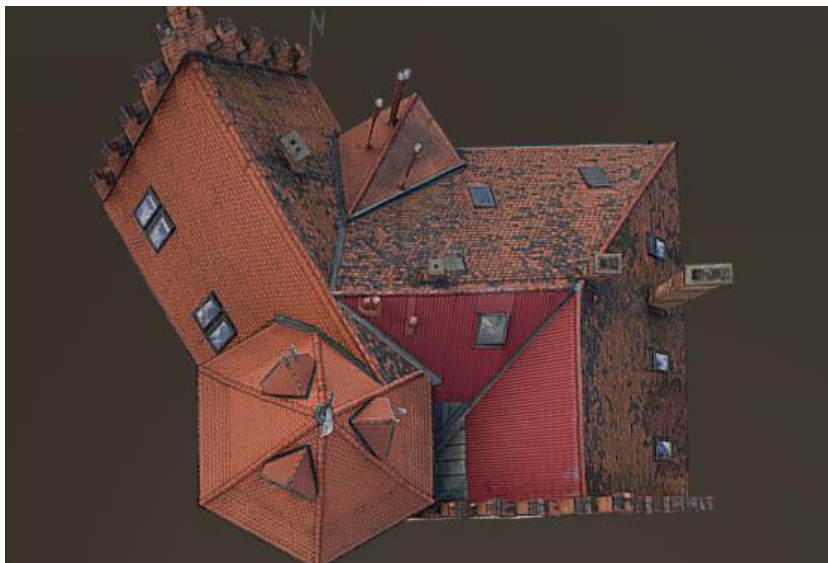
Ryc. 7 Widok 3D pokrycia dachowego (fotogrametria)

W celu weryfikacji aktualnego układu nośnego wykonano przestrzenne modele obliczeniowe – dla wieży drewnianej oraz dla pozostałej części dachu. Przeprowadzone analizy zgodne z aktualnymi normami wykazały, iż znaczna część elementów nie spełnia zarówno stanów granicznych nośności jak i użytkowości w sytuacji wystąpienia obciążeń klimatycznych (śnieg, wiatr). Szczegółowe wyniki przedstawiono w załączniku Z-3.
