## Budynek C Akademii Morskiej w Gdyni

<b>Nazwa obiektu:</b>	Gmach budynku C Akademii Morskiej w Gdyni
<b>Zamawiający:</b>	Akademia Morska w Gdyni
<b>Adres:</b>	ul. Morska 81 - 87 81 – 225 Gdynia

## KARTA IDENTYFIKACYJNA DOKUMENTACJI KONSERWATORSKIEJ

Przedmiotem opracowania jest gmach C Akademii Morskiej w Gdyni. Badaniom poddano substancję zabytkową obiektu z zewnątrz: ściany, elementy artykulacji elewacji i detale architektoniczne oraz kraty.

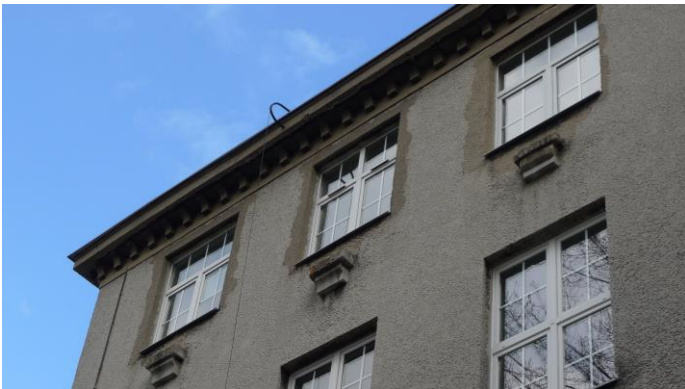
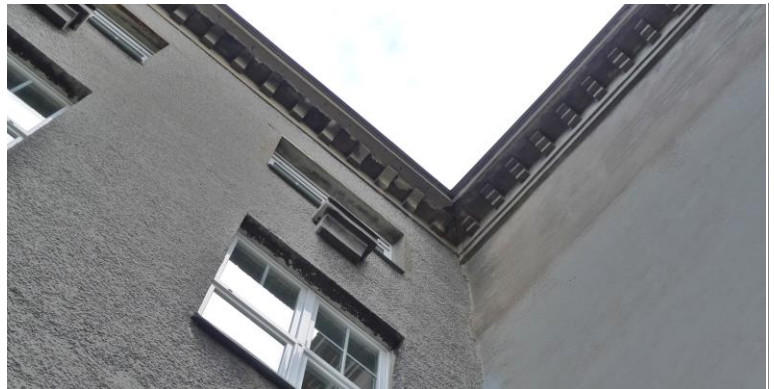
Fot. 27. Widoczna różnica tynku wokół okien najwyższej kondygnacji związana z przemurowaniem otworów okiennych, elew. zach. gmachu gł.

Fot. 28. Trzy rodzaje tynku zastosowane w pn.-zach. narożniku między gmachem głównym a skrzydłem zachodnim, czwarta kondygnacja najprawdopodobniej częściowo przemurowana.

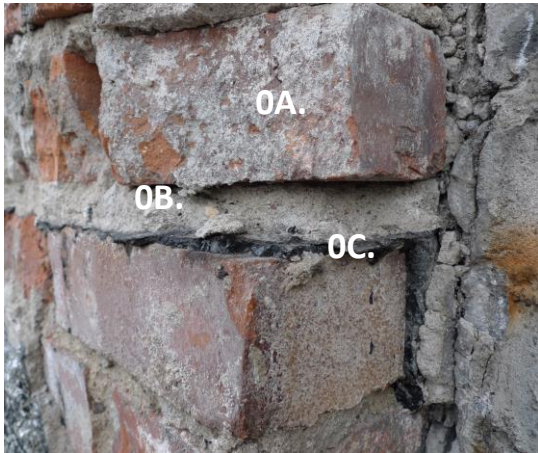
Fot. 60.

L.p.	Okres chron.	Charakterystyka	Barwa warstwy
0A.	I	cegła ceramiczna	czerwona
0B.	I	zaprawa cement.-wap.	szara
0C.	I	papa	czarna

WNIOSKI: Budynek posiada izolację poziomą.

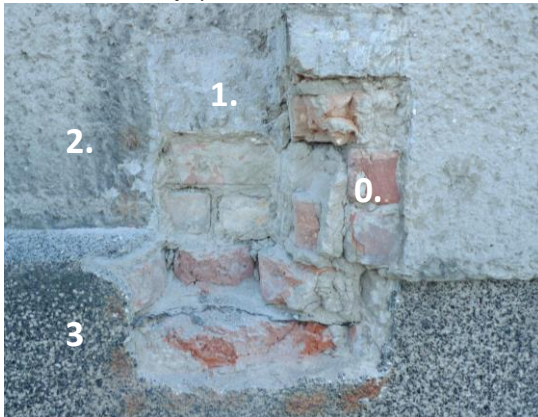
Fot. 61.

L.p.	Okres chron.	Charakterystyka	Barwa warstwy
0.	I	cegła ceramiczna	czerwona
1.	I	tynk cement.-wap. podkładowy	szara
2.	I	tynk cement.-wap. z ziarnami miki	szarobłękitna
3.	II	lastrico	ciemnoszara

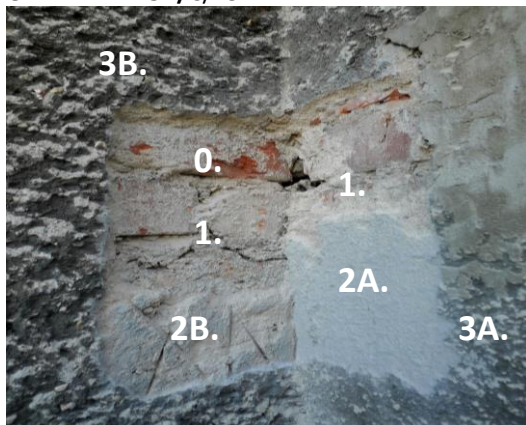
Fot. 66.

L.p.	Okres chron.	Charakterystyka	Barwa warstwy
0.	I	cegła pełna ceramiczna	pomarańczowa
1.	I	szpryc cement.-wap.	szara
2A.	I	tynek cement.-wap. podkładowy	jasnoszara
2B.	I	tynek cement.-wap. podkładowy z nacięciami pod kolejną warstwę	szara
3A.	I	tynek cement.-wap. o fakturze baranka	szaroniebieska
3B.	I	tynek cement.-wap. o fakturze baranka z grubym kruszywem, ziarnami miki (fot. 69) i pigmentem barwy ultramaryny (fot. 68.)	szaroniebieska

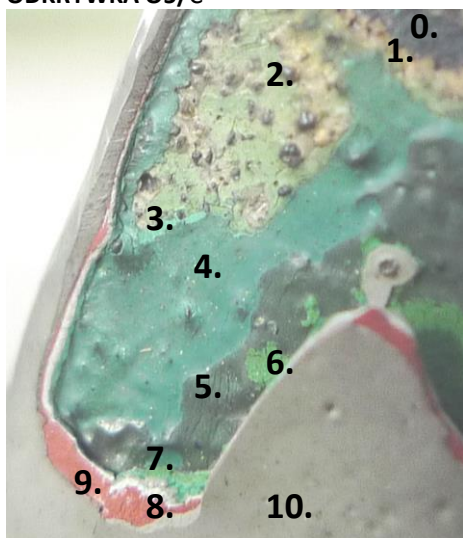
Fot. 70.

L.p.	Okres chron.	Charakterystyka	Barwa warstwy
0.	I	metal	naturalna
1.	I	warstwa malarska	ugrowa
2.	II	warstwa malarska	pastelowy zielony
3.	III	warstwa malarska	akwamaryna
4.	IV	warstwa malarska	malachitowy
5.	V	warstwa malarska	szmaragdowy
6.	VI	warstwa malarska	soczysto zielony
7.	VII	warstwa malarska	ciemnoszara
8.	VIII	warstwa malarska	jasnoszara
9.	IX	warstwa malarska	bordo
10.	X	warstwa malarska	szara

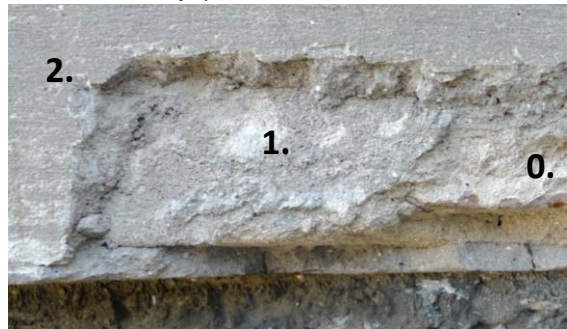
### ODKRYWKA 06/C/E2

L.p.	Okres chron.	Charakterystyka	Barwa warstwy
0.	I	cegła ceramiczna	pomarańczowa
1.	I	zaprawa cement.-wap. podkładowa	jasnoszara
2.	I	zaprawa cement.-wap. z ziarnami miki	szara

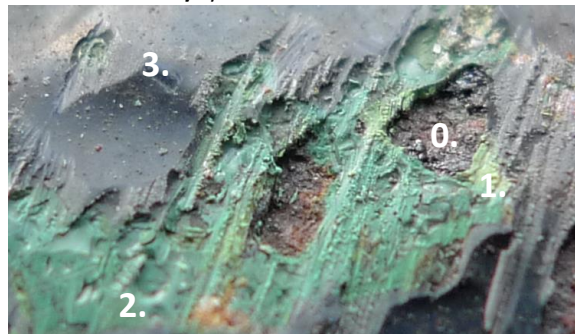
### ODKRYWKA 07/C/E2

L.p.	Okres chron.	Charakterystyka	Barwa warstwy
0.	I	metal	naturalna
1.	IV ?	warstwa malarska	akwamaryna
2.	V ?	warstwa malarska	malachitowy
3.	VI ?	warstwa malarska	czarny

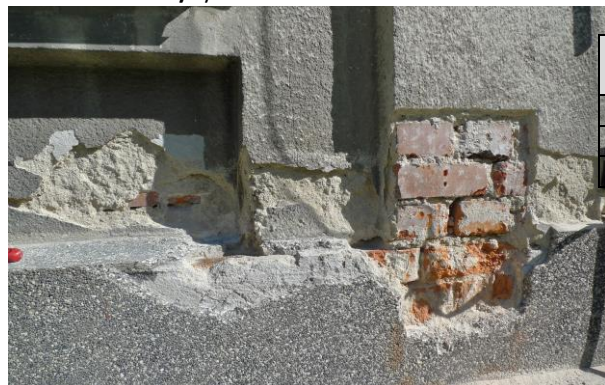
### ODKRYWKA 08/C/E4

L.p.	Okres chron.	Charakterystyka	Barwa warstwy
0.	I	cegła ceramiczna	pomarańczowa
1.	I	tynek cement.-wap. podkładowy	szara
2.	I	tynek cement.-wap. o fakturze baranka	szaroniebieska

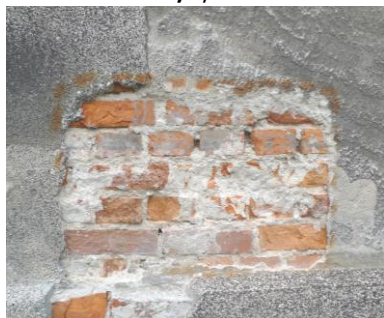
## **ODKRYWKA O9/C/E9**

L.p.	Okres chron.	Charakterystyka	Barwa warstwy
0.	I	cegła ceramiczna	pomarańczowa
1.	I	tynk cement.-wap. podkładowy	szara
2.	I	tynk cement.-wap. o fakturze baranka	szara
3.	II	lastrico	ciemnoszara

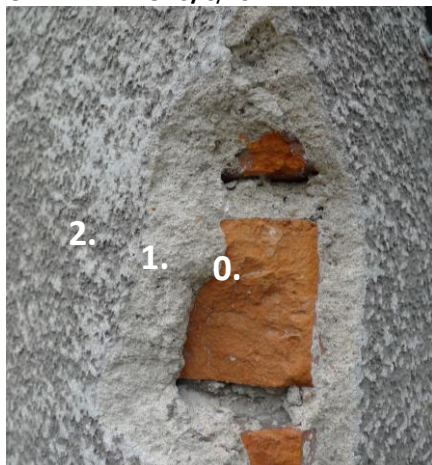
## **ODKRYWKA O10/C/E9**

L.p.	Okres chron.	Charakterystyka	Barwa warstwy
0.	I	cegła ceramiczna	pomarańczowa
1.	I	tynk cement.-wap. podkładowy	szara
2.	I	tynk cement.-wap. o fakturze baranka	szara

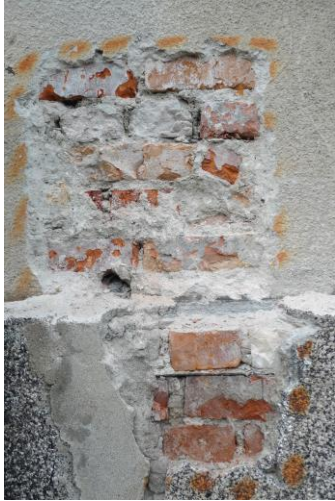
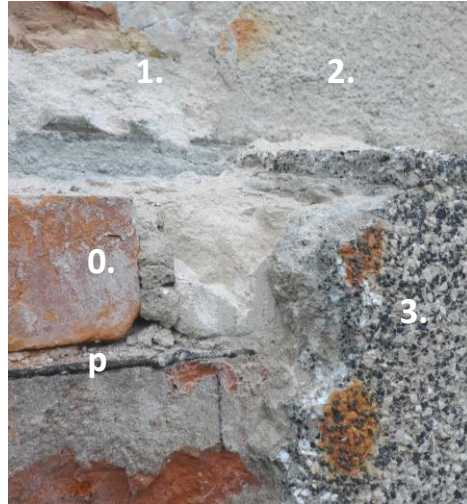
#### ODKRYWKA O11/C/E6

L.p.	Okres chron.	Charakterystyka	Barwa warstwy
0.	I	cegła ceramiczna izolacja z papy (p)	pomarańczowa czarna
1.	I	tynek cement.-wap. podkładowy	szara
2.	I	tynek cement.-wap. o fakturze baranka	szara
3.	I	lastrico	ciemnoszara

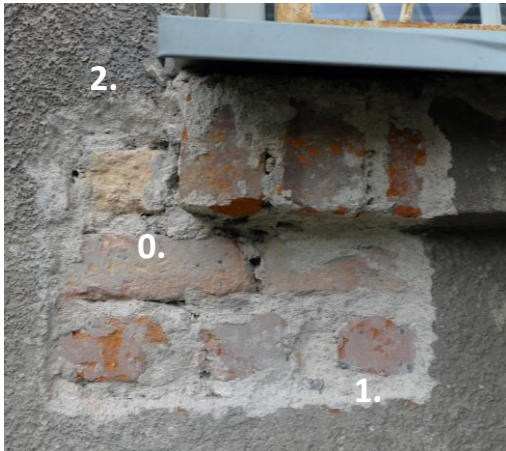
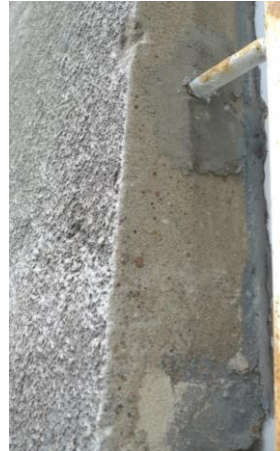
#### ODKRYWKA O12/C/E8

L.p.	Okres chron.	Charakterystyka	Barwa warstwy
0.	I	cegła ceramiczna	pomarańczowa
1.	I	tynek cement.-wap. podkładowy	szara
2.	I	tynek cement.-wap. o fakturze baranka	szara
3.	II	tynek cement.-wap.	szara
