INWENTARYZACJA: ELEWACJE			
INWESTYCJA:	Remont elewacji zewnętrznej, termomodernizacja przebudowa i zmiana sposobu użytkowania pomieszczeń piwnicy i poddasza		
ADRES	ul. Osada Zdrój 1, 72-300 Gryfice		
INWESTYCJA:	Państwowe Gospodarstwo Leśne Lasy Państwowe Nadleśnictwo Gryfice z siedzibą w Gryficach, ul. Osada Zdrój 1, 72-300 Gryfice		
INWESTOR :	Państwowe Gospodarstwo Leśne Lasy Państwowe Nadleśnictwo Gryfice z siedzibą w Gryficach, ul. Osada Zdrój 1, 72-300 Gryfice		
ARCHITEKTURA opracował	OPRACOWALI:	nr upr.	podpisy
	mgr inż. arch. Przemysław WŁOSEK	34/ZPOIA/OKK/2012	
<div>PRACOWNIA PROJEKTOWA MŁO</div> <div>www.mlo7.pl, pracownia@mlo7.pl ul. Sowińskiego 24, 70-236 Szczecin tel/fax 914319926, kom. 608031684</div>	DATA:	10.2017	
	SKALA:	1:100	
	NR RYS.:	I/5.2

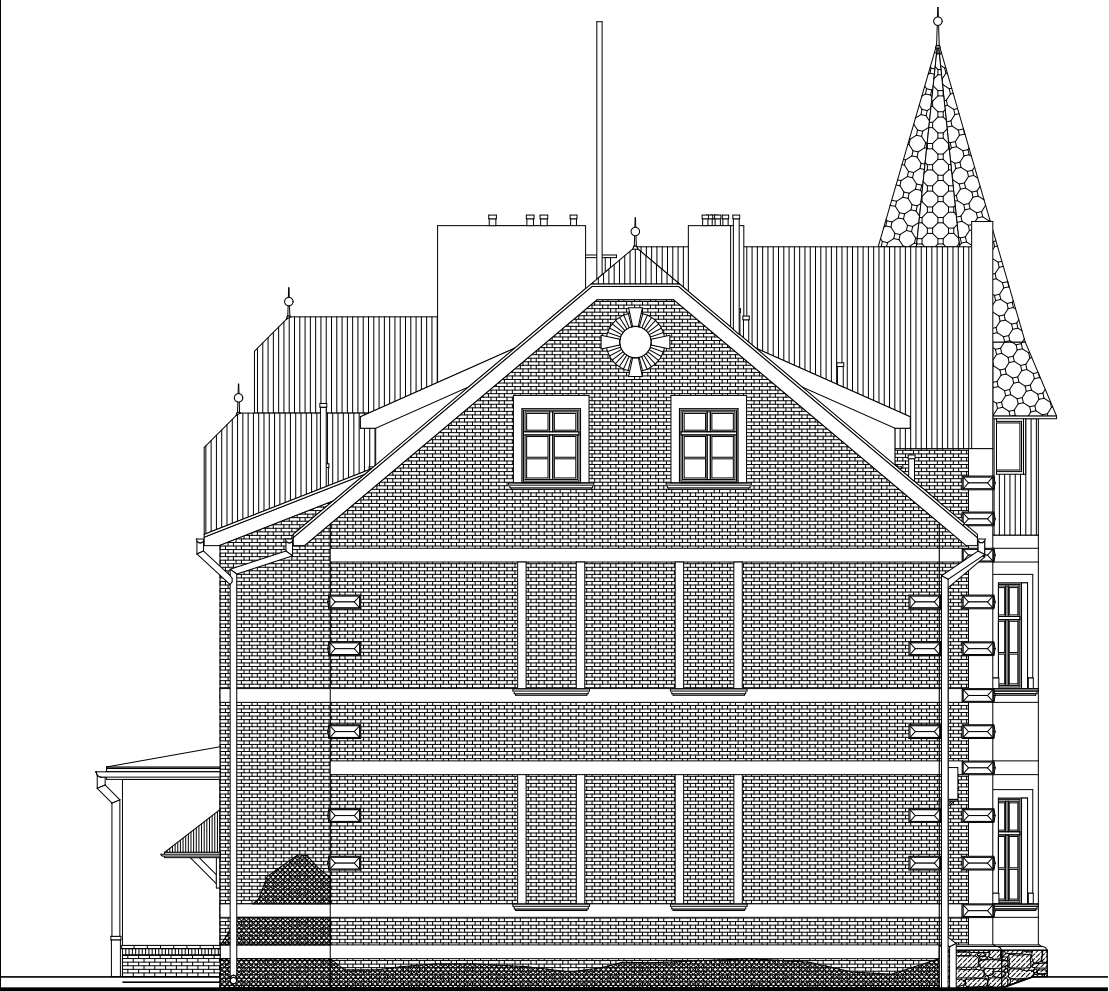
ELEWACJA BOCZNA 2

- OZNACZENIA:
- lico ceglane
 - ściana tykrowana
 - cokół kamienny
 - cokół ceglany pokryty glonami z widocznym osadem solnym
 - ubytki w gzymsach
 - cokół kamienny pokryty glonami
 - spęknięcia
